## 도로터널 하자 목록(3공구)

## 도로터널 하자 목록(3공구 - 군위터널)

## 사진대지

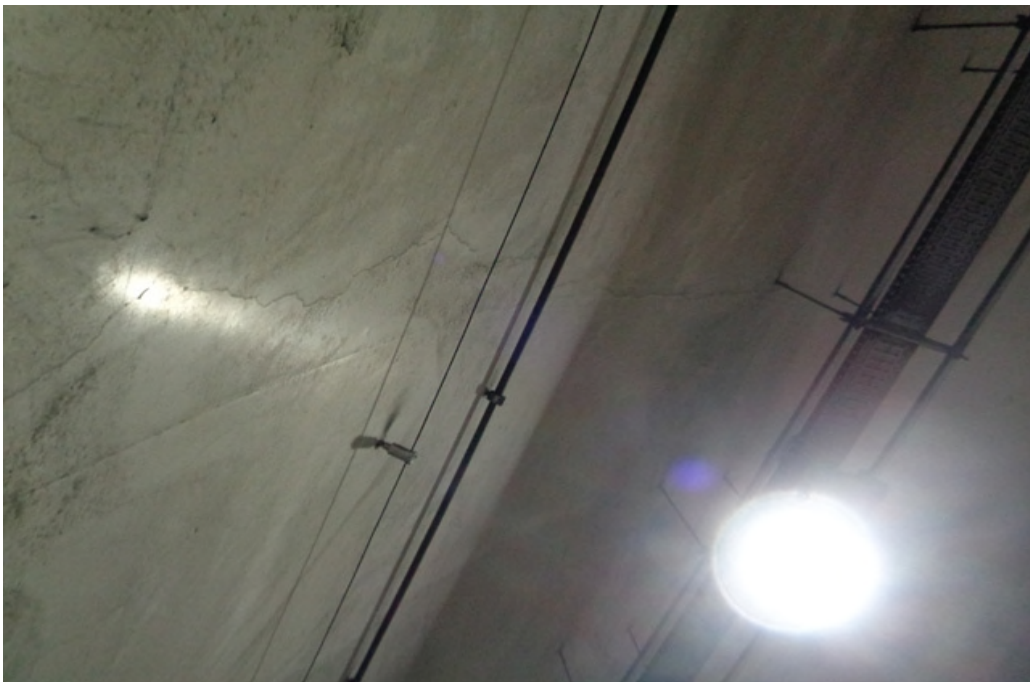
| 점검위치 | 상주 | 군위터널(S1~S112) | 사진번호 | #02 |

| 점검내용 | | 라이닝 콘크리트 균열(cw=0.3mm이상) | | |

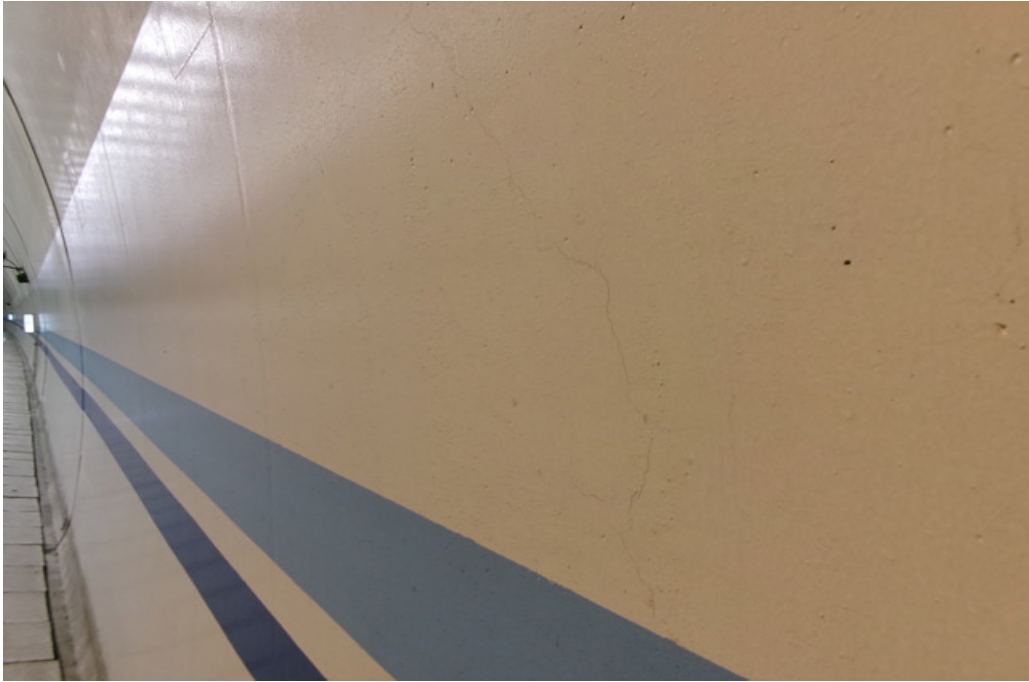
| 점검위치 | 상주 | 군위터널(S1~S112) | 사진번호 | #03 |

| 점검내용 | | 라이닝 콘크리트 망상균열 | | |

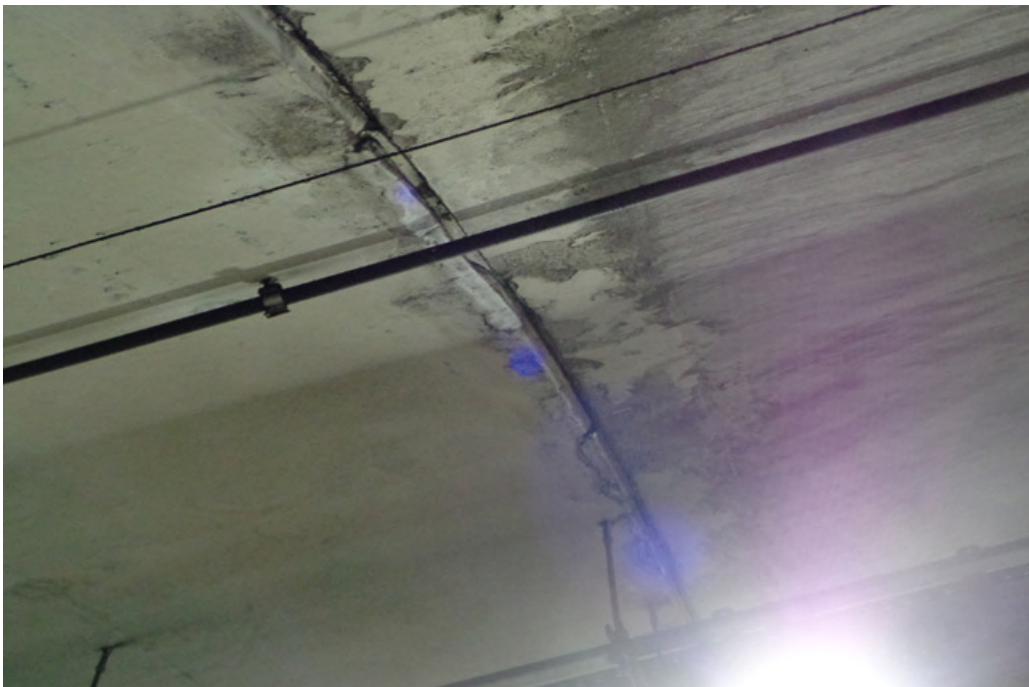
| 점검위치 | 상주 | 군위터널(S1~S112) | 사진번호 | #04 |

| 점검내용 | | 라이닝 콘크리트 조인트부 들뜸 | | |

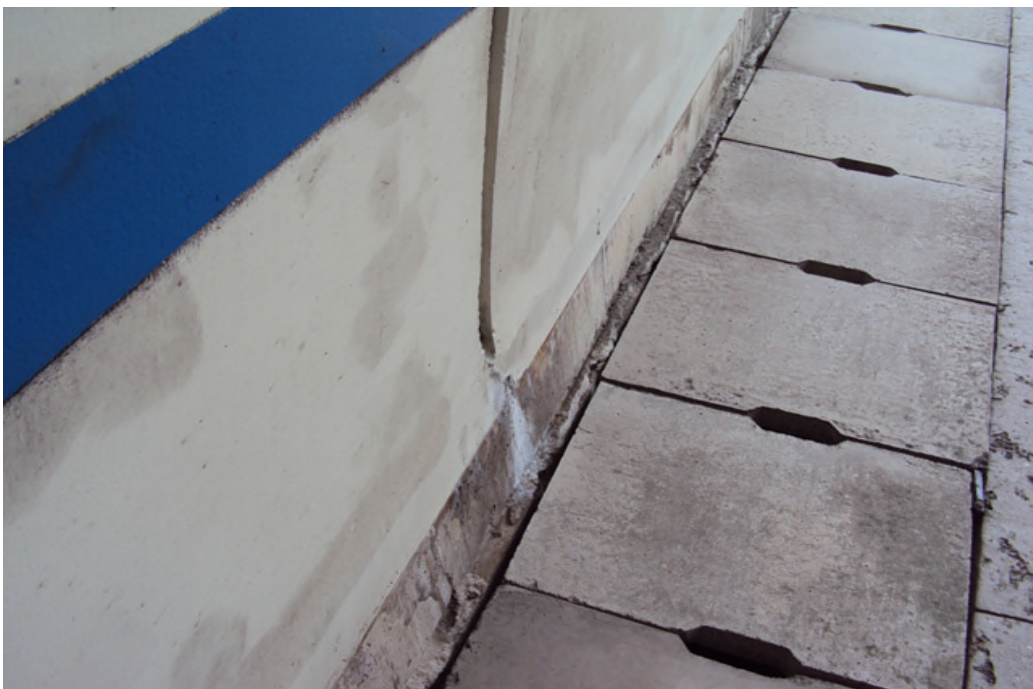
| 점검위치 | 영천<br>군위터널(S106) | 사진번호 | #06 |

| 점검내용 | 라이닝 콘크리트 백태, 누수흔적 | | |

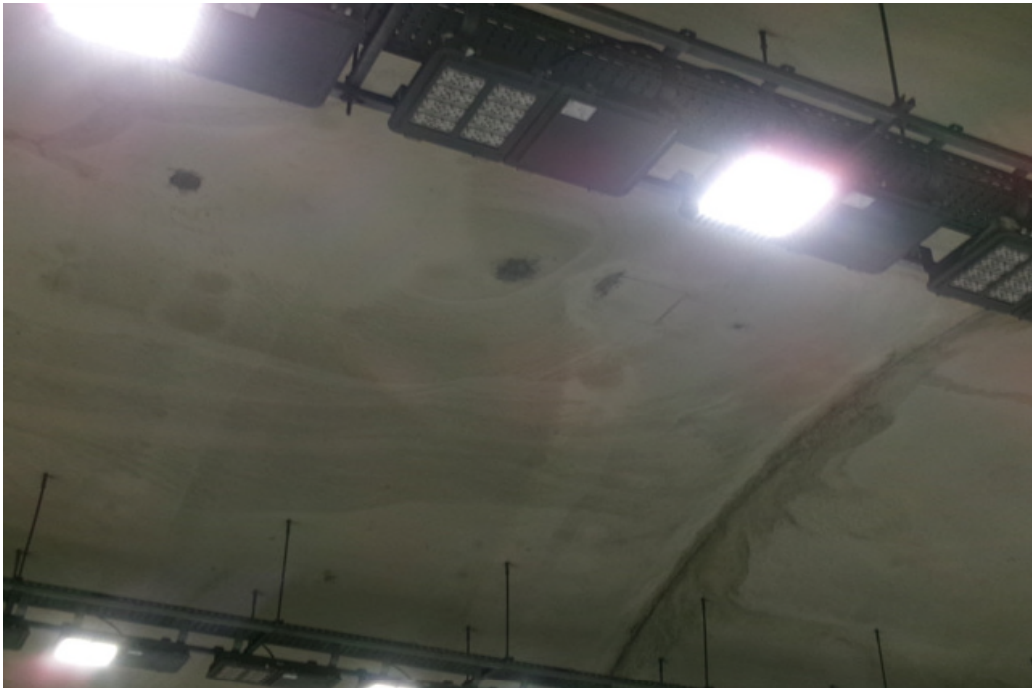
| 점검위치 | 영천 | 군위터널(S1~S109) | 사진번호 | #07 |

| 점검내용 | | 라이닝 콘크리트 균열(cw=0.3mm미만) | | |

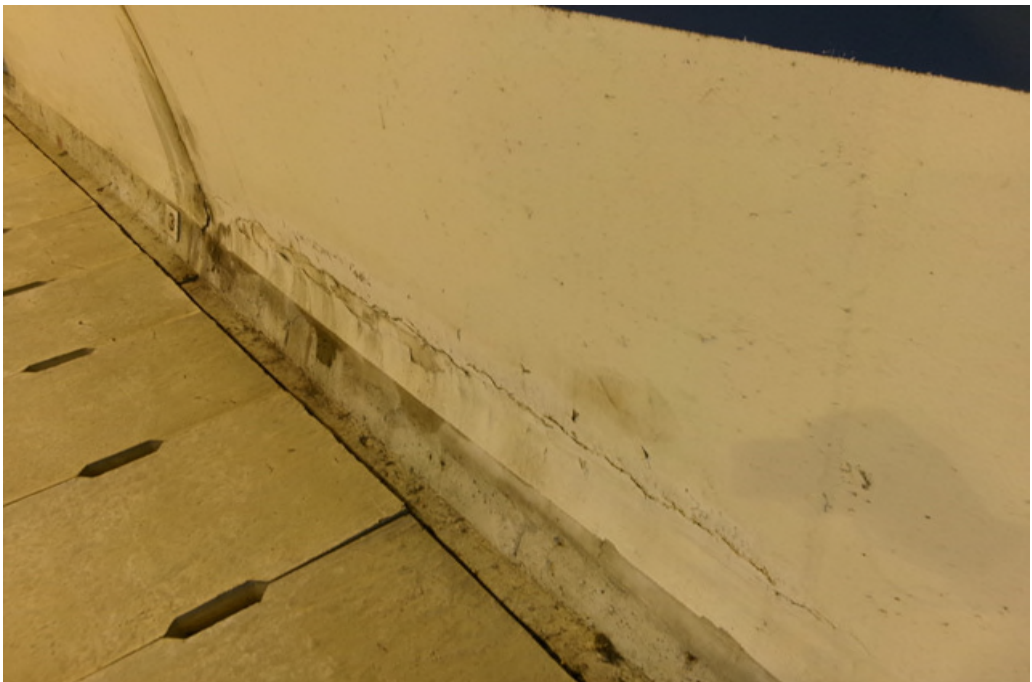
| 점검위치 | 영천 | 군위터널(S1~S109) | 사진번호 | #08 |

| 점검내용 | | 라이닝 콘크리트 균열(cw=0.3mm이상) | | |

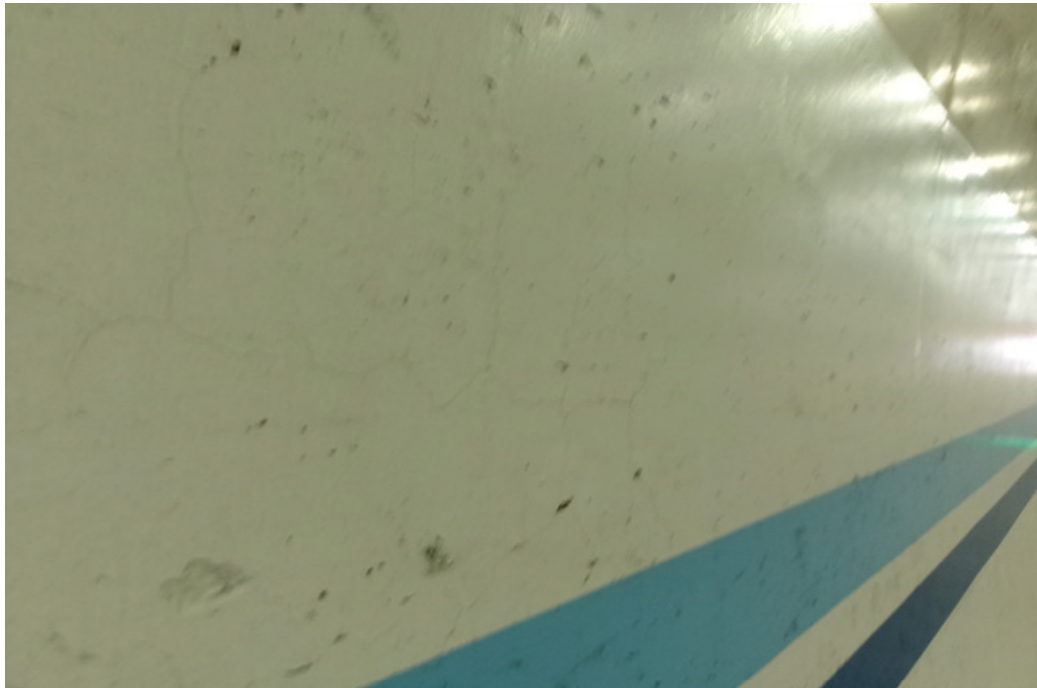
| 점검위치 | 영천 !위터널(S1~S10) | 사진번호 | #09 |

| 점검내용 | 라이닝 콘크리트 망상균열 | | |

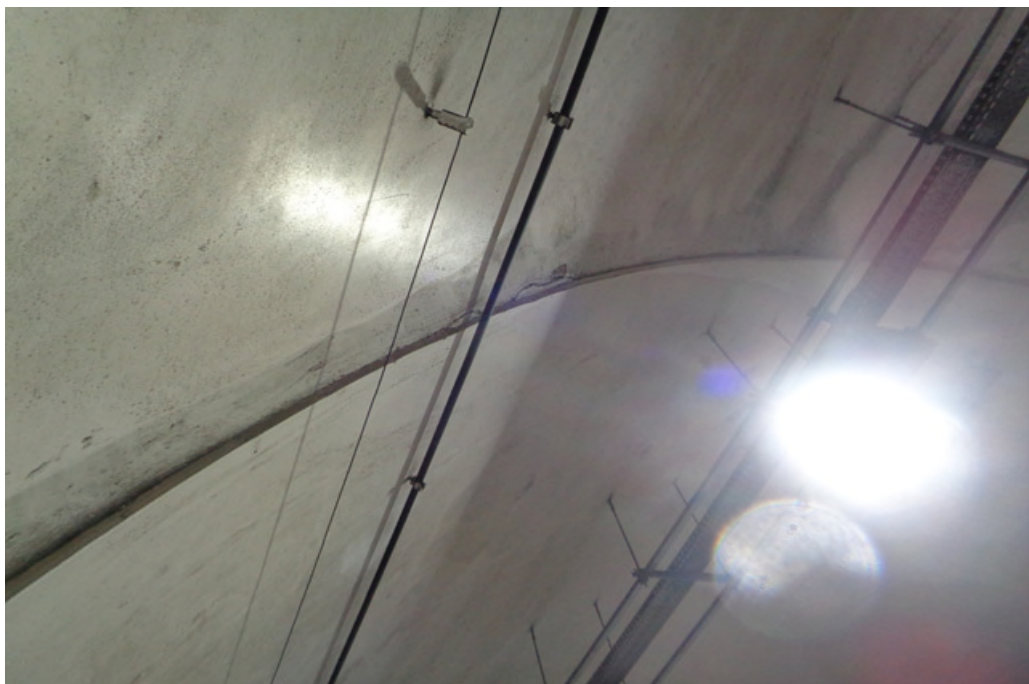
| 점검위치 | 영천 !위터널(S1~S10) | 사진번호 | #10 |

| 점검내용 | 라이닝 콘크리트 조인트부 들뜸 | | |
