## 도로교량 하자 목록(4공구)

## 도로교량 하자 목록(4공구 - 산호교)

## 사진대지

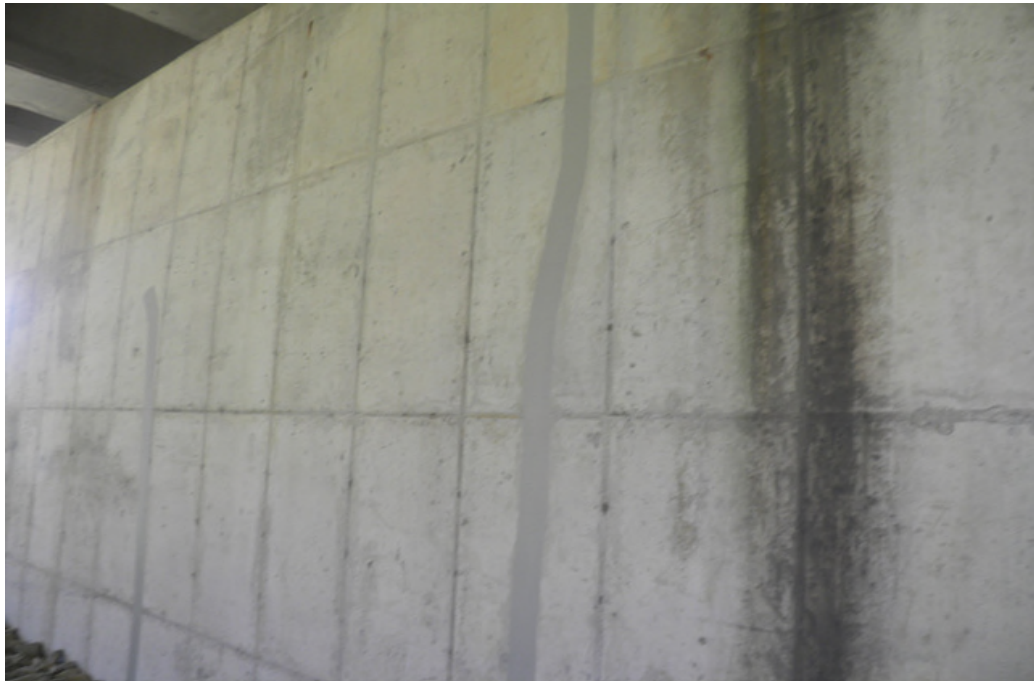
| 점검위치 | 상주 | 산호교(A1) | 사진번호 | #03 |

| 점검내용 | | 교대 균열(cw=0.3mm미만) 보수됨 | | |

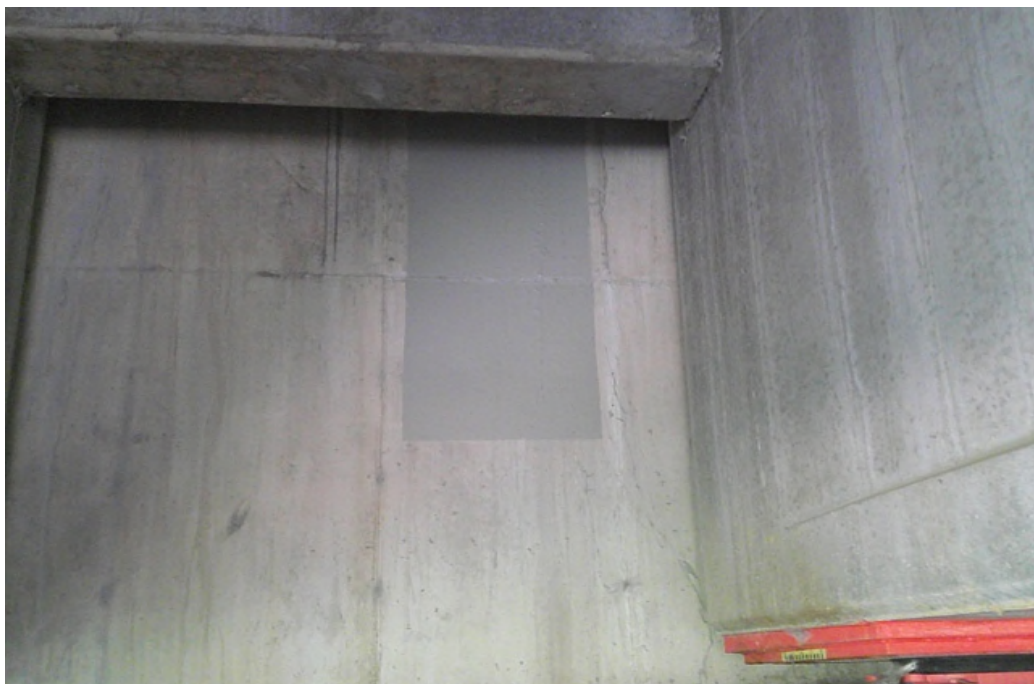
| 점검위치 | 상주 | 산호교(A2) | 사진번호 | #04 |

| 점검내용 | | 교대 백태 보수됨 | | |

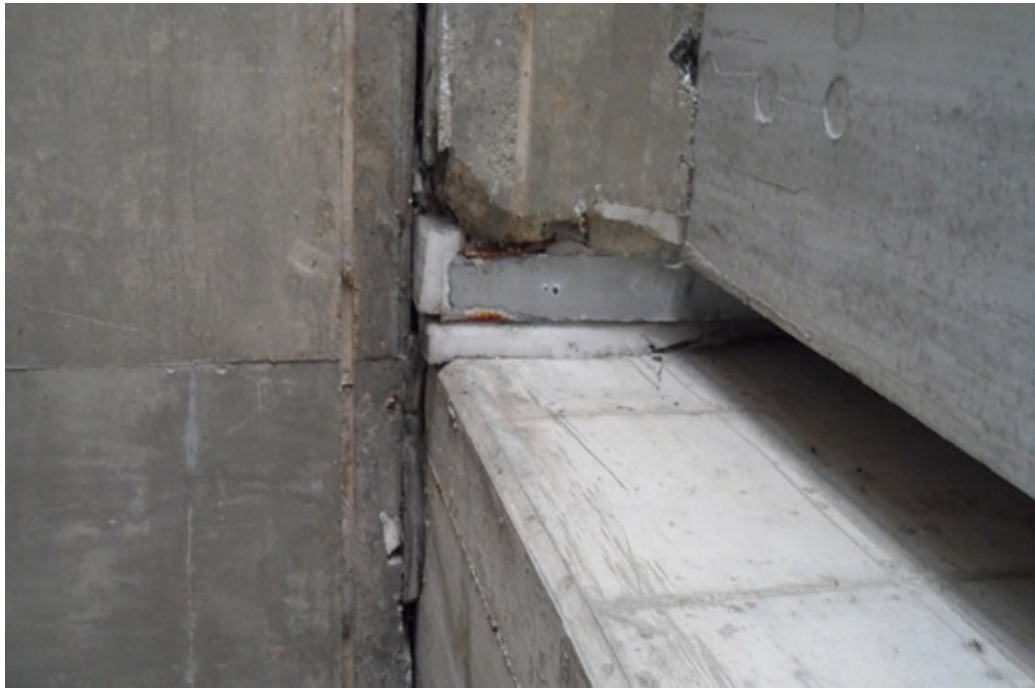
| 점검위치 | 영천 | 산호교(S2, S9) | 사진번호 | #09 |

| 점검내용 | | 바닥판하면 박락, 파손 | | |

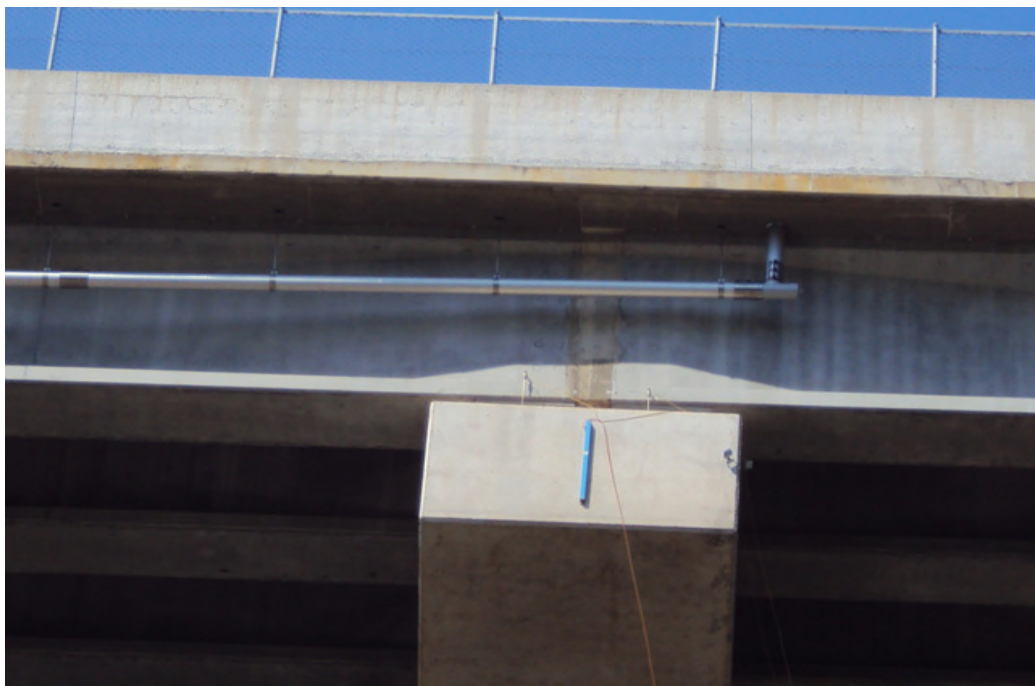
| 점검위치 | 영천 | 산호교(S4) | 사진번호 | #10 |

| 점검내용 | | 거더 박락 보수됨 | | |

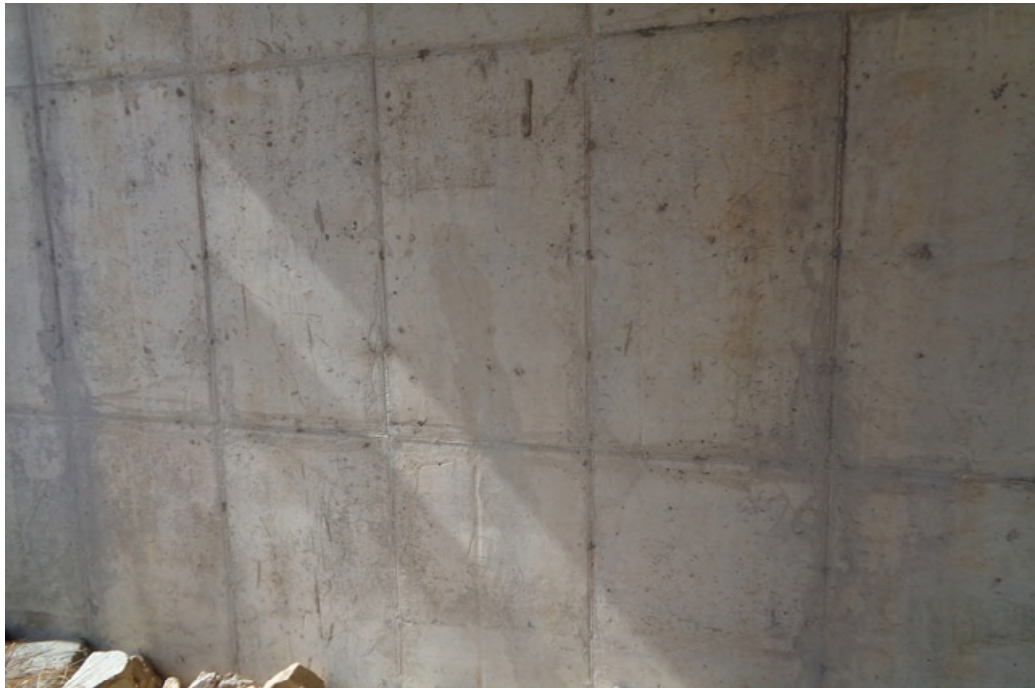
| 점검위치 | 영천 | 산호교(A1) | 사진번호 | #11 |

| 점검내용 | | 교대 균열(cw=0.3mm미만) | | |

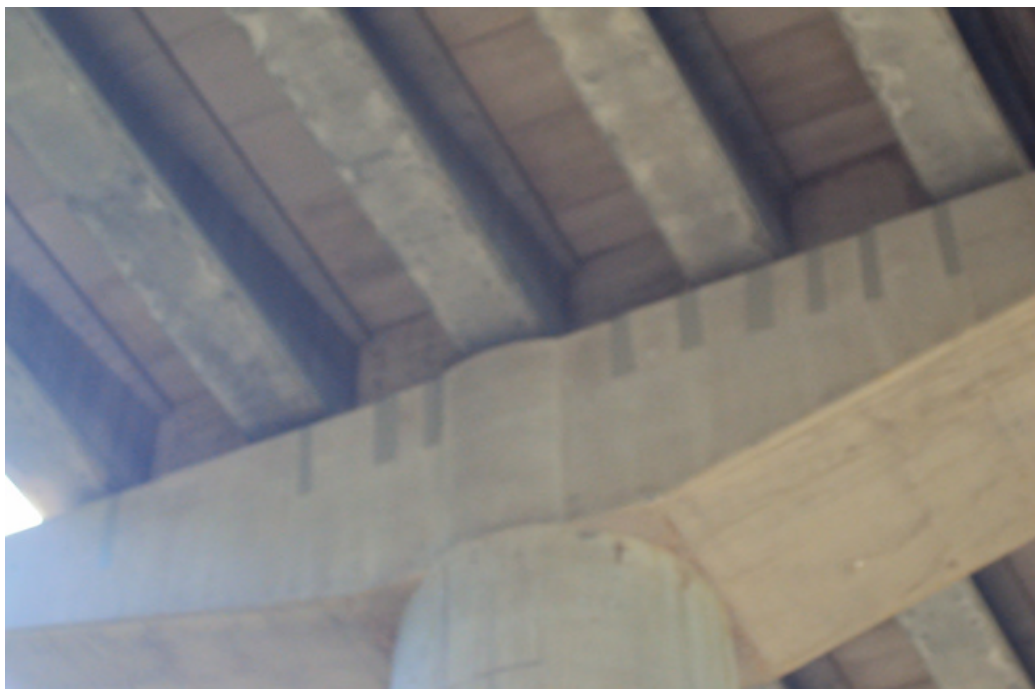
| 점검위치 | 영천 | 산호교(P5, P7) | 사진번호 | #12 |

| 점검내용 | | 교각 균열(cw=0.3mm이상) 보수됨 | | |
