## 도로터널 하자 목록(4공구)

## 도로터널 하자 목록(4공구 - 불로터널)

## 도로터널 하자 목록(4공구 - 중구터널)

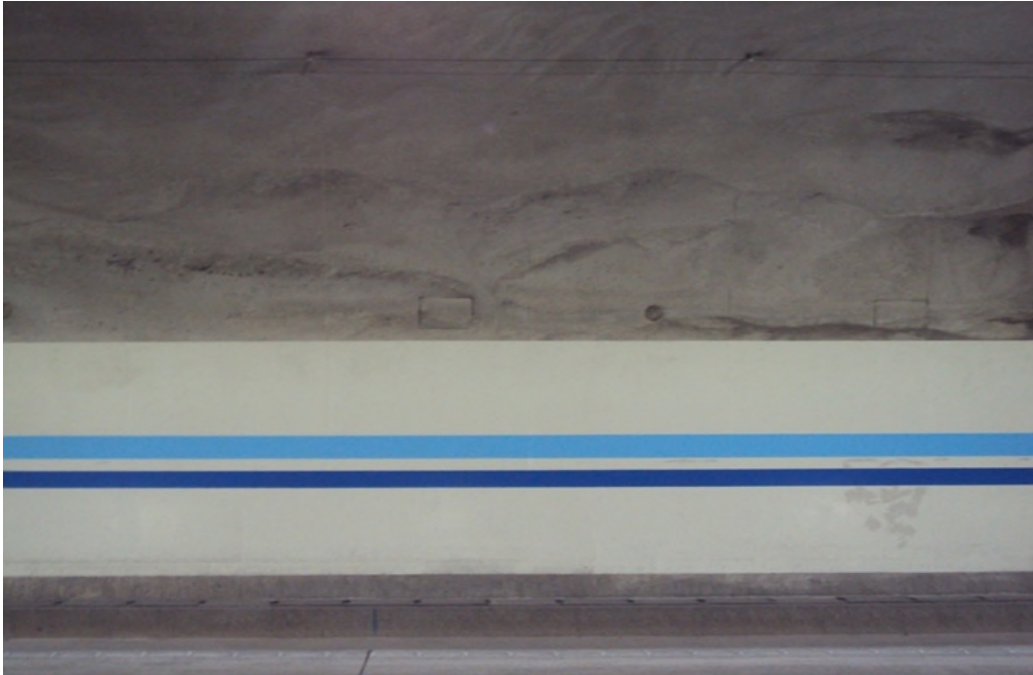
| 점검위치 | 상주 | 산법터널(S1~S40) | 사진번호 | #01 |

| 점검내용 | | 라이닝 콘크리트 균열(cw=0.3mm미만) | | |

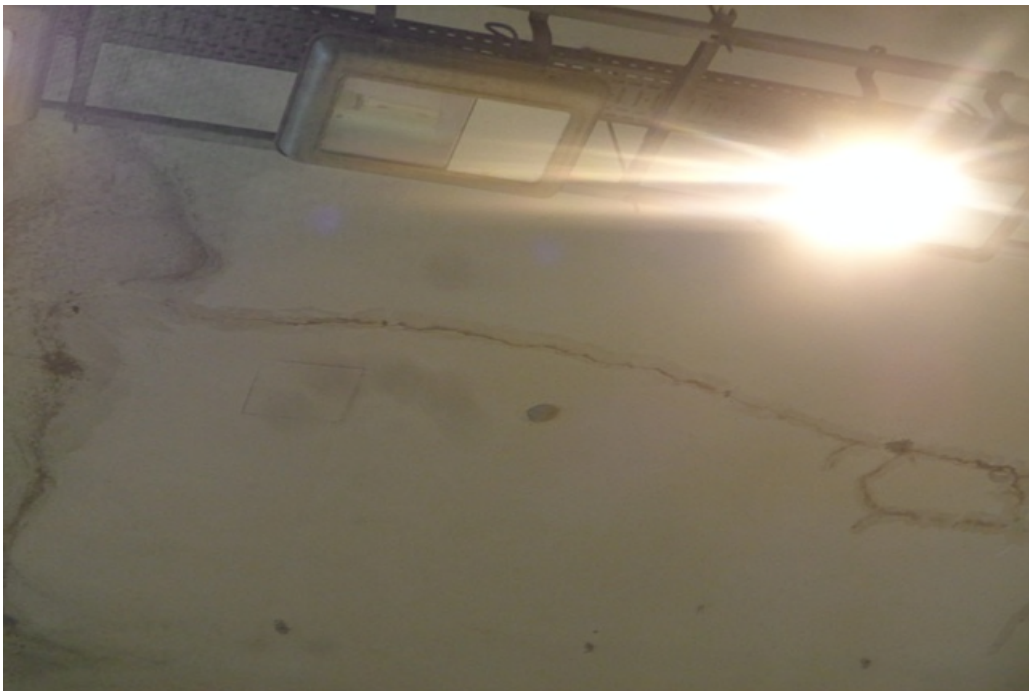
| 점검위치 | 상주 | 산법터널(S1~S40) | 사진번호 | #02 |

| 점검내용 | | 라이닝 콘크리트 균열(cw=0.3mm이상) | | |

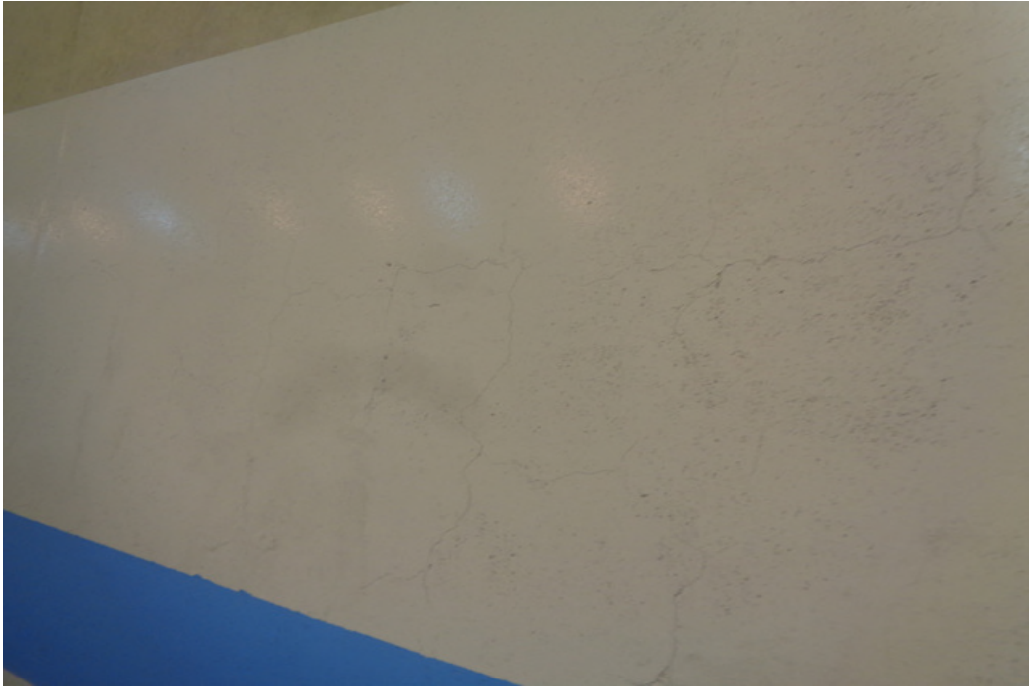
| 점검위치 | 상주 | 산법터널(S1~S40) | 사진번호 | #03 |

| 점검내용 | | 라이닝 콘크리트 망상균열 | | |

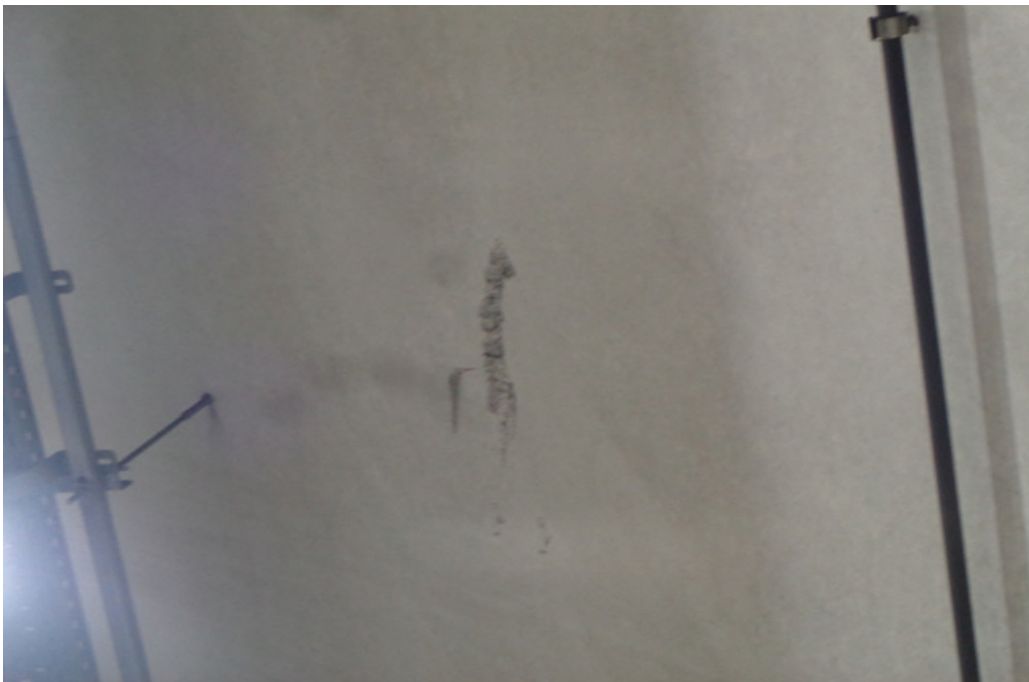
| 점검위치 | 상주 | 산법터널(S1~S40) | 사진번호 | #04 |

| 점검내용 | | 라이닝 콘크리트 긁힘 | | |

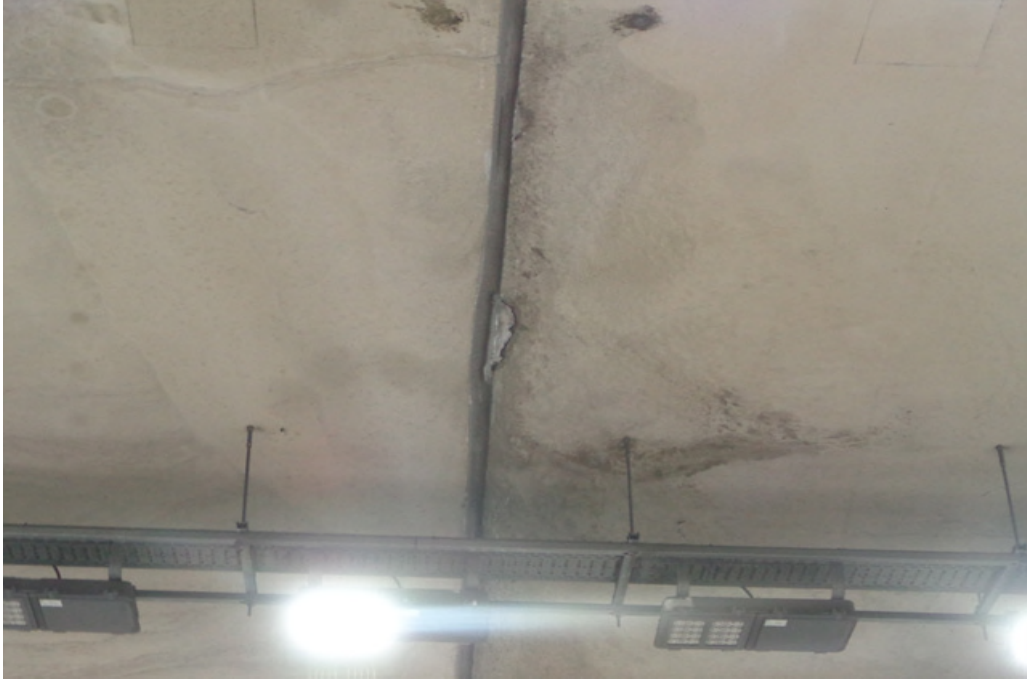
| 점검위치 | 상주 | 산법터널(S1~S40) | 사진번호 | #05 |

| 점검내용 | 라이닝 콘크리트 조인트부 들뜸 | | | |

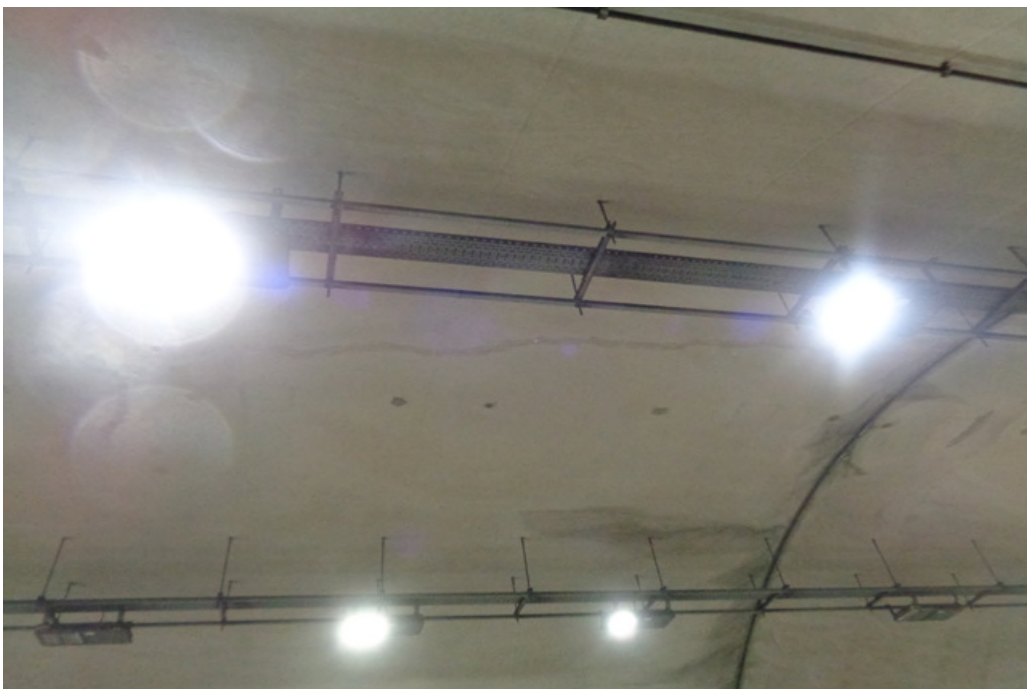
| 점검위치 | 영천 | 산법터널(S1~S40) | 사진번호 | #06 |

| 점검내용 | 라이닝 콘크리트 균열(cw=0.3mm미만) | | | |

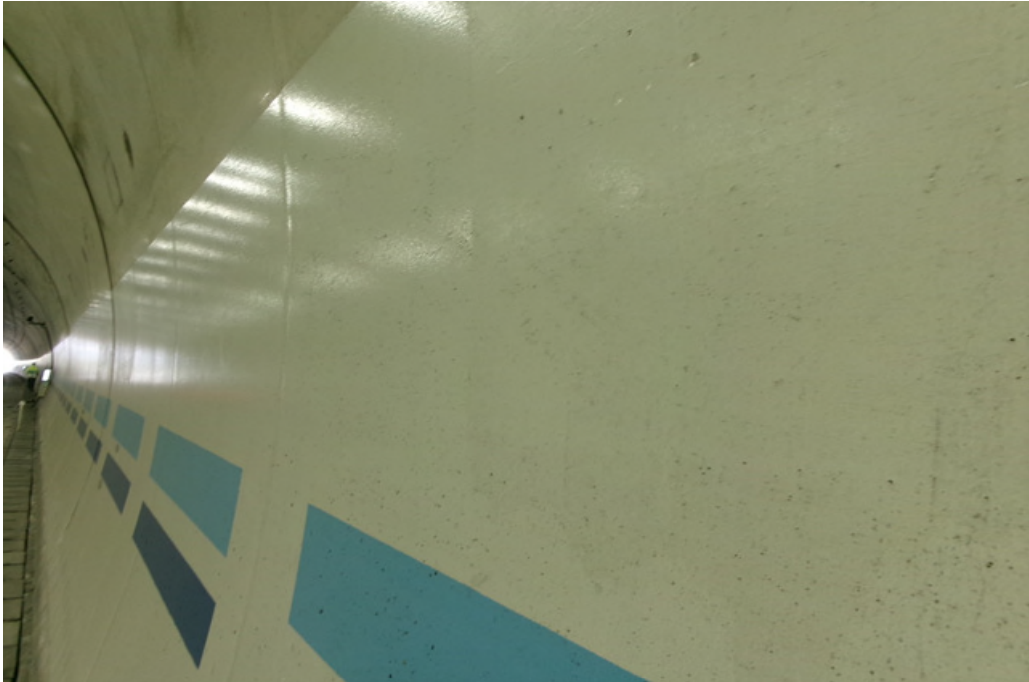
| 점검위치 | 영천 | 산법터널(S1~S40) | 사진번호 | #07 |

| 점검내용 | | 라이닝 콘크리트 망상균열 | | |

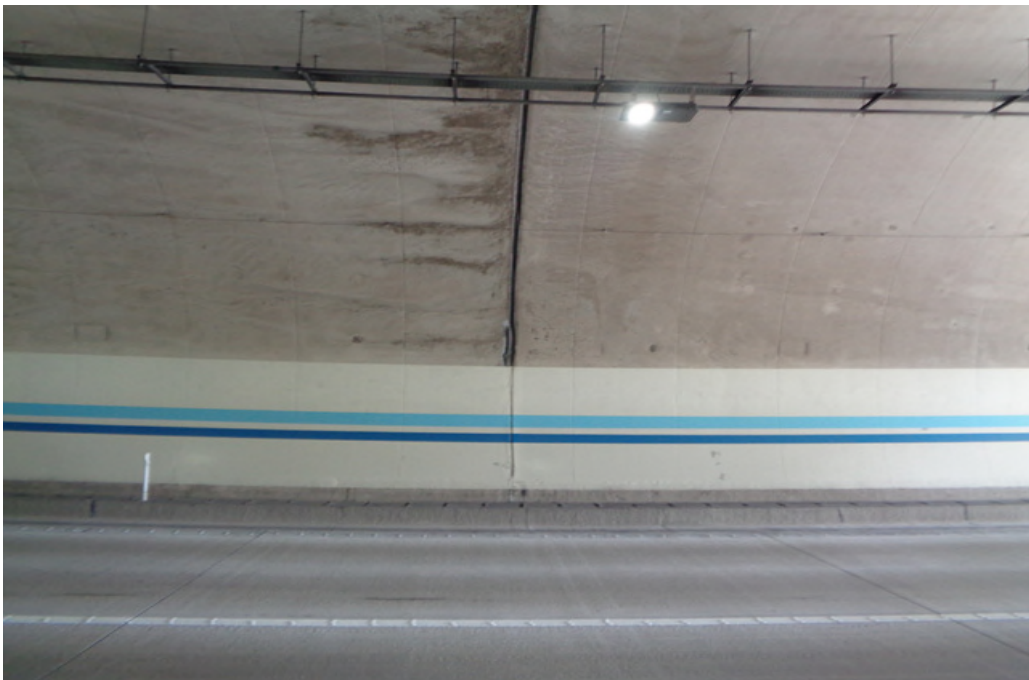
| 점검위치 | 영천 | 산법터널(S1~S40) | 사진번호 | #08 |

| 점검내용 | | 라이닝 콘크리트 조인트부 들뜸 | | |

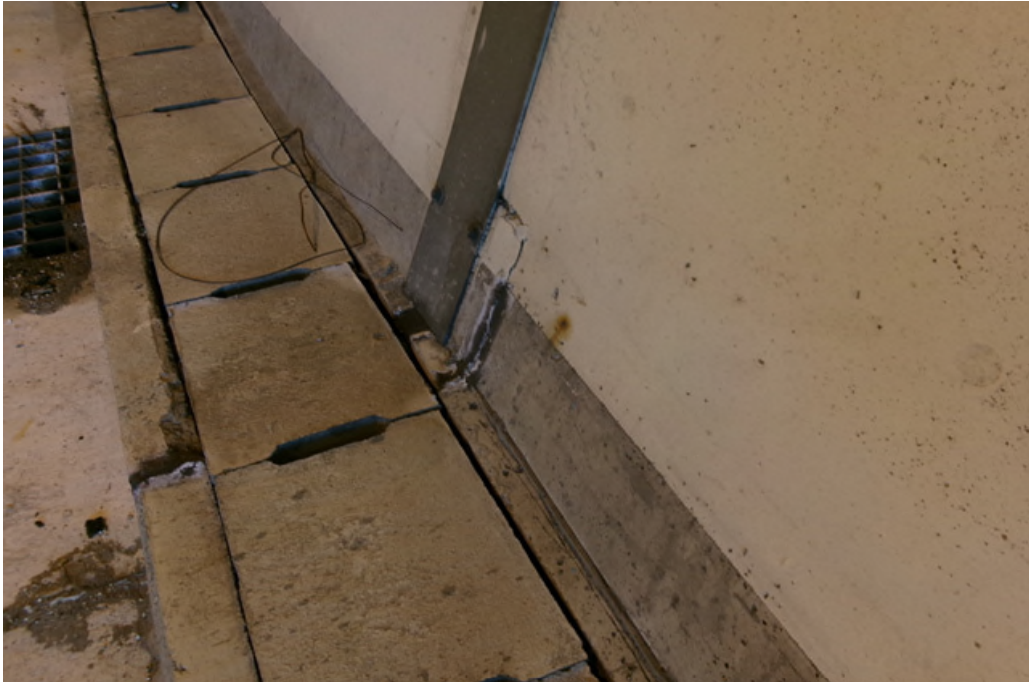
| 점검위치 | 영천 | 산법터널(S1~S40) | 사진번호 | #09 |

| 점검내용 | | 라이닝 콘크리트 누수흔적 | | |

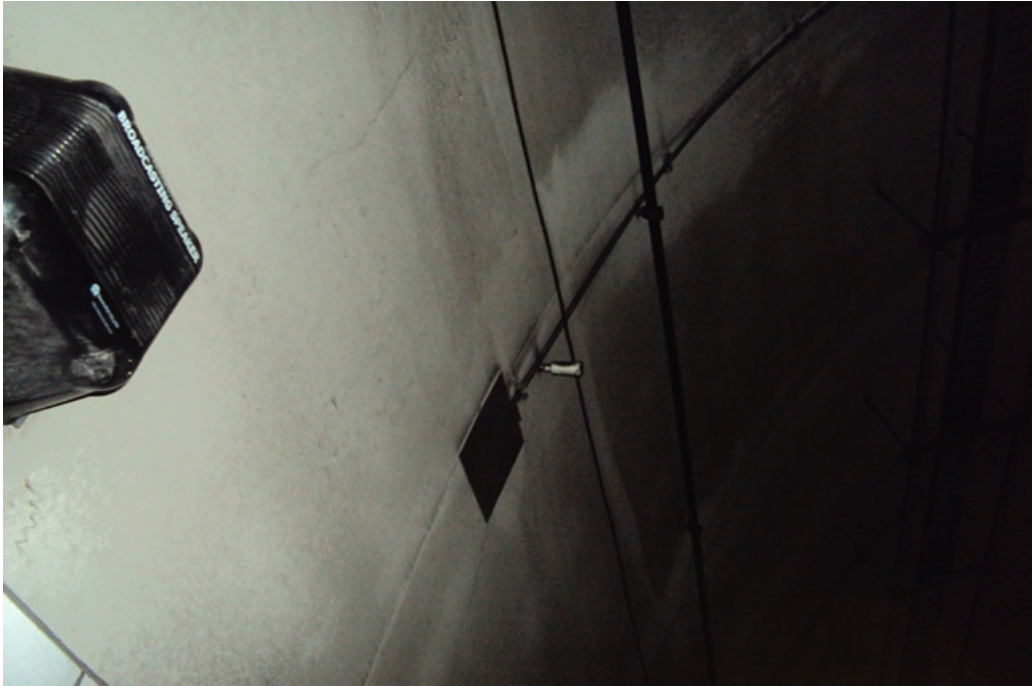
| 점검위치 | 상주 | 평호터널(S1~S198) | 사진번호 | #01 |

| 점검내용 | | 라이닝 콘크리트 균열(cw=0.3mm미만) | | |

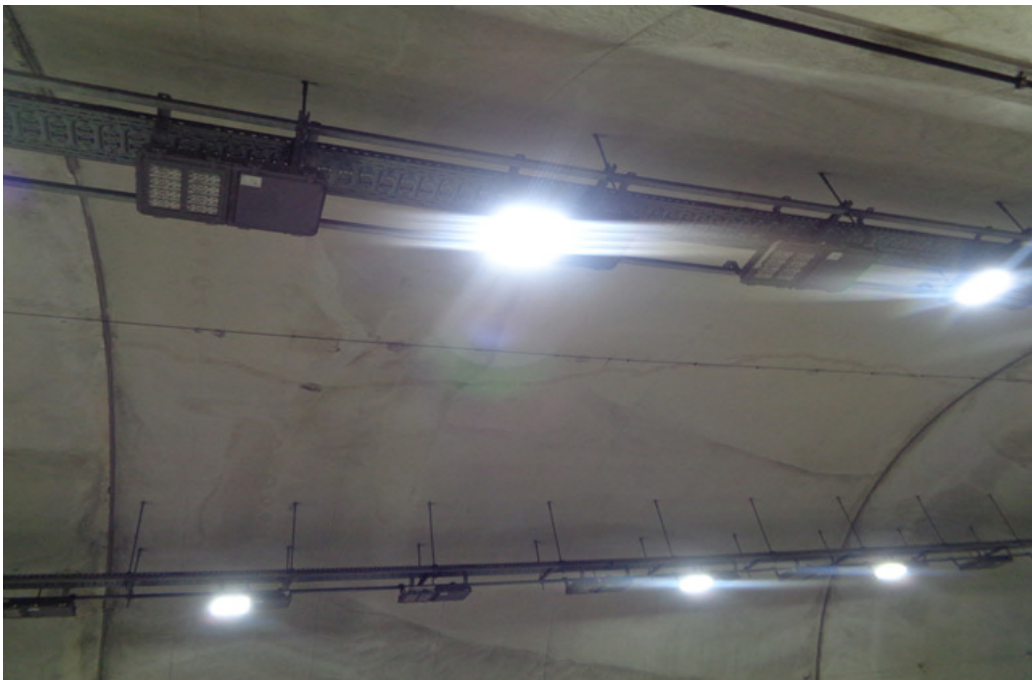
| 점검위치 | 상주 | 평호터널(S1~S198) | 사진번호 | #02 |

| 점검내용 | | 라이닝 콘크리트 균열(cw=0.3mm이상) | | |

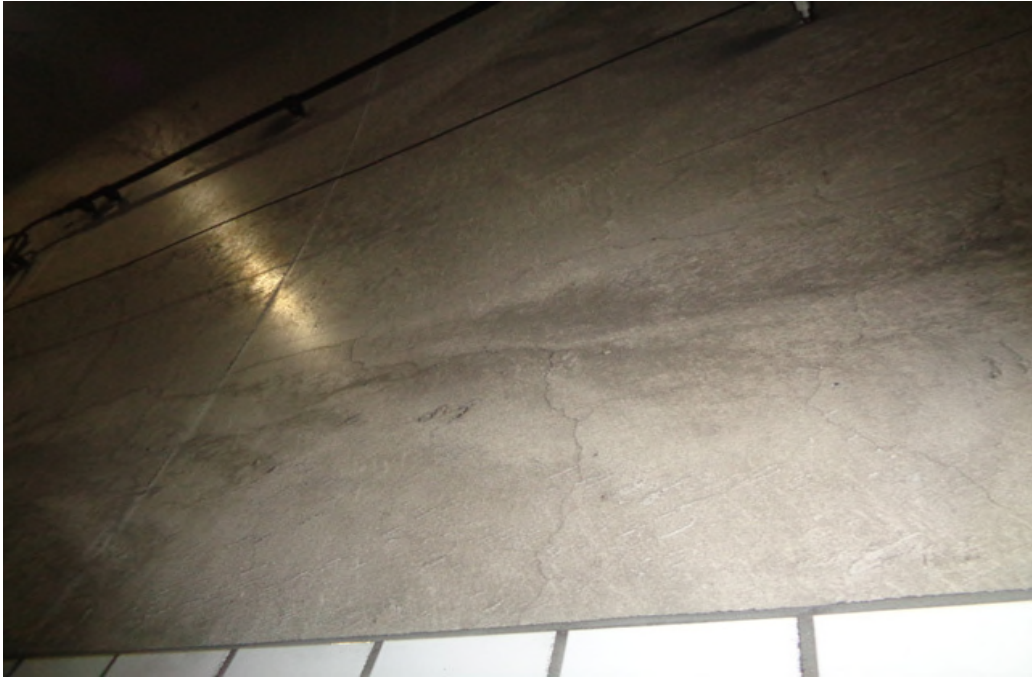
| 점검위치 | 상주 | 평호터널(S1~S198) | 사진번호 | #03 |

| 점검내용 | | 라이닝 콘크리트 망상균열 | | |

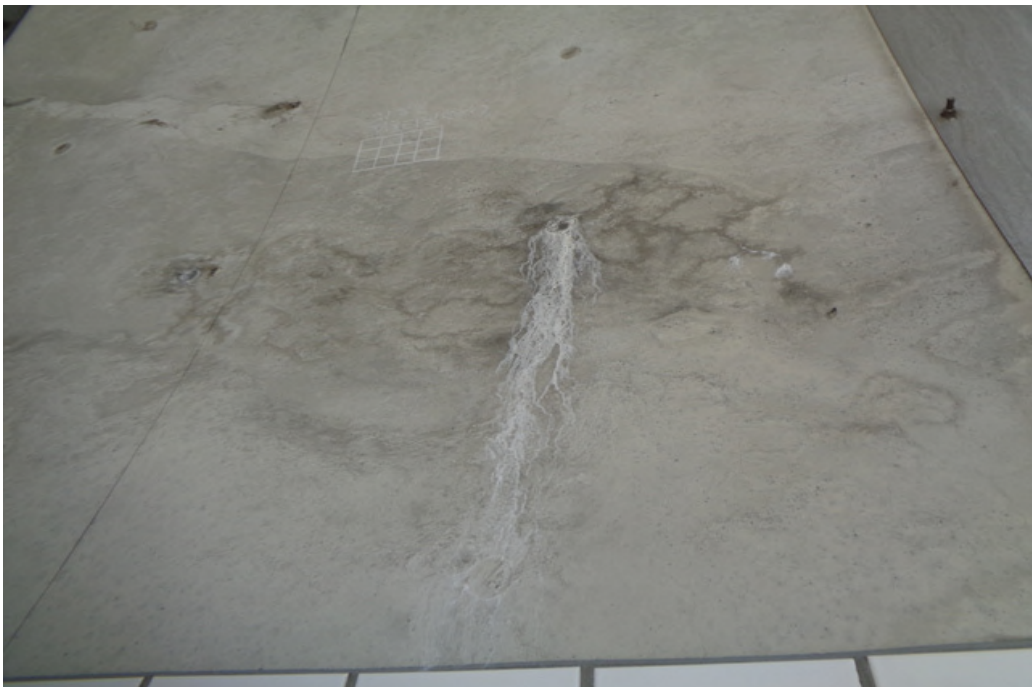
| 점검위치 | 상주 | 평호터널(S1~S198) | 사진번호 | #04 |

| 점검내용 | | 라이닝 콘크리트 백태 | | |

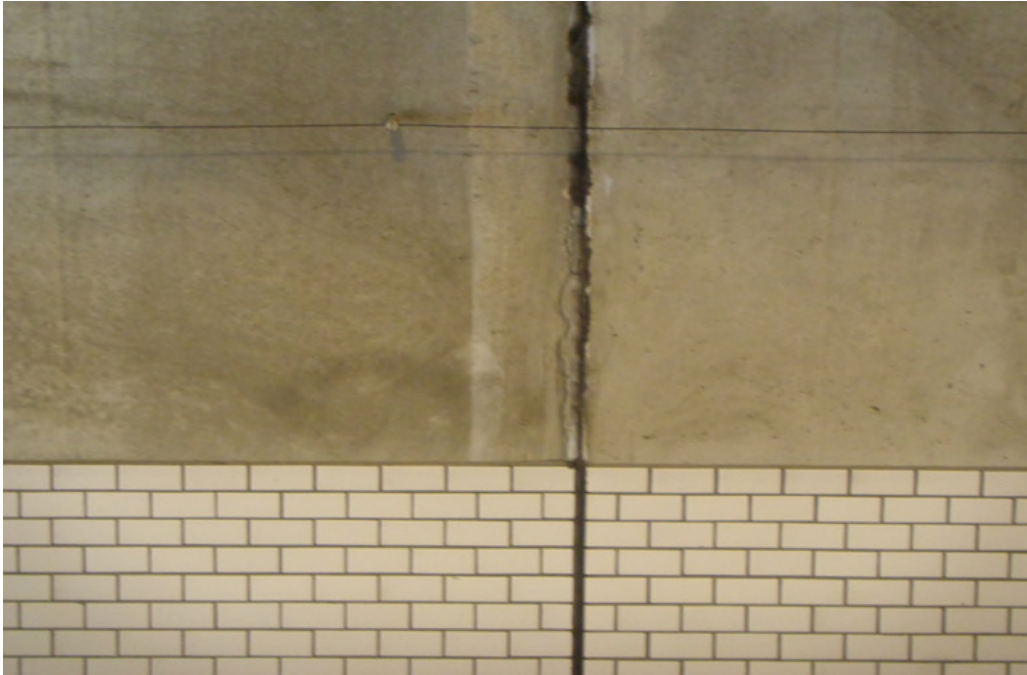
| 점검위치 | 상주      평호터널(S1~S198) | 사진번호 | #05 |

| 점검내용 | 라이닝 콘크리트 조인트부 들뜸, 탈락 | | |

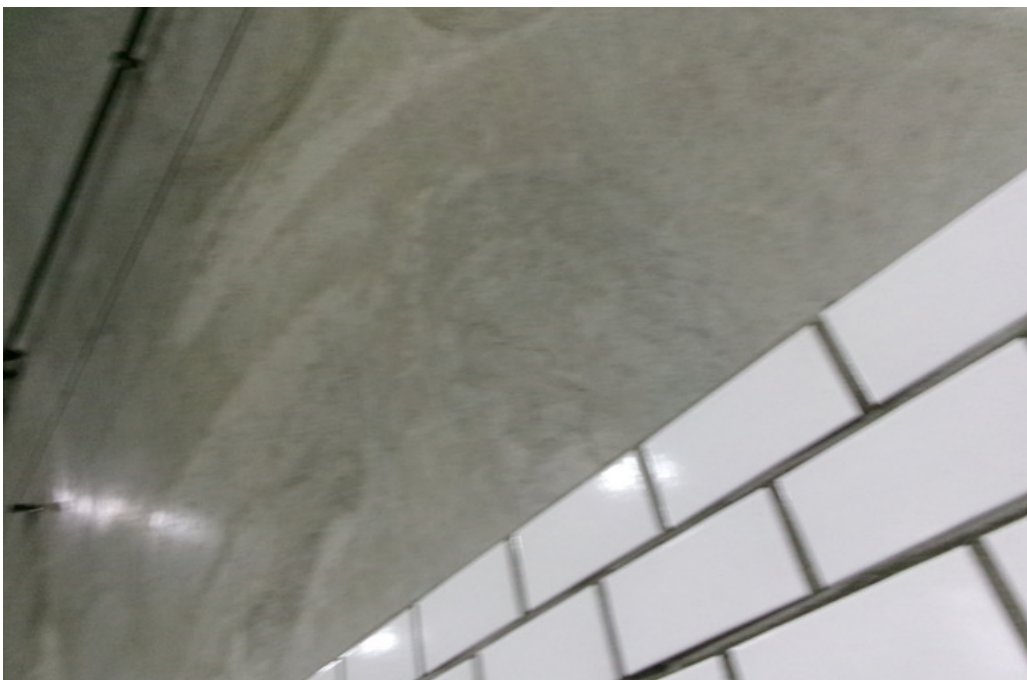
| 점검위치 | 영천      평호터널(S1~S185) | 사진번호 | #06 |

| 점검내용 | 라이닝 콘크리트 균열(cw=0.3mm미만) | | |

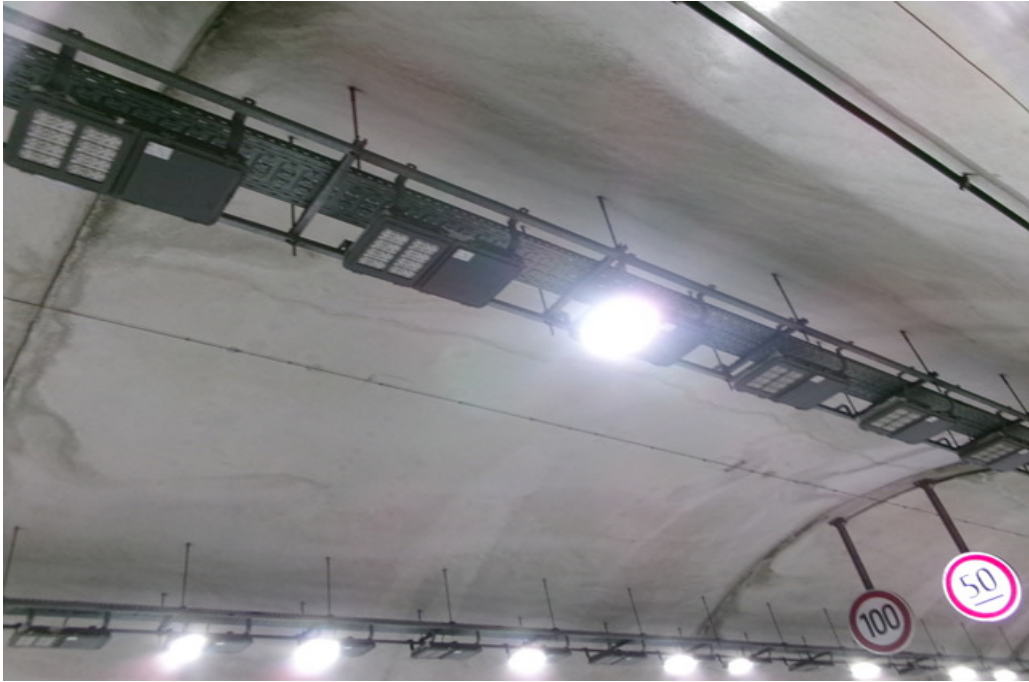
| 점검위치 | 영천 | 평호터널(S1~S185) | 사진번호 | #07 |

| 점검내용 | | 라이닝 콘크리트 균열(cw=0.3mm이상) | | |

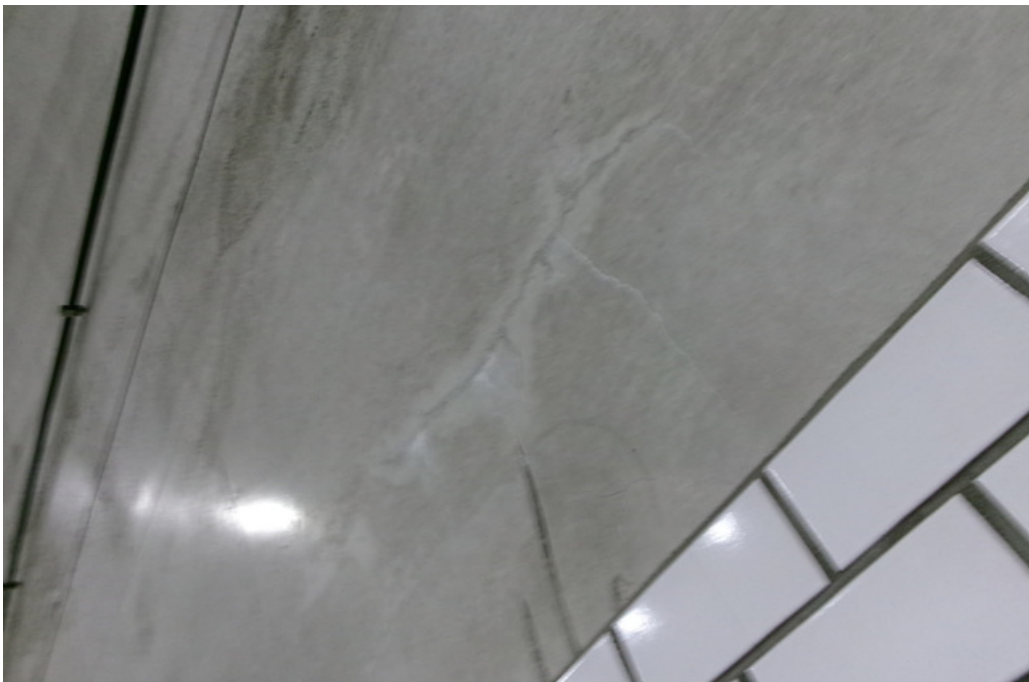
| 점검위치 | 영천 | 평호터널(S1~S185) | 사진번호 | #08 |

| 점검내용 | | 라이닝 콘크리트 균열부백태 | | |

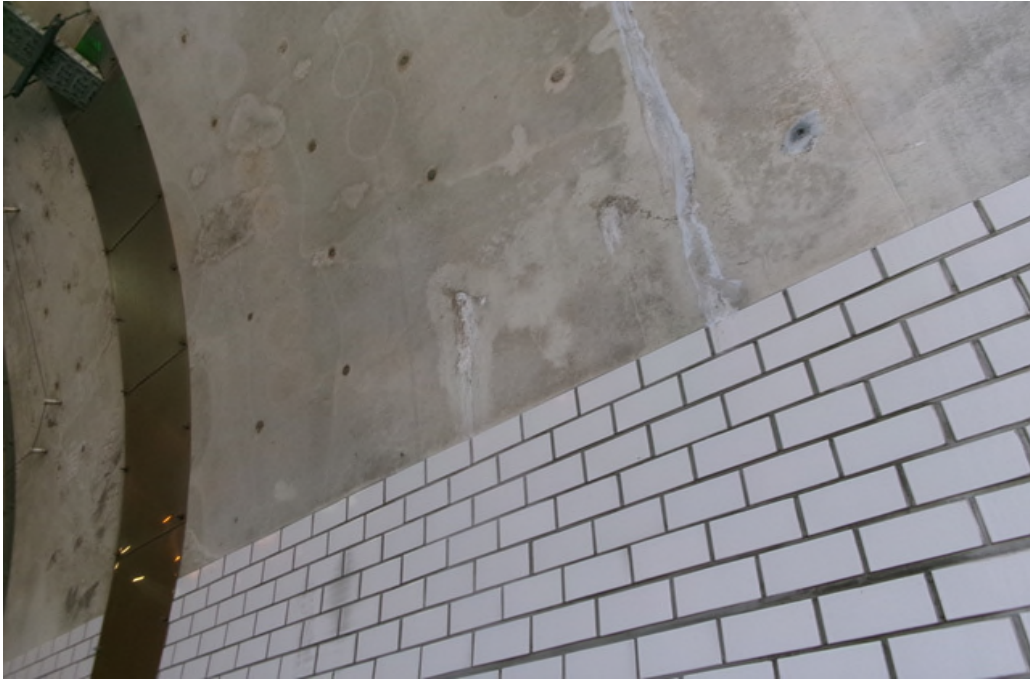
| 점검위치 | 영천 | 평호터널(S1~S185) | 사진번호 | #09 |

| 점검내용 | | 라이닝 콘크리트 백태 | | |

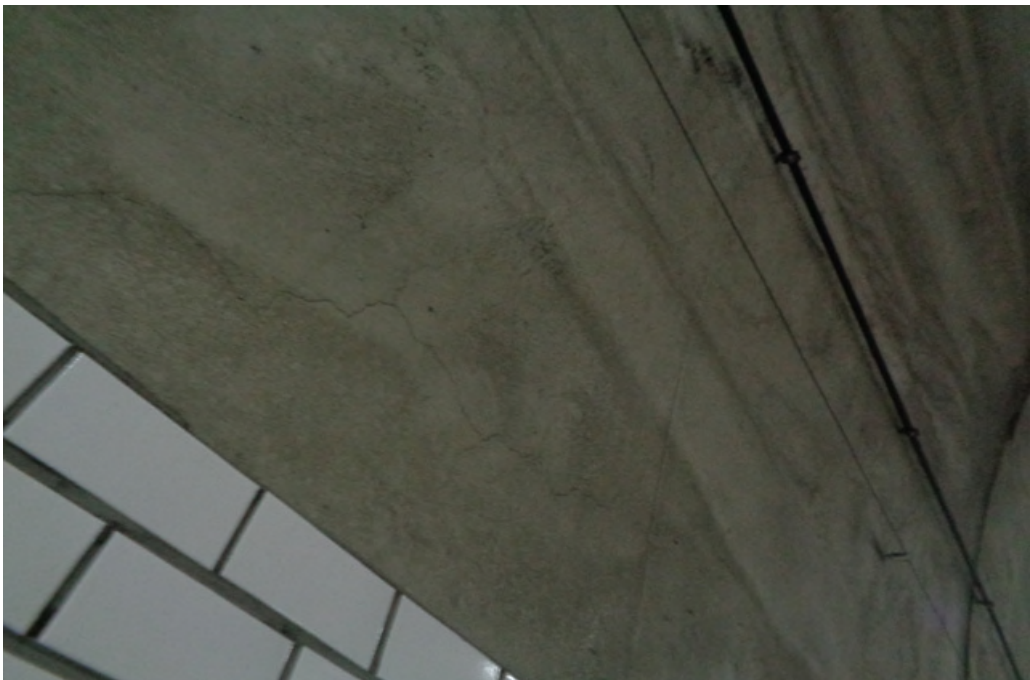
| 점검위치 | 영천 | 평호터널(S1~S185) | 사진번호 | #10 |

| 점검내용 | | 라이닝 콘크리트 망상균열 | | |

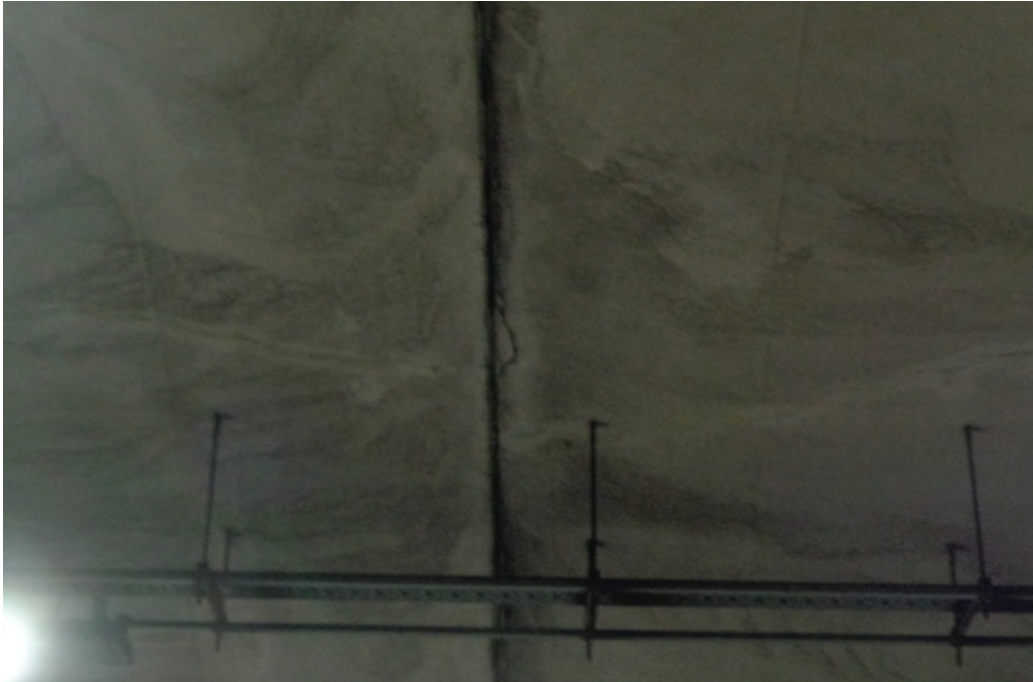
| 점검위치 | 영천 | 평호터널(S1~S185) | 사진번호 | #11 |

| 점검내용 | | 라이닝 콘크리트 조인트부 들뜸 | | |

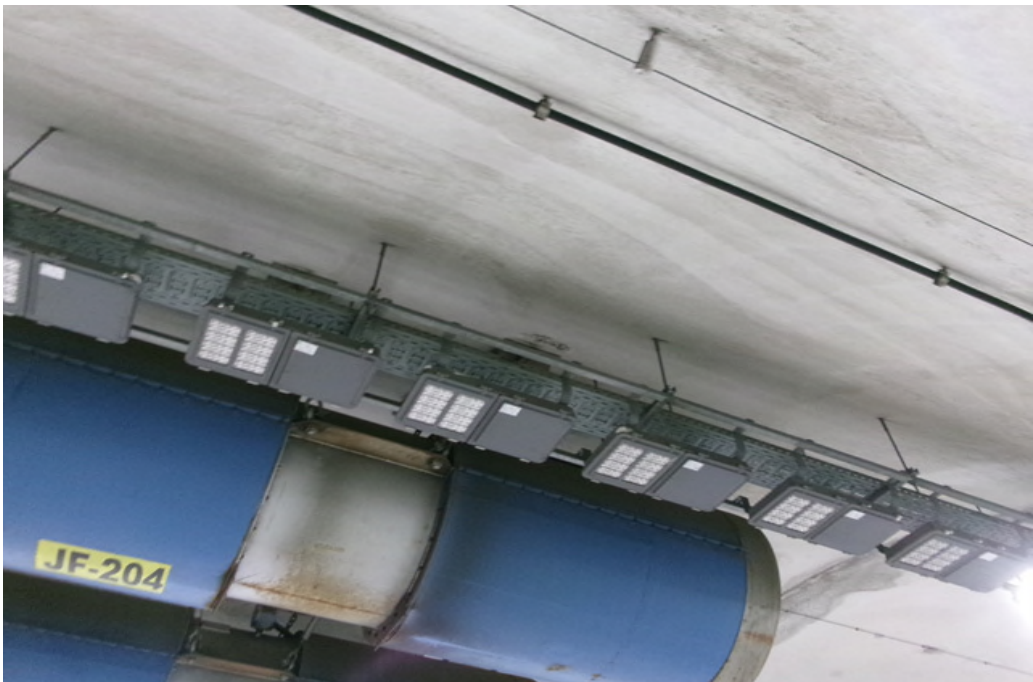
| 점검위치 | 영천 | 평호터널(S1~S185) | 사진번호 | #12 |

| 점검내용 | | 라이닝 콘크리트 파손 | | |
