## 도로교량 하자 목록(5공구)

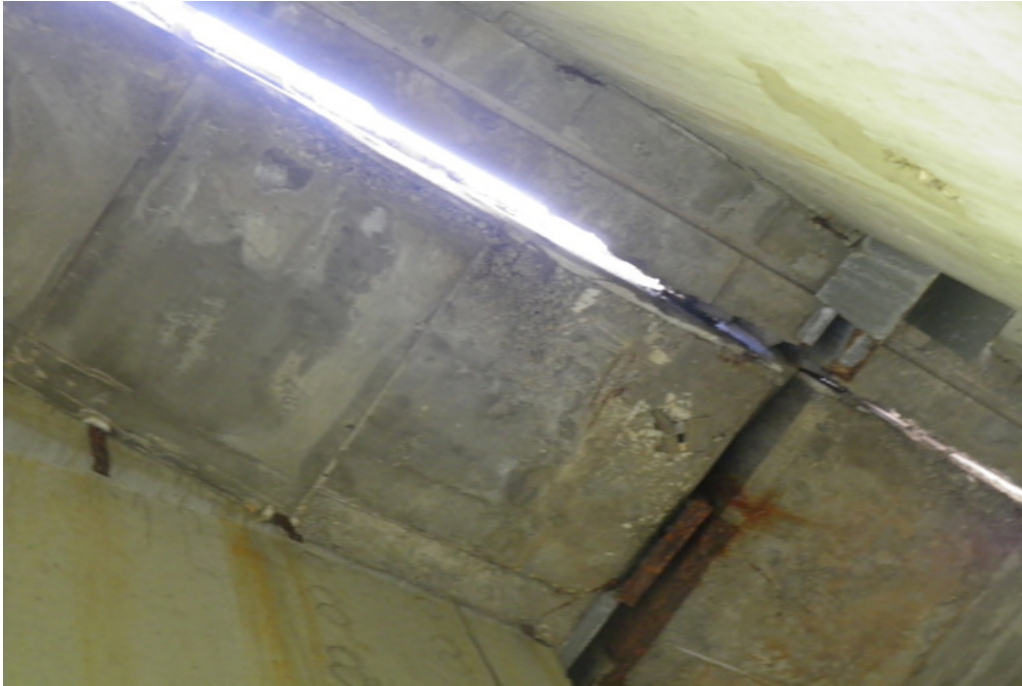
| 점검위치 | 상주 | 오로교(S8) | 사진번호 | #01 |

| No. | 위치 | | 점검 내용 | 사진번호 |
|---|---|---|---|---|
| 1 | 상주 | 오로교(S8) | 바닥판하면 재료분리 | #01 |

| 점검내용 | | 바닥판하면 재료분리 | | |

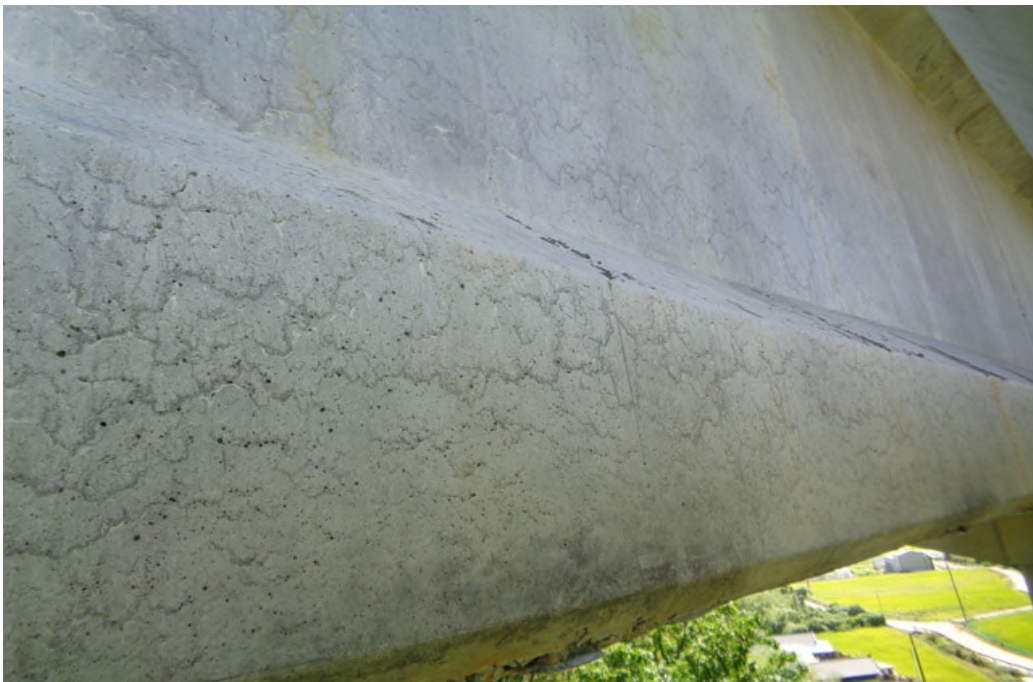
| 점검위치 | 상주 | 오로교(S3) | 사진번호 | #02 |

| No. | 위치 | | 점검 내용 | 사진번호 |
|---|---|---|---|---|
| 2 | 상주 | 오로교(S3) | 거더 표면불량 | #02 |

| 점검내용 | | 거더 표면불량 | | |

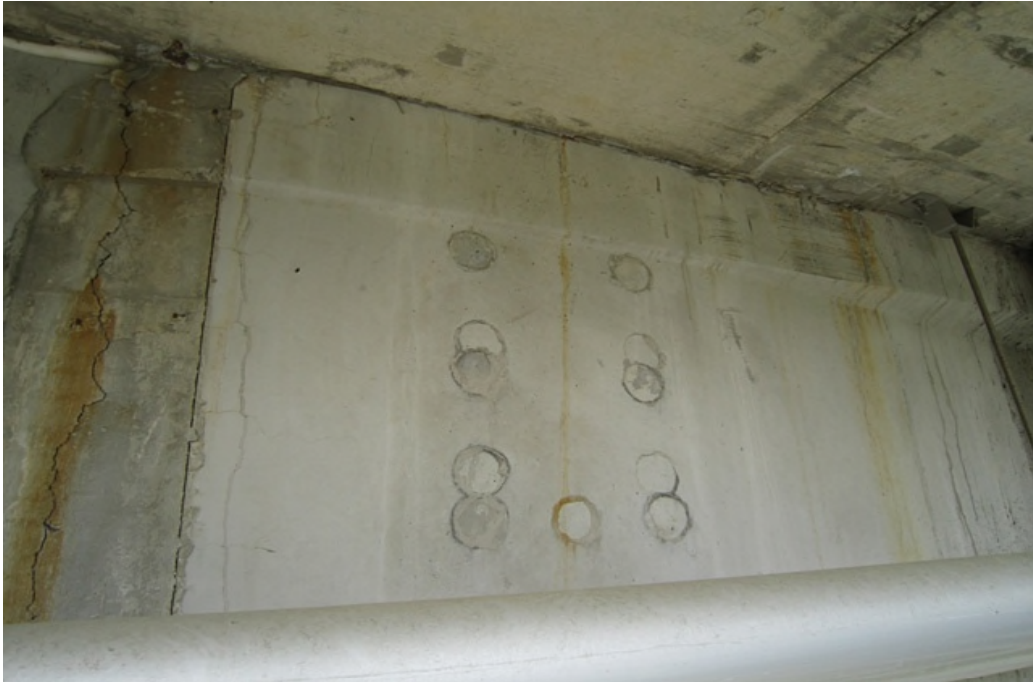
| 점검위치 | 상주 | 오로교(S7) | 사진번호 | #03 |

| No. | 위치 | | 점검 내용 | 사진번호 |
|---|---|---|---|---|
| 3 | 상주 | 오로교(S7) | 거더 망상균열 | #03 |

| 점검내용 | | 거더 망상균열 | | |

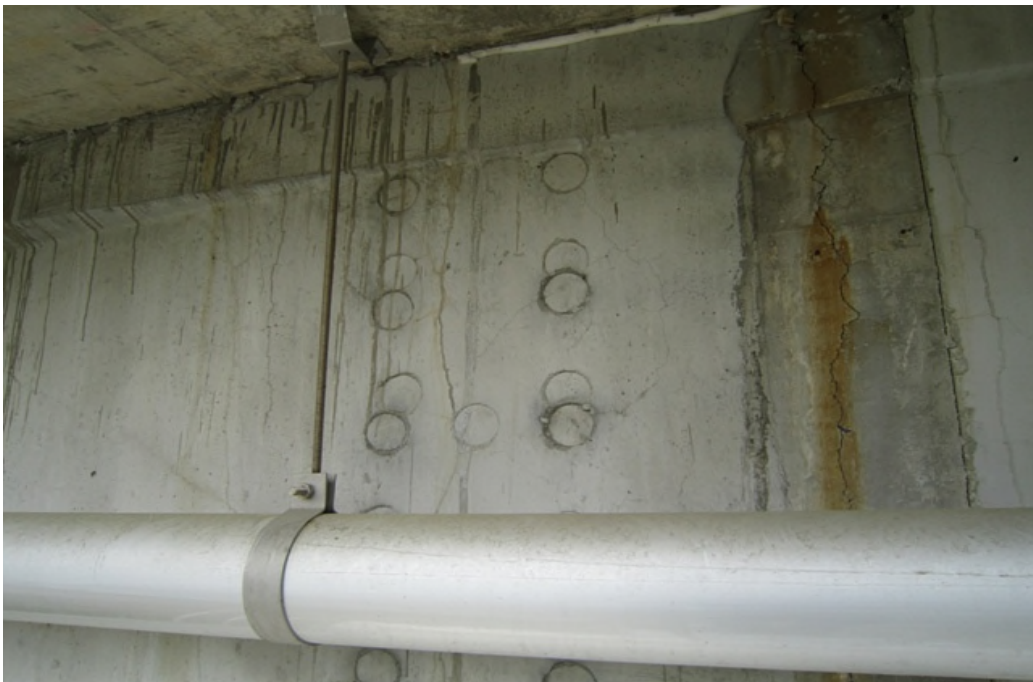
| 점검위치 | 상주 | 오로교(S8) | 사진번호 | #04 |

| No. | 위치 | | 점검 내용 | 사진번호 |
|---|---|---|---|---|
| 4 | 상주 | 오로교(S8) | 거더 망상균열 | #04 |

| 점검내용 | | 거더 망상균열 | | |

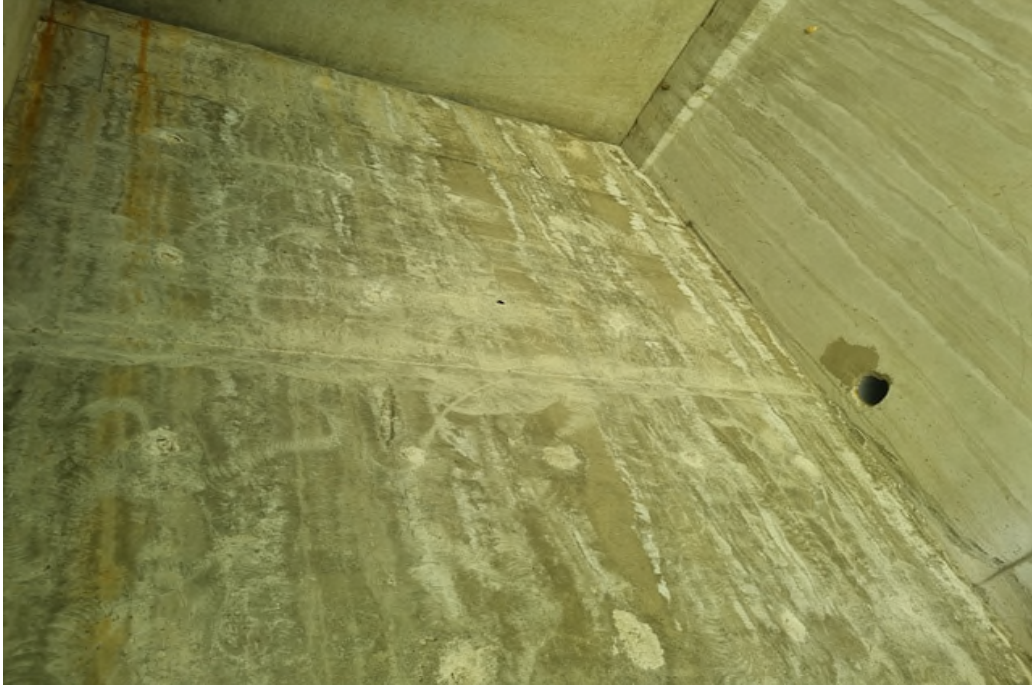
| 점검위치 | 상주 | 오로교(S10) | 사진번호 | #05 |

| No. | 위치 | | 점검 내용 | 사진번호 |
|---|---|---|---|---|
| 5 | 상주 | 오로교(S10) | 가로보 백태 | #05 |

| 점검내용 | | 가로보 백태 | | |

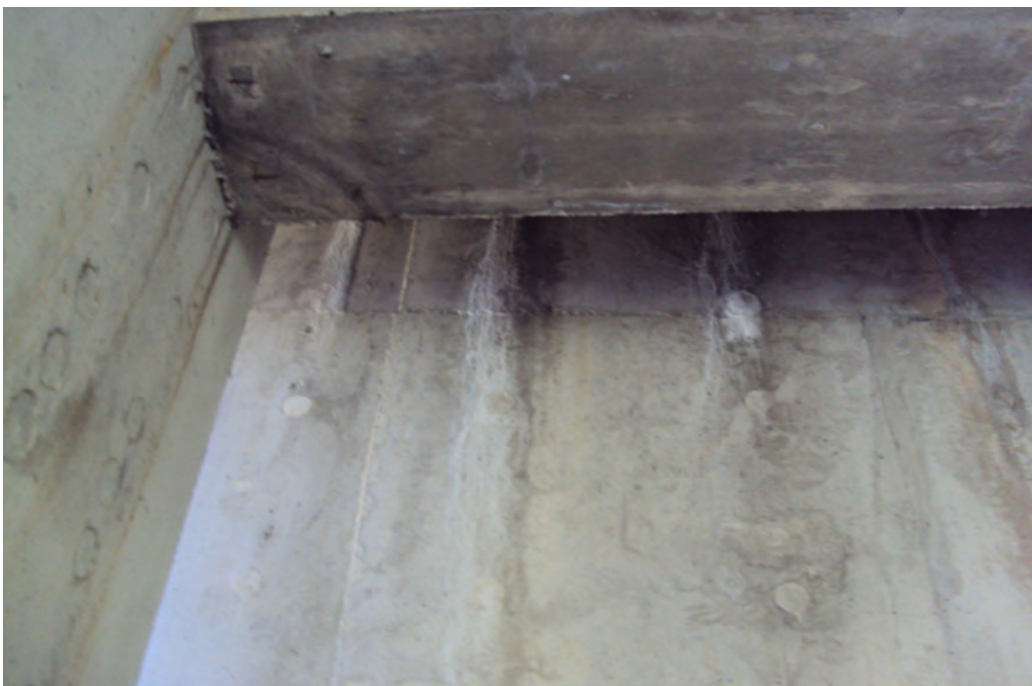
| 점검위치 | 상주 | 오로교(A1) | 사진번호 | #06 |

| No. | 위치 | | 점검 내용 | 사진번호 |
|---|---|---|---|---|
| 6 | 상주 | 오로교(A1) | 교대 백태 | #06 |

| 점검내용 | | 교대 백태 | | |

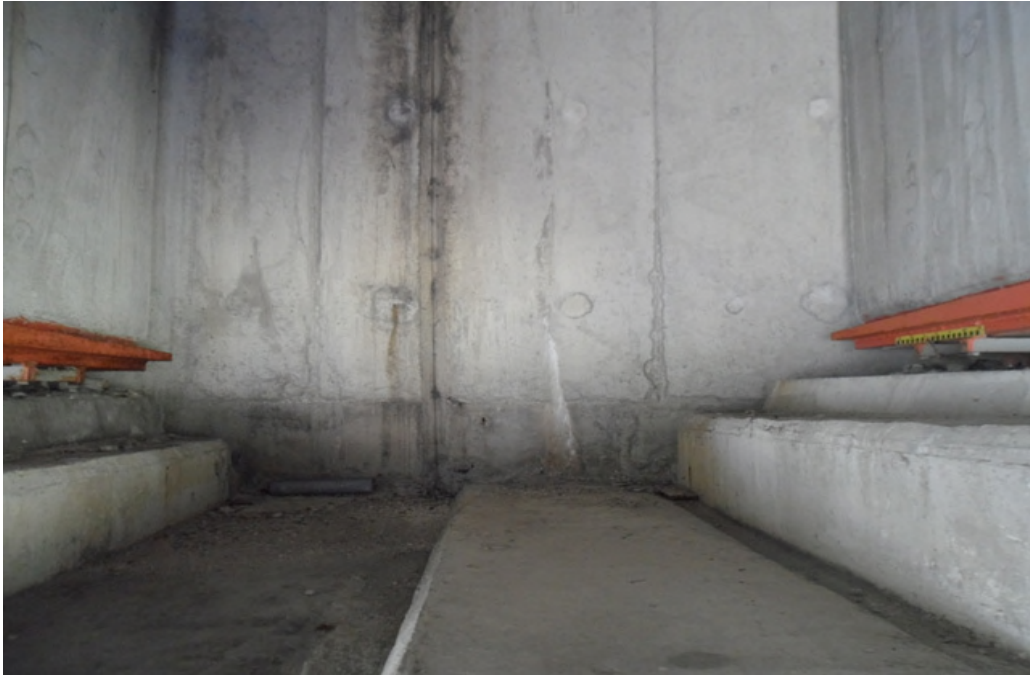
| 점검위치 | 상주 | 오로교(A2) | 사진번호 | #07 |

| No. | 위치 | | 점검 내용 | 사진번호 |
|---|---|---|---|---|
| 7 | 상주 | 오로교(A2) | 교대 백태 | #07 |

| 점검내용 | | 교대 백태 | | |

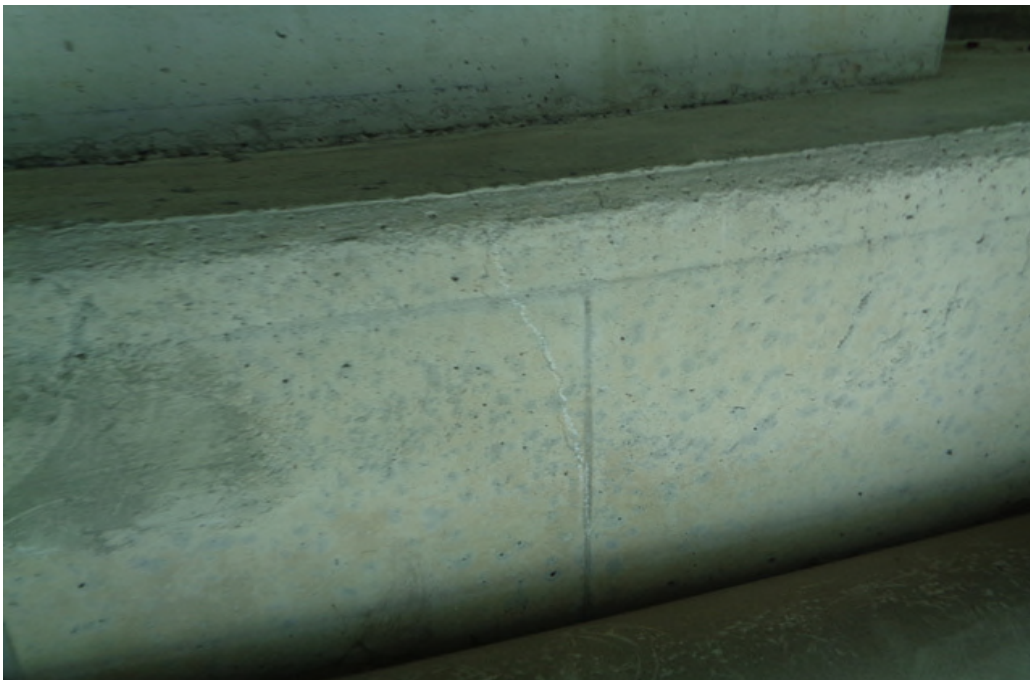
| 점검위치 | 상주 | 오로교(P2) | 사진번호 | #08 |

| No. | 위치 | | 점검 내용 | 사진번호 |
|---|---|---|---|---|
| 8 | 상주 | 오로교(P2) | 교각 균열(cw=0.3mm미만) | #08 |

| 점검내용 | | 교각 균열(cw=0.3mm미만) | | |

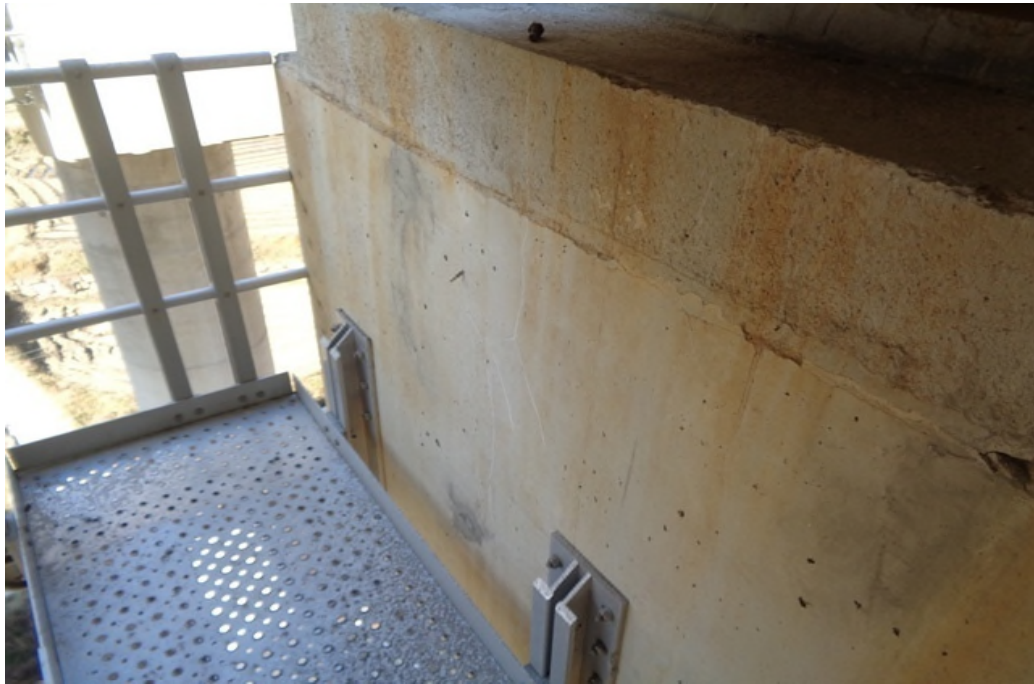
| 점검위치 | 상주 | 오로교(P3) | 사진번호 | #09 |

| No. | 위치 | | 점검 내용 | 사진번호 |
|---|---|---|---|---|
| 9 | 상주 | 오로교(P3) | 교각 균열(cw=0.3mm미만) | #09 |

| 점검내용 | 교각 균열(cw=0.3mm미만) | | | |

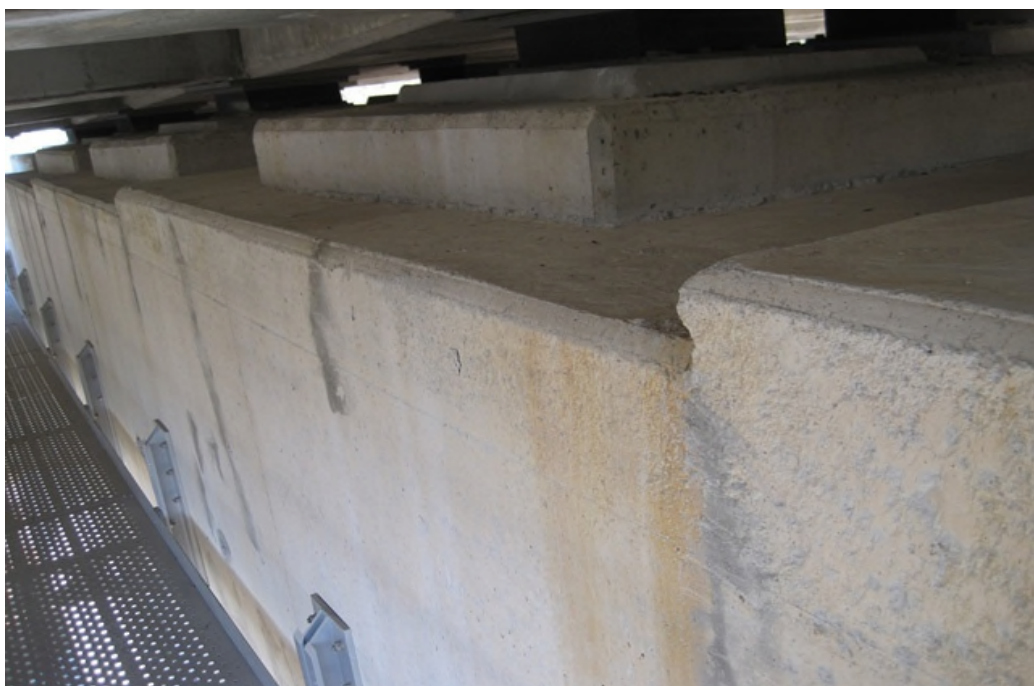
| 점검위치 | 상주 | 오로교(P1) | 사진번호 | #10 |

| No. | 위치 | | 점검 내용 | 사진번호 |
|---|---|---|---|---|
| 10 | 상주 | 오로교(P1) | 교각 박리 | #10 |

| 점검내용 | 교각 박리 | | | |

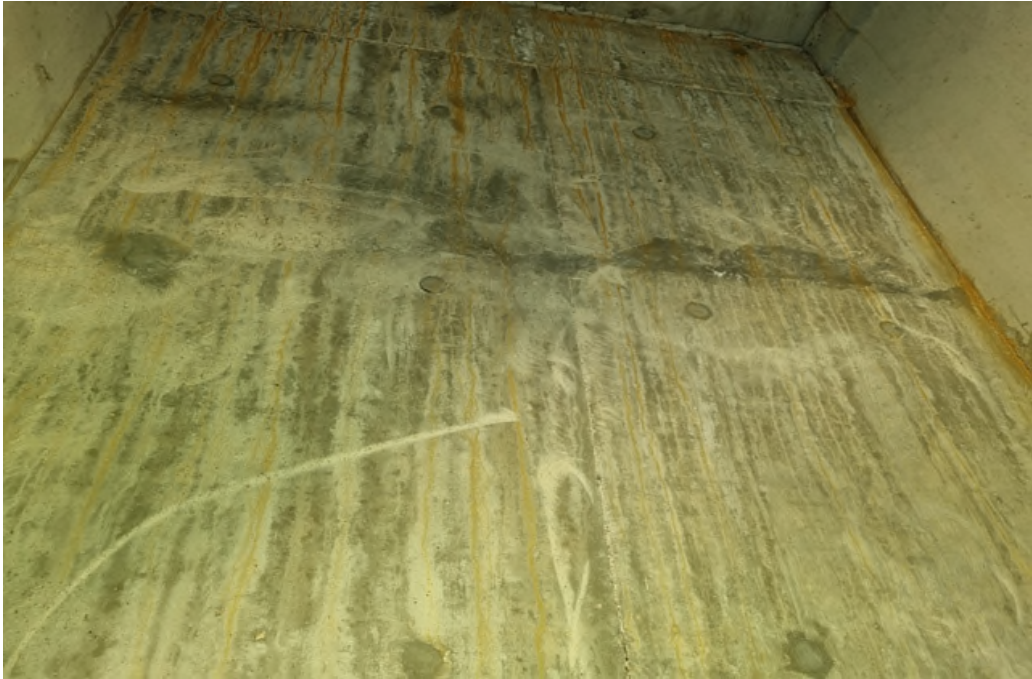
| 점검위치 | 영천 | 오로교(S1~S10) | 사진번호 | #11 |

| No. | 위치 | | 점검 내용 | 사진번호 |
|---|---|---|---|---|
| 11 | 영천 | 오로교(S1~S10) | 가로보 백태 | #11 |

| 점검내용 | | 가로보 백태 | | |

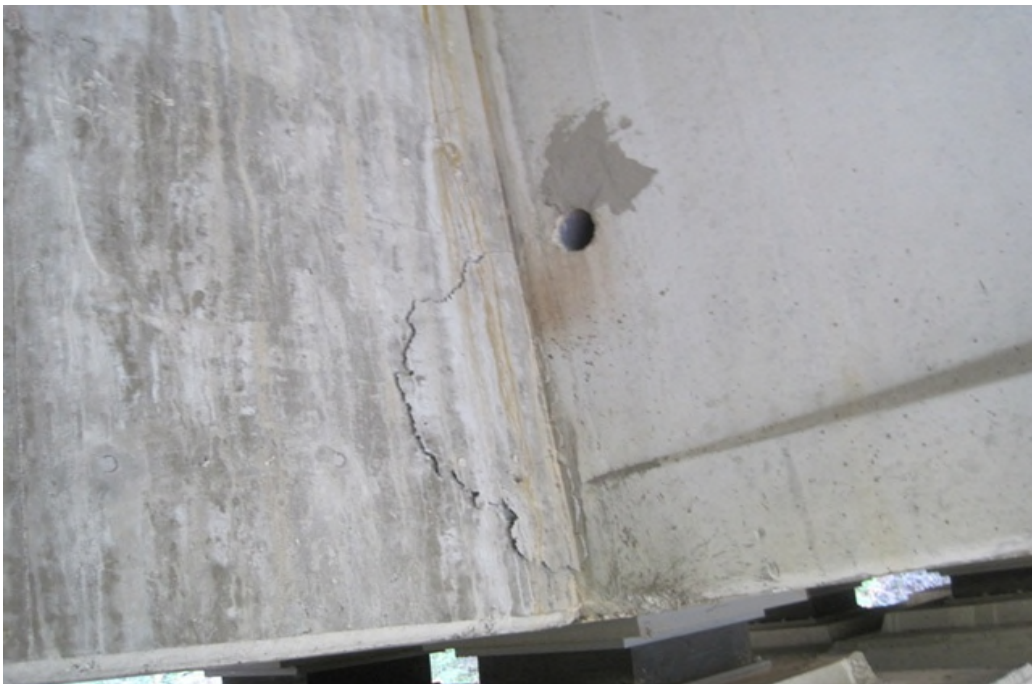
| 점검위치 | 영천 | 오로교(S7) | 사진번호 | #12 |

| No. | 위치 | | 점검 내용 | 사진번호 |
|---|---|---|---|---|
| 12 | 영천 | 오로교(S7) | 가로보 박리 | #12 |

| 점검내용 | | 가로보 박리 | | |

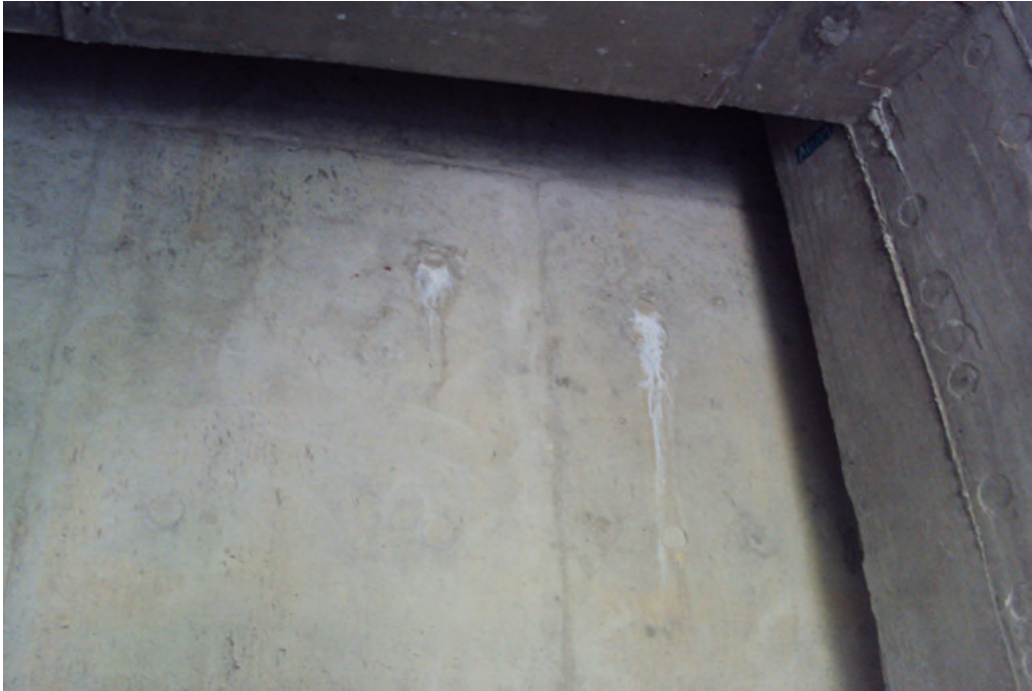
| 점검위치 | 영천 | 오로교(A1) | 사진번호 | #13 |

| No. | 위치 | | 점검 내용 | 사진번호 |
|---|---|---|---|---|
| 13 | 영천 | 오로교(A1) | 교대 백태 | #13 |

| 점검내용 | | 교대 백태 | | |

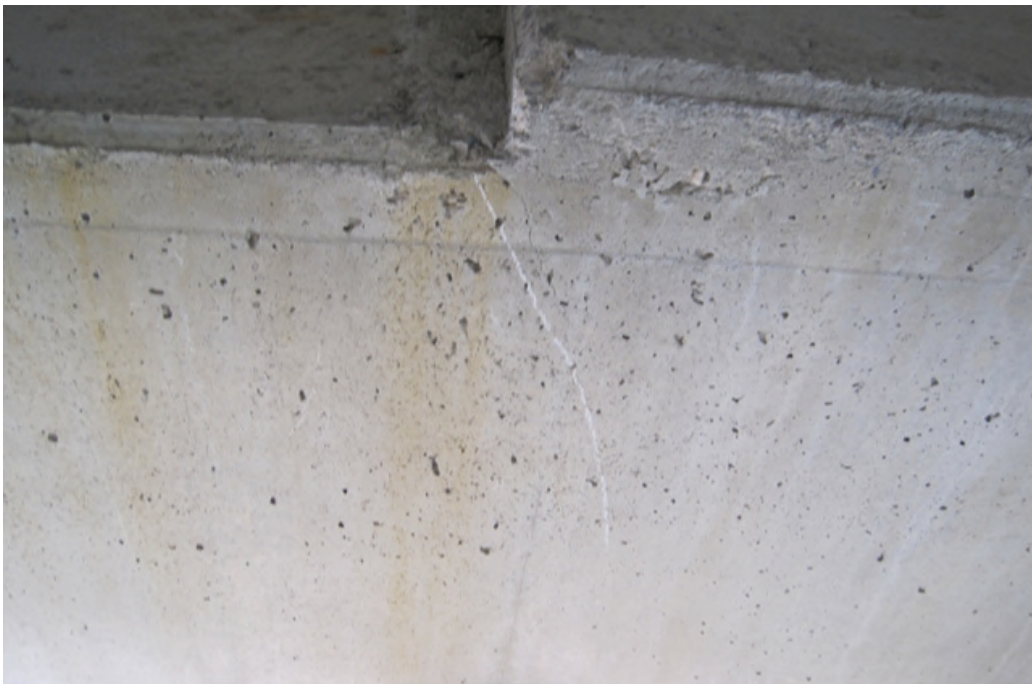
| 점검위치 | 영천 | 오로교(P2, P4) | 사진번호 | #14 |

| No. | 위치 | | 점검 내용 | 사진번호 |
|---|---|---|---|---|
| 14 | 영천 | 오로교(P2, P4) | 교각 균열(cw=0.3mm미만) | #14 |

| 점검내용 | | 교각 균열(cw=0.3mm미만) | | |

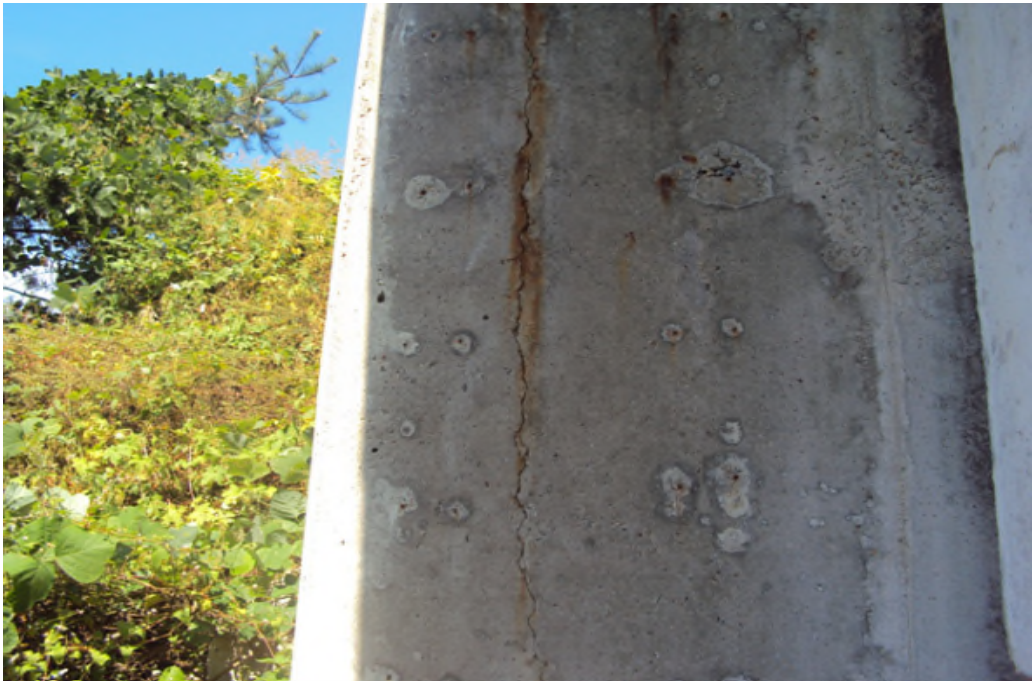
| 점검위치 | 영천 | 오로교(A1, P3, P9) | 사진번호 | #15 |

| No. | 위치 | | 점검 내용 | 사진번호 |
|---|---|---|---|---|
| 15 | 영천 | 오로교(A1, P3, P9) | 교대, 교각 균열(cw=0.3mm이상) | #15 |

| 점검내용 | | 교대, 교각 균열(cw=0.3mm이상) | | |

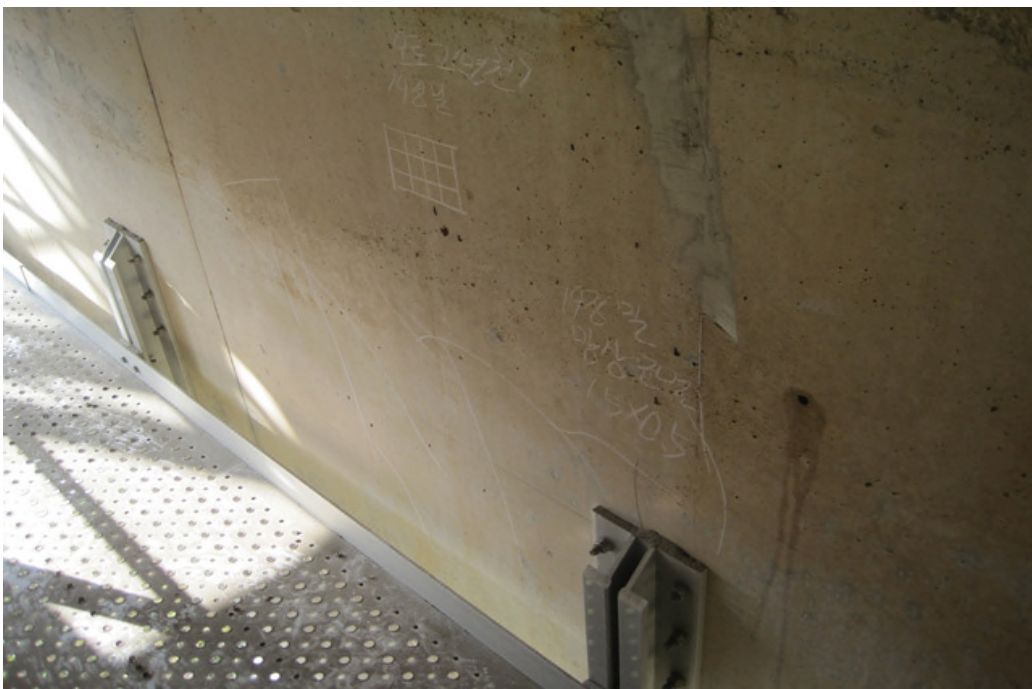
| 점검위치 | 영천 | 오로교(P1, P3) | 사진번호 | #16 |

| No. | 위치 | | 점검 내용 | 사진번호 |
|---|---|---|---|---|
| 16 | 영천 | 오로교(P1, P3) | 교각 망상균열 | #16 |

| 점검내용 | | 교각 망상균열 | | |

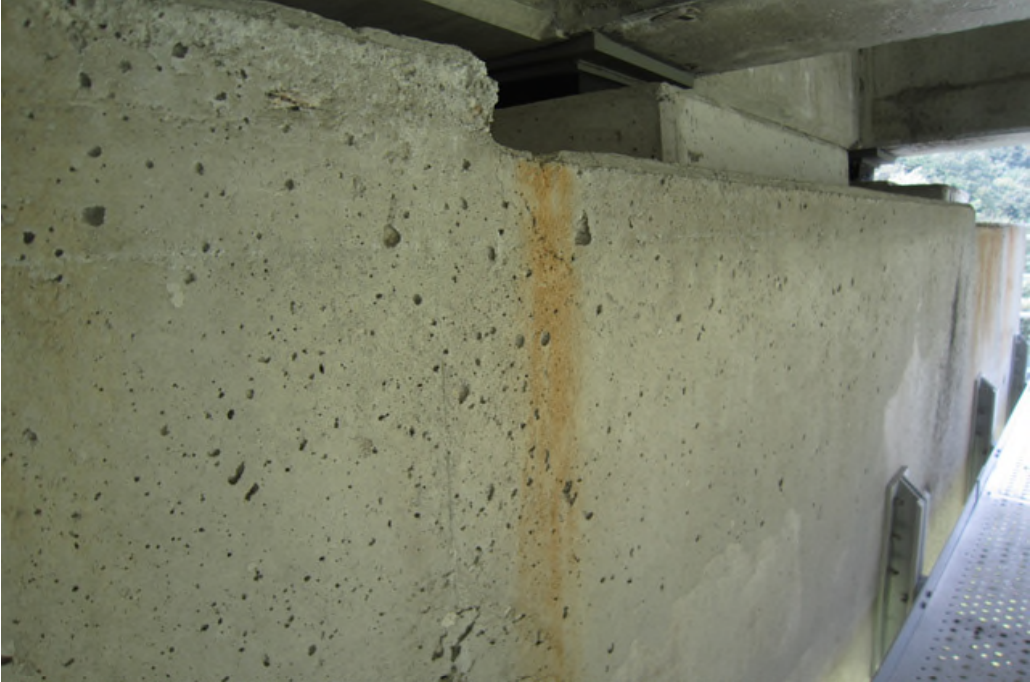
| 점검위치 | 영천    오로교(P1~P5) | 사진번호 | #17 |

| No. | 위치 | | 점검 내용 | 사진번호 |
|---|---|---|---|---|
| 17 | 영천 | 오로교(P1~P5) | 교각 박리 | #17 |

| 점검내용 | 교각 박리 | | |

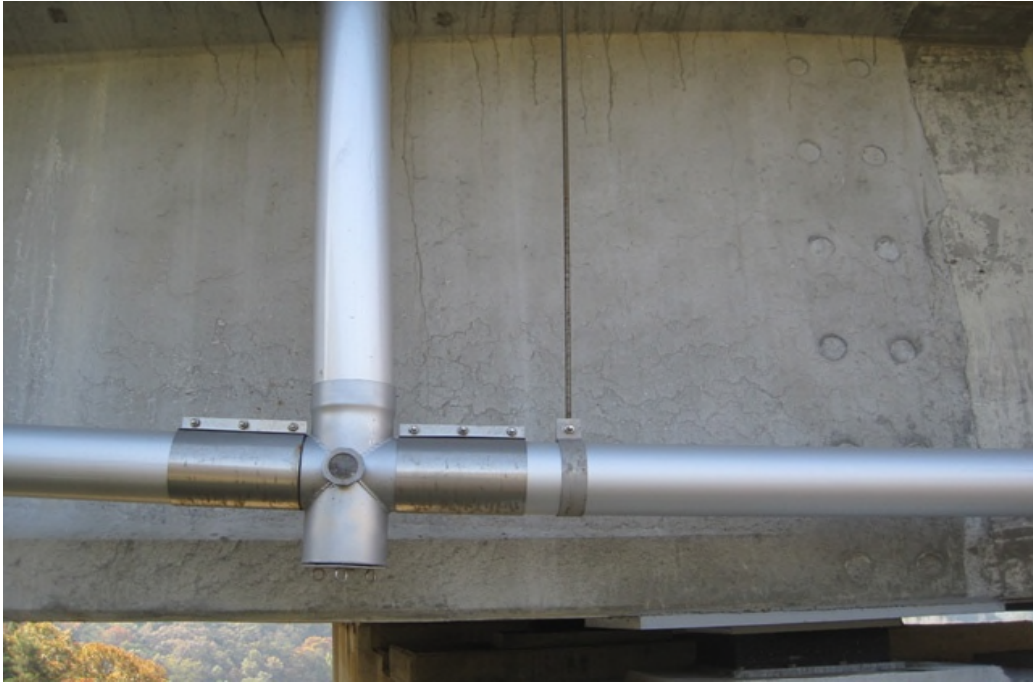
| 점검위치 | 상주 | 오실교(S7) | 사진번호 | #01 |

| No. | 위치 | | 점검 내용 | 사진번호 |
|---|---|---|---|---|
| 18 | 상주 | 오실교(S7) | 거더 박리 | #01 |

| 점검내용 | | 거더 박리 | | |

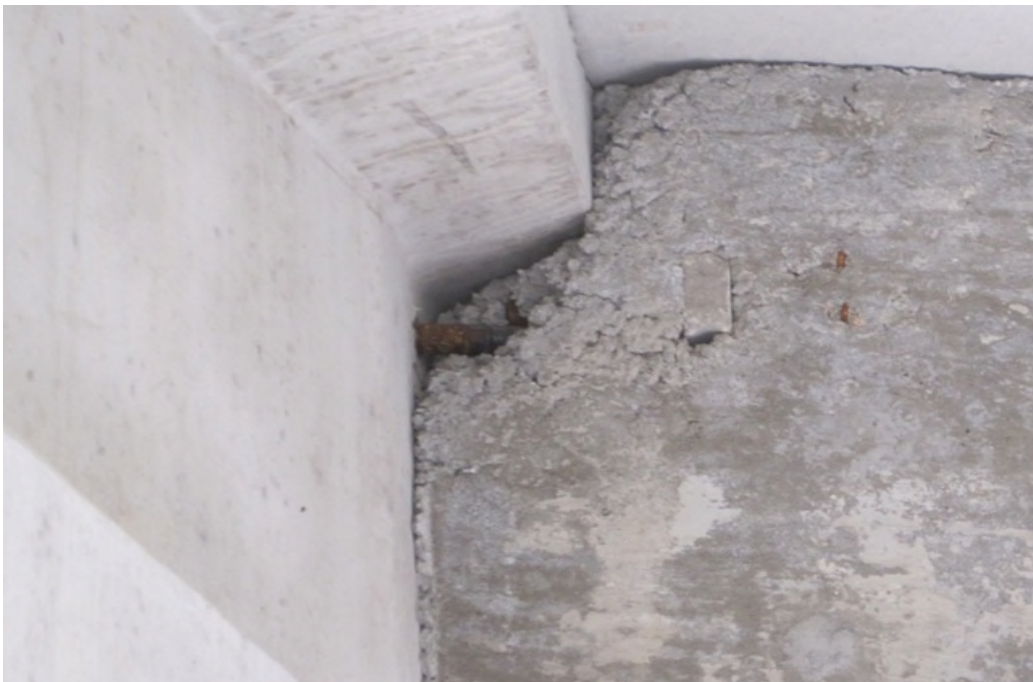
| 점검위치 | 상주 | 오실교(S5) | 사진번호 | #02 |

| No. | 위치 | | 점검 내용 | 사진번호 |
|---|---|---|---|---|
| 19 | 상주 | 오실교(S5) | 가로보 재료분리 및 철근노출 | #02 |

| 점검내용 | | 가로보 재료분리 및 철근노출 | | |

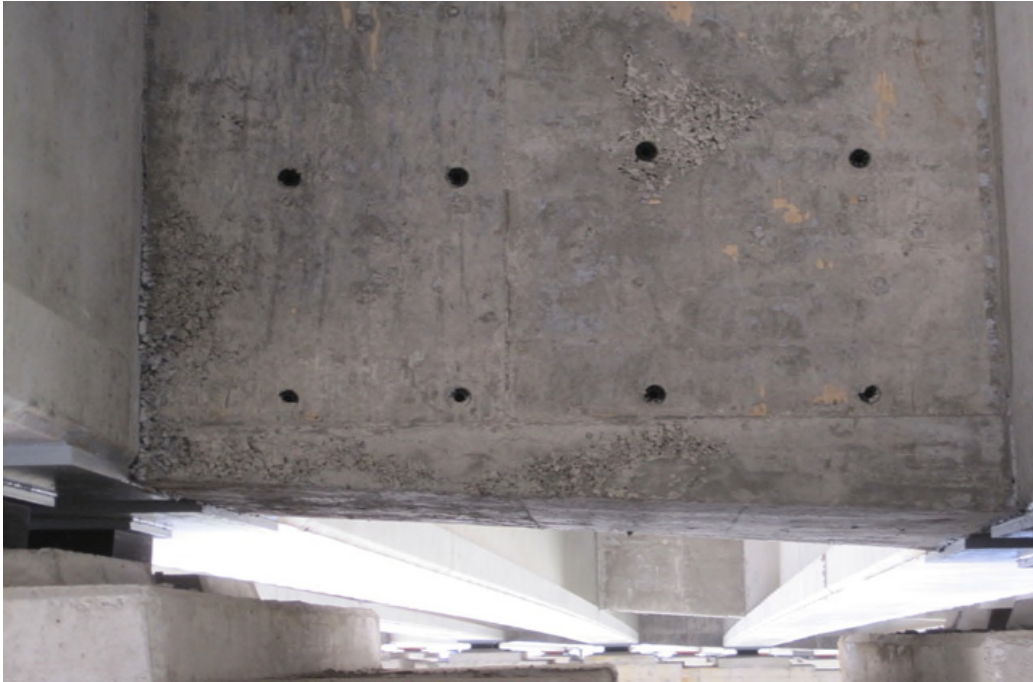
| 점검위치 | 상주 | 오실교(S7) | 사진번호 | #03 |

| No. | 위치 | | 점검 내용 | 사진번호 |
|---|---|---|---|---|
| 20 | 상주 | 오실교(S7) | 가로보 재료분리 | #03 |

| 점검내용 | | 가로보 재료분리 | | |

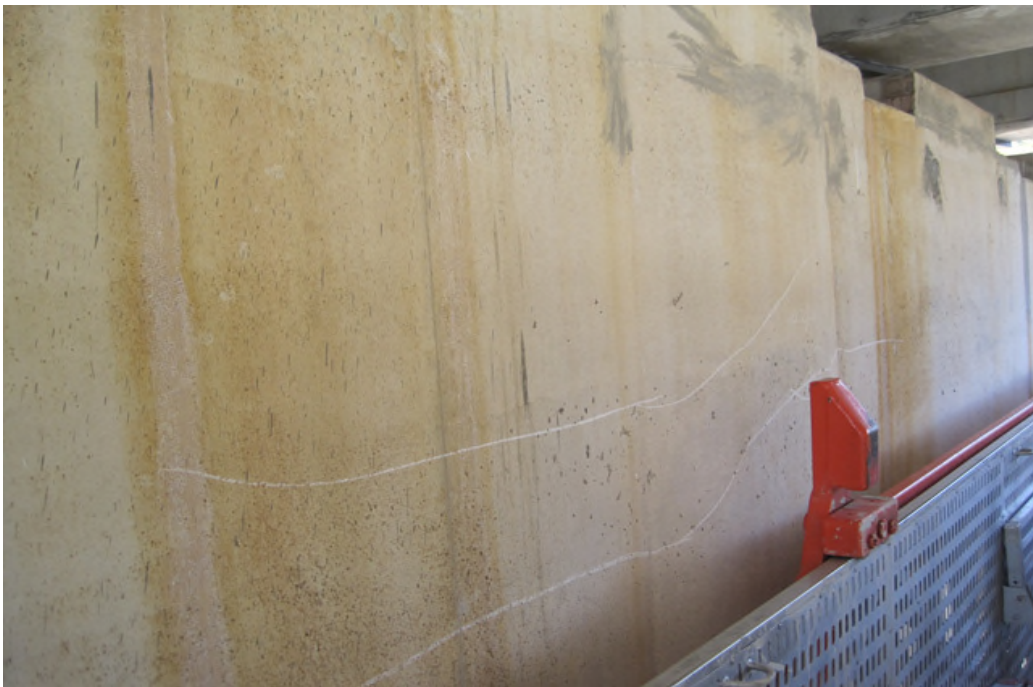
| 점검위치 | 상주 | 오실교(P2, P4) | 사진번호 | #04 |

| No. | 위치 | | 점검 내용 | 사진번호 |
|---|---|---|---|---|
| 21 | 상주 | 오실교(P2, P4) | 교각 균열(cw=0.3mm미만) | #04 |

| 점검내용 | | 교각 균열(cw=0.3mm미만) | | |

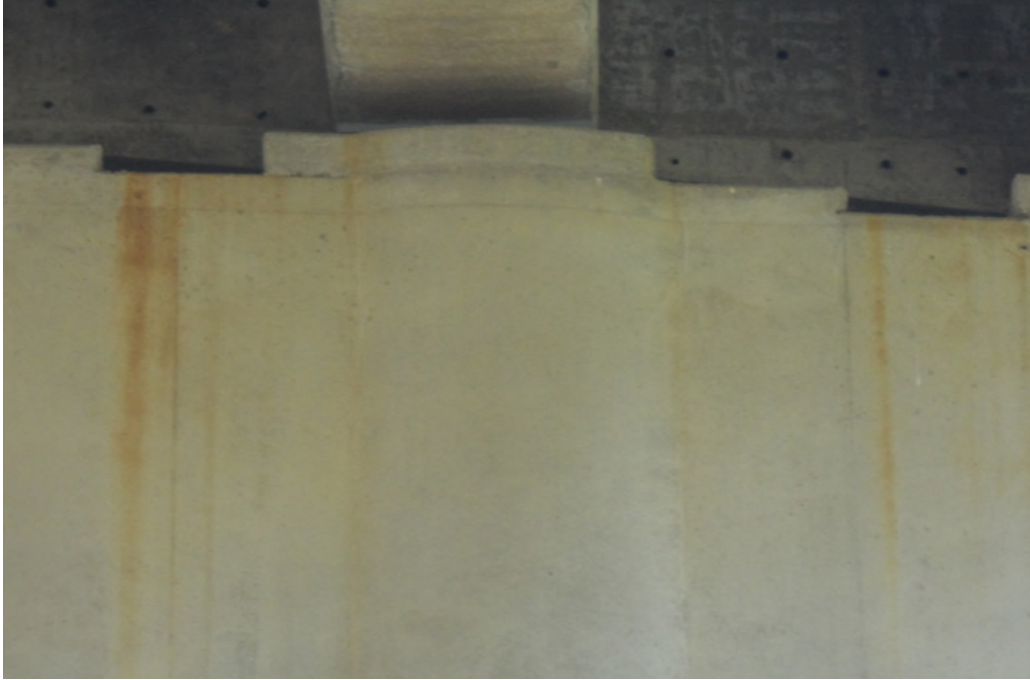
| 점검위치 | 상주 오실교(P1, P6) | 사진번호 | #05 |

| No. | 위치 | | 점검 내용 | 사진번호 |
|---|---|---|---|---|
| 22 | 상주 | 오실교(P1, P6) | 교각 균열(cw=0.3mm이상) | #05 |

| 점검내용 | 교각 균열(cw=0.3mm이상) | | |

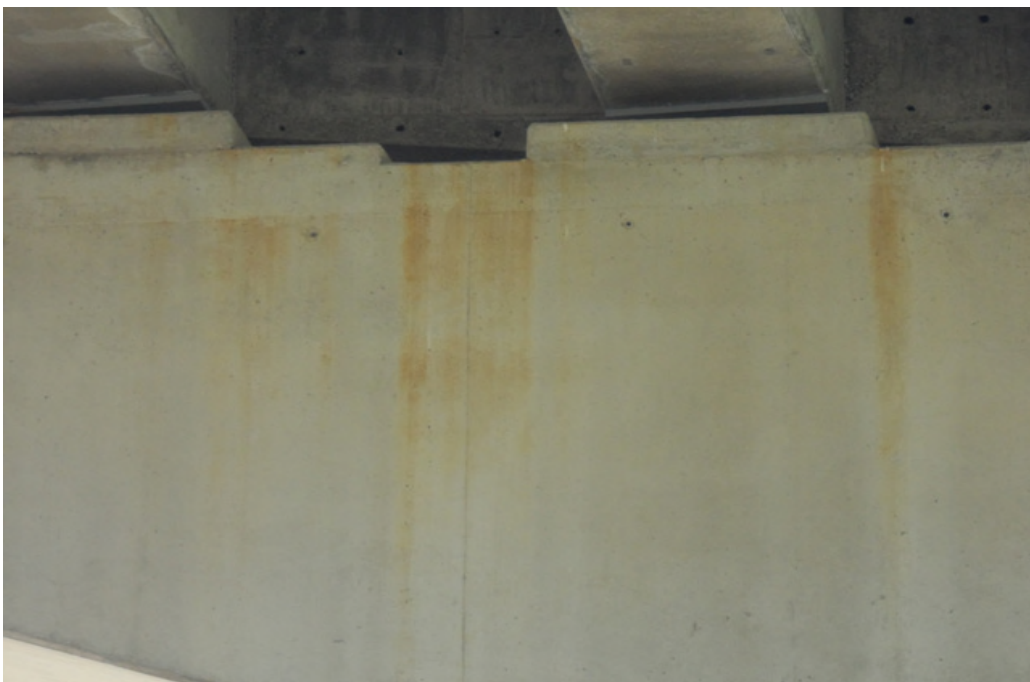
| 점검위치 | 상주 오실교(P1~P6) | 사진번호 | #06 |

| No. | 위치 | | 점검 내용 | 사진번호 |
|---|---|---|---|---|
| 23 | 상주 | 오실교(P1~P6) | 교각 망상균열 | #06 |

| 점검내용 | 교각 망상균열 | | |

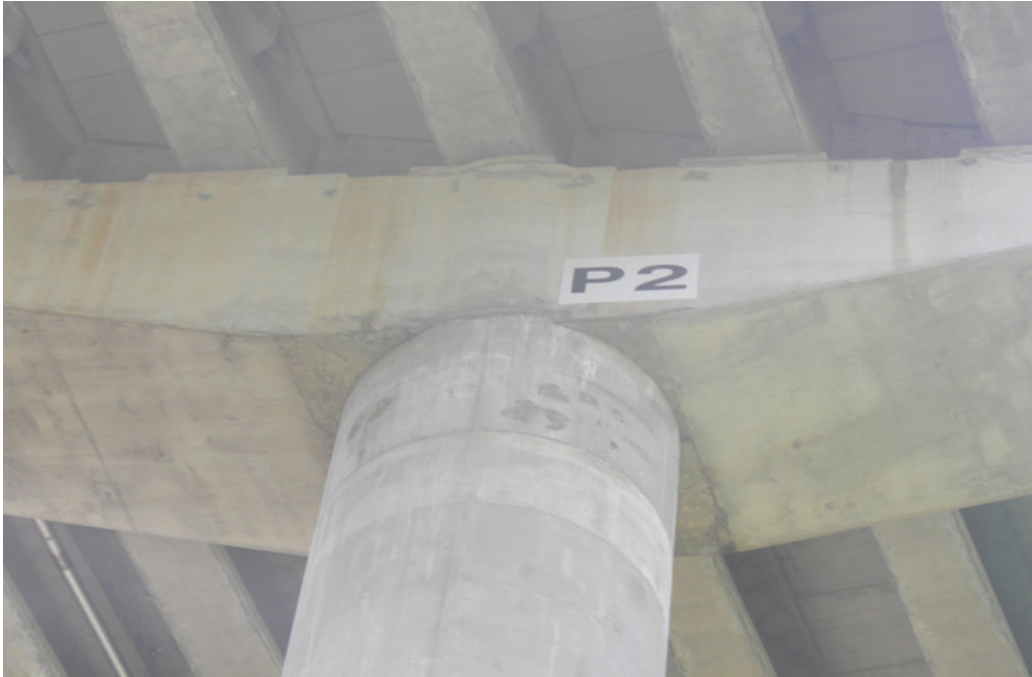
| 점검위치 | 상주 오실교(P2) | 사진번호 | #07 |

| No. | 위치 | | 점검 내용 | 사진번호 |
|---|---|---|---|---|
| 24 | 상주 | 오실교(P2) | 교각 백태 | #07 |

| 점검내용 | 교각 백태 | | |

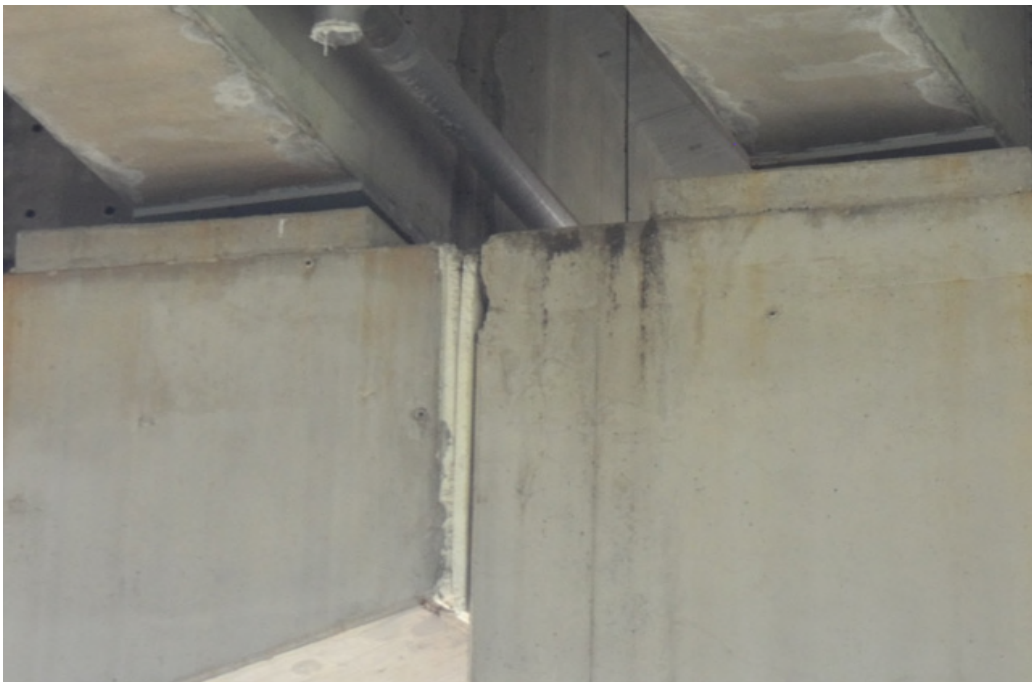
| 점검위치 | 상주 오실교(P3~P6) | 사진번호 | #08 |

| No. | 위치 | | 점검 내용 | 사진번호 |
|---|---|---|---|---|
| 25 | 상주 | 오실교(P3~P6) | 교각 박리, 박락 | #08 |

| 점검내용 | 교각 박리, 박락 | | |

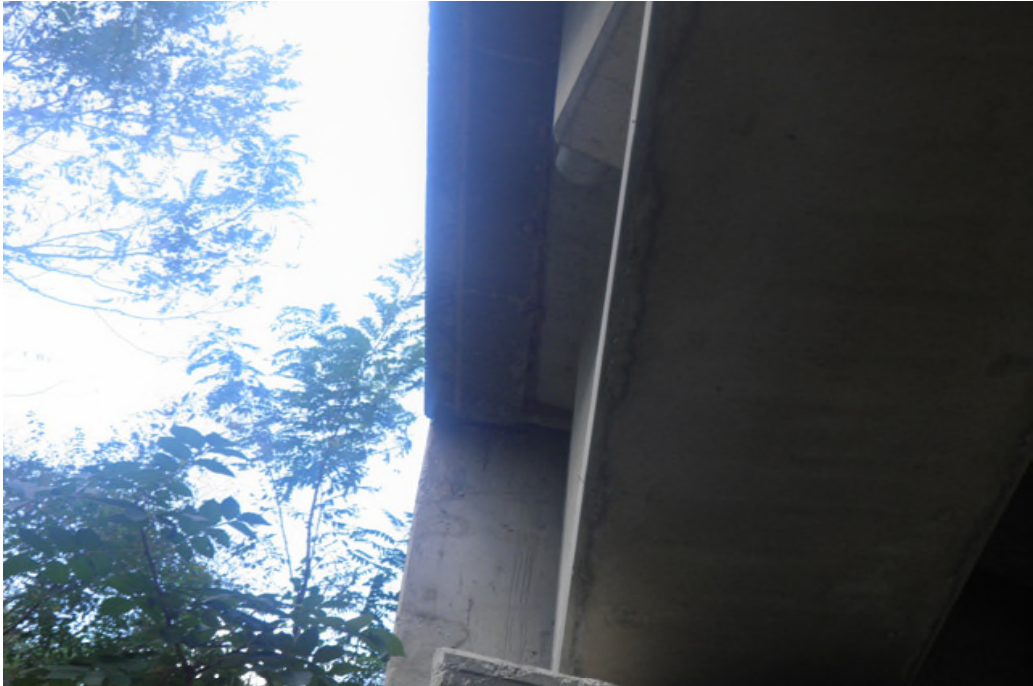
| 점검위치 | 영천 | 오실교(S1) | 사진번호 | #09 |

| No. | 위치 | | 점검 내용 | 사진번호 |
|---|---|---|---|---|
| 26 | 영천 | 오실교(S1) | 바닥판하면 재료분리 및 철근노출 | #09 |

| 점검내용 | | 바닥판하면 재료분리 및 철근노출 | | |

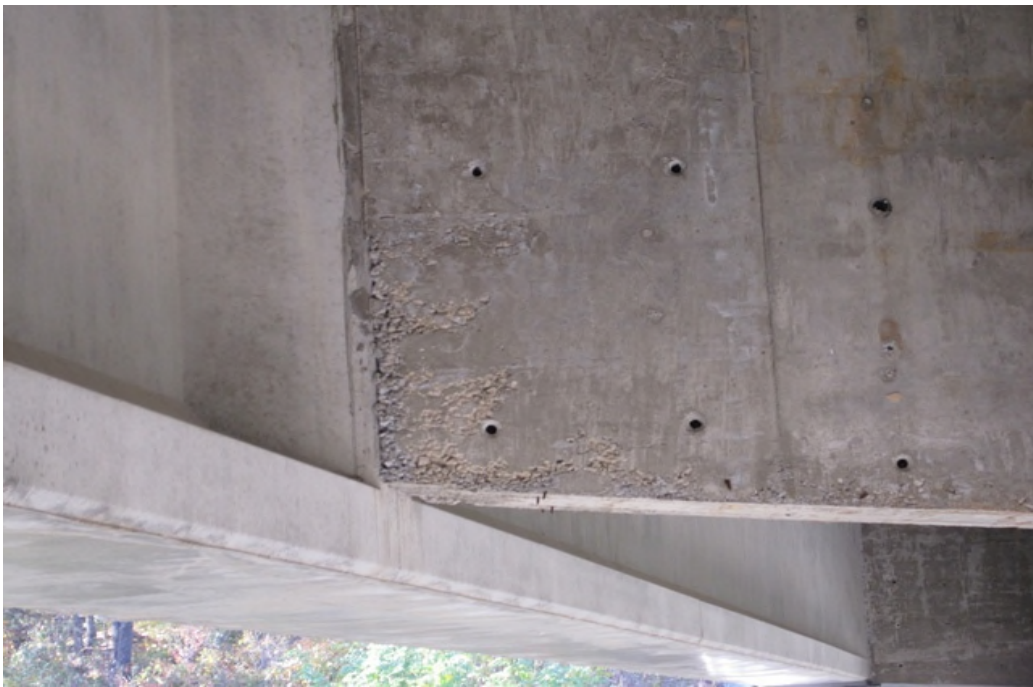
| 점검위치 | 영천 | 오실교(S2, S6) | 사진번호 | #10 |

| No. | 위치 | | 점검 내용 | 사진번호 |
|---|---|---|---|---|
| 27 | 영천 | 오실교(S2, S6) | 가로보 재료분리 | #10 |

| 점검내용 | | 가로보 재료분리 | | |

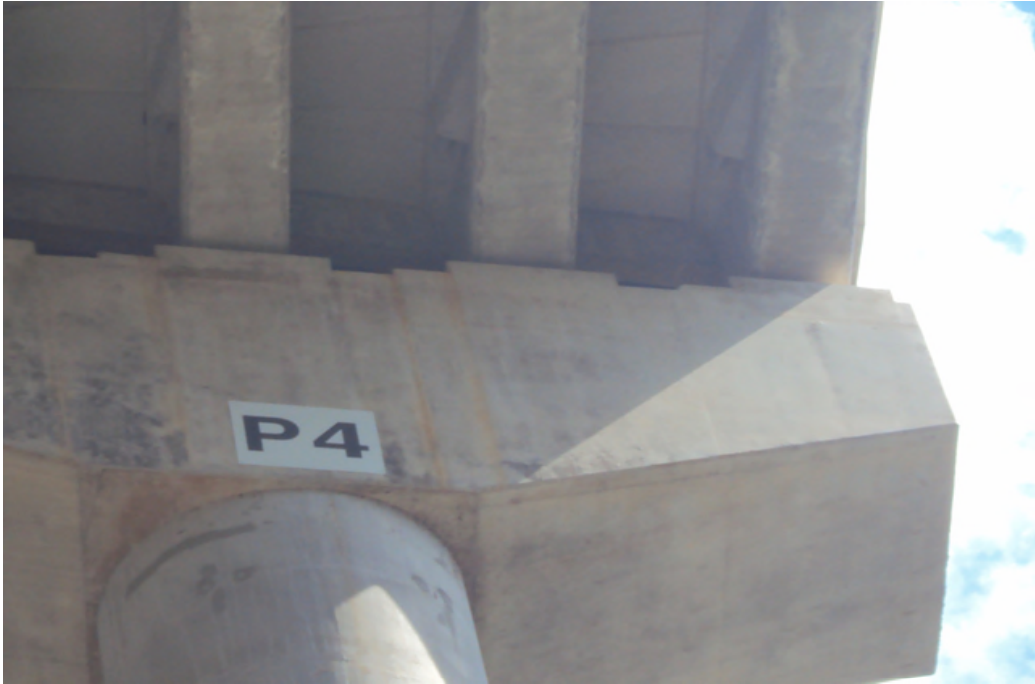
| 점검위치 | 영천 오실교(P1~P4) | 사진번호 | #11 |

| No. | 위치 | | 점검 내용 | 사진번호 |
|---|---|---|---|---|
| 28 | 영천 | 오실교(P1~P4) | 교각 균열(cw=0.3mm미만) | #11 |

| 점검내용 | 교각 균열(cw=0.3mm미만) | | |

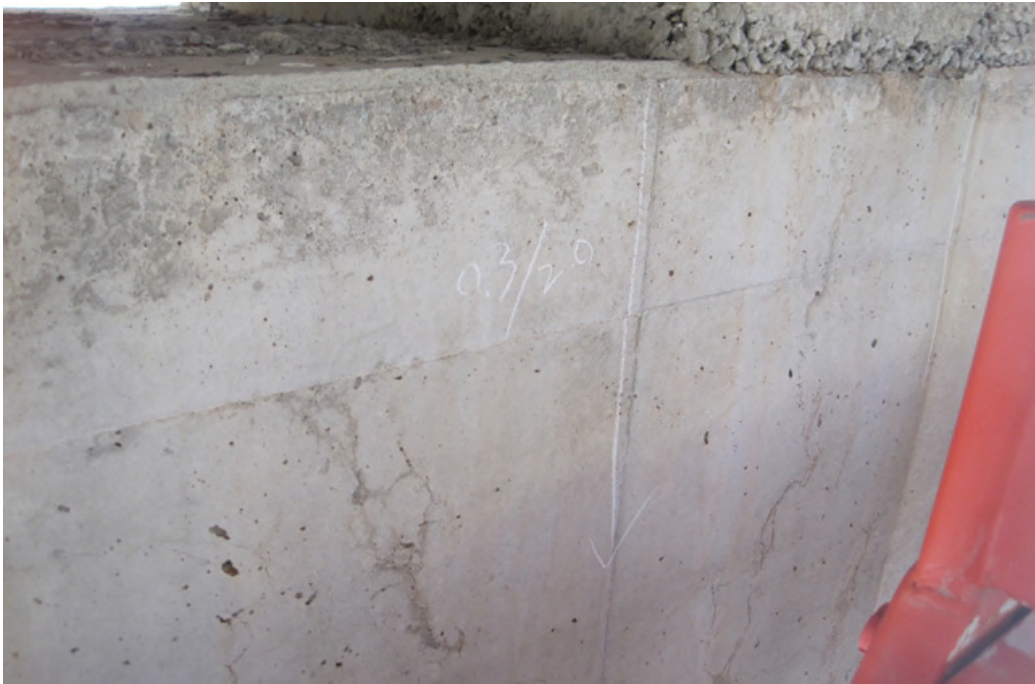
| 점검위치 | 영천 오실교(P1) | 사진번호 | #12 |

| No. | 위치 | | 점검 내용 | 사진번호 |
|---|---|---|---|---|
| 29 | 영천 | 오실교(P1) | 교각 균열(cw=0.3mm이상) | #12 |

| 점검내용 | 교각 균열(cw=0.3mm이상) | | |

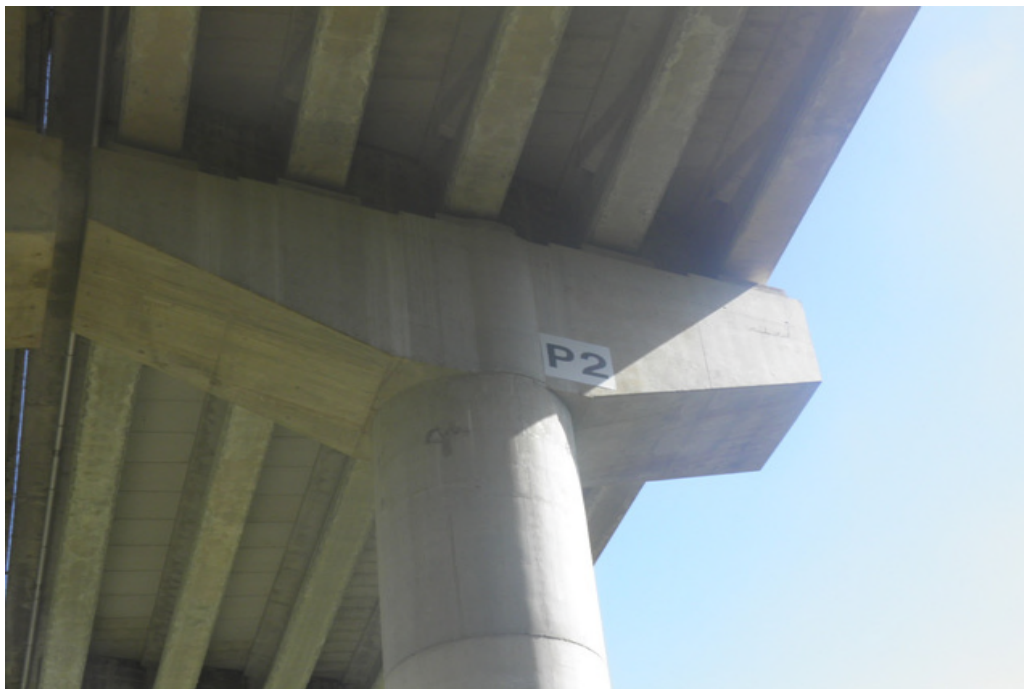
| 점검위치 | 영천 오실교(P1~P3) | 사진번호 | #13 |

| No. | 위치 | | 점검 내용 | 사진번호 |
|---|---|---|---|---|
| 30 | 영천 | 오실교(P1~P3) | 교각 망상균열 | #13 |

| 점검내용 | 교각 망상균열 | | |

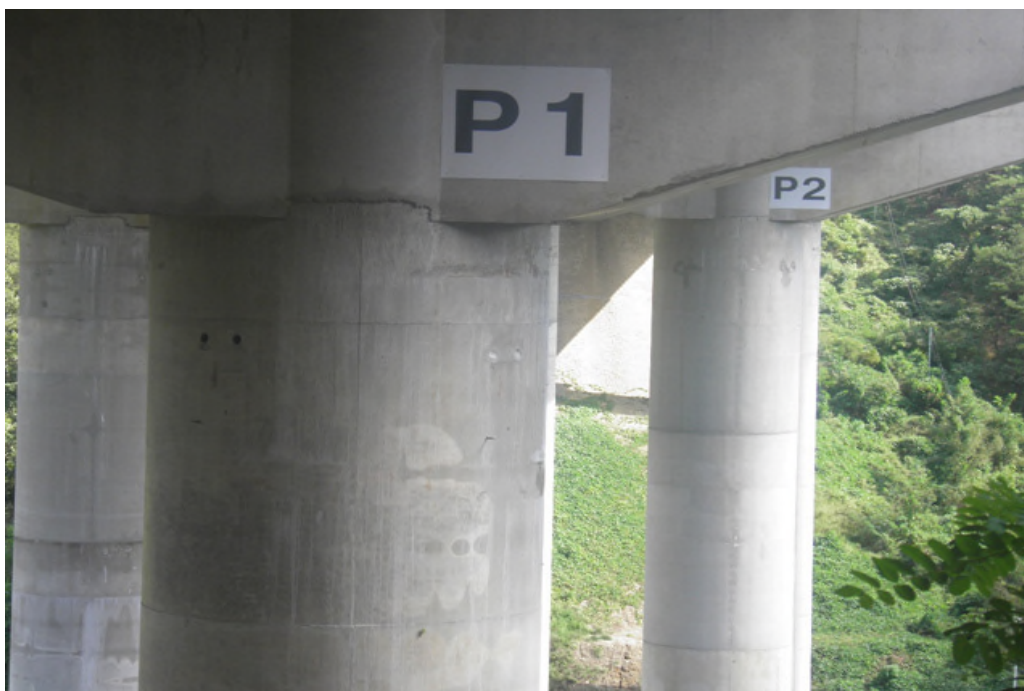
| 점검위치 | 영천 오실교(P1) | 사진번호 | #14 |

| No. | 위치 | | 점검 내용 | 사진번호 |
|---|---|---|---|---|
| 31 | 영천 | 오실교(P1) | 교각 백태 | #14 |

| 점검내용 | 교각 백태 | | |
