## 도로교량 하자 목록(5공구)

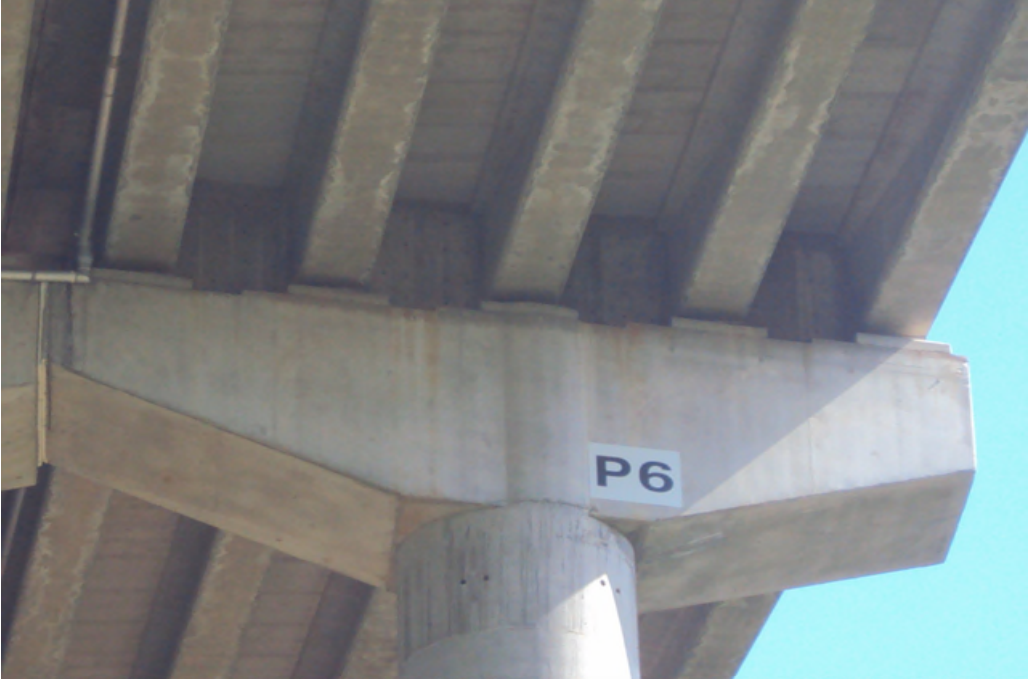
| 점검위치 | 영천 오실교(P4, P6) | 사진번호 | #15 |

| No. | 위치 | | 점검 내용 | 사진번호 |
|---|---|---|---|---|
| 32 | 영천 | 오실교(P4, P6) | 교각 박리, 박락 | #15 |

| 점검내용 | 교각 박리, 박락 | | |

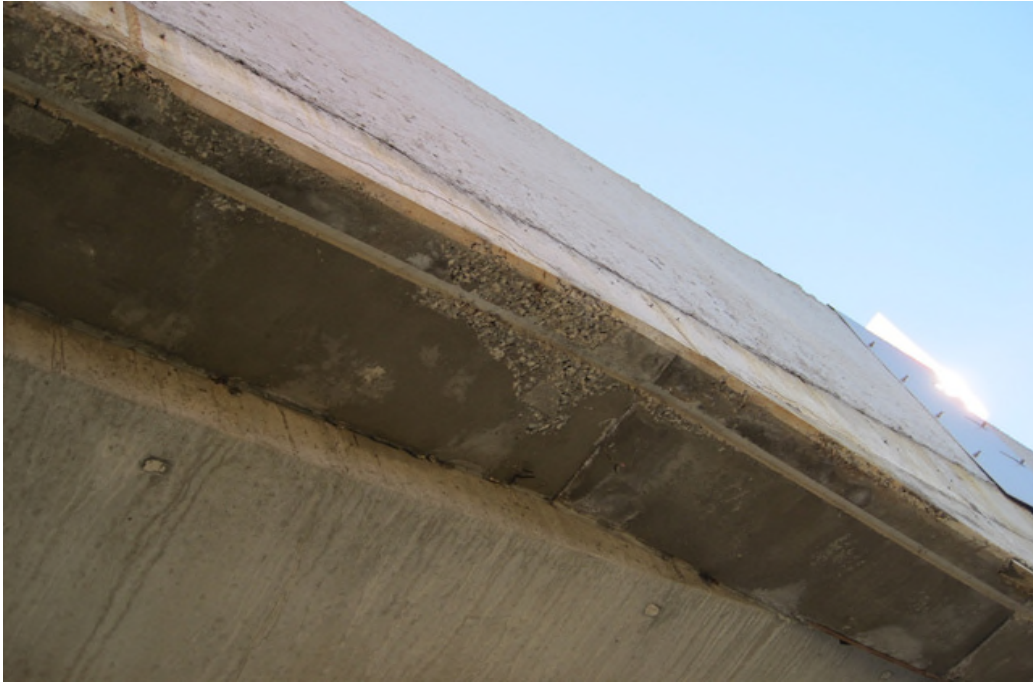
| 점검위치 | 상주 | 불당교(S4) | 사진번호 | #01 |

| No. | 위치 | | 점검 내용 | 사진번호 |
|---|---|---|---|---|
| 33 | 상주 | 불당교(S4) | 바닥판하면 재료분리 | #01 |

| 점검내용 | | 바닥판하면 재료분리 | | |

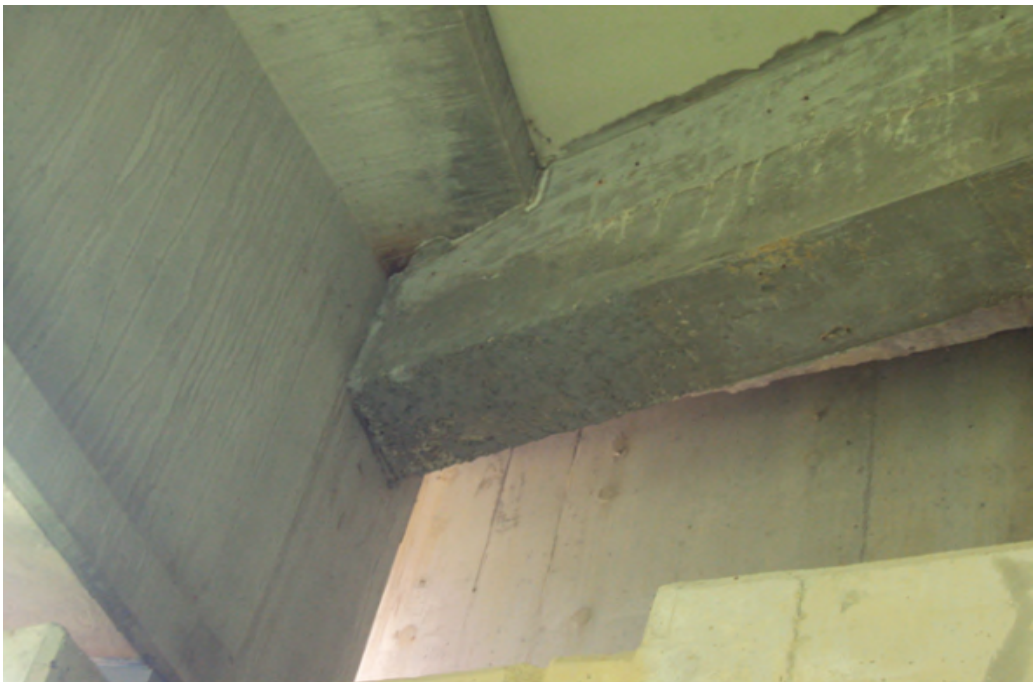
| 점검위치 | 상주 | 불당교(S1, S6) | 사진번호 | #02 |

| No. | 위치 | | 점검 내용 | 사진번호 |
|---|---|---|---|---|
| 34 | 상주 | 불당교(S1, S6) | 가로보 재료분리 | #02 |

| 점검내용 | | 가로보 재료분리 | | |

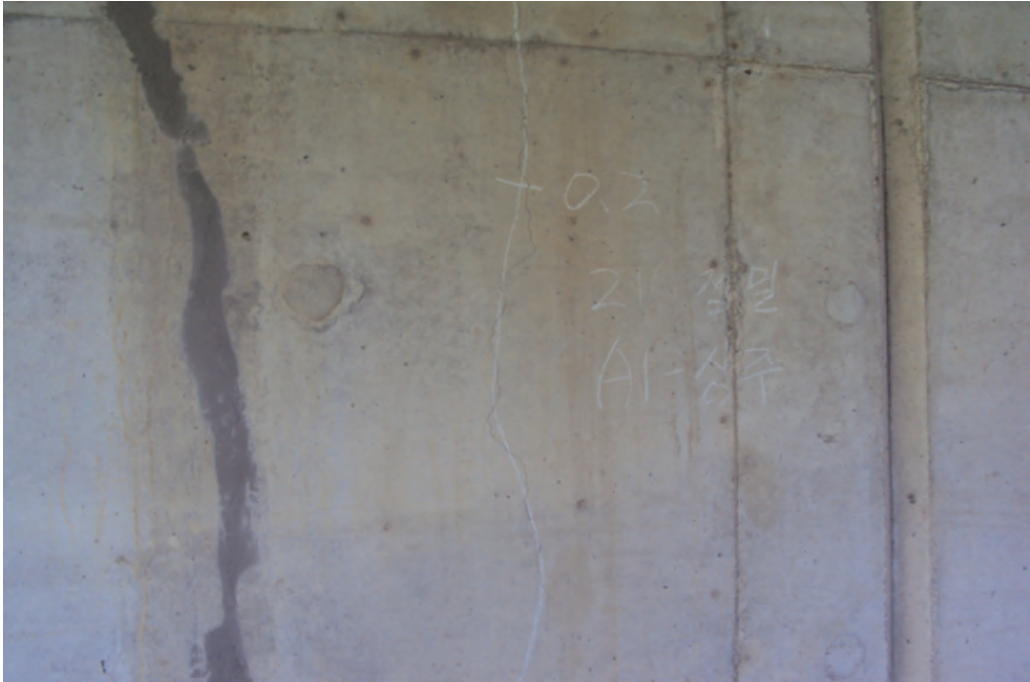
| 점검위치 | 상주 | 불당교(A1) | 사진번호 | #03 |

| No. | 위치 | | 점검 내용 | 사진번호 |
|---|---|---|---|---|
| 35 | 상주 | 불당교(A1) | 교대 균열(cw=0.3mm미만) | #03 |

| 점검내용 | | 교대 균열(cw=0.3mm미만) | | |

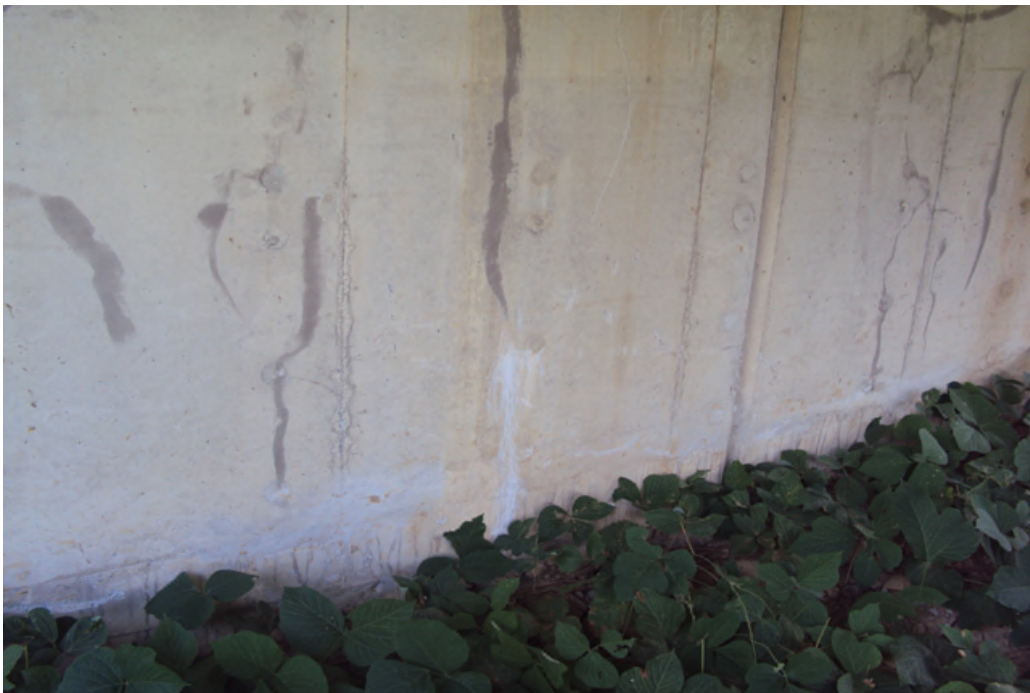
| 점검위치 | 상주 | 불당교(A1) | 사진번호 | #04 |

| No. | 위치 | | 점검 내용 | 사진번호 |
|---|---|---|---|---|
| 36 | 상주 | 불당교(A1) | 교대 백태 | #04 |

| 점검내용 | | 교대 백태 | | |

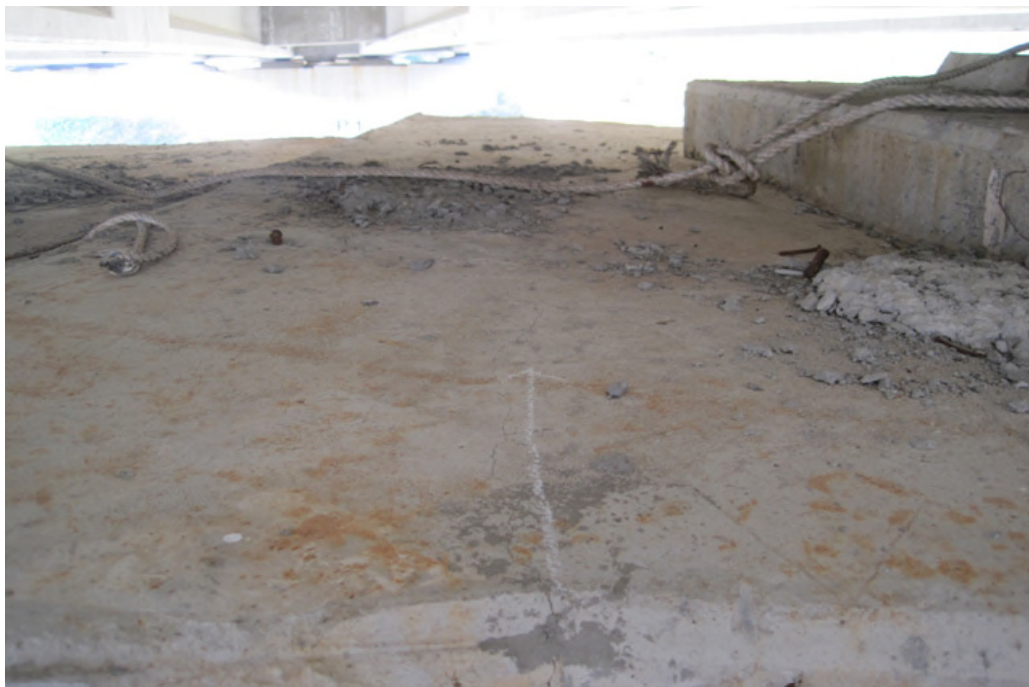
| 점검위치 | 상주 불당교(P3, P4) | 사진번호 | #05 |

| No. | 위치 | | 점검 내용 | 사진번호 |
|---|---|---|---|---|
| 37 | 상주 | 불당교(P3, P4) | 교각 균열(cw=0.3mm미만) | #05 |

| 점검내용 | 교각 균열(cw=0.3mm미만) | | |

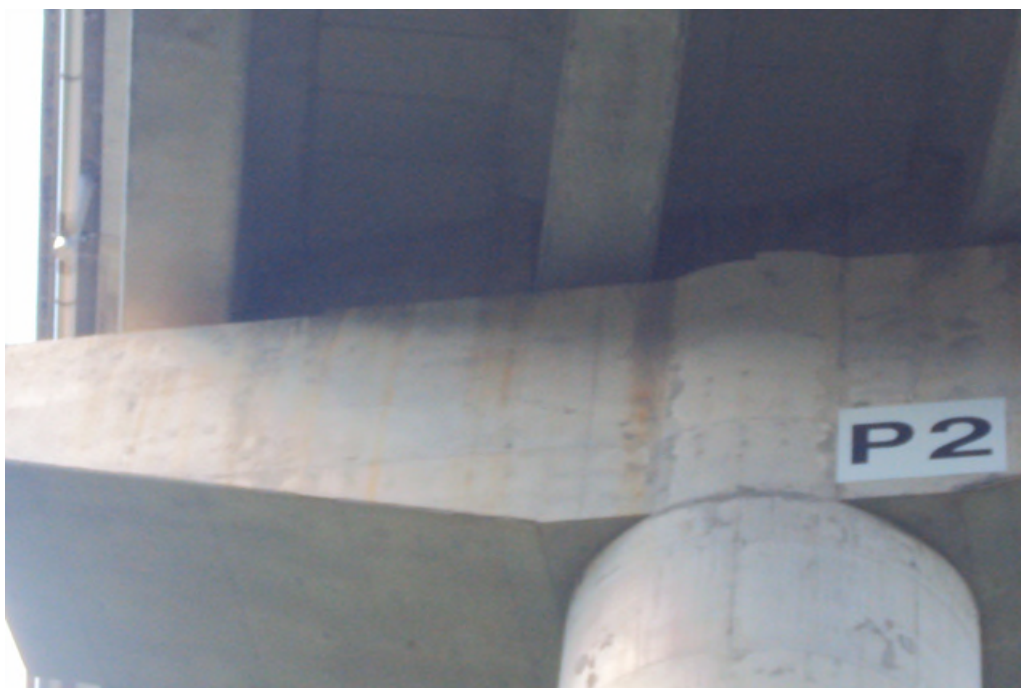
| 점검위치 | 상주 불당교(P1~P4) | 사진번호 | #06 |

| No. | 위치 | | 점검 내용 | 사진번호 |
|---|---|---|---|---|
| 38 | 상주 | 불당교(P1~P4) | 교각 균열(cw=0.3mm이상) | #06 |

| 점검내용 | 교각 균열(cw=0.3mm이상) | | |

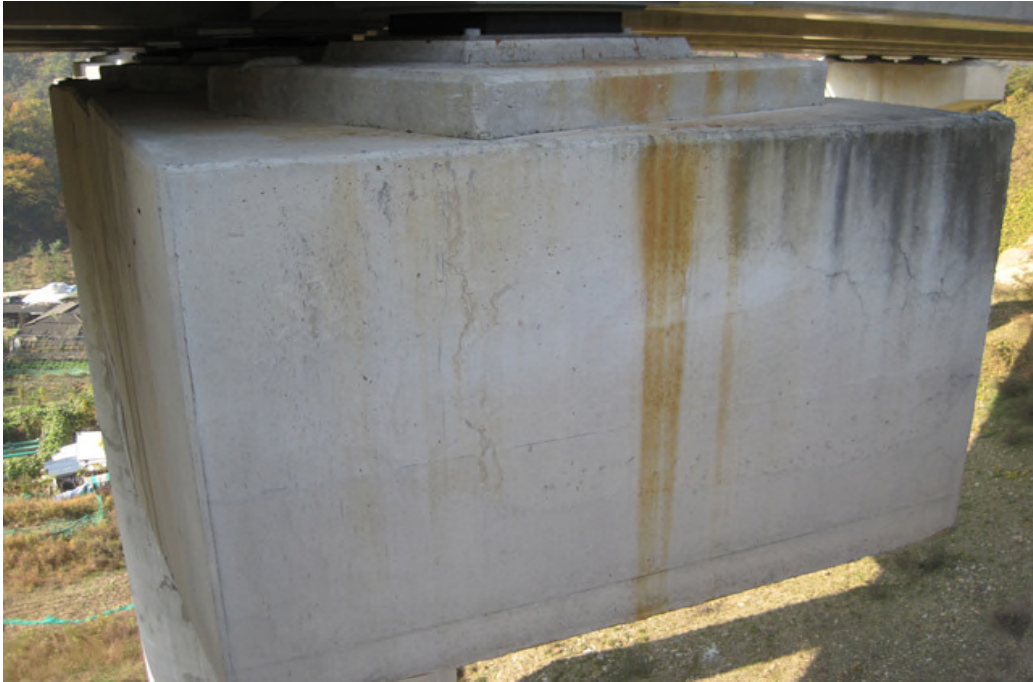
| 점검위치 | 상주 | 불당교(P1, P2) | 사진번호 | #07 |

| No. | 위치 | | 점검 내용 | 사진번호 |
|---|---|---|---|---|
| 39 | 상주 | 불당교(P1, P2) | 교각 망상균열 | #07 |

| 점검내용 | | 교각 망상균열 | | |

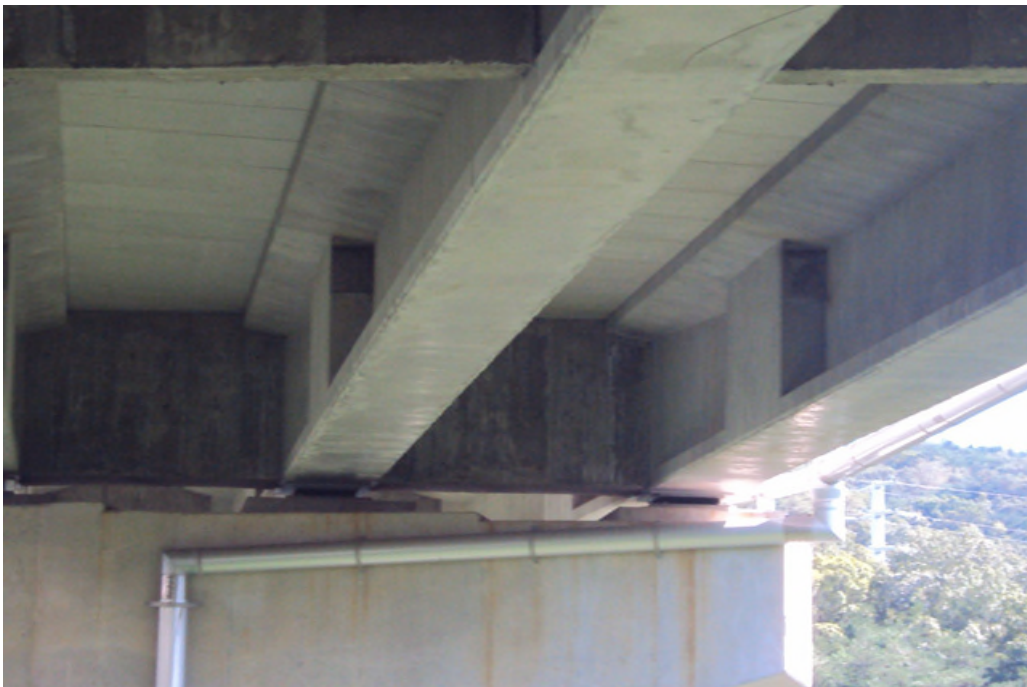
| 점검위치 | 영천 | 불당교(S1~S5) | 사진번호 | #08 |

| No. | 위치 | | 점검 내용 | 사진번호 |
|---|---|---|---|---|
| 40 | 영천 | 불당교(S1~S5) | 가로보 재료분리 | #08 |

| 점검내용 | | 가로보 재료분리 | | |

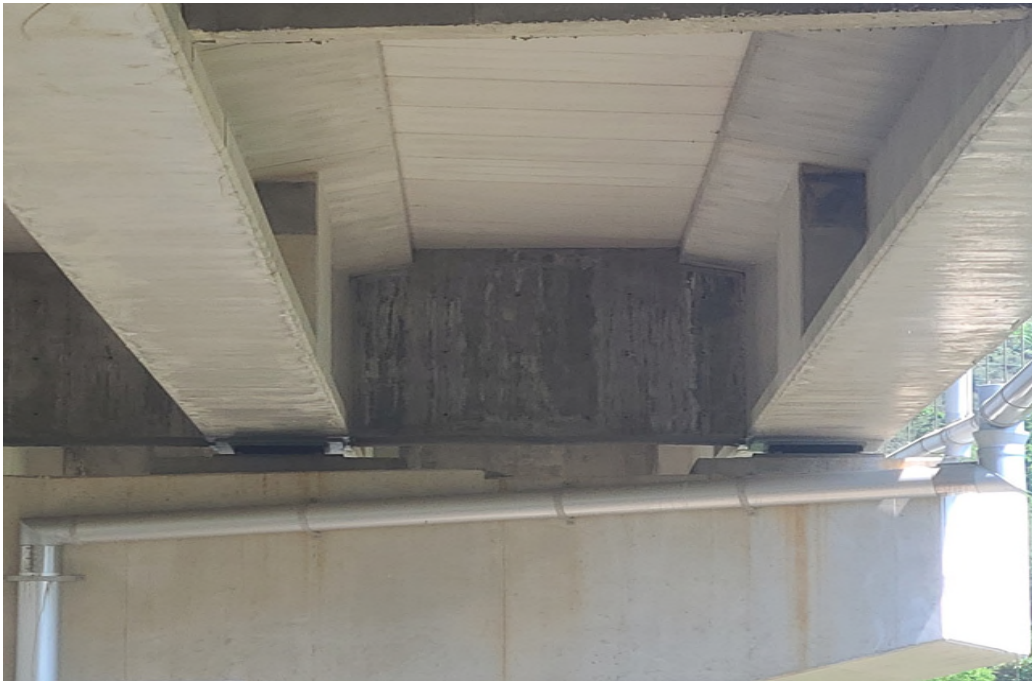
| 점검위치 | 영천 | 불당교(S1~S5) | 사진번호 | #09 |

| No. | 위치 | | 점검 내용 | 사진번호 |
|---|---|---|---|---|
| 41 | 영천 | 불당교(S1~S5) | 가로보 백태 | #09 |

| 점검내용 | | 가로보 백태 | | |

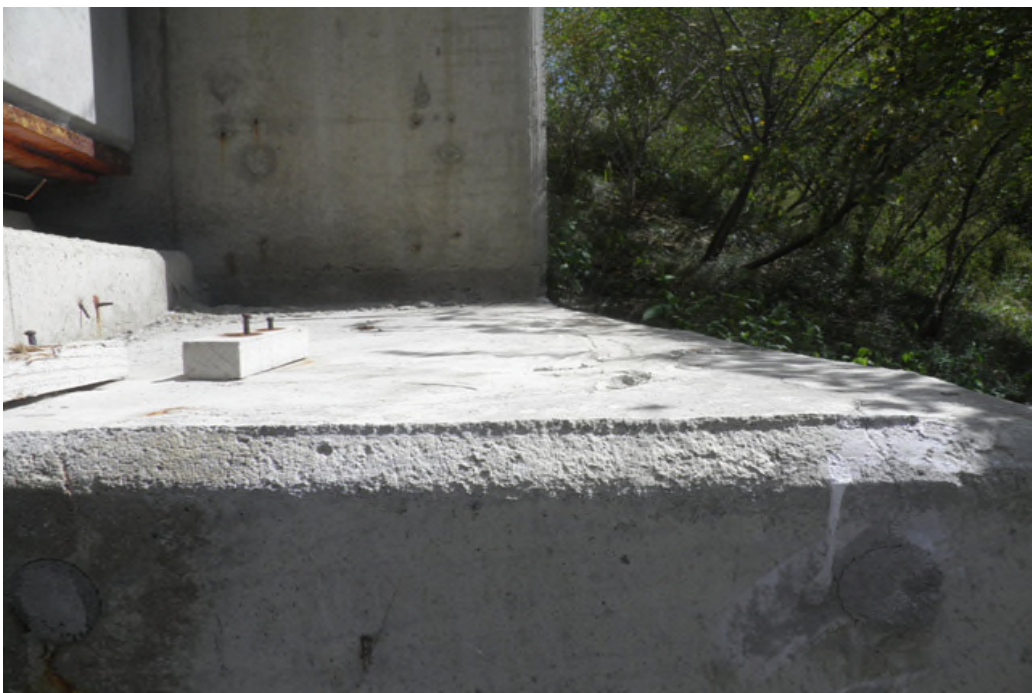
| 점검위치 | 영천 | 불당교(A2) | 사진번호 | #10 |

| No. | 위치 | | 점검 내용 | 사진번호 |
|---|---|---|---|---|
| 42 | 영천 | 불당교(A2) | 교대 균열(cw=0.3mm이상) | #10 |

| 점검내용 | | 교대 균열(cw=0.3mm이상) | | |

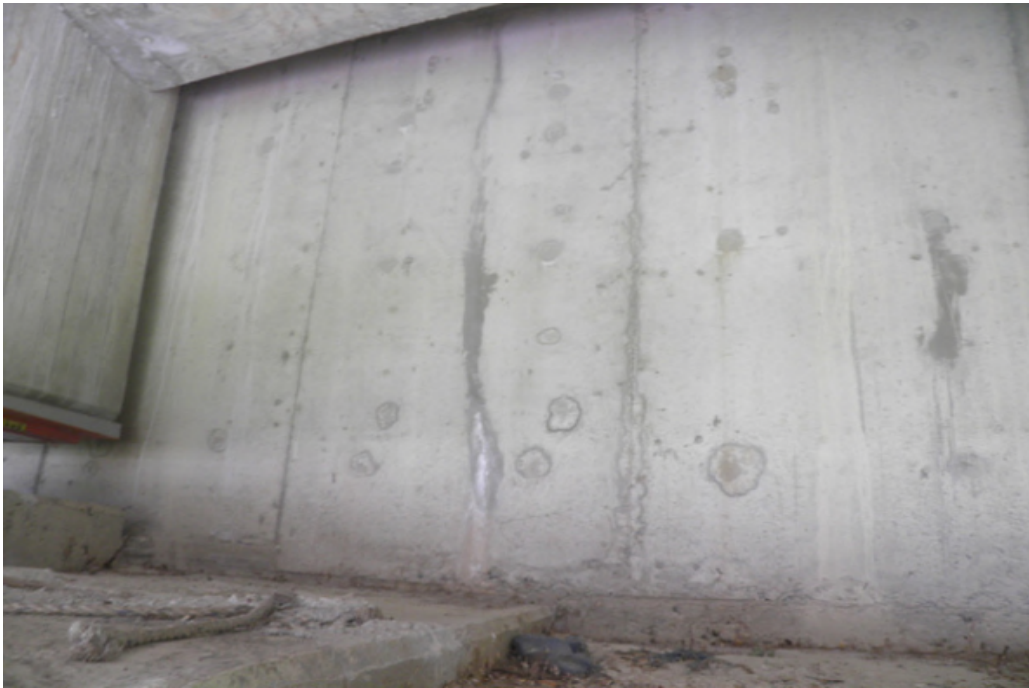
| 점검위치 | 영천 | 불당교(A2) | 사진번호 | #11 |

| No. | 위치 | | 점검 내용 | 사진번호 |
|---|---|---|---|---|
| 43 | 영천 | 불당교(A2) | 교대 백태 | #11 |

| 점검내용 | | 교대 백태 | | |

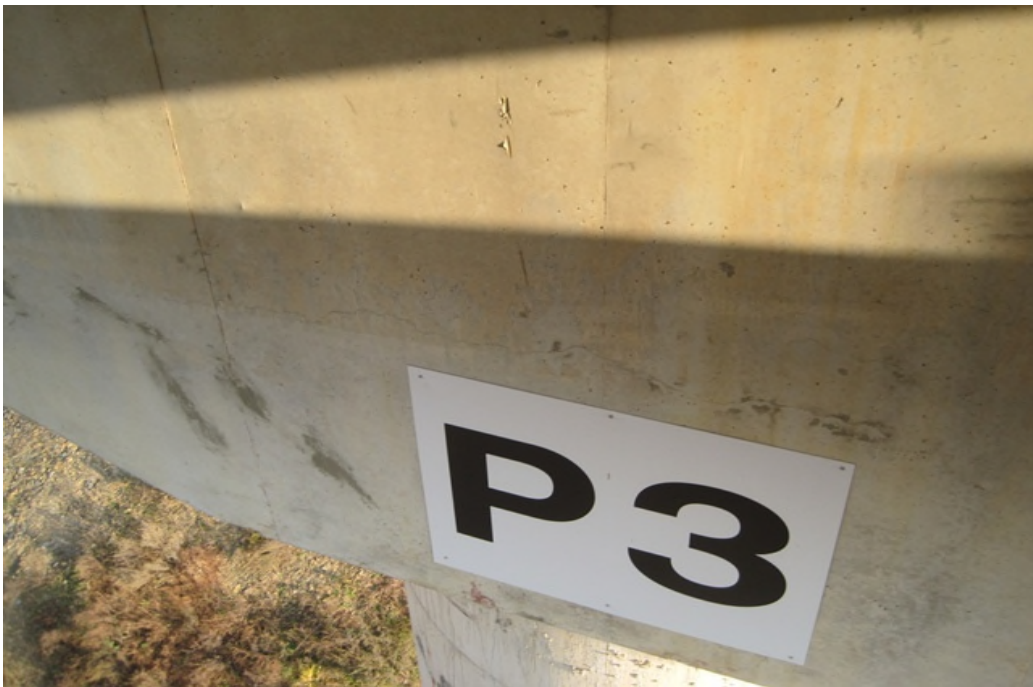
| 점검위치 | 영천 | 불당교(P3) | 사진번호 | #12 |

| No. | 위치 | | 점검 내용 | 사진번호 |
|---|---|---|---|---|
| 44 | 영천 | 불당교(P3) | 교각 균열(cw=0.3mm미만) | #12 |

| 점검내용 | | 교각 균열(cw=0.3mm미만) | | |

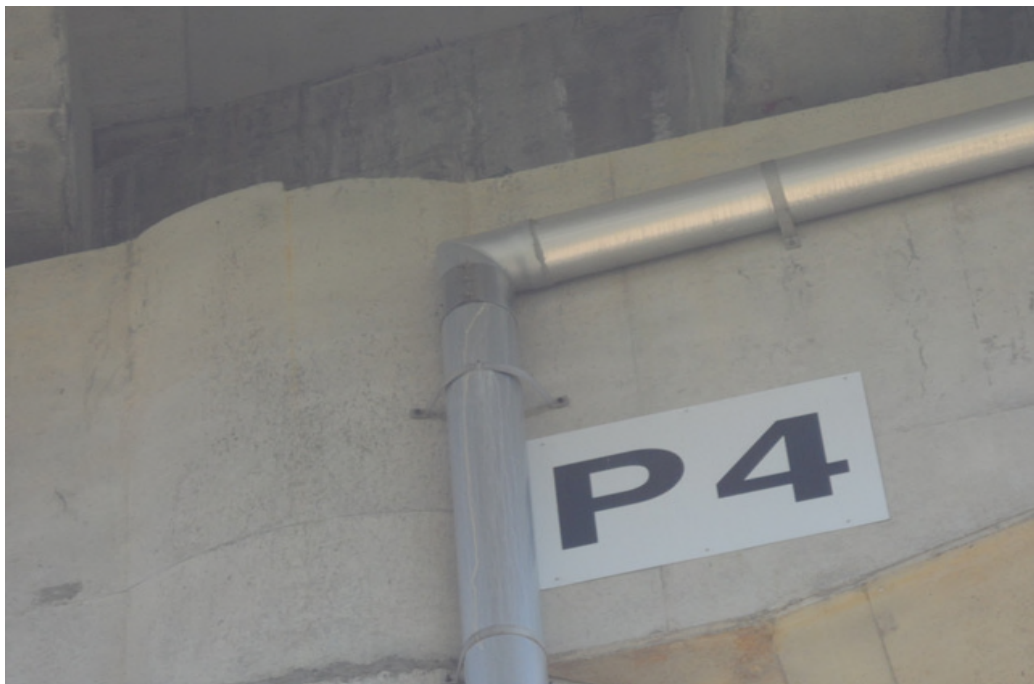
| 점검위치 | 영천 | 불당교(P4, P5) | 사진번호 | #13 |

| No. | 위치 | | 점검 내용 | 사진번호 |
|---|---|---|---|---|
| 45 | 영천 | 불당교(P4, P5) | 교각 균열(cw=0.3mm이상) | #13 |

| 점검내용 | | 교각 균열(cw=0.3mm이상) | | |

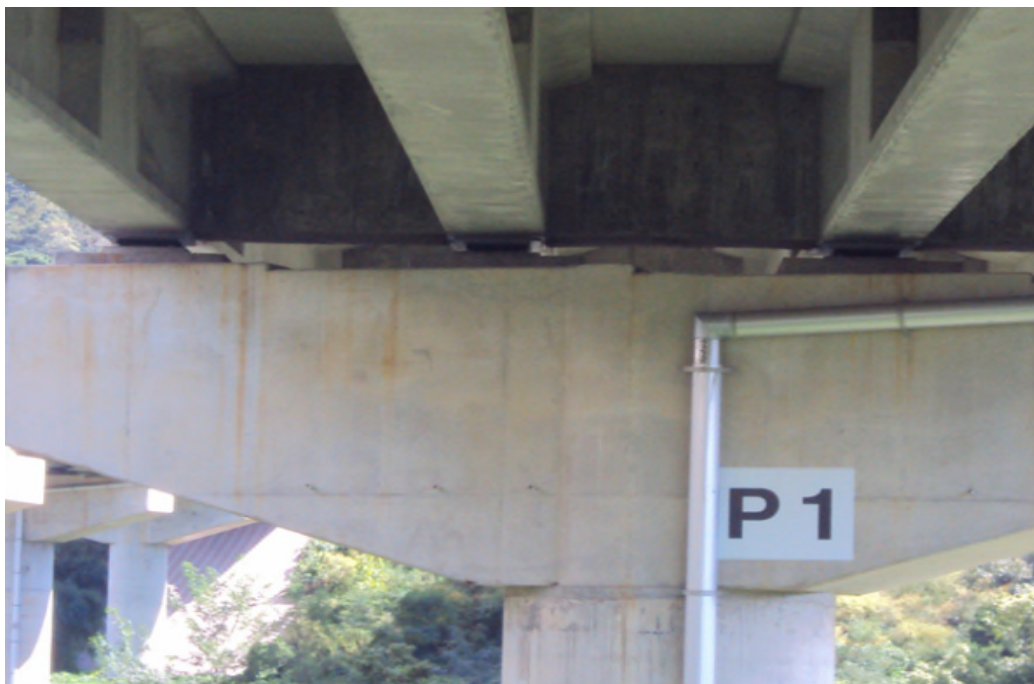
| 점검위치 | 영천 | 불당교(P1~P4) | 사진번호 | #14 |

| No. | 위치 | | 점검 내용 | 사진번호 |
|---|---|---|---|---|
| 46 | 영천 | 불당교(P1~P4) | 교각 망상균열 | #14 |

| 점검내용 | | 교각 망상균열 | | |

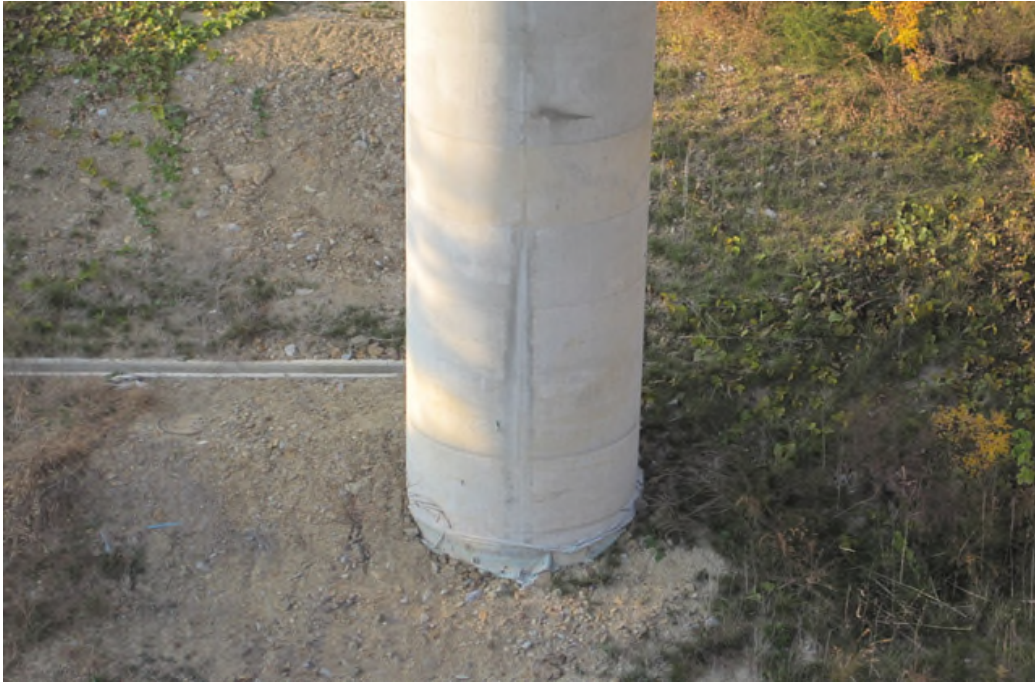
| 점검위치 | 영천 | 불당교(P1) | 사진번호 | #15 |

| No. | 위치 | | 점검 내용 | 사진번호 |
|---|---|---|---|---|
| 47 | 영천 | 불당교(P1) | 교각 백태 | #15 |

| 점검내용 | | 교각 백태 | | |

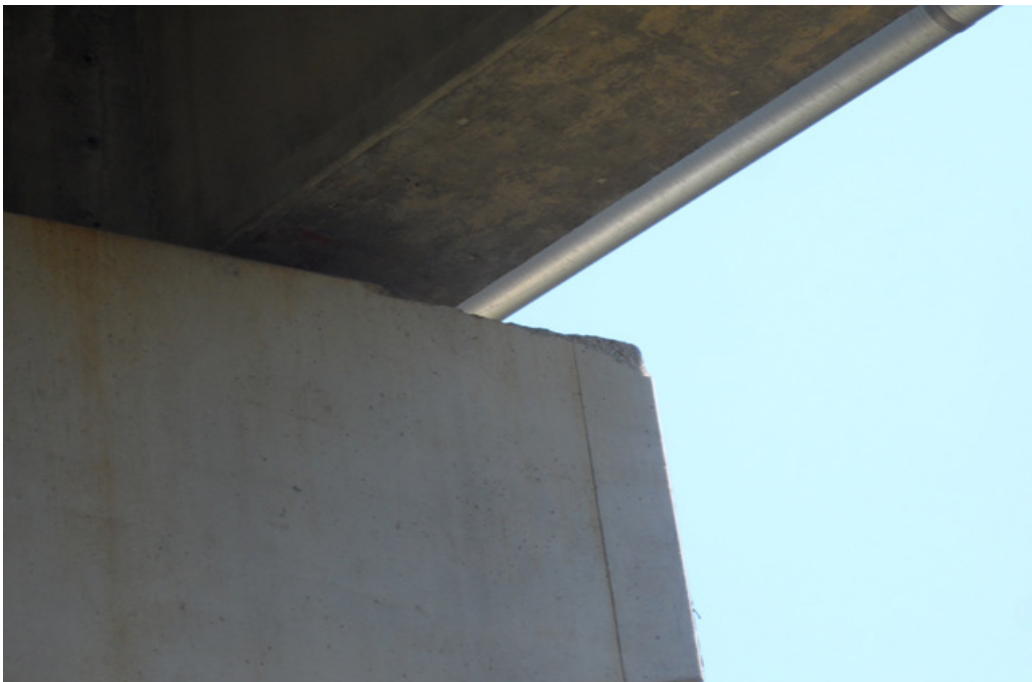
| 점검위치 | 영천 | 불당교(P5) | 사진번호 | #16 |

| No. | 위치 | | 점검 내용 | 사진번호 |
|---|---|---|---|---|
| 48 | 영천 | 불당교(P5) | 교각 박락 | #16 |

| 점검내용 | | 교각 박락 | | |

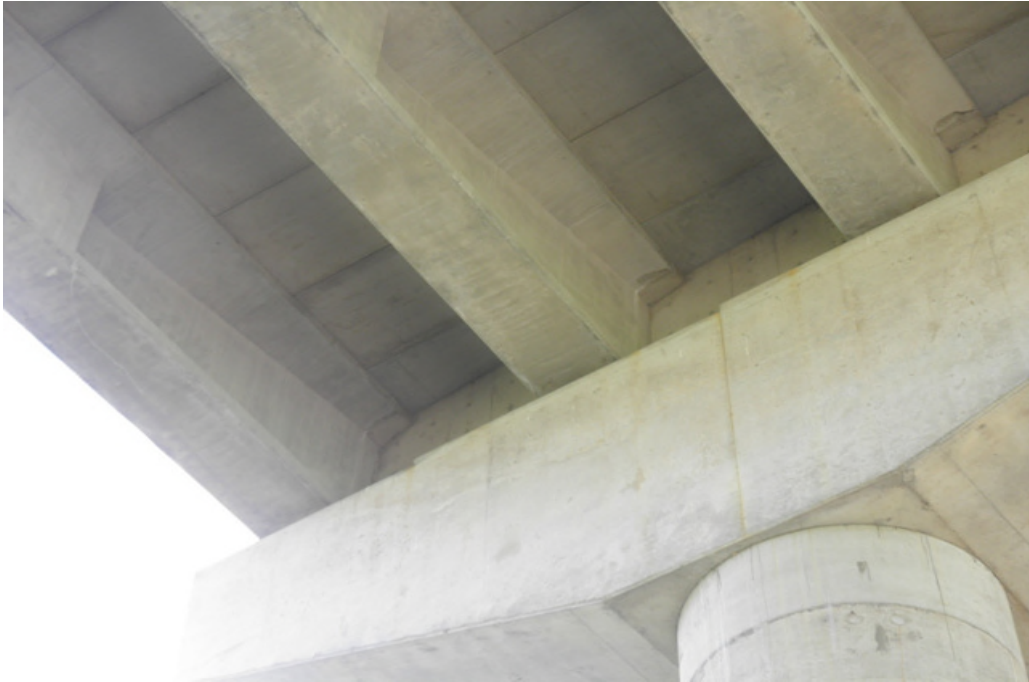
| 점검위치 | 상주 | 내리교(S4) | 사진번호 | #01 |

| No. | 위치 | | 점검 내용 | 사진번호 |
|---|---|---|---|---|
| 49 | 상주 | 내리교(S4) | 거더 백태 | #01 |

| 점검내용 | | 거더 백태 | | |

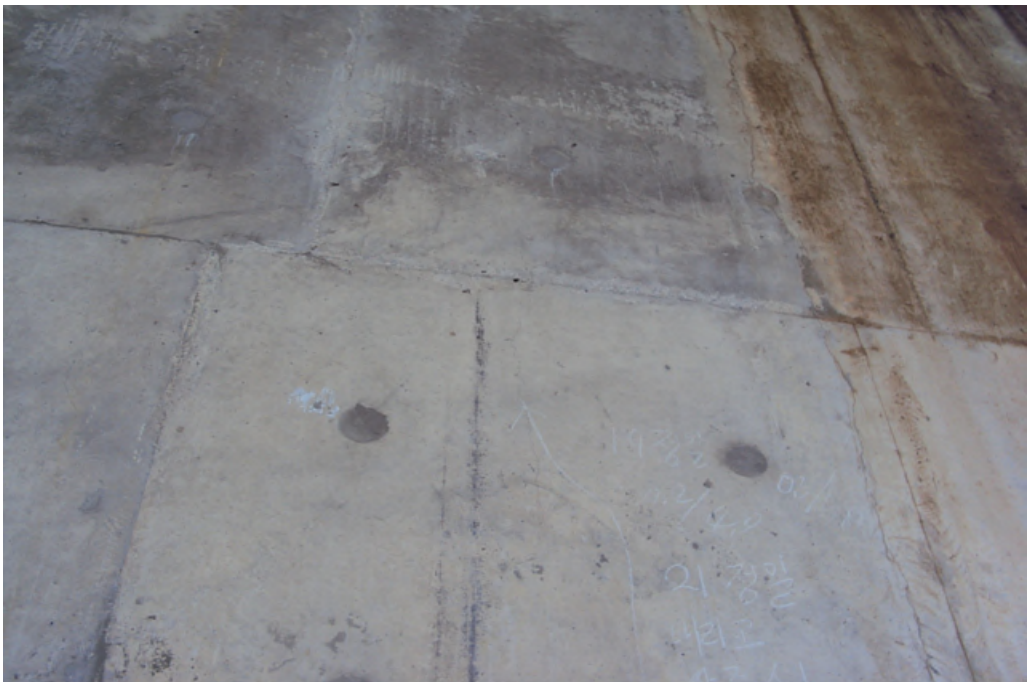
| 점검위치 | 상주 | 내리교(A1) | 사진번호 | #02 |

| No. | 위치 | | 점검 내용 | 사진번호 |
|---|---|---|---|---|
| 50 | 상주 | 내리교(A1) | 교대 균열(cw=0.3mm미만) | #02 |

| 점검내용 | | 교대 균열(cw=0.3mm미만) | | |

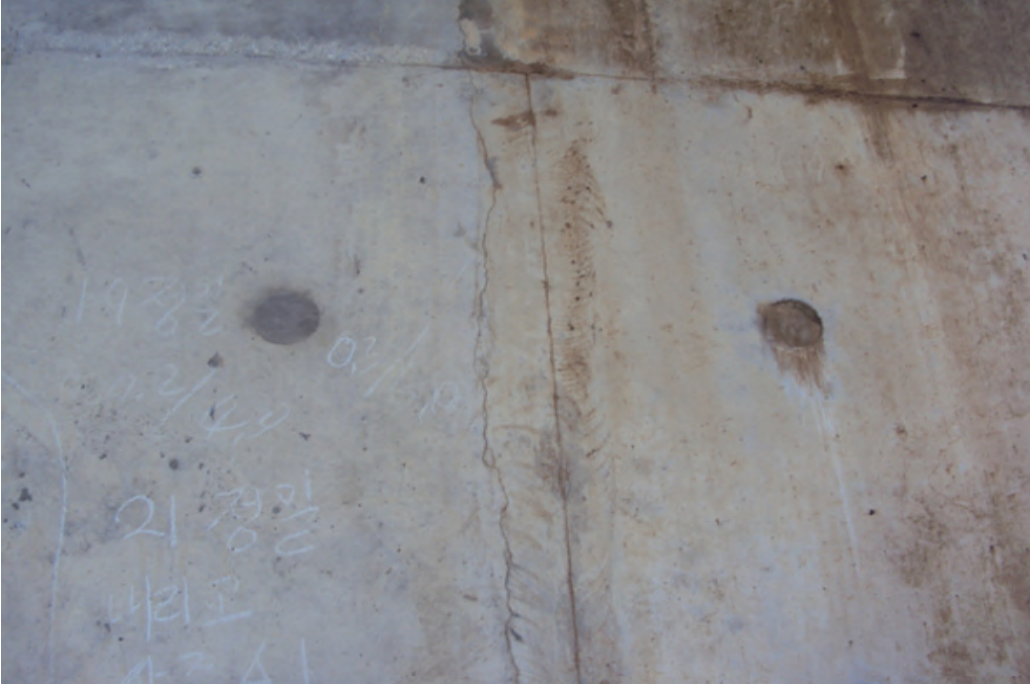
| 점검위치 | 상주 | 내리교(A1) | 사진번호 | #03 |

| No. | 위치 | | 점검 내용 | 사진번호 |
|---|---|---|---|---|
| 51 | 상주 | 내리교(A1) | 교대 균열(cw=0.3mm이상) | #03 |

| 점검내용 | | 교대 균열(cw=0.3mm이상) | | |

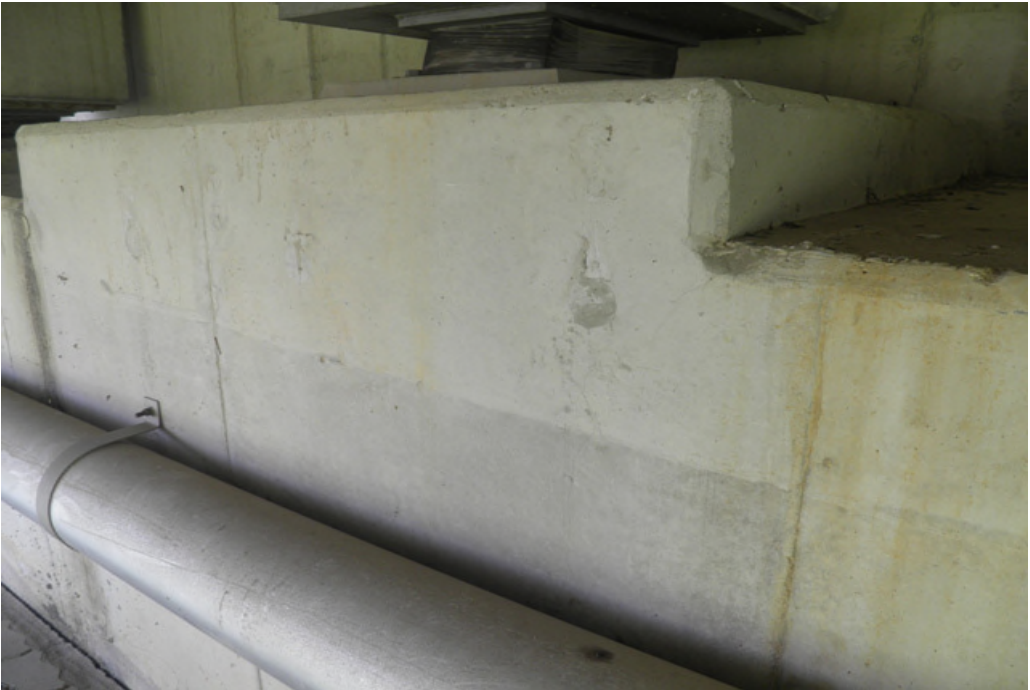
| 점검위치 | 상주 | 내리교(A2) | 사진번호 | #04 |

| No. | 위치 | | 점검 내용 | 사진번호 |
|---|---|---|---|---|
| 52 | 상주 | 내리교(A2) | 교대 균열(cw=0.3mm미만) | #04 |

| 점검내용 | | 교대 균열(cw=0.3mm미만) | | |

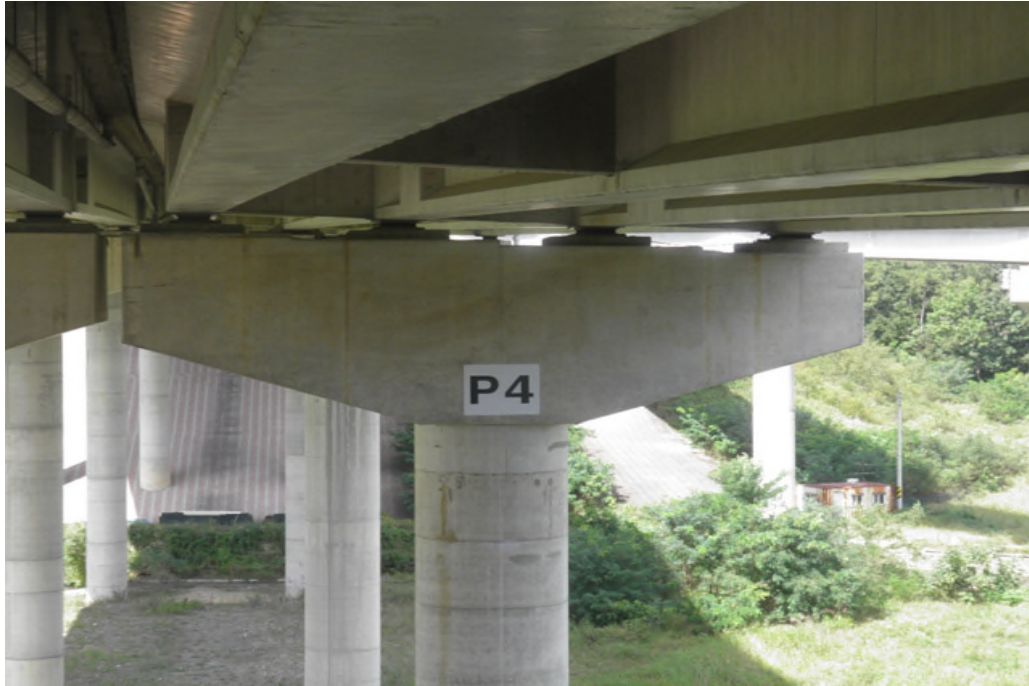
| 점검위치 | 상주 | 내리교(P4) | 사진번호 | #05 |

| No. | 위치 | | 점검 내용 | 사진번호 |
|---|---|---|---|---|
| 53 | 상주 | 내리교(P4) | 교각 균열(cw=0.3mm미만) | #05 |

| 점검내용 | 교각 균열(cw=0.3mm미만) | | | |

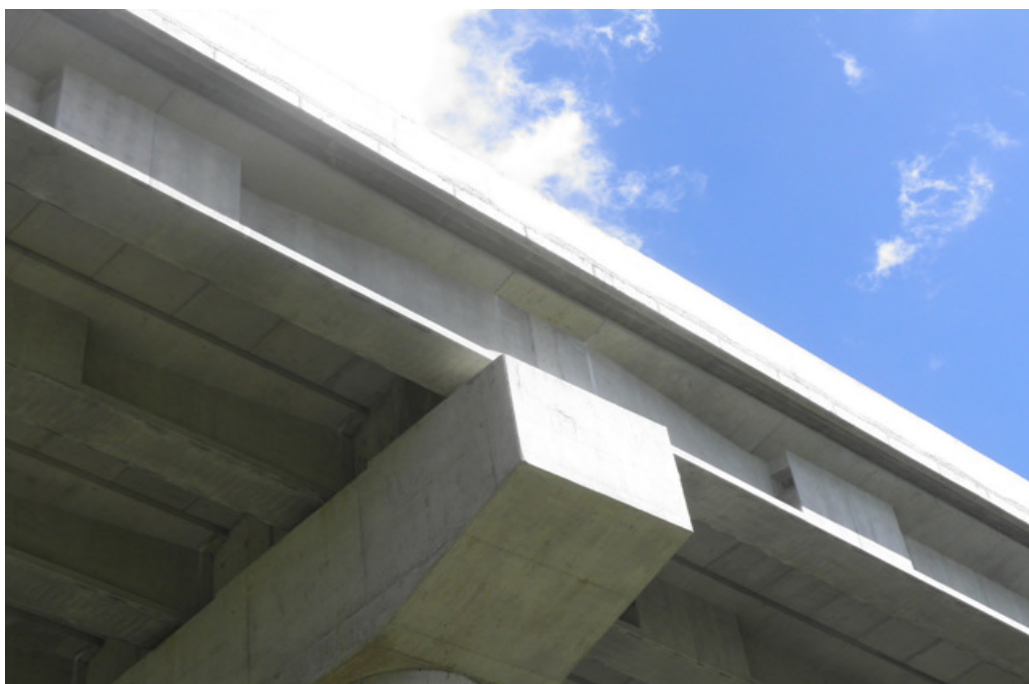
| 점검위치 | 영천 | 내리교(S4) | 사진번호 | #06 |

| No. | 위치 | | 점검 내용 | 사진번호 |
|---|---|---|---|---|
| 54 | 영천 | 내리교(S4) | 거더 백태 | #06 |

| 점검내용 | 거더 백태 | | | |

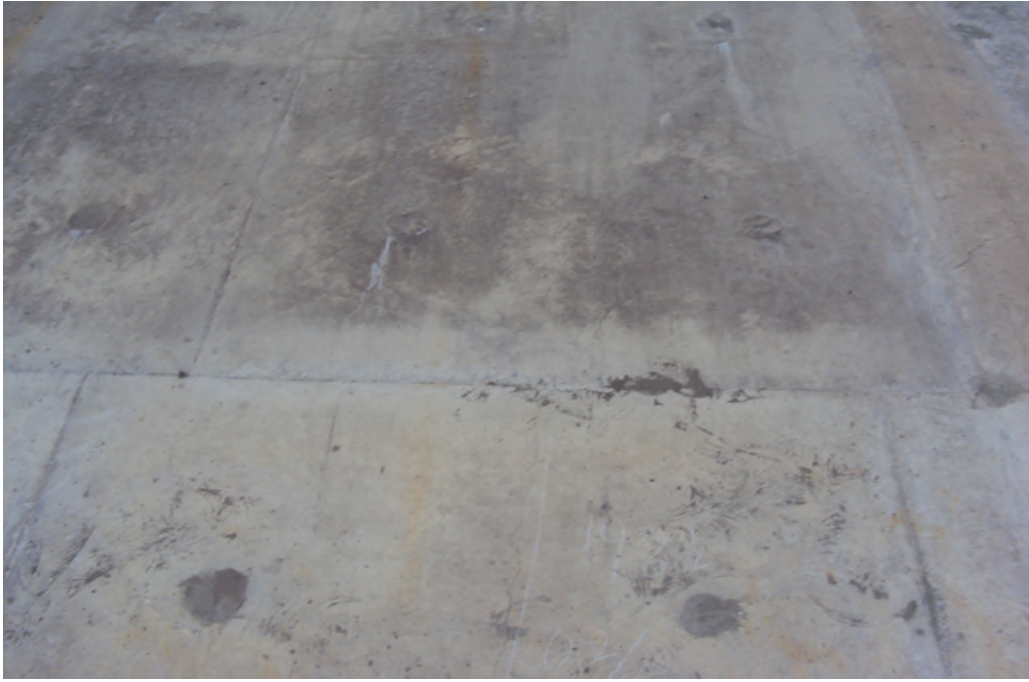
| 점검위치 | 영천 | 내리교(A1) | 사진번호 | #07 |

| No. | 위치 | | 점검 내용 | 사진번호 |
|---|---|---|---|---|
| 55 | 영천 | 내리교(A1) | 교대 균열(cw=0.3mm미만) | #07 |

| 점검내용 | | 교대 균열(cw=0.3mm미만) | | |

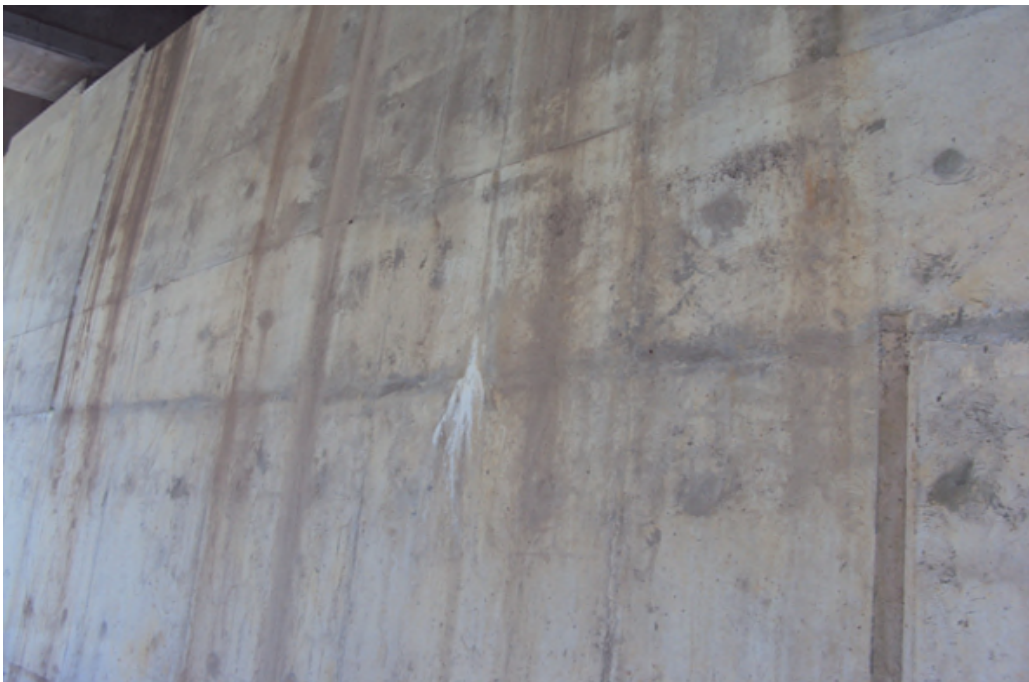
| 점검위치 | 영천 | 내리교(A1) | 사진번호 | #08 |

| No. | 위치 | | 점검 내용 | 사진번호 |
|---|---|---|---|---|
| 56 | 영천 | 내리교(A1) | 교대 백태 | #08 |

| 점검내용 | | 교대 백태 | | |

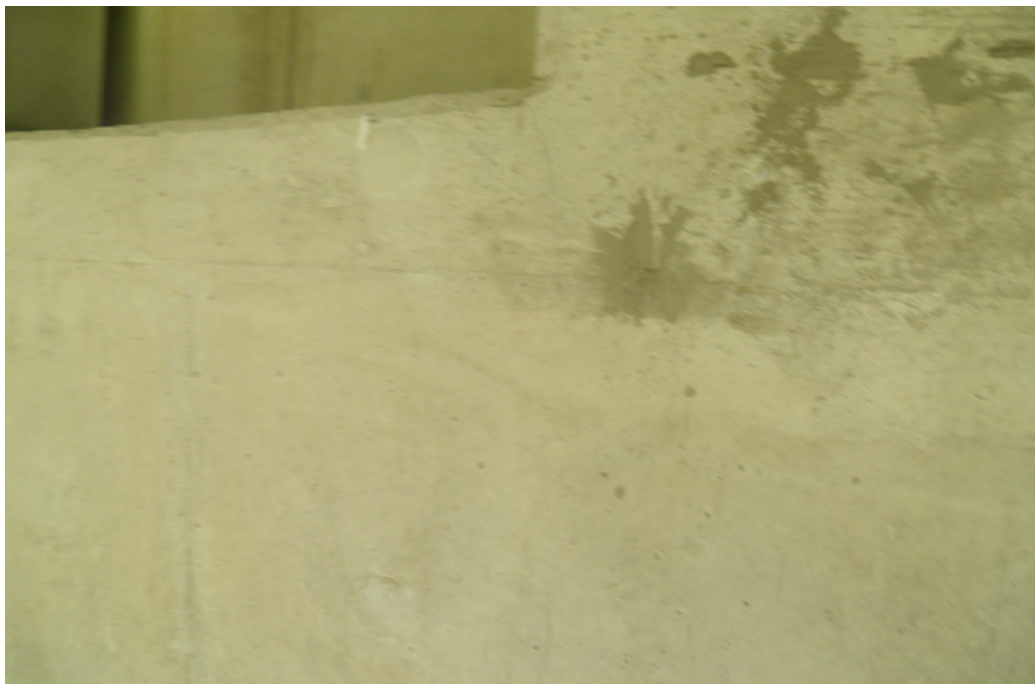
| 점검위치 | 영천 | 내리교(A2) | 사진번호 | #09 |

| No. | 위치 | | 점검 내용 | 사진번호 |
|---|---|---|---|---|
| 57 | 영천 | 내리교(A2) | 교대 균열(cw=0.3mm미만) | #09 |

| 점검내용 | | 교대 균열(cw=0.3mm미만) | | |

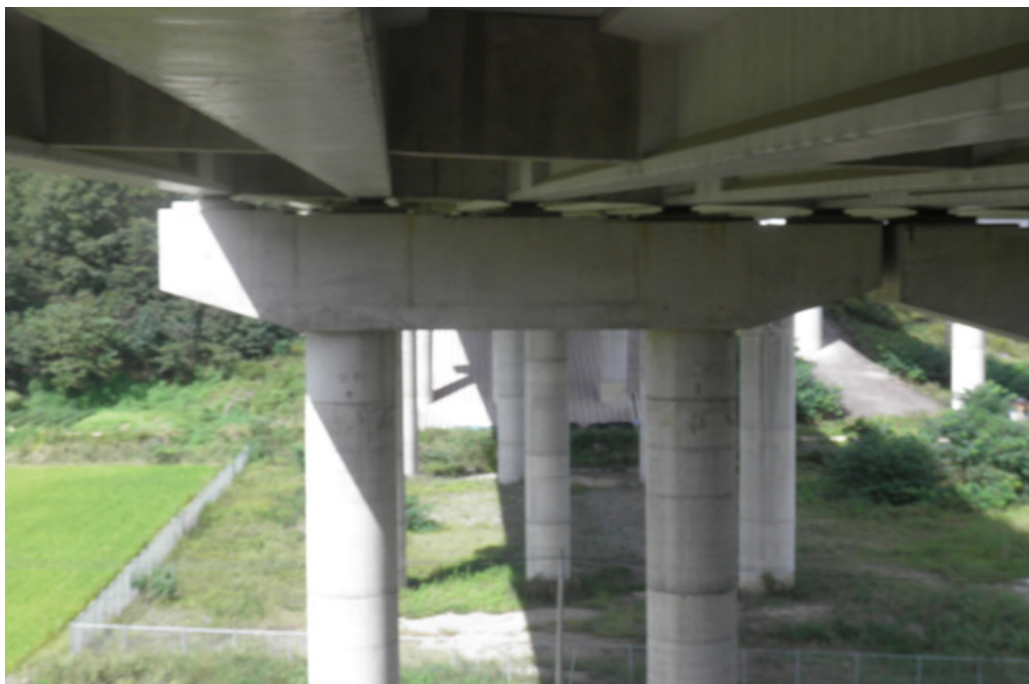
| 점검위치 | 영천 | 내리교(P4) | 사진번호 | #10 |

| No. | 위치 | | 점검 내용 | 사진번호 |
|---|---|---|---|---|
| 58 | 영천 | 내리교(P4) | 교각 균열(cw=0.3mm미만) | #10 |

| 점검내용 | | 교각 균열(cw=0.3mm미만) | | |

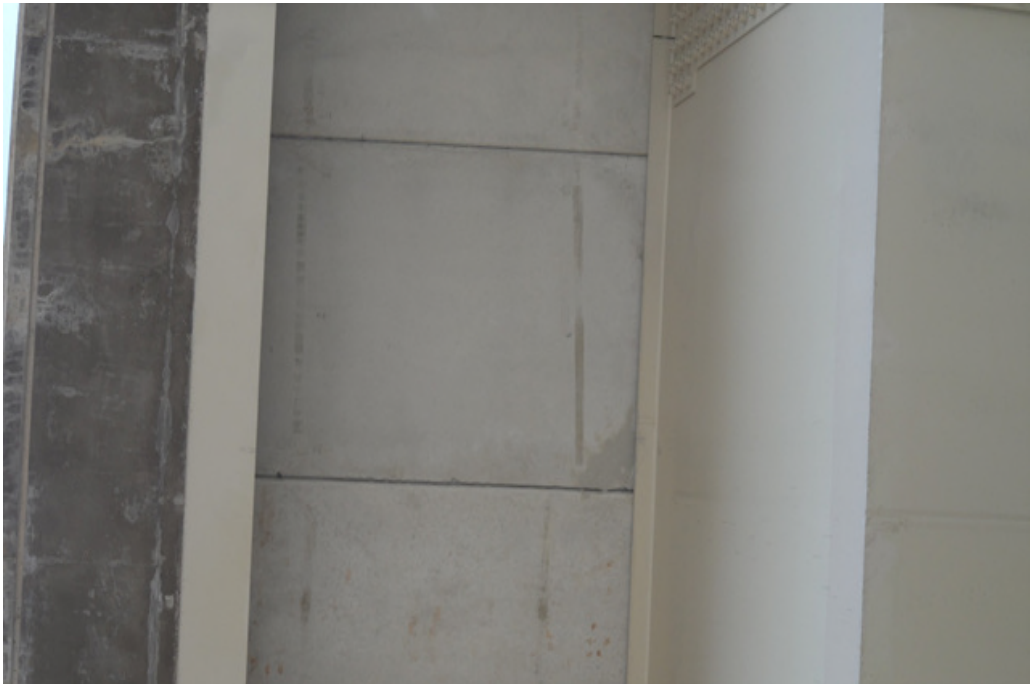
| 점검위치 | - | 군위JCT R-A4교(S1) | 사진번호 | #01 |

| No. | 위치 | | 점검 내용 | 사진번호 |
|---|---|---|---|---|
| 59 | - | 군위JCT R-A4교(S1) | 바닥판하면 들뜸 보수 | #01 |

| 점검내용 | | 바닥판하면 들뜸 보수 | | |

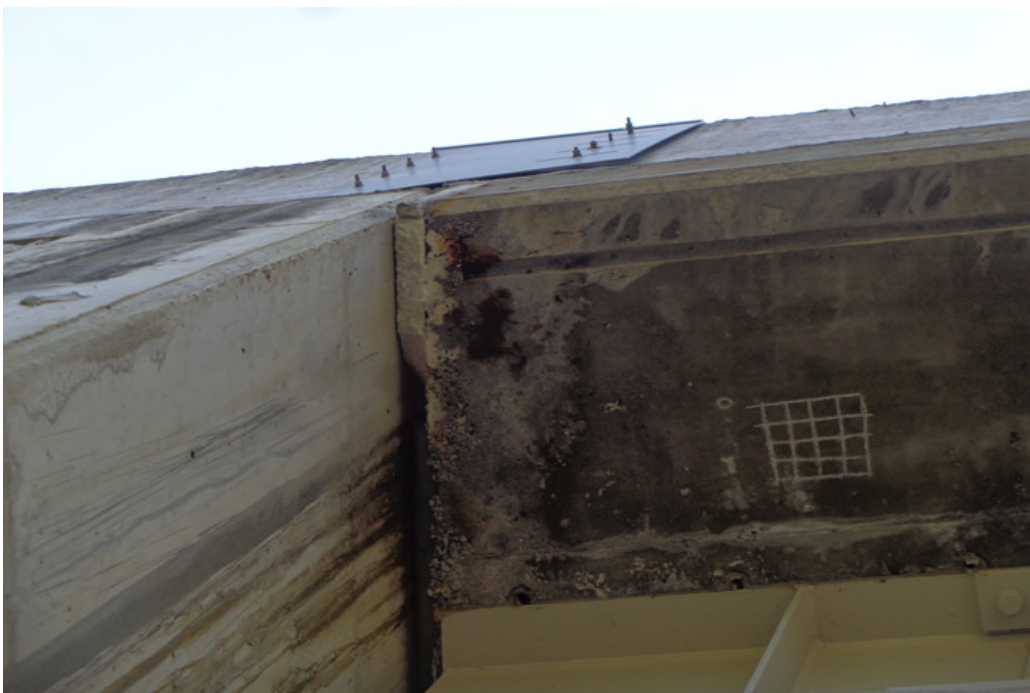
| 점검위치 | - | 군위JCT R-A4교(S1) | 사진번호 | #02 |

| No. | 위치 | | 점검 내용 | 사진번호 |
|---|---|---|---|---|
| 60 | - | 군위JCT R-A4교(S1) | 바닥판하면 재료분리 및 철근노출 | #02 |

| 점검내용 | | 바닥판하면 재료분리 및 철근노출 | | |

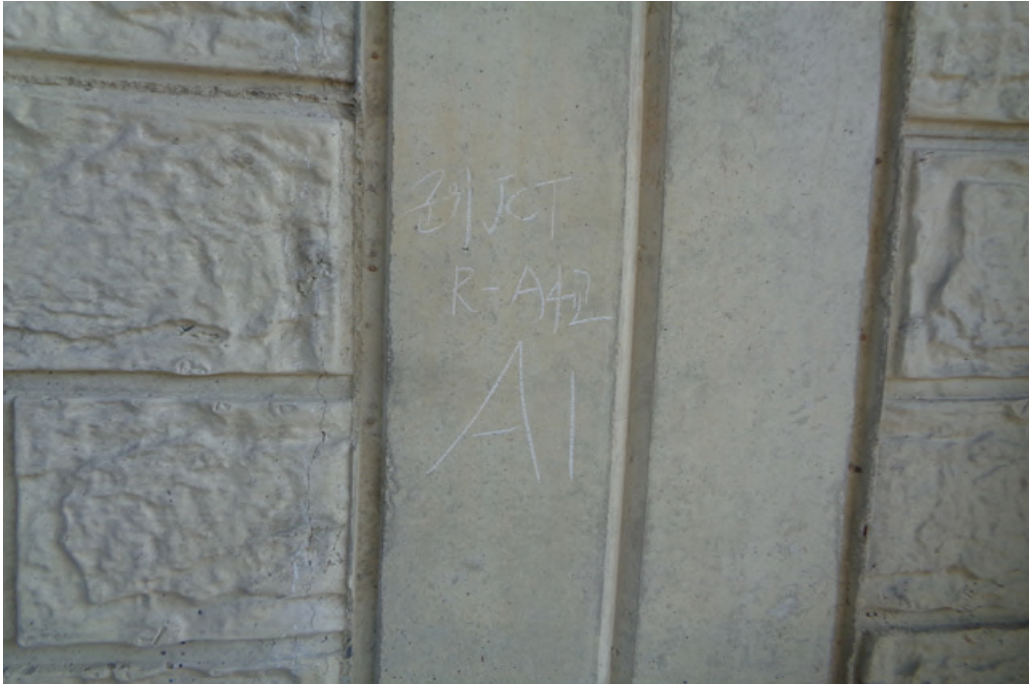
| 점검위치 | - | 균위JCT R-A4교(A1) | 사진번호 | #03 |

| No. | 위치 | | 점검 내용 | 사진번호 |
|---|---|---|---|---|
| 61 | - | 군위JCT R-A4교(A1) | 교대 균열(cw=0.3mm미만) | #03 |

| 점검내용 | | 교대 균열(cw=0.3mm미만) | | |

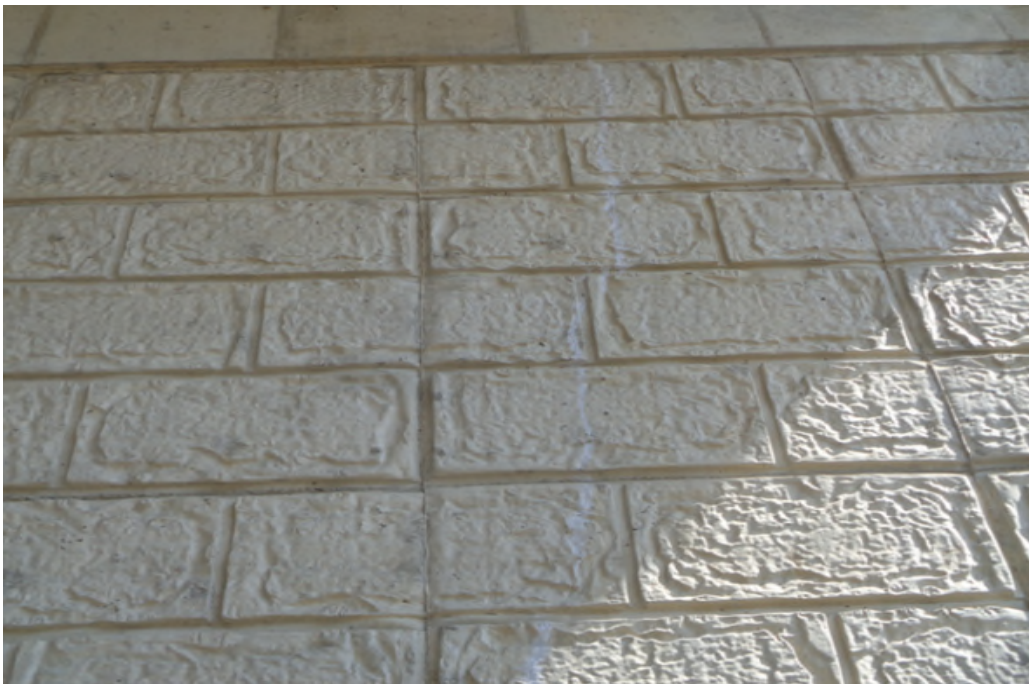
| 점검위치 | - | 균위JCT R-A4교(A1) | 사진번호 | #04 |

| No. | 위치 | | 점검 내용 | 사진번호 |
|---|---|---|---|---|
| 62 | - | 군위JCT R-A4교(A1) | 교대 균열(cw=0.3mm이상) | #04 |

| 점검내용 | | 교대 균열(cw=0.3mm이상) | | |
