## 도로교량 하자 목록(5공구)

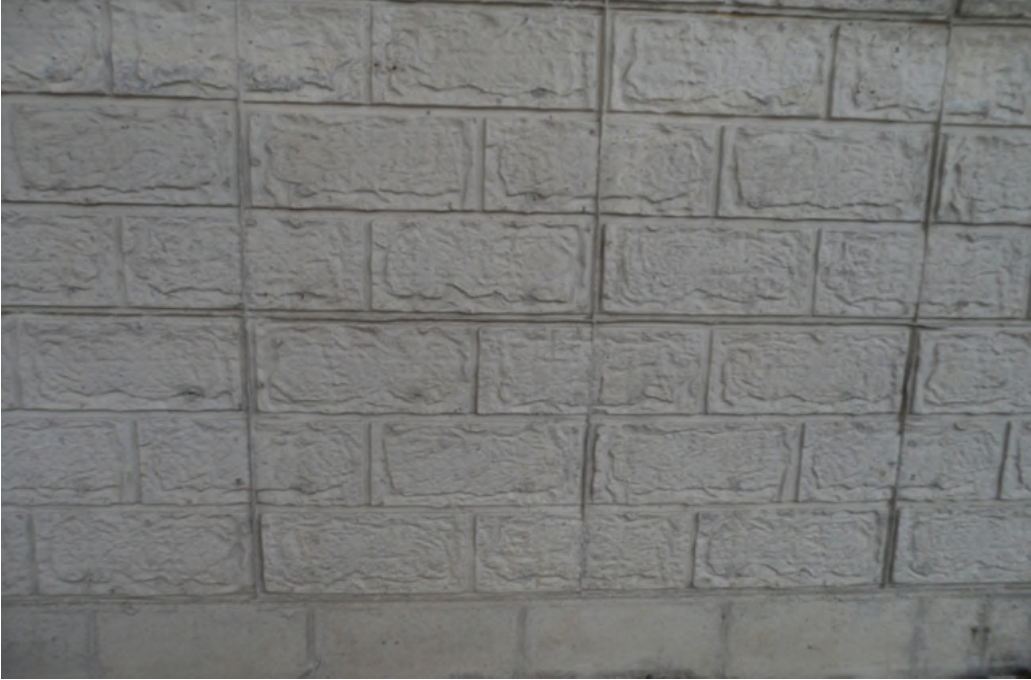
| 점검위치 | - | 군위JCT R-A4교(A2) | 사진번호 | #05 |

| No. | 위치 | | 점검 내용 | 사진번호 |
|---|---|---|---|---|
| 63 | - | 군위JCT R-A4교(A2) | 교대 균열(cw=0.3mm미만) | #05 |

| 점검내용 | 교대 균열(cw=0.3mm미만) | | | |

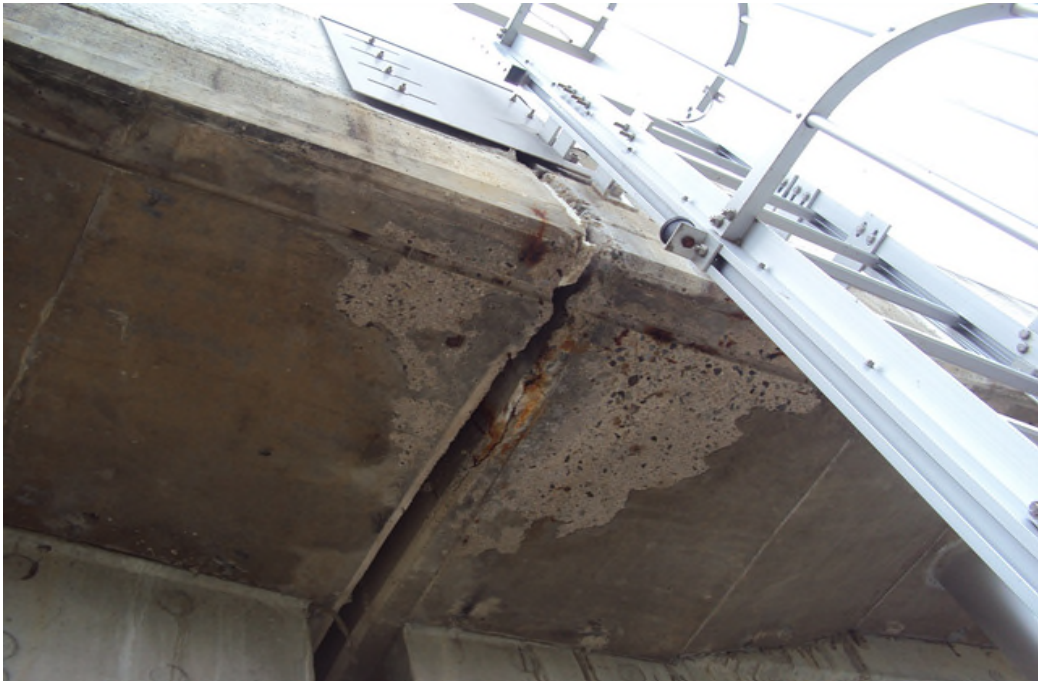
| 점검위치 | - | 군위JCT R-C교(S4, S5) | 사진번호 | #01 |

| No. | 위치 | | 점검 내용 | 사진번호 |
|---|---|---|---|---|
| 64 | - | 군위JCT R-C교(S4, S5) | 바닥판하면 파손 | #01 |

| 점검내용 | | 바닥판하면 파손 | | |

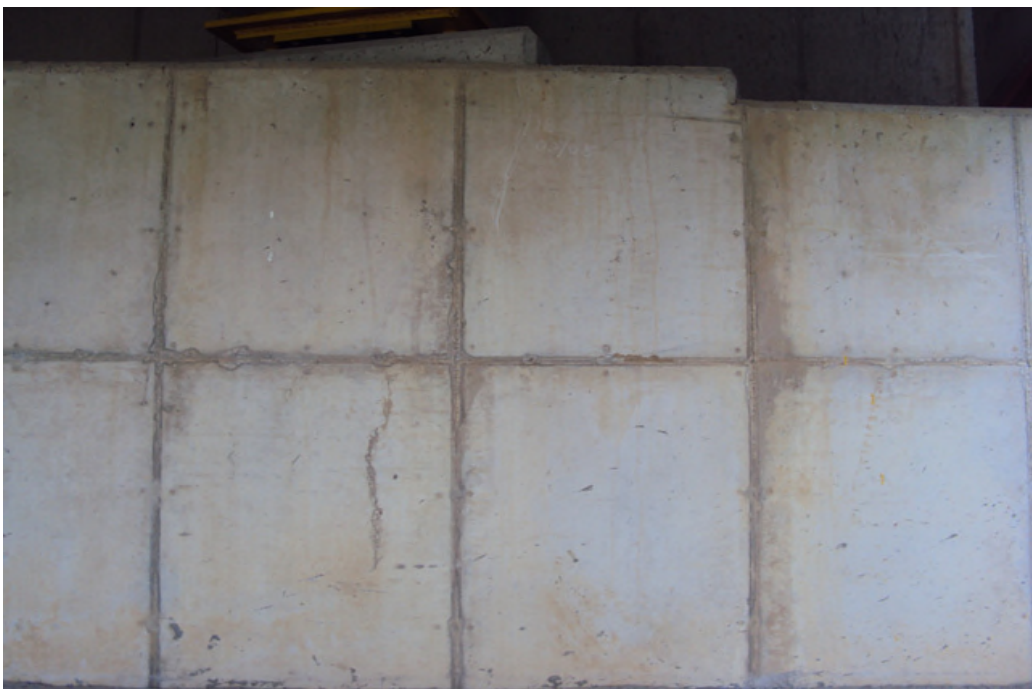
| 점검위치 | - | 군위JCT R-C교(A2) | 사진번호 | #02 |

| No. | 위치 | | 점검 내용 | 사진번호 |
|---|---|---|---|---|
| 65 | - | 군위JCT R-C교(A2) | 교대 균열(cw=0.3mm미만) | #02 |

| 점검내용 | | 교대 균열(cw=0.3mm미만) | | |

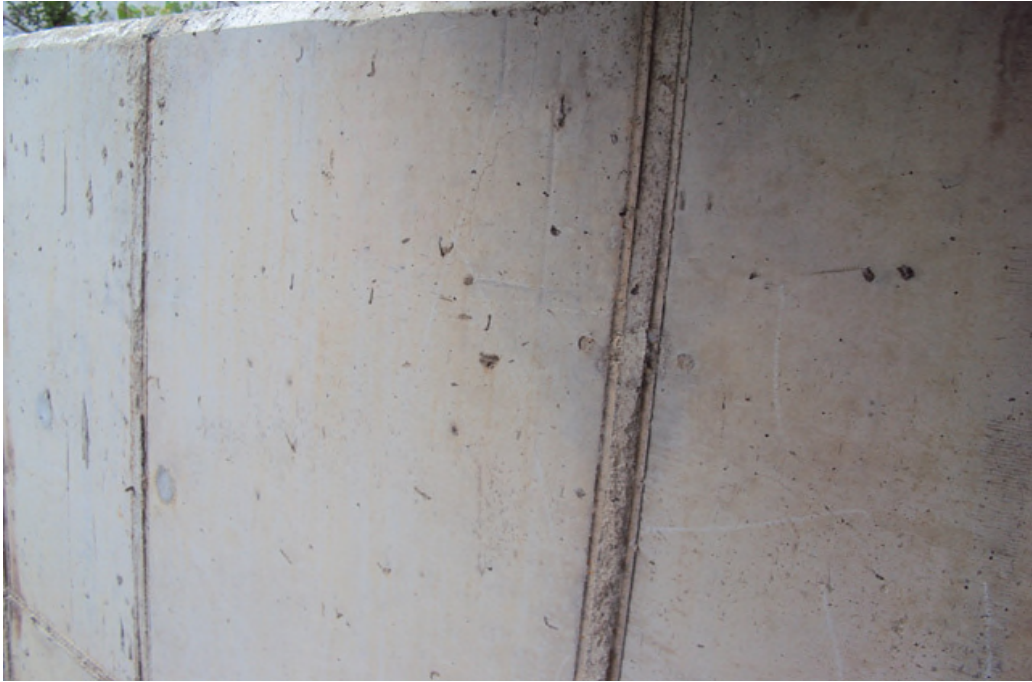
| 점검위치 | - | 군위JCT R-C교(A2) | 사진번호 | #03 |

| No. | 위치 | | 점검 내용 | 사진번호 |
|---|---|---|---|---|
| 66 | - | 군위JCT R-C교(A2) | 교대 망상균열 | #03 |

| 점검내용 | | 교대 망상균열 | | |

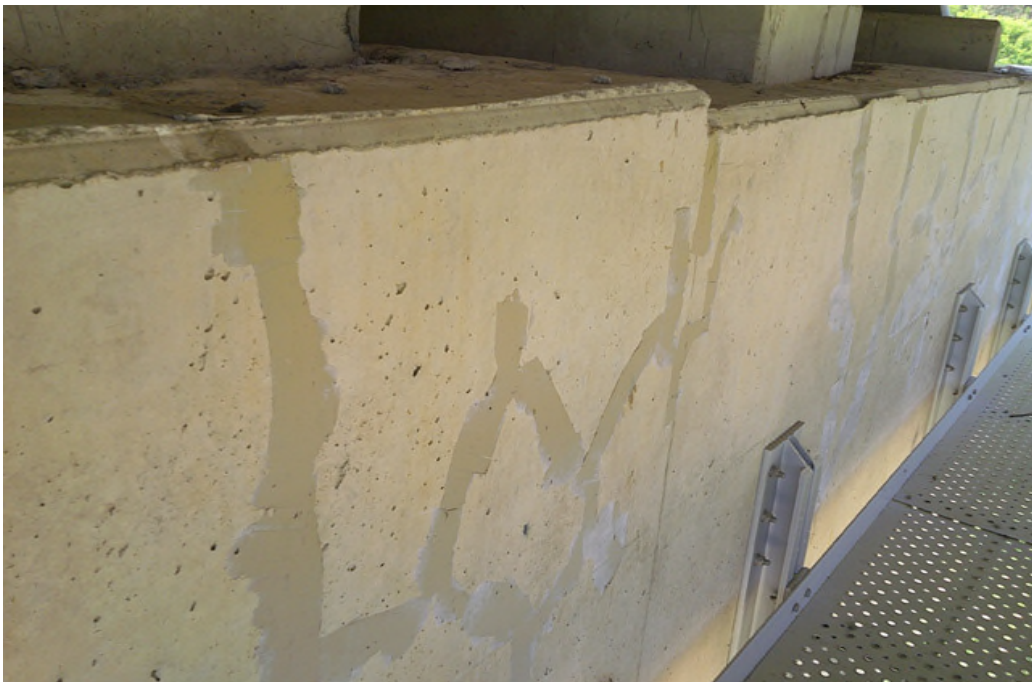
| 점검위치 | - | 군위JCT R-C교(P1) | 사진번호 | #04 |

| No. | 위치 | | 점검 내용 | 사진번호 |
|---|---|---|---|---|
| 67 | - | 군위JCT R-C교(P1) | 교각 망상균열 보수 | #04 |

| 점검내용 | | 교각 망상균열 보수 | | |

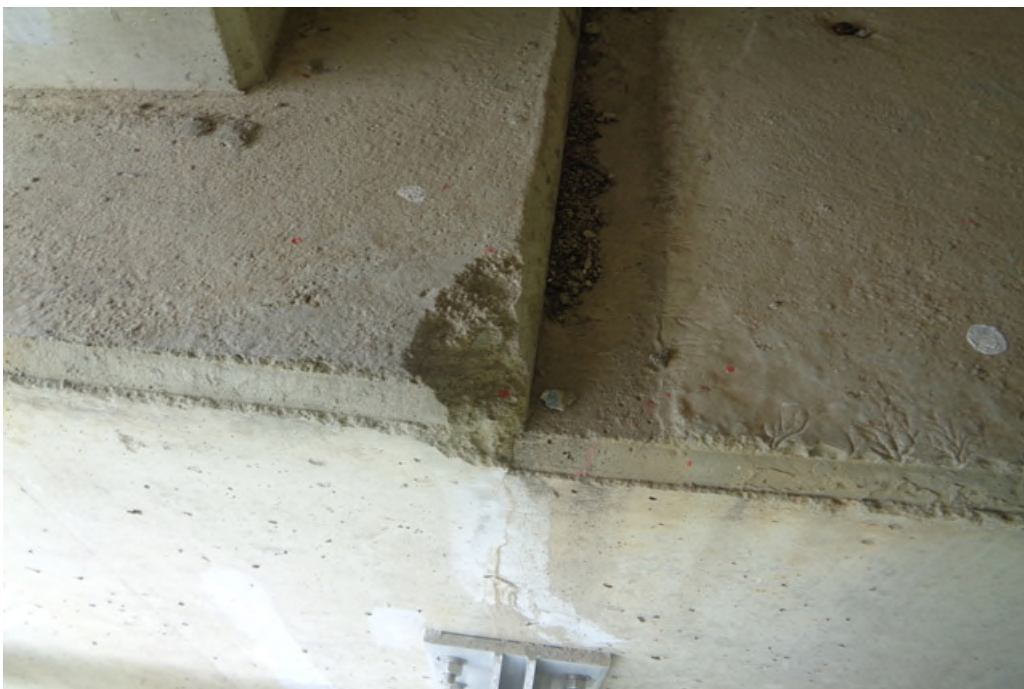
| 점검위치 | - 군위JCT R-C교(P2, P6) | 사진번호 | #06 |

| No. | 위치 | | 점검 내용 | 사진번호 |
|---|---|---|---|---|
| 69 | - | 군위JCT R-C교(P2, P6) | 교각 파손 | #06 |

| 점검내용 | 교각 파손 | | |

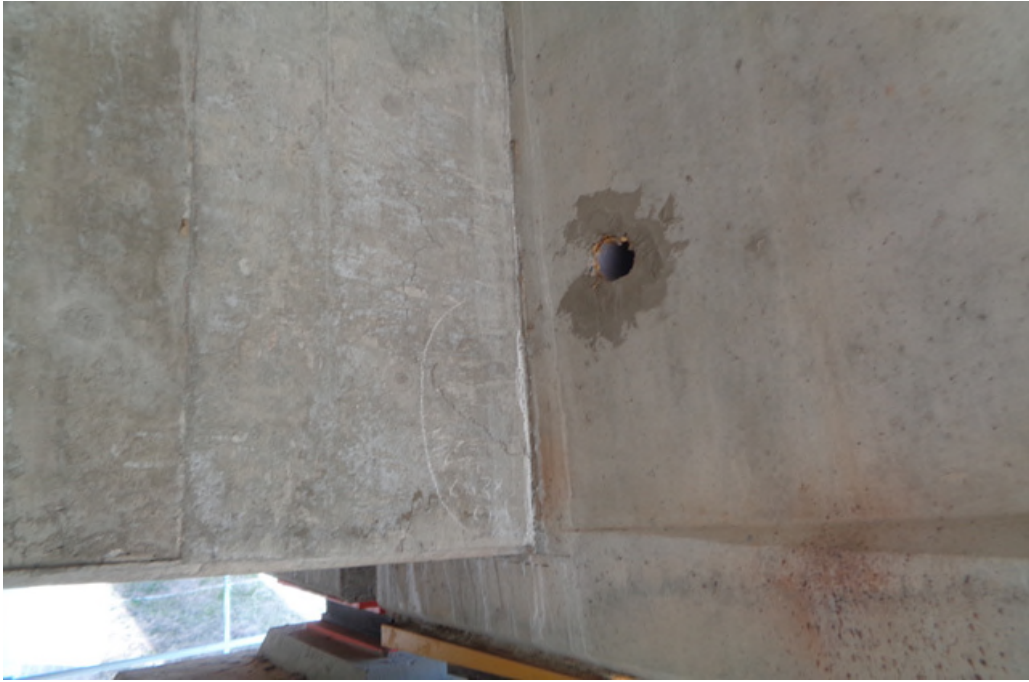
| 점검위치 | - | 균위JCT R-C교(S5) | 사진번호 | #07 |

| No. | 위치 | | 점검 내용 | 사진번호 |
|---|---|---|---|---|
| 70 | - | 군위JCT R-C교(S5) | 가로보 들뜸 | #07 |

| 점검내용 | | 가로보 들뜸 | | |

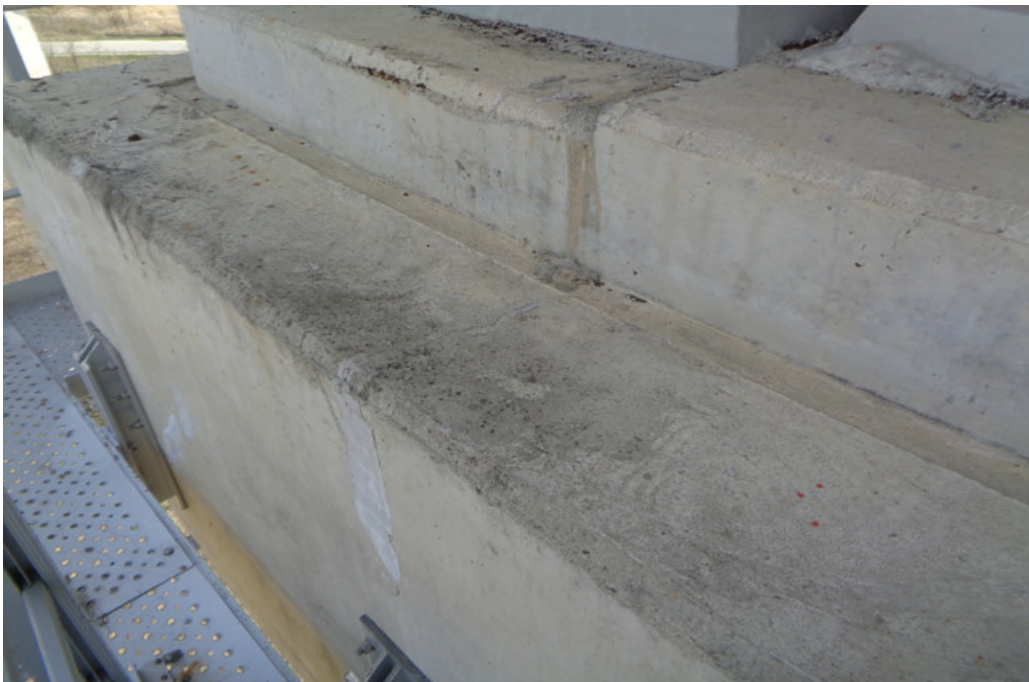
| 점검위치 | - | 균위JCT R-C교(P5) | 사진번호 | #08 |

| No. | 위치 | | 점검 내용 | 사진번호 |
|---|---|---|---|---|
| 71 | - | 군위JCT R-C교(P5) | 교대 균열(cw=0.3mm미만) | #08 |

| 점검내용 | | 교대 균열(cw=0.3mm미만) | | |
