## 도로터널 하자 목록(5공구)

도로터널 하자 목록(5공구 - 불로터널)

## 도로터널 하자 목록(5공구 - 중구터널)

도로교량 하자 목록(5공구 - 효령터널)

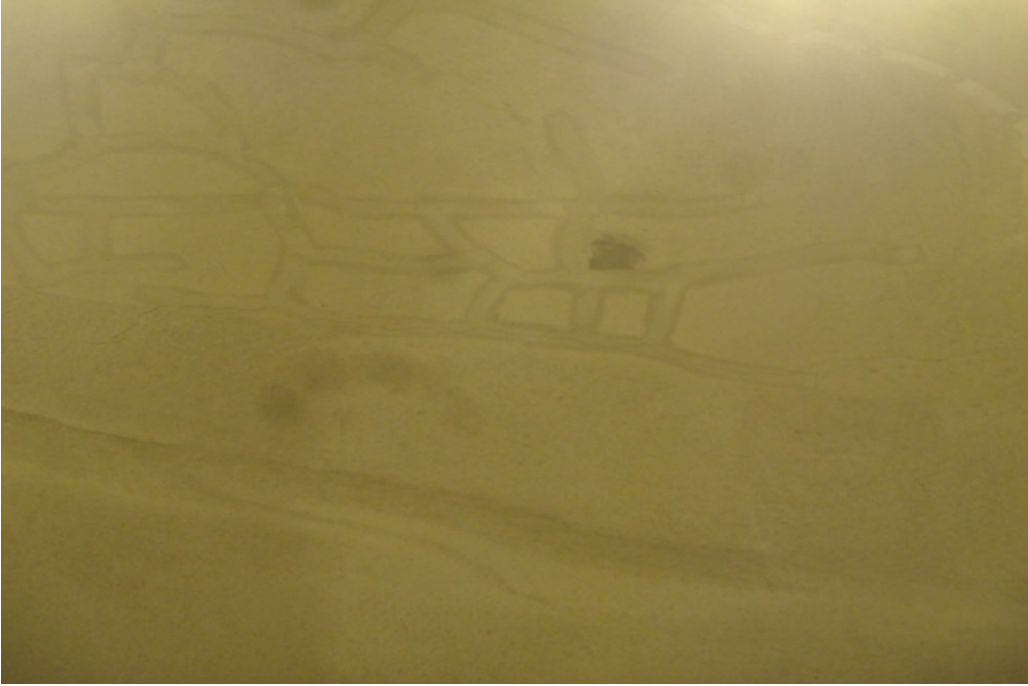
| 점검위치 | 상주 | 블로터널(S1~S49) | 사진번호 | #01 |

| 점검내용 | | 라이닝 콘크리트 균열(cw=0.3mm미만) | | |

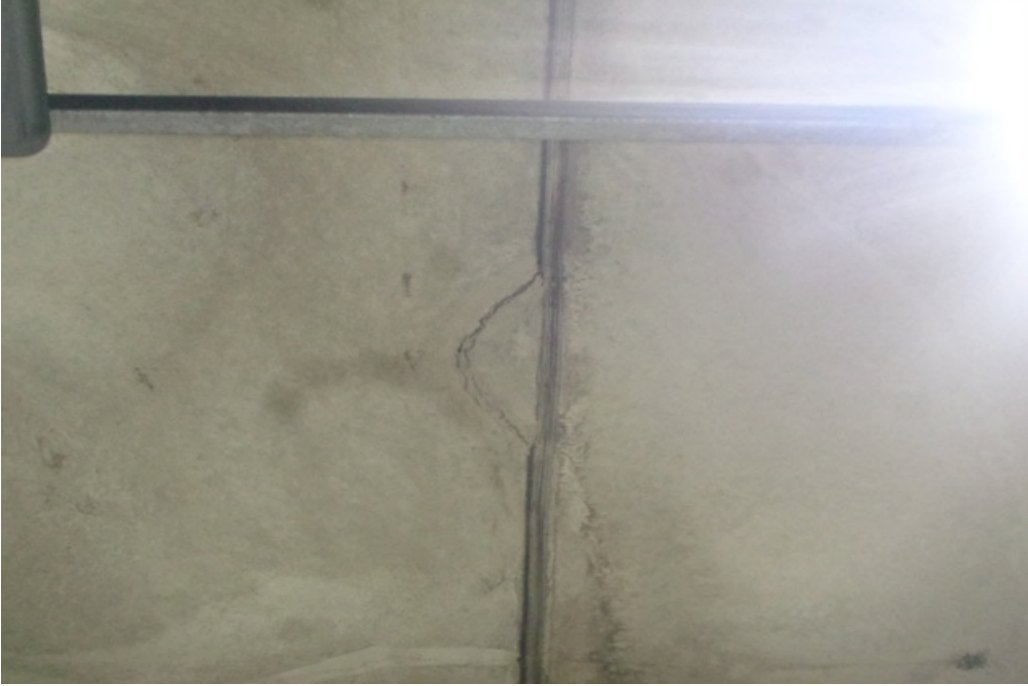
| 점검위치 | 상주 | 블로터널(S1~S49) | 사진번호 | #02 |

| 점검내용 | | 라이닝 콘크리트 조인트부 들뜸 | | |

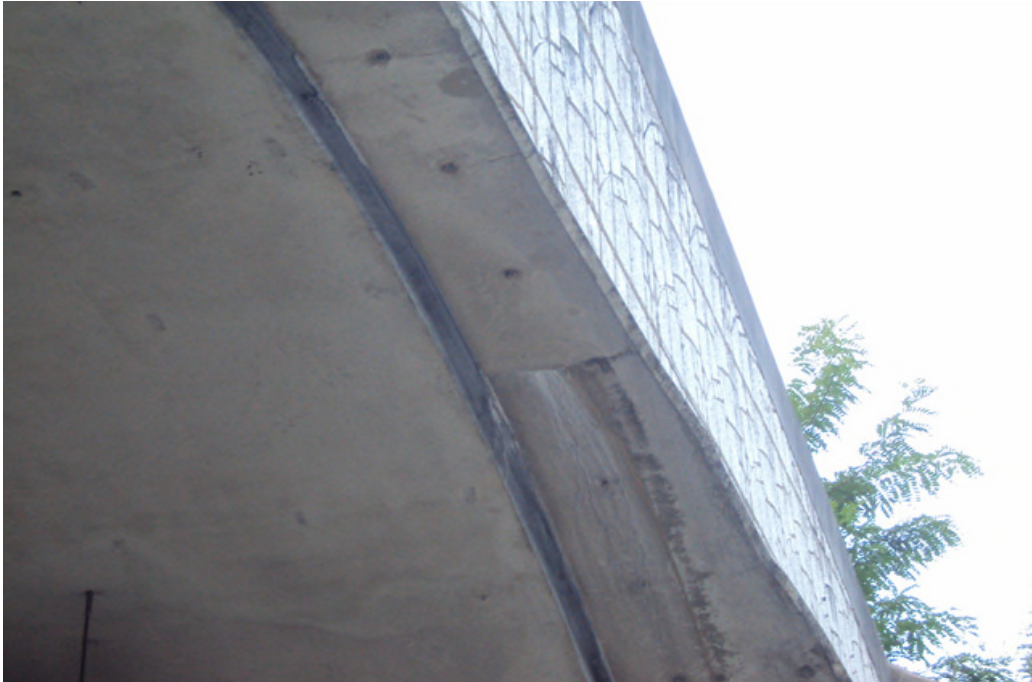
| 점검위치 | 상주 | 블로터널(S1~S49) | 사진번호 | #03 |

| 점검내용 | | 라이닝 콘크리트 균열부백태 | | |

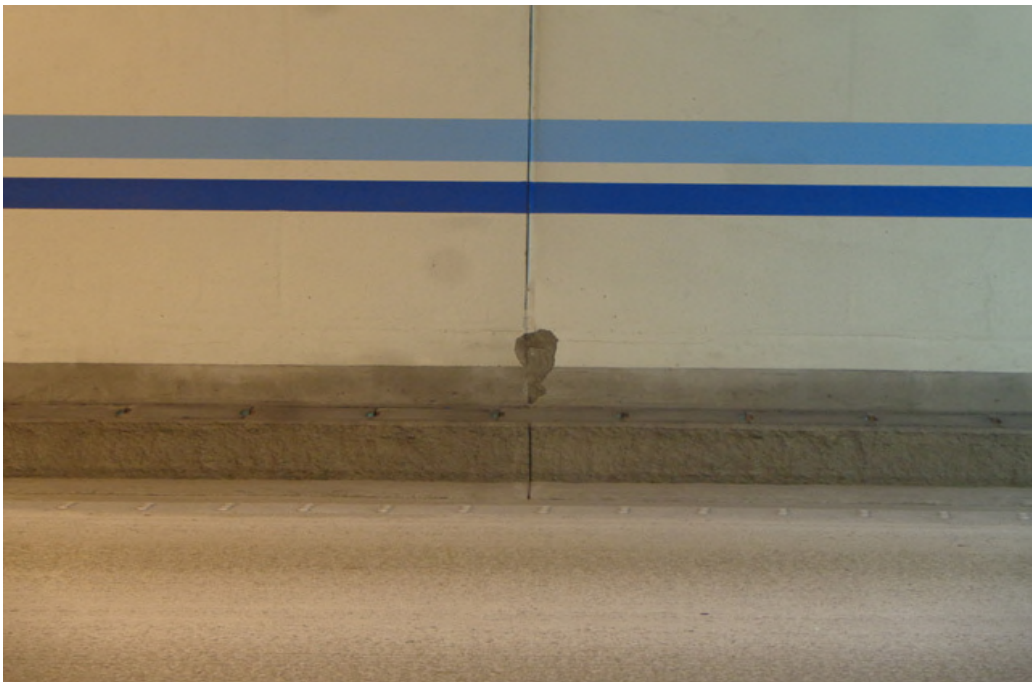
| 점검위치 | 상주 | 블로터널(S1~S49) | 사진번호 | #04 |

| 점검내용 | | 라이닝 콘크리트 박락 | | |

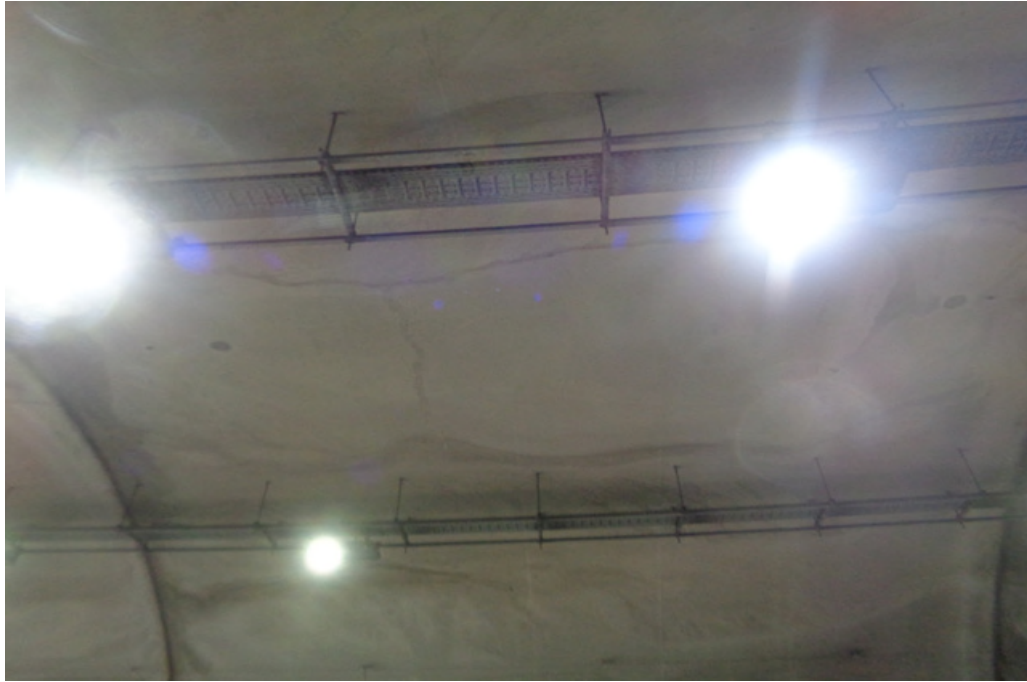
| 점검위치 | 영천 | 블로터널(S1~S50) | 사진번호 | #05 |

| 점검내용 | 라이닝 콘크리트 균열(cw=0.3mm미만) | | | |

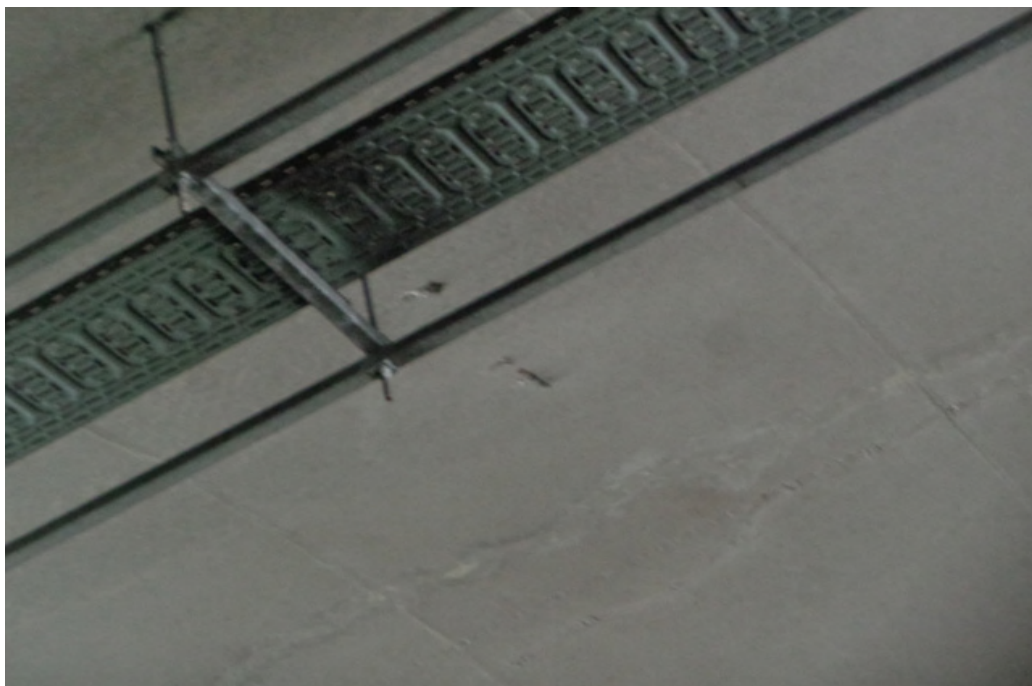
| 점검위치 | 영천 | 블로터널(S1~S50) | 사진번호 | #06 |

| 점검내용 | 라이닝 콘크리트 파손 | | | |

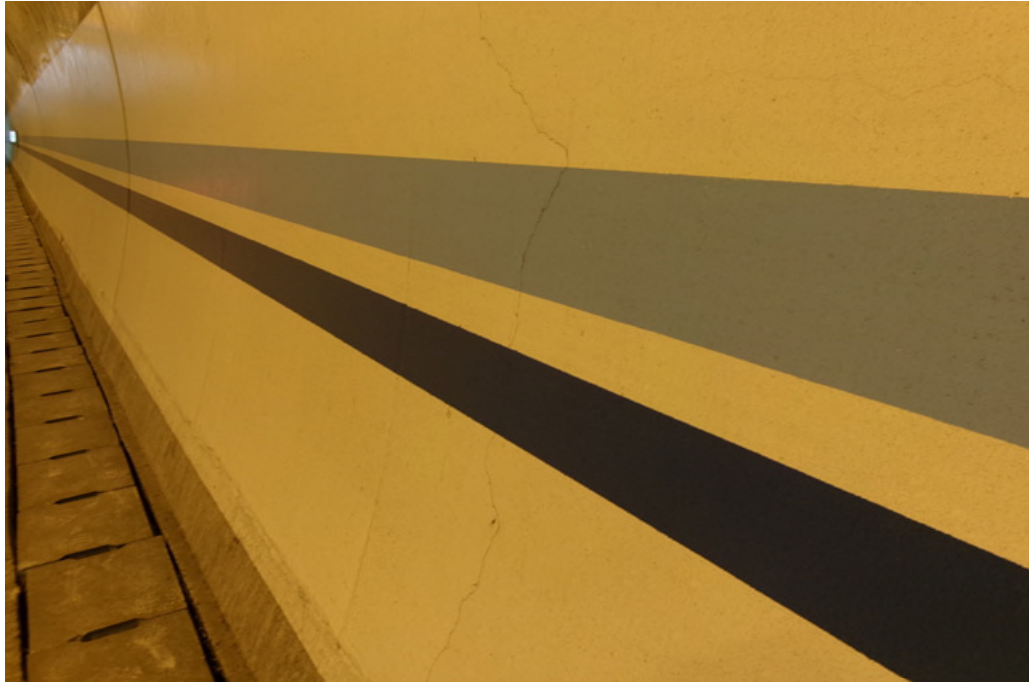
| 점검위치 | 영천 | 블로터널(S1~S47) | 사진번호 | #07 |

| 점검내용 | | 라이닝 콘크리트 망상균열 | | |

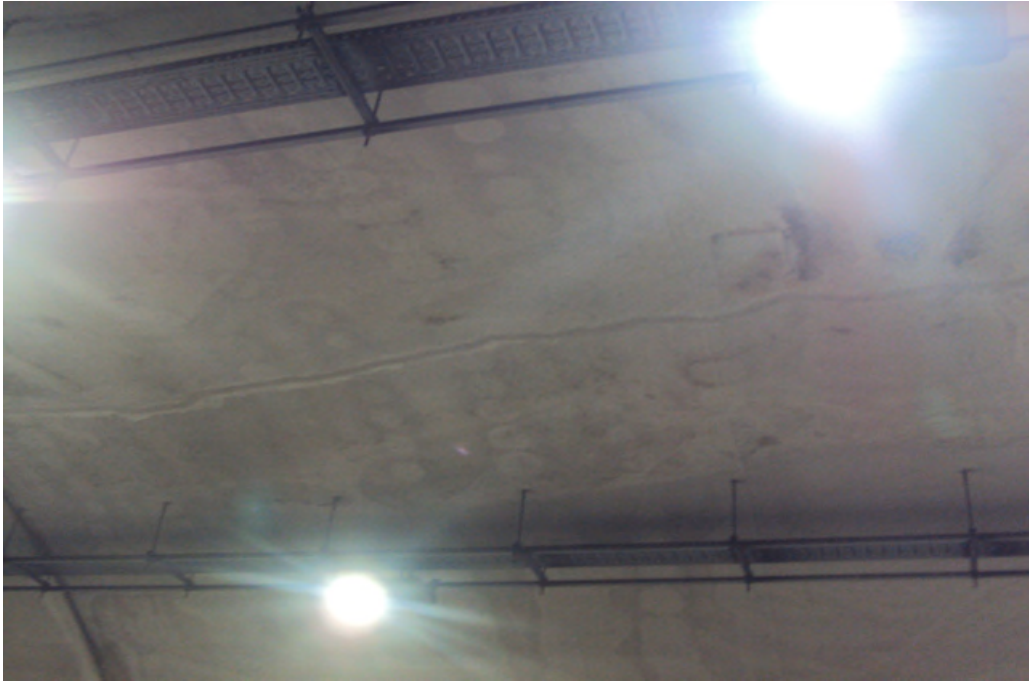
| 점검위치 | 상주 | 중구터널(S1~S45) | 사진번호 | #01 |

| 점검내용 | | 라이닝 콘크리트 균열(cw=0.3mm미만) | | |

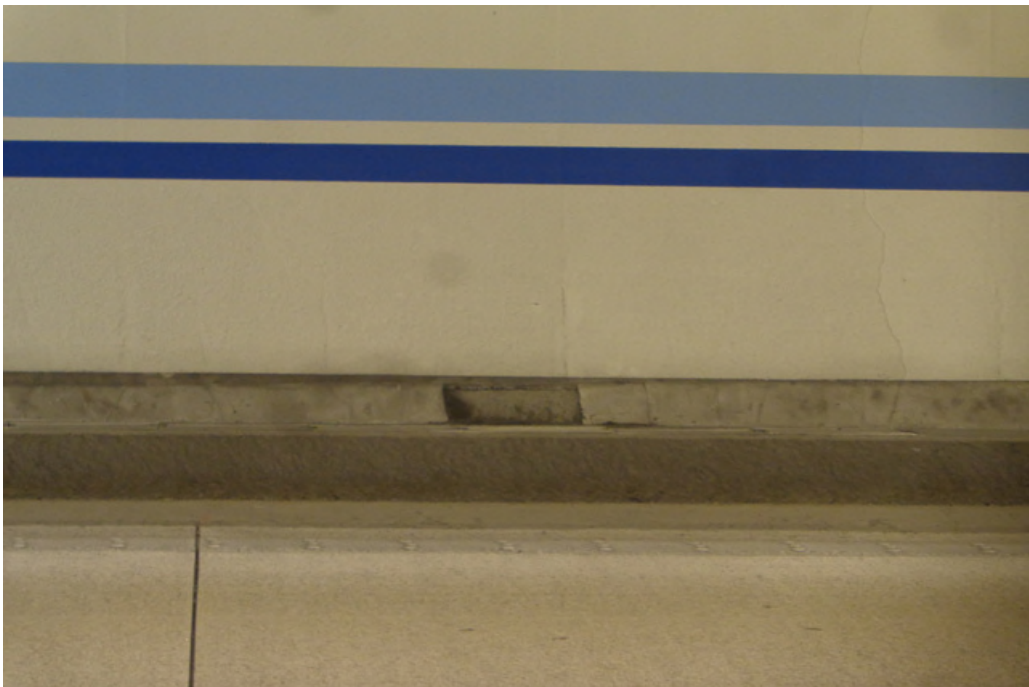
| 점검위치 | 상주 | 중구터널(S1~S45) | 사진번호 | #02 |

| 점검내용 | | 라이닝 콘크리트 박락 | | |

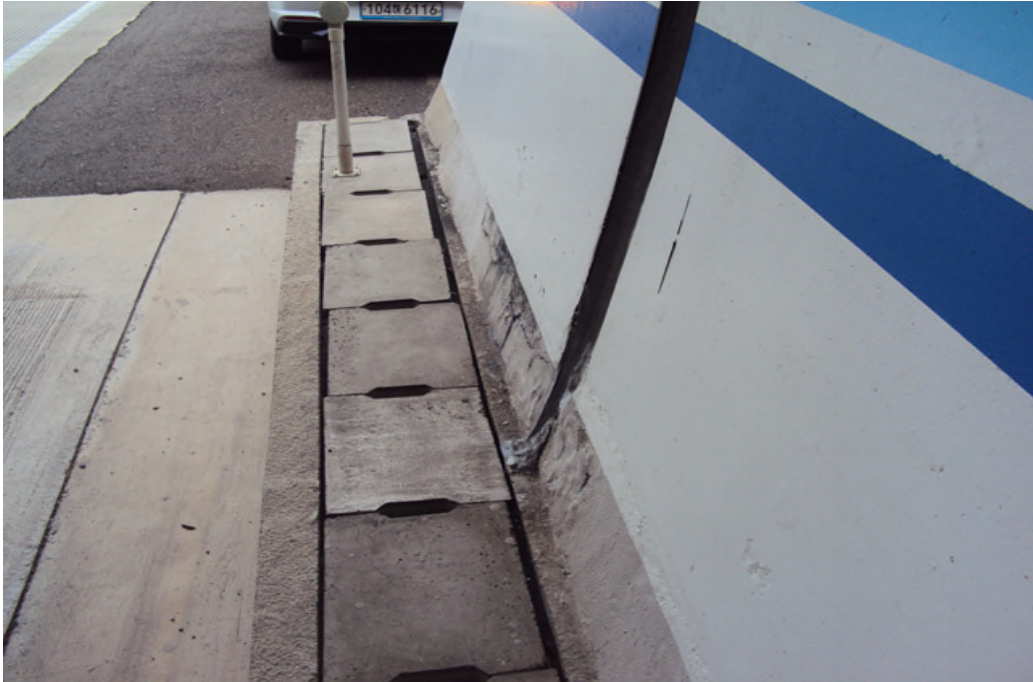
| 점검위치 | 상주 | 중구터널(S1~S45) | 사진번호 | #03 |

| 점검내용 | | 라이닝 콘크리트 누수흔적 | | |

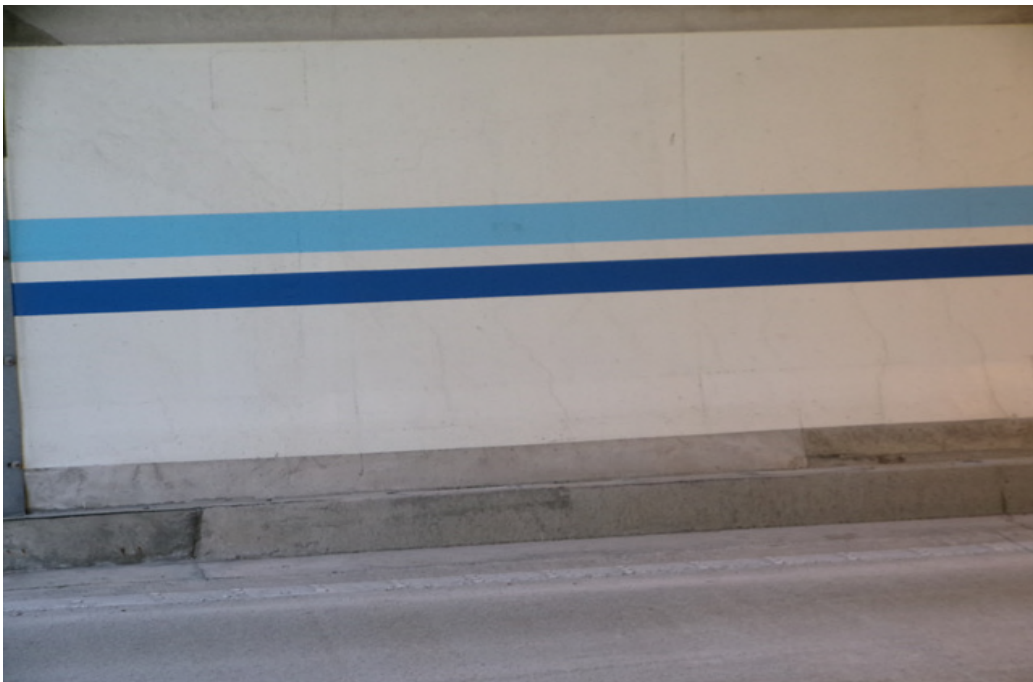
| 점검위치 | 영천 | 중구터널(S1~S45) | 사진번호 | #04 |

| 점검내용 | | 라이닝 콘크리트 균열(cw=0.3mm미만) | | |

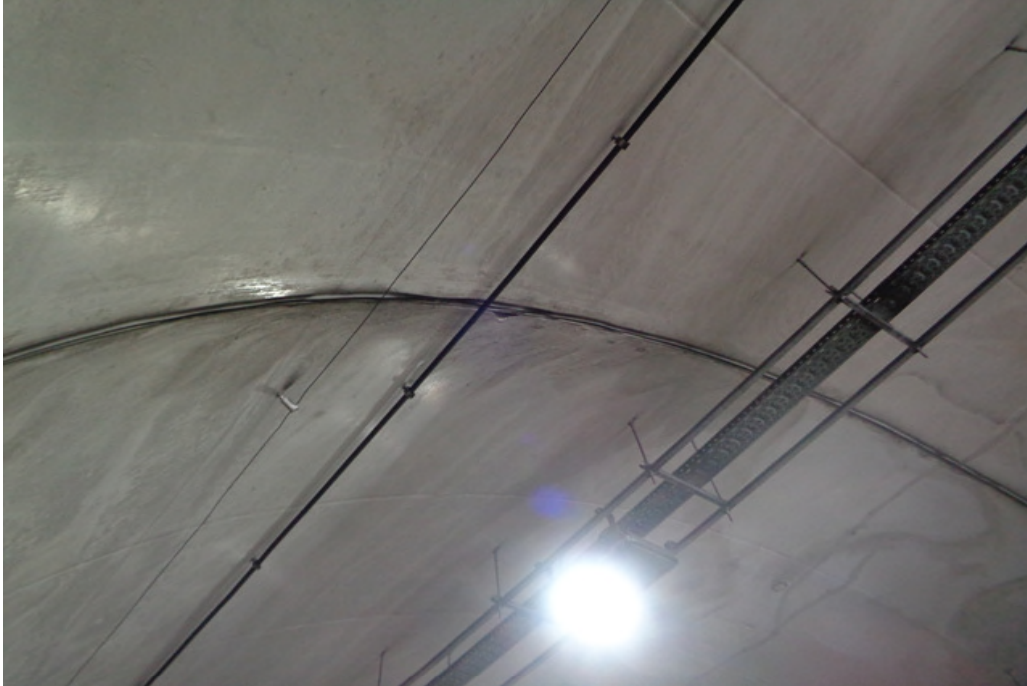
| 점검위치 | 영천 | 중구터널(S1~S45) | 사진번호 | #05 |

| 점검내용 | 라이닝 콘크리트 조인트부 들뜸, 박락 | | | |

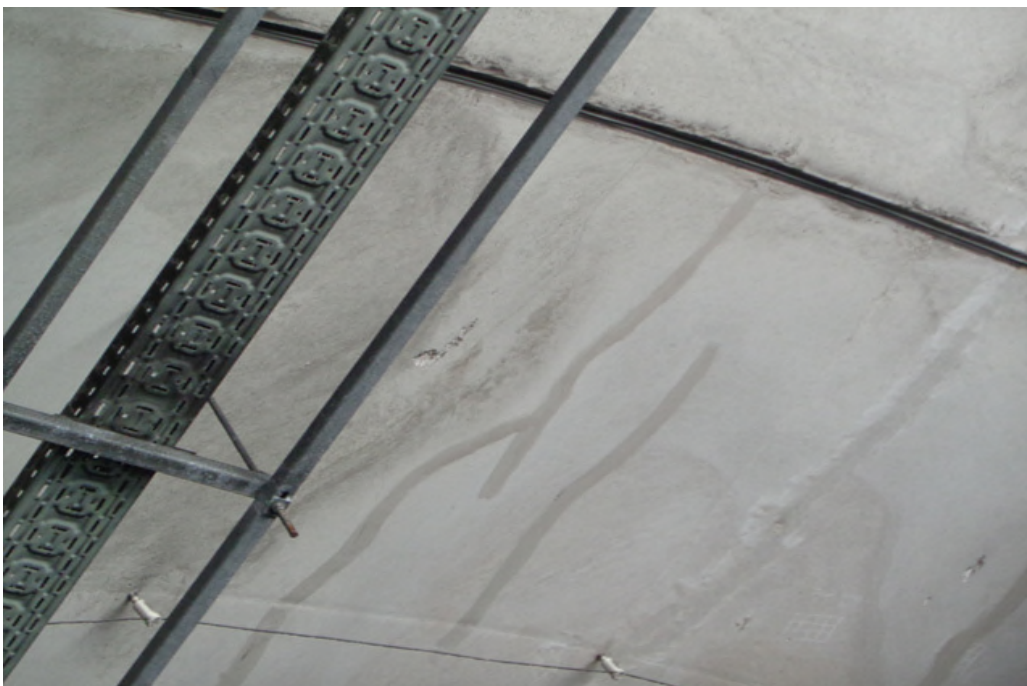
| 점검위치 | 영천 | 중구터널(S1~S45) | 사진번호 | #06 |

| 점검내용 | 라이닝 콘크리트 파손 | | | |

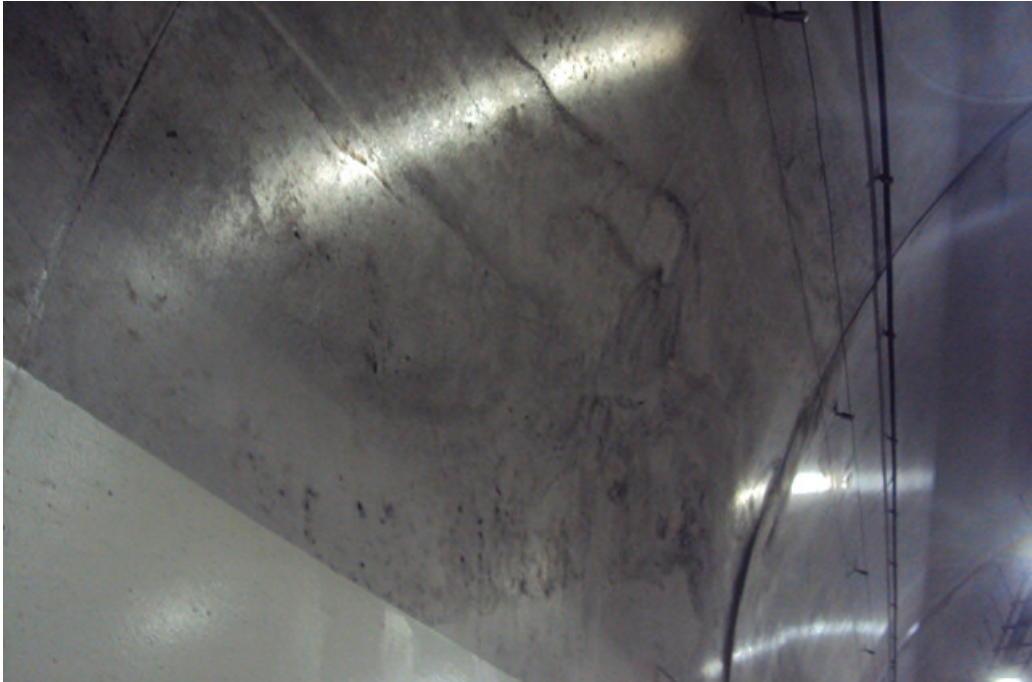
| 점검위치 | 상주 | 효령터널(S1~S100) | 사진번호 | #01 |

| 점검내용 | | 라이닝 콘크리트 균열(cw=0.3mm미만) | | |

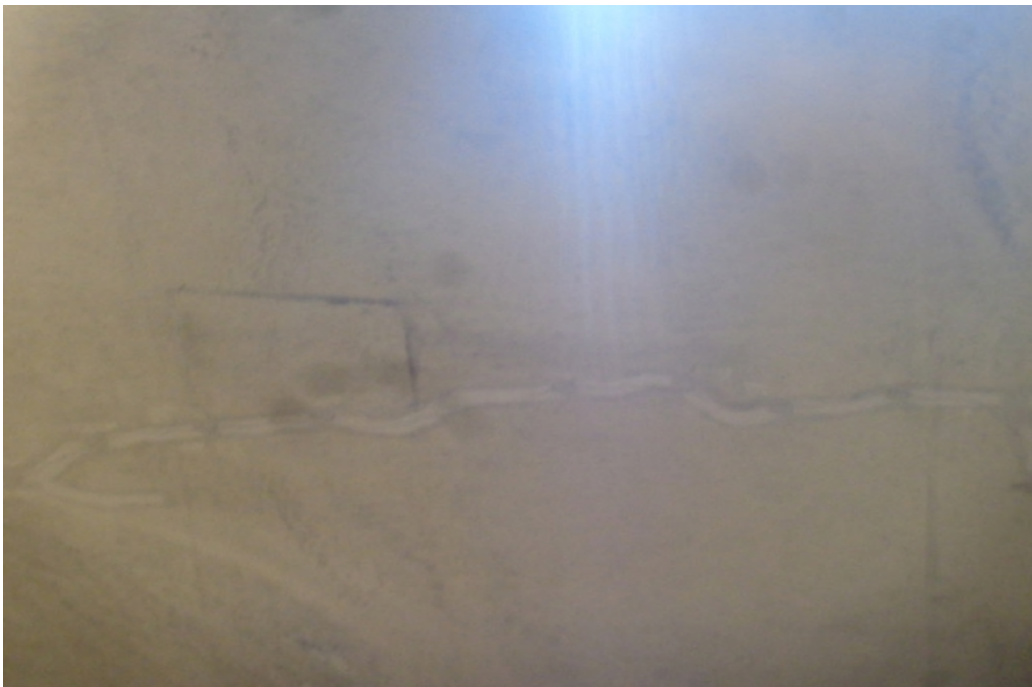
| 점검위치 | 상주 | 효령터널(S1~S100) | 사진번호 | #02 |

| 점검내용 | | 라이닝 콘크리트 균열(cw=0.3mm이상) | | |

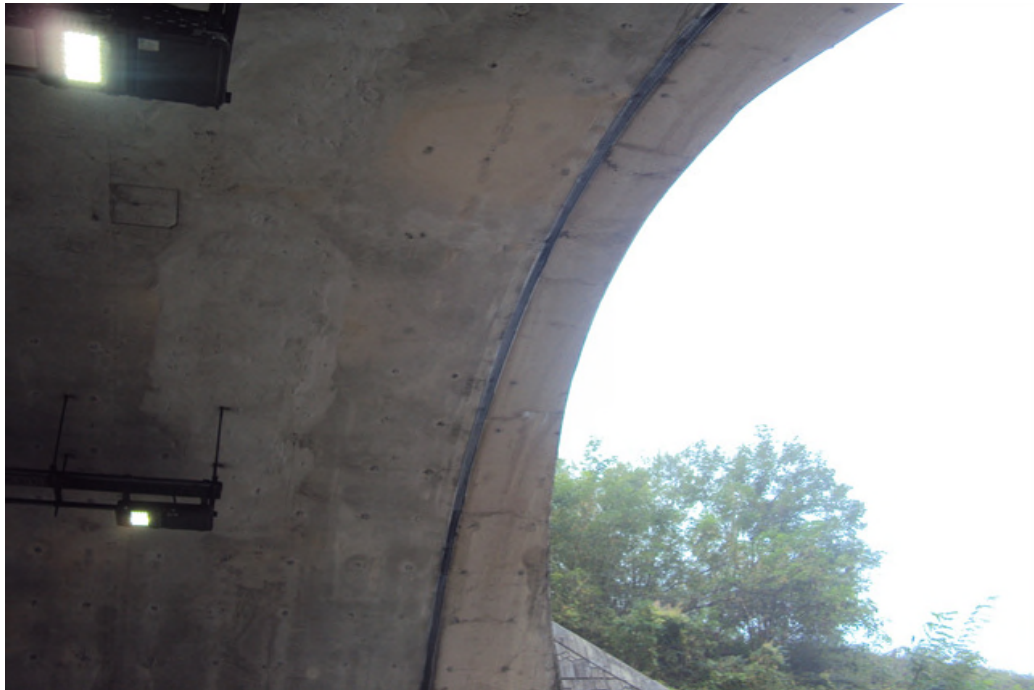
| 점검위치 | 상주 | 효령터널(S1~S100) | 사진번호 | #03 |

| 점검내용 | | 라이닝 콘크리트 균열부백태 | | |

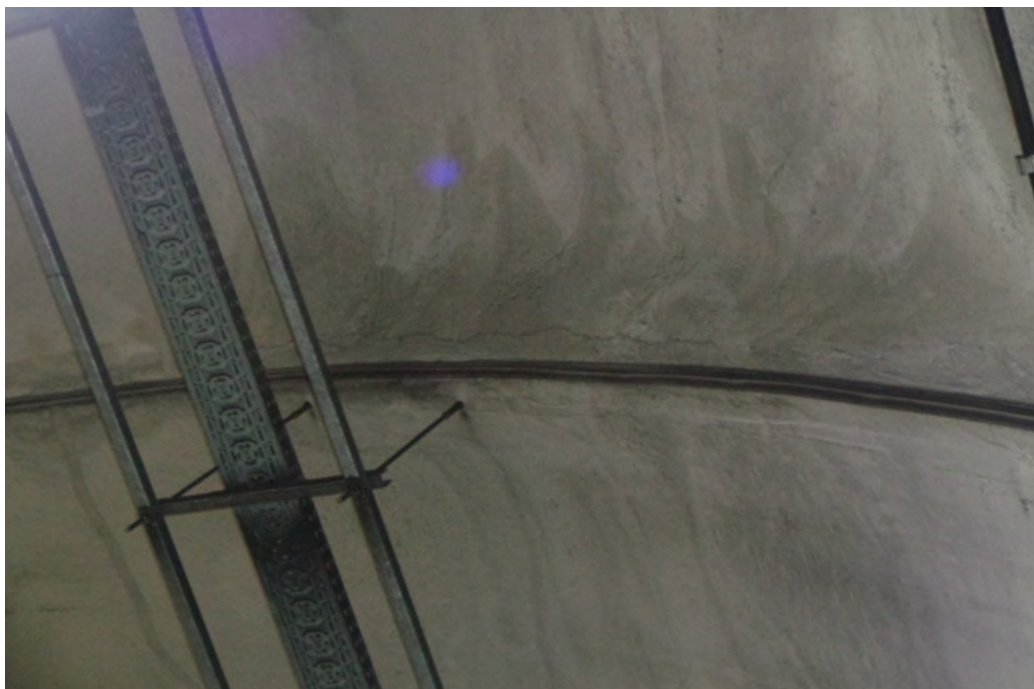
| 점검위치 | 상주 | 효령터널(S1~S100) | 사진번호 | #04 |

| 점검내용 | | 라이닝 콘크리트 들뜸, 박락, 파손 | | |

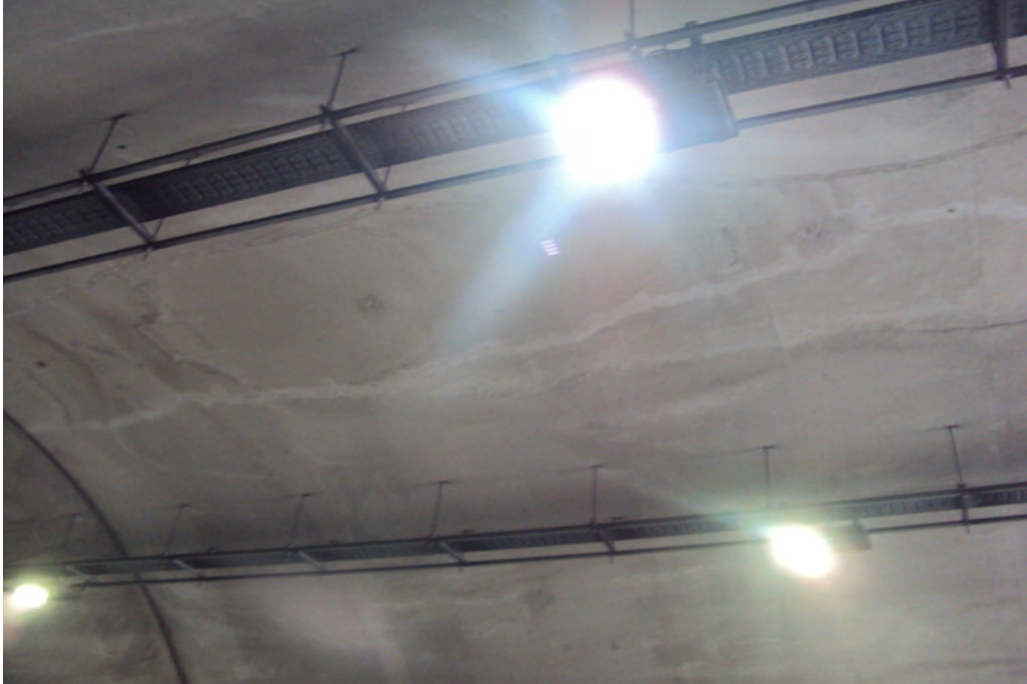
| 점검위치 | 영천 | 효령터널(S1~S102) | 사진번호 | #05 |

| 점검내용 | | 라이닝 콘크리트 균열(cw=0.3mm미만) | | |

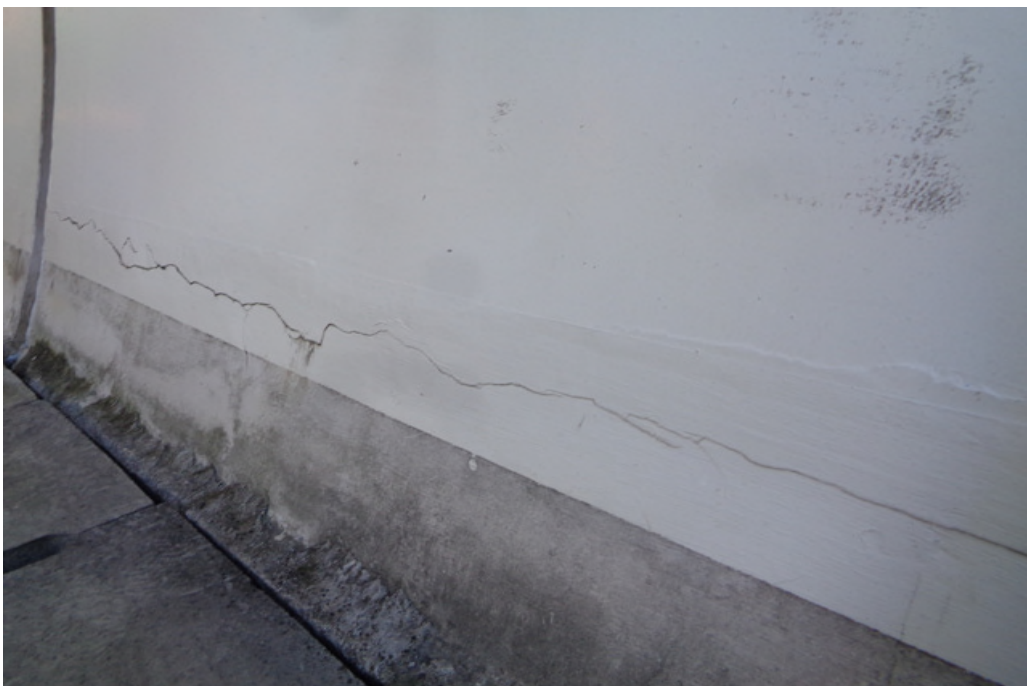
| 점검위치 | 영천 | 효령터널(S1~S102) | 사진번호 | #06 |

| 점검내용 | | 라이닝 콘크리트 균열(cw=0.3mm이상) | | |

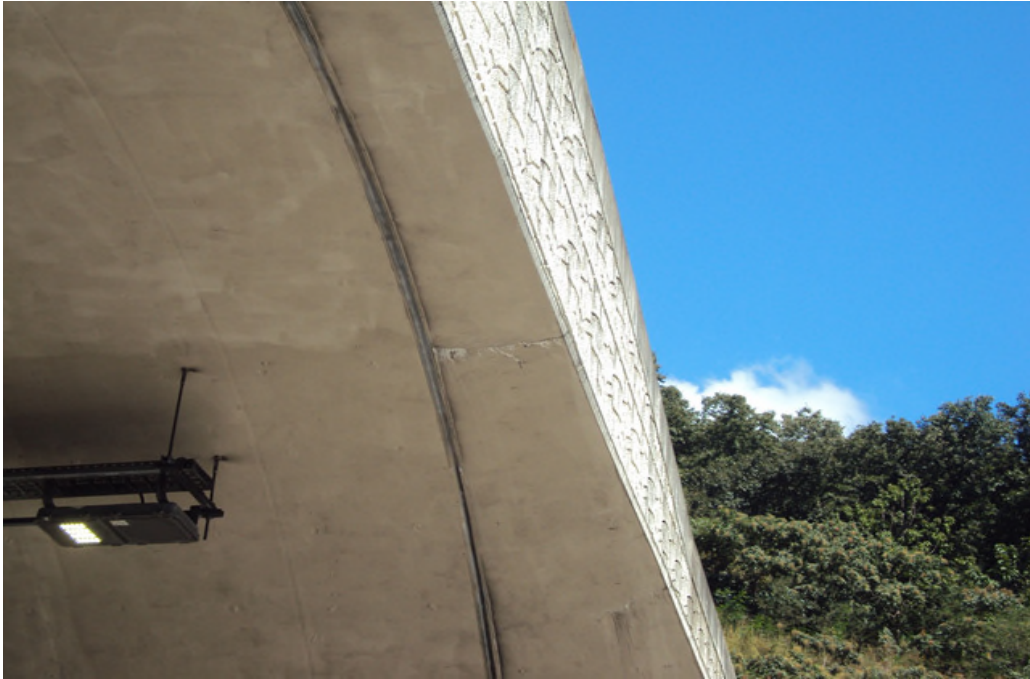
| 점검위치 | 영천 | 효령터널(S1~S102) | 사진번호 | #07 |

| 점검내용 | | 라이닝 콘크리트 균열부백태 | | |

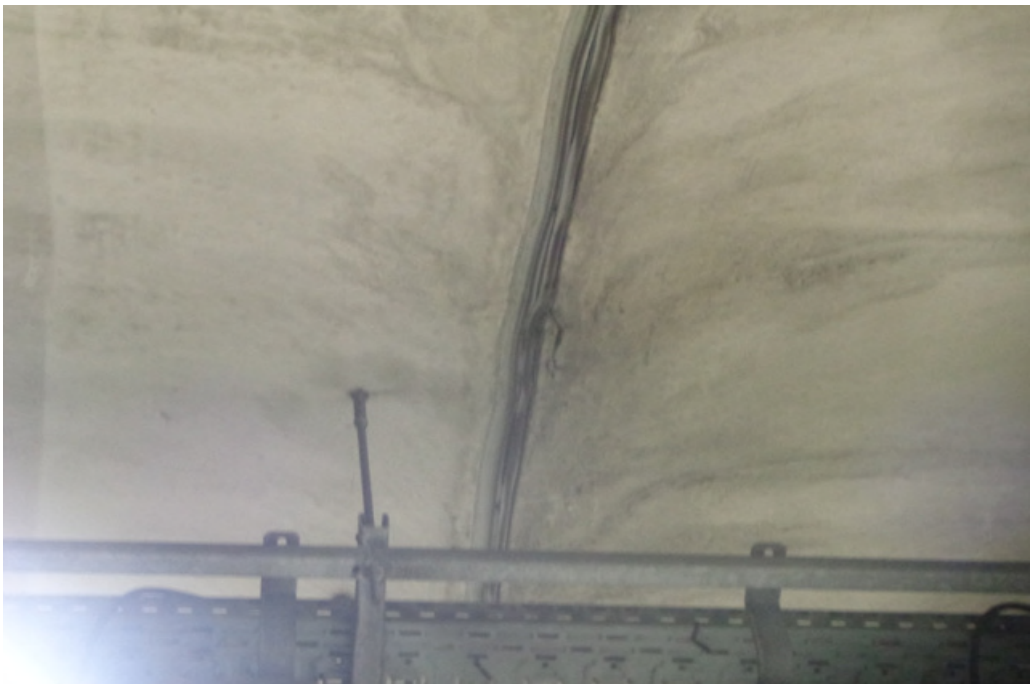
| 점검위치 | 영천 | 효령터널(S1~S102) | 사진번호 | #08 |

| 점검내용 | | 라이닝 콘크리트 조인트부 들뜸, 박락 | | |

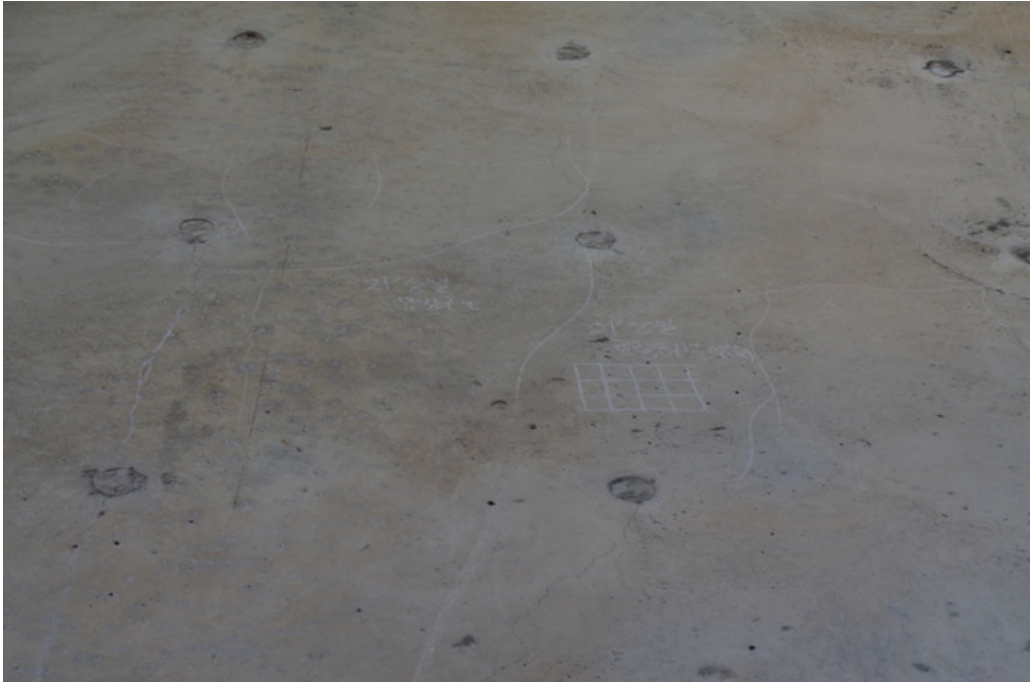
| 점검위치 | 영천 | 효령터널(S1~S102) | 사진번호 | #09 |

| 점검내용 | | 라이닝 콘크리트 망상균열 | | |

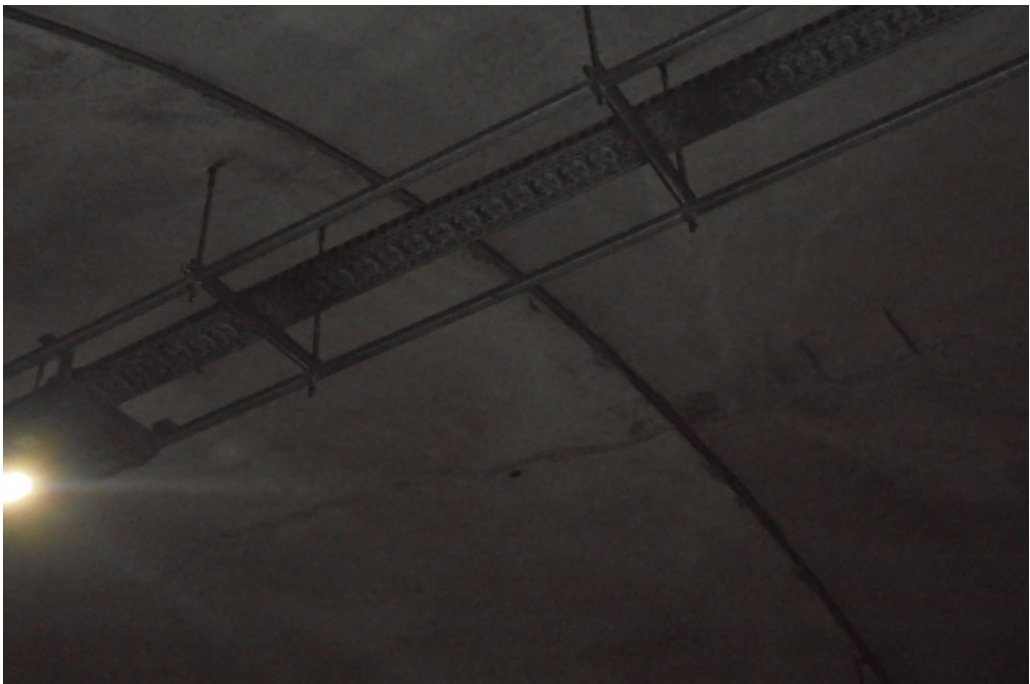
| 점검위치 | 영천 | 효령터널(S1~S102) | 사진번호 | #10 |

| 점검내용 | | 라이닝 콘크리트 들뜸 | | |
