## 도로교량 하자 목록(6공구)

## 도로교량 하자 목록(6공구 - 장기교)

## 도로교량 하자 목록(6공구 - 금매교)

## 도로교량 하자 목록(6공구 - 가호교)

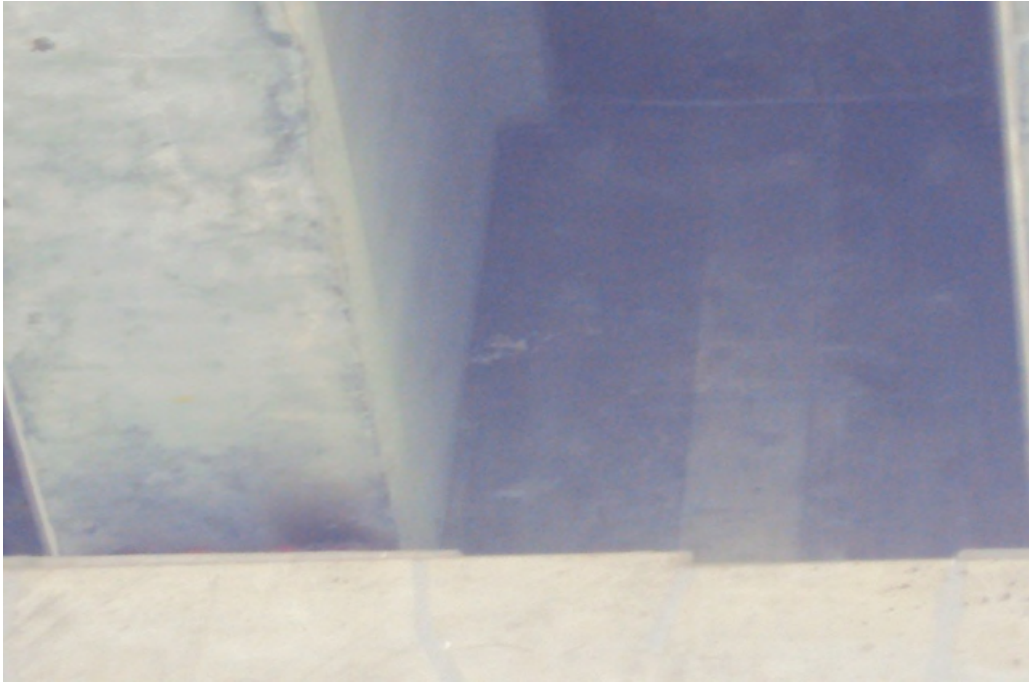
| 점검위치 | 상주 | 장기교(S2) | 사진번호 | #01 |

| 점검내용 | | 가로보 재료분리 | | |

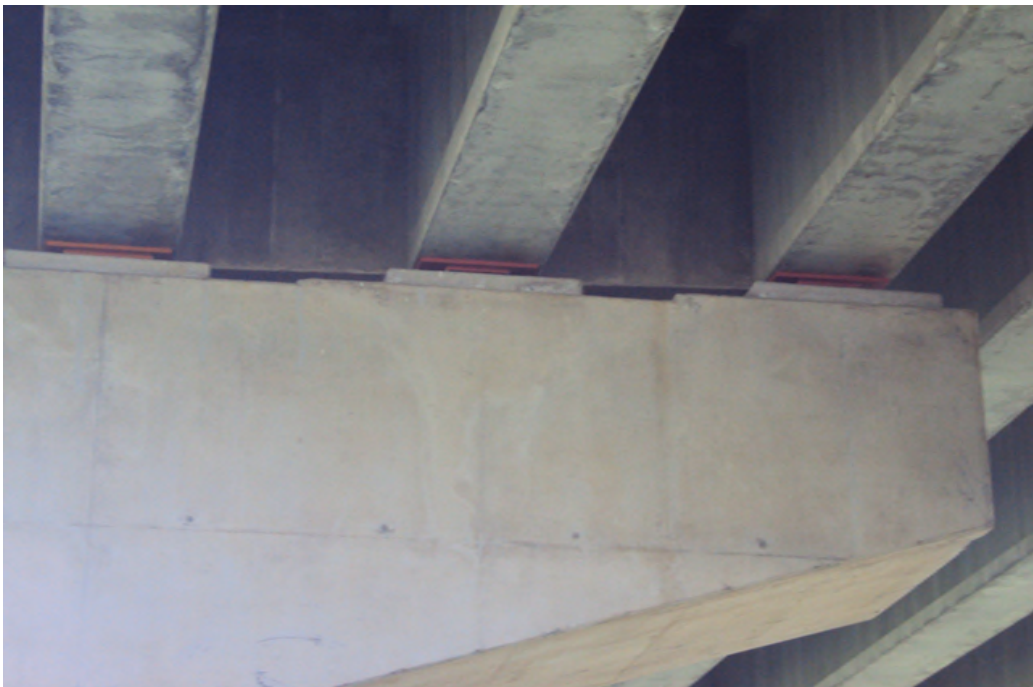
| 점검위치 | 상주 | 장기교(P1, P3) | 사진번호 | #02 |

| 점검내용 | | 교각 균열(cw=0.3mm미만) | | |

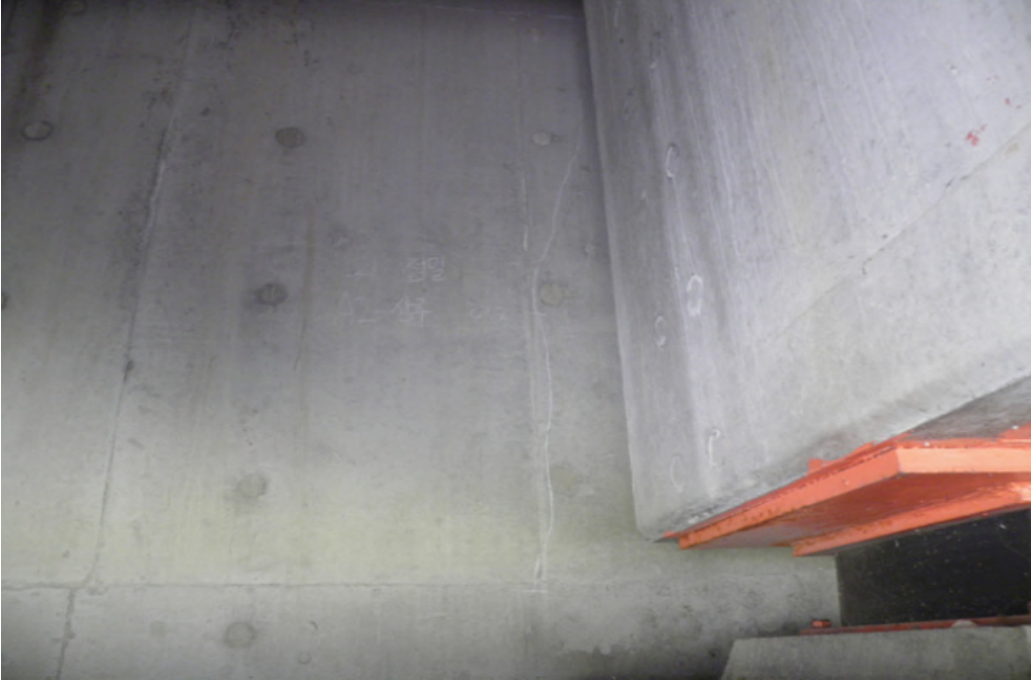
| 점검위치 | 상주 | 장기교(A2) | 사진번호 | #03 |

| 점검내용 | | 교대 균열(cw=0.3mm미만) | | |

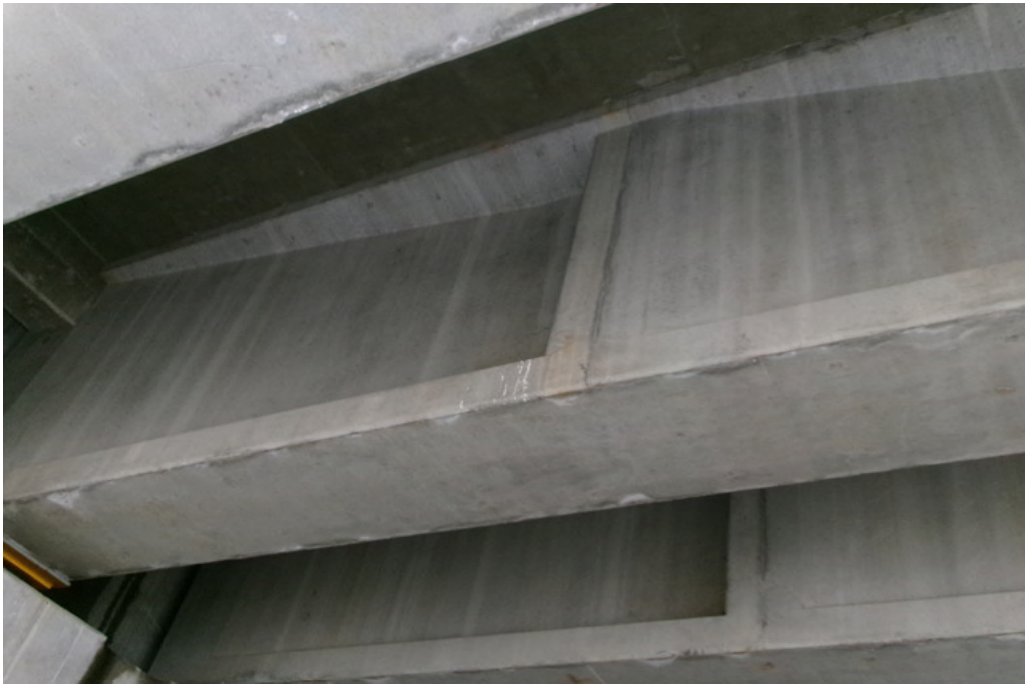
| 점검위치 | 상주 | 금매교(S7) | 사진번호 | #01 |

| 점검내용 | | 거더 파손 보수 | | |

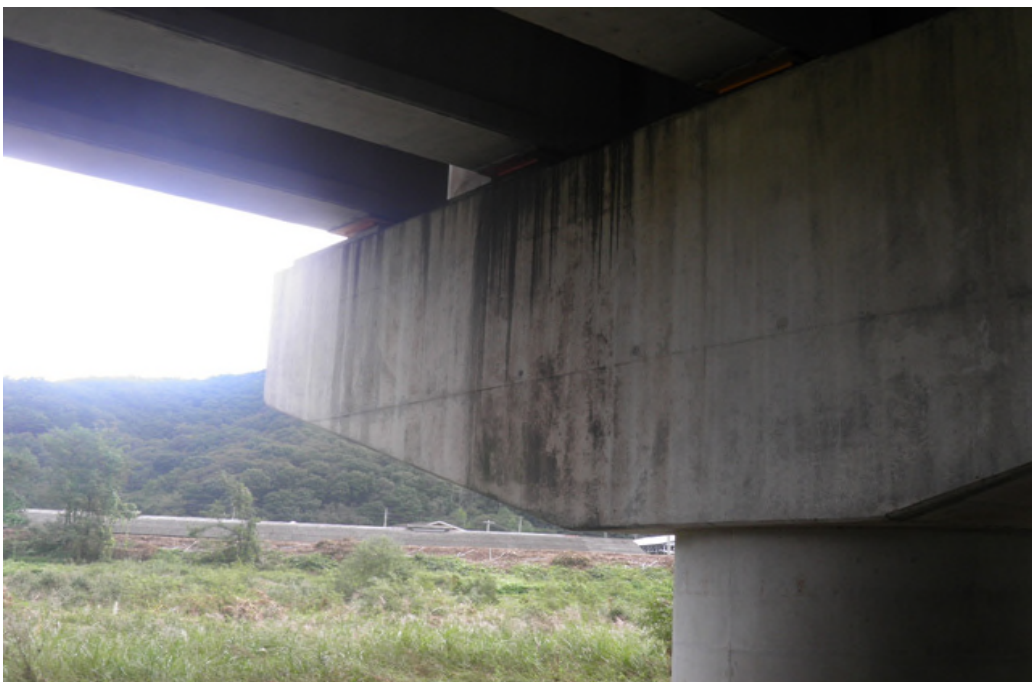
| 점검위치 | 상주 | 금매교(P2) | 사진번호 | #02 |

| 점검내용 | | 교각 표면열화 | | |

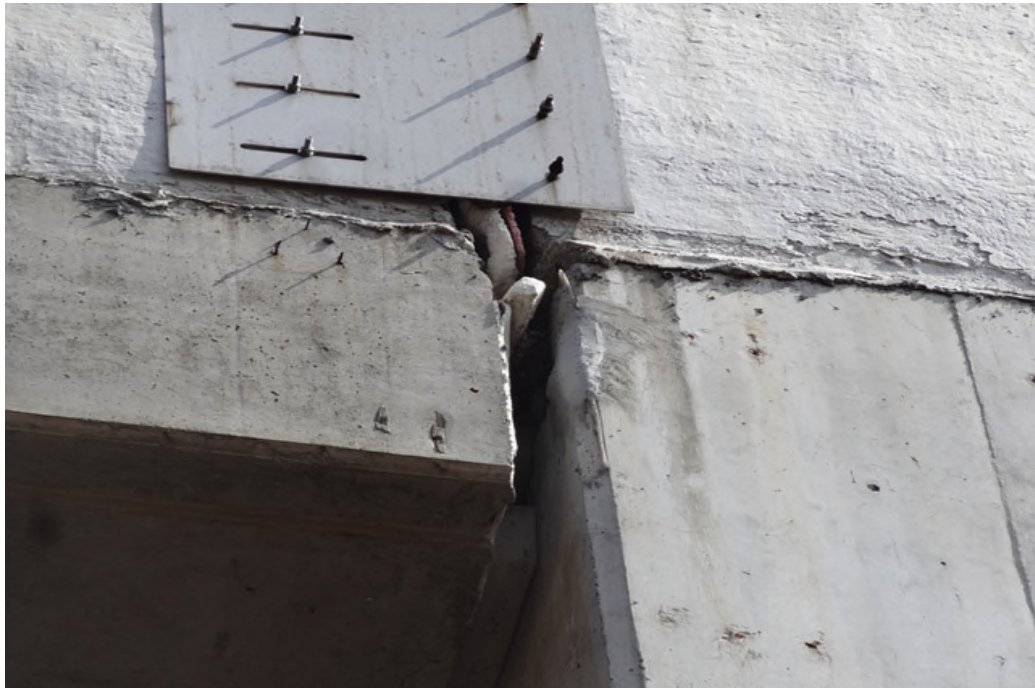
| 점검위치 | 영천 | 금매교(A2) | 사진번호 | #03 |

| 점검내용 | | 교대 파손 보수 | | |

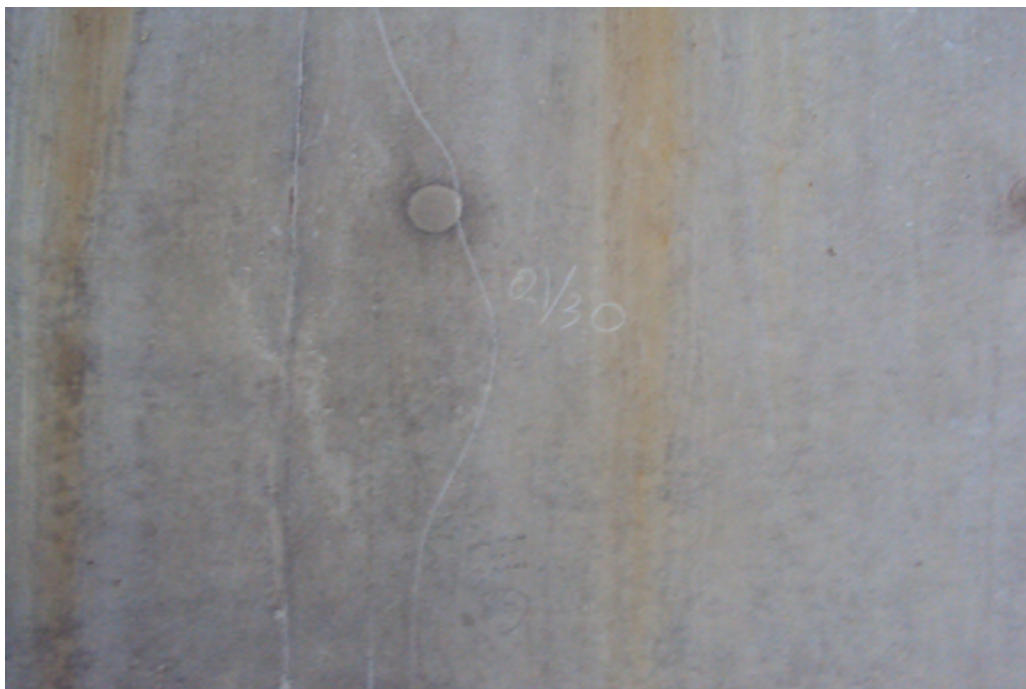
| 점검위치 | 영천 | 금매교(A2) | 사진번호 | #04 |

| 점검내용 | | 교대 균열(cw=0.3mm미만) | | |

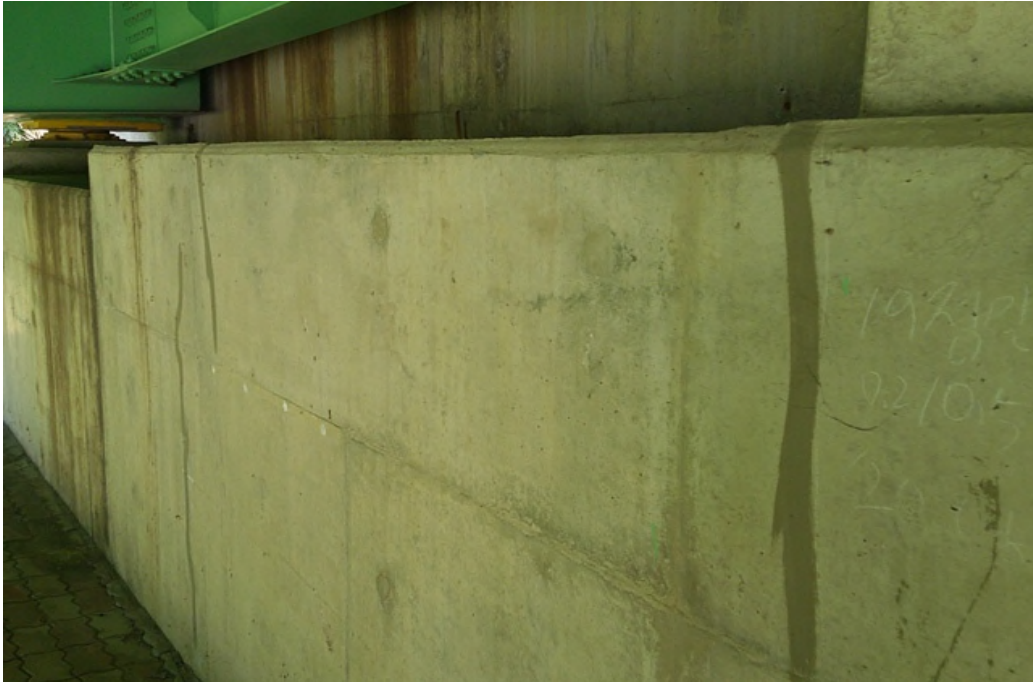
| 점검위치 | 상주 | 가호교(A1) | 사진번호 | #01 |

| 점검내용 | | 교대 균열(cw=0.3mm미만) 보수 | | |

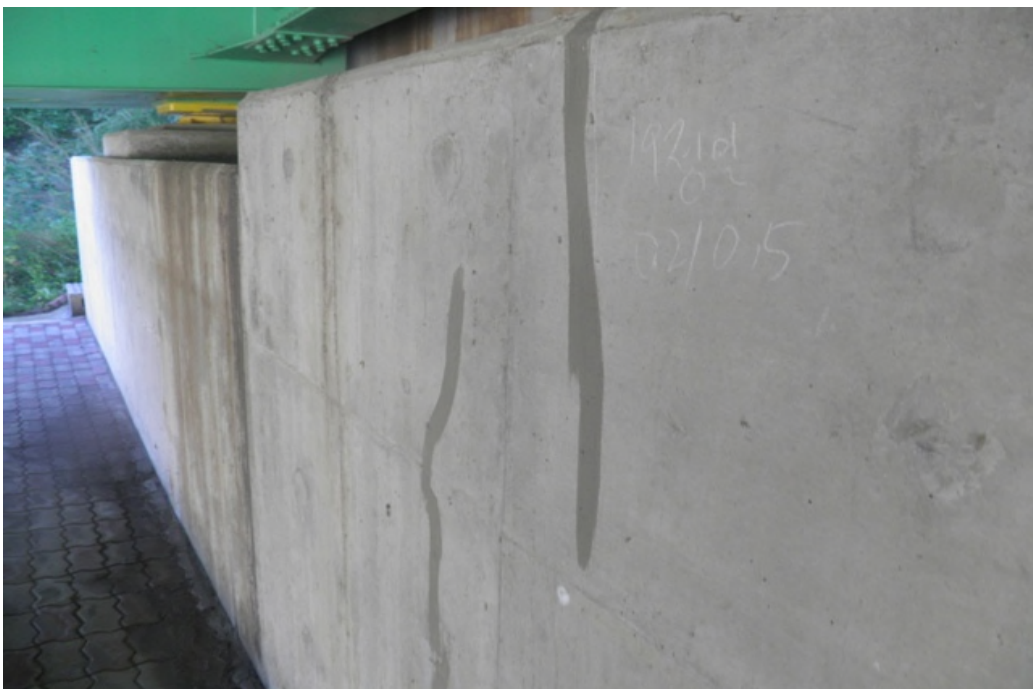
| 점검위치 | 상주 | 가호교(A2) | 사진번호 | #02 |

| 점검내용 | | 교대 균열(cw=0.3mm미만) 보수 | | |

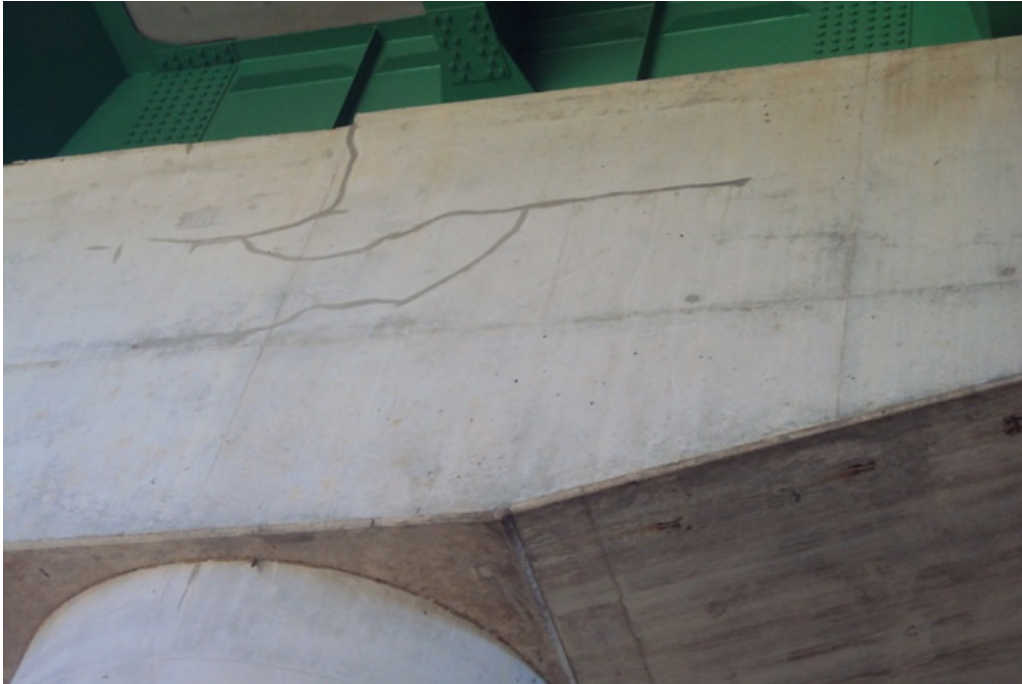
| 점검위치 | 상주 | 가호교(P1) | 사진번호 | #03 |

| 점검내용 | | 교각 망상균열 | | |

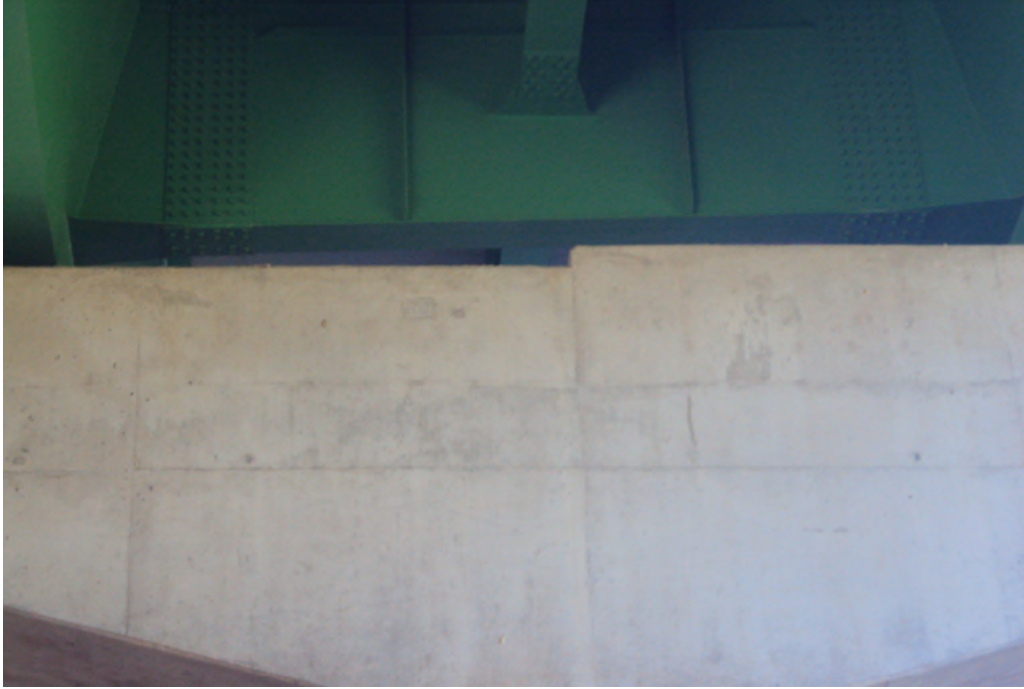
| 점검위치 | 영천 가호교(P1, P2) | 사진번호 | #05 |

| 점검내용 | 교각 균열(cw=0.3mm미만) | | |
