## 도로교량 하자 목록7공구)

## 사진대지

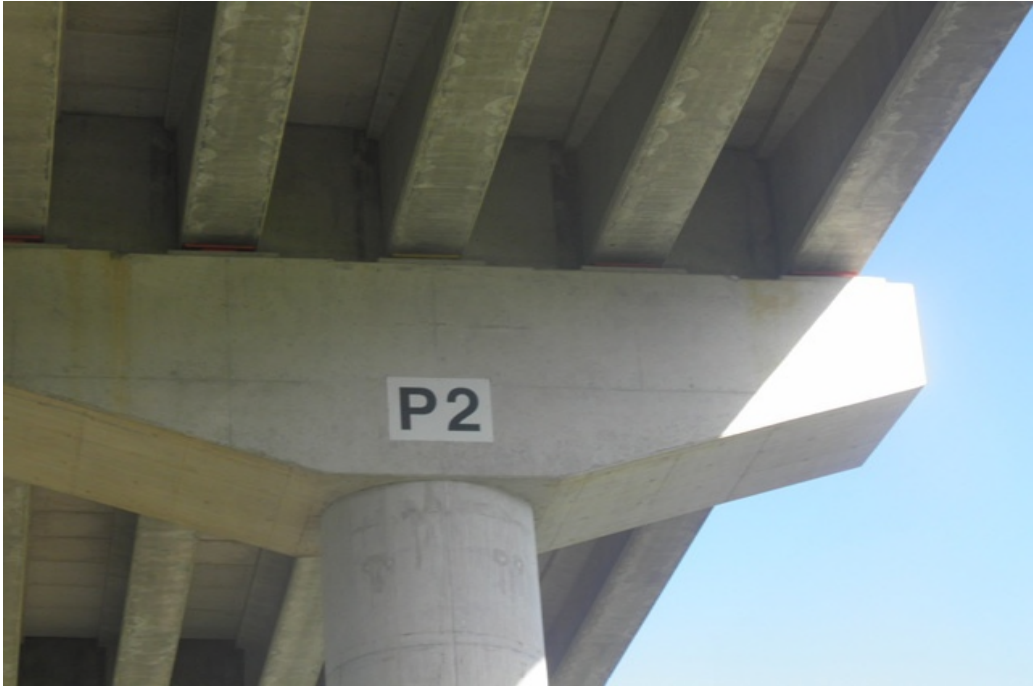
| 점검위치 | 상주 | 산성교(P2) | 사진번호 | #01 |

| No. | 위치 | | 점검 내용 | 사진번호 |
|---|---|---|---|---|
| 1 | 상주 | 산성교(P2) | 교각 망상균열 | #01 |

| 점검내용 | | 교각 망상균열 | | |

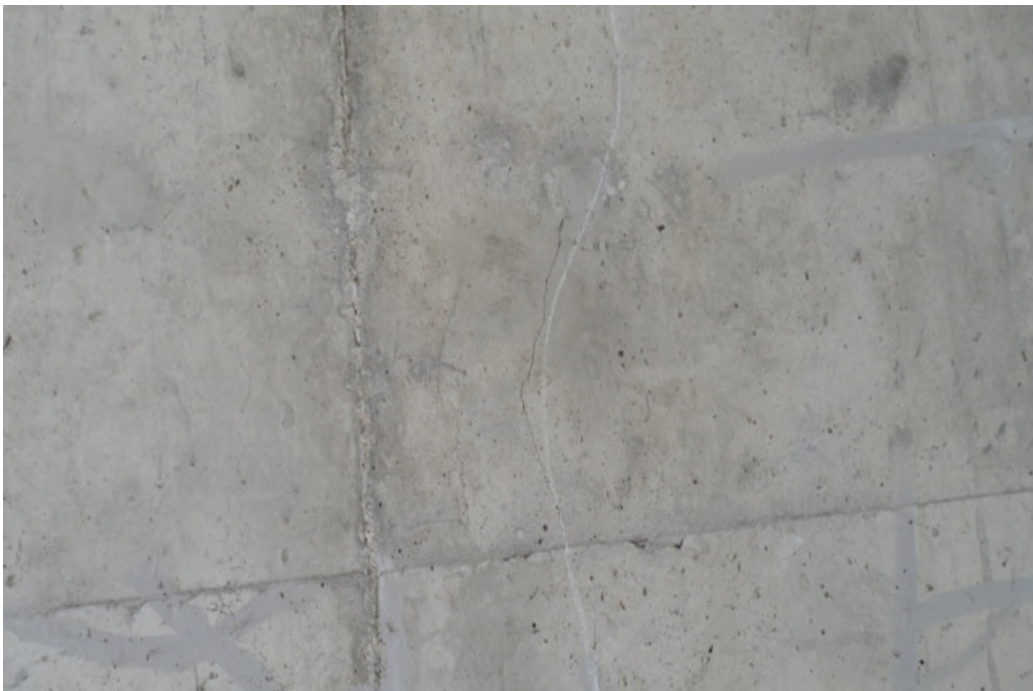
| 점검위치 | 영천 | 산성교(A1) | 사진번호 | #02 |

| No. | 위치 | | 점검 내용 | 사진번호 |
|---|---|---|---|---|
| 2 | 영천 | 산성교(A1) | 교대 균열(cw=0.3mm미만) | #02 |

| 점검내용 | | 교대 균열(cw=0.3mm미만) | | |

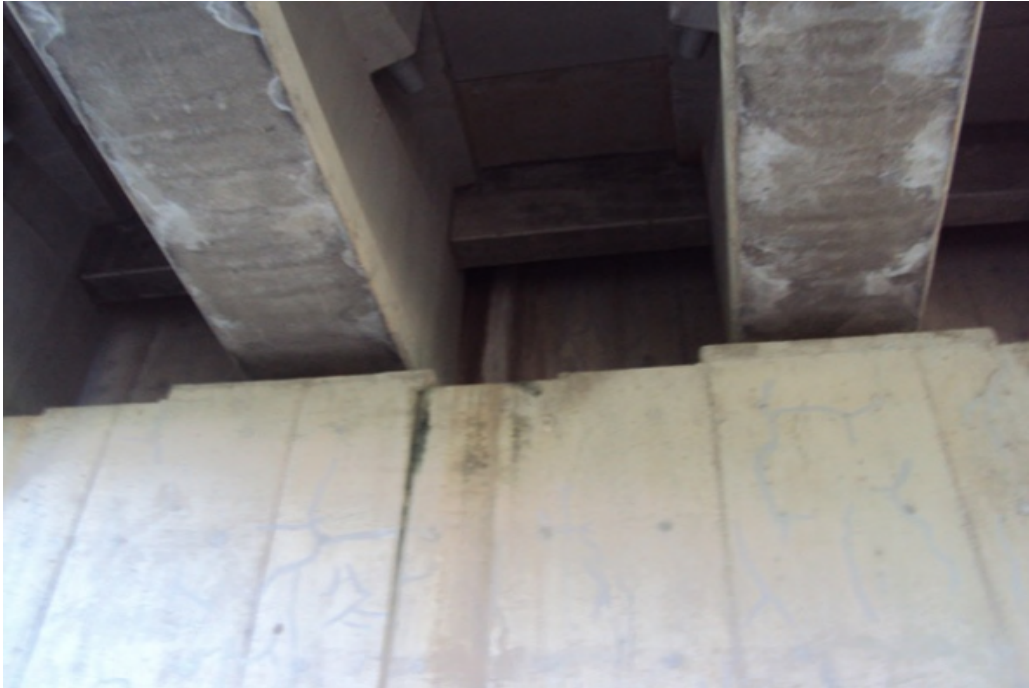
| 점검위치 | 영천 | 산성교(A1) | 사진번호 | #03 |

| No. | 위치 | | 점검 내용 | 사진번호 |
|---|---|---|---|---|
| 3 | 영천 | 산성교(A1) | 교대 백태 | #03 |

| 점검내용 | | 교대 백태 | | |

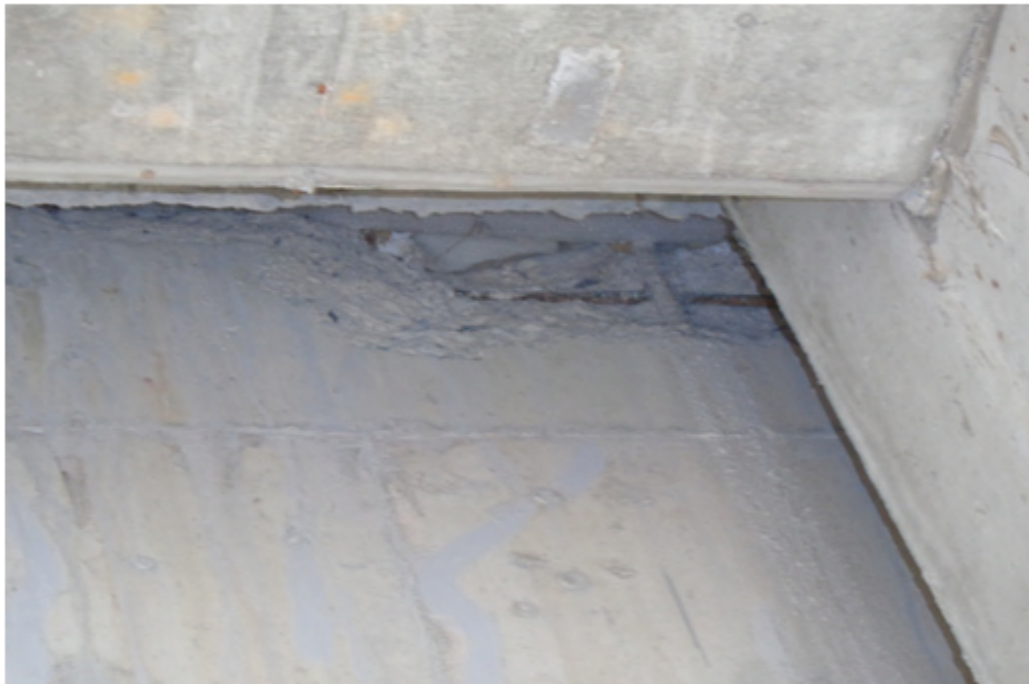
| 점검위치 | 영천 | 산성교(A1) | 사진번호 | #04 |

| No. | 위치 | | 점검 내용 | 사진번호 |
|---|---|---|---|---|
| 4 | 영천 | 산성교(A1) | 교대 파손 및 철근노출 | #04 |

| 점검내용 | | 교대 파손 및 철근노출 | | |

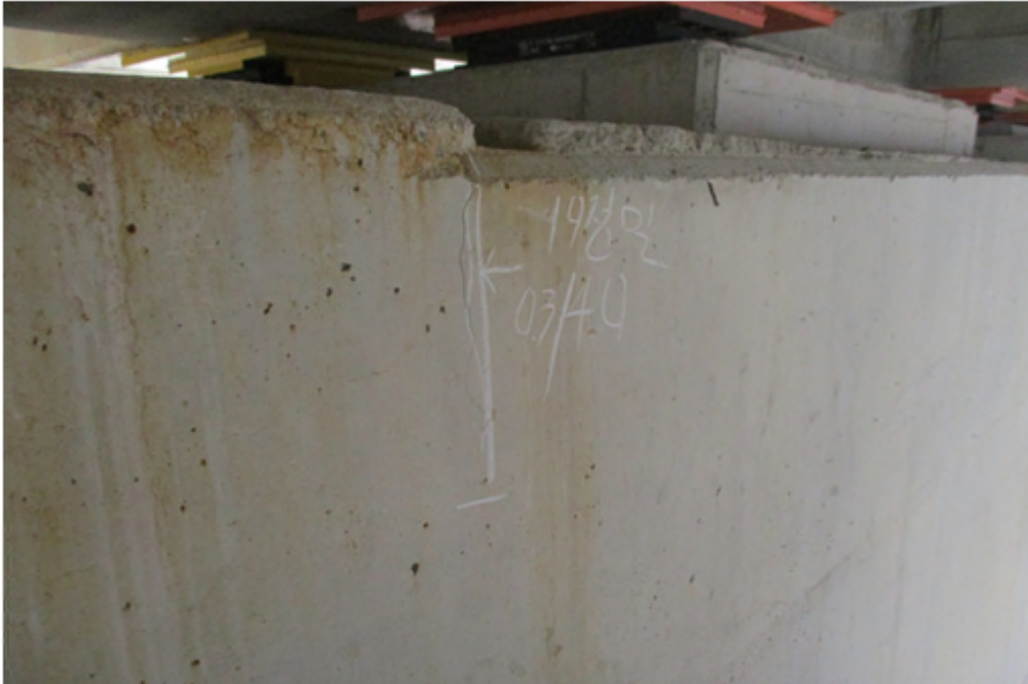
| 점검위치 | 영천 | 산성교(P2) | 사진번호 | #05 |

| No. | 위치 | | 점검 내용 | 사진번호 |
|---|---|---|---|---|
| 5 | 영천 | 산성교(P2) | 교각 균열(cw=0.3mm미만) | #05 |

| 점검내용 | | 교각 균열(cw=0.3mm미만) | | |

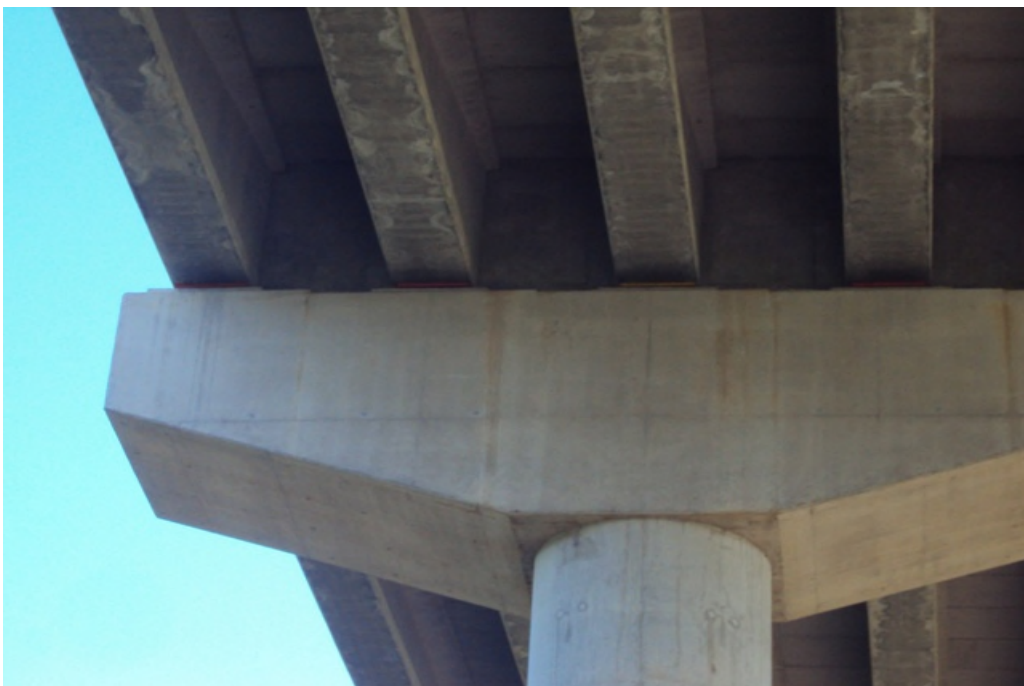
| 점검위치 | 영천 | 산성교(P4) | 사진번호 | #06 |

| No. | 위치 | | 점검 내용 | 사진번호 |
|---|---|---|---|---|
| 6 | 영천 | 산성교(P4) | 교각 망상균열 | #06 |

| 점검내용 | | 교각 망상균열 | | |

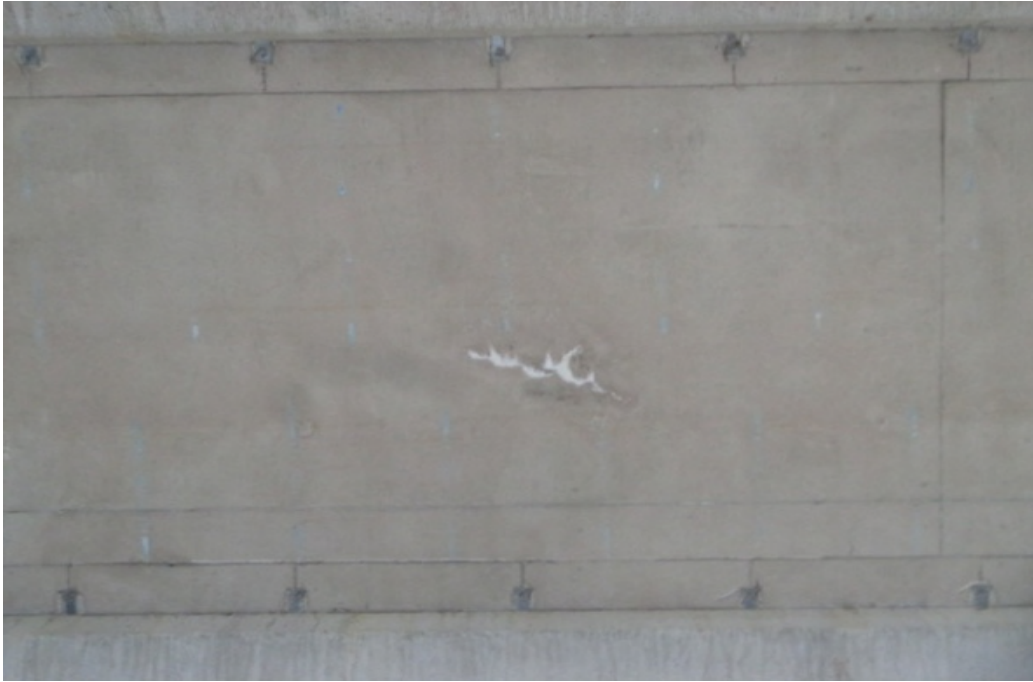
| 점검위치 | 상주 | 배골교(S3) | 사진번호 | #01 |

| No. | 위치 | | 점검 내용 | 사진번호 |
|---|---|---|---|---|
| 7 | 상주 | 배골교(S3) | 바닥판하면 백태 | #01 |

| 점검내용 | | 바닥판하면 백태 | | |

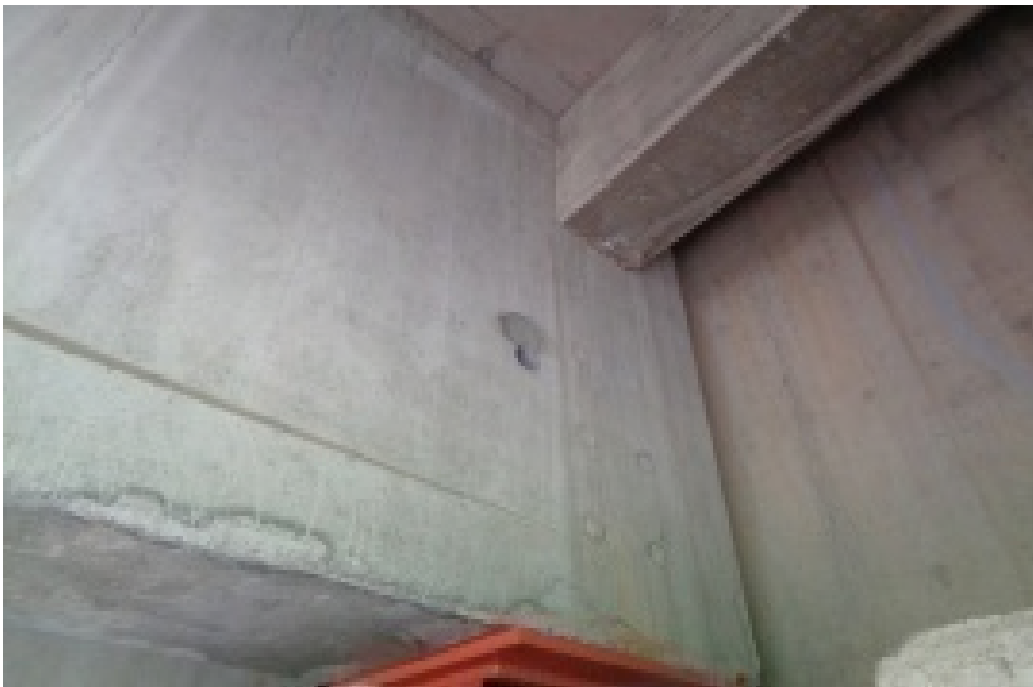
| 점검위치 | 상주 | 배골교(S1, S3) | 사진번호 | #02 |

| No. | 위치 | | 점검 내용 | 사진번호 |
|---|---|---|---|---|
| 8 | 상주 | 배골교(S1, S3) | 거더 인양홀 박리, 박락, 파손 일부보수 | #02 |

| 점검내용 | | 거더 인양홀 박리, 박락, 파손 일부보수 | | |

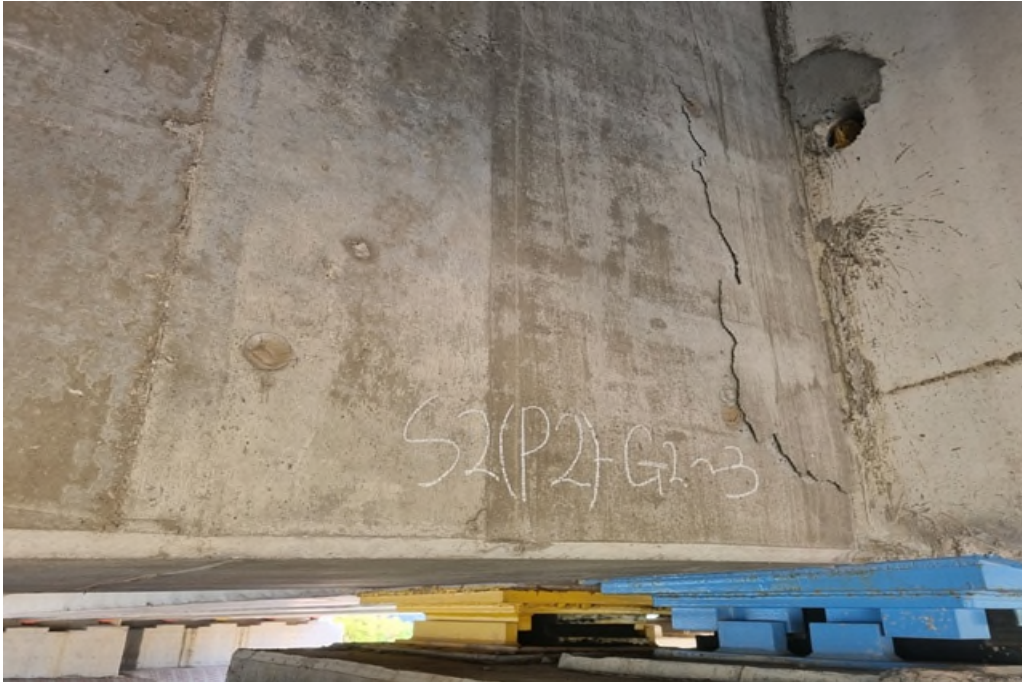
| 점검위치 | 상주 배골교(S1, S3) | 사진번호 | #03 |

| No. | 위치 | | 점검 내용 | 사진번호 |
|---|---|---|---|---|
| 9 | 상주 | 배골교(S1, S3) | 가로보 박리, 박락, 들뜸 | #03 |

| 점검내용 | 가로보 박리, 박락, 들뜸 | | |

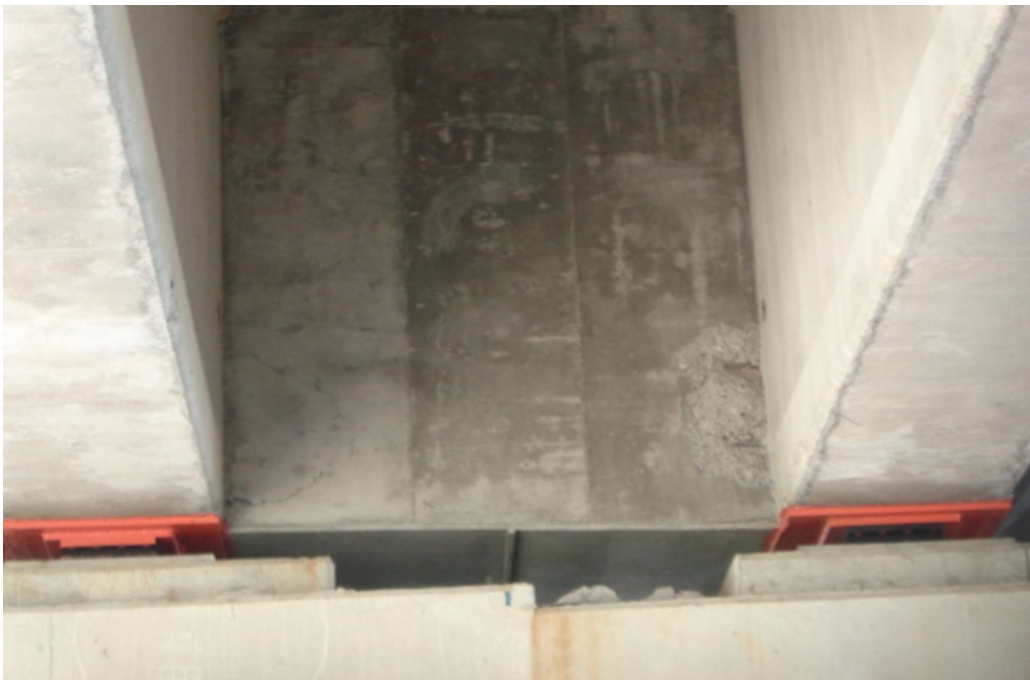
| 점검위치 | 상주 배골교(S1) | 사진번호 | #04 |

| No. | 위치 | | 점검 내용 | 사진번호 |
|---|---|---|---|---|
| 10 | 상주 | 배골교(S1) | 가로보 박락 및 철근노출 | #04 |

| 점검내용 | 가로보 박락 및 철근노출 | | |

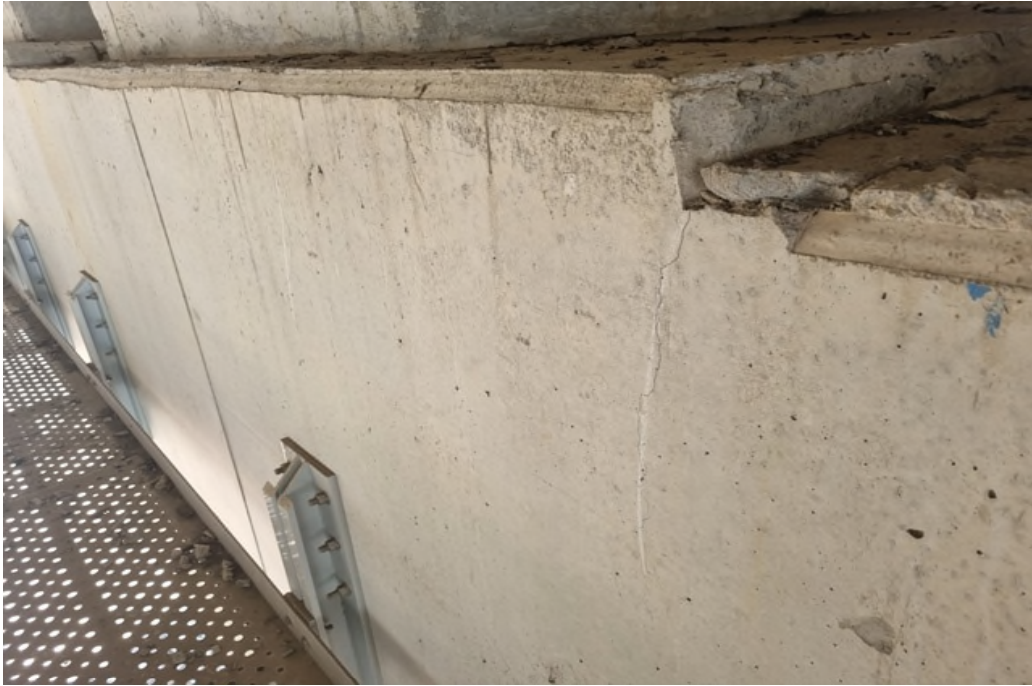
| 점검위치 | 상주 배골교(P1, P2) | 사진번호 | #05 |

| No. | 위치 | | 점검 내용 | 사진번호 |
|---|---|---|---|---|
| 11 | 상주 | 배골교(P1, P2) | 교각 균열(cw=0.3mm미만) | #05 |

| 점검내용 | 교각 균열(cw=0.3mm미만) | | |

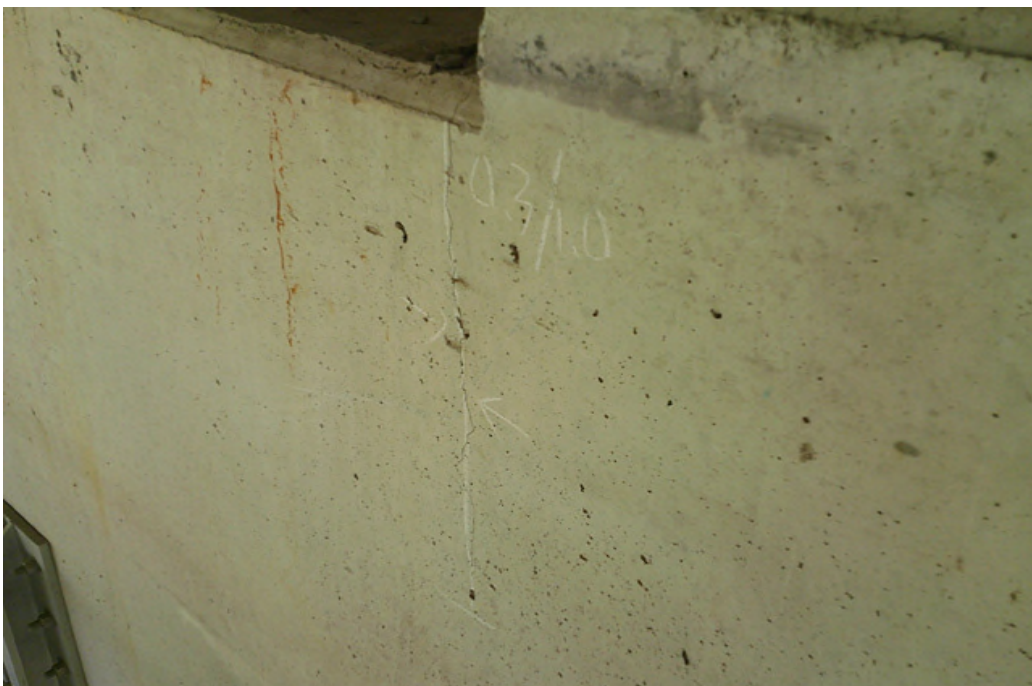
| 점검위치 | 상주 배골교(P1) | 사진번호 | #06 |

| No. | 위치 | | 점검 내용 | 사진번호 |
|---|---|---|---|---|
| 12 | 상주 | 배골교(P1) | 교각 균열(cw=0.3mm이상) | #06 |

| 점검내용 | 교각 균열(cw=0.3mm이상) | | |

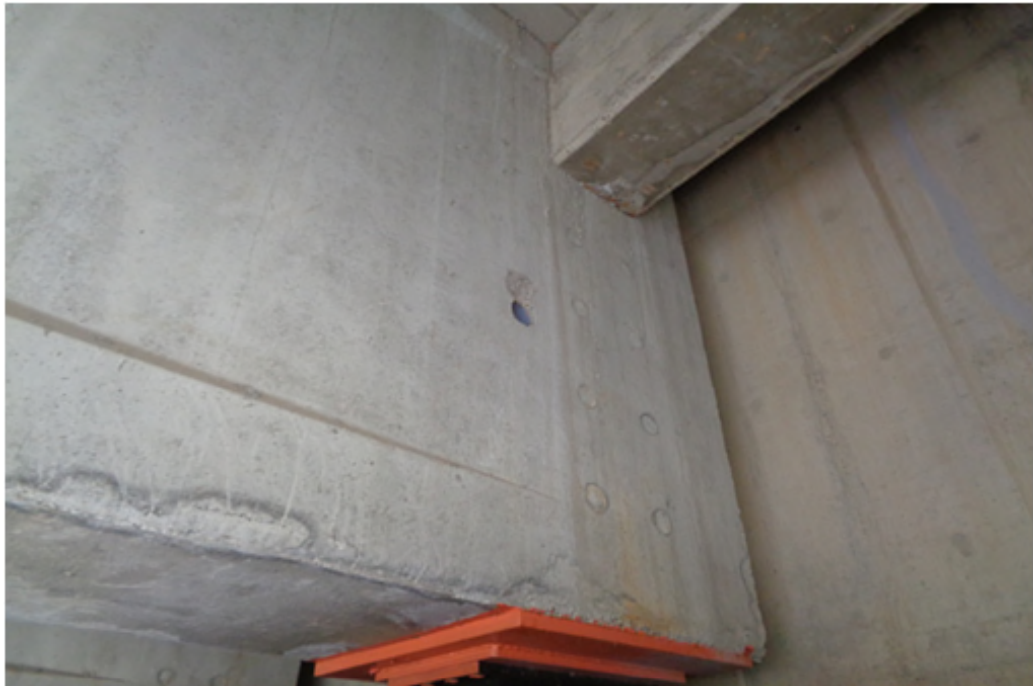
| 점검위치 | 영천 | 배골교(A1) | 사진번호 | #07 |

| No. | 위치 | | 점검 내용 | 사진번호 |
|---|---|---|---|---|
| 13 | 영천 | 배골교(A1) | 거더 인양홀 파손 보수 | #07 |

| 점검내용 | | 거더 인양홀 파손 보수 | | |

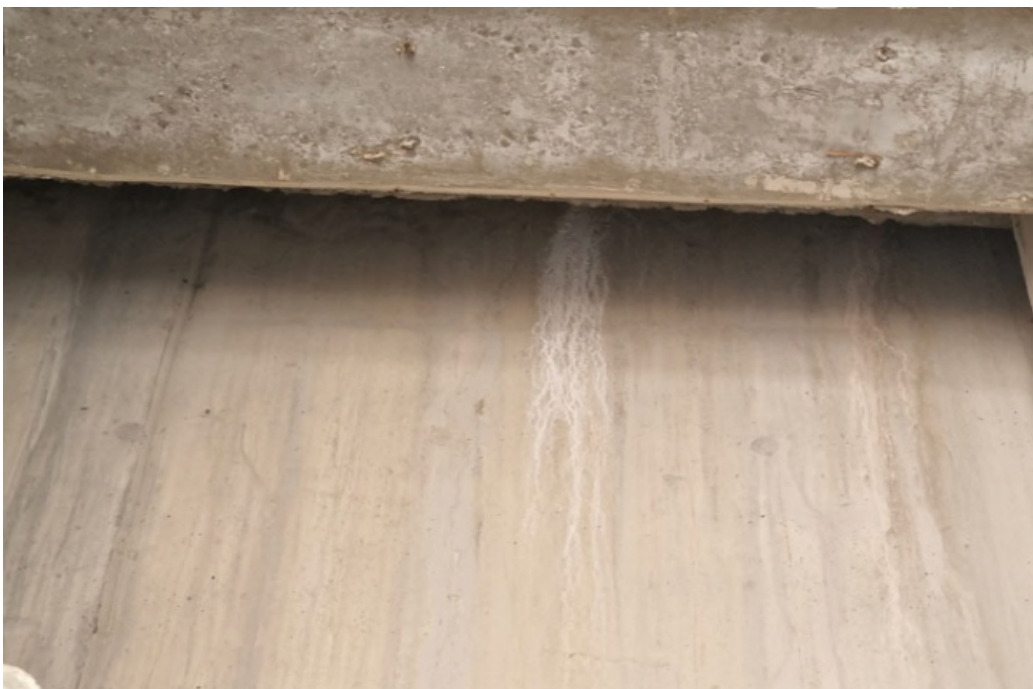
| 점검위치 | 영천 | 배골교(A1) | 사진번호 | #08 |

| No. | 위치 | | 점검 내용 | 사진번호 |
|---|---|---|---|---|
| 14 | 영천 | 배골교(A1) | 교대 백태 | #08 |

| 점검내용 | | 교대 백태 | | |

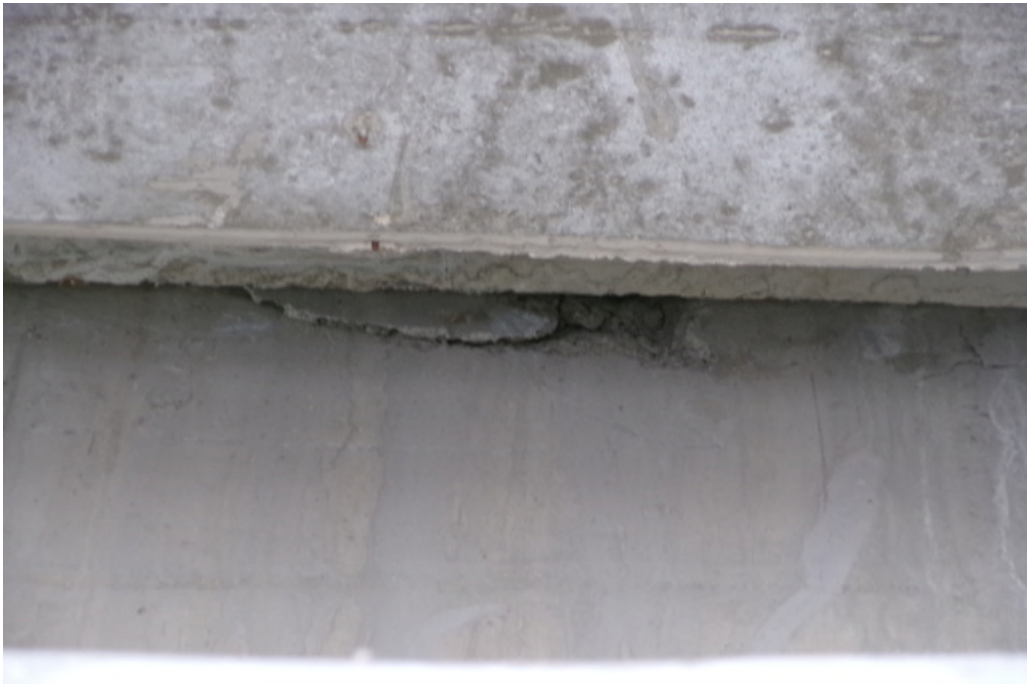
| 점검위치 | 영천 | 배골교(A1) | 사진번호 | #09 |

| No. | 위치 | | 점검 내용 | 사진번호 |
|---|---|---|---|---|
| 15 | 영천 | 배골교(A1) | 교대 파손 | #09 |

| 점검내용 | | 교대 파손 | | |

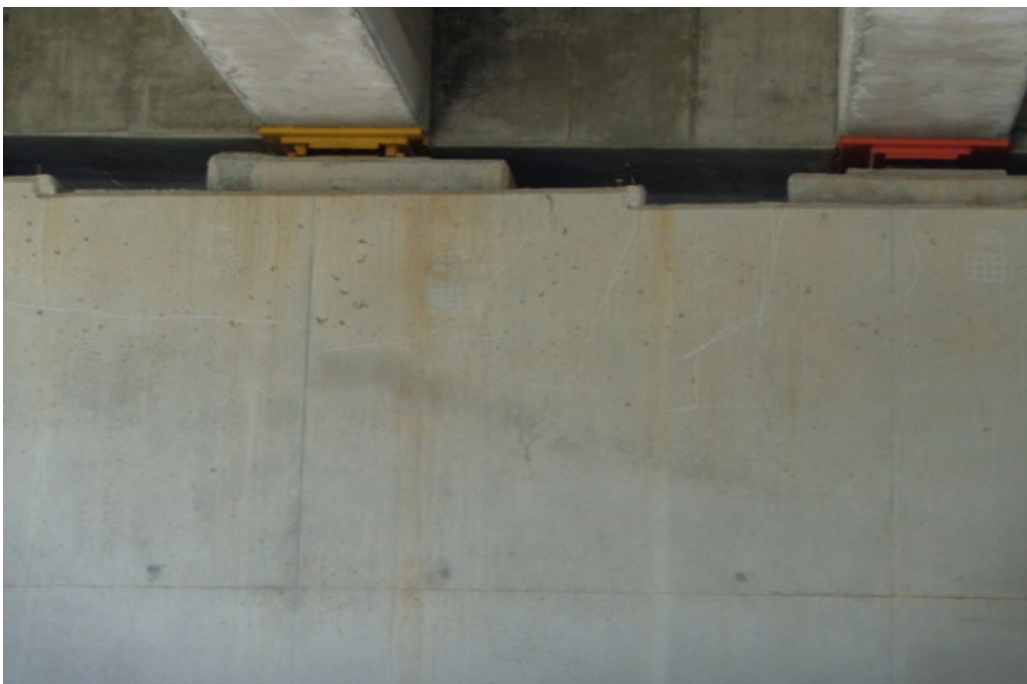
| 점검위치 | 영천 | 배골교(P2) | 사진번호 | #10 |

| No. | 위치 | | 점검 내용 | 사진번호 |
|---|---|---|---|---|
| 16 | 영천 | 배골교(P2) | 교각 망상균열 | #10 |

| 점검내용 | | 교각 망상균열 | | |

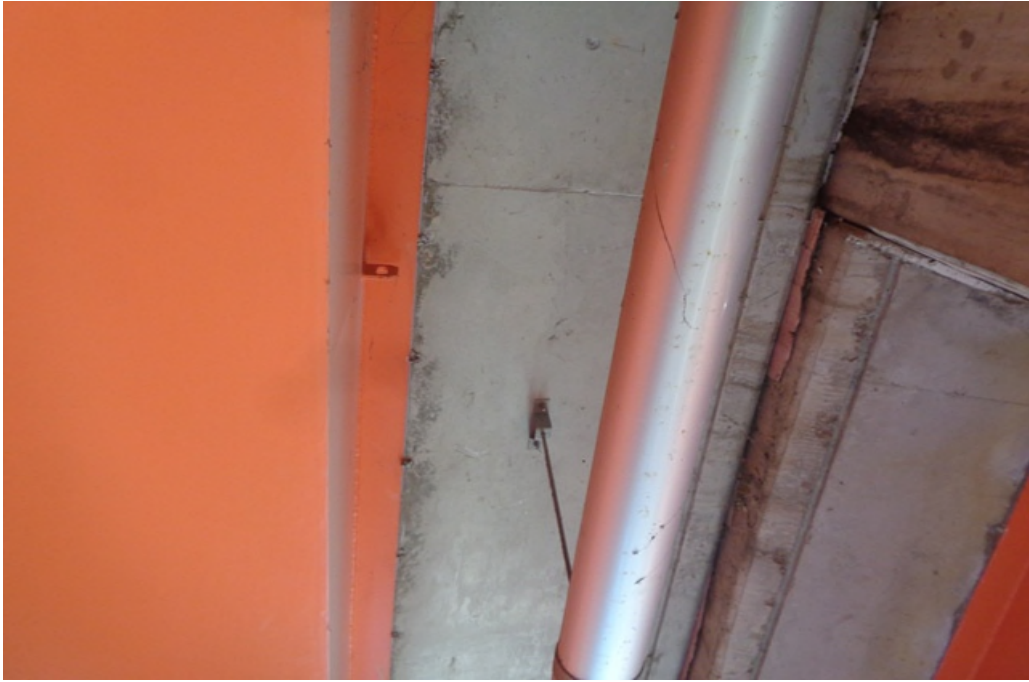
| 점검위치 | 상주 | 화남1교(S1) | 사진번호 | #01 |

| No. | 위치 | | 점검 내용 | 사진번호 |
|---|---|---|---|---|
| 17 | 상주 | 화남1교(S1) | 바닥판하면 균열(cw=0.3mm미만) | #01 |

| 점검내용 | | 바닥판하면 균열(cw=0.3mm미만) | | |

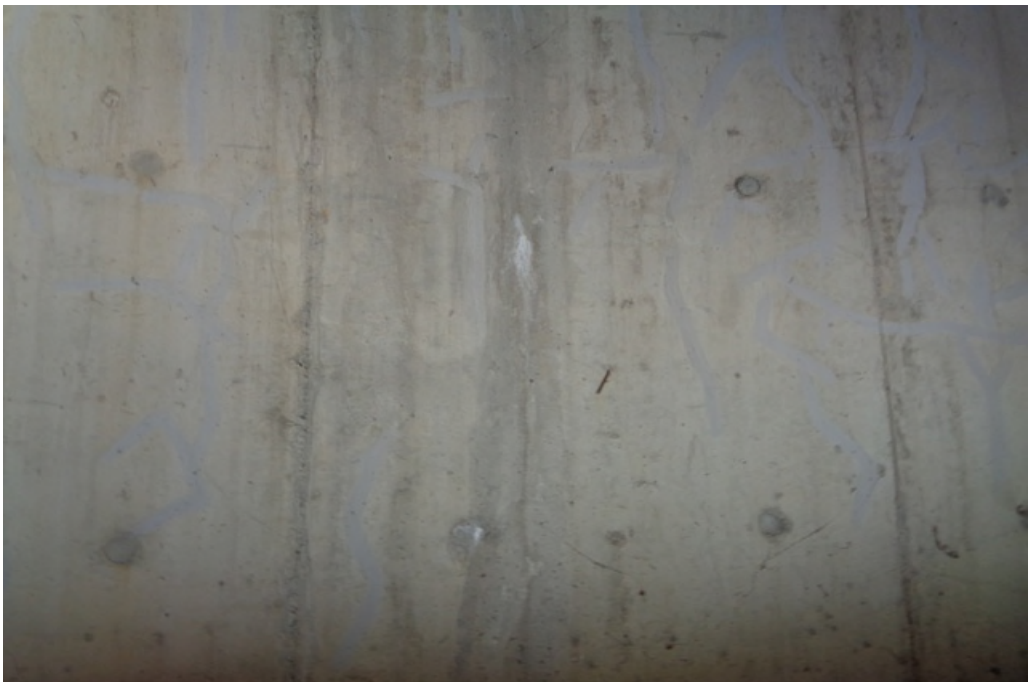
| 점검위치 | 상주 | 화남1교(A1) | 사진번호 | #02 |

| No. | 위치 | | 점검 내용 | 사진번호 |
|---|---|---|---|---|
| 18 | 상주 | 화남1교(A1) | 교대 백태 | #02 |

| 점검내용 | | 교대 백태 | | |

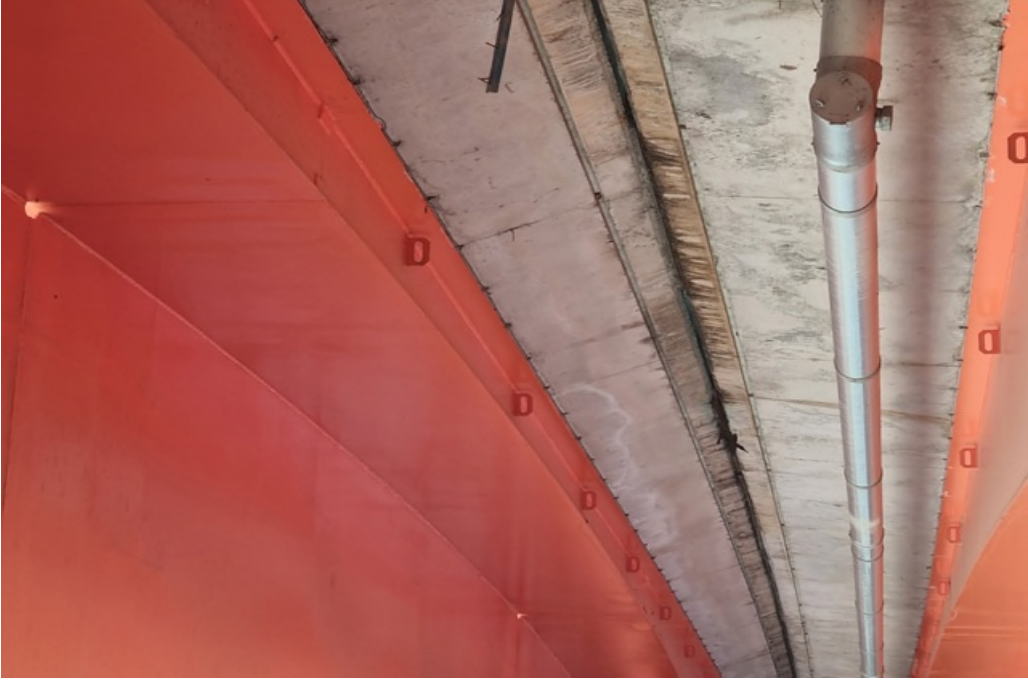
| 점검위치 | 영천 | 화남1교(S1) | 사진번호 | #03 |

| No. | 위치 | | 점검 내용 | 사진번호 |
|---|---|---|---|---|
| 19 | 영천 | 화남1교(S1) | 바닥판하면 균열(cw=0.3mm미만) | #03 |

| 점검내용 | 바닥판하면 균열(cw=0.3mm미만) | | | |

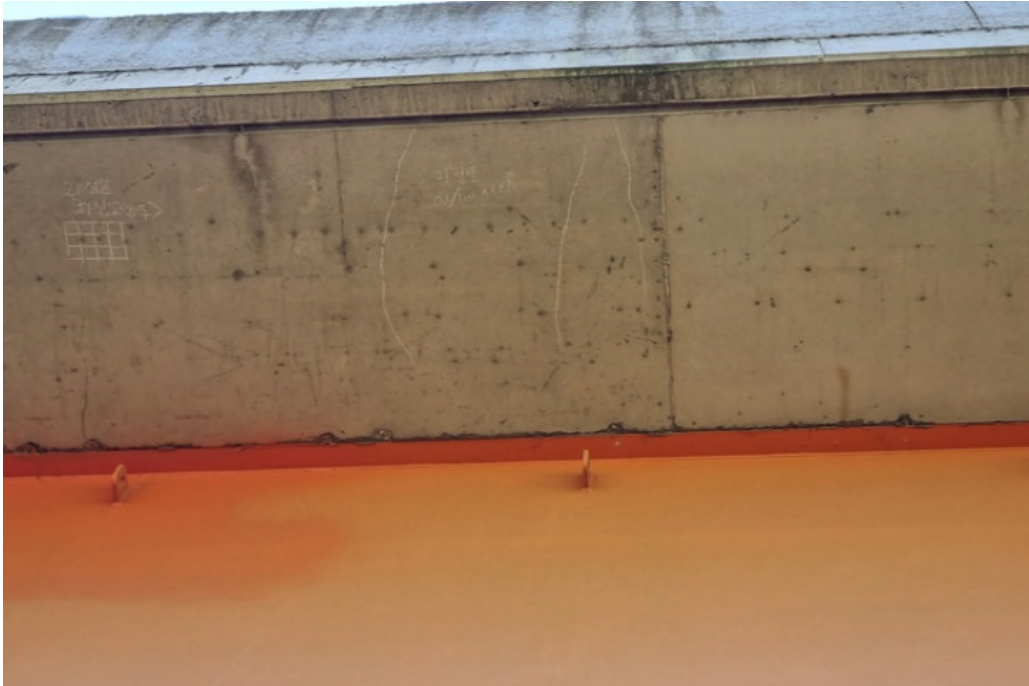
| 점검위치 | 상주 | 화남교(S3) | 사진번호 | #01 |

| No. | 위치 | | 점검 내용 | 사진번호 |
|---|---|---|---|---|
| 20 | 상주 | 화남교(S3) | 바닥판하면 균열(cw=0.3mm미만) | #01 |

| 점검내용 | | 바닥판하면 균열(cw=0.3mm미만) | | |

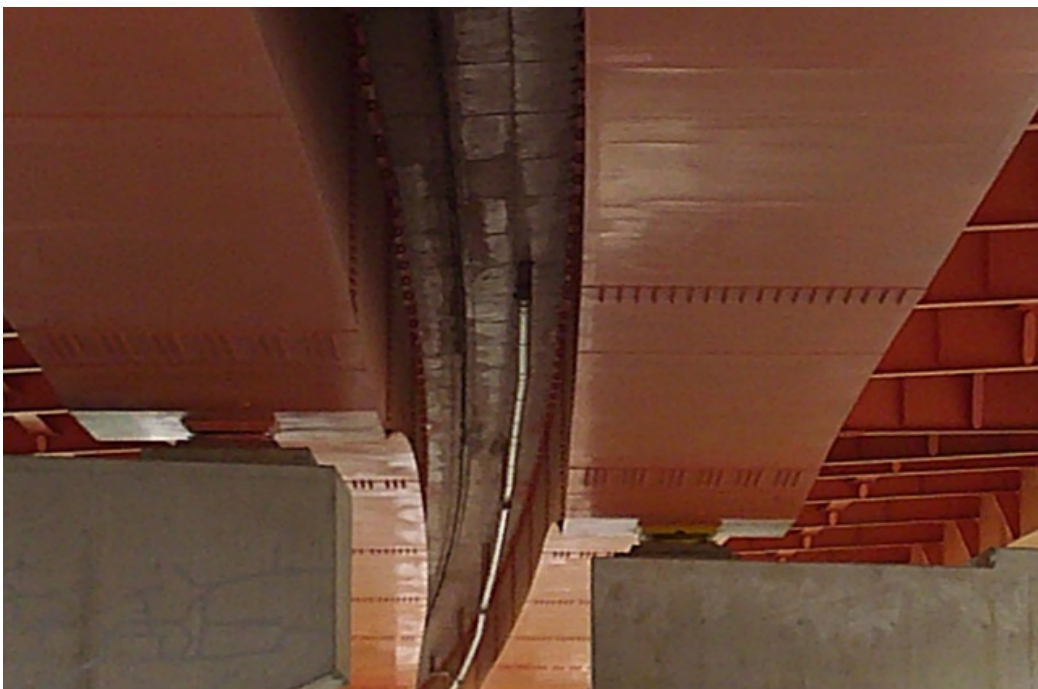
| 점검위치 | 상주 | 화남교(S3) | 사진번호 | #02 |

| No. | 위치 | | 점검 내용 | 사진번호 |
|---|---|---|---|---|
| 21 | 상주 | 화남교(S3) | 바닥판하면 백태 | #02 |

| 점검내용 | | 바닥판하면 백태 | | |

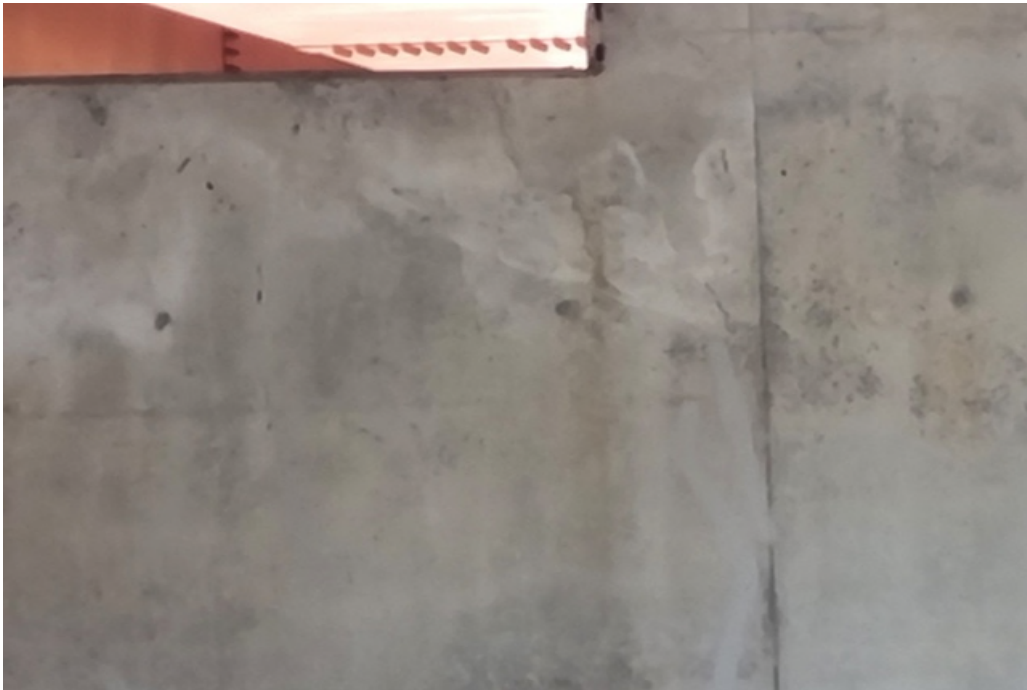
| 점검위치 | 상주 화남교(P1~P3) | 사진번호 | #03 |

| No. | 위치 | | 점검 내용 | 사진번호 |
|---|---|---|---|---|
| 22 | 상주 | 화남교(P1~P3) | 교각 균열(cw=0.3mm미만) | #03 |

| 점검내용 | 교각 균열(cw=0.3mm미만) | | |

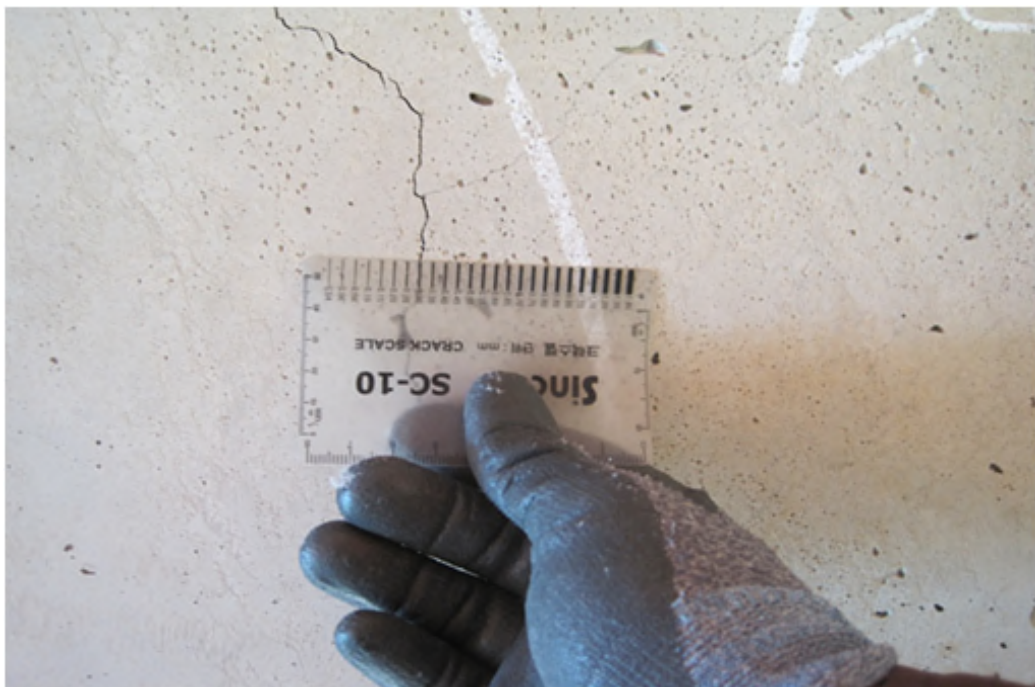
| 점검위치 | 상주 화남교(P1) | 사진번호 | #04 |

| No. | 위치 | | 점검 내용 | 사진번호 |
|---|---|---|---|---|
| 23 | 상주 | 화남교(P1) | 교각 균열(cw=0.3mm이상) | #04 |

| 점검내용 | 교각 균열(cw=0.3mm이상) | | |

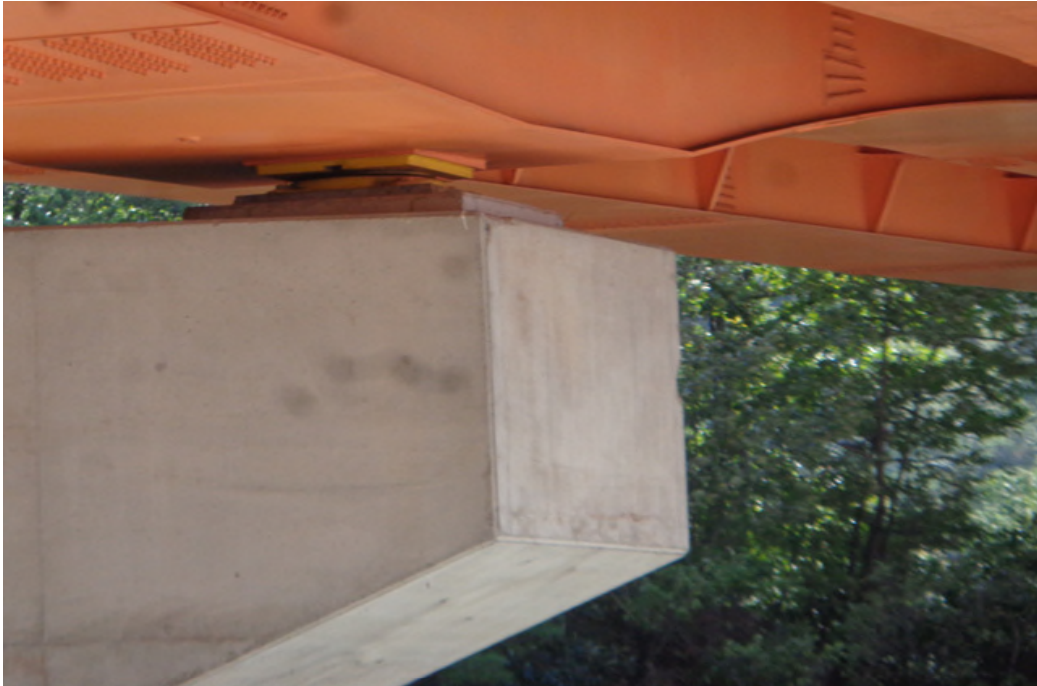
| 점검위치 | 상주 화남교(P1, P2) | 사진번호 | #05 |

| No. | 위치 | | 점검 내용 | 사진번호 |
|---|---|---|---|---|
| 24 | 상주 | 화남교(P1, P2) | 교각 파손 | #05 |

| 점검내용 | 교각 파손 | | |

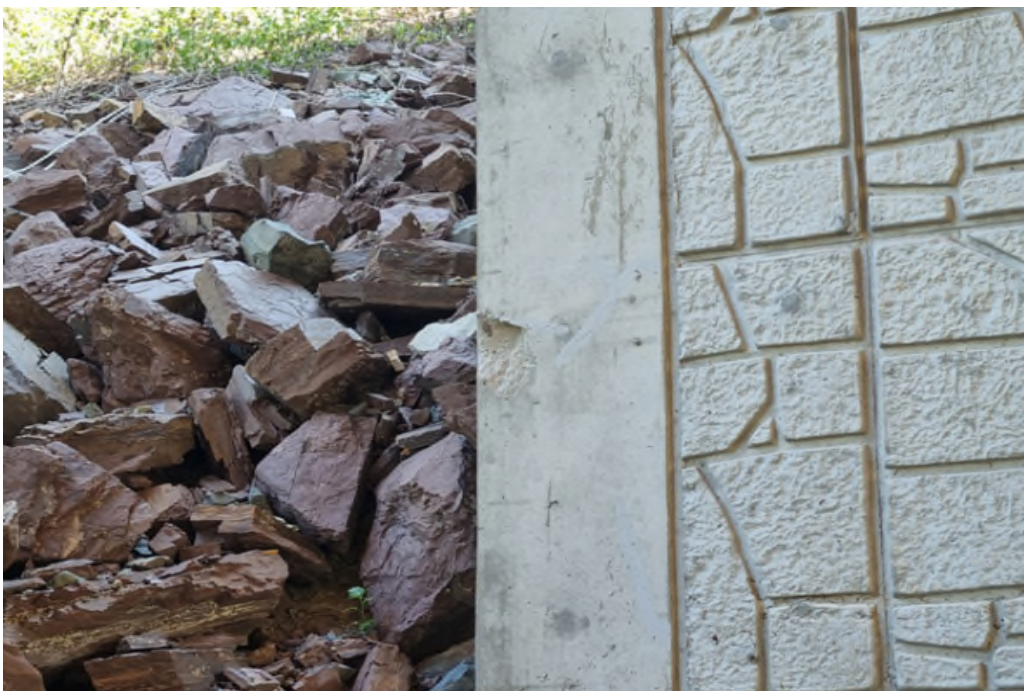
| 점검위치 | 상주 화남교(A2) | 사진번호 | #06 |

| No. | 위치 | | 점검 내용 | 사진번호 |
|---|---|---|---|---|
| 25 | 상주 | 화남교(A2) | 교대 파손 | #06 |

| 점검내용 | 교대 파손 | | |

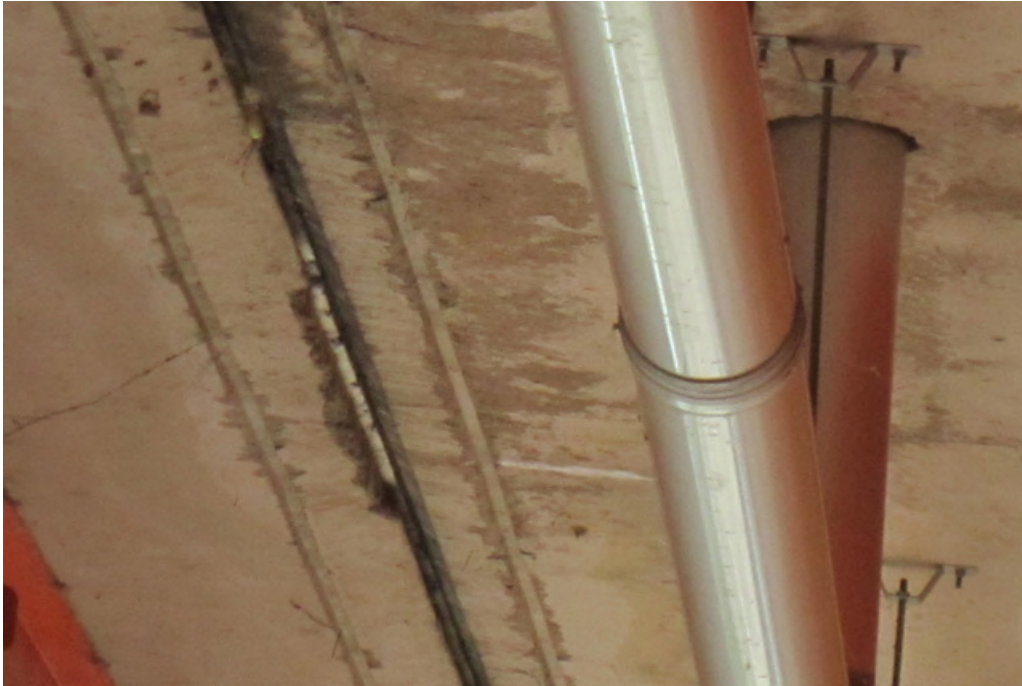
| 점검위치 | 상주 | 화남교(S3) | 사진번호 | #07 |

| No. | 위치 | | 점검 내용 | 사진번호 |
|---|---|---|---|---|
| 26 | 상주 | 화남교(S3) | 바닥판하면 백태 | #07 |

| 점검내용 | | 바닥판하면 백태 | | |

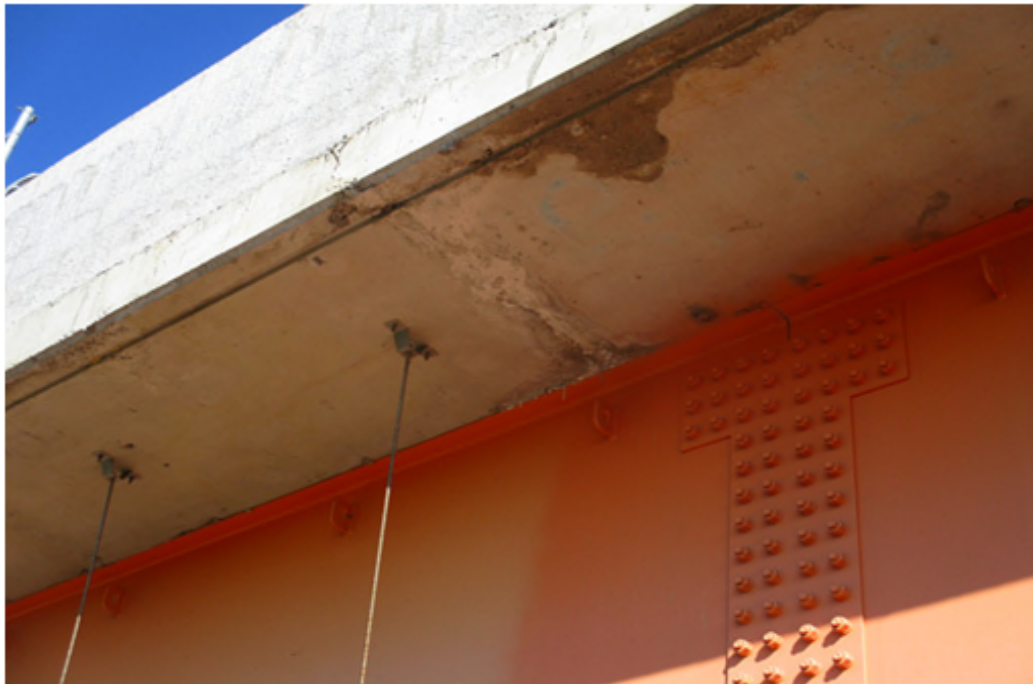
| 점검위치 | 영천 | 화남교(S3) | 사진번호 | #08 |

| No. | 위치 | | 점검 내용 | 사진번호 |
|---|---|---|---|---|
| 27 | 영천 | 화남교(S3) | 바닥판하면 백태 | #08 |

| 점검내용 | | 바닥판하면 백태 | | |

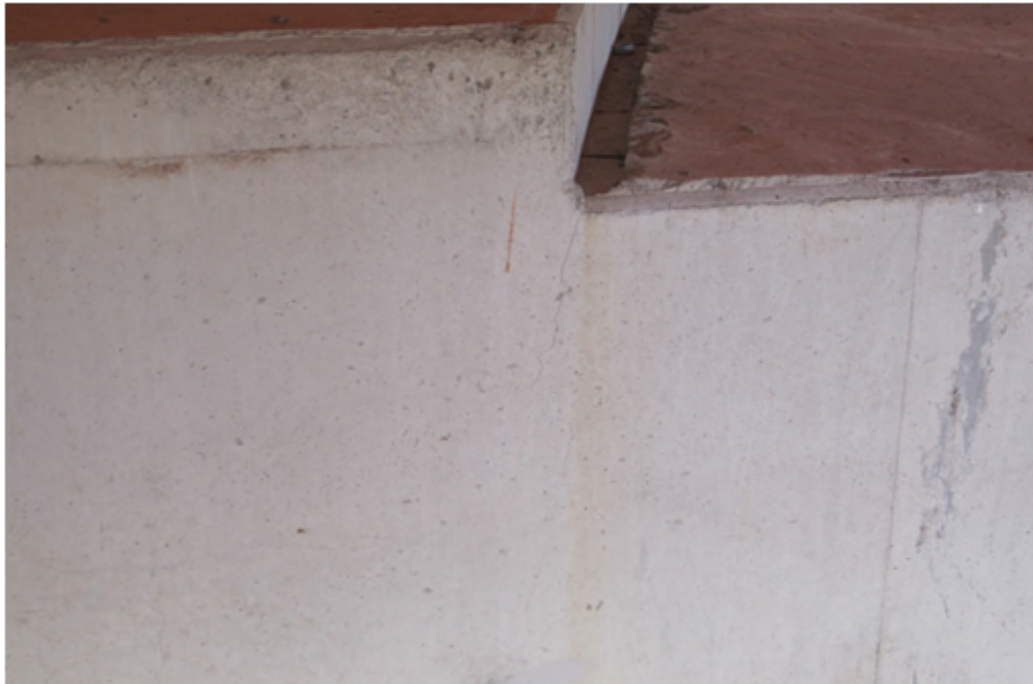
| 점검위치 | 영천 화남교(P1~P3) | 사진번호 | #09 |

| No. | 위치 | | 점검 내용 | 사진번호 |
|---|---|---|---|---|
| 28 | 영천 | 화남교(P1~P3) | 교각 균열(cw=0.3mm미만) | #09 |

| 점검내용 | 교각 균열(cw=0.3mm미만) | | |

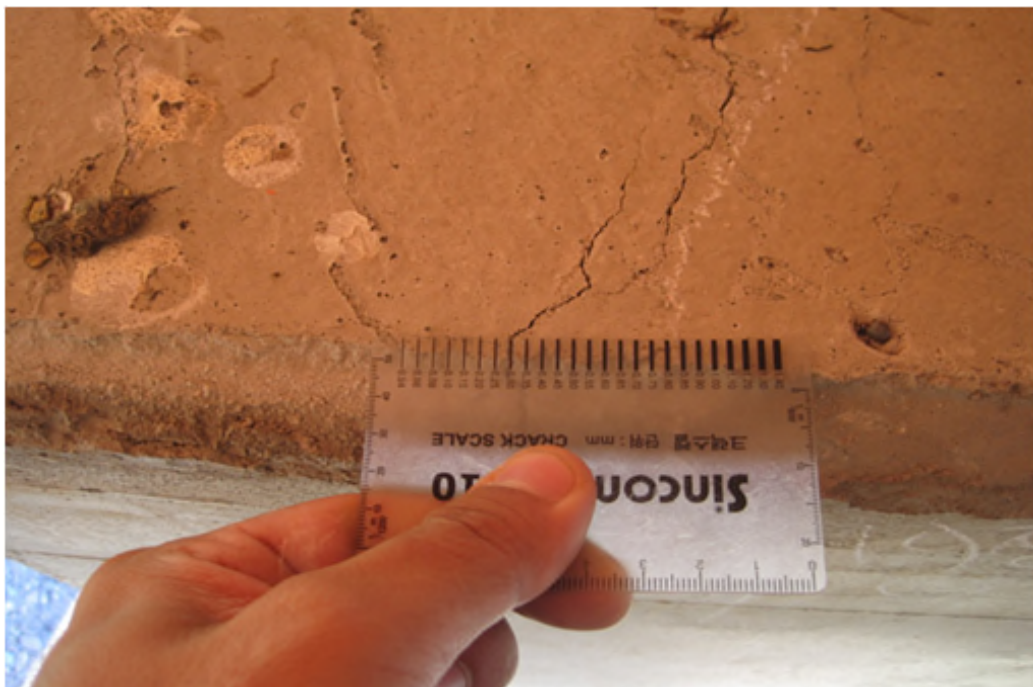
| 점검위치 | 영천 화남교(P2) | 사진번호 | #10 |

| No. | 위치 | | 점검 내용 | 사진번호 |
|---|---|---|---|---|
| 29 | 영천 | 화남교(P2) | 교각 균열(cw=0.3mm이상) | #10 |

| 점검내용 | 교각 균열(cw=0.3mm이상) | | |

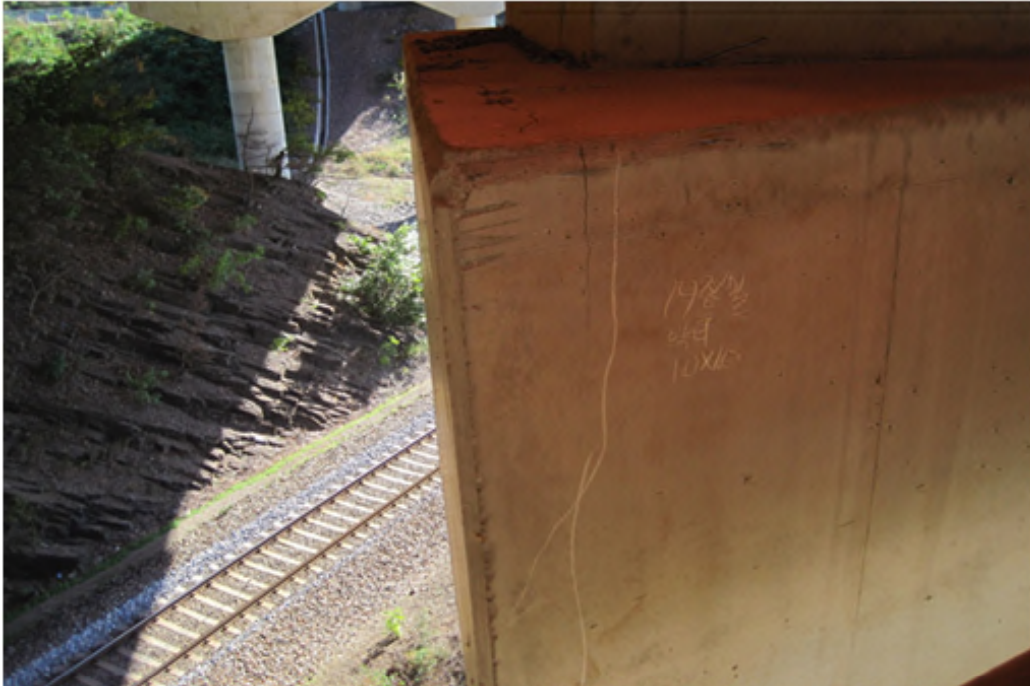
| 점검위치 | 영천 | 화남교(P1) | 사진번호 | #11 |

| No. | 위치 | | 점검 내용 | 사진번호 |
|---|---|---|---|---|
| 30 | 영천 | 화남교(P1) | 교각 파손 | #11 |

| 점검내용 | | 교각 파손 | | |

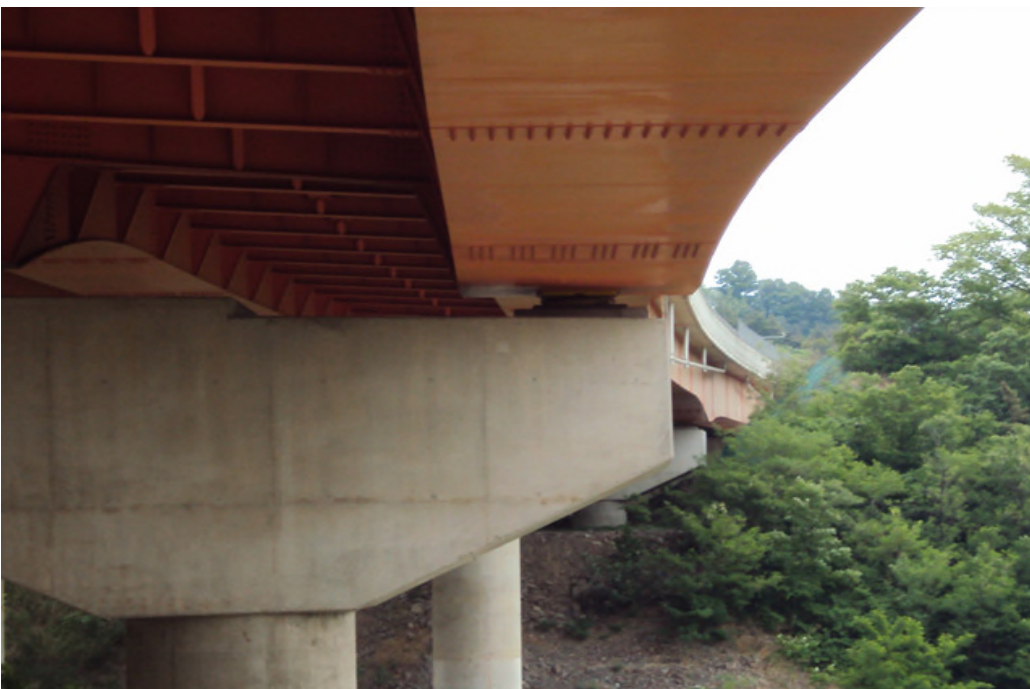
| 점검위치 | 영천 | 화남교(P1) | 사진번호 | #12 |

| No. | 위치 | | 점검 내용 | 사진번호 |
|---|---|---|---|---|
| 31 | 영천 | 화남교(P1) | 교각 망상균열 | #12 |

| 점검내용 | | 교각 망상균열 | | |
