## 도로교량 하자 목록7공구)

## 사진대지

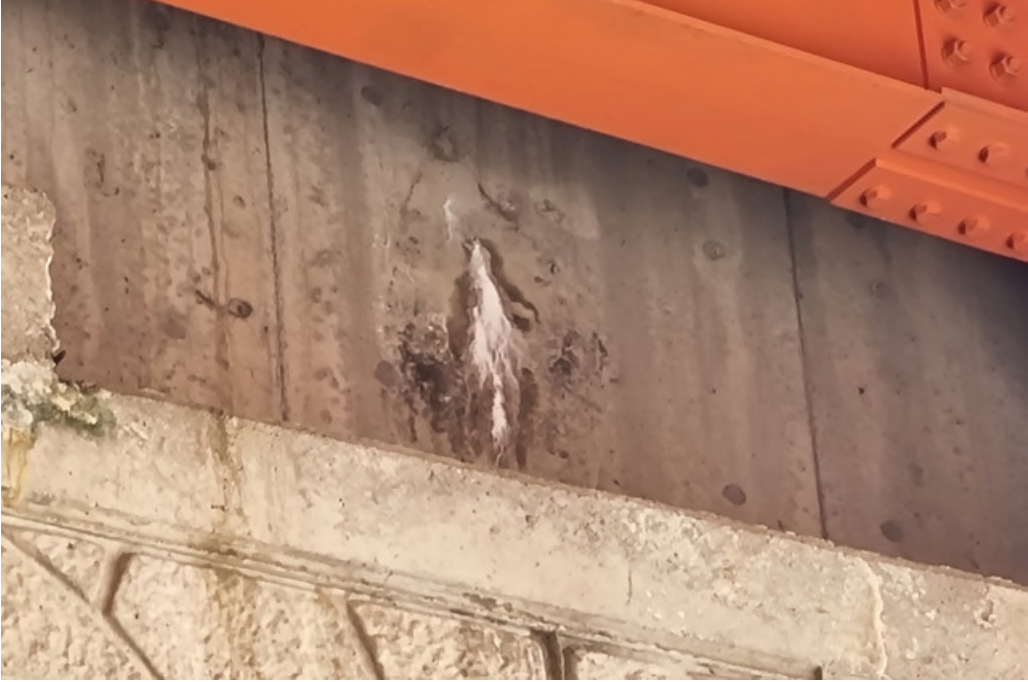
| 점검위치 | 영천 | 화남교(A2) | 사진번호 | #13 |

| No. | 위치 | | 점검 내용 | 사진번호 |
|---|---|---|---|---|
| 32 | 영천 | 화남교(A2) | 교대 백태 | #13 |

| 점검내용 | | 교대 백태 | | |
