## 도로교량 하자 목록(8공구)

## 도로교량 하자 목록(8공구 - 가천교)

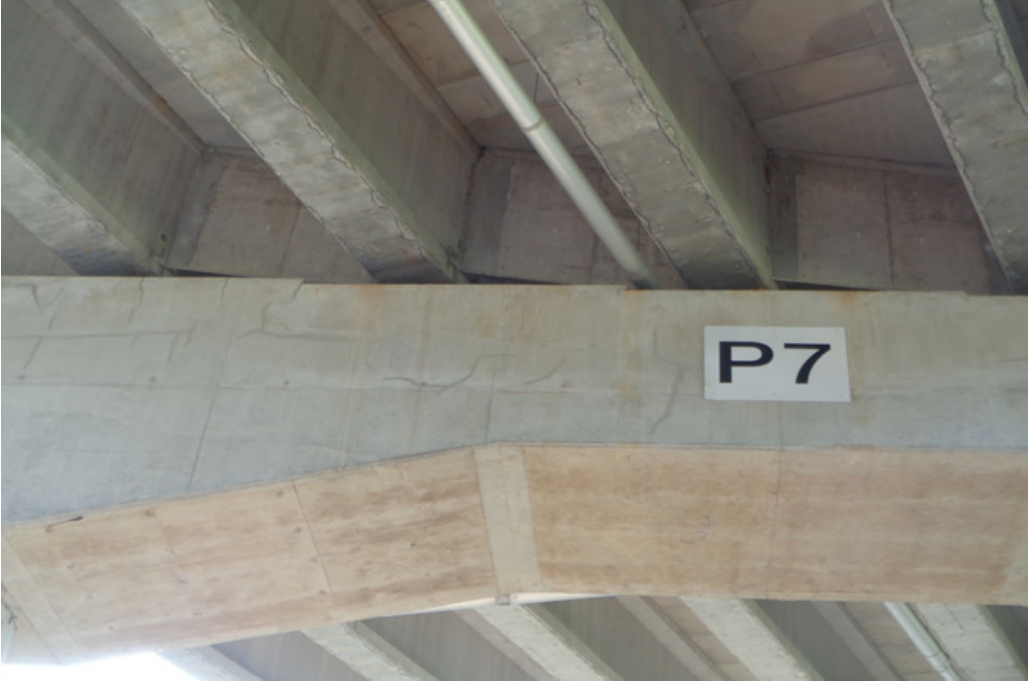
| 점검위치 | - | 가천교(P7) | 사진번호 | #07 |

| No. | 위치 | | 점검 내용 | 사진번호 |
|---|---|---|---|---|
| 7 | - | 가천교(P7) | 교각 망상균열 | #07 |

| 점검내용 | 교각 망상균열 | | | |

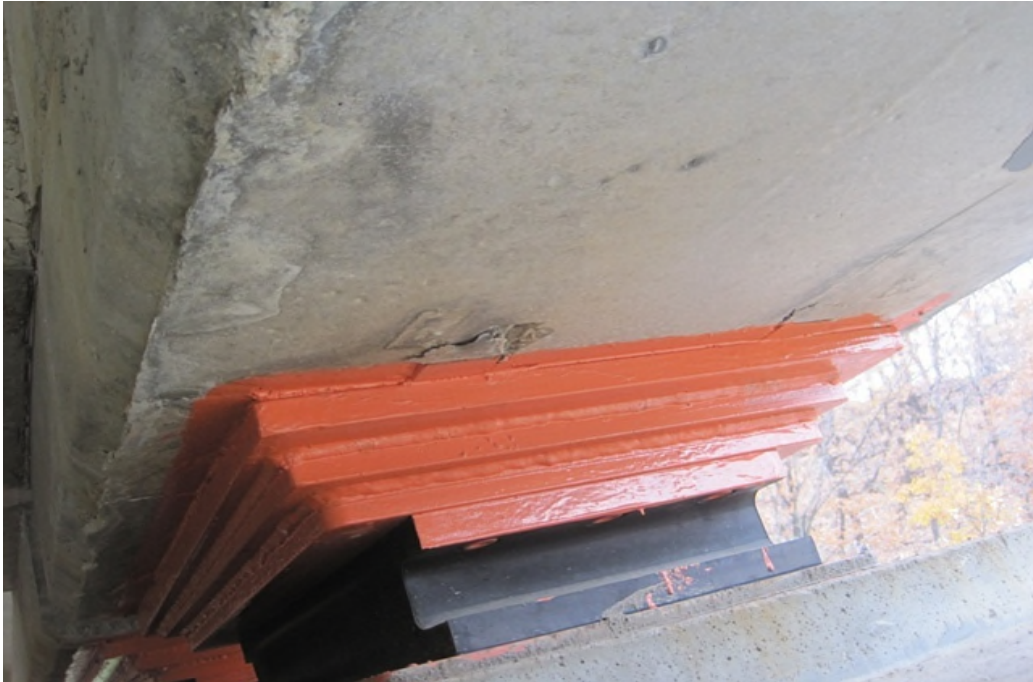
| 점검위치 | 상주 | 신녕교(S2) | 사진번호 | #01 |

| No. | 위치 | | 점검 내용 | 사진번호 |
|---|---|---|---|---|
| 8 | 상주 | 신녕교(S2) | 거더 박리, 박락 | #01 |

| 점검내용 | | 거더 박리, 박락 | | |

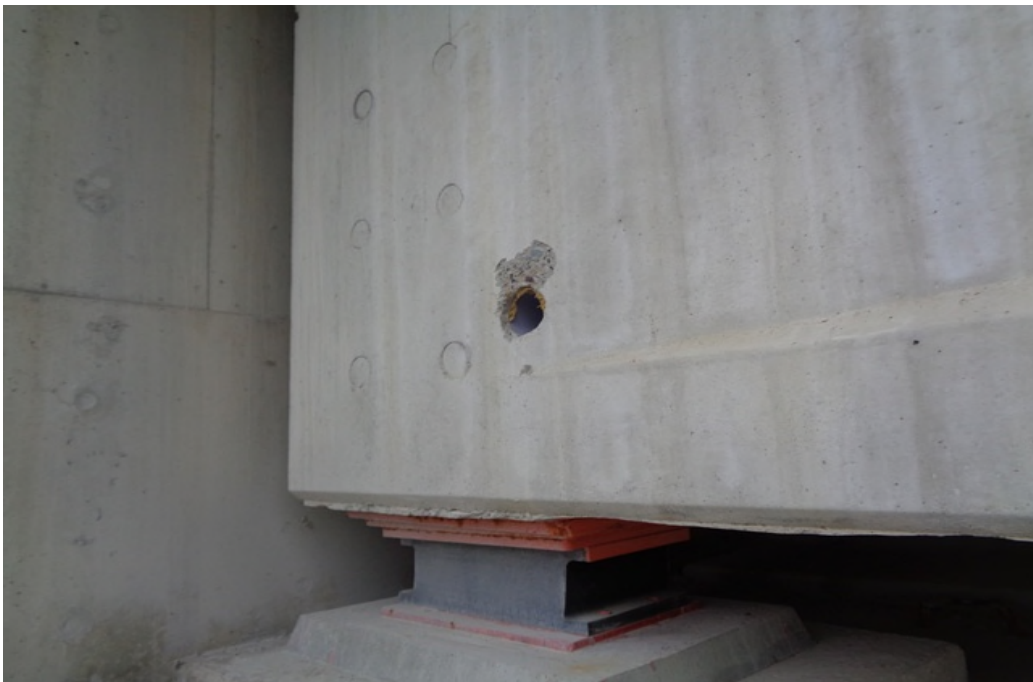
| 점검위치 | 상주 | 신녕교(S4) | 사진번호 | #02 |

| No. | 위치 | | 점검 내용 | 사진번호 |
|---|---|---|---|---|
| 9 | 상주 | 신녕교(S4) | 거더 인양홀 파손 | #02 |

| 점검내용 | | 거더 인양홀 파손 | | |

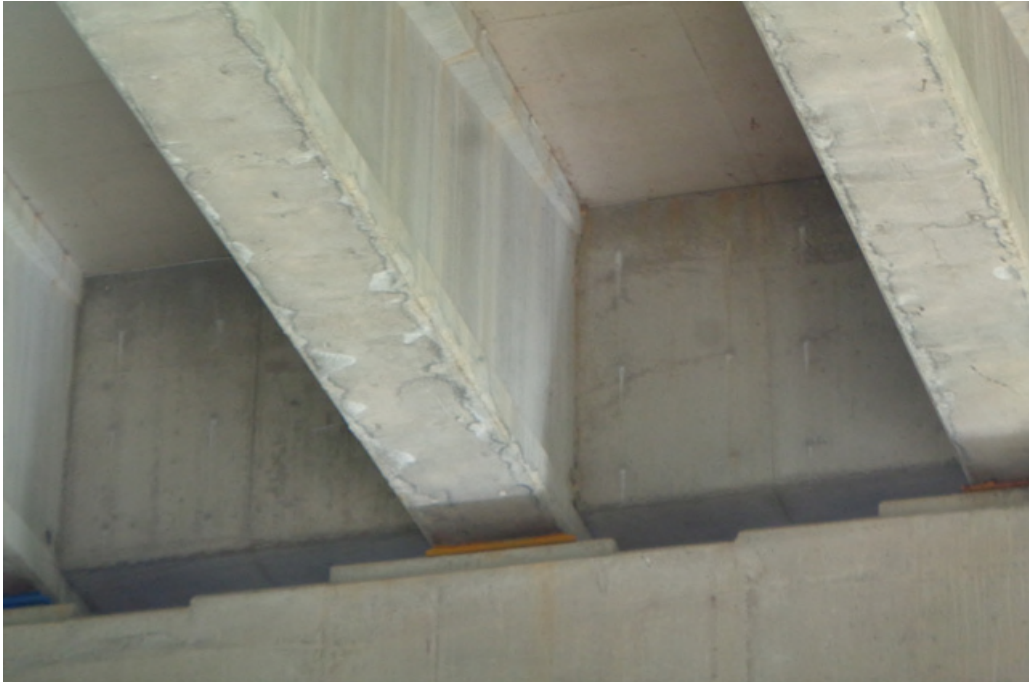
| 점검위치 | 상주 | 신녕교(S2) | 사진번호 | #03 |

| No. | 위치 | | 점검 내용 | 사진번호 |
|---|---|---|---|---|
| 10 | 상주 | 신녕교(S2) | 가로보 백태 | #03 |

| 점검내용 | | 가로보 백태 | | |

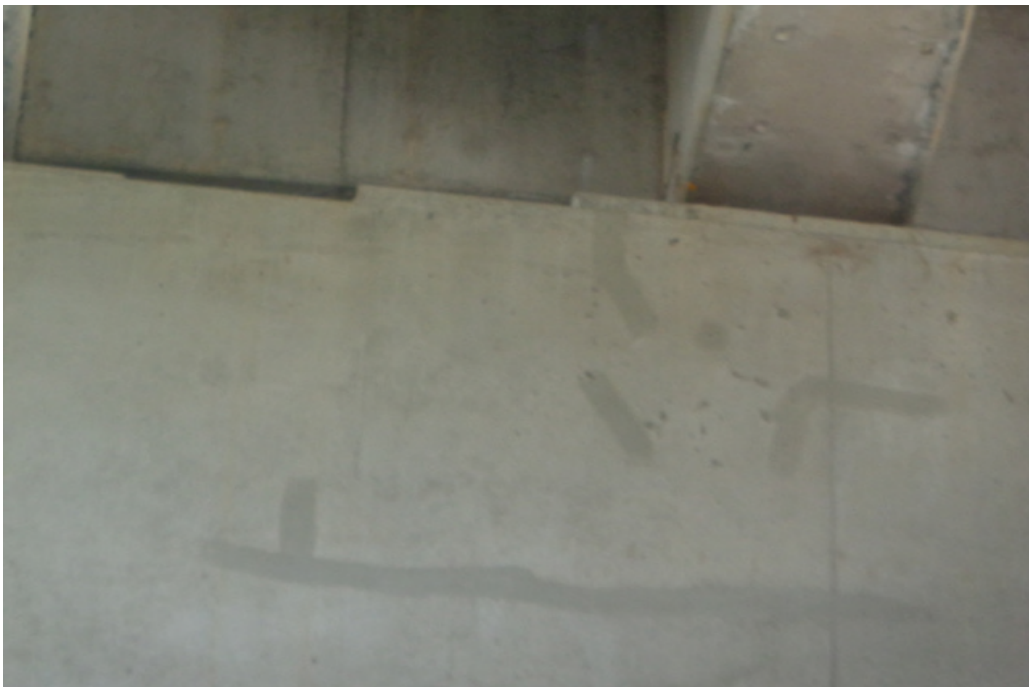
| 점검위치 | 상주 | 신녕교(P2, P3) | 사진번호 | #04 |

| No. | 위치 | | 점검 내용 | 사진번호 |
|---|---|---|---|---|
| 11 | 상주 | 신녕교(P2, P3) | 교각 균열(cw=0.3mm미만) | #04 |

| 점검내용 | | 교각 균열(cw=0.3mm미만) | | |

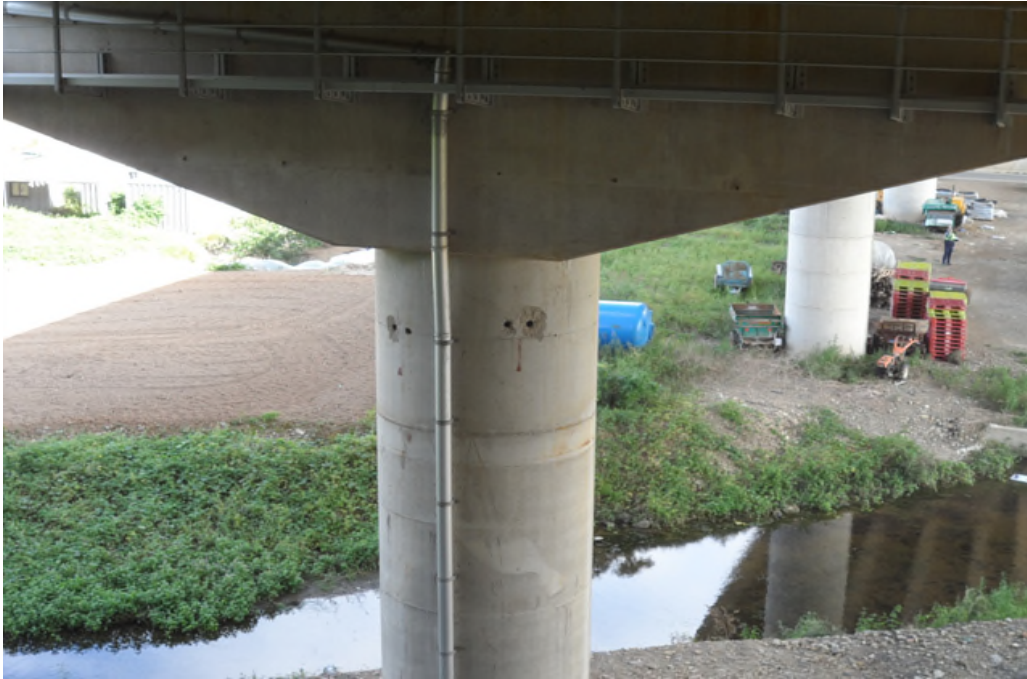
| 점검위치 | 상주 | 신녕교(P1) | 사진번호 | #05 |

| No. | 위치 | | 점검 내용 | 사진번호 |
|---|---|---|---|---|
| 12 | 상주 | 신녕교(P1) | 교각 박락 | #05 |

| 점검내용 | 교각 박락 | | | |

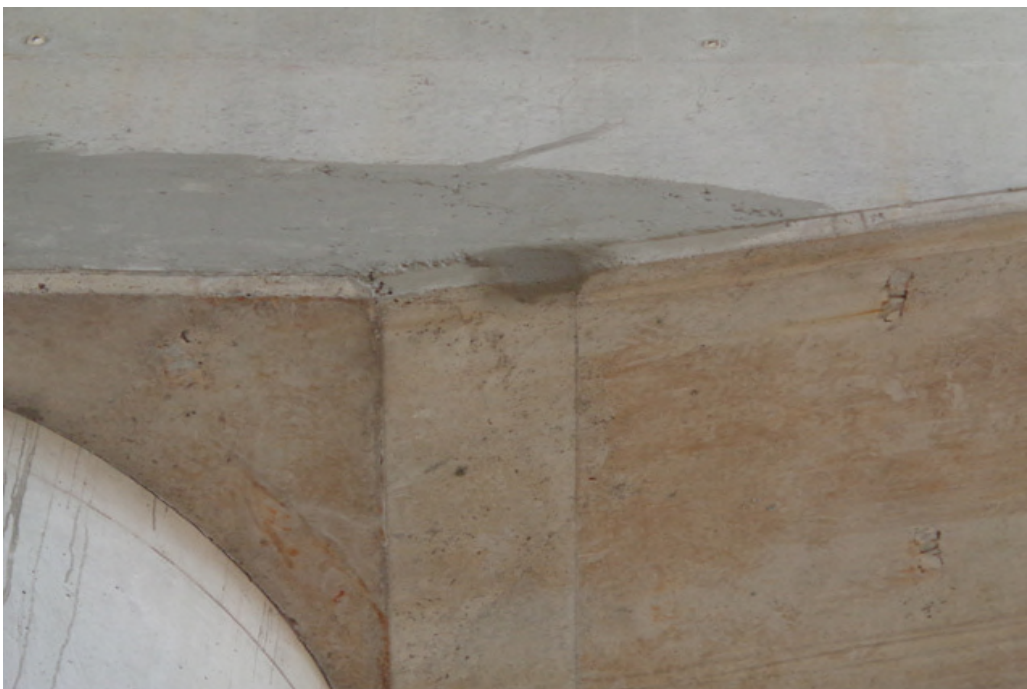
| 점검위치 | 상주 | 신녕교(P2) | 사진번호 | #06 |

| No. | 위치 | | 점검 내용 | 사진번호 |
|---|---|---|---|---|
| 13 | 상주 | 신녕교(P2) | 교각 보수부 박락 보수 | #06 |

| 점검내용 | 교각 보수부 박락 보수 | | | |

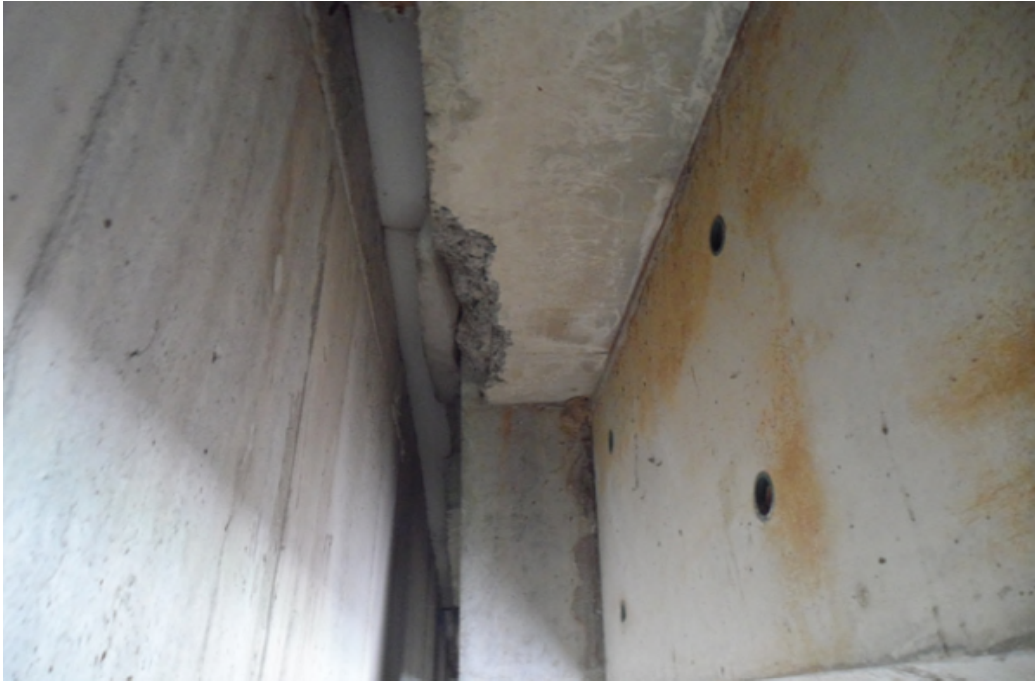
| 점검위치 | 상주 | 신녕교(S1) | 사진번호 | #07 |

| No. | 위치 | | 점검 내용 | 사진번호 |
|---|---|---|---|---|
| 14 | 상주 | 신녕교(S1) | 바닥판하면 파선 및 철근노출 | #07 |

| 점검내용 | | 바닥판하면 파선 및 철근노출 | | |

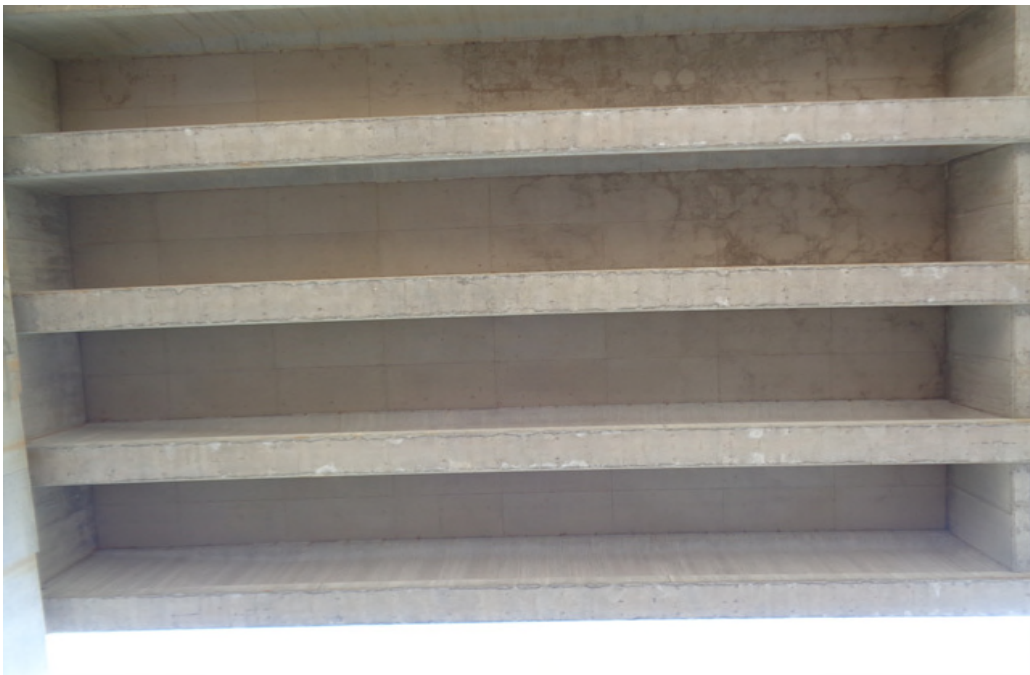
| 점검위치 | 상주 | 신녕교(S3) | 사진번호 | #08 |

| No. | 위치 | | 점검 내용 | 사진번호 |
|---|---|---|---|---|
| 15 | 상주 | 신녕교(S3) | 바닥판하면 망상균열 | #08 |

| 점검내용 | | 바닥판하면 망상균열 | | |

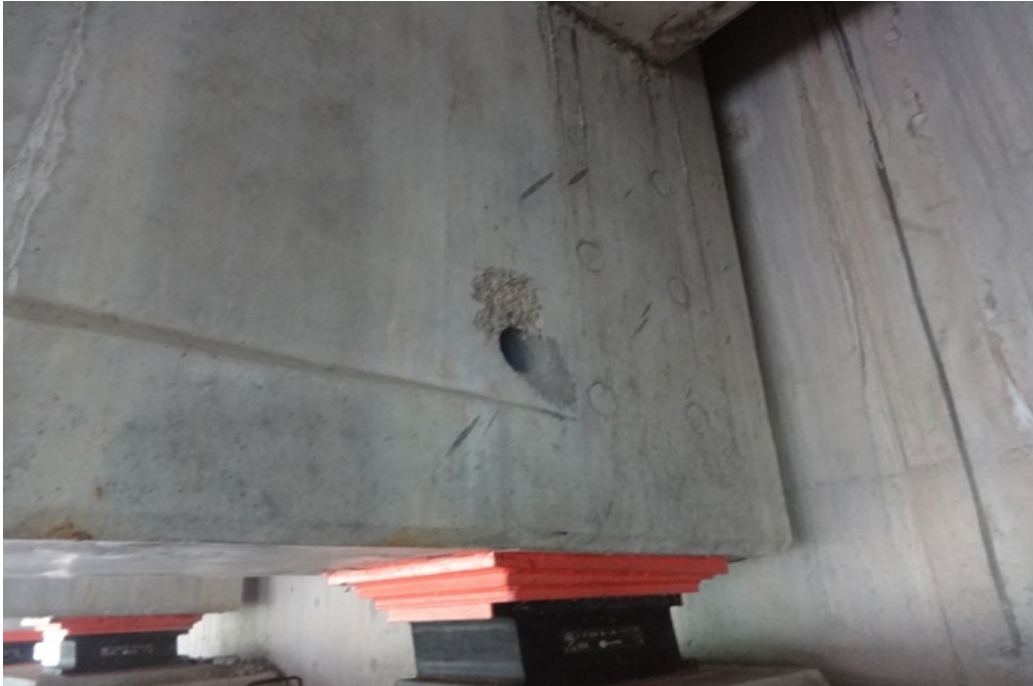
| 점검위치 | 영천 | 신녕교(S1) | 사진번호 | #09 |

| No. | 위치 | | 점검 내용 | 사진번호 |
|---|---|---|---|---|
| 16 | 영천 | 신녕교(S1) | 거더 인양홀 파손 | #09 |

| 점검내용 | | 거더 인양홀 파손 | | |

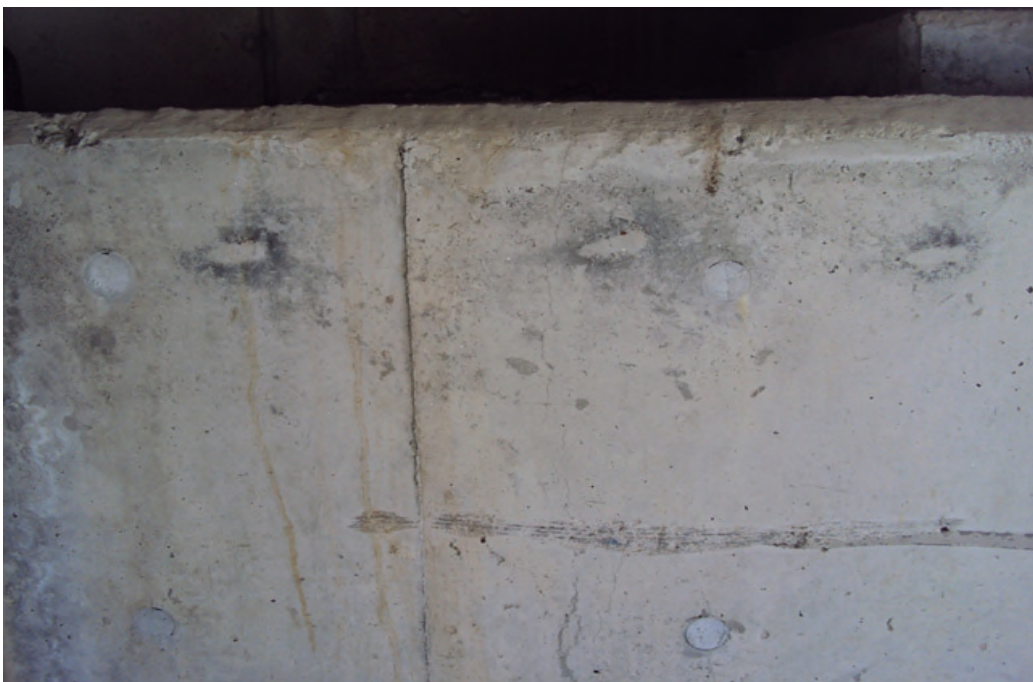
| 점검위치 | 영천 | 신녕교(A1, A2) | 사진번호 | #10 |

| No. | 위치 | | 점검 내용 | 사진번호 |
|---|---|---|---|---|
| 17 | 영천 | 신녕교(A1, A2) | 교대 균열(cw=0.3mm미만) | #10 |

| 점검내용 | | 교대 균열(cw=0.3mm미만) | | |

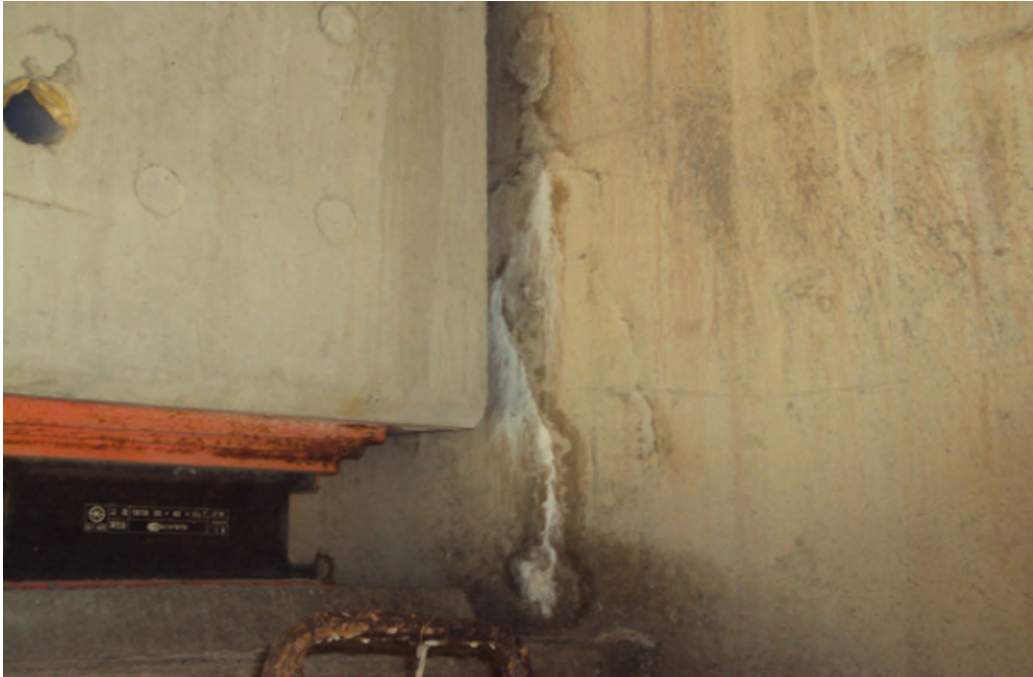
| 점검위치 | 영천 | 신녕교(A1) | 사진번호 | #11 |

| No. | 위치 | | 점검 내용 | 사진번호 |
|---|---|---|---|---|
| 18 | 영천 | 신녕교(A1) | 교대 백태 | #11 |

| 점검내용 | | 교대 백태 | | |

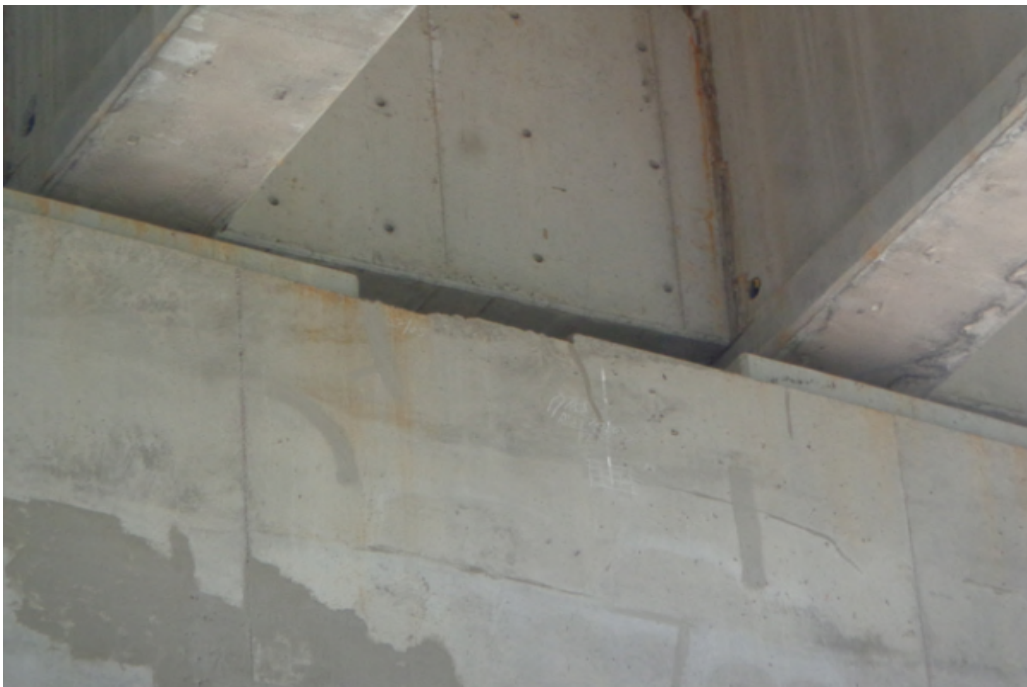
| 점검위치 | 영천 | 신녕교(P1~P3) | 사진번호 | #12 |

| No. | 위치 | | 점검 내용 | 사진번호 |
|---|---|---|---|---|
| 19 | 영천 | 신녕교(P1~P3) | 교각 균열(cw=0.3mm미만) | #12 |

| 점검내용 | | 교각 균열(cw=0.3mm미만) | | |

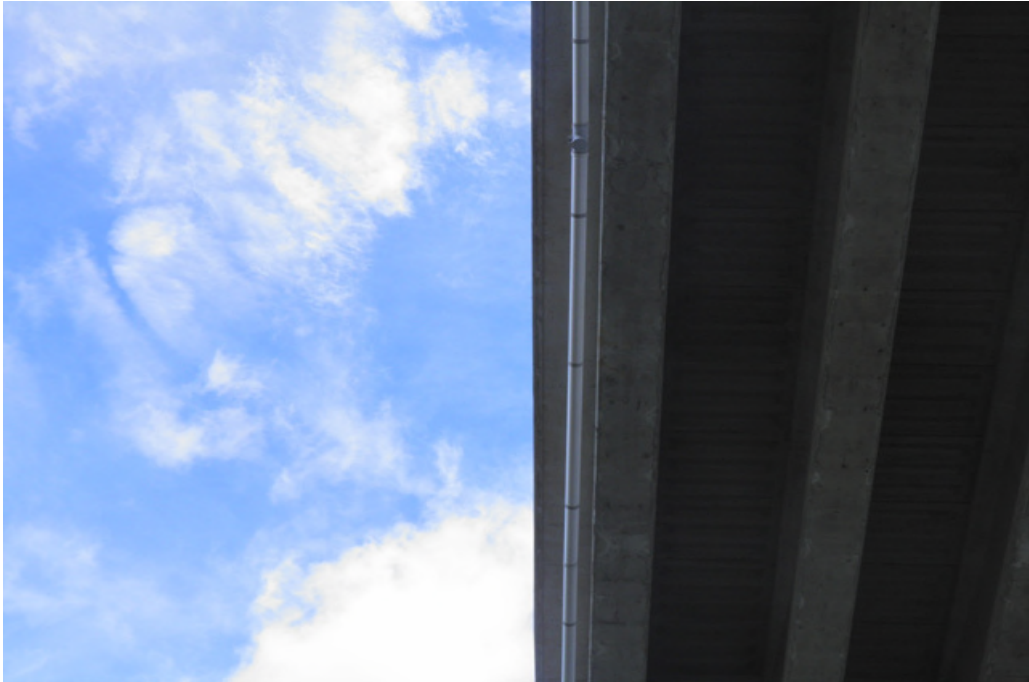
| 점검위치 | 상주 | 창정교(S3) | 사진번호 | #01 |

| No. | 위치 | | 점검 내용 | 사진번호 |
|---|---|---|---|---|
| 20 | 상주 | 창정교(S3) | 바닥판하면 균열(cw=0.3mm미만) | #01 |

| 점검내용 | | 바닥판하면 균열(cw=0.3mm미만) | | |

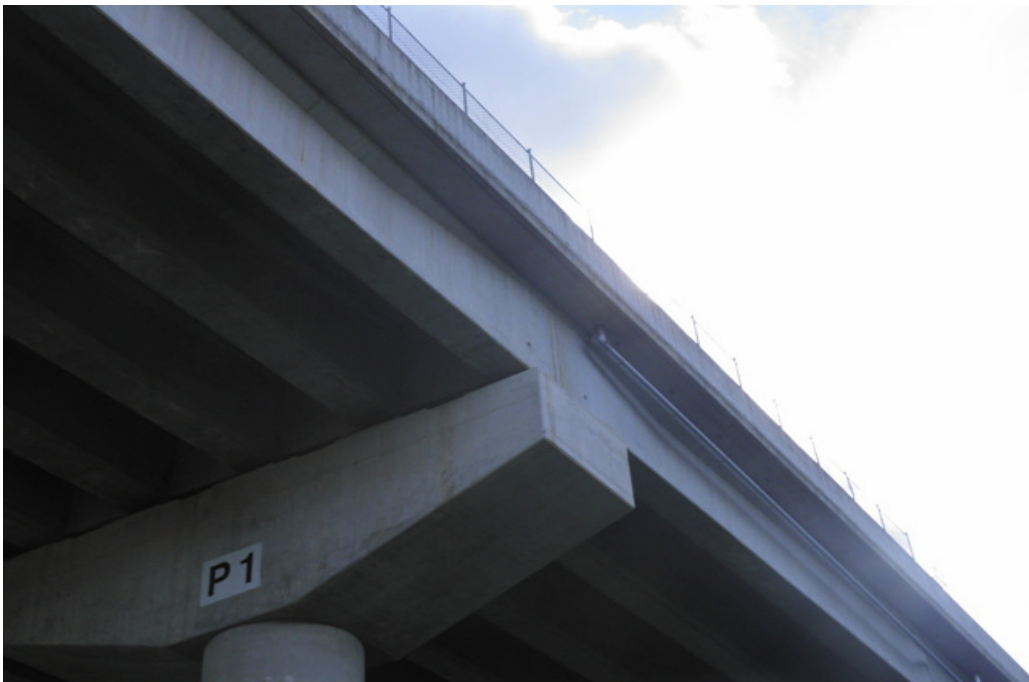
| 점검위치 | 상주 | 창정교(S1~S5) | 사진번호 | #02 |

| No. | 위치 | | 점검 내용 | 사진번호 |
|---|---|---|---|---|
| 21 | 상주 | 창정교(S1~S5) | 거더 인양홀 박락 | #02 |

| 점검내용 | | 거더 인양홀 박락 | | |

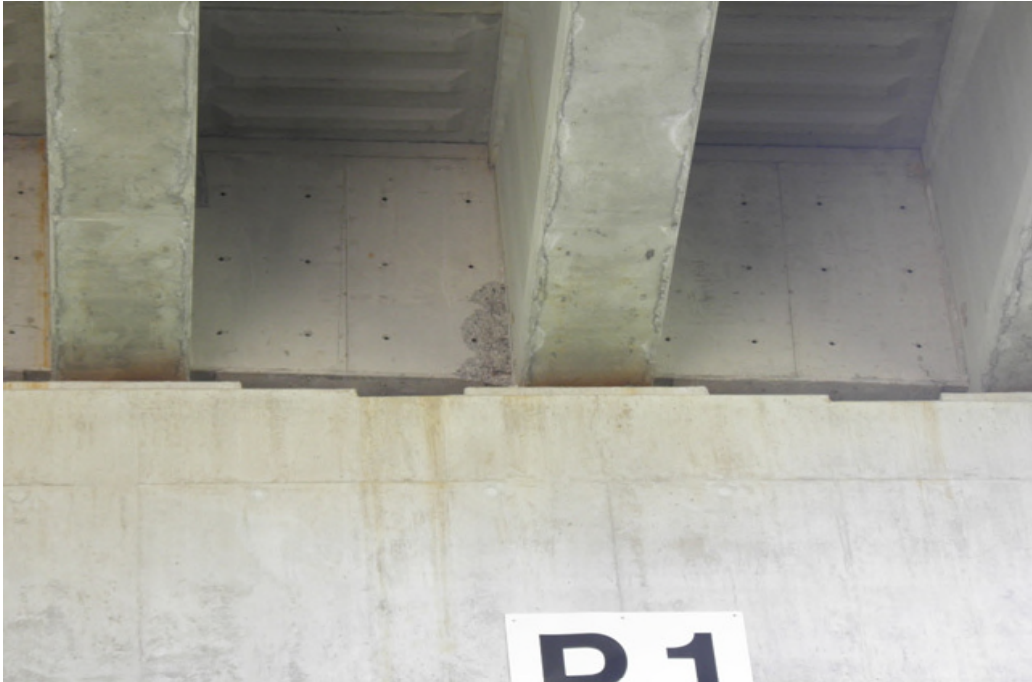
| 점검위치 | 상주 | 창정교(S2~S5) | 사진번호 | #03 |

| No. | 위치 | | 점검 내용 | 사진번호 |
|---|---|---|---|---|
| 22 | 상주 | 창정교(S2~S5) | 가로보 박리, 박락 | #03 |

| 점검내용 | | 가로보 박리, 박락 | | |

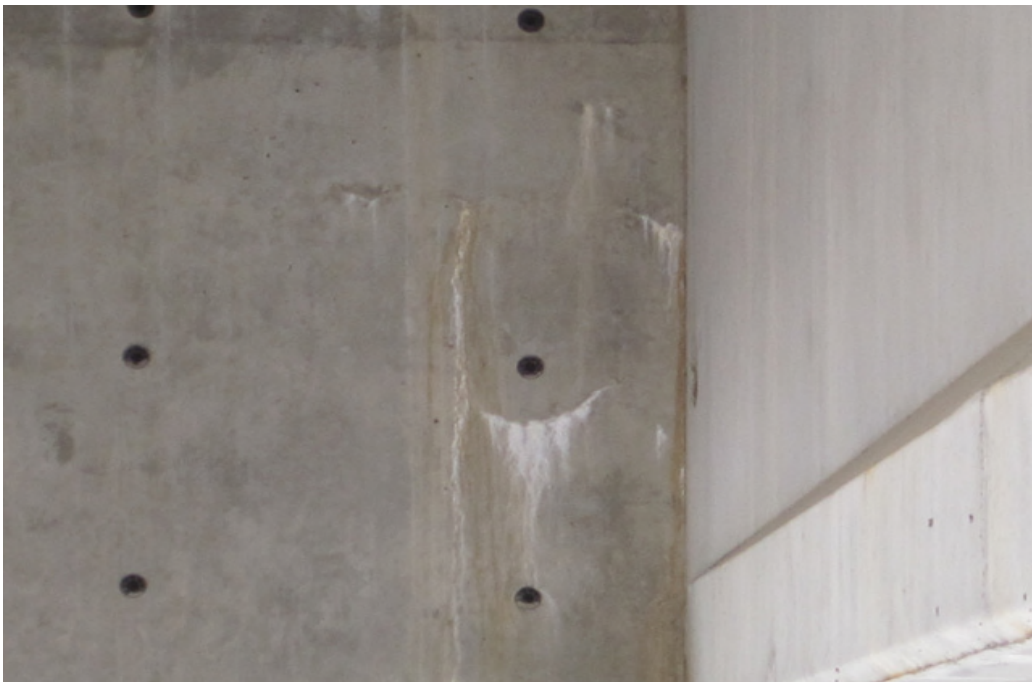
| 점검위치 | 상주 | 창정교(S3) | 사진번호 | #04 |

| No. | 위치 | | 점검 내용 | 사진번호 |
|---|---|---|---|---|
| 23 | 상주 | 창정교(S3) | 가로보 백태 | #04 |

| 점검내용 | | 가로보 백태 | | |

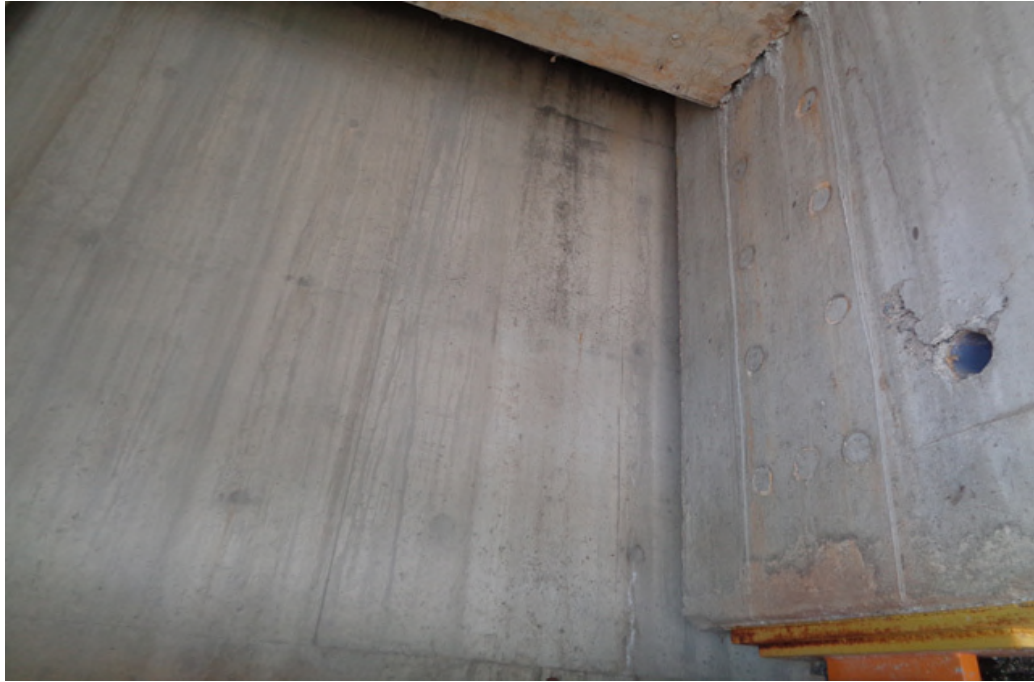
| 점검위치 | 상주 | 창정교(A1) | 사진번호 | #05 |

| No. | 위치 | | 점검 내용 | 사진번호 |
|---|---|---|---|---|
| 24 | 상주 | 창정교(A1) | 교대 균열(cw=0.3mm미만) | #05 |

| 점검내용 | | 교대 균열(cw=0.3mm미만) | | |

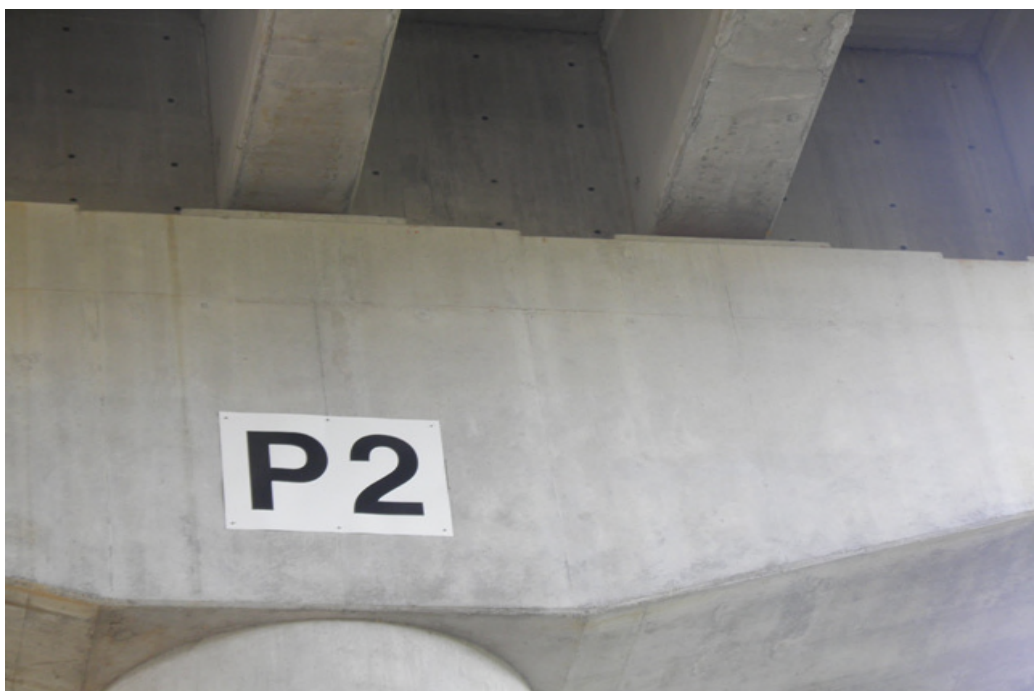
| 점검위치 | 상주 | 창정교(P1~P4) | 사진번호 | #06 |

| No. | 위치 | | 점검 내용 | 사진번호 |
|---|---|---|---|---|
| 25 | 상주 | 창정교(P1~P4) | 교각 균열(cw=0.3mm미만) | #06 |

| 점검내용 | | 교각 균열(cw=0.3mm미만) | | |

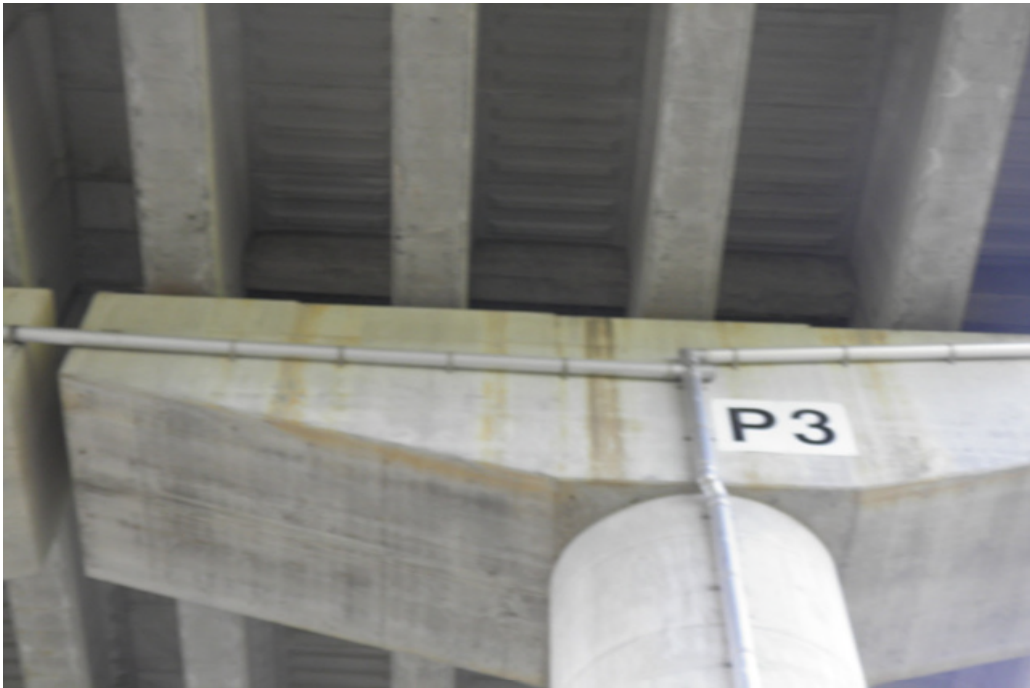
| 점검위치 | 상주 | 창정교(P3) | 사진번호 | #07 |

| No. | 위치 | | 점검 내용 | 사진번호 |
|---|---|---|---|---|
| 26 | 상주 | 창정교(P3) | 교각 망상균열 | #07 |

| 점검내용 | | 교각 망상균열 | | |

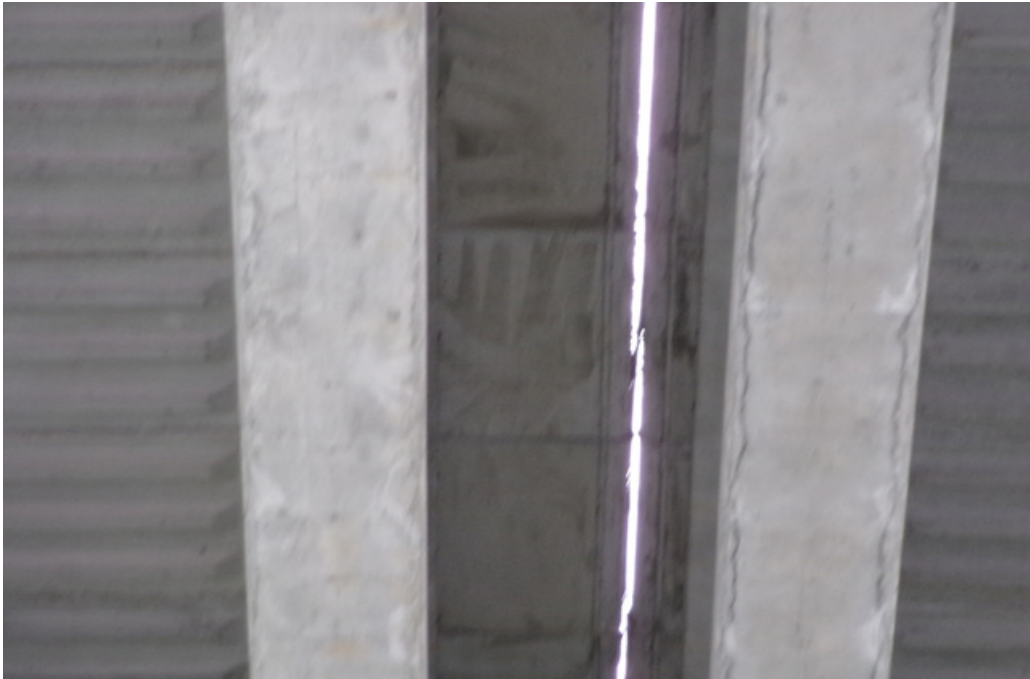
| 점검위치 | 영천 | 창정교(S2, S4) | 사진번호 | #08 |

| No. | 위치 | | 점검 내용 | 사진번호 |
|---|---|---|---|---|
| 27 | 영천 | 창정교(S2, S4) | 바닥판하면 균열(cw=0.3mm미만) | #08 |

| 점검내용 | | 바닥판하면 균열(cw=0.3mm미만) | | |

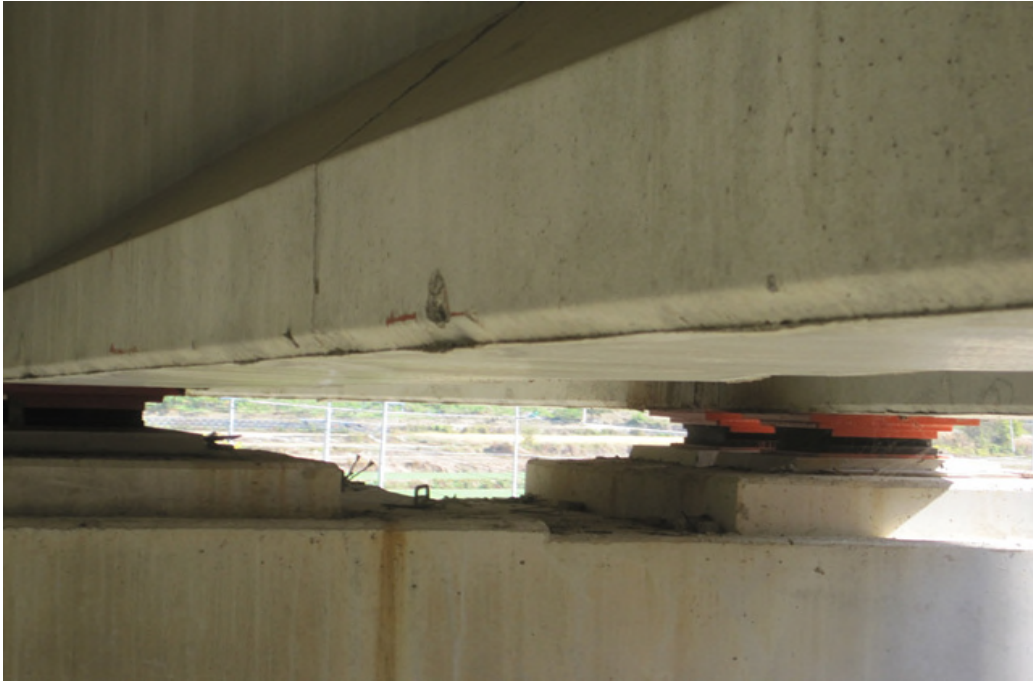
| 점검위치 | 영천 | 창정교(S1) | 사진번호 | #09 |

| No. | 위치 | | 점검 내용 | 사진번호 |
|---|---|---|---|---|
| 28 | 영천 | 창정교(S1) | 거더 박락 | #09 |

| 점검내용 | | 거더 박락 | | |

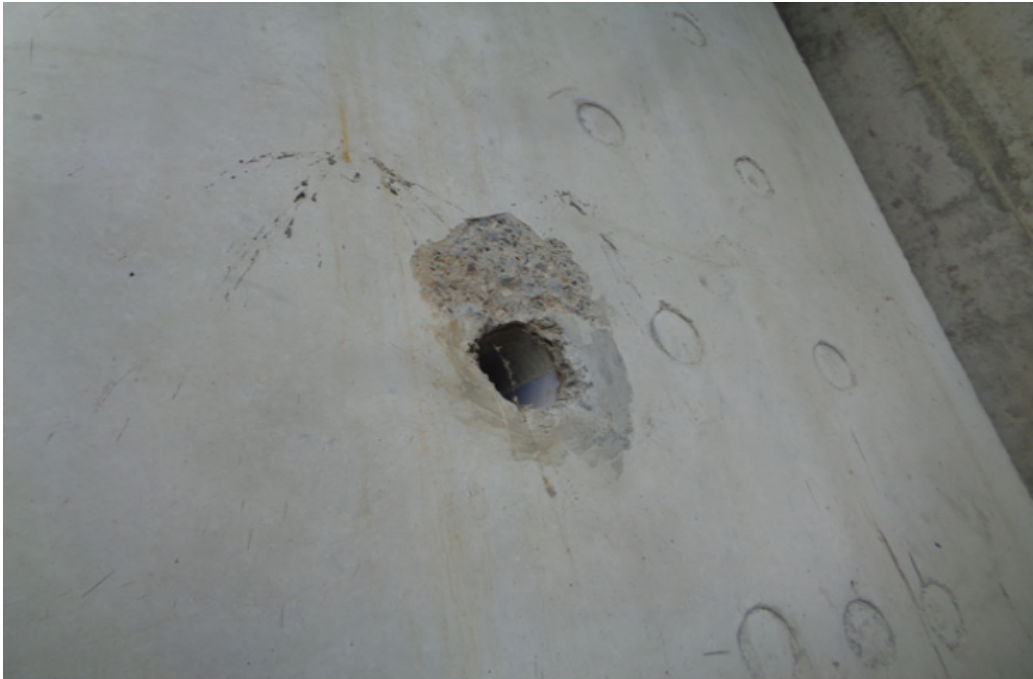
| 점검위치 | 영천 | 창정교(S1~S5) | 사진번호 | #10 |

| No. | 위치 | | 점검 내용 | 사진번호 |
|---|---|---|---|---|
| 29 | 영천 | 창정교(S1~S5) | 거더 인양홀 박리, 박락, 파손 | #10 |

| 점검내용 | | 거더 인양홀 박리, 박락, 파손 | | |

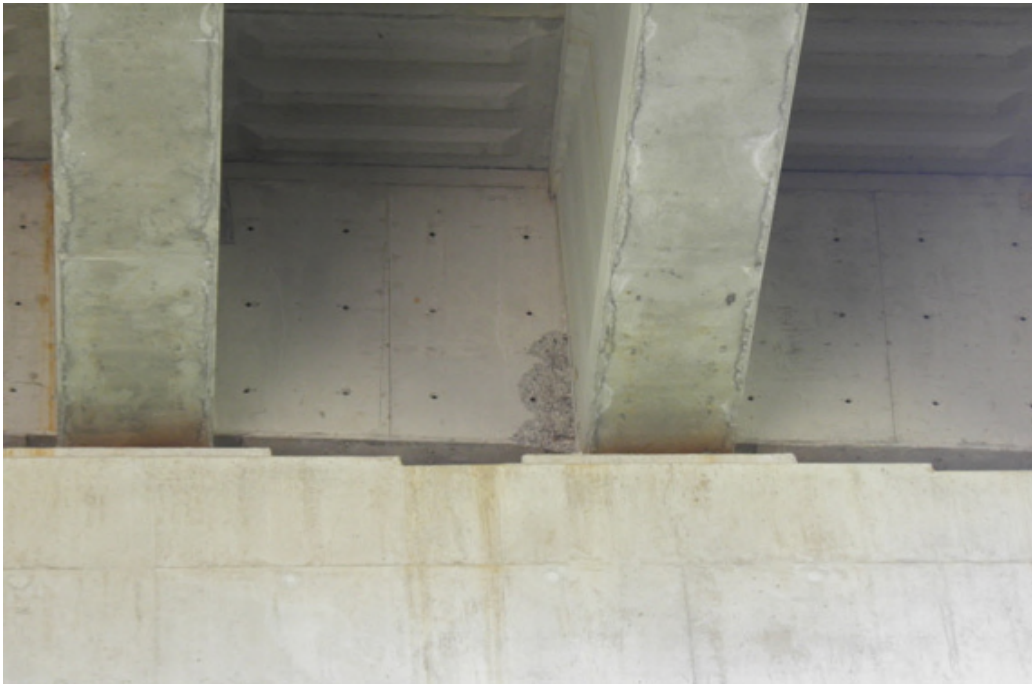
| 점검위치 | 영천 | 창정교(S1, S4) | 사진번호 | #11 |

| No. | 위치 | | 점검 내용 | 사진번호 |
|---|---|---|---|---|
| 30 | 영천 | 창정교(S1, S4) | 가로보 박리 | #11 |

| 점검내용 | | 가로보 박리 | | |

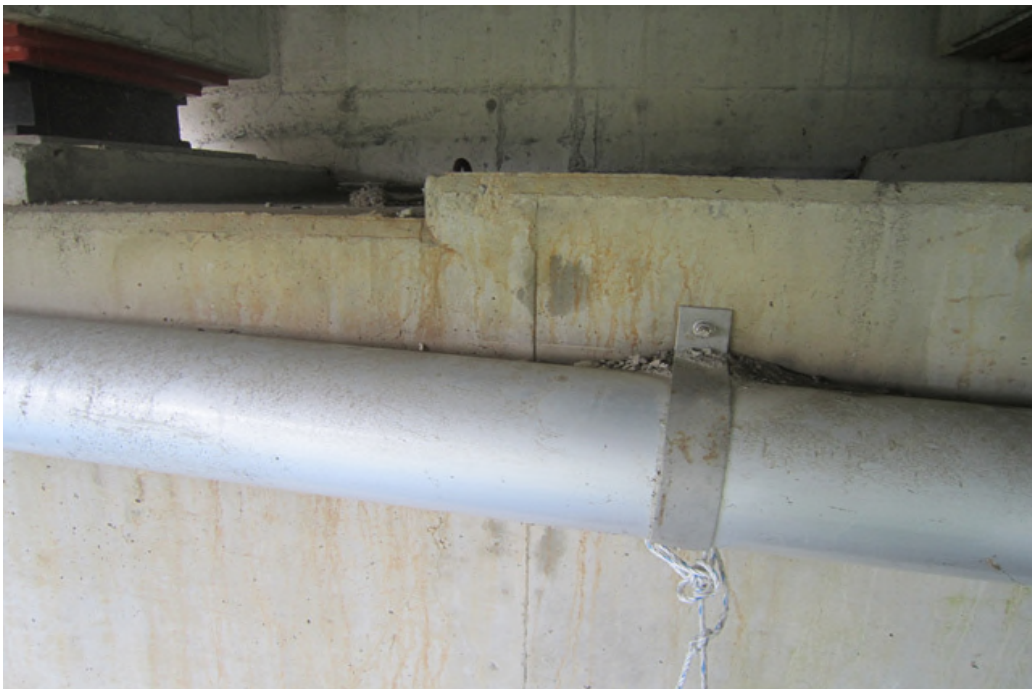
| 점검위치 | 영천 | 창정교(A1) | 사진번호 | #12 |

| No. | 위치 | | 점검 내용 | 사진번호 |
|---|---|---|---|---|
| 31 | 영천 | 창정교(A1) | 교대 균열(cw=0.3mm미만) | #12 |

| 점검내용 | | 교대 균열(cw=0.3mm미만) | | |

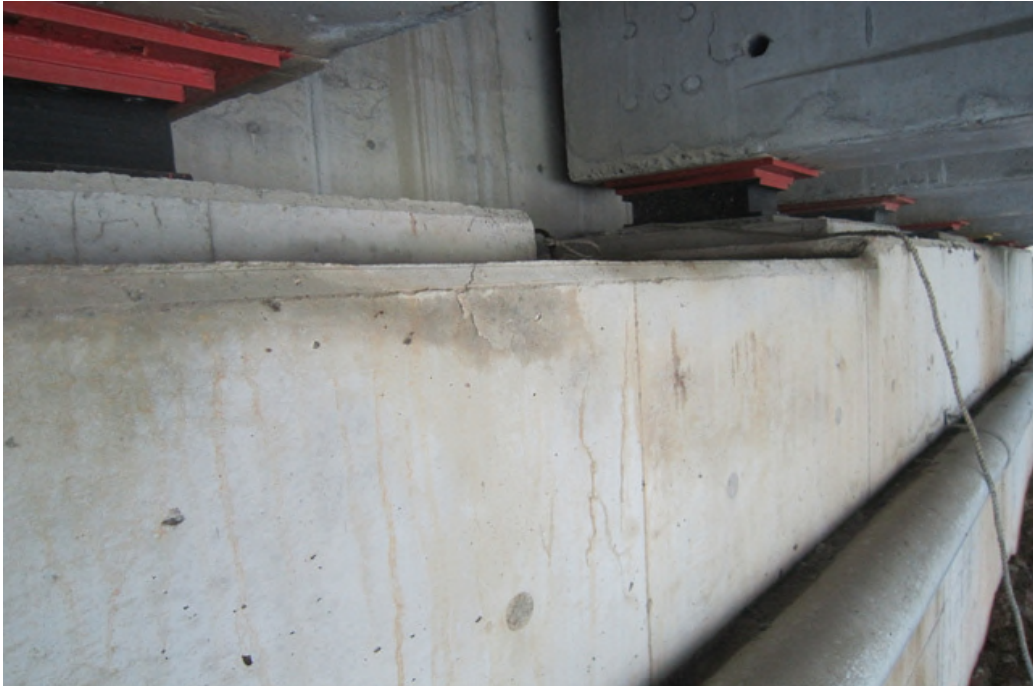
| 점검위치 | 영천 | 창정교(A1) | 사진번호 | #13 |

| No. | 위치 | | 점검 내용 | 사진번호 |
|---|---|---|---|---|
| 32 | 영천 | 창정교(A1) | 교대 박리, 파손 | #13 |

| 점검내용 | | 교대 박리, 파손 | | |

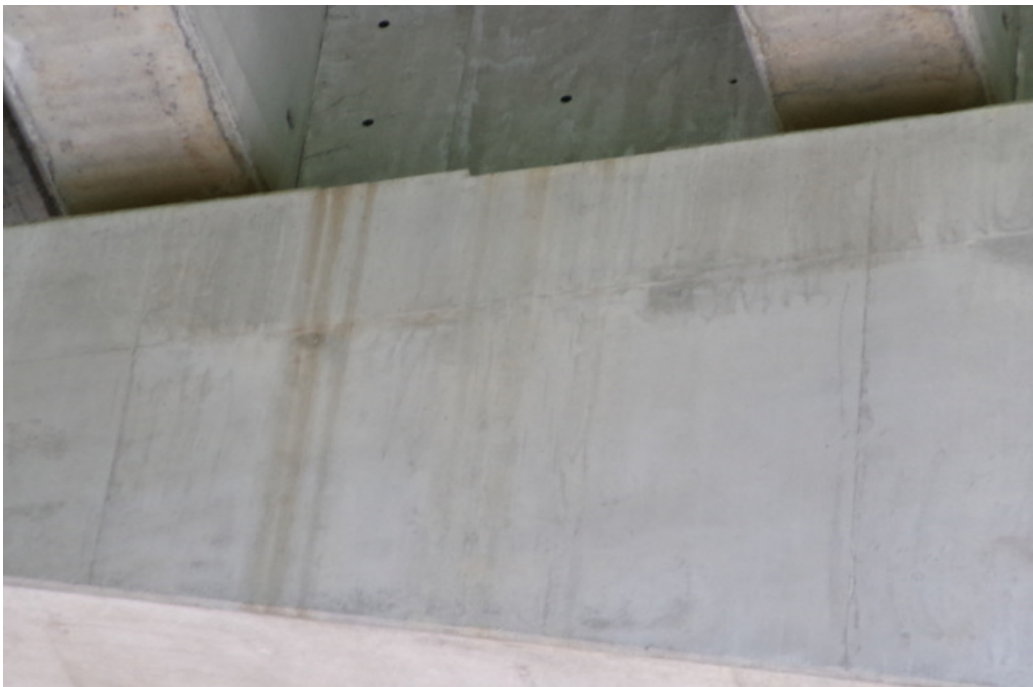
| 점검위치 | 영천 | 창정교(P1~P3) | 사진번호 | #14 |

| No. | 위치 | | 점검 내용 | 사진번호 |
|---|---|---|---|---|
| 33 | 영천 | 창정교(P1~P3) | 교각 균열(cw=0.3mm미만) | #14 |

| 점검내용 | | 교각 균열(cw=0.3mm미만) | | |

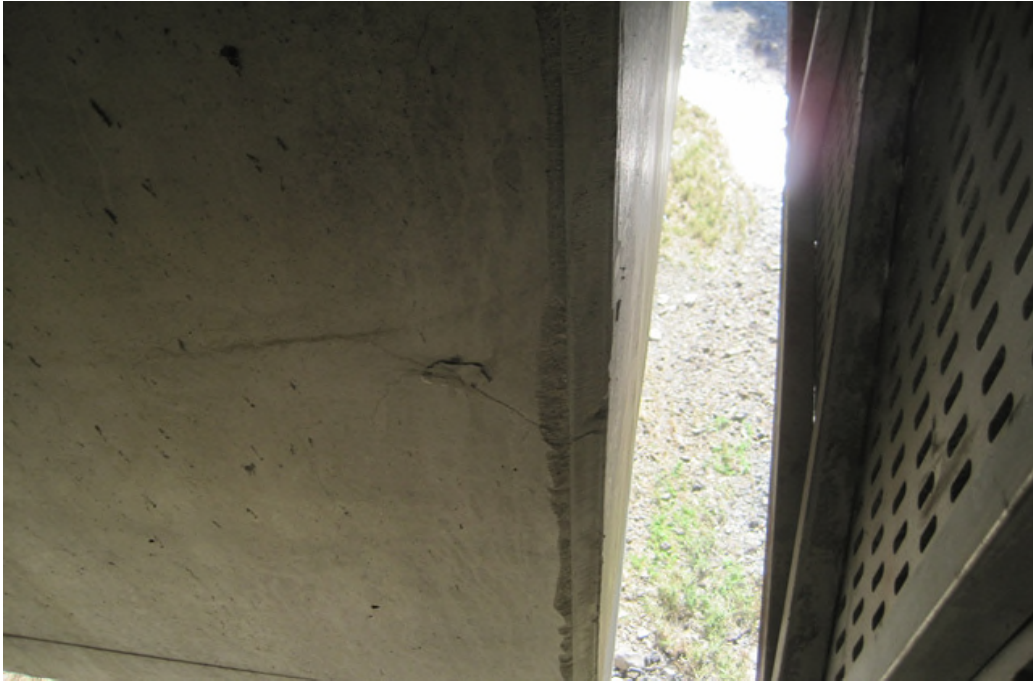
| 점검위치 | 영천 | 창정교(P1) | 사진번호 | #15 |

| No. | 위치 | | 점검 내용 | 사진번호 |
|---|---|---|---|---|
| 34 | 영천 | 창정교(P1) | 교각 균열(cw=0.3mm이상) | #15 |

| 점검내용 | | 교각 균열(cw=0.3mm이상) | | |

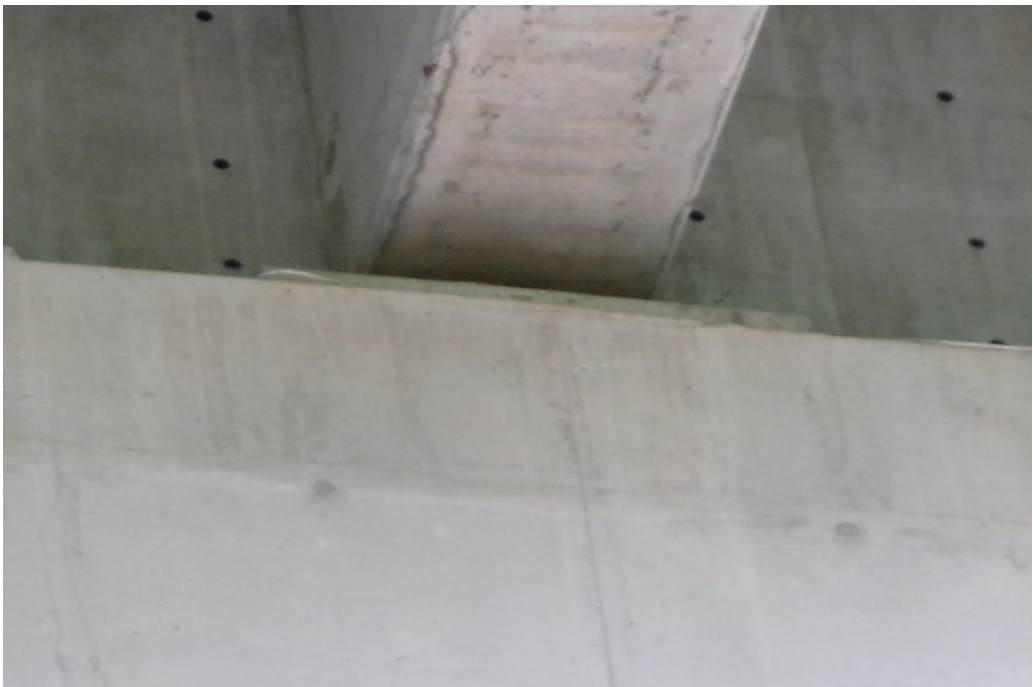
| 점검위치 | 영천 | 창정교(P1, P2) | 사진번호 | #16 |

| No. | 위치 | | 점검 내용 | 사진번호 |
|---|---|---|---|---|
| 35 | 영천 | 창정교(P1, P2) | 교각 박리, 박락 | #16 |

| 점검내용 | | 교각 박리, 박락 | | |

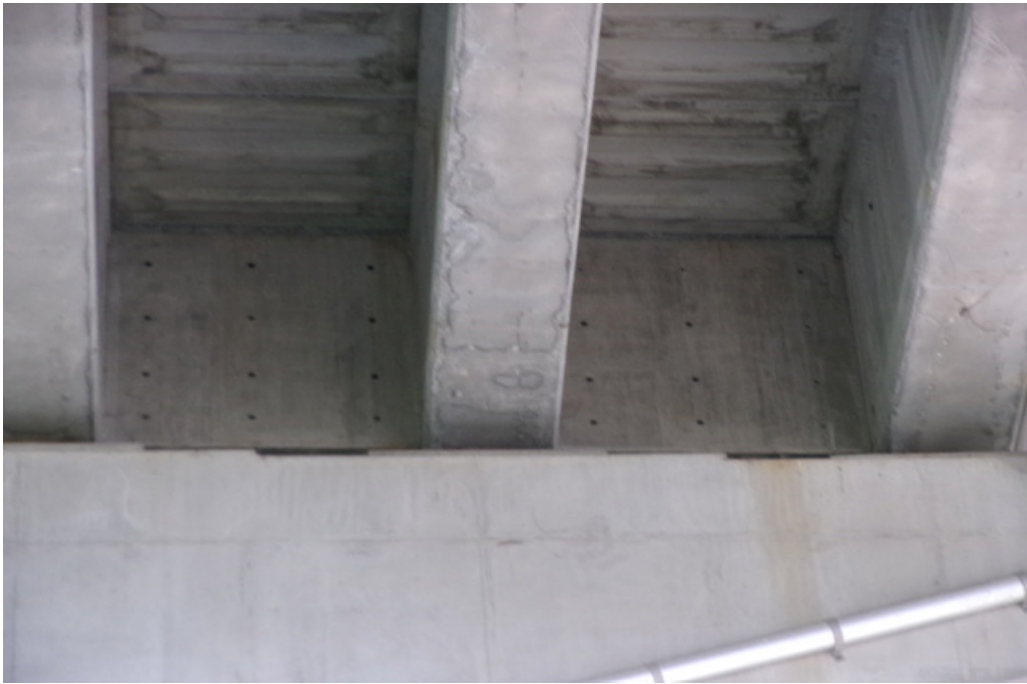
| 점검위치 | 상주 | 중들교(S2) | 사진번호 | #01 |

| No. | 위치 | | 점검 내용 | 사진번호 |
|---|---|---|---|---|
| 36 | 상주 | 중들교(S2) | 가로보 망상균열 | #01 |

| 점검내용 | | 가로보 망상균열 | | |

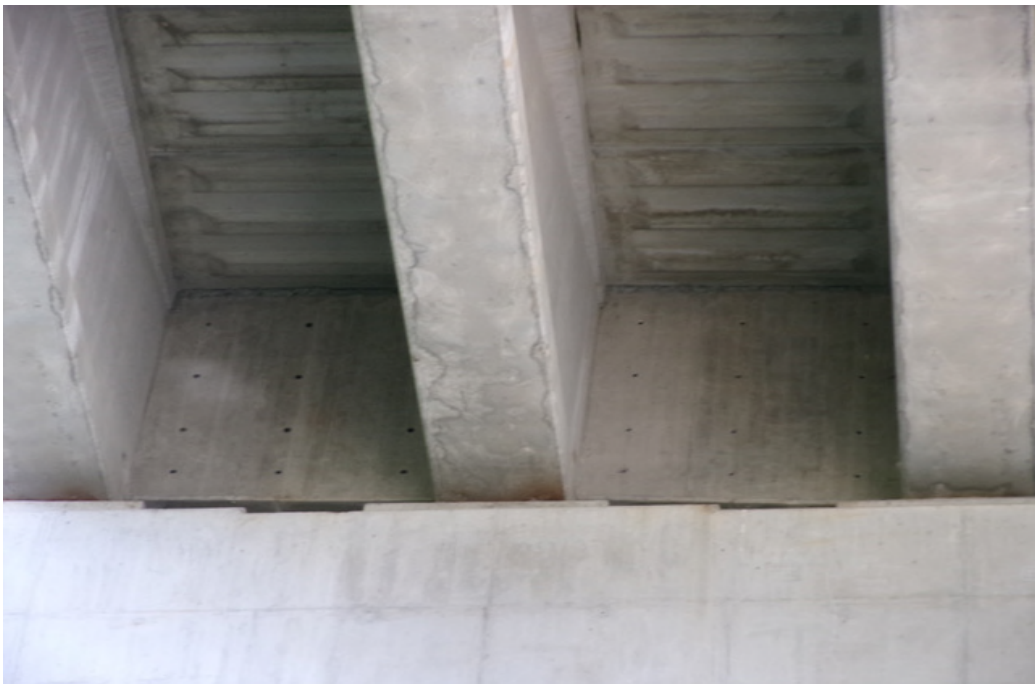
| 점검위치 | 상주 | 중들교(S2) | 사진번호 | #02 |

| 점검내용 | | 가로보 박리 | | |
