## 도로교량 하자 목록(8공구)

## 도로교량 하자 목록(8공구 - 가천교)

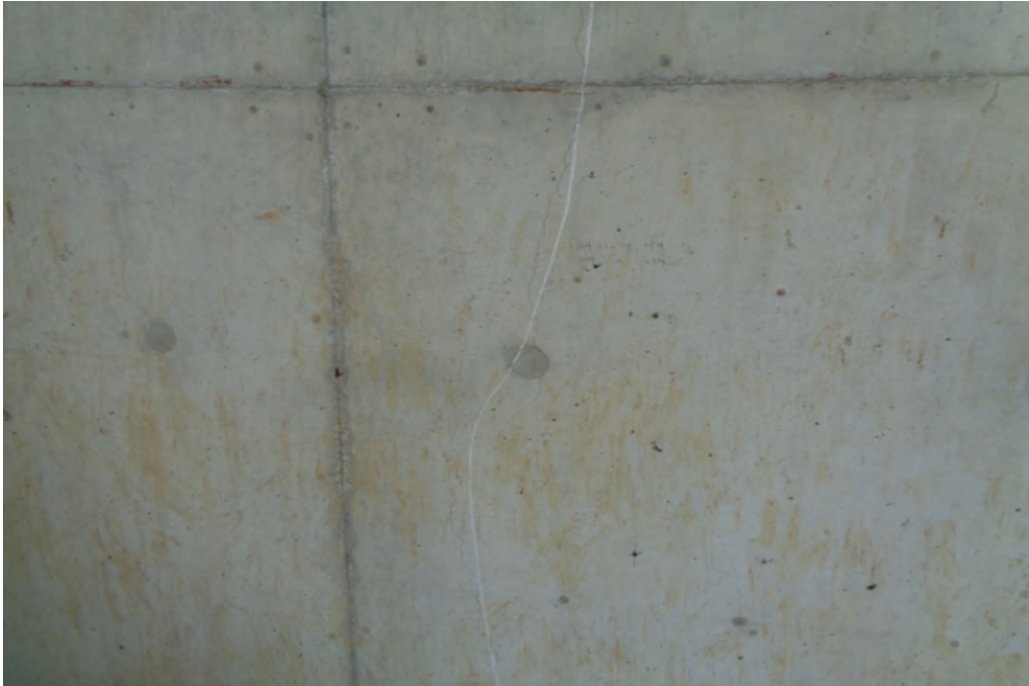
| 점검위치 | 상주 | 중들교(A1, A2) | 사진번호 | #03 |

| 점검내용 | | 교대 균열(cw=0.3mm미만) | | |

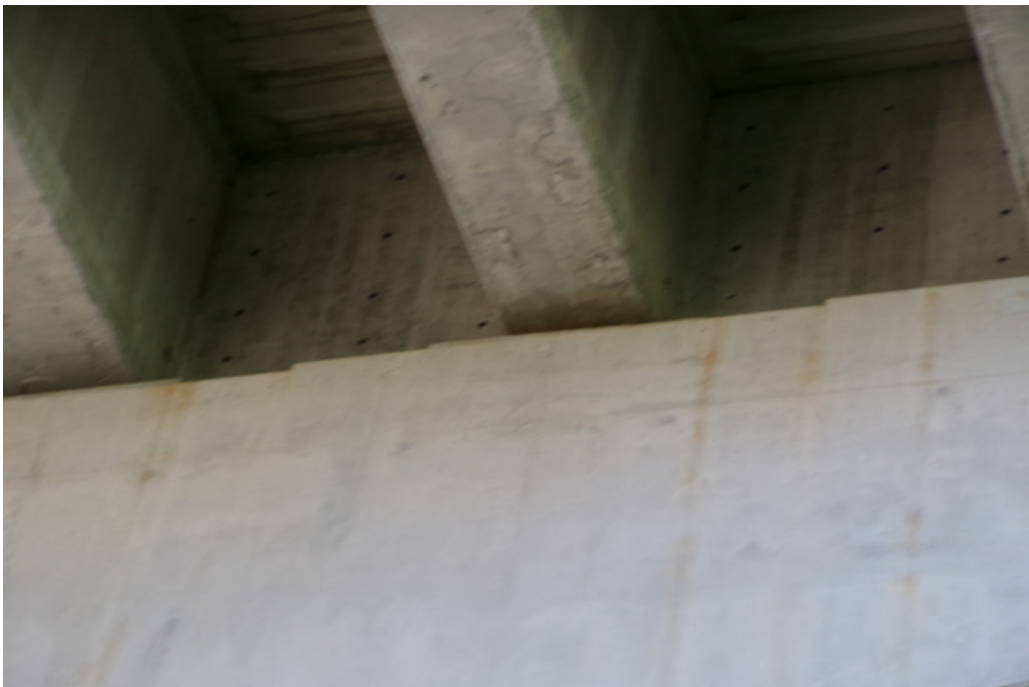
| 점검위치 | 상주 | 중들교(P1, P2) | 사진번호 | #04 |

| 점검내용 | | 교각 균열(cw=0.3mm미만) | | |

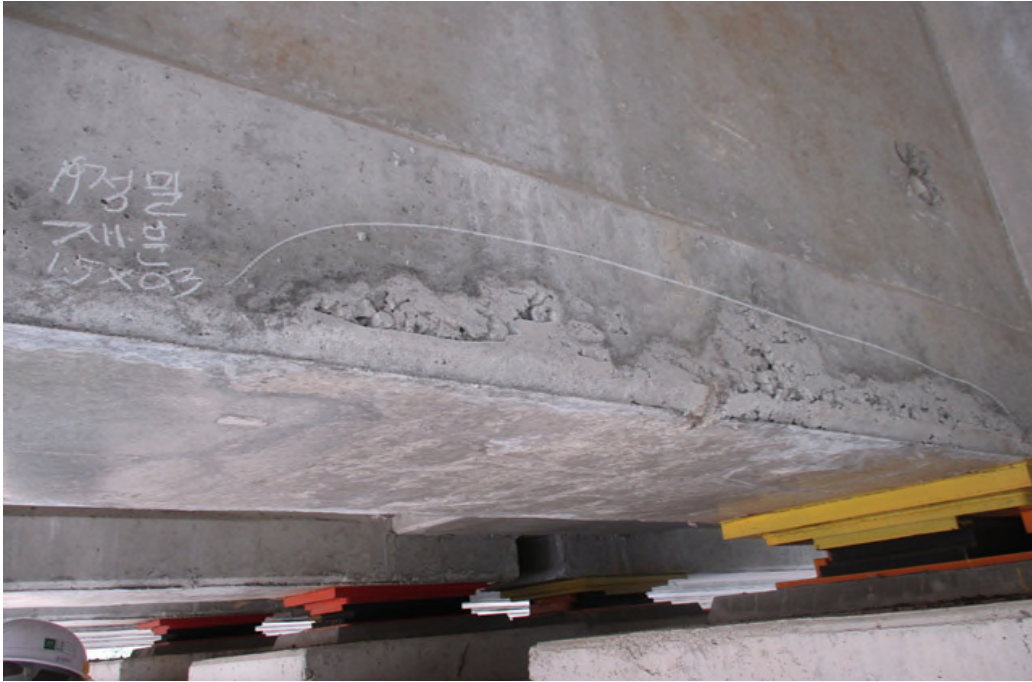
| 점검위치 | 영천 | 중들교(S2) | 사진번호 | #05 |

| 점검내용 | | 거더 재료분리 | | |

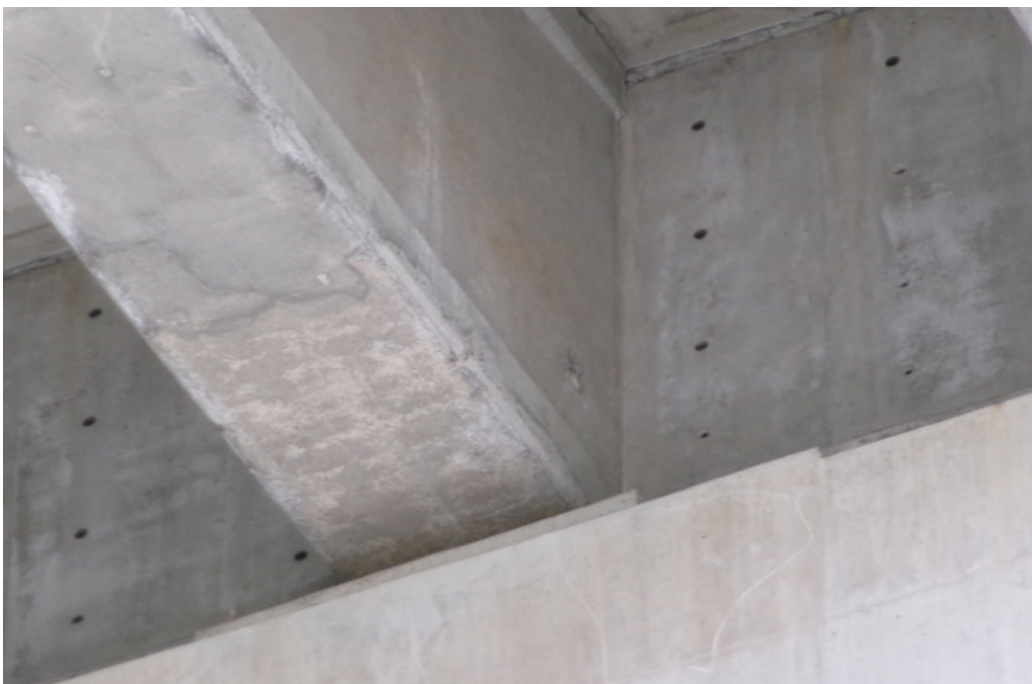
| 점검위치 | 영천 | 중들교(S2, S3) | 사진번호 | #06 |

| 점검내용 | | 거더 인양홀 박리, 박락 | | |

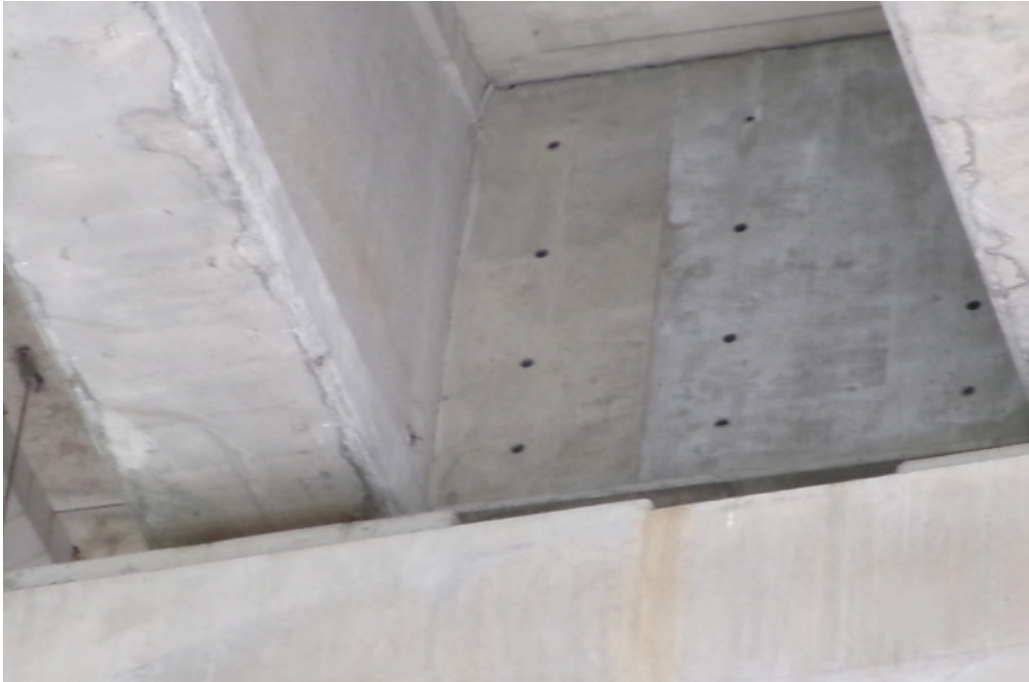
| 점검위치 | 영천 | 중들교(S2) | 사진번호 | #07 |

| 점검내용 | | 가로보 박리 | | |

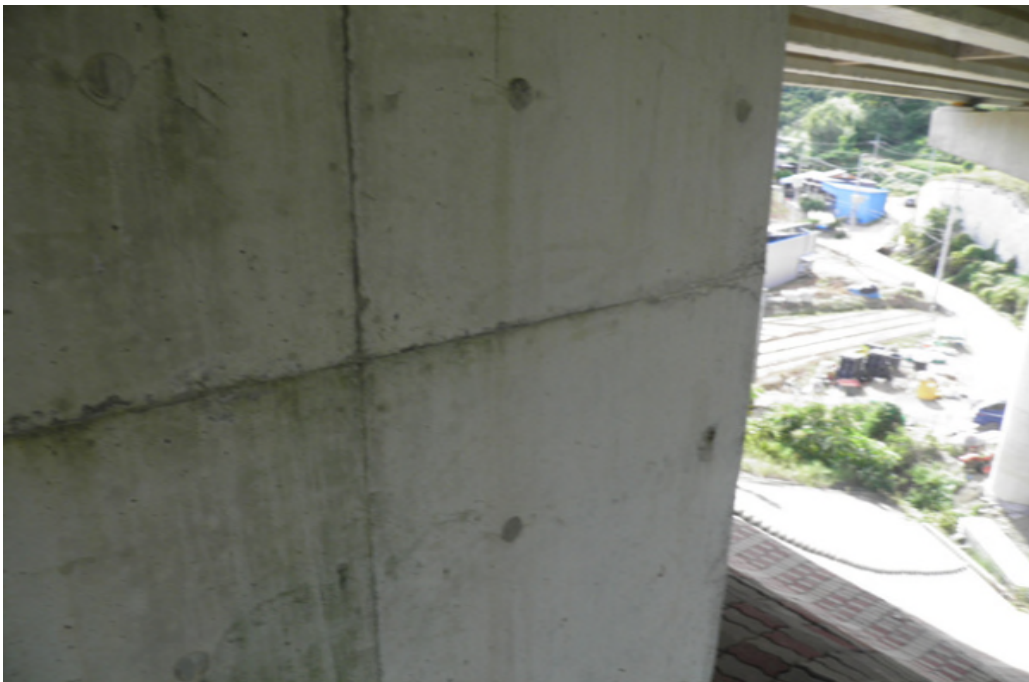
| 점검위치 | 영천 | 중들교(A1, A2) | 사진번호 | #08 |

| 점검내용 | | 교대 균열(cw=0.3mm미만) | | |

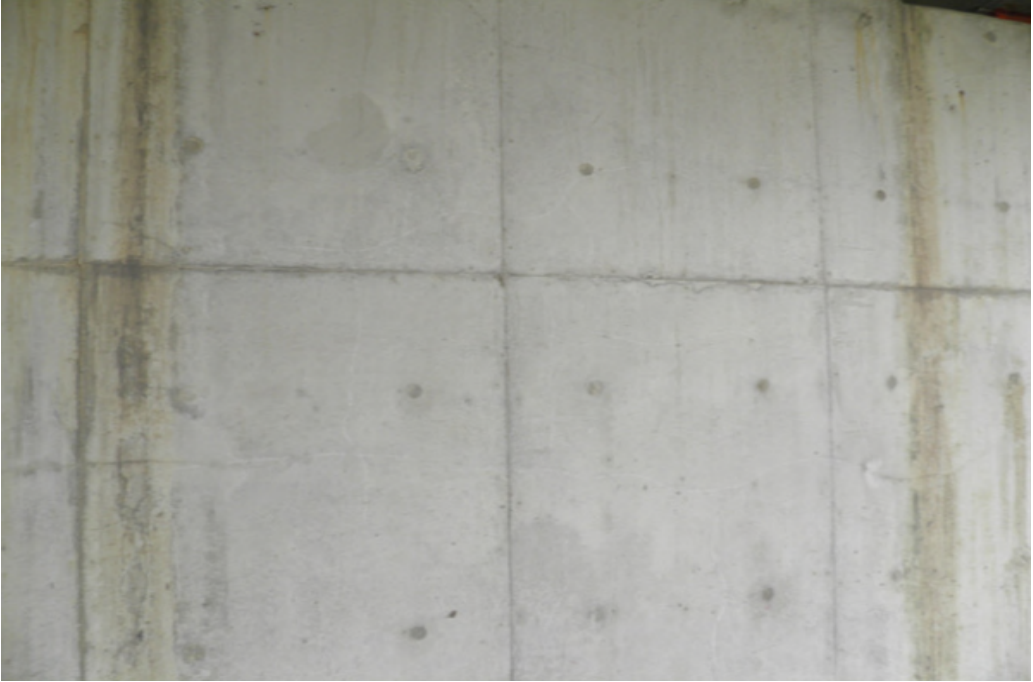
| 점검위치 | 영천 | 중들교(A2) | 사진번호 | #09 |

| 점검내용 | | 교대 망상균열 | | |

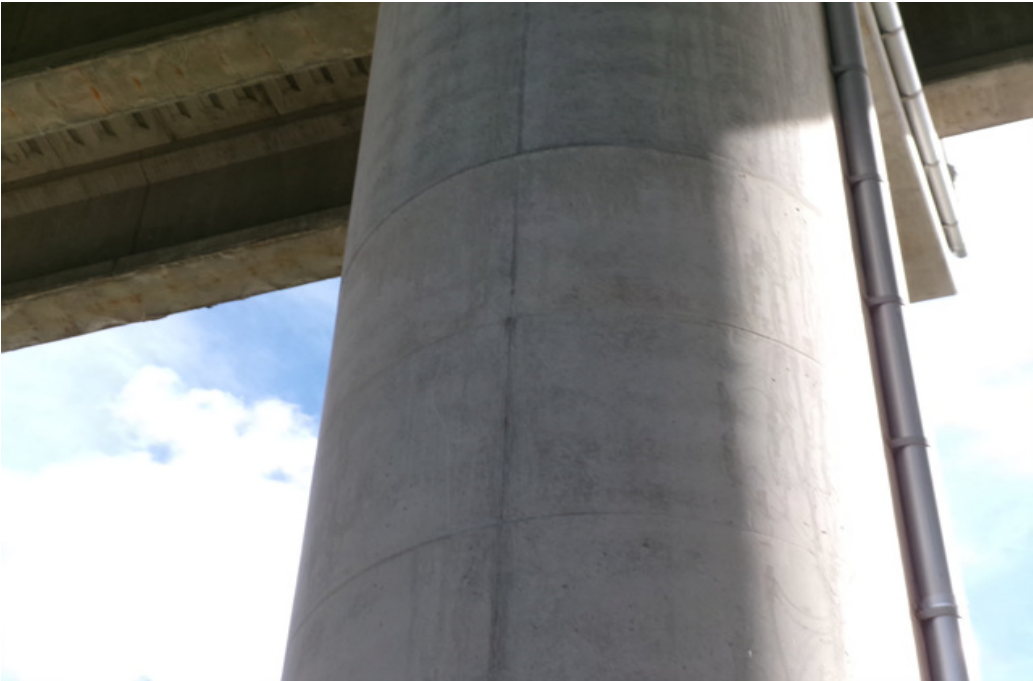
| 점검위치 | 영천 | 중들교(P2) | 사진번호 | #10 |

| 점검내용 | | 교각 균열(cw=0.3mm미만) | | |

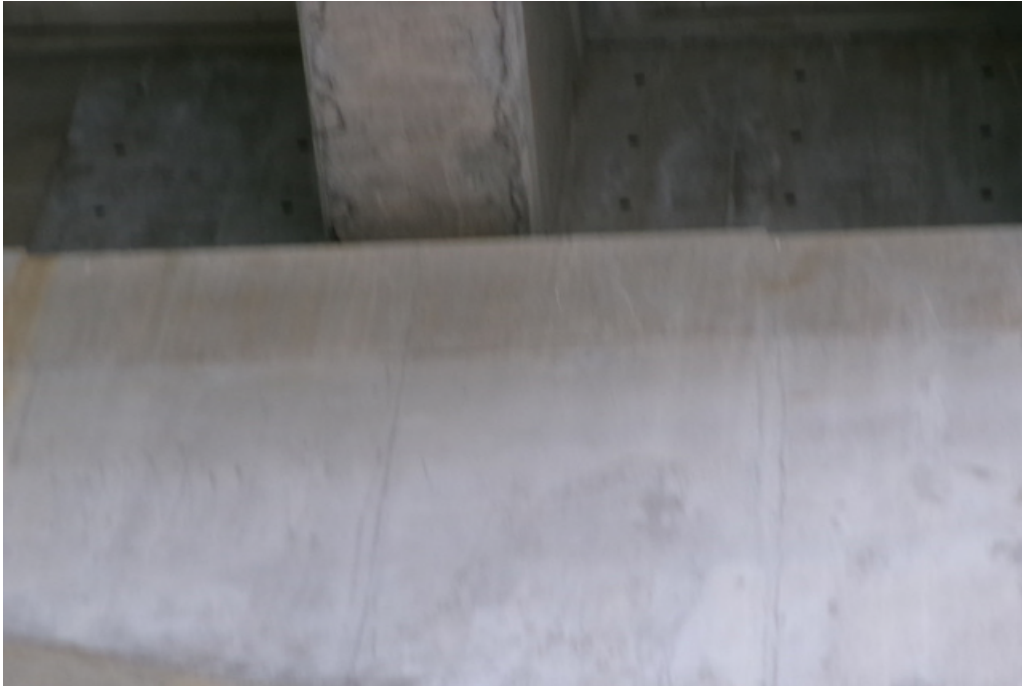
| 점검위치 | 영천 | 중들교(P2) | 사진번호 | #11 |

| 점검내용 | | 교각 균열(cw=0.3mm이상) | | |

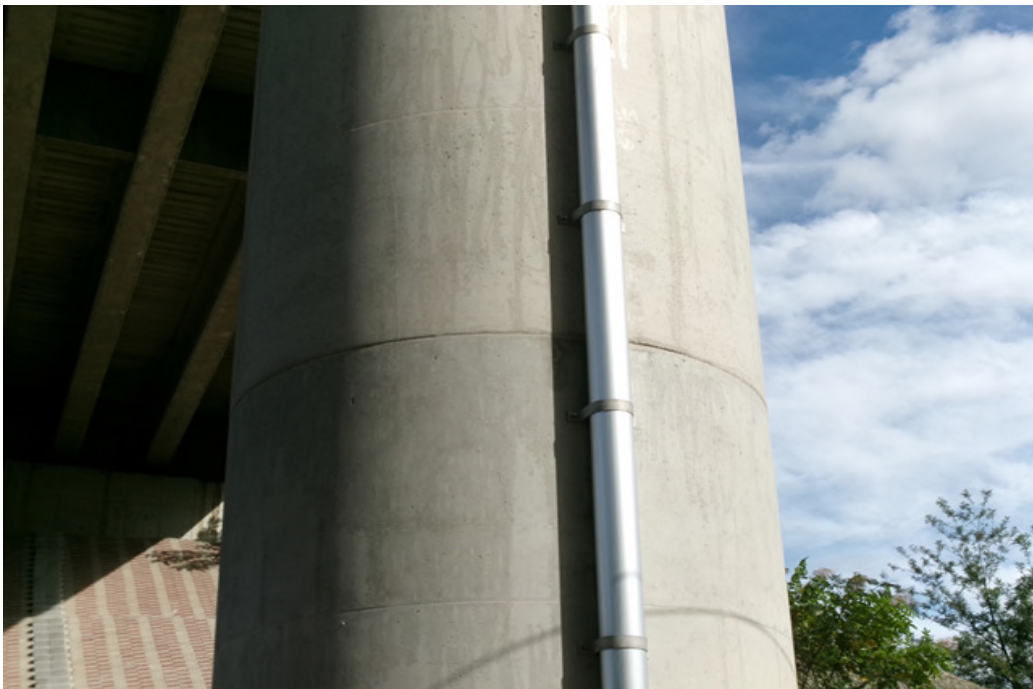
| 점검위치 | 영천 | 중들교(P2) | 사진번호 | #12 |

| 점검내용 | | 교각 망상균열 | | |

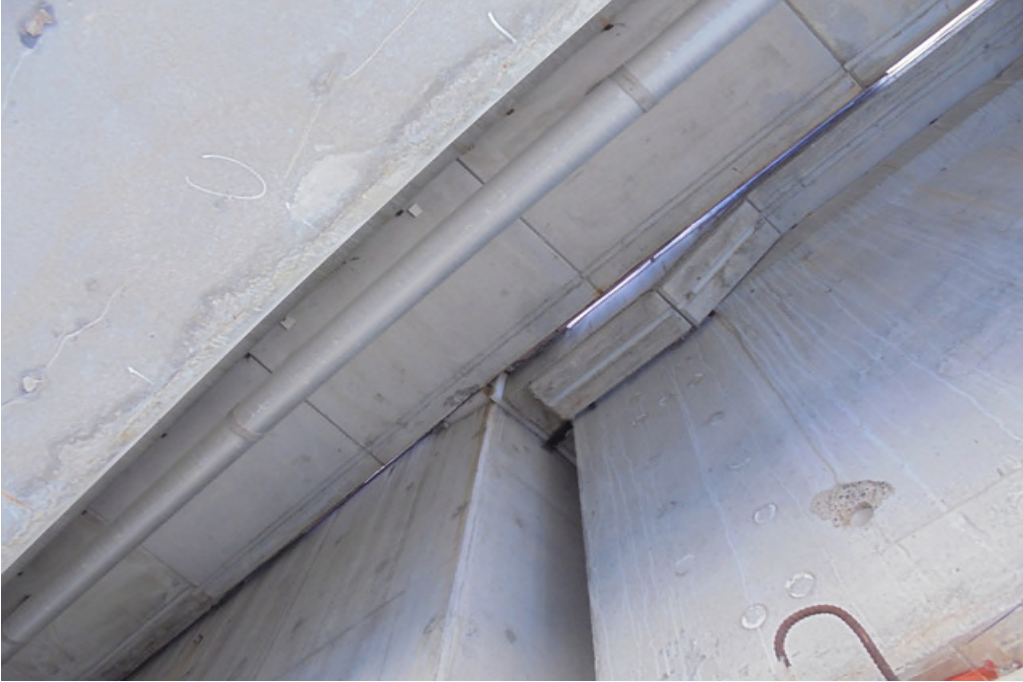
| 점검위치 | 영천 | 중들교(S3) | 사진번호 | #13 |

| 점검내용 | | 바닥판하면 파손 | | |

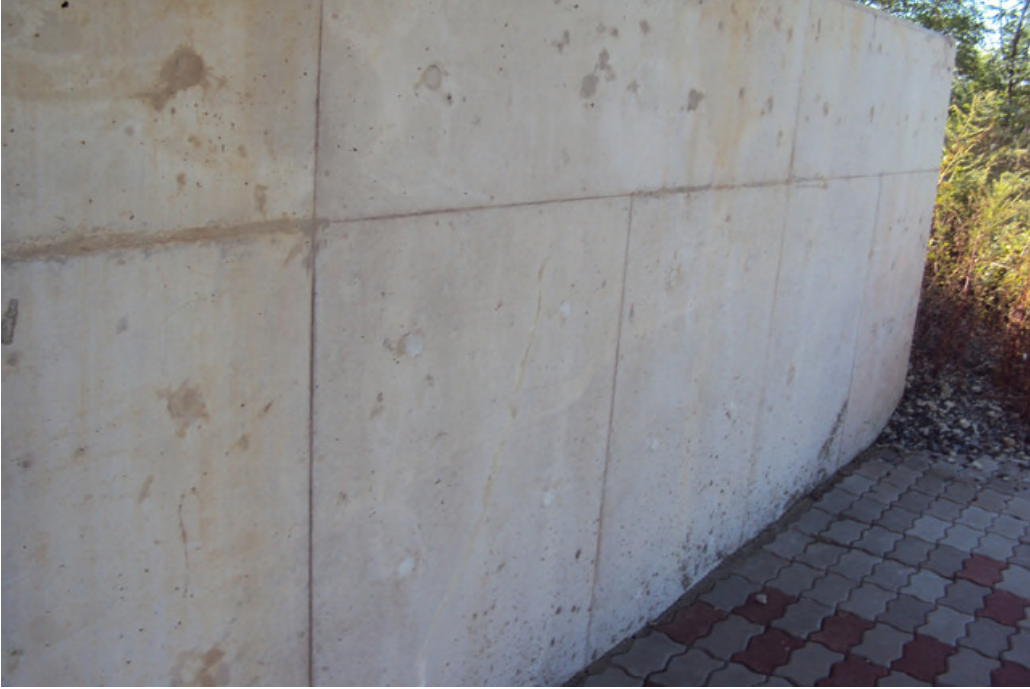
| 점검위치 | - 화산JCT R-A교(A1, A2) | 사진번호 | #01 |

| 점검내용 | 교대 망상균열 | | |

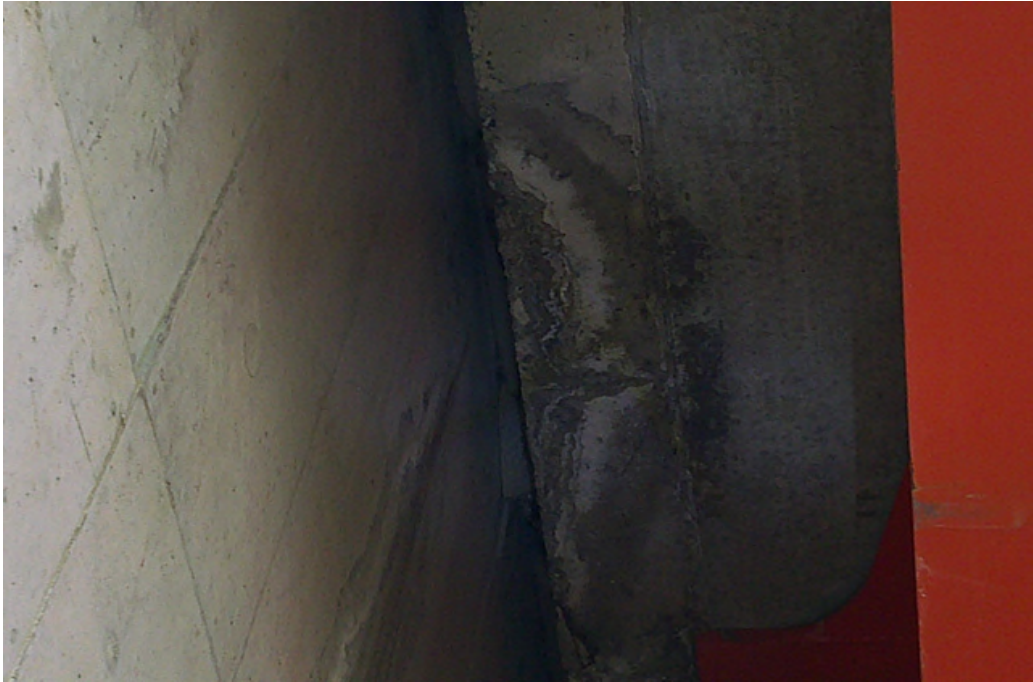
| 점검위치 | - | 화산JCT R-A1교(S1) | 사진번호 | #01 |

| 점검내용 | | 바닥판하면 균열부백태 | | |

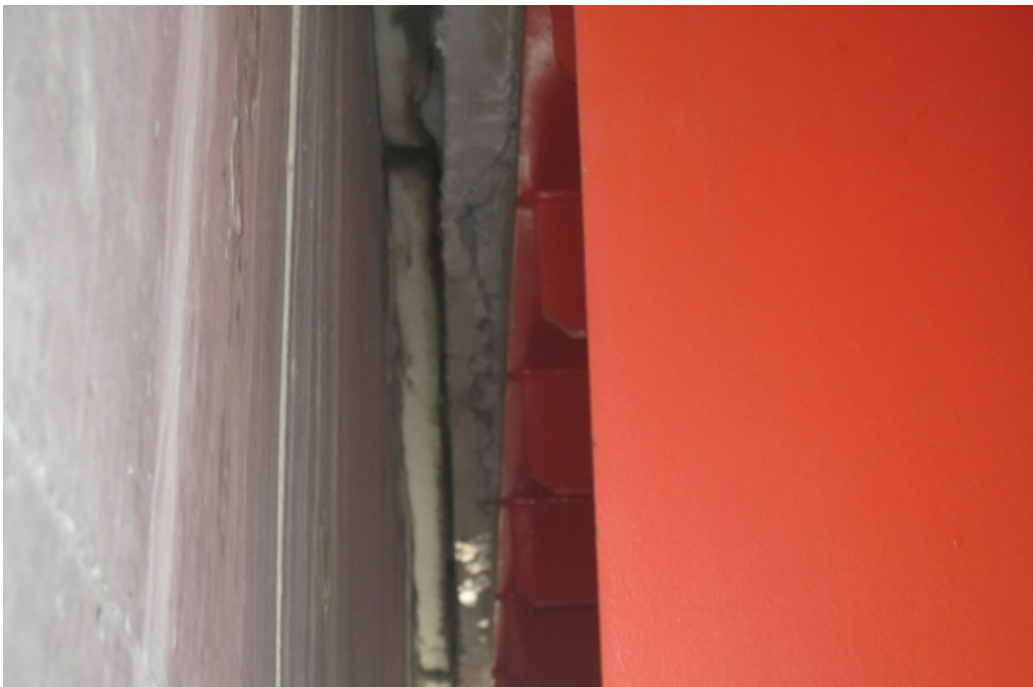
| 점검위치 | - | 화산JCT R-A1교(S1) | 사진번호 | #02 |

| 점검내용 | | 바닥판하면 파손 | | |

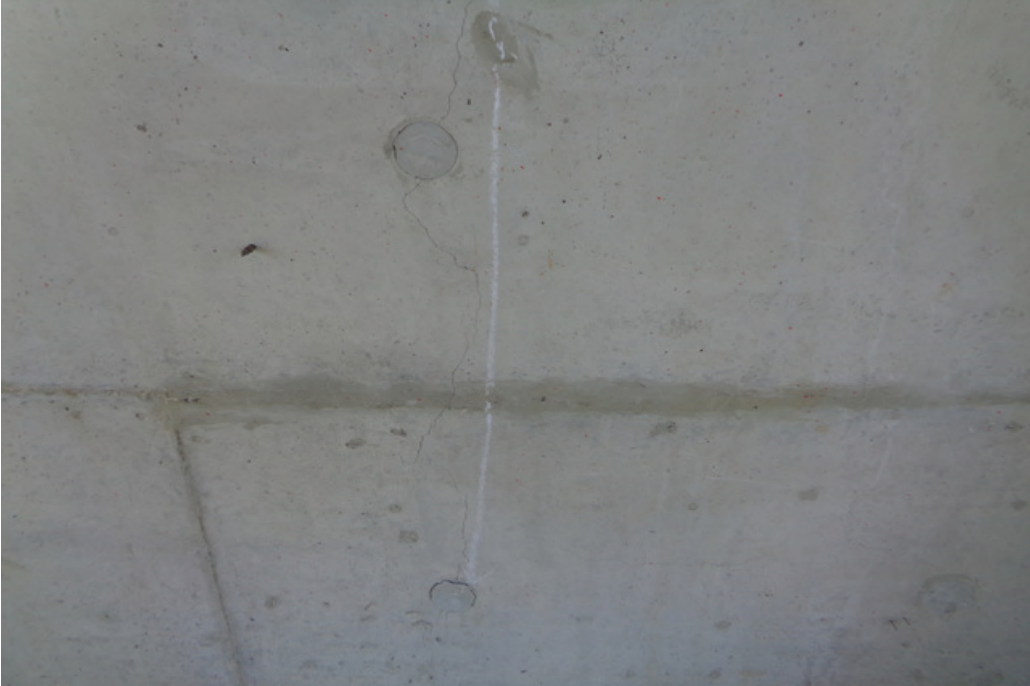
| 점검위치 | - 화산JCT R-A1교(A1, A2) | 사진번호 | #03 |

| 점검내용 | 교대 균열(cw=0.3mm미만) | | |

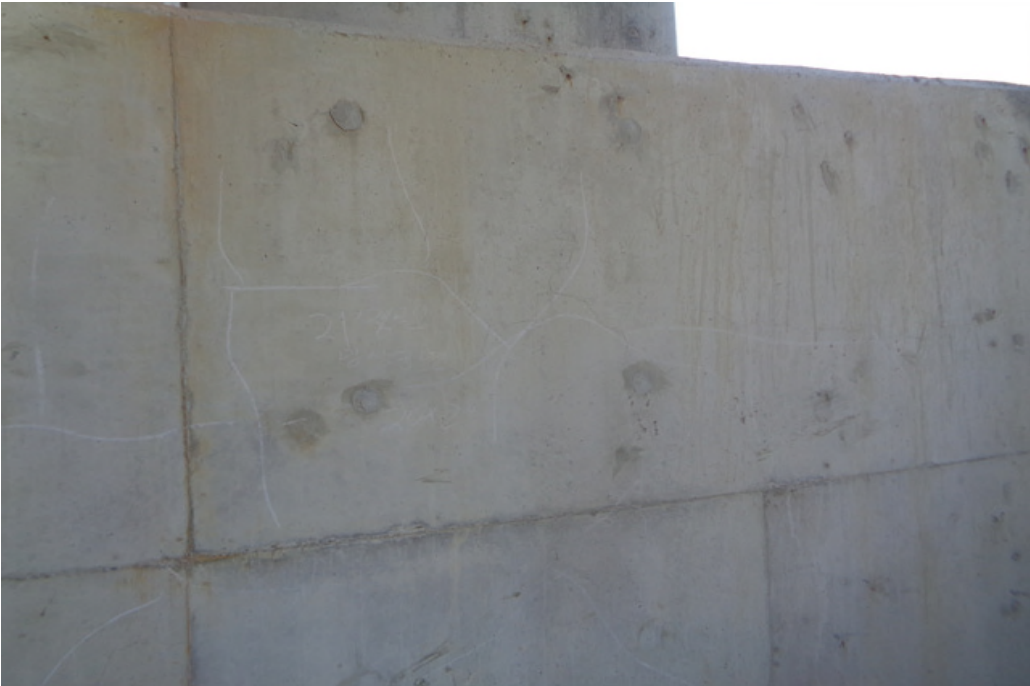
| 점검위치 | - 화산JCT R-A1교(A1) | 사진번호 | #04 |

| 점검내용 | 교대 망상균열 | | |

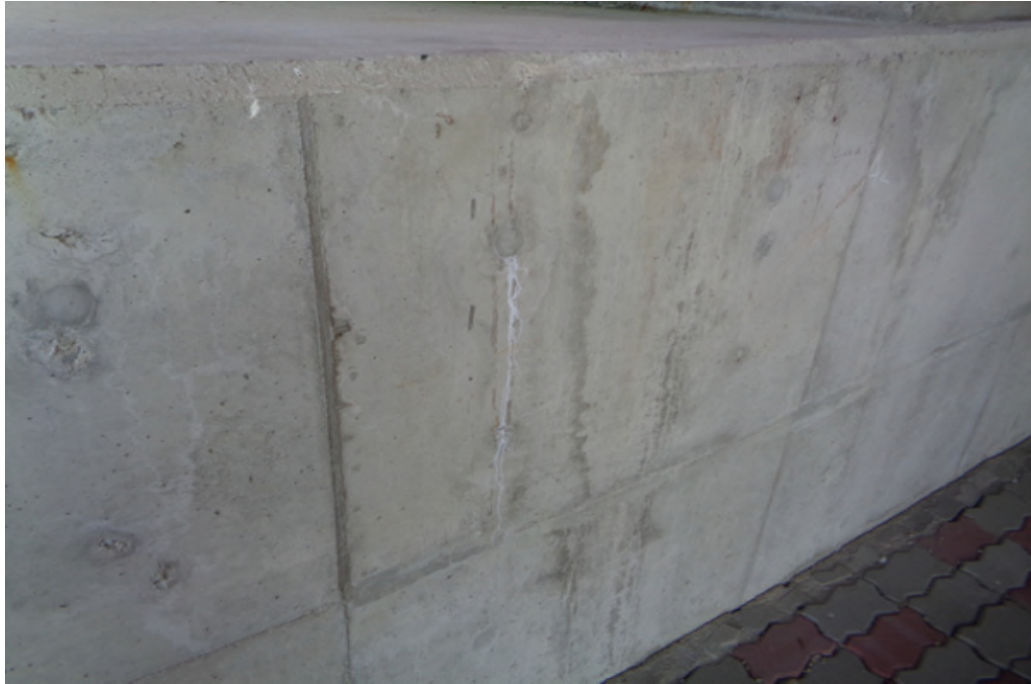
| 점검위치 | - 화산JCT R-A1교(A2) | 사진번호 | #05 |

| 점검내용 | 교대 백태 | | |

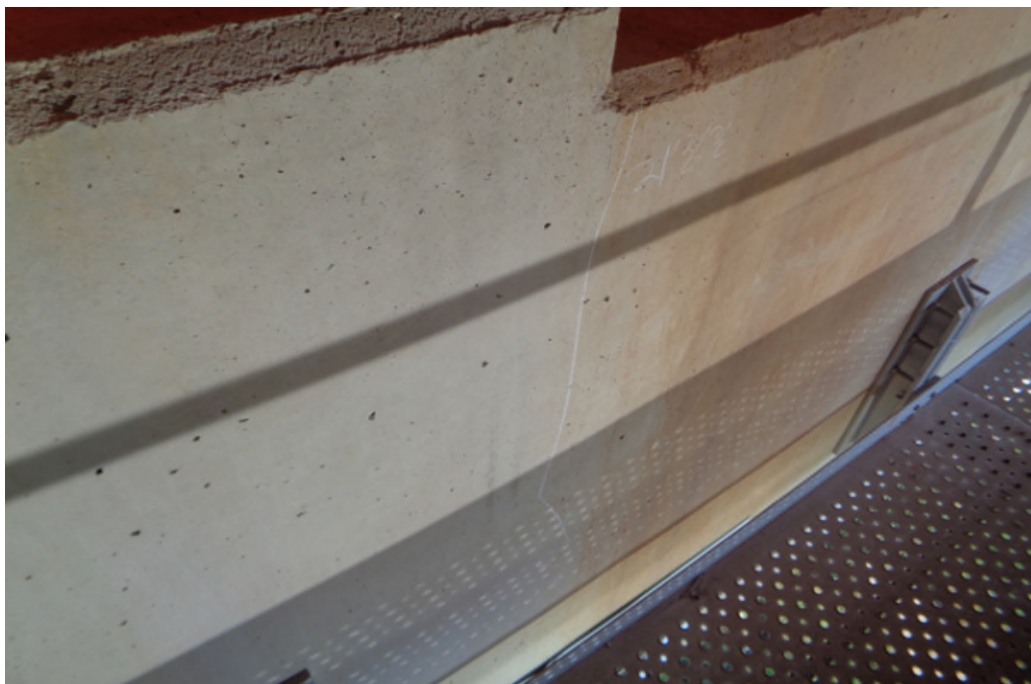
| 점검위치 | - 화산JCT R-A1교(P1~P6) | 사진번호 | #06 |

| 점검내용 | 교각 균열(cw=0.3mm미만) | | |

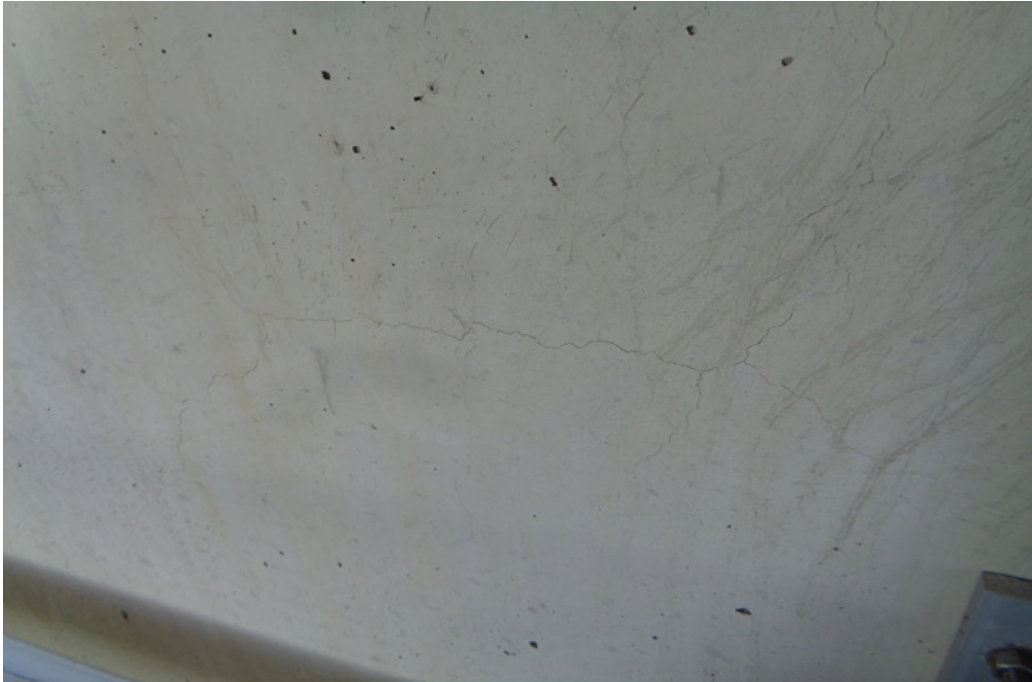
| 점검위치 | - | 화산JCT R-A1교(P2, P5) | 사진번호 | #07 |

| 점검내용 | | 교각 망상균열 | | |

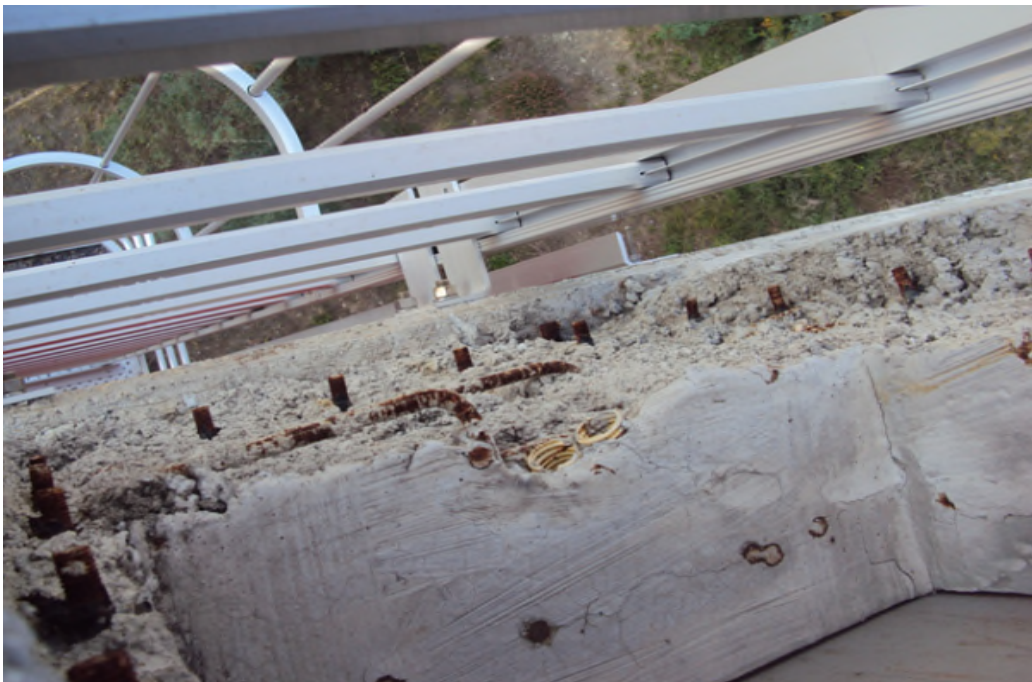
| 점검위치 | - | 화산JCT R-A1교(S3) | 사진번호 | #08 |

| 점검내용 | | 바닥판하면 철근노출 | | |

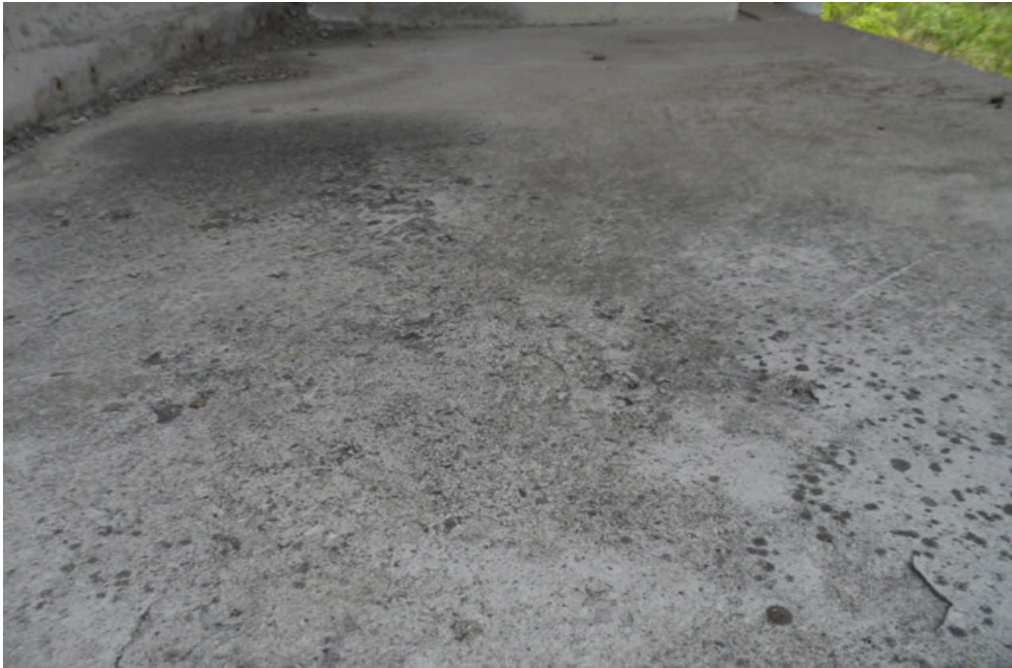
| 점검위치 | - | 화산JCT R-H교(A1) | 사진번호 | #01 |

| 점검내용 | | 교대 박리 | | |

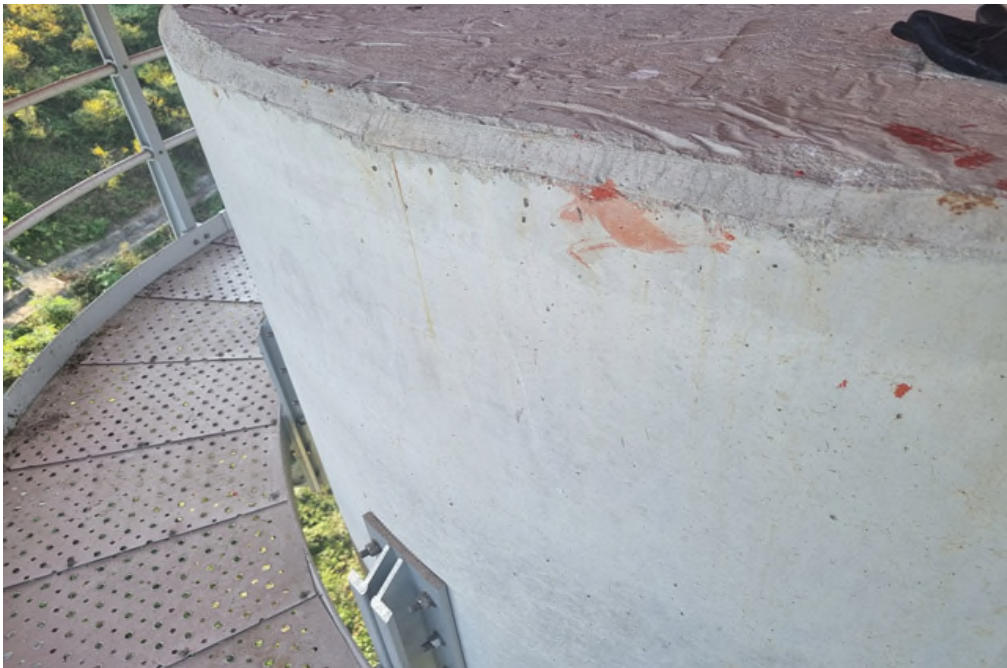
| 점검위치 | - | 화산JCT R-H교(P1) | 사진번호 | #02 |

| 점검내용 | | 교각 망상균열 | | |

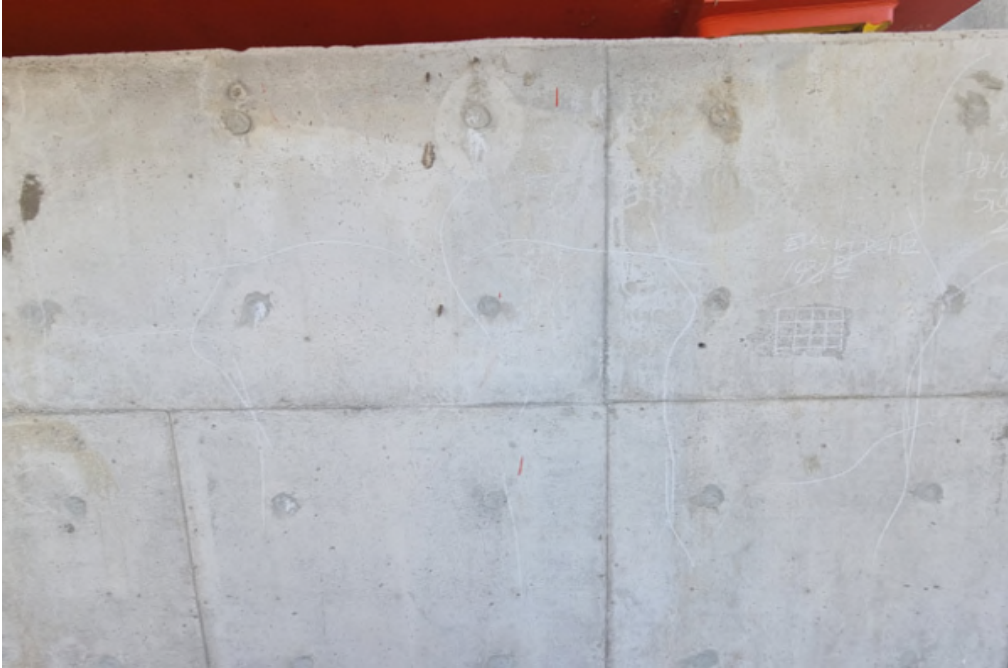
| 점검위치 | - | 화산JCT R-H교(A1) | 사진번호 | #03 |

| 점검내용 | | 교대 망상균열 | | |
