## 도로교량 하자 목록(9공구)

## 도로교량 하자 목록(9공구 - 가래실교)

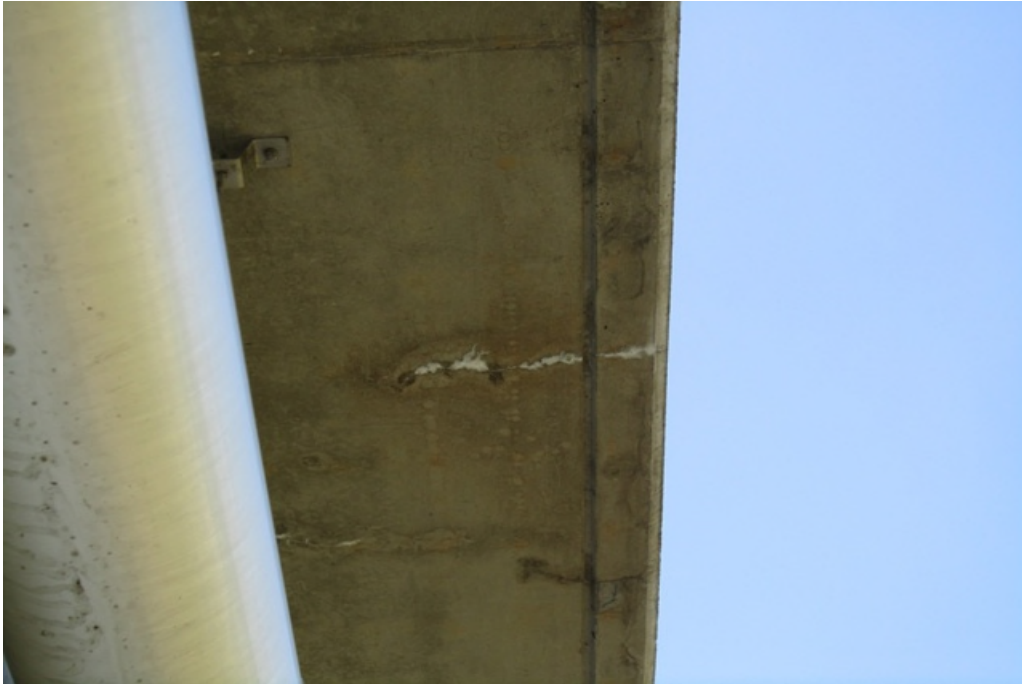
| 점검위치 | 상주 | 가래실교(S4, S7) | 사진번호 | #01 |

| 점검내용 | | 바닥판하면 백태 | | |

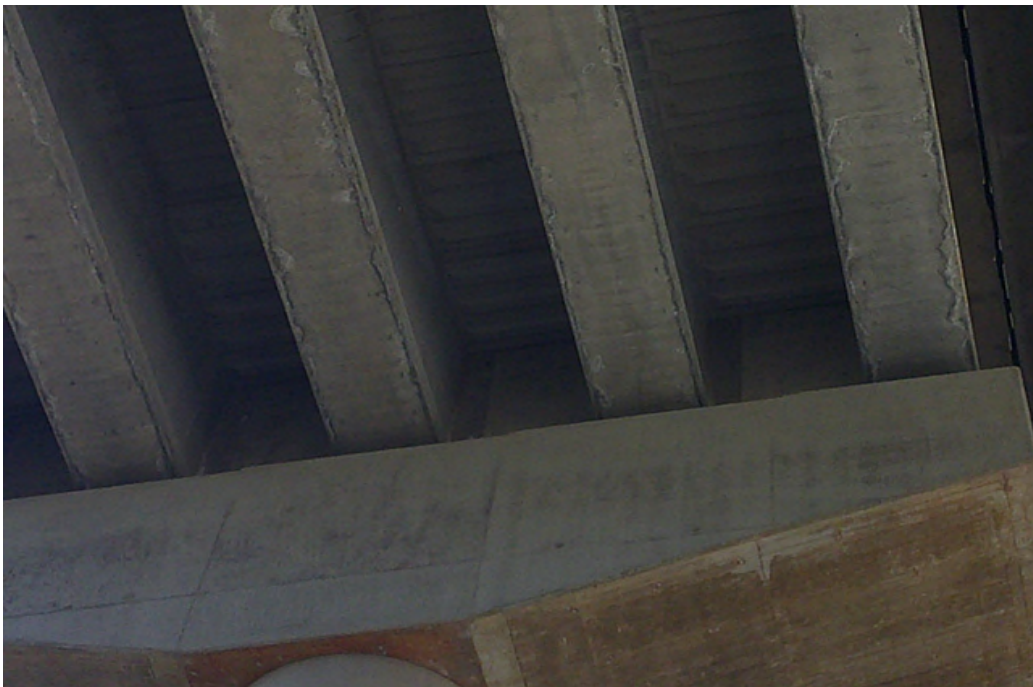
| 점검위치 | 상주 | 가래실교(S2~S6) | 사진번호 | #02 |

| 점검내용 | | 가로보 망상균열 | | |

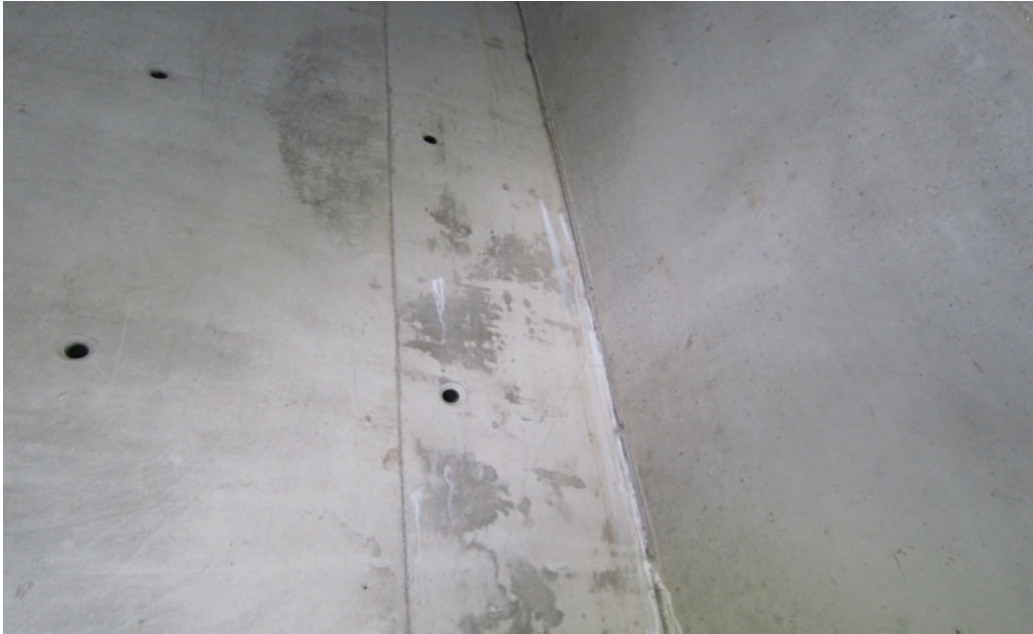
| 점검위치 | 상주 | 가래실교(S2, S3) | 사진번호 | #03 |

| 점검내용 | | 가로보 백태 | | |

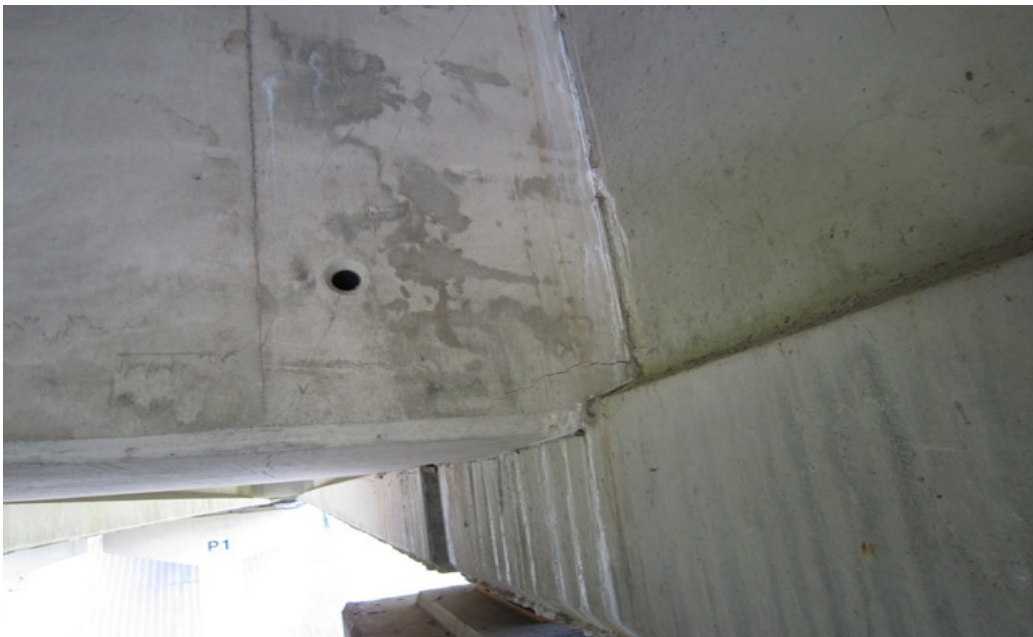
| 점검위치 | 상주 | 가래실교(S3) | 사진번호 | #04 |

| 점검내용 | | 가로보 박리 | | |

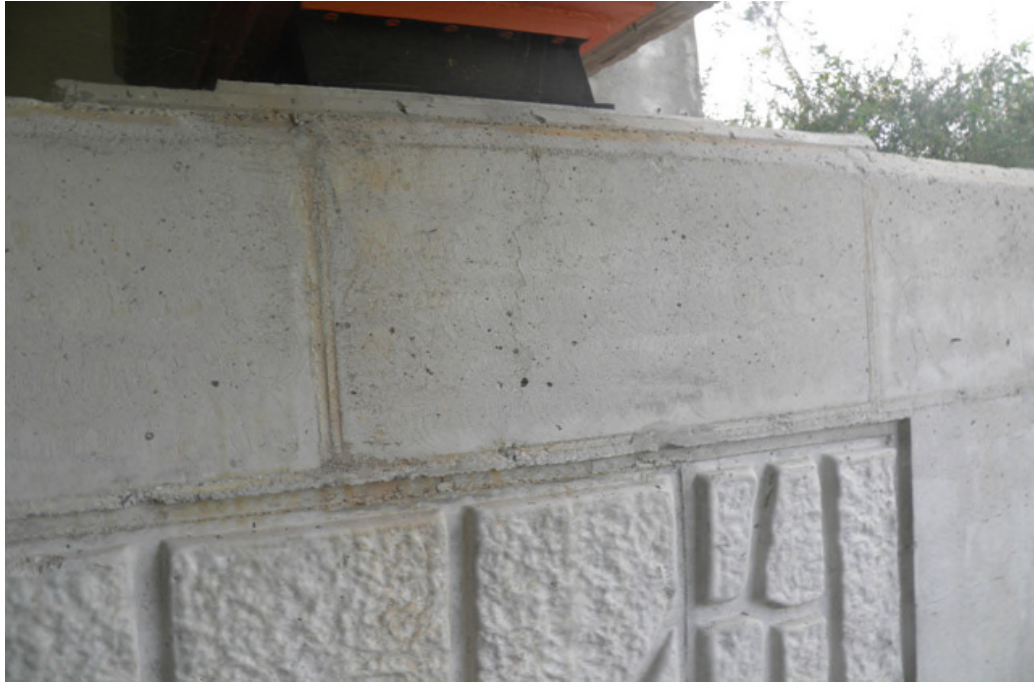
| 점검위치 | 상주 가래실교(A1) | 사진번호 | #05 |

| 점검내용 | 교대 균열(cw=0.3mm미만) | | |

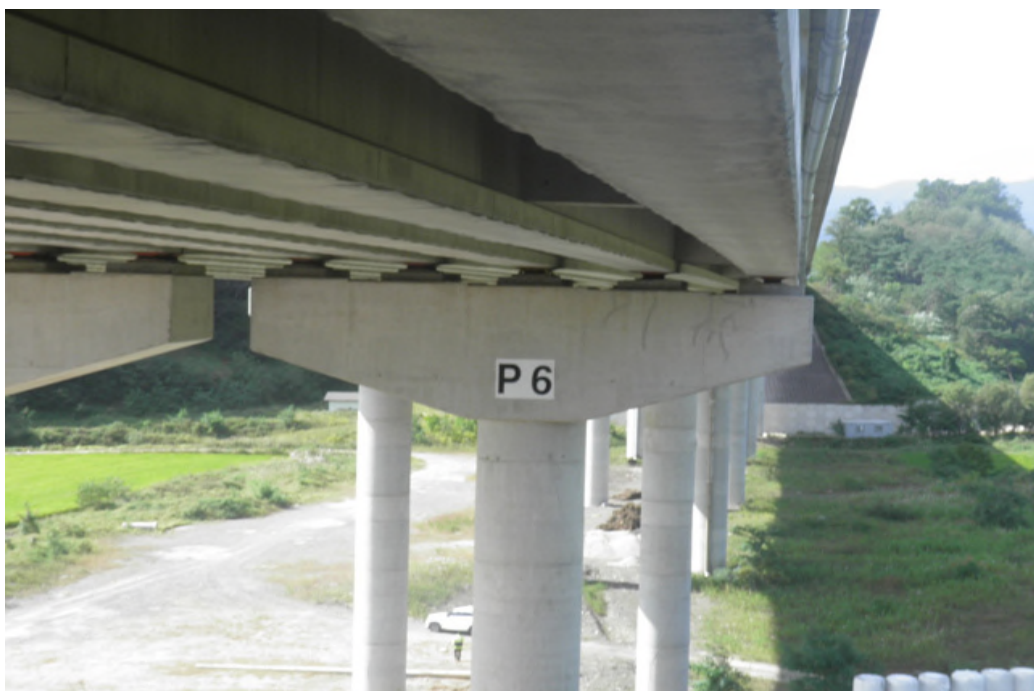
| 점검위치 | 상주 가래실교(P1~P6) | 사진번호 | #06 |

| 점검내용 | 교각 망상균열 | | |

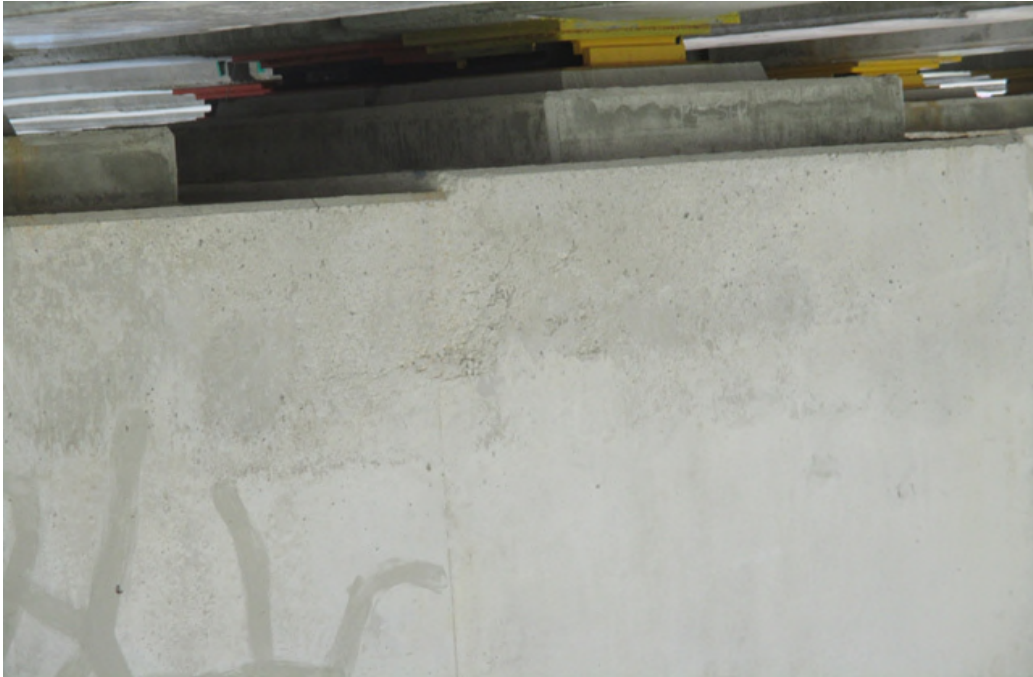
| 점검위치 | 상주 | 가래실교(P5) | 사진번호 | #07 |

| 점검내용 | | 교각 박리 | | |

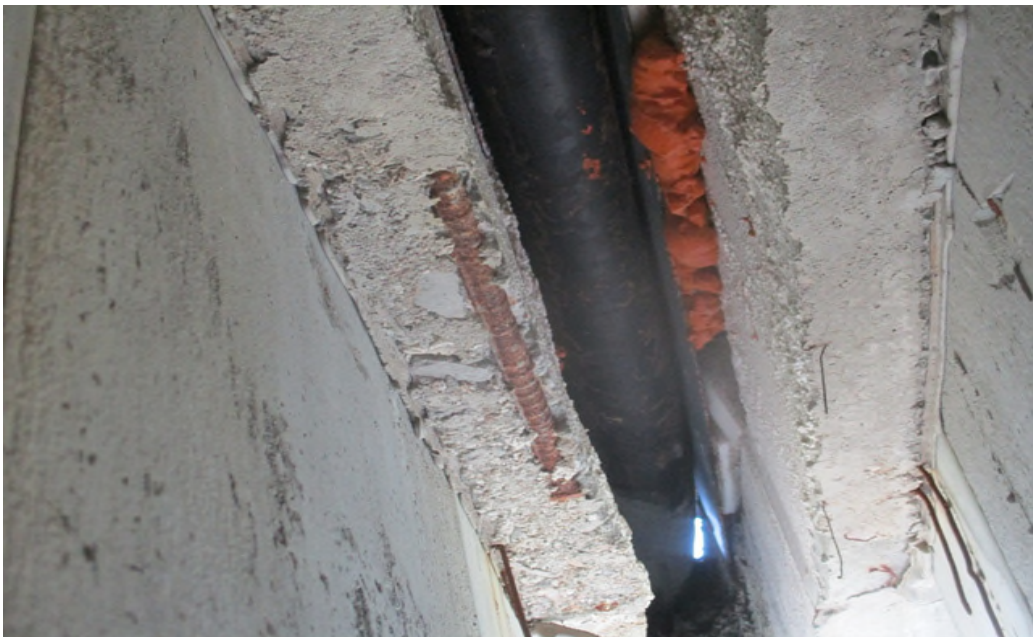
| 점검위치 | 영천 | 가래실교(S5) | 사진번호 | #08 |

| 점검내용 | | 바닥판하면 철근노출 | | |

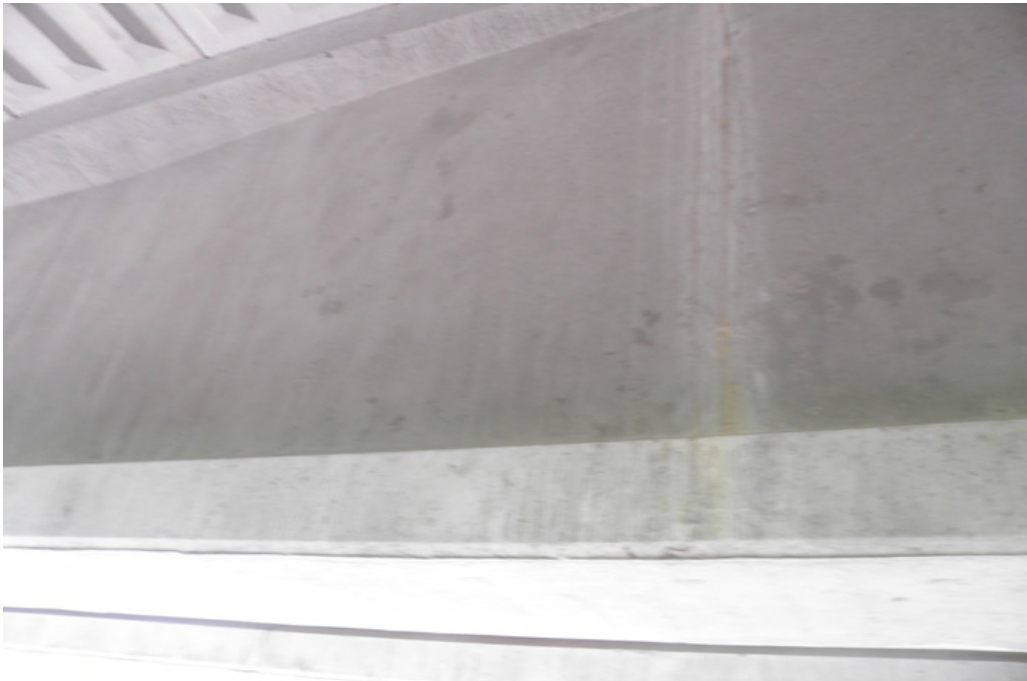
| 점검위치 | 영천 | 가래실교(S1) | 사진번호 | #09 |

| 점검내용 | | 거더 망상균열 | | |

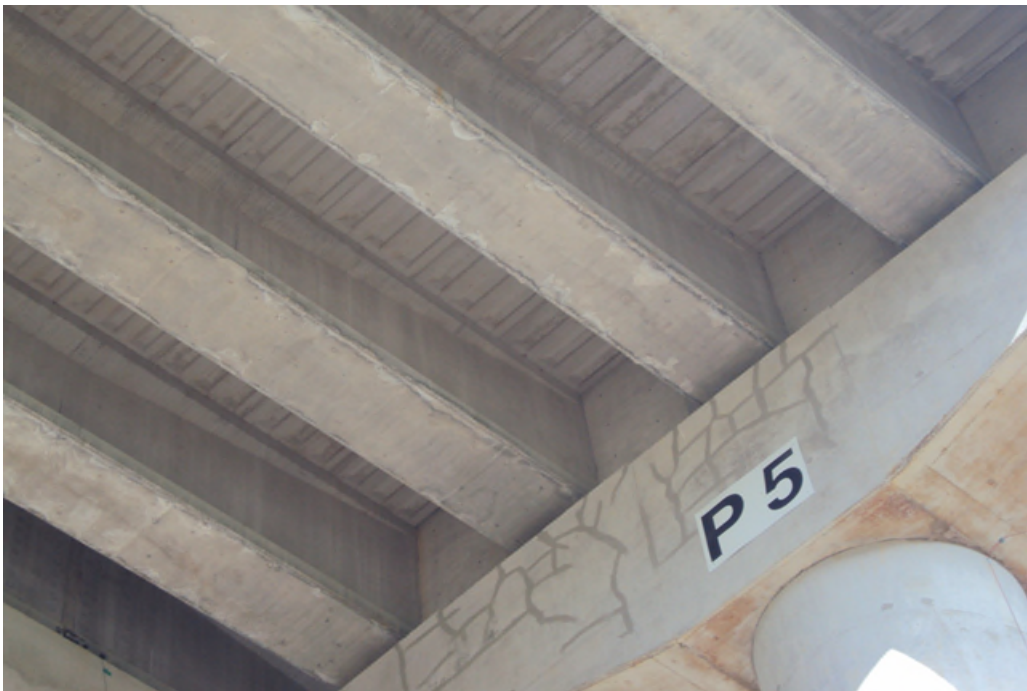
| 점검위치 | 영천 | 가래실교(S5) | 사진번호 | #10 |

| 점검내용 | | 거더 박락 | | |

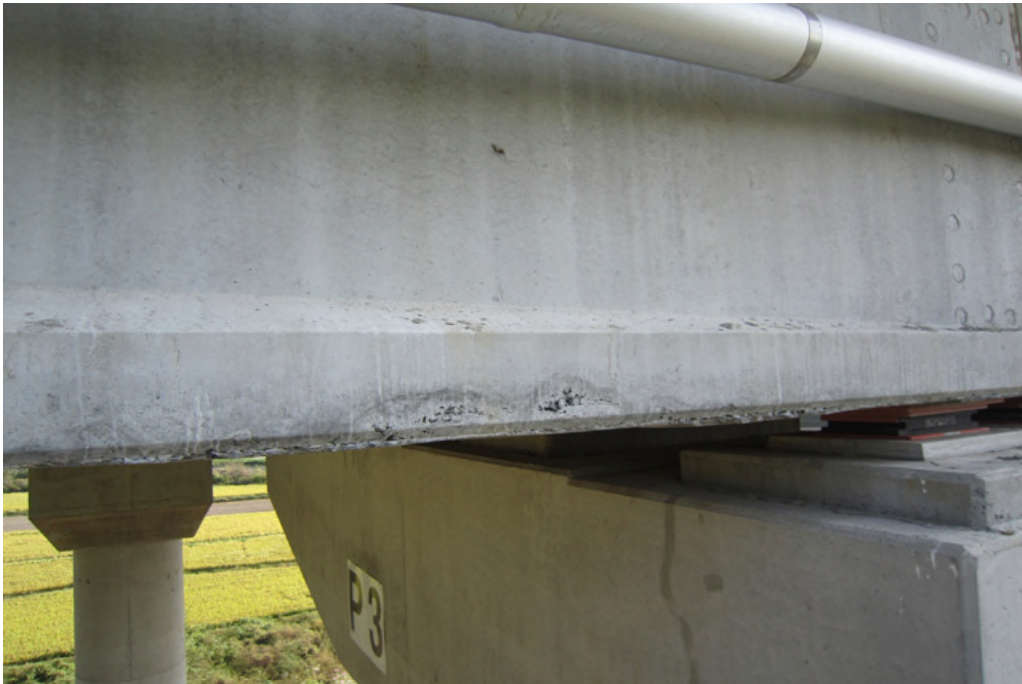
| 점검위치 | 영천 | 가래실교(S3) | 사진번호 | #11 |

| 점검내용 | | 거더 재료분리 | | |

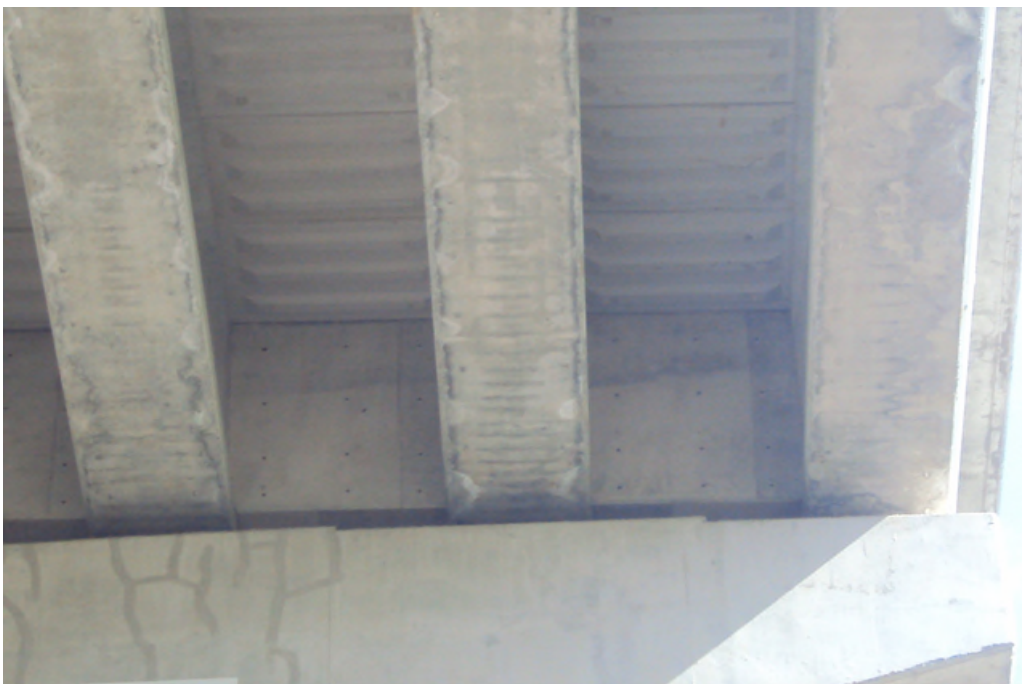
| 점검위치 | 영천 | 가래실교(S5, S6) | 사진번호 | #12 |

| 점검내용 | | 가로보 망상균열 | | |

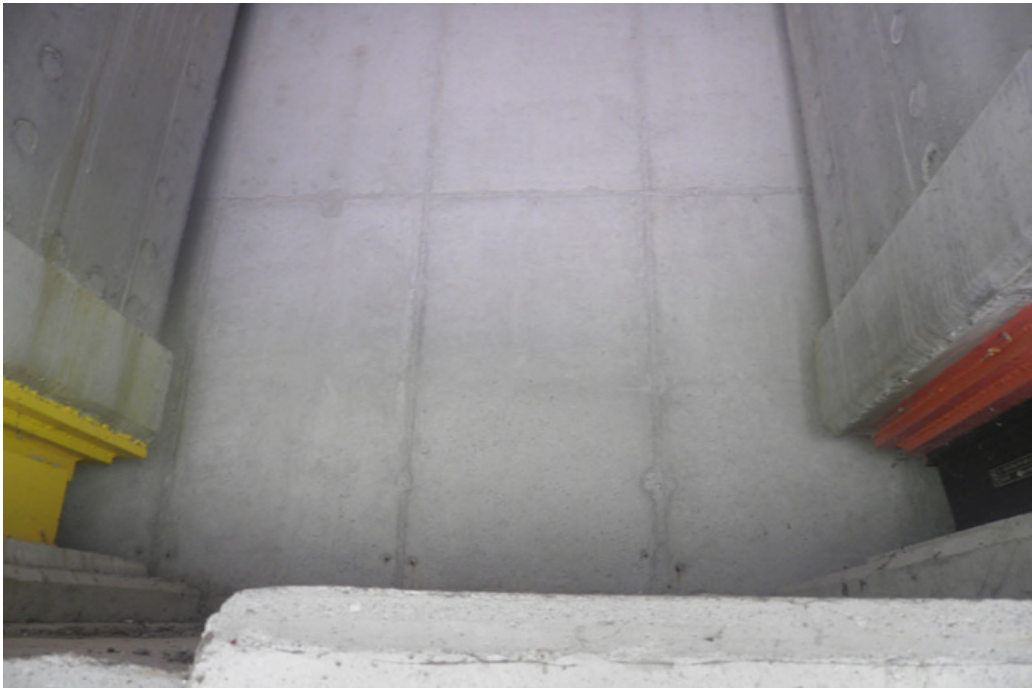
| 점검위치 | 영천 | 가래실교(A1) | 사진번호 | #13 |

| 점검내용 | | 교대 균열(cw=0.3mm미만) | | |

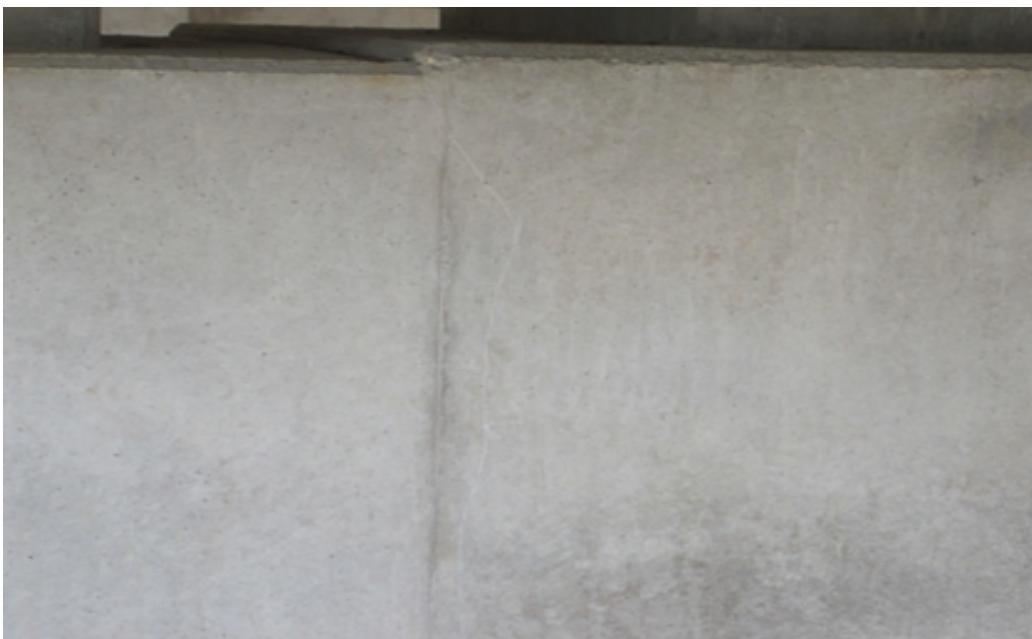
| 점검위치 | 영천 | 가래실교(P2) | 사진번호 | #14 |

| 점검내용 | | 교각 균열(cw=0.3mm미만) | | |

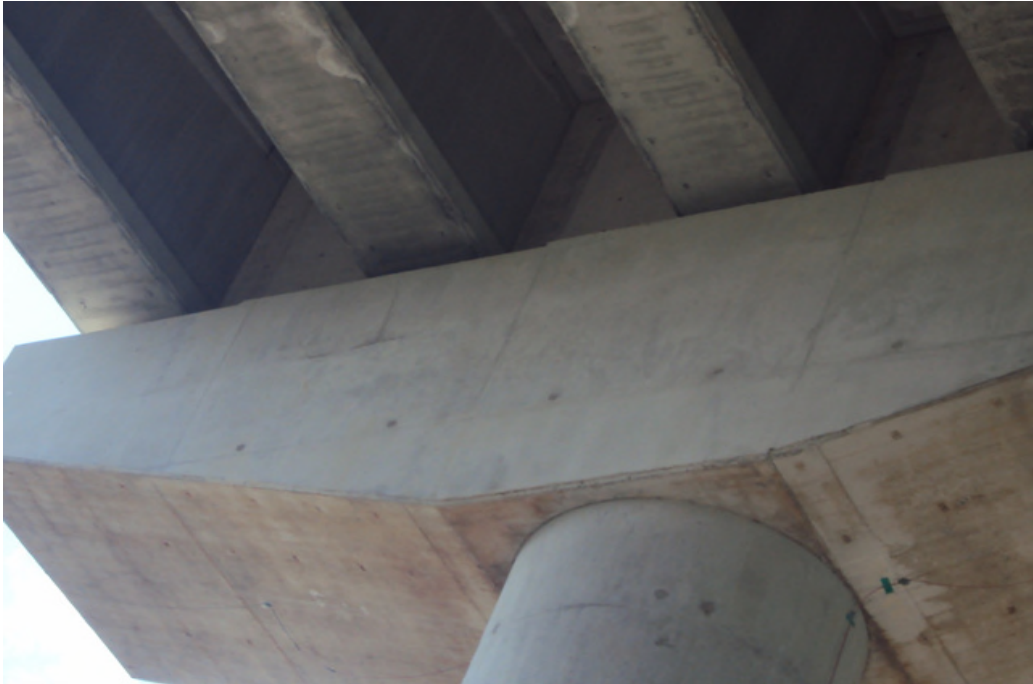
| 점검위치 | 영천 가래실교(P1, P5) | 사진번호 | #15 |

| 점검내용 | | 교각 망상균열 | |

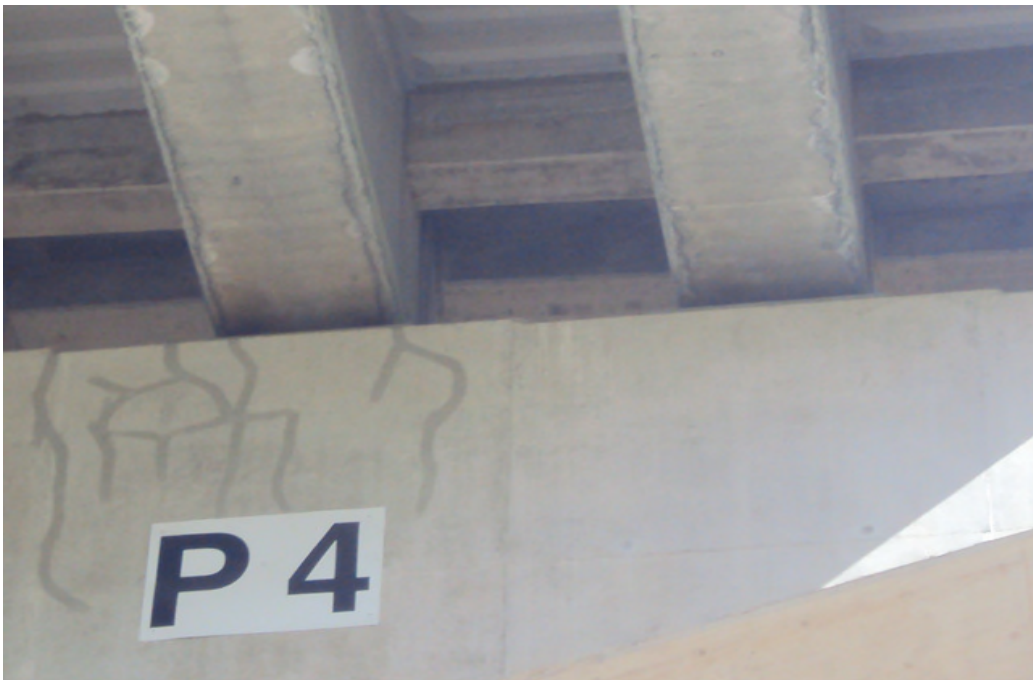
| 점검위치 | 영천 가래실교(P4) | 사진번호 | #16 |

| 점검내용 | | 교각 박락 | |

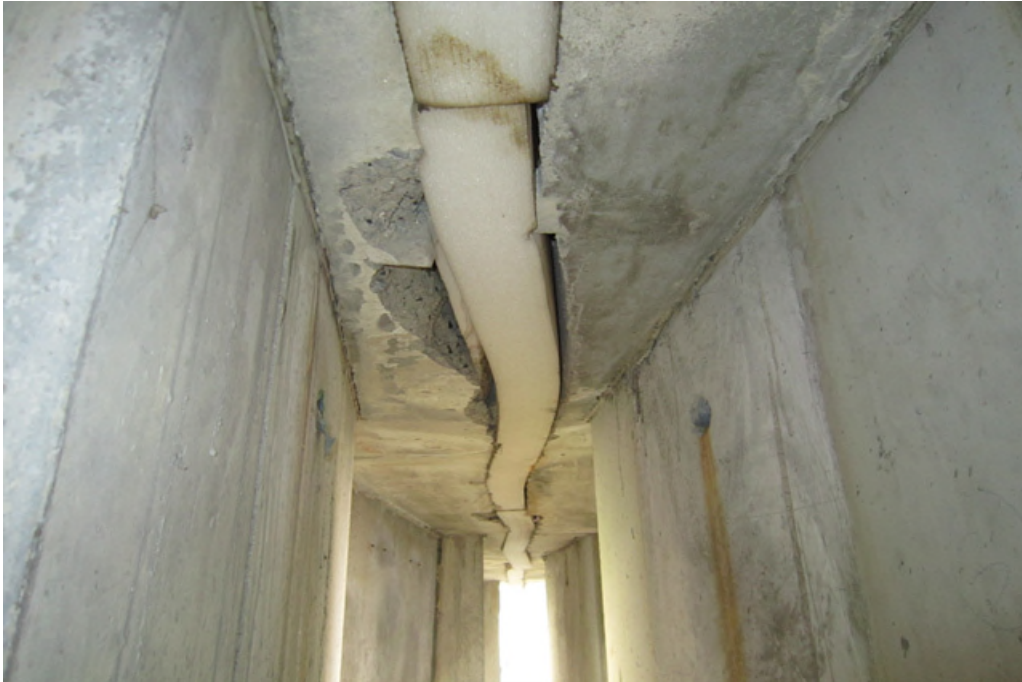
| 점검위치 | 상주 | 암기교(S2) | 사진번호 | #01 |

| 점검내용 | | 바닥판하면 파손 | | |

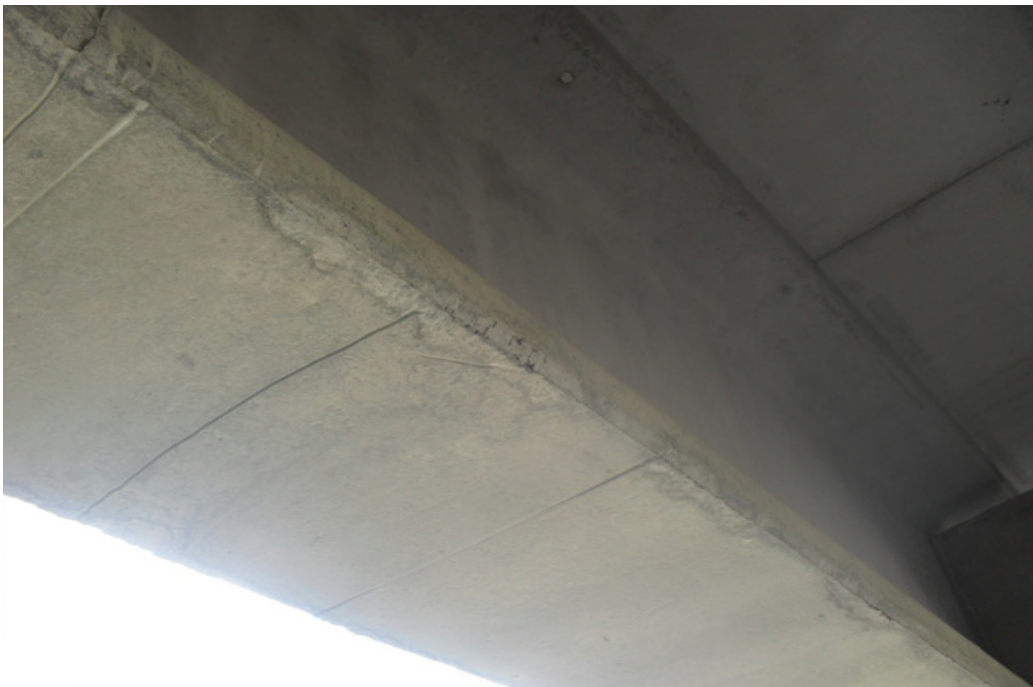
| 점검위치 | 상주 | 암기교(S1) | 사진번호 | #02 |

| 점검내용 | | 거더 재료분리 | | |

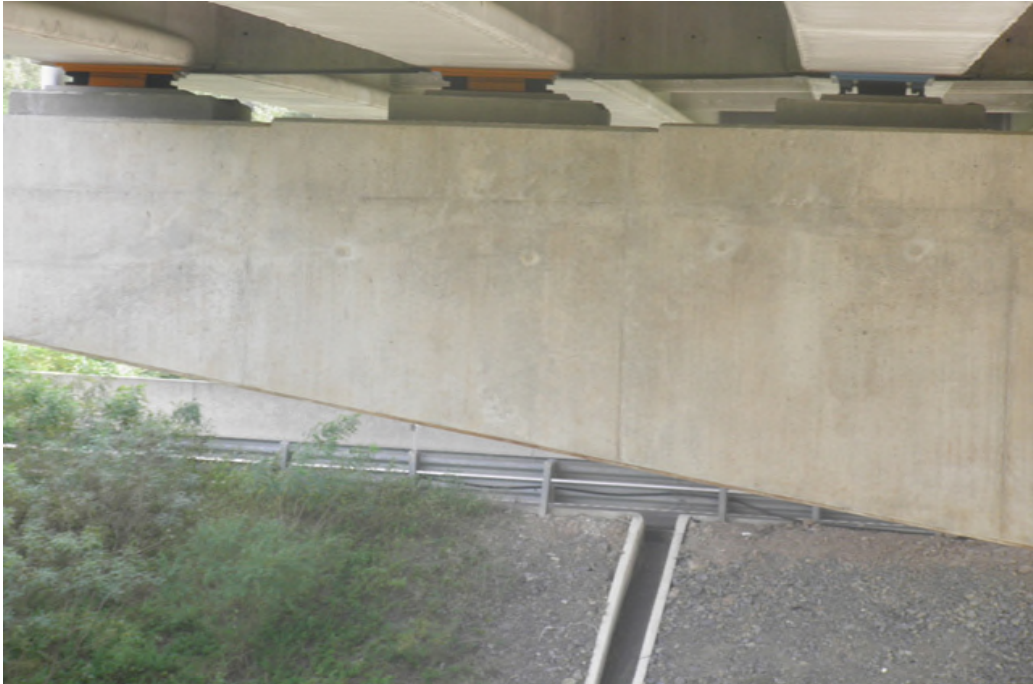
| 점검위치 | - | 암기교(P1) | 사진번호 | #03 |

| 점검내용 | | 교각 망상균열 | | |

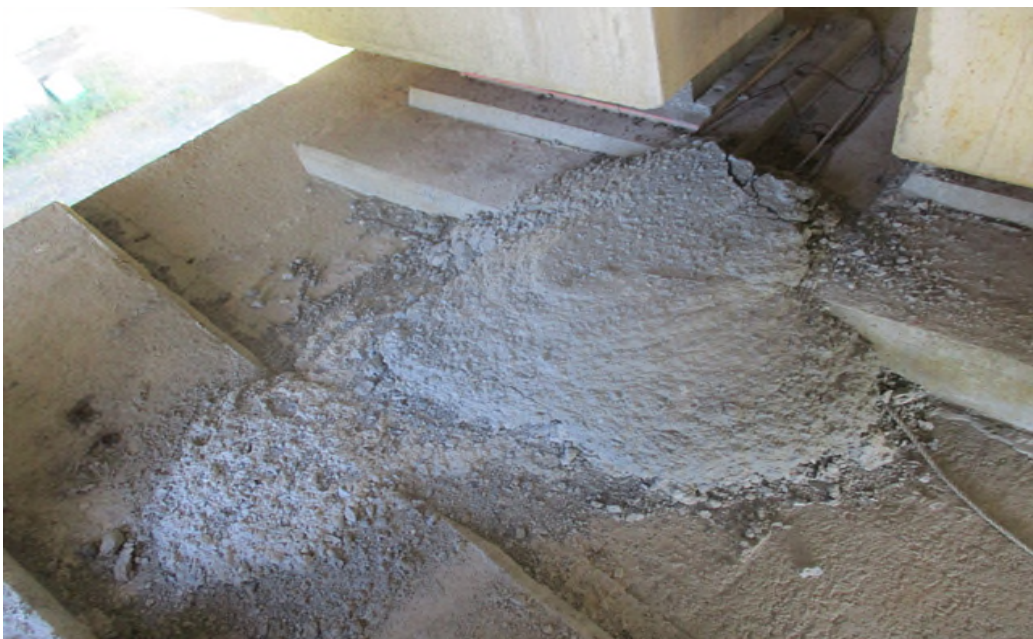
| 점검위치 | - | 암기교(P2) | 사진번호 | #04 |

| 점검내용 | | 교각 폐콘크리트 퇴적 | | |

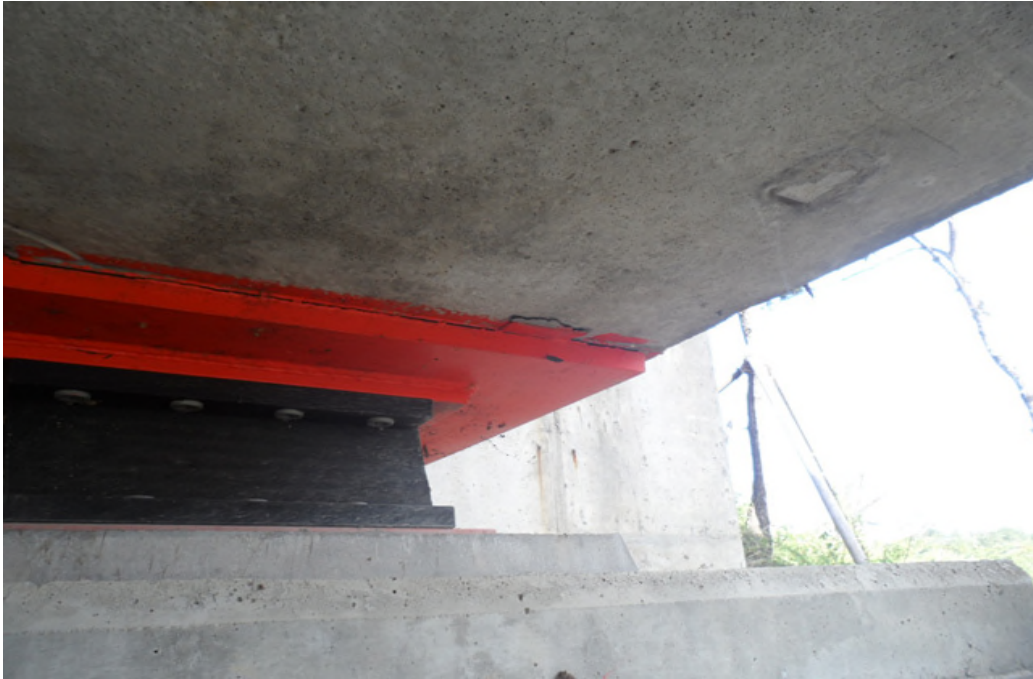
| 점검위치 | 상주 | 고현천교(S1, S3) | 사진번호 | #01 |

| 점검내용 | | 거더 박리 | | |

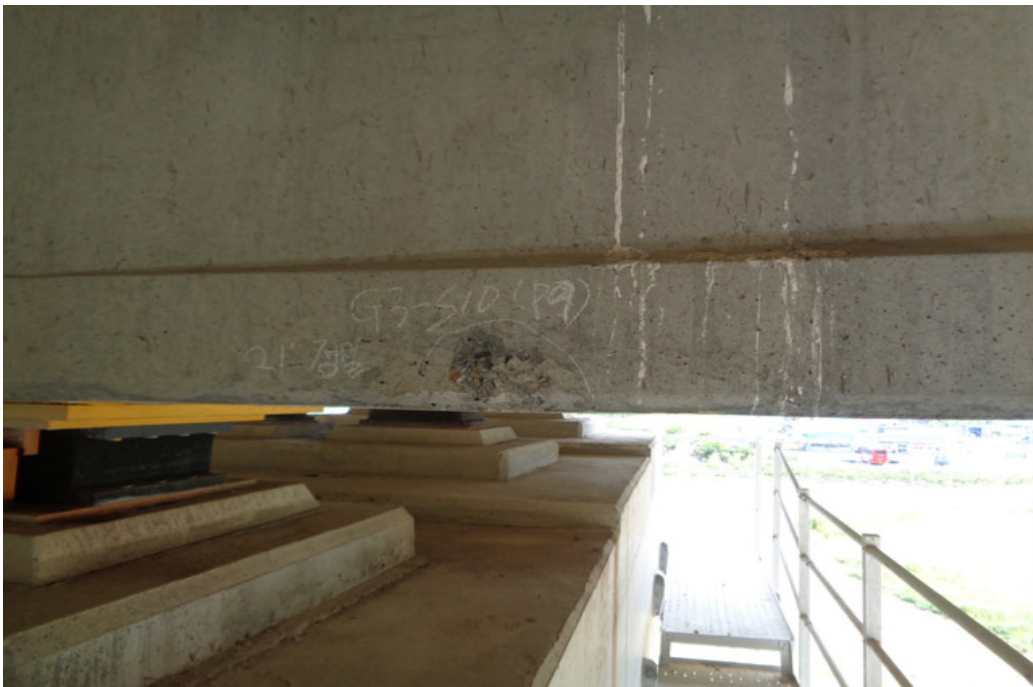
| 점검위치 | 상주 | 고현천교(S10) | 사진번호 | #02 |

| 점검내용 | | 거더 재료분리 | | |

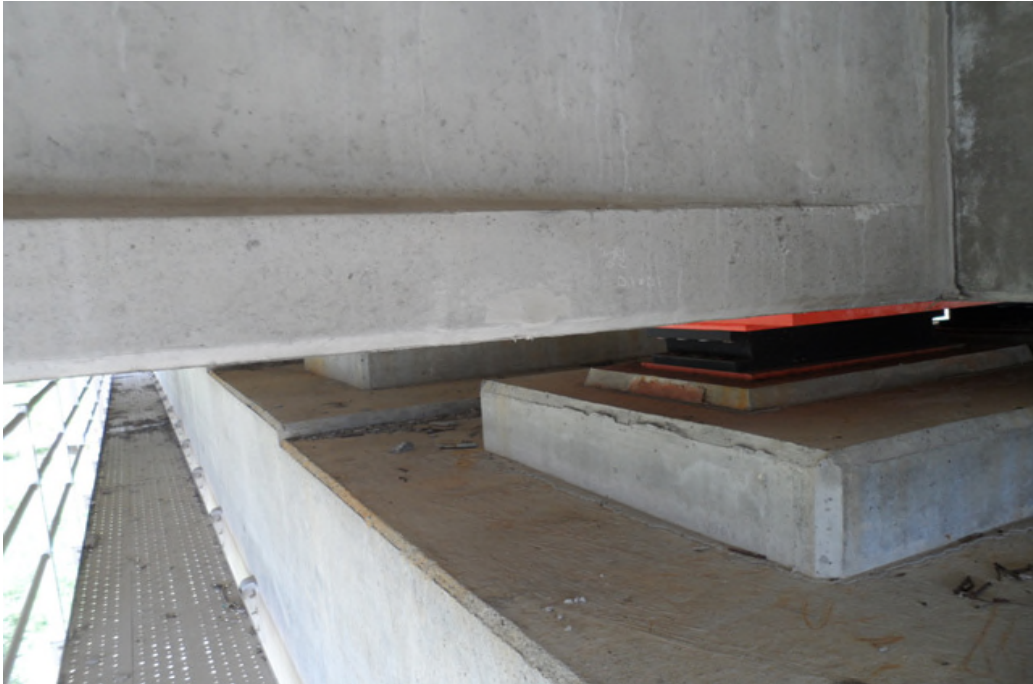
| 점검위치 | 상주 | 고현천교(S2) | 사진번호 | #03 |

| 점검내용 | | 거더 파손 보수됨 | | |

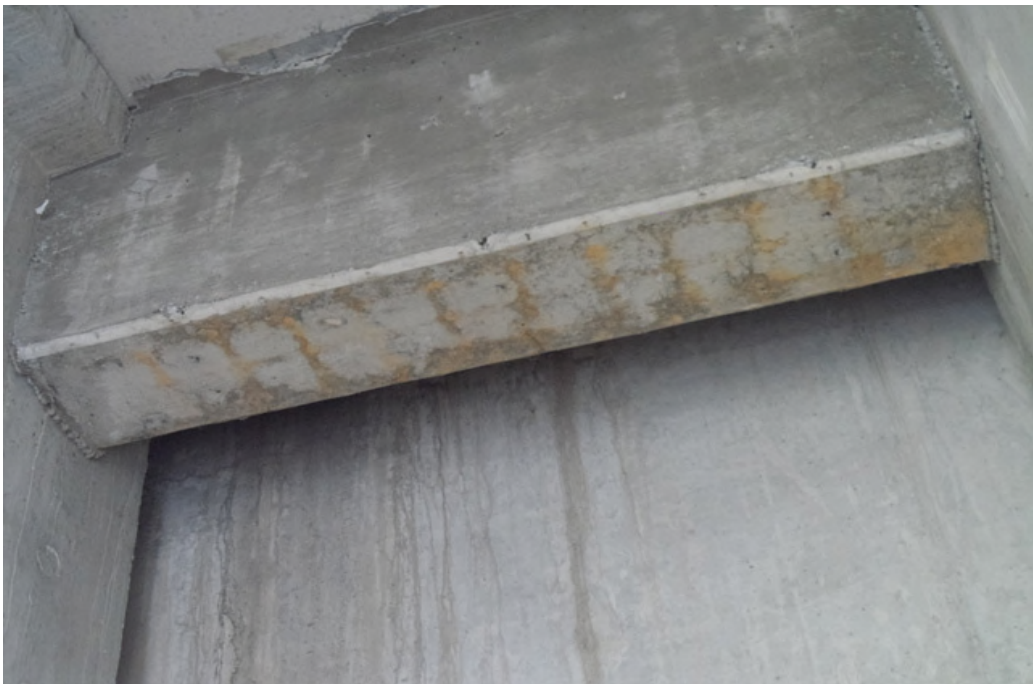
| 점검위치 | 상주 | 고현천교(S1, S3) | 사진번호 | #04 |

| 점검내용 | | 가로보 재료분리 | | |

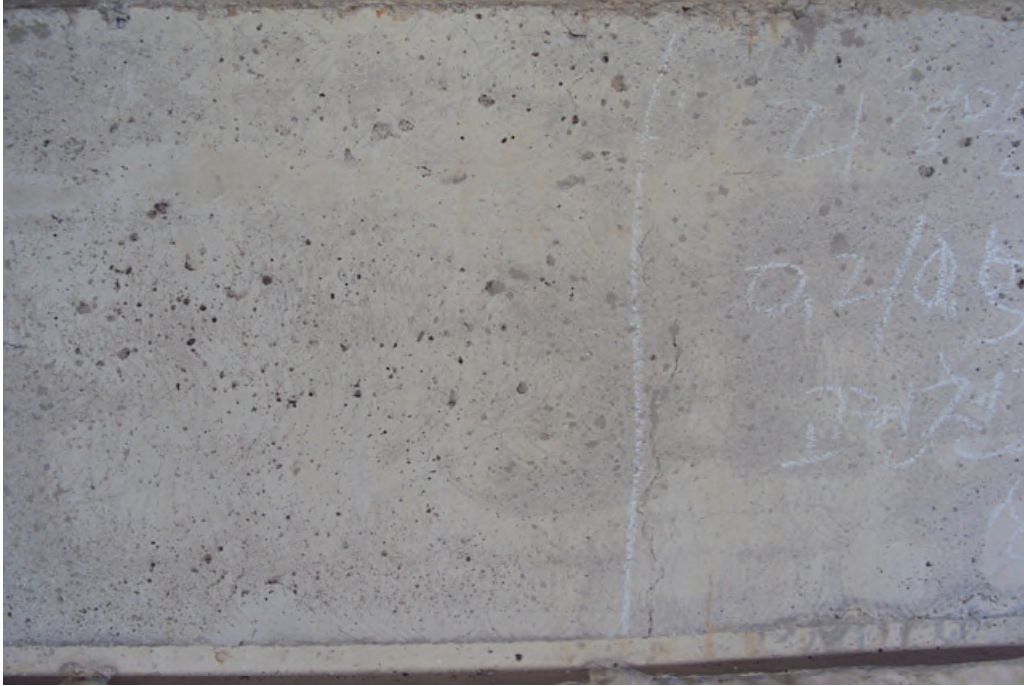
| 점검위치 | 상주 고현천교(A1, A2) | 사진번호 | #05 |

| 점검내용 | 교대 균열(cw=0.3mm미만) | | |

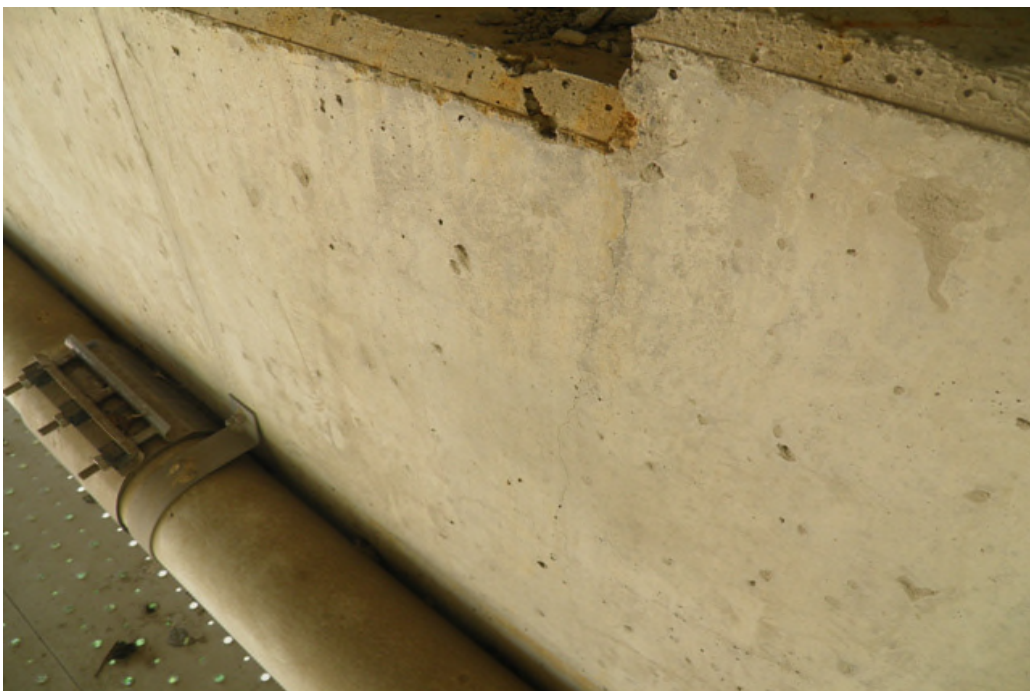
| 점검위치 | - 고현천교(P1~P11) | 사진번호 | #06 |

| 점검내용 | 교각 균열(cw=0.3mm미만) | | |

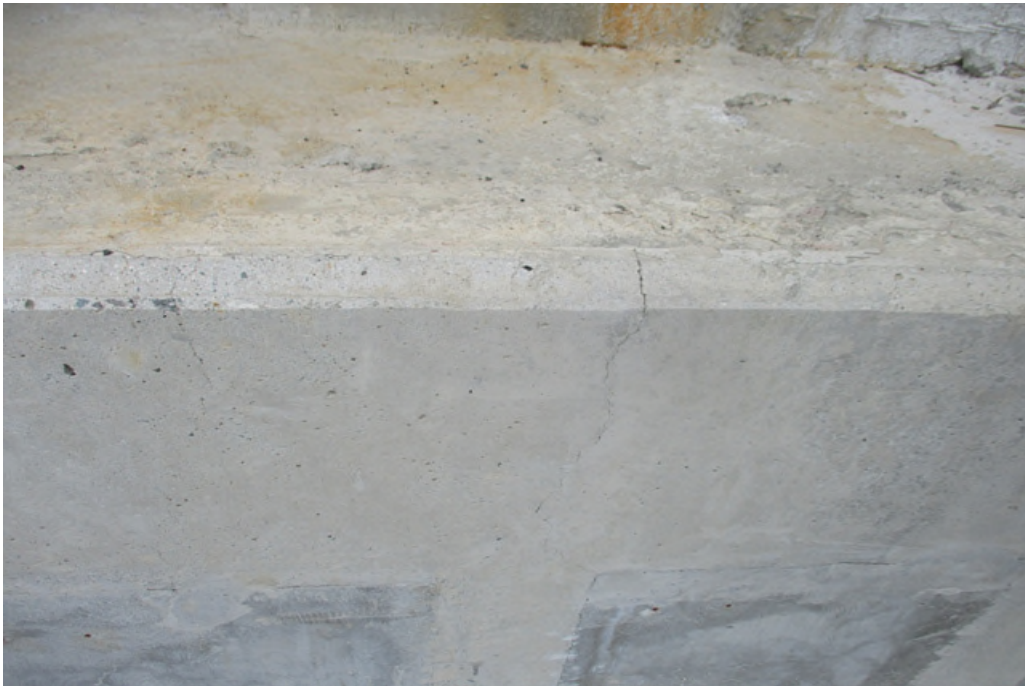
| 점검위치 | - | 고현천교(P2~P11) | 사진번호 | #07 |

| 점검내용 | | 교각 균열(cw=0.3mm이상) | | |

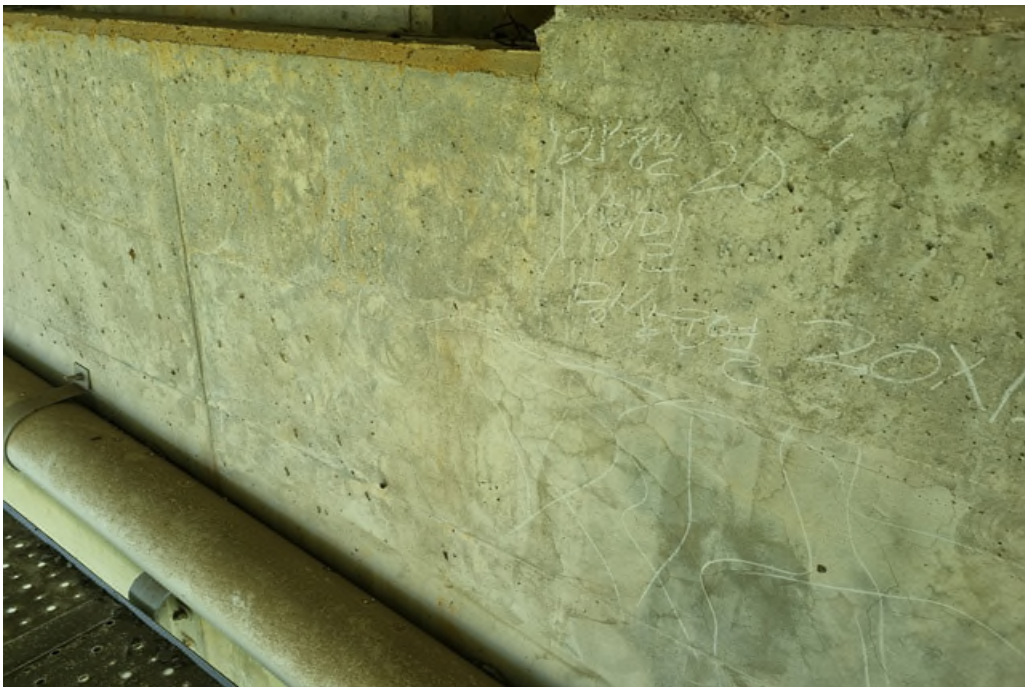
| 점검위치 | - | 고현천교(P4, P5) | 사진번호 | #08 |

| 점검내용 | | 교각 망상균열 | | |

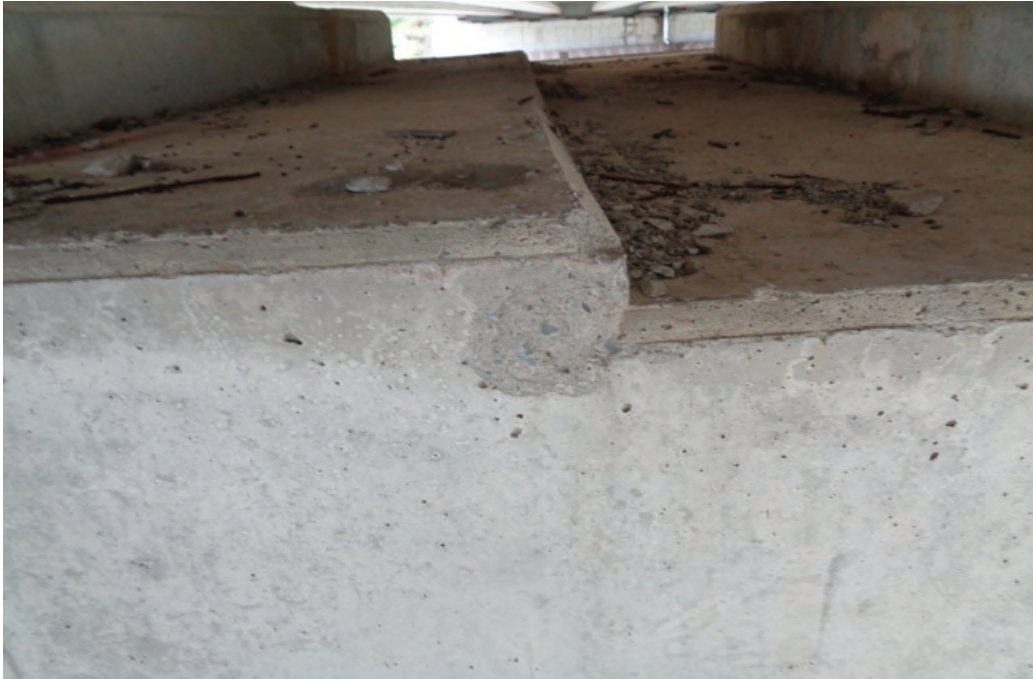
| 점검위치 | - | 고현천교(P10, P11) | 사진번호 | #09 |

| 점검내용 | | 교각 들뜸, 파손 | | |

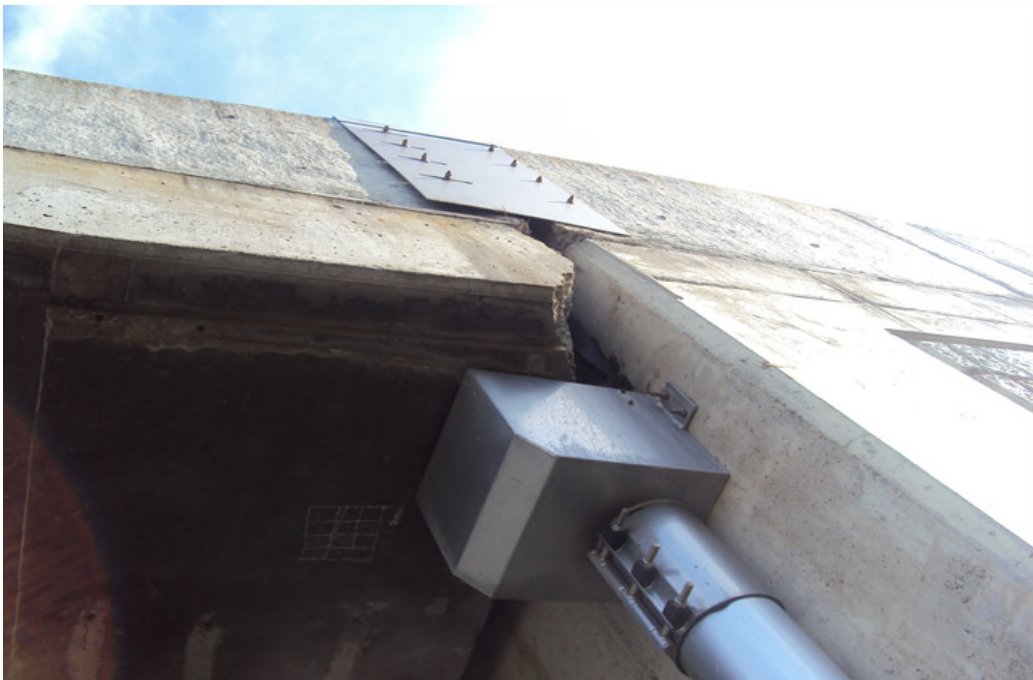
| 점검위치 | 영천 | 고현천교(S12) | 사진번호 | #10 |

| 점검내용 | | 바닥판하면 파손 | | |

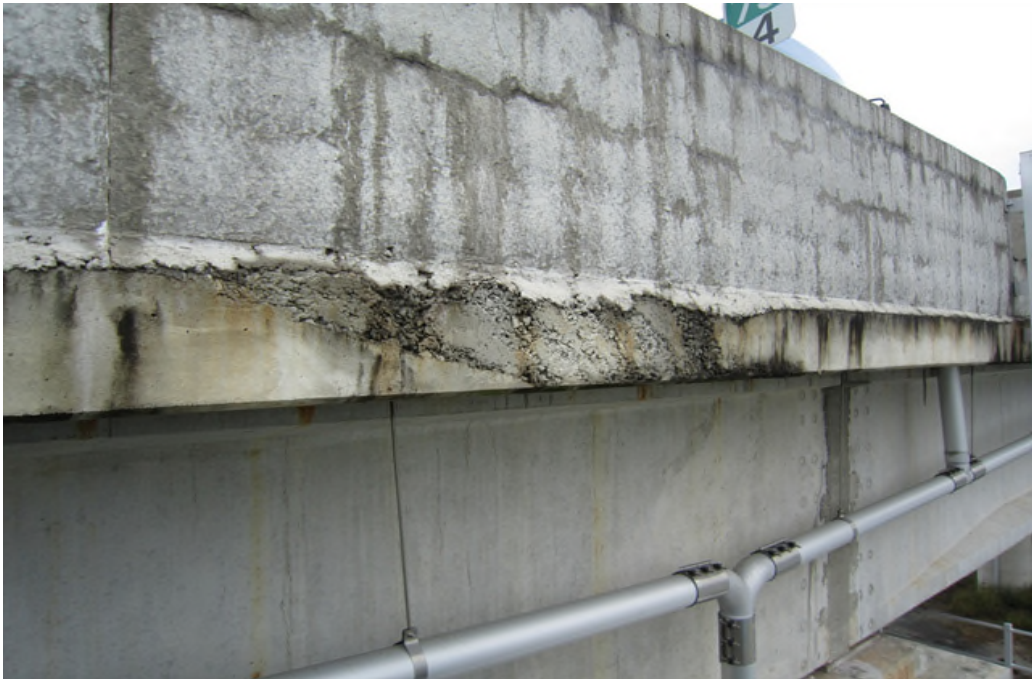
| 점검위치 | 영천 | 고현천교(S8) | 사진번호 | #11 |

| 점검내용 | | 바닥판하면 재료분리 | | |

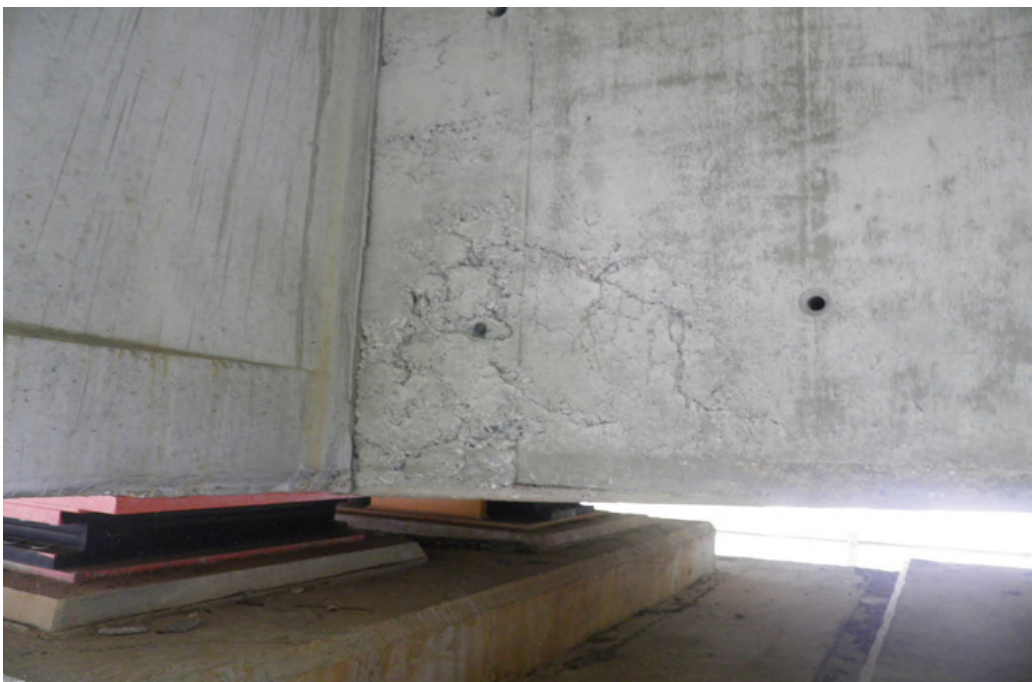
| 점검위치 | 영천 | 고현천교(S3) | 사진번호 | #12 |

| 점검내용 | | 가로보 재료분리 | | |
