## 도로교량 하자 목록(9공구)

## 도로교량 하자 목록(9공구 - 가래실교)

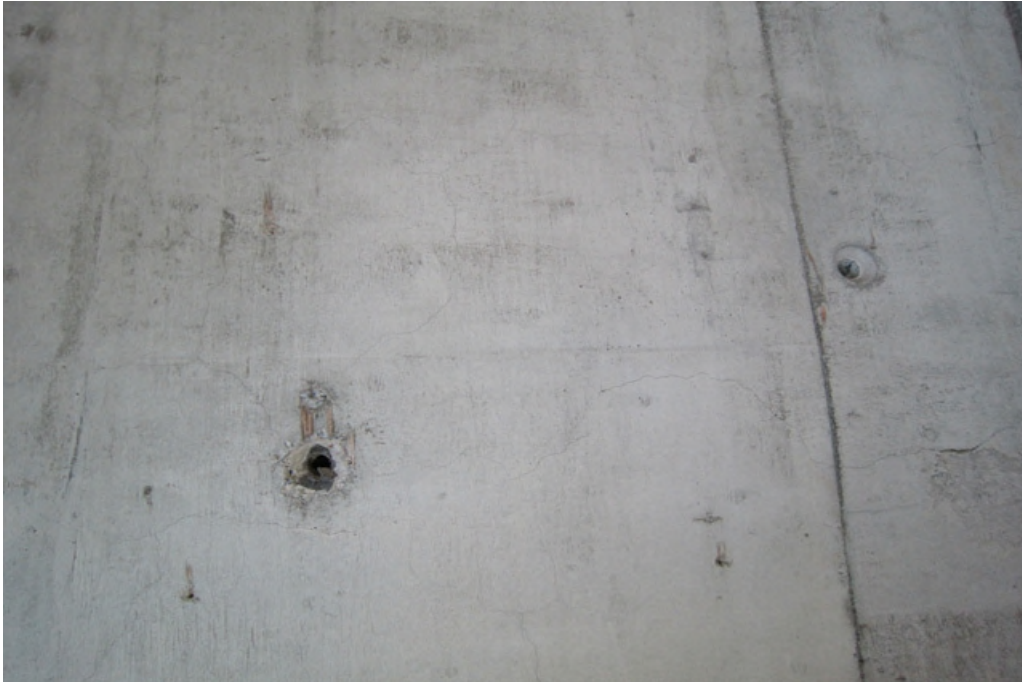
| 점검위치 | 영천 | 고현천교(S5) | 사진번호 | #13 |

| 점검내용 | | 가로보 망상균열 | | |

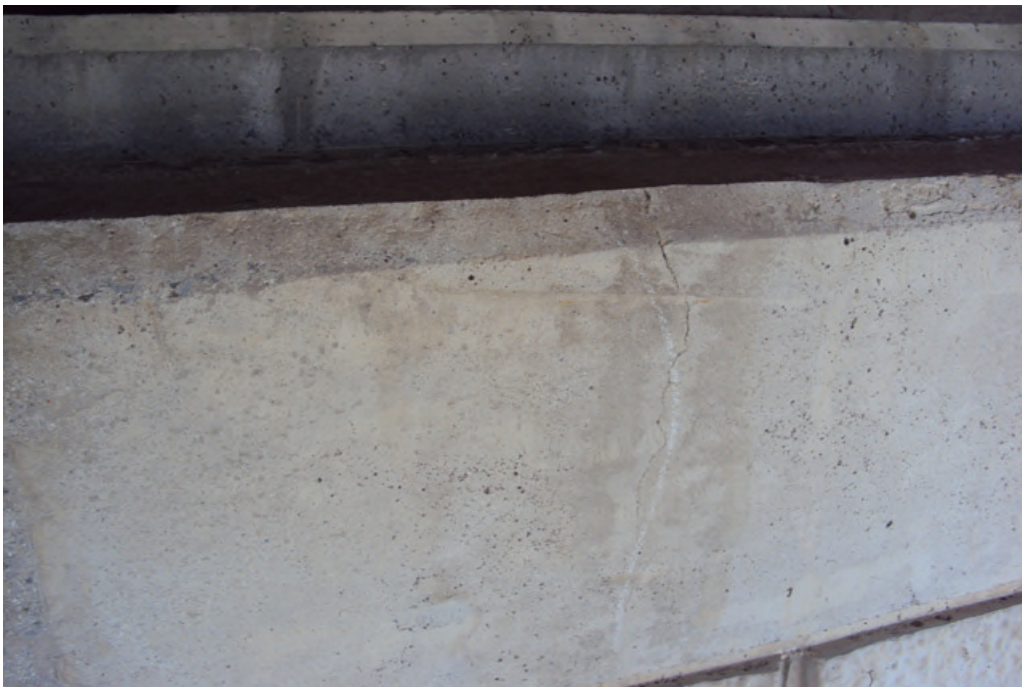
| 점검위치 | 영천 | 고현천교(A2) | 사진번호 | #14 |

| 점검내용 | | 교대 균열(cw=0.3mm이상) | | |

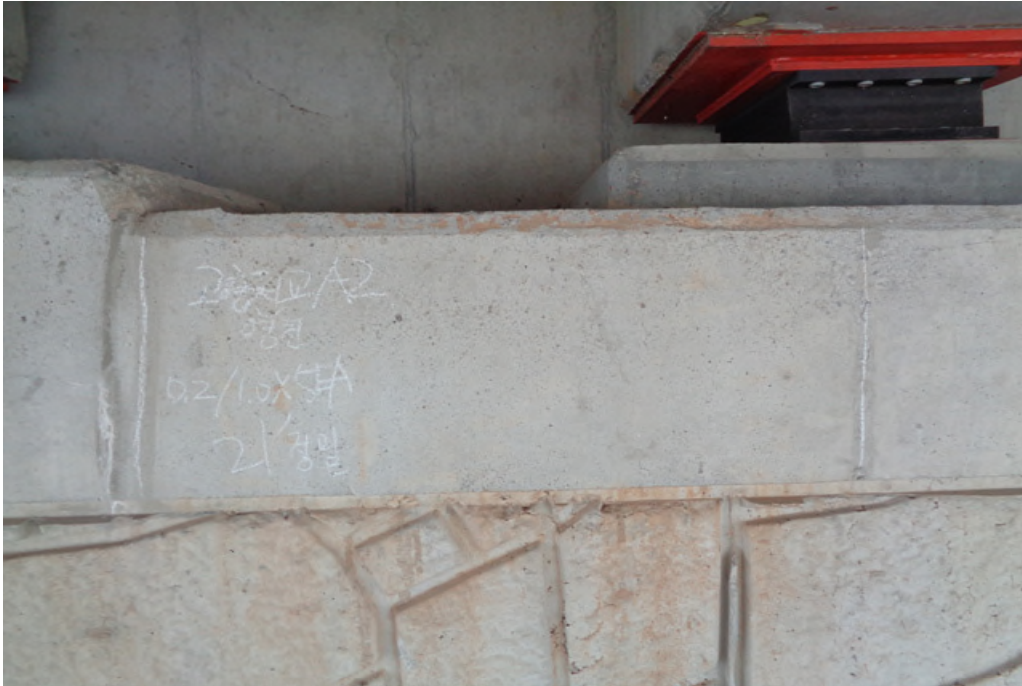
| 점검위치 | 영천 | 고현천교(A2) | 사진번호 | #15 |

| 점검내용 | | 교대 균열(cw=0.3mm미만) | | |

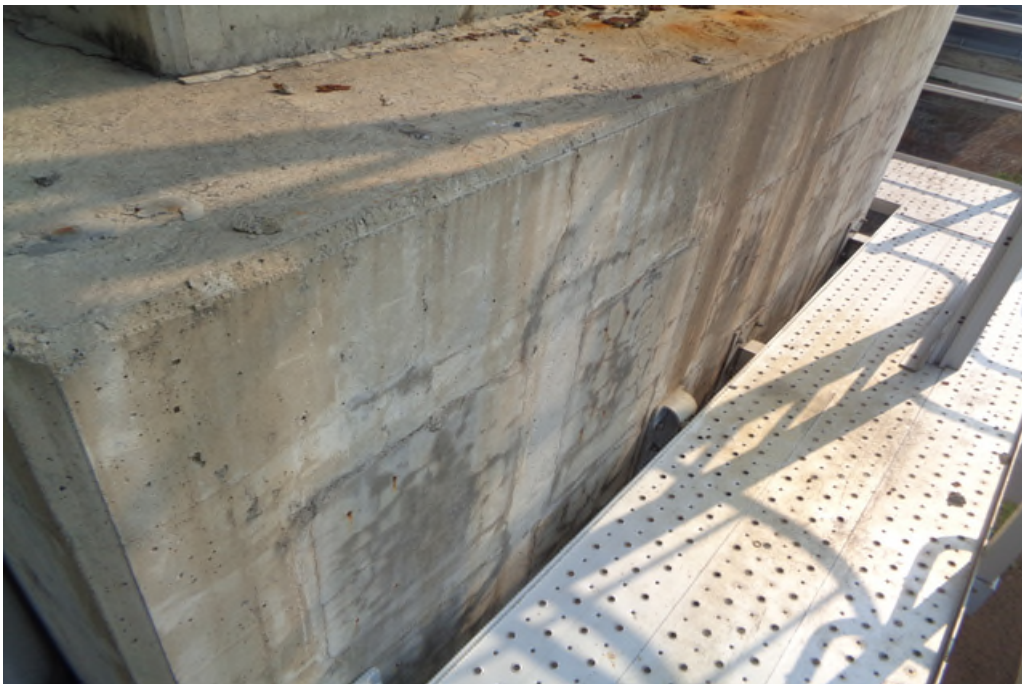
| 점검위치 | 상주,영천 | 고현천교(P9) | 사진번호 | #16 |

| 점검내용 | | 교각 망상균열 | | |

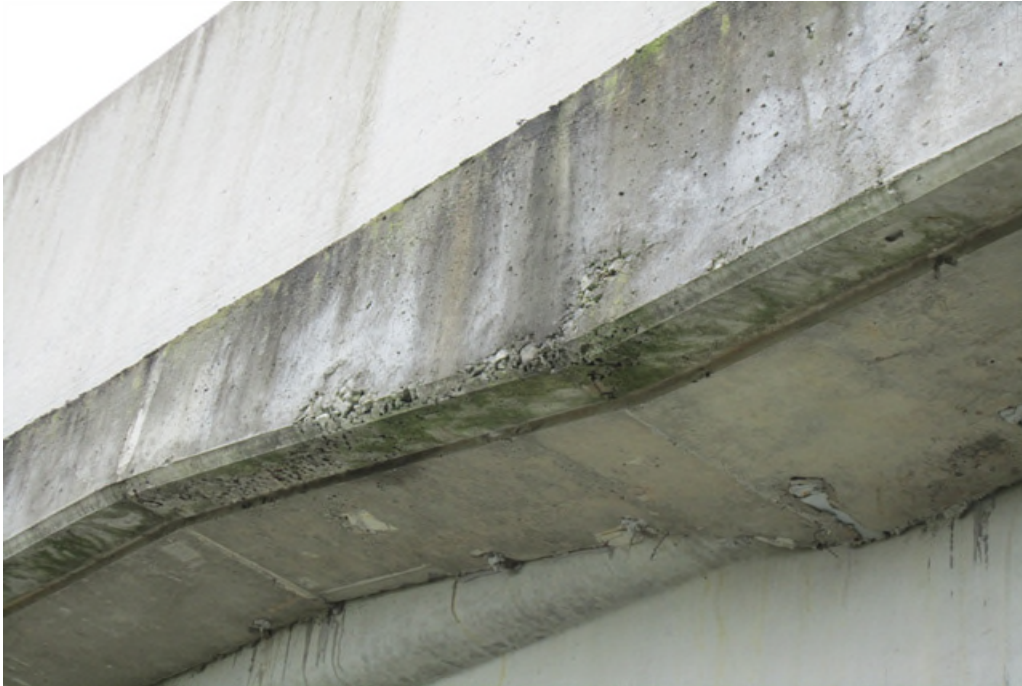
| 점검위치 | 상주 | 도림천교(S3) | 사진번호 | #01 |

| 점검내용 | | 바닥판하면 재료분리 | | |

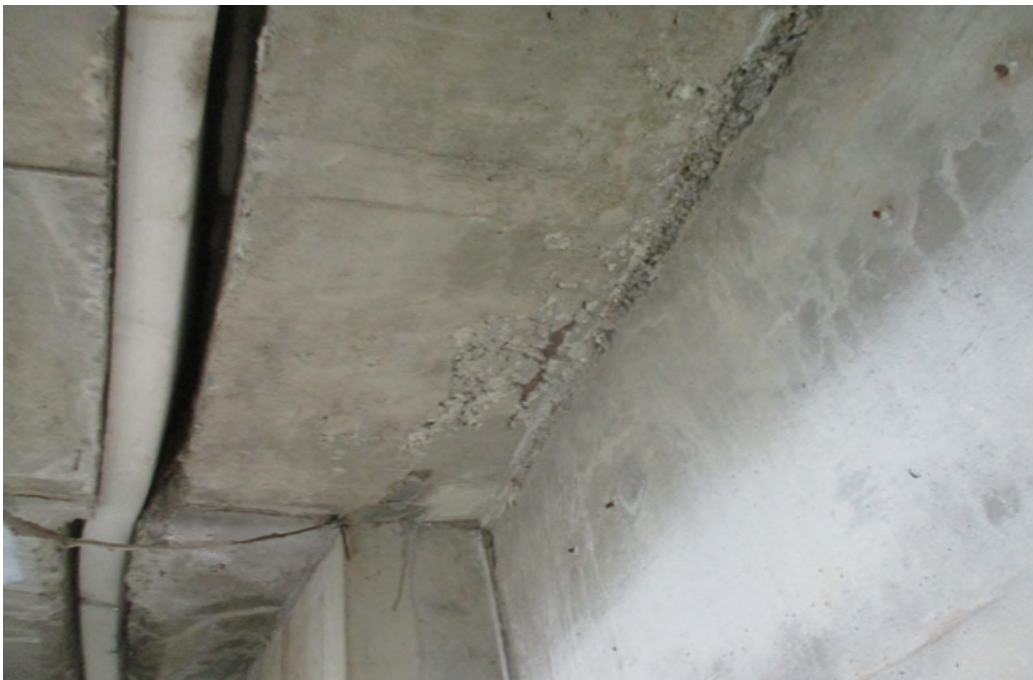
| 점검위치 | 상주 | 도림천교(S3) | 사진번호 | #02 |

| 점검내용 | | 바닥판하면 재료분리 및 철근노출 | | |

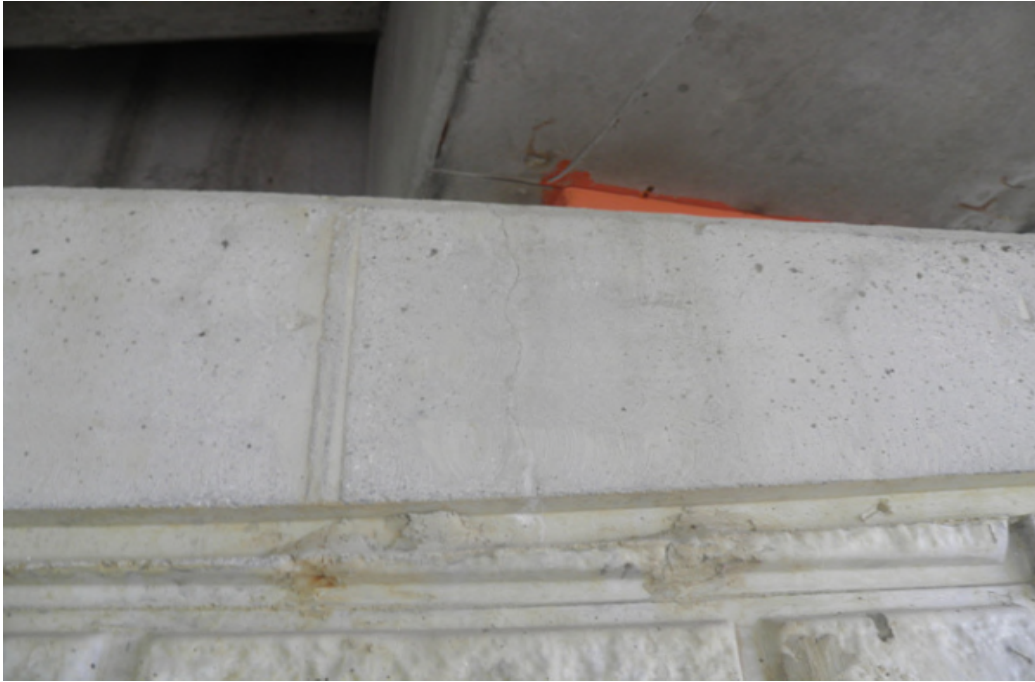
| 점검위치 | 상주 | 도림천교(A1, A2) | 사진번호 | #03 |

| 점검내용 | | 교대 균열(cw=0.3mm미만) | | |

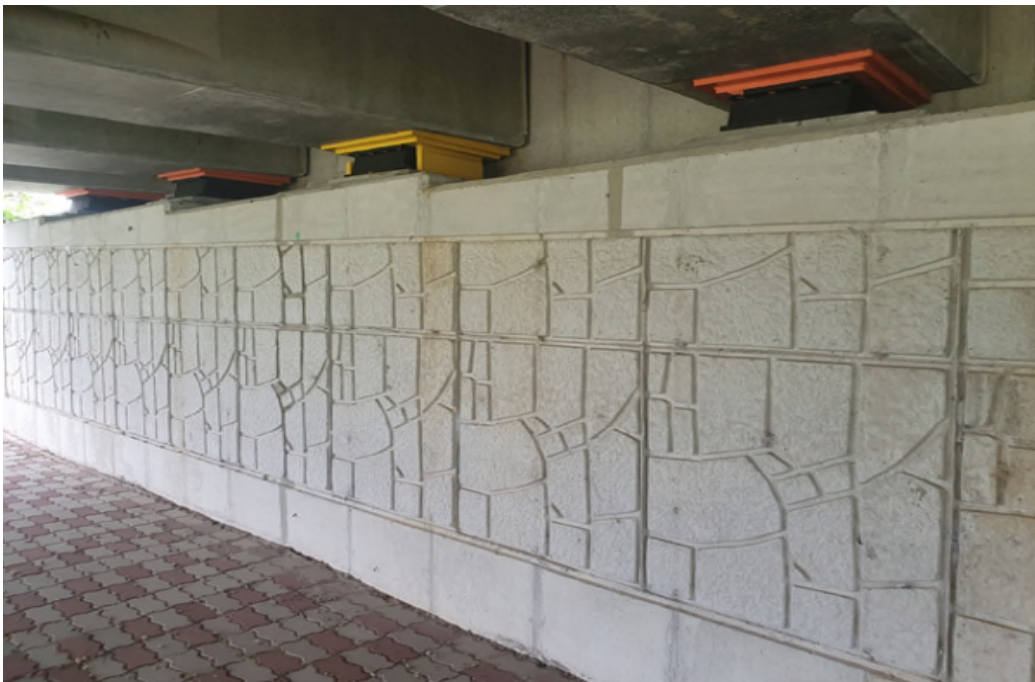
| 점검위치 | 상주 | 도림천교(A2) | 사진번호 | #04 |

| 점검내용 | | 교대 균열(cw=0.3mm이상) | | |

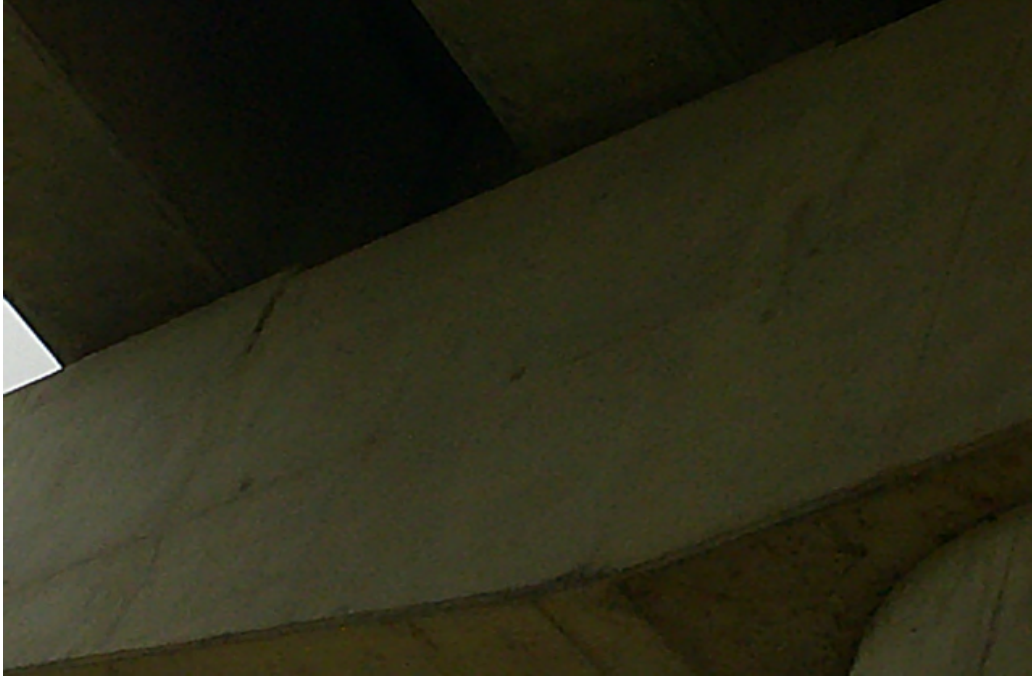
| 점검위치 | 상주 도림천교(P1, P2) | 사진번호 | #05 |

| 점검내용 | 교각 균열(cw=0.3mm미만) | | |

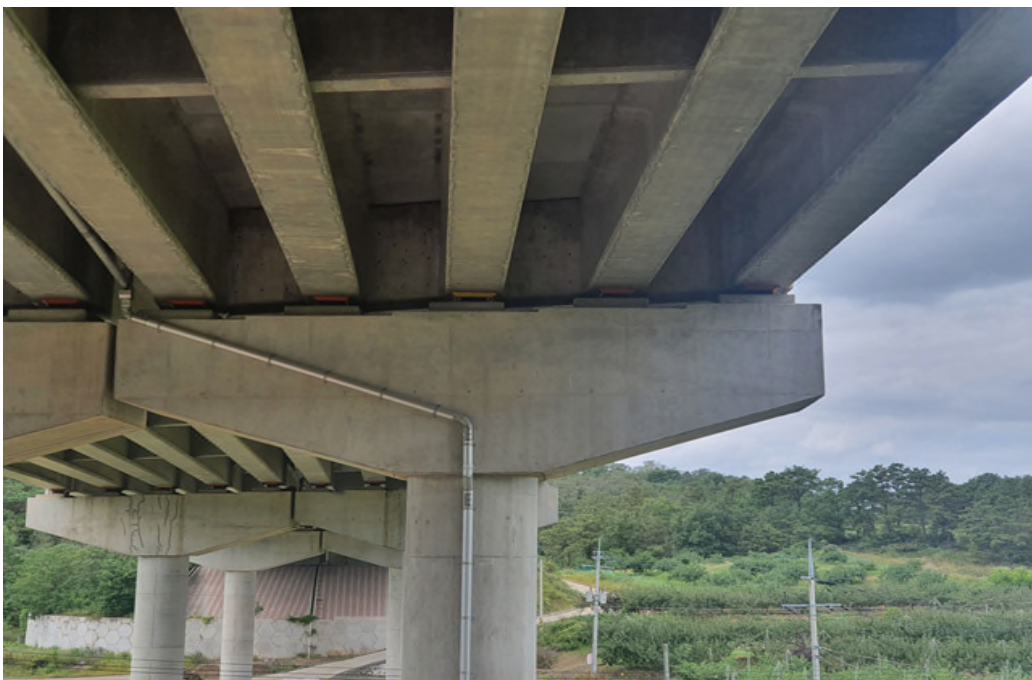
| 점검위치 | 상주 도림천교(P2, P3) | 사진번호 | #06 |

| 점검내용 | 교각 망상균열 | | |

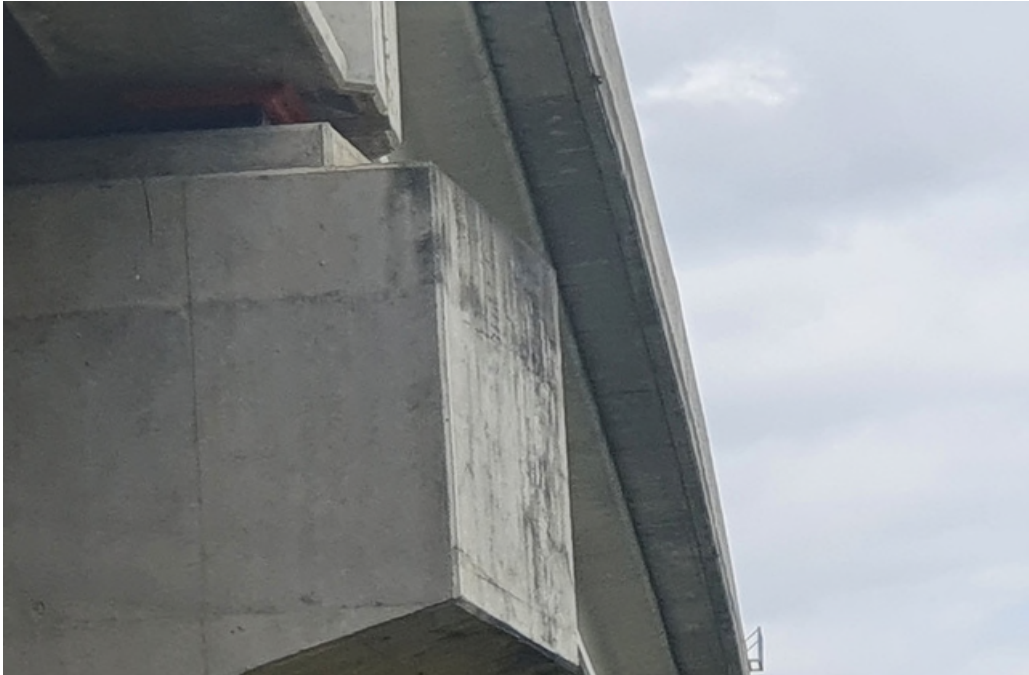
| 점검위치 | 상주    도림천교(P2, P3) | 사진번호 | #07 |

| 점검내용 | | 교각 표면오염 및 망상균열 | |

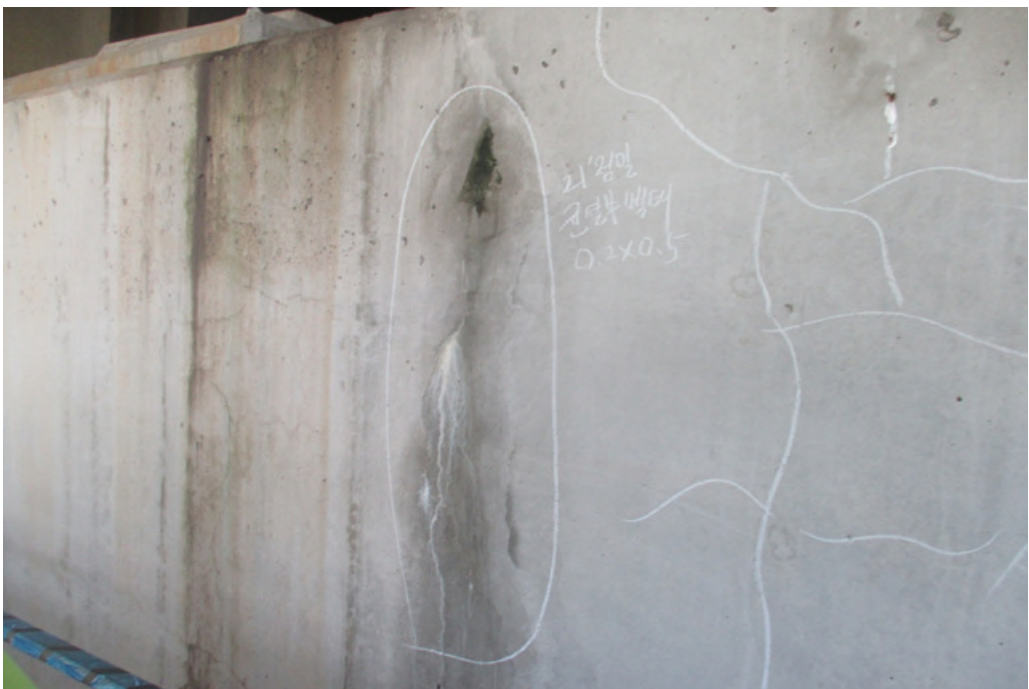
| 점검위치 | 상주    도림천교(P2) | 사진번호 | #08 |

| 점검내용 | | 교각 균열부백태 | |

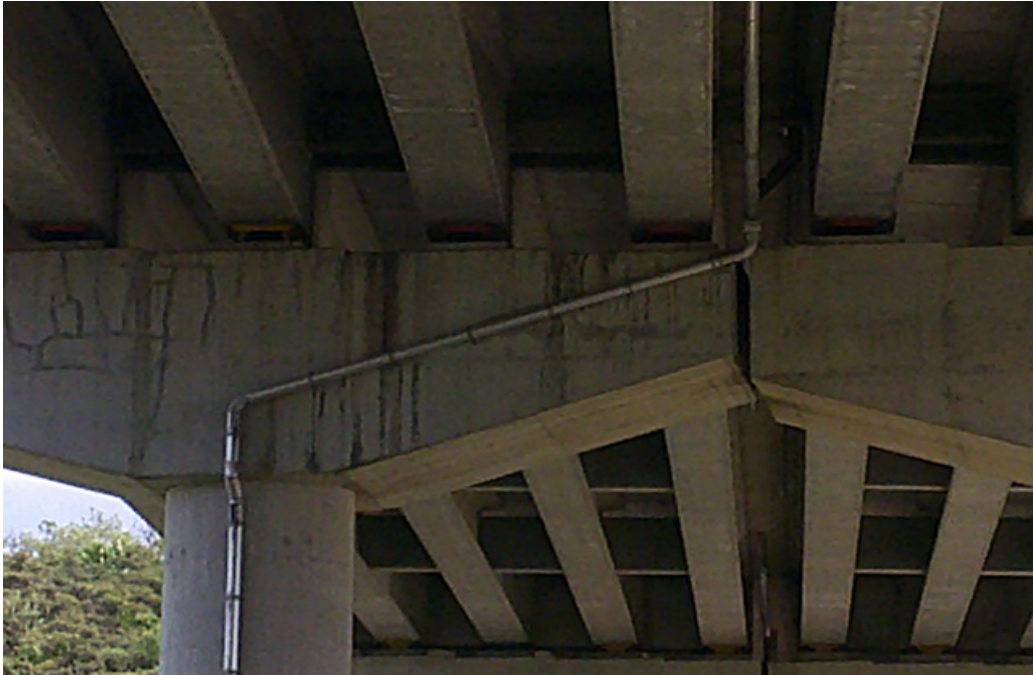
| 점검위치 | 상주 | 도림천교(P2) | 사진번호 | #09 |

| 점검내용 | | 교각 백태 | | |

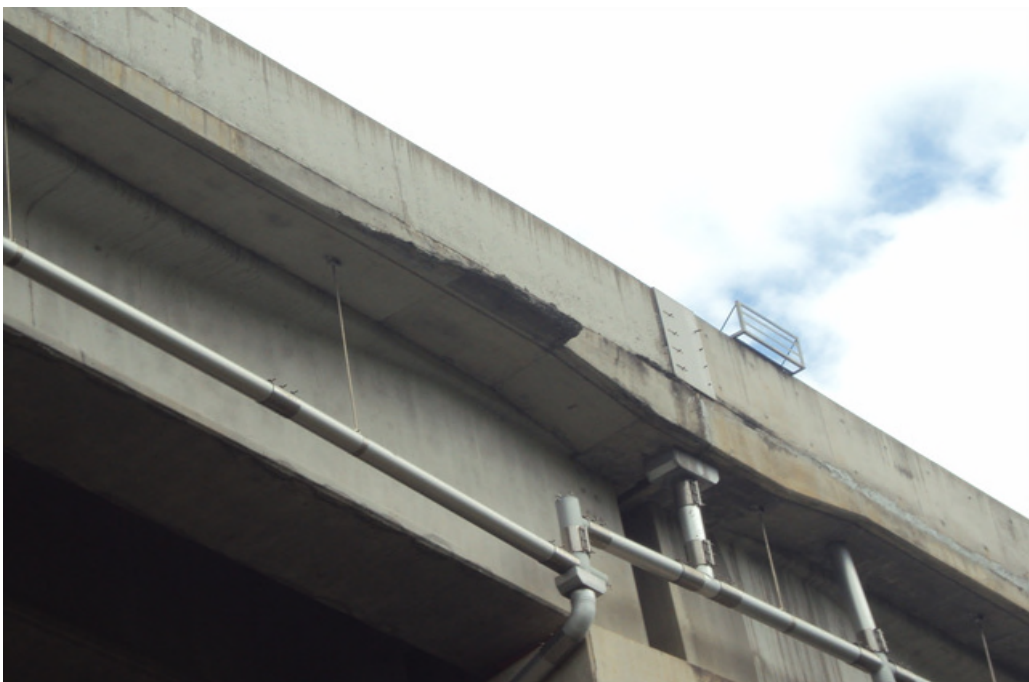
| 점검위치 | 영천 | 도림천교(S2) | 사진번호 | #10 |

| 점검내용 | | 바닥판하면 타설불량 | | |

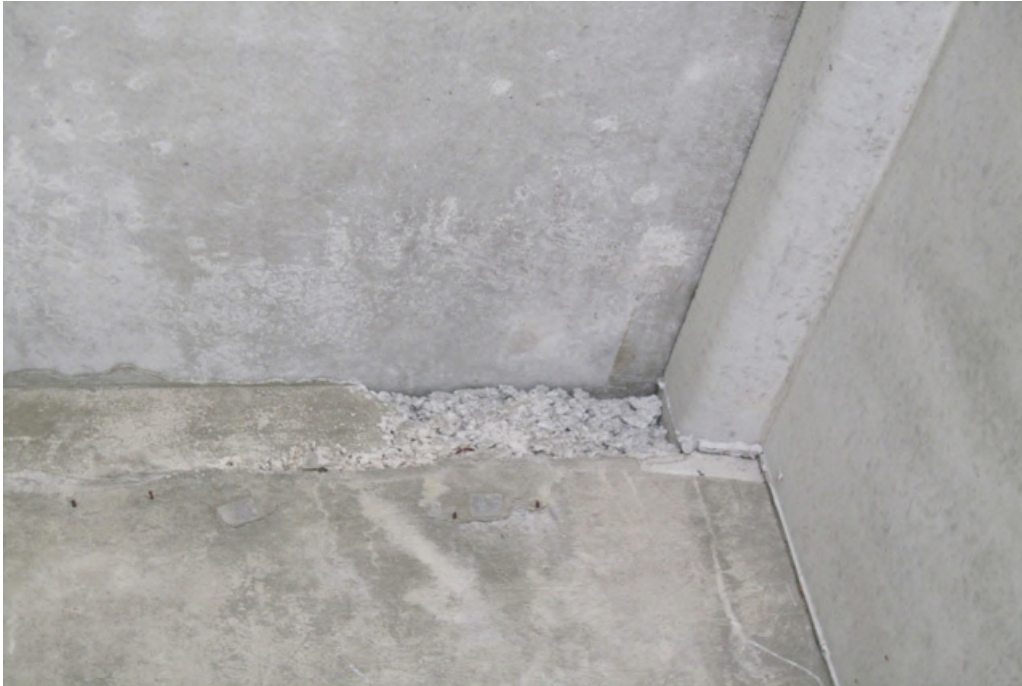
| 점검위치 | 영천 | 도림천교(S2) | 사진번호 | #11 |

| 점검내용 | | 가로보 재료분리 | | |

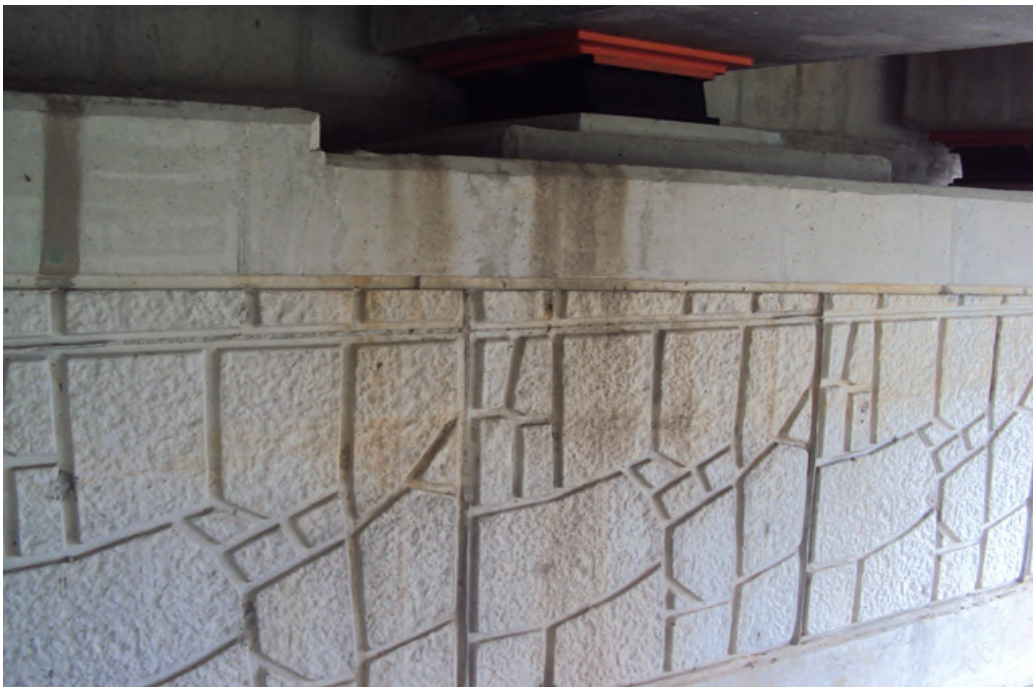
| 점검위치 | 영천 | 도림천교(A2) | 사진번호 | #12 |

| 점검내용 | | 교대 균열(cw=0.3mm미만) | | |

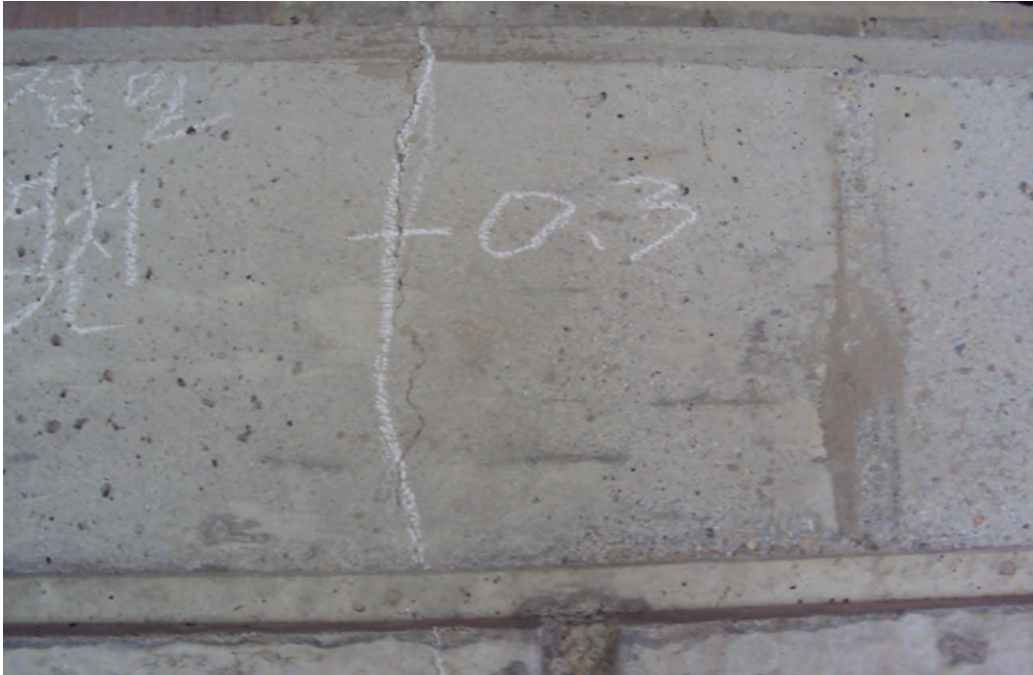
| 점검위치 | 영천 | 도림천교(A1) | 사진번호 | #13 |

| 점검내용 | | 교대 균열(cw=0.3mm이상) | | |

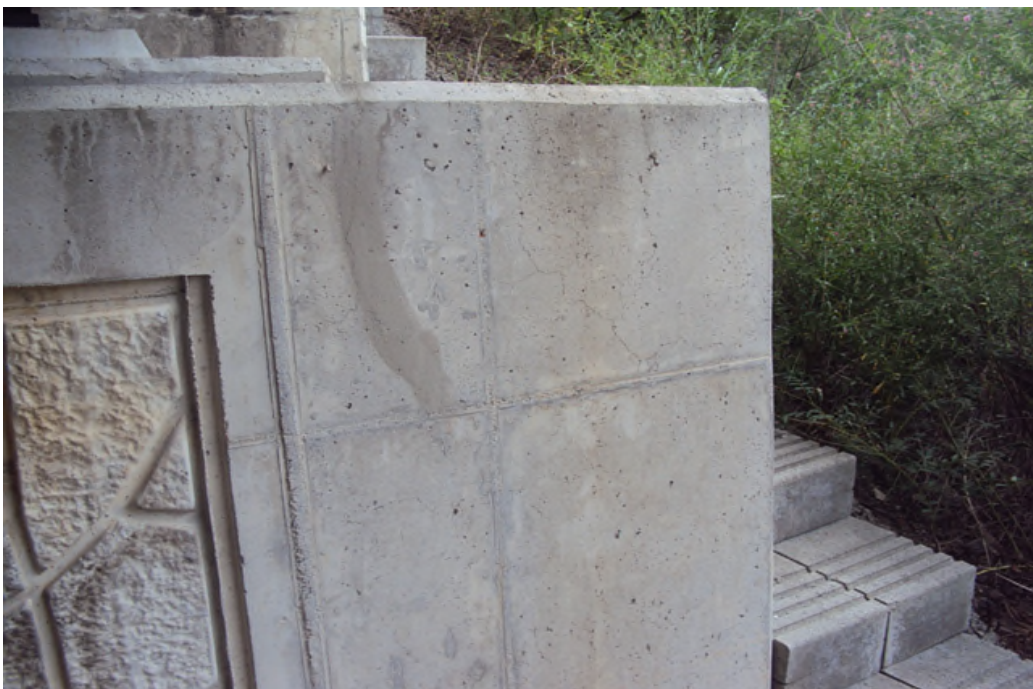
| 점검위치 | 영천 | 도림천교(A2) | 사진번호 | #14 |

| 점검내용 | | 교대 망상균열 | | |

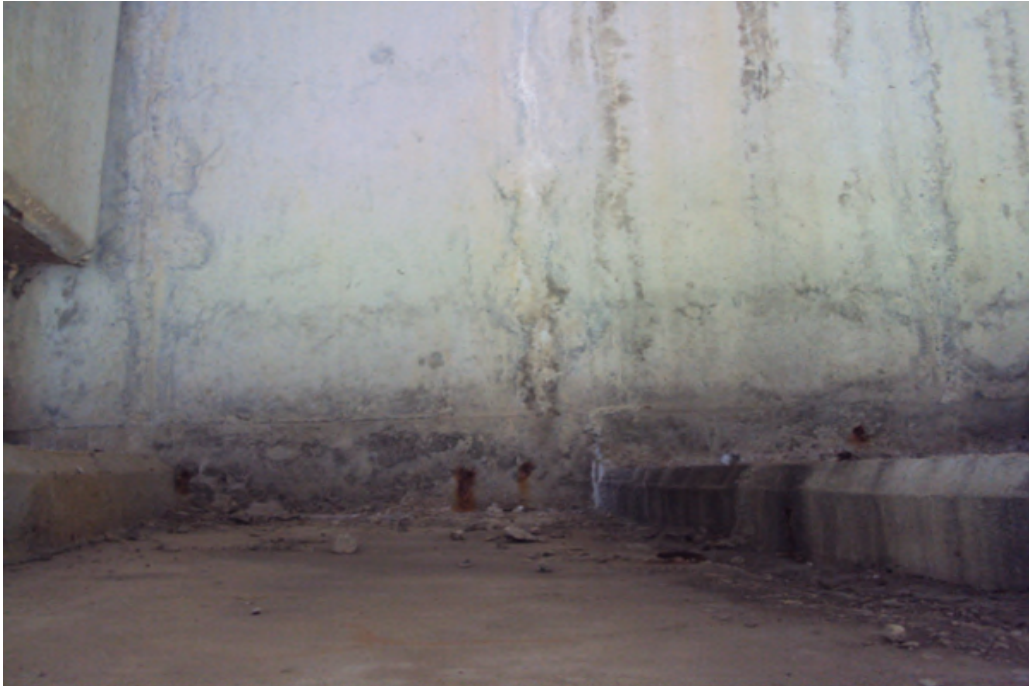
| 점검위치 | 영천 | 도림천교(A1) | 사진번호 | #15 |

| 점검내용 | | 교대 백태 | | |

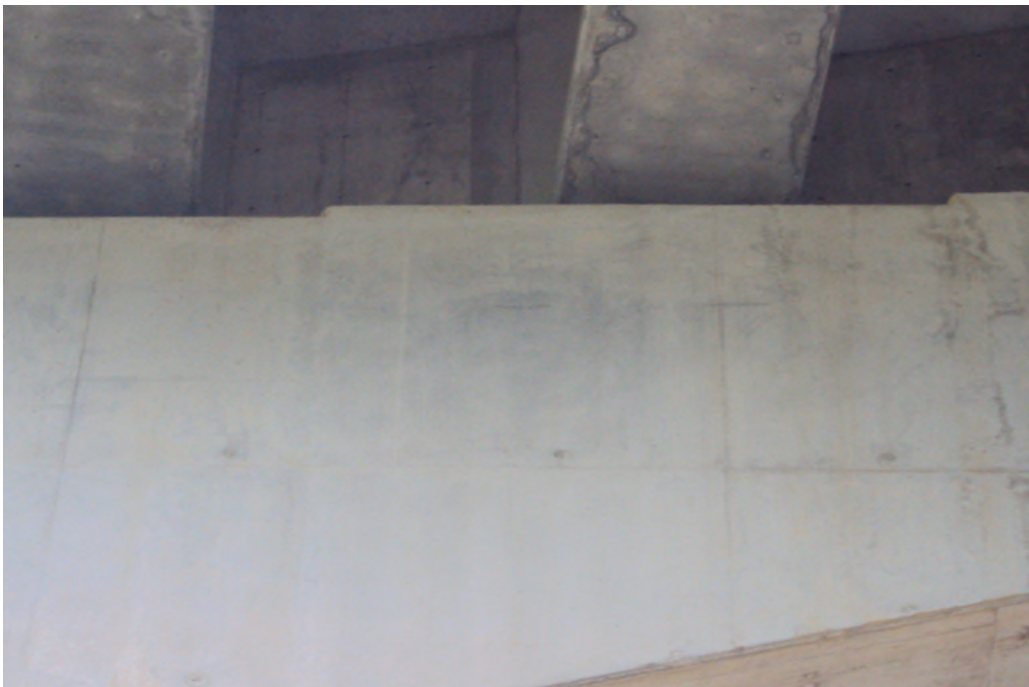
| 점검위치 | 영천 | 도림천교(P1) | 사진번호 | #16 |

| 점검내용 | | 교각 균열(cw=0.3mm미만) | | |

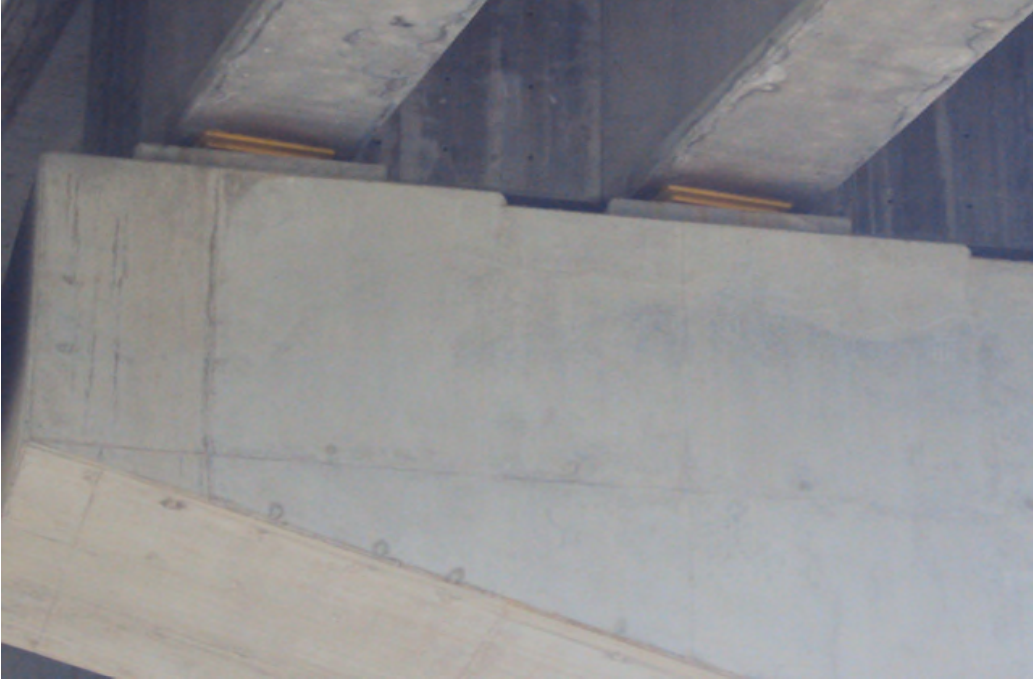
| 점검위치 | 영천    도림천교(P1, P3) | 사진번호 | #17 |

| 점검내용 | 교각 망상균열 | | |

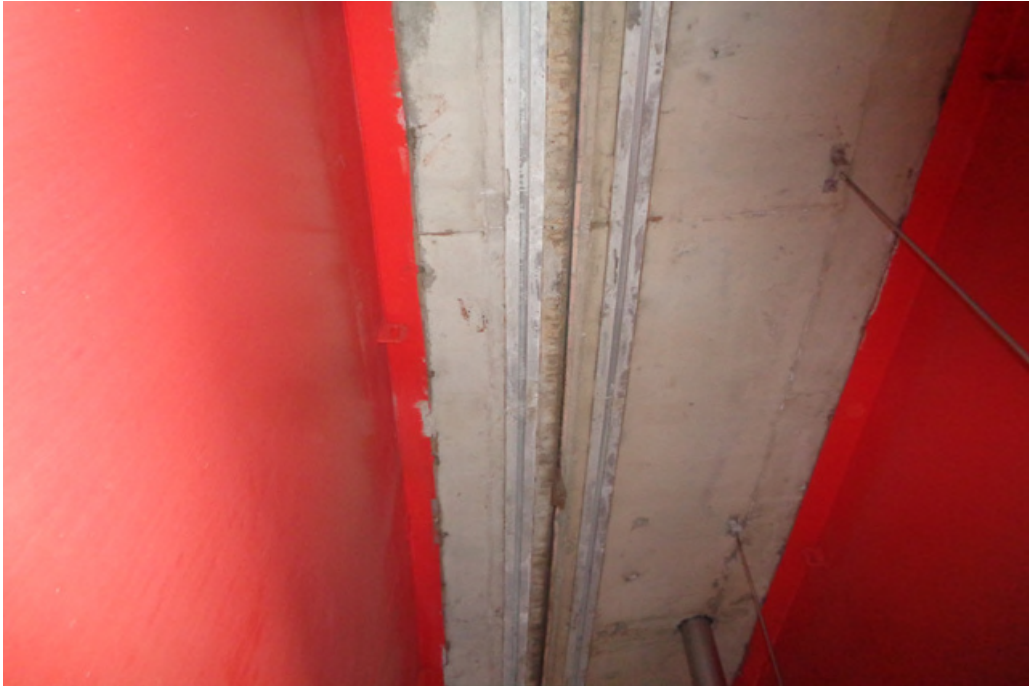
| 점검위치 | 상주 | 오미교(S1) | 사진번호 | #01 |

| 점검내용 | | 바닥판하면 균열(cw=0.3mm미만) | | |

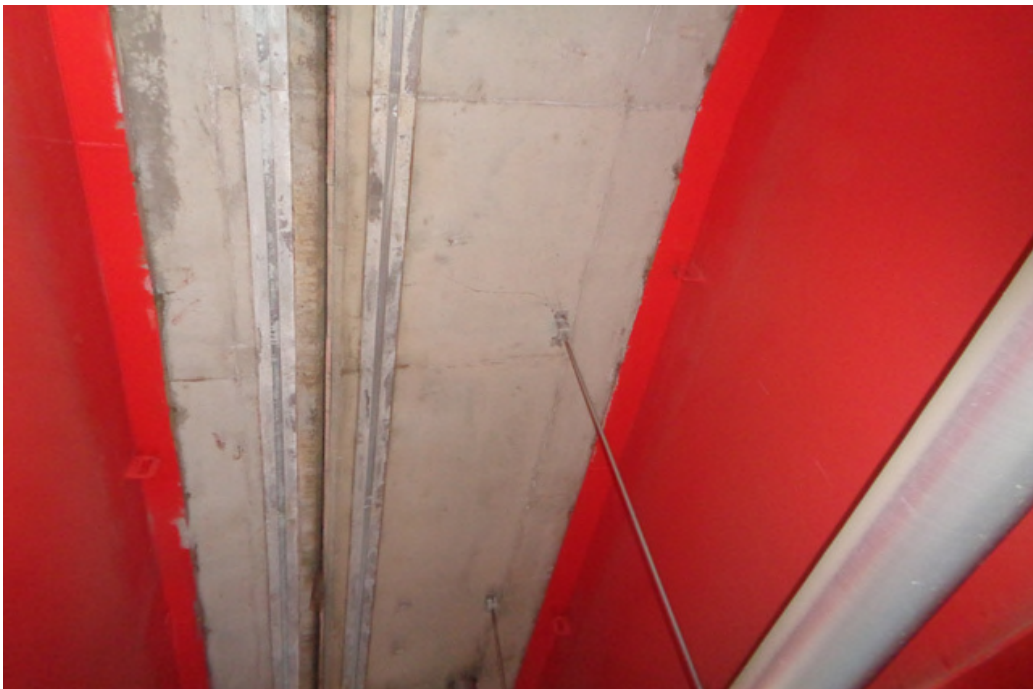
| 점검위치 | 영천 | 오미교(S1) | 사진번호 | #02 |

| 점검내용 | | 바닥판하면 망상균열 | | |
