## 도로교량 하자 목록(10공구)

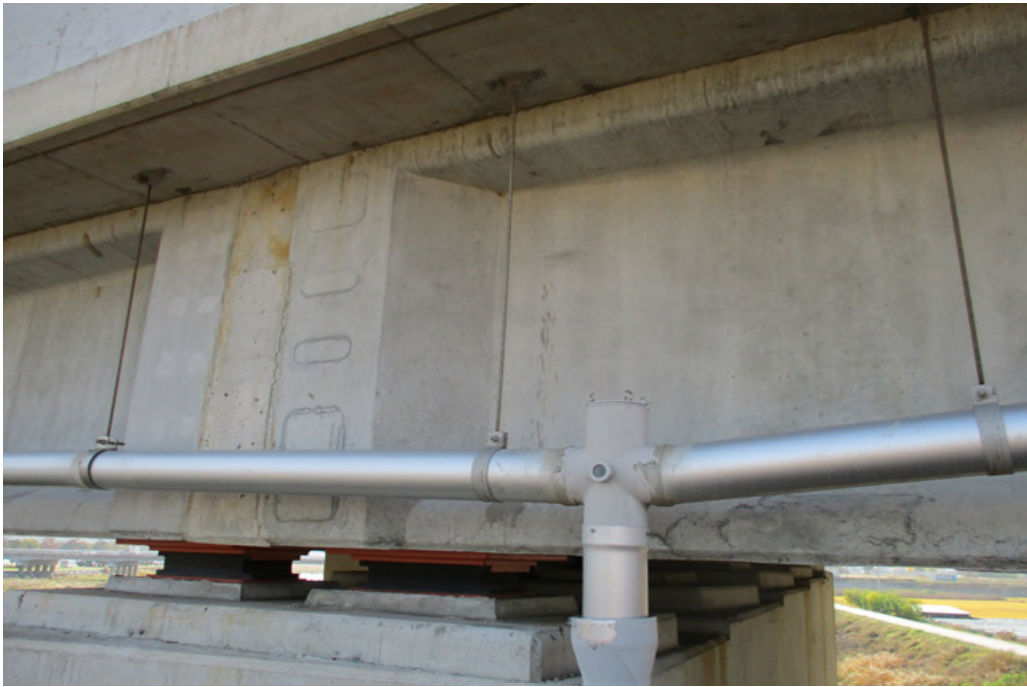
| 점검위치 | 상주 | 산하교(S2) | 사진번호 | #01 |

| No. | 위치 | | 점검 내용 | 사진번호 |
|---|---|---|---|---|
| 1 | 상주 | 산하교(S2) | 거더 균열 (cw=0.3mm미만) | #01 |

| 점검내용 | | 거더 균열(cw=0.3mm미만) | | |

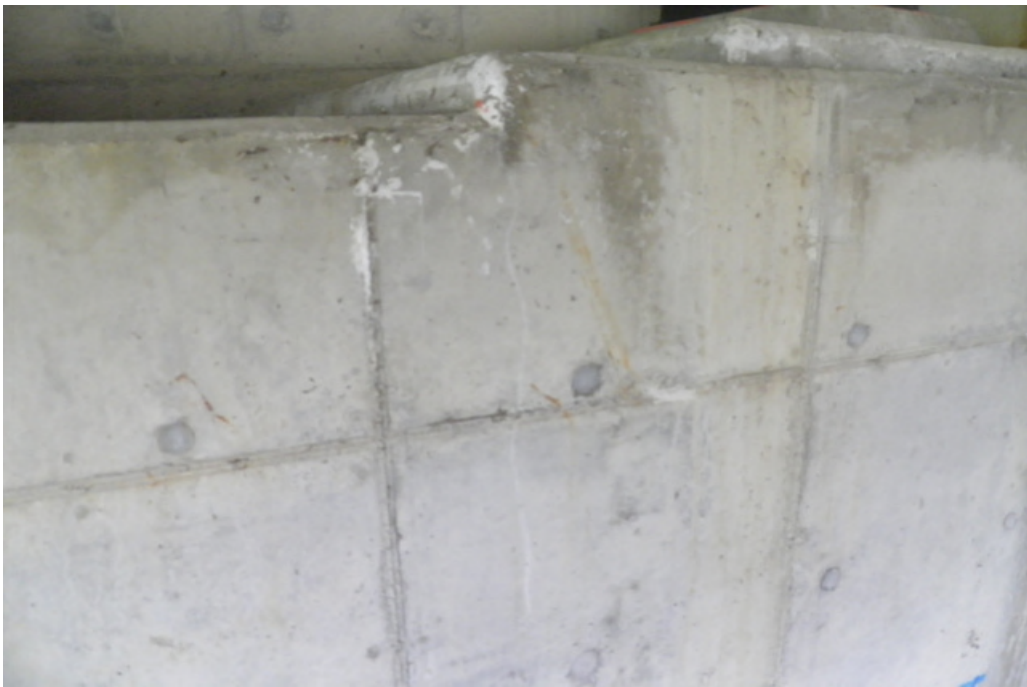
| 점검위치 | 상주 | 산하교(A2) | 사진번호 | #02 |

| No. | 위치 | | 점검 내용 | 사진번호 |
|---|---|---|---|---|
| 2 | 상주 | 산하교(A2) | 교대 균열 (cw=0.3mm미만) | #02 |

| 점검내용 | | 교대 균열(cw=0.3mm미만) | | |

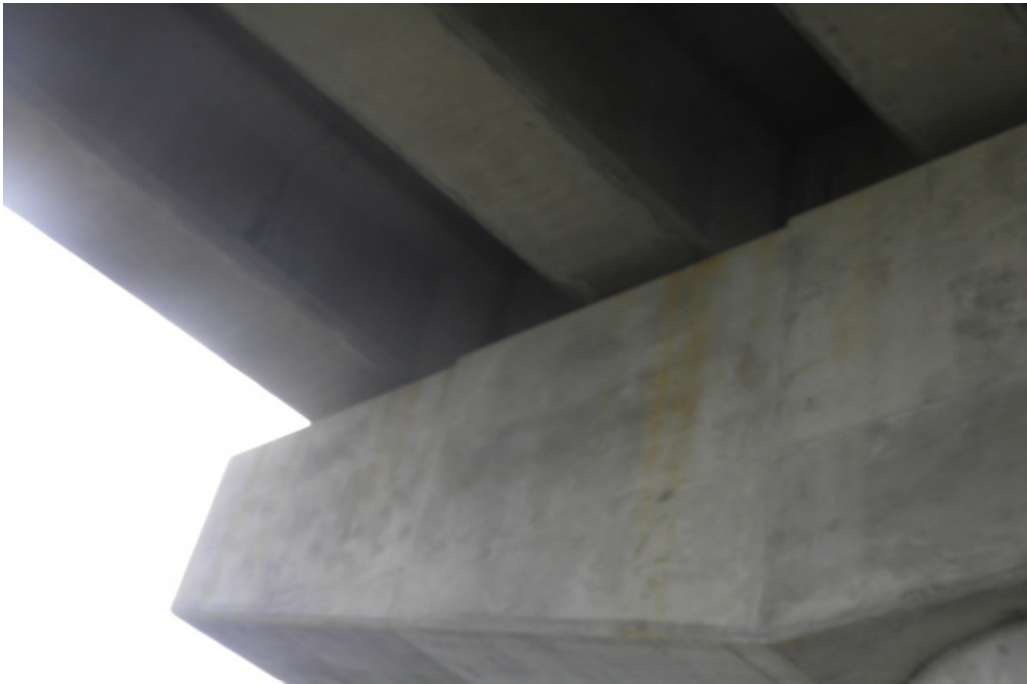
| 점검위치 | 상주 산하교(P1, P6) | 사진번호 | #03 |

| No. | 위치 | | 점검 내용 | 사진번호 |
|---|---|---|---|---|
| 3 | 상주 | 산하교(P1, P6) | 교각 균열 (cw=0.3mm미만) | #03 |

| 점검내용 | 교각 균열(cw=0.3mm미만) | | |

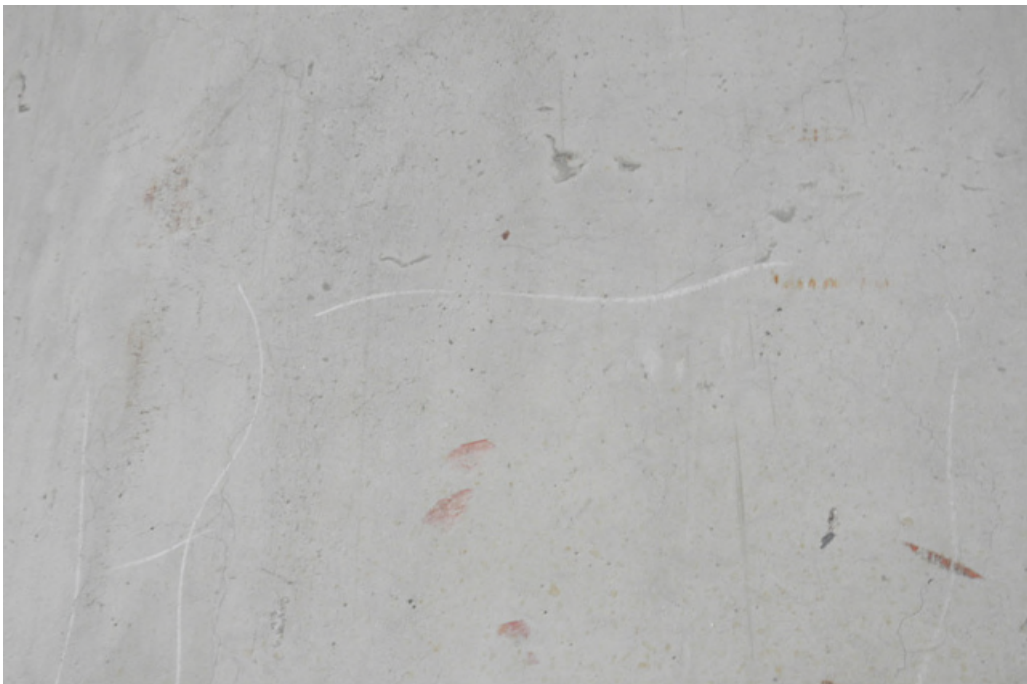
| 점검위치 | 상주 산하교(P3, P10) | 사진번호 | #04 |

| No. | 위치 | | 점검 내용 | 사진번호 |
|---|---|---|---|---|
| 4 | 상주 | 산하교(P3, P10) | 교각 망상균열 | #04 |

| 점검내용 | 교각 망상균열 | | |

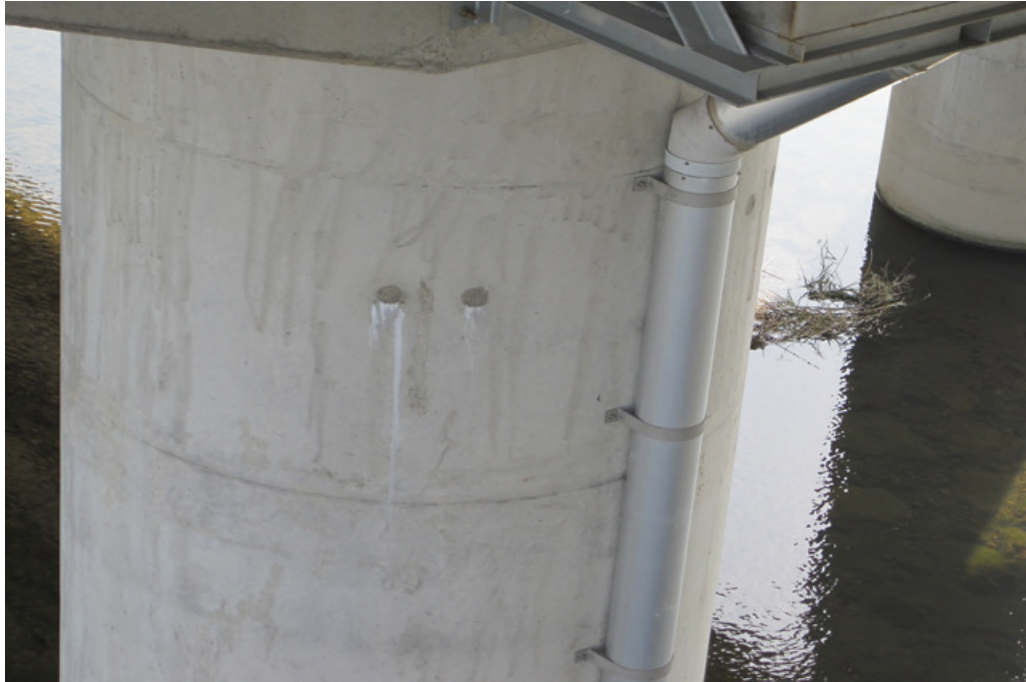
| 점검위치 | 상주 | 산하교(P5) | 사진번호 | #05 |

| No. | 위치 | | 점검 내용 | 사진번호 |
|---|---|---|---|---|
| 5 | 상주 | 산하교(P5) | 교각 백태 | #05 |

| 점검내용 | | 교각 백태 | | |

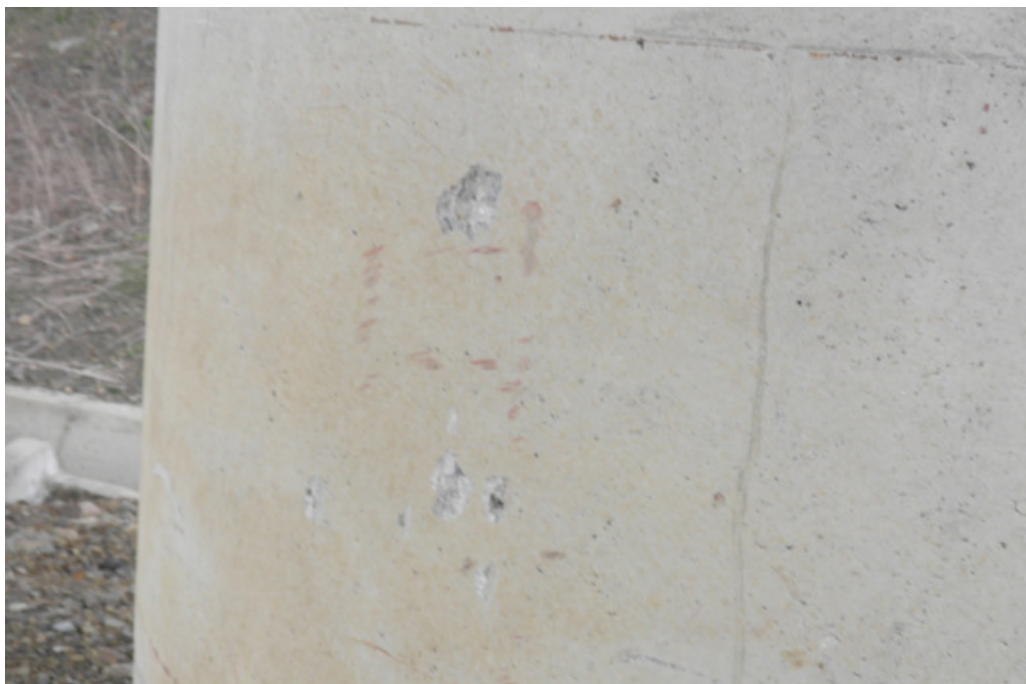
| 점검위치 | 상주 | 산하교(P10) | 사진번호 | #06 |

| No. | 위치 | | 점검 내용 | 사진번호 |
|---|---|---|---|---|
| 6 | 상주 | 산하교(P10) | 교각 파손 | #06 |

| 점검내용 | | 교각 파손 | | |

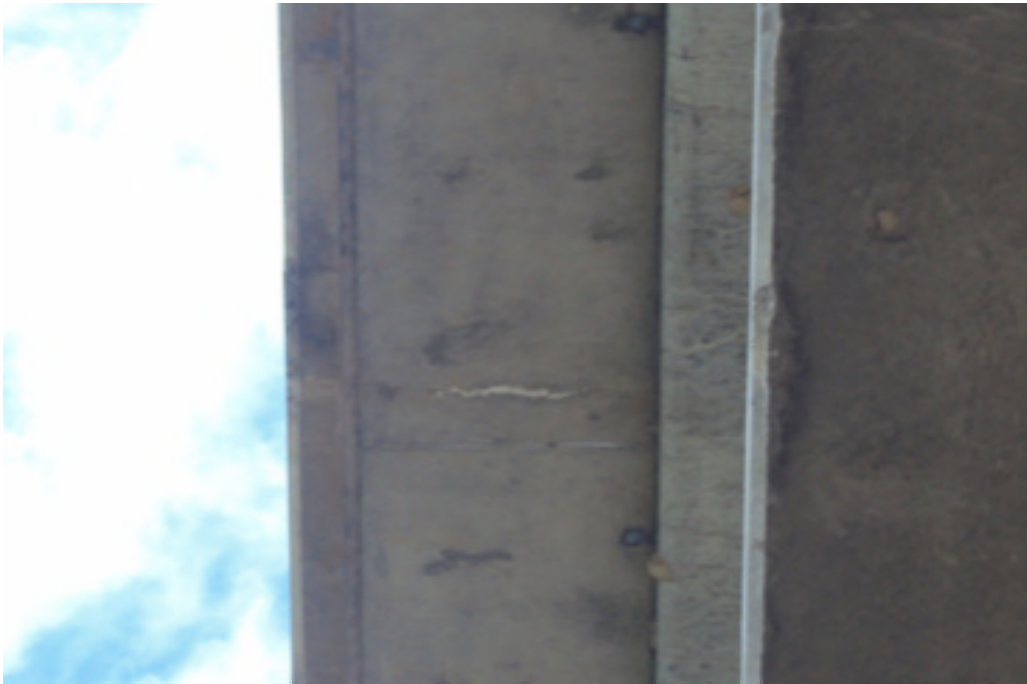
| 점검위치 | 영천 | 산하교(S1) | 사진번호 | #07 |

| No. | 위치 | | 점검 내용 | 사진번호 |
|---|---|---|---|---|
| 7 | 영천 | 산하교(S1) | 바닥판하면 백태 | #07 |

| 점검내용 | | 바닥판하면 백태 | | |

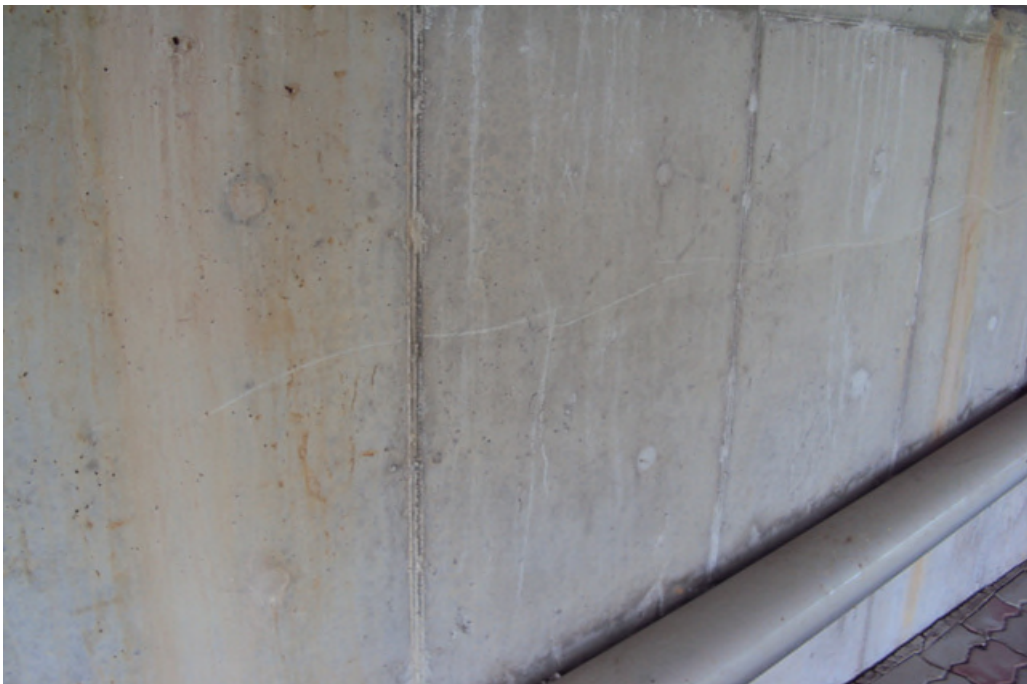
| 점검위치 | 영천 | 산하교(A1, A2) | 사진번호 | #08 |

| No. | 위치 | | 점검 내용 | 사진번호 |
|---|---|---|---|---|
| 8 | 영천 | 산하교(A1, A2) | 교대 균열 (cw=0.3mm미만) | #08 |

| 점검내용 | | 교대 균열(cw=0.3mm미만) | | |

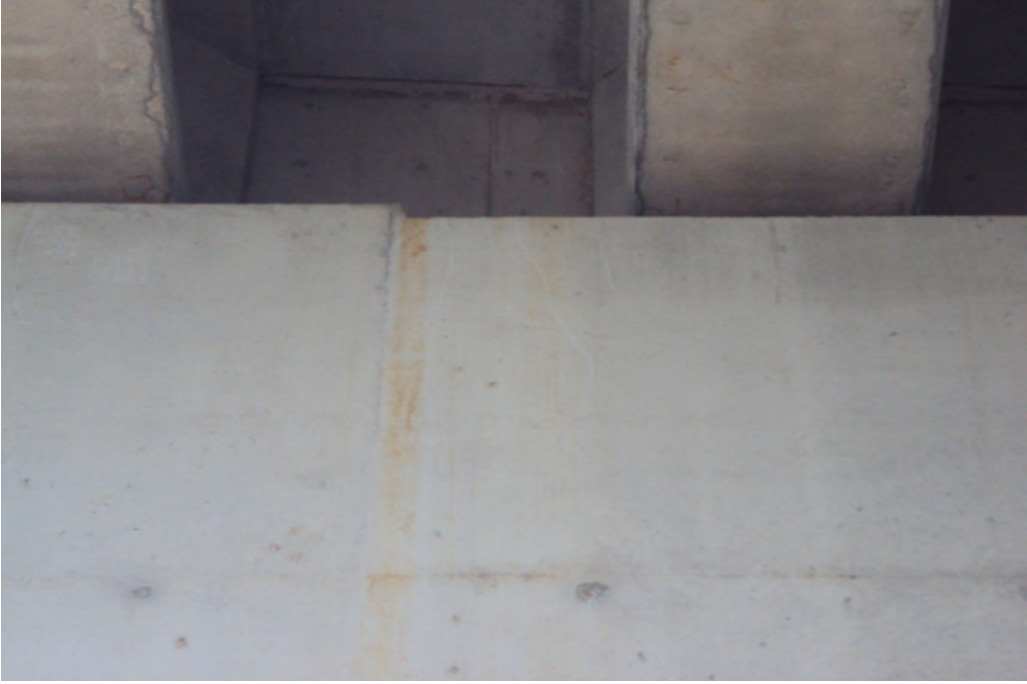
| 점검위치 | 영천 산하교(P1~P10) | 사진번호 | #09 |

| No. | 위치 | | 점검 내용 | 사진번호 |
|---|---|---|---|---|
| 9 | 영천 | 산하교(P1~P10) | 교각 균열 (cw=0.3mm미만) | #09 |

| 점검내용 | 교각 균열(cw=0.3mm미만) | | |

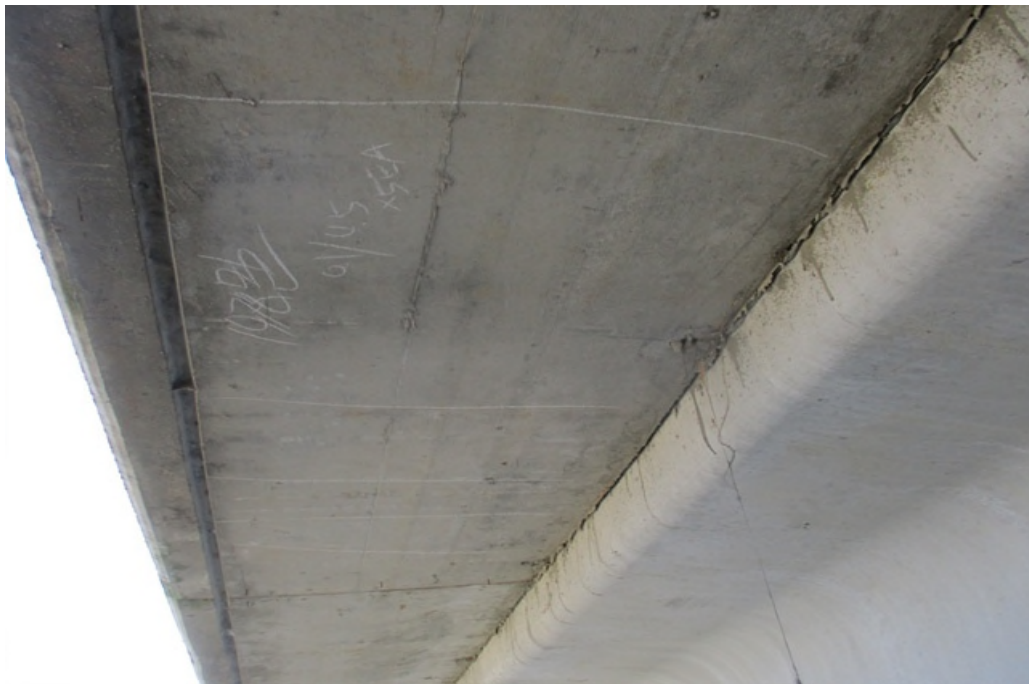
| 점검위치 | 상주 | 단포교(S3) | 사진번호 | #01 |

| No. | 위치 | | 점검 내용 | 사진번호 |
|---|---|---|---|---|
| 10 | 상주 | 단포교(S3) | 바닥판하면 균열 (cw=0.3mm미만) | #01 |

| 점검내용 | | 바닥판하면 균열(cw=0.3mm미만) | | |

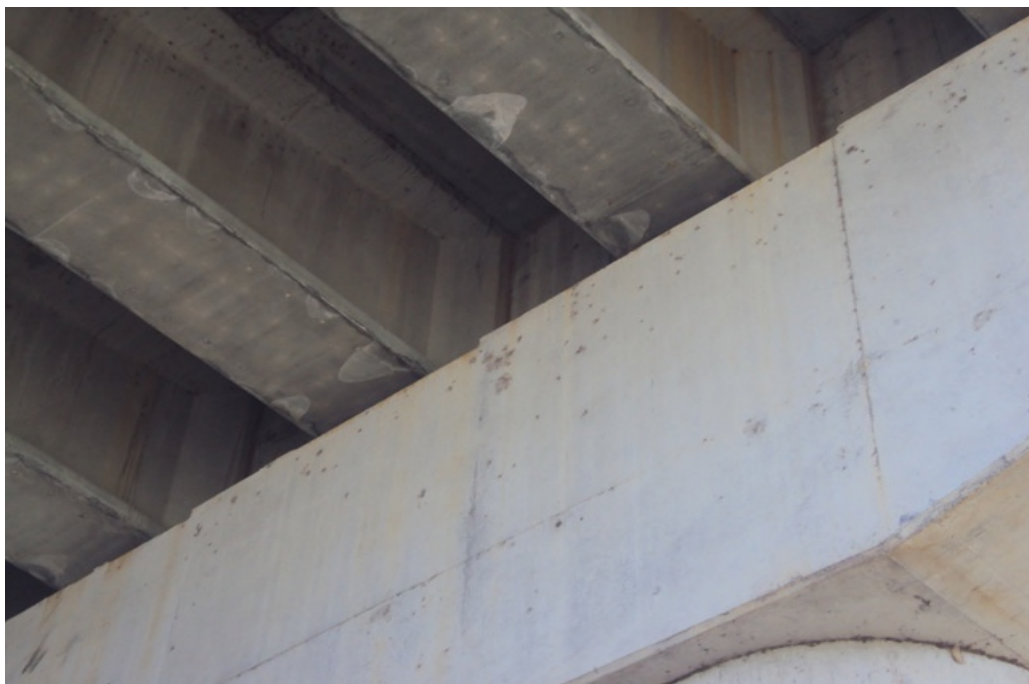
| 점검위치 | 영천 | 단포교(P1, P3) | 사진번호 | #02 |

| No. | 위치 | | 점검 내용 | 사진번호 |
|---|---|---|---|---|
| 11 | 영천 | 단포교(P1, P3) | 교각 균열 (cw=0.3mm미만) | #02 |

| 점검내용 | | 교각 균열(cw=0.3mm미만) | | |

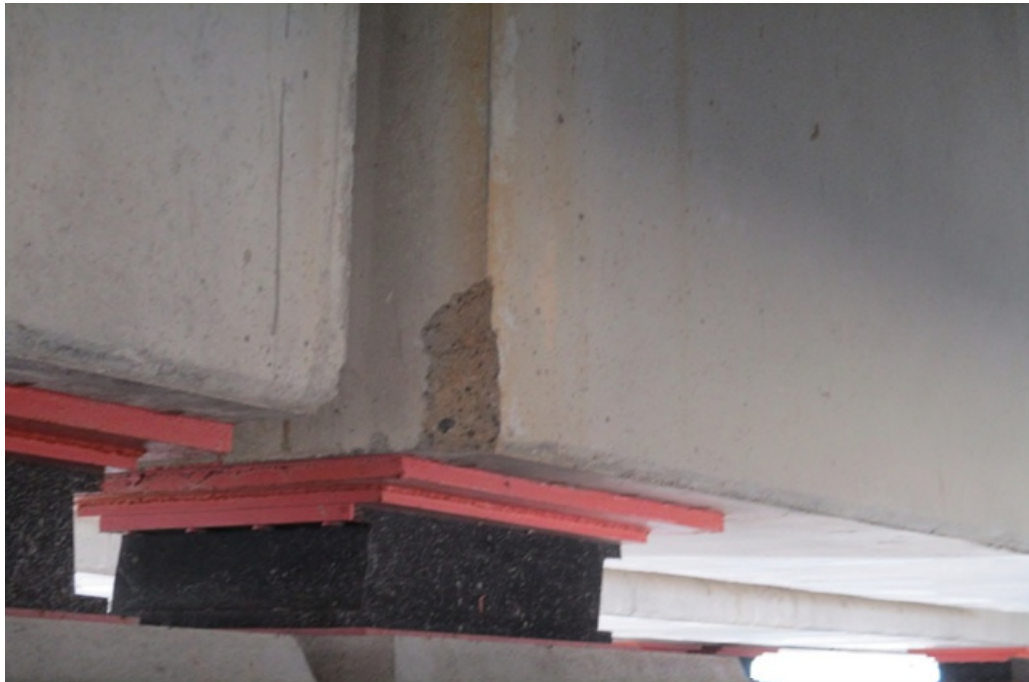
| 점검위치 | 상주 | 단포교(S2) | 사진번호 | #03 |

| No. | 위치 | | 점검 내용 | 사진번호 |
|---|---|---|---|---|
| 12 | 상주 | 단포교(S2) | 거더 박락 | #03 |

| 점검내용 | | 거더 박락 | | |

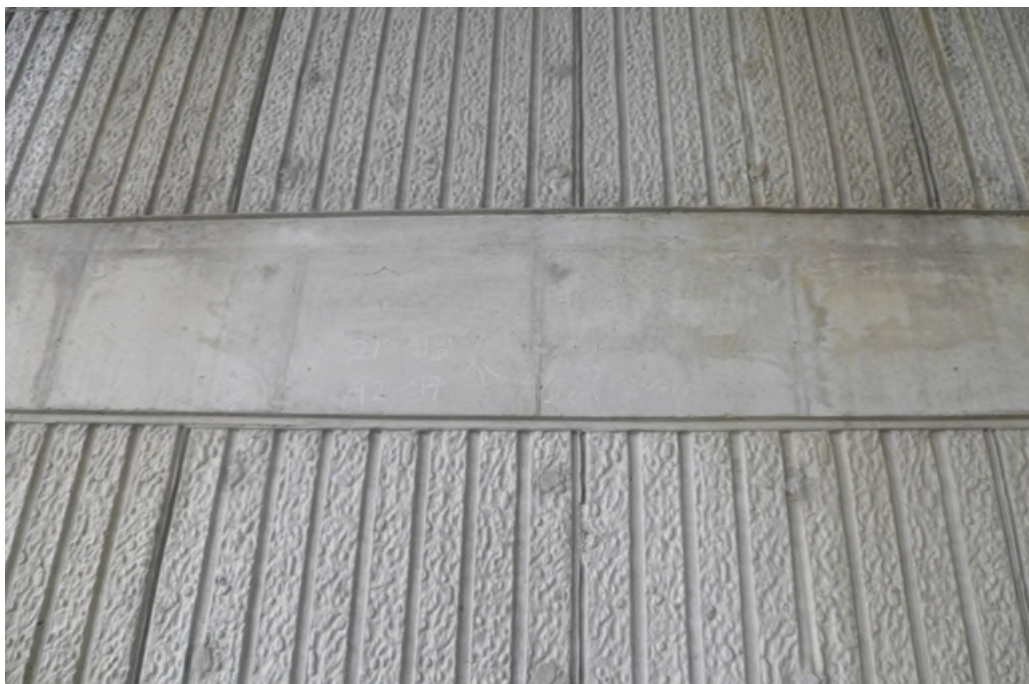
| 점검위치 | 상주 | 단포교(A2) | 사진번호 | #04 |

| No. | 위치 | | 점검 내용 | 사진번호 |
|---|---|---|---|---|
| 13 | 상주 | 단포교(A2) | 교대 균열 (cw=0.3mm미만) | #04 |

| 점검내용 | | 교대 균열(cw=0.3mm미만) | | |

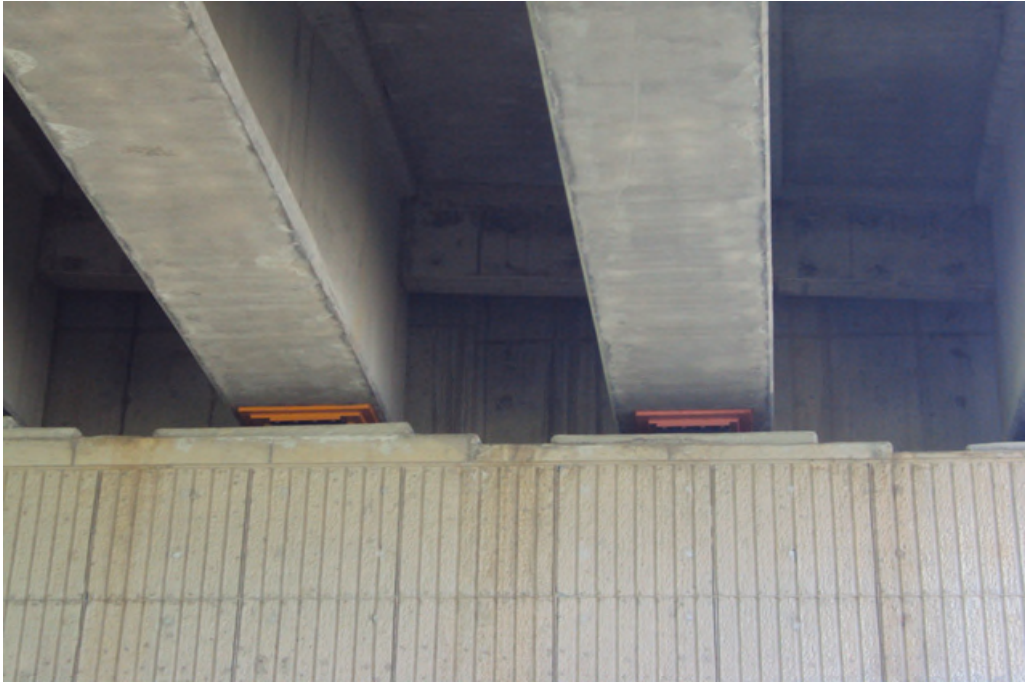
| 점검위치 | 상주 | 단포교(A1) | 사진번호 | #05 |

| No. | 위치 | | 점검 내용 | 사진번호 |
|---|---|---|---|---|
| 14 | 상주 | 단포교(A1) | 교대 백태 | #05 |

| 점검내용 | | 교대 백태 | | |

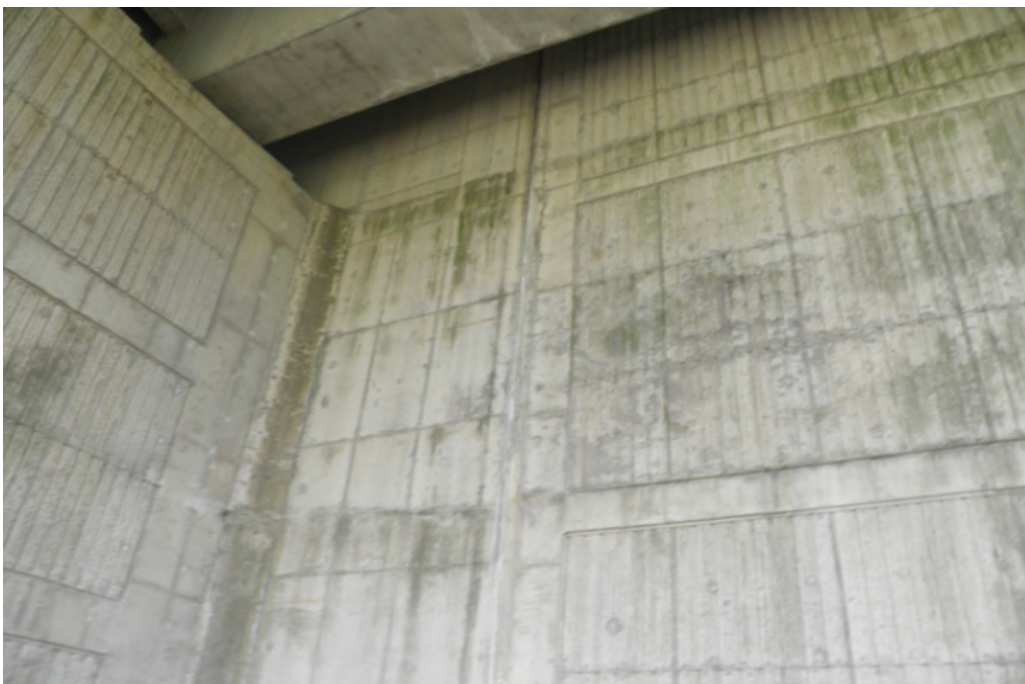
| 점검위치 | 상주 | 단포교(A1) | 사진번호 | #06 |

| No. | 위치 | | 점검 내용 | 사진번호 |
|---|---|---|---|---|
| 15 | 상주 | 단포교(A1) | 교대 들뜸 | #06 |

| 점검내용 | | 교대 들뜸 | | |

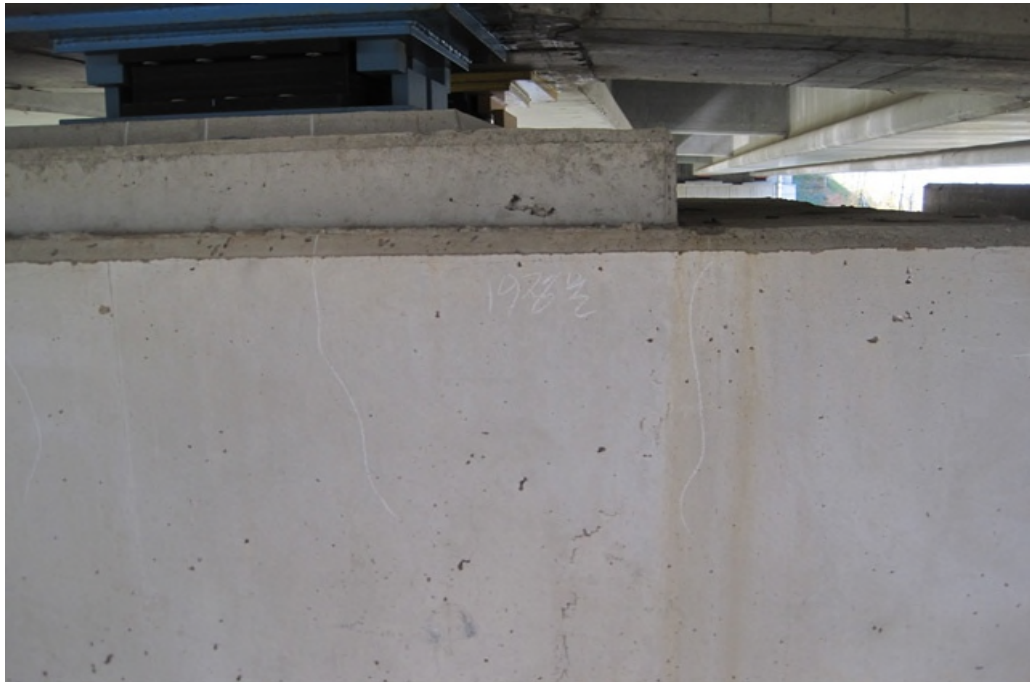
| 점검위치 | 상주 | 단포교(P1) | 사진번호 | #07 |

| No. | 위치 | | 점검 내용 | 사진번호 |
|---|---|---|---|---|
| 16 | 상주 | 단포교(P1) | 교각 균열 (cw=0.3mm미만) | #07 |

| 점검내용 | | 교각 균열(cw=0.3mm미만) | | |

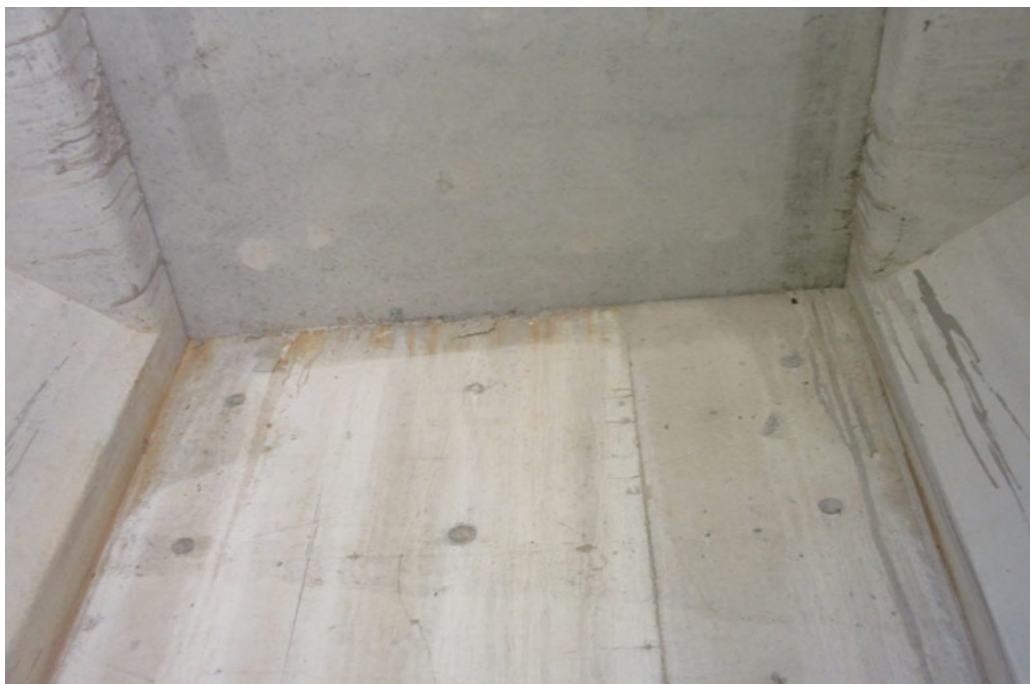
| 점검위치 | 영천 | 단포교(S3) | 사진번호 | #08 |

| No. | 위치 | | 점검 내용 | 사진번호 |
|---|---|---|---|---|
| 17 | 영천 | 단포교(S3) | 가로보 박리 | #08 |

| 점검내용 | | 가로보 박리 | | |

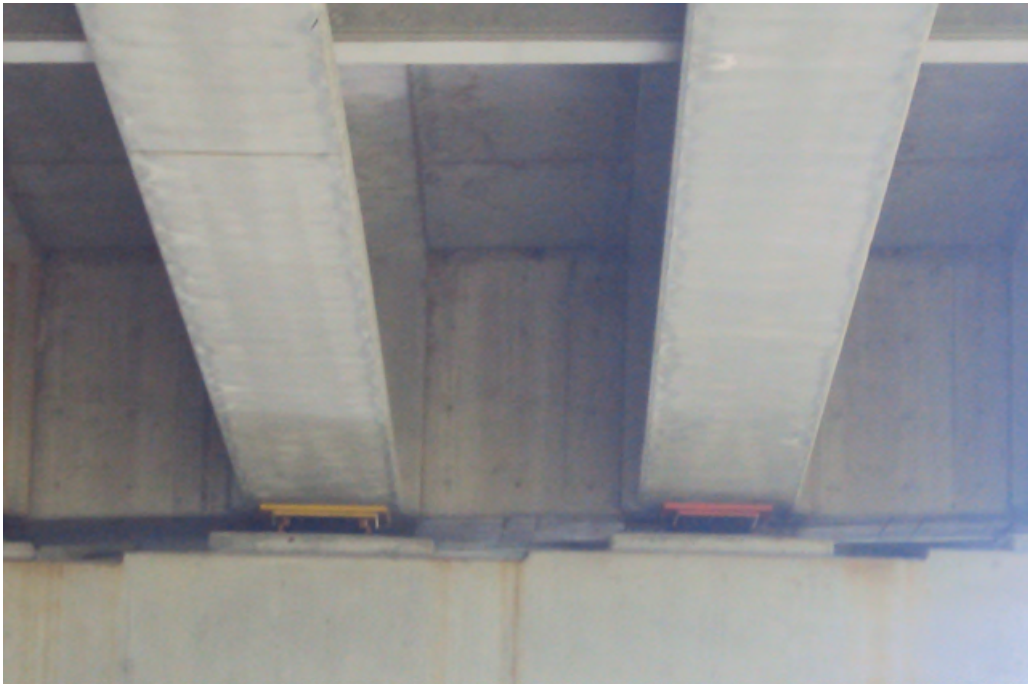
| 점검위치 | 영천 | 단포교(S1) | 사진번호 | #09 |

| No. | 위치 | | 점검 내용 | 사진번호 |
|---|---|---|---|---|
| 18 | 영천 | 단포교(S1) | 가로보 박락 | #09 |

| 점검내용 | | 가로보 박락 | | |

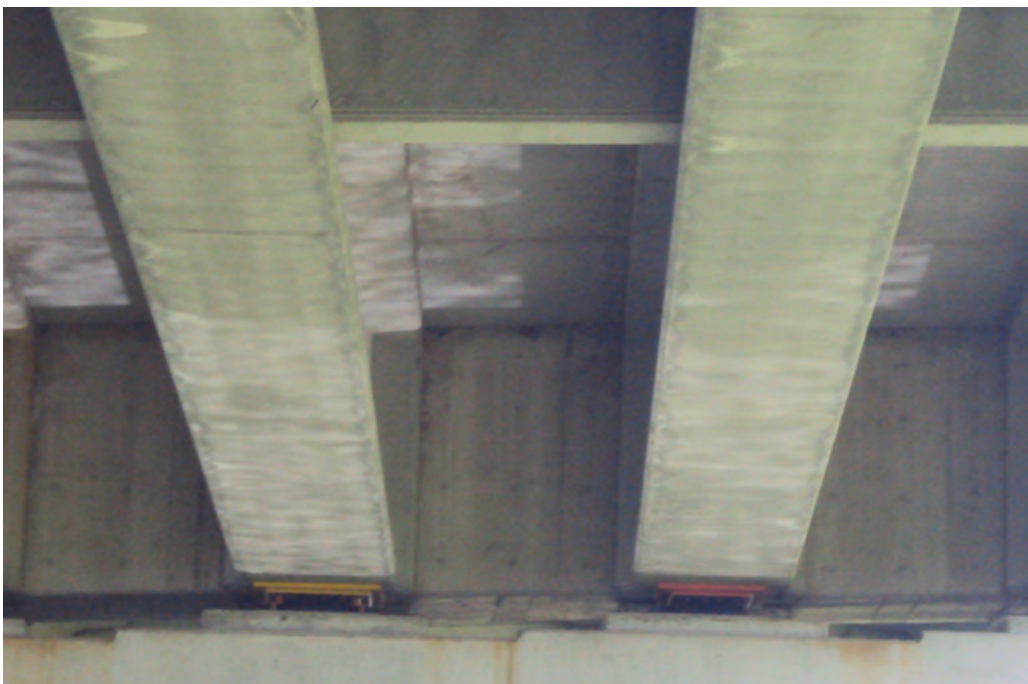
| 점검위치 | 영천 | 단포교(S1) | 사진번호 | #10 |

| No. | 위치 | | 점검 내용 | 사진번호 |
|---|---|---|---|---|
| 19 | 영천 | 단포교(S1) | 가로보 박락 및 철근노출 | #10 |

| 점검내용 | | 가로보 박락 및 철근노출 | | |

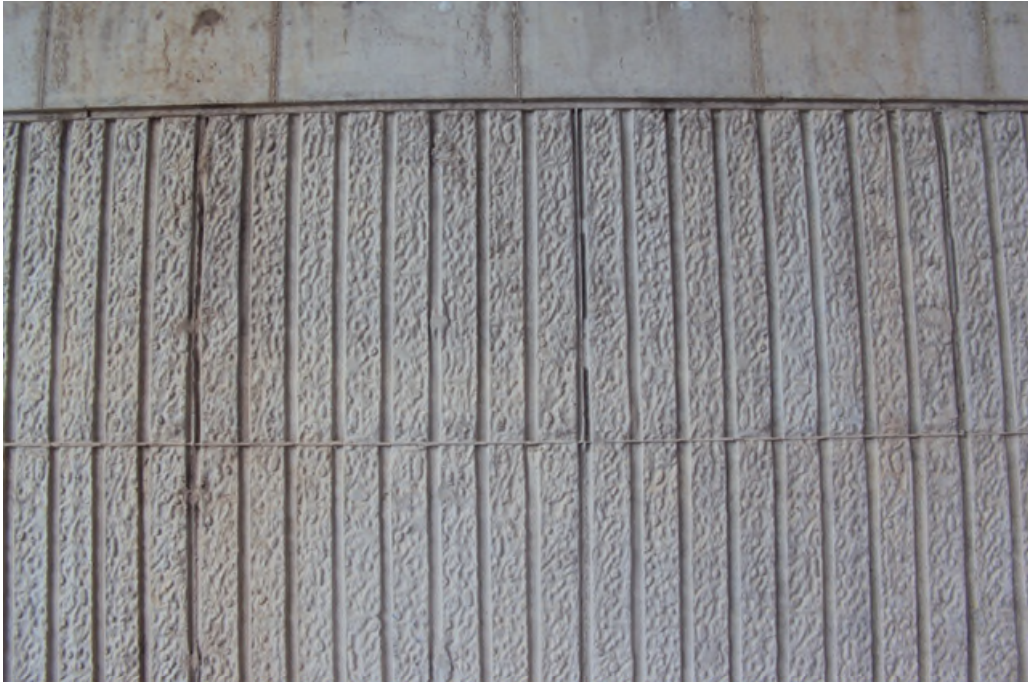
| 점검위치 | 영천 | 단포교(A1) | 사진번호 | #11 |

| No. | 위치 | | 점검 내용 | 사진번호 |
|---|---|---|---|---|
| 20 | 영천 | 단포교(A1) | 교대 균열 (cw=0.3mm미만) | #11 |

| 점검내용 | | 교대 균열(cw=0.3mm미만) | | |

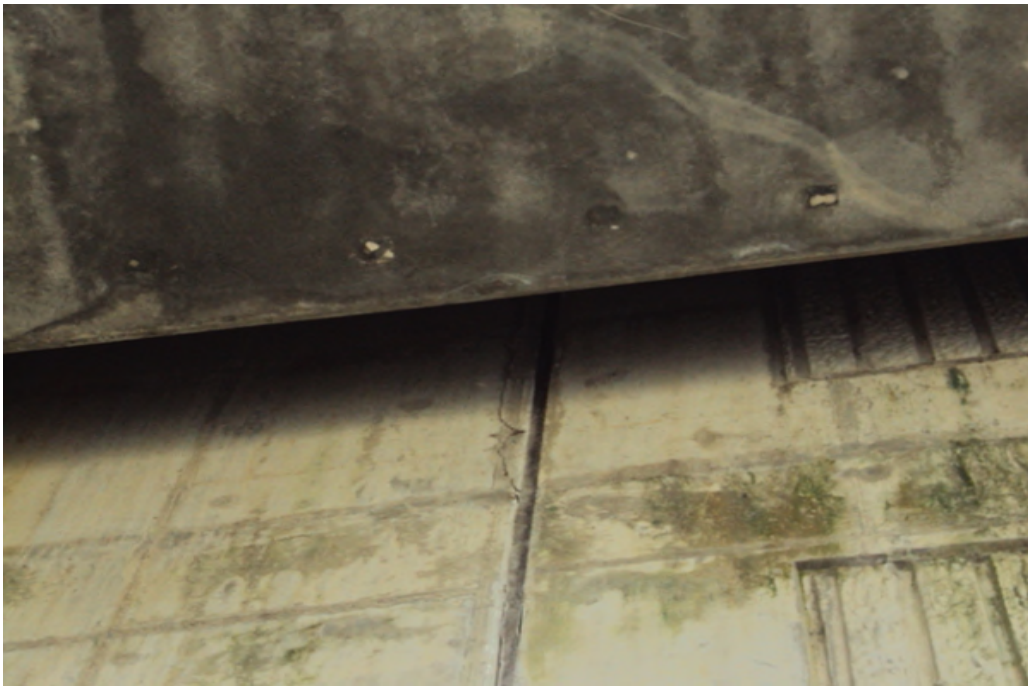
| 점검위치 | 영천 | 단포교(A2) | 사진번호 | #12 |

| No. | 위치 | | 점검 내용 | 사진번호 |
|---|---|---|---|---|
| 21 | 영천 | 단포교(A2) | 교대 들뜸 | #12 |

| 점검내용 | | 교대 들뜸 | | |

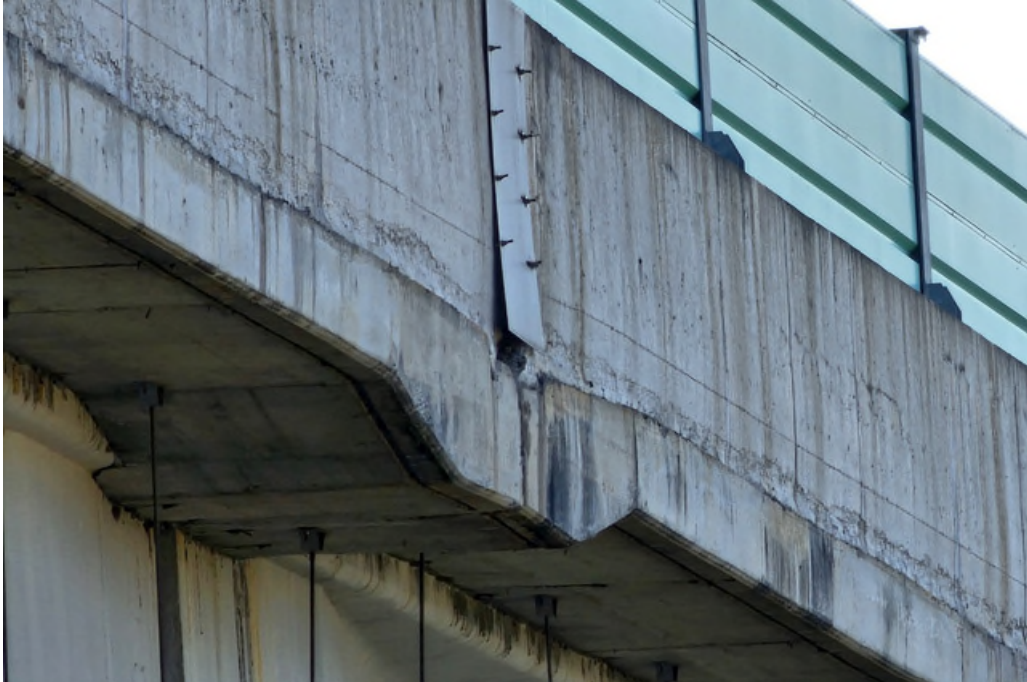
| 점검위치 | 상주 | 단포교(S3) | 사진번호 | #13 |

| No. | 위치 | | 점검 내용 | 사진번호 |
|---|---|---|---|---|
| 22 | 상주 | 단포교(S3) | 바닥판하면 박락 | #13 |

| 점검내용 | | 바닥판하면 박락 | | |

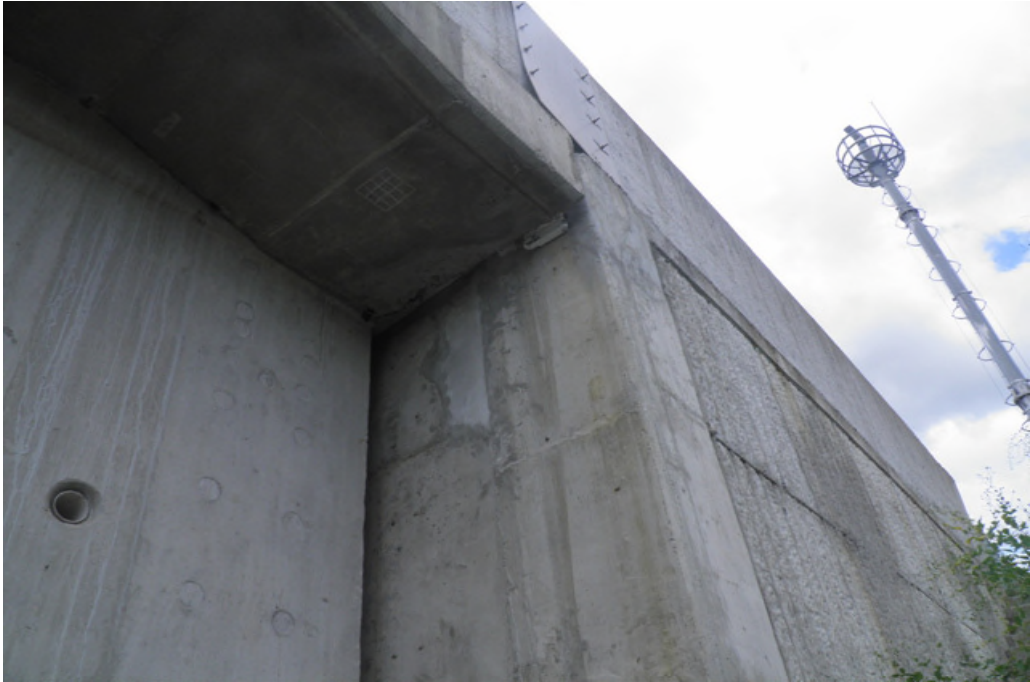
| 점검위치 | 상주 | 대성교(S1) | 사진번호 | #01 |

| No. | 위치 | | 점검 내용 | 사진번호 |
|---|---|---|---|---|
| 23 | 상주 | 대성교(S1) | 바닥판하면 파손 | #01 |

| 점검내용 | | 바닥판하면 파손 | | |

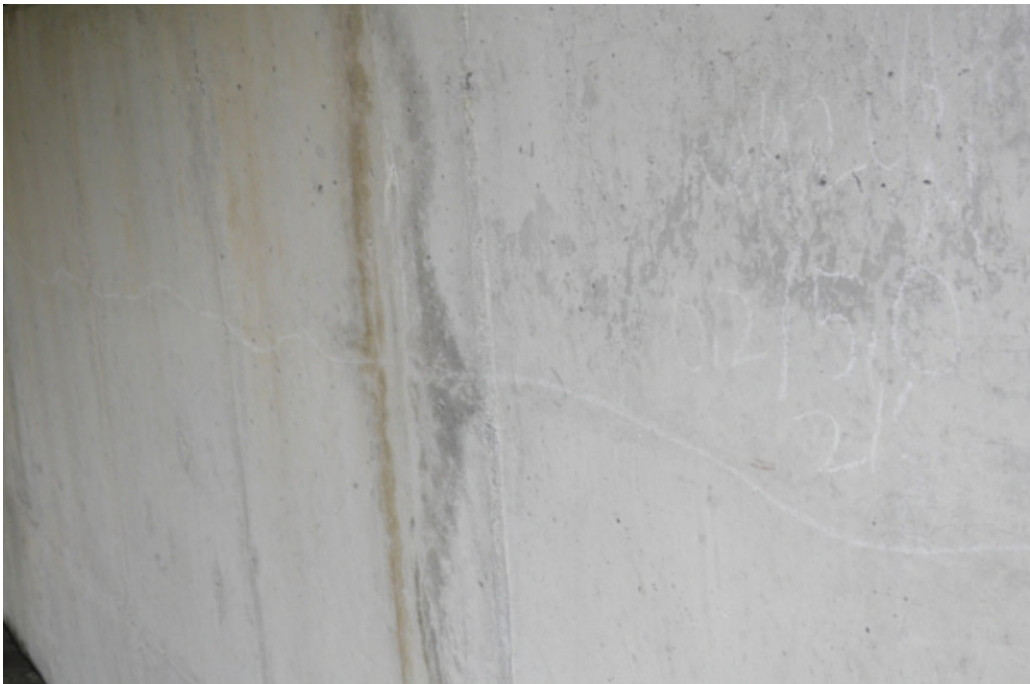
| 점검위치 | 상주 | 대성교(A1) | 사진번호 | #02 |

| No. | 위치 | | 점검 내용 | 사진번호 |
|---|---|---|---|---|
| 24 | 상주 | 대성교(A1) | 교대 균열 (cw=0.3mm미만) | #02 |

| 점검내용 | | 교대 균열(cw=0.3mm미만) | | |

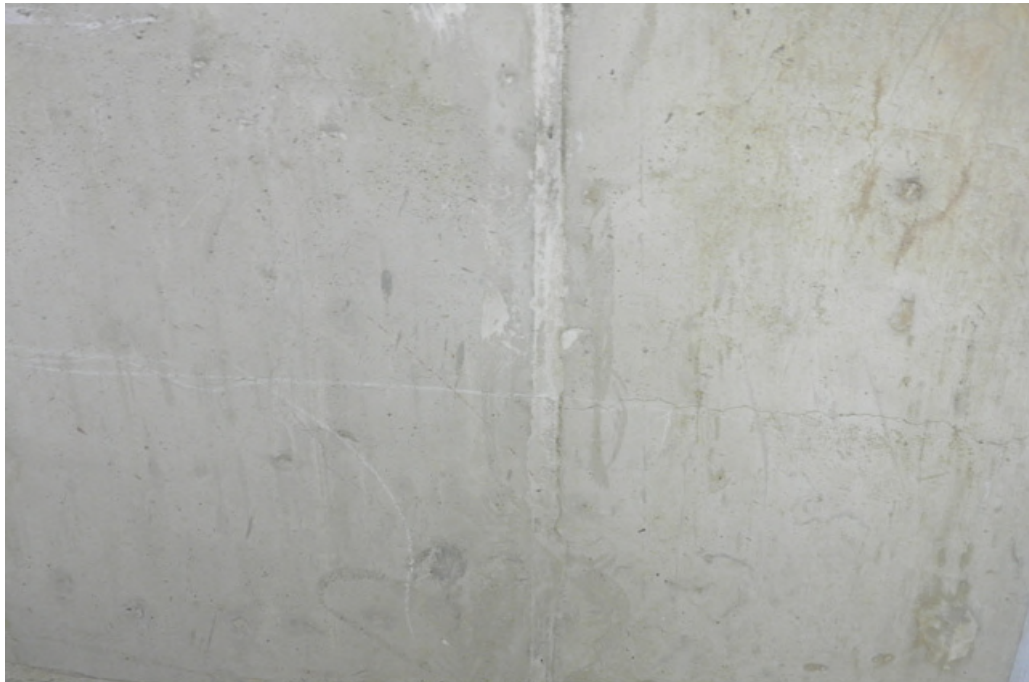
| 점검위치 | 상주 | 대성교(A2) | 사진번호 | #03 |

| No. | 위치 | | 점검 내용 | 사진번호 |
|---|---|---|---|---|
| 25 | 상주 | 대성교(A2) | 교대 망상균열 | #03 |

| 점검내용 | | 교대 망상균열 | | |

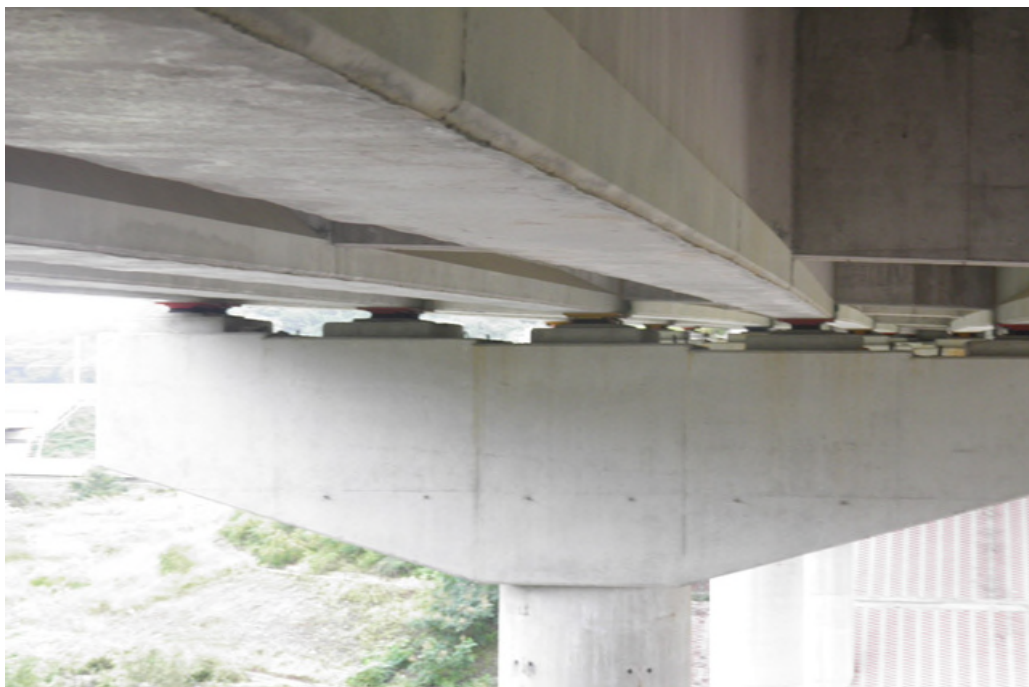
| 점검위치 | 상주 | 대성교(P2) | 사진번호 | #04 |

| No. | 위치 | | 점검 내용 | 사진번호 |
|---|---|---|---|---|
| 26 | 상주 | 대성교(P2) | 교각 망상균열 | #04 |

| 점검내용 | | 교각 망상균열 | | |

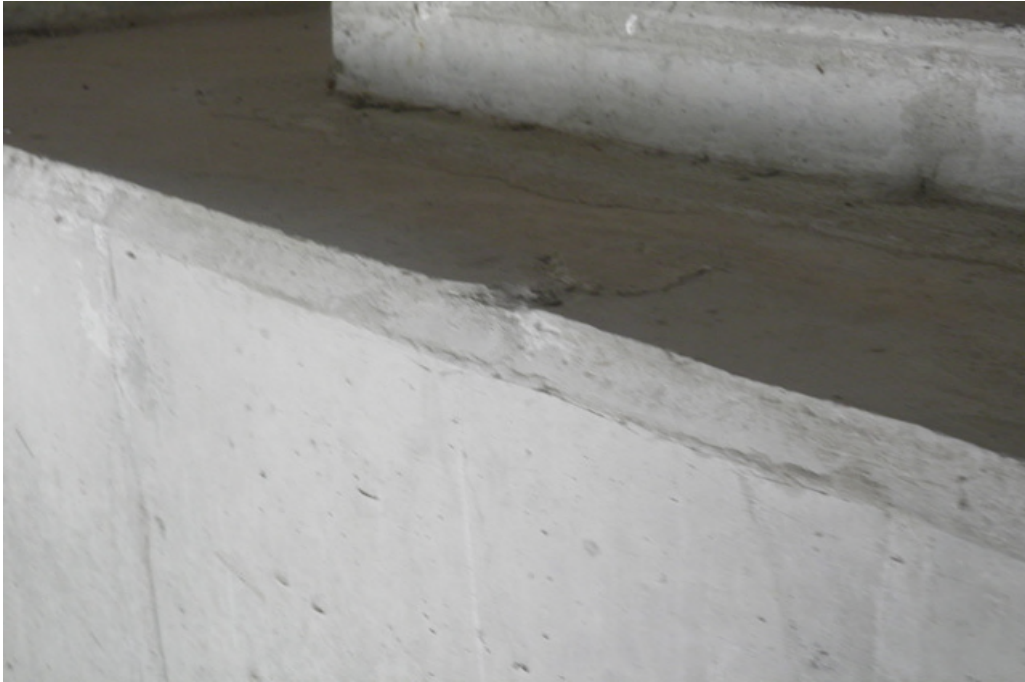
| 점검위치 | 영천 | 대성교(A2) | 사진번호 | #05 |

| No. | 위치 | | 점검 내용 | 사진번호 |
|---|---|---|---|---|
| 27 | 영천 | 대성교(A2) | 교대 균열 (cw=0.3mm미만) | #05 |

| 점검내용 | | 교대 균열(cw=0.3mm미만) | | |

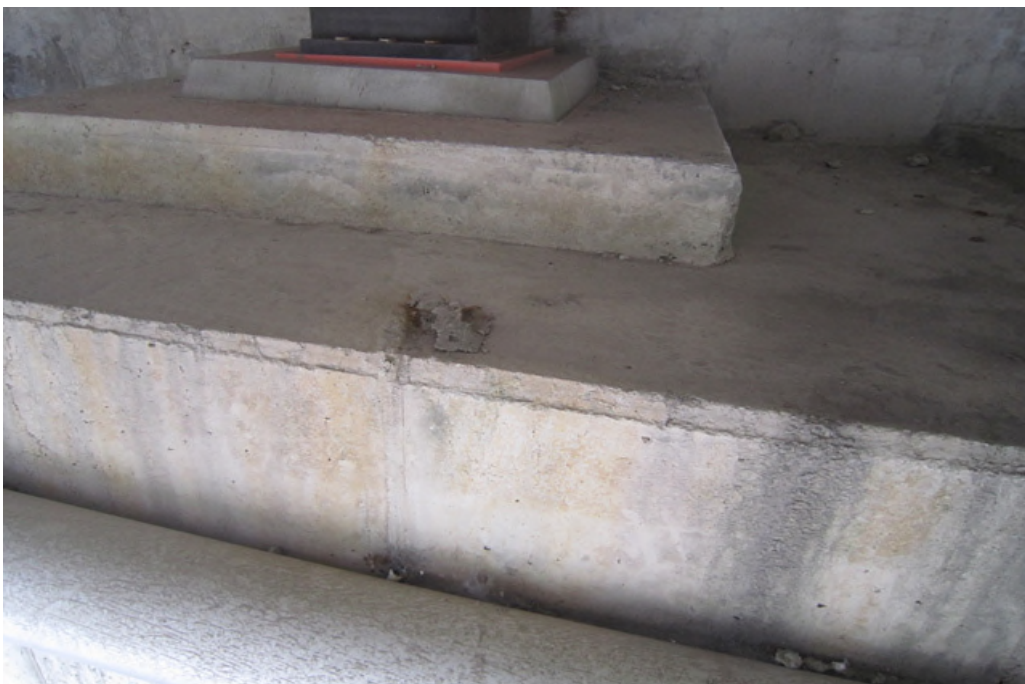
| 점검위치 | 영천 | 대성교(A1) | 사진번호 | #06 |

| No. | 위치 | | 점검 내용 | 사진번호 |
|---|---|---|---|---|
| 28 | 영천 | 대성교(A1) | 교대 박리 | #06 |

| 점검내용 | | 교대 박리 | | |

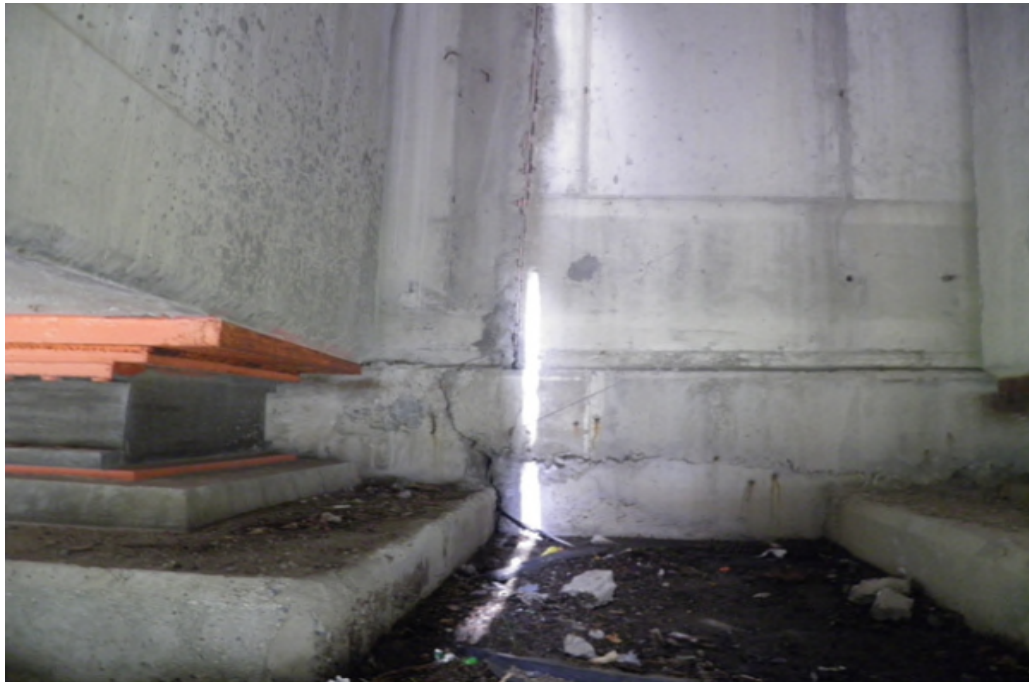
| 점검위치 | 영천 | 대성교(A1) | 사진번호 | #07 |

| No. | 위치 | | 점검 내용 | 사진번호 |
|---|---|---|---|---|
| 29 | 영천 | 대성교(A1) | 교대 파손 | #07 |

| 점검내용 | | 교대 파손 | | |

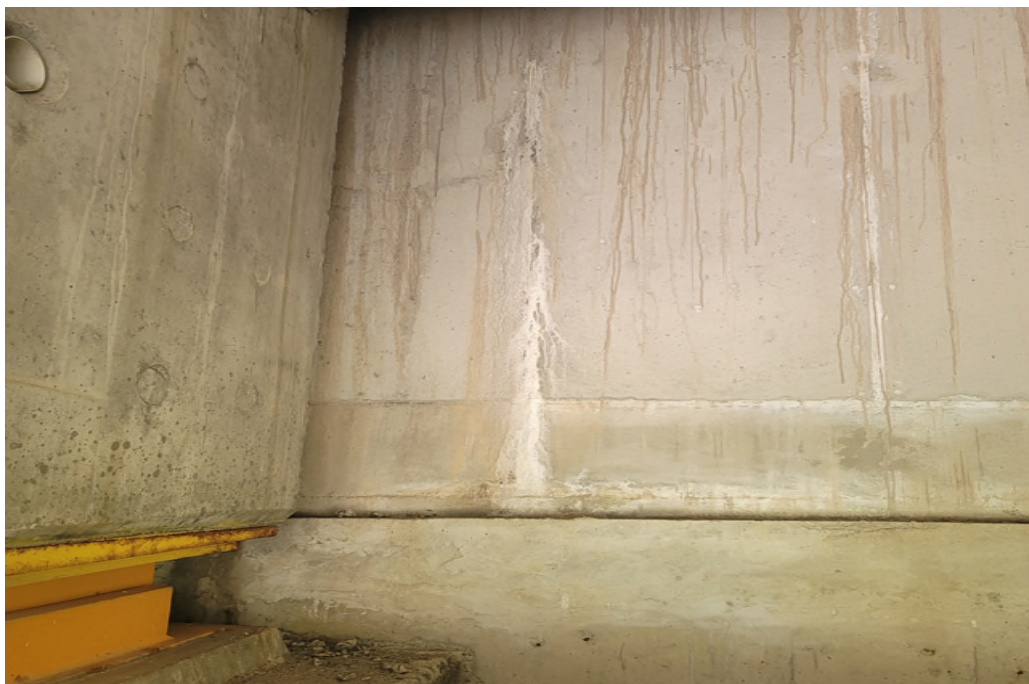
| 점검위치 | 영천 | 대성교(A1) | 사진번호 | #08 |

| No. | 위치 | | 점검 내용 | 사진번호 |
|---|---|---|---|---|
| 30 | 영천 | 대성교(A1) | 교대 백태 | #08 |

| 점검내용 | | 교대 백태 | | |

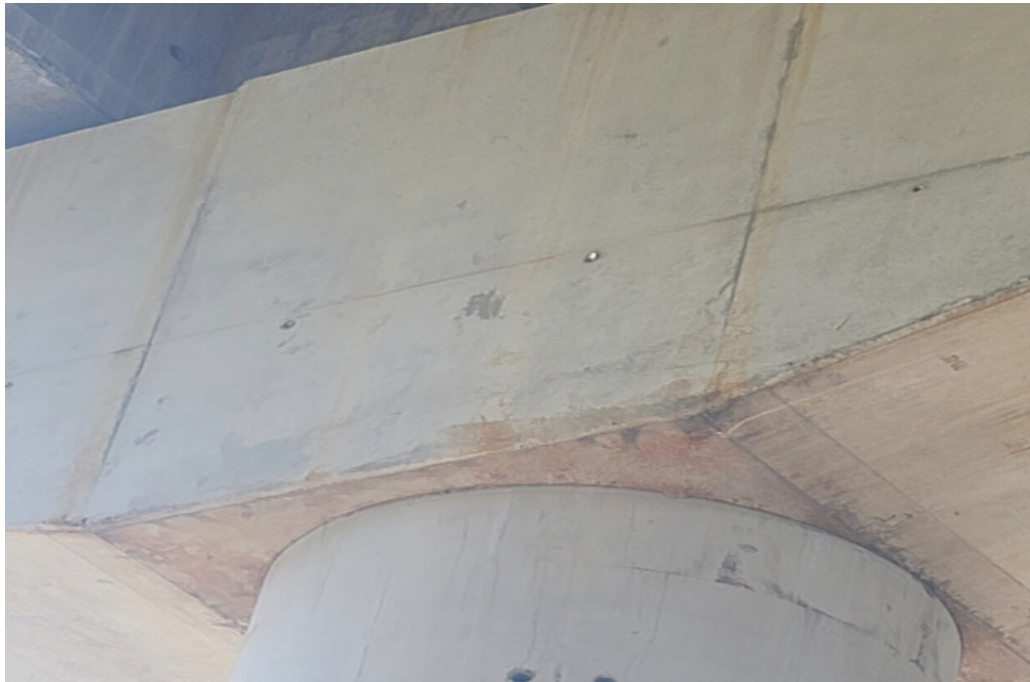
| 점검위치 | 영천 | 대성교(P2) | 사진번호 | #09 |

| No. | 위치 | | 점검 내용 | 사진번호 |
|---|---|---|---|---|
| 31 | 영천 | 대성교(P2) | 교각 균열 (cw=0.3mm미만) | #09 |

| 점검내용 | | 교각 균열(cw=0.3mm미만) | | |
