## 도로교량 하자 목록(10공구)

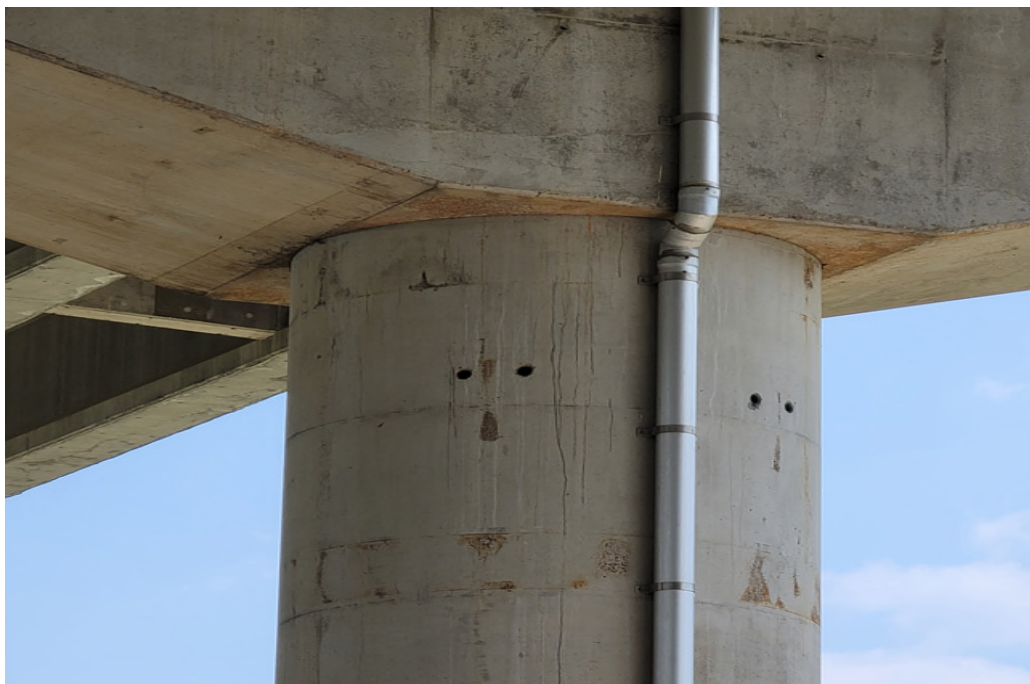
| 점검위치 | 영천 | 대성교(P2) | 사진번호 | #10 |

| No. | 위치 | | 점검 내용 | 사진번호 |
|---|---|---|---|---|
| 32 | 영천 | 대성교(P2) | 교각 망상균열 | #10 |

| 점검내용 | | 교각 망상균열 | | |

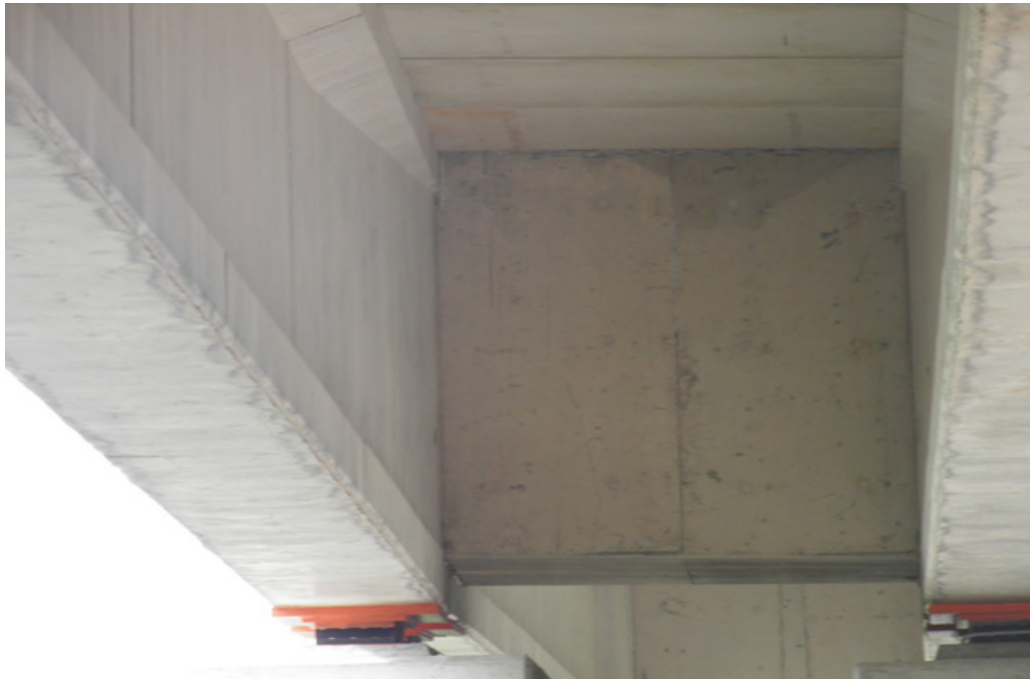
| 점검위치 | 상주 | 내포교(S2) | 사진번호 | #01 |

| No. | 위치 | | 점검 내용 | 사진번호 |
|---|---|---|---|---|
| 33 | 상주 | 내포교(S2) | 가로보 박리 | #01 |

| 점검내용 | | 가로보 박리 | | |

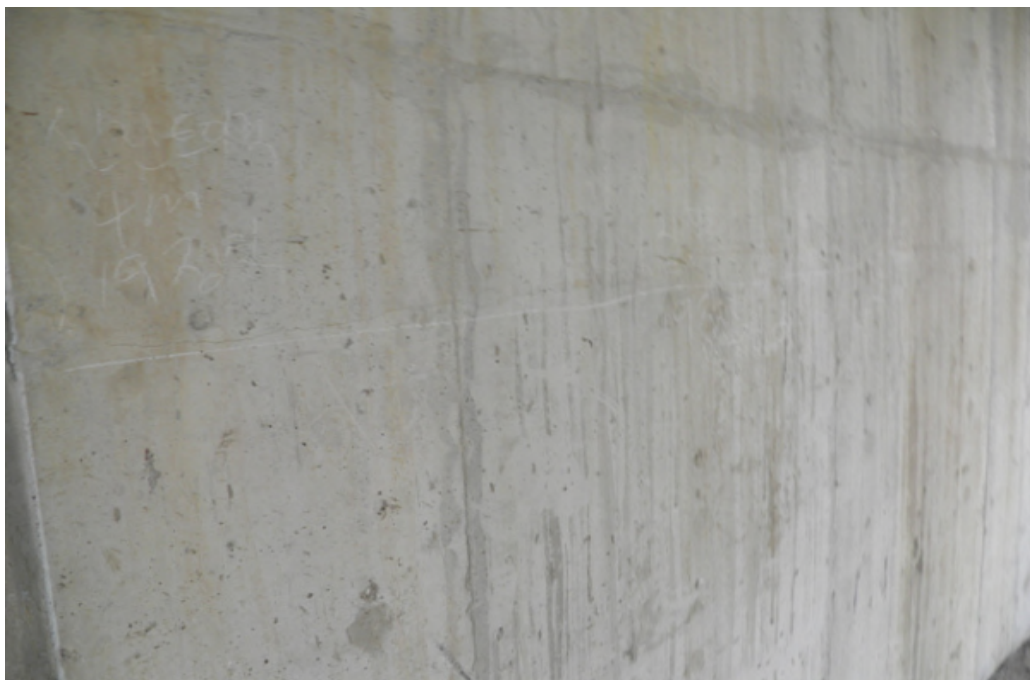
| 점검위치 | 상주 | 내포교(A1) | 사진번호 | #02 |

| No. | 위치 | | 점검 내용 | 사진번호 |
|---|---|---|---|---|
| 34 | 상주 | 내포교(A1) | 교대 균열 (cw=0.3mm미만) | #02 |

| 점검내용 | | 교대 균열(cw=0.3mm미만) | | |

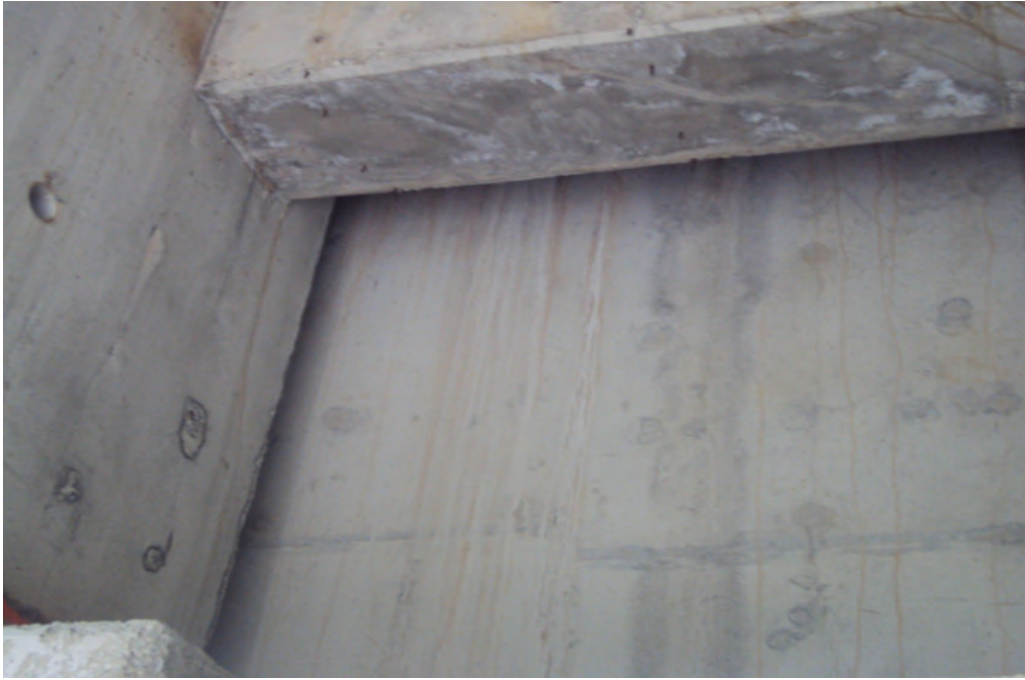
| 점검위치 | 상주 | 내포교(A2) | 사진번호 | #03 |

| No. | 위치 | | 점검 내용 | 사진번호 |
|---|---|---|---|---|
| 35 | 상주 | 내포교(A2) | 교대 백태 | #03 |

| 점검내용 | | 교대 백태 | | |

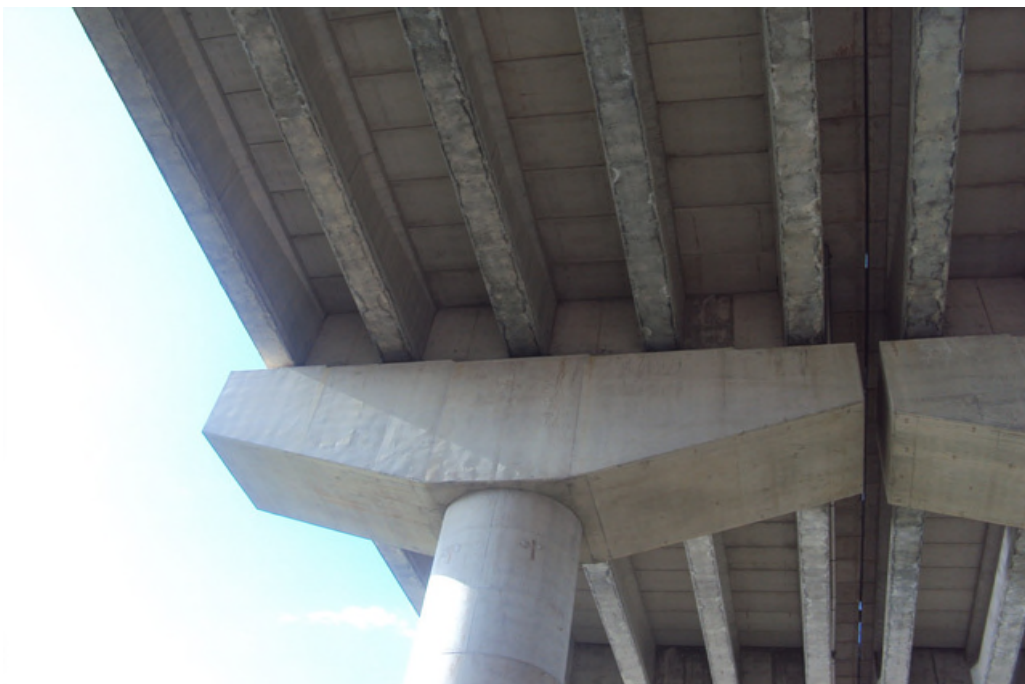
| 점검위치 | 상주 | 내포교(P2) | 사진번호 | #04 |

| No. | 위치 | | 점검 내용 | 사진번호 |
|---|---|---|---|---|
| 36 | 상주 | 내포교(P2) | 교각 망상균열 | #04 |

| 점검내용 | | 교각 망상균열 | | |

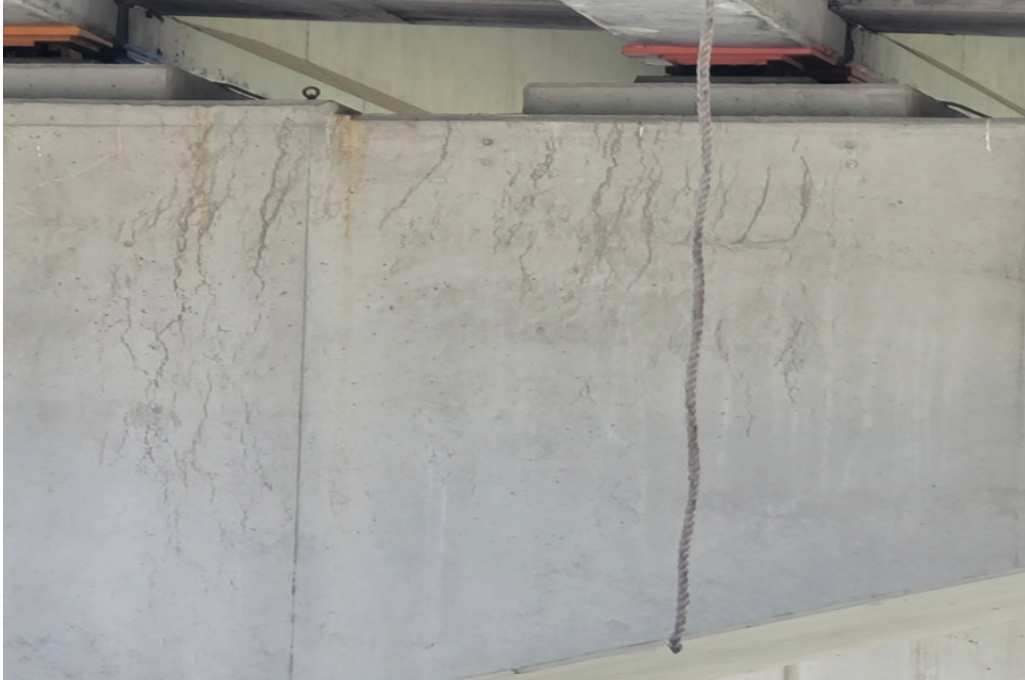
| 점검위치 | 상주 | 내포교(P1, P2) | 사진번호 | #05 |

| No. | 위치 | | 점검 내용 | 사진번호 |
|---|---|---|---|---|
| 37 | 상주 | 내포교(P1, P2) | 교각 박리 | #05 |

| 점검내용 | 교각 박리 | | | |

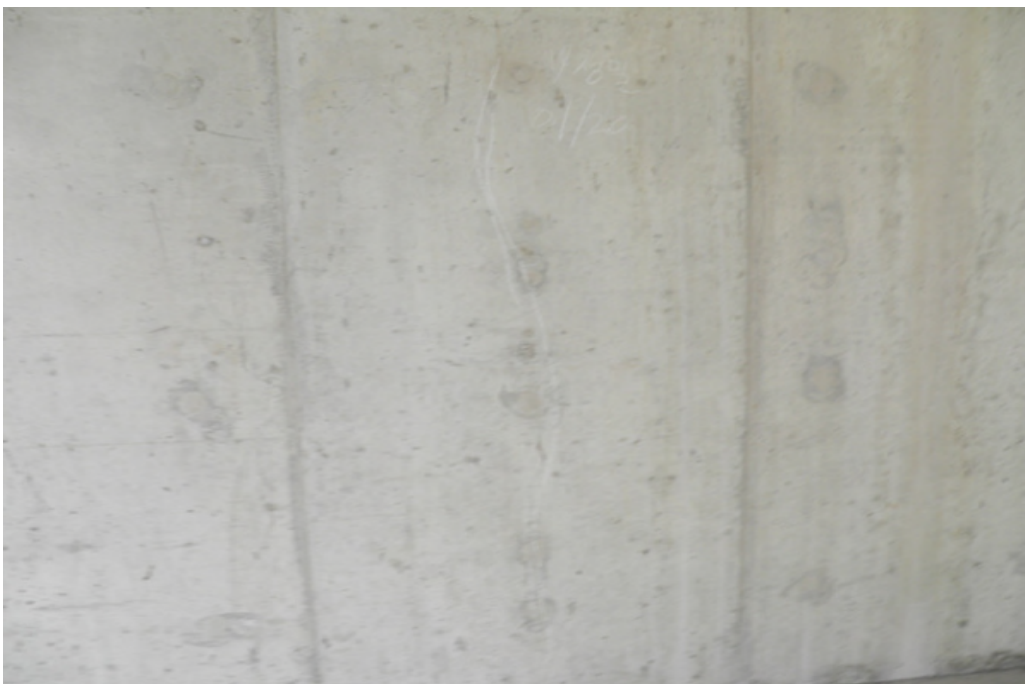
| 점검위치 | 영천 | 내포교(A1) | 사진번호 | #06 |

| No. | 위치 | | 점검 내용 | 사진번호 |
|---|---|---|---|---|
| 38 | 영천 | 내포교(A1) | 교대 균열(cw=0.3mm미만) | #06 |

| 점검내용 | 교대 균열(cw=0.3mm미만) | | | |

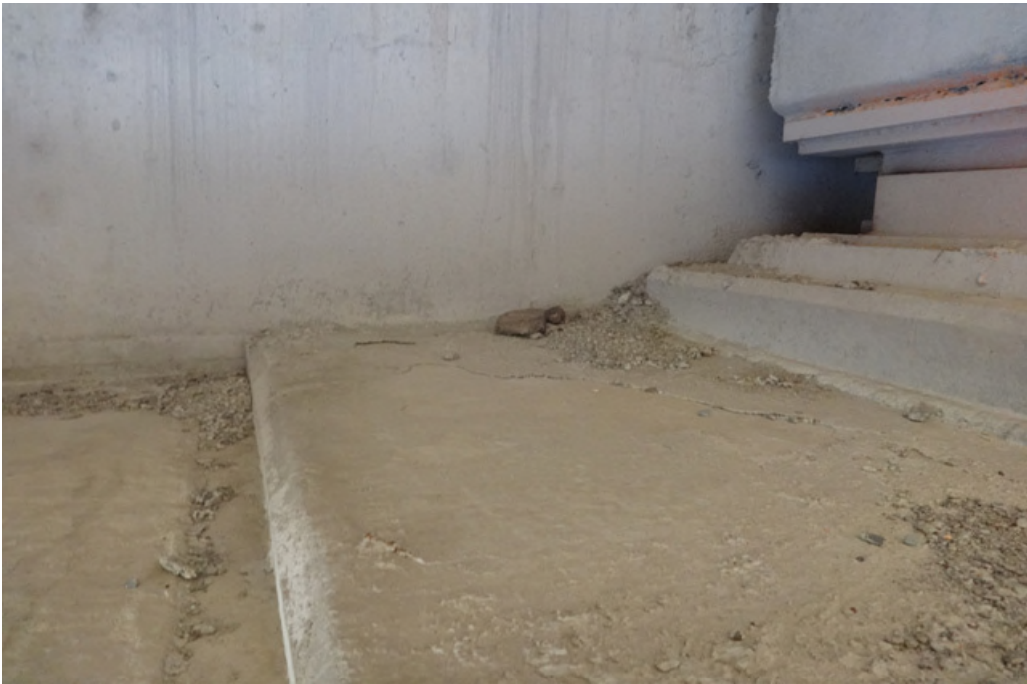
| 점검위치 | 영천 | 내포교(A1) | 사진번호 | #07 |

| No. | 위치 | | 점검 내용 | 사진번호 |
|---|---|---|---|---|
| 39 | 영천 | 내포교(A1) | 교대 박리 | #07 |

| 점검내용 | | 교대 박리 | | |

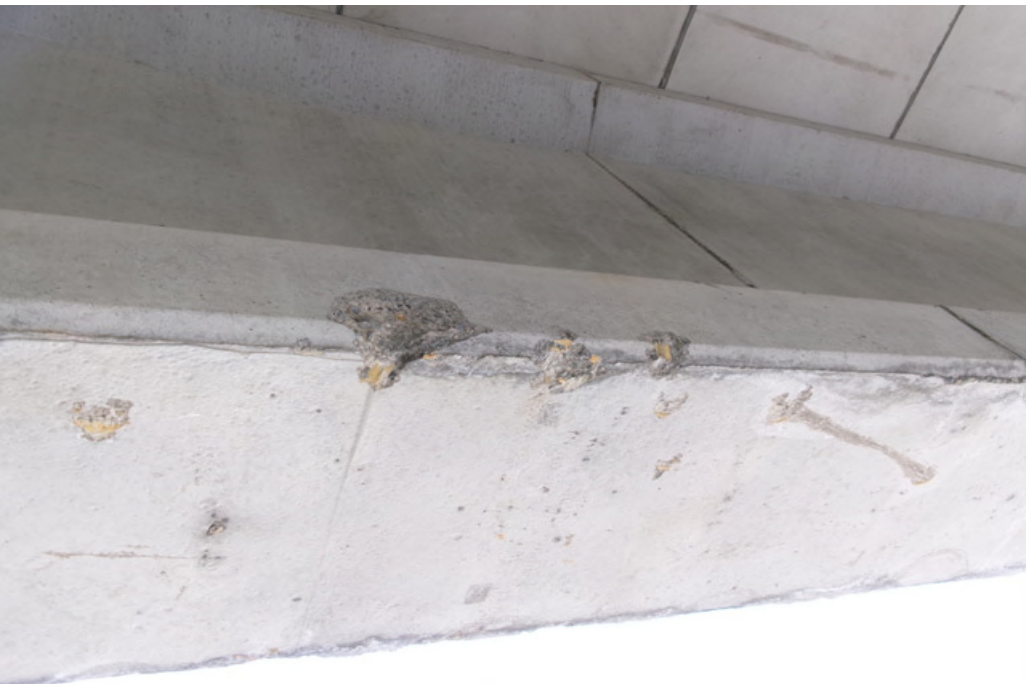
| 점검위치 | 영천 | 내포교(S4) | 사진번호 | #08 |

| No. | 위치 | | 점검 내용 | 사진번호 |
|---|---|---|---|---|
| 40 | 영천 | 내포교(S4) | 거더 파손 | #08 |

| 점검내용 | | 거더 파손 | | |

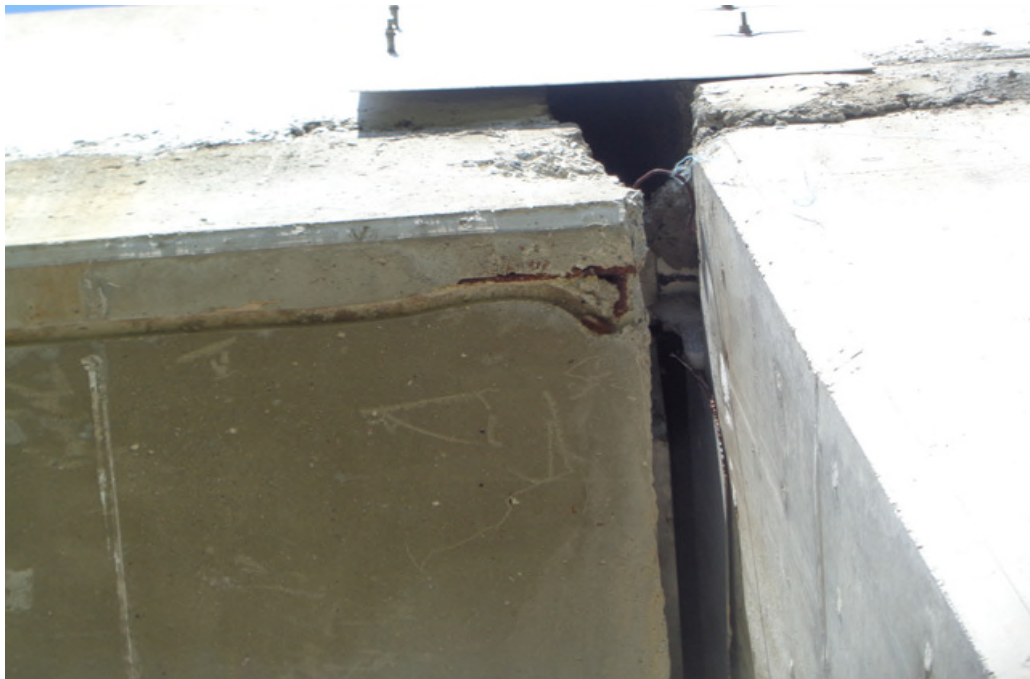
| 점검위치 | 상주 | 반정교(S1) | 사진번호 | #01 |

| No. | 위치 | | 점검 내용 | 사진번호 |
|---|---|---|---|---|
| 41 | 상주 | 반정교(S1) | 바닥판하면 박락 및 철근노출 | #01 |

| 점검내용 | | 바닥판하면 박락 및 철근노출 | | |

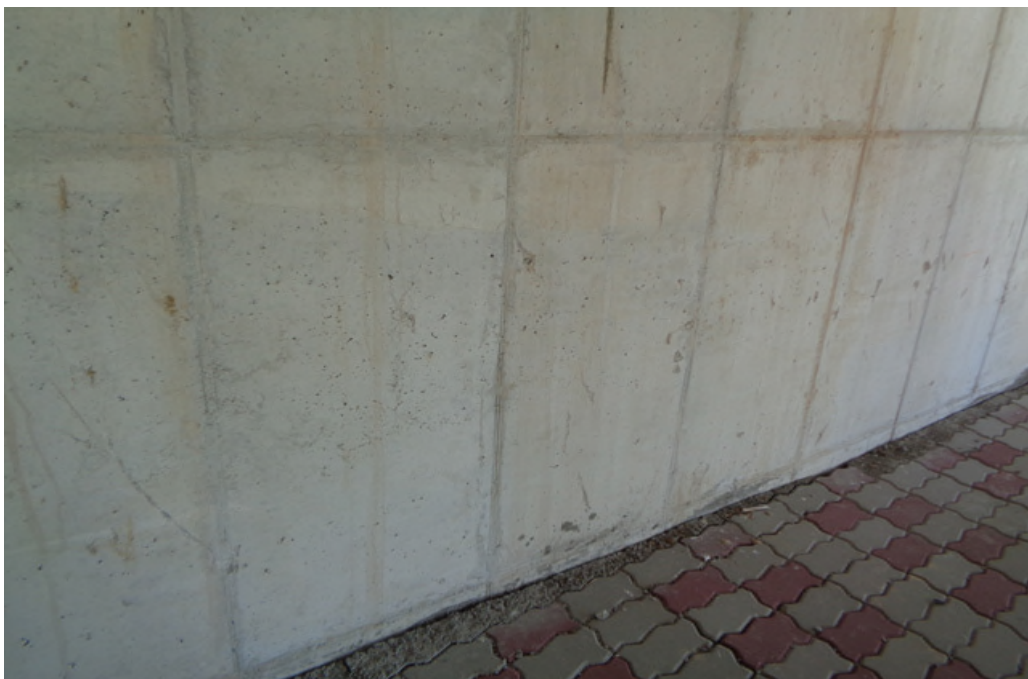
| 점검위치 | 상주 | 반정교(A1) | 사진번호 | #02 |

| No. | 위치 | | 점검 내용 | 사진번호 |
|---|---|---|---|---|
| 42 | 상주 | 반정교(A1) | 교대 망상균열 | #02 |

| 점검내용 | | 교대 망상균열 | | |

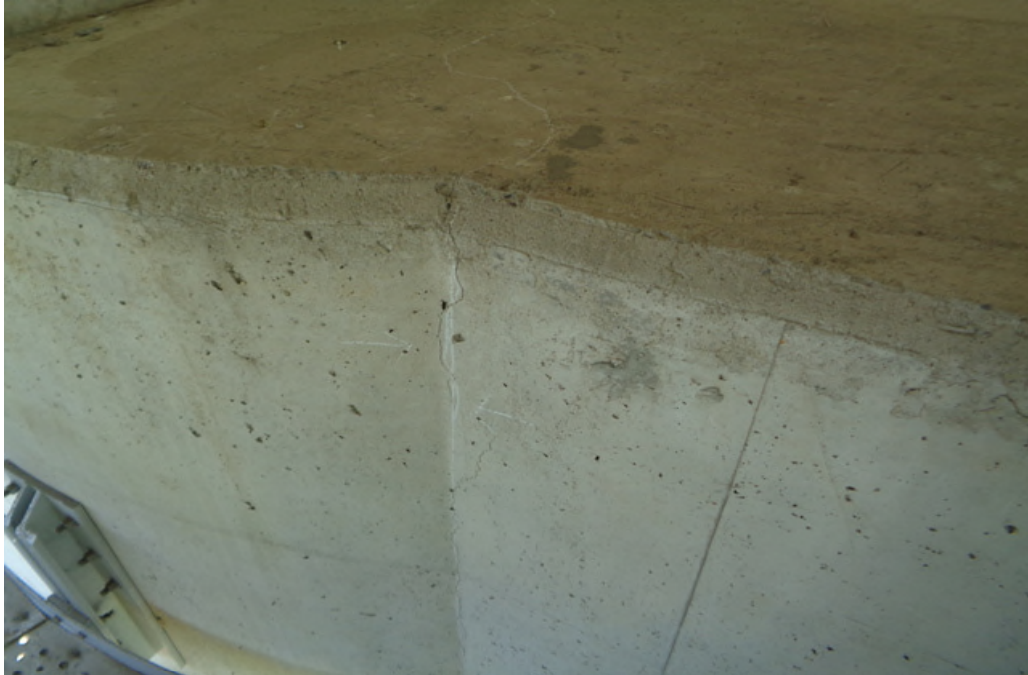
| 점검위치 | 상주 반정교(P3~P7) | 사진번호 | #03 |

| No. | 위치 | | 점검 내용 | 사진번호 |
|---|---|---|---|---|
| 43 | 상주 | 반정교(P3~P7) | 교각 균열(cw=0.3mm미만) | #03 |

| 점검내용 | 교각 균열(cw=0.3mm미만) | | |

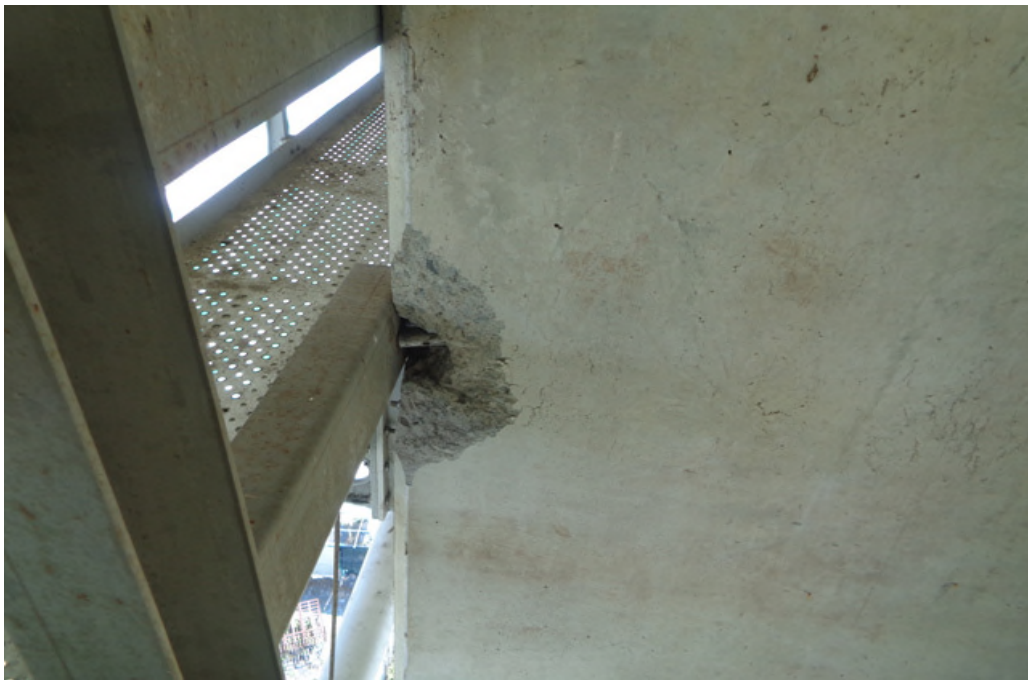
| 점검위치 | 상주 반정교(P1, P3) | 사진번호 | #04 |

| No. | 위치 | | 점검 내용 | 사진번호 |
|---|---|---|---|---|
| 44 | 상주 | 반정교(P1, P3) | 교각 박락 | #04 |

| 점검내용 | 교각 박락 | | |

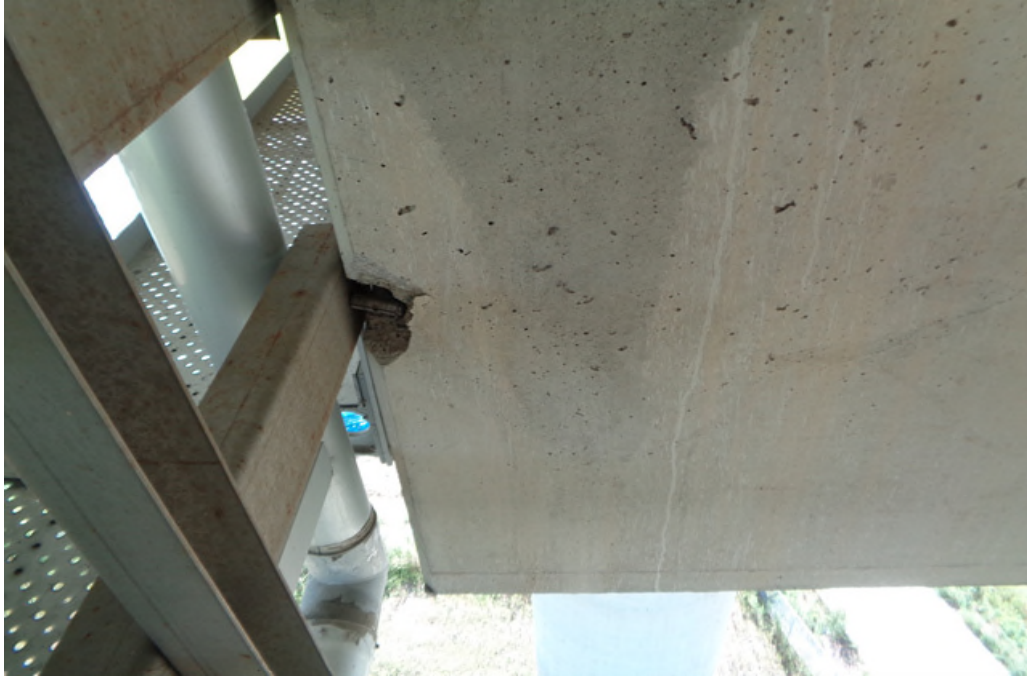
| 점검위치 | 상주 반정교(P1~P4) | 사진번호 | #05 |

| No. | 위치 | | 점검 내용 | 사진번호 |
|---|---|---|---|---|
| 45 | 상주 | 반정교(P1~P4) | 교각 박리 | #05 |

| 점검내용 | 교각 박리 | | |

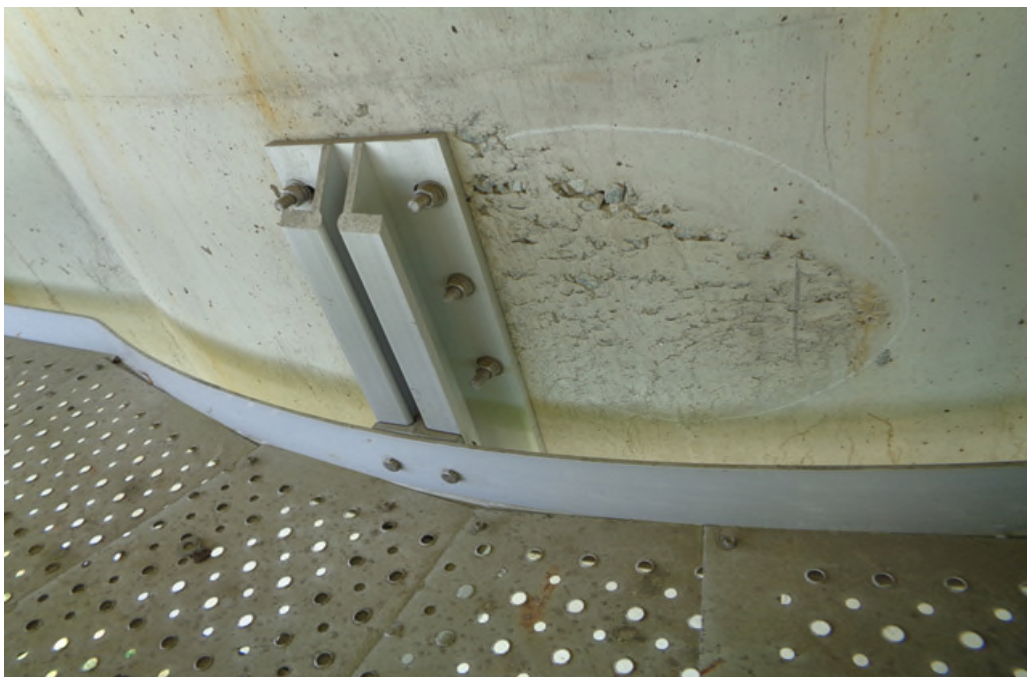
| 점검위치 | 상주 반정교(P5) | 사진번호 | #06 |

| No. | 위치 | | 점검 내용 | 사진번호 |
|---|---|---|---|---|
| 46 | 상주 | 반정교(P5) | 교각 재료분리 | #06 |

| 점검내용 | 교각 재료분리 | | |

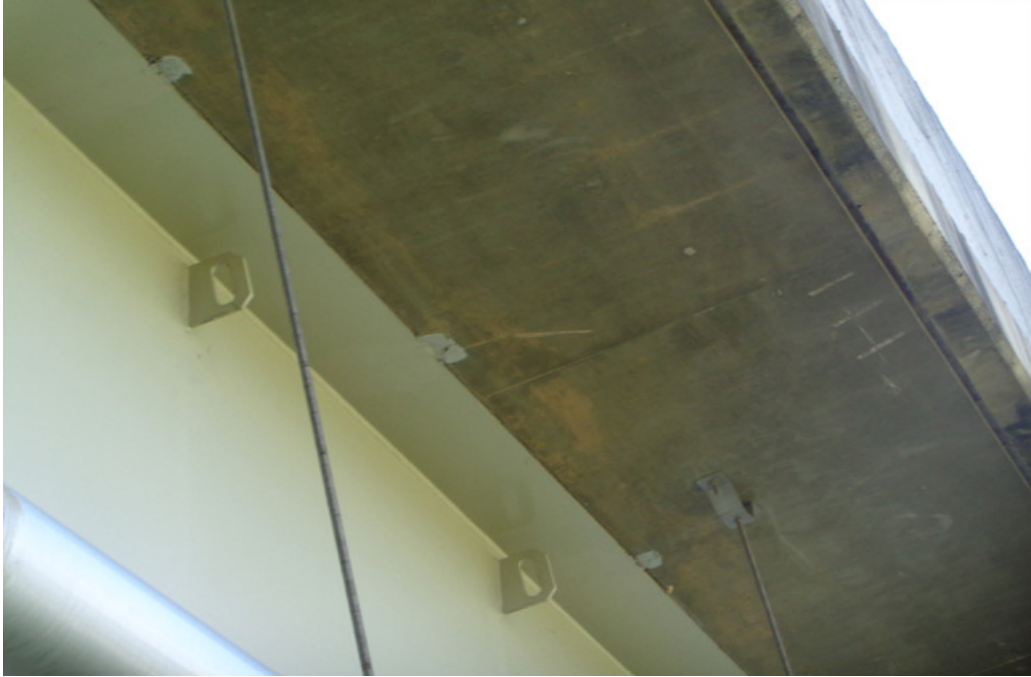
| 점검위치 | 영천 | 반정교(S1) | 사진번호 | #07 |

| No. | 위치 | | 점검 내용 | 사진번호 |
|---|---|---|---|---|
| 47 | 영천 | 반정교(S1) | 바닥판하면 균열부백태 | #70 |

| 점검내용 | | 바닥판하면 균열부백태 | | |

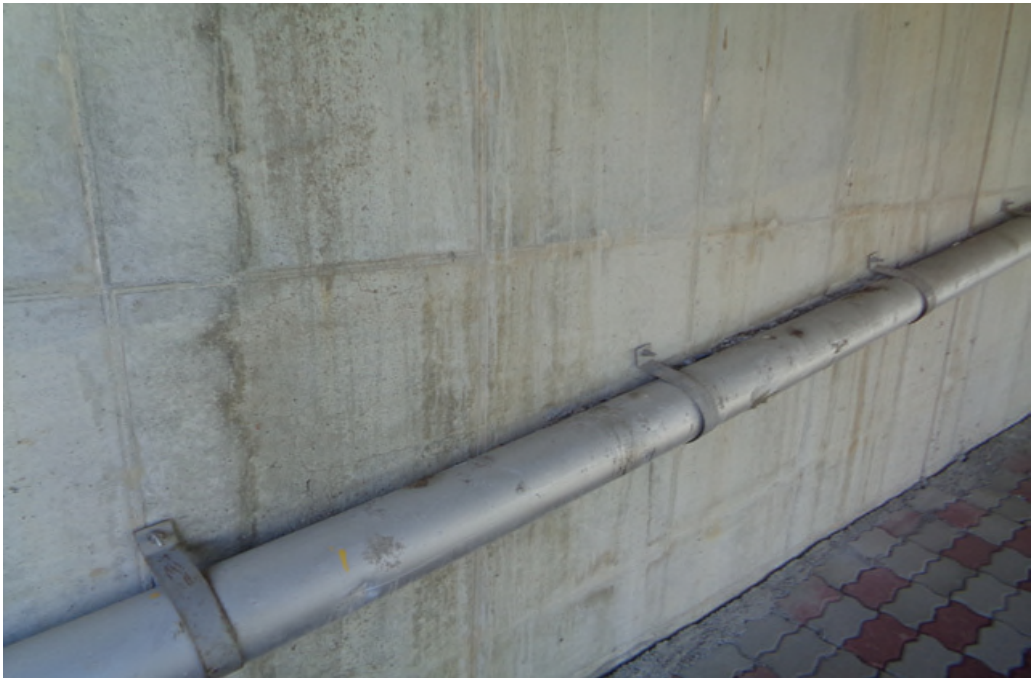
| 점검위치 | 영천 | 반정교(A1) | 사진번호 | #08 |

| No. | 위치 | | 점검 내용 | 사진번호 |
|---|---|---|---|---|
| 48 | 영천 | 반정교(A1) | 교대 망상균열 | #08 |

| 점검내용 | | 교대 망상균열 | | |

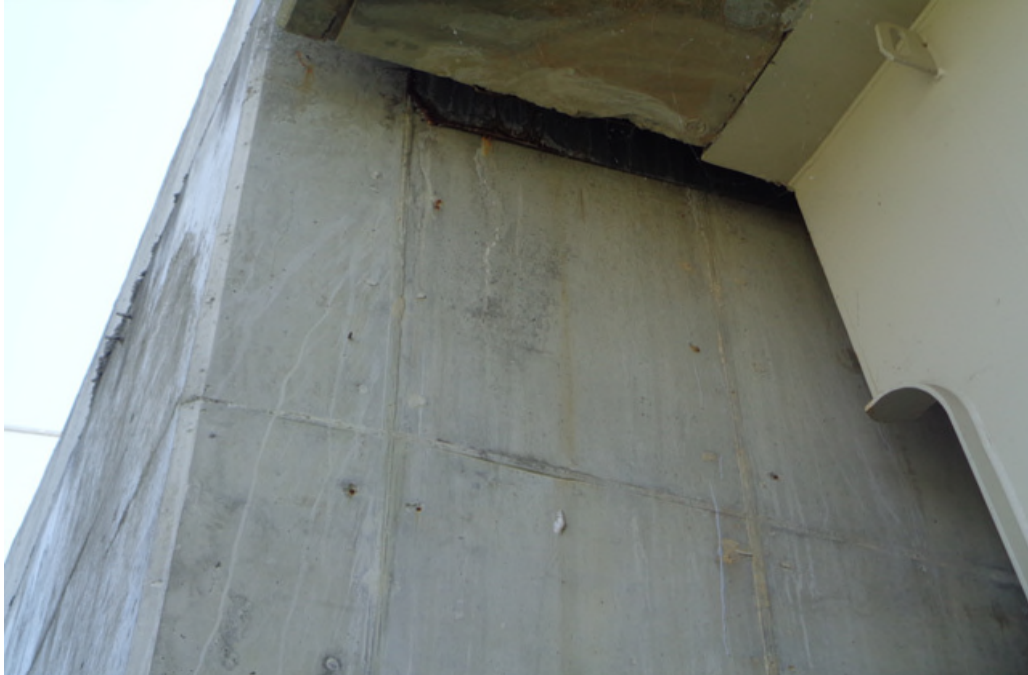
| 점검위치 | 영천 | 반정교(A1) | 사진번호 | #09 |

| No. | 위치 | | 점검 내용 | 사진번호 |
|---|---|---|---|---|
| 49 | 영천 | 반정교(A1) | 교대 백태 | #09 |

| 점검내용 | | 교대 백태 | | |

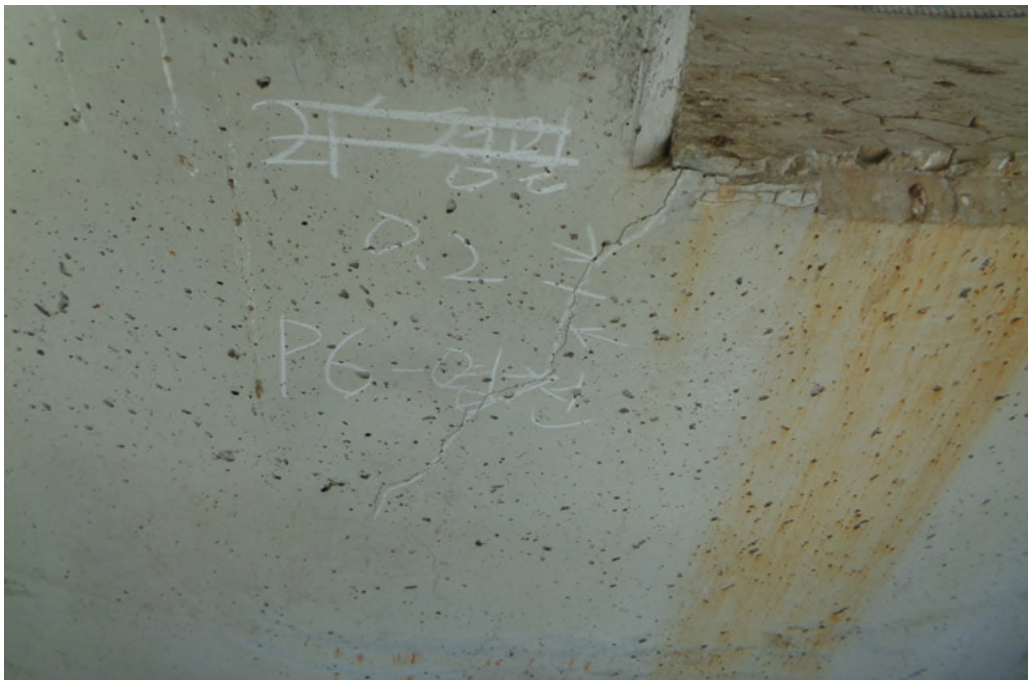
| 점검위치 | 영천 | 반정교(P3~P7) | 사진번호 | #10 |

| No. | 위치 | | 점검 내용 | 사진번호 |
|---|---|---|---|---|
| 50 | 영천 | 반정교(P3~P7) | 교각 균열(cw=0.3mm미만) | #10 |

| 점검내용 | | 교각 균열(cw=0.3mm미만) | | |

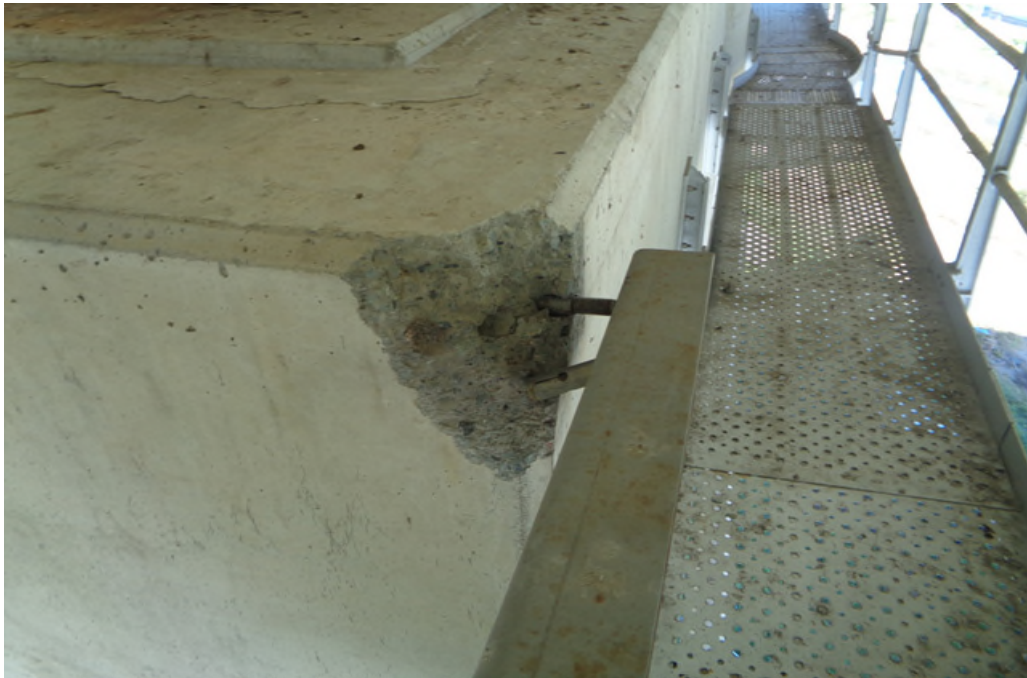
| 점검위치 | 영천 | 반정교(P1) | 사진번호 | #11 |

| No. | 위치 | | 점검 내용 | 사진번호 |
|---|---|---|---|---|
| 51 | 영천 | 반정교(P1) | 교각 박락 | #11 |

| 점검내용 | | 교각 박락 | | |

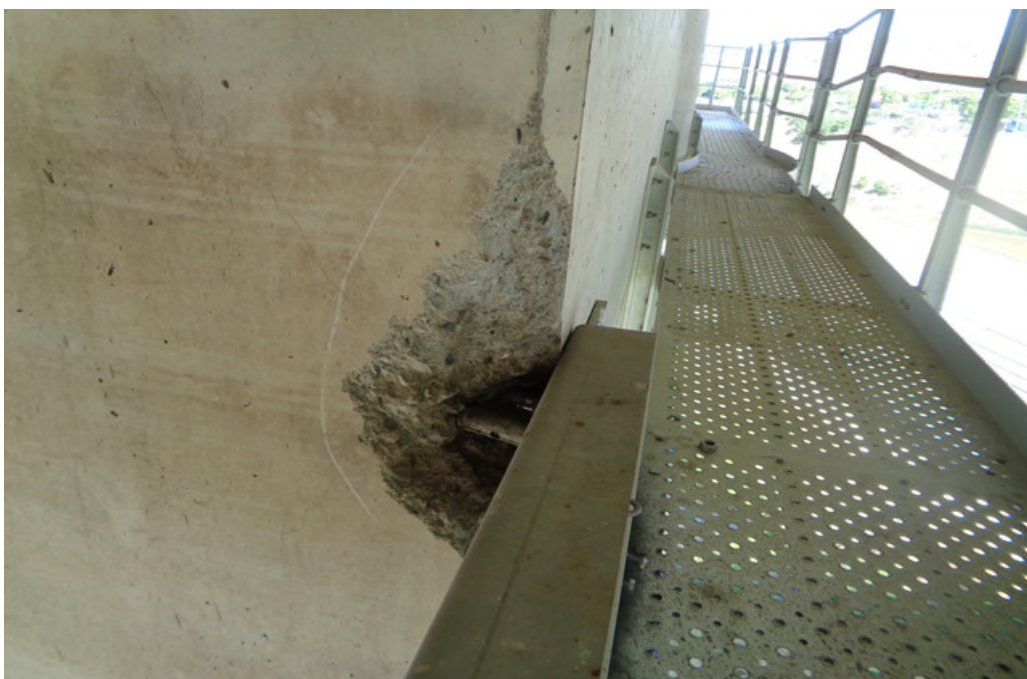
| 점검위치 | 영천 | 반정교(P5) | 사진번호 | #12 |

| No. | 위치 | | 점검 내용 | 사진번호 |
|---|---|---|---|---|
| 52 | 영천 | 반정교(P5) | 교각 파손 | #12 |

| 점검내용 | | 교각 파손 | | |

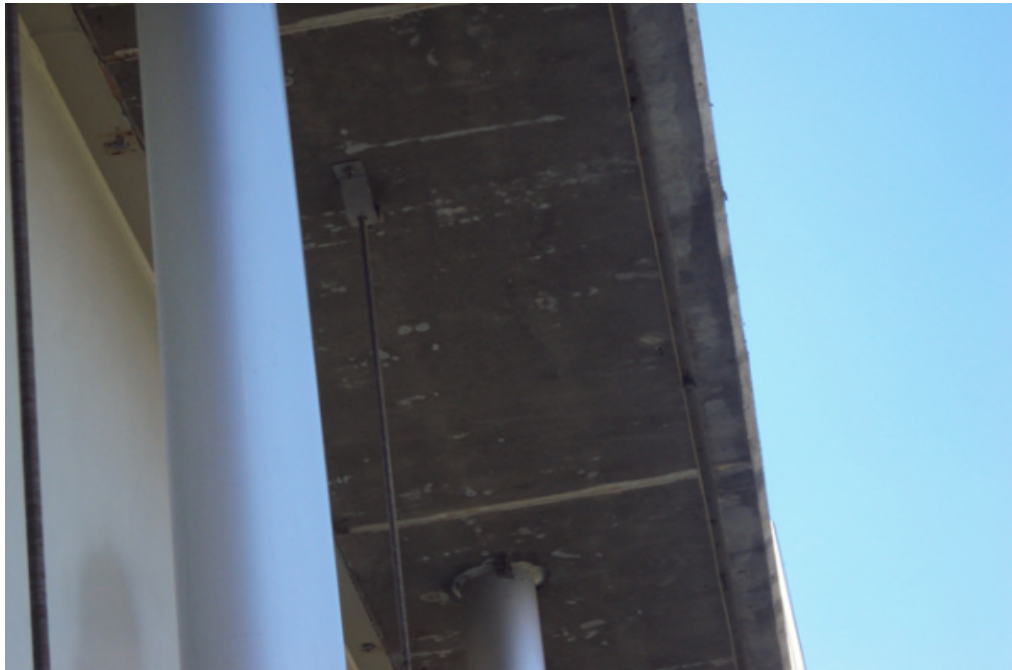
| 점검위치 | - | 영천JCT R-A교(S9) | 사진번호 | #01 |

| No. | 위치 | | 점검 내용 | 사진번호 |
|---|---|---|---|---|
| 53 | - | 영천JCT R-A교(S9) | 바닥판하면 균열(cw=0.3mm미만) | #01 |

| 점검내용 | | 바닥판하면 균열(cw=0.3mm미만) | | |

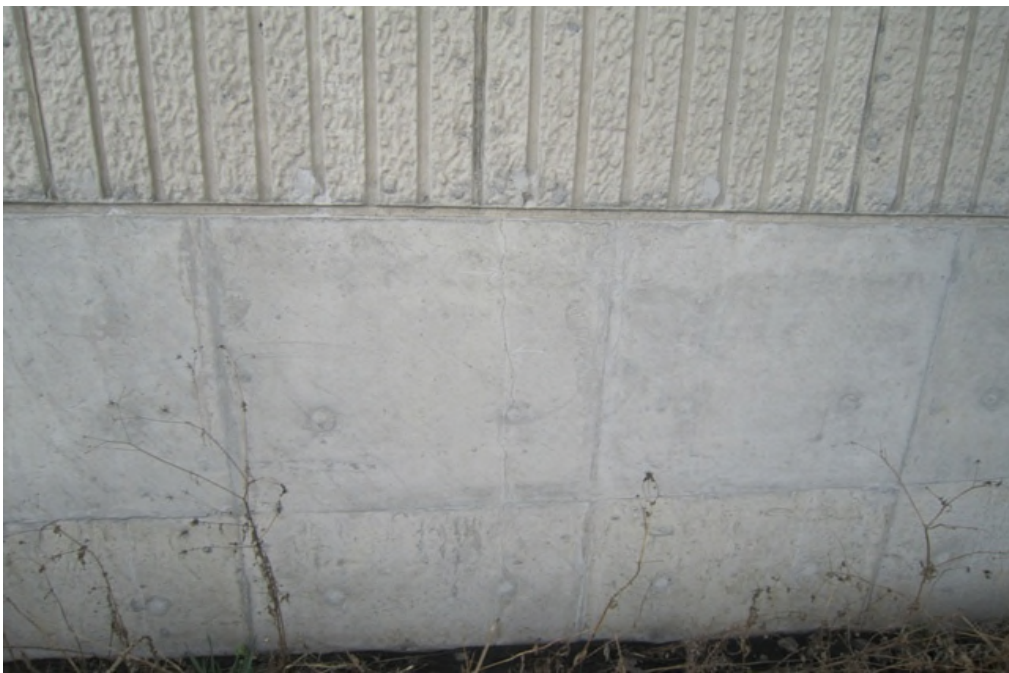
| 점검위치 | - | 영천JCT R-A교(A2) | 사진번호 | #02 |

| No. | 위치 | | 점검 내용 | 사진번호 |
|---|---|---|---|---|
| 54 | - | 영천JCT R-A교(A2) | 교대 균열(cw=0.3mm이상) | #02 |

| 점검내용 | | 교대 균열(cw=0.3mm이상) | | |

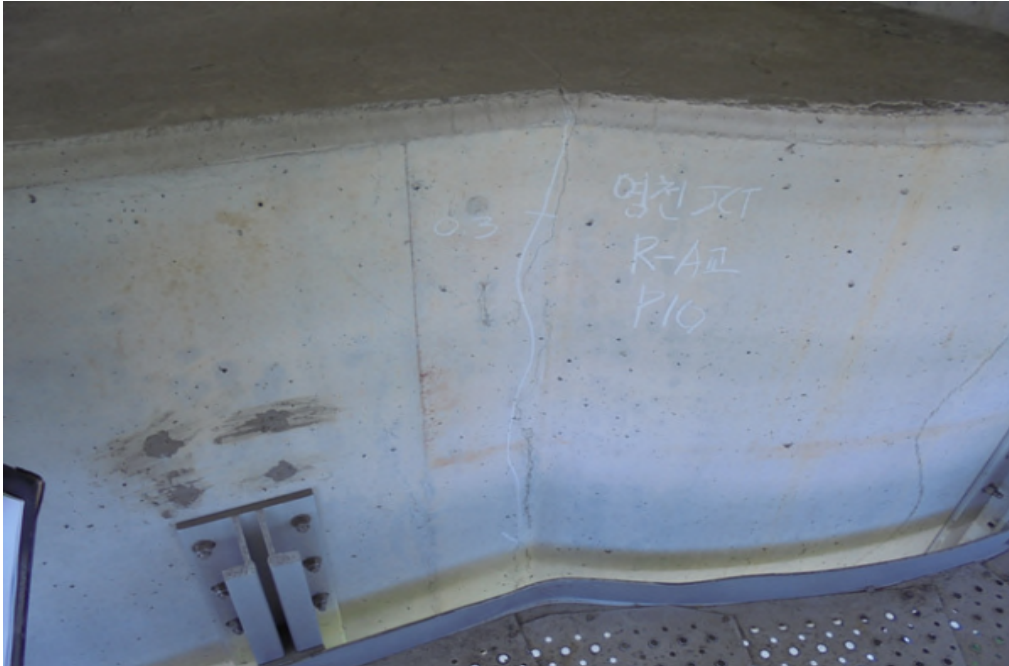
| 점검위치 | - | 영천JCT R-A교(P8~P13) | 사진번호 | #03 |

| No. | 위치 | | 점검 내용 | 사진번호 |
|---|---|---|---|---|
| 55 | - | 영천JCT R-A교(P8~P13) | 교각 균열(cw=0.3mm미만) | #03 |

| 점검내용 | | 교각 균열(cw=0.3mm미만) | | |

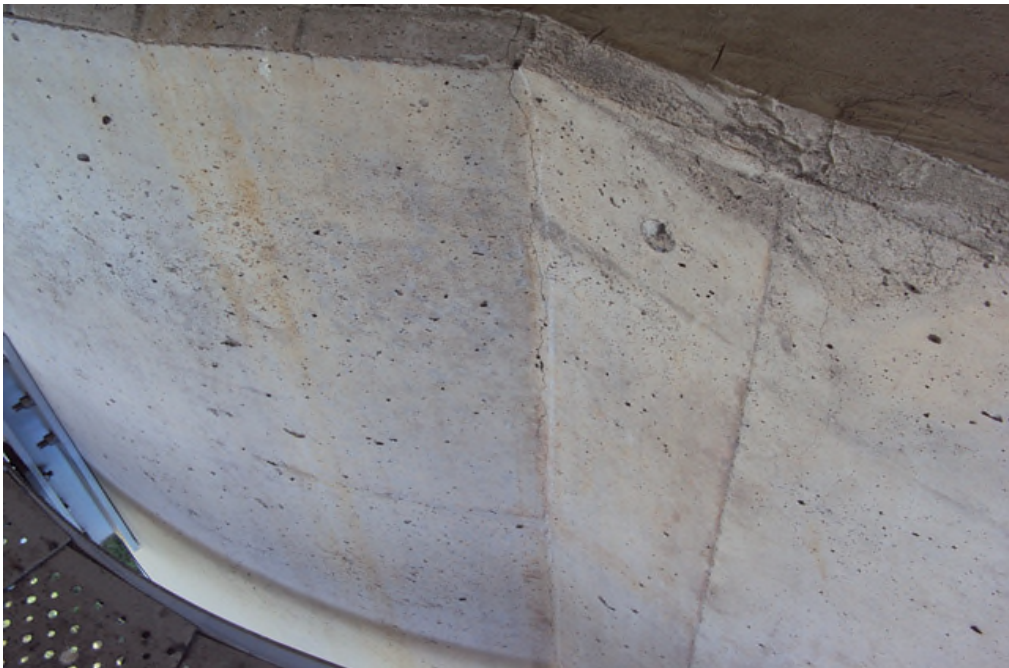
| 점검위치 | - | 영천JCT R-A교(P10, P11) | 사진번호 | #04 |

| No. | 위치 | | 점검 내용 | 사진번호 |
|---|---|---|---|---|
| 56 | - | 영천JCT R-A교(P10, P11) | 교각 균열(cw=0.3mm이상) | #04 |

| 점검내용 | | 교각 균열(cw=0.3mm이상) | | |

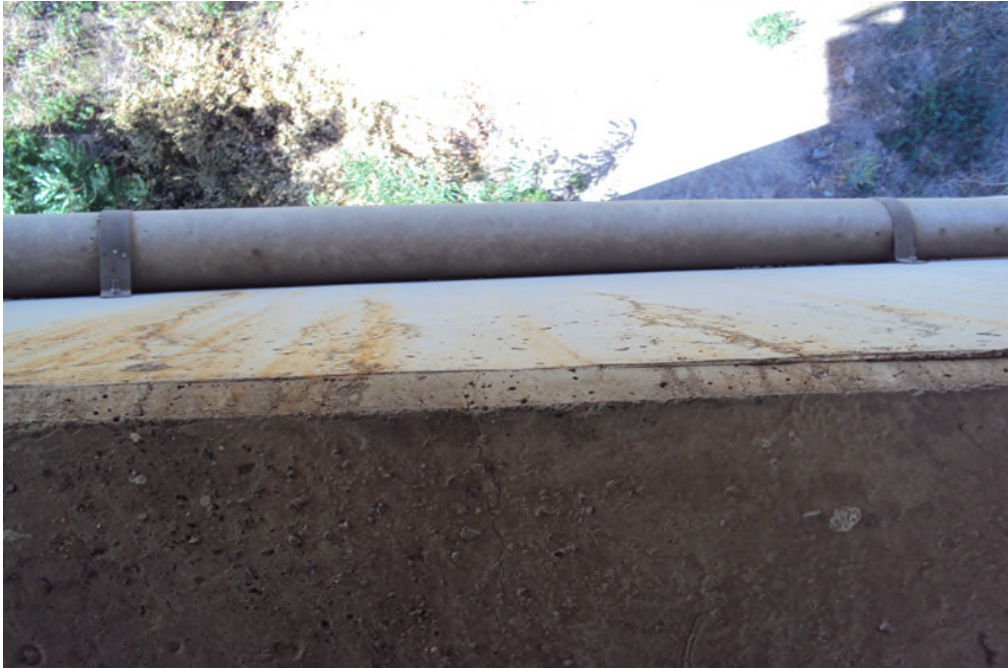
| 점검위치 | - 영천JCT R-A교(P10, P11) | 사진번호 | #05 |

| No. | 위치 | | 점검 내용 | 사진번호 |
|---|---|---|---|---|
| 57 | - | 영천JCT R-A교(P10, P11) | 교각 박리 | #05 |

| 점검내용 | 교각 박리 | | |

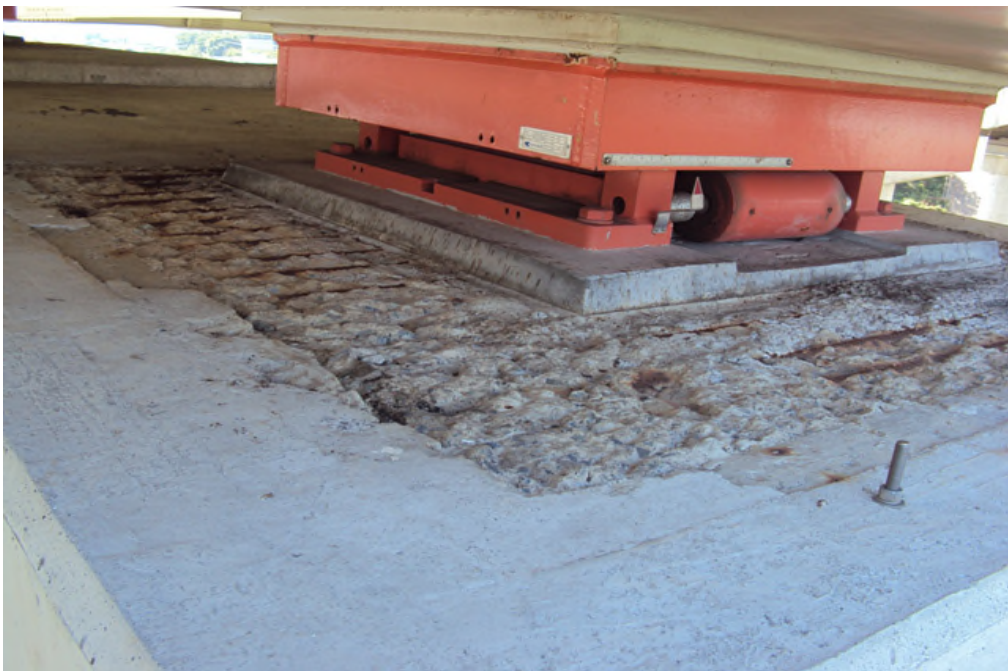
| 점검위치 | - 영천JCT R-A교(P8) | 사진번호 | #06 |

| No. | 위치 | | 점검 내용 | 사진번호 |
|---|---|---|---|---|
| 58 | - | 영천JCT R-A교(P8) | 교각 철근노출, 피복부족 | #06 |

| 점검내용 | 교각 철근노출, 피복부족 | | |

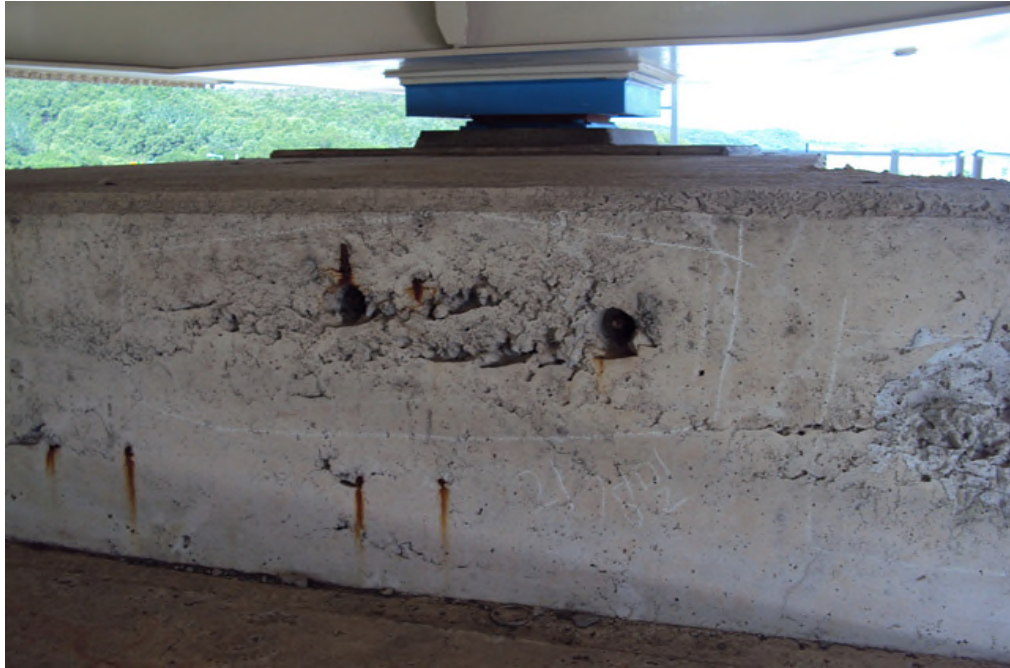
| 점검위치 | - 영천JCT R-A교(P11) | 사진번호 | #07 |

| No. | 위치 | | 점검 내용 | 사진번호 |
|---|---|---|---|---|
| 59 | - | 영천JCT R-A교(P11) | 교각 재료분리 | #07 |

| 점검내용 | 교각 재료분리 |

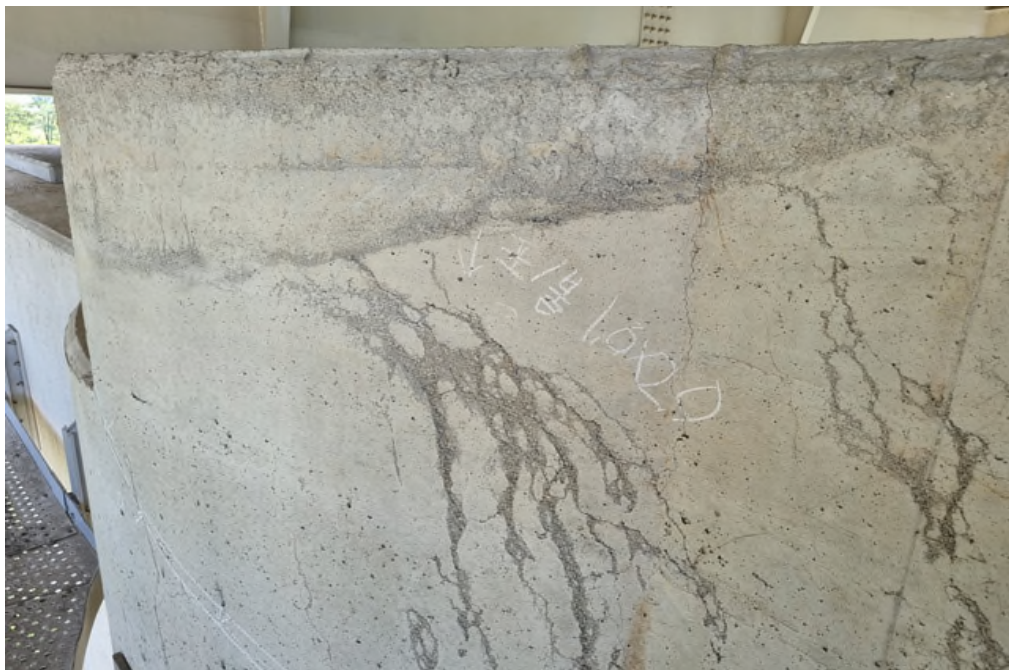
| 점검위치 | - 영천JCT R-A교(P12) | 사진번호 | #08 |

| No. | 위치 | | 점검 내용 | 사진번호 |
|---|---|---|---|---|
| 60 | - | 영천JCT R-A교(P12) | 교각 표면불량 | #08 |

| 점검내용 | 교각 표면불량 |

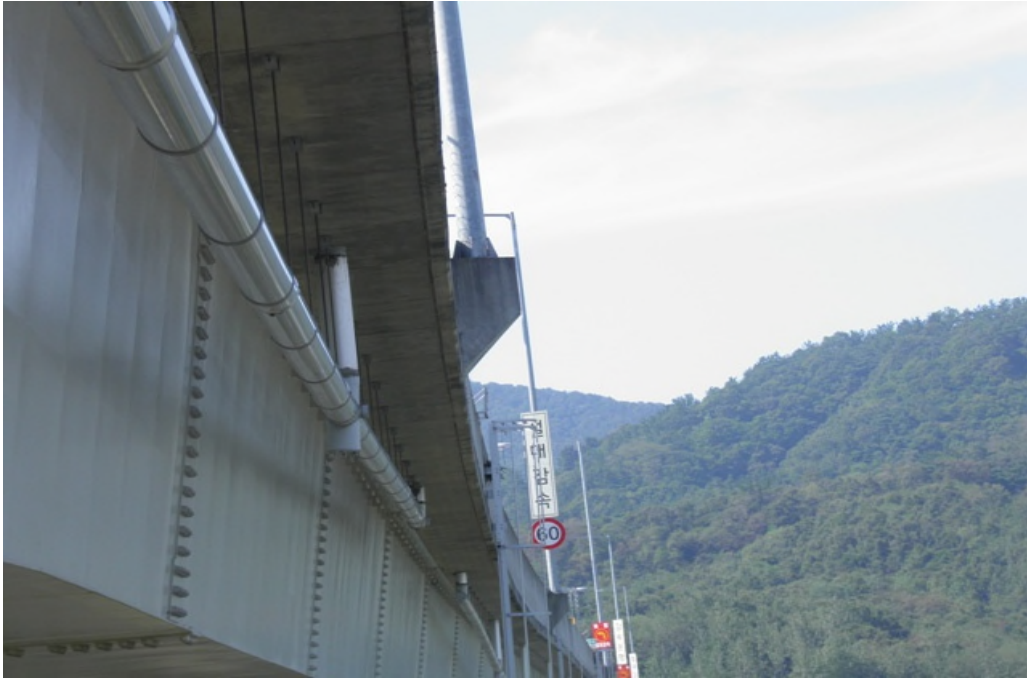
| 점검위치 | - 영천JCT R-B교(S4) | 사진번호 | #01 |

| No. | 위치 | | 점검 내용 | 사진번호 |
|---|---|---|---|---|
| 61 | - | 영천JCT R-B교(S4) | 바닥판하면 백태 | #01 |

| 점검내용 | 바닥판하면 백태 | | |

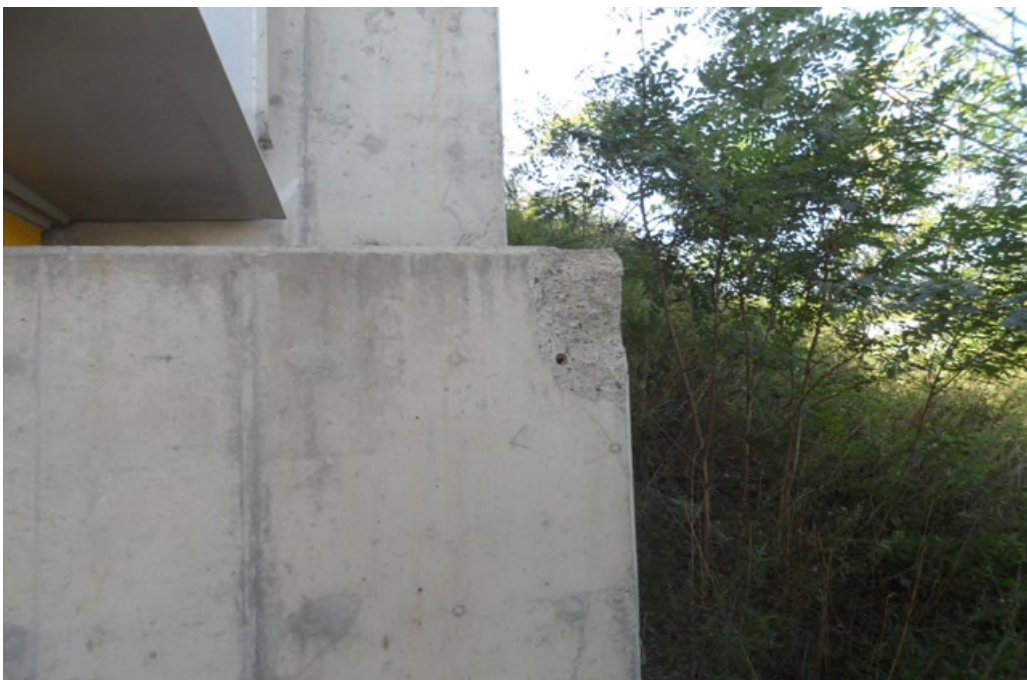
| 점검위치 | - 영천JCT R-B교(A1) | 사진번호 | #02 |

| No. | 위치 | | 점검 내용 | 사진번호 |
|---|---|---|---|---|
| 62 | - | 영천JCT R-B교(A1) | 교대 박리 및 박락 | #02 |

| 점검내용 | 교대 박리 및 박락 | | |
