## 도로교량 하자 목록(10공구)

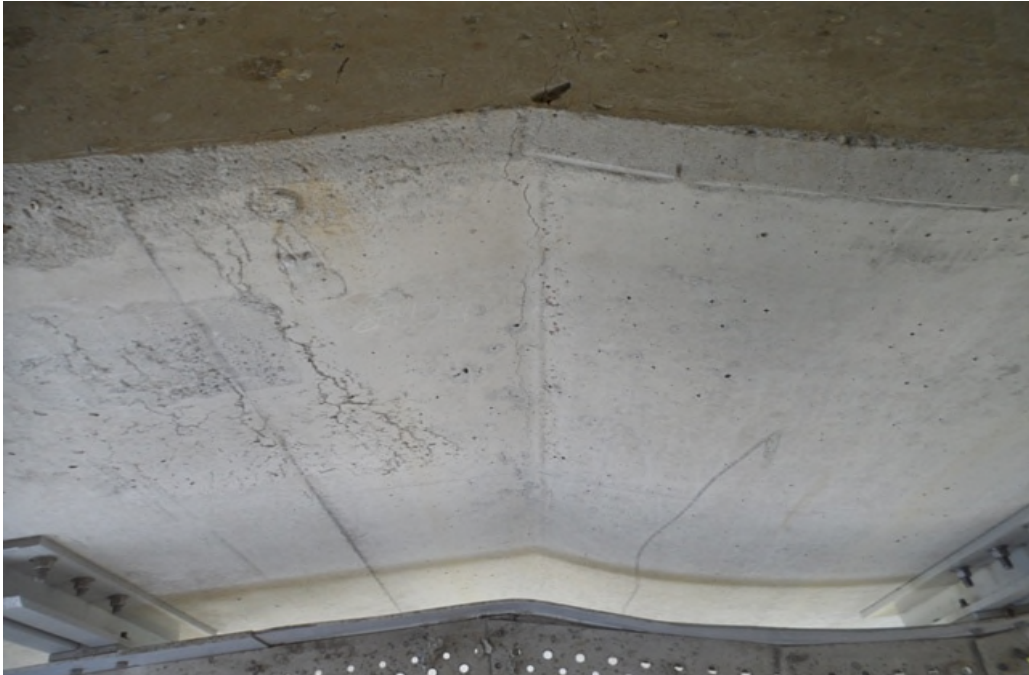
| 점검위치 | - | 영천JCT R-B교(P1) | 사진번호 | #03 |

| No. | 위치 | | 점검 내용 | 사진번호 |
|---|---|---|---|---|
| 63 | - | 영천JCT R-B교(P1) | 교각 균열(cw=0.3mm미만) | #03 |

| 점검내용 | | 교각 균열(cw=0.3mm미만) | | |

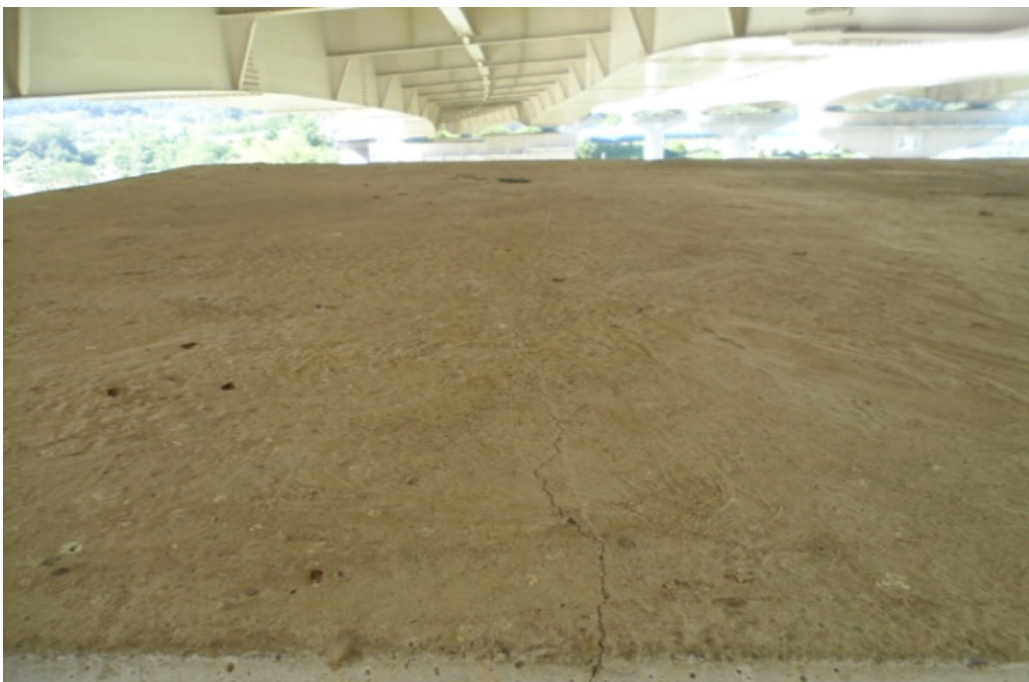
| 점검위치 | - | 영천JCT R-B교(P1, P3) | 사진번호 | #04 |

| No. | 위치 | | 점검 내용 | 사진번호 |
|---|---|---|---|---|
| 64 | - | 영천JCT R-B교(P1, P3) | 교각 균열(cw=0.3mm이상) | #04 |

| 점검내용 | | 교각 균열(cw=0.3mm이상) | | |

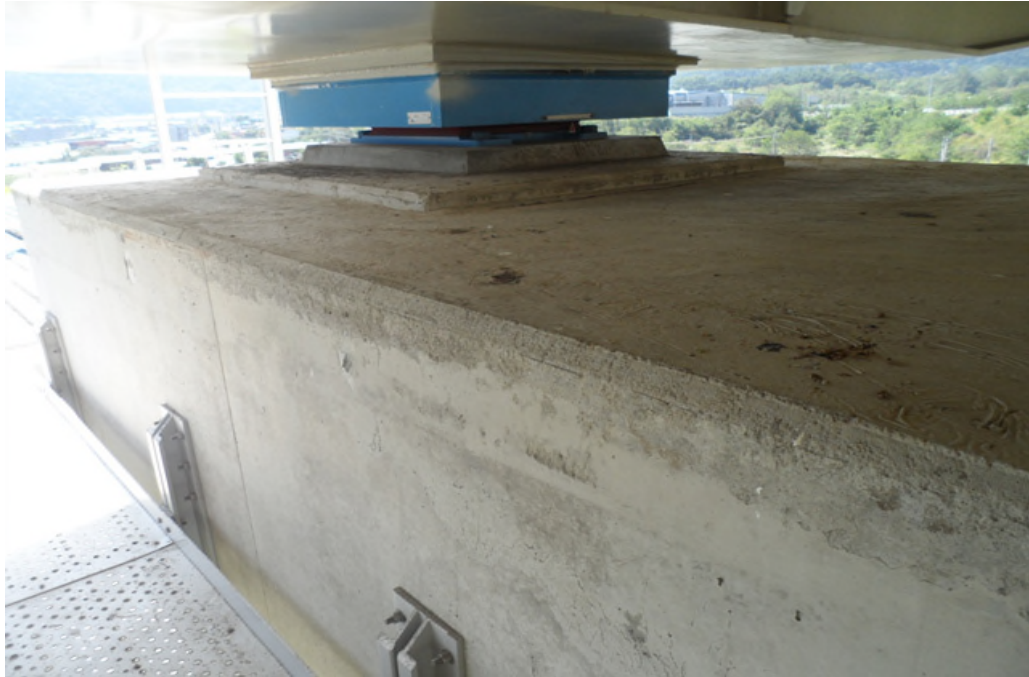
| 점검위치 | - 영천JCT R-B교(P3) | 사진번호 | #05 |

| No. | 위치 | | 점검 내용 | 사진번호 |
|---|---|---|---|---|
| 65 | - | 영천JCT R-B교(P3) | 교각 박리 | #05 |

| 점검내용 | 교각 박리 | | |

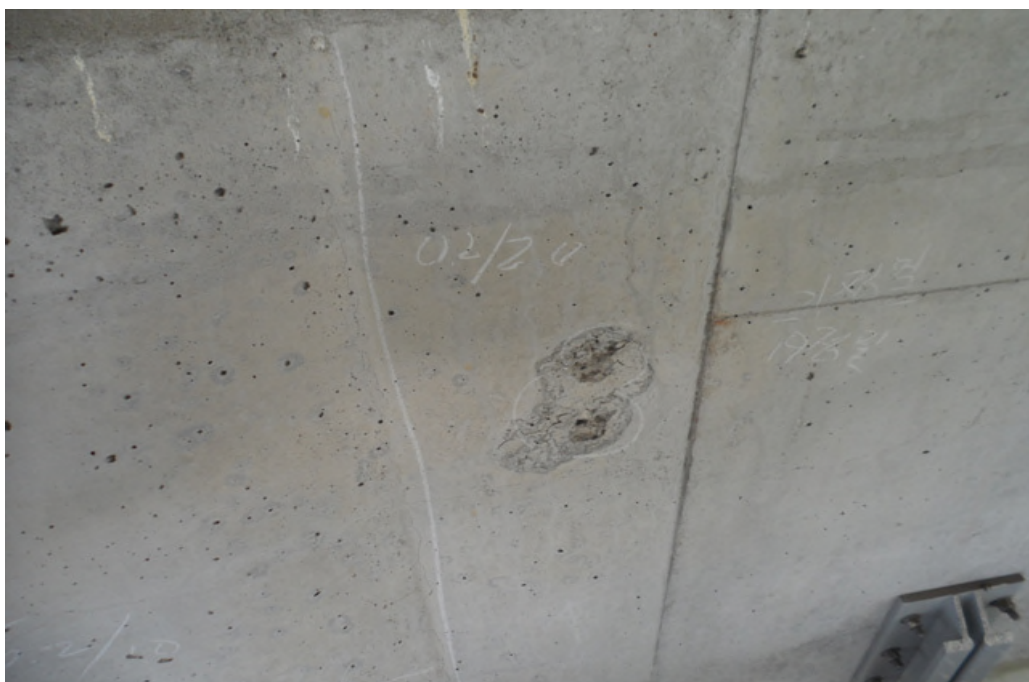
| 점검위치 | - 영천JCT R-B교(P2, P3) | 사진번호 | #06 |

| No. | 위치 | | 점검 내용 | 사진번호 |
|---|---|---|---|---|
| 66 | - | 영천JCT R-B교(P2, P3) | 교각 재료분리 | #06 |

| 점검내용 | 교각 재료분리 | | |

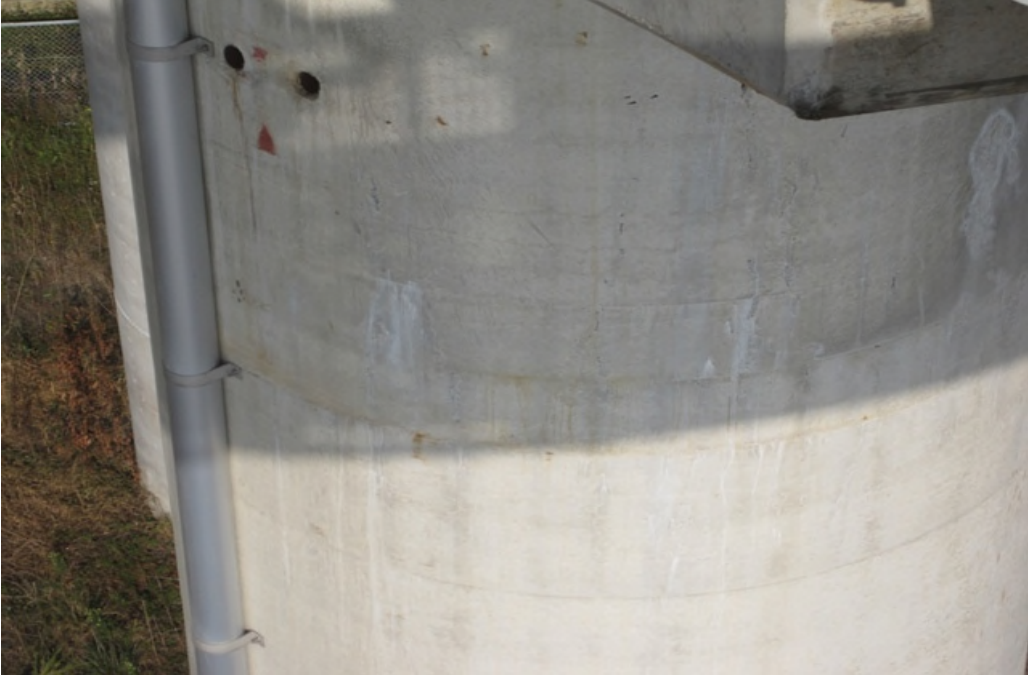
| 점검위치 | - 영천JCT R-B교(P3) | 사진번호 | #07 |

| No. | 위치 | | 점검 내용 | 사진번호 |
|---|---|---|---|---|
| 67 | - | 영천JCT R-B교(P3) | 교각 백태 | #07 |

| 점검내용 | 교각 백태 | | |
