## 도로교량 하자 목록(1공구)

## 사진대지

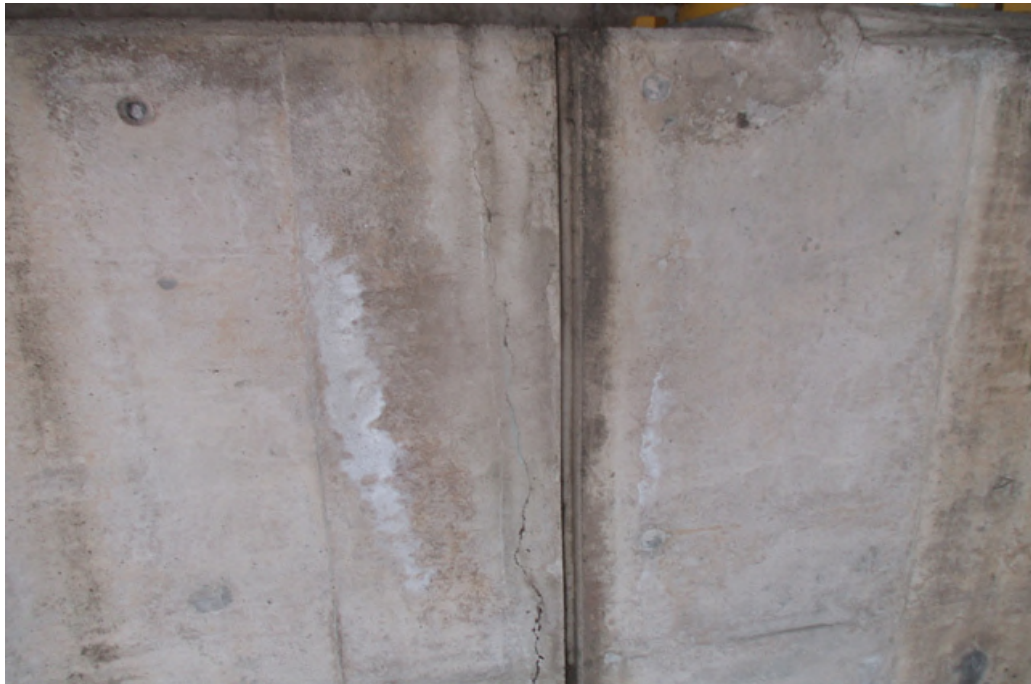
| 점검위치 | - | 낙동JCT교(A2) | 사진번호 | #01 |

| No. | 위치 | | 점검 내용 | 사진번호 |
|---|---|---|---|---|
| 1 | - | 낙동JCT교(A2) | 교대 균열(cw=0.3mm미만) | #01 |

| 점검내용 | | 교대 균열(cw=0.3mm미만) | | |

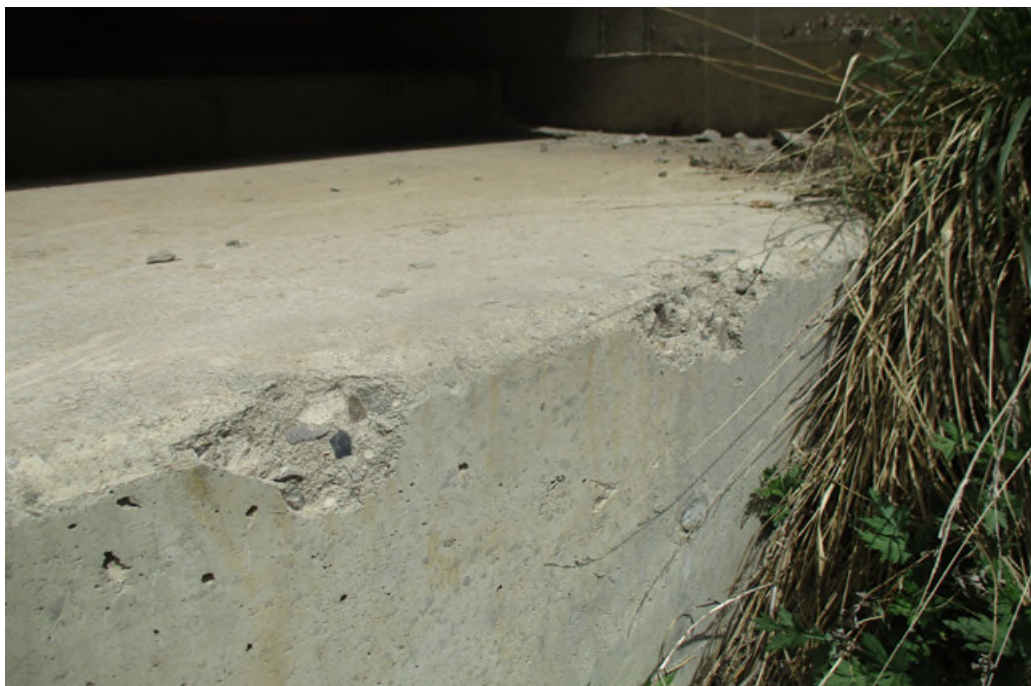
| 점검위치 | - | 낙동JCT교(A2) | 사진번호 | #02 |

| No. | 위치 | | 점검 내용 | 사진번호 |
|---|---|---|---|---|
| 2 | - | 낙동JCT교(A2) | 교대 파손 | #02 |

| 점검내용 | | 교대 파손 | | |

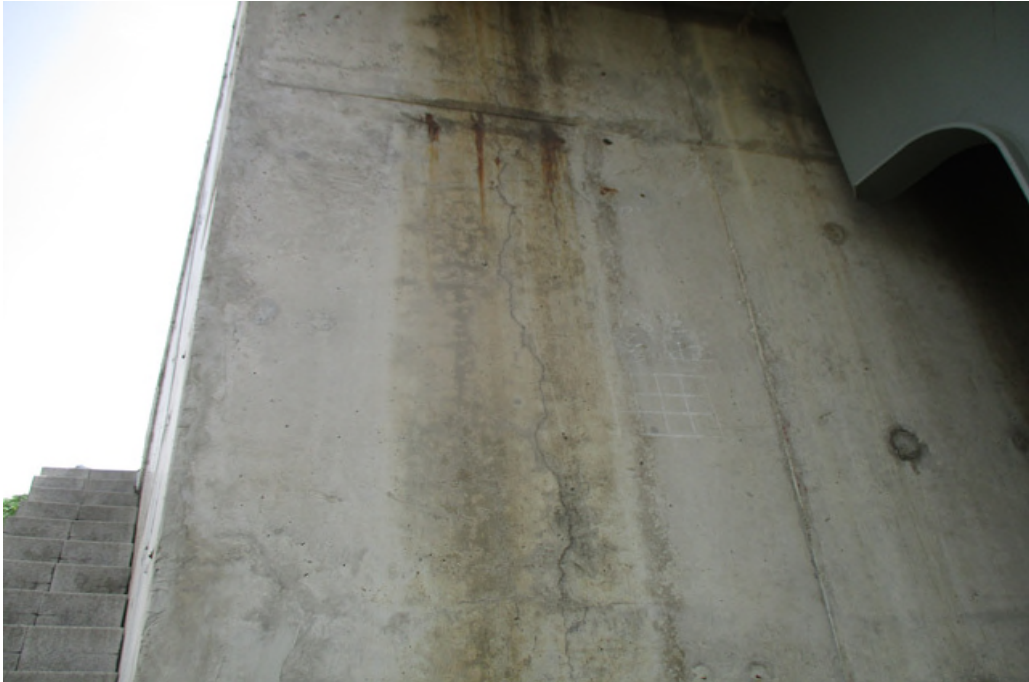
| 점검위치 | - | 낙동JCT교(A2) | 사진번호 | #03 |

| No. | 위치 | | 점검 내용 | 사진번호 |
|---|---|---|---|---|
| 3 | - | 낙동JCT교(A2) | 교대 균열(cw=0.3mm이상) | #03 |

| 점검내용 | | 교대 균열(cw=0.3mm이상) | | |

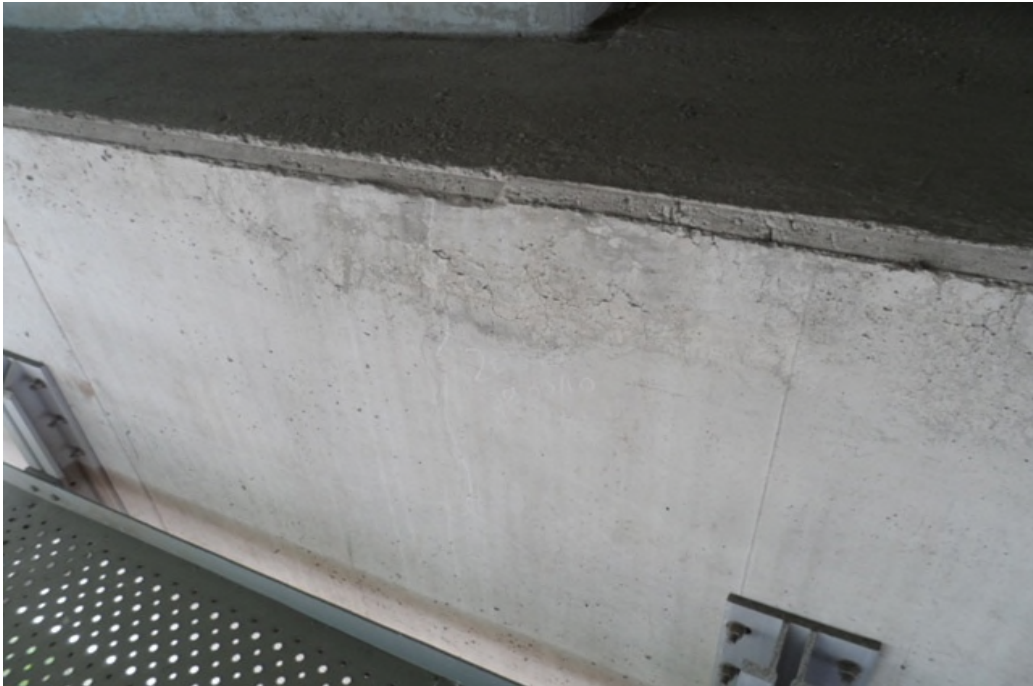
| 점검위치 | - | 낙동JCT교(P1) | 사진번호 | #04 |

| No. | 위치 | | 점검 내용 | 사진번호 |
|---|---|---|---|---|
| 4 | - | 낙동JCT교(P1) | 교각 균열(cw=0.3mm미만) | #04 |

| 점검내용 | | 교각 균열(cw=0.3mm미만) | | |

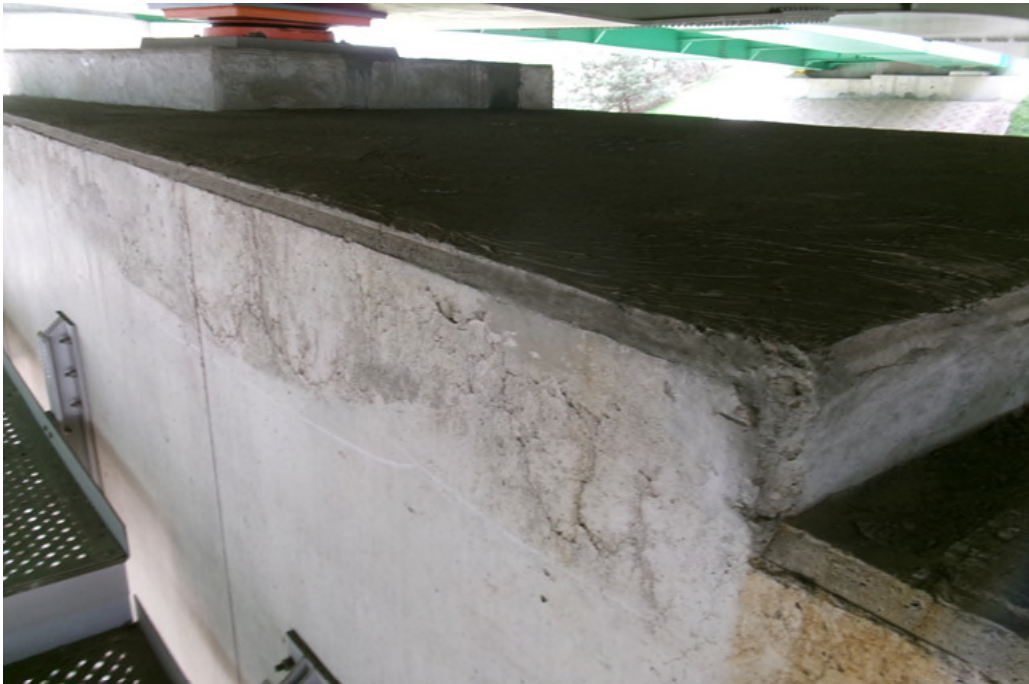
| 점검위치 | - | 낙동JCT교(P1) | 사진번호 | #05 |

| No. | 위치 | | 점검 내용 | 사진번호 |
|---|---|---|---|---|
| 5 | - | 낙동JCT교(P1) | 교각 재료분리 | #05 |

| 점검내용 | | 교각 재료분리 | | |

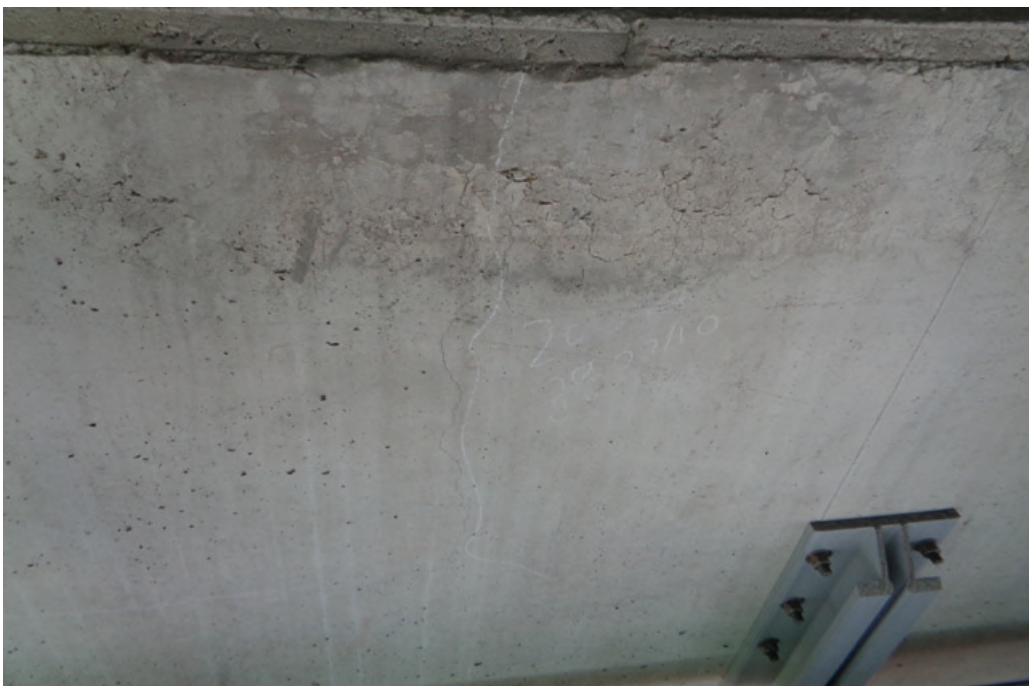
| 점검위치 | - | 낙동JCT교(P2) | 사진번호 | #06 |

| No. | 위치 | | 점검 내용 | 사진번호 |
|---|---|---|---|---|
| 6 | - | 낙동JCT교(P2) | 교각 균열(cw=0.3mm미만) | #06 |

| 점검내용 | | 교각 균열(cw=0.3mm미만) | | |

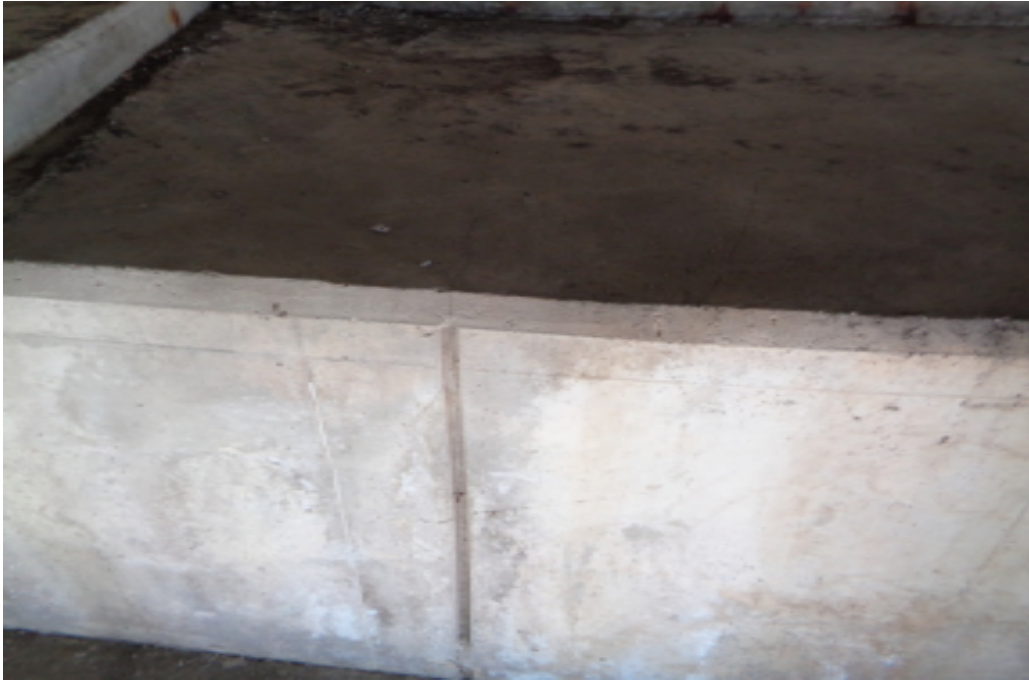
| 점검위치 | - | 낙동JCT교(A1) | 사진번호 | #07 |

| No. | 위치 | | 점검 내용 | 사진번호 |
|---|---|---|---|---|
| 7 | - | 낙동JCT교(A1) | 교각 균열(cw=0.3mm미만) | #07 |

| 점검내용 | | 교각 균열(cw=0.3mm미만) | | |

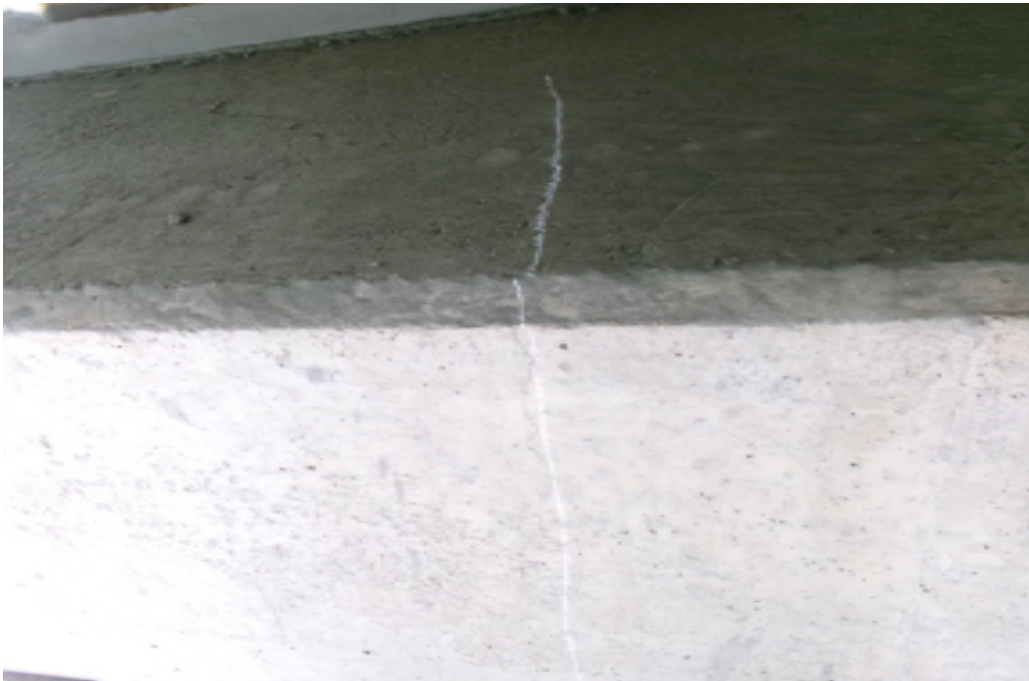
| 점검위치 | - | 낙동JCT교(P2) | 사진번호 | #09 |

| No. | 위치 | | 점검 내용 | 사진번호 |
|---|---|---|---|---|
| 9 | - | 낙동JCT교(P2) | 교대 균열(cw=0.3mm이상) | #09 |

| 점검내용 | | 교대 균열(cw=0.3mm이상) | | |

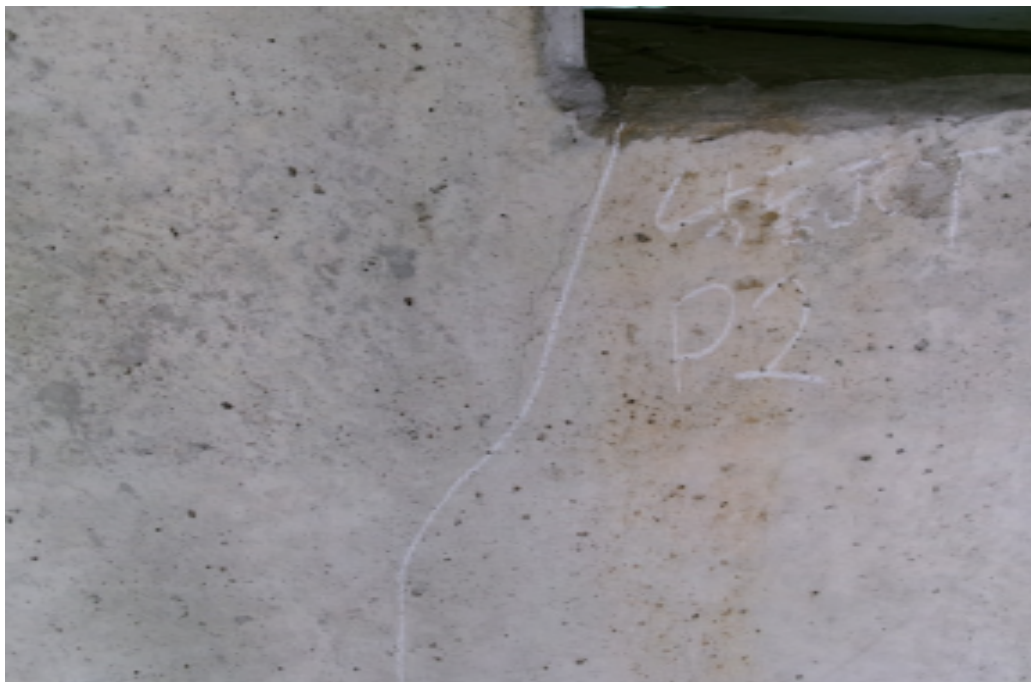
| 점검위치 | - | 낙동JCT교(P2) | 사진번호 | #11 |

| No. | 위치 | | 점검 내용 | 사진번호 |
|---|---|---|---|---|
| 11 | - | 낙동JCT교(P2) | 교각 균열(cw=0.3mm미만) | #11 |

| 점검내용 | | 교각 균열(cw=0.3mm미만) | | |

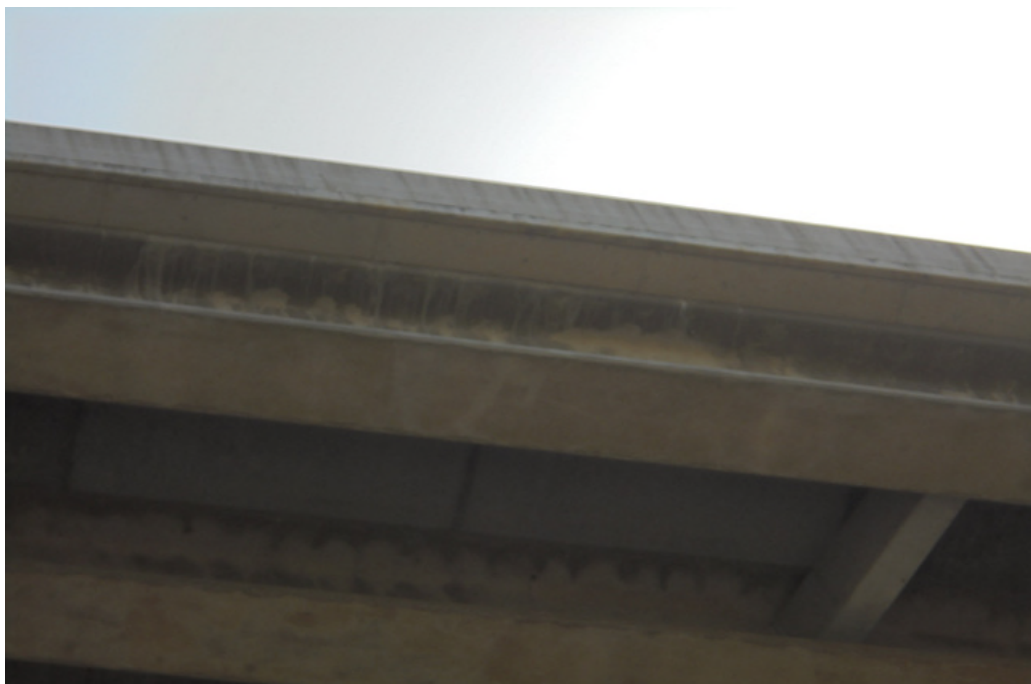
| 점검위치 | 상주 | 상촌교(S8) | 사진번호 | #12 |

| No. | 위치 | | 점검 내용 | 사진번호 |
|---|---|---|---|---|
| 12 | 상주 | 상촌교(S8) | 거더 백태 | #12 |

| 점검내용 | | 거더 백태 | | |

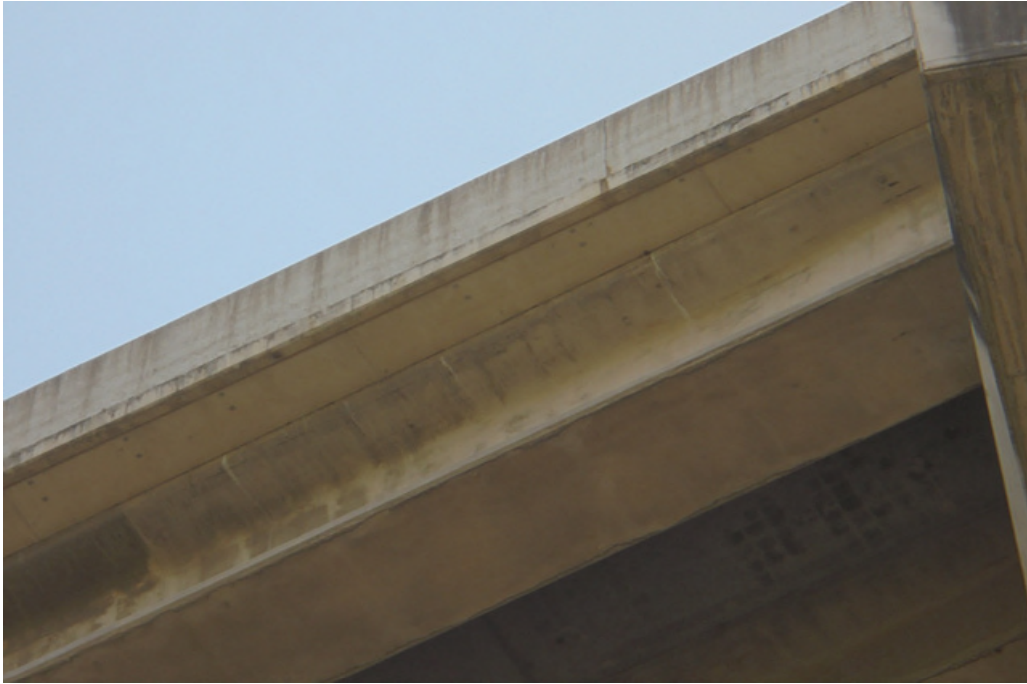
| 점검위치 | 상주 | 상촌교(S9) | 사진번호 | #13 |

| No. | 위치 | | 점검 내용 | 사진번호 |
|---|---|---|---|---|
| 13 | 상주 | 상촌교(S9) | 거더 백태 | #13 |

| 점검내용 | | 거더 백태 | | |

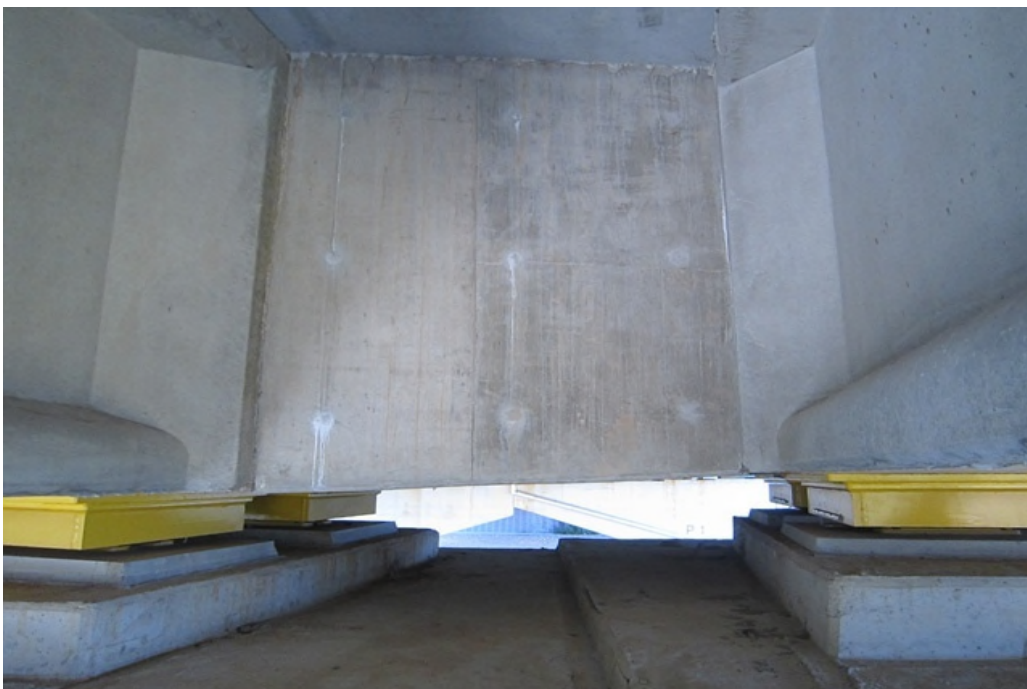
| 점검위치 | 상주 | 상촌교(S3) | 사진번호 | #14 |

| No. | 위치 | | 점검 내용 | 사진번호 |
|---|---|---|---|---|
| 14 | 상주 | 상촌교(S3) | 가로보 백태 | #14 |

| 점검내용 | | 가로보 백태 | | |

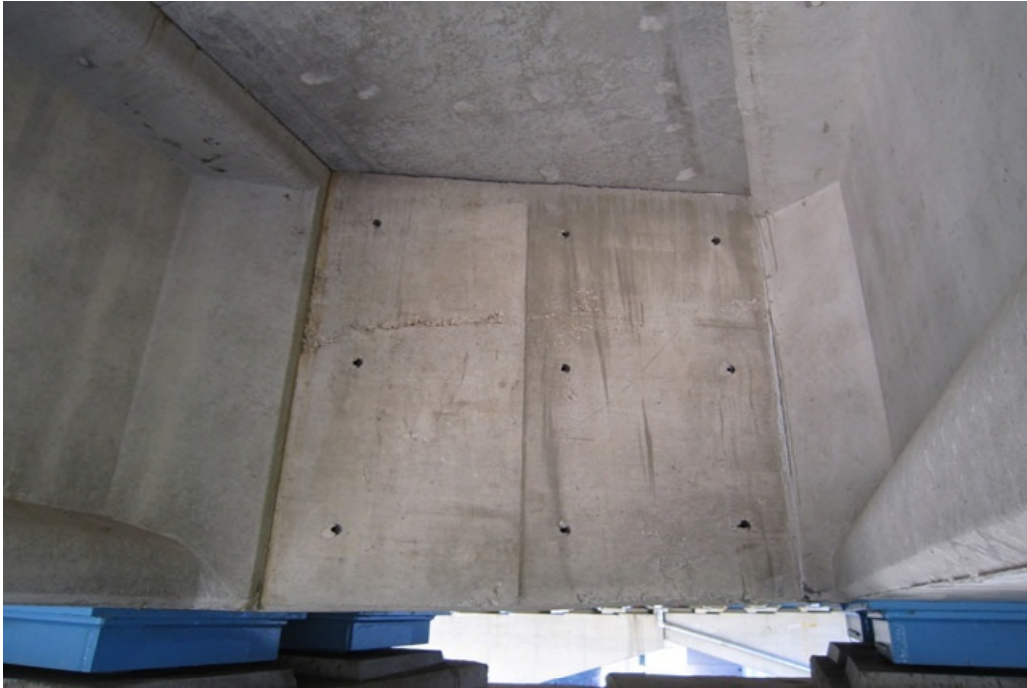
| 점검위치 | 상주 | 상촌교(S7) | 사진번호 | #15 |

| No. | 위치 | | 점검 내용 | 사진번호 |
|---|---|---|---|---|
| 15 | 상주 | 상촌교(S7) | 가로보 재료분리 | #15 |

| 점검내용 | | 가로보 재료분리 | | |

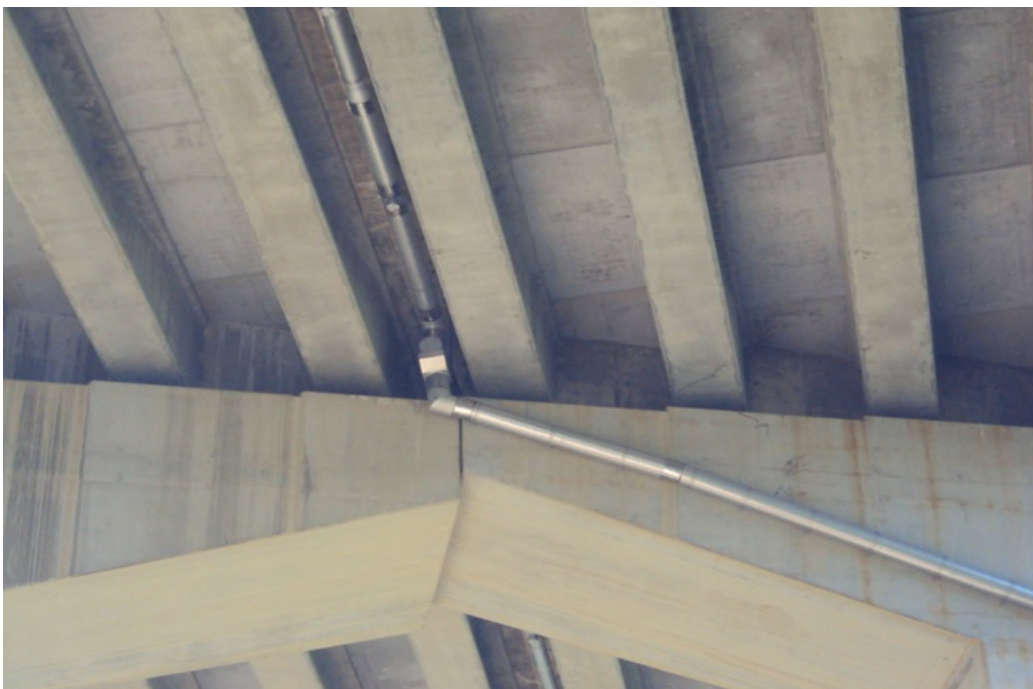
| 점검위치 | 상주 | 상촌교(S8) | 사진번호 | #16 |

| No. | 위치 | | 점검 내용 | 사진번호 |
|---|---|---|---|---|
| 16 | 상주 | 상촌교(S8) | 가로보 재료분리 | #16 |

| 점검내용 | | 가로보 재료분리 | | |

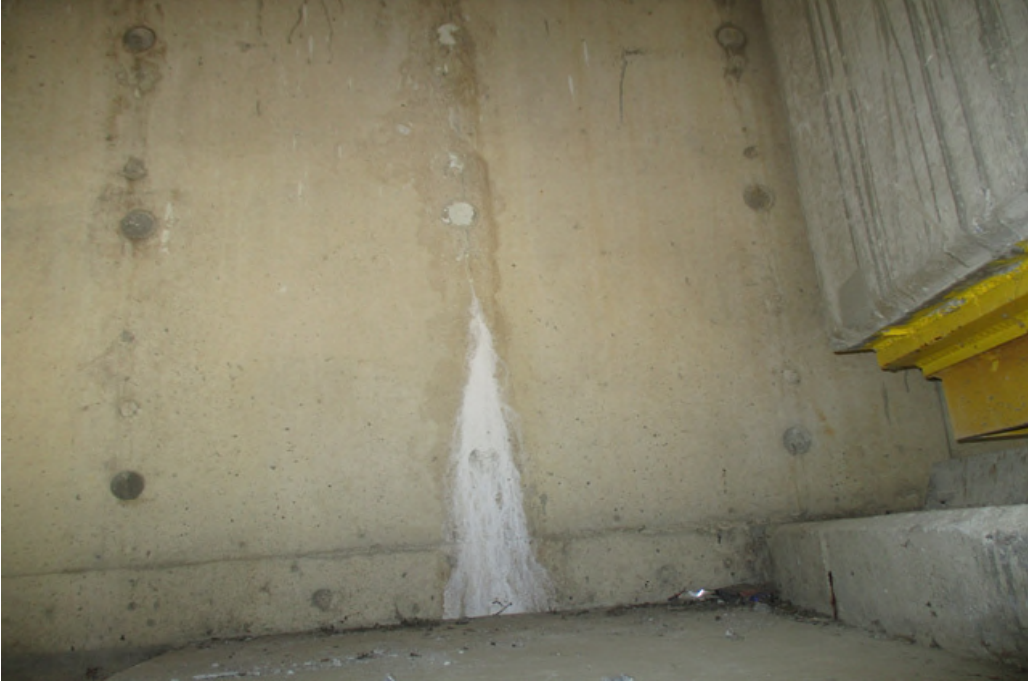
| 점검위치 | 상주 | 상촌교(A1) | 사진번호 | #17 |

| No. | 위치 | | 점검 내용 | 사진번호 |
|---|---|---|---|---|
| 17 | 상주 | 상촌교(A1) | 교대 백태 | #17 |

| 점검내용 | | 교대 백태 | | |

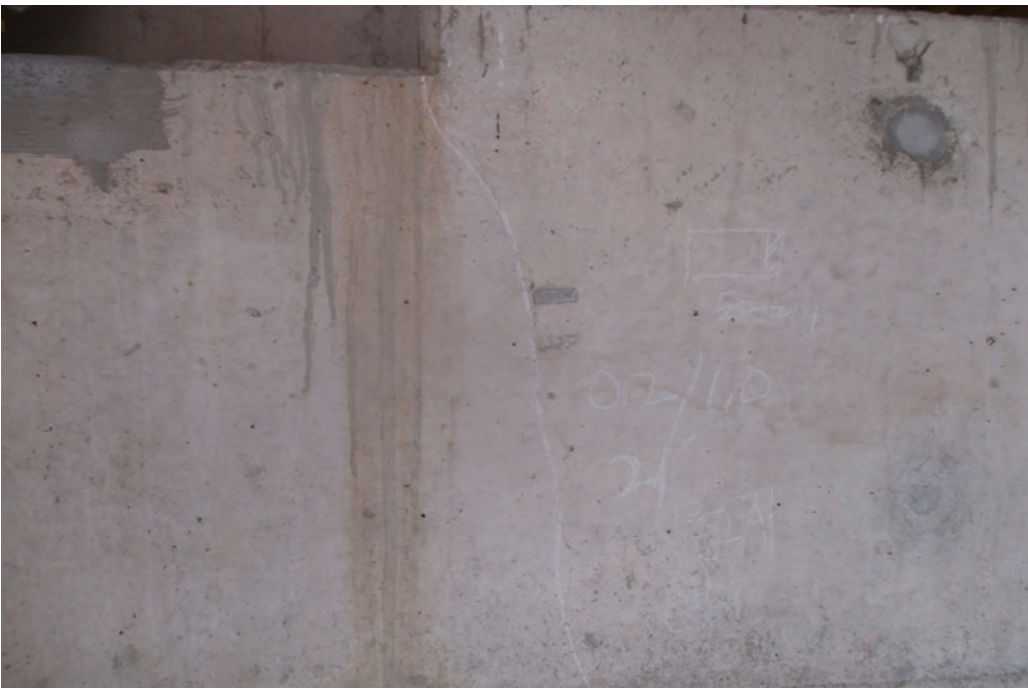
| 점검위치 | 상주 | 상촌교(A1) | 사진번호 | #18 |

| No. | 위치 | | 점검 내용 | 사진번호 |
|---|---|---|---|---|
| 18 | 상주 | 상촌교(A1) | 교대 균열(cw=0.3mm미만) | #18 |

| 점검내용 | | 교대 균열(cw=0.3mm미만) | | |

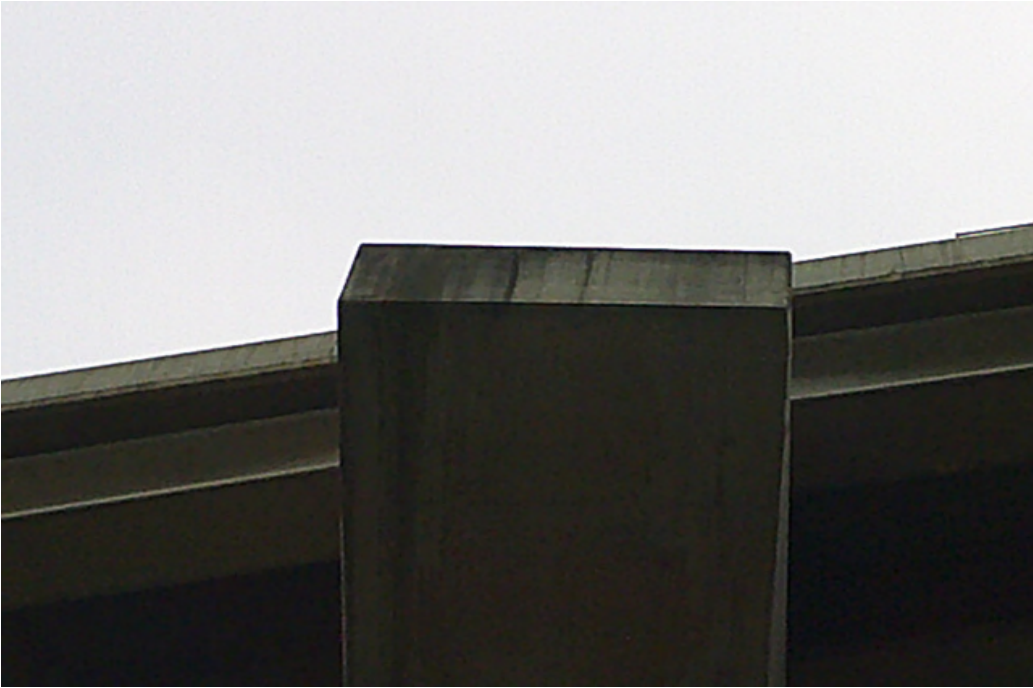
| 점검위치 | 상주 | 상촌교(P2) | 사진번호 | #19 |

| No. | 위치 | | 점검 내용 | 사진번호 |
|---|---|---|---|---|
| 19 | 상주 | 상촌교(P2) | 교각 재료분리 | #19 |

| 점검내용 | | 교각 재료분리 | | |

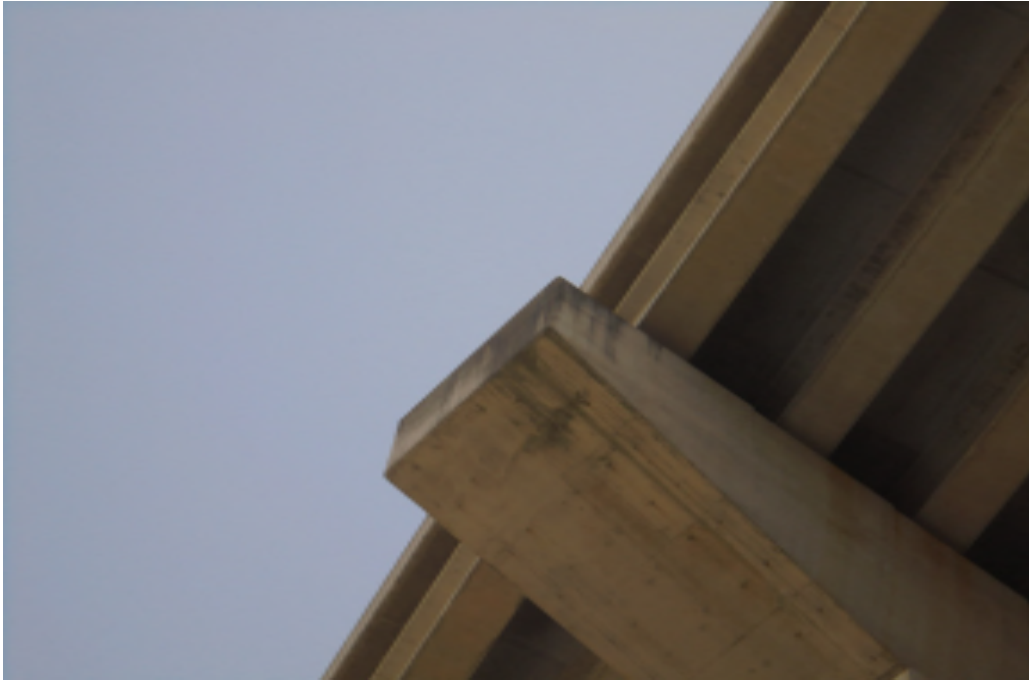
| 점검위치 | 상주 | 상촌교(P3) | 사진번호 | #21 |

| No. | 위치 | | 점검 내용 | 사진번호 |
|---|---|---|---|---|
| 21 | 상주 | 상촌교(P3) | 교각 박리 | #21 |

| 점검내용 | | 교각 박리 | | |

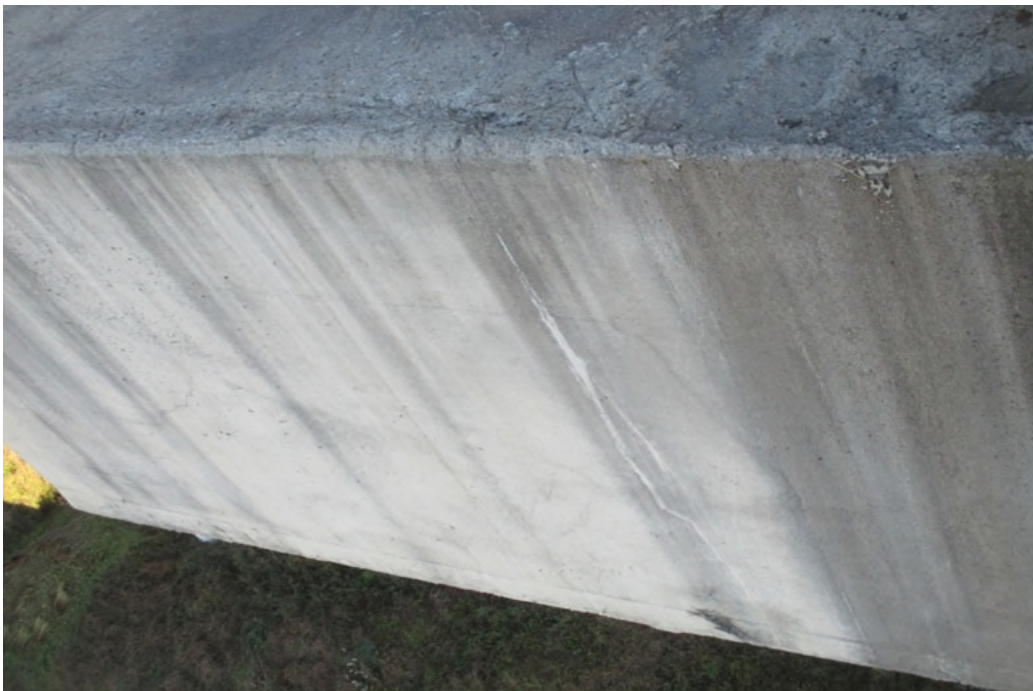
| 점검위치 | 상주 | 상촌교(P4) | 사진번호 | #22 |

| No. | 위치 | | 점검 내용 | 사진번호 |
|---|---|---|---|---|
| 22 | 상주 | 상촌교(P4) | 교각 균열(cw=0.3mm미만) | #22 |

| 점검내용 | | 교각 균열(cw=0.3mm미만) | | |

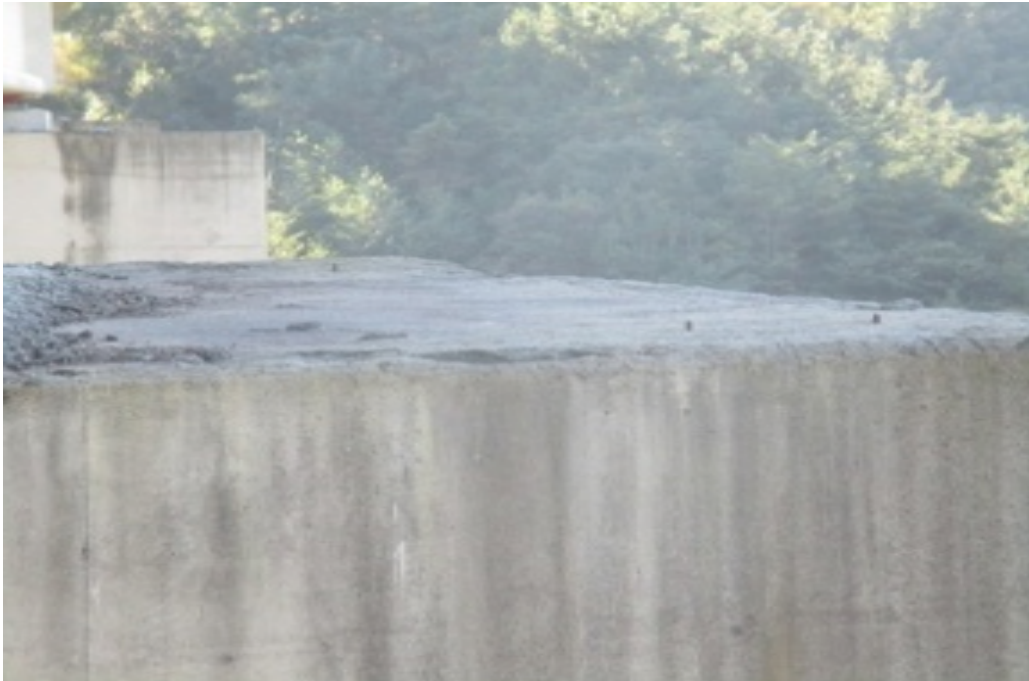
| 점검위치 | 상주 | 상촌교(P4) | 사진번호 | #23 |

| No. | 위치 | | 점검 내용 | 사진번호 |
|---|---|---|---|---|
| 23 | 상주 | 상촌교(P4) | 교각 박리 | #23 |

| 점검내용 | | 교각 박리 | | |

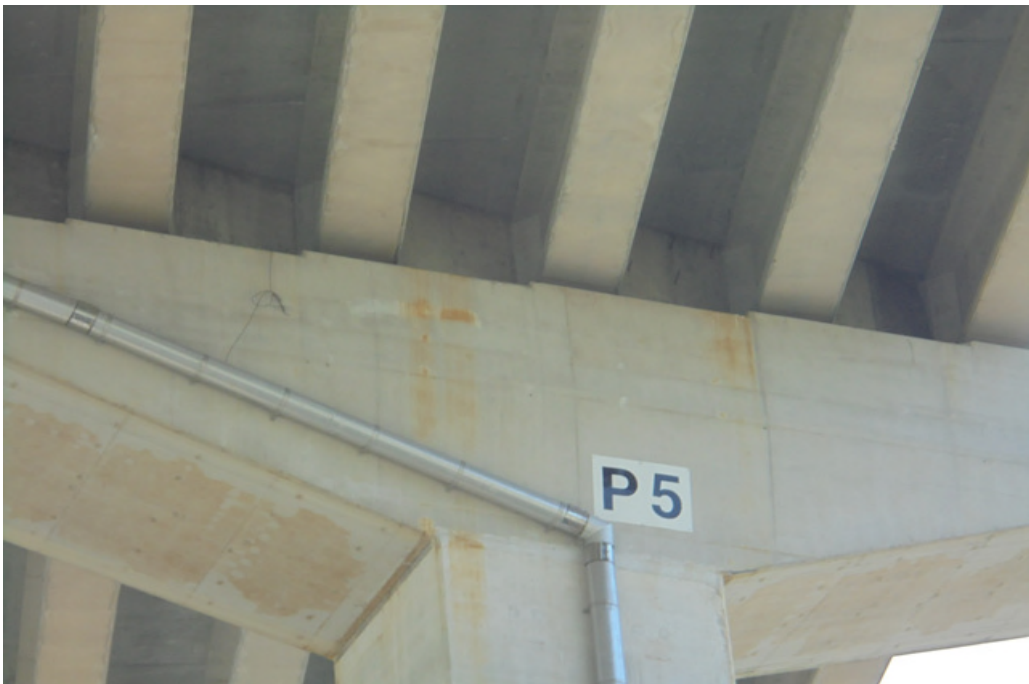
| 점검위치 | 상주 | 상촌교(P5) | 사진번호 | #24 |

| No. | 위치 | | 점검 내용 | 사진번호 |
|---|---|---|---|---|
| 24 | 상주 | 상촌교(P5) | 교각 균열(cw=0.3mm미만) | #24 |

| 점검내용 | | 교각 균열(cw=0.3mm미만) | | |

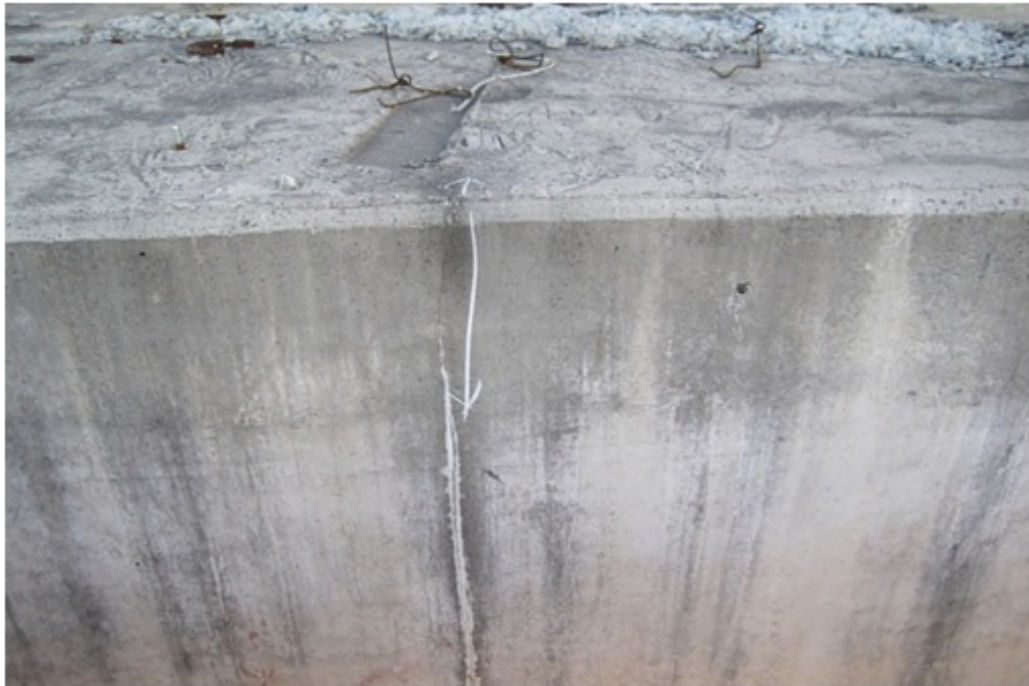
| 점검위치 | 상주 | 상촌교(P6) | 사진번호 | #25 |

| No. | 위치 | | 점검 내용 | 사진번호 |
|---|---|---|---|---|
| 25 | 상주 | 상촌교(P6) | 교각 균열(cw=0.3mm미만) | #25 |

| 점검내용 | | 교각 균열(cw=0.3mm미만) | | |

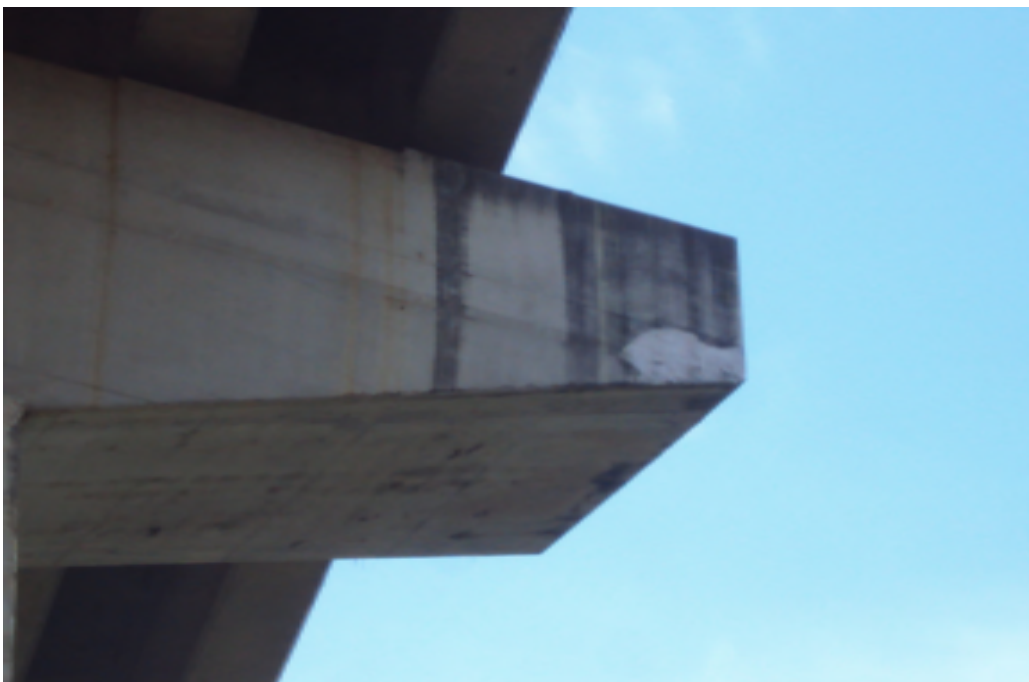
| 점검위치 | 상주 | 상촌교(P6) | 사진번호 | #26 |

| No. | 위치 | | 점검 내용 | 사진번호 |
|---|---|---|---|---|
| 26 | 상주 | 상촌교(P6) | 교각 박리 | #26 |

| 점검내용 | | 교각 박리 | | |

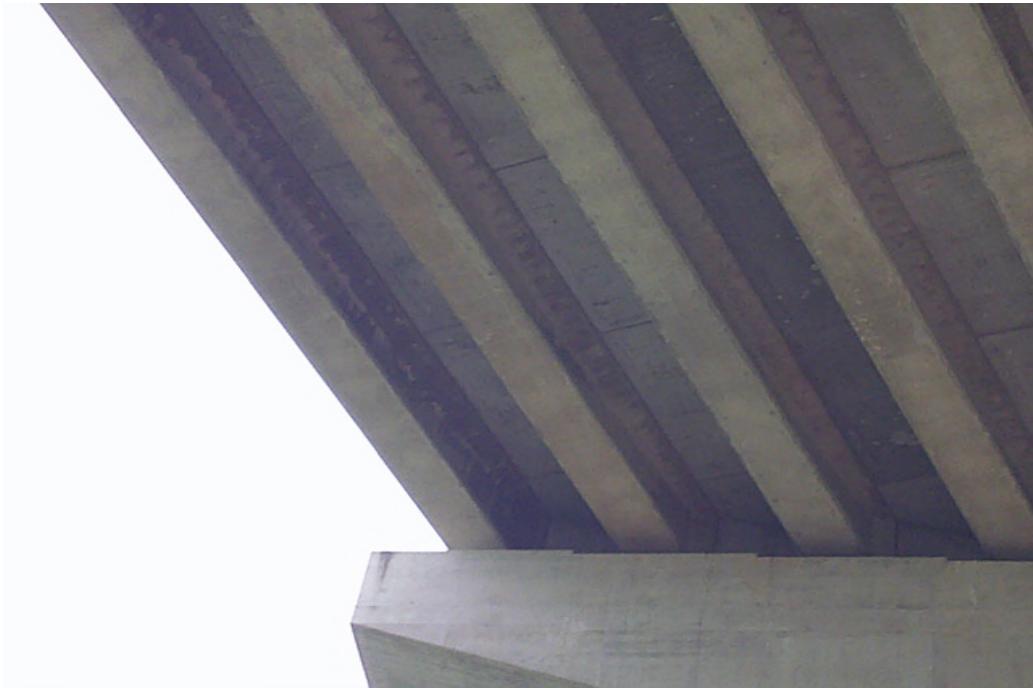
| 점검위치 | 상주 | 상촌교(P8) | 사진번호 | #27 |

| No. | 위치 | | 점검 내용 | 사진번호 |
|---|---|---|---|---|
| 27 | 상주 | 상촌교(P8) | 교각 박리 | #27 |

| 점검내용 | | 교각 박리 | | |

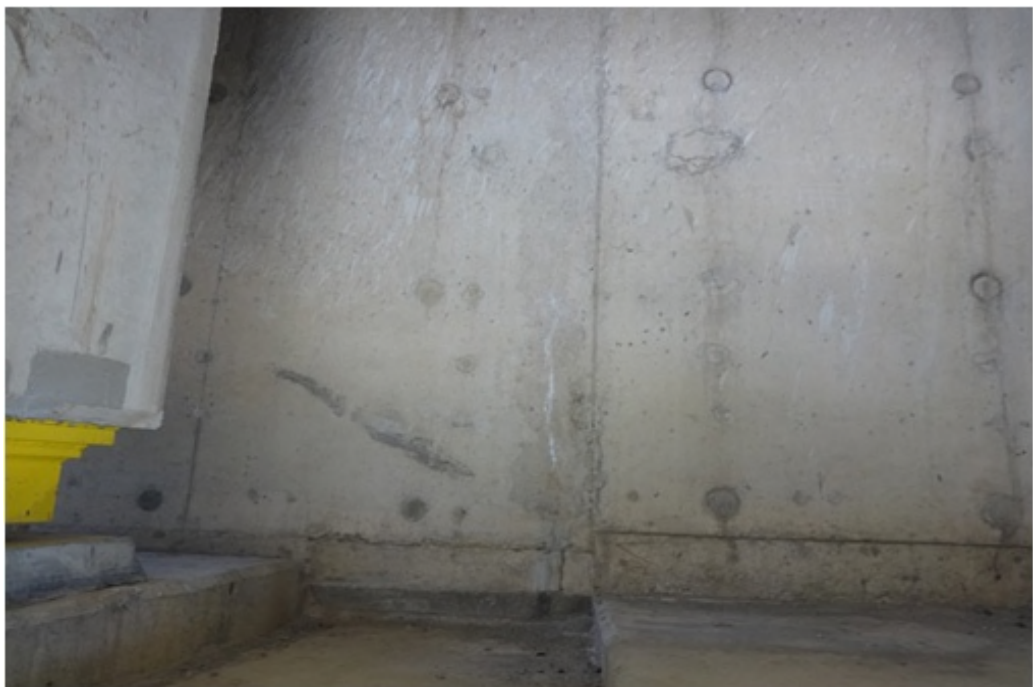
| 점검위치 | 영천 | 상촌교(A1) | 사진번호 | #28 |

| No. | 위치 | | 점검 내용 | 사진번호 |
|---|---|---|---|---|
| 28 | 영천 | 상촌교(A1) | 교대 들뜸 및 파손 보수됨 | #28 |

| 점검내용 | | 교대 들뜸 및 파손 보수됨 | | |

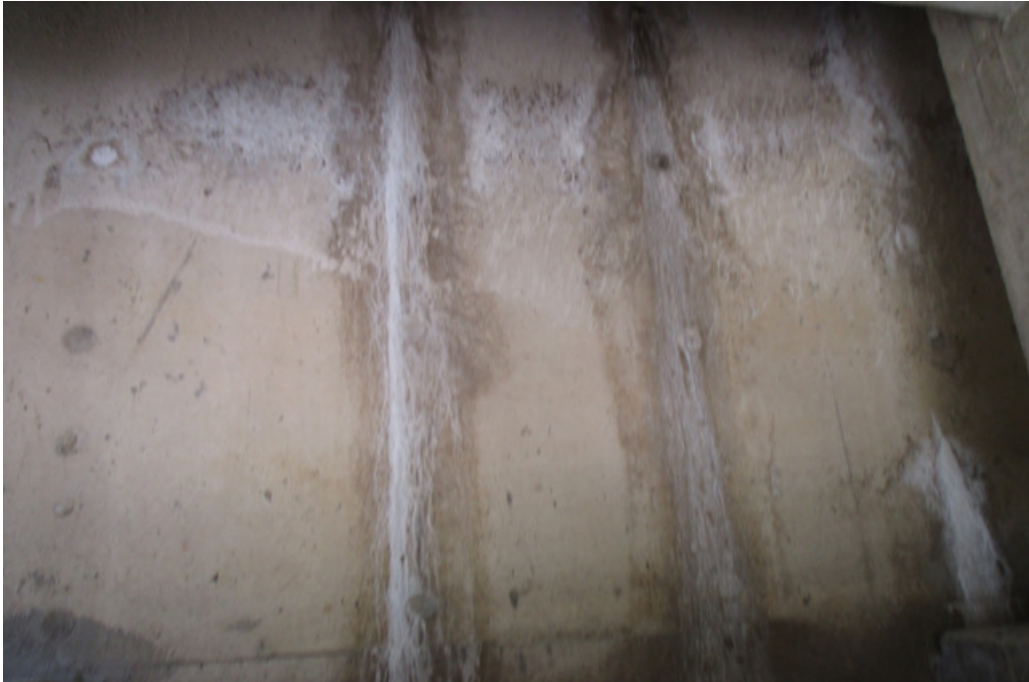
| 점검위치 | 영천 | 상촌교(A1) | 사진번호 | #29 |

| No. | 위치 | | 점검 내용 | 사진번호 |
|---|---|---|---|---|
| 29 | 영천 | 상촌교(A1) | 교대 백태 | #29 |

| 점검내용 | | 교대 백태 | | |

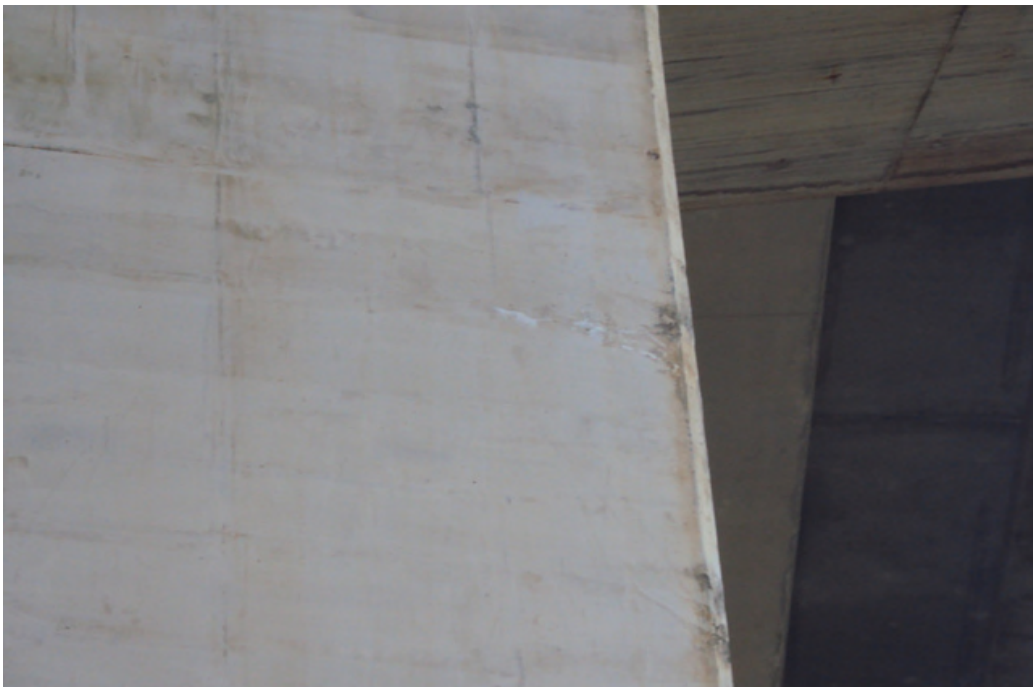
| 점검위치 | 영천 | 상촌교(P1) | 사진번호 | #30 |

| No. | 위치 | | 점검 내용 | 사진번호 |
|---|---|---|---|---|
| 30 | 영천 | 상촌교(P1) | 교각 균열부백태 | #30 |

| 점검내용 | | 교각 균열부백태 | | |

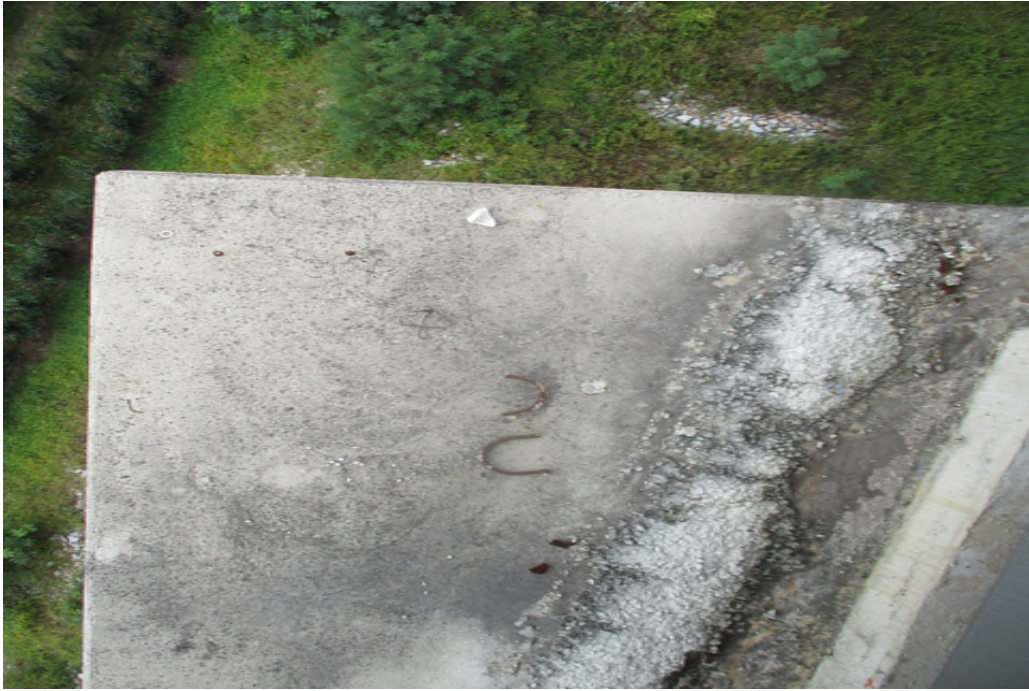
| 점검위치 | 영천 | 상촌교(P4) | 사진번호 | #31 |

| No. | 위치 | | 점검 내용 | 사진번호 |
|---|---|---|---|---|
| 31 | 영천 | 상촌교(P4) | 교각 균열(cw=0.3mm이상) | #31 |

| 점검내용 | | 교각 균열(cw=0.3mm이상) | | |

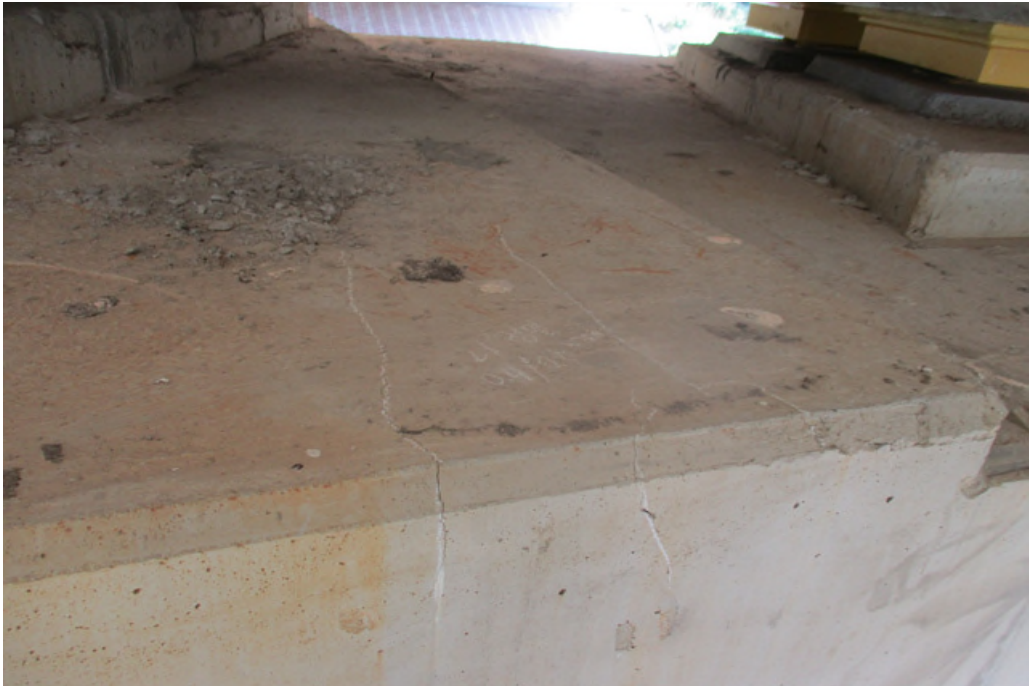
| 점검위치 | 영천 | 상촌교(P10) | 사진번호 | #32 |

| No. | 위치 | | 점검 내용 | 사진번호 |
|---|---|---|---|---|
| 32 | 영천 | 상촌교(P10) | 교각 균열(cw=0.3mm이상) | #32 |

| 점검내용 | | 교각 균열(cw=0.3mm이상) | | |

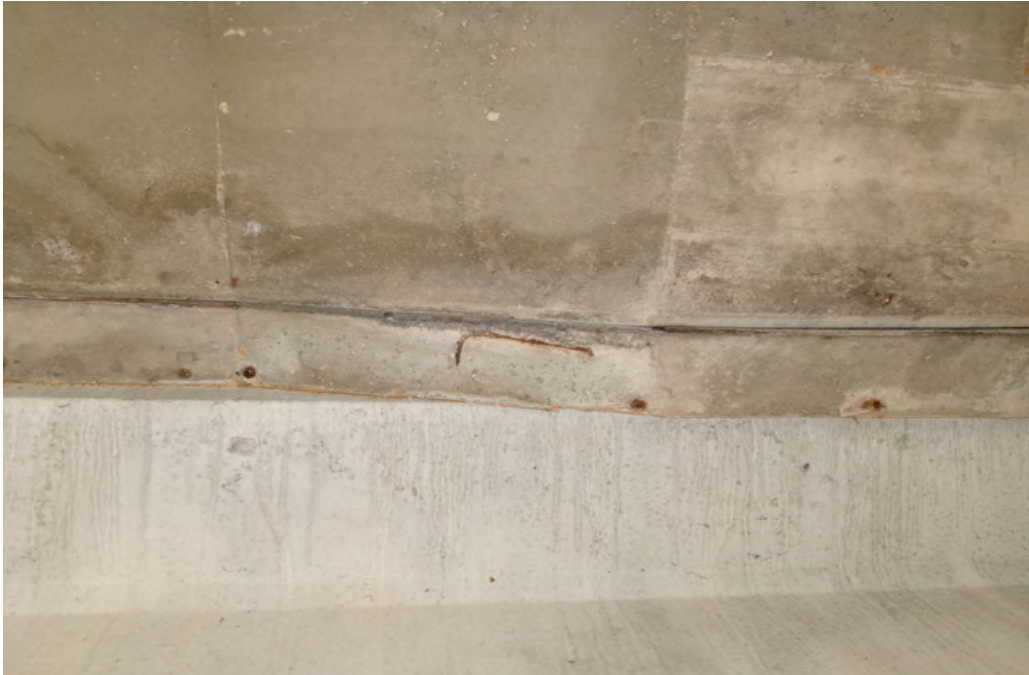
| 점검위치 | 상주 | 양지교(S1) | 사진번호 | #33 |

| No. | 위치 | | 점검 내용 | 사진번호 |
|---|---|---|---|---|
| 33 | 상주 | 양지교(S1) | 바닥판하면 철근노출 | #33 |

| 점검내용 | | 바닥판하면 철근노출 | | |

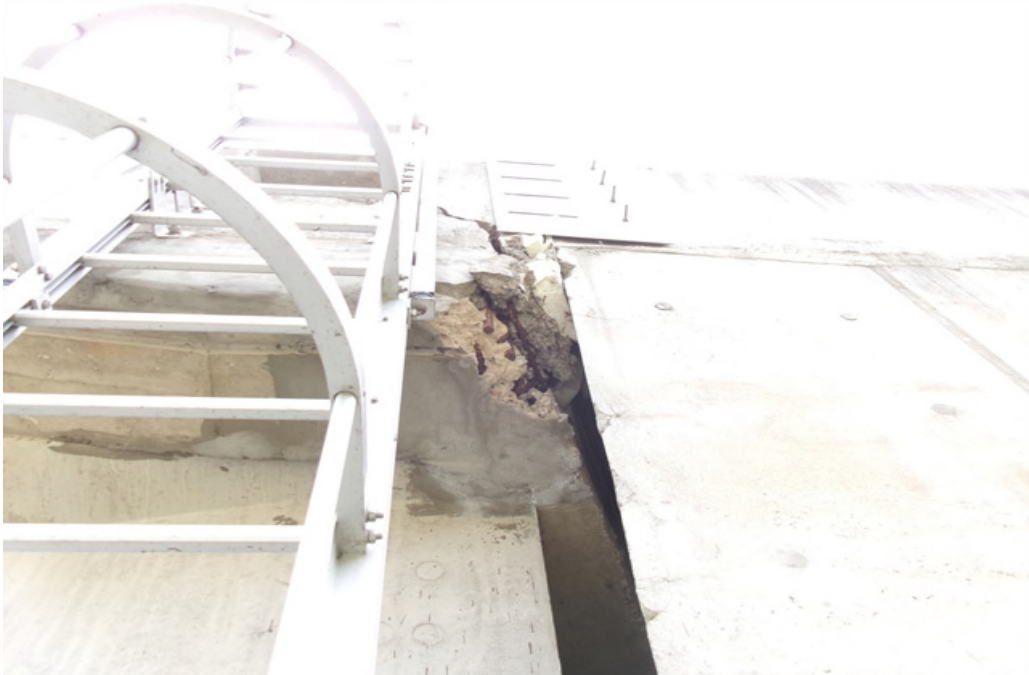
| 점검위치 | 상주 | 양지교(S1) | 사진번호 | #34 |

| No. | 위치 | | 점검 내용 | 사진번호 |
|---|---|---|---|---|
| 34 | 상주 | 양지교(S1) | 바닥판하면 파손, 재료분리 및 철근노출 | #34 |

| 점검내용 | | 바닥판하면 파손, 재료분리 및 철근노출 | | |
