## 도로교량 하자 목록(1공구)

## 사진대지

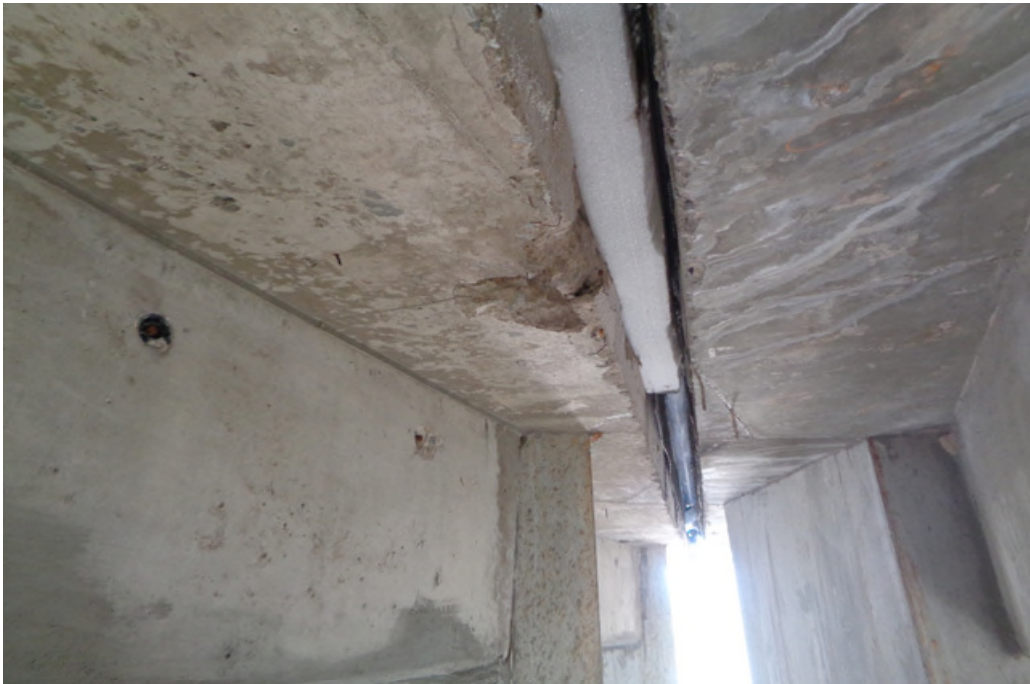
| 점검위치 | 상주 | 양지교(S3) | 사진번호 | #35 |

| No. | 위치 | | 점검 내용 | 사진번호 |
|---|---|---|---|---|
| 35 | 상주 | 양지교(S3) | 바닥판하면 박리, 박락 | #35 |

| 점검내용 | | 바닥판하면 박리, 박락 | | |

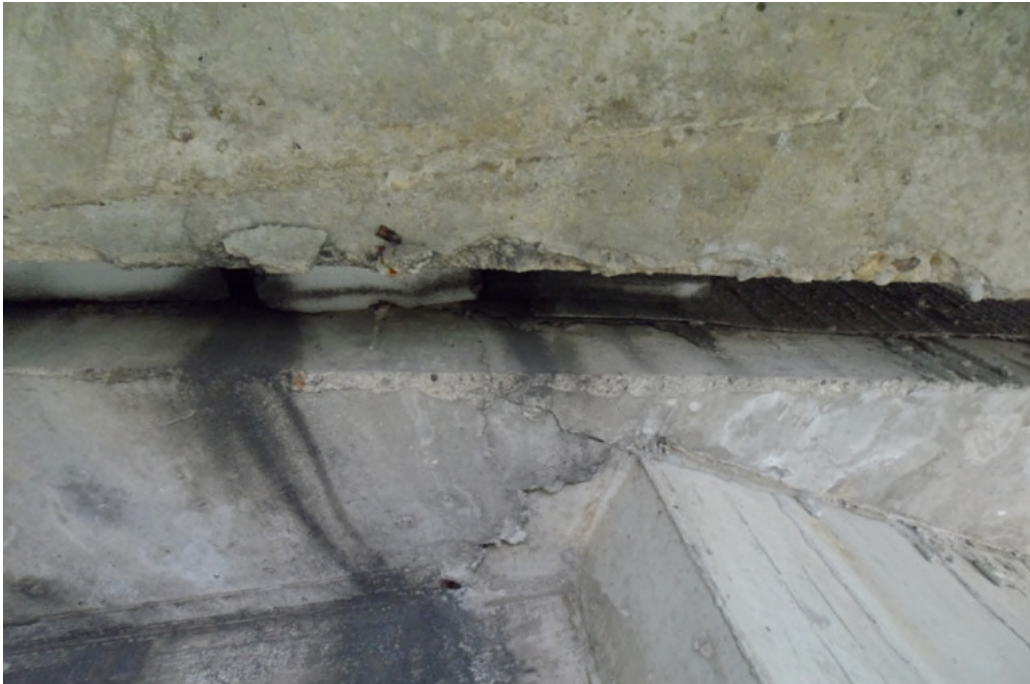
| 점검위치 | 상주 | 양지교(S4) | 사진번호 | #36 |

| No. | 위치 | | 점검 내용 | 사진번호 |
|---|---|---|---|---|
| 36 | 상주 | 양지교(S4) | 바닥판하면 균열(cw=0.3mm미만) | #36 |

| 점검내용 | | 바닥판하면 균열(cw=0.3mm미만) | | |

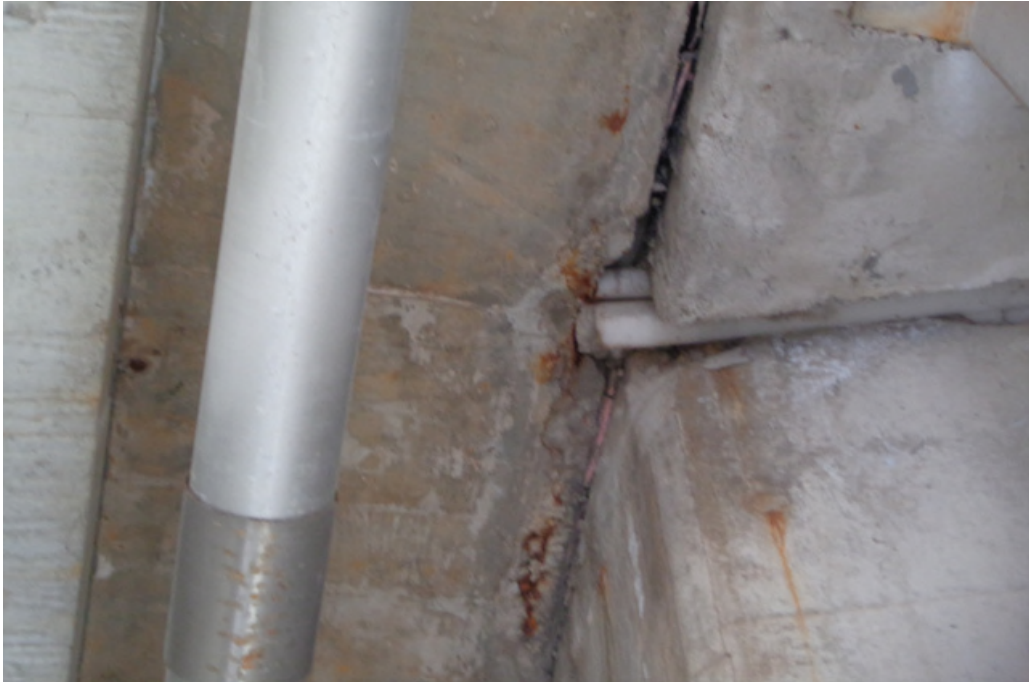
| 점검위치 | 상주 | 양지교(S5) | 사진번호 | #37 |

| 점검내용 | | 바닥판하면 박리, 박락 | | |

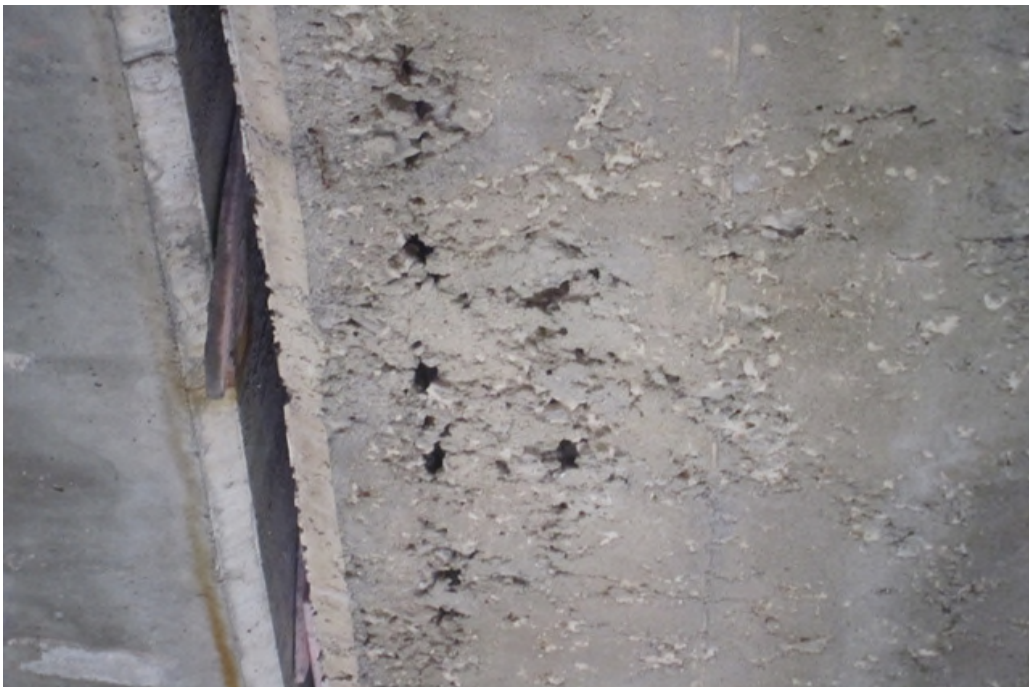
| 점검위치 | 상주 | 양지교(S5) | 사진번호 | #38 |

| 점검내용 | | 바닥판하면 파손, 재료분리 및 철근노출 | | |

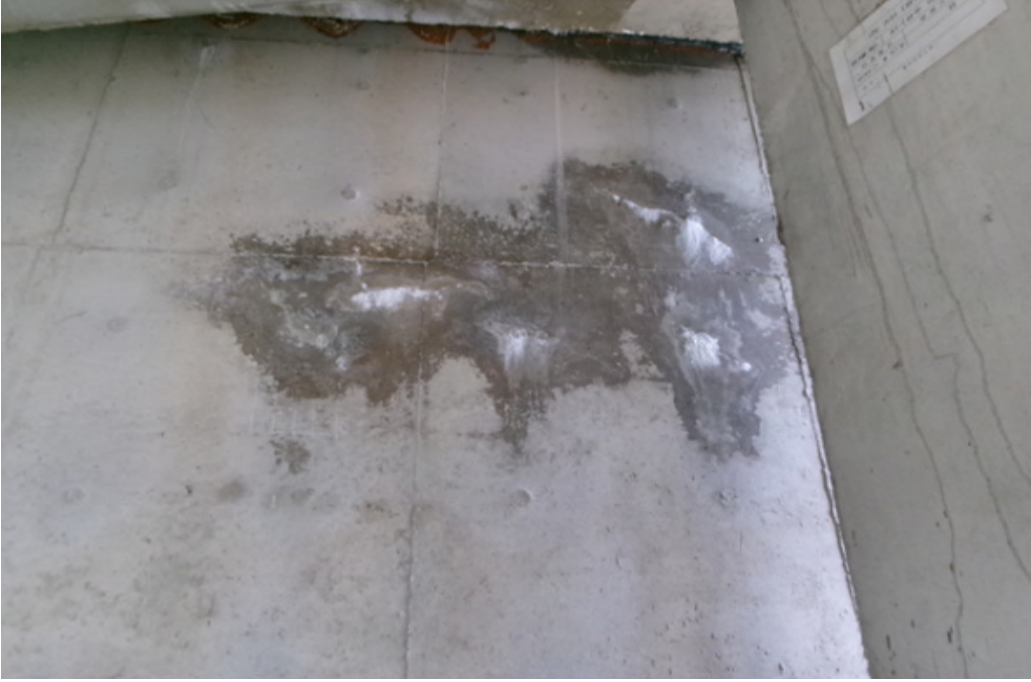
| 점검위치 | 상주 | 양지교(A2) | 사진번호 | #39 |

| 점검내용 | | 교대 백태 | | |

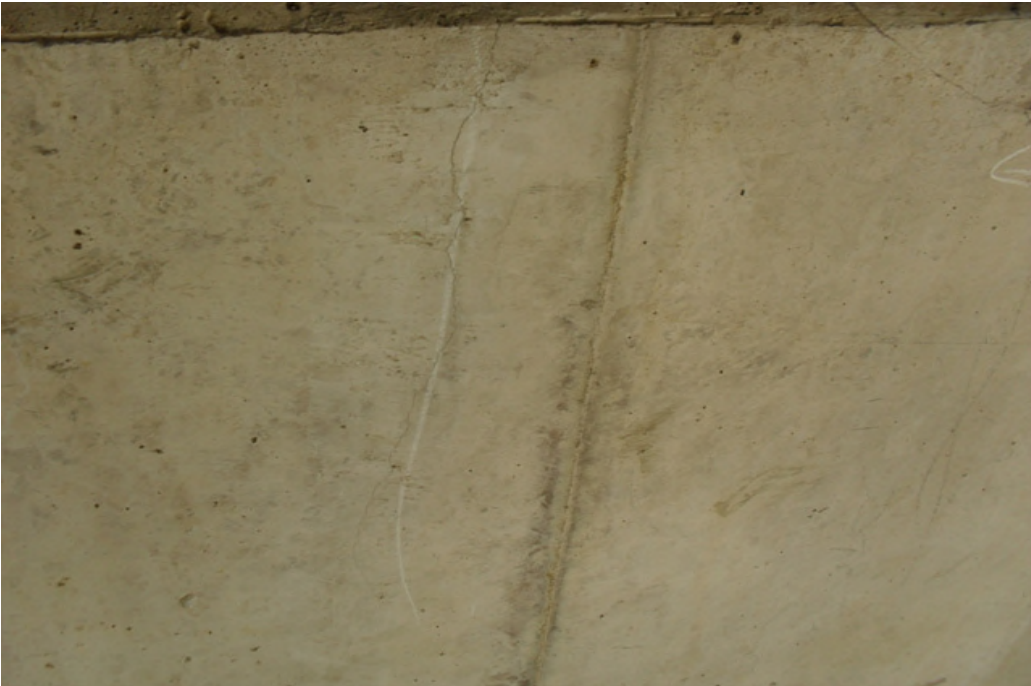
| 점검위치 | 상주 | 양지교(P1) | 사진번호 | #40 |

| 점검내용 | | 교각 균열(cw=0.3mm미만) | | |

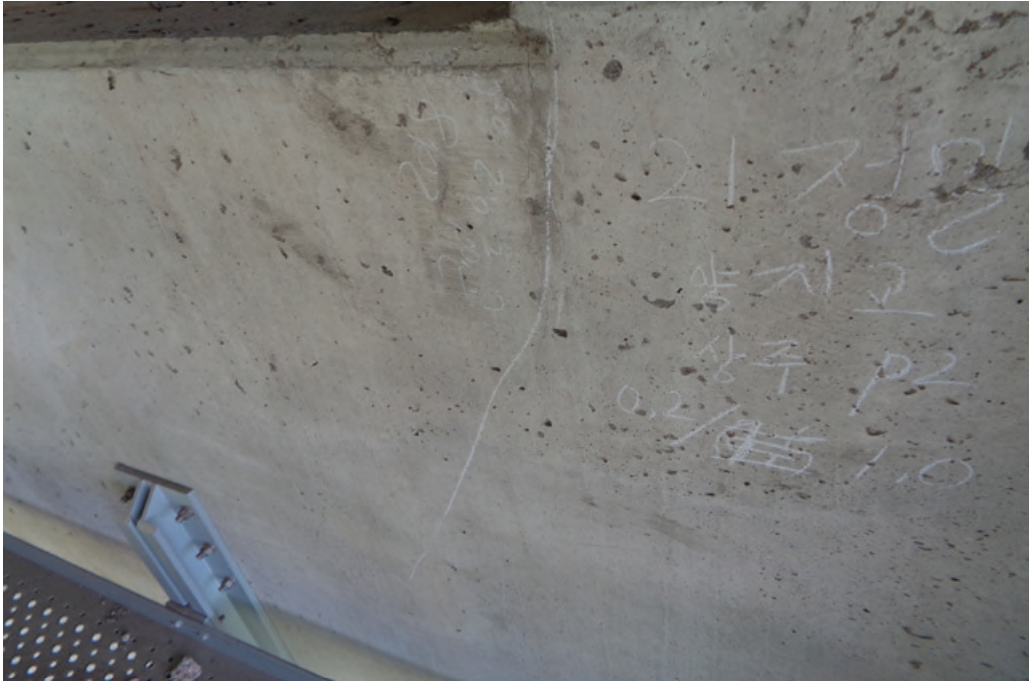
| 점검위치 | 상주 | 양지교(P2) | 사진번호 | #41 |

| 점검내용 | | 교각 균열(cw=0.3mm미만) | | |

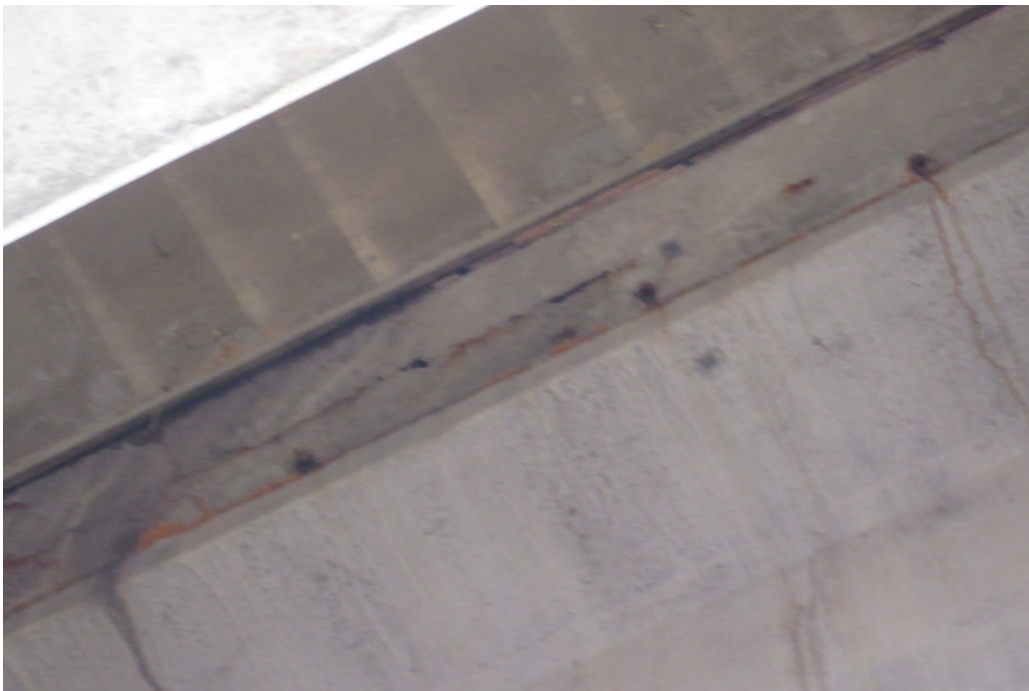
| 점검위치 | 영천 | 양지교(S2) | 사진번호 | #42 |

| 점검내용 | | 바닥판하면 철근노출 | | |

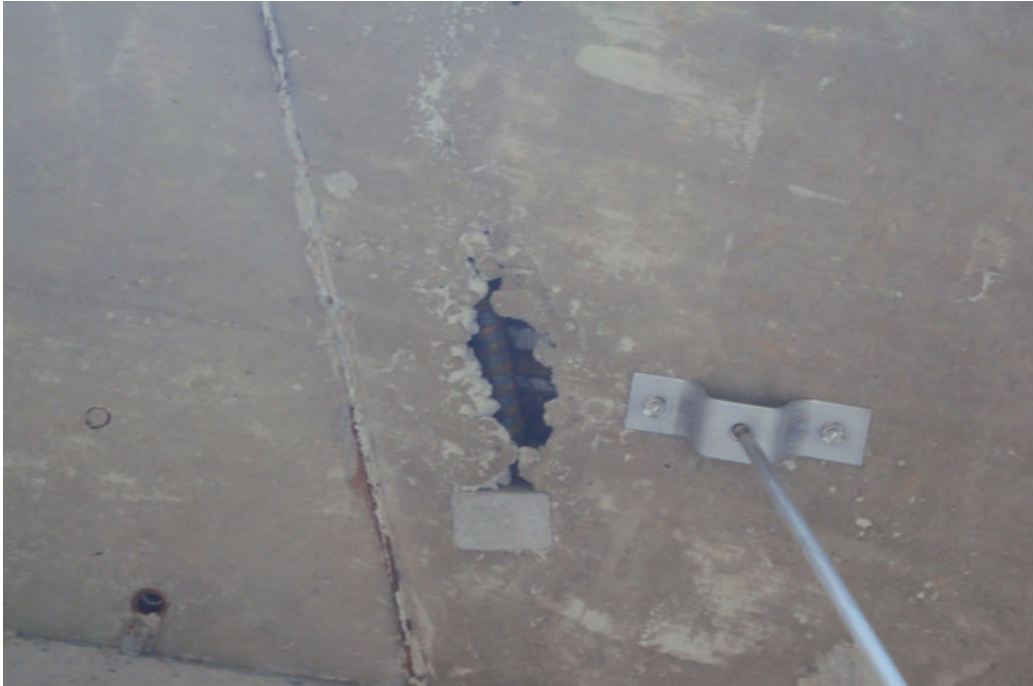
| 점검위치 | 영천 | 양지교(S3) | 사진번호 | #43 |

| 점검내용 | | 바닥판하면 철근노출 | | |

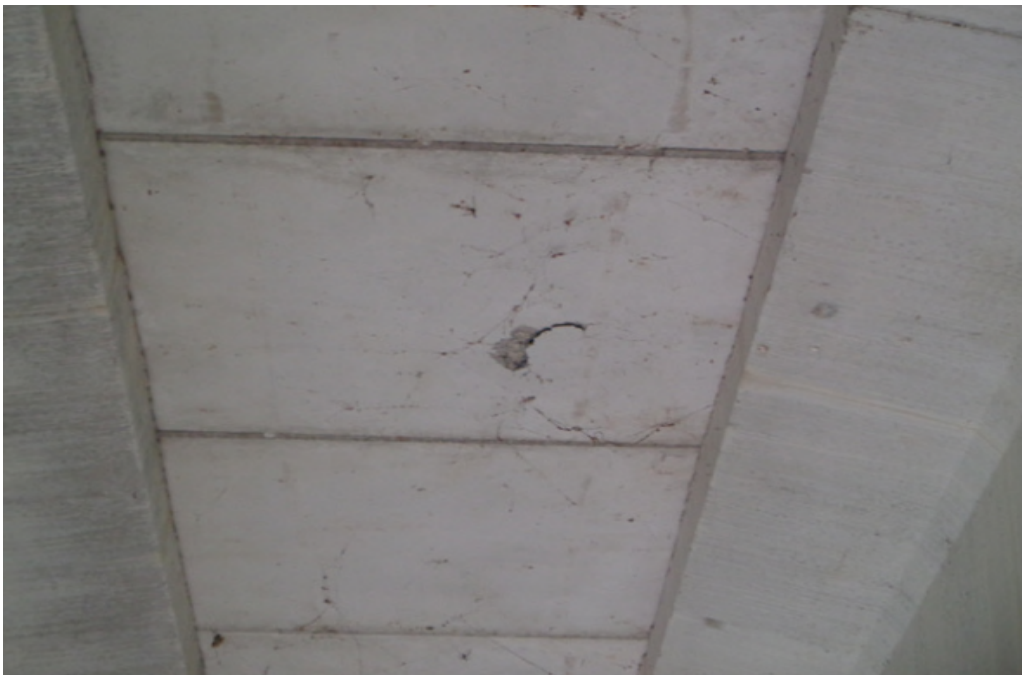
| 점검위치 | 영천 | 양지교(S2) | 사진번호 | #44 |

| 점검내용 | | 바닥판하면 들뜸 | | |

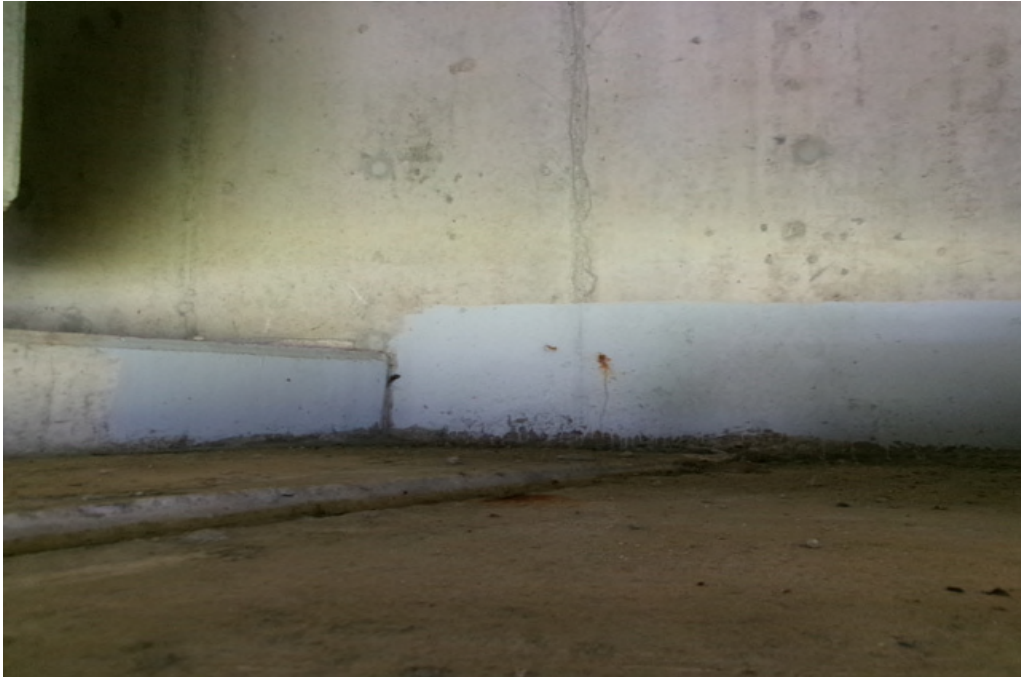
| 점검위치 | 상주 | 장곡교(A1) | 사진번호 | #53 |

| 점검내용 | | 교대 백태 보수됨 | | |

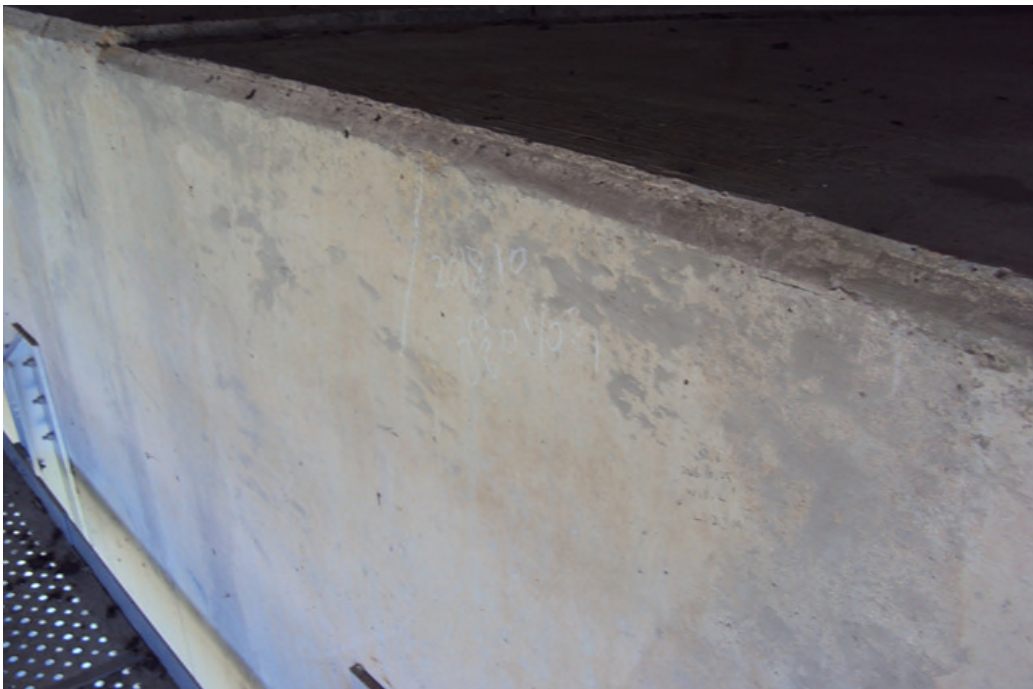
| 점검위치 | 상주 | 장곡교(P1) | 사진번호 | #54 |

| 점검내용 | | 교각 균열(cw=0.3mm미만) | | |

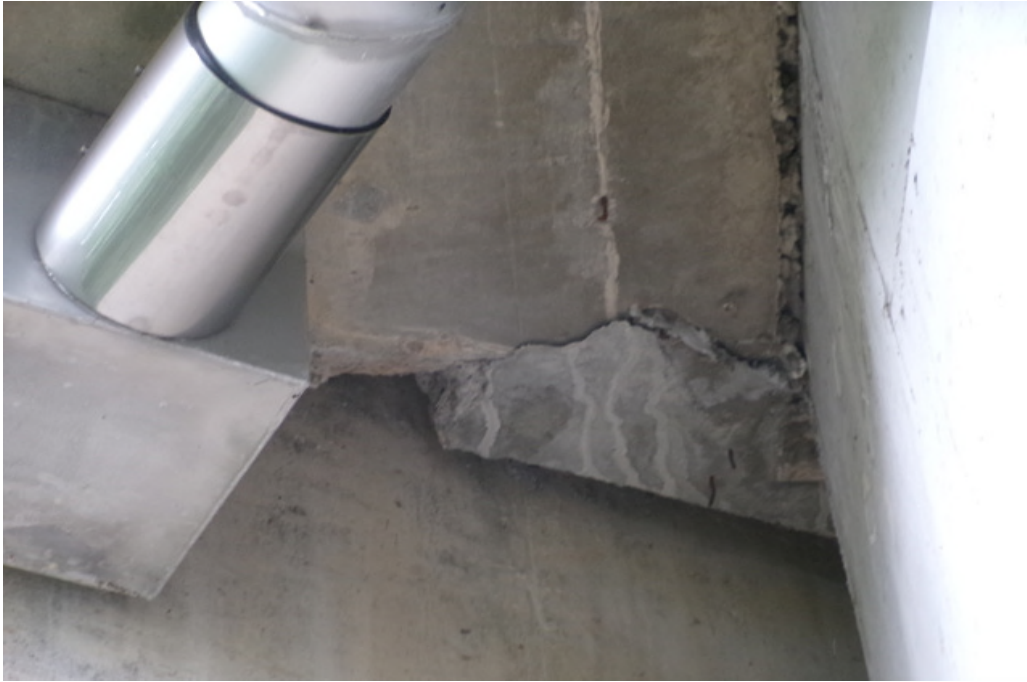
| 점검위치 | 영천 | 장곡교(S1) | 사진번호 | #55 |

| 점검내용 | | 바닥판하면 파손 | | |

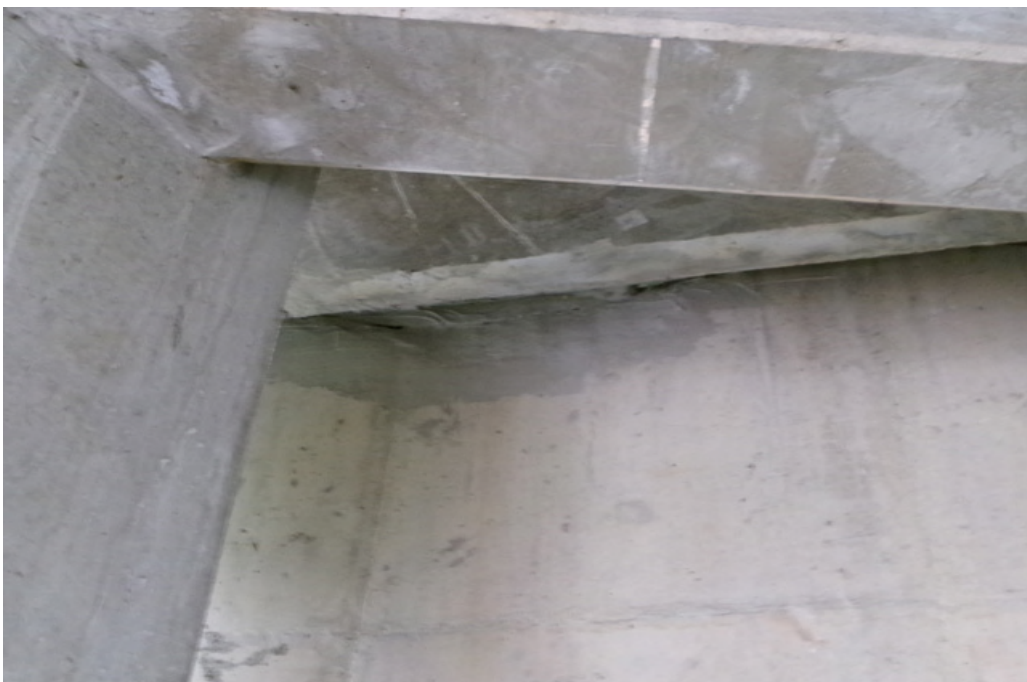
| 점검위치 | 영천 | 장곡교(A1) | 사진번호 | #56 |

| 점검내용 | | 교대 파손 보수됨 | | |

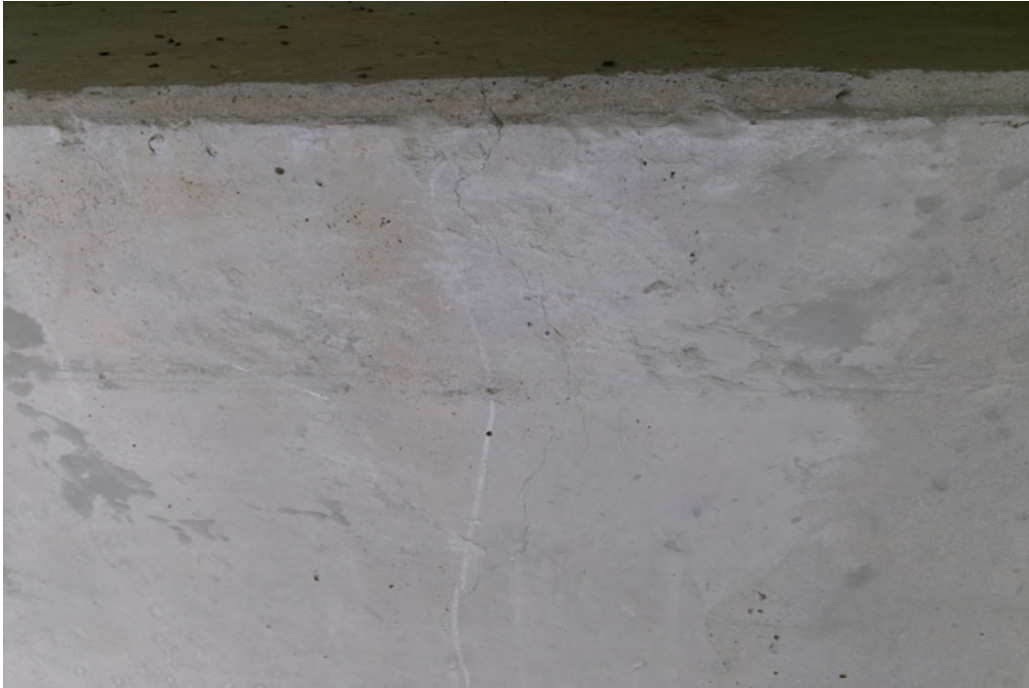
| 점검위치 | 영천 | 장곡교(P1) | 사진번호 | #59 |

| 점검내용 | | 교각 균열(cw=0.3mm미만) | | |

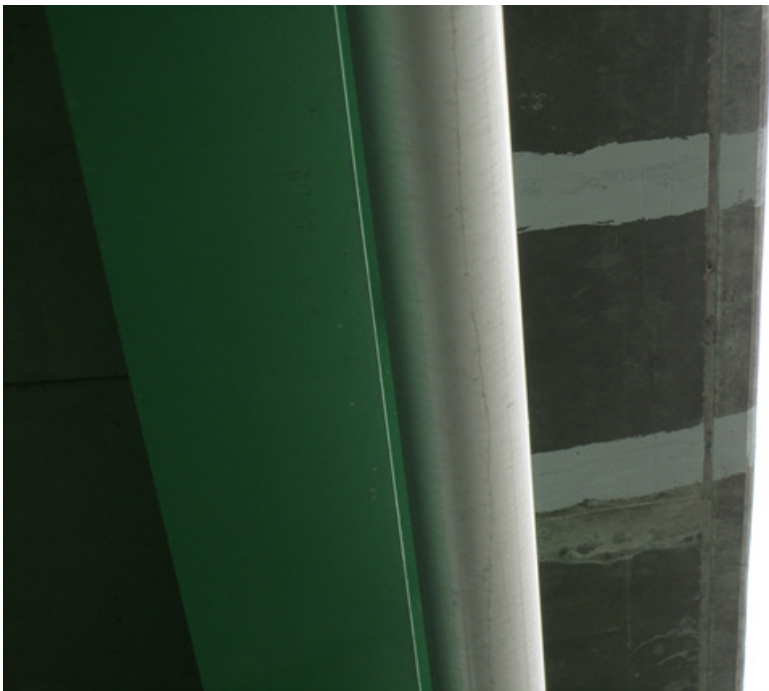
| 점검위치 | - | 낙동강대교(S5) | 사진번호 | #60 |

| 점검내용 | | 바닥판하면 균열(cw=0.3mm이상) 보수됨 | | |

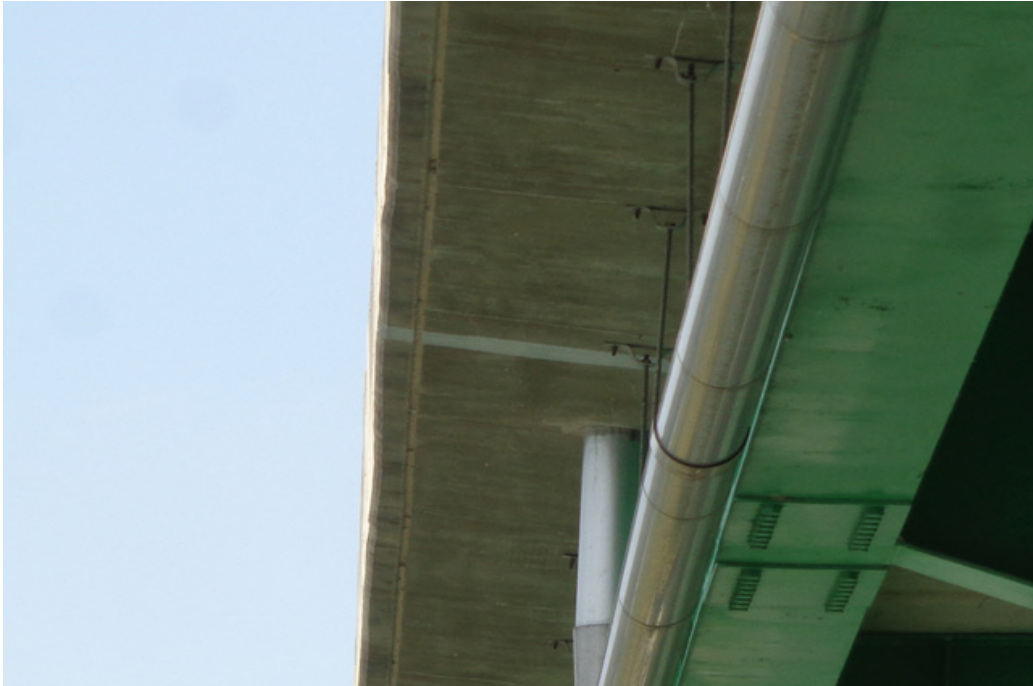
| 점검위치 | - | 낙동강대교(S7) | 사진번호 | #61 |

| 점검내용 | | 바닥판하면 백태 보수됨 | | |

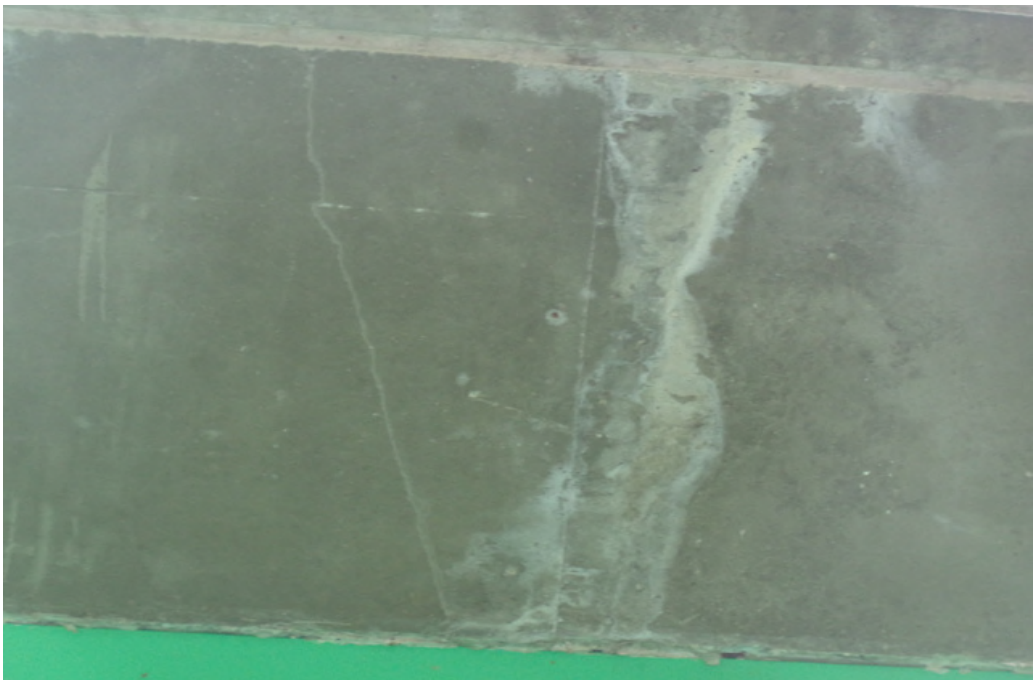
| 점검위치 | - | 낙동강대교(S5) | 사진번호 | #62 |

| 점검내용 | | 바닥판하면 균열부백태 | | |

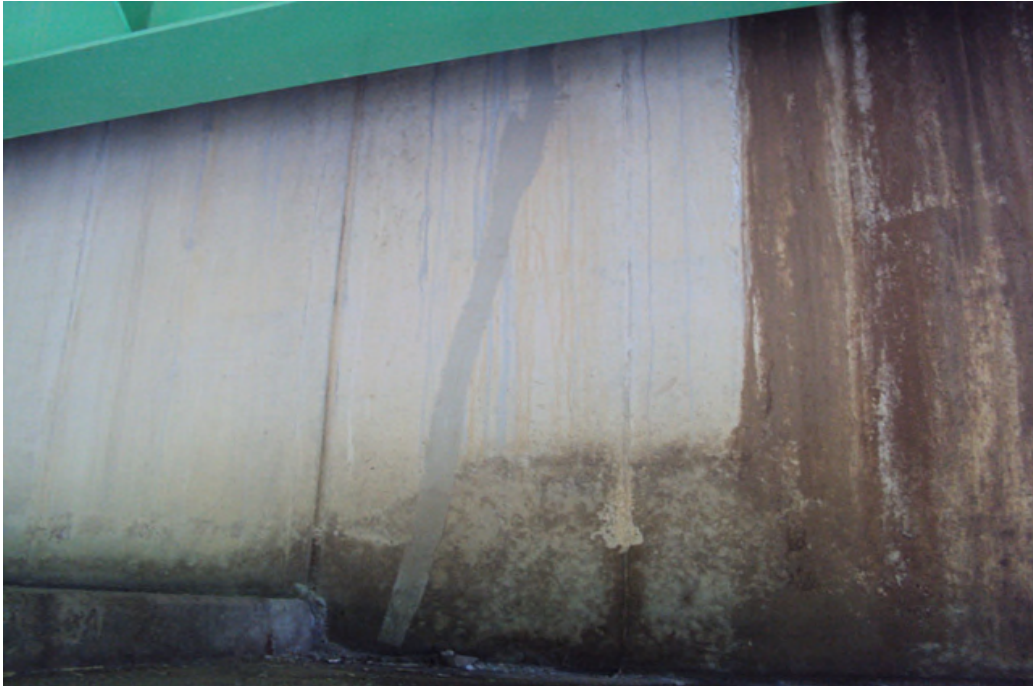
| 점검위치 | - | 낙동강대교(A2) | 사진번호 | #63 |

| 점검내용 | | 교대 균열(cw=0.3mm미만) 보수됨 | | |

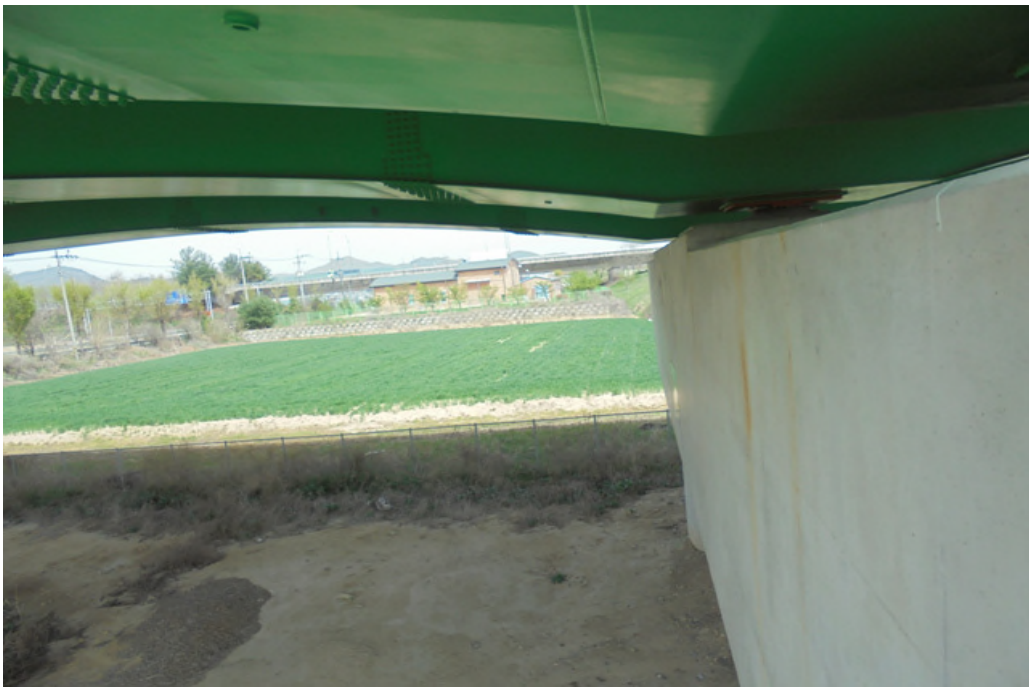
| 점검위치 | - | 낙동강대교(P2) | 사진번호 | #64 |

| 점검내용 | | 교각 망상균열 | | |

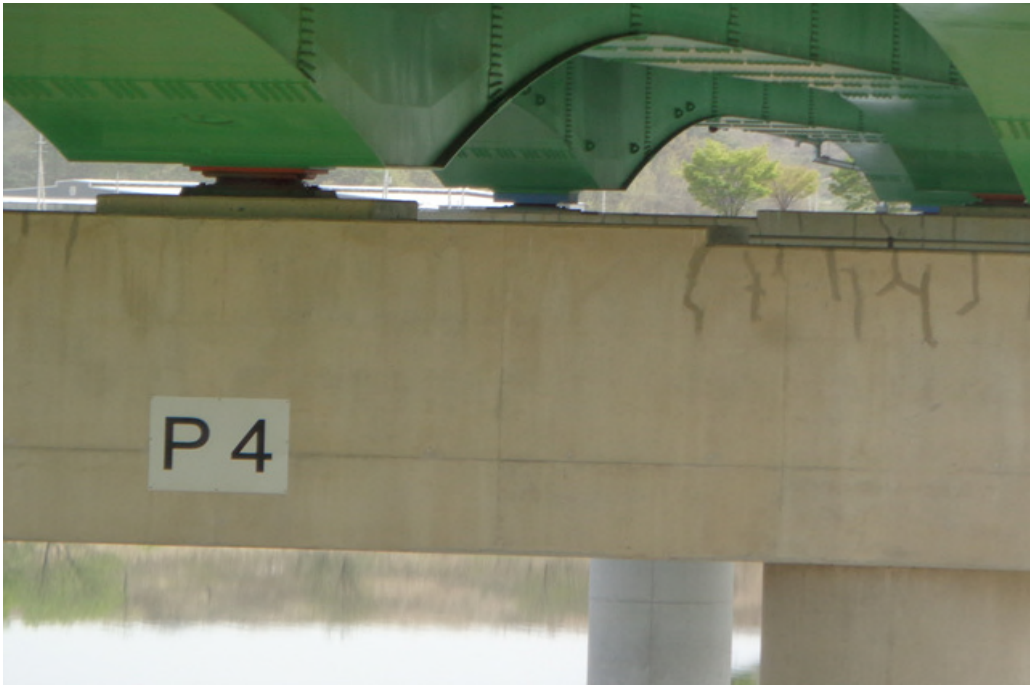
| 점검위치 | - | 낙동강대교(P4) | 사진번호 | #65 |

| 점검내용 | | 교각 균열(cw=0.3mm미만) | | |

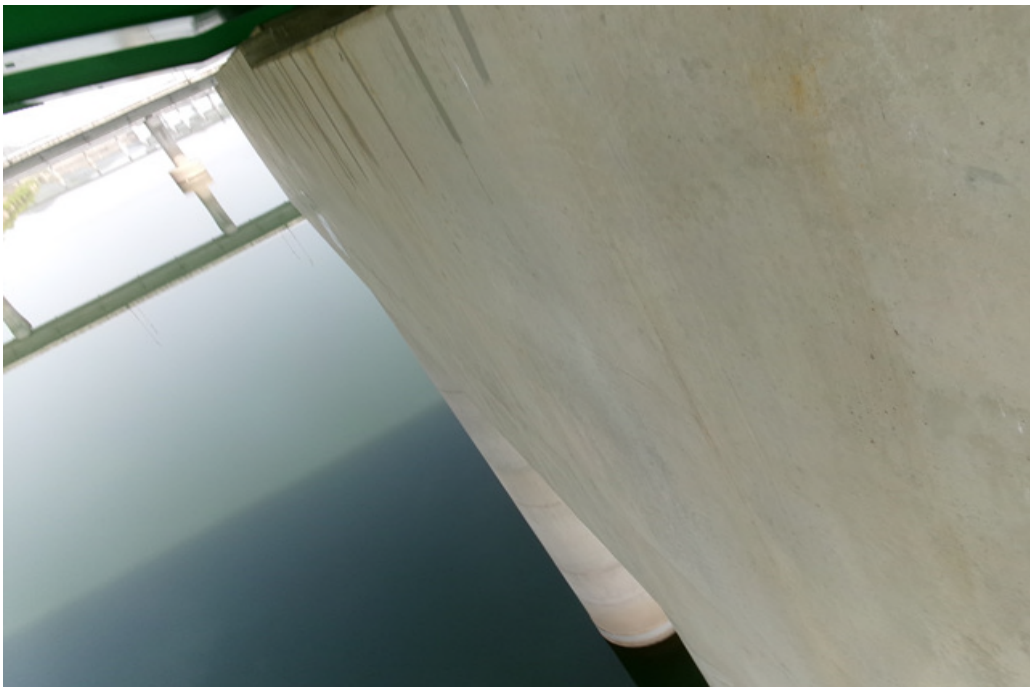
| 점검위치 | - | 낙동강대교(P5) | 사진번호 | #66 |

| 점검내용 | | 교각 균열(cw=0.3mm미만) | | |
