## 도로교량 하자 목록(2공구)

## 사진대지

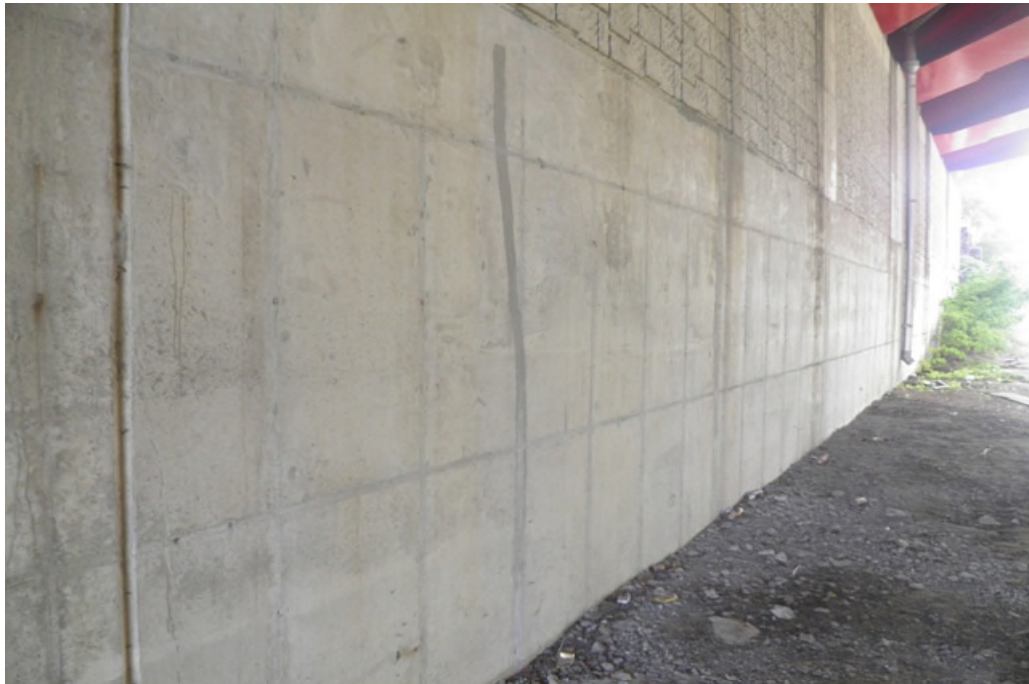
| 점검위치 | 상주 | 신개교(A2) | 사진번호 | #01 |

| 점검내용 | | 교대 균열(cw=0.3mm미만) | | |

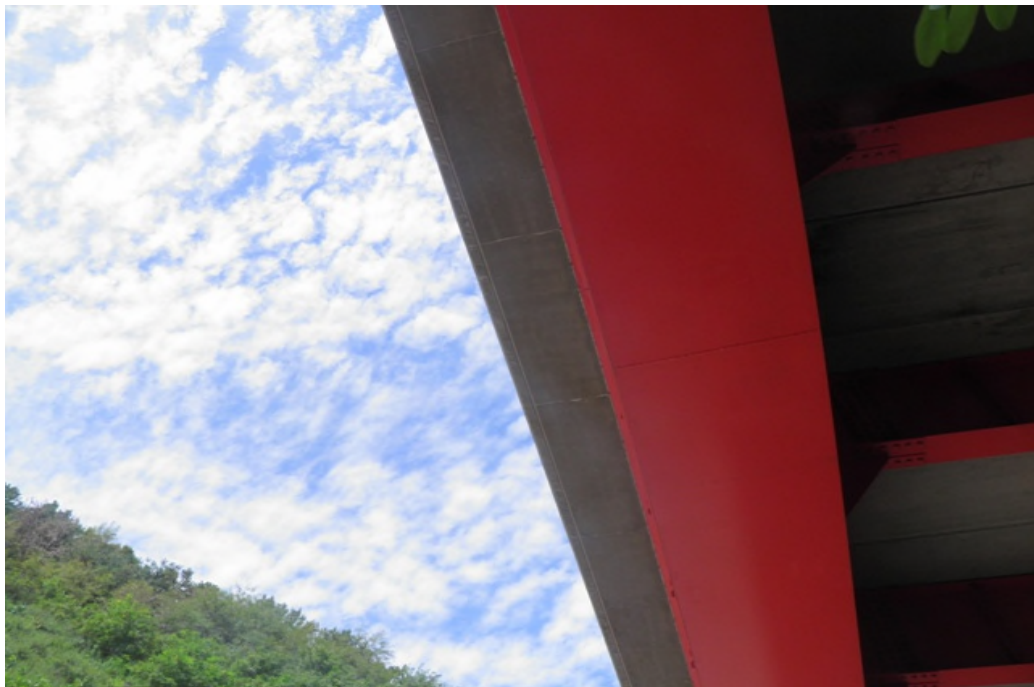
| 점검위치 | 영천 | 신개교(S1) | 사진번호 | #02 |

| 점검내용 | | 바닥판하면 재료분리 | | |

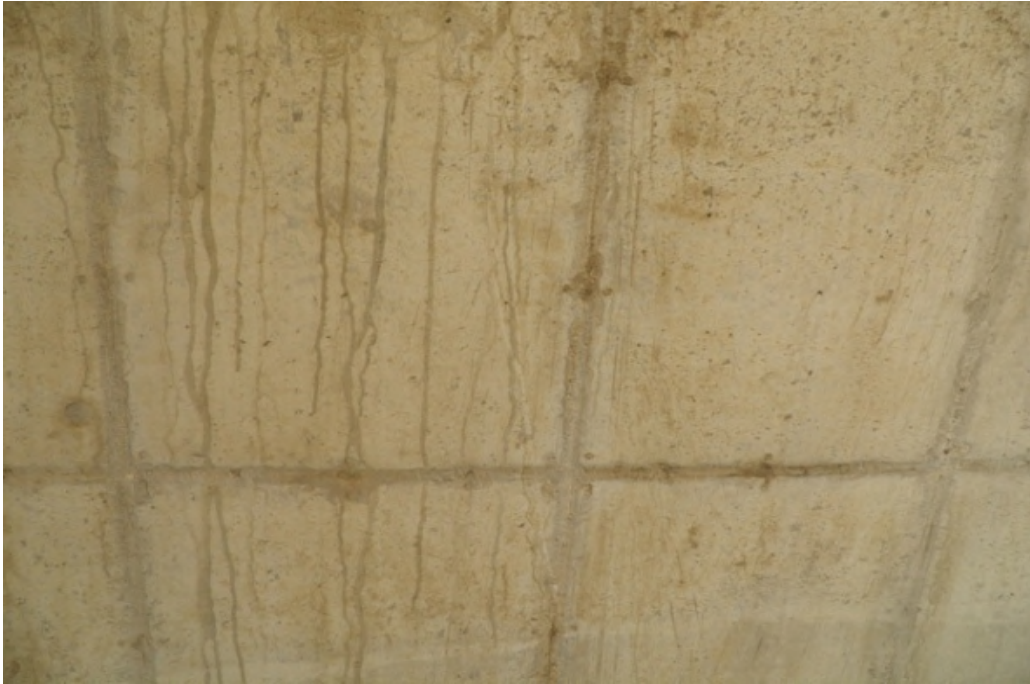
| 점검위치 | 영천 | 신개교(A2) | 사진번호 | #03 |

| 점검내용 | | 교대 균열(cw=0.3mm미만) | | |

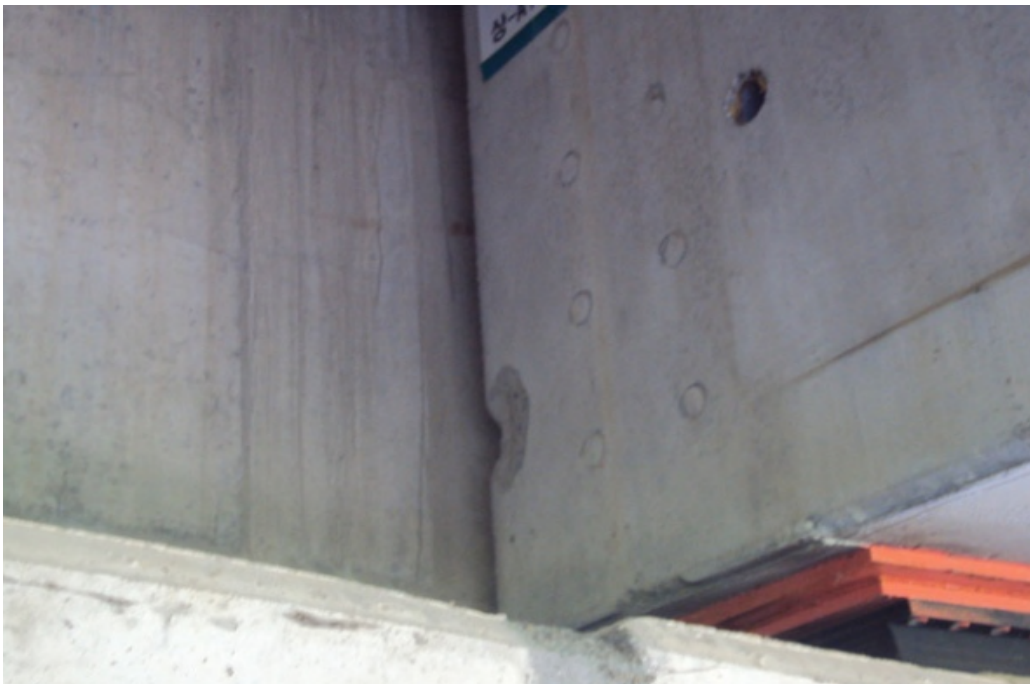
| 점검위치 | 상주 | 월가교(S1) | 사진번호 | #04 |

| 점검내용 | | 거더 파손 | | |

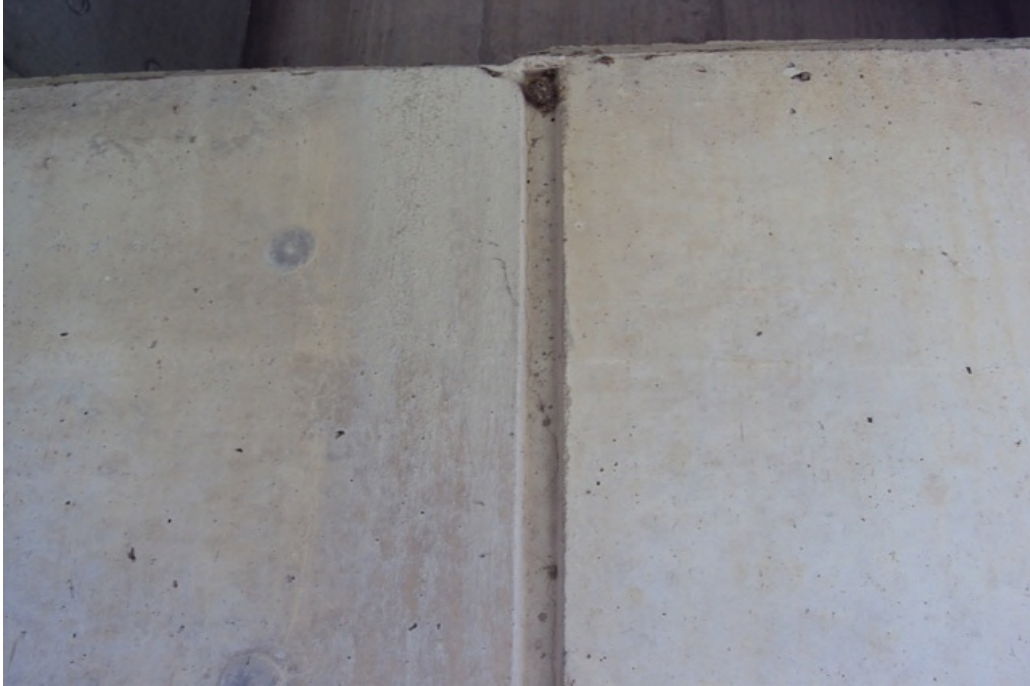
| 점검위치 | 상주 월가교(A1) | 사진번호 | #05 |

| 점검내용 | 교대 균열(cw=0.3mm미만) | | |

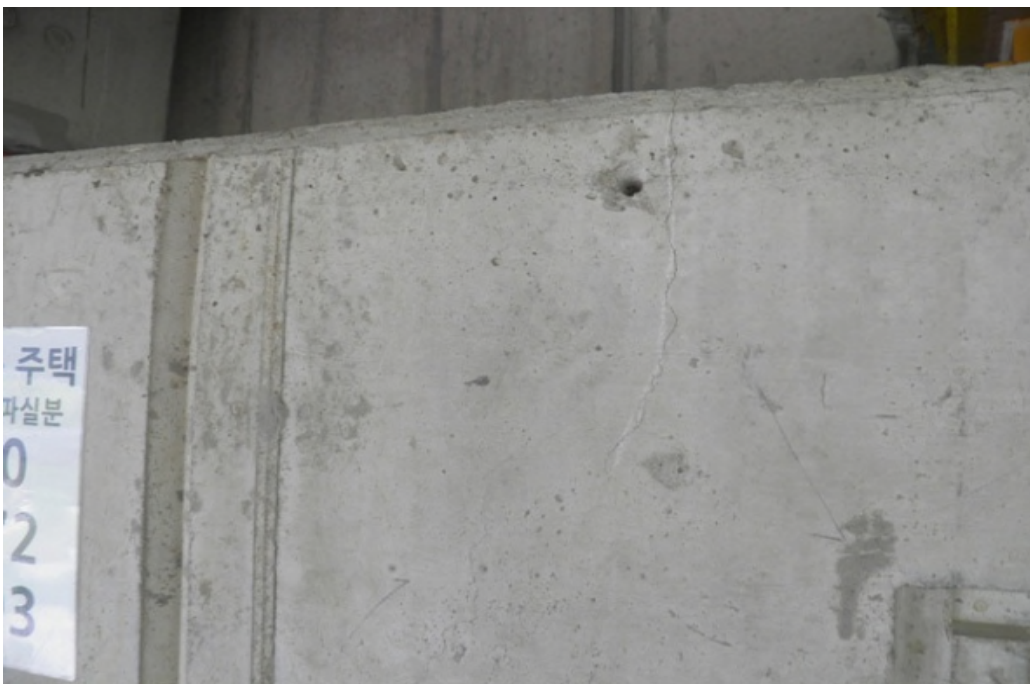
| 점검위치 | 상주 월가교(A2) | 사진번호 | #06 |

| 점검내용 | 교대 균열(cw=0.3mm미만) | | |

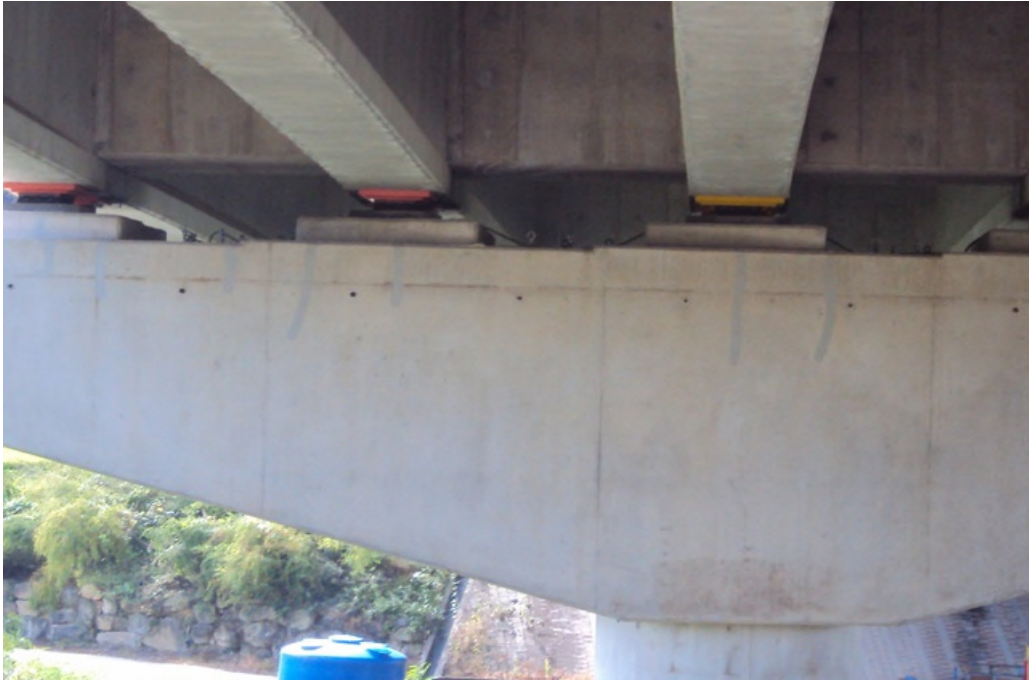
| 점검위치 | 상주 | 월가교(P1) | 사진번호 | #07 |

| 점검내용 | | 교각 균열(cw=0.3mm미만) | | |

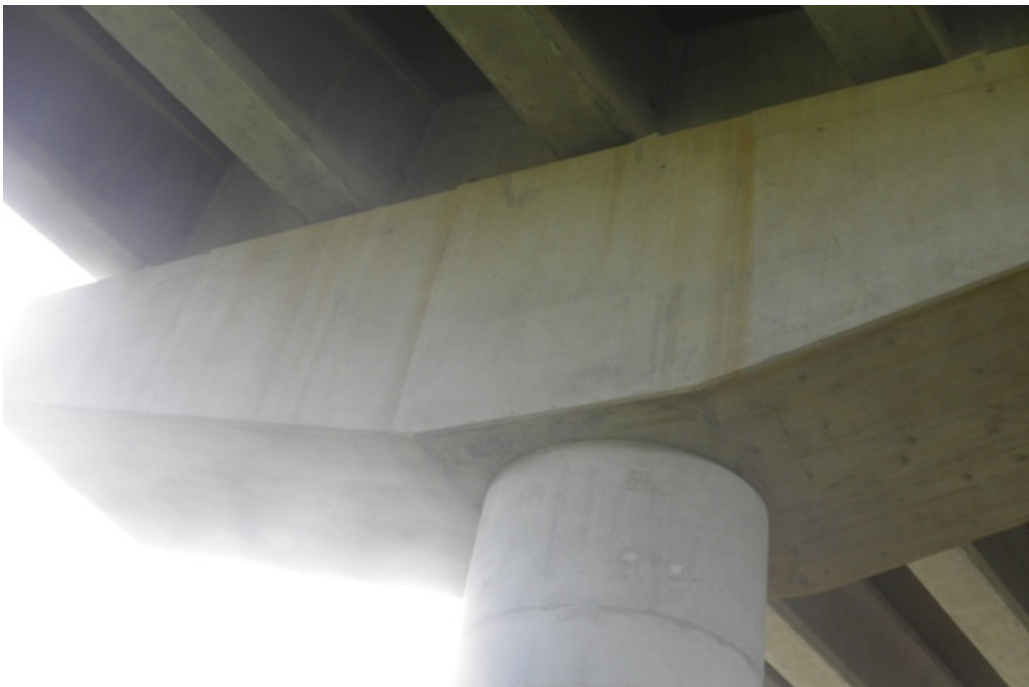
| 점검위치 | 상주 | 월가교(P2) | 사진번호 | #08 |

| 점검내용 | | 교각 균열(cw=0.3mm미만) | | |

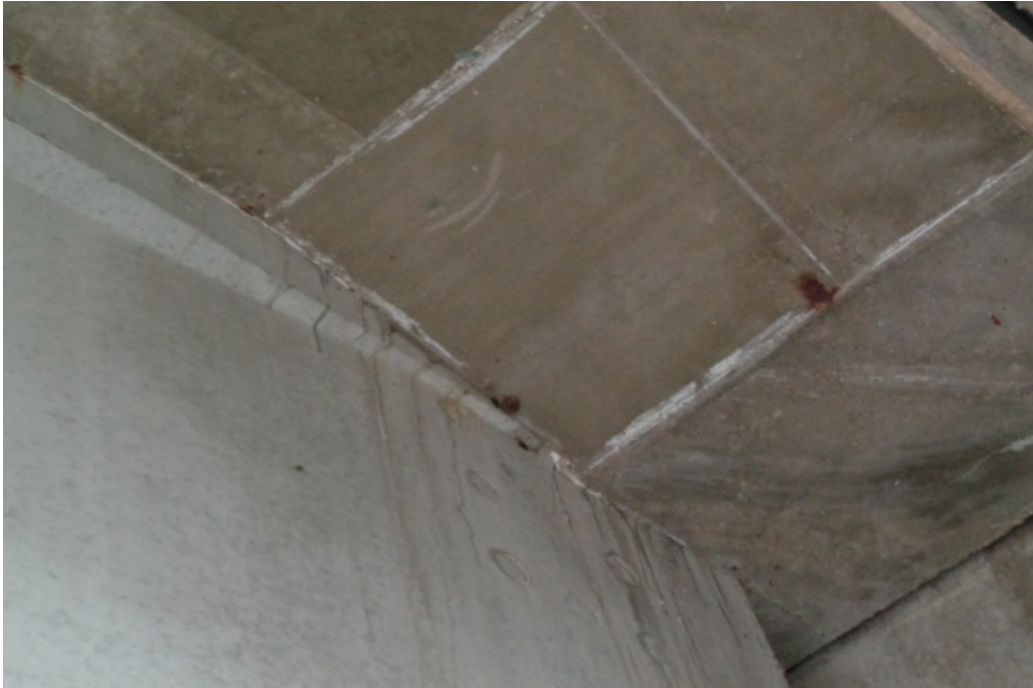
| 점검위치 | 영천 | 월가교(S1) | 사진번호 | #09 |

| 점검내용 | | 바닥판하면 백태 | | |

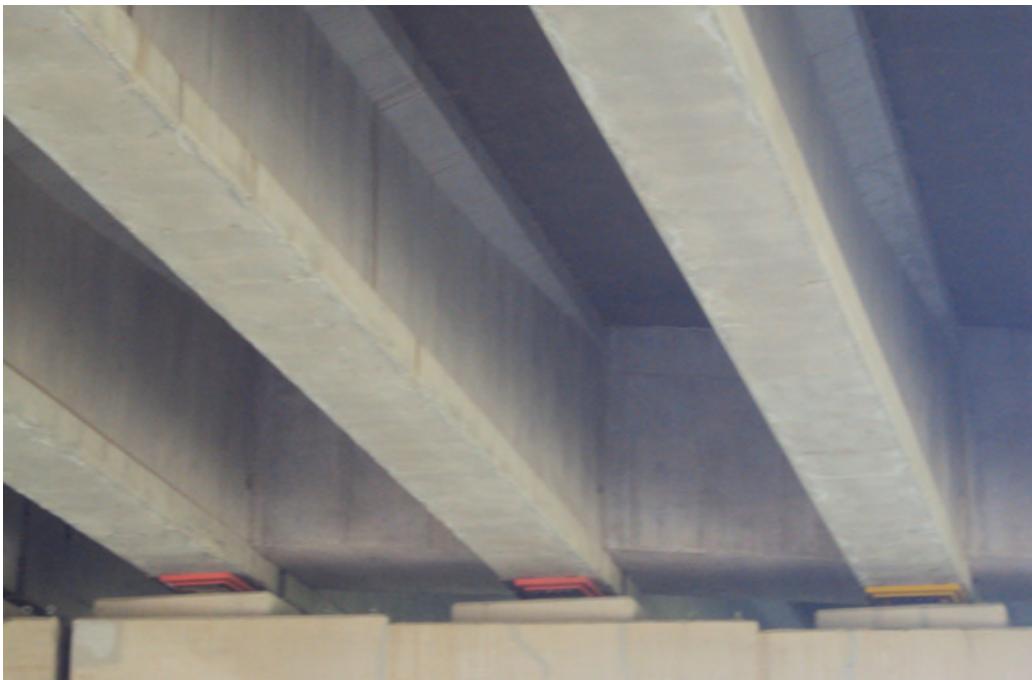
| 점검위치 | 영천 | 월가교(S1) | 사진번호 | #10 |

| 점검내용 | | 거더 백태 | | |

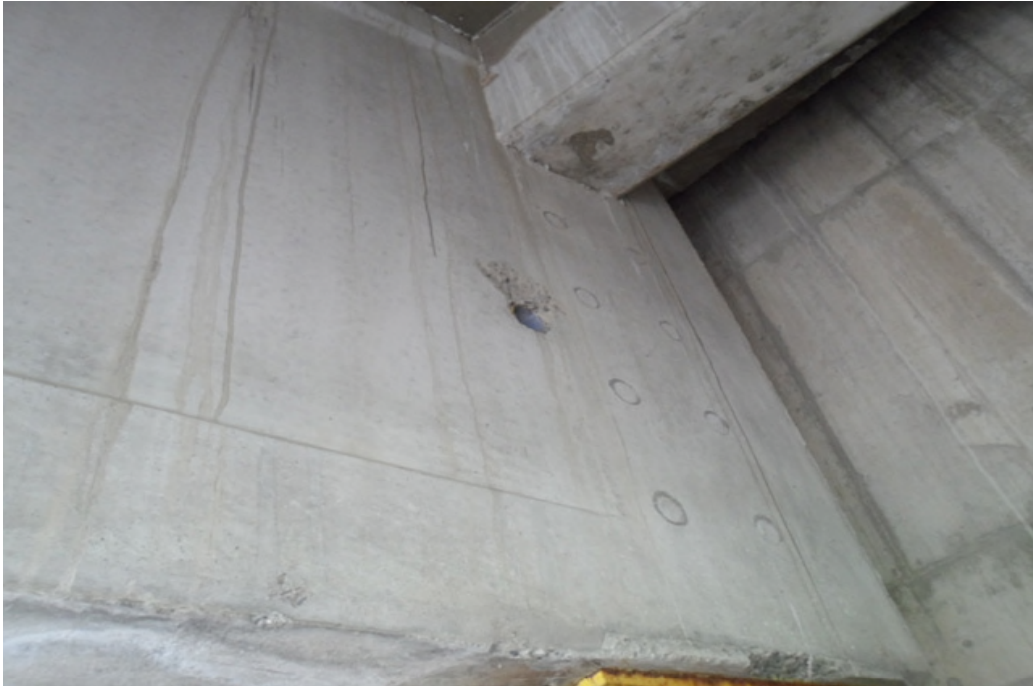
| 점검위치 | 영천 | 월가교(S1) | 사진번호 | #11 |

| 점검내용 | | 거더 파손 | | |

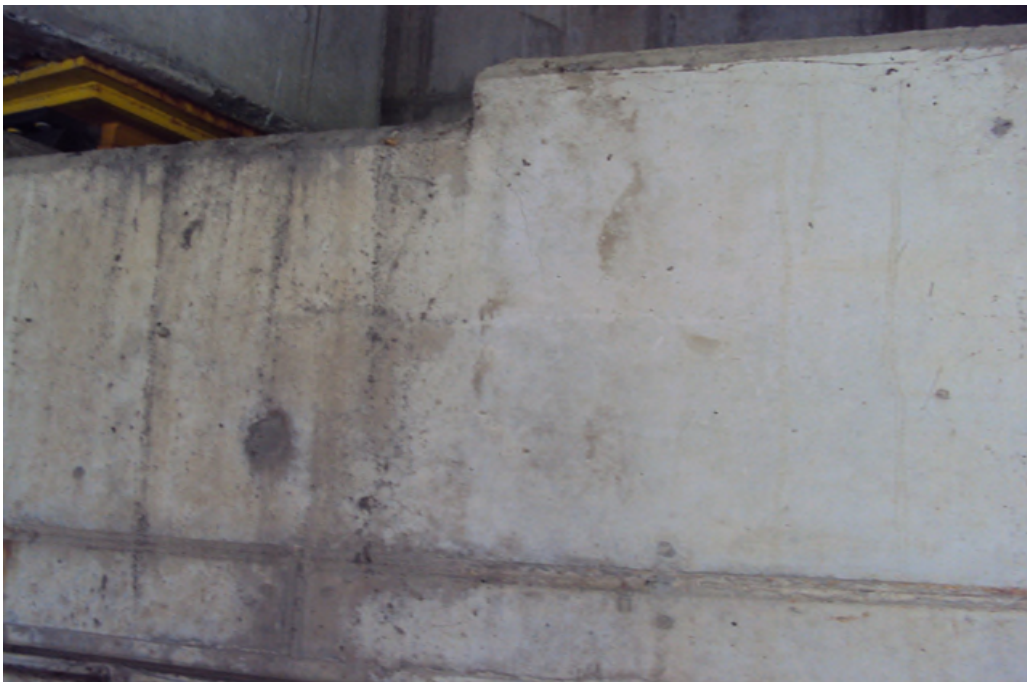
| 점검위치 | 영천 | 월가교(A1) | 사진번호 | #12 |

| 점검내용 | | 교대 균열(cw=0.3mm미만) | | |

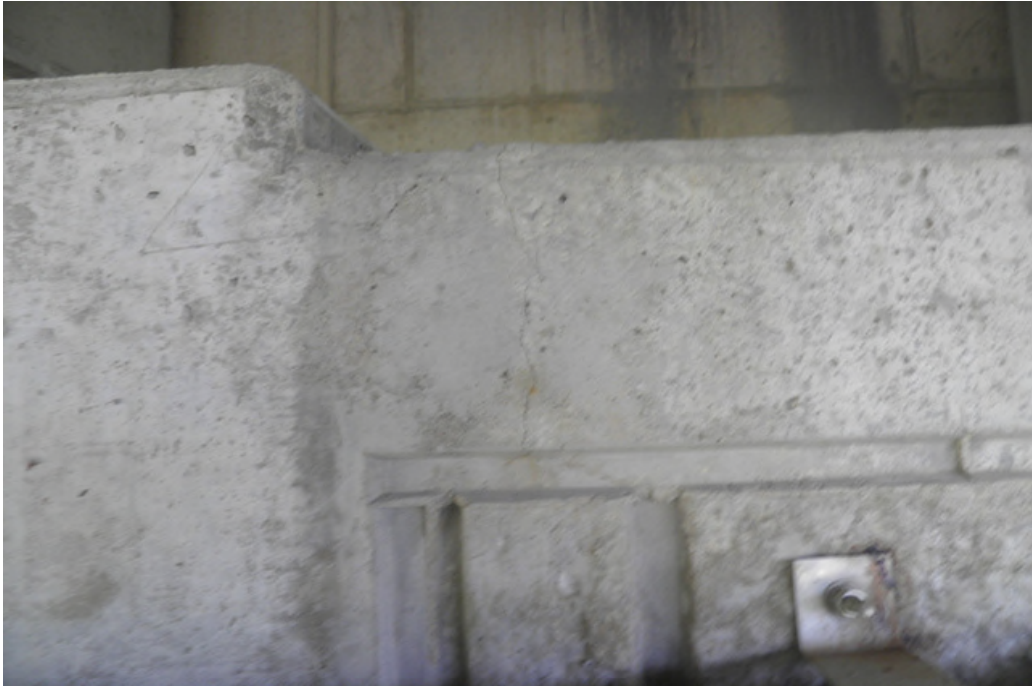
| 점검위치 | 영천 | 월가교(A2) | 사진번호 | #13 |

| 점검내용 | | 교대 균열(cw=0.3mm미만) | | |

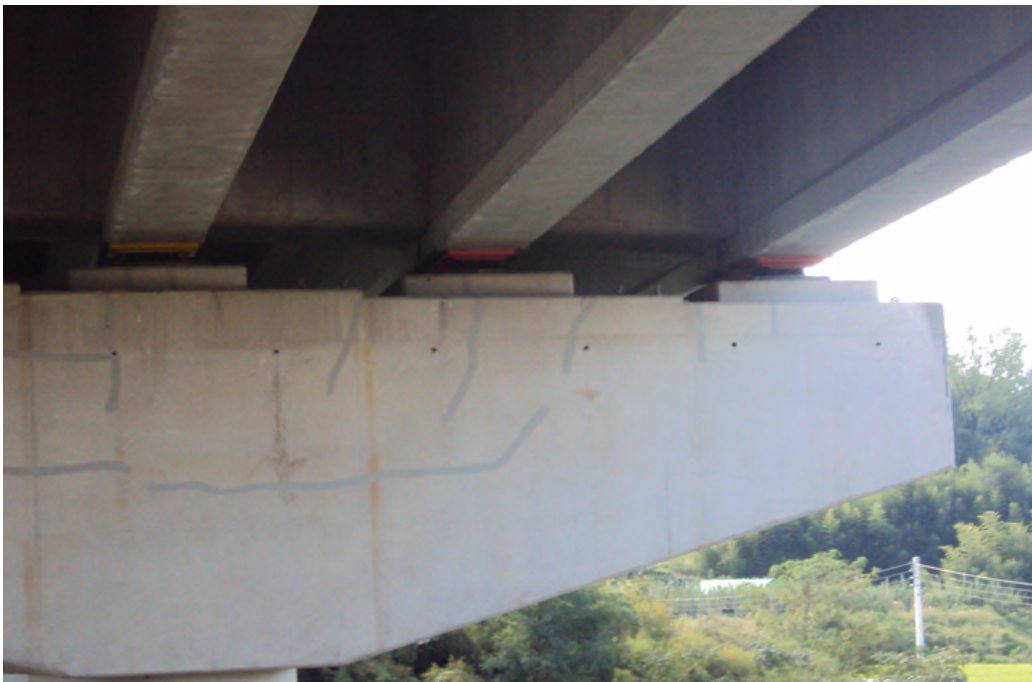
| 점검위치 | 영천 | 월가교(P1) | 사진번호 | #14 |

| 점검내용 | | 교각 균열(cw=0.3mm미만) | | |

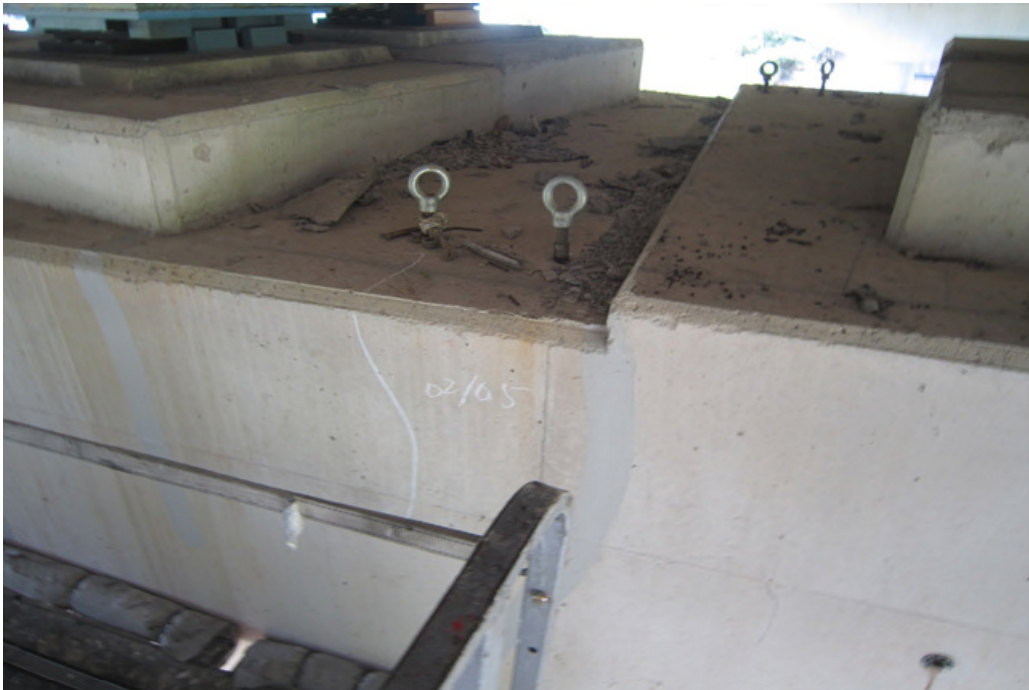
| 점검위치 | 영천 | 월가교(P2) | 사진번호 | #15 |

| 점검내용 | | 교각 균열(cw=0.3mm미만) | | |

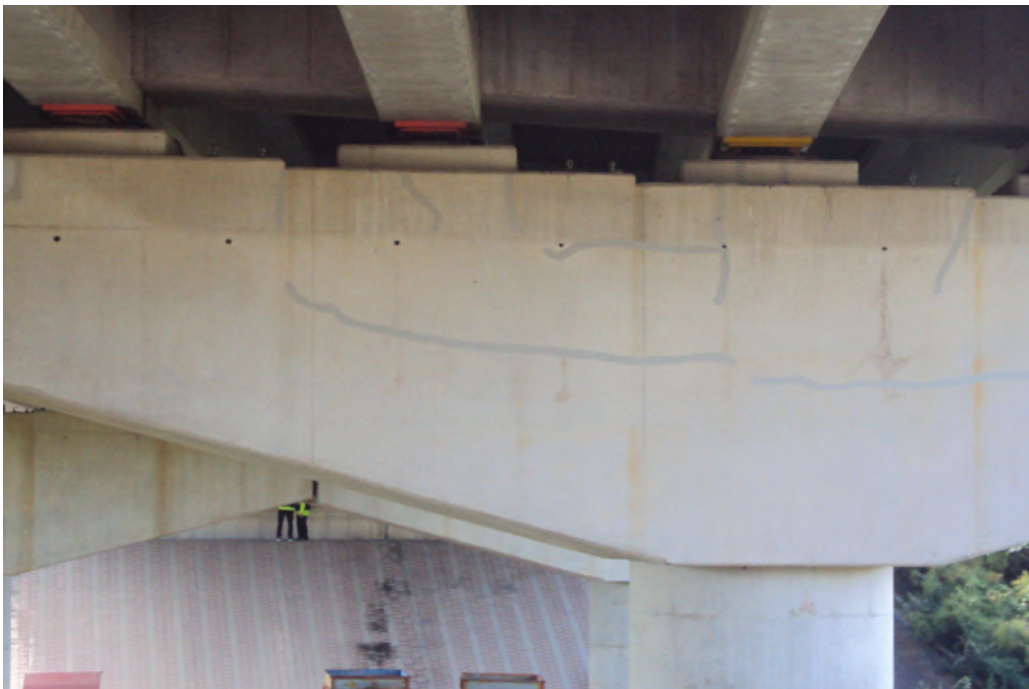
| 점검위치 | 영천 | 월가교(P1) | 사진번호 | #16 |

| 점검내용 | | 교각 망상균열 | | |
