## 도로교량 하자 목록(3공구)

## 도로터널 하자 목록(3공구)

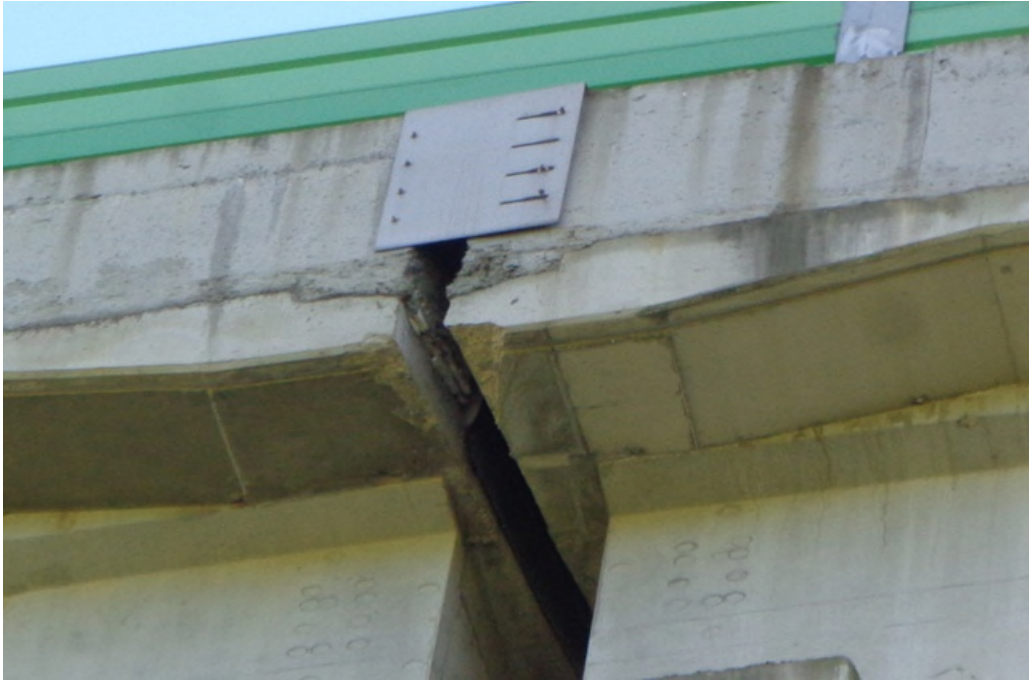
| 점검위치 | - | 도개교(S3~S4) | 사진번호 | #01 |

| 점검내용 | | 바닥판하면 파손 | | |

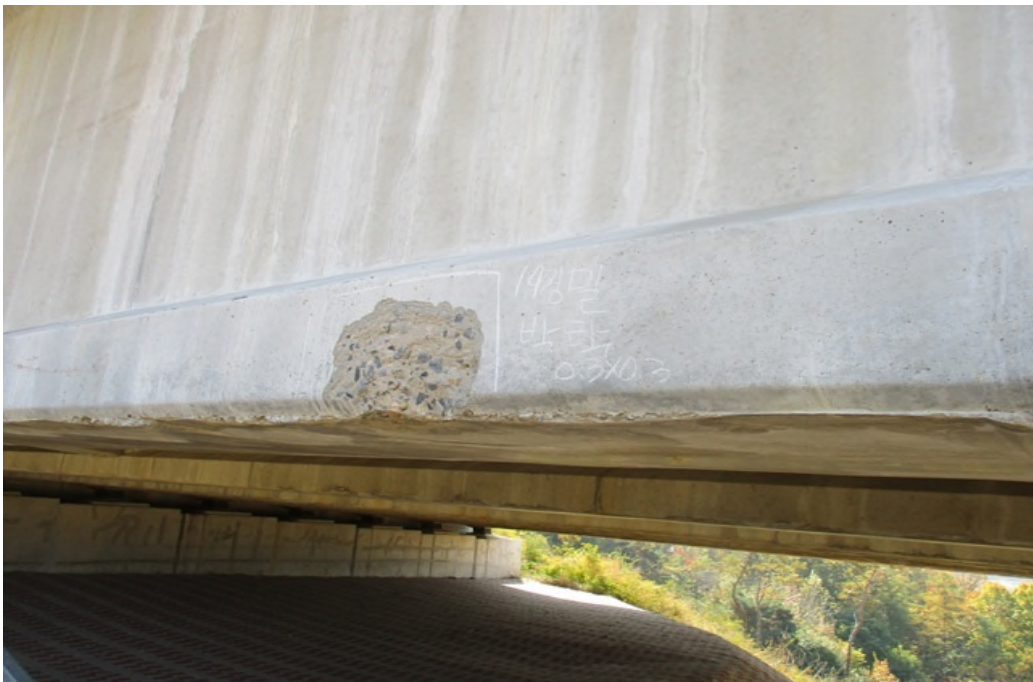
| 점검위치 | - | 도개교(S6) | 사진번호 | #02 |

| 점검내용 | | 거더 망상균열 | | |

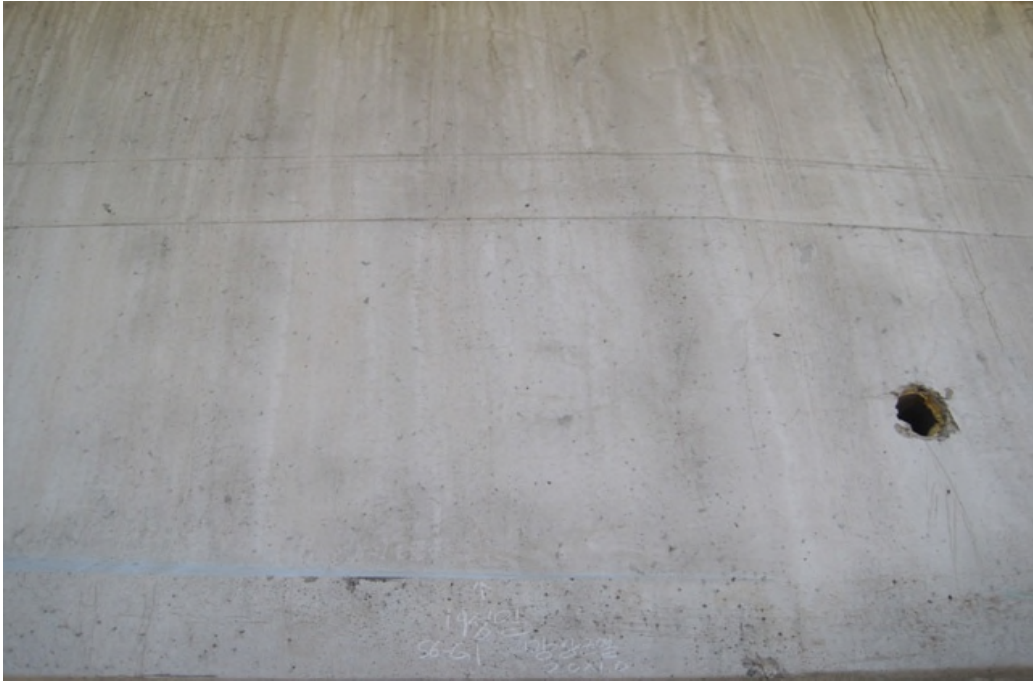
| 점검위치 | - | 도개교(A1) | 사진번호 | #03 |

| 점검내용 | | 교대 균열(cw=0.3mm미만) | | |

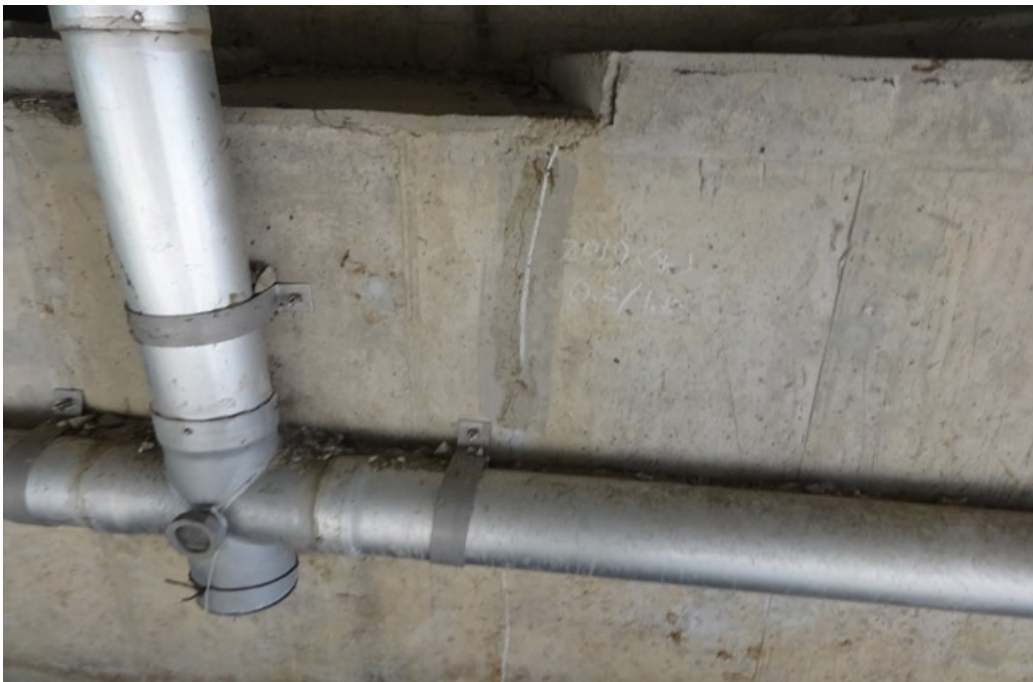
| 점검위치 | - | 도개교(A2) | 사진번호 | #04 |

| 점검내용 | | 교대 균열(cw=0.3mm이상) | | |

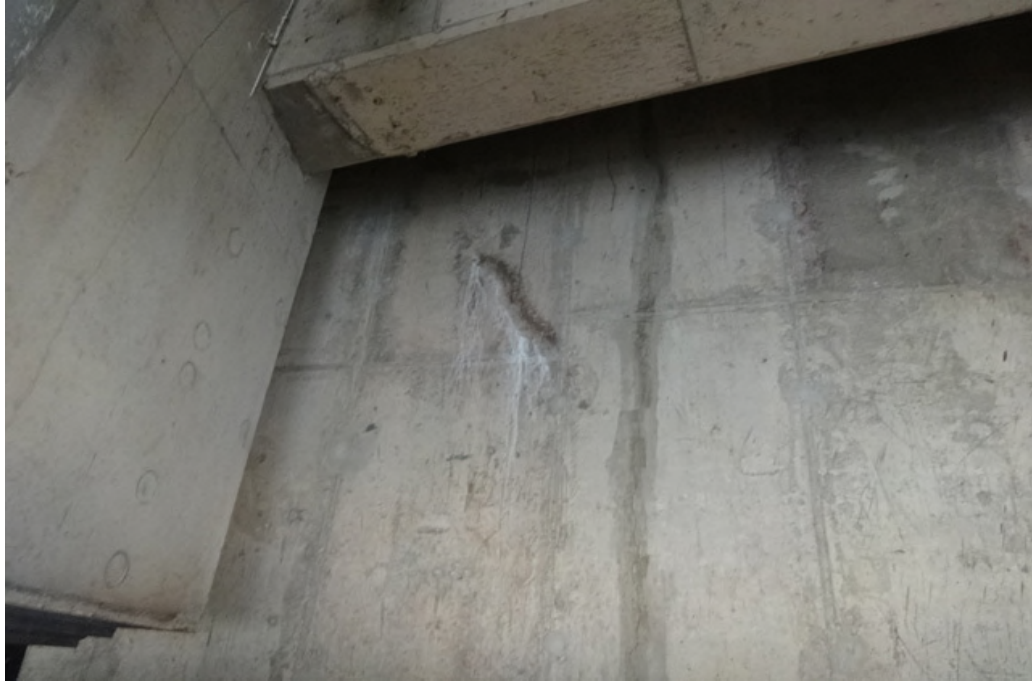
| 점검위치 | - 도개교(P1~P8) | 사진번호 | #05 |

| 점검내용 | 교각 균열(cw=0.3mm미만) | | |

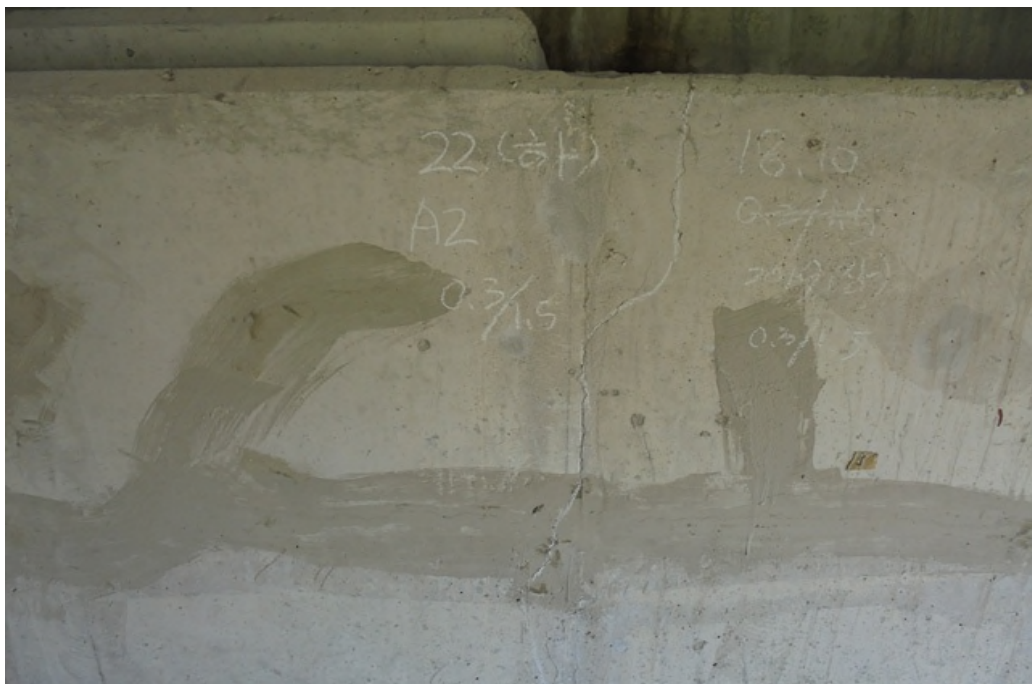
| 점검위치 | - 도개교(P2~P7) | 사진번호 | #06 |

| 점검내용 | 교각 재료분리 | | |

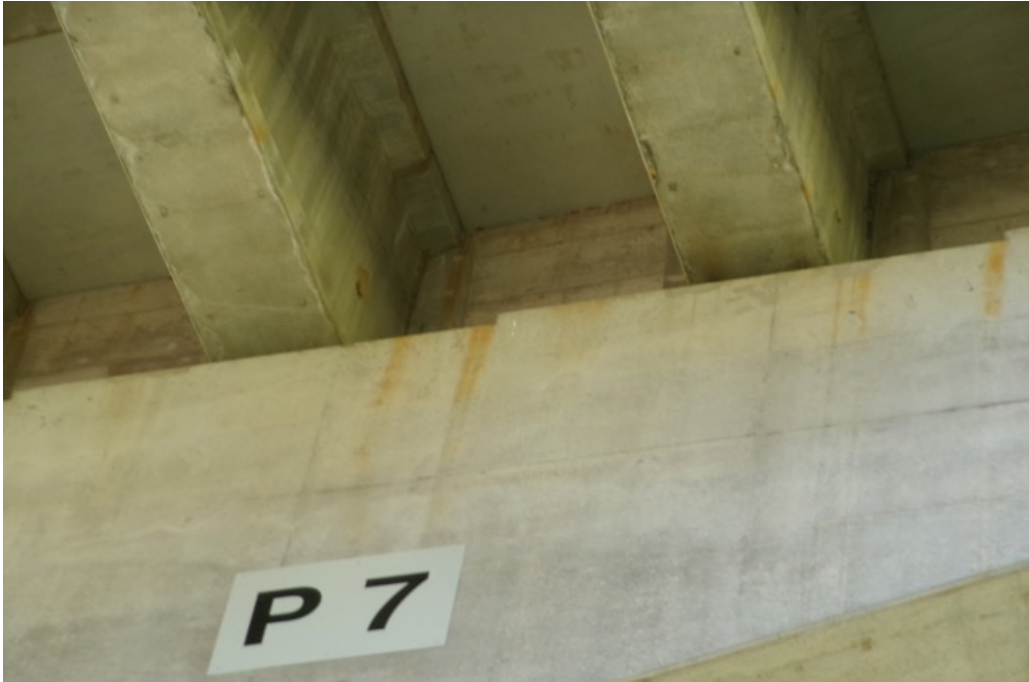
| 점검위치 | - | 도개교(P7) | 사진번호 | #07 |

| 점검내용 | | 교각 망상균열 보수됨 | | |

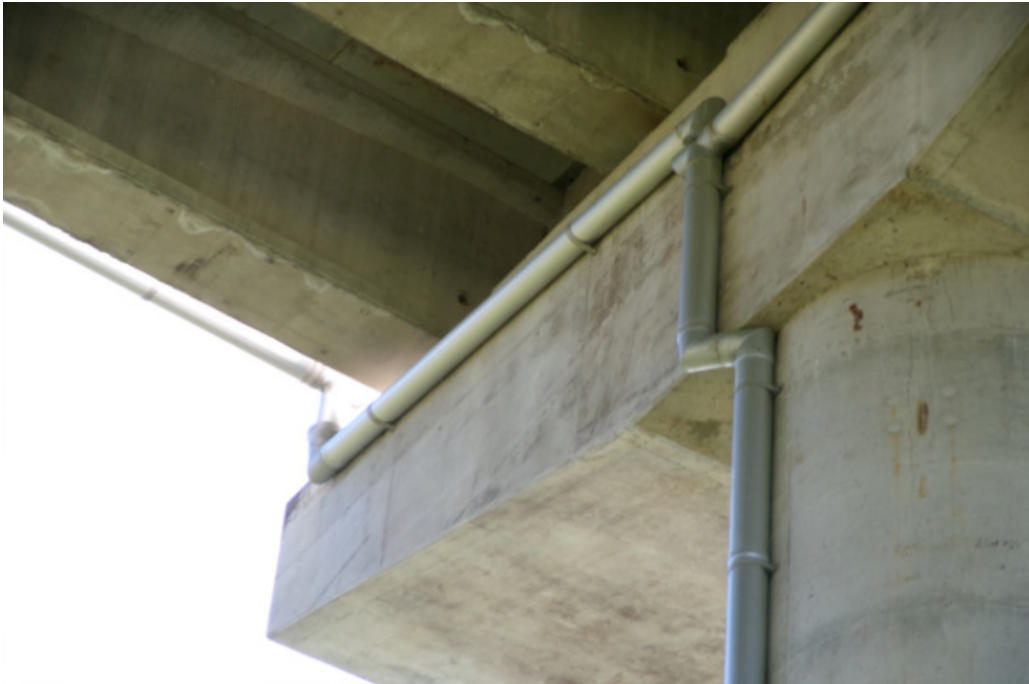
| 점검위치 | - | 신계교(S3) | 사진번호 | #08 |

| 점검내용 | | 바닥판하면 박리 | | |

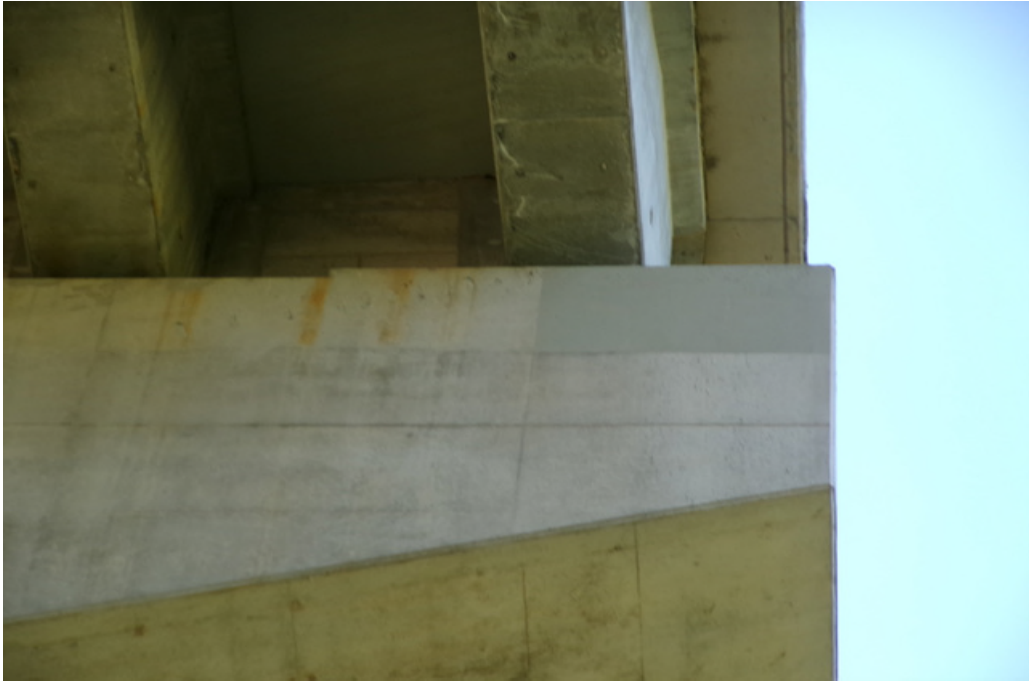
| 점검위치 | - | 신계교(S4) | 사진번호 | #09 |

| 점검내용 | | 거더 인양홀 박락 | | |

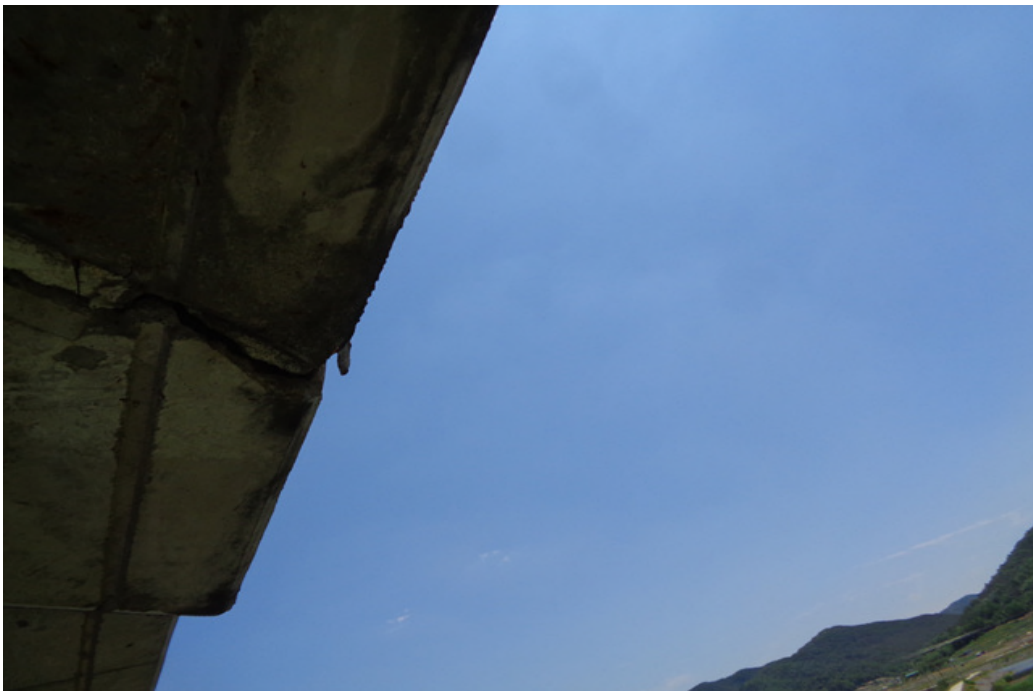
| 점검위치 | - | 신계교(A2) | 사진번호 | #10 |

| 점검내용 | | 교대 균열(cw=0.3mm미만) | | |

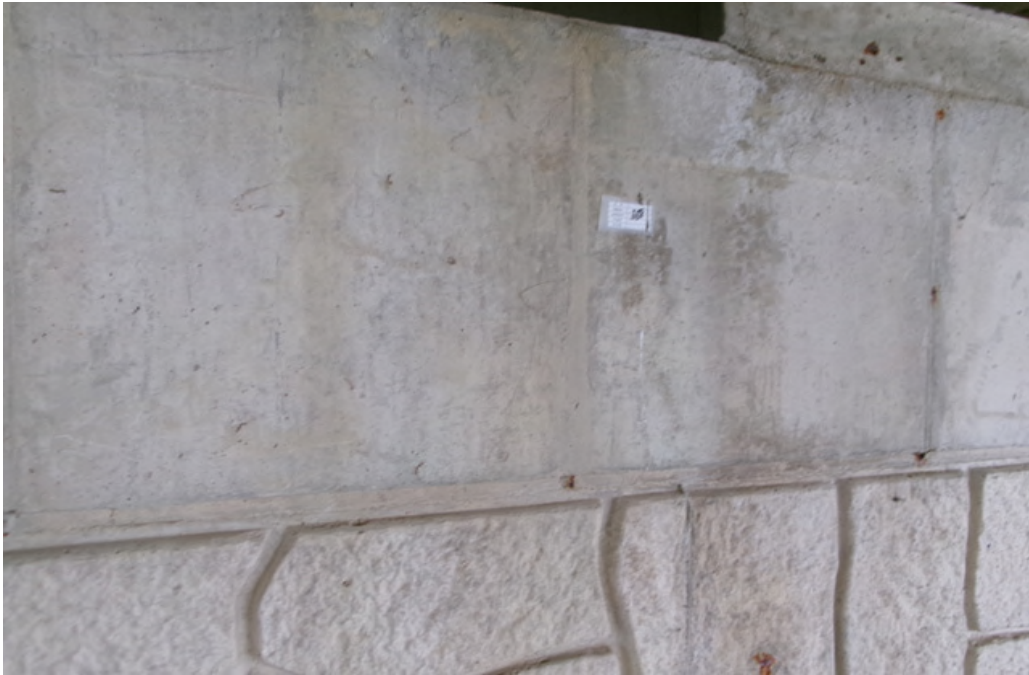
| 점검위치 | - | 신계교(P1) | 사진번호 | #12 |

| 점검내용 | | 교각 박리 | | |

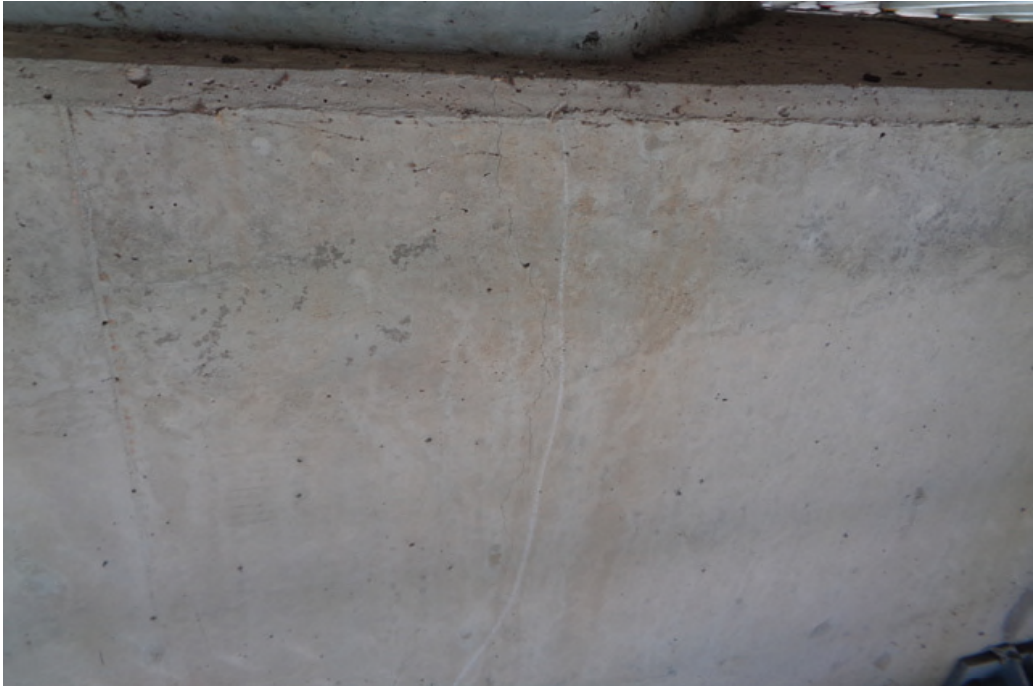
| 점검위치 | - | 신계교(P2) | 사진번호 | #13 |

| 점검내용 | | 교각 망상균열 보수됨 | | |

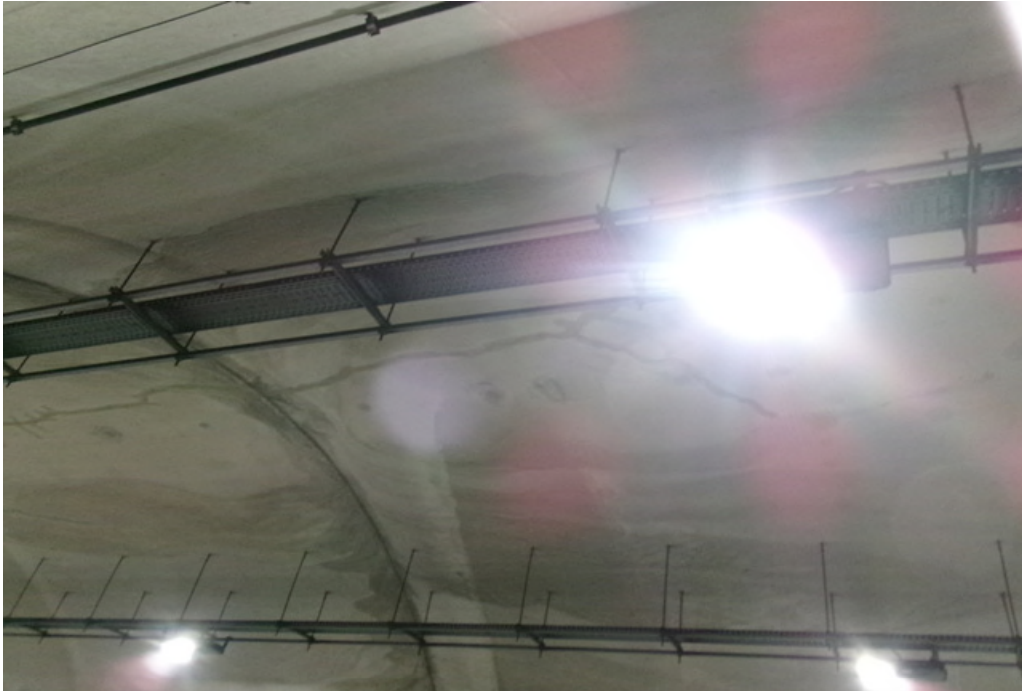
| 점검위치 | 상주 | 균위터널(S1~S112) | 사진번호 | #01 |

| 점검내용 | | 라이닝 콘크리트 균열(cw=0.3mm미만) | | |

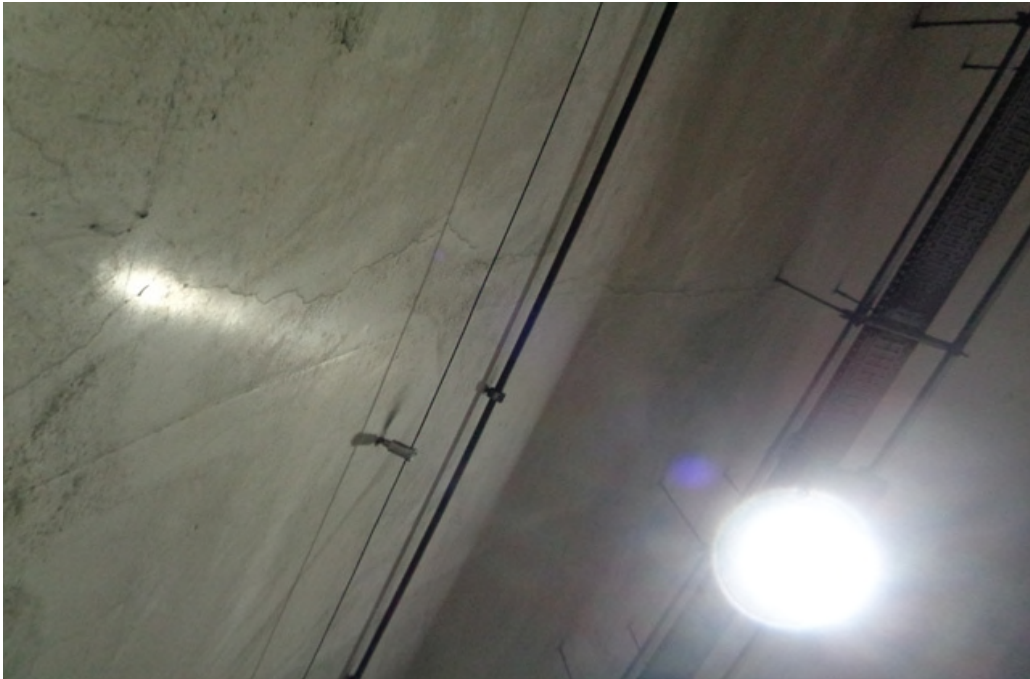
| 점검위치 | 상주 | 균위터널(S1~S112) | 사진번호 | #02 |

| 점검내용 | | 라이닝 콘크리트 균열(cw=0.3mm이상) | | |

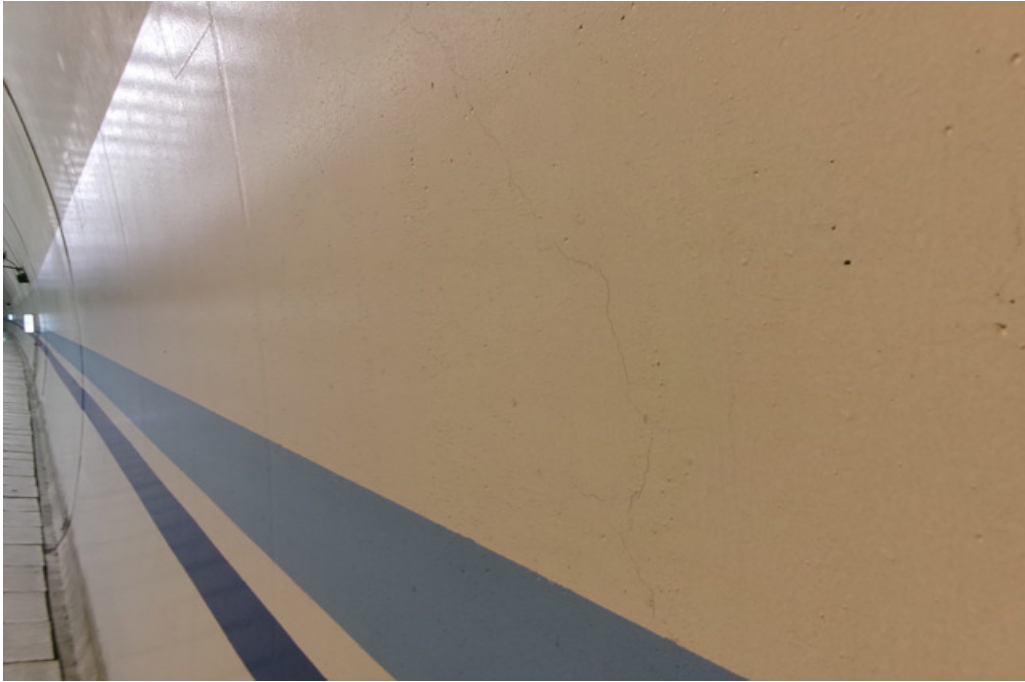
| 점검위치 | 상주    균위터널(S1~S112) | 사진번호 | #03 |

| 점검내용 | 라이닝 콘크리트 망상균열 | | |

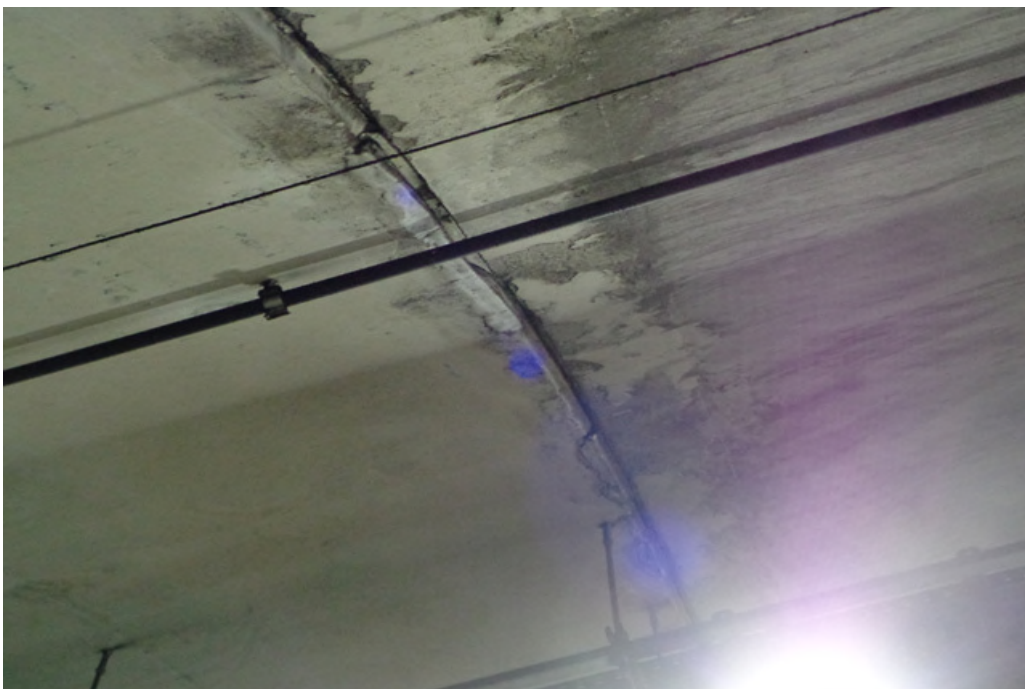
| 점검위치 | 상주    균위터널(S1~S112) | 사진번호 | #04 |

| 점검내용 | 라이닝 콘크리트 조인트부 들뜸 | | |

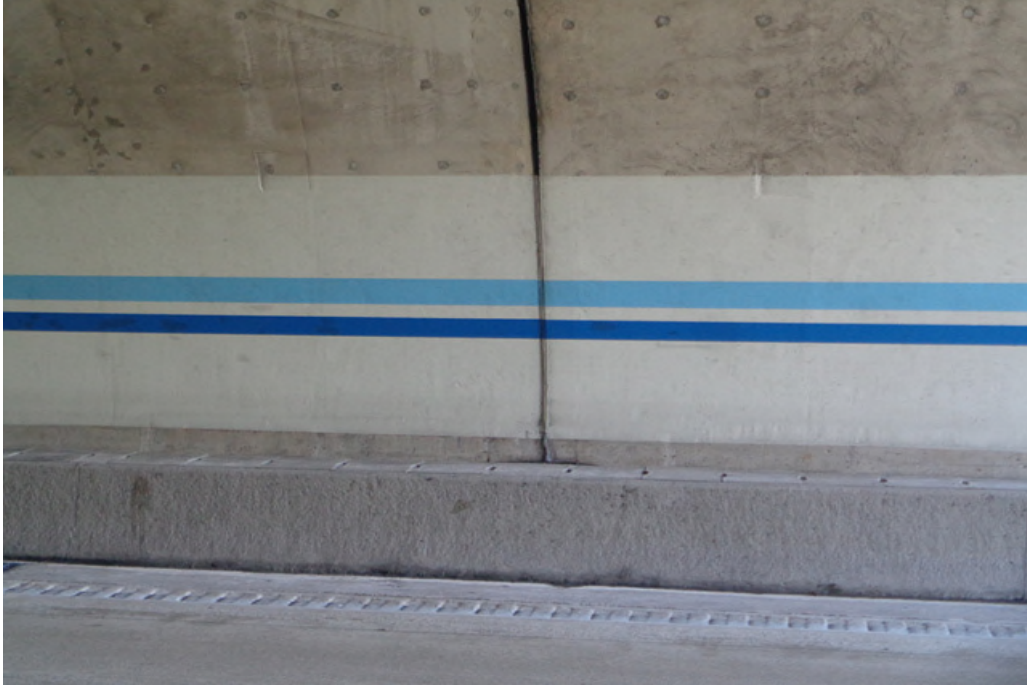
| 점검위치 | 상주<br>군위터널(S1~S112) | 사진번호 | #05 |

| 점검내용 | 라이닝 콘크리트 백태, 누수흔적 | | |

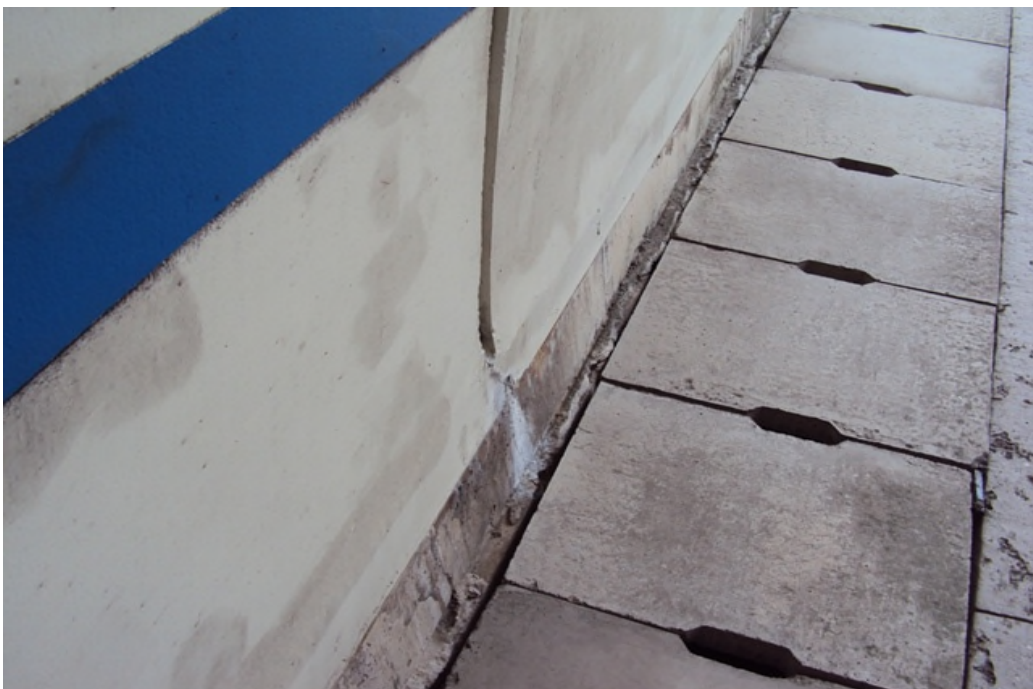
| 점검위치 | 영천<br>군위터널(S106) | 사진번호 | #06 |

| 점검내용 | 라이닝 콘크리트 백태, 누수흔적 | | |

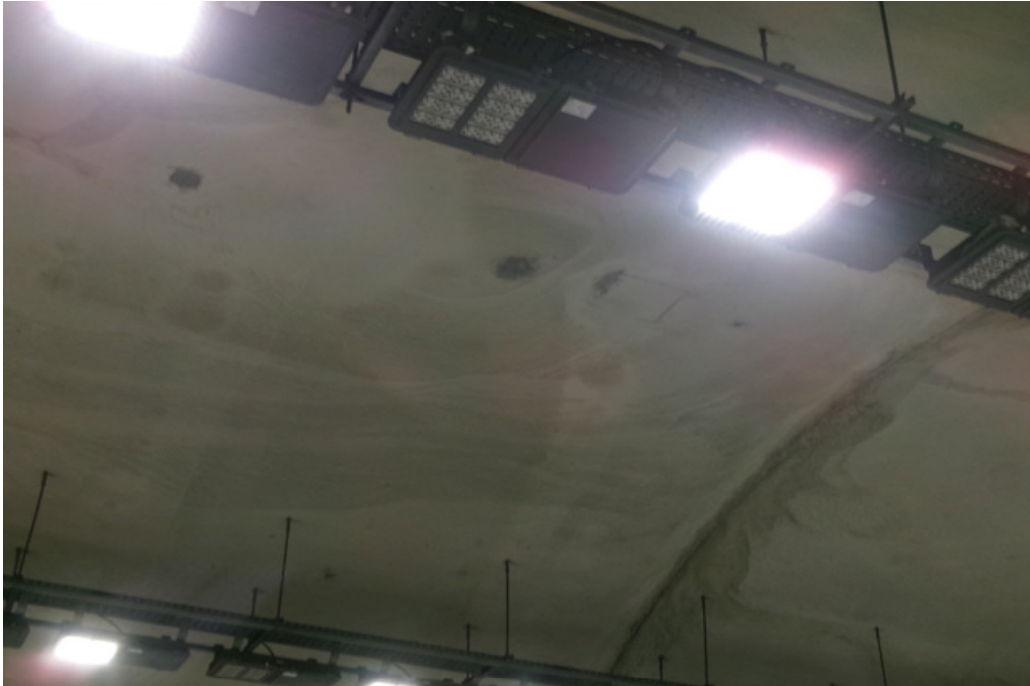
| 점검위치 | 영천 | 균위터널(S1~S109) | 사진번호 | #07 |

| 점검내용 | | 라이닝 콘크리트 균열(cw=0.3mm미만) | | |

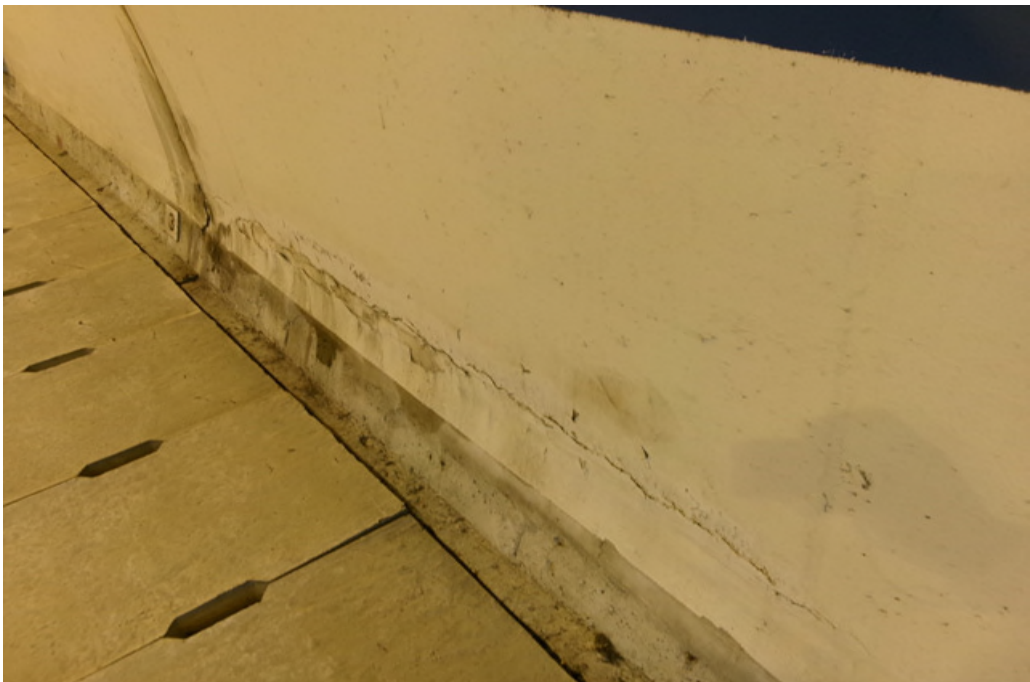
| 점검위치 | 영천 | 균위터널(S1~S109) | 사진번호 | #08 |

| 점검내용 | | 라이닝 콘크리트 균열(cw=0.3mm이상) | | |

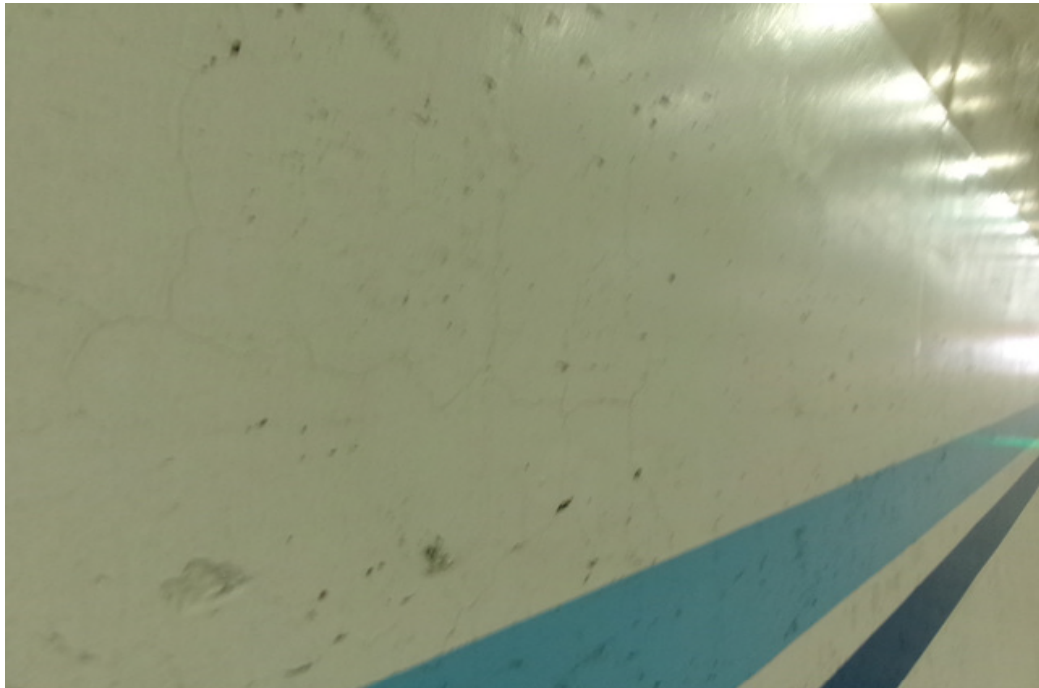
| 점검위치 | 영천 | 군위터널(S1~S109) | 사진번호 | #09 |

| 점검내용 | | 라이닝 콘크리트 망상균열 | | |

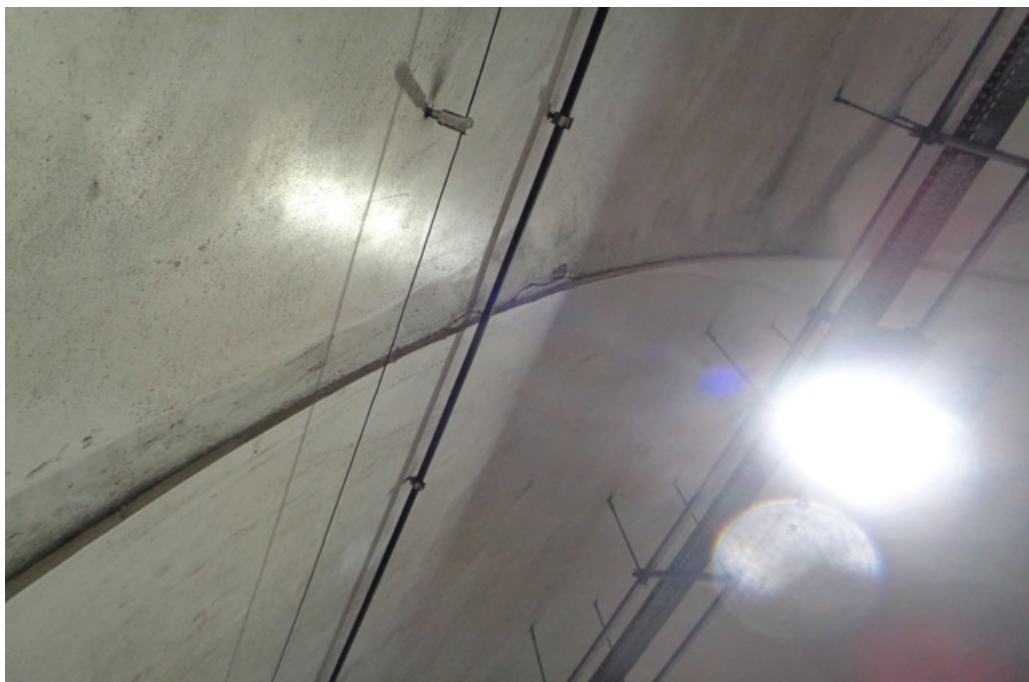
| 점검위치 | 영천 | 군위터널(S1~S109) | 사진번호 | #10 |

| 점검내용 | | 라이닝 콘크리트 조인트부 들뜸 | | |
