## 도로교량 하자 목록(4공구)

## 도로터널 하자 목록(4공구)

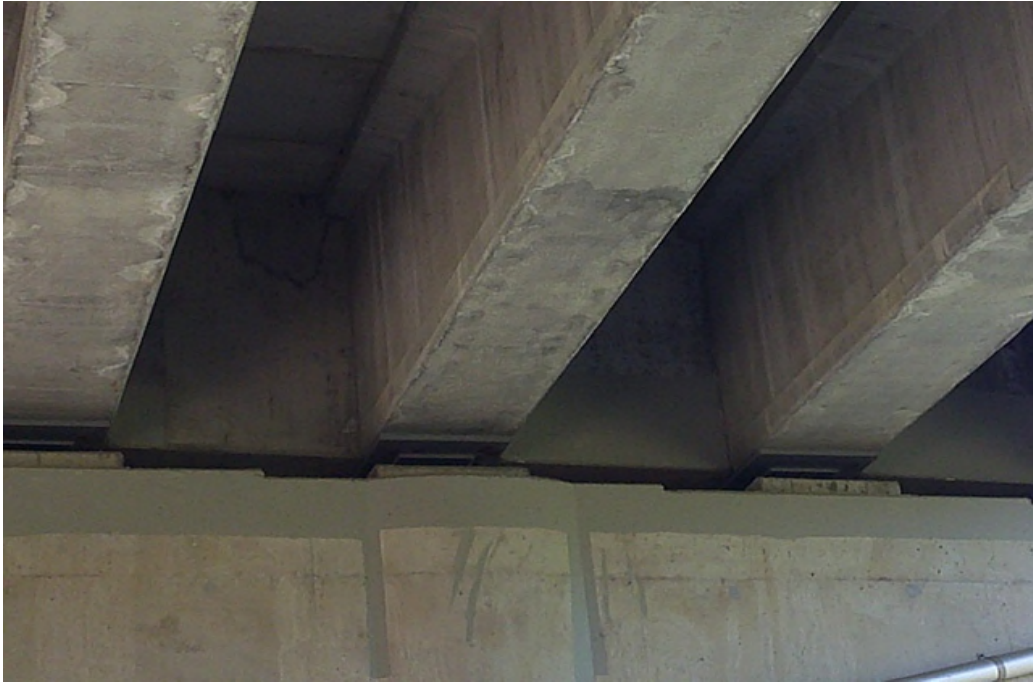
| 점검위치 | 상주 산호교(S3, S9) | 사진번호 | #01 |

| 점검내용 | 가로보 재료분리 보수됨 | | |

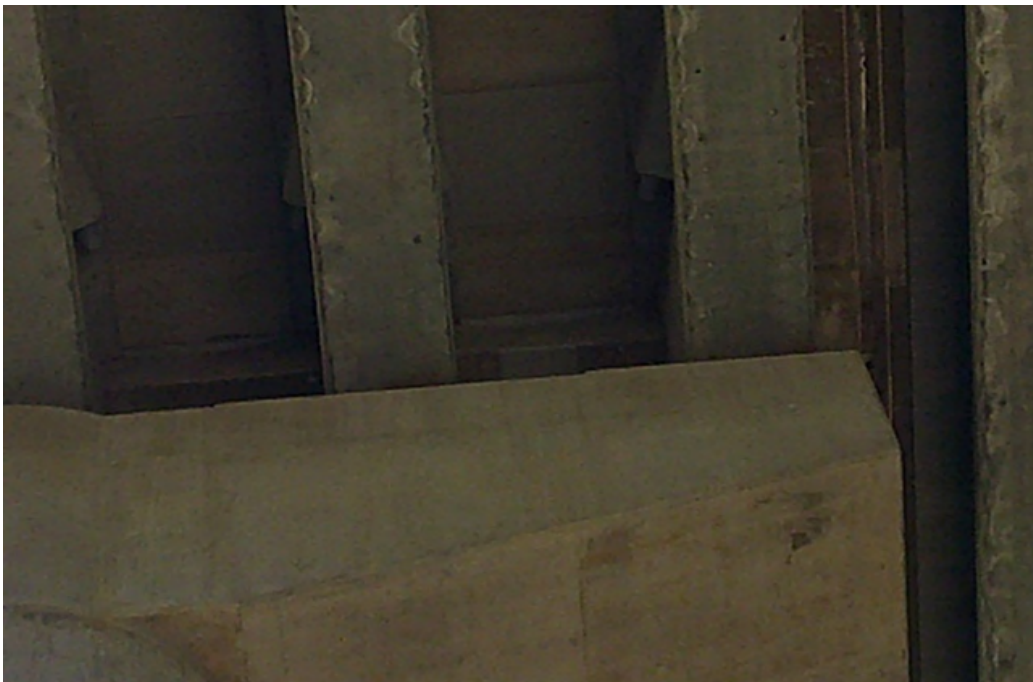
| 점검위치 | 상주 산호교(S6) | 사진번호 | #02 |

| 점검내용 | 가로보 철근노출 | | |

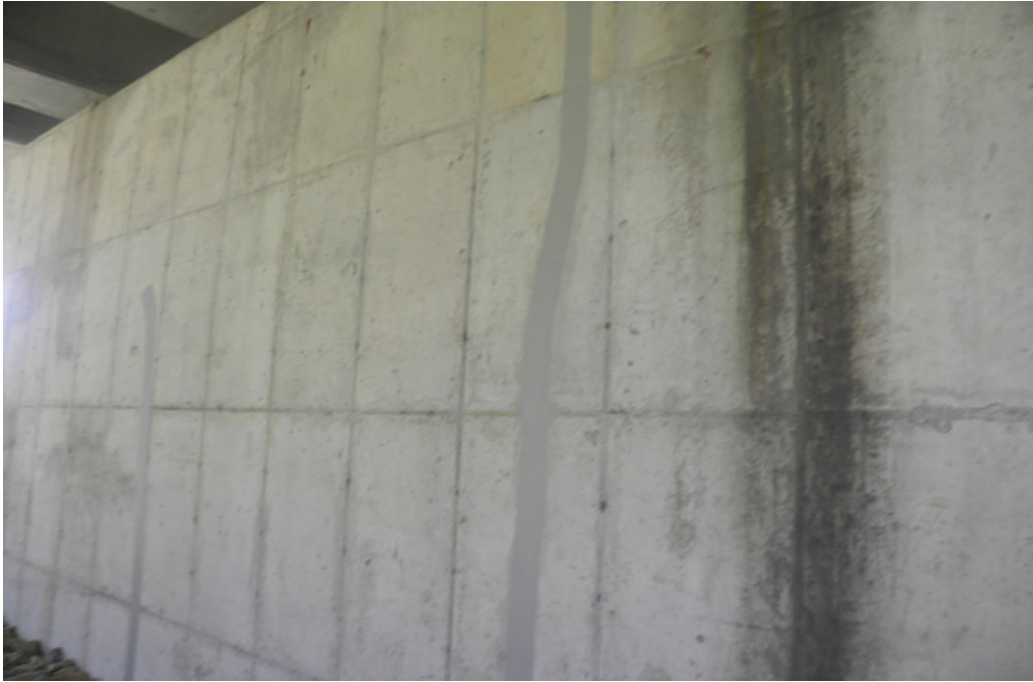
| 점검위치 | 상주 | 산호교(A1) | 사진번호 | #03 |

| 점검내용 | | 교대 균열(cw=0.3mm미만) 보수됨 | | |

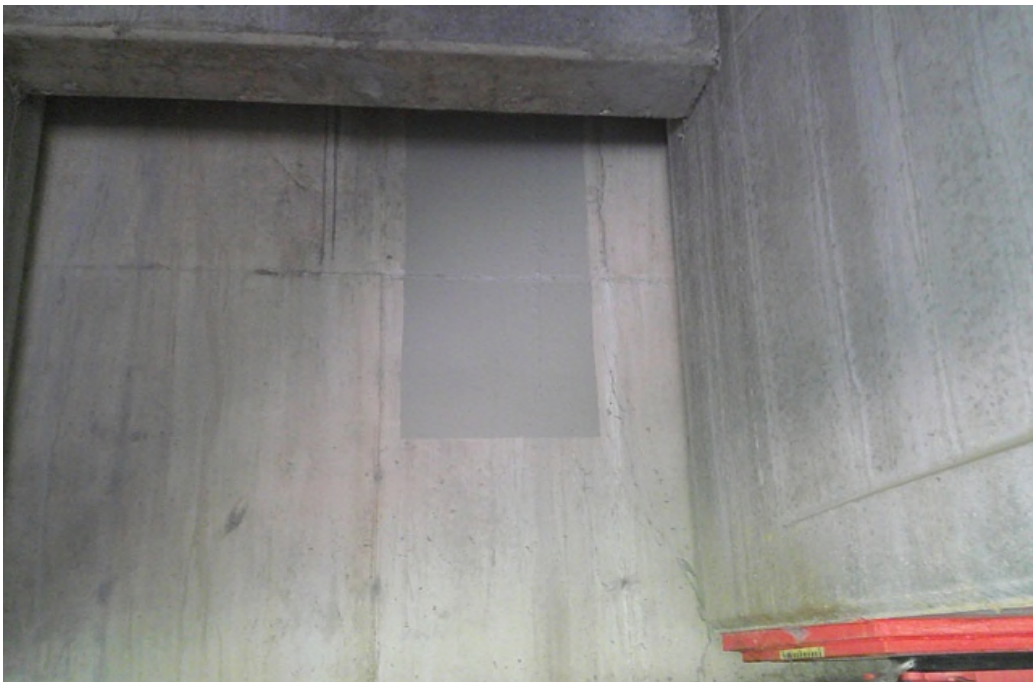
| 점검위치 | 상주 | 산호교(A2) | 사진번호 | #04 |

| 점검내용 | | 교대 백태 보수됨 | | |

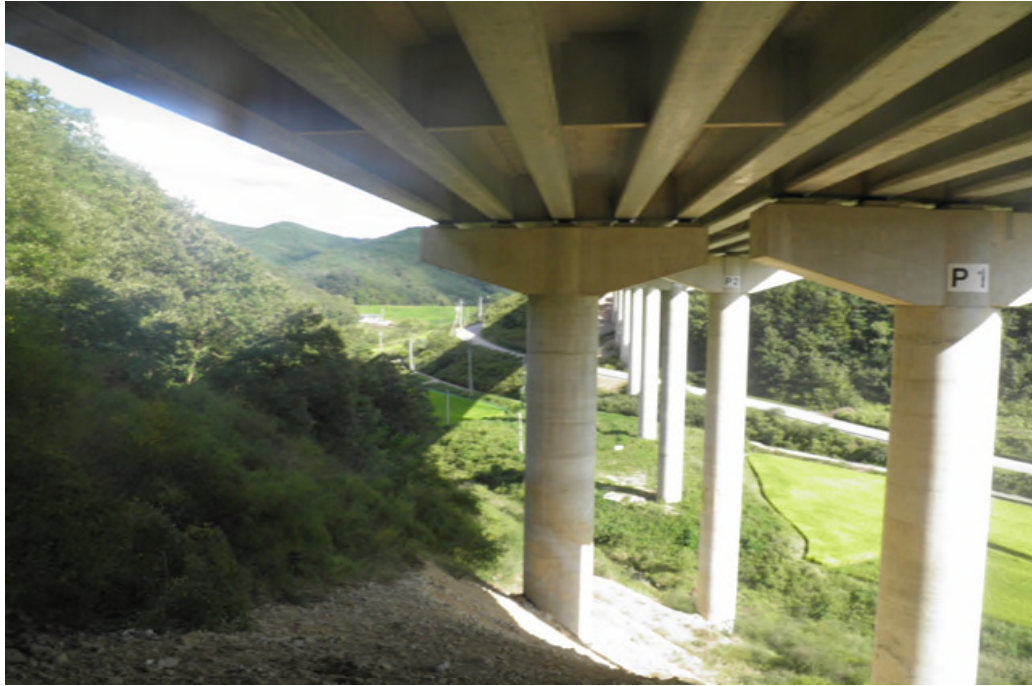
| 점검위치 | 상주 산호교(P2~P8) | 사진번호 | #05 |

| 점검내용 | 교각 균열(cw=0.3mm미만) 보수됨 | | |

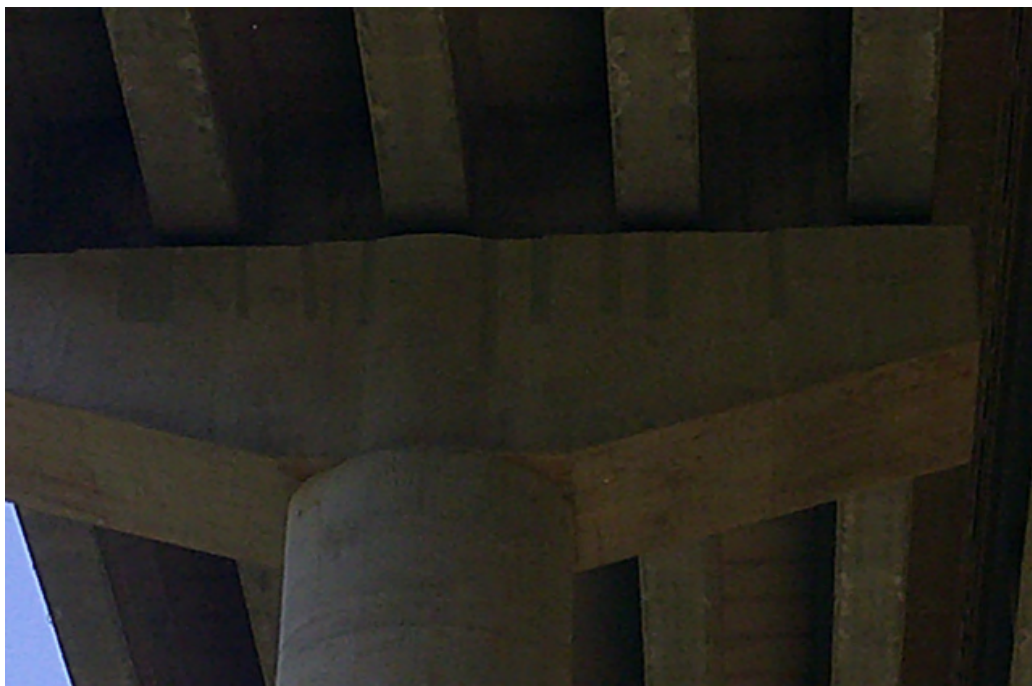
| 점검위치 | 상주 산호교(P3~P7) | 사진번호 | #06 |

| 점검내용 | 교각 균열(cw=0.3mm이상) 보수됨 | | |

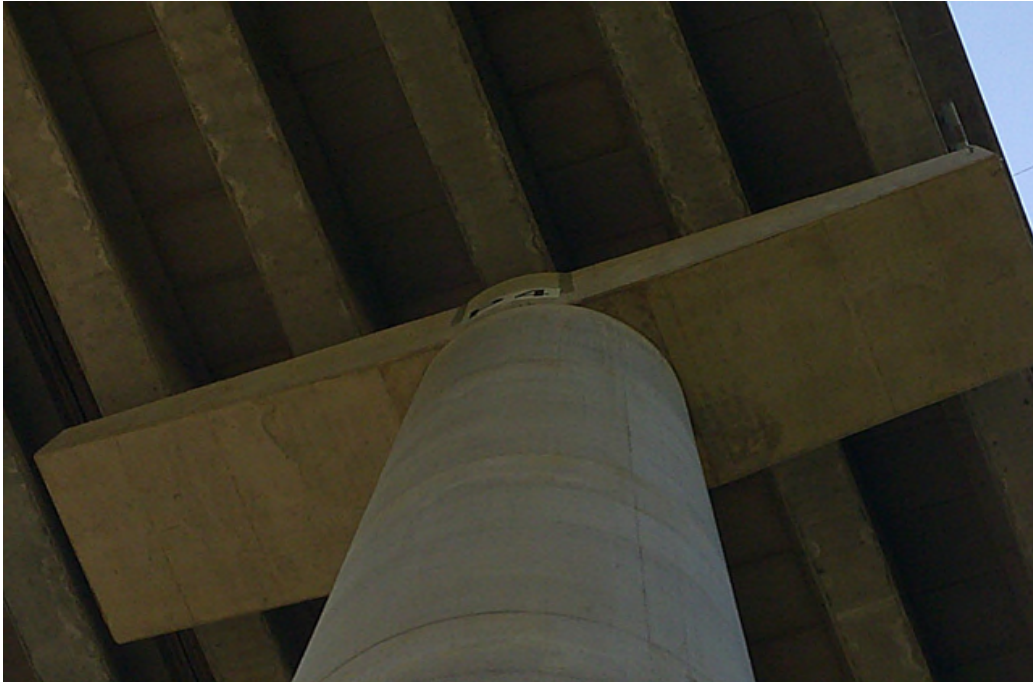
| 점검위치 | 상주 | 산호교(P4) | 사진번호 | #07 |

| 점검내용 | | 교각 철근노출 보수됨 | | |

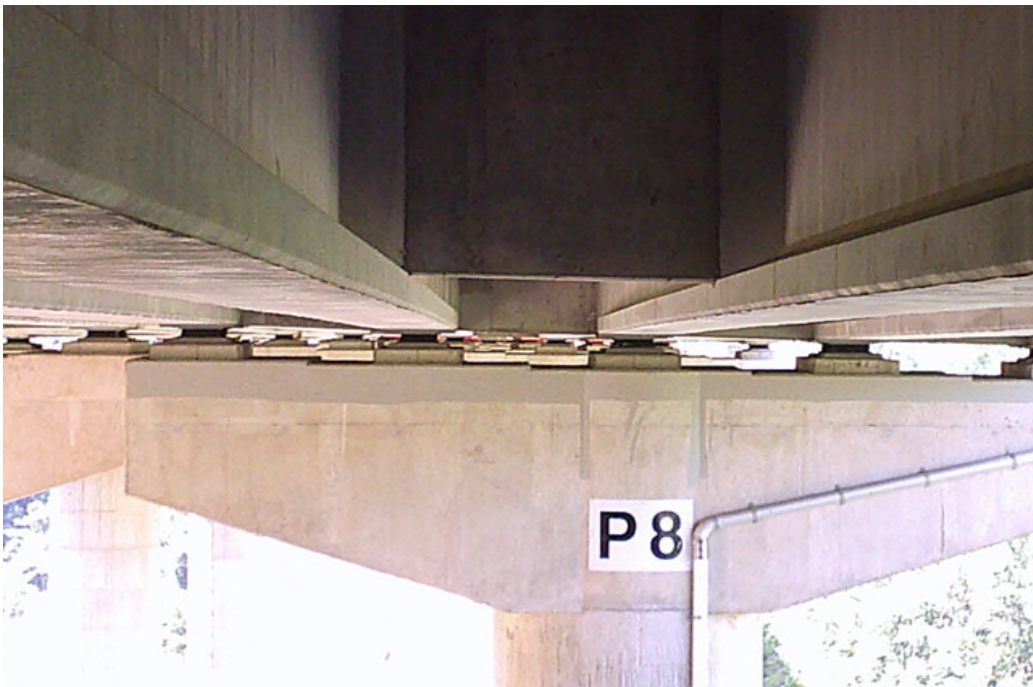
| 점검위치 | 상주 | 산호교(P8) | 사진번호 | #08 |

| 점검내용 | | 교각 박리 보수됨 | | |

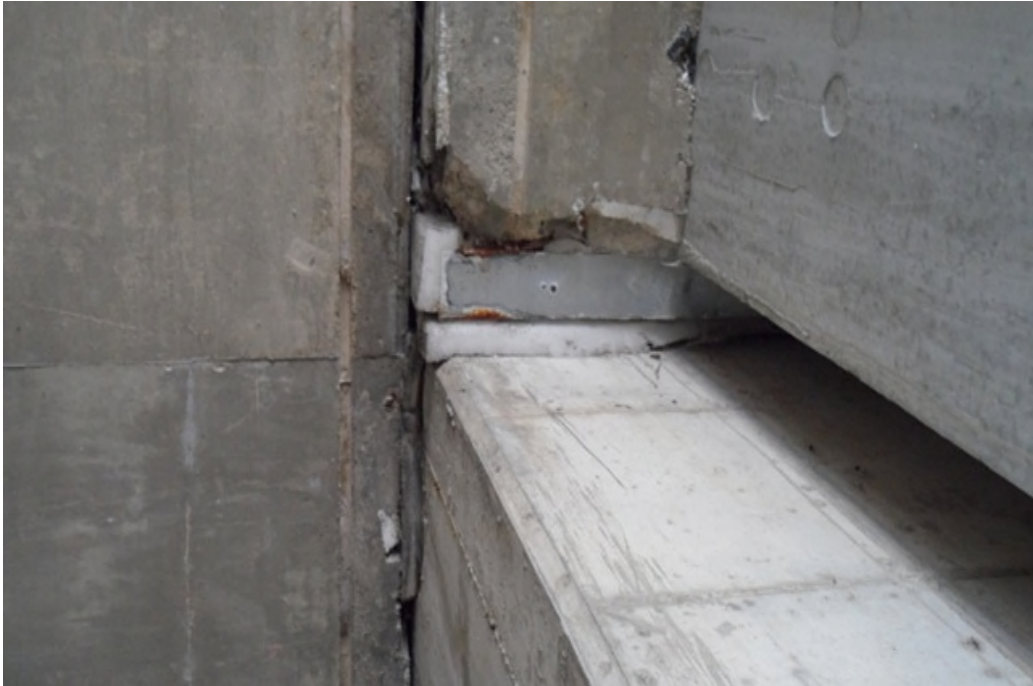
| 점검위치 | 영천 산호교(S2, S9) | 사진번호 | #09 |

| 점검내용 | 바닥판하면 박락, 파손 | | |

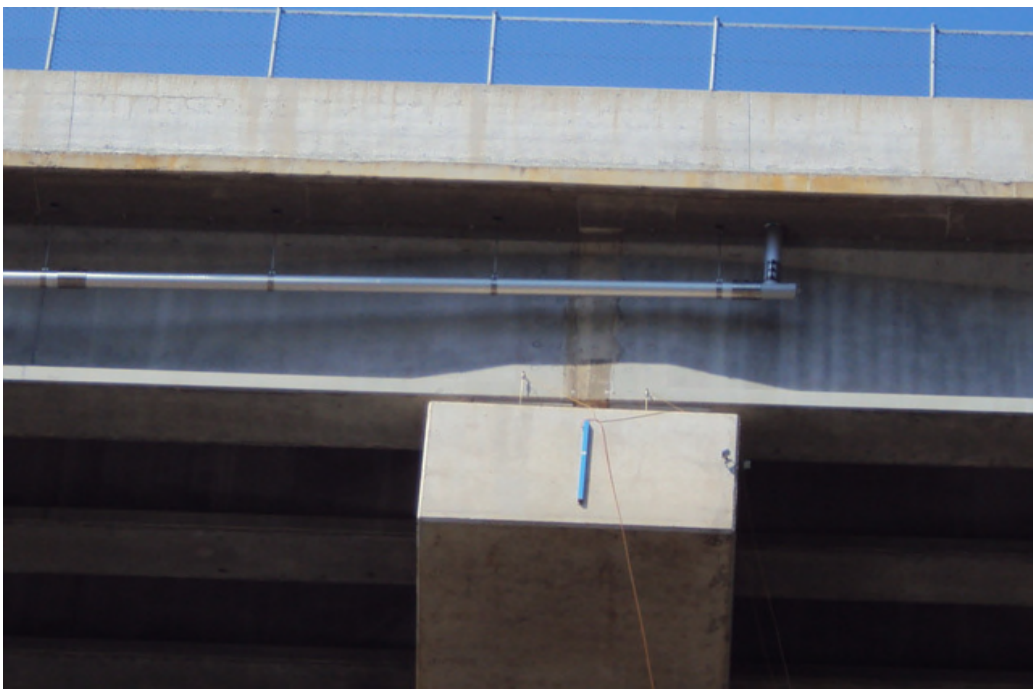
| 점검위치 | 영천 산호교(S4) | 사진번호 | #10 |

| 점검내용 | 거더 박락 보수됨 | | |

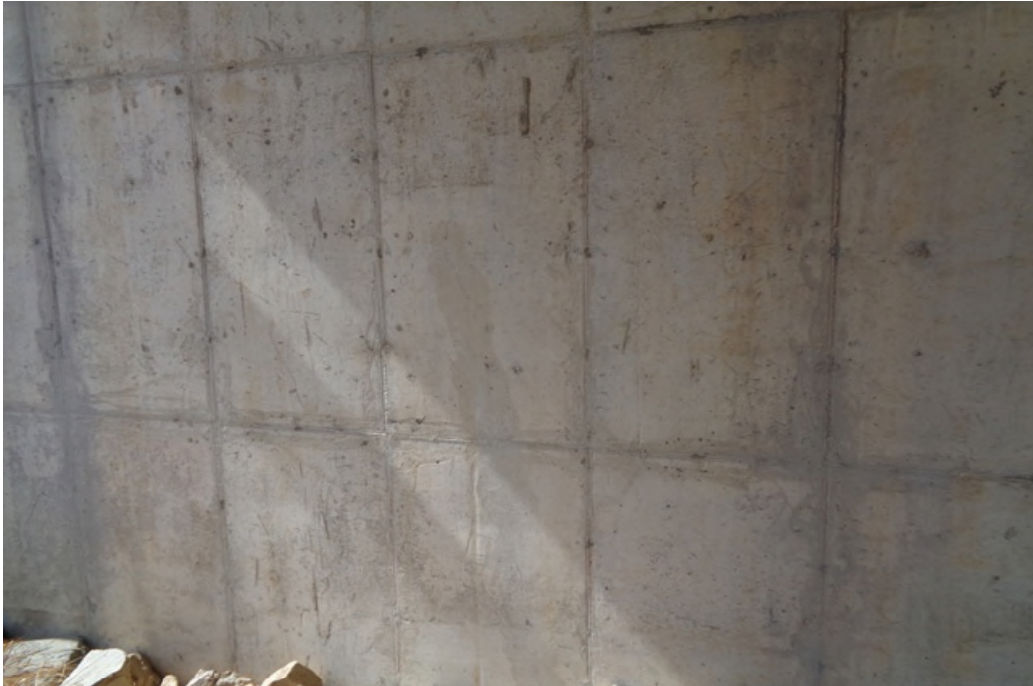
| 점검위치 | 영천 | 산호교(A1) | 사진번호 | #11 |

| 점검내용 | | 교대 균열(cw=0.3mm미만) | | |

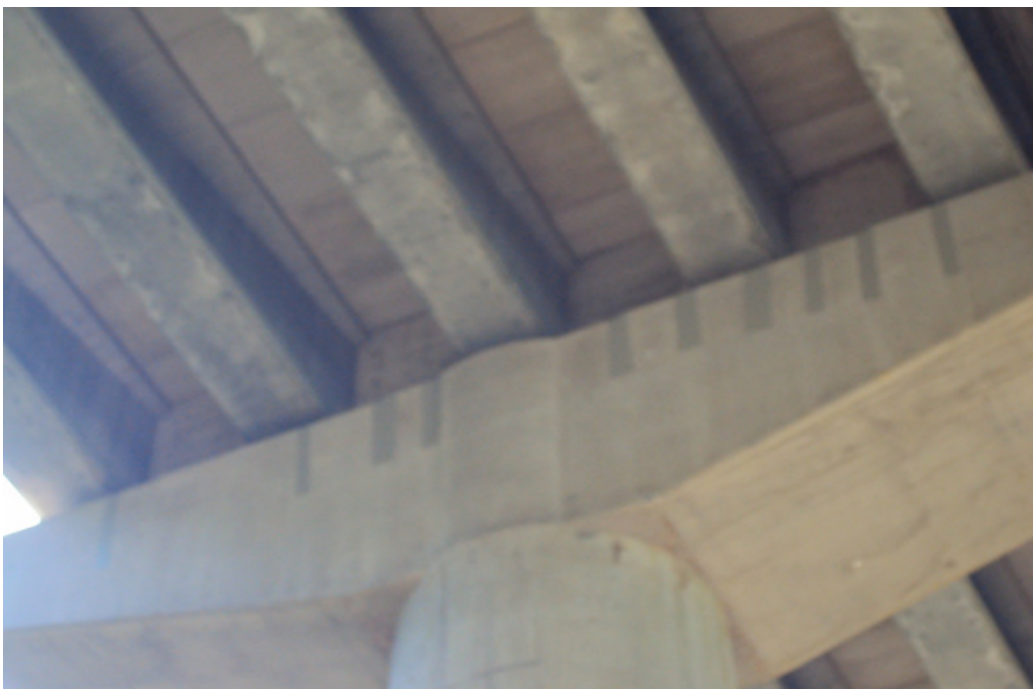
| 점검위치 | 영천 | 산호교(P5, P7) | 사진번호 | #12 |

| 점검내용 | | 교각 균열(cw=0.3mm이상) 보수됨 | | |

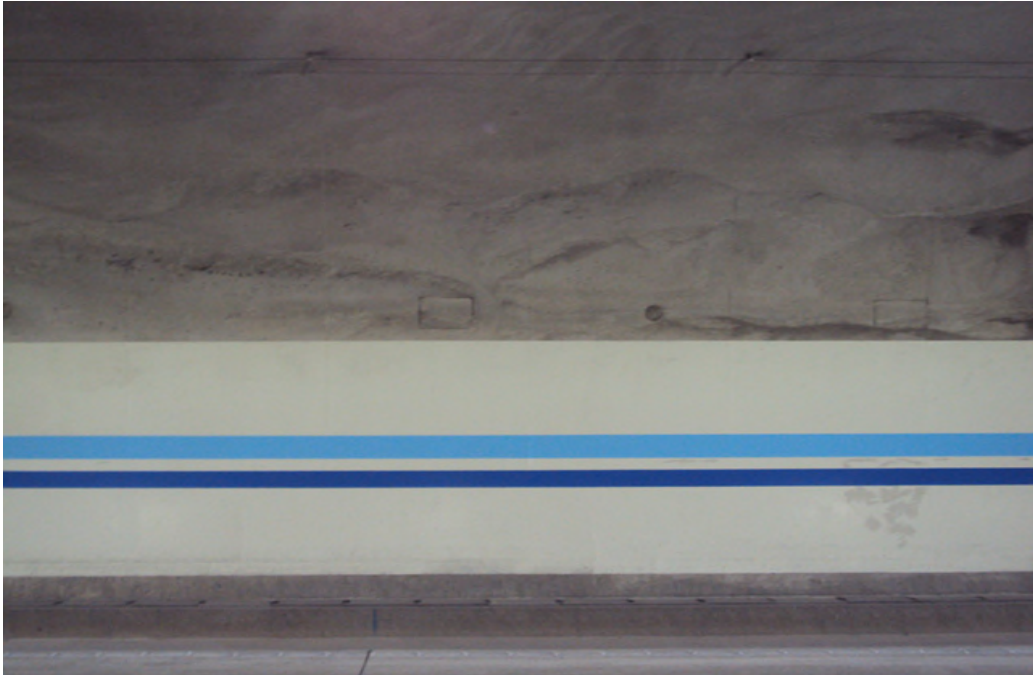
| 점검위치 | 상주 | 산법터널(S1~S40) | 사진번호 | #01 |

| 점검내용 | | 라이닝 콘크리트 균열(cw=0.3mm미만) | | |

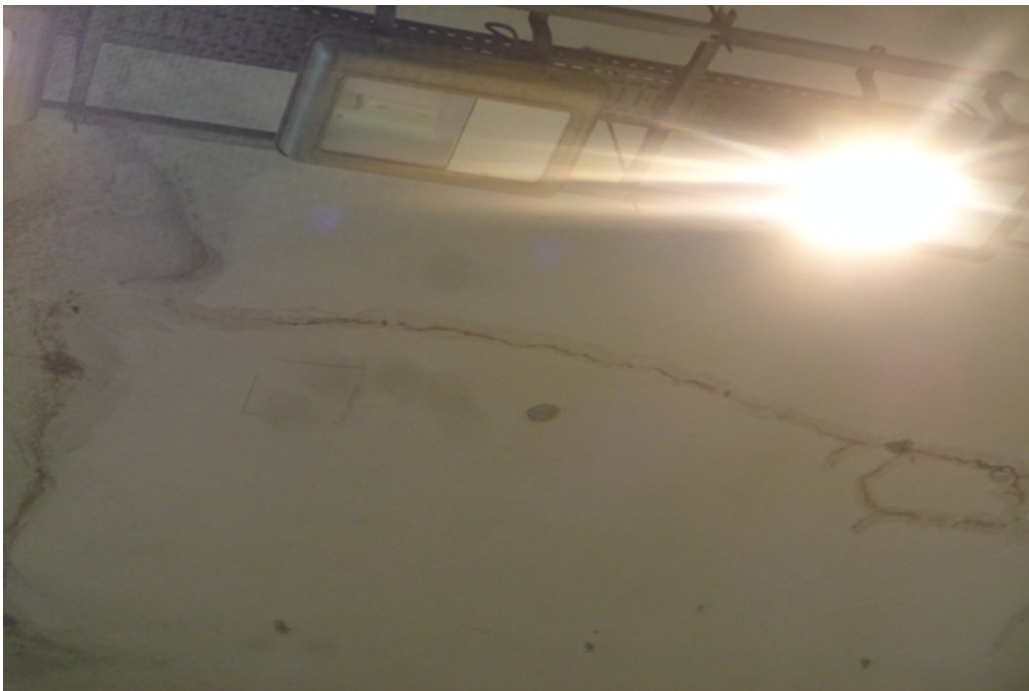
| 점검위치 | 상주 | 산법터널(S1~S40) | 사진번호 | #02 |

| 점검내용 | | 라이닝 콘크리트 균열(cw=0.3mm이상) | | |

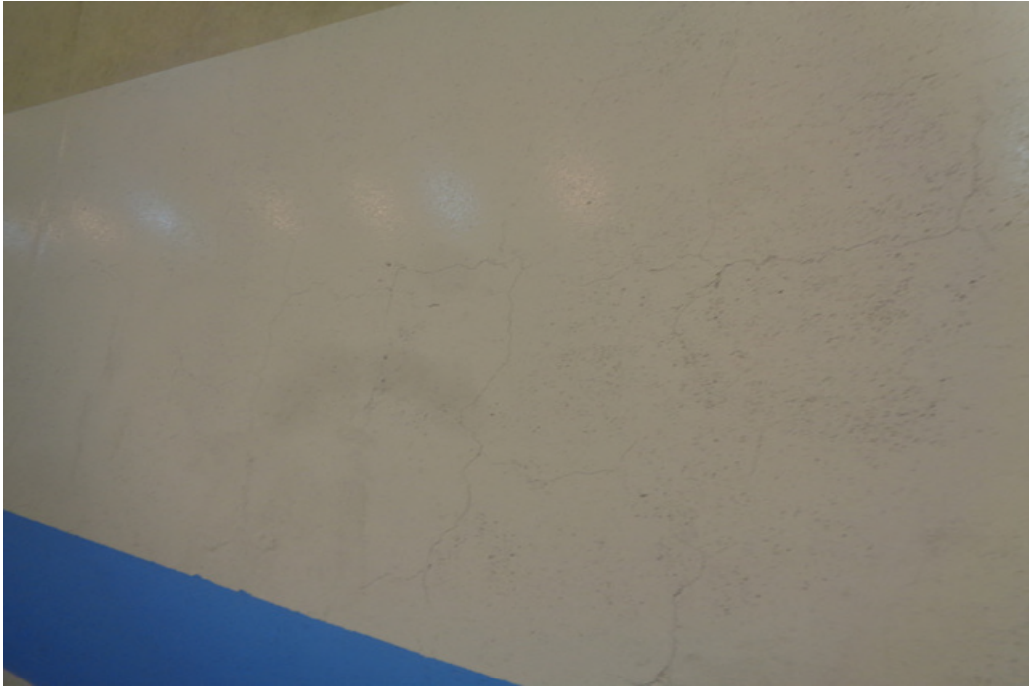
| 점검위치 | 상주 | 산법터널(S1~S40) | 사진번호 | #03 |

| 점검내용 | | 라이닝 콘크리트 망상균열 | | |

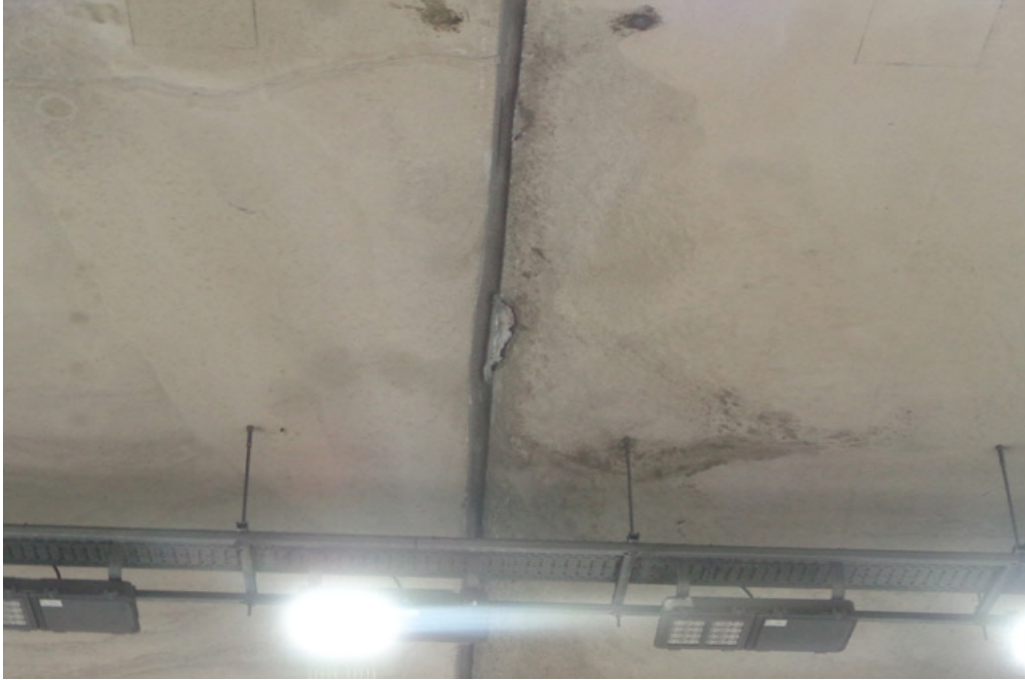
| 점검위치 | 상주 | 산법터널(S1~S40) | 사진번호 | #05 |

| 점검내용 | 라이닝 콘크리트 조인트부 들뜸 | | | |

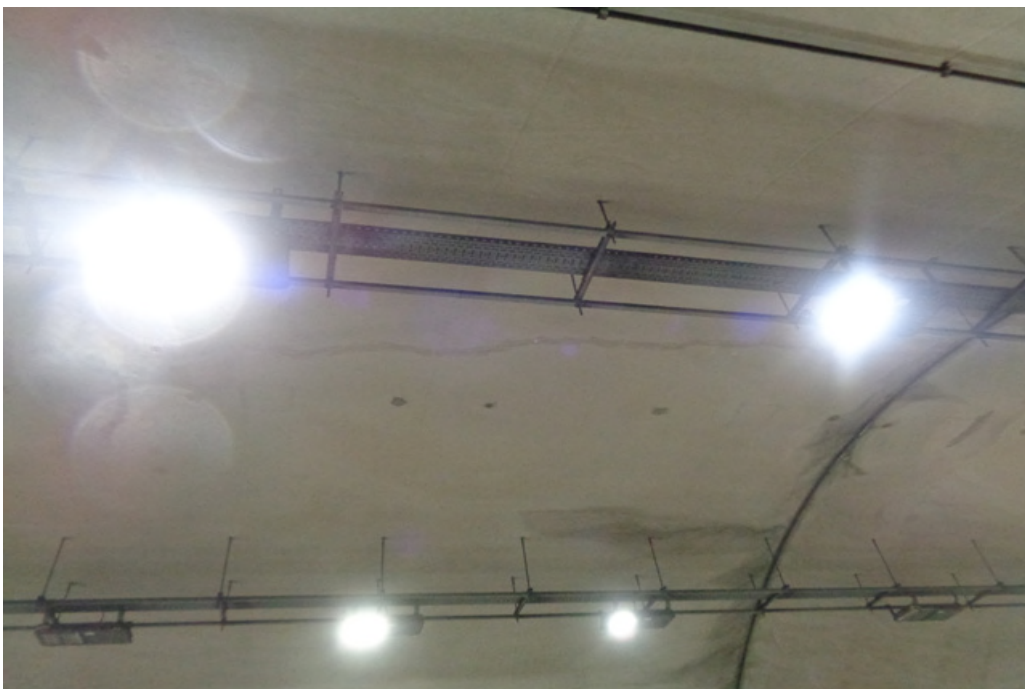
| 점검위치 | 영천 | 산법터널(S1~S40) | 사진번호 | #06 |

| 점검내용 | 라이닝 콘크리트 균열(cw=0.3mm미만) | | | |

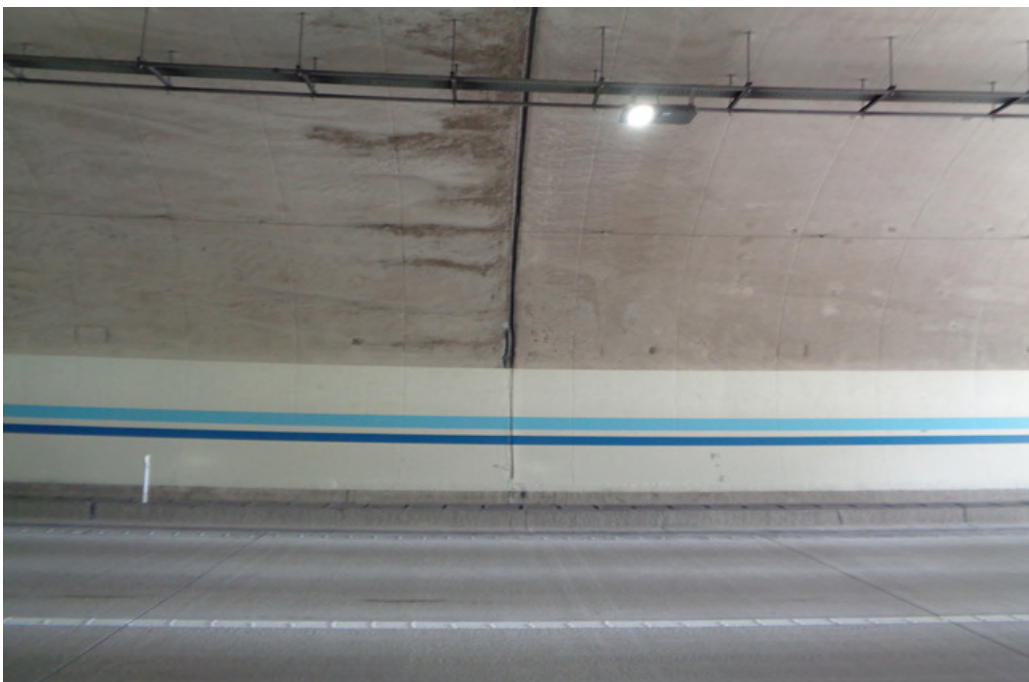
| 점검위치 | 영천 | 산법터널(S1~S40) | 사진번호 | #08 |

| 점검내용 | | 라이닝 콘크리트 조인트부 들뜸 | | |

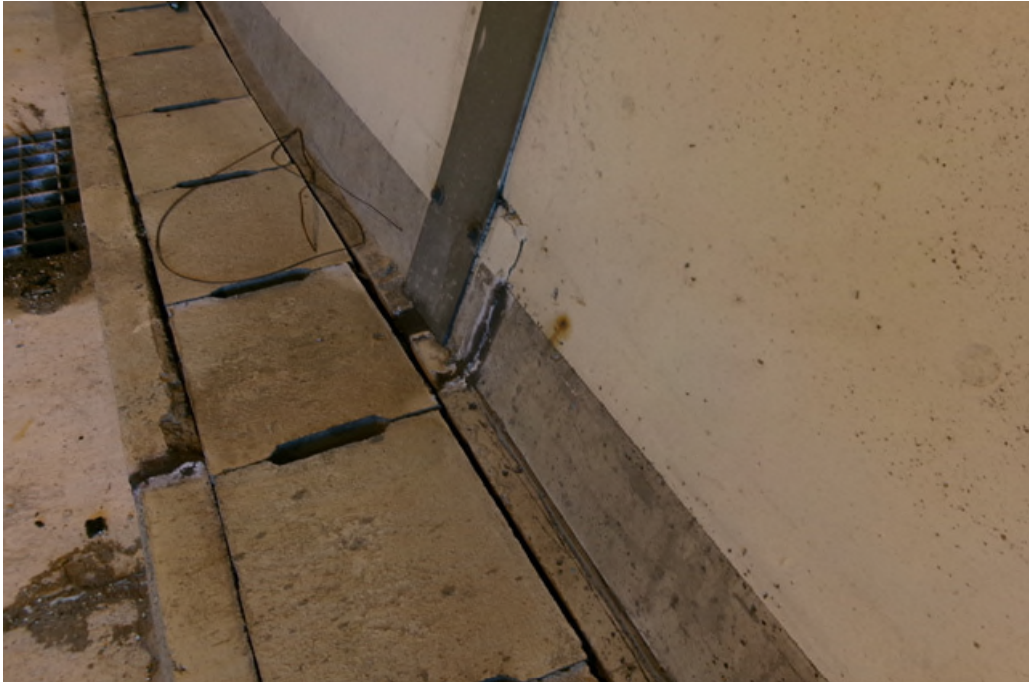
| 점검위치 | 영천 | 산법터널(S1~S40) | 사진번호 | #09 |

| 점검내용 | | 라이닝 콘크리트 누수흔적 | | |

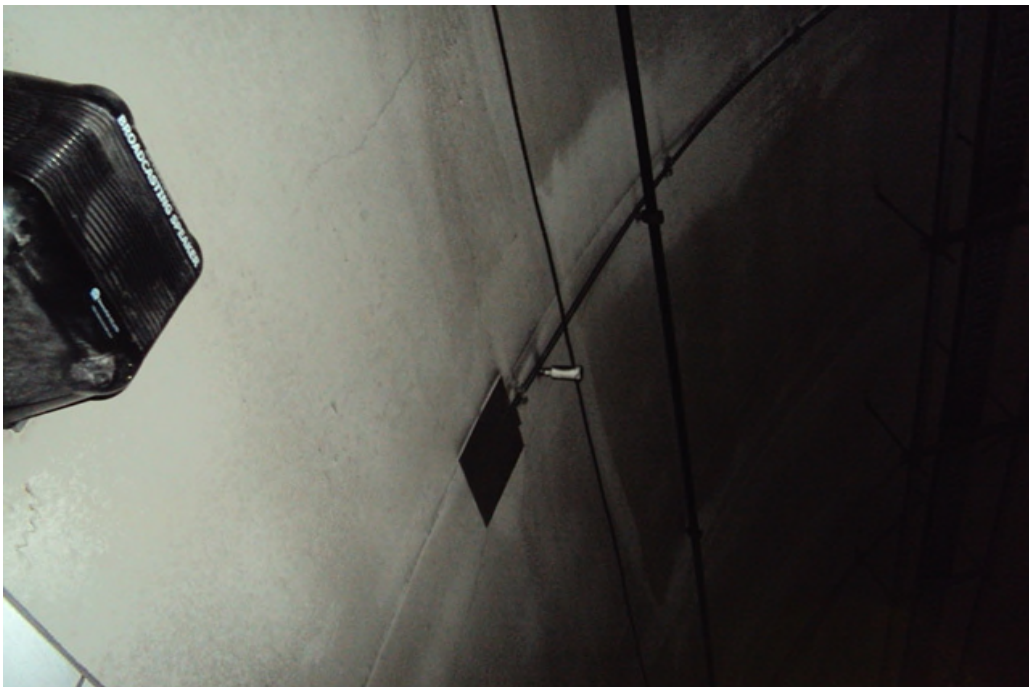
| 점검위치 | 상주 | 평호터널(S1~S198) | 사진번호 | #10 |

| 점검내용 | | 라이닝 콘크리트 균열(cw=0.3mm미만) | | |

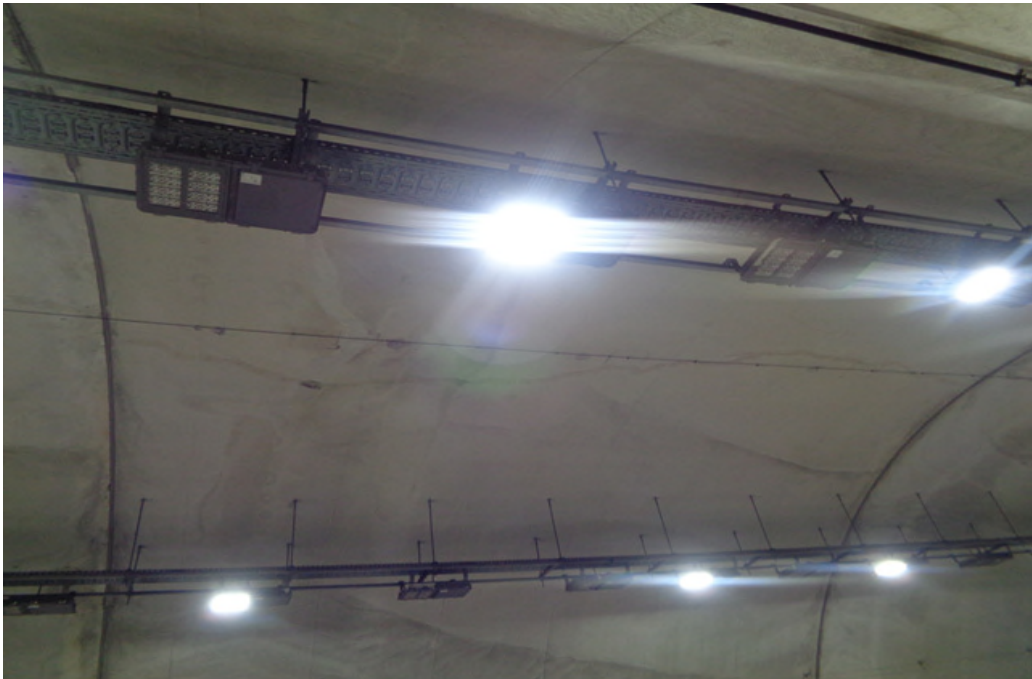
| 점검위치 | 상주 | 평호터널(S1~S198) | 사진번호 | #11 |

| 점검내용 | | 라이닝 콘크리트 균열(cw=0.3mm이상) | | |

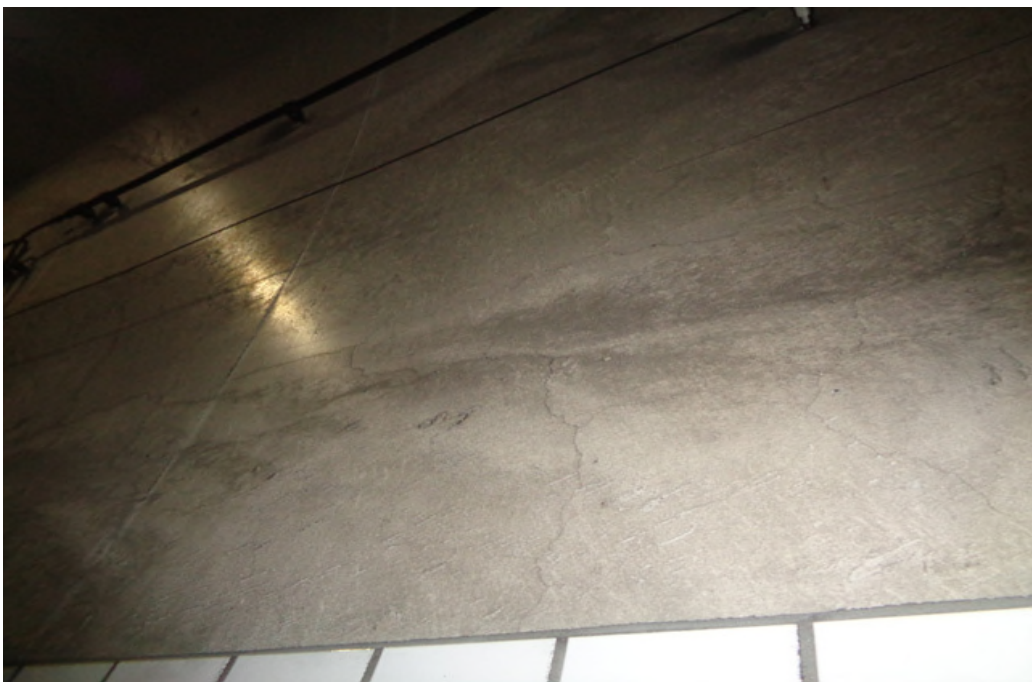
| 점검위치 | 상주 | 평호터널(S1~S198) | 사진번호 | #12 |

| 점검내용 | | 라이닝 콘크리트 망상균열 | | |

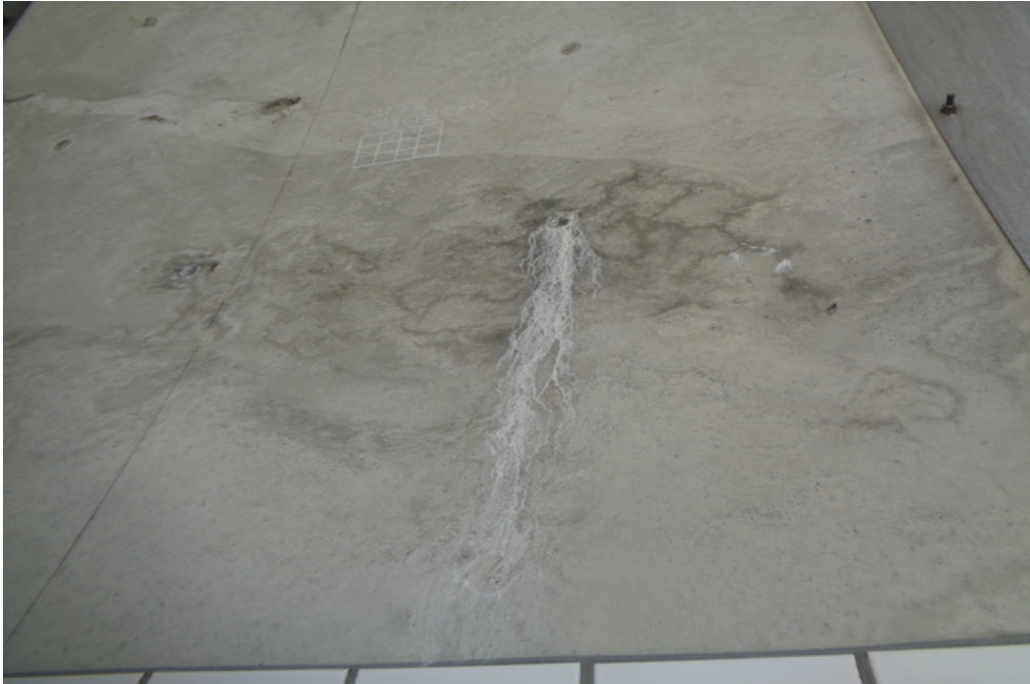
| 점검위치 | 상주 | 평호터널(S1~S198) | 사진번호 | #13 |

| 점검내용 | | 라이닝 콘크리트 백태 | | |

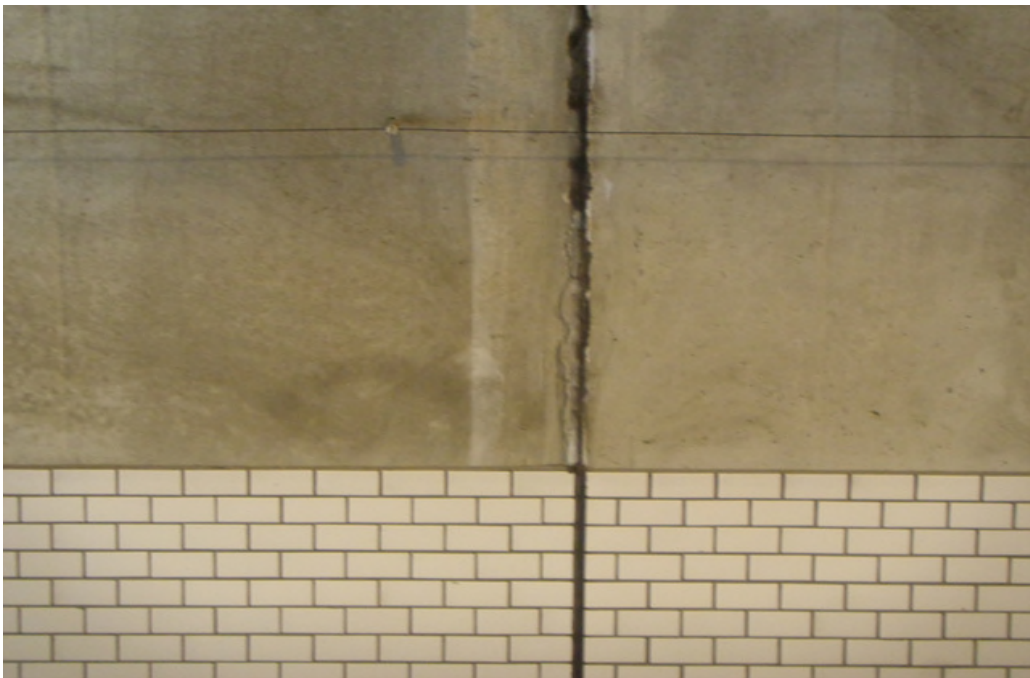
| 점검위치 | 상주 | 평호터널(S1~S198) | 사진번호 | #14 |

| 점검내용 | | 라이닝 콘크리트 조인트부 들뜸, 탈락 | | |

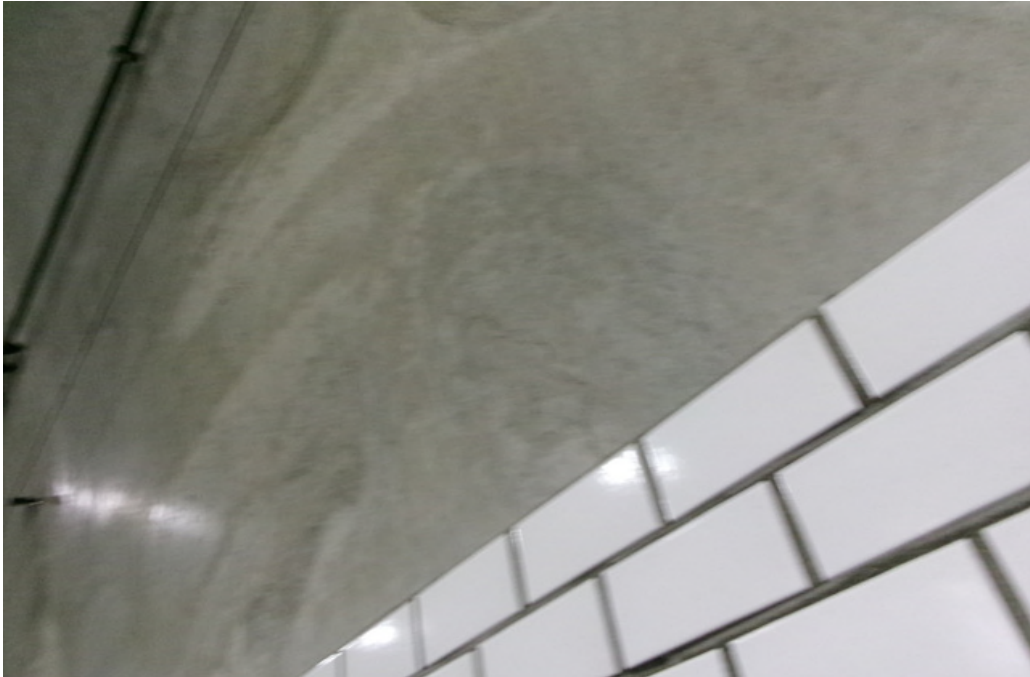
| 점검위치 | 영천 | 평호터널(S1~S185) | 사진번호 | #15 |

| 점검내용 | | 라이닝 콘크리트 균열(cw=0.3mm미만) | | |

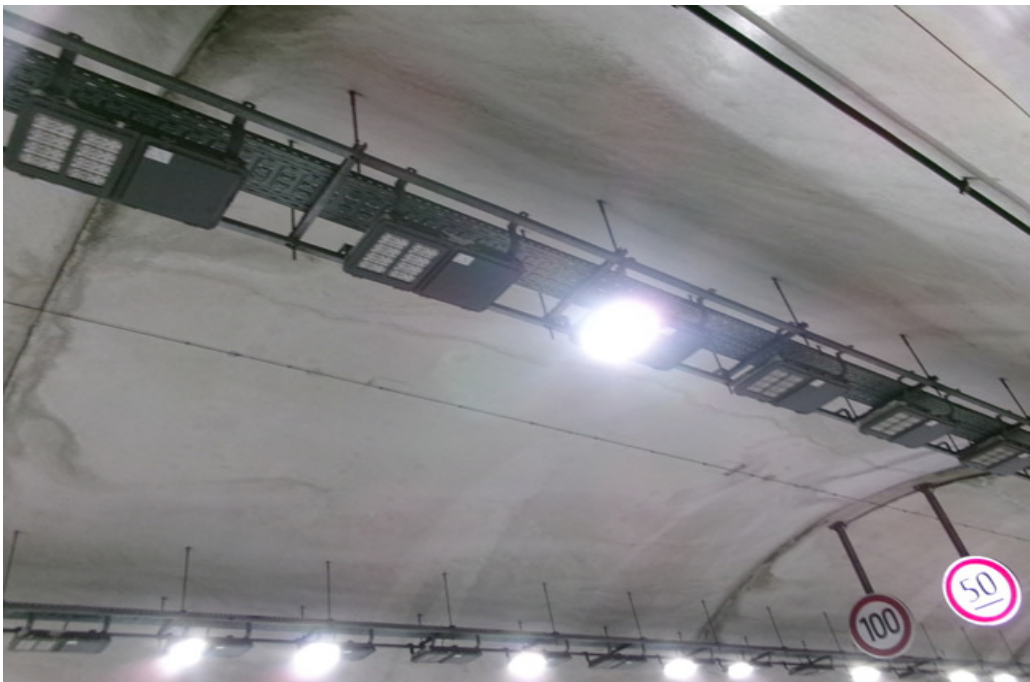
| 점검위치 | 영천 | 평호터널(S1~S185) | 사진번호 | #16 |

| 점검내용 | | 라이닝 콘크리트 균열(cw=0.3mm이상) | | |

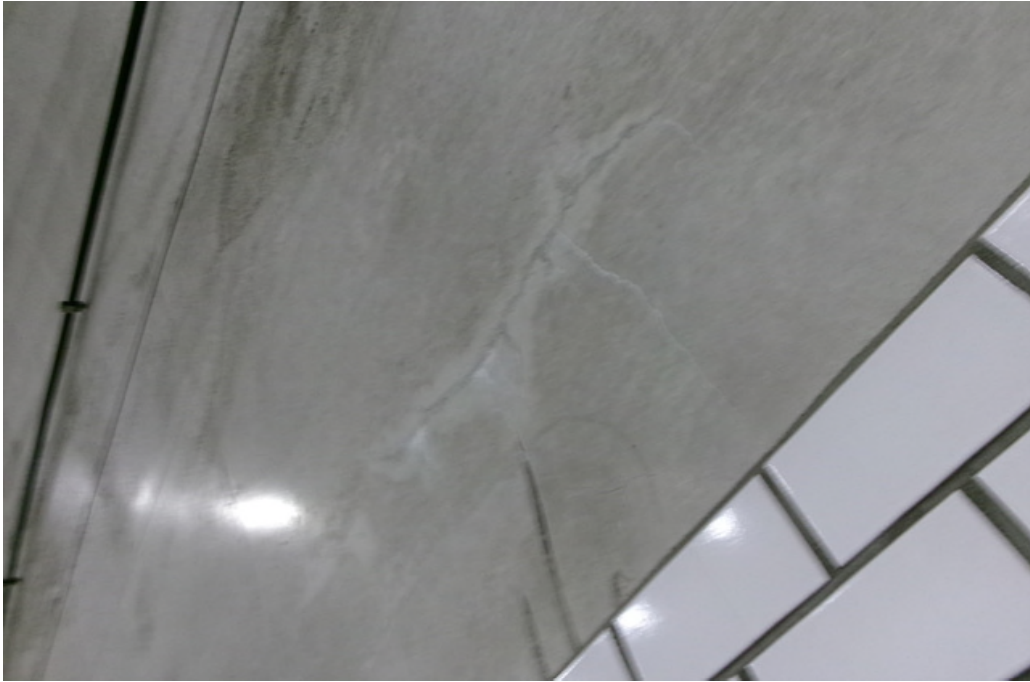
| 점검위치 | 영천 | 평호터널(S1~S185) | 사진번호 | #17 |

| 점검내용 | | 라이닝 콘크리트 균열부백태 | | |

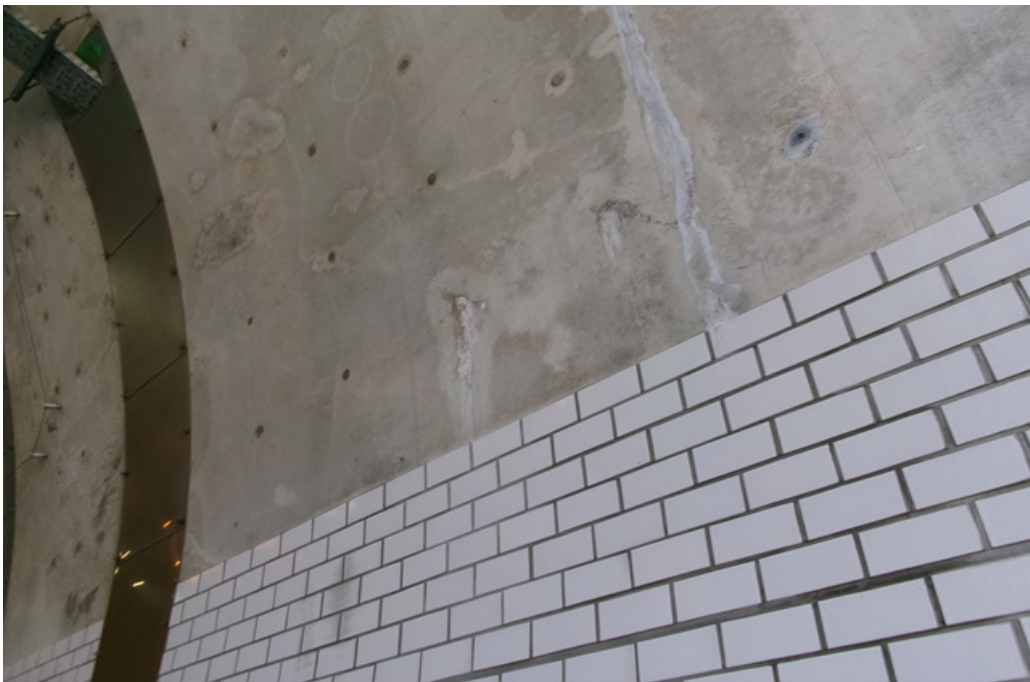
| 점검위치 | 영천 | 평호터널(S1~S185) | 사진번호 | #18 |

| 점검내용 | | 라이닝 콘크리트 백태 | | |

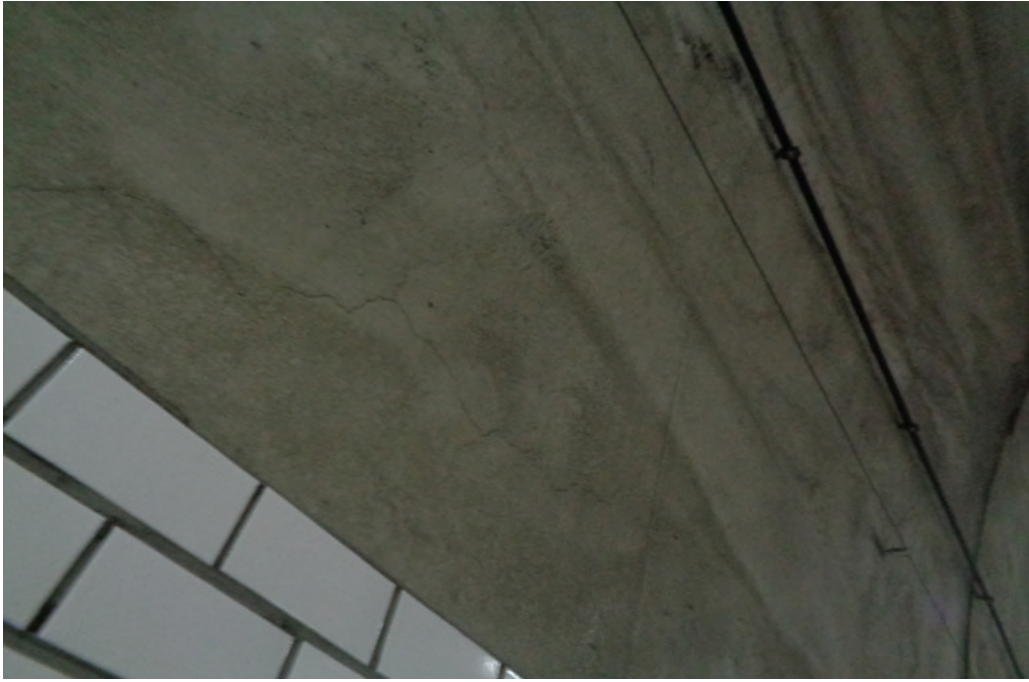
| 점검위치 | 영천 | 평호터널(S1~S185) | 사진번호 | #19 |

| 점검내용 | | 라이닝 콘크리트 망상균열 | | |

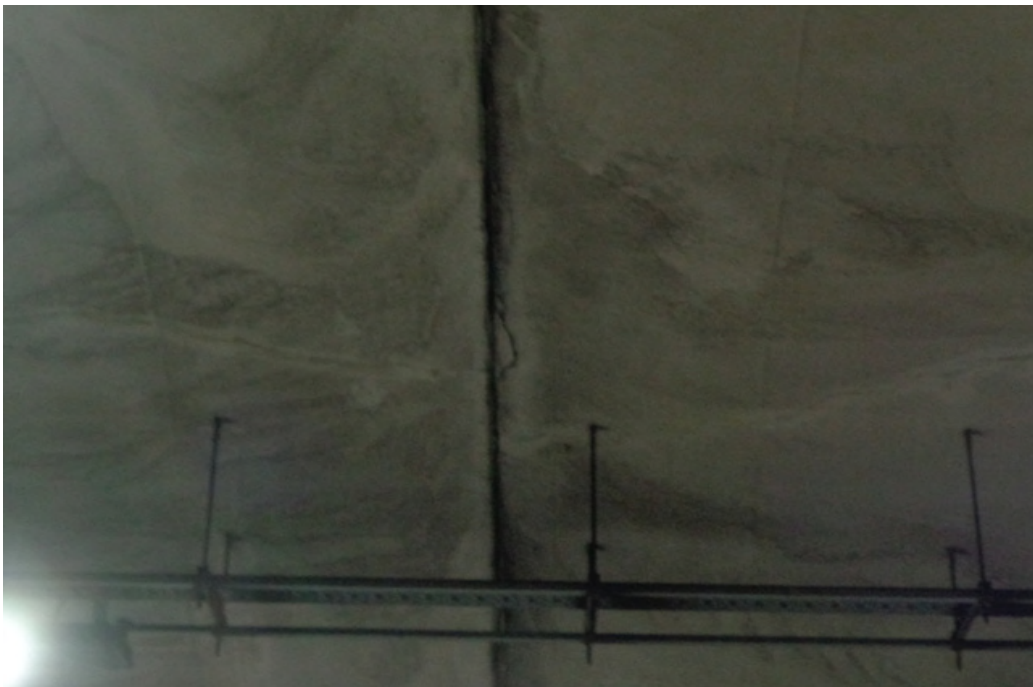
| 점검위치 | 영천 | 평호터널(S1~S185) | 사진번호 | #20 |

| 점검내용 | | 라이닝 콘크리트 조인트부 들뜸 | | |

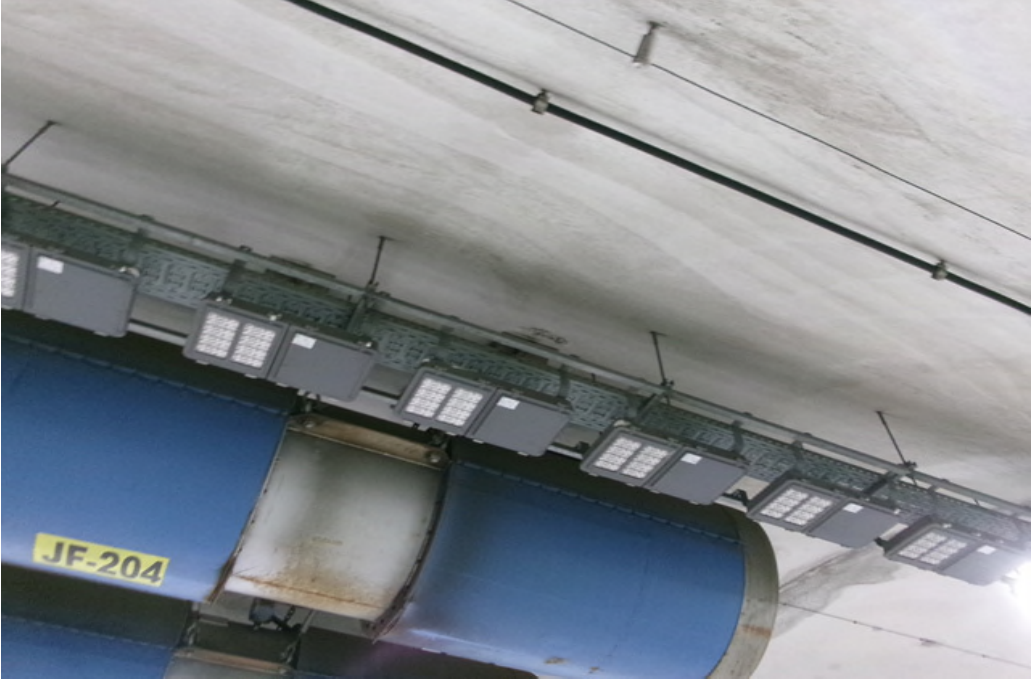
| 점검위치 | 영천    평호터널(S1~S185) | 사진번호 | #21 |

| 점검내용 | 라이닝 콘크리트 파손 | | |
