## 도로교량 하자 목록(5공구)

## 사진대지

## 도로터널 하자 목록(5공구)

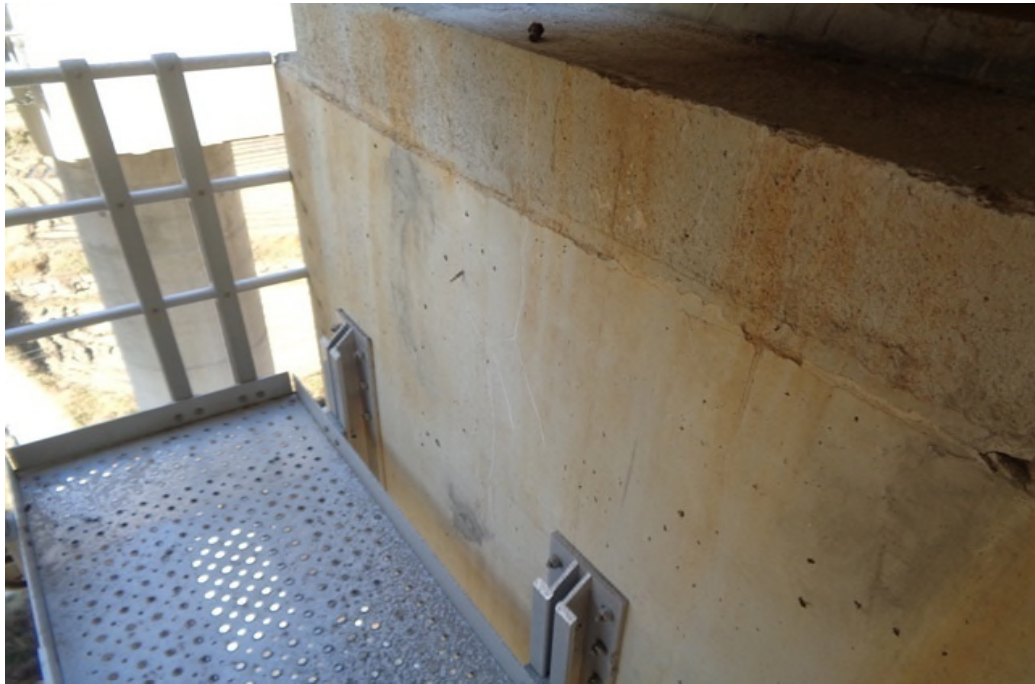
| 점검위치 | 상주 | 오로교(P3) | 사진번호 | #09 |

| 점검내용 | | 교각 균열(cw=0.3mm미만) | | |

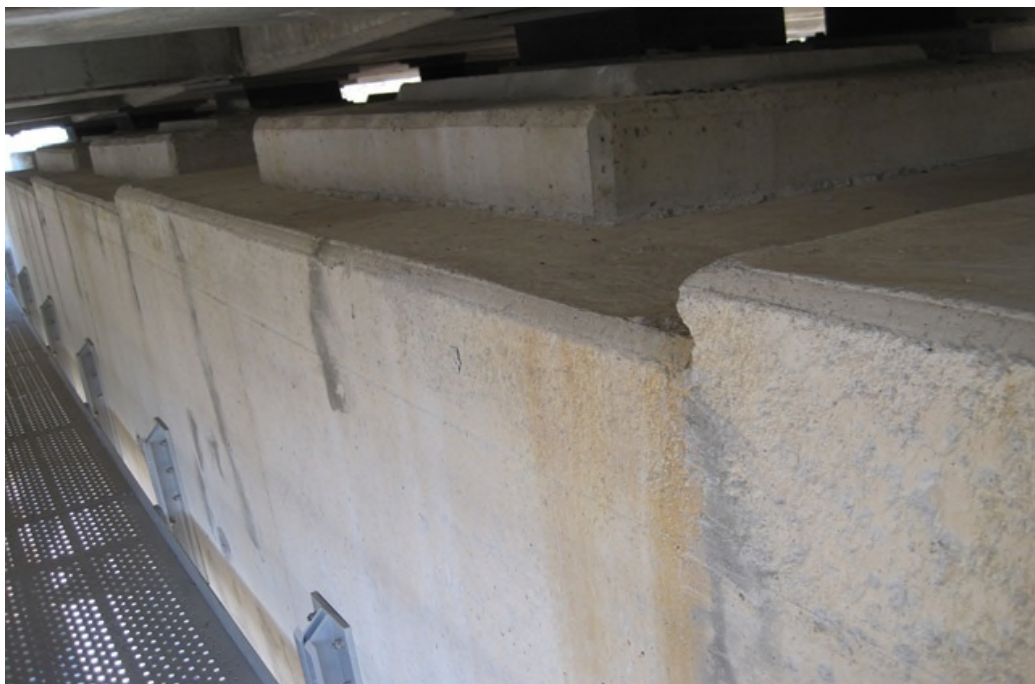
| 점검위치 | 상주 | 오로교(P1) | 사진번호 | #10 |

| 점검내용 | | 교각 박리 | | |

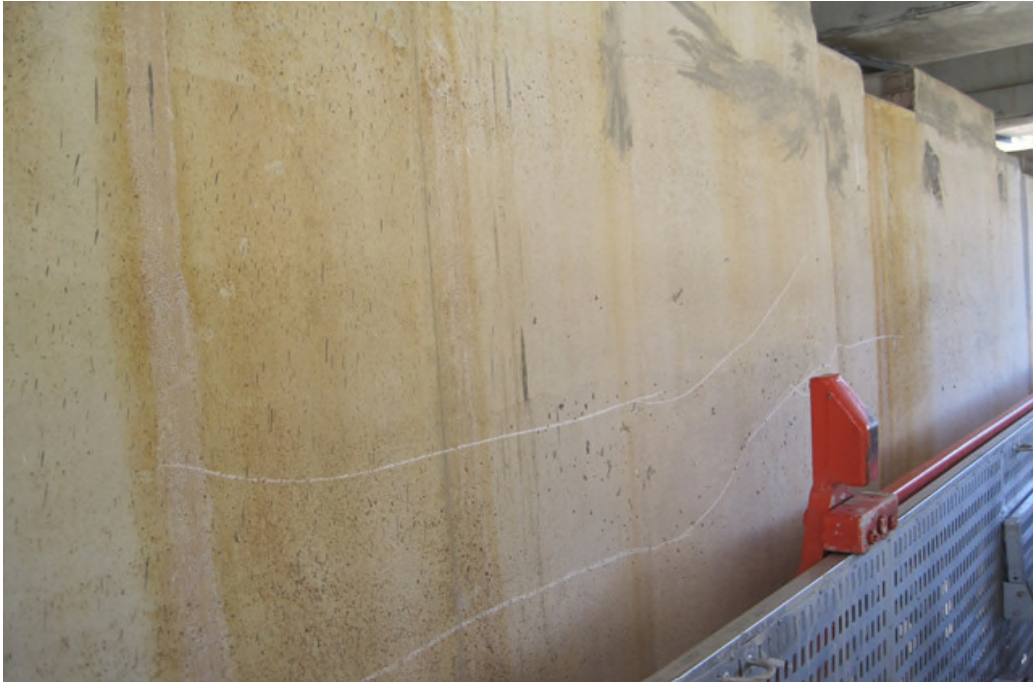
| 점검위치 | 상주 오실교(P2, P4) | 사진번호 | #21 |

| 점검내용 | 교각 균열(cw=0.3mm미만) | | |

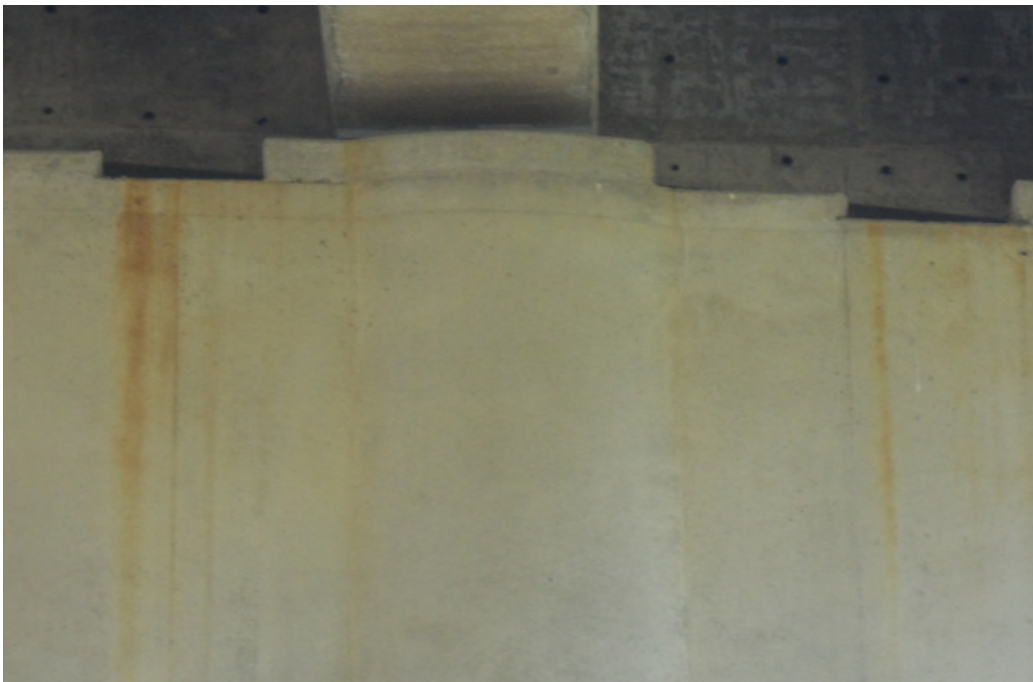
| 점검위치 | 상주 오실교(P1, P6) | 사진번호 | #22 |

| 점검내용 | 교각 균열(cw=0.3mm이상) | | |

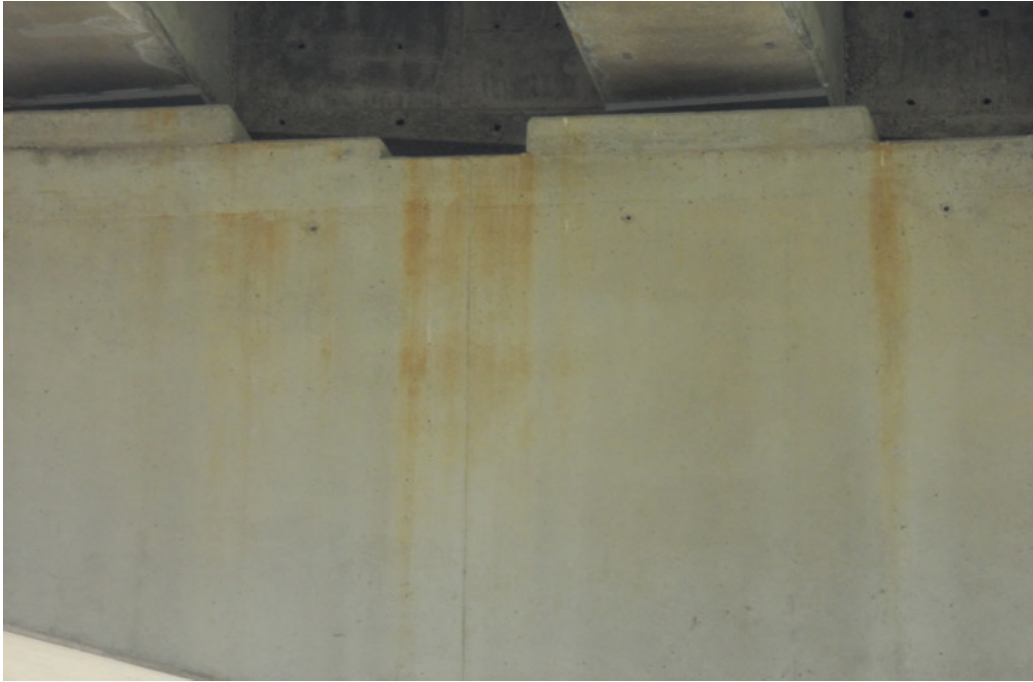
| 점검위치 | 상주 오실교(P1~P6) | 사진번호 | #23 |

| 점검내용 | 교각 망상균열 | | |

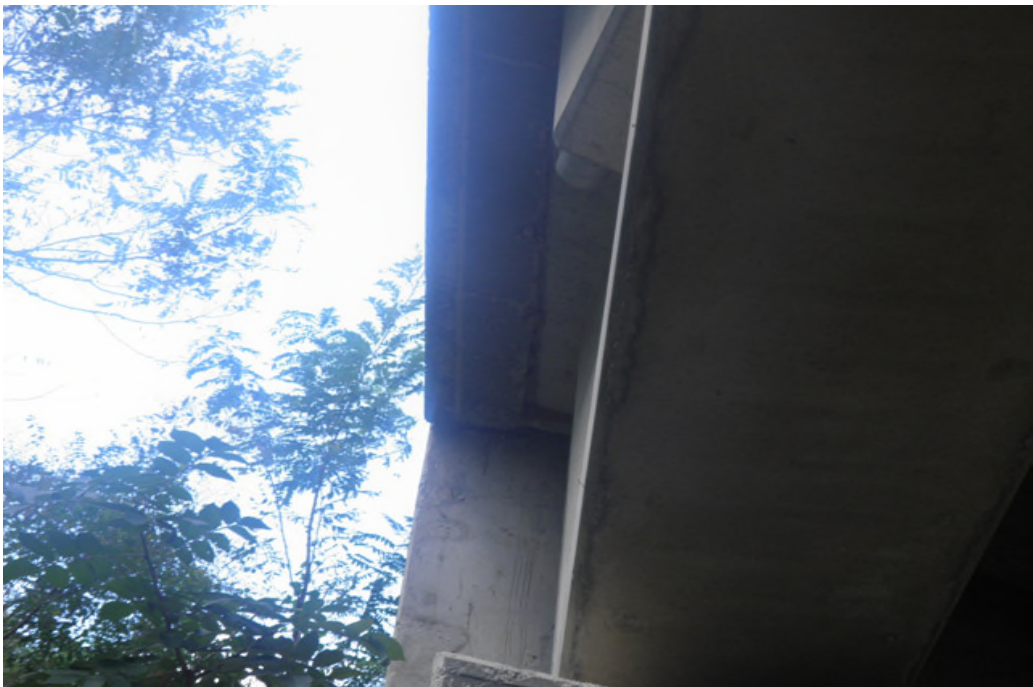
| 점검위치 | 영천 오실교(S1) | 사진번호 | #26 |

| 점검내용 | 바닥판하면 재료분리 및 철근노출 | | |

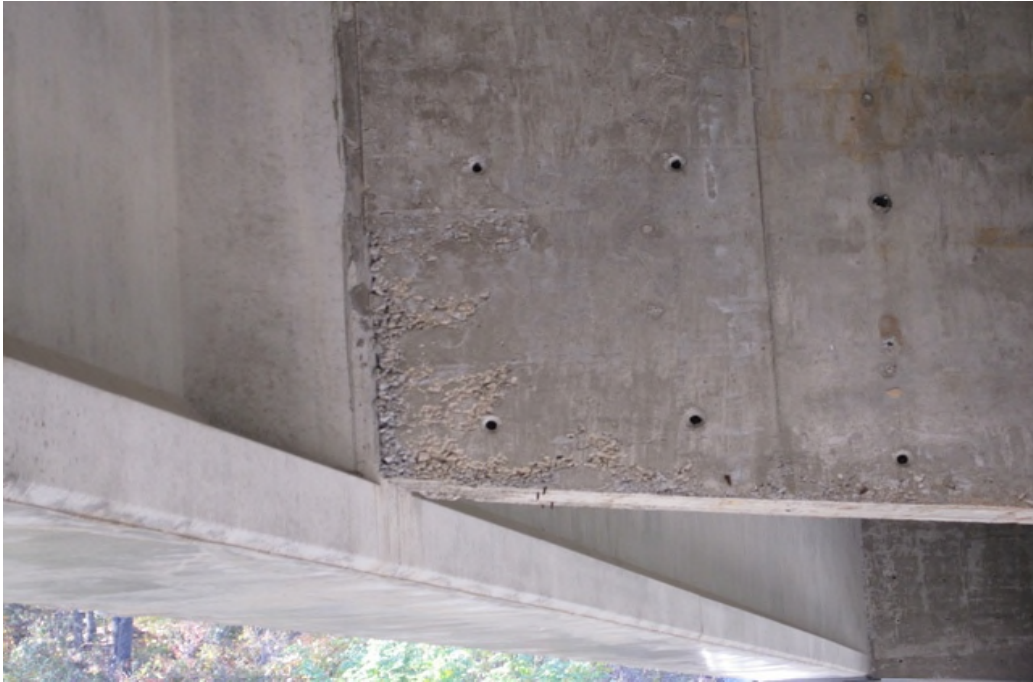
| 점검위치 | 영천 오실교(S2, S6) | 사진번호 | #27 |

| 점검내용 | 가로보 재료분리 | | |

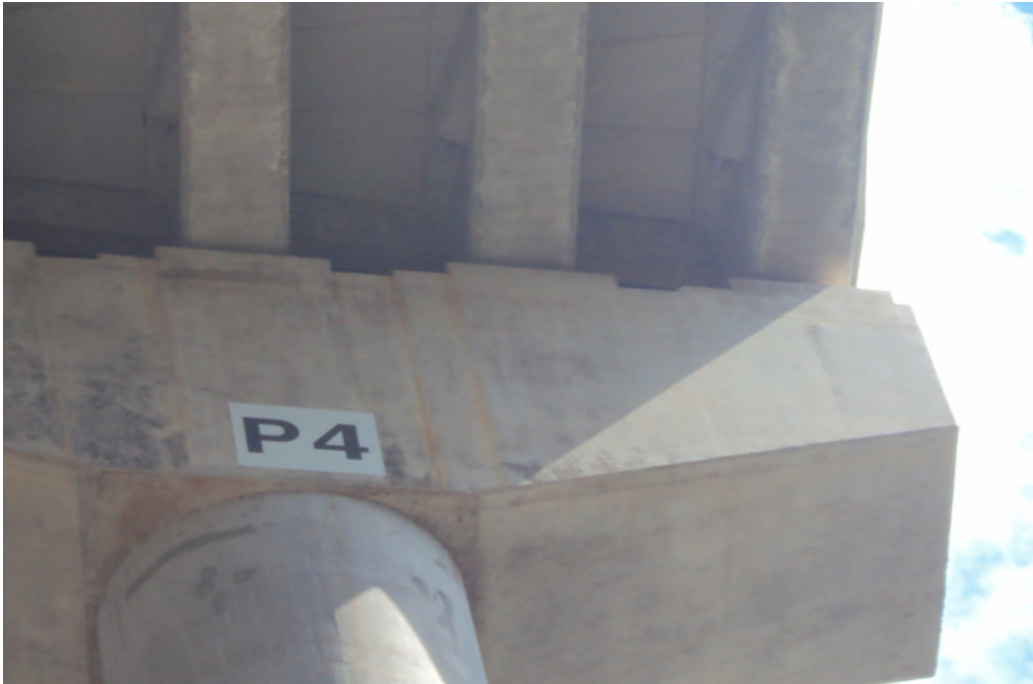
| 점검위치 | 영천 오실교(P1~P4) | 사진번호 | #28 |

| 점검내용 | 교각 균열(cw=0.3mm미만) | | |

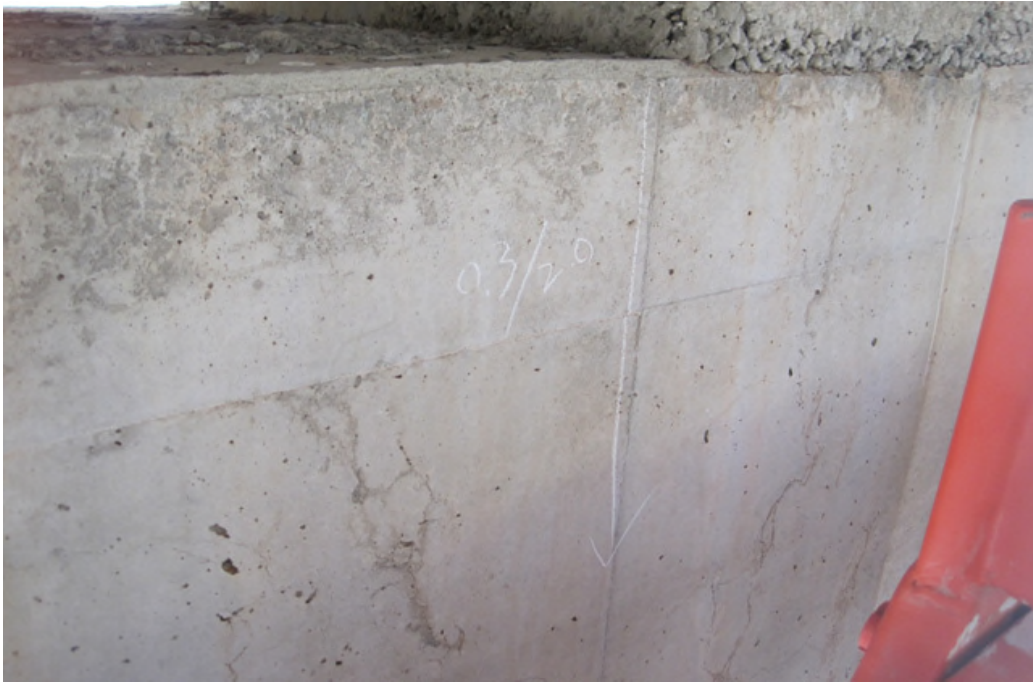
| 점검위치 | 영천 | 오실교(P1) | 사진번호 | #29 |

| 점검내용 | | 교각 균열(cw=0.3mm이상) | | |

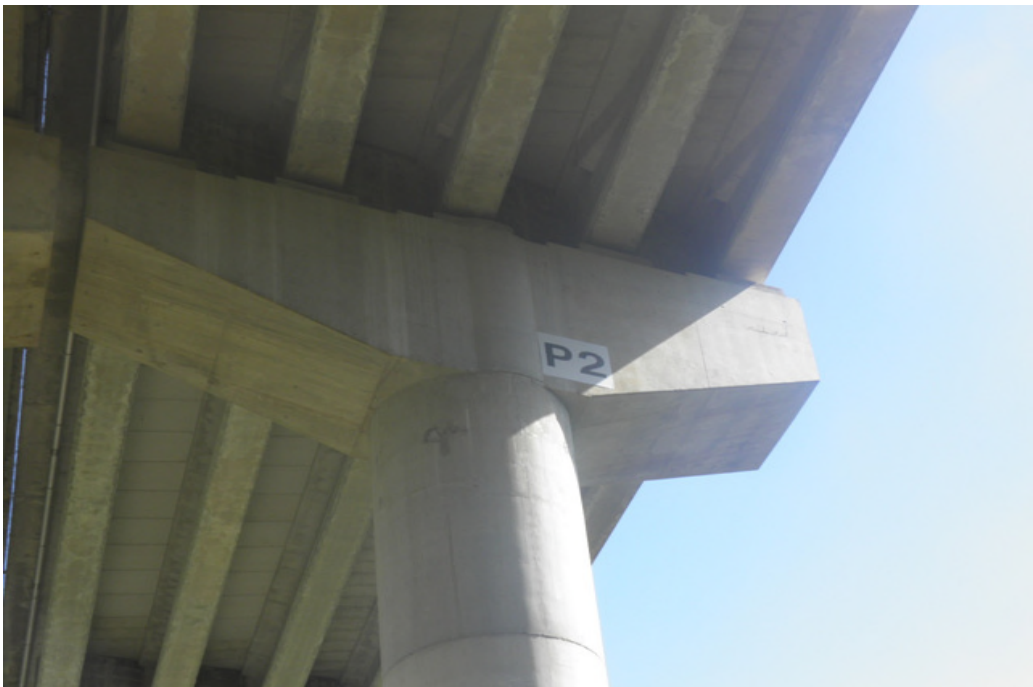
| 점검위치 | 영천 | 오실교(P1~P3) | 사진번호 | #30 |

| 점검내용 | | 교각 망상균열 | | |

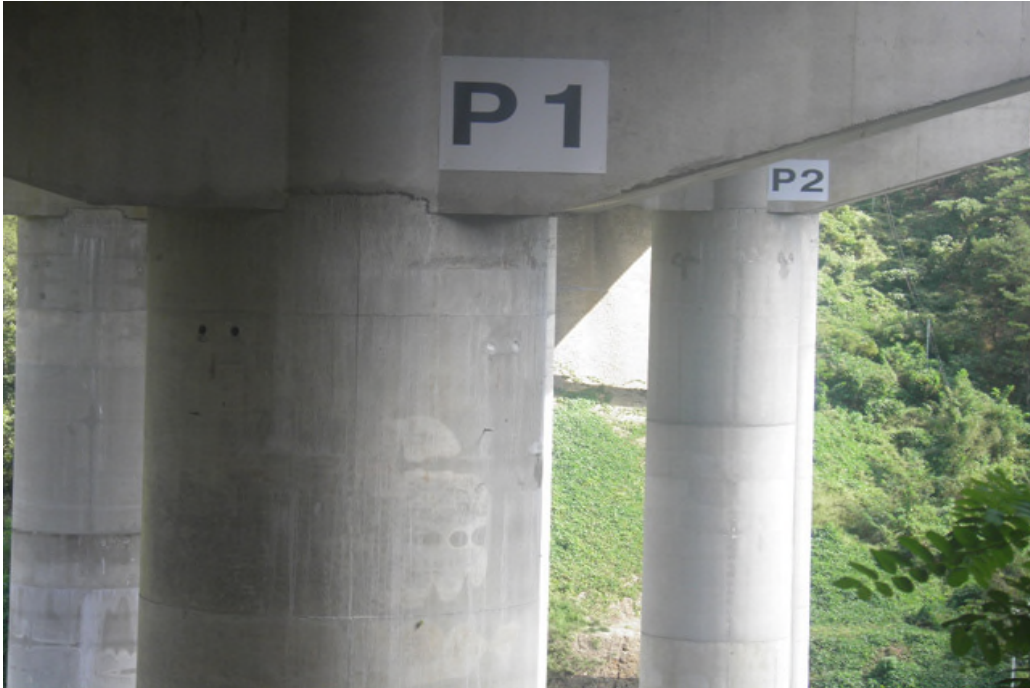
| 점검위치 | 영천 | 오실교(P1) | 사진번호 | #31 |

| 점검내용 | | 교각 백태 | | |

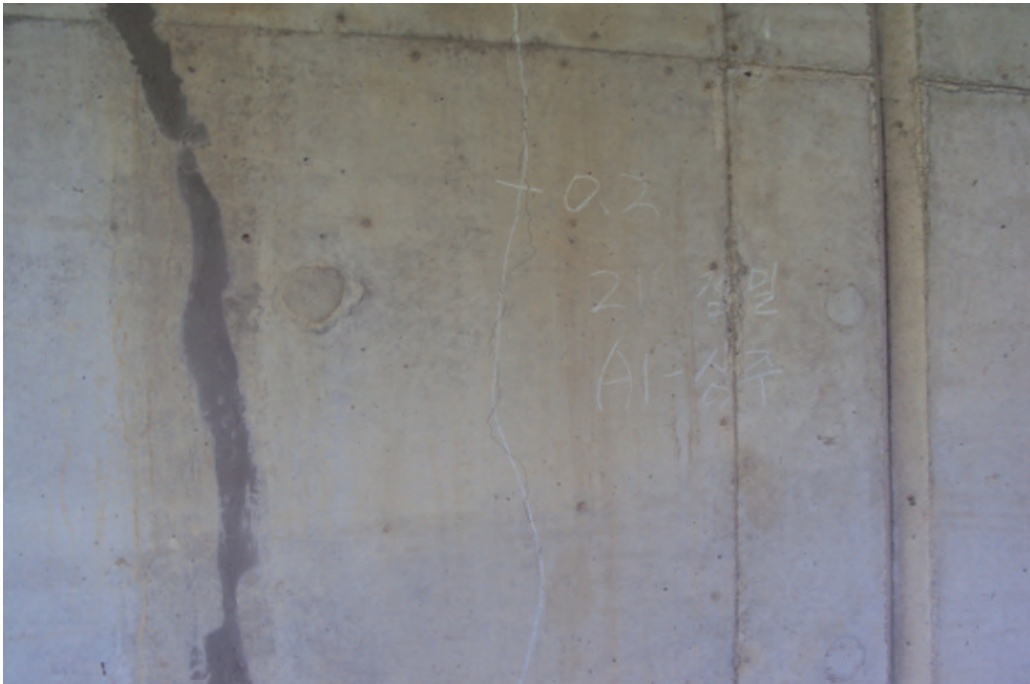
| 점검위치 | 상주 | 불당교(A1) | 사진번호 | #35 |

| 점검내용 | | 교대 균열(cw=0.3mm미만) | | |

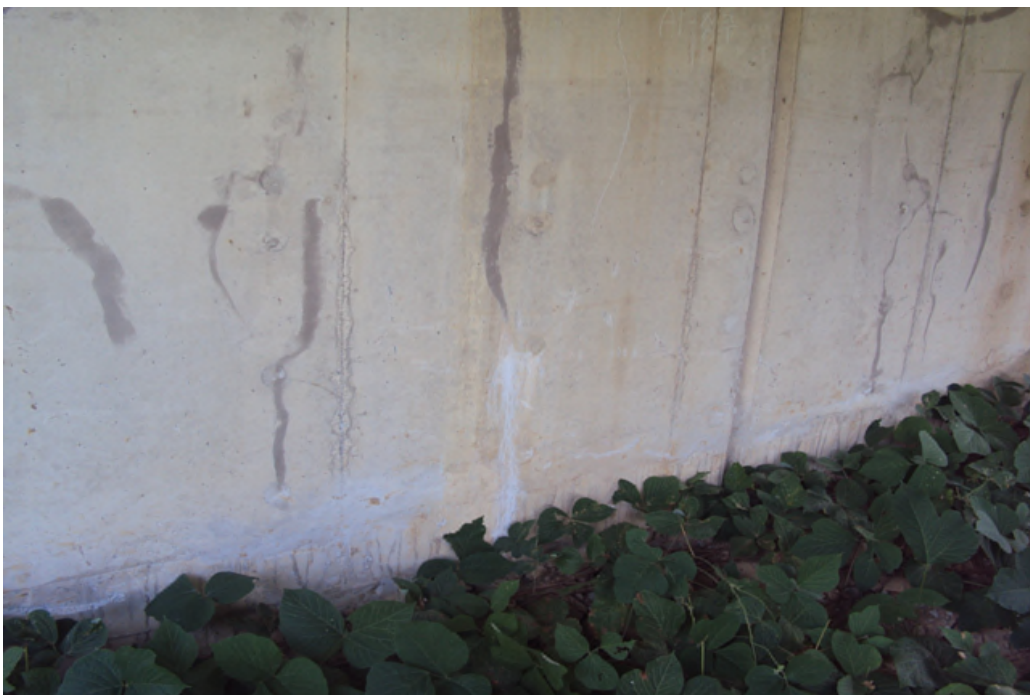
| 점검위치 | 상주 | 불당교(A1) | 사진번호 | #36 |

| 점검내용 | | 교대 백태 | | |

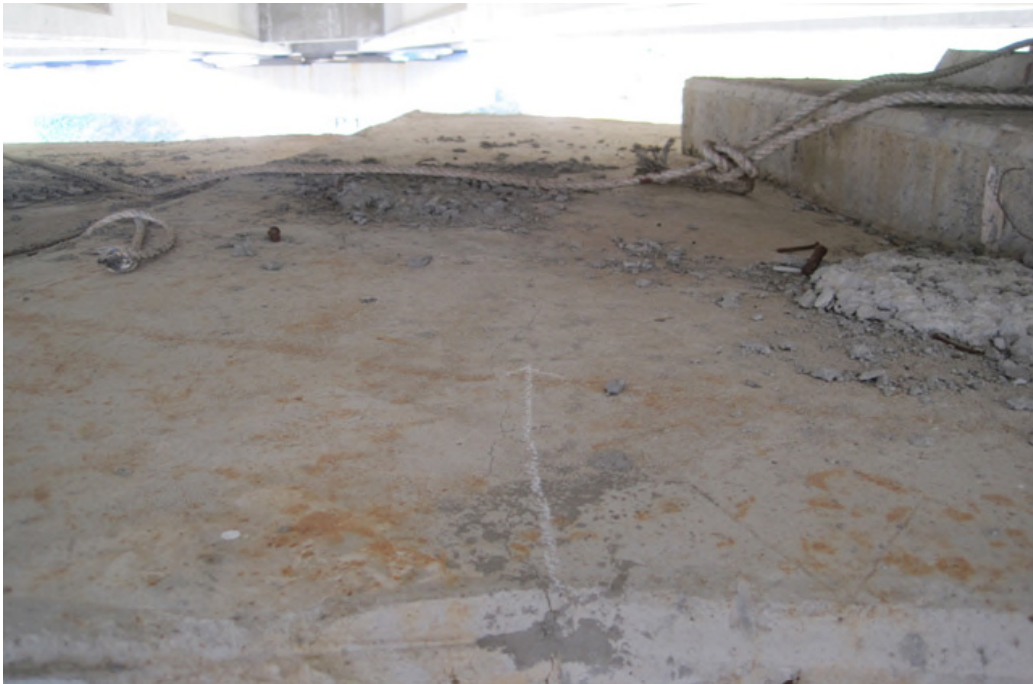
| 점검위치 | 상주 불당교(P3, P4) | 사진번호 | #37 |

| 점검내용 | 교각 균열(cw=0.3mm미만) | | |

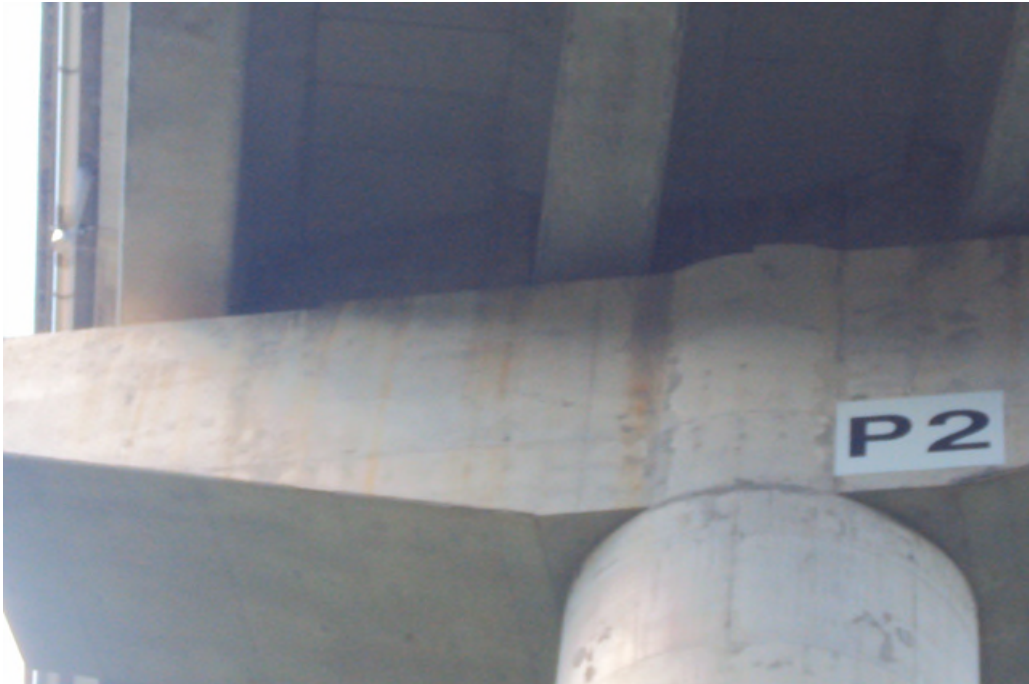
| 점검위치 | 상주 불당교(P1~P4) | 사진번호 | #38 |

| 점검내용 | 교각 균열(cw=0.3mm이상) | | |

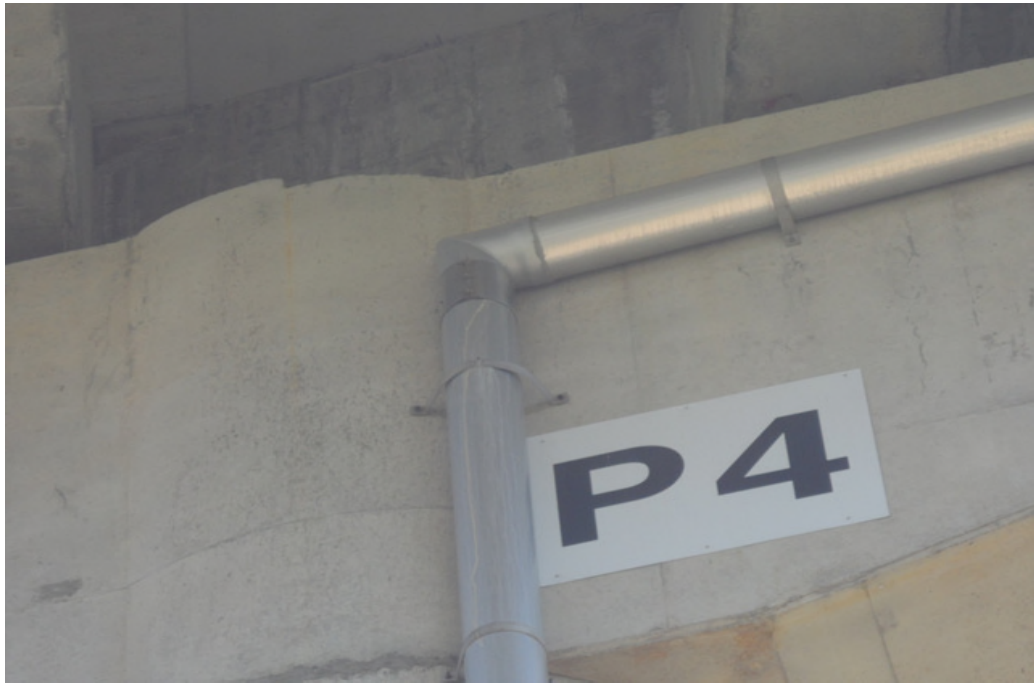
| 점검위치 | 영천 | 불당교(P4, P5) | 사진번호 | #45 |

| 점검내용 | | 교각 균열(cw=0.3mm이상) | | |

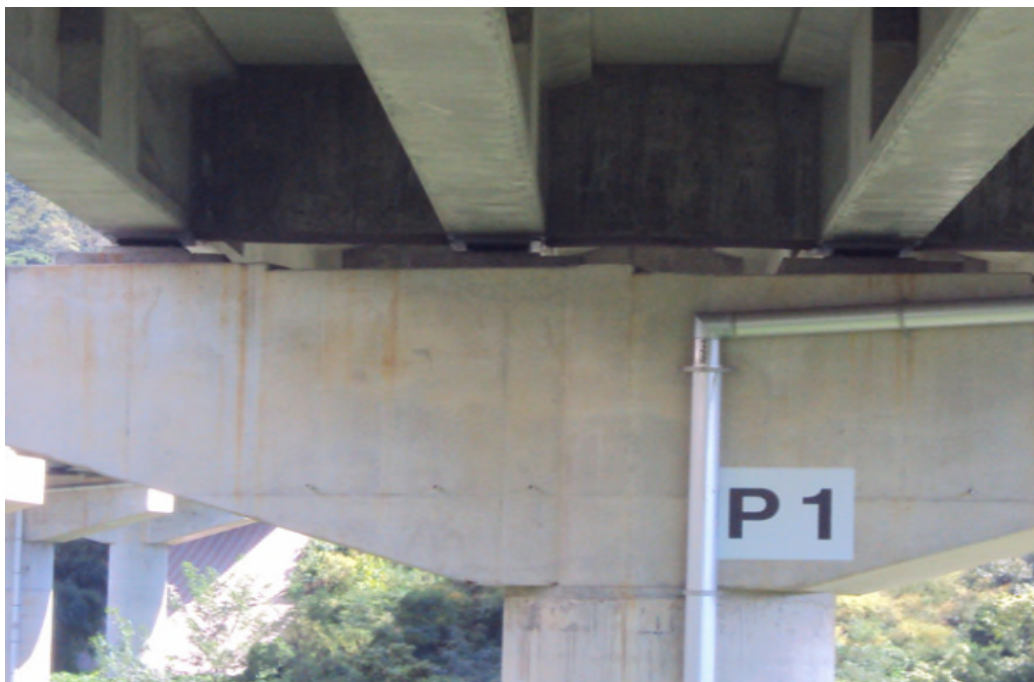
| 점검위치 | 영천 | 불당교(P1~P4) | 사진번호 | #46 |

| 점검내용 | | 교각 망상균열 | | |

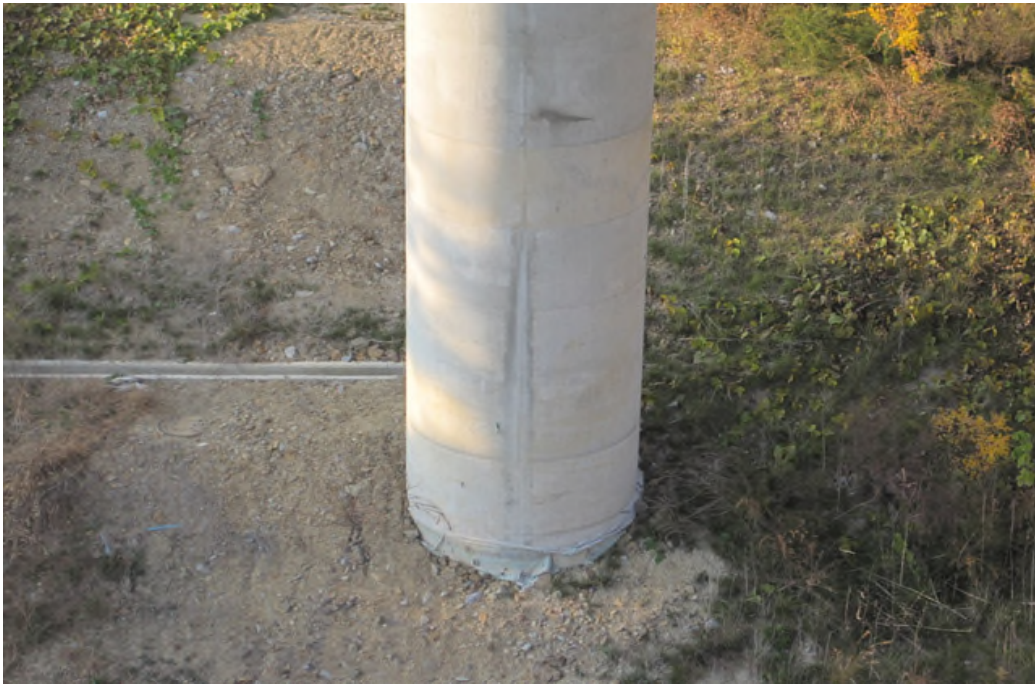
| 점검위치 | 영천 | 불당교(P1) | 사진번호 | #47 |

| 점검내용 | | 교각 백태 | | |

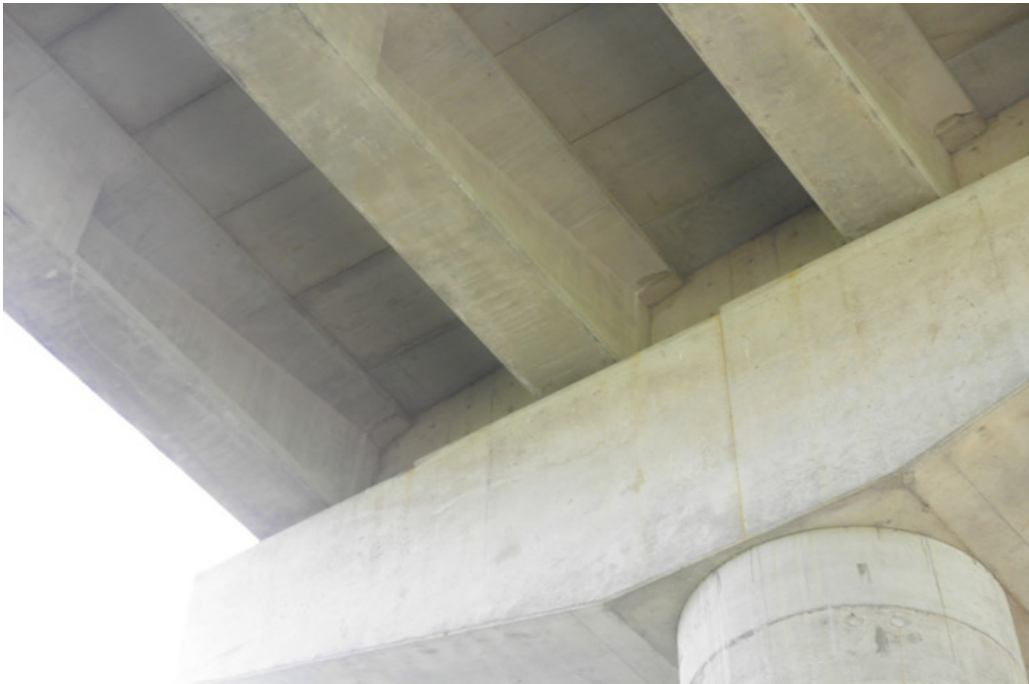
| 점검위치 | 상주 | 내리교(S4) | 사진번호 | #49 |

| 점검내용 | | 거더 백태 | | |

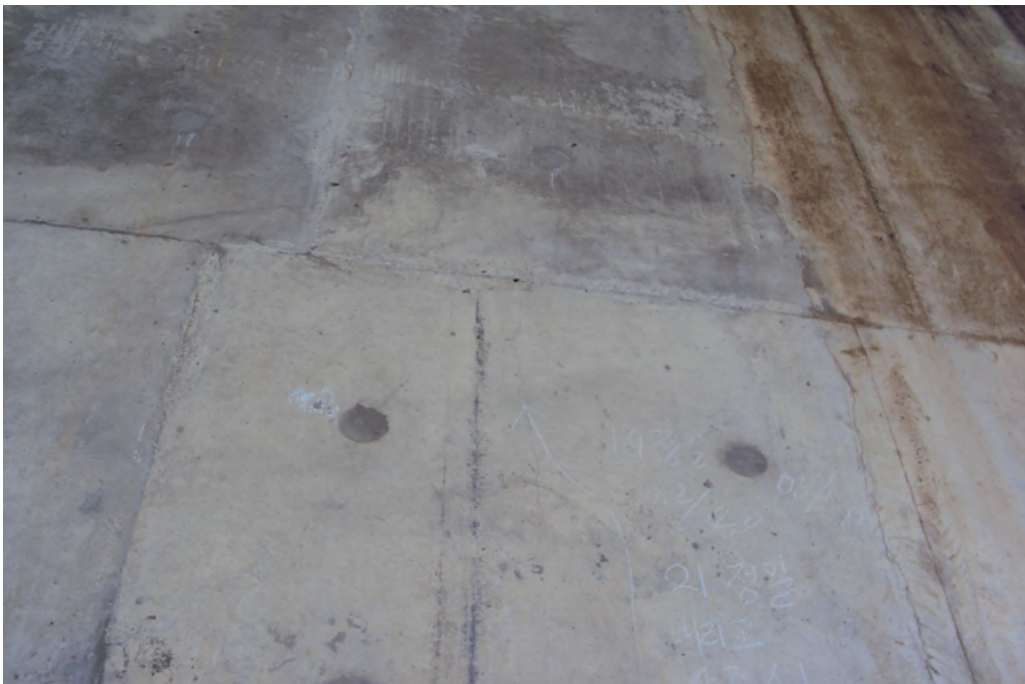
| 점검위치 | 상주 | 내리교(A1) | 사진번호 | #50 |

| 점검내용 | | 교대 균열(cw=0.3mm미만) | | |

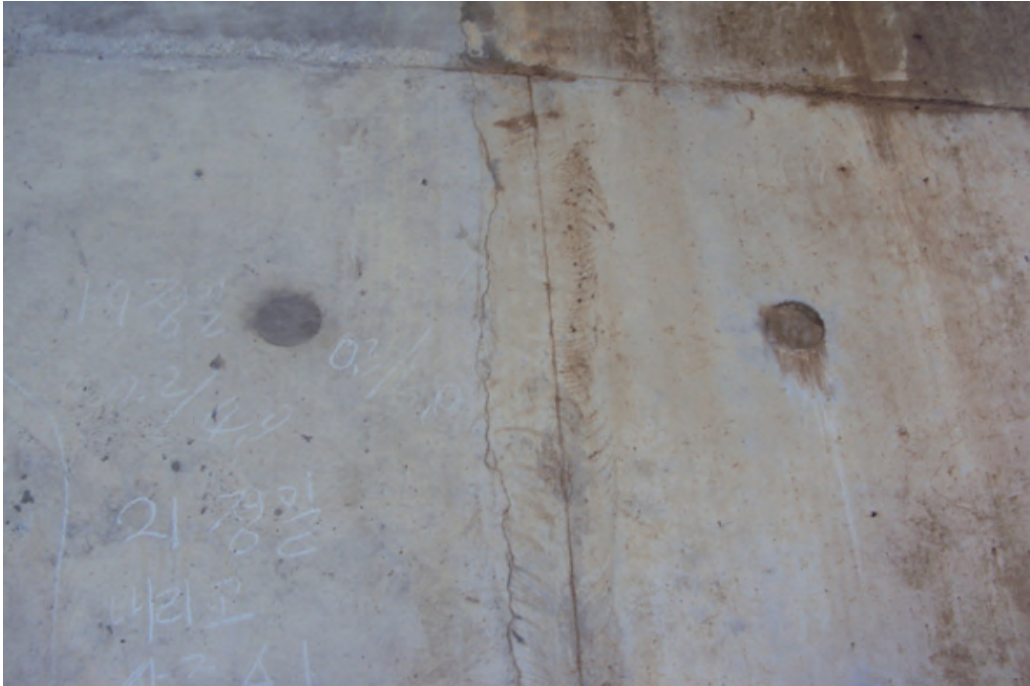
| 점검위치 | 상주 | 내리교(A1) | 사진번호 | #51 |

| 점검내용 | | 교대 균열(cw=0.3mm이상) | | |

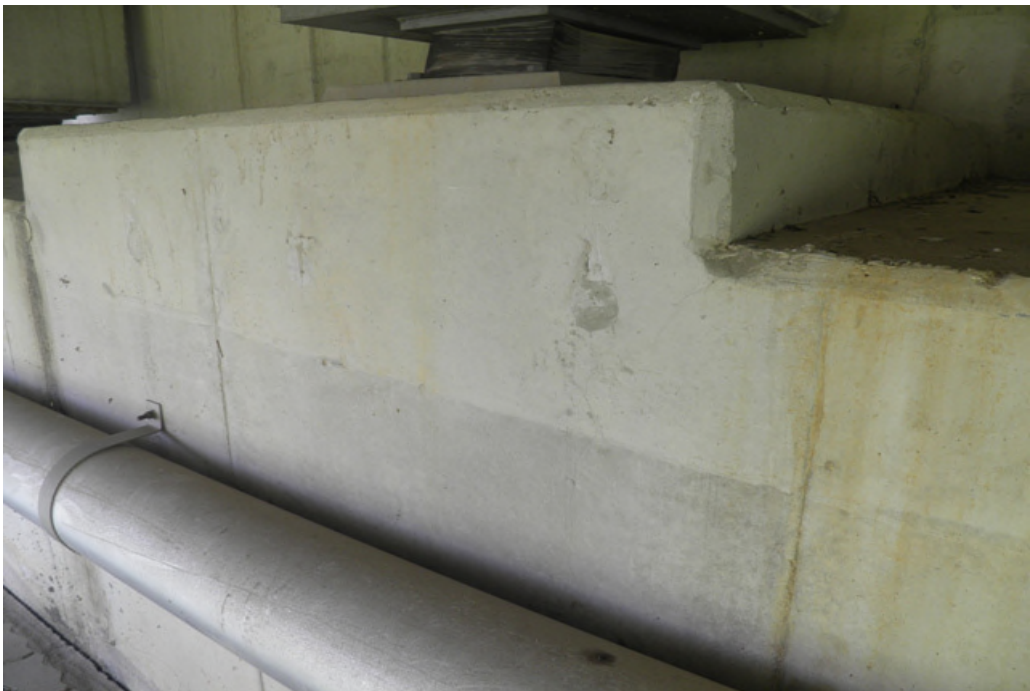
| 점검위치 | 상주 | 내리교(A2) | 사진번호 | #52 |

| 점검내용 | | 교대 균열(cw=0.3mm미만) | | |

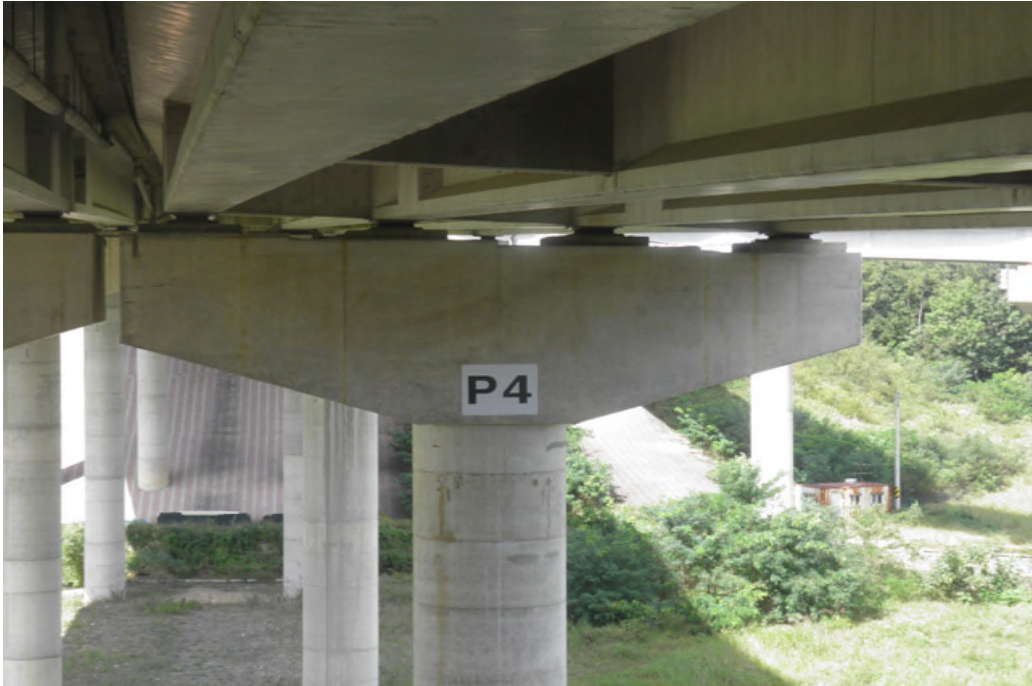
| 점검위치 | 상주 | 내리교(P4) | 사진번호 | #53 |

| 점검내용 | | 교각 균열(cw=0.3mm미만) | | |

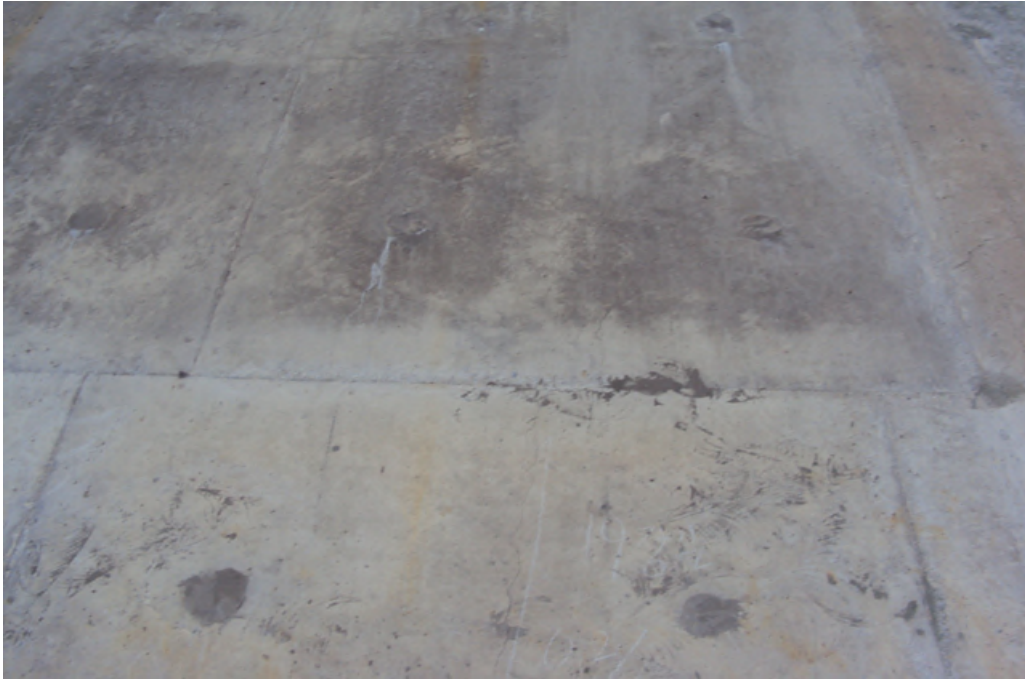
| 점검위치 | 영천 | 내리교(A1) | 사진번호 | #55 |

| 점검내용 | 교대 균열(cw=0.3mm미만) | | | |

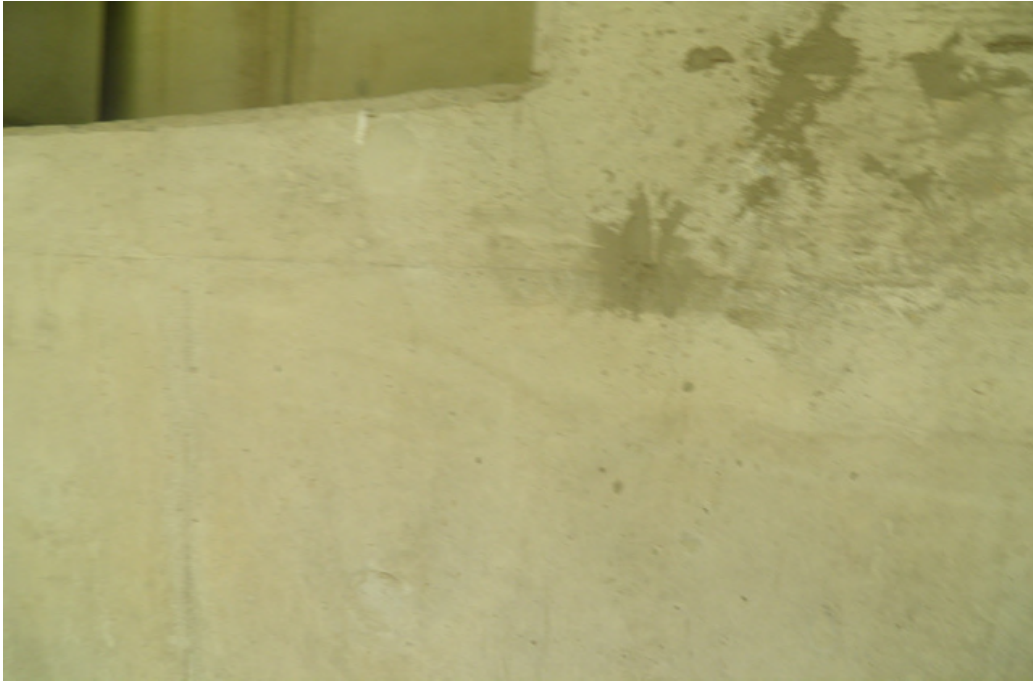
| 점검위치 | 영천 | 내리교(A2) | 사진번호 | #57 |

| 점검내용 | | 교대 균열(cw=0.3mm미만) | | |

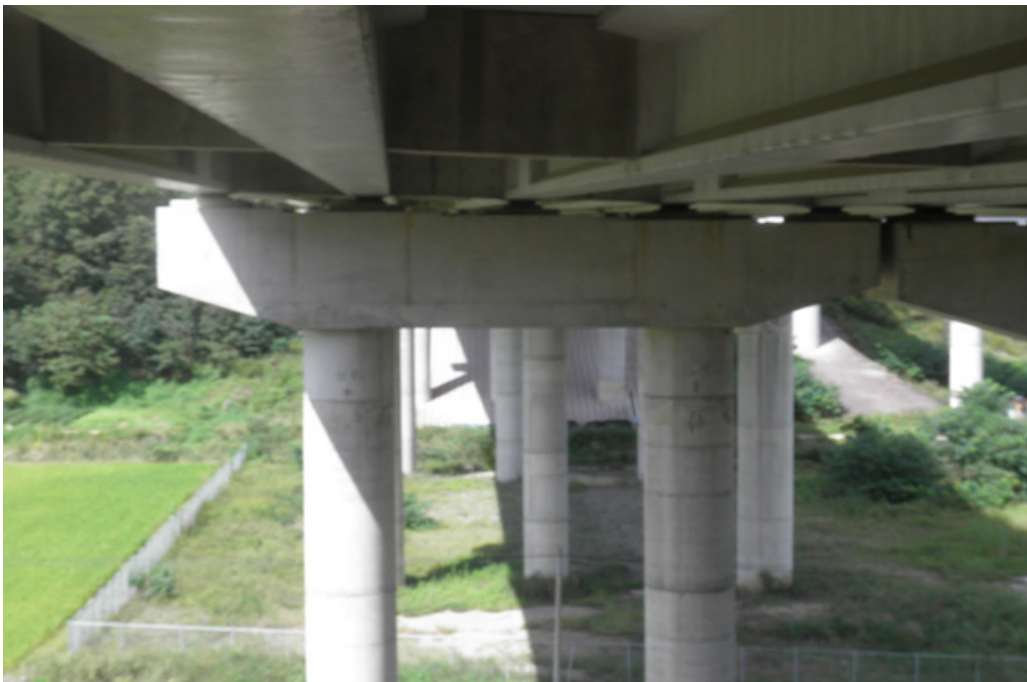
| 점검위치 | 영천 | 내리교(P4) | 사진번호 | #58 |

| 점검내용 | | 교각 균열(cw=0.3mm미만) | | |

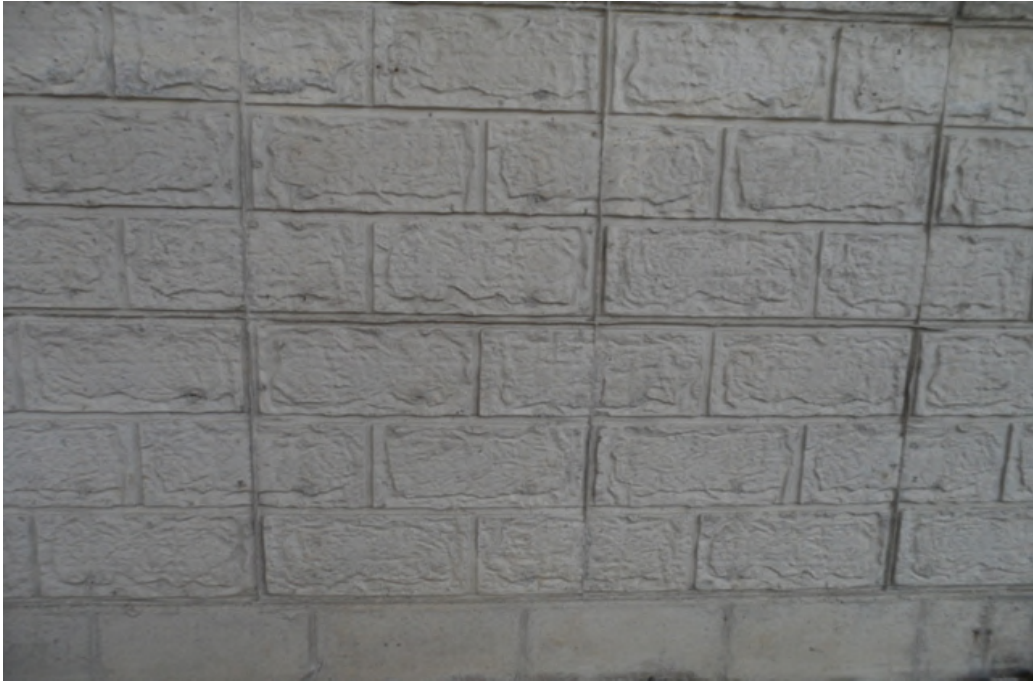
| 점검위치 | - | 균위JCT R-A4교(A2) | 사진번호 | #63 |

| 점검내용 | | 교대 균열(cw=0.3mm미만) | | |

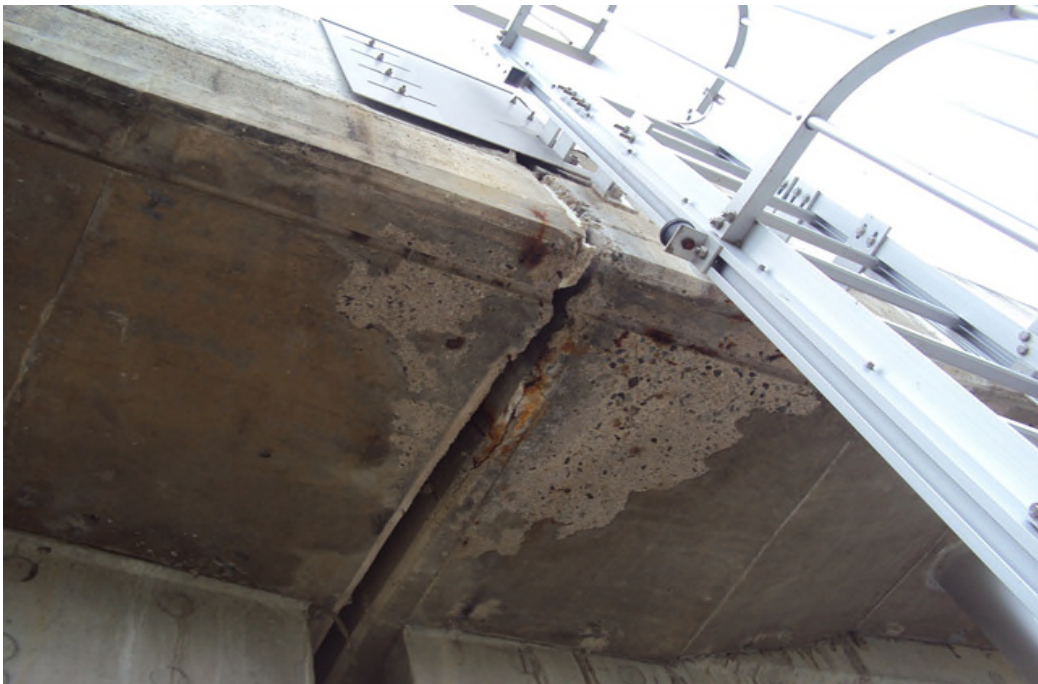
| 점검위치 | - | 균위JCT R-C교(S4, S5) | 사진번호 | #64 |

| 점검내용 | | 바닥판하면 파손 | | |

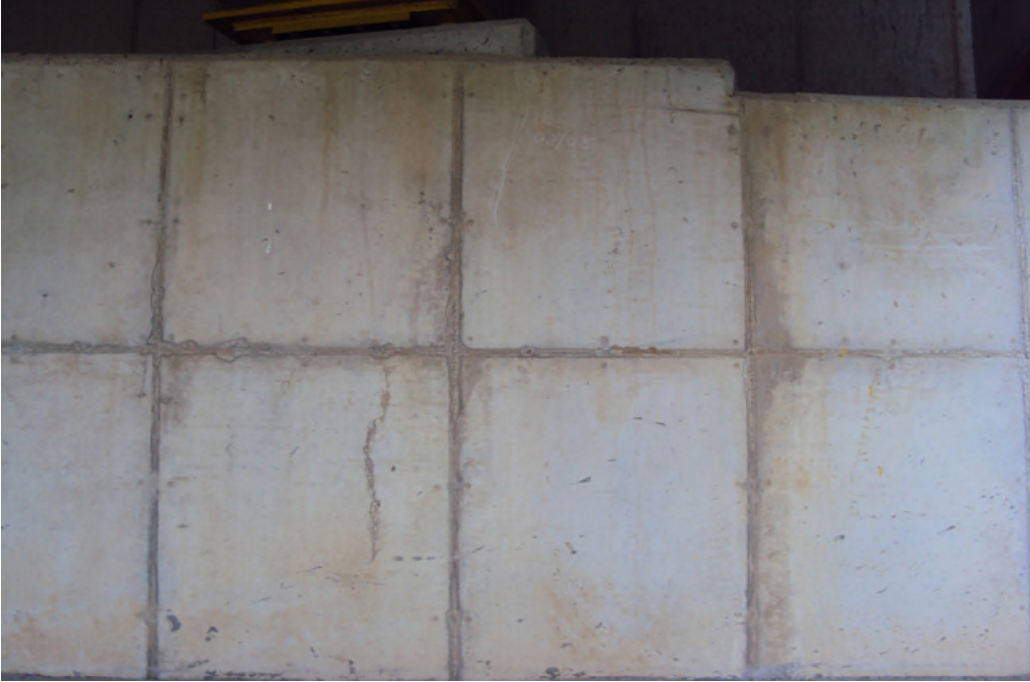
| 점검위치 | -      군위JCT R-C교(A2) | 사진번호 | #65 |

| 점검내용 | 교대 균열(cw=0.3mm미만) | | |

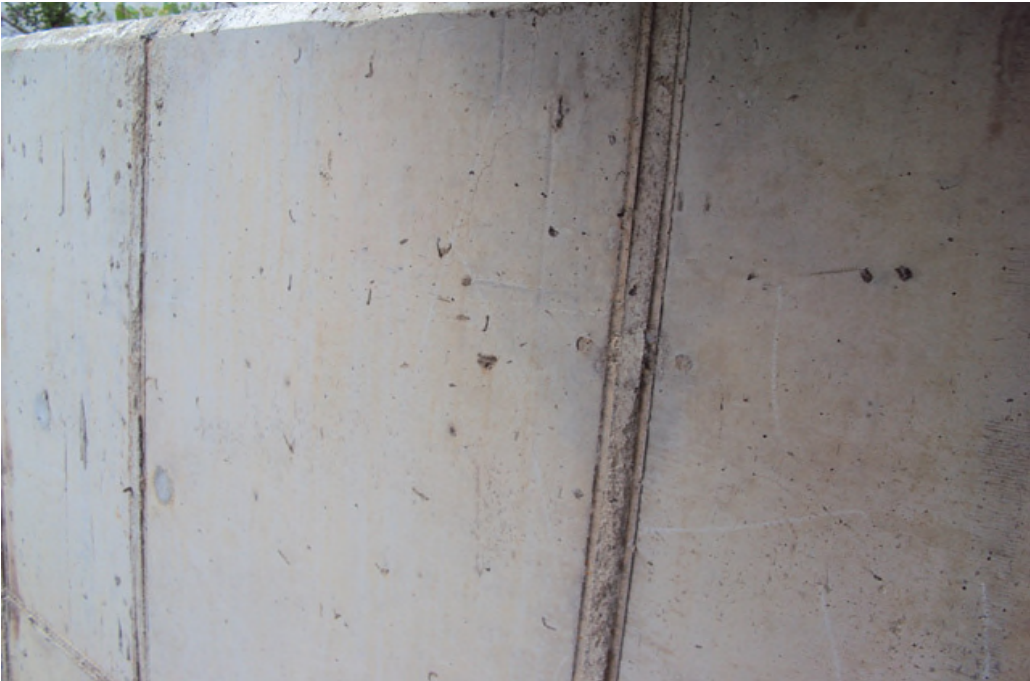
| 점검위치 | -      군위JCT R-C교(A2) | 사진번호 | #66 |

| 점검내용 | 교대 망상균열 | | |

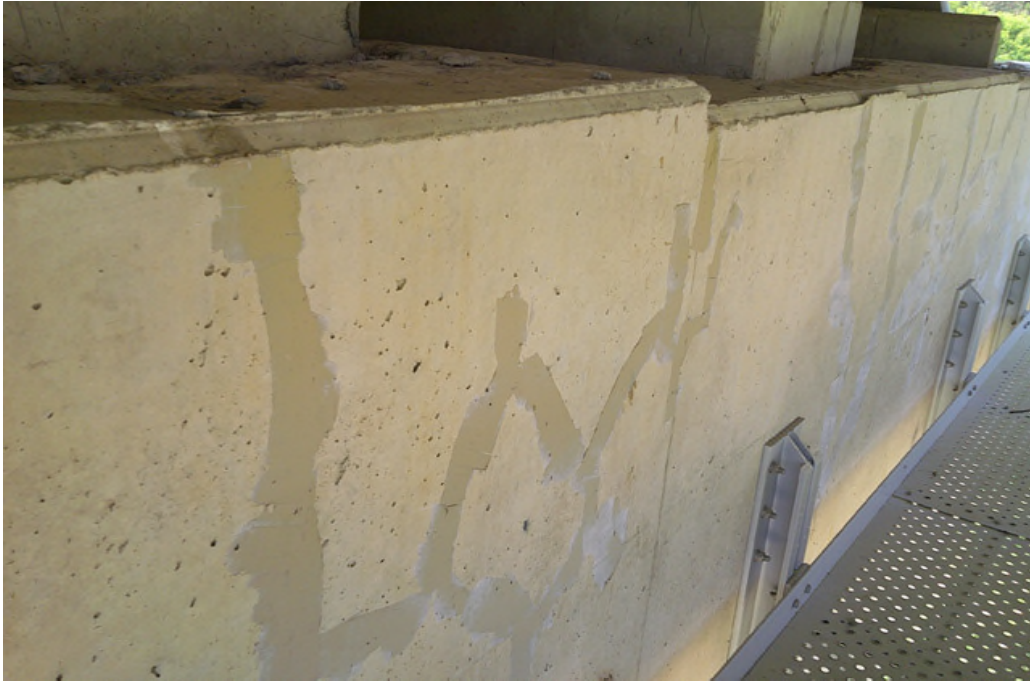
| 점검위치 | - | 군위JCT R-C교(P1) | 사진번호 | #67 |

| 점검내용 | 교각 망상균열 보수 | | | |

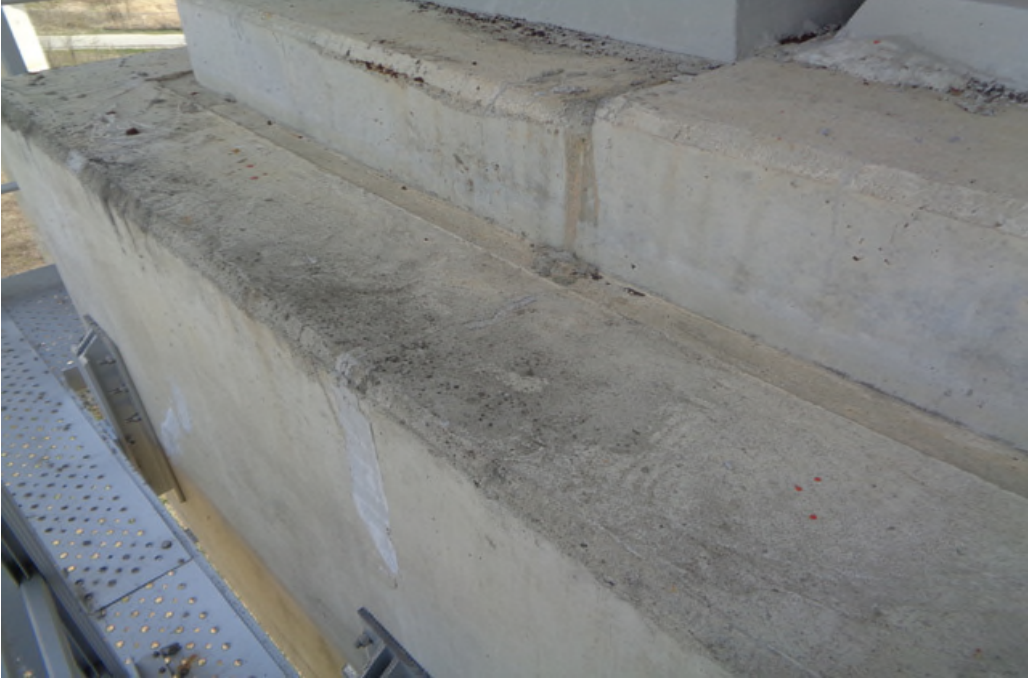
| 점검위치 | -      균위JCT R-C교(P5) | 사진번호 | #71 |

| 점검내용 | 교대 균열(cw=0.3mm미만) | | |
