## 도로교량 하자 목록(5공구)

## 사진대지

## 도로터널 하자 목록(5공구)

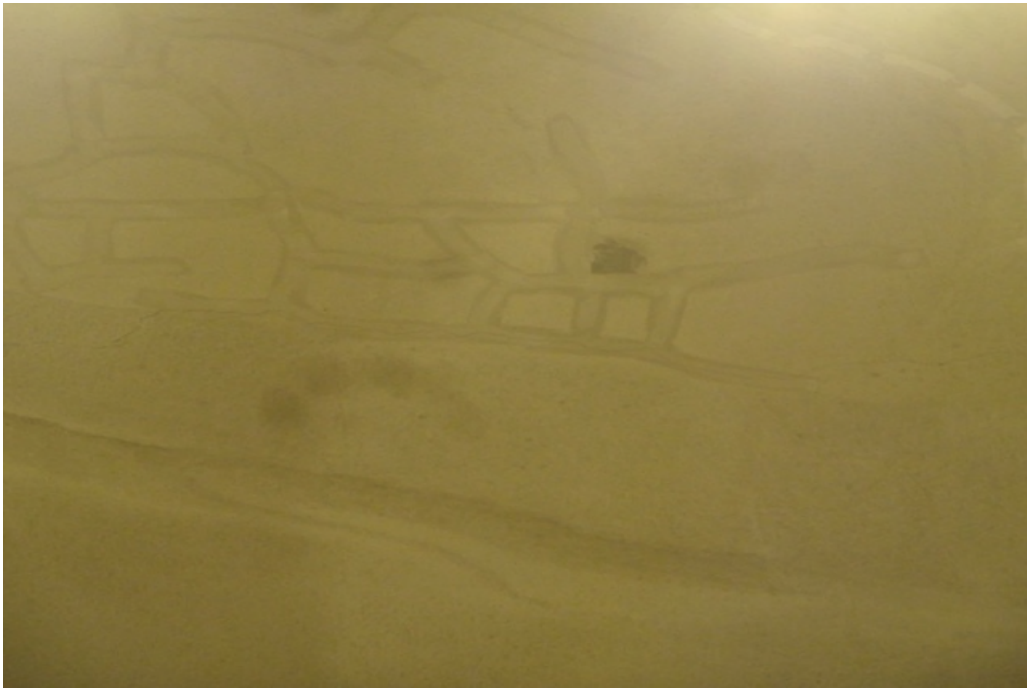
| 점검위치 | 상주 | 볼로터널(S1~S49) | 사진번호 | #01 |

| 점검내용 | | 라이닝 콘크리트 균열(cw=0.3mm미만) | | |

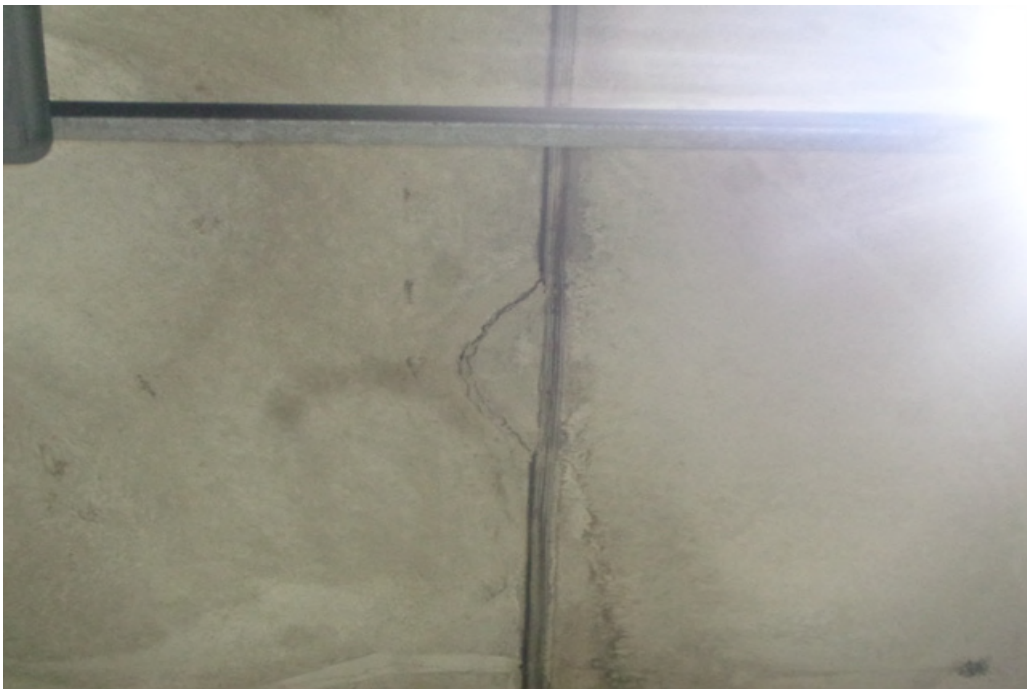
| 점검위치 | 상주 | 볼로터널(S1~S49) | 사진번호 | #02 |

| 점검내용 | | 라이닝 콘크리트 조인트부 들뜸 | | |

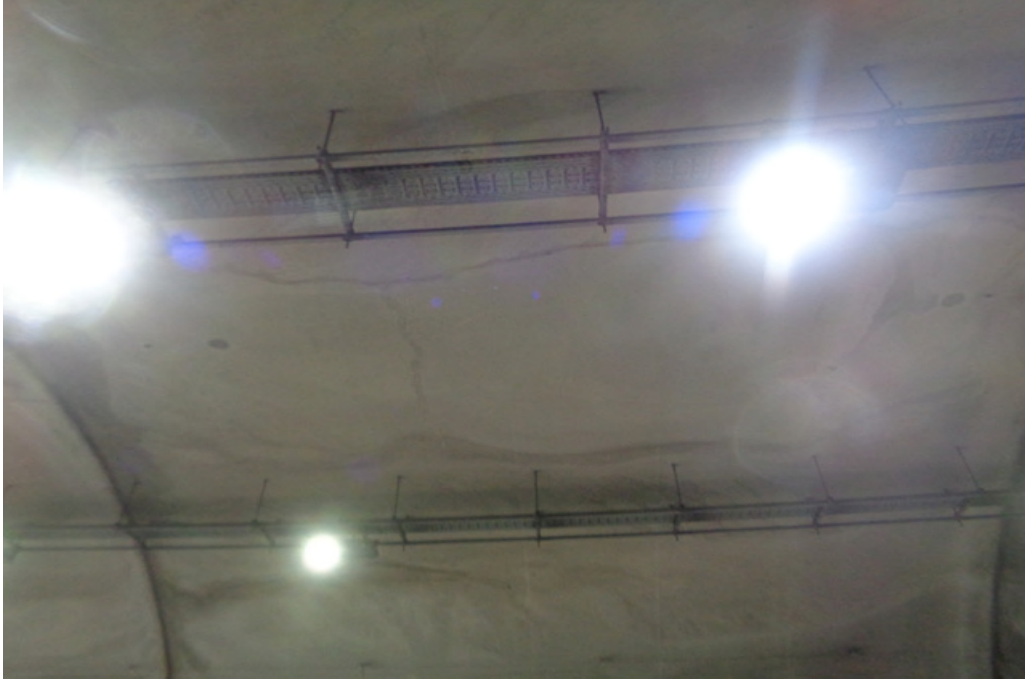
| 점검위치 | 영천 불로터널(S1~S50) | 사진번호 | #05 |

| 점검내용 | 라이닝 콘크리트 균열(cw=0.3mm미만) | | |

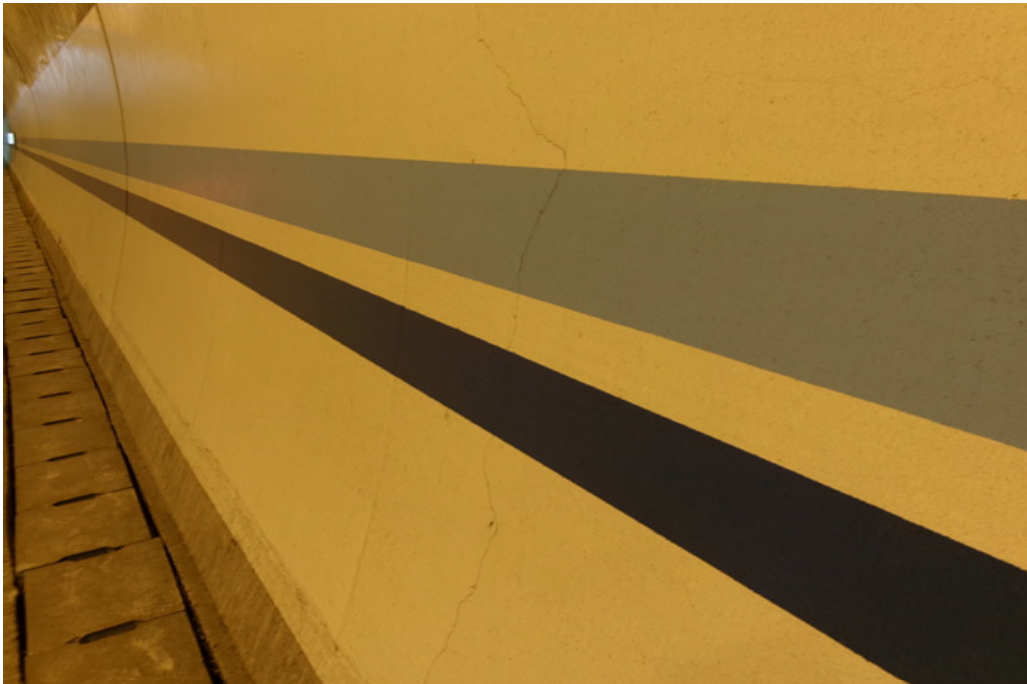
| 점검위치 | 영천 | 불로터널(S1~S47) | 사진번호 | #07 |

| 점검내용 | | 라이닝 콘크리트 망상균열 | | |

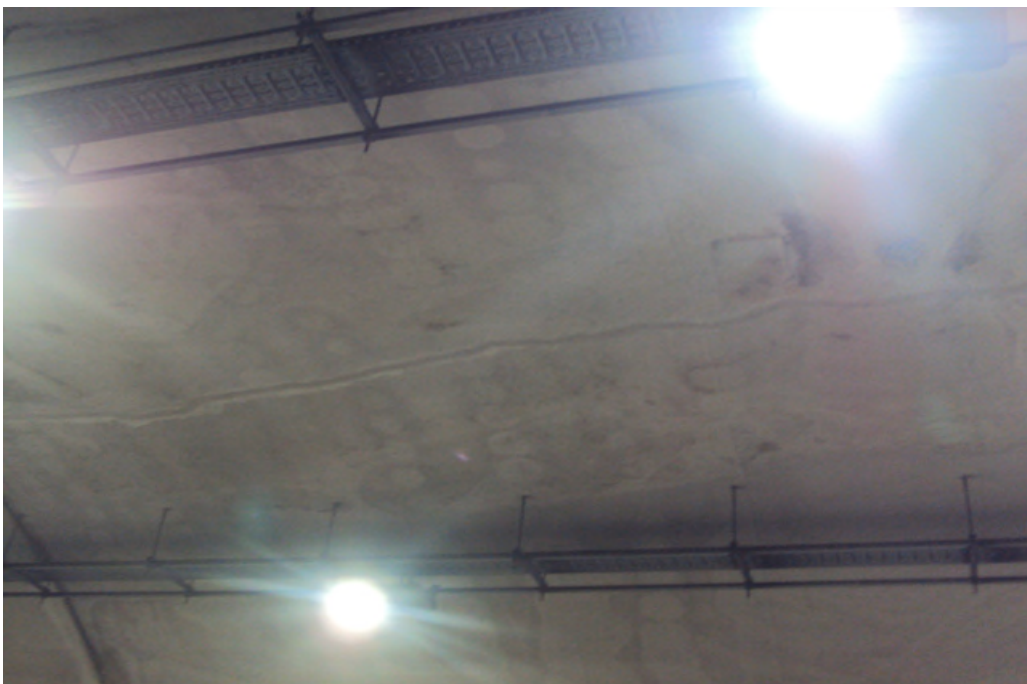
| 점검위치 | 상주 | 중구터널(S1~S45) | 사진번호 | #08 |

| 점검내용 | | 라이닝 콘크리트 균열(cw=0.3mm미만) | | |

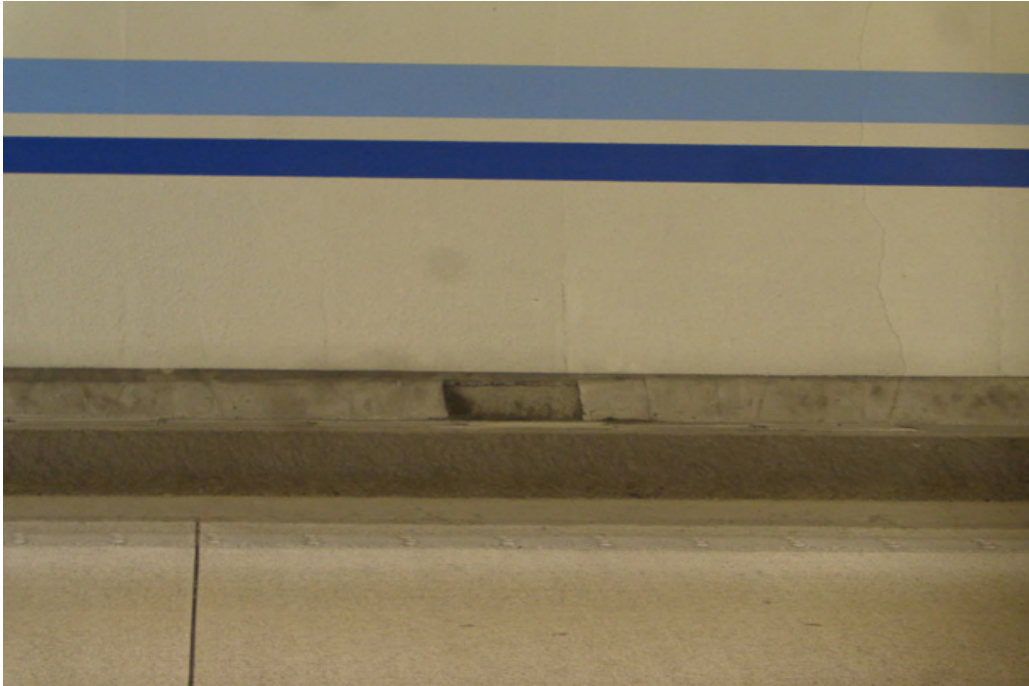
| 점검위치 | 상주 | 중구터널(S1~S45) | 사진번호 | #09 |

| 점검내용 | | 라이닝 콘크리트 박락 | | |

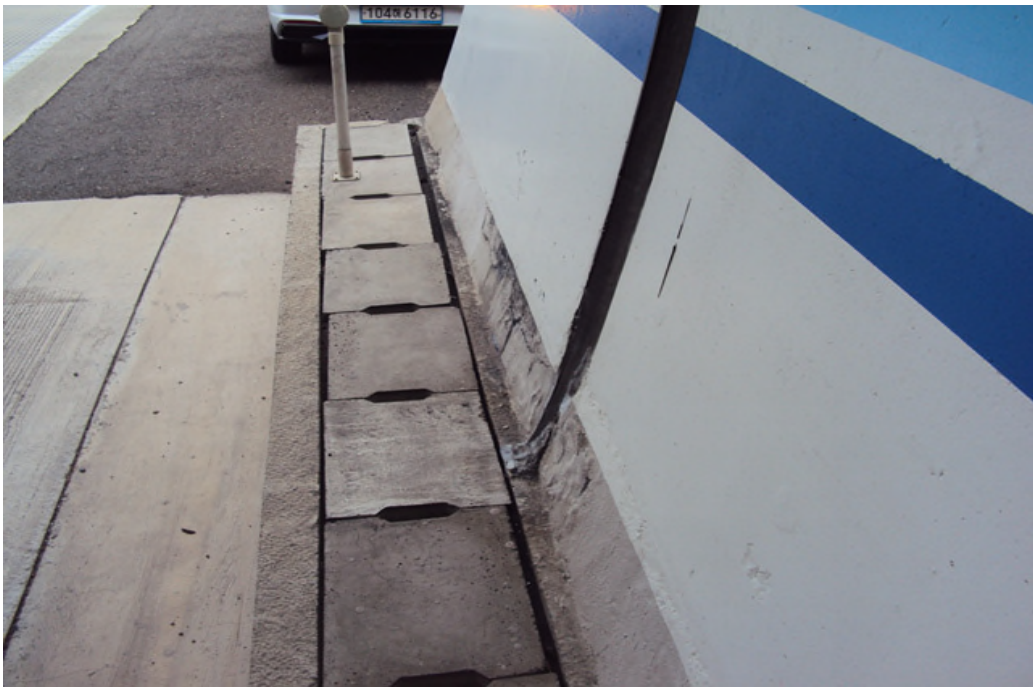
| 점검위치 | 상주 | 중구터널(S1~S45) | 사진번호 | #10 |

| 점검내용 | | 라이닝 콘크리트 누수흔적 | | |

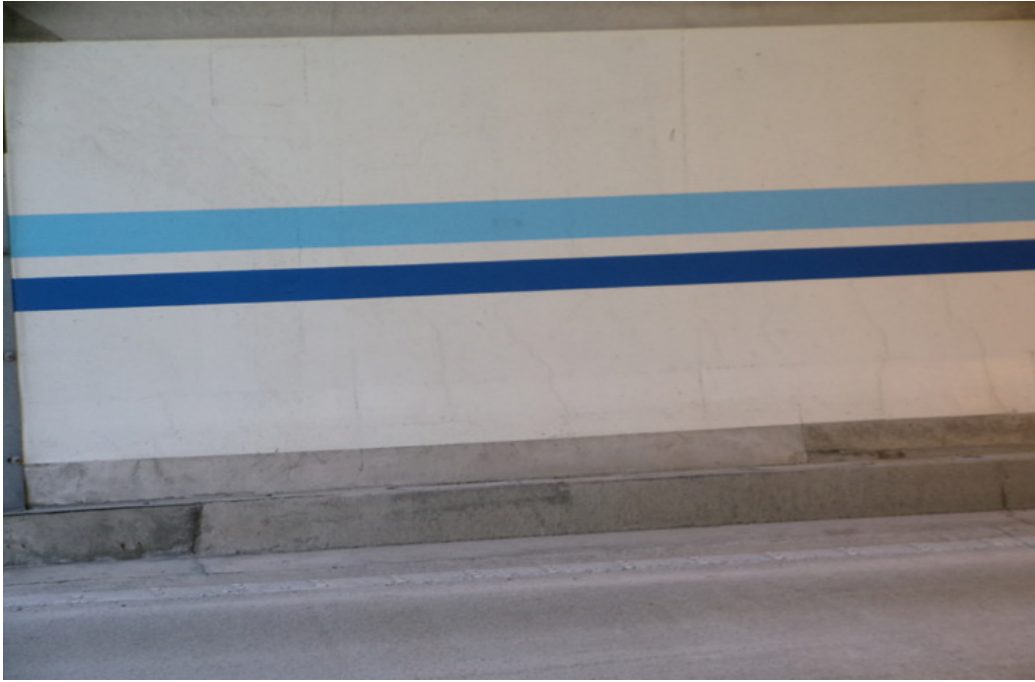
| 점검위치 | 영천 | 중구터널(S1~S45) | 사진번호 | #11 |

| 점검내용 | | 라이닝 콘크리트 균열(cw=0.3mm미만) | | |

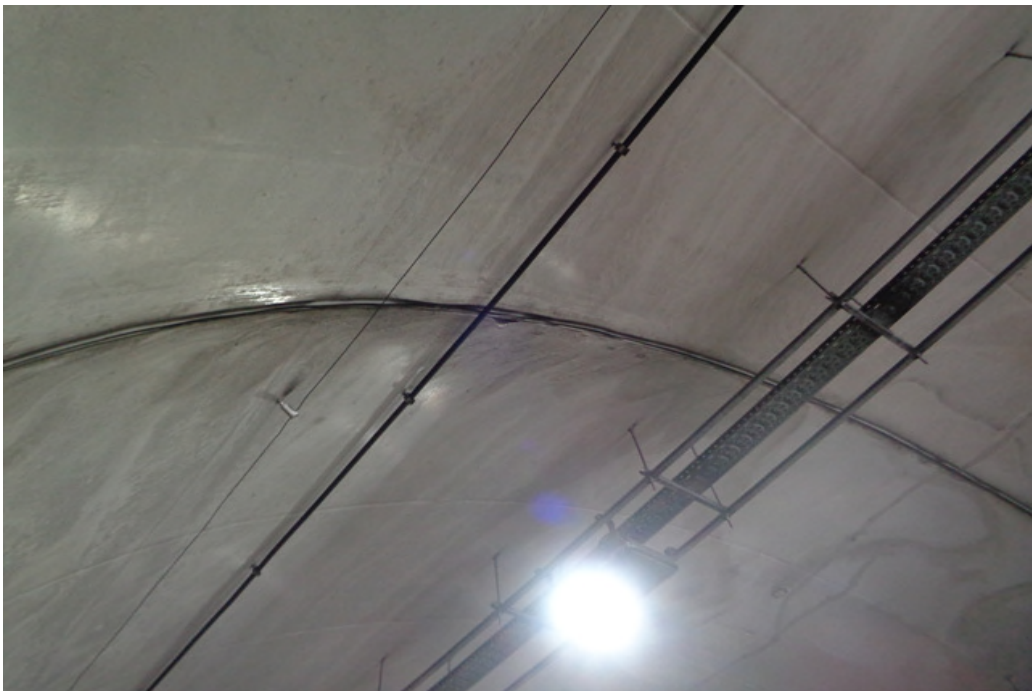
| 점검위치 | 영천 | 중구터널(S1~S45) | 사진번호 | #12 |

| 점검내용 | | 라이닝 콘크리트 조인트부 들뜸, 박락 | | |

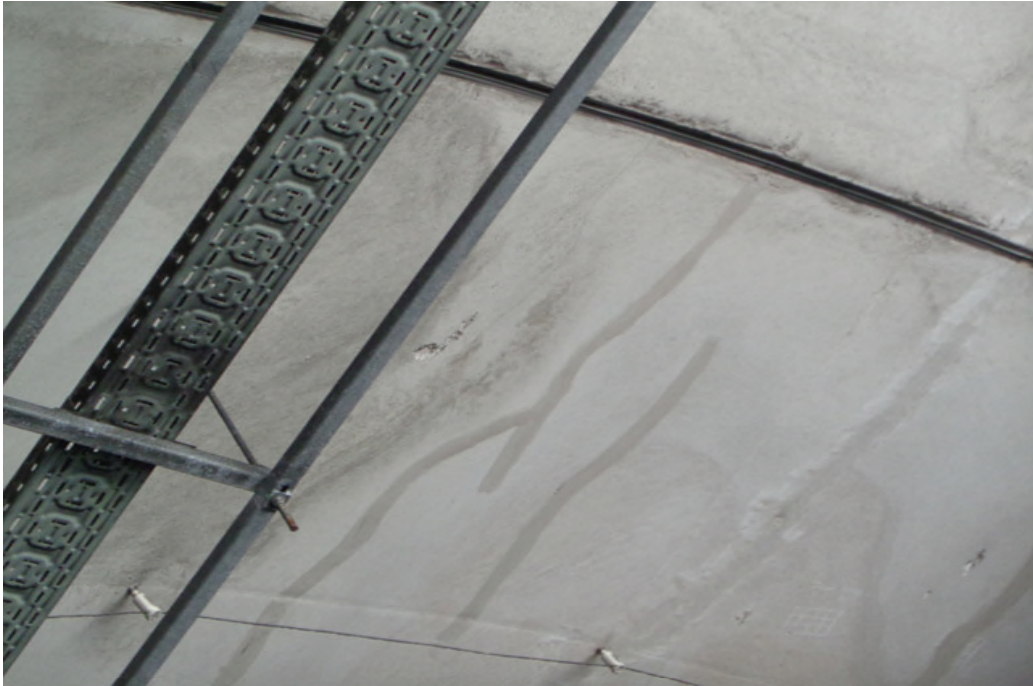
| 점검위치 | 영천 | 중구터널(S1~S45) | 사진번호 | #13 |

| 점검내용 | | 라이닝 콘크리트 파손 | | |

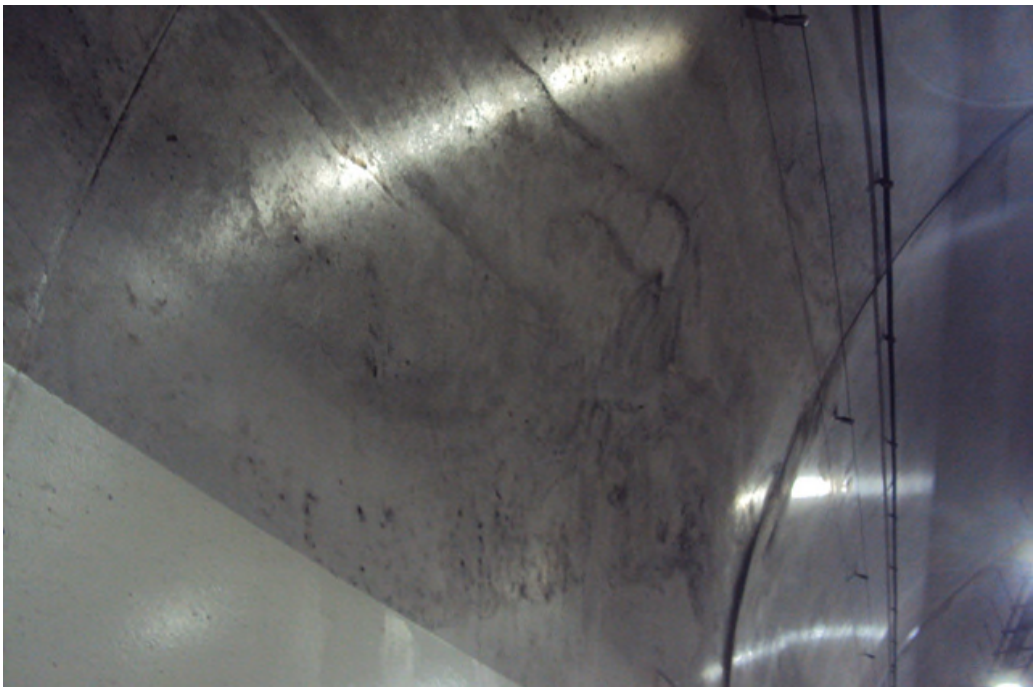
| 점검위치 | 상주 | 효령터널(S1~S100) | 사진번호 | #14 |

| 점검내용 | | 라이닝 콘크리트 균열(cw=0.3mm미만) | | |

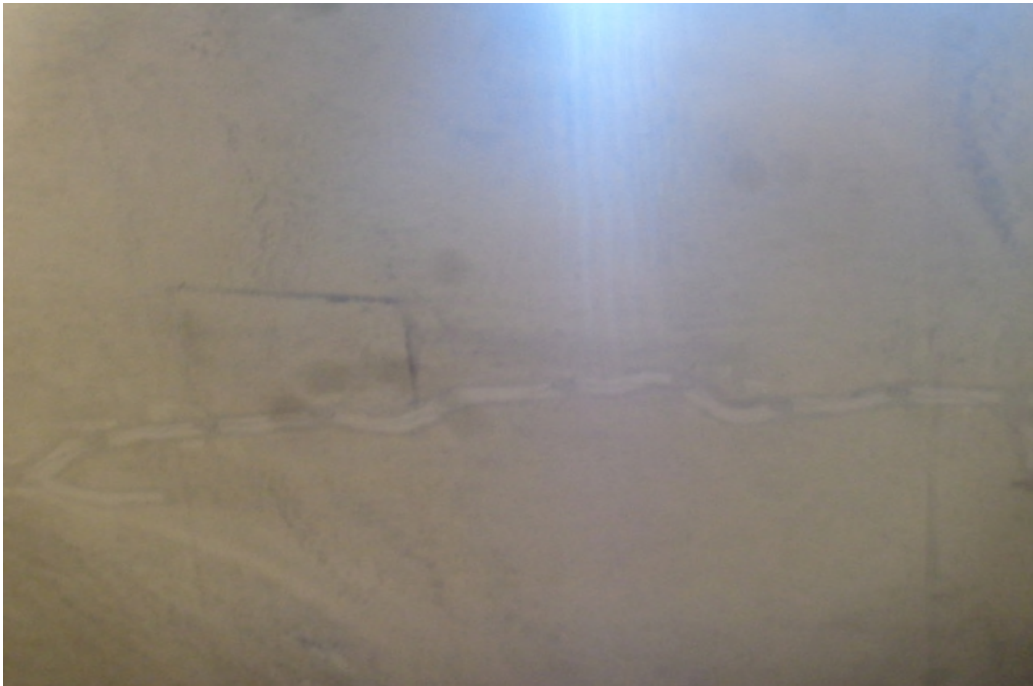
| 점검위치 | 상주 | 효령터널(S1~S100) | 사진번호 | #15 |

| 점검내용 | | 라이닝 콘크리트 균열(cw=0.3mm이상) | | |

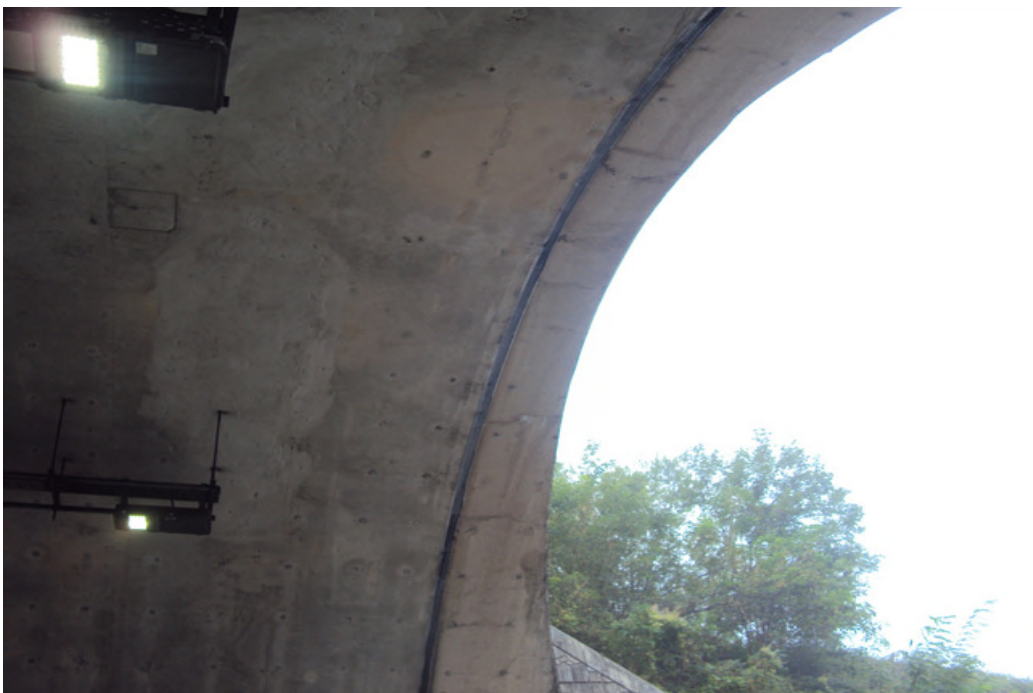
| 점검위치 | 상주 | 효령터널(S1~S100) | 사진번호 | #16 |

| 점검내용 | | 라이닝 콘크리트 균열부백태 | | |

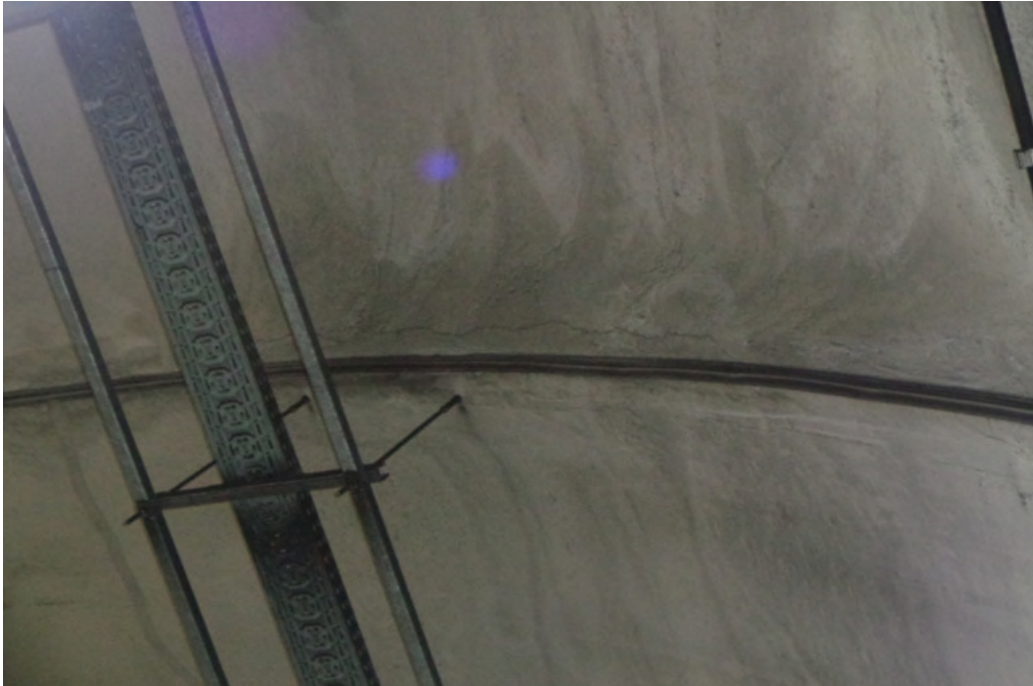
| 점검위치 | 상주 | 효령터널(S1~S100) | 사진번호 | #17 |

| 점검내용 | | 라이닝 콘크리트 들뜸, 박락, 파손 | | |

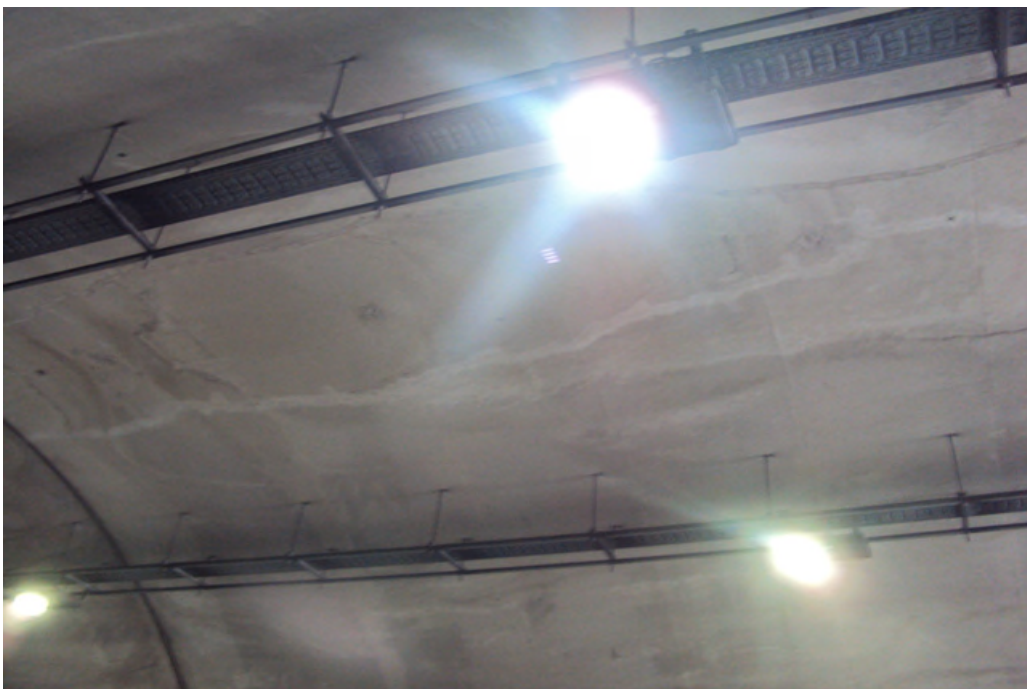
| 점검위치 | 영천 | 효령터널(S1~S102) | 사진번호 | #18 |

| 점검내용 | | 라이닝 콘크리트 균열(cw=0.3mm미만) | | |

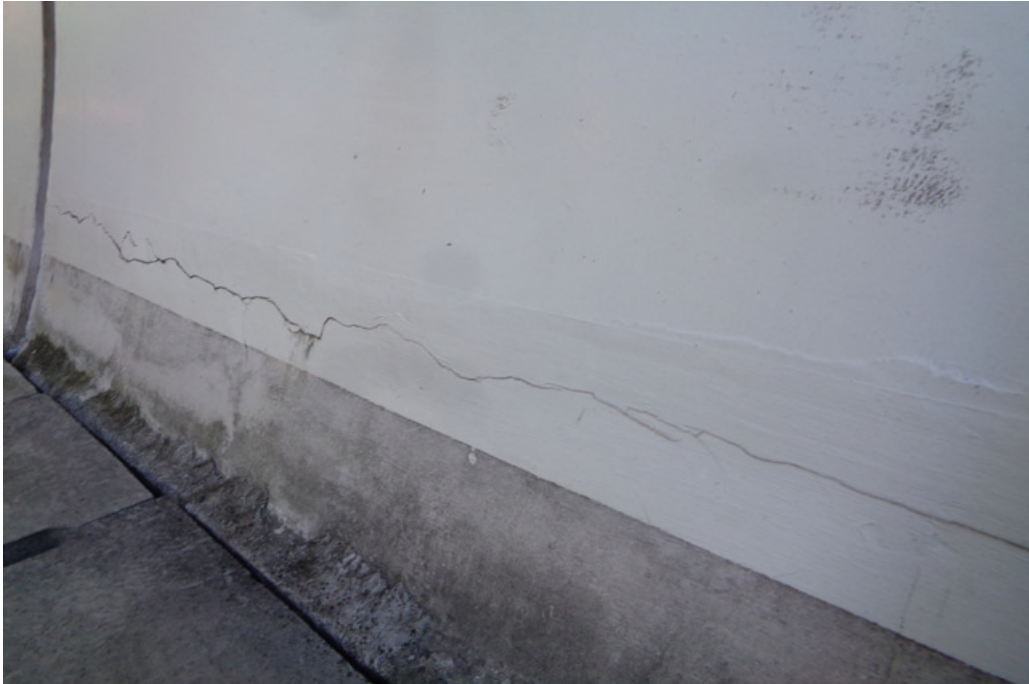
| 점검위치 | 영천 | 효령터널(S1~S102) | 사진번호 | #19 |

| 점검내용 | | 라이닝 콘크리트 균열(cw=0.3mm이상) | | |

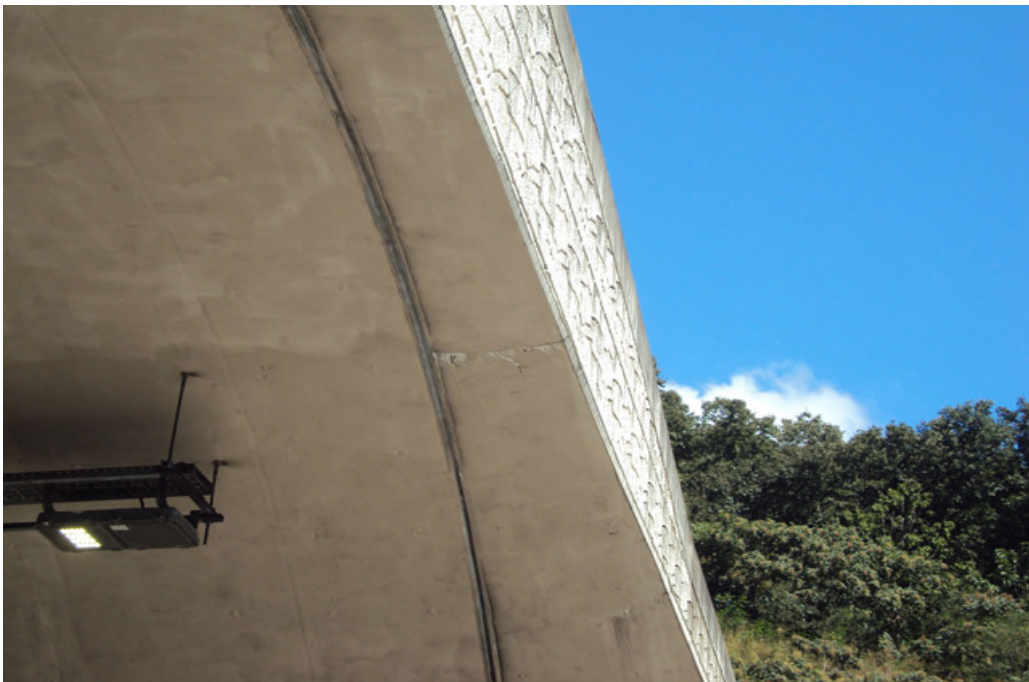
| 점검위치 | 영천 | 효령터널(S1~S102) | 사진번호 | #20 |

| 점검내용 | | 라이닝 콘크리트 균열부백태 | | |

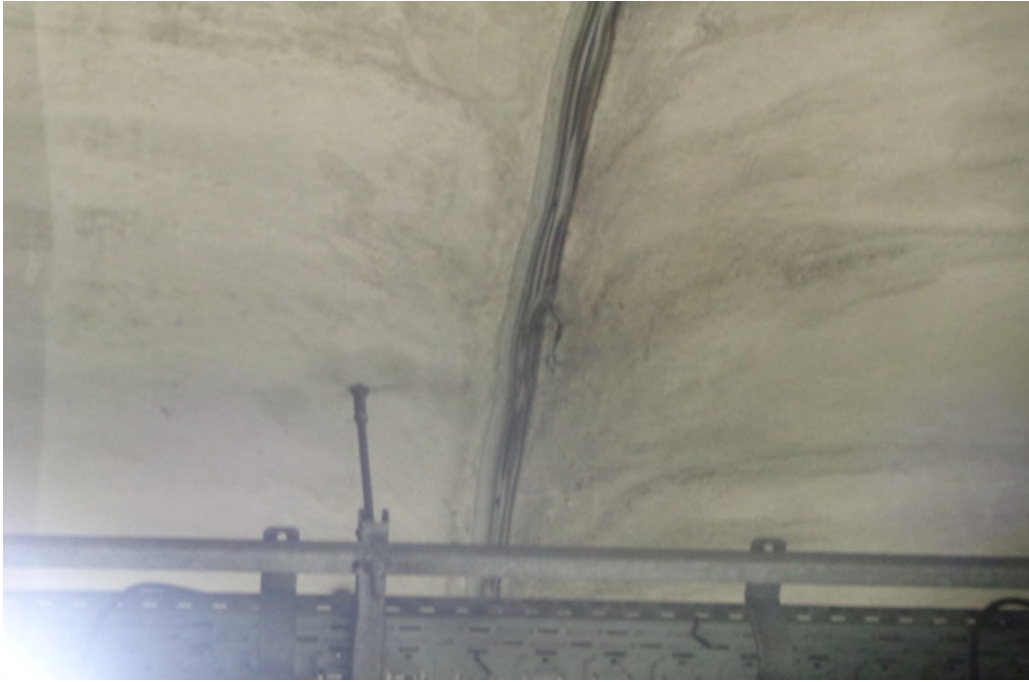
| 점검위치 | 영천 | 효령터널(S1~S102) | 사진번호 | #21 |

| 점검내용 | | 라이닝 콘크리트 조인트부 들뜸, 박락 | | |

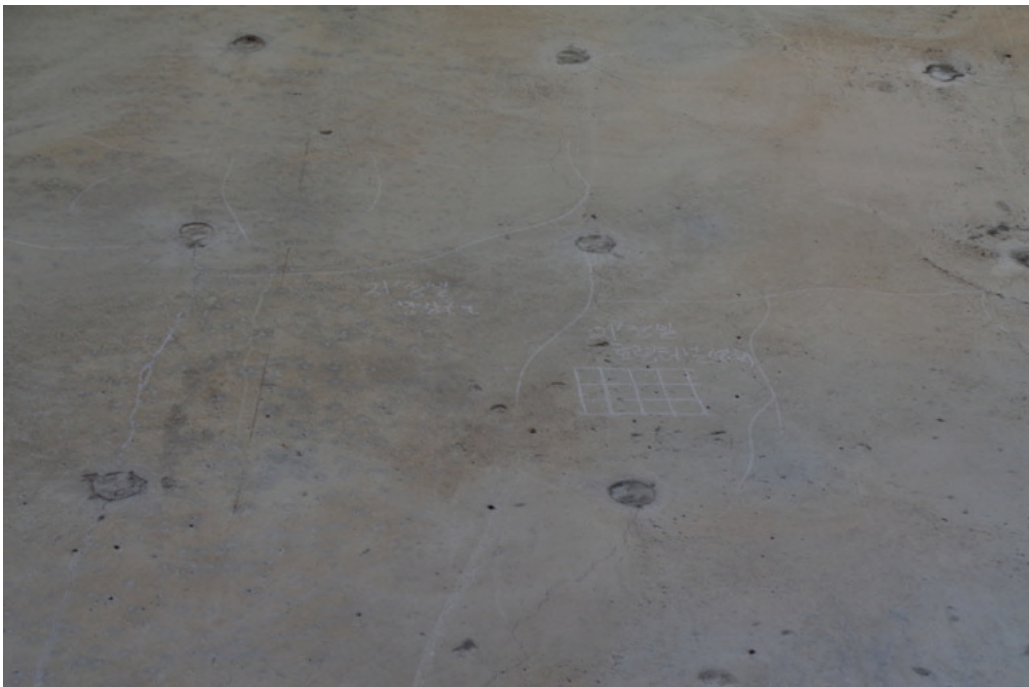
| 점검위치 | 영천 | 효령터널(S1~S102) | 사진번호 | #22 |

| 점검내용 | | 라이닝 콘크리트 망상균열 | | |
