## 도로교량 하자 목록(6공구)

## 사진대지

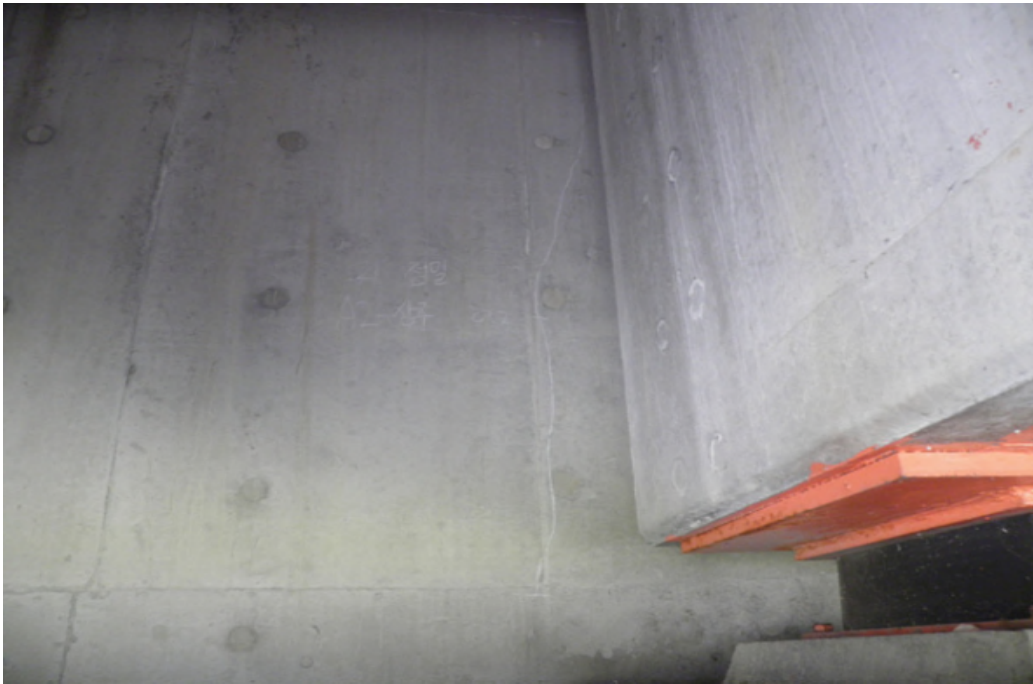
| 점검위치 | 상주 | 장기교(A2) | 사진번호 | #03 |

| 점검내용 | | 교대 균열(cw=0.3mm미만) | | |

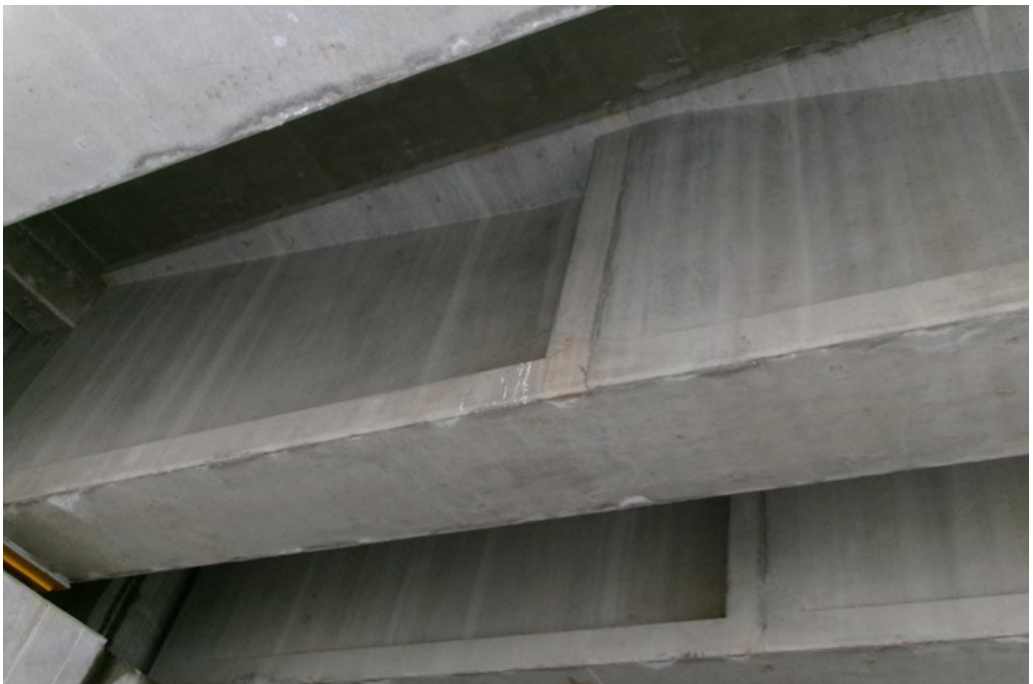
| 점검위치 | 상주 | 금매교(S7) | 사진번호 | #04 |

| 점검내용 | | 거더 파손 보수 | | |

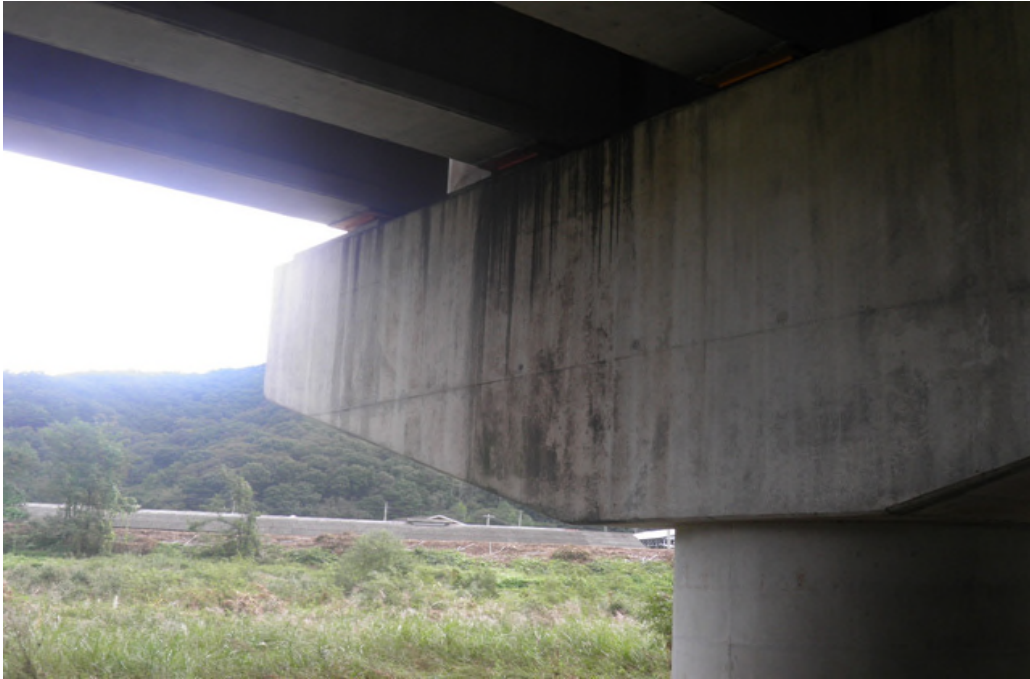
| 점검위치 | 상주 | 금매교(P2) | 사진번호 | #05 |

| 점검내용 | 교각 표면열화 | | | |

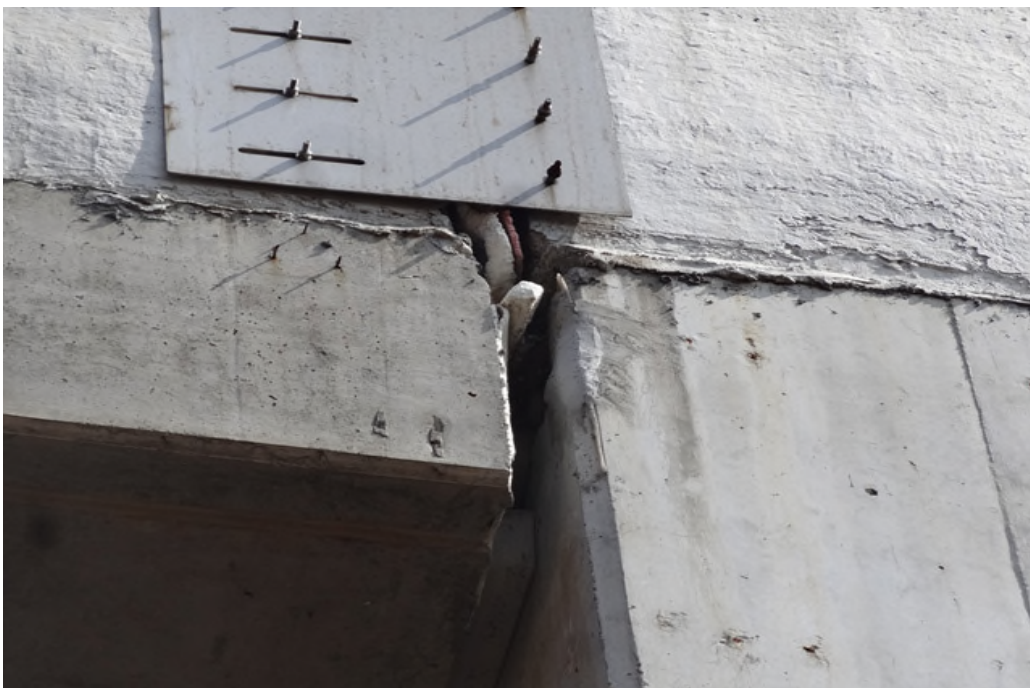
| 점검위치 | 영천 | 금매교(A2) | 사진번호 | #06 |

| 점검내용 | 교대 파손 보수 | | | |

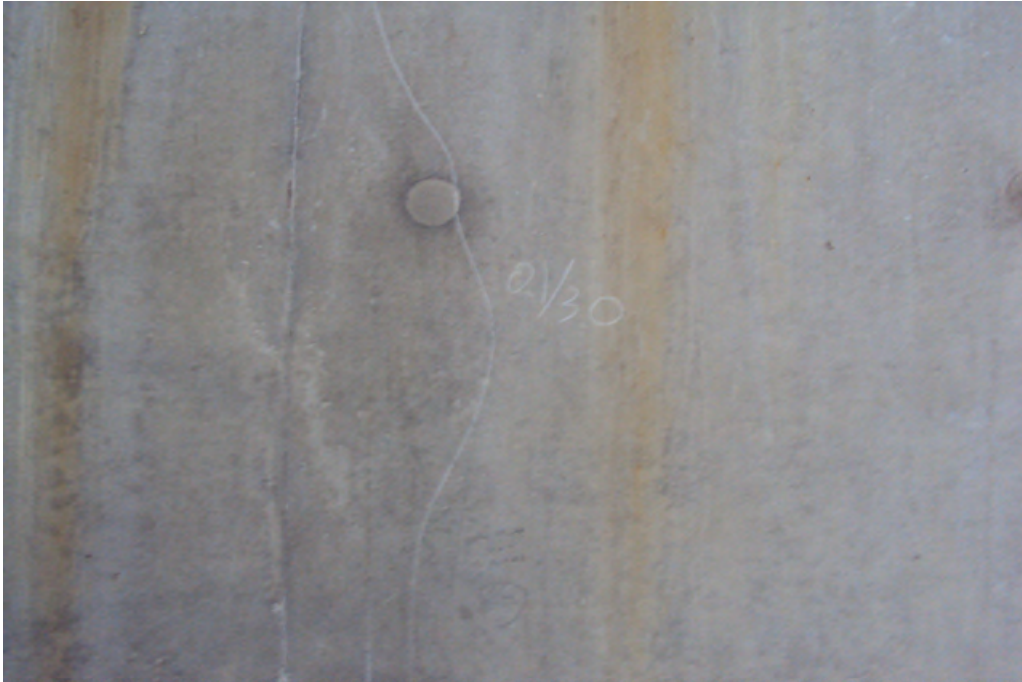
| 점검위치 | 영천 | 금매교(A2) | 사진번호 | #07 |

| 점검내용 | | 교대 균열(cw=0.3mm미만) | | |

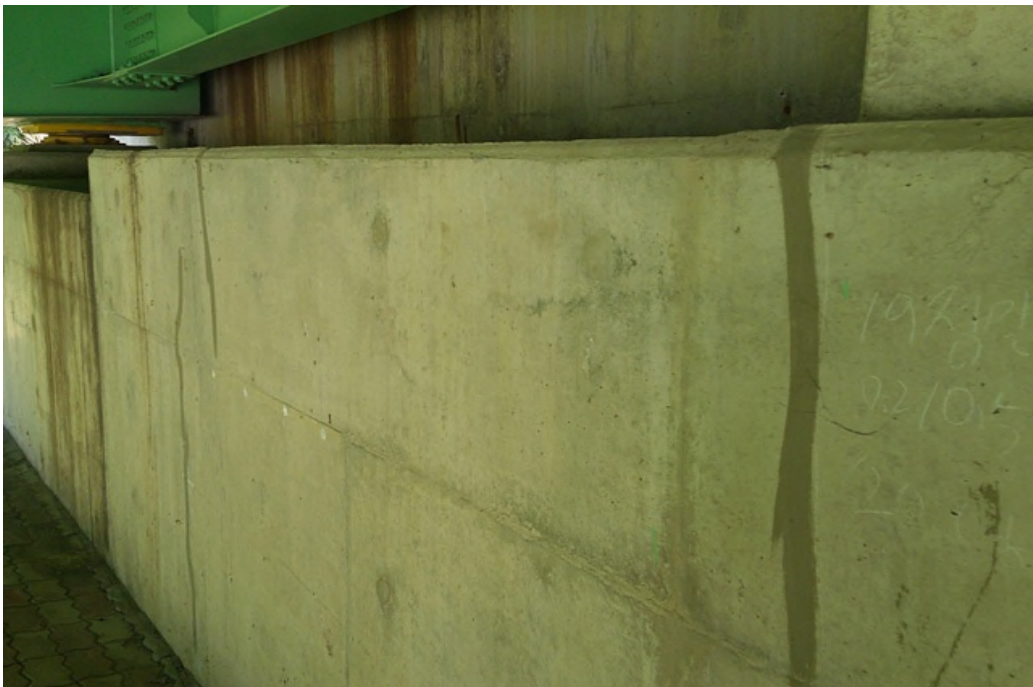
| 점검위치 | 상주 | 가호교(A1) | 사진번호 | #08 |

| 점검내용 | | 교대 균열(cw=0.3mm미만) 보수 | | |

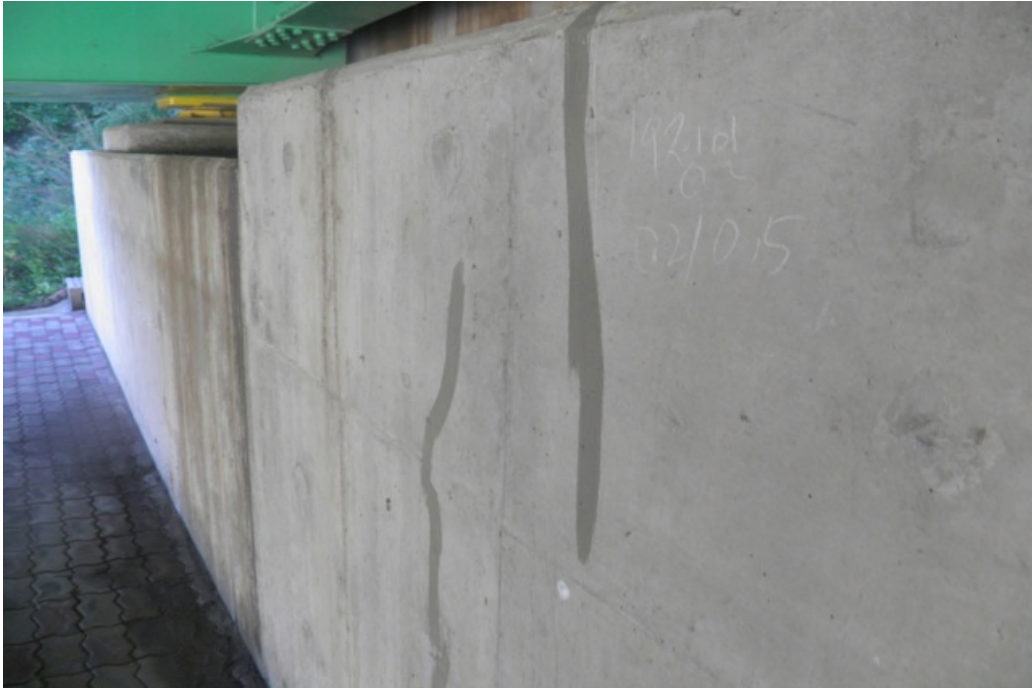
| 점검위치 | 상주 | 가호교(A2) | 사진번호 | #09 |

| 점검내용 | 교대 균열(cw=0.3mm미만) 보수 | | | |

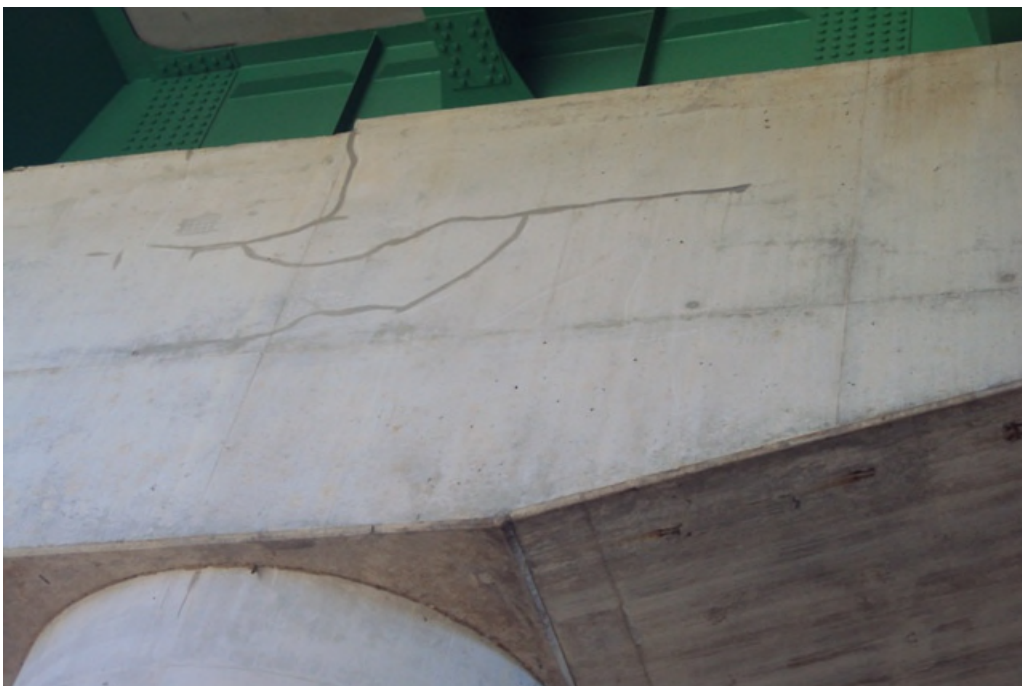
| 점검위치 | 상주 | 가호교(P1) | 사진번호 | #10 |

| 점검내용 | 교각 망상균열 | | | |

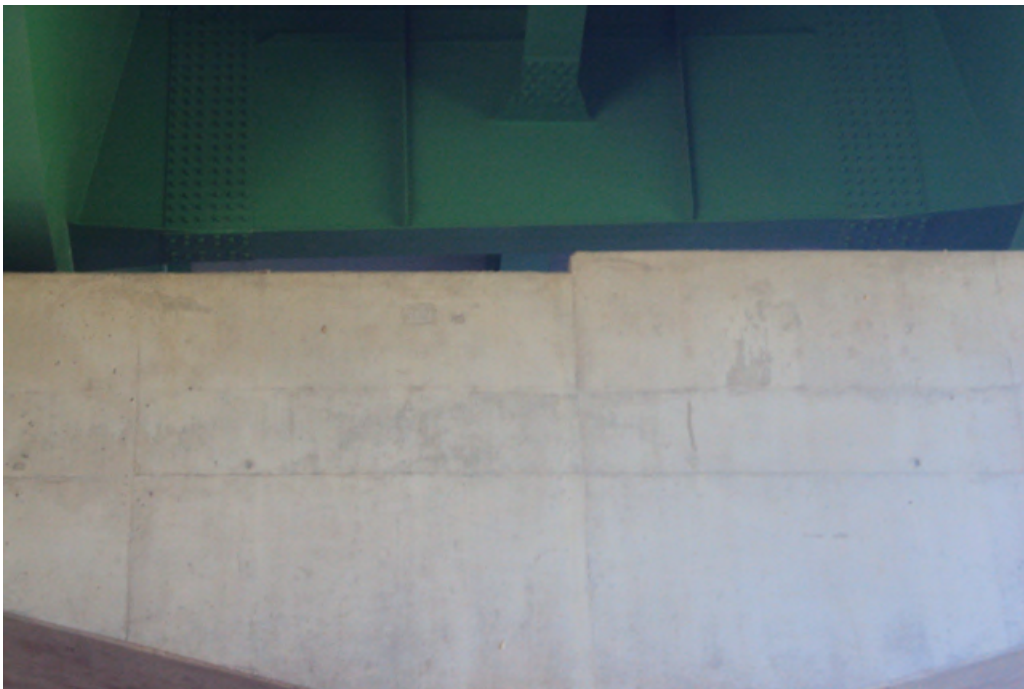
| 점검위치 | 영천 | 가호교(P1, P2) | 사진번호 | #12 |

| 점검내용 | | 교각 균열(cw=0.3mm미만) | | |
