## 도로교량 하자 목록(7공구)

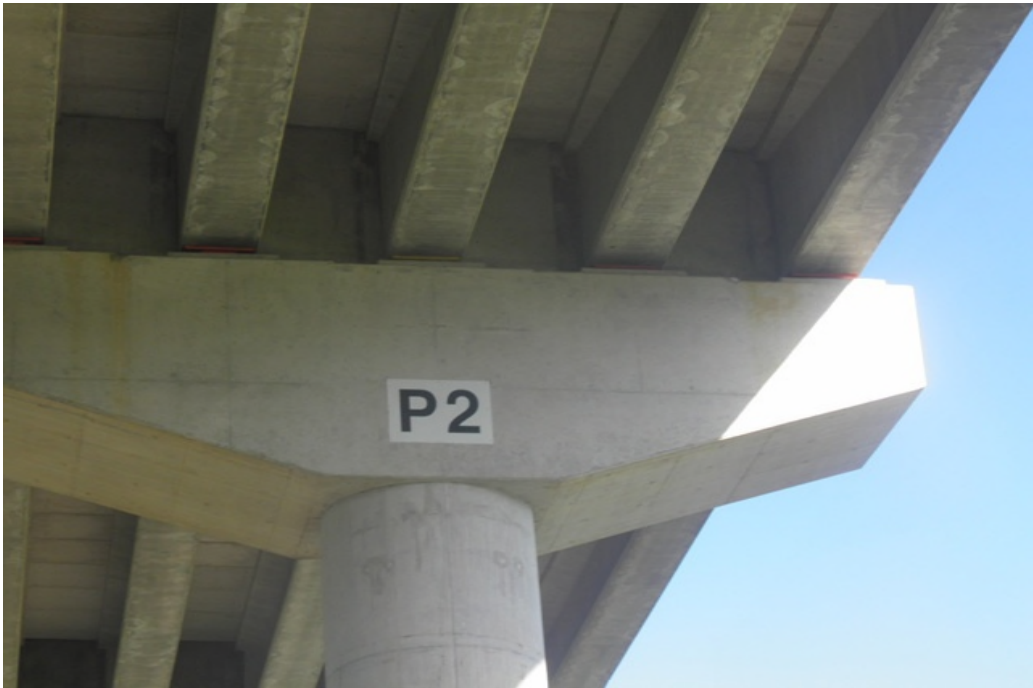
| 점검위치 | 상주 | 산성교(P2) | 사진번호 | #01 |

| No. | 위치 | | 점검 내용 | 사진번호 |
|---|---|---|---|---|
| 1 | 상주 | 산성교(P2) | 교각 망상균열 | #01 |

| 점검내용 | | 교각 망상균열 | | |

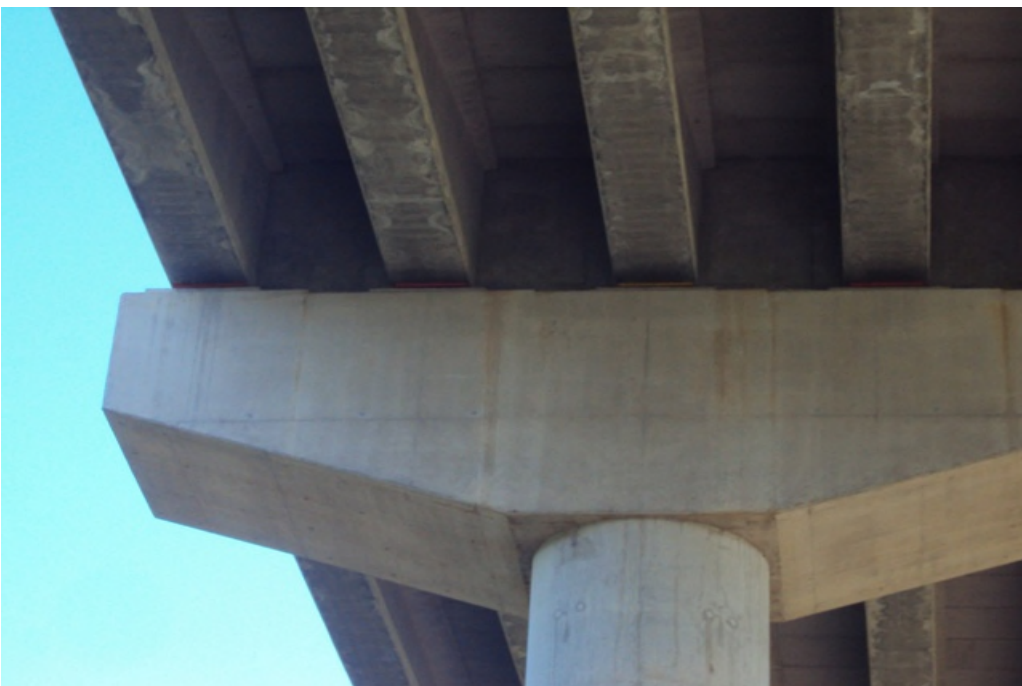
| 점검위치 | 영천 | 산성교(P4) | 사진번호 | #06 |

| No. | 위치 | | 점검 내용 | 사진번호 |
|---|---|---|---|---|
| 6 | 영천 | 산성교(P4) | 교각 망상균열 | #06 |

| 점검내용 | | 교각 망상균열 | | |

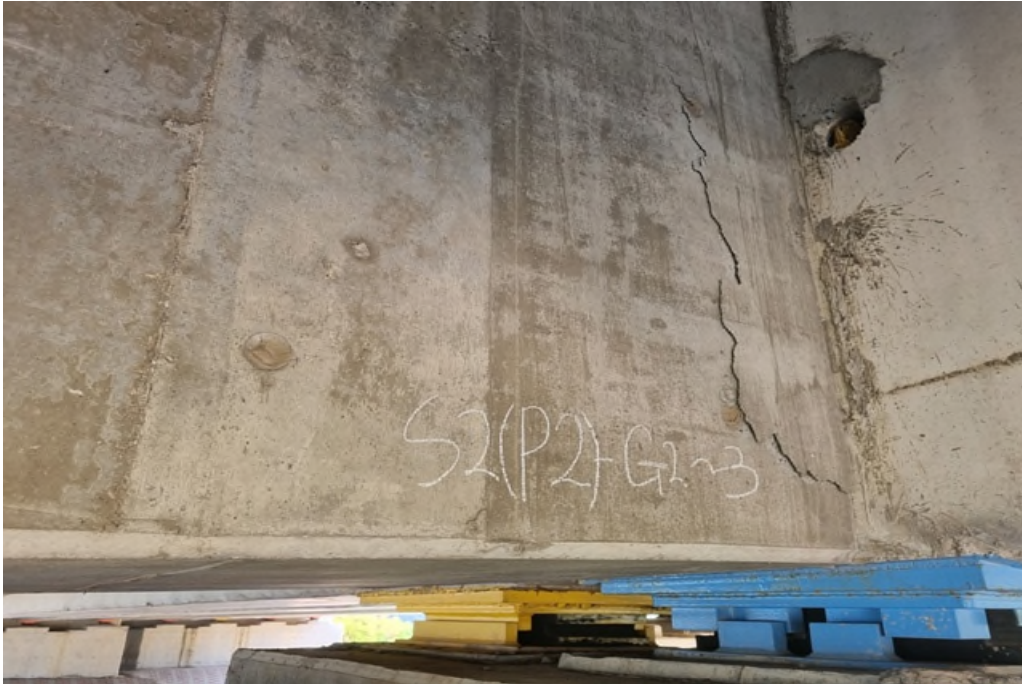
| 점검위치 | 상주 배골교(S1, S3) | 사진번호 | #09 |

| No. | 위치 | | 점검 내용 | 사진번호 |
|---|---|---|---|---|
| 9 | 상주 | 배골교(S1, S3) | 가로보 박리, 박락, 들뜸 | #09 |

| 점검내용 | 가로보 박리, 박락, 들뜸 | | |

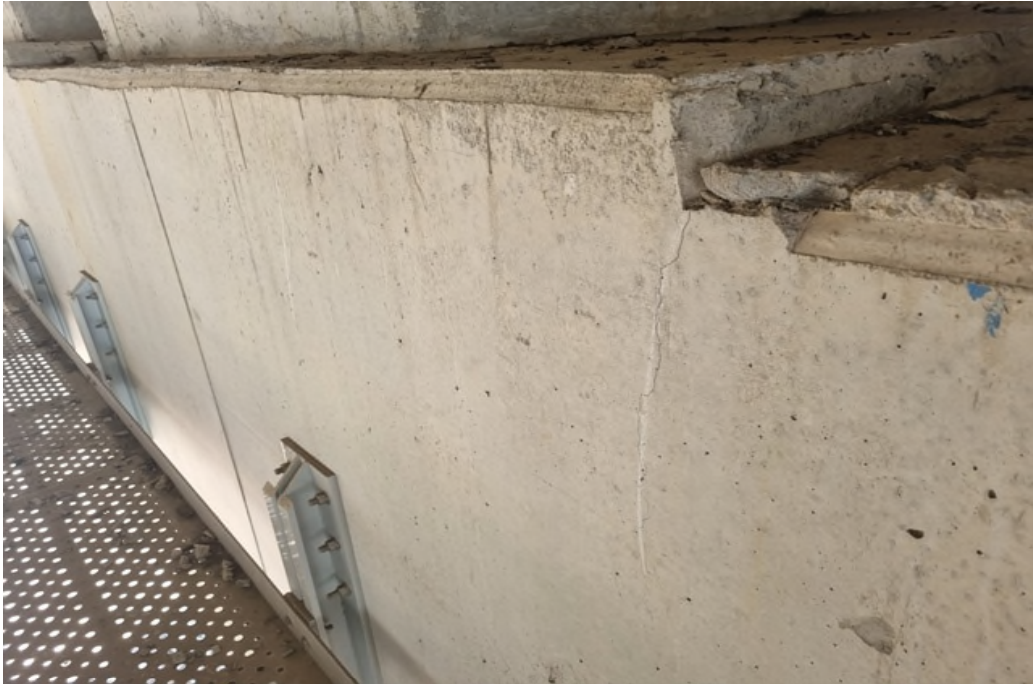
| 점검위치 | 상주 | 배골교(P1, P2) | 사진번호 | #11 |

| No. | 위치 | | 점검 내용 | 사진번호 |
|---|---|---|---|---|
| 11 | 상주 | 배골교(P1, P2) | 교각 균열(cw=0.3mm미만) | #11 |

| 점검내용 | | 교각 균열(cw=0.3mm미만) | | |

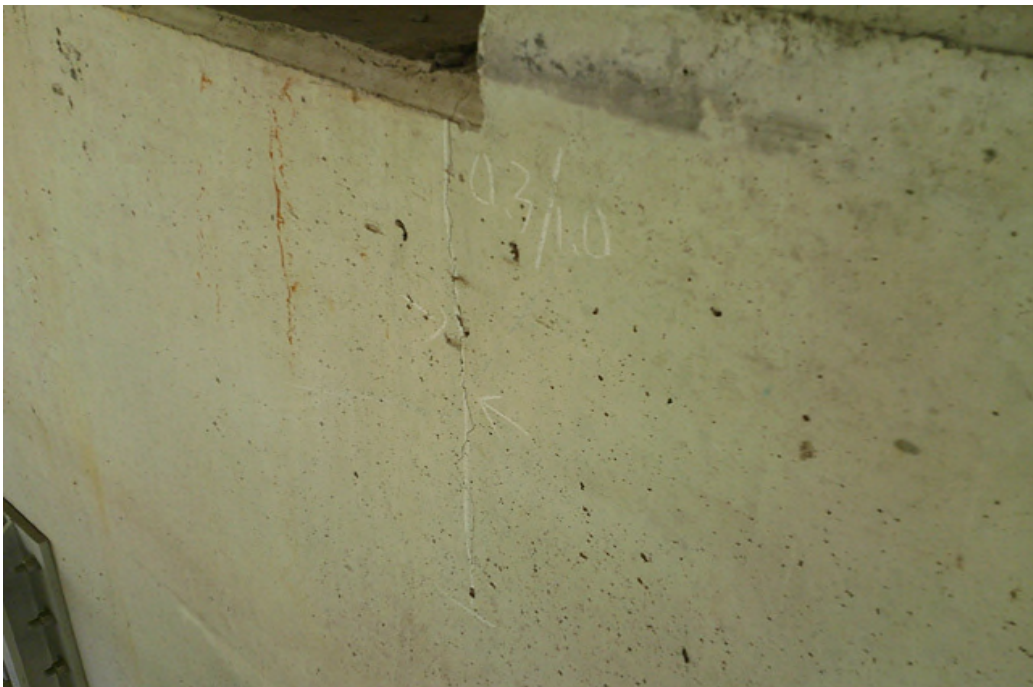
| 점검위치 | 상주 | 배골교(P1) | 사진번호 | #12 |

| No. | 위치 | | 점검 내용 | 사진번호 |
|---|---|---|---|---|
| 12 | 상주 | 배골교(P1) | 교각 균열(cw=0.3mm이상) | #12 |

| 점검내용 | | 교각 균열(cw=0.3mm이상) | | |

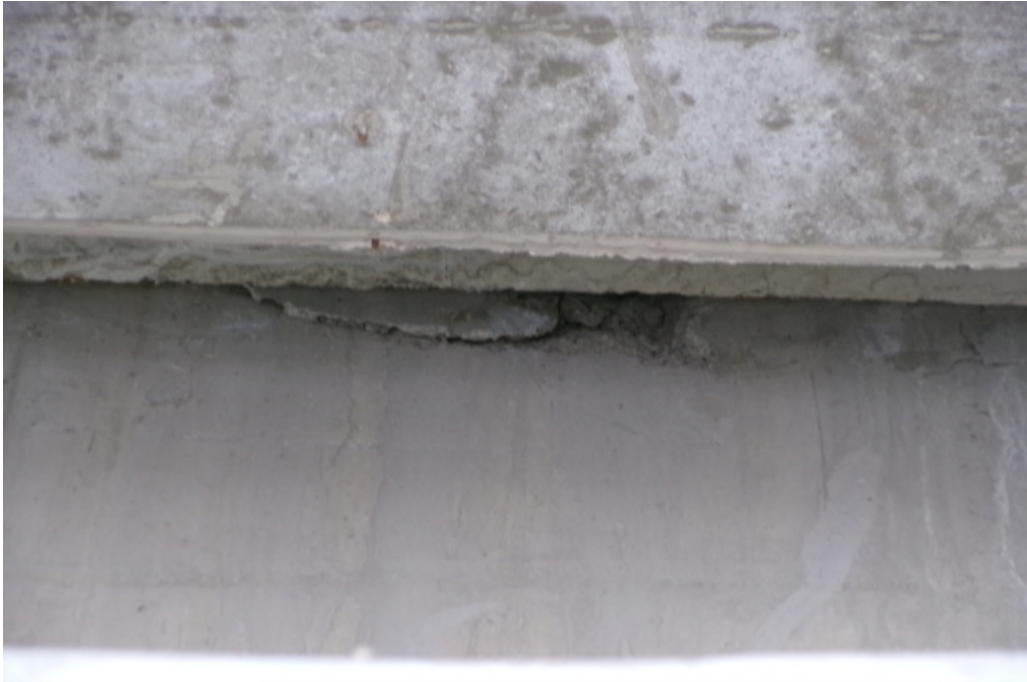
| 점검위치 | 영천 | 배골교(A1) | 사진번호 | #15 |

| No. | 위치 | | 점검 내용 | 사진번호 |
|---|---|---|---|---|
| 15 | 영천 | 배골교(A1) | 교대 파손 | #15 |

| 점검내용 | | 교대 파손 | | |

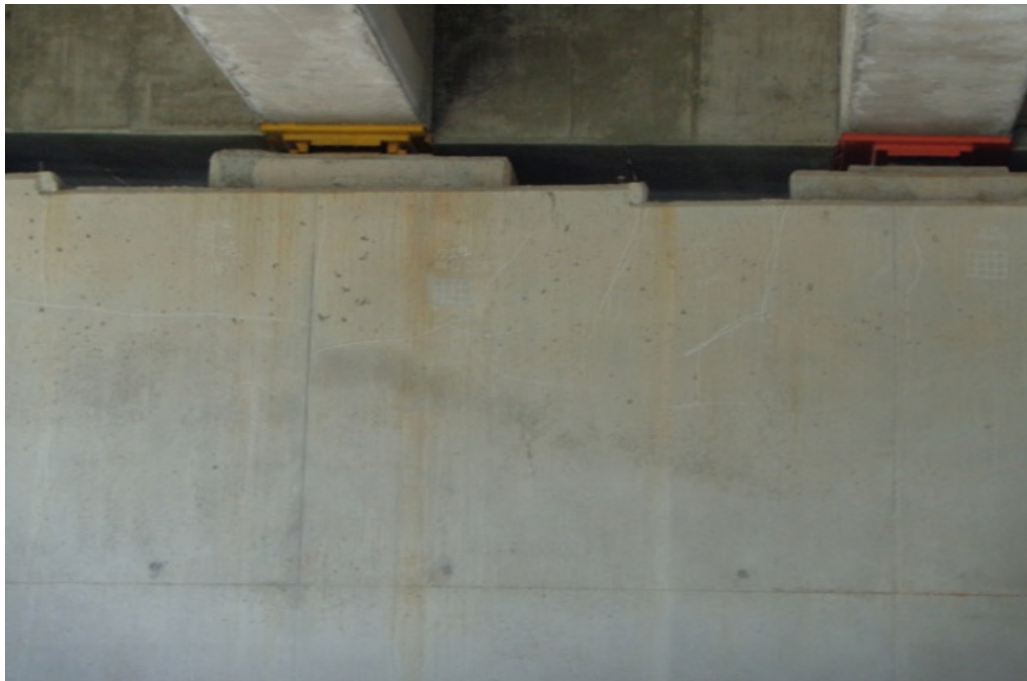
| 점검위치 | 영천 | 배골교(P2) | 사진번호 | #16 |

| No. | 위치 | | 점검 내용 | 사진번호 |
|---|---|---|---|---|
| 16 | 영천 | 배골교(P2) | 교각 망상균열 | #16 |

| 점검내용 | | 교각 망상균열 | | |

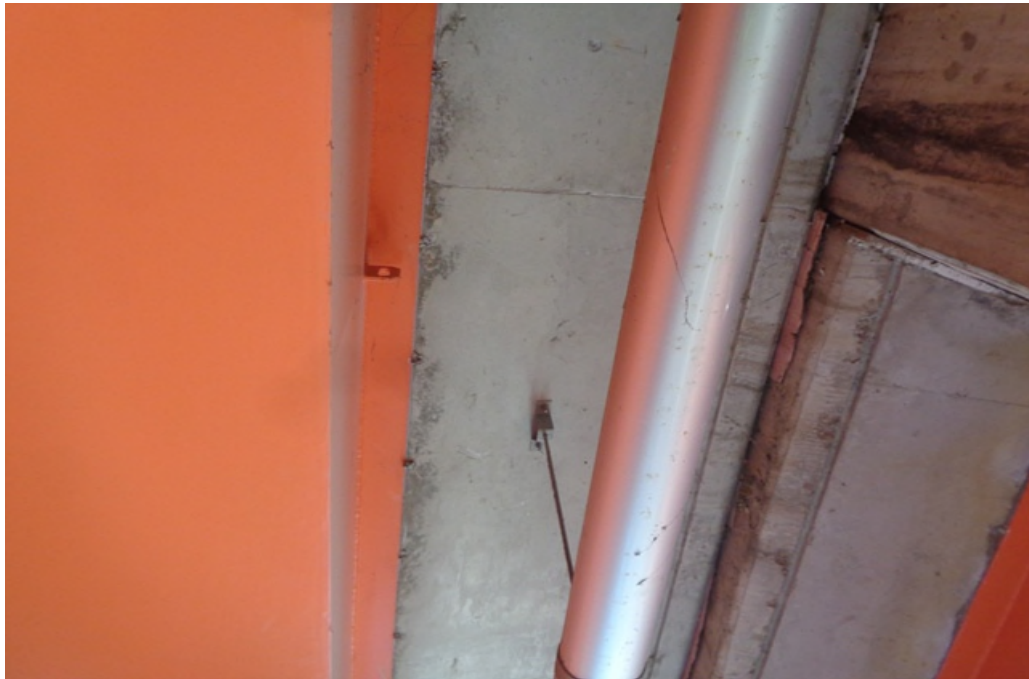
| 점검위치 | 상주 | 화남1교(S1) | 사진번호 | #17 |

| No. | 위치 | | 점검 내용 | 사진번호 |
|---|---|---|---|---|
| 17 | 상주 | 화남1교(S1) | 바닥판하면 균열(cw=0.3mm미만) | #17 |

| 점검내용 | | 바닥판하면 균열(cw=0.3mm미만) | | |

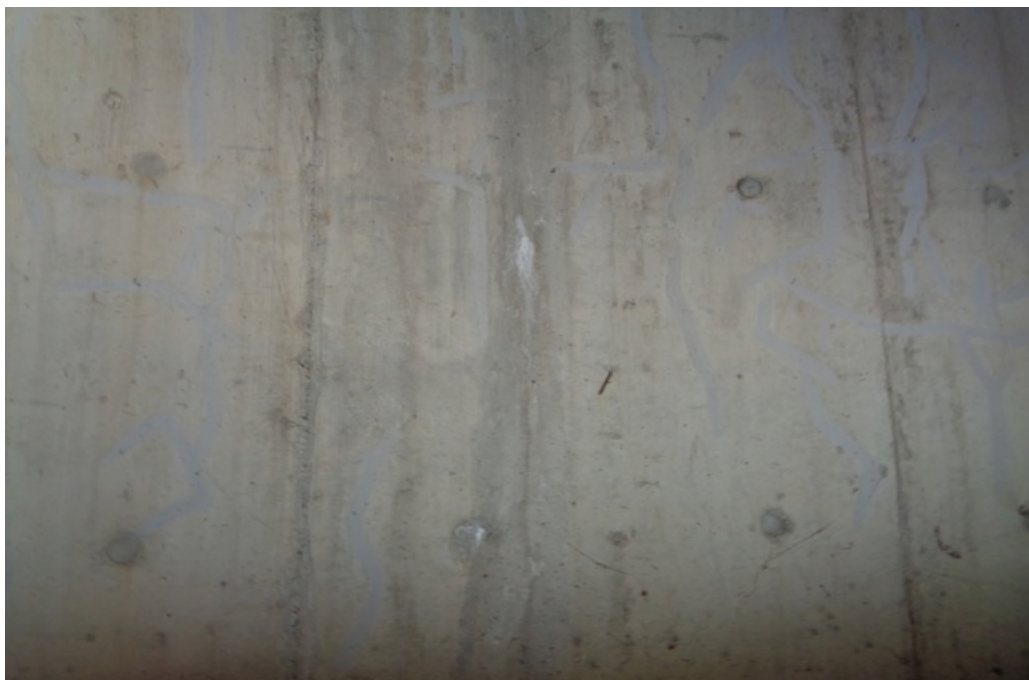
| 점검위치 | 상주 | 화남1교(A1) | 사진번호 | #18 |

| No. | 위치 | | 점검 내용 | 사진번호 |
|---|---|---|---|---|
| 18 | 상주 | 화남1교(A1) | 교대 백태 | #18 |

| 점검내용 | | 교대 백태 | | |

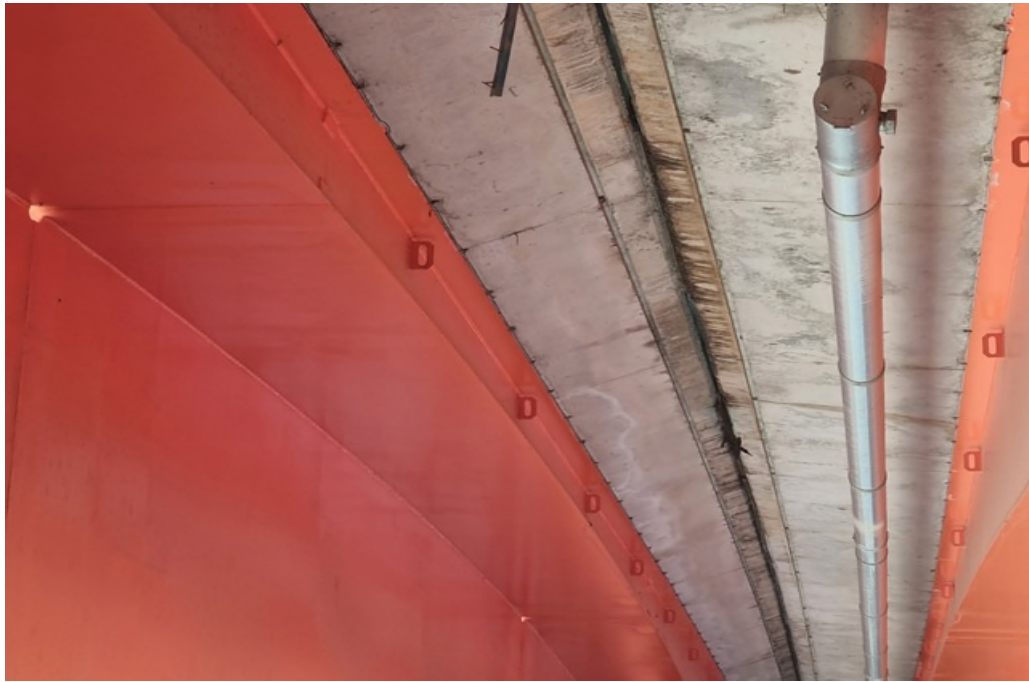
| 점검위치 | 영천 | 화남1교(S1) | 사진번호 | #19 |

| No. | 위치 | | 점검 내용 | 사진번호 |
|---|---|---|---|---|
| 19 | 영천 | 화남1교(S1) | 바닥판하면 균열(cw=0.3mm미만) | #19 |

| 점검내용 | | 바닥판하면 균열(cw=0.3mm미만) | | |

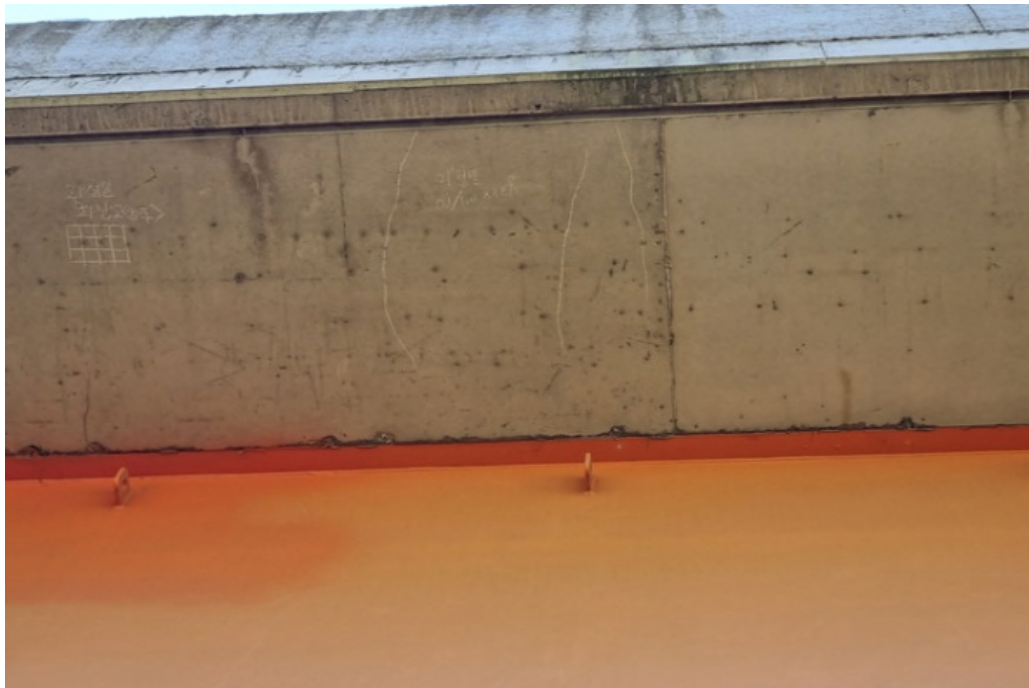
| 점검위치 | 상주 | 화남교(S3) | 사진번호 | #20 |

| No. | 위치 | | 점검 내용 | 사진번호 |
|---|---|---|---|---|
| 20 | 상주 | 화남교(S3) | 바닥판하면 균열(cw=0.3mm미만) | #20 |

| 점검내용 | | 바닥판하면 균열(cw=0.3mm미만) | | |

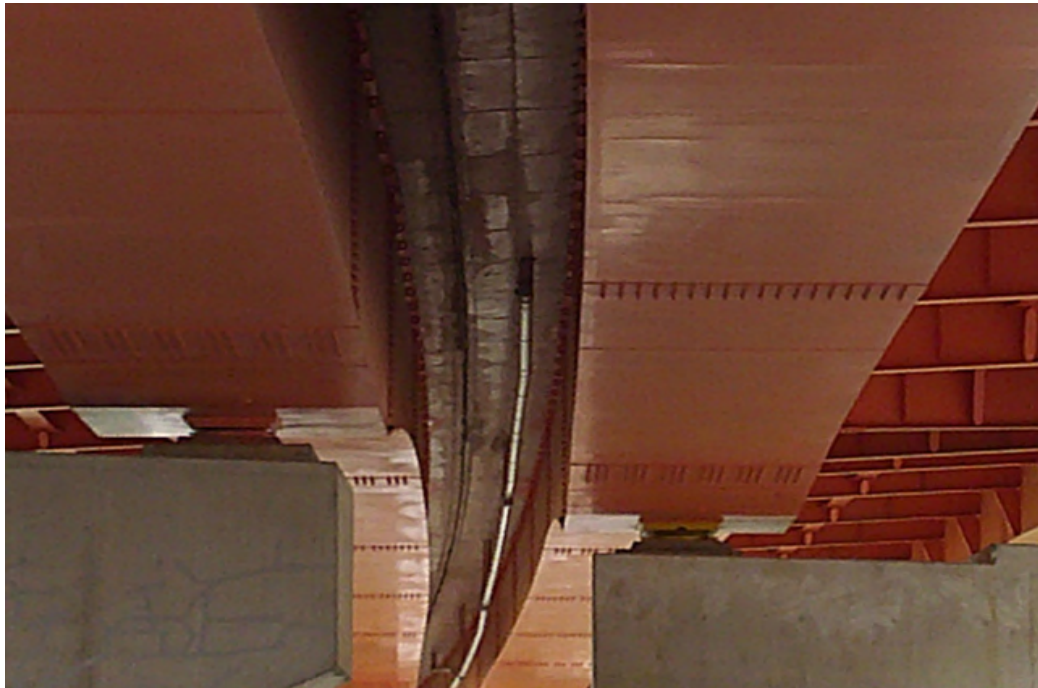
| 점검위치 | 상주 | 화남교(S3) | 사진번호 | #21 |

| No. | 위치 | | 점검 내용 | 사진번호 |
|---|---|---|---|---|
| 21 | 상주 | 화남교(S3) | 바닥판하면 백태 | #21 |

| 점검내용 | | 바닥판하면 백태 | | |

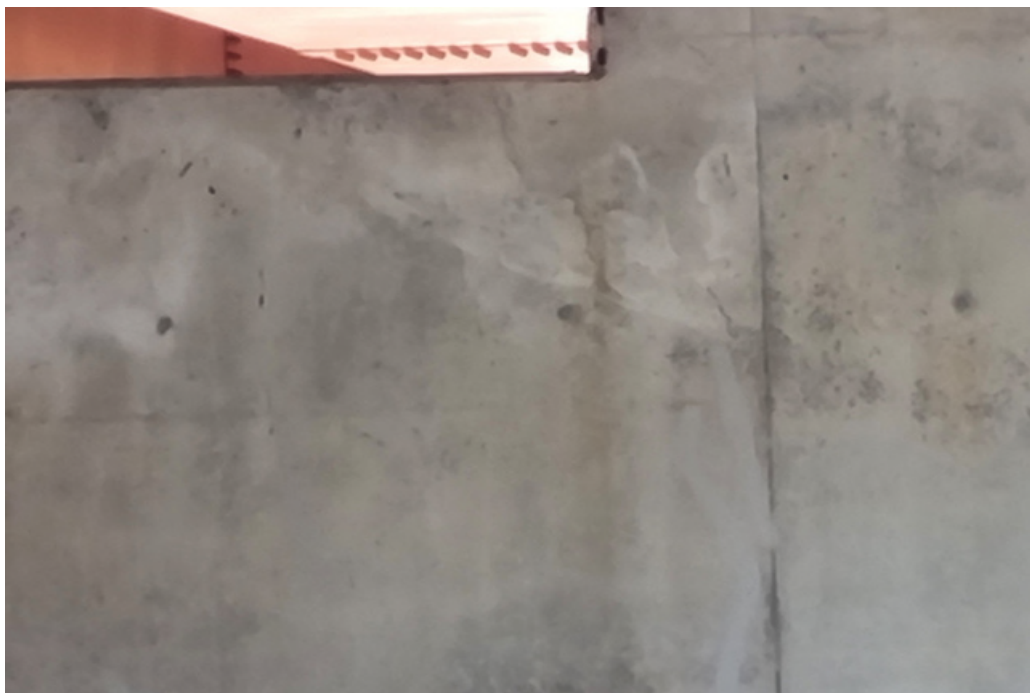
| 점검위치 | 상주 | 화남교(P1~P3) | 사진번호 | #22 |

| No. | 위치 | | 점검 내용 | 사진번호 |
|---|---|---|---|---|
| 22 | 상주 | 화남교(P1~P3) | 교각 균열(cw=0.3mm미만) | #22 |

| 점검내용 | | 교각 균열(cw=0.3mm미만) | | |

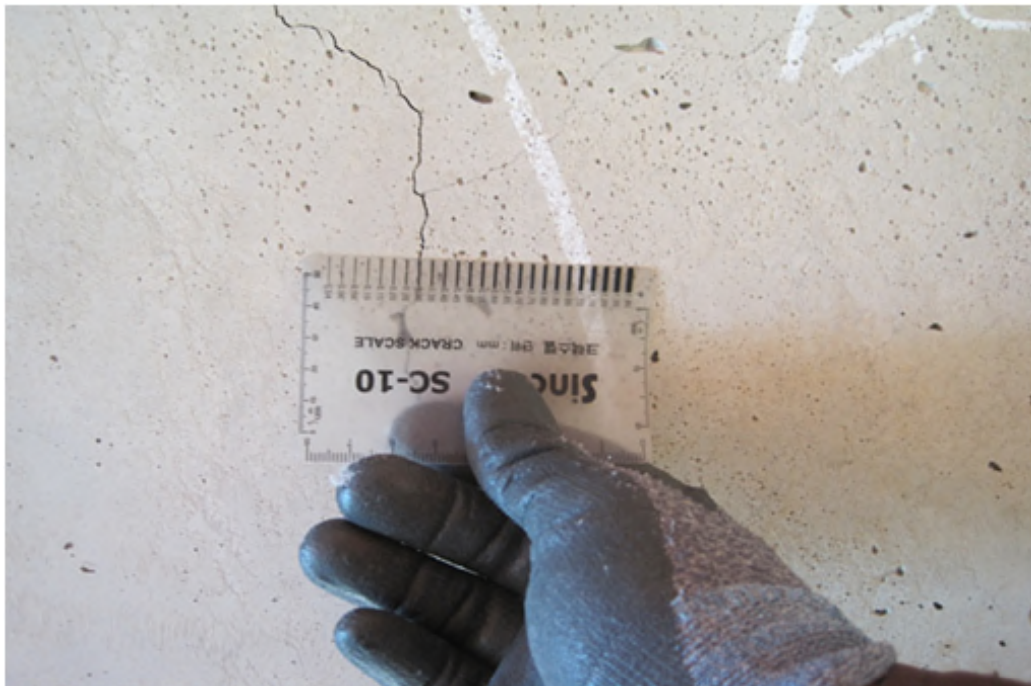
| 점검위치 | 상주 | 화남교(P1) | 사진번호 | #23 |

| No. | 위치 | | 점검 내용 | 사진번호 |
|---|---|---|---|---|
| 23 | 상주 | 화남교(P1) | 교각 균열(cw=0.3mm이상) | #23 |

| 점검내용 | | 교각 균열(cw=0.3mm이상) | | |

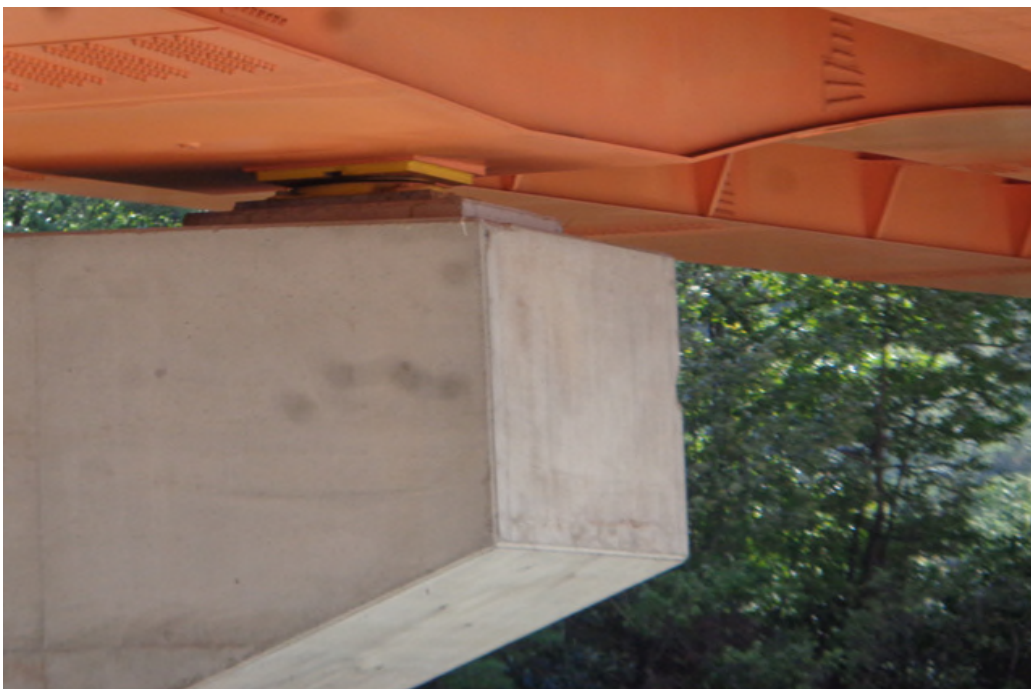
| 점검위치 | 상주 | 화남교(P1, P2) | 사진번호 | #24 |

| No. | 위치 | | 점검 내용 | 사진번호 |
|---|---|---|---|---|
| 24 | 상주 | 화남교(P1, P2) | 교각 파손 | #24 |

| 점검내용 | | 교각 파손 | | |

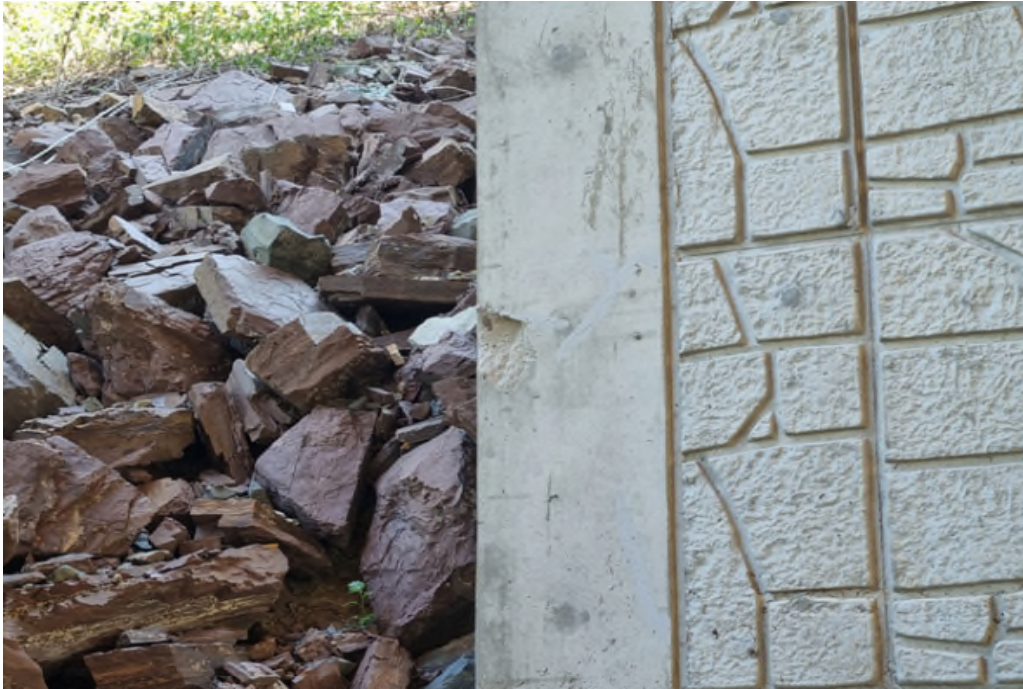
| 점검위치 | 상주 | 화남교(A2) | 사진번호 | #25 |

| No. | 위치 | | 점검 내용 | 사진번호 |
|---|---|---|---|---|
| 25 | 상주 | 화남교(A2) | 교대 파손 | #25 |

| 점검내용 | | 교대 파손 | | |

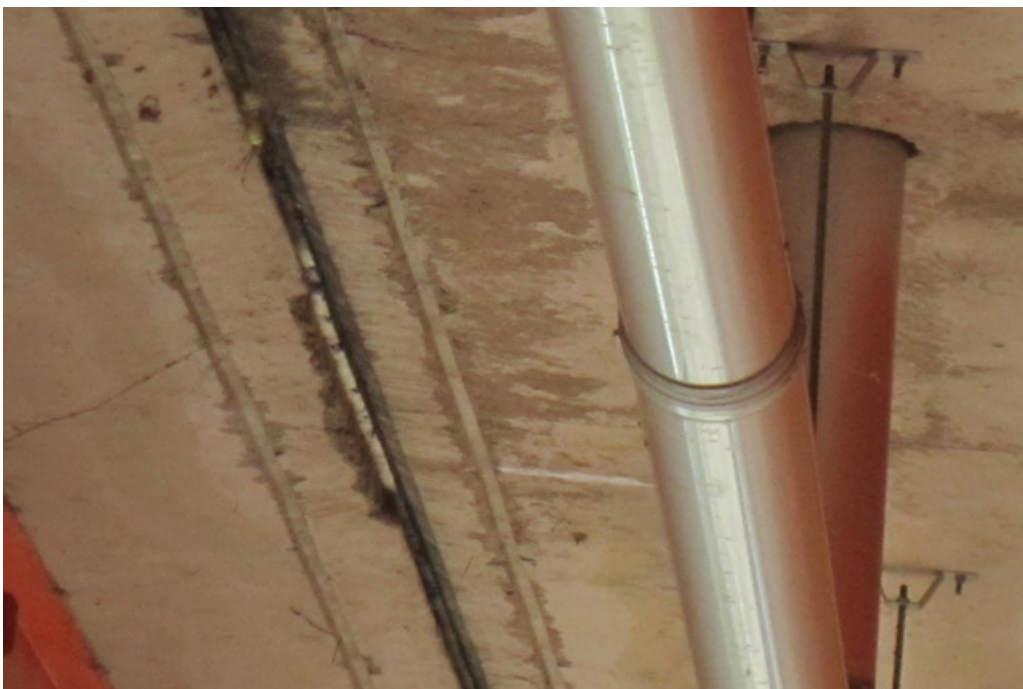
| 점검위치 | 상주 | 화남교(S3) | 사진번호 | #26 |

| No. | 위치 | | 점검 내용 | 사진번호 |
|---|---|---|---|---|
| 26 | 상주 | 화남교(S3) | 바닥판하면 백태 | #26 |

| 점검내용 | | 바닥판하면 백태 | | |

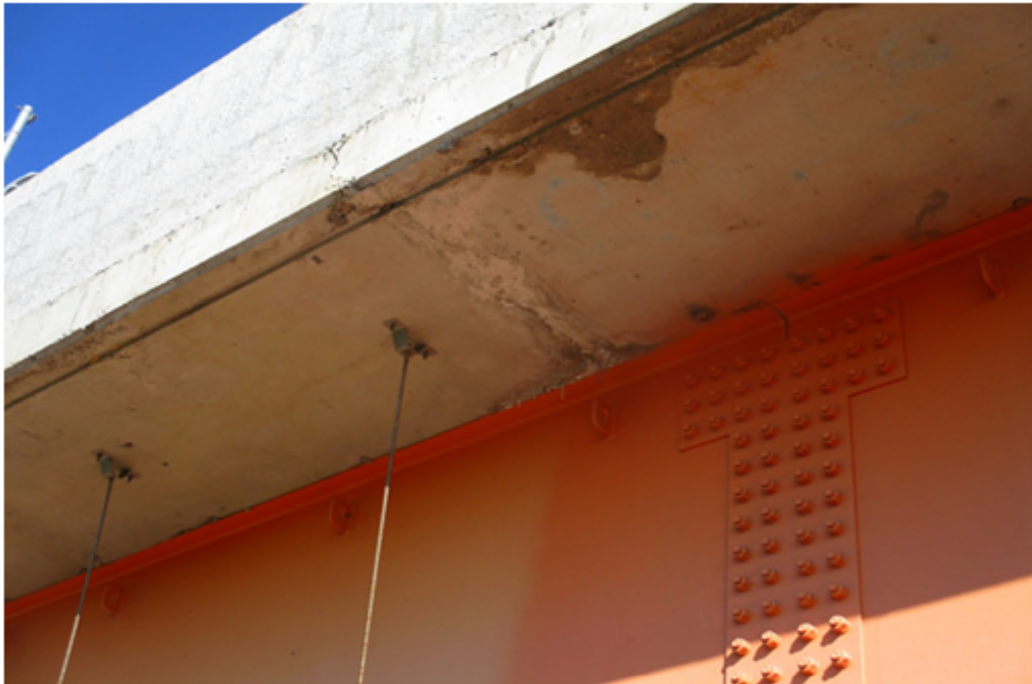
| 점검위치 | 영천 | 화남교(S3) | 사진번호 | #27 |

| No. | 위치 | | 점검 내용 | 사진번호 |
|---|---|---|---|---|
| 27 | 영천 | 화남교(S3) | 바닥판하면 백태 | #27 |

| 점검내용 | | 바닥판하면 백태 | | |

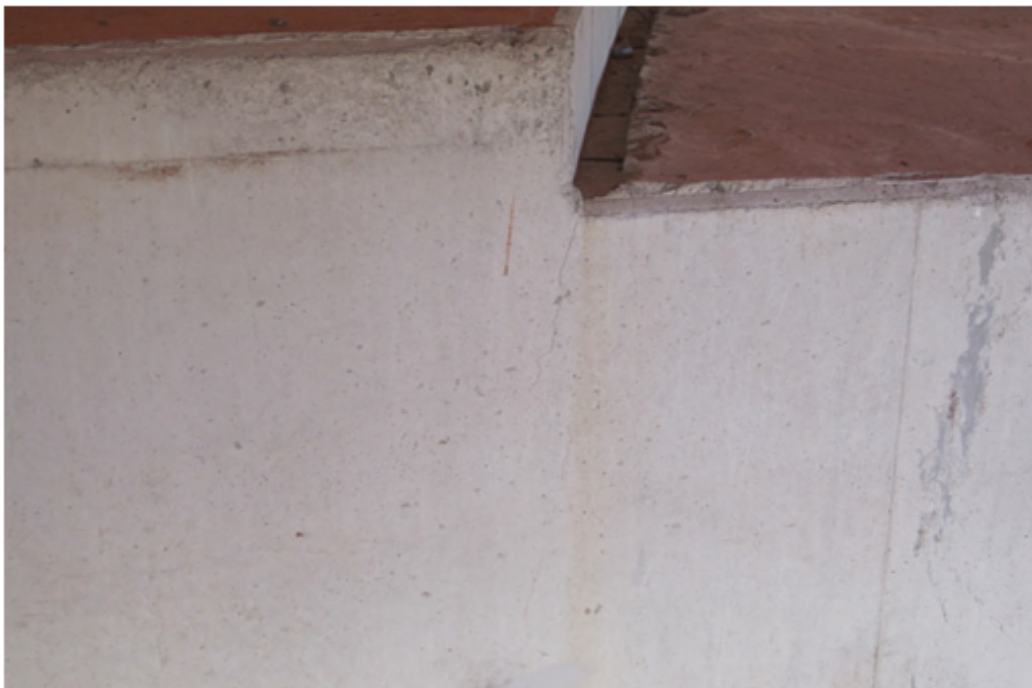
| 점검위치 | 영천 | 화남교(P1~P3) | 사진번호 | #28 |

| No. | 위치 | | 점검 내용 | 사진번호 |
|---|---|---|---|---|
| 28 | 영천 | 화남교(P1~P3) | 교각 균열(cw=0.3mm미만) | #28 |

| 점검내용 | | 교각 균열(cw=0.3mm미만) | | |

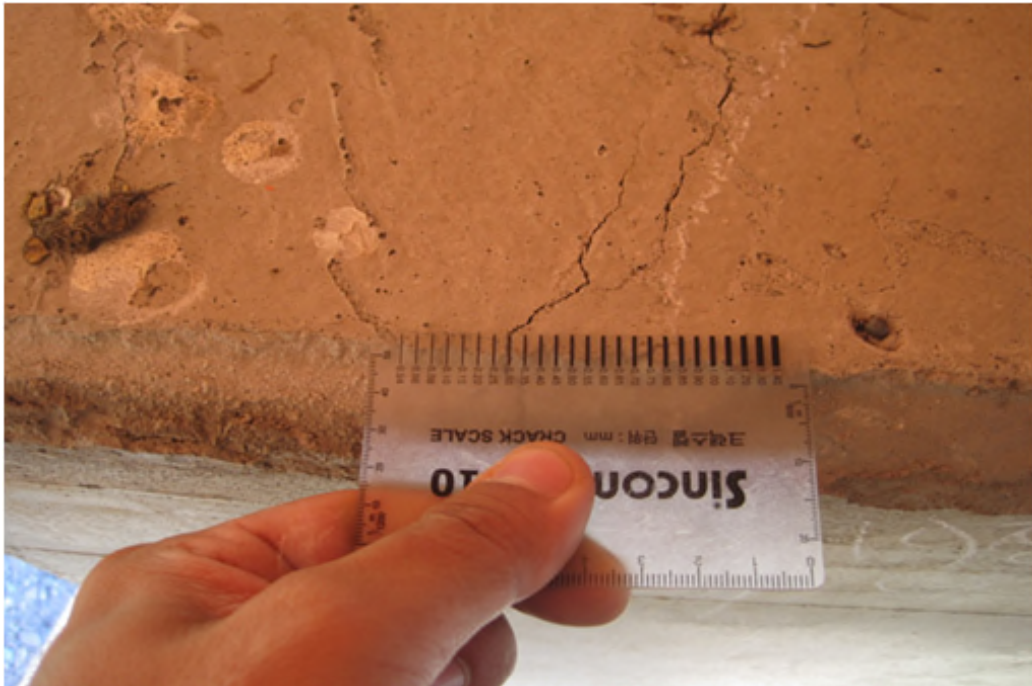
| 점검위치 | 영천 | 화남교(P2) | 사진번호 | #29 |

| No. | 위치 | | 점검 내용 | 사진번호 |
|---|---|---|---|---|
| 29 | 영천 | 화남교(P2) | 교각 균열(cw=0.3mm이상) | #29 |

| 점검내용 | | 교각 균열(cw=0.3mm이상) | | |

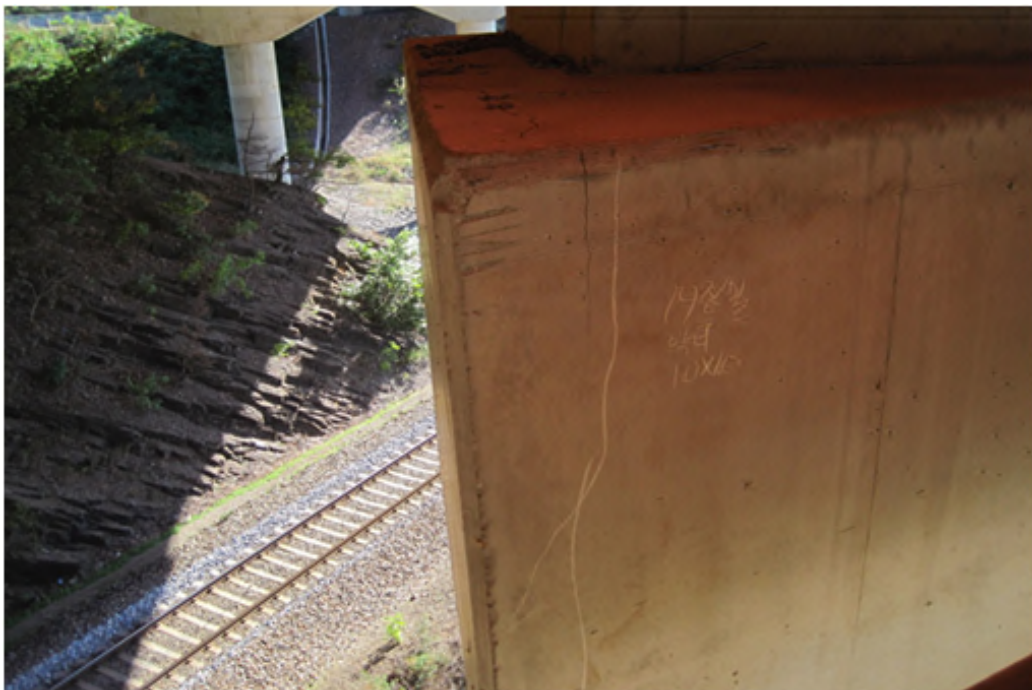
| 점검위치 | 영천 | 화남교(P1) | 사진번호 | #30 |

| No. | 위치 | | 점검 내용 | 사진번호 |
|---|---|---|---|---|
| 30 | 영천 | 화남교(P1) | 교각 파손 | #30 |

| 점검내용 | | 교각 파손 | | |

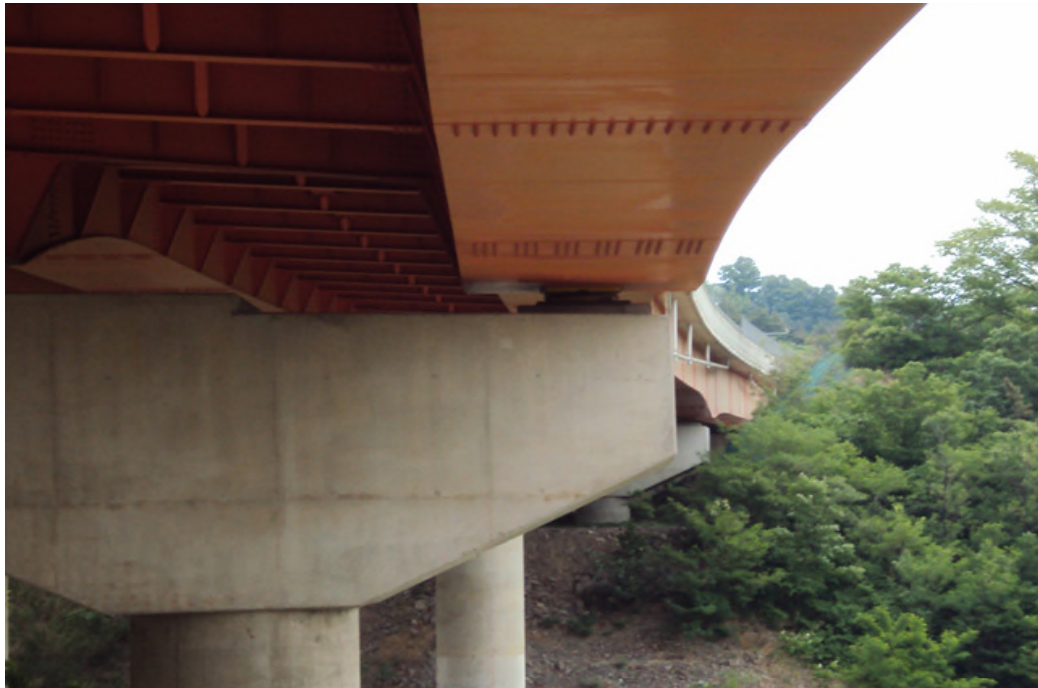
| 점검위치 | 영천 | 화남교(P1) | 사진번호 | #31 |

| No. | 위치 | | 점검 내용 | 사진번호 |
|---|---|---|---|---|
| 31 | 영천 | 화남교(P1) | 교각 망상균열 | #31 |

| 점검내용 | | 교각 망상균열 | | |

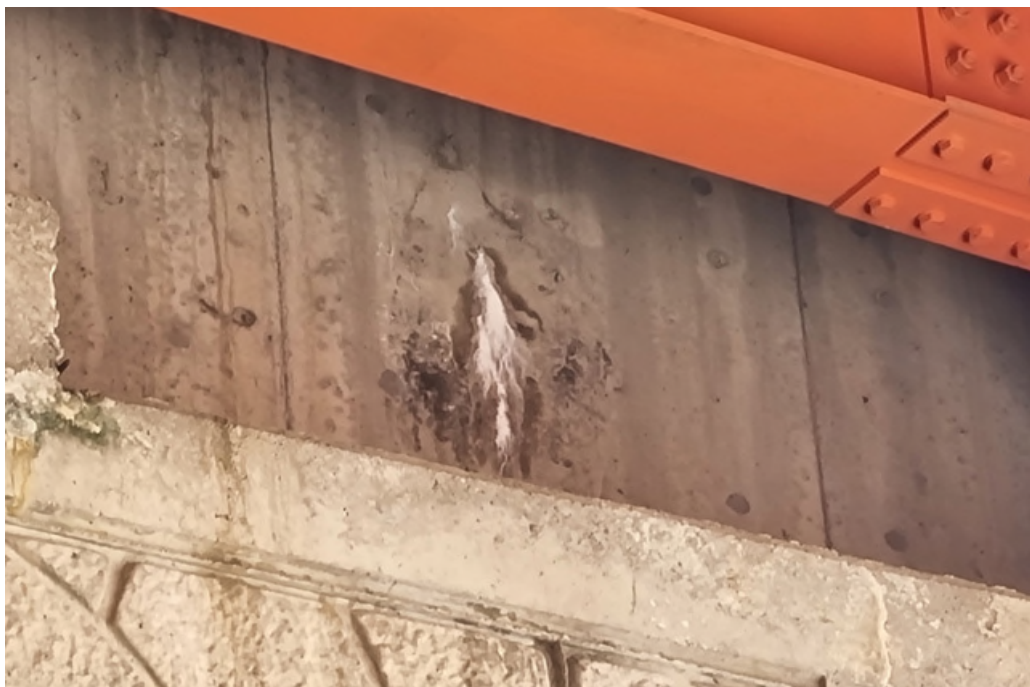
| 점검위치 | 영천 | 화남교(A2) | 사진번호 | #32 |

| No. | 위치 | | 점검 내용 | 사진번호 |
|---|---|---|---|---|
| 32 | 영천 | 화남교(A2) | 교대 백태 | #32 |

| 점검내용 | | 교대 백태 | | |
