## 도로교량 하자 목록(8-1공구)

## 사진대지

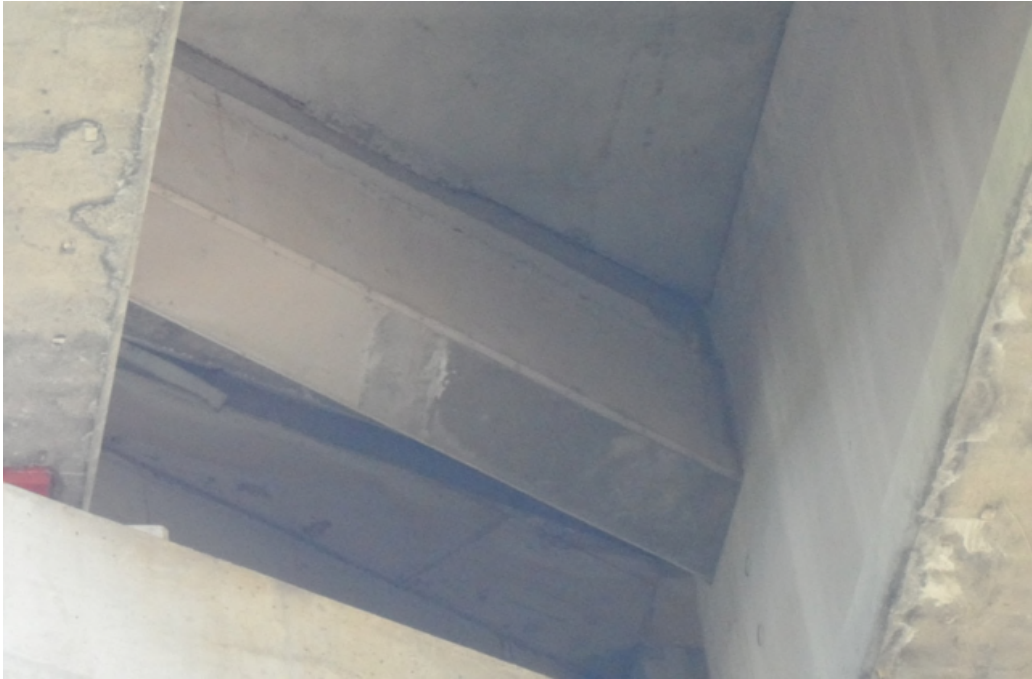
| 점검위치 | - | 가천교(S2~S8) | 사진번호 | #01 |

| 점검내용 | | 가로보 백태 | | |

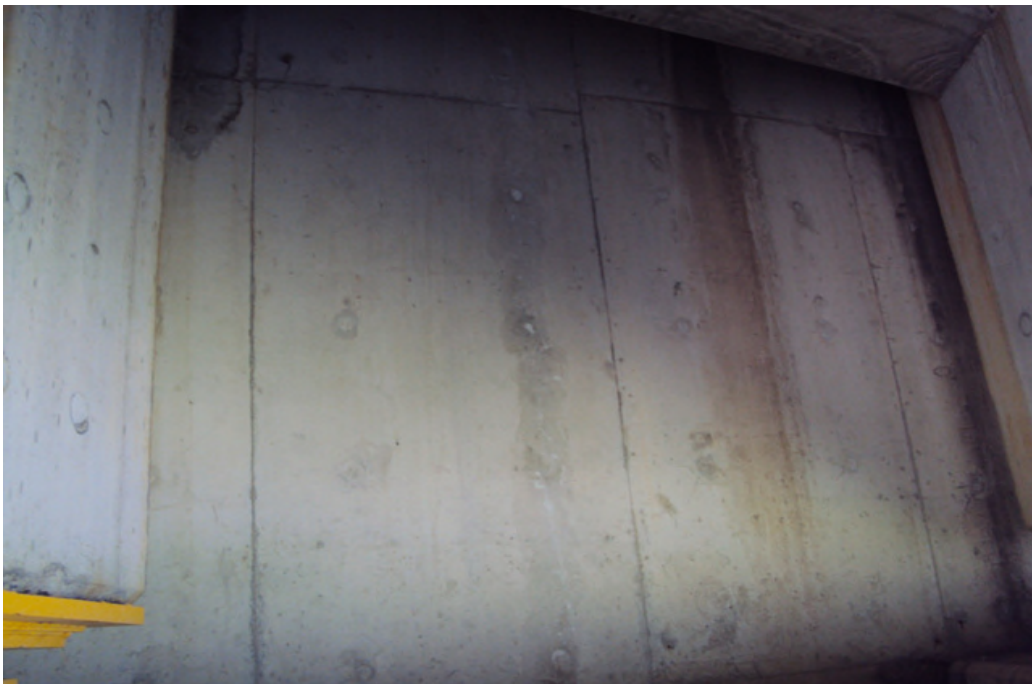
| 점검위치 | - | 가천교(A1, A2) | 사진번호 | #02 |

| 점검내용 | | 교대 균열(cw=0.3mm미만) | | |

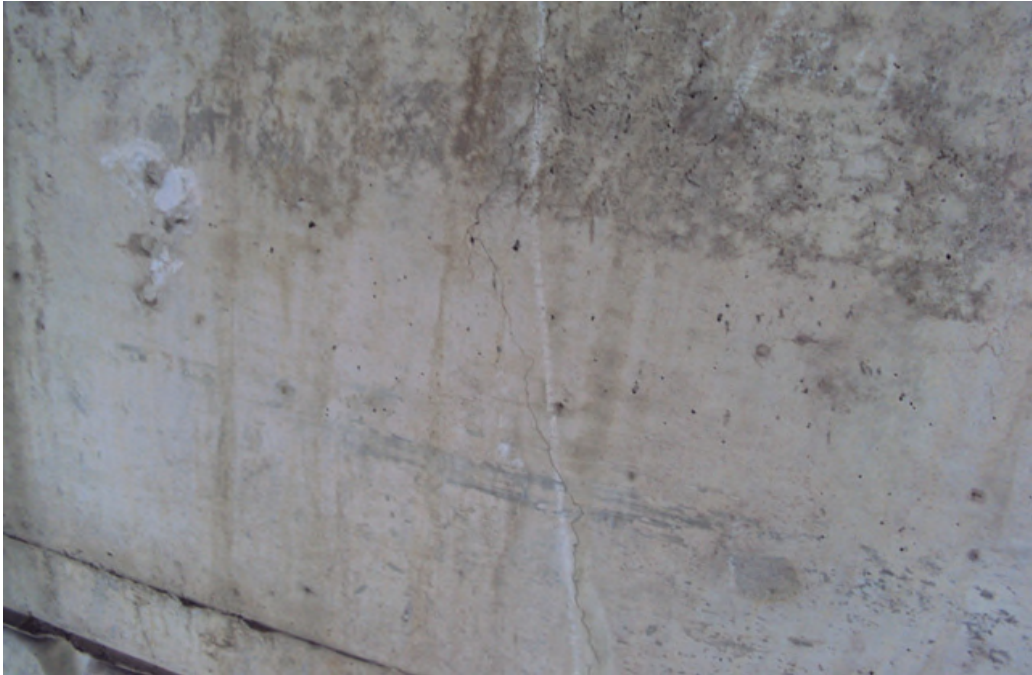
| 점검위치 | - | 가천교(A1, A2) | 사진번호 | #03 |

| 점검내용 | | 교대 균열(cw=0.3mm이상) | | |

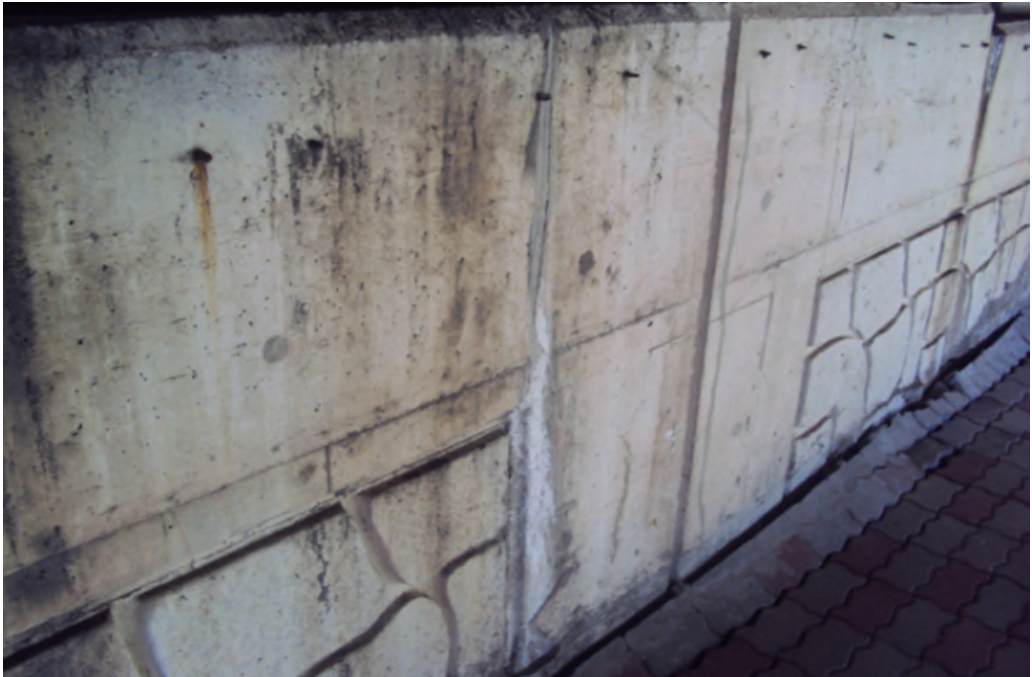
| 점검위치 | - | 가천교(A1) | 사진번호 | #04 |

| 점검내용 | | 교대 균열부백태 | | |

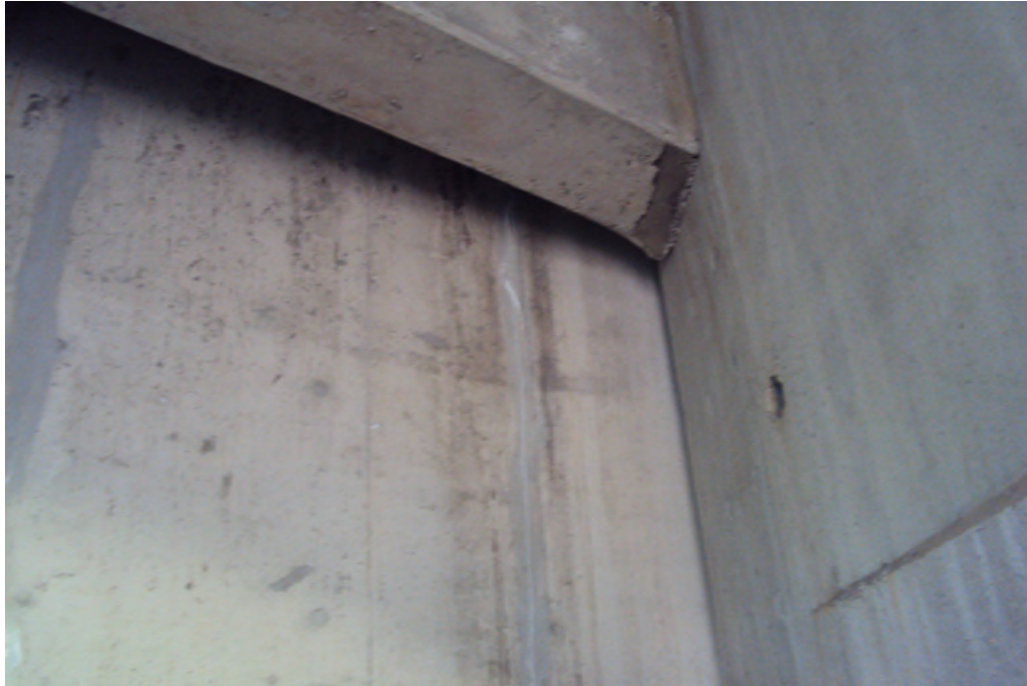
| 점검위치 | - | 가천교(A1, A2) | 사진번호 | #05 |

| 점검내용 | 교대 백태 | | | |

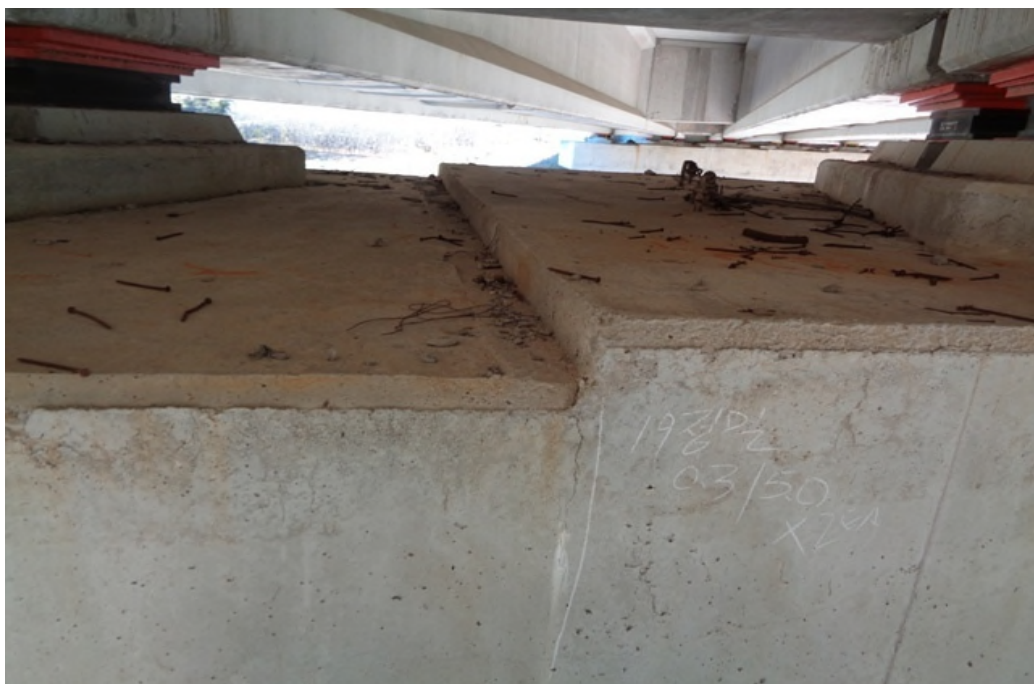
| 점검위치 | - | 가천교(P7) | 사진번호 | #06 |

| 점검내용 | 교각 균열(cw=0.3mm이상) | | | |

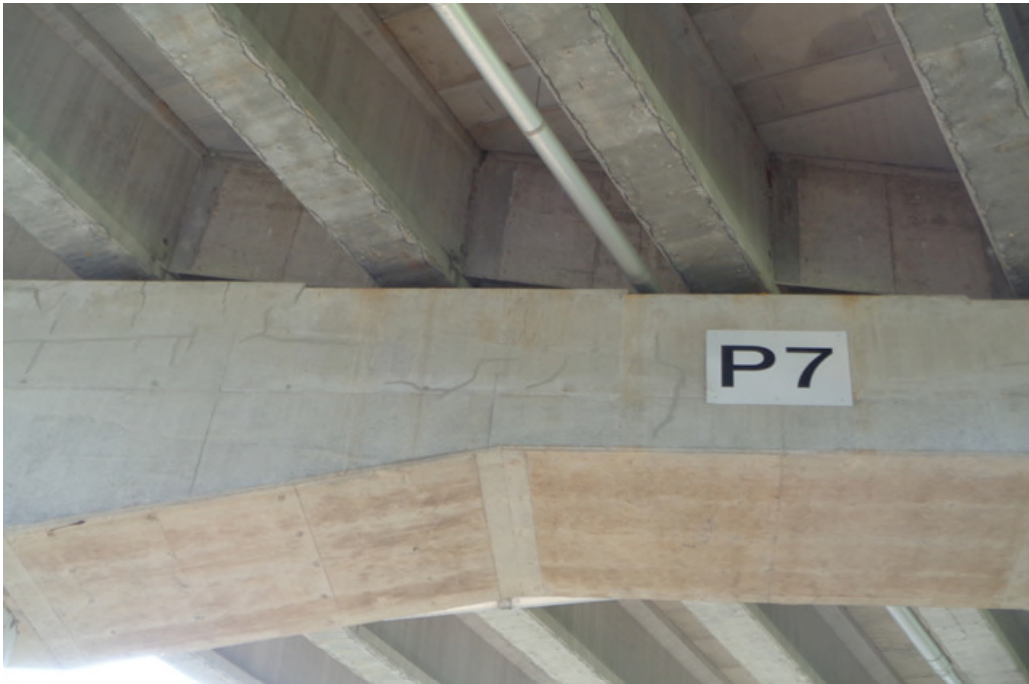
| 점검위치 | - | 가천교(P7) | 사진번호 | #07 |

| 점검내용 | | 교각 망상균열 | | |

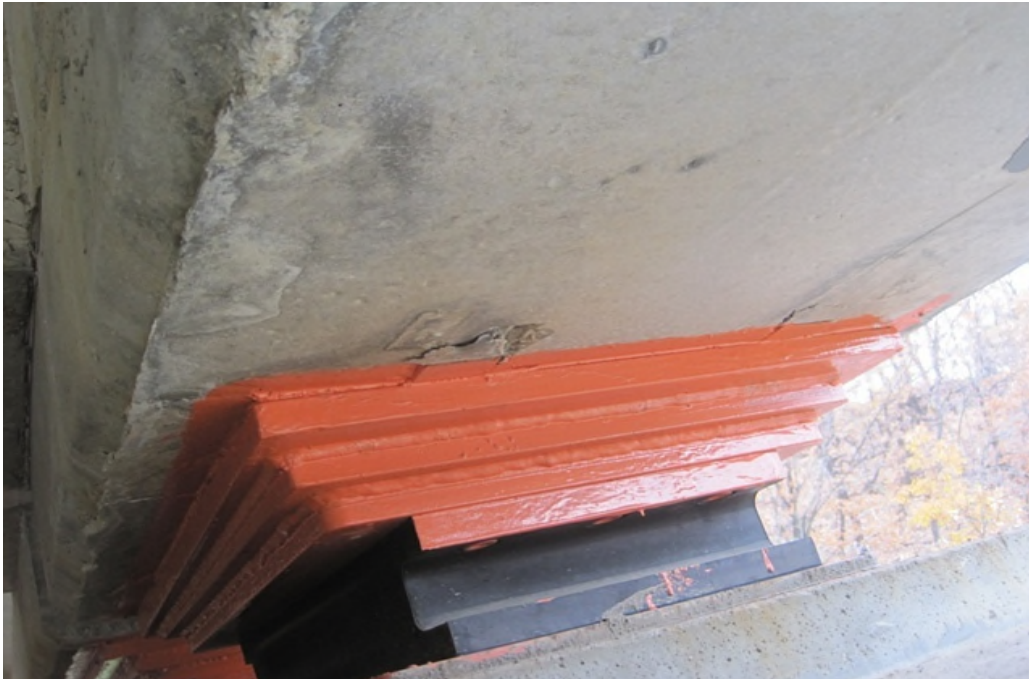
| 점검위치 | 상주 | 신녕교(S2) | 사진번호 | #08 |

| 점검내용 | | 거더 박리, 박락 | | |

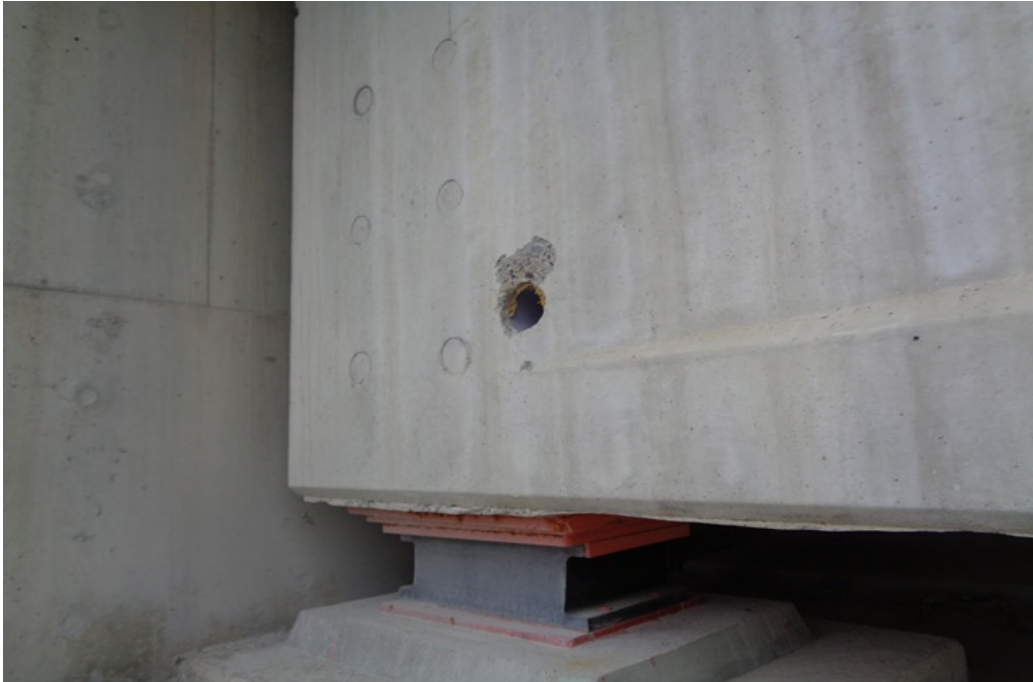
| 점검위치 | 상주 | 신녕교(S4) | 사진번호 | #09 |

| 점검내용 | | 거더 인양홀 파손 | | |

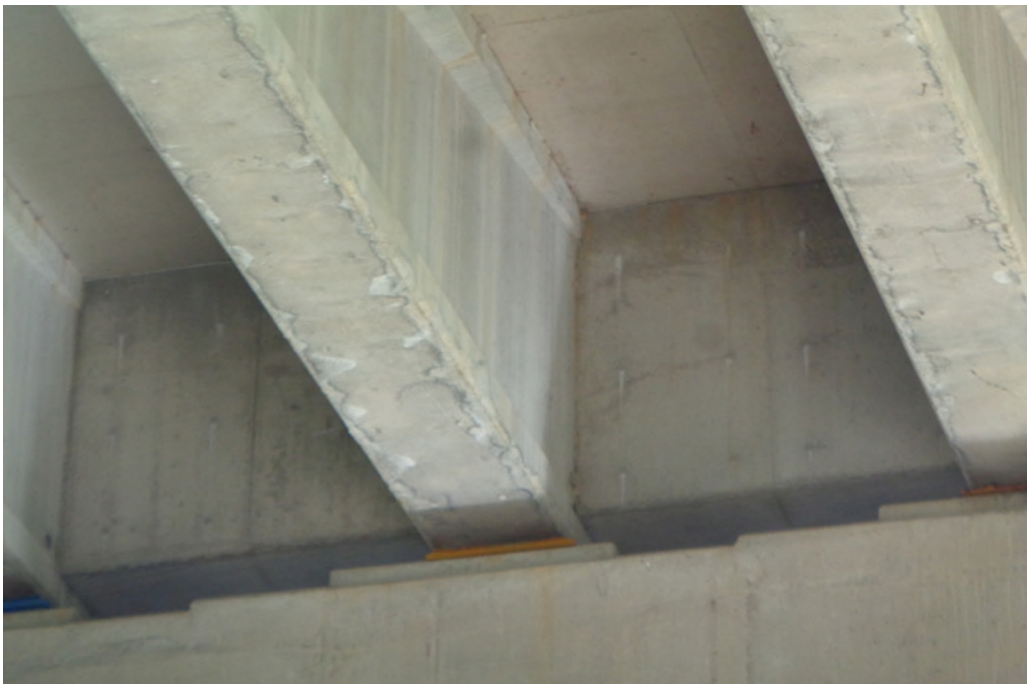
| 점검위치 | 상주 | 신녕교(S2) | 사진번호 | #10 |

| 점검내용 | | 가로보 백태 | | |

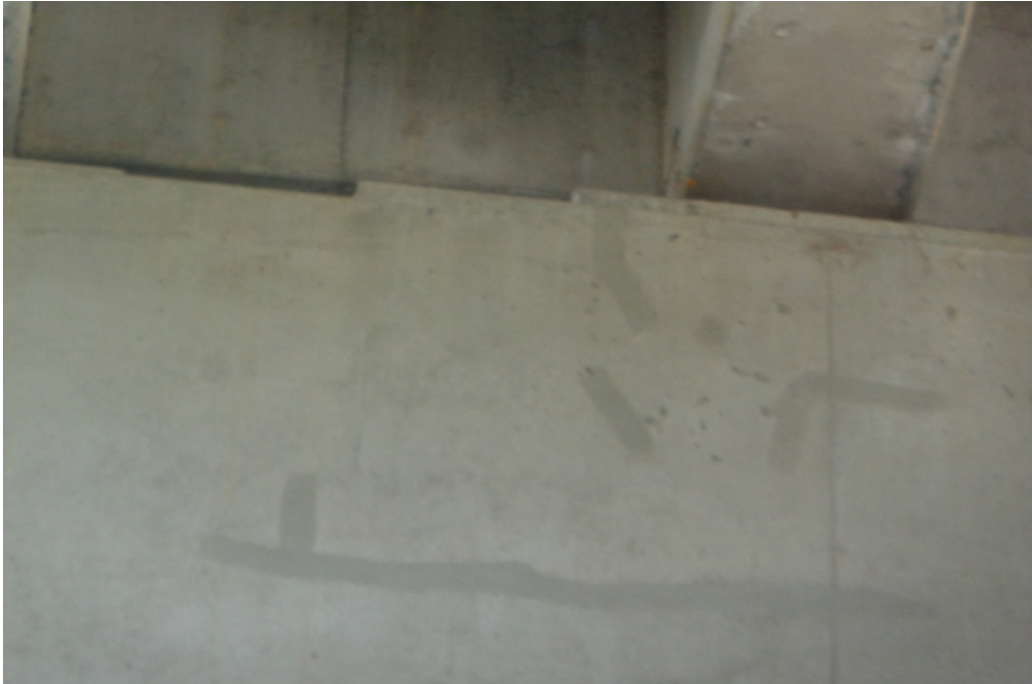
| 점검위치 | 상주 신녕교(P2, P3) | 사진번호 | #11 |

| 점검내용 | 교각 균열(cw=0.3mm미만) | | |

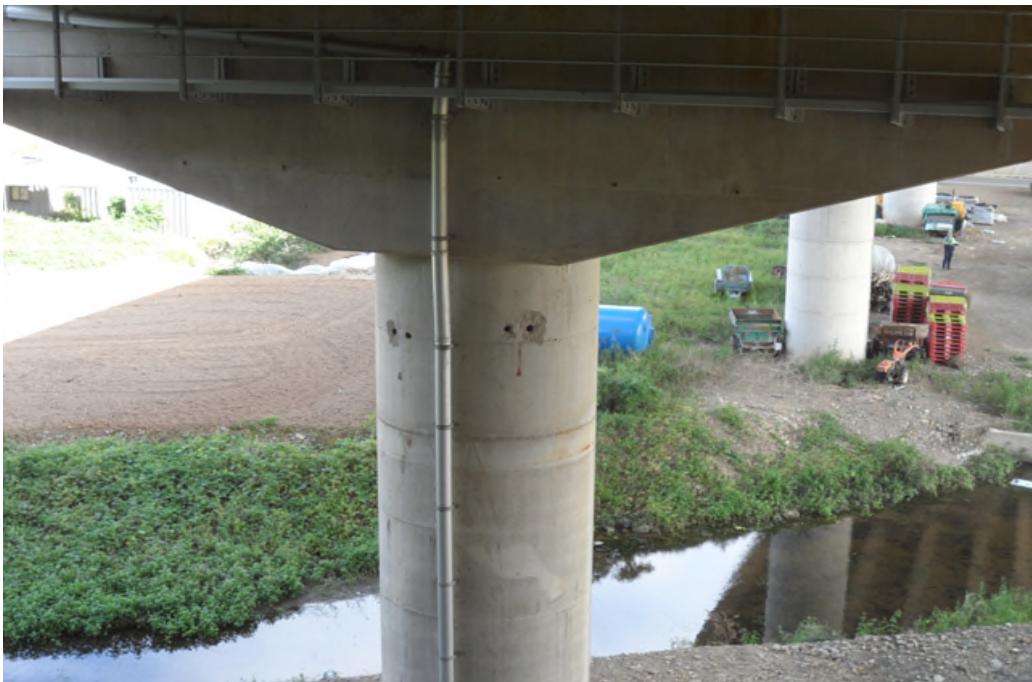
| 점검위치 | 상주 신녕교(P1) | 사진번호 | #12 |

| 점검내용 | 교각 박락 | | |

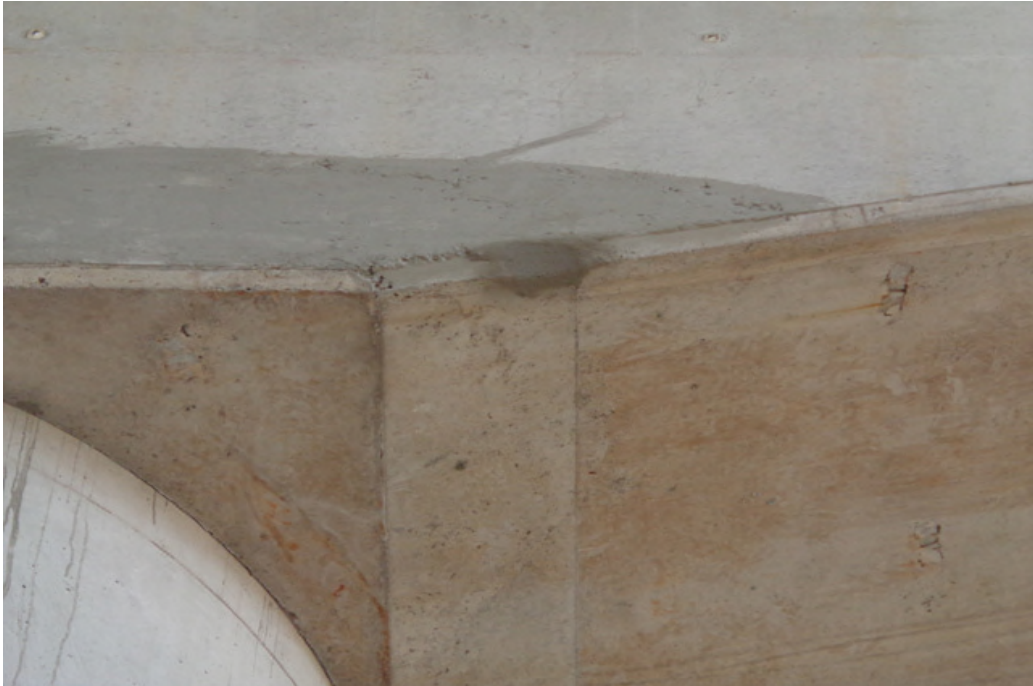
| 점검위치 | 상주 | 신녕교(P2) | 사진번호 | #13 |

| 점검내용 | | 교각 보수부 박락 보수 | | |

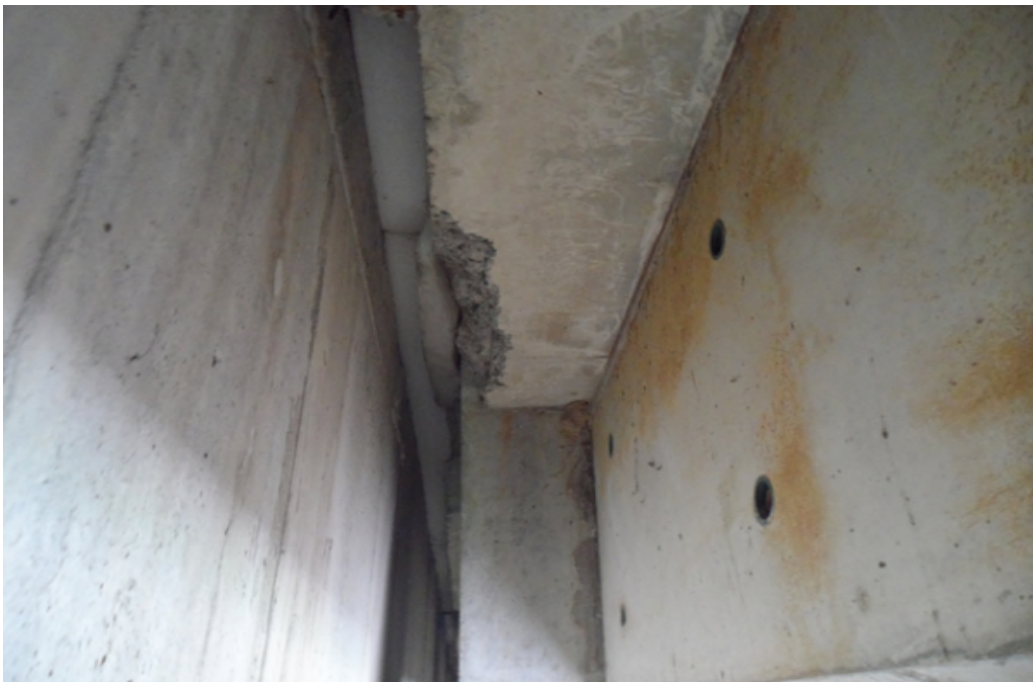
| 점검위치 | 상주 | 신녕교(S1) | 사진번호 | #14 |

| 점검내용 | | 바닥판하면 파선 및 철근노출 | | |

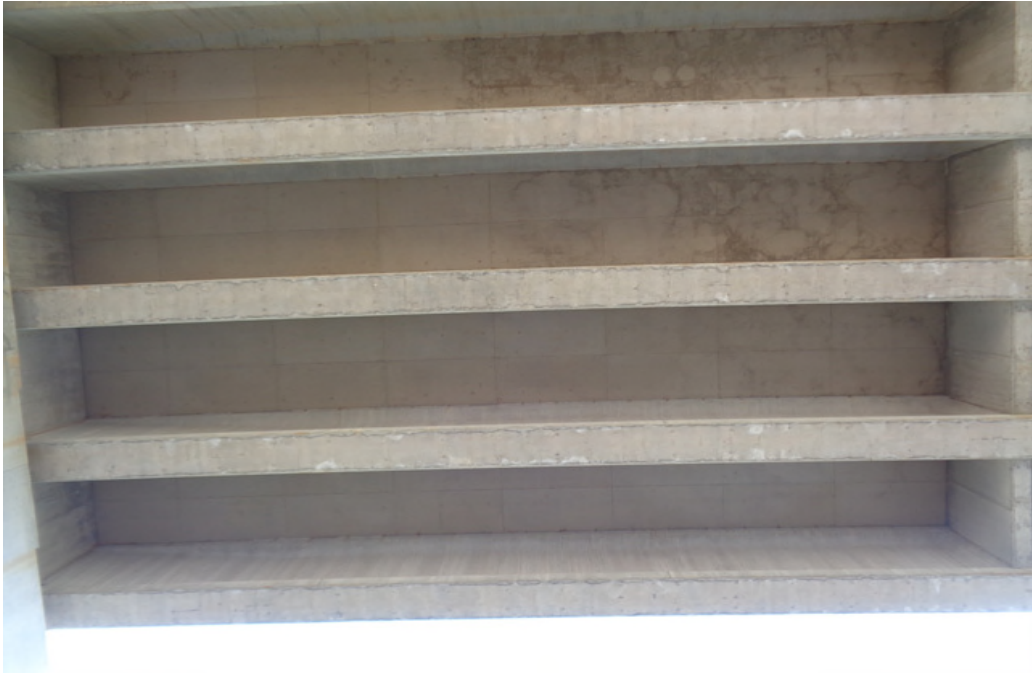
| 점검위치 | 상주 | 신녕교(S3) | 사진번호 | #15 |

| 점검내용 | | 바닥판하면 망상균열 | | |

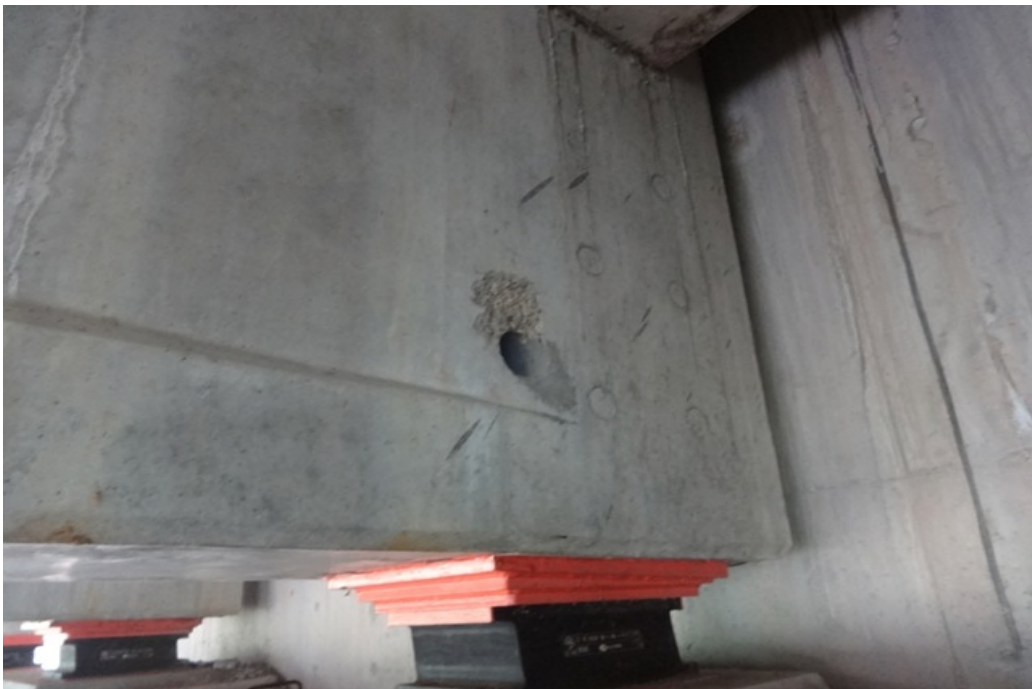
| 점검위치 | 영천 | 신녕교(S1) | 사진번호 | #16 |

| 점검내용 | | 거더 인양홀 파손 | | |

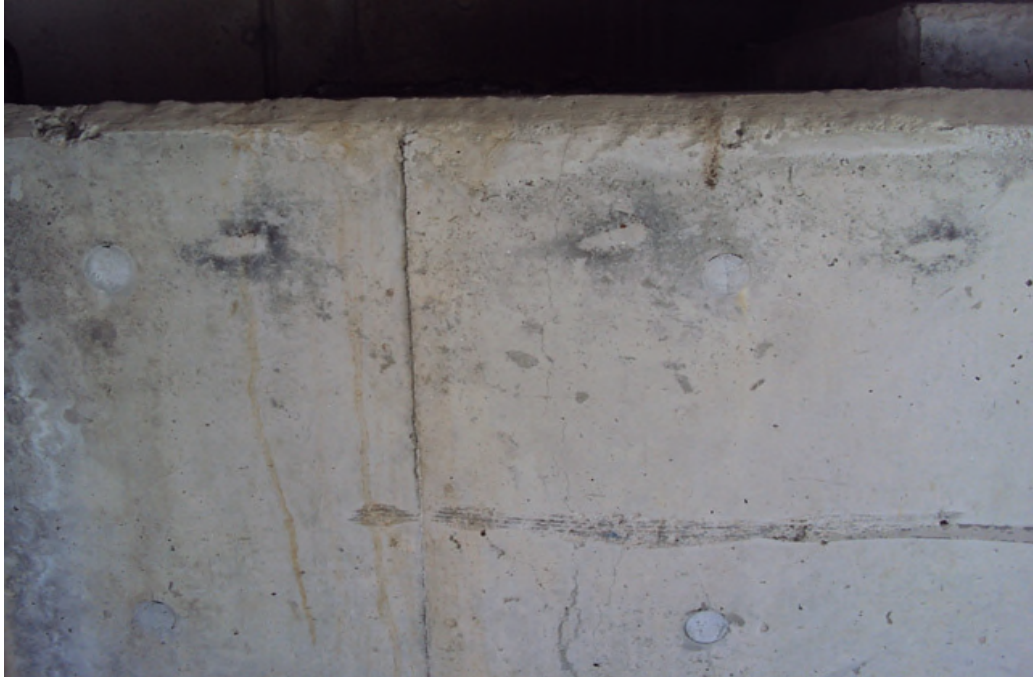
| 점검위치 | 영천 | 신녕교(A1, A2) | 사진번호 | #17 |

| 점검내용 | | 교대 균열(cw=0.3mm미만) | | |

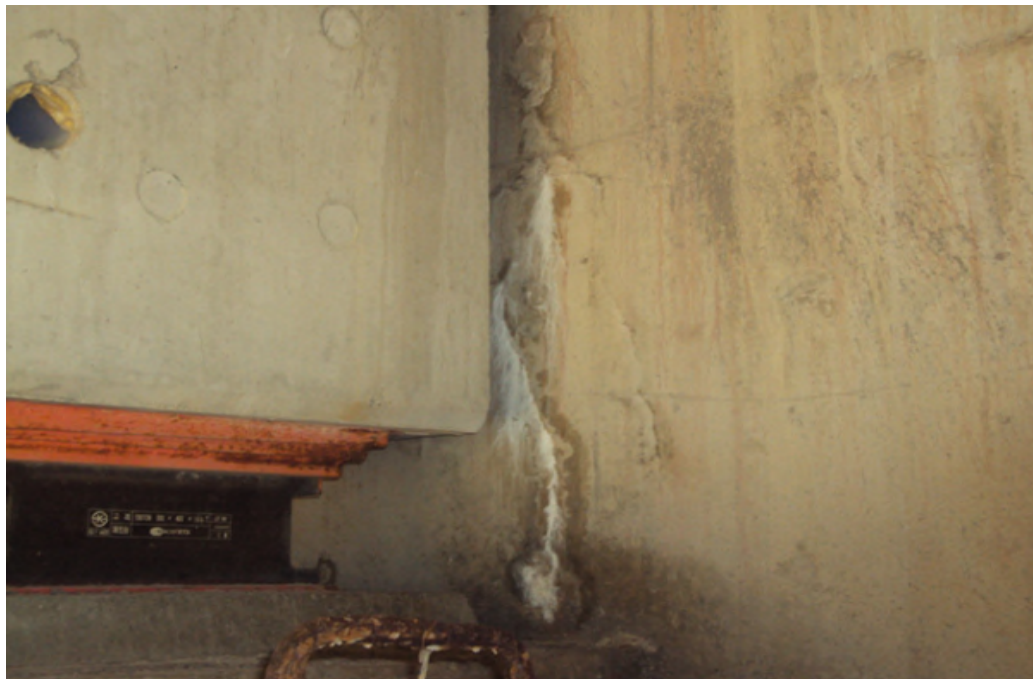
| 점검위치 | 영천 | 신녕교(A1) | 사진번호 | #18 |

| 점검내용 | | 교대 백태 | | |

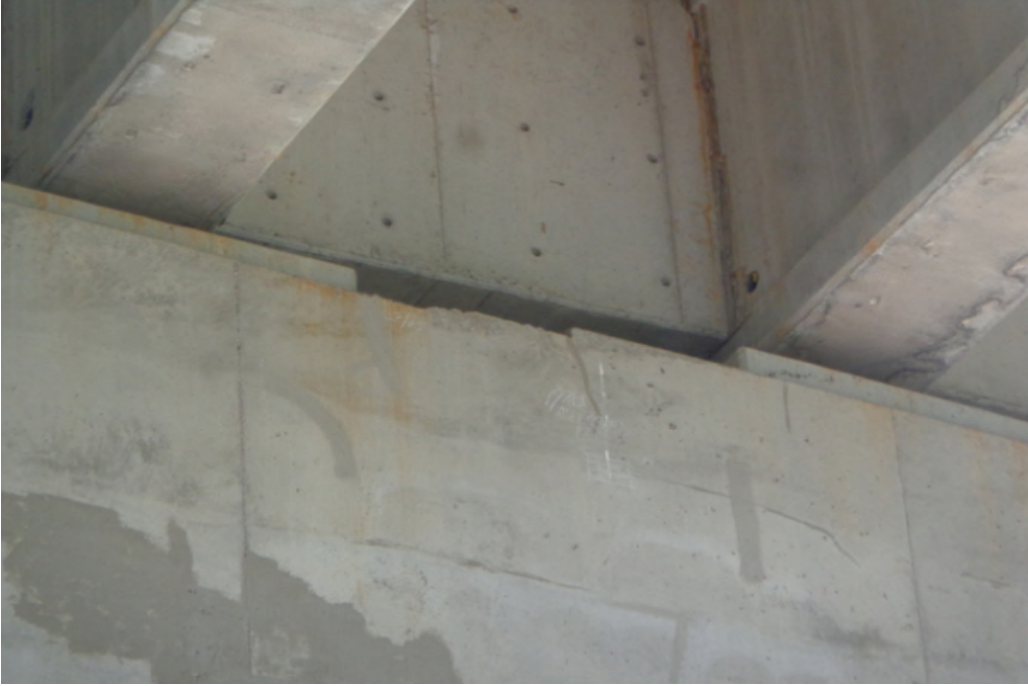
| 점검위치 | 영천    신녕교(P1~P3) | 사진번호 | #19 |

| 점검내용 | 교각 균열(cw=0.3mm미만) | | |
