## 도로교량 하자 목록(8-2공구)

## 사진대지

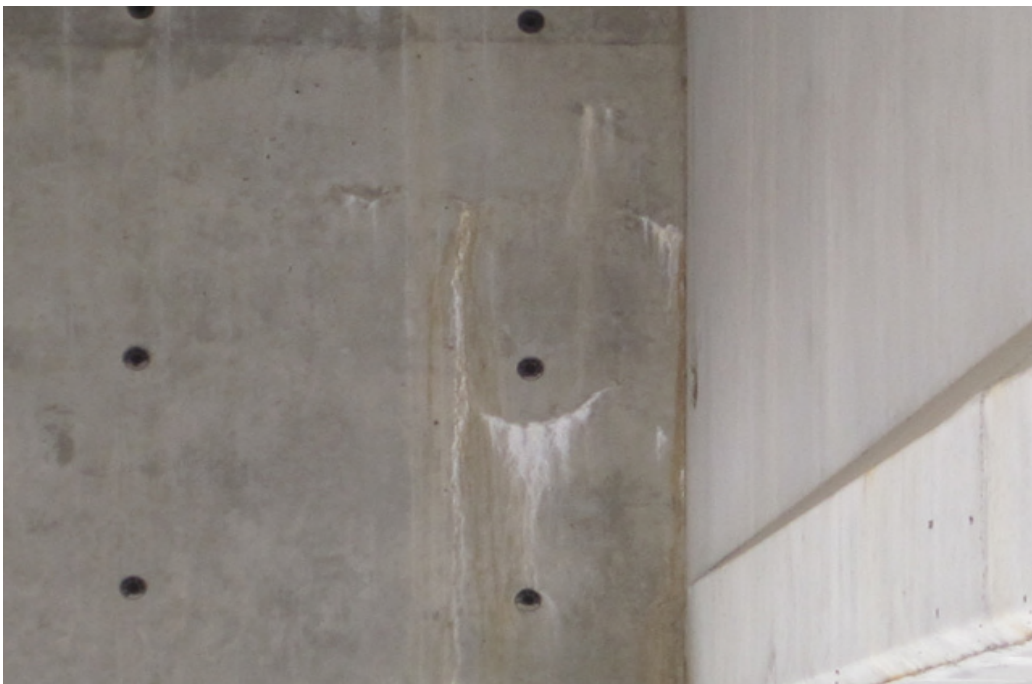
| 점검위치 | 상주 | 창정교(S3) | 사진번호 | #04 |

| No. | 위치 | | 점검 내용 | 사진번호 |
|---|---|---|---|---|
| 4 | 상주 | 창정교(S3) | 가로보 백태 | #04 |

| 점검내용 | | 가로보 백태 | | |

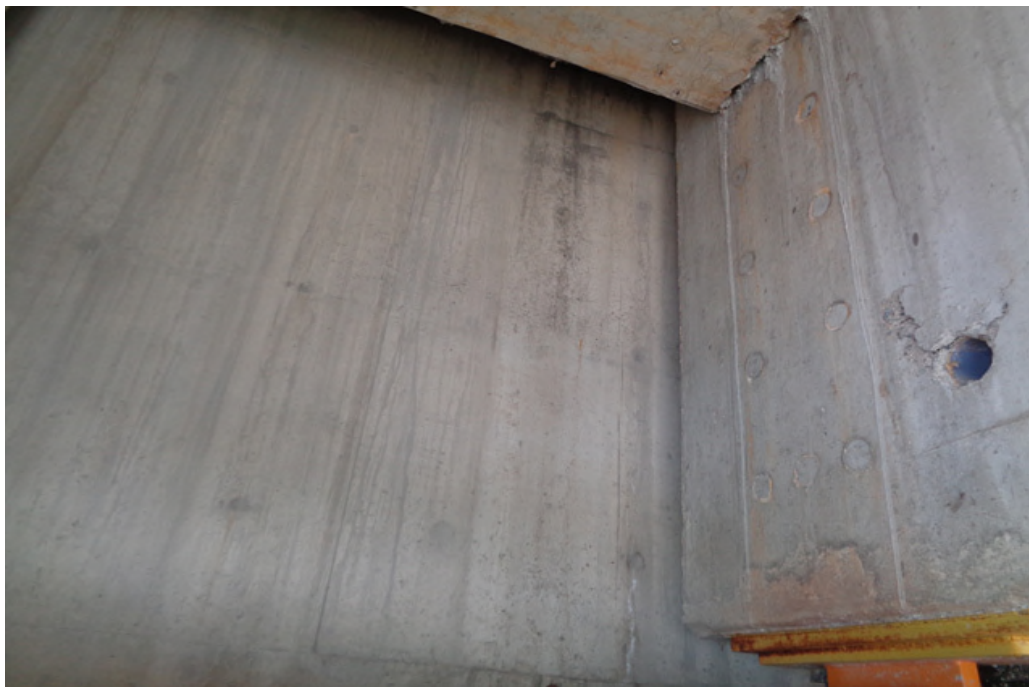
| 점검위치 | 상주 | 창정교(A1) | 사진번호 | #05 |

| No. | 위치 | | 점검 내용 | 사진번호 |
|---|---|---|---|---|
| 5 | 상주 | 창정교(A1) | 교대 균열(cw=0.3mm미만) | #05 |

| 점검내용 | | 교대 균열(cw=0.3mm미만) | | |

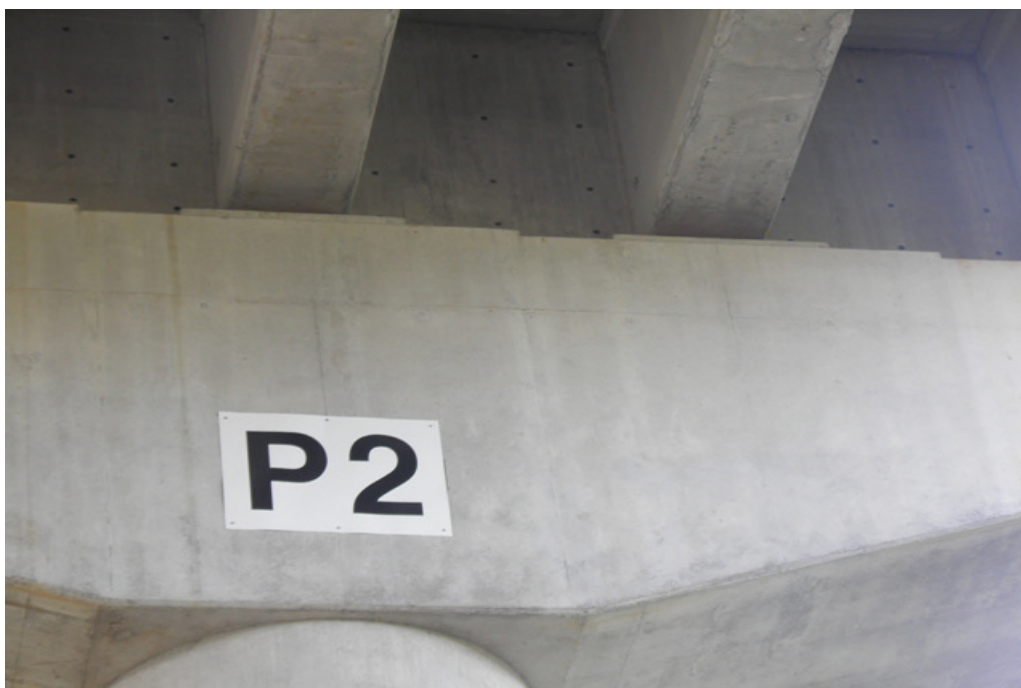
| 점검위치 | 상주 | 창정교(P1~P4) | 사진번호 | #06 |

| No. | 위치 | | 점검 내용 | 사진번호 |
|---|---|---|---|---|
| 6 | 상주 | 창정교(P1~P4) | 교각 균열(cw=0.3mm미만) | #06 |

| 점검내용 | | 교각 균열(cw=0.3mm미만) | | |

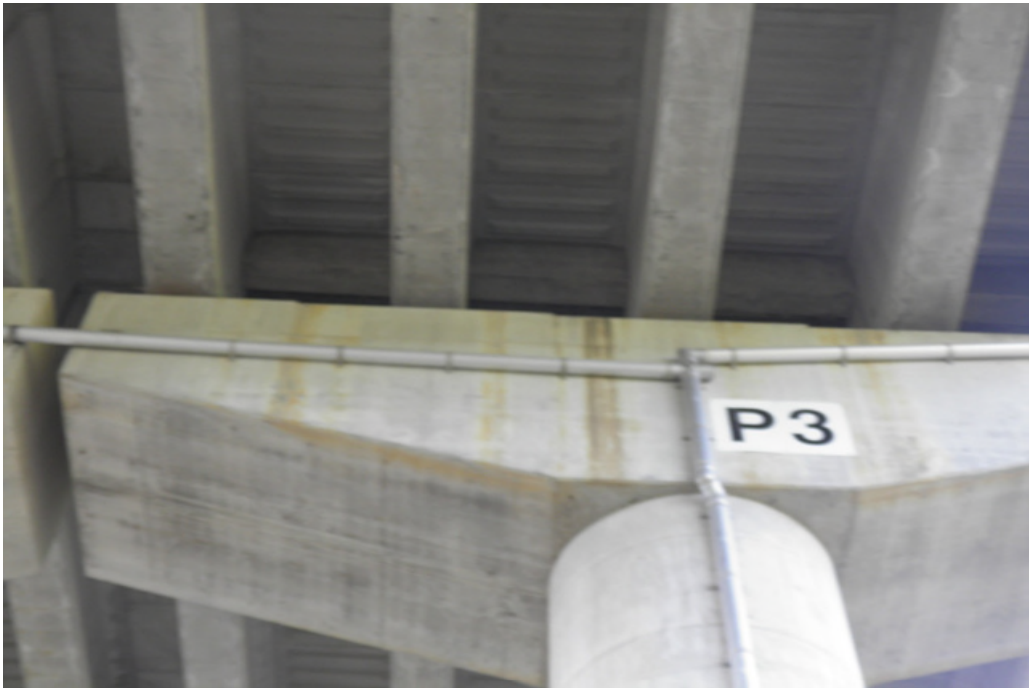
| 점검위치 | 상주 | 창정교(P3) | 사진번호 | #07 |

| No. | 위치 | | 점검 내용 | 사진번호 |
|---|---|---|---|---|
| 7 | 상주 | 창정교(P3) | 교각 망상균열 | #07 |

| 점검내용 | | 교각 망상균열 | | |

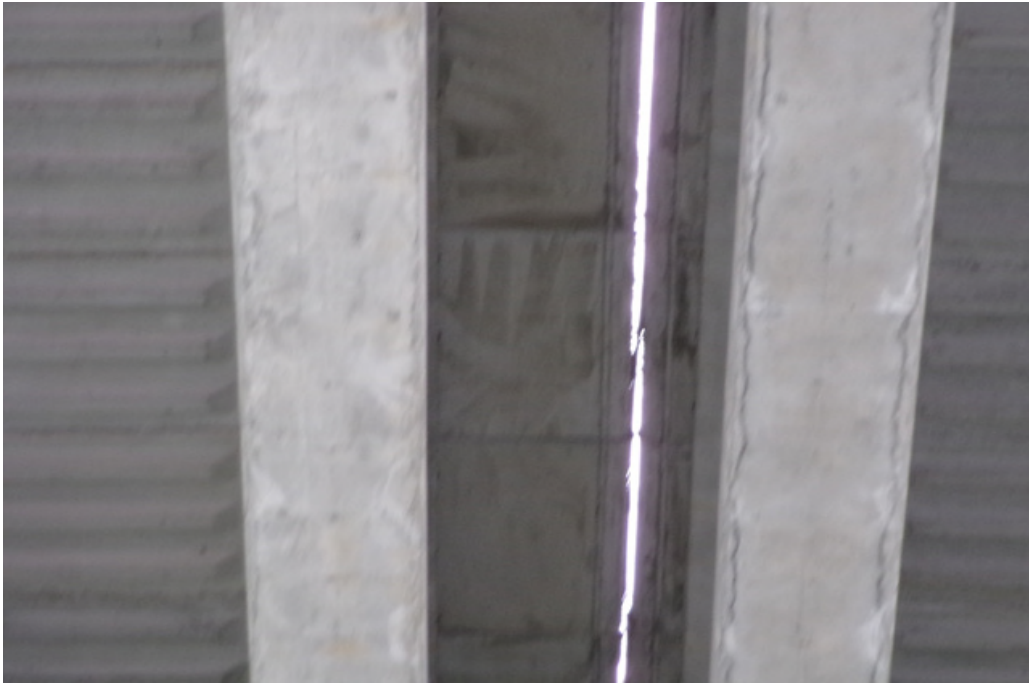
| 점검위치 | 영천 | 창정교(S2, S4) | 사진번호 | #08 |

| No. | 위치 | | 점검 내용 | 사진번호 |
|---|---|---|---|---|
| 8 | 영천 | 창정교(S2, S4) | 바닥판하면 균열(cw=0.3mm미만) | #08 |

| 점검내용 | | 바닥판하면 균열(cw=0.3mm미만) | | |

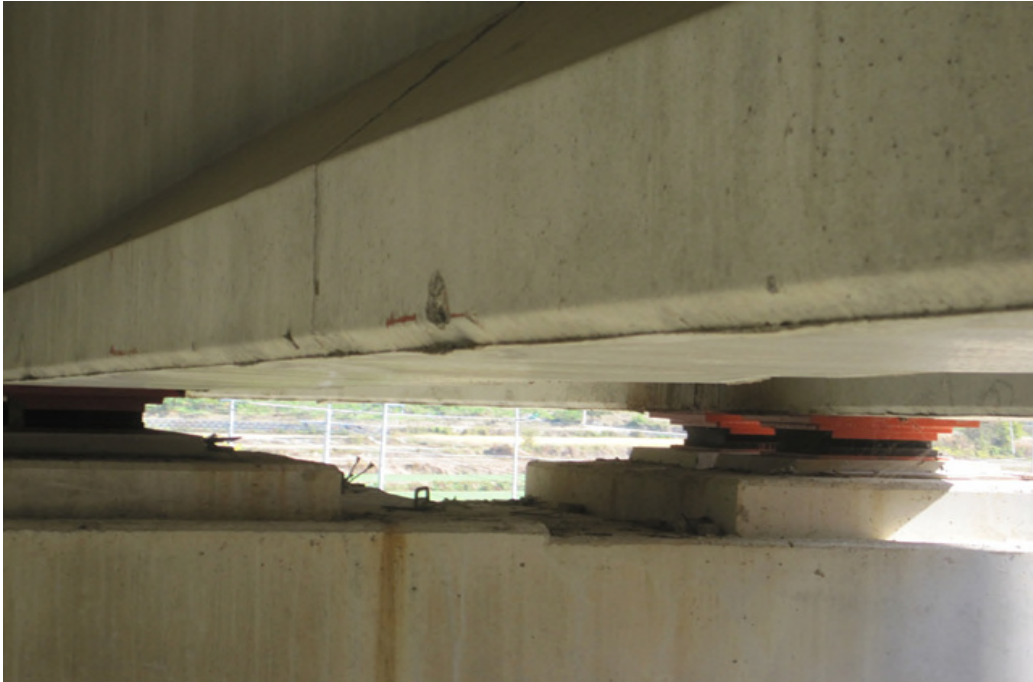
| 점검위치 | 영천 | 창정교(S1) | 사진번호 | #09 |

| No. | 위치 | | 점검 내용 | 사진번호 |
|---|---|---|---|---|
| 9 | 영천 | 창정교(S1) | 거더 박락 | #09 |

| 점검내용 | | 거더 박락 | | |

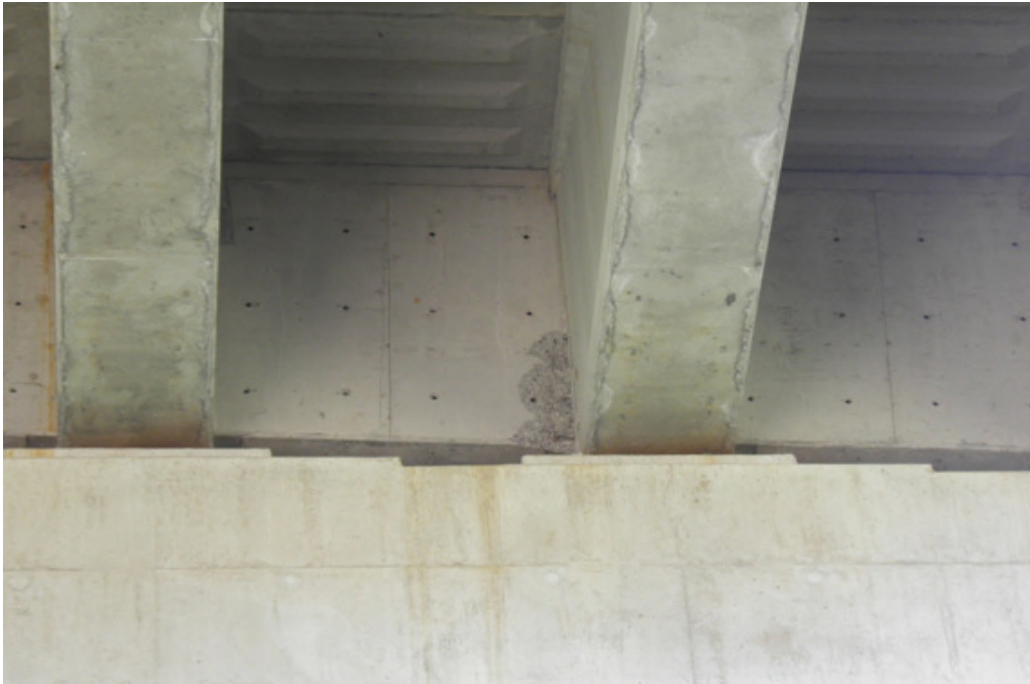
| 점검위치 | 영천 | 창정교(S1, S4) | 사진번호 | #11 |

| No. | 위치 | | 점검 내용 | 사진번호 |
|---|---|---|---|---|
| 11 | 영천 | 창정교(S1, S4) | 가로보 박리 | #11 |

| 점검내용 | | 가로보 박리 | | |

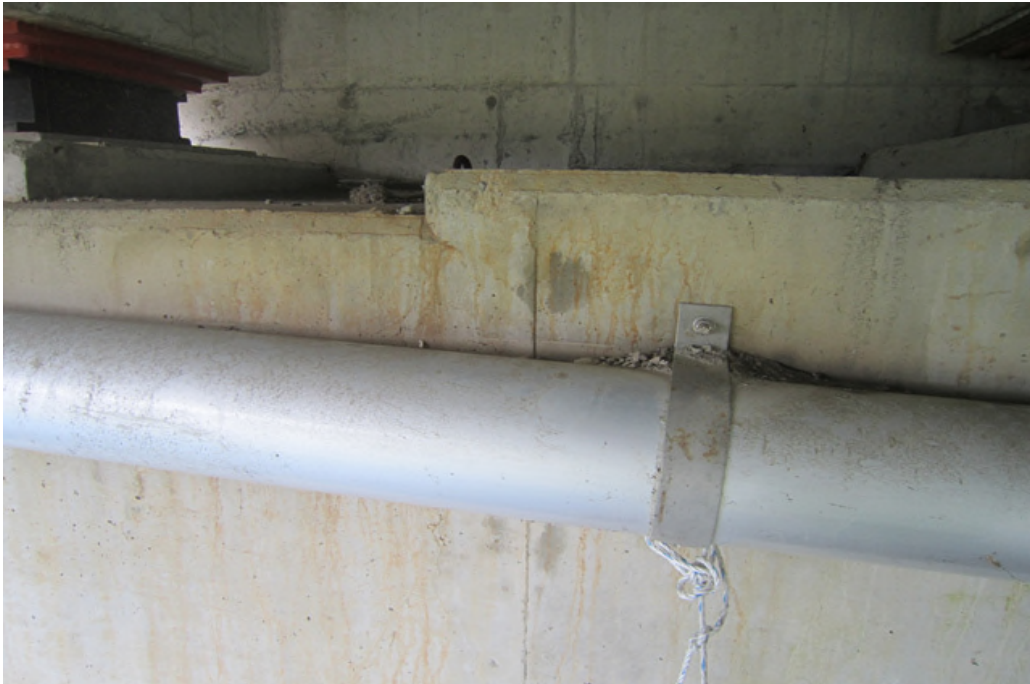
| 점검위치 | 영천 | 창정교(A1) | 사진번호 | #12 |

| No. | 위치 | | 점검 내용 | 사진번호 |
|---|---|---|---|---|
| 12 | 영천 | 창정교(A1) | 교대 균열(cw=0.3mm미만) | #12 |

| 점검내용 | | 교대 균열(cw=0.3mm미만) | | |

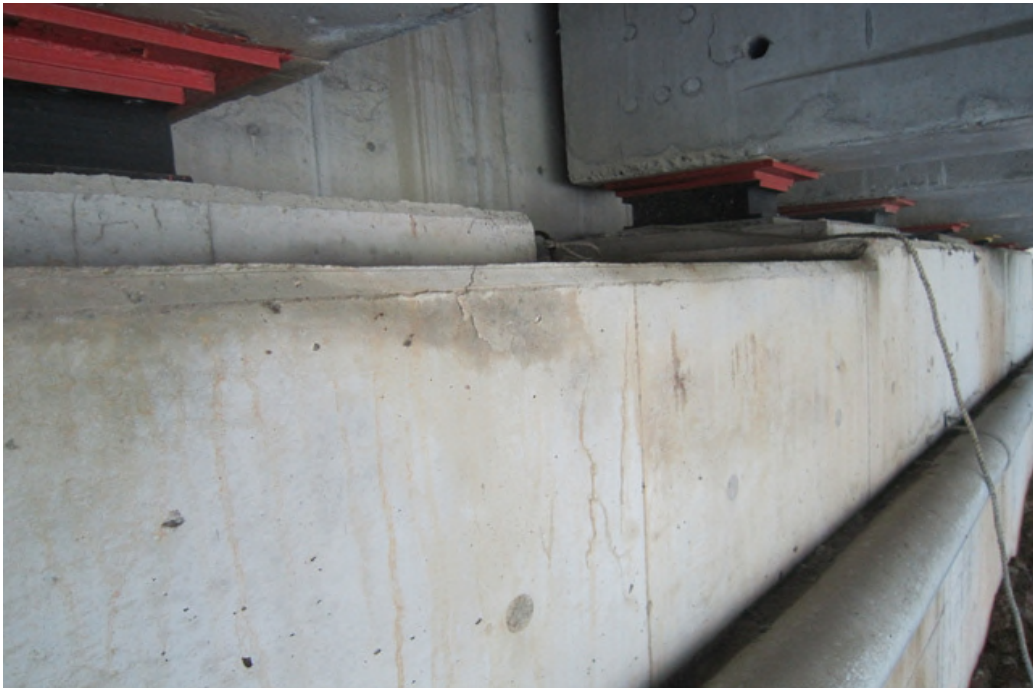
| 점검위치 | 영천 | 창정교(A1) | 사진번호 | #13 |

| No. | 위치 | | 점검 내용 | 사진번호 |
|---|---|---|---|---|
| 13 | 영천 | 창정교(A1) | 교대 박리, 파손 | #13 |

| 점검내용 | | 교대 박리, 파손 | | |

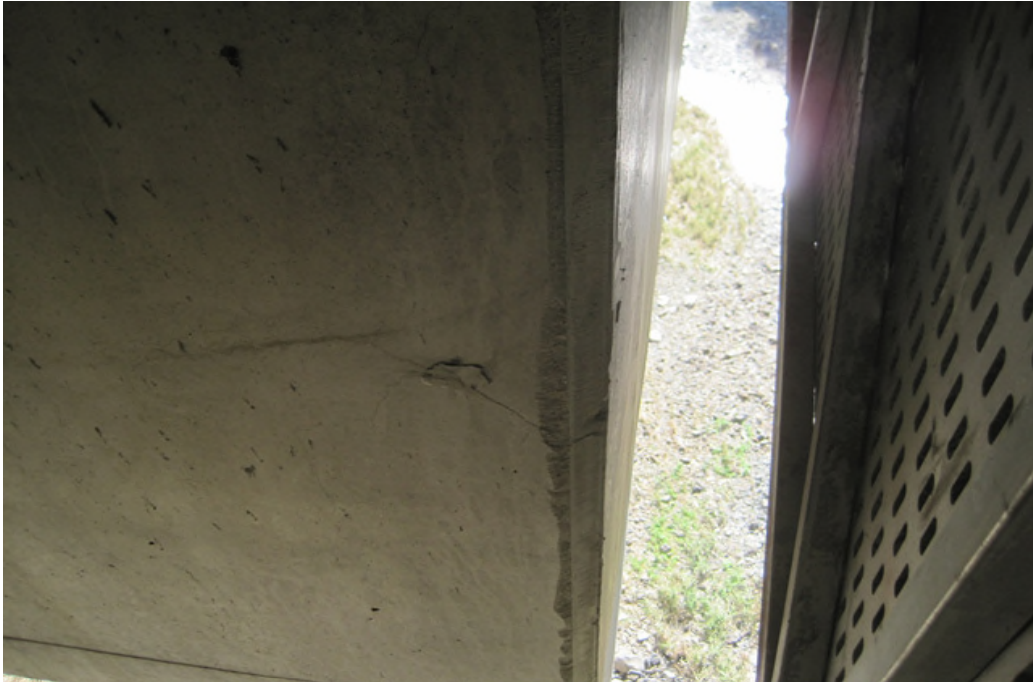
| 점검위치 | 영천 | 창정교(P1) | 사진번호 | #15 |

| No. | 위치 | | 점검 내용 | 사진번호 |
|---|---|---|---|---|
| 15 | 영천 | 창정교(P1) | 교각 균열(cw=0.3mm이상) | #15 |

| 점검내용 | | 교각 균열(cw=0.3mm이상) | | |

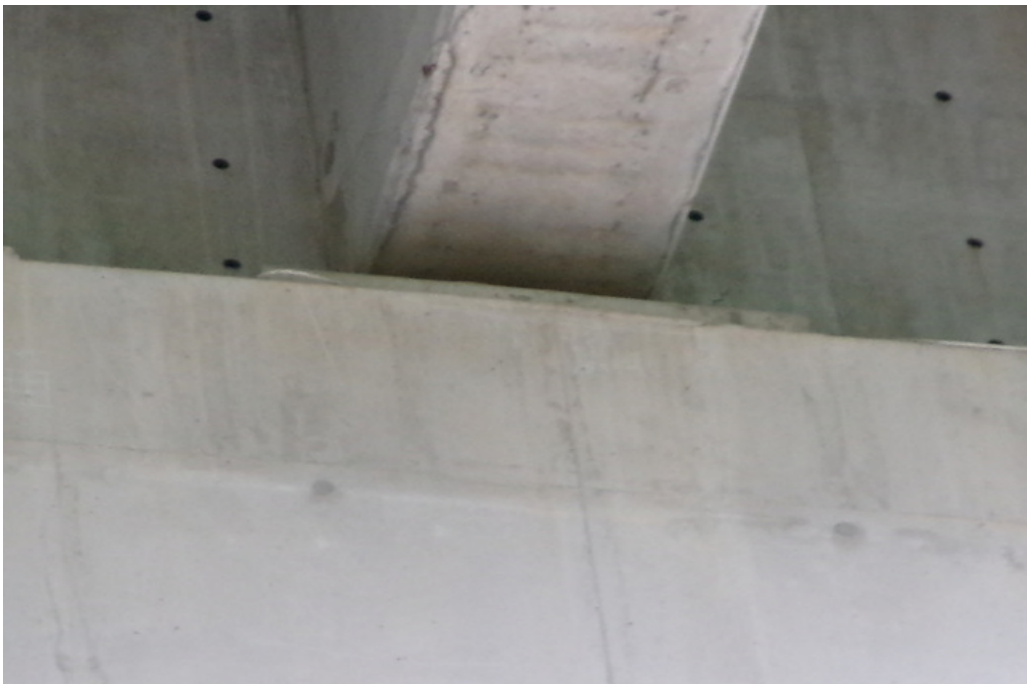
| 점검위치 | 영천 | 창정교(P1, P2) | 사진번호 | #16 |

| No. | 위치 | | 점검 내용 | 사진번호 |
|---|---|---|---|---|
| 16 | 영천 | 창정교(P1, P2) | 교각 박리, 박락 | #16 |

| 점검내용 | | 교각 박리, 박락 | | |

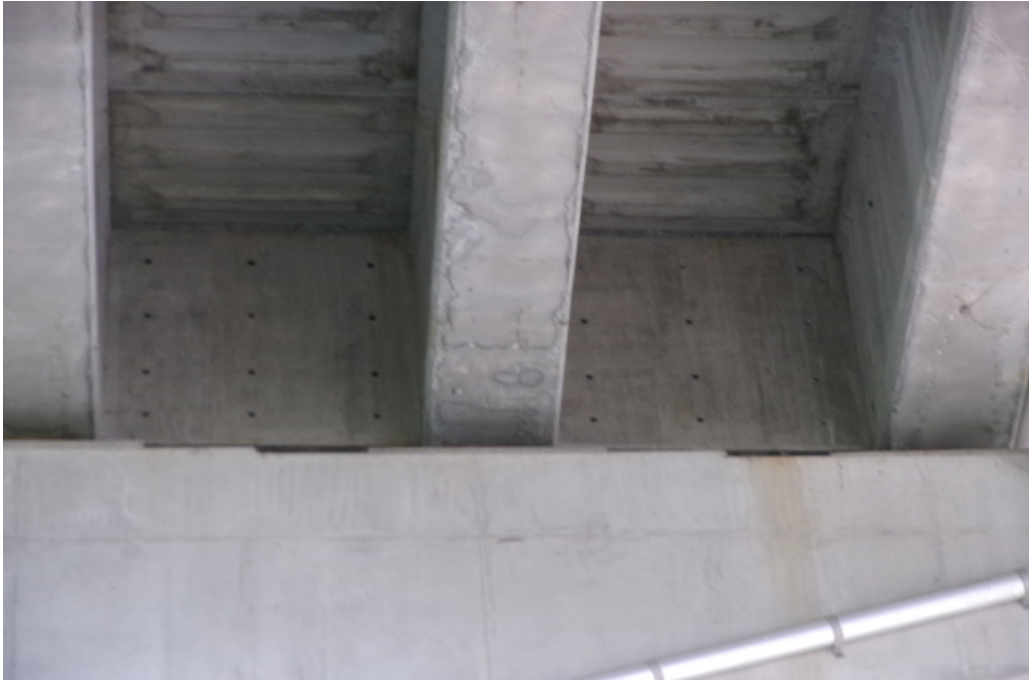
| 점검위치 | 상주 | 중들교(S2) | 사진번호 | #17 |

| No. | 위치 | | 점검 내용 | 사진번호 |
|---|---|---|---|---|
| 17 | 상주 | 중들교(S2) | 가로보 망상균열 | #17 |

| 점검내용 | | 가로보 망상균열 | | |

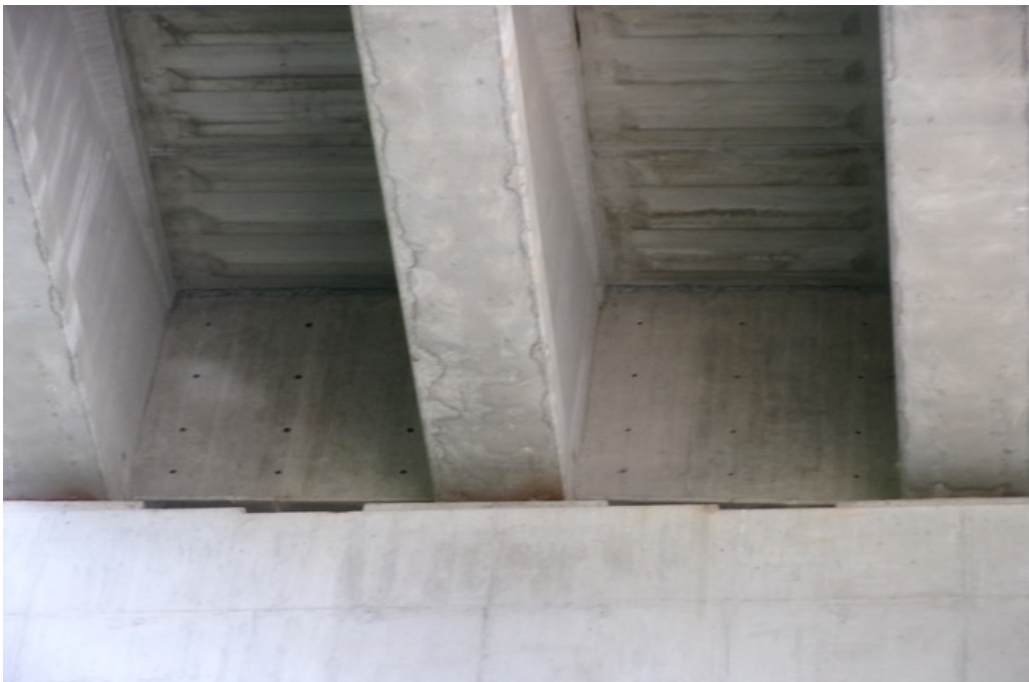
| 점검위치 | 상주 | 중들교(S2) | 사진번호 | #18 |

| No. | 위치 | | 점검 내용 | 사진번호 |
|---|---|---|---|---|
| 18 | 상주 | 중들교(S2) | 가로보 박리 | #18 |

| 점검내용 | | 가로보 박리 | | |

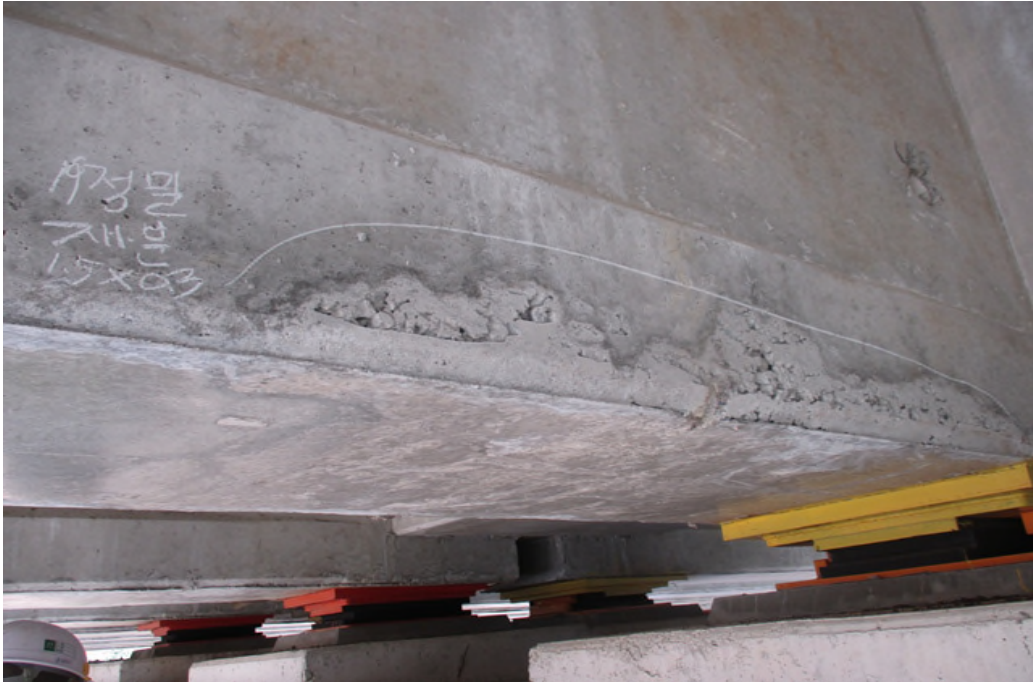
| 점검위치 | 영천 | 중들교(S2) | 사진번호 | #21 |

| No. | 위치 | | 점검 내용 | 사진번호 |
|---|---|---|---|---|
| 21 | 영천 | 중들교(S2) | 거더 재료분리 | #21 |

| 점검내용 | | 거더 재료분리 | | |

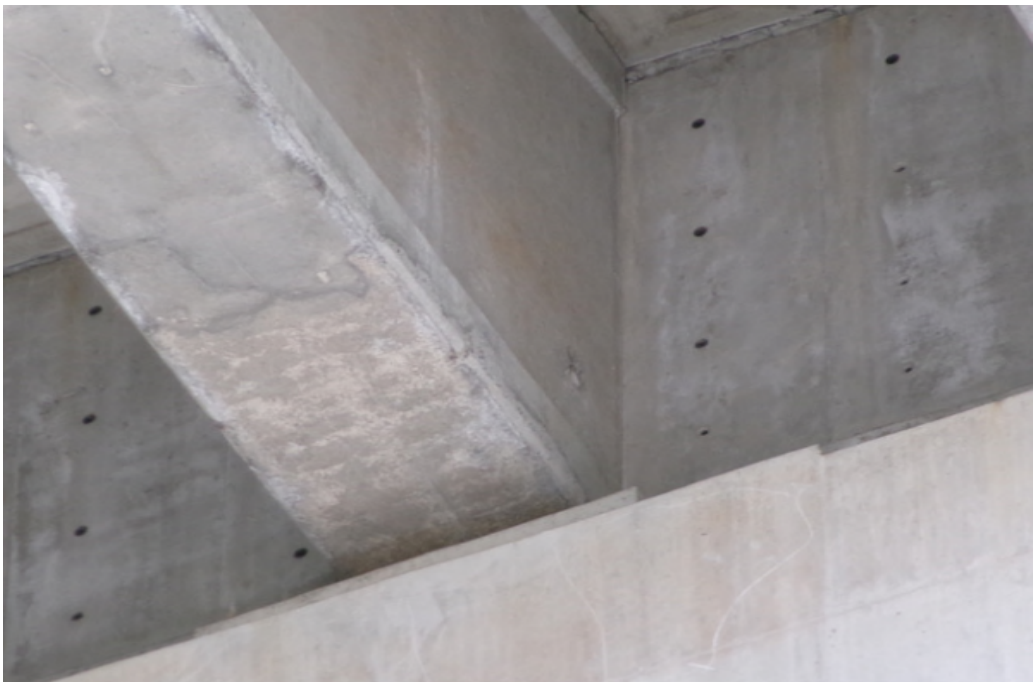
| 점검위치 | 영천 | 중들교(S2, S3) | 사진번호 | #22 |

| No. | 위치 | | 점검 내용 | 사진번호 |
|---|---|---|---|---|
| 22 | 영천 | 중들교(S2, S3) | 거더 인양홀 박리, 박락 | #22 |

| 점검내용 | | 거더 인양홀 박리, 박락 | | |

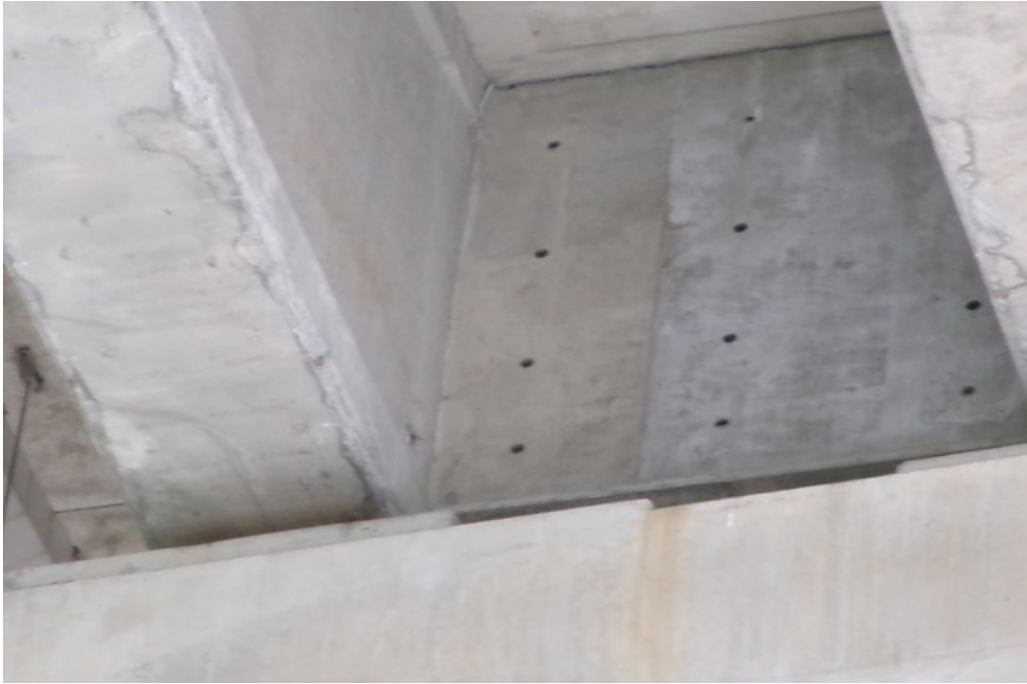
| 점검위치 | 영천 | 중들교(S2) | 사진번호 | #23 |

| No. | 위치 | | 점검 내용 | 사진번호 |
|---|---|---|---|---|
| 23 | 영천 | 중들교(S2) | 가로보 박리 | #23 |

| 점검내용 | 가로보 박리 | | | |

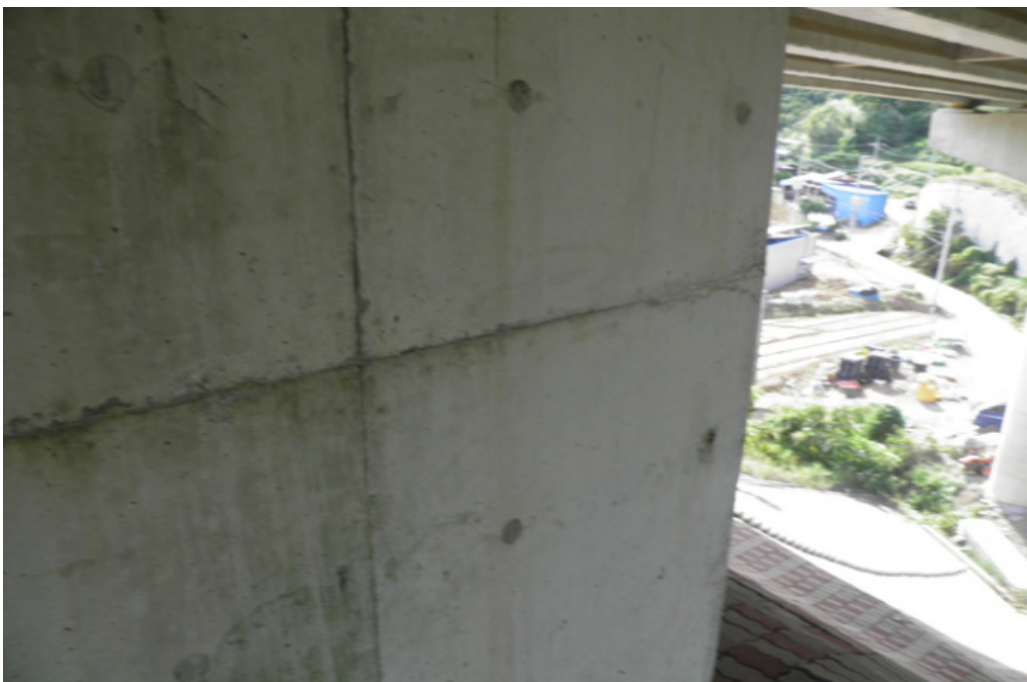
| 점검위치 | 영천 | 중들교(A1, A2) | 사진번호 | #24 |

| No. | 위치 | | 점검 내용 | 사진번호 |
|---|---|---|---|---|
| 24 | 영천 | 중들교(A1, A2) | 교대 균열(cw=0.3mm미만) | #24 |

| 점검내용 | 교대 균열(cw=0.3mm미만) | | | |

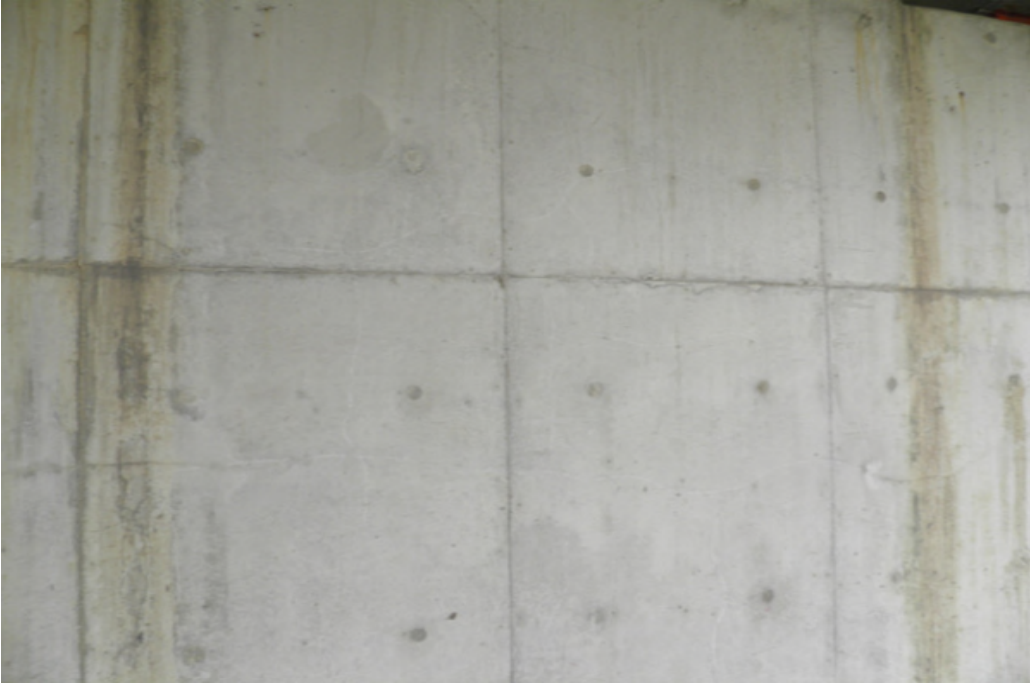
| 점검위치 | 영천 | 중들교(A2) | 사진번호 | #25 |

| No. | 위치 | | 점검 내용 | 사진번호 |
|---|---|---|---|---|
| 25 | 영천 | 중들교(A2) | 교대 망상균열 | #25 |

| 점검내용 | | 교대 망상균열 | | |

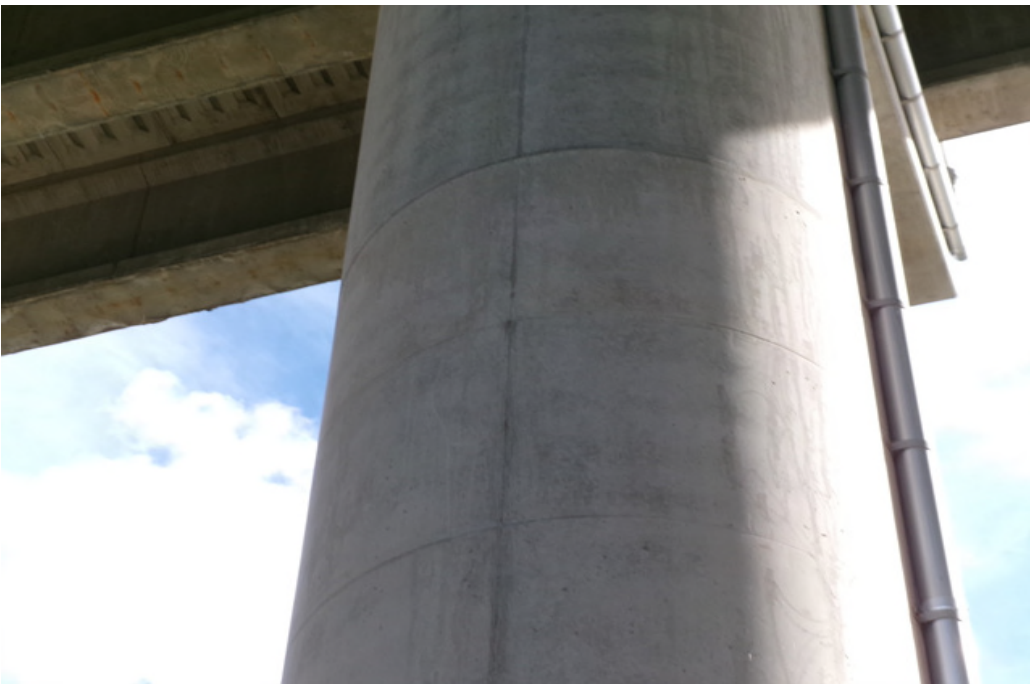
| 점검위치 | 영천 | 중들교(P2) | 사진번호 | #26 |

| No. | 위치 | | 점검 내용 | 사진번호 |
|---|---|---|---|---|
| 26 | 영천 | 중들교(P2) | 교각 균열(cw=0.3mm미만) | #26 |

| 점검내용 | | 교각 균열(cw=0.3mm미만) | | |

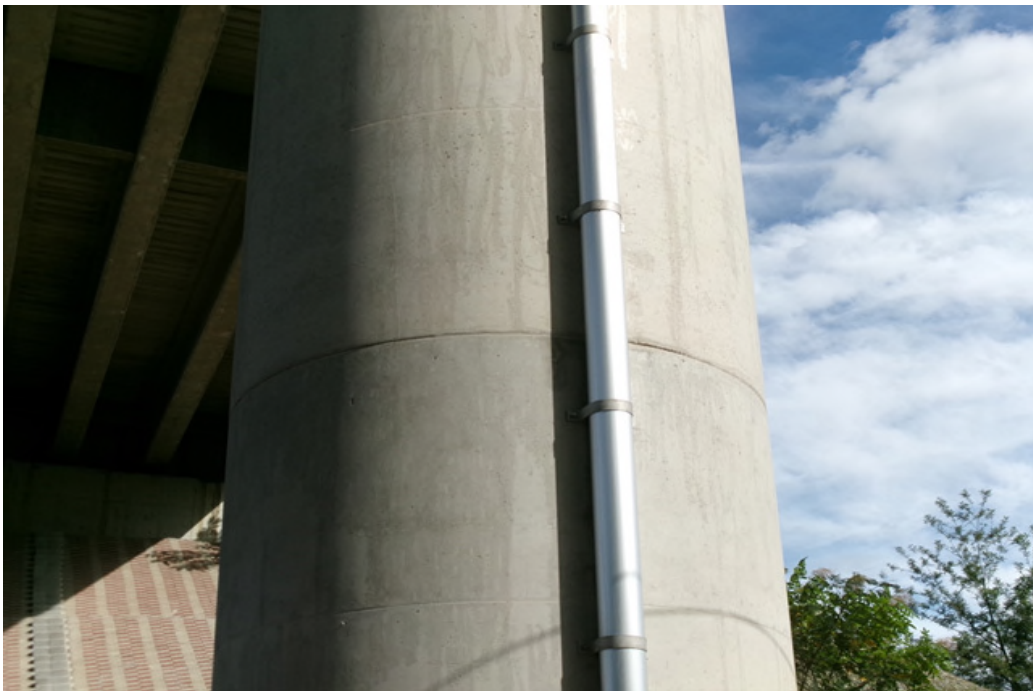
| 점검위치 | 영천 | 중들교(P2) | 사진번호 | #28 |

| No. | 위치 | | 점검 내용 | 사진번호 |
|---|---|---|---|---|
| 28 | 영천 | 중들교(P2) | 교각 망상균열 | #28 |

| 점검내용 | | 교각 망상균열 | | |

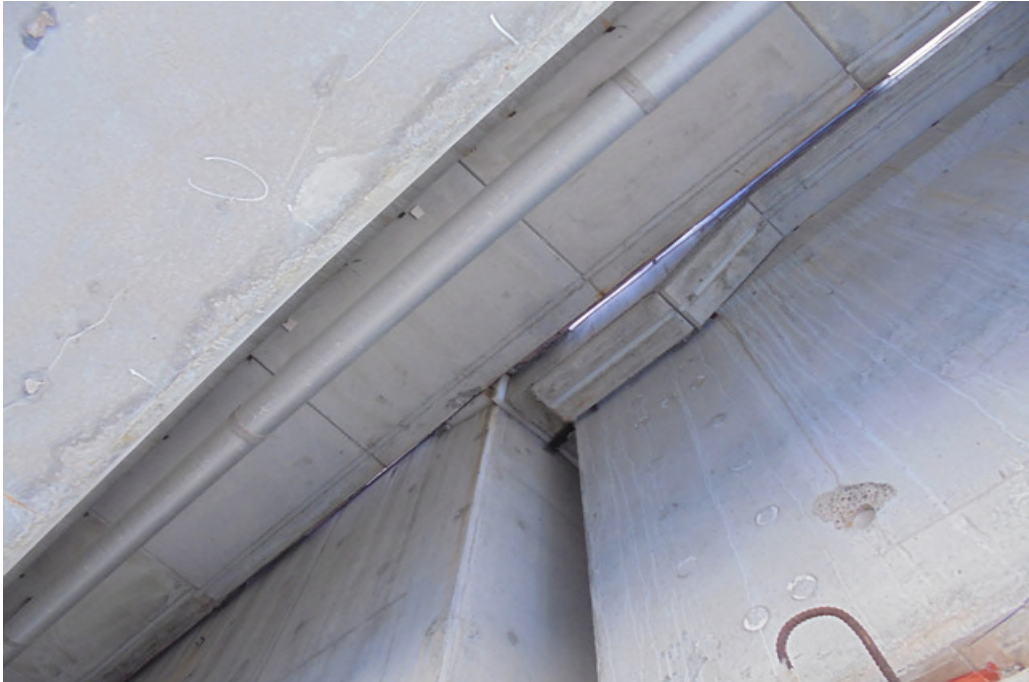
| 점검위치 | 영천 | 중들교(S3) | 사진번호 | #29 |

| No. | 위치 | | 점검 내용 | 사진번호 |
|---|---|---|---|---|
| 29 | 영천 | 중들교(S3) | 바닥판하면 파손 | #28 |

| 점검내용 | | 바닥판하면 파손 | | |

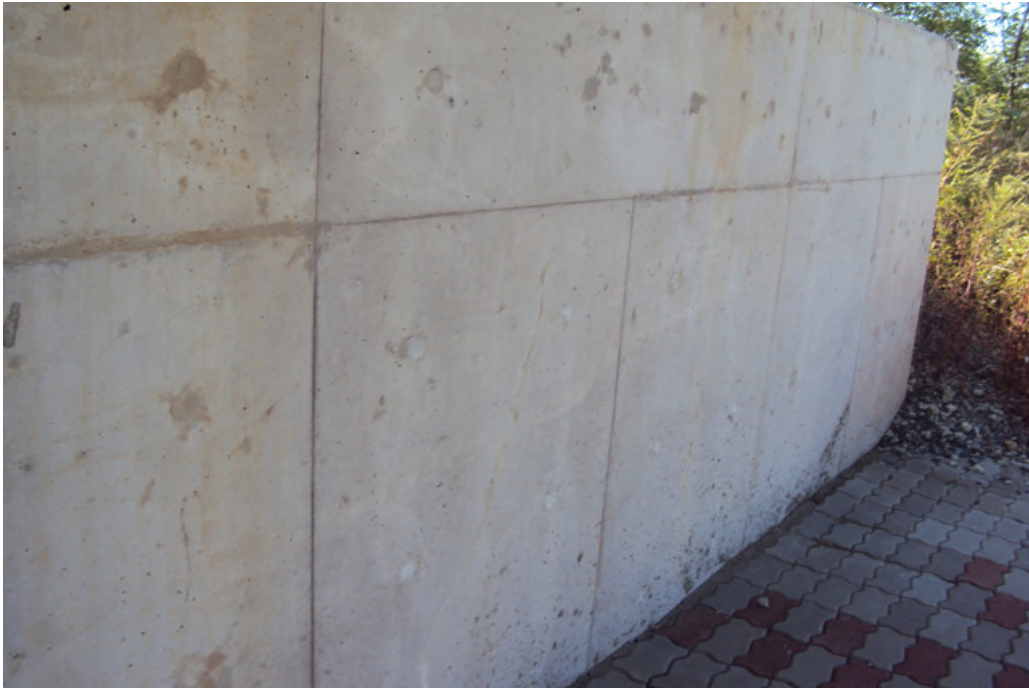
| 점검위치 | - | 화산JCT R-A교(A1, A2) | 사진번호 | #30 |

| No. | 위치 | | 점검 내용 | 사진번호 |
|---|---|---|---|---|
| 30 | - | 화산JCT R-A교(A1, A2) | 교대 망상균열 | #30 |

| 점검내용 | | 교대 망상균열 | | |

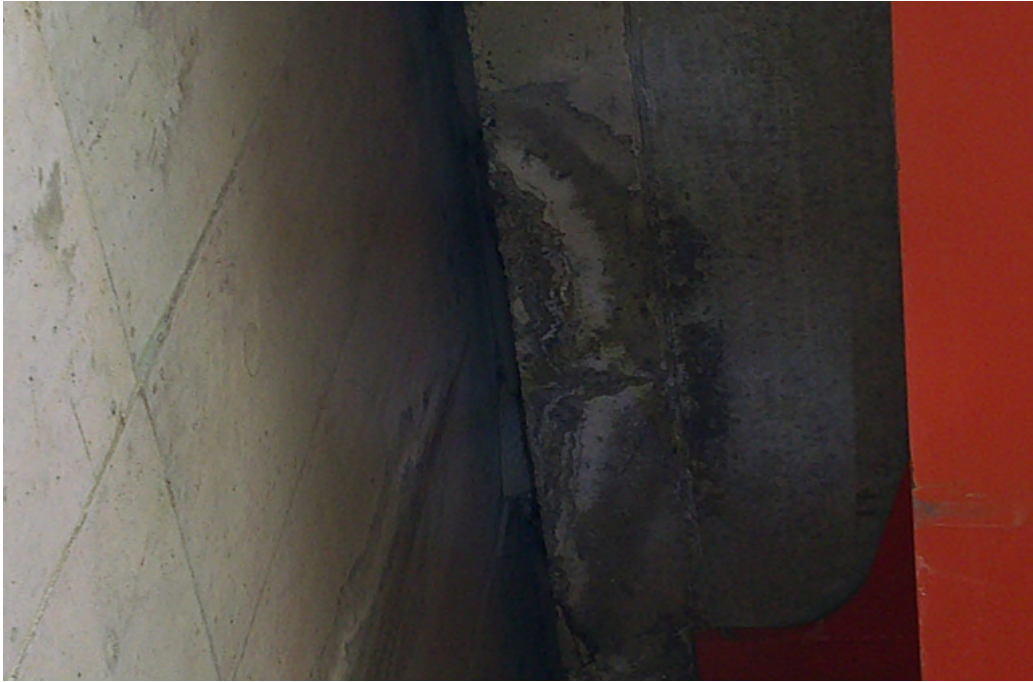
| 점검위치 | - | 화산JCT R-A1교(S1) | 사진번호 | #31 |

| No. | 위치 | | 점검 내용 | 사진번호 |
|---|---|---|---|---|
| 31 | - | 화산JCT R-A1교(S1) | 바닥판하면 균열부백태 | #31 |

| 점검내용 | | 바닥판하면 균열부백태 | | |

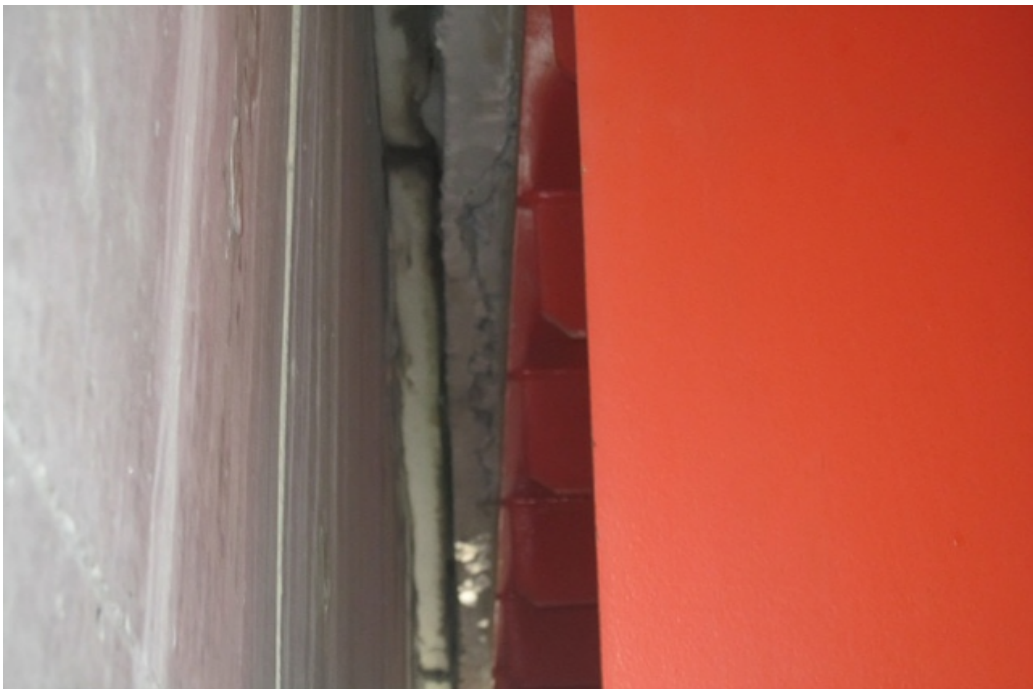
| 점검위치 | - | 화산JCT R-A1교(S1) | 사진번호 | #32 |

| No. | 위치 | | 점검 내용 | 사진번호 |
|---|---|---|---|---|
| 32 | - | 화산JCT R-A1교(S1) | 바닥판하면 파손 | #32 |

| 점검내용 | | 바닥판하면 파손 | | |

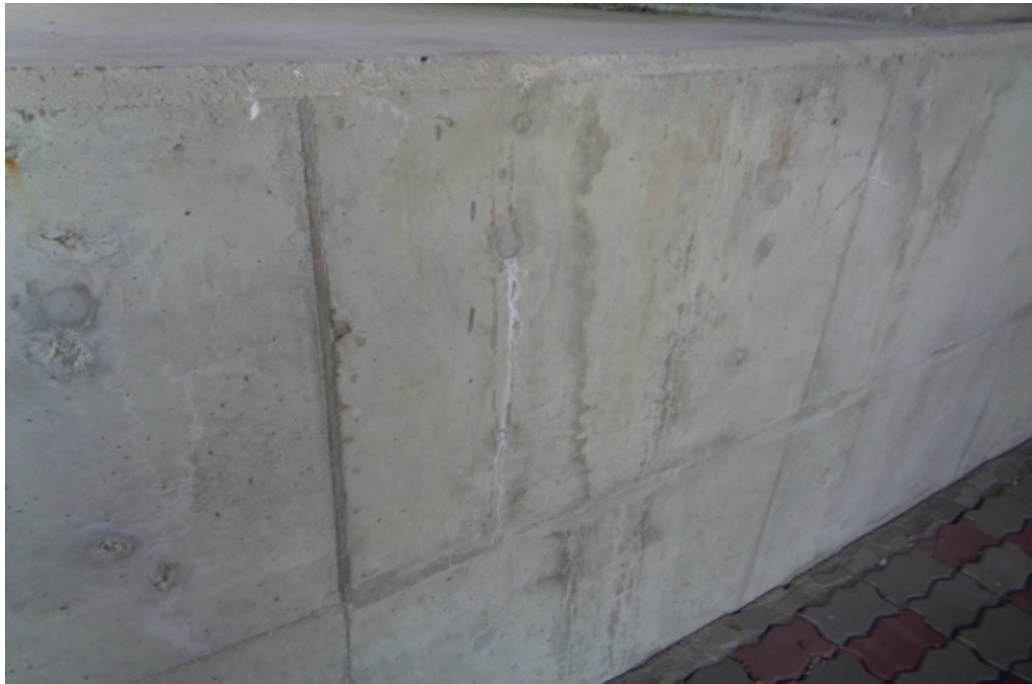
| 점검위치 | - | 화산JCT R-A1교(A2) | 사진번호 | #35 |

| No. | 위치 | | 점검 내용 | 사진번호 |
|---|---|---|---|---|
| 35 | - | 화산JCT R-A1교(A2) | 교대 백태 | #35 |

| 점검내용 | | 교대 백태 | | |

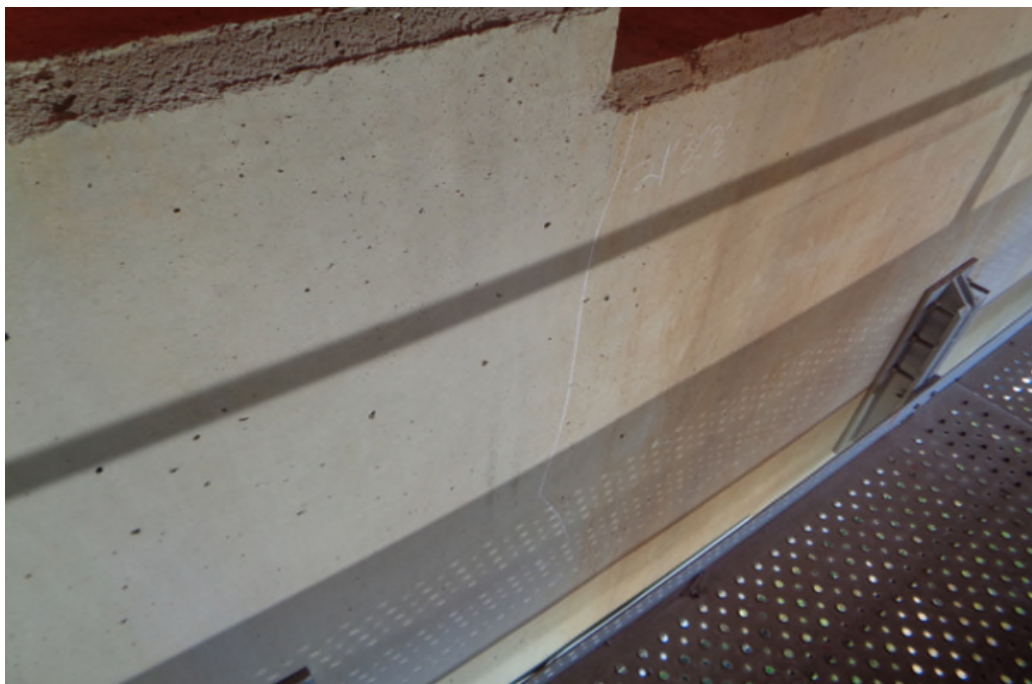
| 점검위치 | - | 화산JCT R-A1교(P1~P6) | 사진번호 | #36 |

| No. | 위치 | | 점검 내용 | 사진번호 |
|---|---|---|---|---|
| 36 | - | 화산JCT R-A1교(P1~P6) | 교각 균열(cw=0.3mm미만) | #36 |

| 점검내용 | | 교각 균열(cw=0.3mm미만) | | |

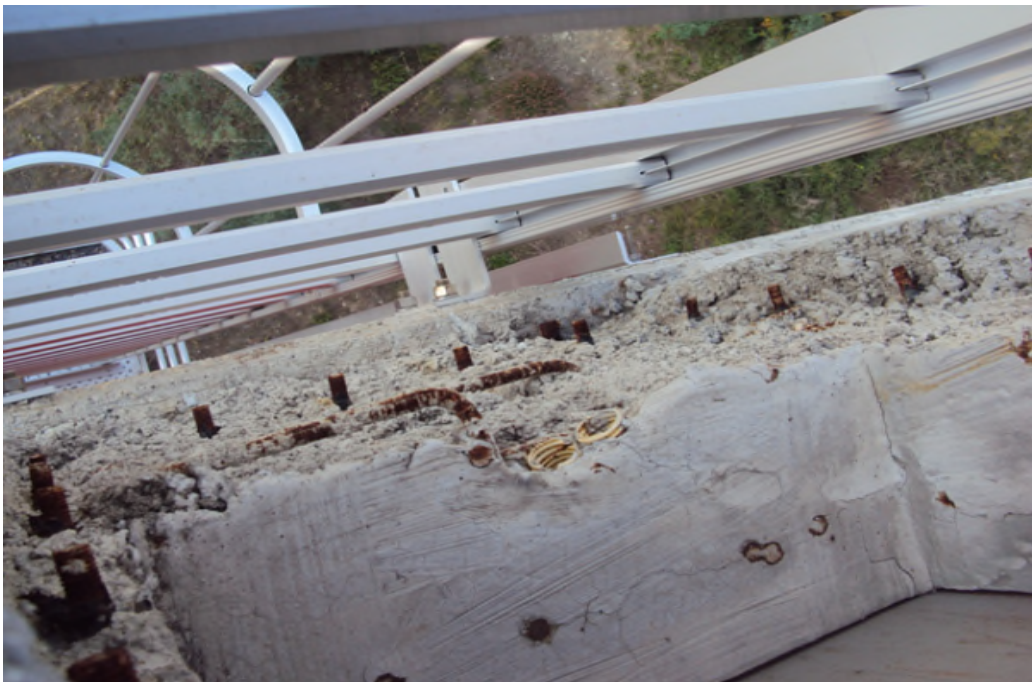
| 점검위치 | - | 화산JCT R-A1교(S3) | 사진번호 | #38 |

| 점검내용 | | 바닥판하면 철근노출 | | |

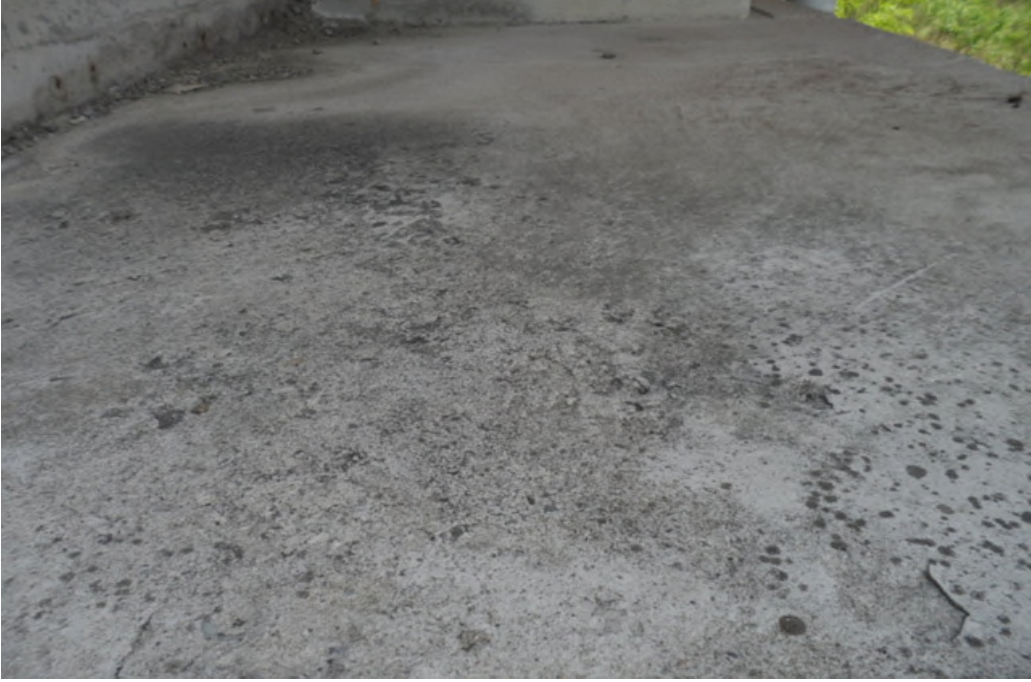
| 점검위치 | - 화산JCT R-H교(A1) | 사진번호 | #39 |

| 점검내용 | 교대 박리 | | |

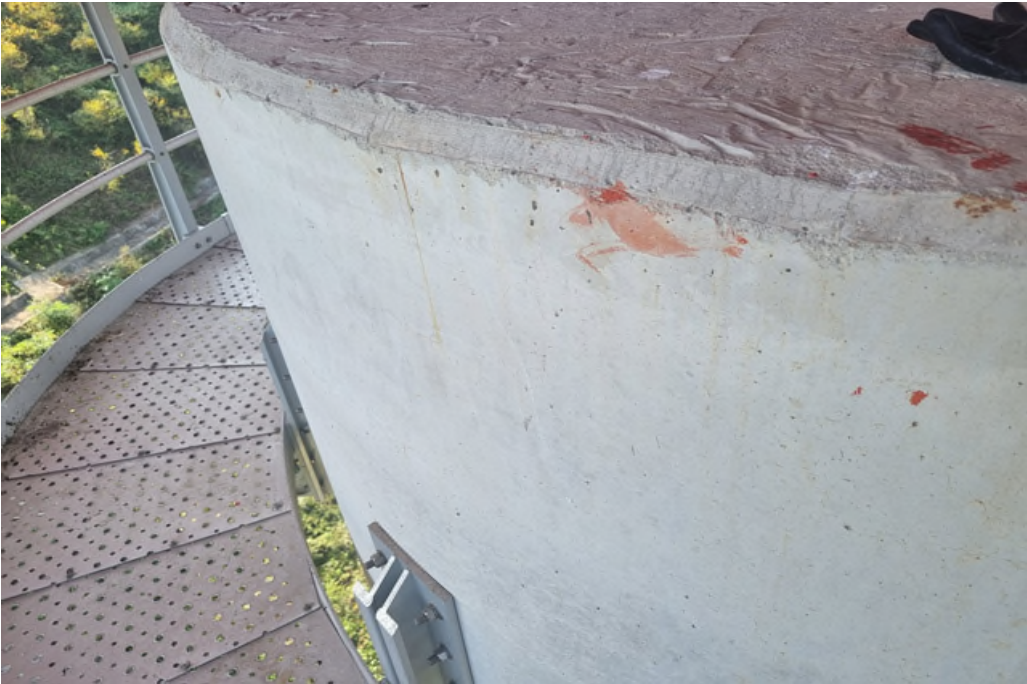
| 점검위치 | - 화산JCT R-H교(P1) | 사진번호 | #40 |

| 점검내용 | 교각 망상균열 | | |

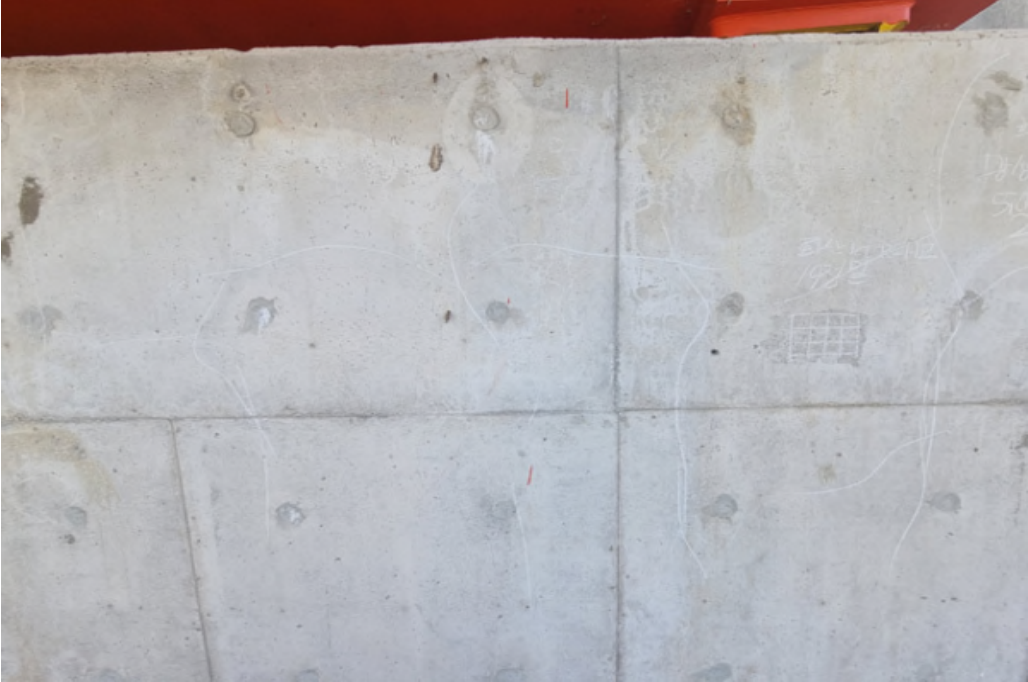
| 점검위치 | - 화산JCT R-H교(A1) | 사진번호 | #41 |

| 점검내용 | 교대 망상균열 | | |
