## 도로교량 하자 목록(9공구)

## 사진대지

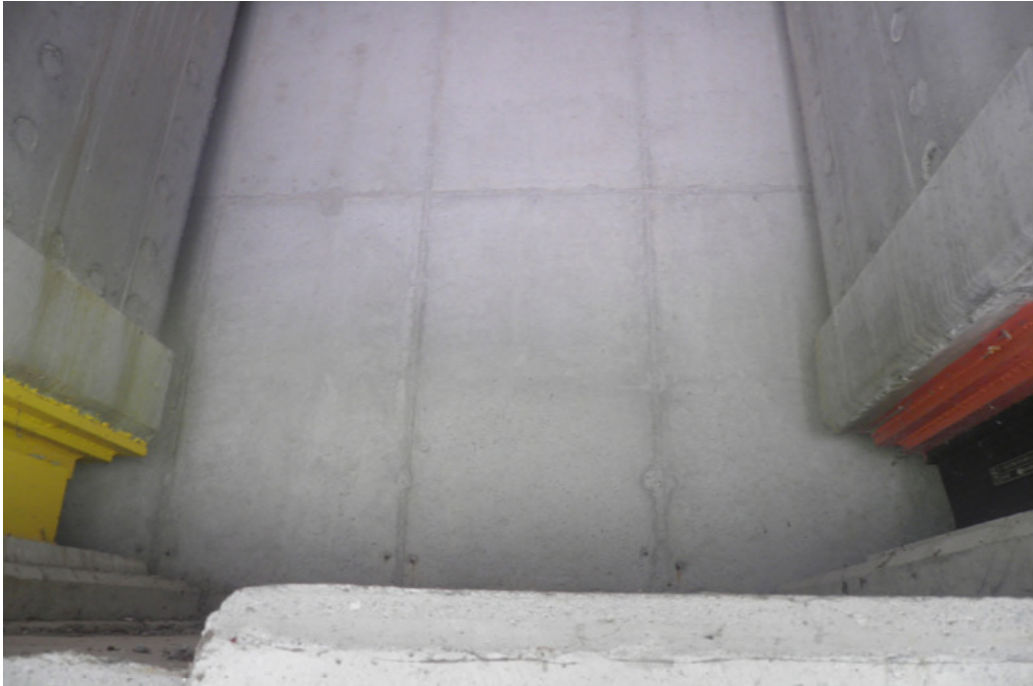
| 점검위치 | 영천 | 가래실교(A1) | 사진번호 | #13 |

| No. | 위치 | | 점검 내용 | 사진번호 |
|---|---|---|---|---|
| 13 | 영천 | 가래실교(A1) | 교대 균열(cw=0.3mm미만) | #13 |

| 점검내용 | | 교대 균열(cw=0.3mm미만) | | |

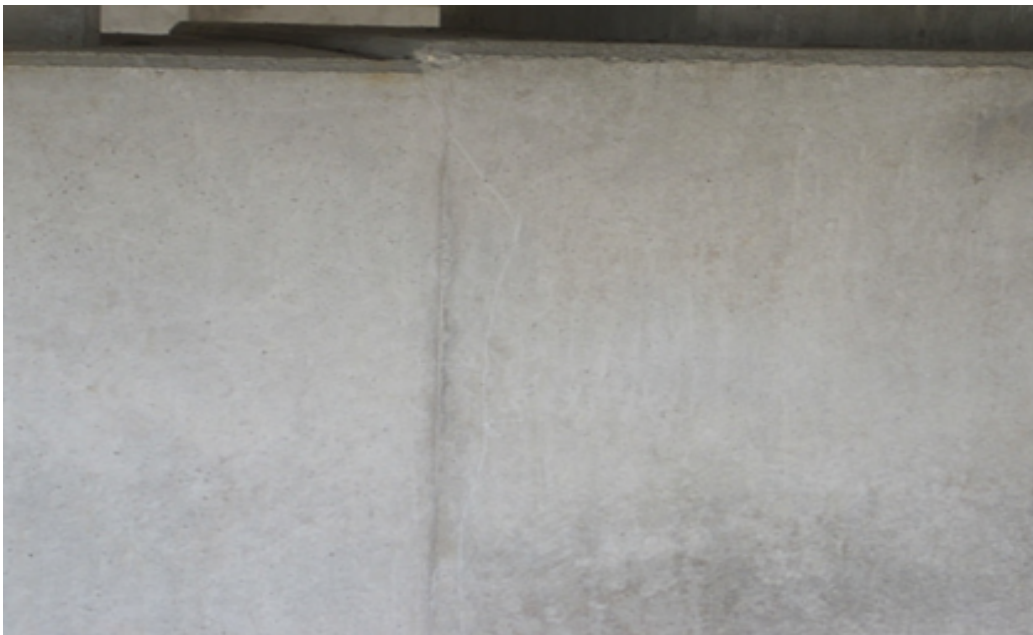
| 점검위치 | 영천 | 가래실교(P2) | 사진번호 | #14 |

| No. | 위치 | | 점검 내용 | 사진번호 |
|---|---|---|---|---|
| 14 | 영천 | 가래실교(P2) | 교각 균열(cw=0.3mm미만) | #14 |

| 점검내용 | | 교각 균열(cw=0.3mm미만) | | |

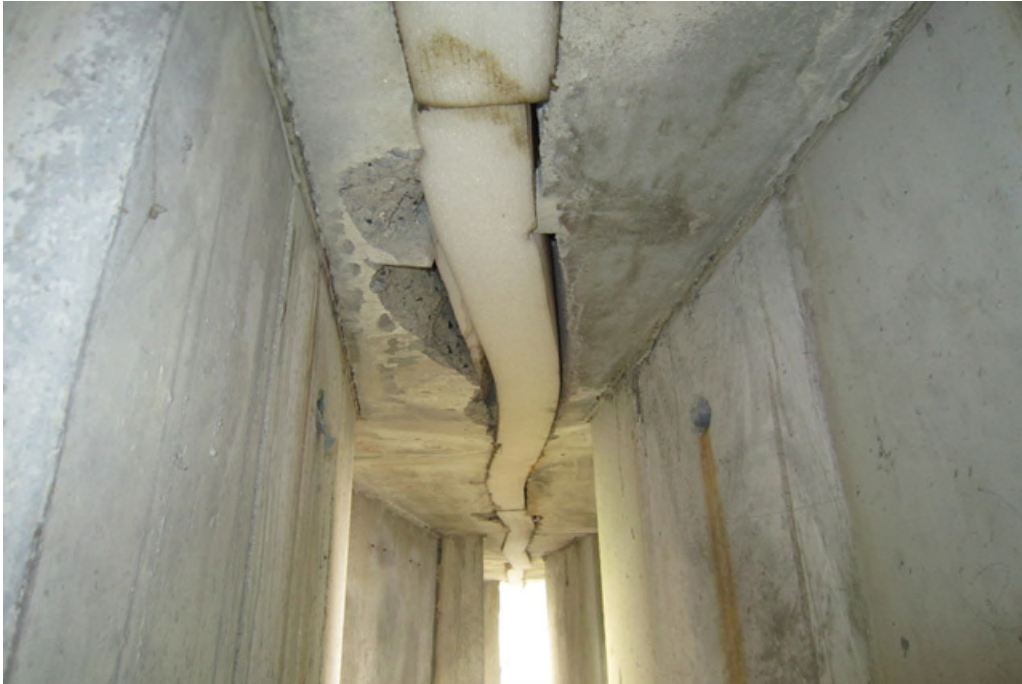
| 점검위치 | 상주 | 암기교(S2) | 사진번호 | #17 |

| No. | 위치 | | 점검 내용 | 사진번호 |
|---|---|---|---|---|
| 17 | 상주 | 암기교(S2) | 바닥판하면 파손 | #17 |

| 점검내용 | | 바닥판하면 파손 | | |

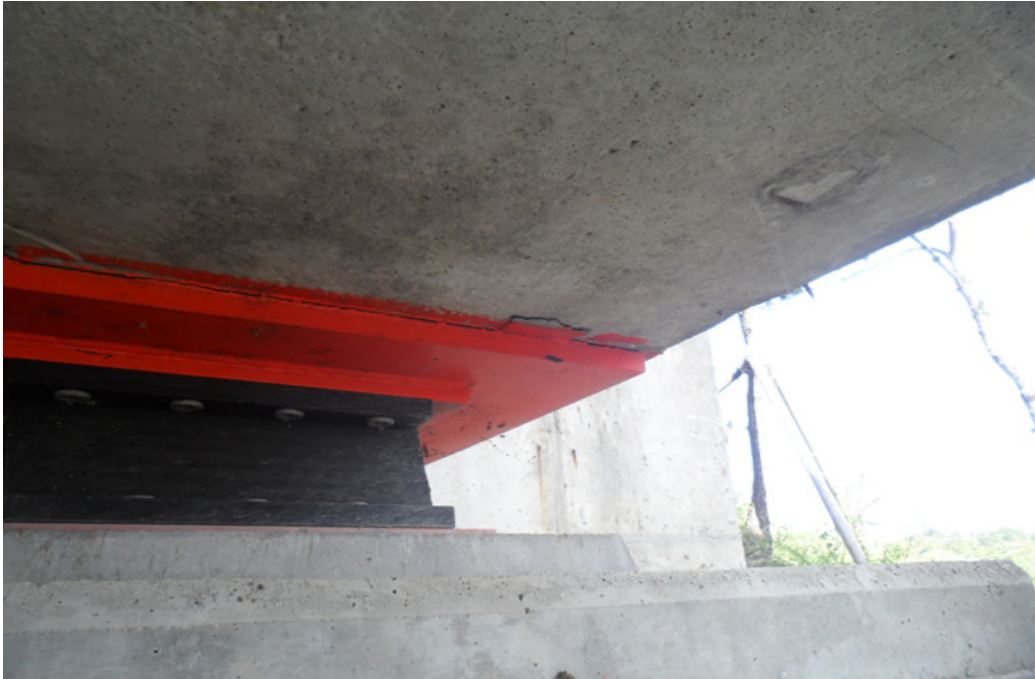
| 점검위치 | 상주 | 고현천교(S1, S3) | 사진번호 | #21 |

| No. | 위치 | | 점검 내용 | 사진번호 |
|---|---|---|---|---|
| 21 | 상주 | 고현천교(S1, S3) | 거더 박리 | #21 |

| 점검내용 | | 거더 박리 | | |

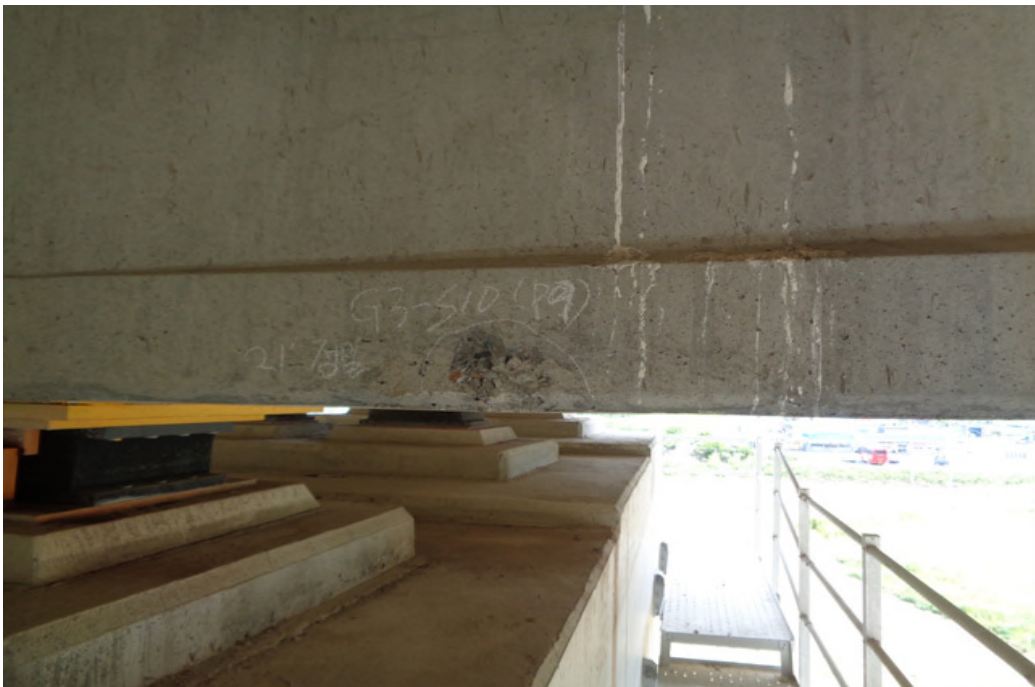
| 점검위치 | 상주 | 고현천교(S10) | 사진번호 | #22 |

| No. | 위치 | | 점검 내용 | 사진번호 |
|---|---|---|---|---|
| 22 | 상주 | 고현천교(S10) | 거더 재료분리 | #22 |

| 점검내용 | | 거더 재료분리 | | |

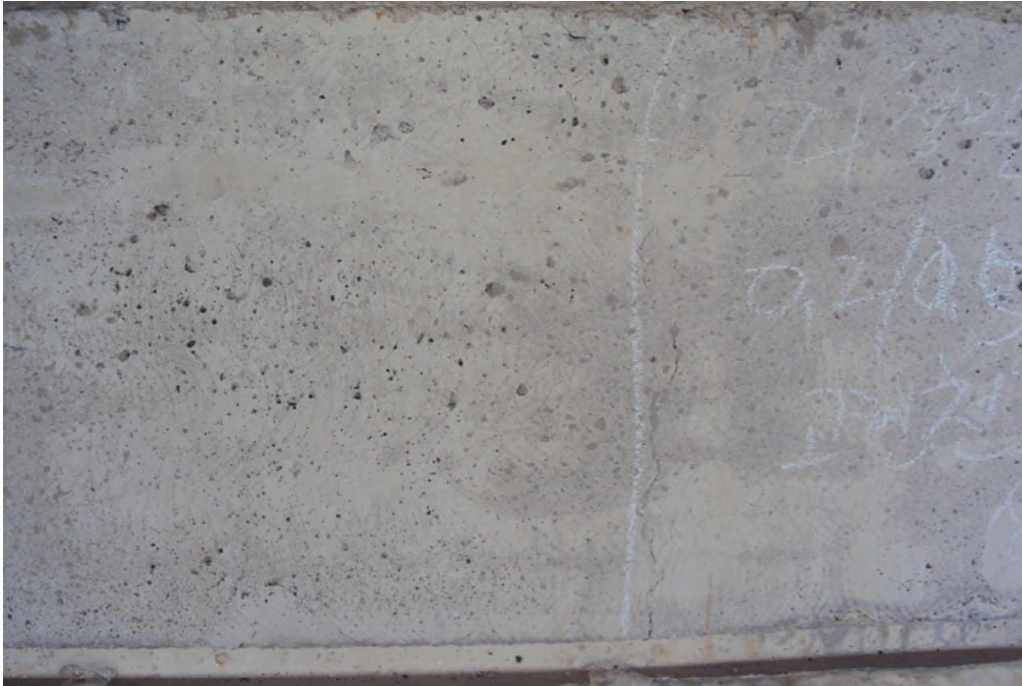
| 점검위치 | 상주 | 고현천교(A1, A2) | 사진번호 | #25 |

| No. | 위치 | | 점검 내용 | 사진번호 |
|---|---|---|---|---|
| 25 | 상주 | 고현천교(A1, A2) | 교대 균열(cw=0.3mm미만) | #25 |

| 점검내용 | | 교대 균열(cw=0.3mm미만) | | |

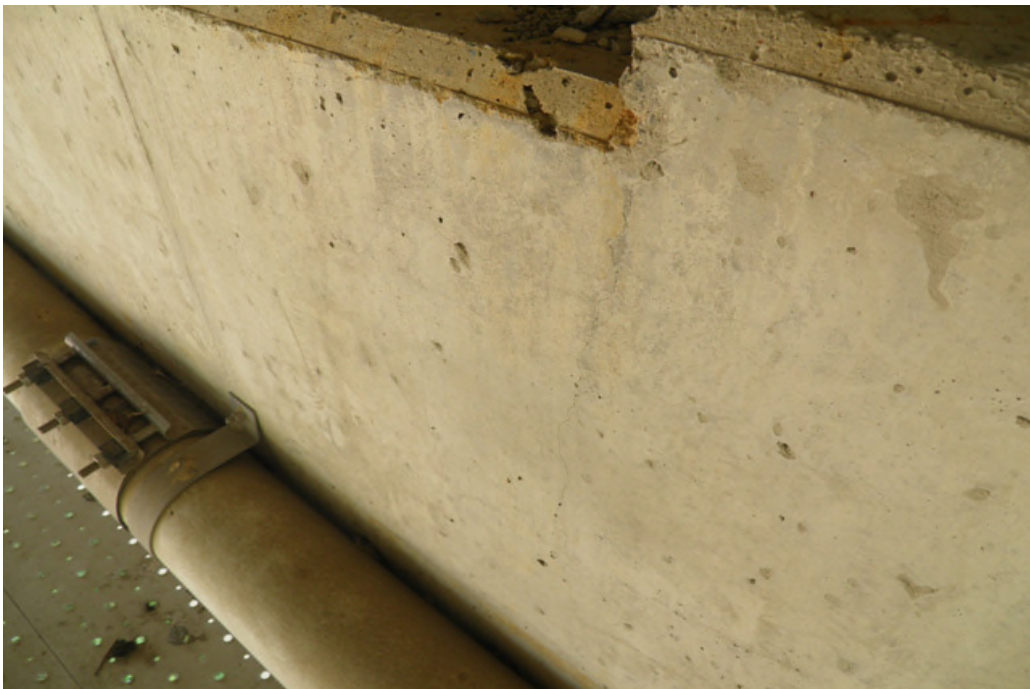
| 점검위치 | - | 고현천교(P1~P11) | 사진번호 | #26 |

| No. | 위치 | | 점검 내용 | 사진번호 |
|---|---|---|---|---|
| 26 | - | 고현천교(P1~P11) | 교각 균열(cw=0.3mm미만) | #26 |

| 점검내용 | | 교각 균열(cw=0.3mm미만) | | |

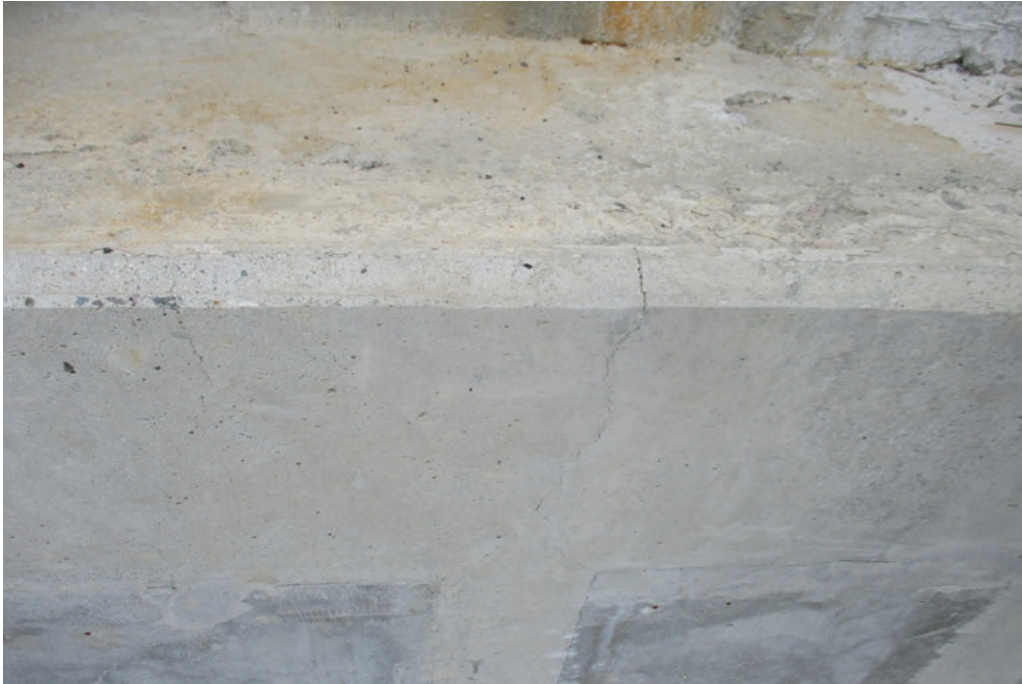
| 점검위치 | - 고현천교(P2~P11) | 사진번호 | #27 |

| No. | 위치 | | 점검 내용 | 사진번호 |
|---|---|---|---|---|
| 27 | - | 고현천교(P2~P11) | 교각 균열(cw=0.3mm이상) | #27 |

| 점검내용 | 교각 균열(cw=0.3mm이상) | | |

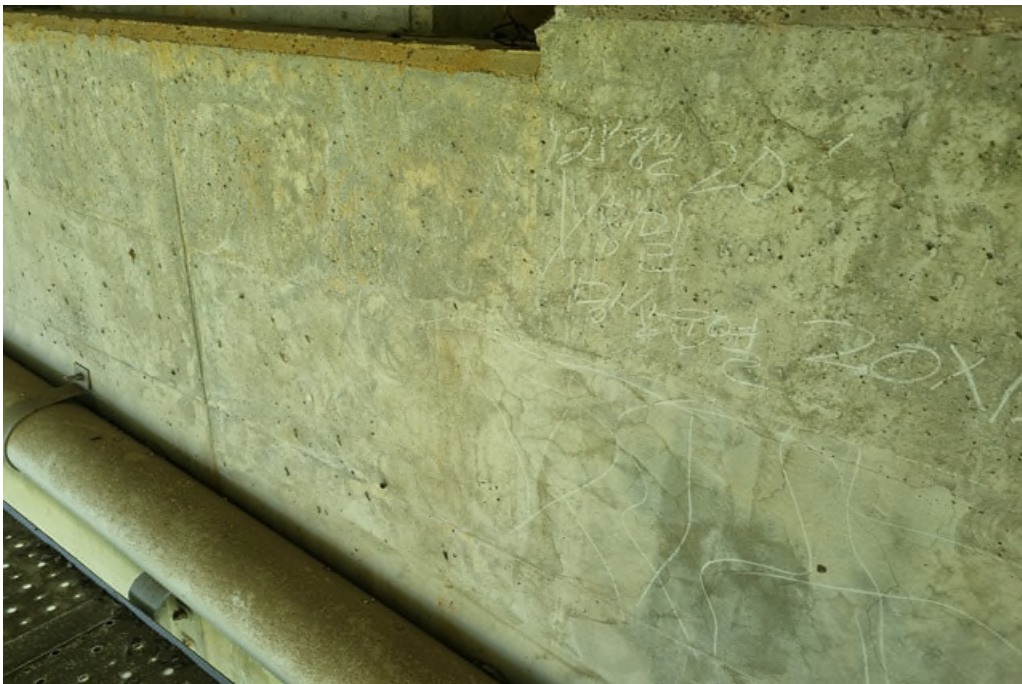
| 점검위치 | - 고현천교(P4, P5) | 사진번호 | #28 |

| No. | 위치 | | 점검 내용 | 사진번호 |
|---|---|---|---|---|
| 28 | - | 고현천교(P4, P5) | 교각 망상균열 | #28 |

| 점검내용 | 교각 망상균열 | | |

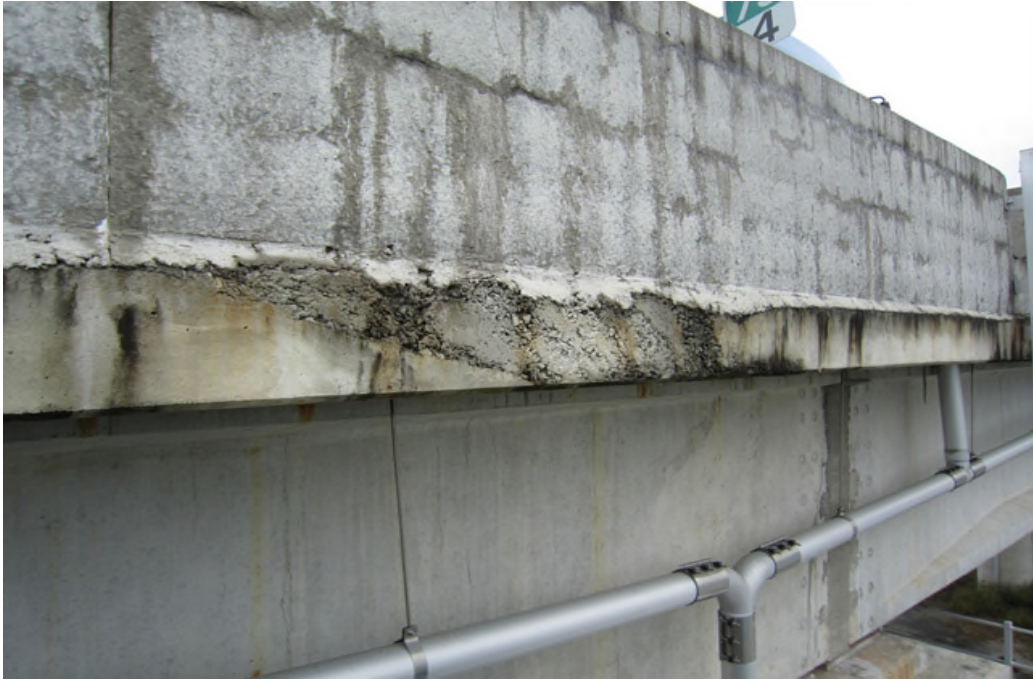
| 점검위치 | 영천 | 고현천교(S8) | 사진번호 | #31 |

| No. | 위치 | | 점검 내용 | 사진번호 |
|---|---|---|---|---|
| 31 | 영천 | 고현천교(S8) | 바닥판하면 재료분리 | #31 |

| 점검내용 | | 바닥판하면 재료분리 | | |

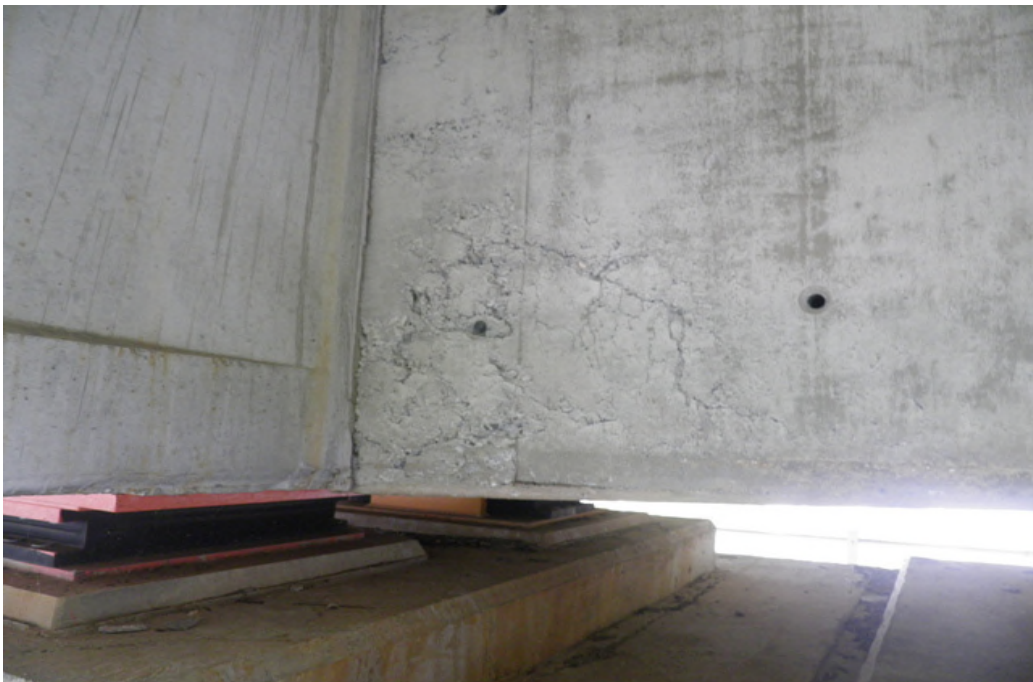
| 점검위치 | 영천 | 고현천교(S3) | 사진번호 | #32 |

| No. | 위치 | | 점검 내용 | 사진번호 |
|---|---|---|---|---|
| 32 | 영천 | 고현천교(S3) | 가로보 재료분리 | #32 |

| 점검내용 | | 가로보 재료분리 | | |

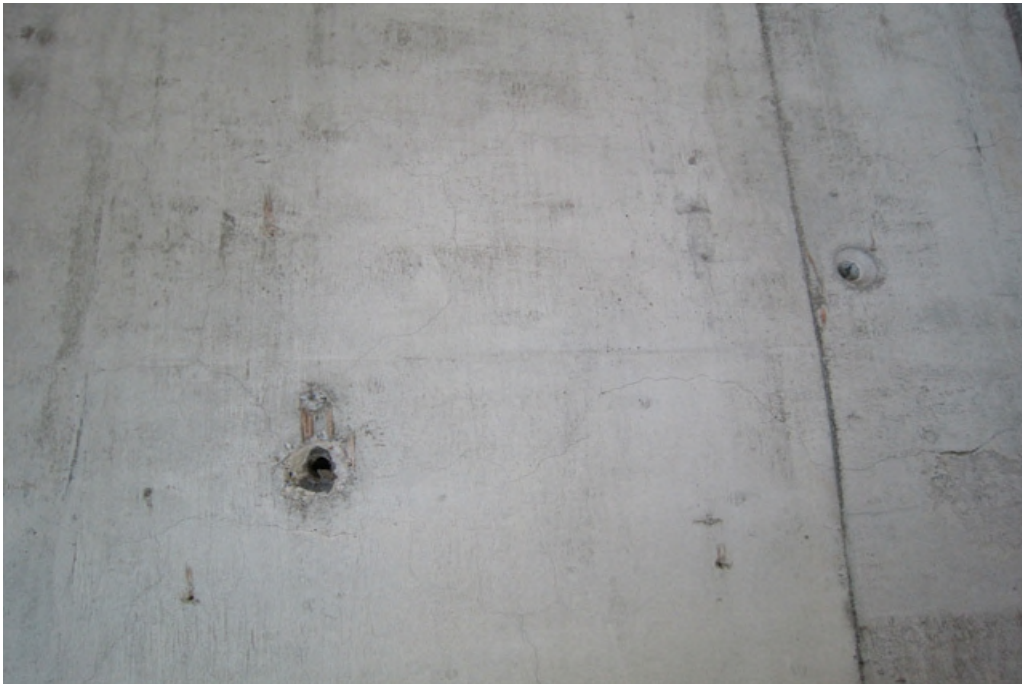
| 점검위치 | 영천 | 고현천교(S5) | 사진번호 | #33 |

| No. | 위치 | | 점검 내용 | 사진번호 |
|---|---|---|---|---|
| 33 | 영천 | 고현천교(S5) | 가로보 망상균열 | #33 |

| 점검내용 | | 가로보 망상균열 | | |

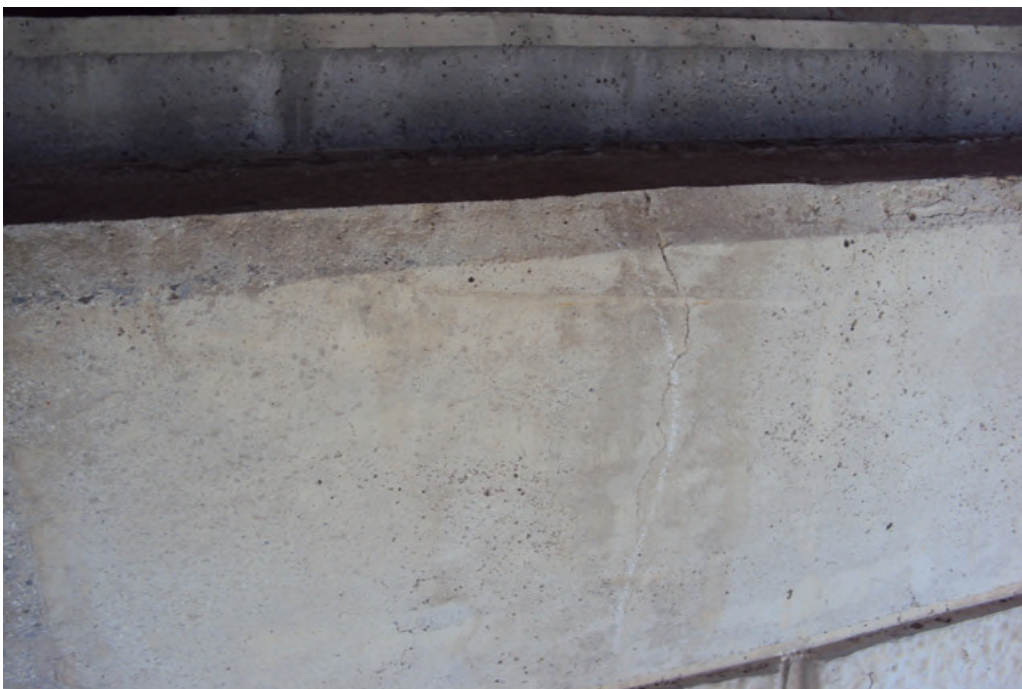
| 점검위치 | 영천 | 고현천교(A2) | 사진번호 | #34 |

| No. | 위치 | | 점검 내용 | 사진번호 |
|---|---|---|---|---|
| 34 | 영천 | 고현천교(A2) | 교대 균열(cw=0.3mm이상) | #34 |

| 점검내용 | | 교대 균열(cw=0.3mm이상) | | |

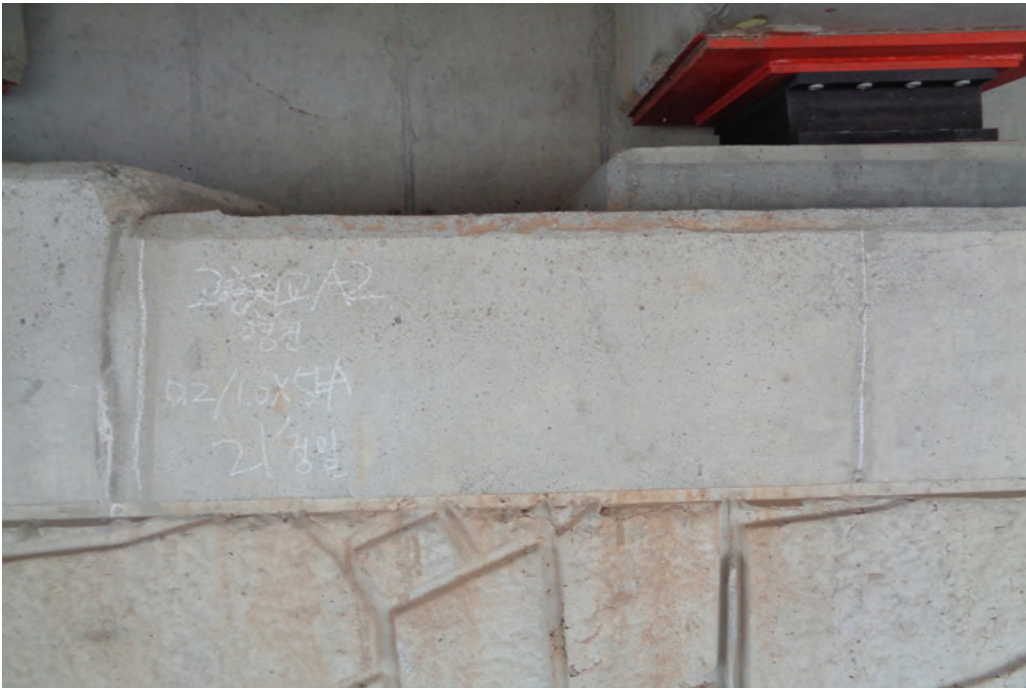
| 점검위치 | 영천 | 고현천교(A2) | 사진번호 | #35 |

| No. | 위치 | | 점검 내용 | 사진번호 |
|---|---|---|---|---|
| 35 | 영천 | 고현천교(A2) | 교대 균열(cw=0.3mm미만) | #35 |

| 점검내용 | | 교대 균열(cw=0.3mm미만) | | |

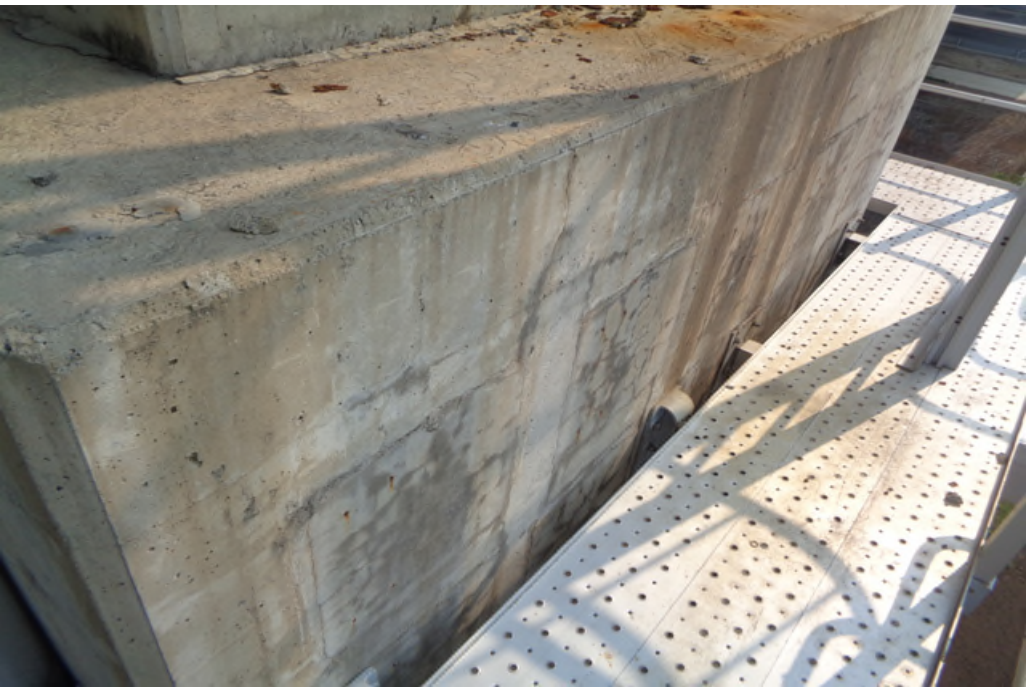
| 점검위치 | 상주,영천 | 고현천교(P9) | 사진번호 | #36 |

| No. | 위치 | | 점검 내용 | 사진번호 |
|---|---|---|---|---|
| 36 | 상주, 영천 | 고현천교(P9) | 교각 망상균열 | #36 |

| 점검내용 | | 교각 망상균열 | | |

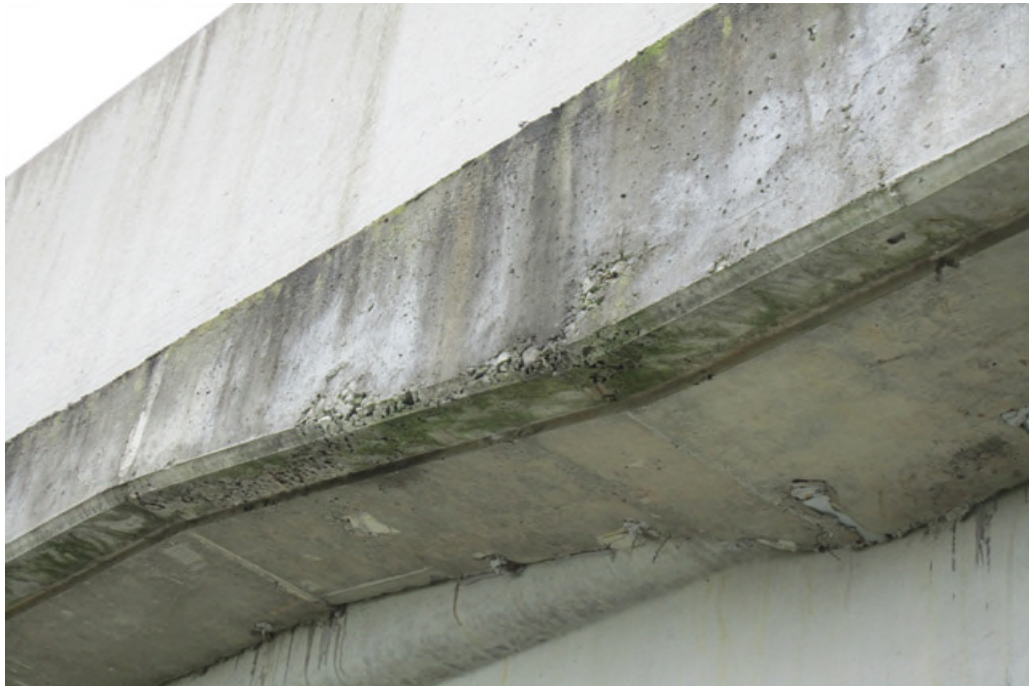
| 점검위치 | 상주 | 도림천교(S3) | 사진번호 | #37 |

| 점검내용 | | 바닥판하면 재료분리 | | |

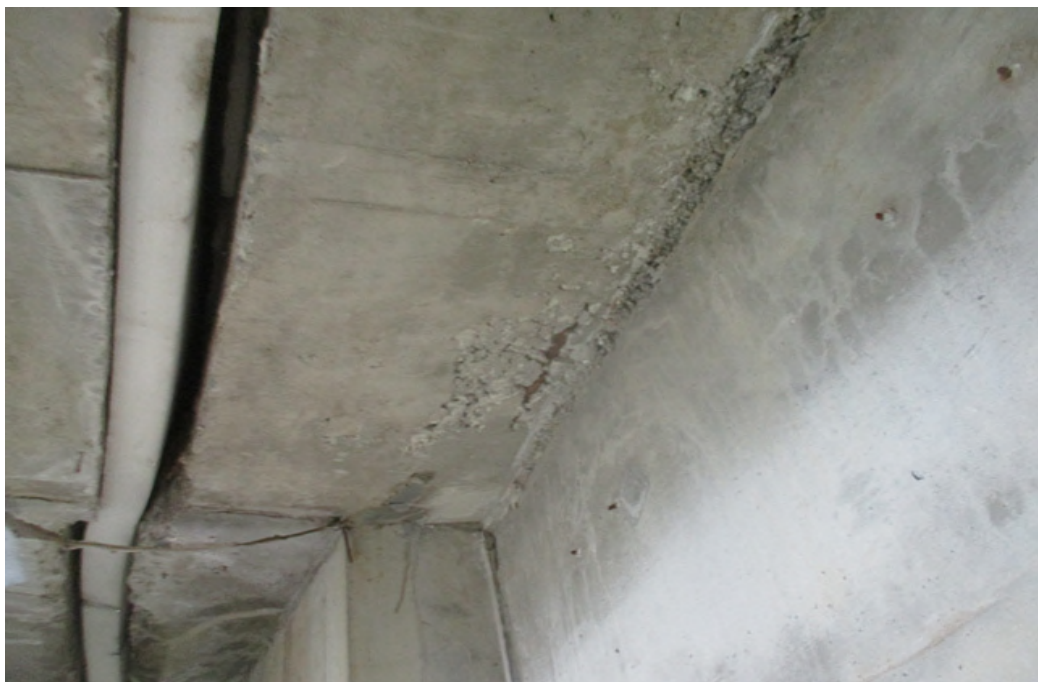
| 점검위치 | 상주 | 도림천교(S3) | 사진번호 | #38 |

| 점검내용 | | 바닥판하면 재료분리 및 철근노출 | | |

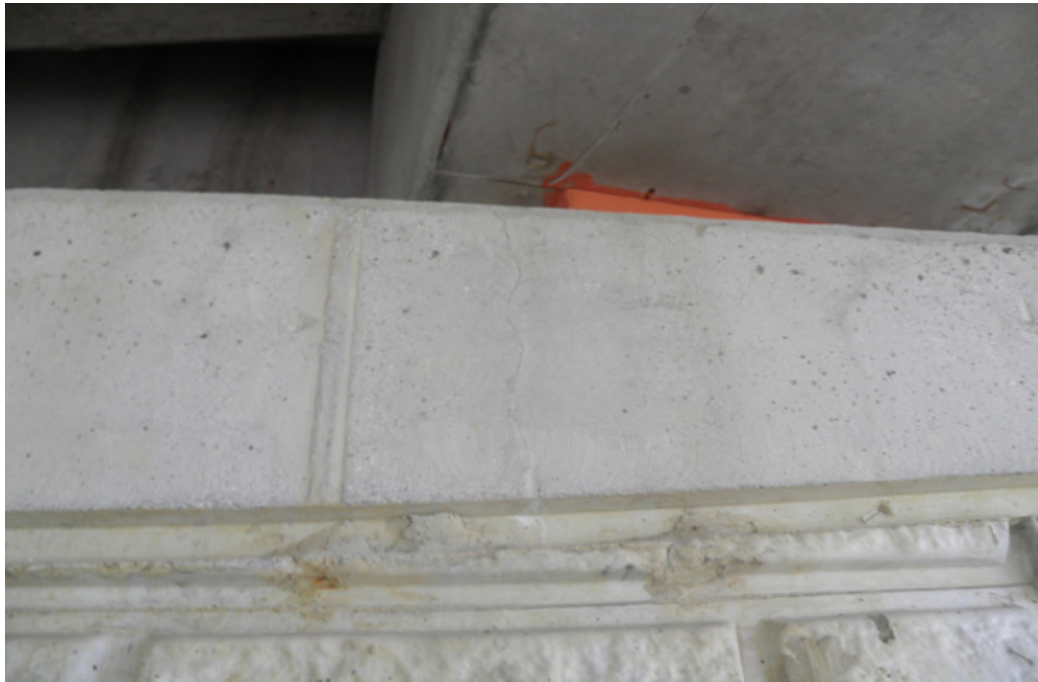
| 점검위치 | 상주    도림천교(A1, A2) | 사진번호 | #39 |

| 점검내용 | 교대 균열(cw=0.3mm미만) | | |

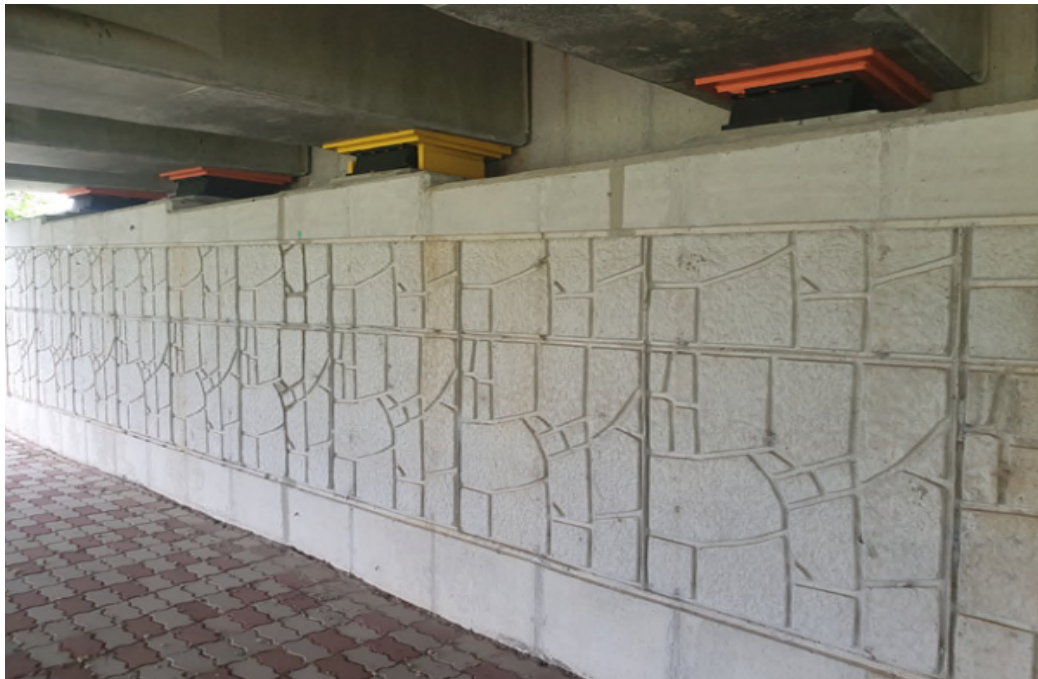
| 점검위치 | 상주    도림천교(A2) | 사진번호 | #40 |

| 점검내용 | 교대 균열(cw=0.3mm이상) | | |

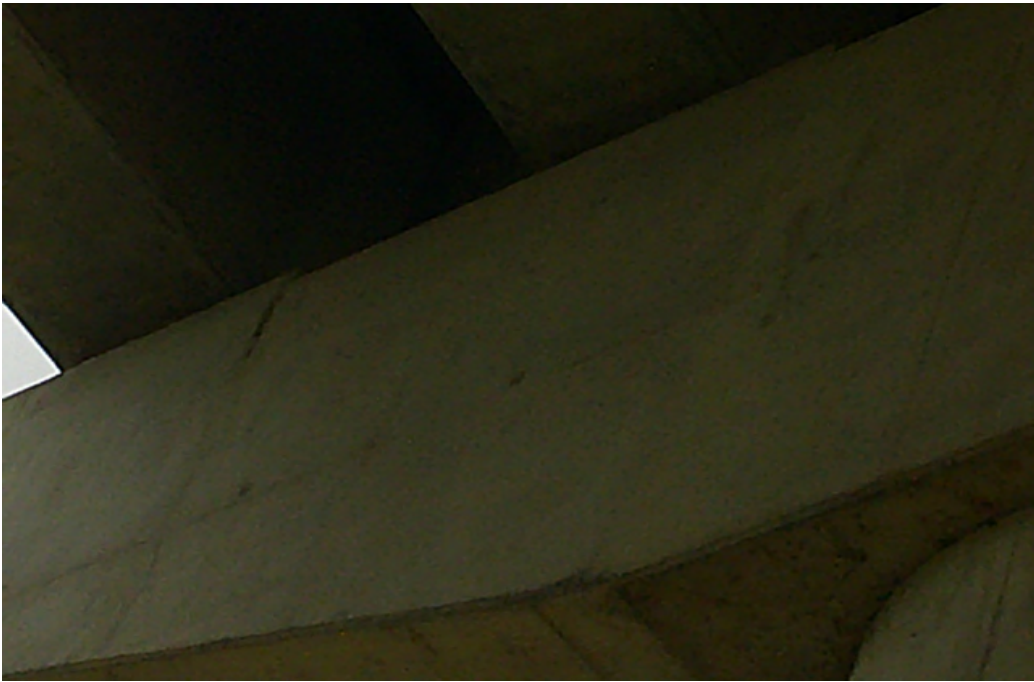
| 점검위치 | 상주 | 도림천교(P1, P2) | 사진번호 | #41 |

| 점검내용 | | 교각 균열(cw=0.3mm미만) | | |

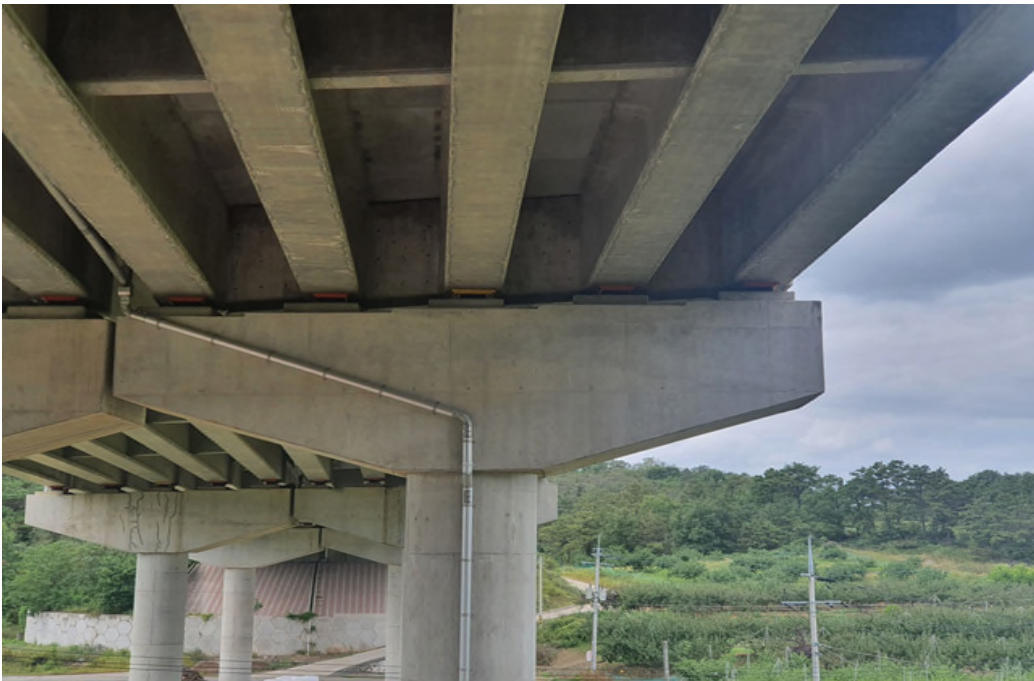
| 점검위치 | 상주 | 도림천교(P2, P3) | 사진번호 | #42 |

| 점검내용 | | 교각 망상균열 | | |

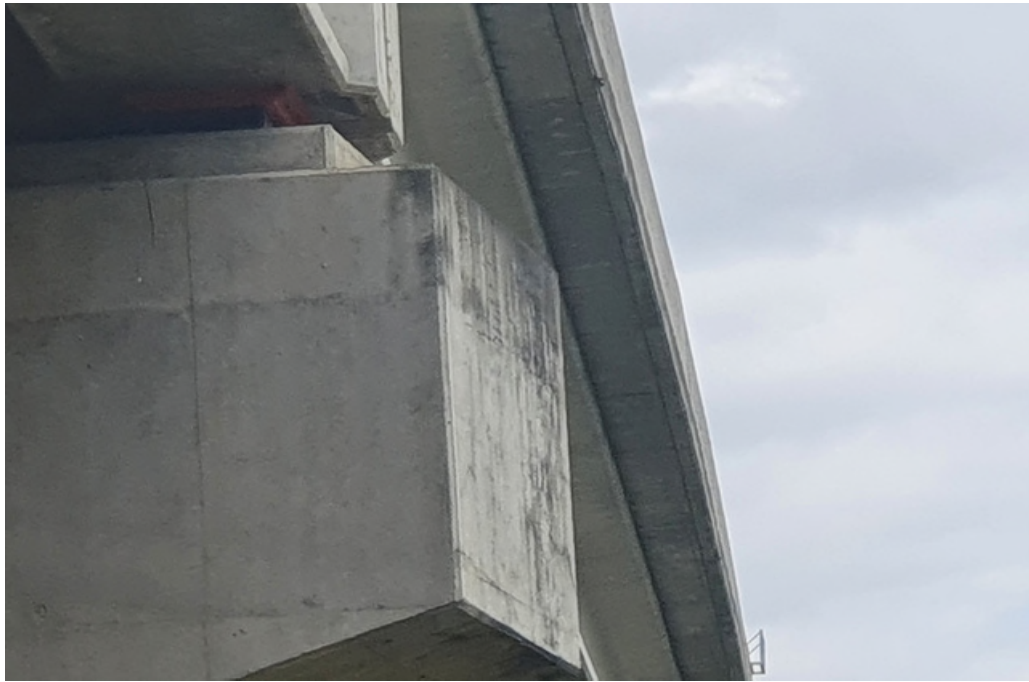
| 점검위치 | 상주    도림천교(P2, P3) | 사진번호 | #43 |

| 점검내용 | 교각 표면오염 및 망상균열 | | |

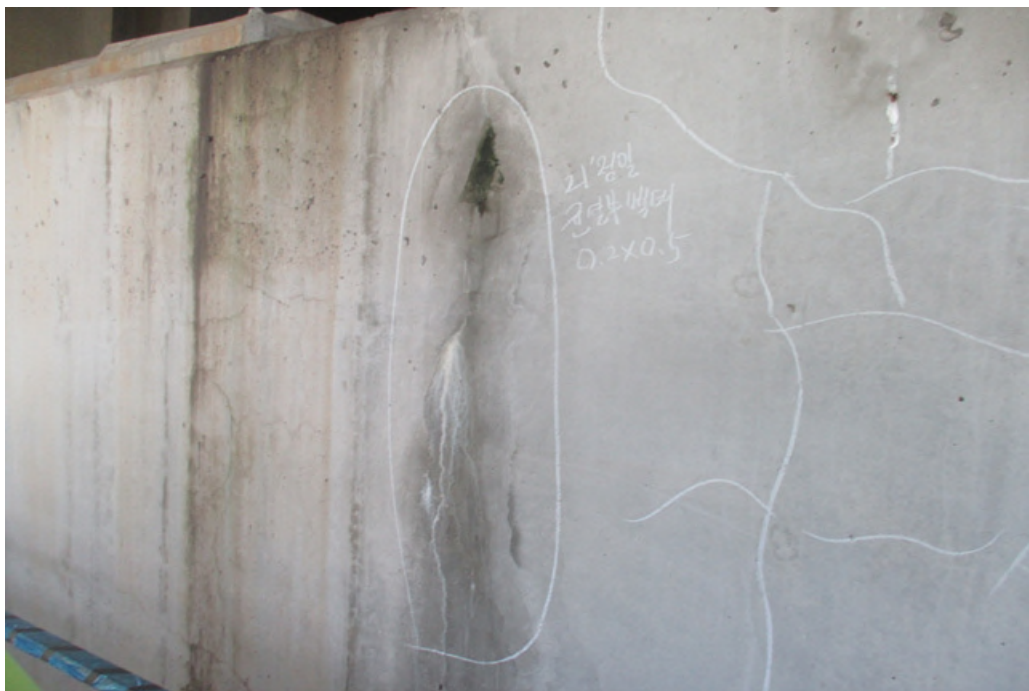
| 점검위치 | 상주    도림천교(P2) | 사진번호 | #44 |

| 점검내용 | 교각 균열부백태 | | |

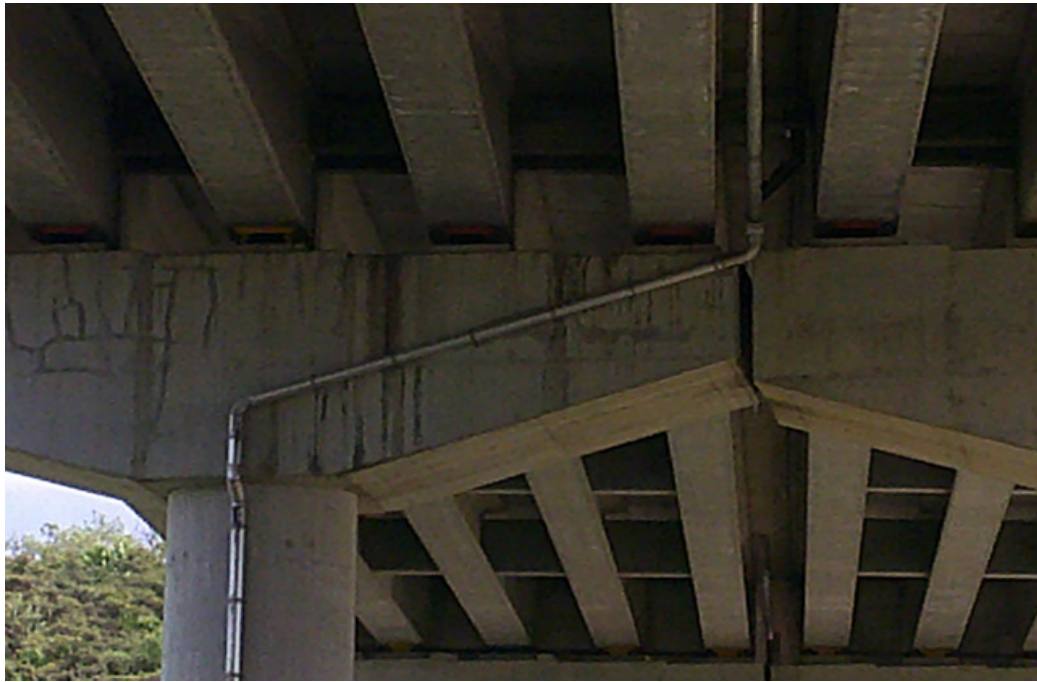
| 점검위치 | 상주 | 도림천교(P2) | 사진번호 | #45 |

| 점검내용 | | 교각 백태 | | |

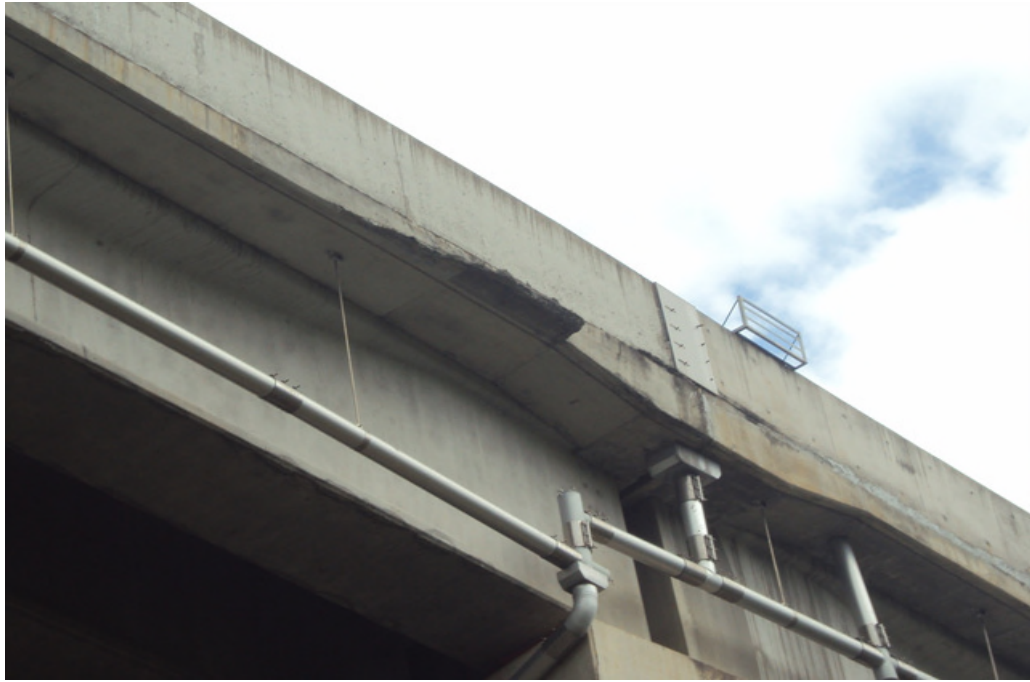
| 점검위치 | 영천 | 도림천교(S2) | 사진번호 | #46 |

| 점검내용 | | 바닥판하면 타설불량 | | |

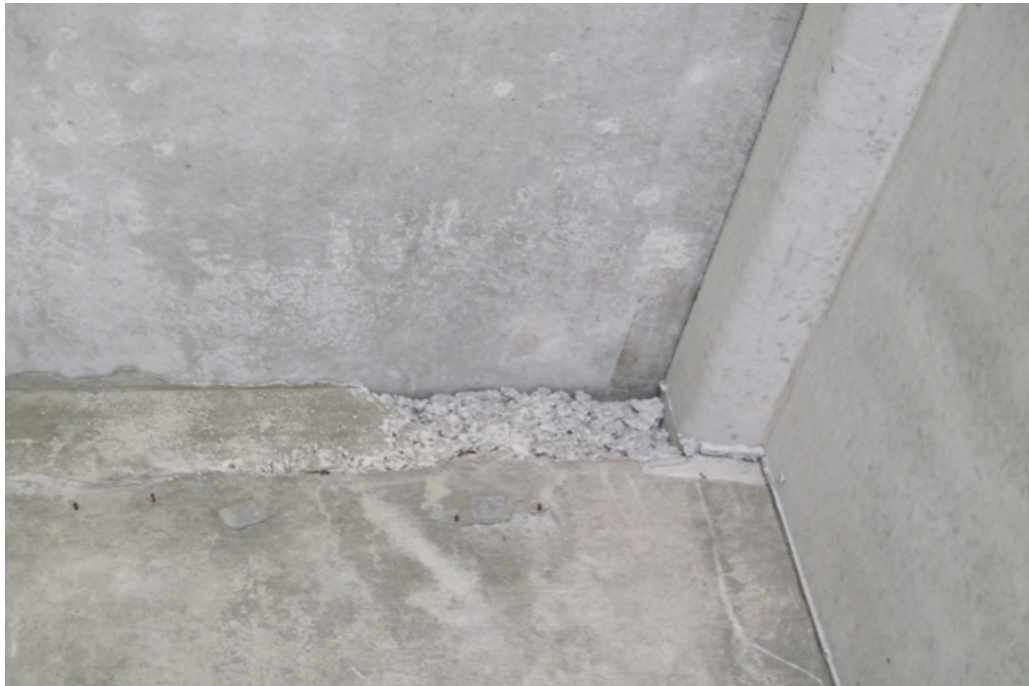
| 점검위치 | 영천 | 도림천교(S2) | 사진번호 | #47 |

| 점검내용 | | 가로보 재료분리 | | |

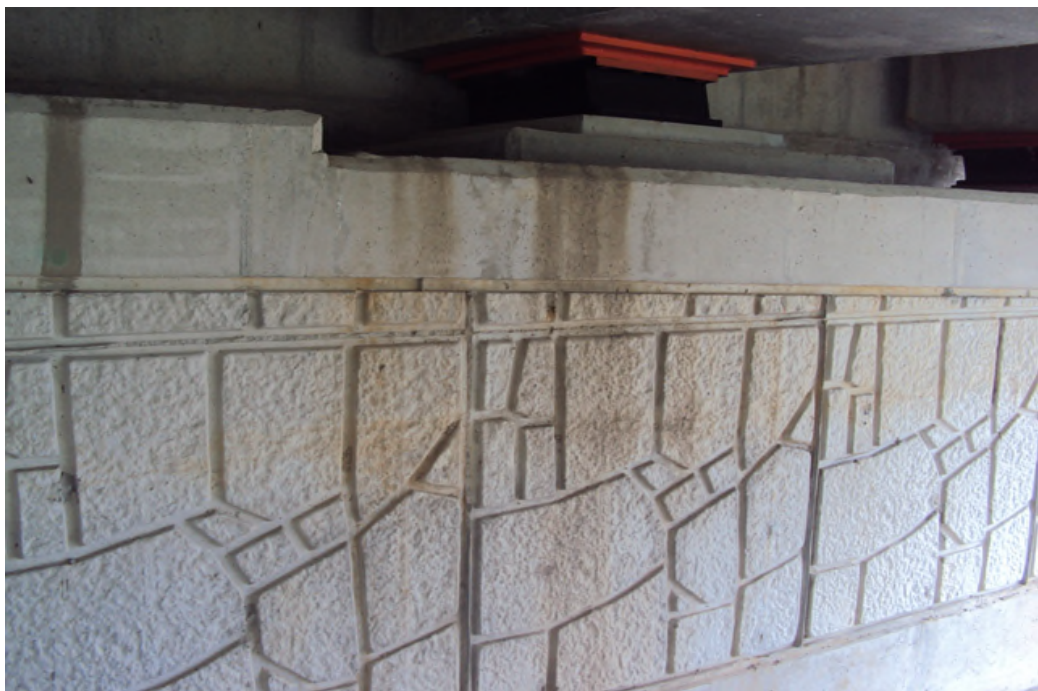
| 점검위치 | 영천 | 도림천교(A2) | 사진번호 | #48 |

| 점검내용 | | 교대 균열(cw=0.3mm미만) | | |

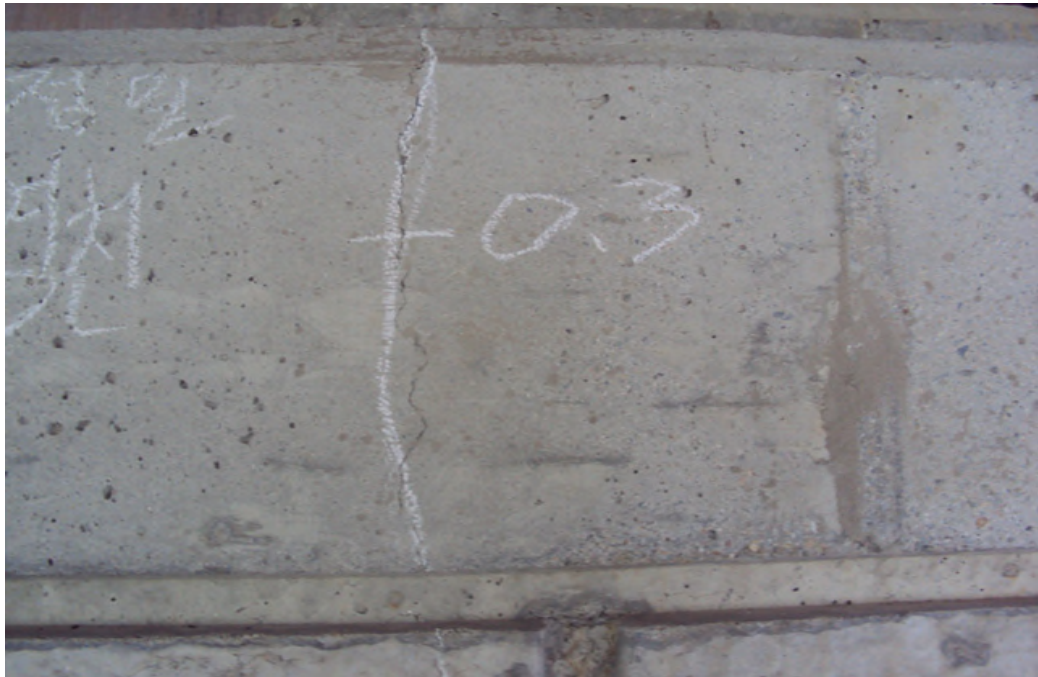
| 점검위치 | 영천 | 도림천교(A1) | 사진번호 | #49 |

| 점검내용 | | 교대 균열(cw=0.3mm이상) | | |

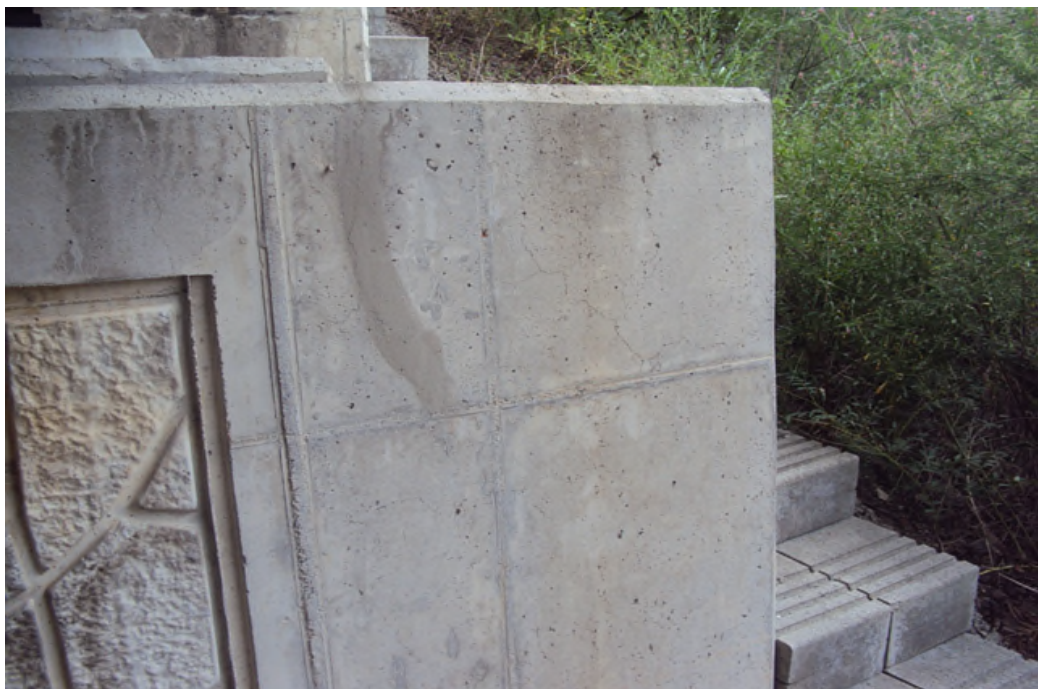
| 점검위치 | 영천 | 도림천교(A2) | 사진번호 | #50 |

| 점검내용 | | 교대 망상균열 | | |

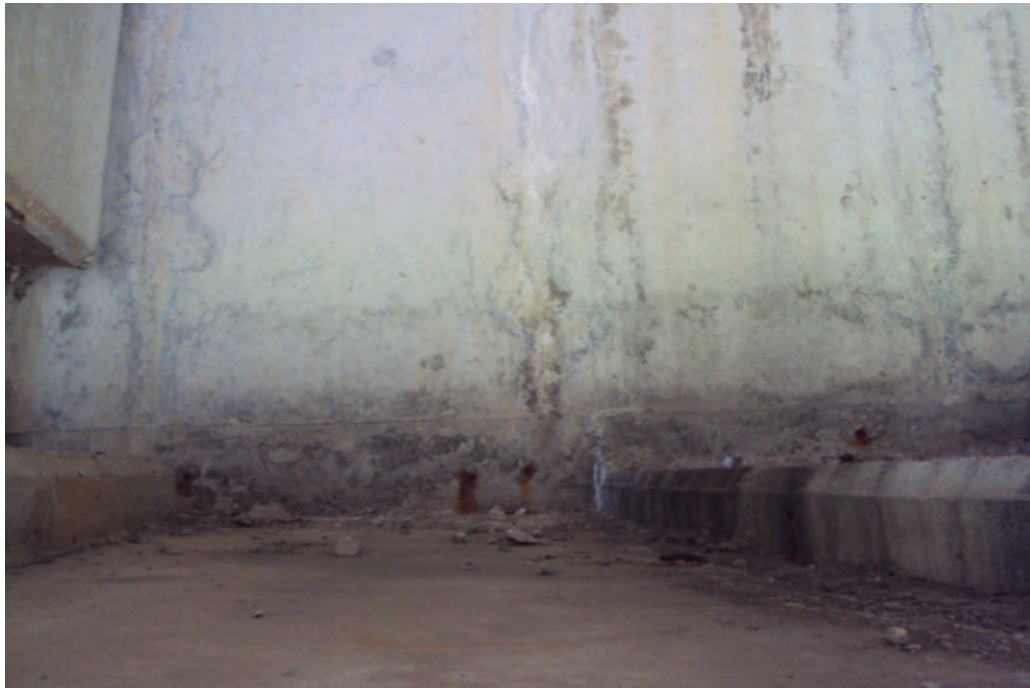
| 점검위치 | 영천 | 도림천교(A1) | 사진번호 | #51 |

| 점검내용 | | 교대 백태 | | |

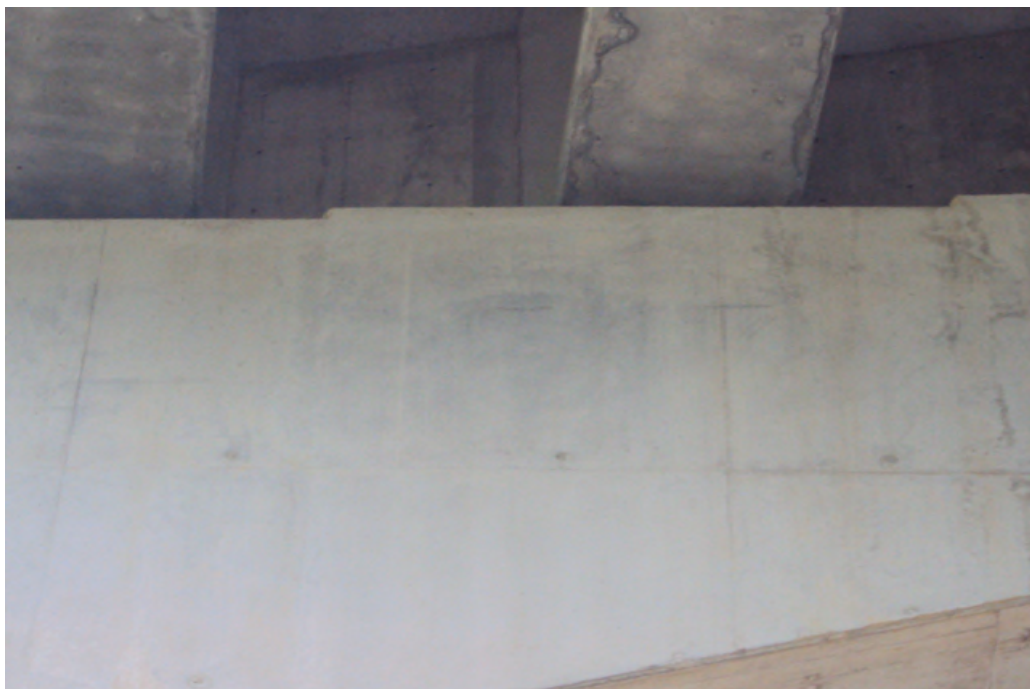
| 점검위치 | 영천 | 도림천교(P1) | 사진번호 | #52 |

| 점검내용 | | 교각 균열(cw=0.3mm미만) | | |
