## 도로교량 하자 목록(9공구)

## 사진대지

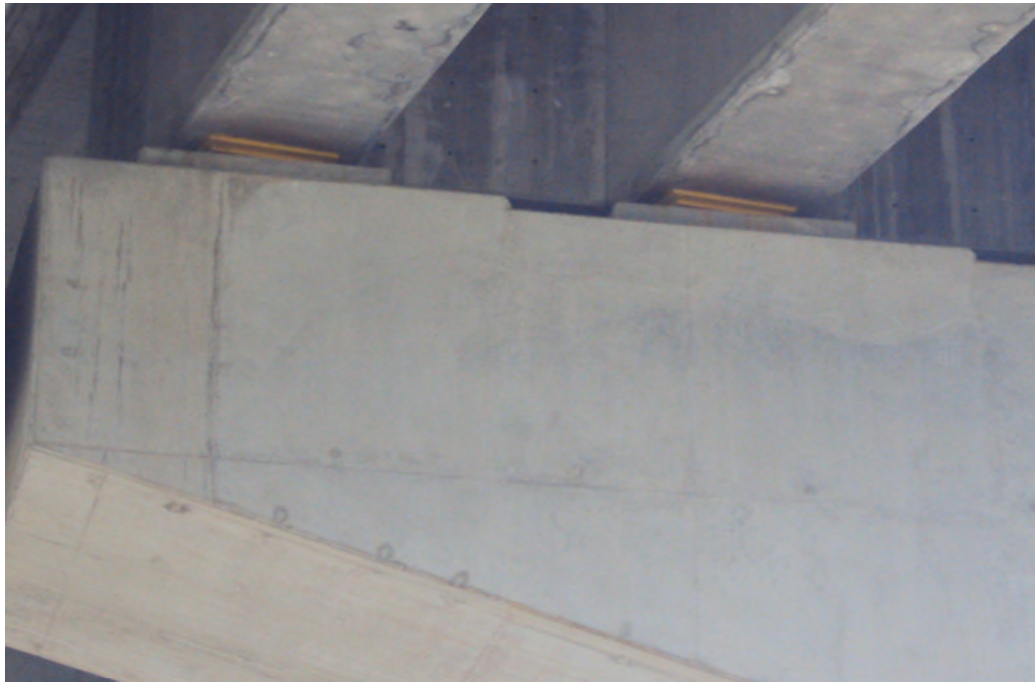
| 점검위치 | 영천 | 도림천교(P1, P3) | 사진번호 | #53 |

| 점검내용 | | 교각 망상균열 | | |

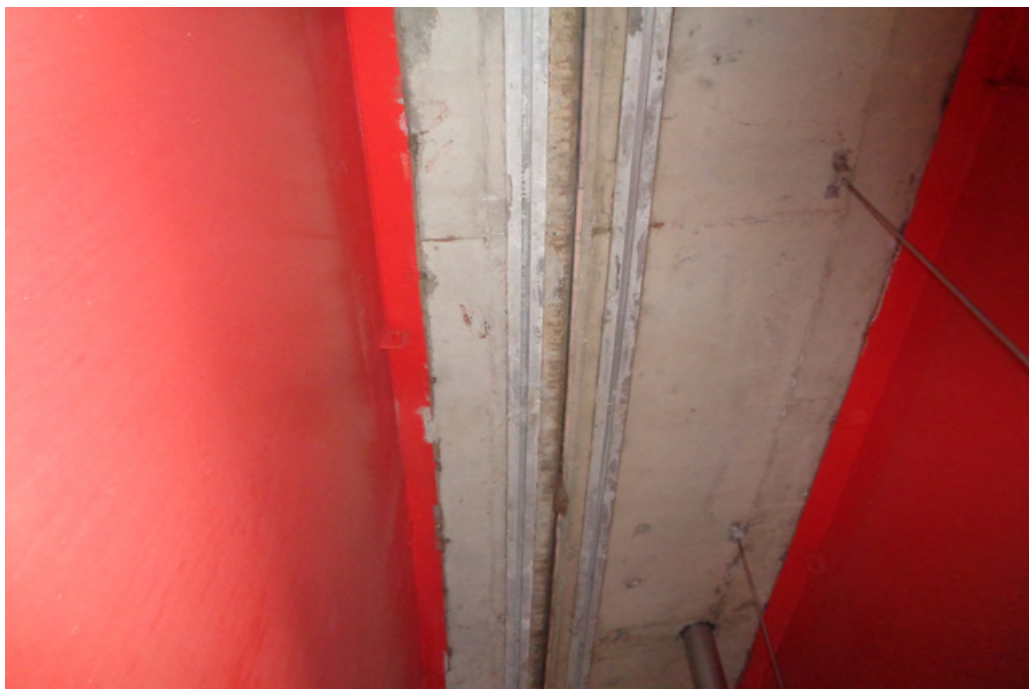
| 점검위치 | 상주 | 오미교(S1) | 사진번호 | #54 |

| 점검내용 | | 바닥판하면 균열(cw=0.3mm미만) | | |
