## 도로교량 하자 목록(2공구)

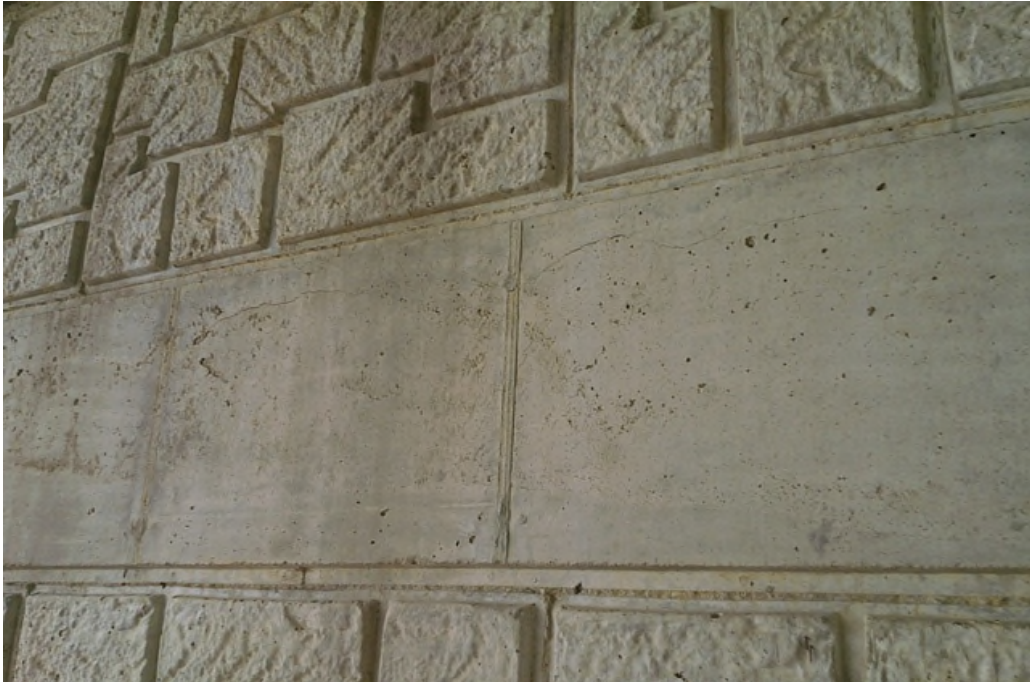
| 점검위치 | 상주 | 용내교(A2) | 사진번호 | #01 |

| No. | 위치 | | 점검 내용 | 사진번호 |
|---|---|---|---|---|
| 1 | 상주 | 용내교(A2) | STA 7.43k 교대 균열 | #01 |

| 점검내용 | | STA 7.43k 교대 균열 | | |

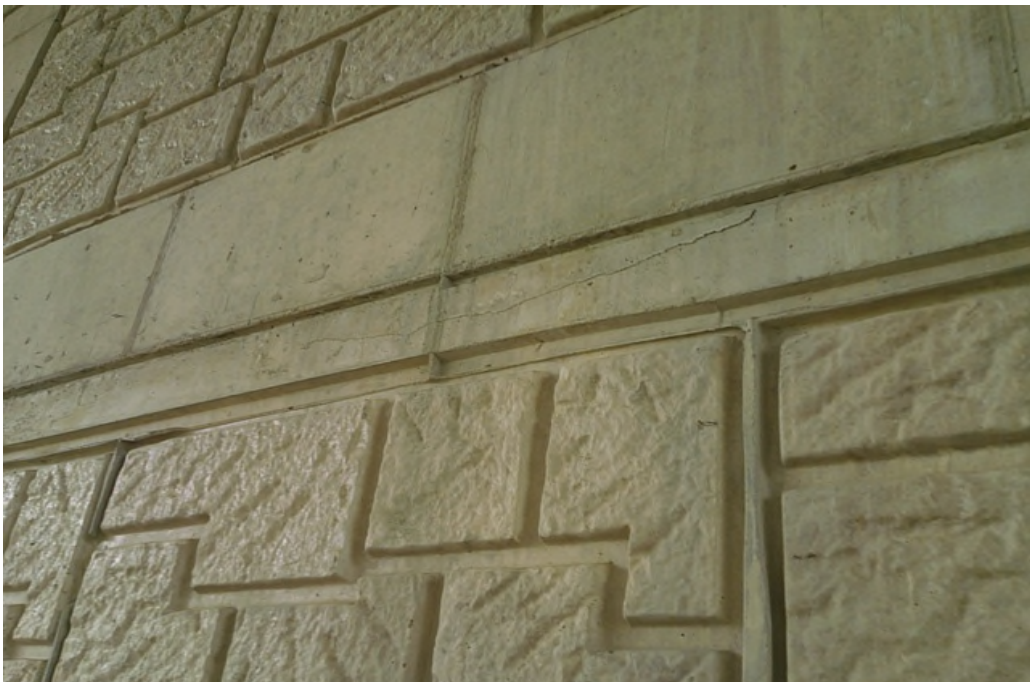
| 점검위치 | 영천 | 용내교(A1) | 사진번호 | #02 |

| No. | 위치 | | 점검 내용 | 사진번호 |
|---|---|---|---|---|
| 2 | 영천 | 용내교(A1) | STA 7.34k 교대 들뜸 | #02 |

| 점검내용 | | STA 7.34k 교대 들뜸 | | |

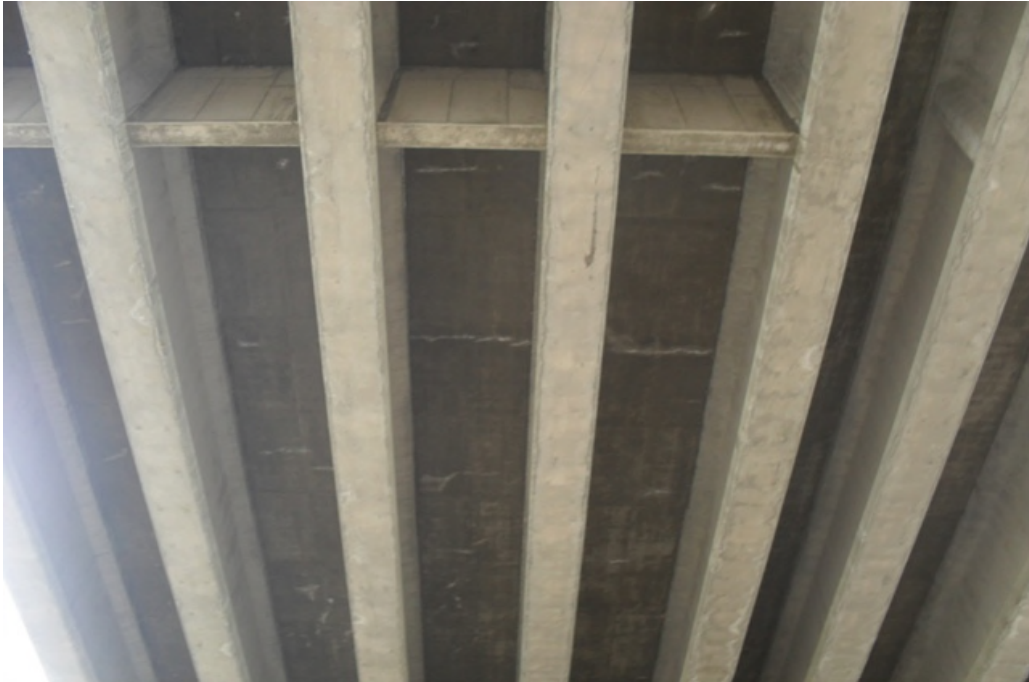
| 점검위치 | 상주 | 용산교(S1) | 사진번호 | #03 |

| No. | 위치 | | 점검 내용 | 사진번호 |
|---|---|---|---|---|
| 3 | 상주 | 용산교(S1) | STA 8.73k 바닥판 균열부 백태 | #03 |

| 점검내용 | | STA 8.73k 바닥판 균열부 백태 | | |

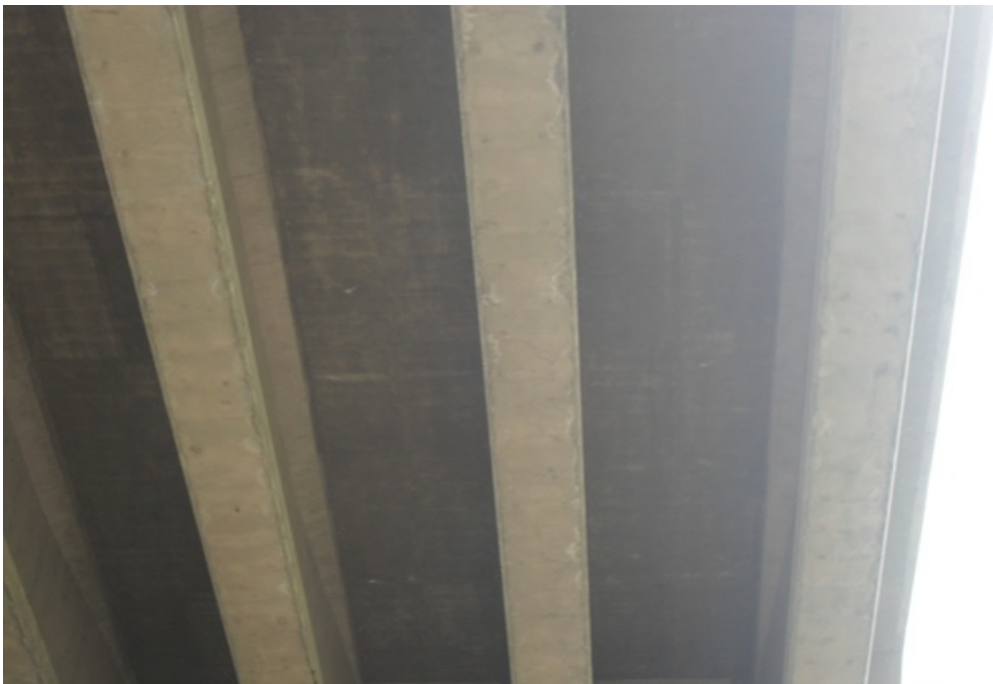
| 점검위치 | 영천 | 용산교(S1) | 사진번호 | #04 |

| No. | 위치 | | 점검 내용 | 사진번호 |
|---|---|---|---|---|
| 4 | 영천 | 용산교(S1) | STA 8.73k 바닥판 균열부 백태 | #04 |

| 점검내용 | | STA 8.73k 바닥판 균열부 백태 | | |

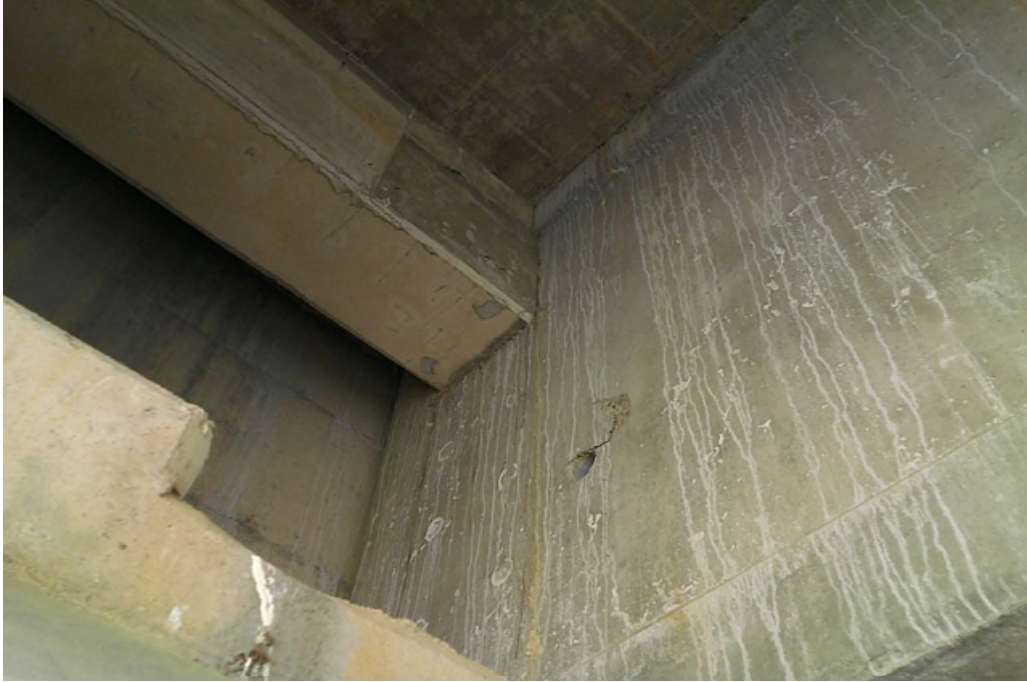
| 점검위치 | 영천 | 도개IC교(S1) | 사진번호 | #05 |

| No. | 위치 | | 점검 내용 | 사진번호 |
|---|---|---|---|---|
| 5 | 영천 | 도개IC교(S1) | STA 12.10k 거더 들뜸 | #05 |

| 점검내용 | STA 12.10k 거더 들뜸 | | | |

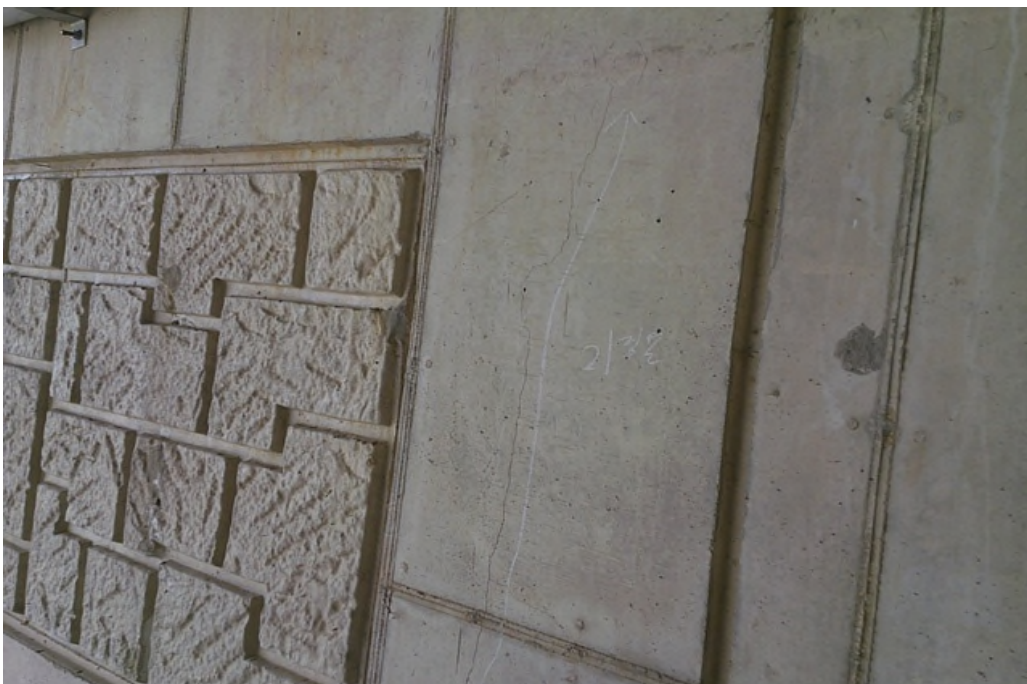
| 점검위치 | 영천 | 도개IC교(A1) | 사진번호 | #06 |

| No. | 위치 | | 점검 내용 | 사진번호 |
|---|---|---|---|---|
| 6 | 영천 | 도개IC교(A1) | STA 12.10k 교대 균열 | #06 |

| 점검내용 | STA 12.10k 교대 균열 | | | |

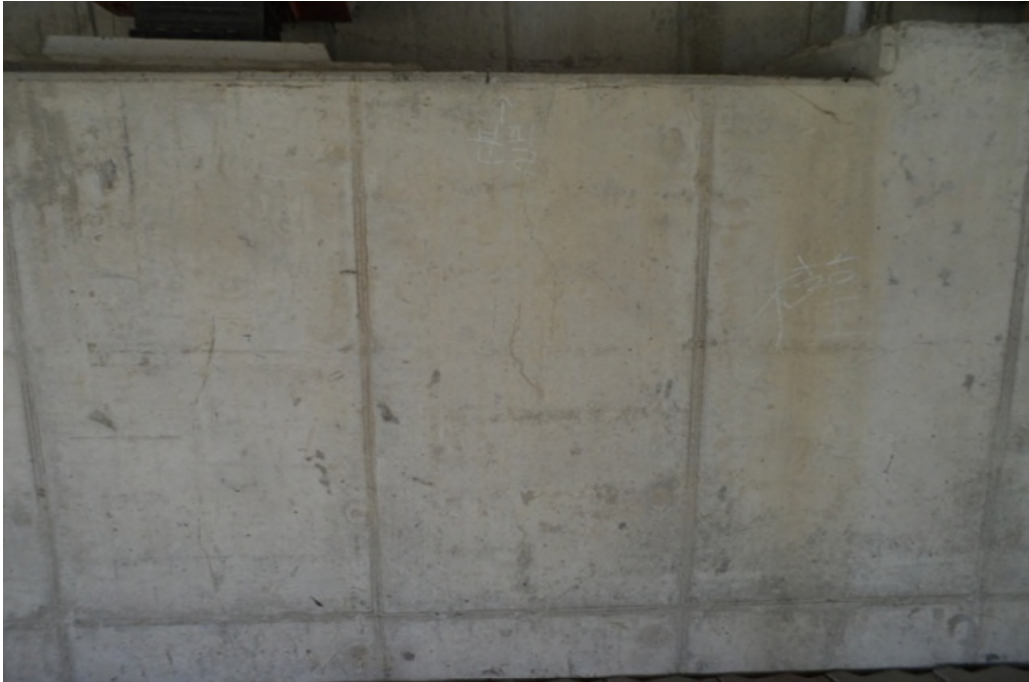
| 점검위치 | - | 도개IC R-A2교(A1) | 사진번호 | #07 |

| No. | 위치 | | 점검 내용 | 사진번호 |
|---|---|---|---|---|
| 7 | - | 도개IC R-A2교(A1) | 도개IC연결로 교대 균열 | #07 |

| 점검내용 | | 도개IC연결로 교대 균열 | | |

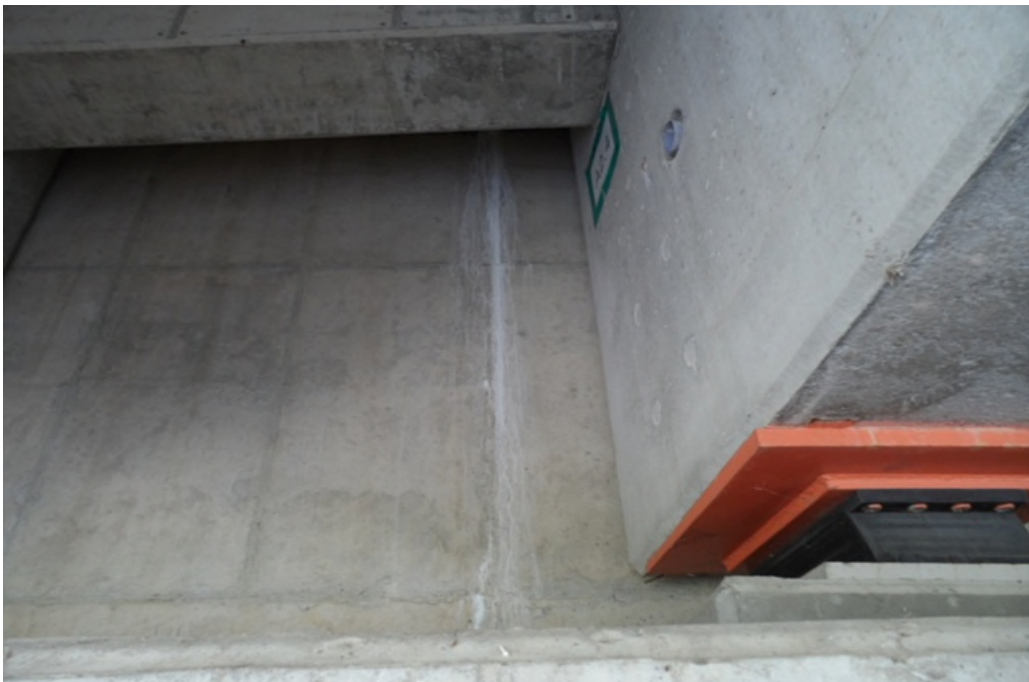
| 점검위치 | - | 도개IC R-A2교(A2) | 사진번호 | #08 |

| No. | 위치 | | 점검 내용 | 사진번호 |
|---|---|---|---|---|
| 8 | - | 도개IC R-A2교(A2) | 도개IC연결로 교대 백태 | #08 |

| 점검내용 | | 도개IC연결로 교대 백태 | | |

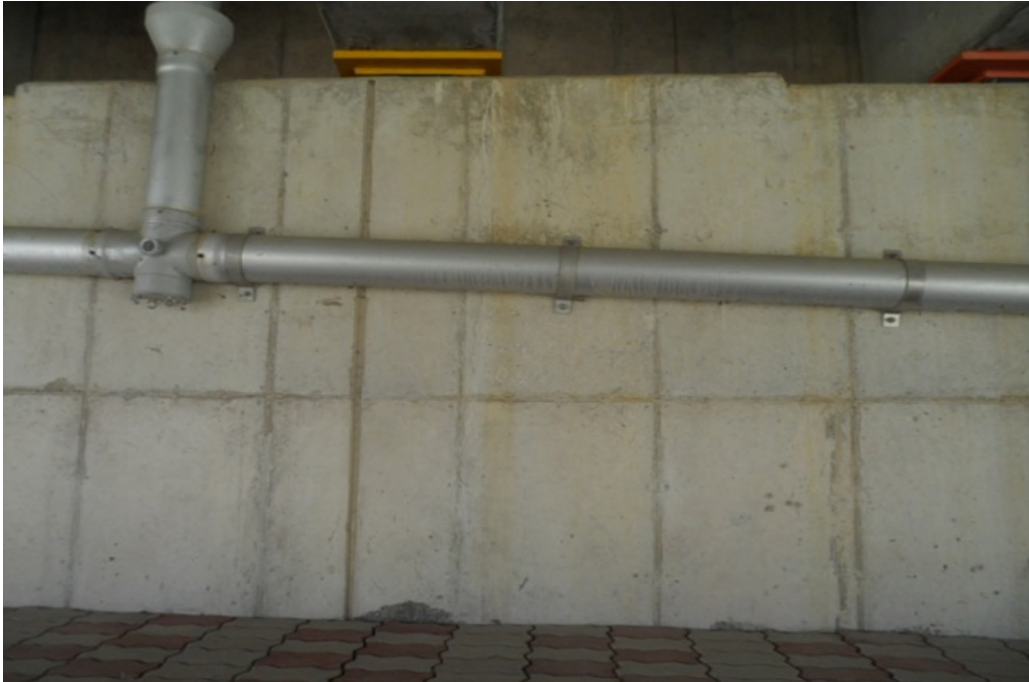
| 점검위치 | - | 도개IC R-A2교(A2) | 사진번호 | #09 |

| No. | 위치 | | 점검 내용 | 사진번호 |
|---|---|---|---|---|
| 9 | - | 도개IC R-A2교(A2) | 도개IC연결로 교대 균열 | #09 |

| 점검내용 | | 도개IC연결로 교대 균열 | | |

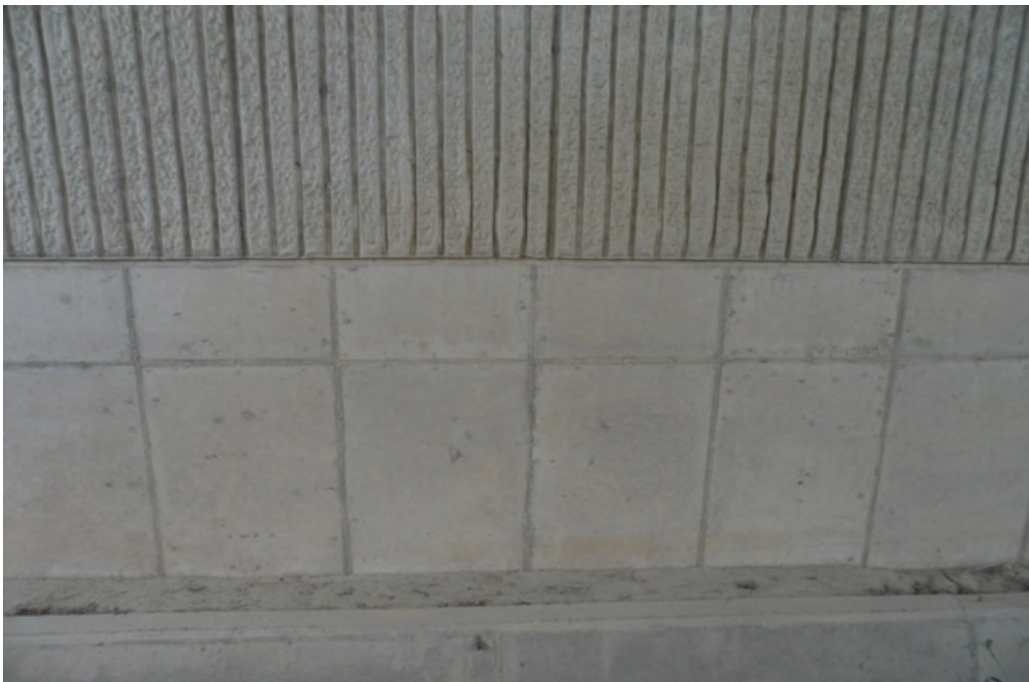
| 점검위치 | - | 도개IC R-A3교(A1) | 사진번호 | #10 |

| No. | 위치 | | 점검 내용 | 사진번호 |
|---|---|---|---|---|
| 10 | - | 도개IC R-A3교(A1) | 도개IC연결로 교대 균열 | #10 |

| 점검내용 | | 도개IC연결로 교대 균열 | | |

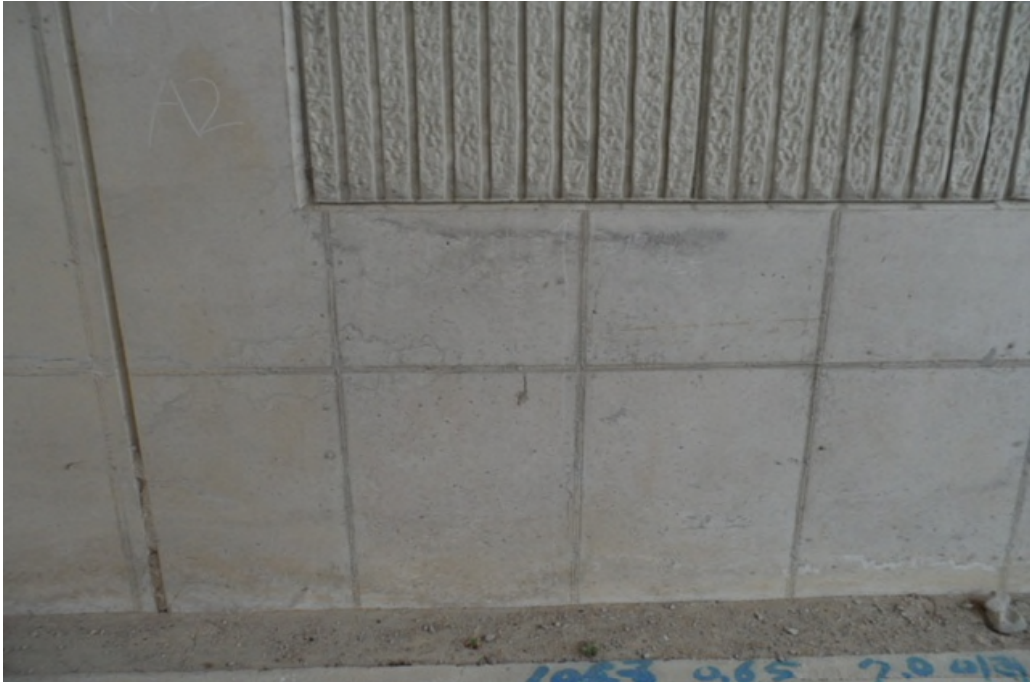
| 점검위치 | - | 도개IC R-A3교(A2) | 사진번호 | #11 |

| No. | 위치 | | 점검 내용 | 사진번호 |
|---|---|---|---|---|
| 11 | - | 도개IC R-A3교(A2) | 도개IC연결로 교대 균열 | #11 |

| 점검내용 | | 도개IC연결로 교대 균열 | | |

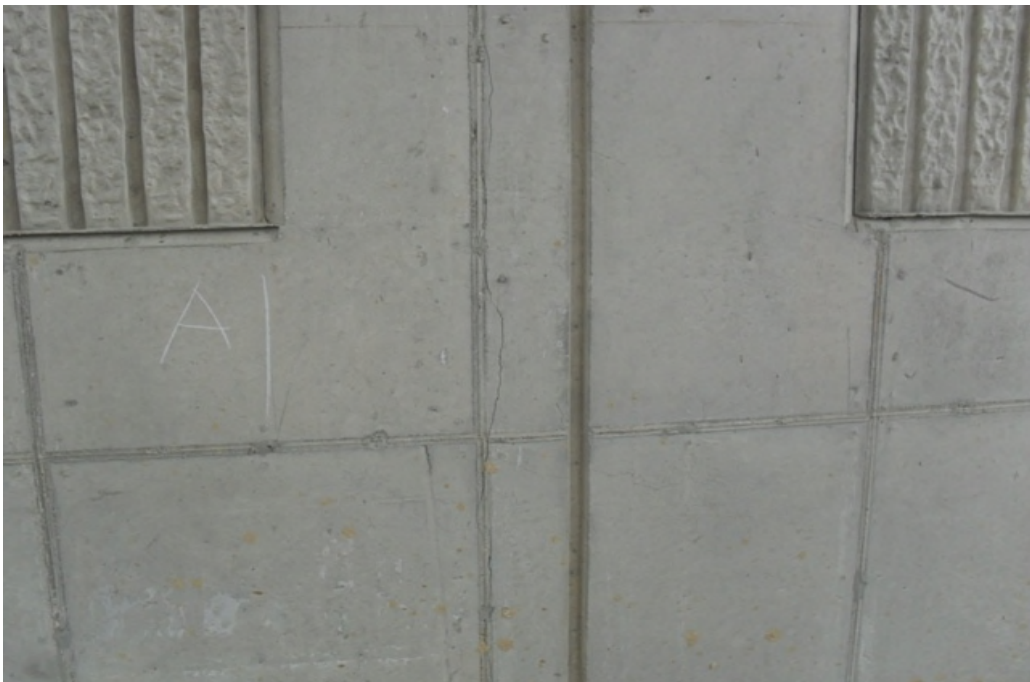
| 점검위치 | - | 도개IC R-D교(A1) | 사진번호 | #12 |

| No. | 위치 | | 점검 내용 | 사진번호 |
|---|---|---|---|---|
| 12 | - | 도개IC R-D교(A1) | 도개IC연결로 교대 균열 | #12 |

| 점검내용 | | 도개IC연결로 교대 균열 | | |

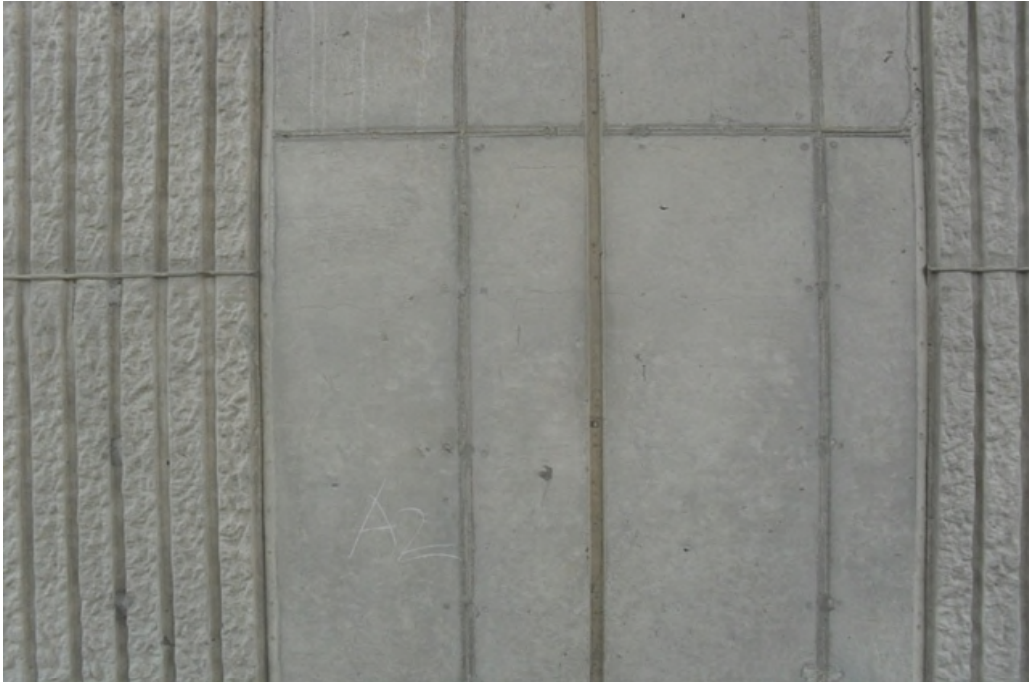
| 점검위치 | - | 도개IC R-D교(A2) | 사진번호 | #13 |

| No. | 위치 | | 점검 내용 | 사진번호 |
|---|---|---|---|---|
| 13 | - | 도개IC R-D교(A2) | 도개IC연결로 교대 균열 | #13 |

| 점검내용 | | 도개IC연결로 교대 균열 | | |

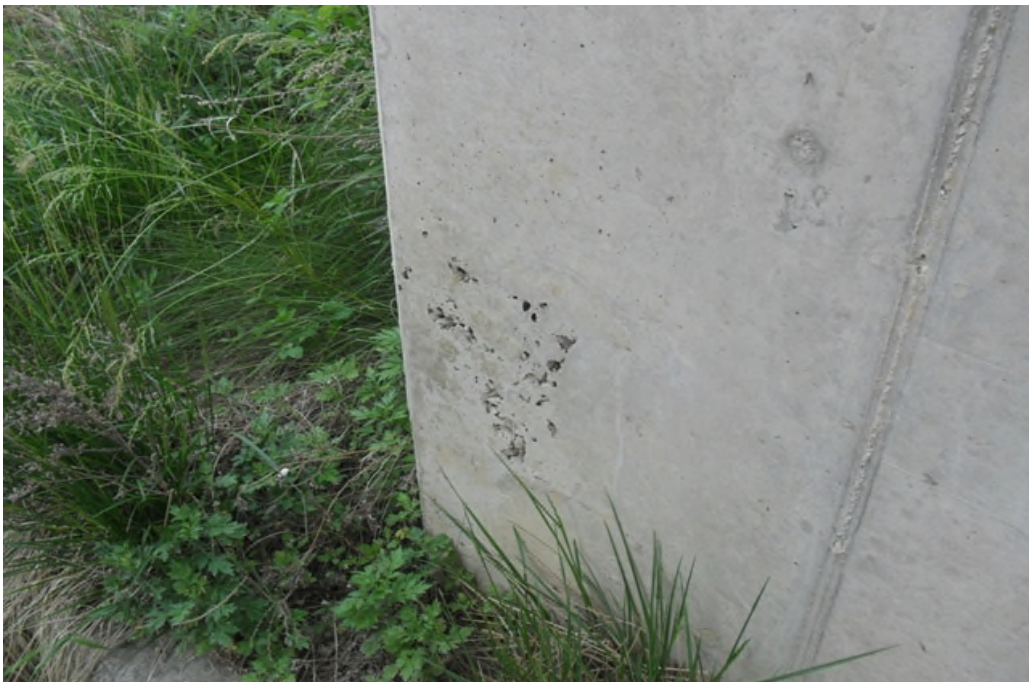
| 점검위치 | - | 도개IC R-D교(A2) | 사진번호 | #14 |

| No. | 위치 | | 점검 내용 | 사진번호 |
|---|---|---|---|---|
| 14 | - | 도개IC R-D교(A2) | 도개IC연결로 교대 재료분리 | #14 |

| 점검내용 | | 도개IC연결로 교대 재료분리 | | |

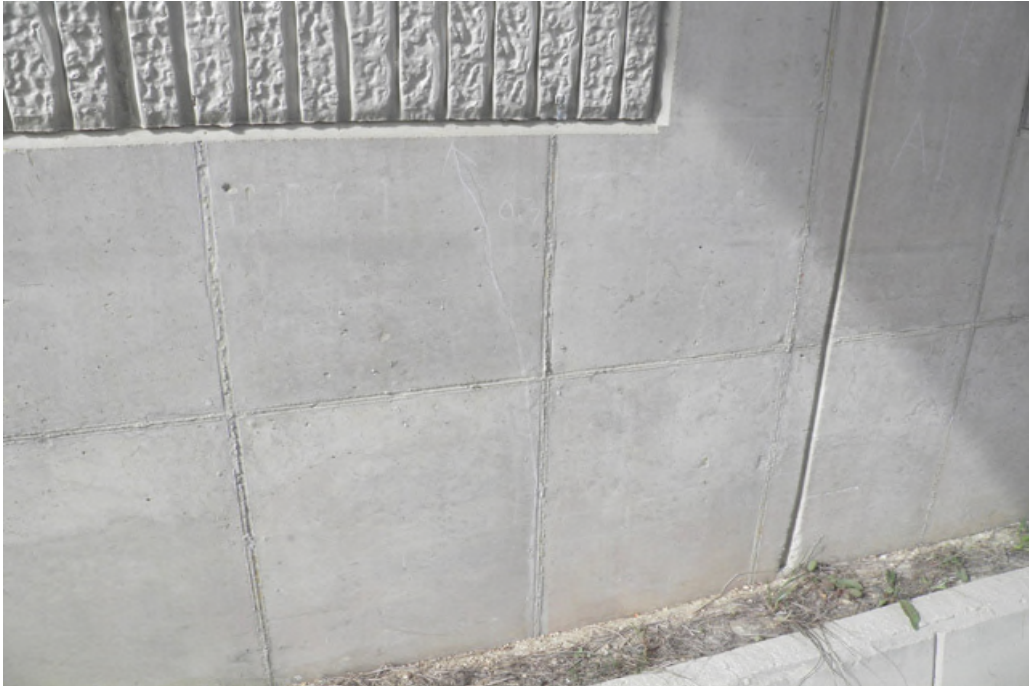
| 점검위치 | - | 도개IC R-E교(A1) | 사진번호 | #15 |

| No. | 위치 | | 점검 내용 | 사진번호 |
|---|---|---|---|---|
| 15 | - | 도개IC R-E교(A1) | 도개IC연결로 교대 균열 | #15 |

| 점검내용 | | 도개IC연결로 교대 균열 | | |

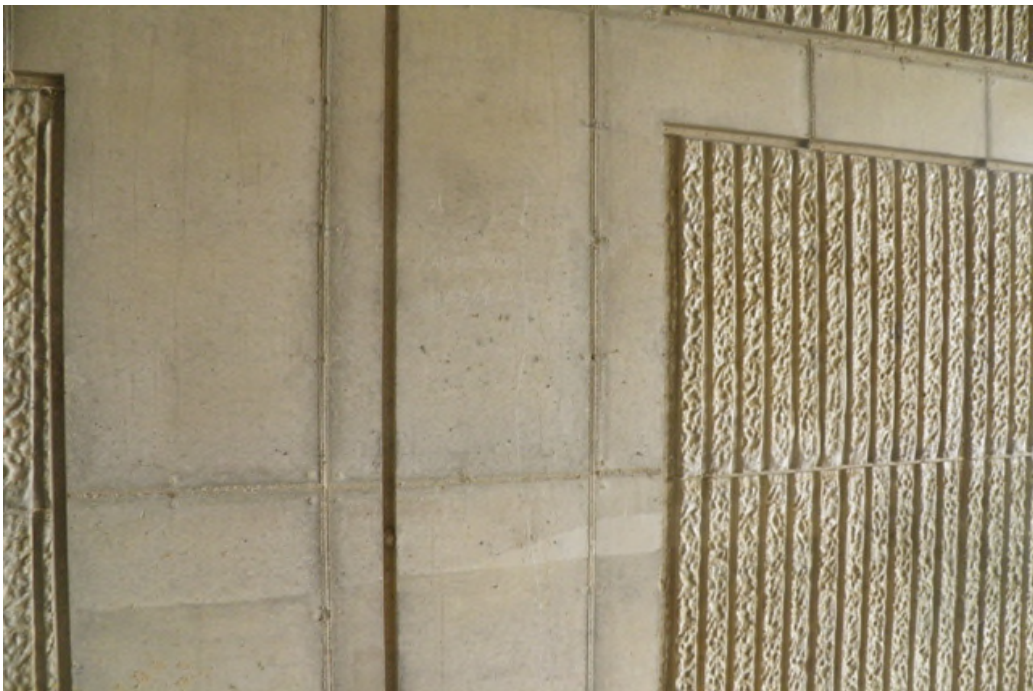
| 점검위치 | 상주 | 원당교(A1) | 사진번호 | #16 |

| No. | 위치 | | 점검 내용 | 사진번호 |
|---|---|---|---|---|
| 16 | 상주 | 원당교(A1) | STA 13.85k 교대 균열 | #16 |

| 점검내용 | | STA 13.85k 교대 균열 | | |

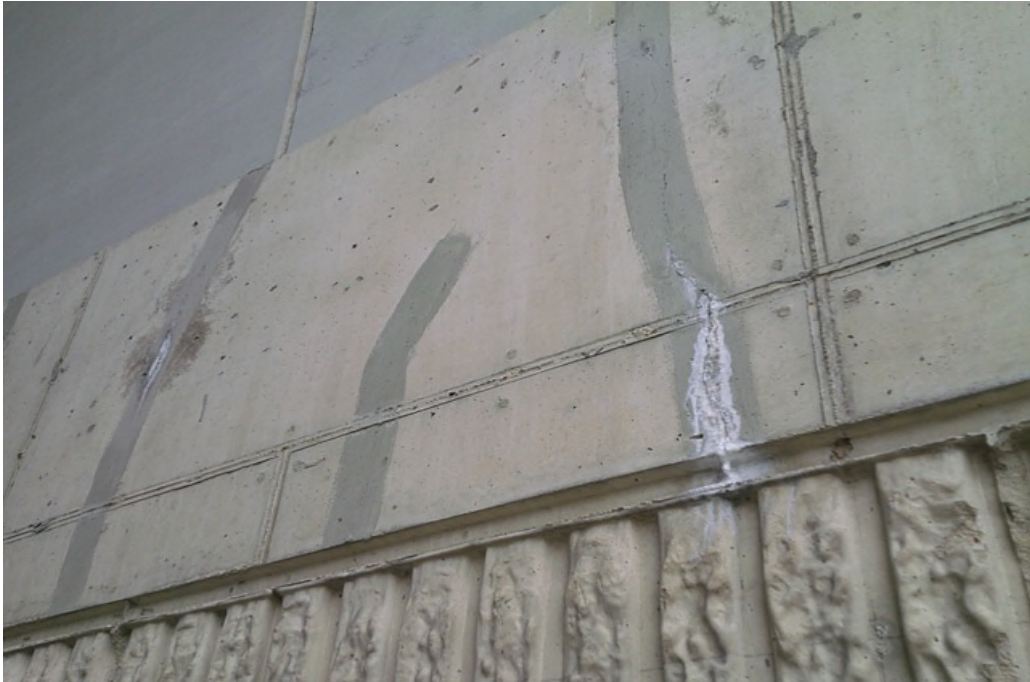
| 점검위치 | 영천 | 일선육교(A1) | 사진번호 | #17 |

| No. | 위치 | | 점검 내용 | 사진번호 |
|---|---|---|---|---|
| 17 | 영천 | 일선육교(A1) | STA 15.18k 교대 백태 | #17 |

| 점검내용 | | STA 15.18k 교대 백태 | | |

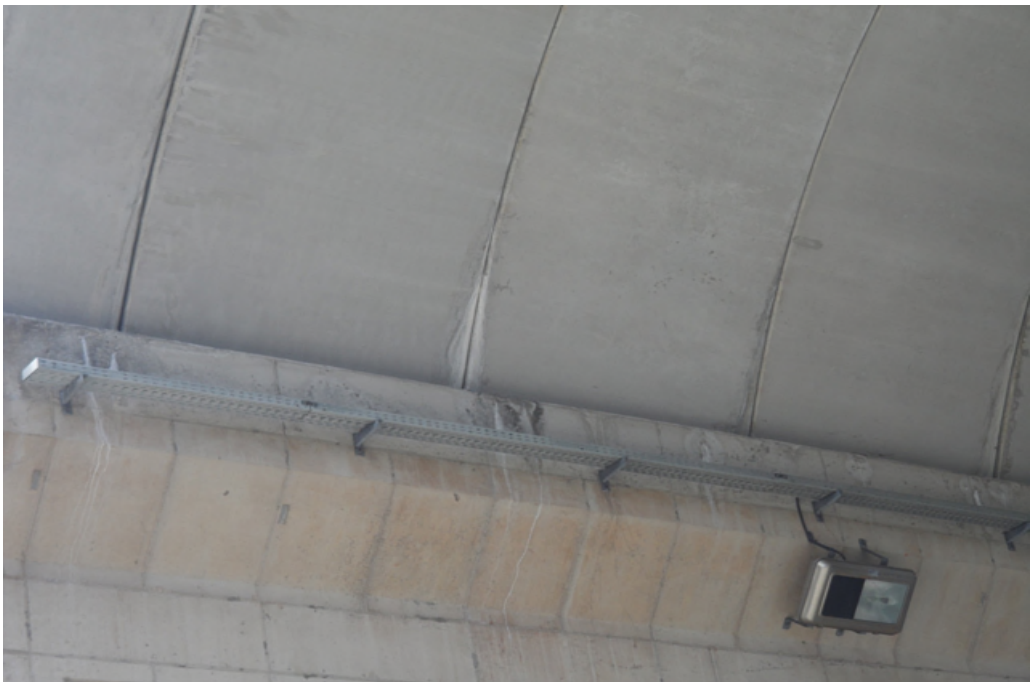
| 점검위치 | 영천 | 일선육교(P1) | 사진번호 | #18 |

| No. | 위치 | | 점검 내용 | 사진번호 |
|---|---|---|---|---|
| 18 | 영천 | 일선육교(P1) | STA 15.18k 교각 백태 | #18 |

| 점검내용 | | STA 15.18k 교각 백태 | | |

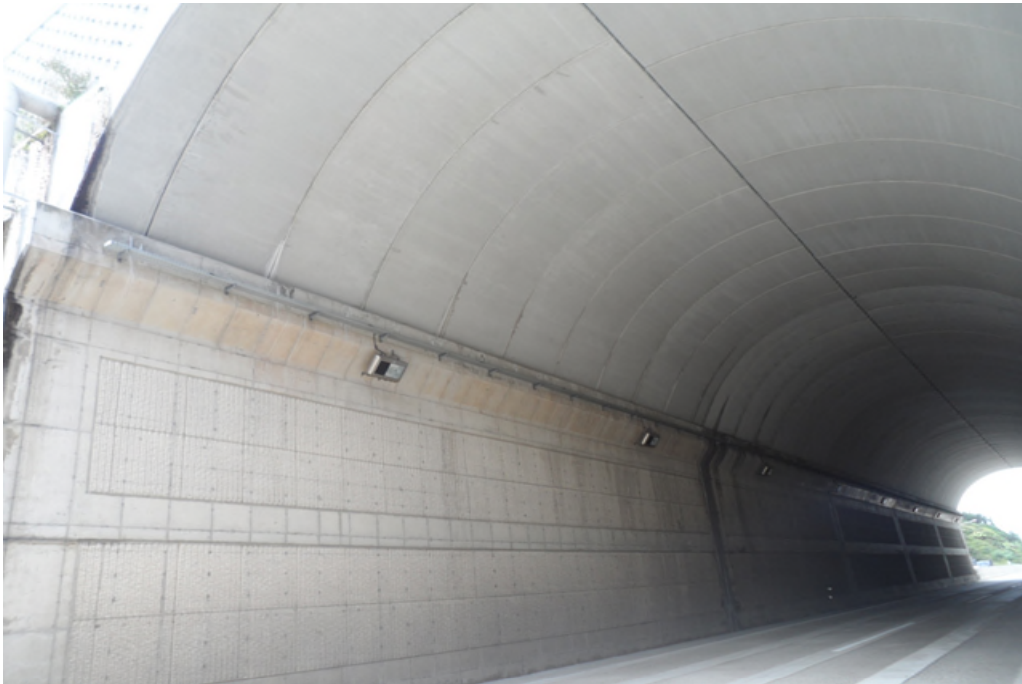
| 점검위치 | 영천 | 일선육교(A1) | 사진번호 | #19 |

| No. | 위치 | | 점검 내용 | 사진번호 |
|---|---|---|---|---|
| 19 | 영천 | 일선육교(A1) | STA 15.18k 교각 균열 | #19 |

| 점검내용 | | STA 15.18k 교각 균열 | | |

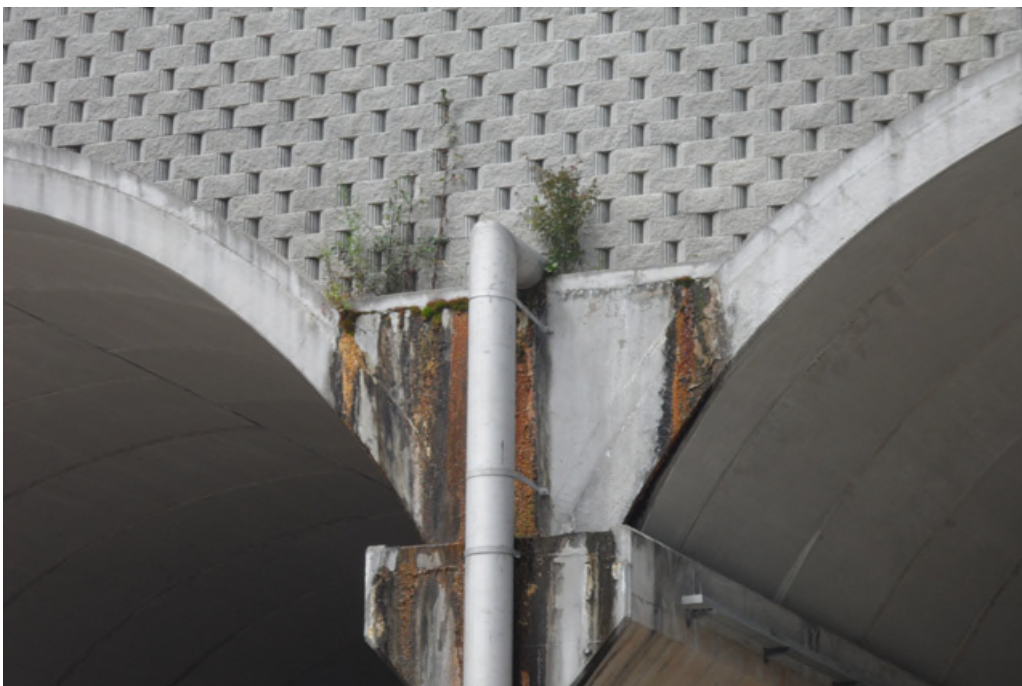
| 점검위치 | 상주 | 일선육교(P1) | 사진번호 | #20 |

| No. | 위치 | | 점검 내용 | 사진번호 |
|---|---|---|---|---|
| 20 | 상주 | 일선육교(P1) | STA 15.18k 교각 누수 | #20 |

| 점검내용 | | STA 15.18k 교각 누수 | | |
