## 도로교량 하자 목록(3공구)

## 사진대지

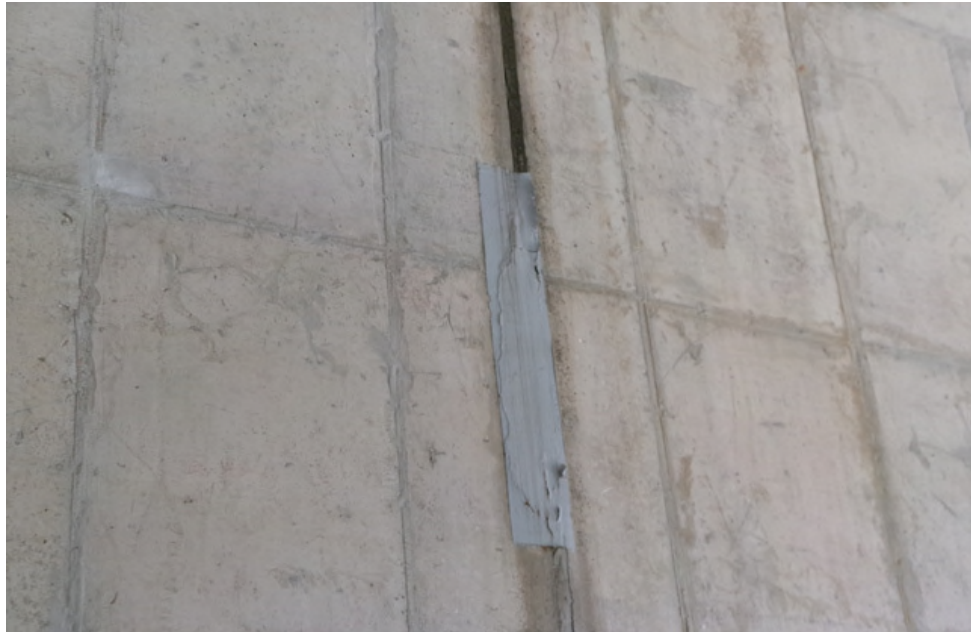
| 점검위치 | 상주 | 다곡2교(A2) | 사진번호 | #01 |

| No. | 위치 | | 점검 내용 | 사진번호 |
|---|---|---|---|---|
| 1 | 상주 | 다곡2교(A2) | STA 18.53k 교대 조인트부 들뜸 보수 | #01 |

| 점검내용 | | STA 18.53k 교대 조인트부 들뜸 보수 | | |

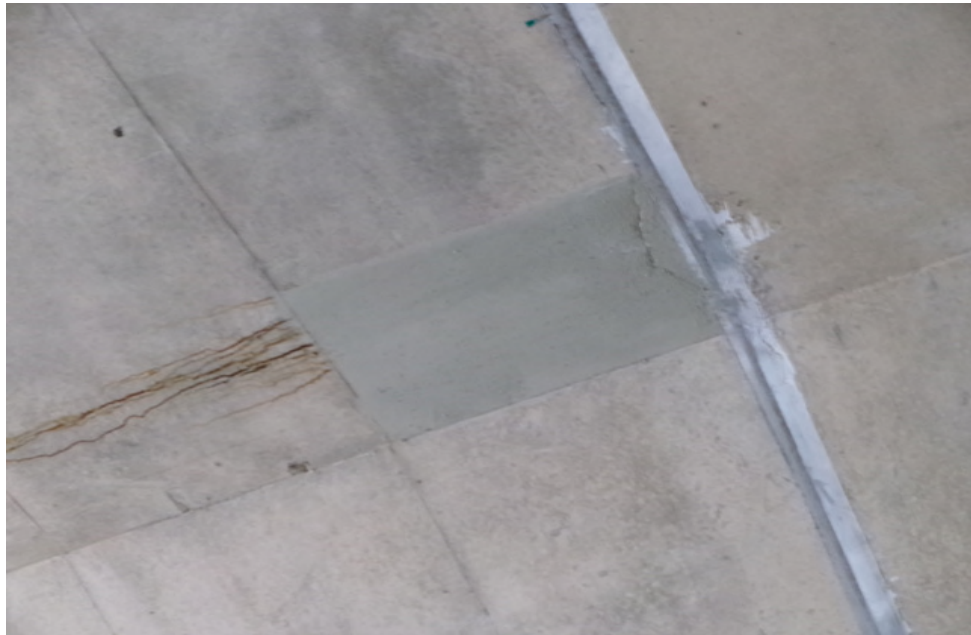
| 점검위치 | 영천 | 다곡1교(S1) | 사진번호 | #02 |

| No. | 위치 | | 점검 내용 | 사진번호 |
|---|---|---|---|---|
| 2 | 영천 | 다곡1교(S1) | STA 19.55k 바닥판하면 보수부 들뜸 | #02 |

| 점검내용 | | STA 19.55k 바닥판하면 보수부 들뜸 | | |

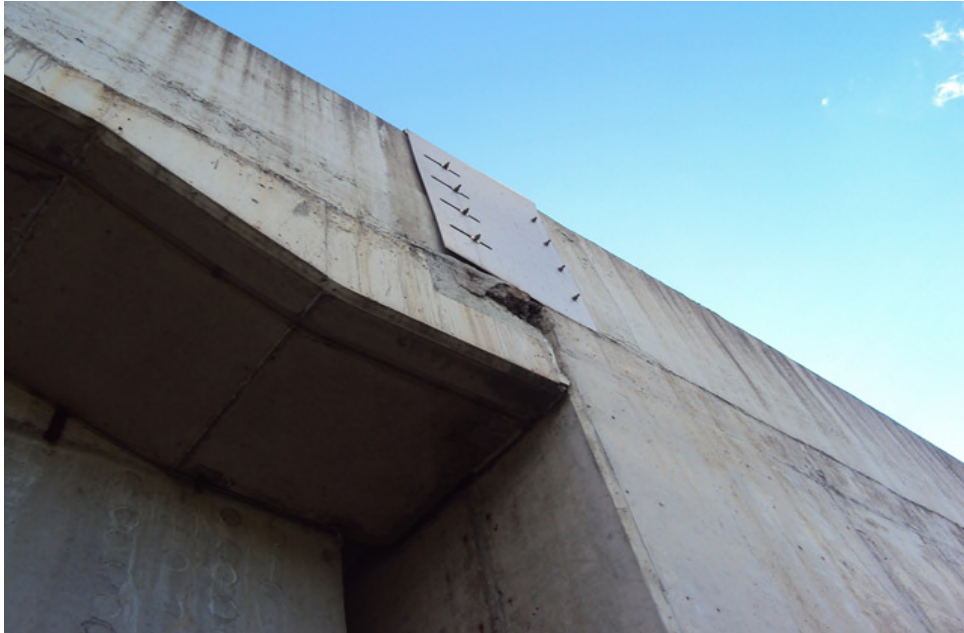
| 점검위치 | 상주 | 달산1교(S1) | 사진번호 | #03 |

| No. | 위치 | | 점검 내용 | 사진번호 |
|---|---|---|---|---|
| 3 | 상주 | 달산1교(S1) | STA 26.20k 바닥판하면 보수부 들뜸 | #03 |

| 점검내용 | STA 26.20k 바닥판하면 보수부 들뜸 |

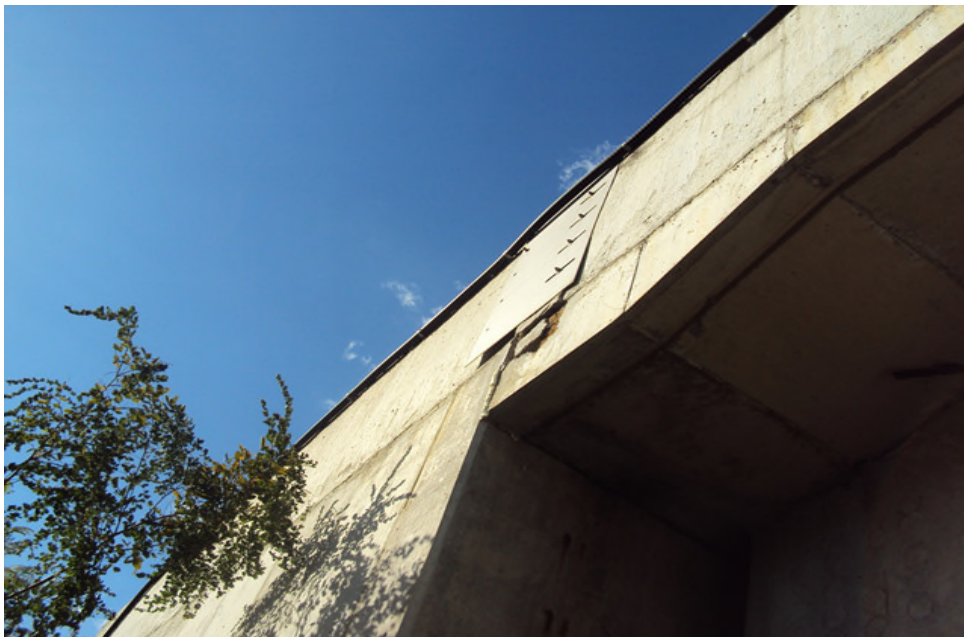
| 점검위치 | 상주 | 달산1교(S1) | 사진번호 | #04 |

| No. | 위치 | | 점검 내용 | 사진번호 |
|---|---|---|---|---|
| 4 | 상주 | 달산1교(S1) | STA 26.20k 바닥판하면 파손 | #04 |

| 점검내용 | STA 26.20k 바닥판하면 파손 |

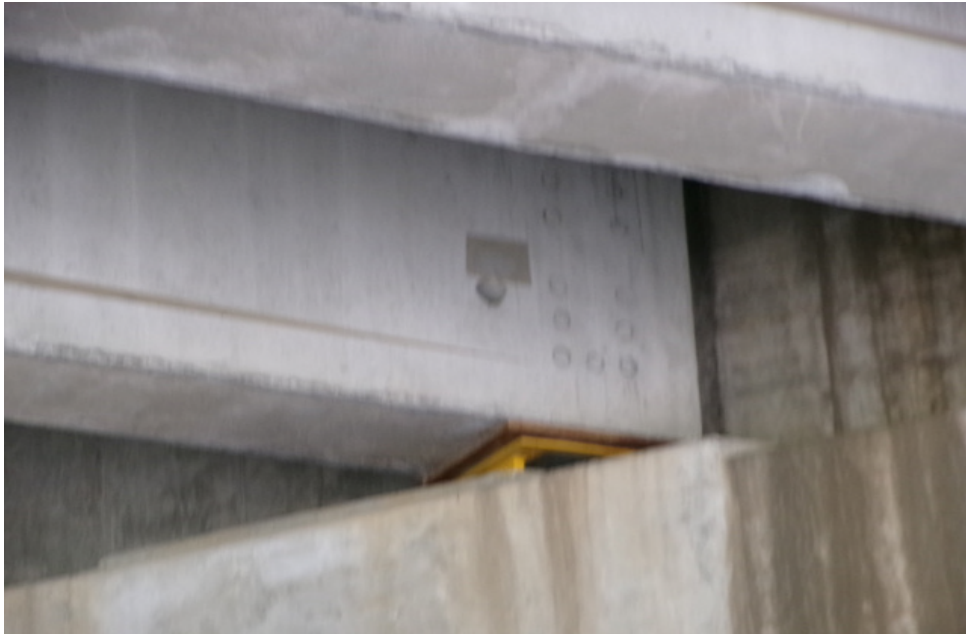
| 점검위치 | 영천 | 개량교(S1) | 사진번호 | #05 |

| No. | 위치 | | 점검 내용 | 사진번호 |
|---|---|---|---|---|
| 5 | 영천 | 개량교(S1) | STA 28.49k 거더 파손 보수 | #05 |

| 점검내용 | | STA 28.49k 거더 파손 보수 | | |

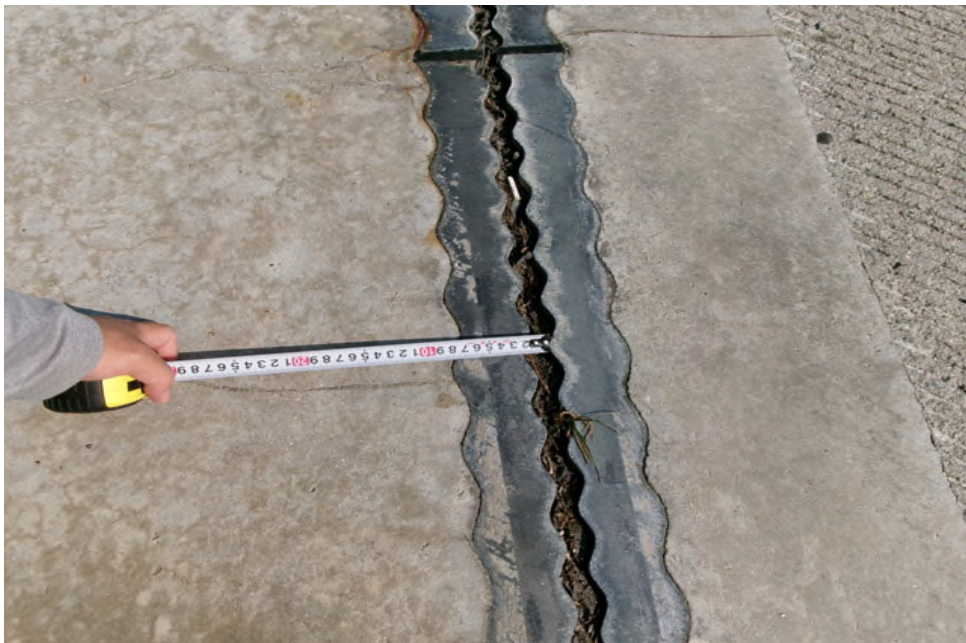
| 점검위치 | 상주,영천 | 개량교(A1) | 사진번호 | #06 |

| No. | 위치 | | 점검 내용 | 사진번호 |
|---|---|---|---|---|
| 6 | 상주, 영천 | 개량교(A1) | STA 28.70K 바닥판하면 S1 슬레브 협착 (A1)-(1) | #06 |

| 점검내용 | STA 28.70K 바닥판하면 S1 슬레브 협착 (A1)-(1) | | | |

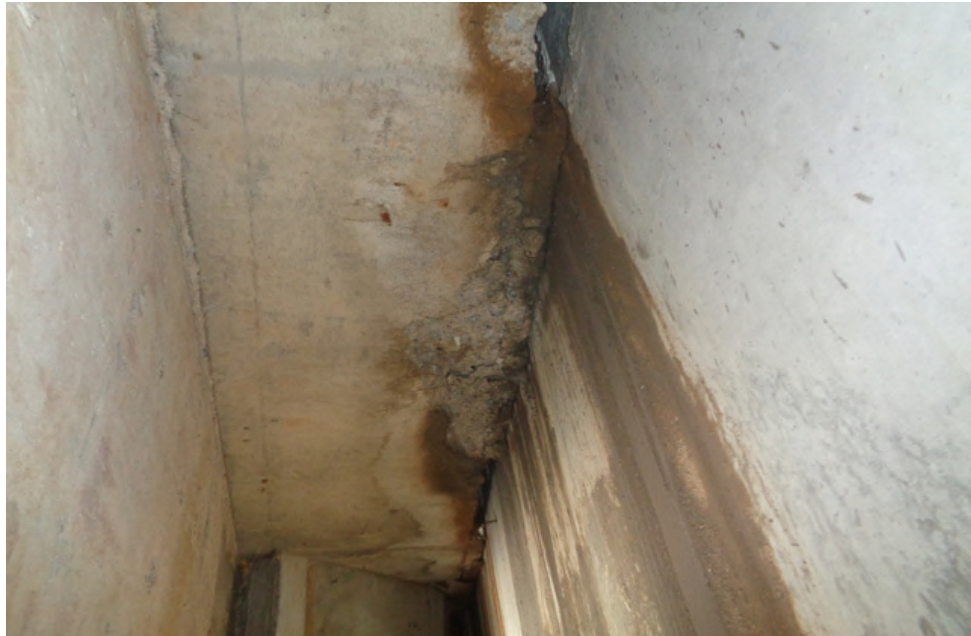
| 점검위치 | 상주,영천 | 개량교(A2) | 사진번호 | #07 |

| No. | 위치 | | 점검 내용 | 사진번호 |
|---|---|---|---|---|
| 7 | 상주, 영천 | 개량교(A2) | STA 28.70K 바닥판하면 S1 슬레브 협착 (A2)-(2) | #07 |

| 점검내용 | | STA 28.70K 바닥판하면 S1 슬레브 협착 (A2)-(2) | | |

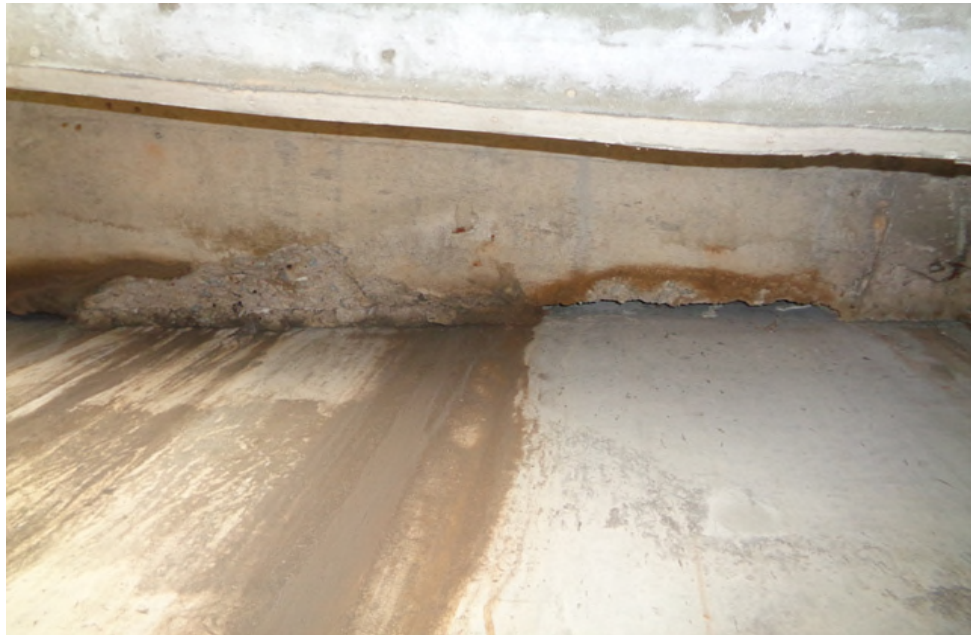
| 점검위치 | 상주,영천 | 개량교(A1) | 사진번호 | #08 |

| No. | 위치 | | 점검 내용 | 사진번호 |
|---|---|---|---|---|
| 8 | 상주, 영천 | 개량교(A1) | STA 28.70K 바닥판하면 S1 슬레브 협착 (A2)-(3) | #08 |

| 점검내용 | | STA 28.70K 바닥판하면 S1 슬레브 협착 (A2)-(3) | | |

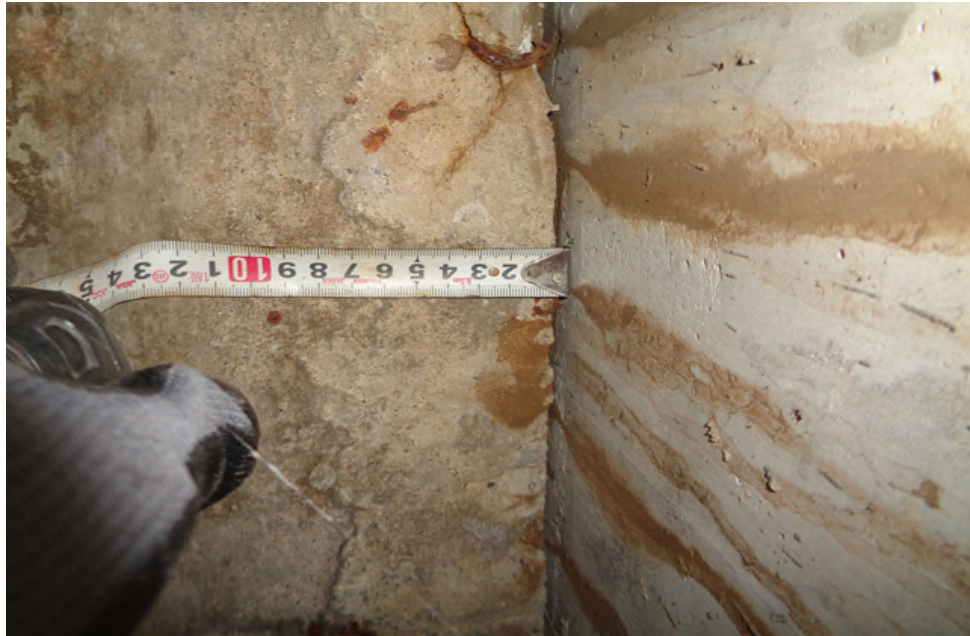
| 점검위치 | 상주,영천 | 개량교(A2) | 사진번호 | #09 |

| No. | 위치 | | 점검 내용 | 사진번호 |
|---|---|---|---|---|
| 9 | 상주, 영천 | 개량교(A2) | STA 28.70K 바닥판하면 S1 슬레브 협착 (A2)-(4) | #09 |

| 점검내용 | | STA 28.70K 바닥판하면 S1 슬레브 협착 (A2)-(4) | | |

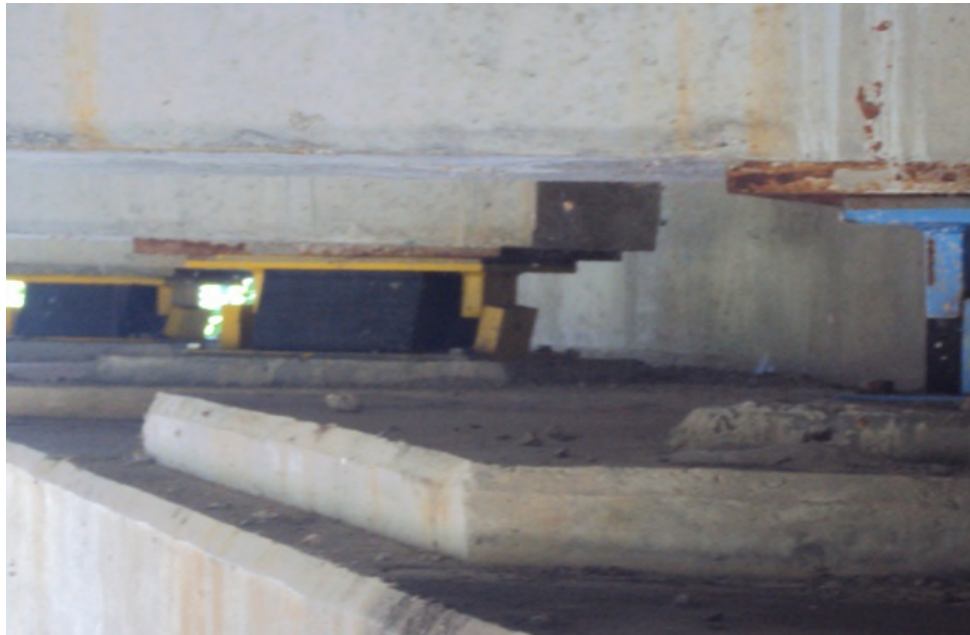
| 점검위치 | 상주,영천 | 개량교(A2) | 사진번호 | #10 |

| No. | 위치 | | 점검 내용 | 사진번호 |
|---|---|---|---|---|
| 10 | 상주, 영천 | 개량교(A2) | STA 28.70K 바닥판하면 S1 슬레브 협착 (A2)-(5) | #10 |

| 점검내용 | | STA 28.70K 바닥판하면 S1 슬레브 협착 (A2)-(5) | | |
