## 도로교량 하자 목록(6공구)

## 사진대지

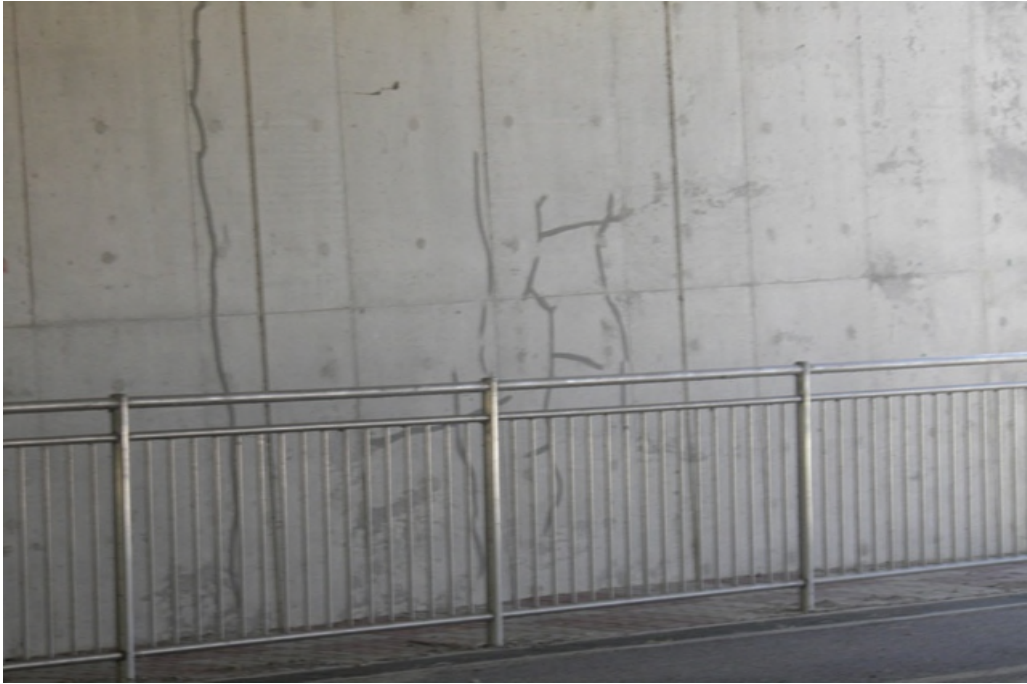
| 점검위치 | 상주 | 신화교(A1) | 사진번호 | #01 |

| No. | 위치 | | 점검 내용 | 사진번호 |
|---|---|---|---|---|
| 1 | 상주 | 신화교(A1) | STA 50.87k 교대 균열 보수 | #01 |

| 점검내용 | STA 50.87k 교대 균열 보수 | | | |

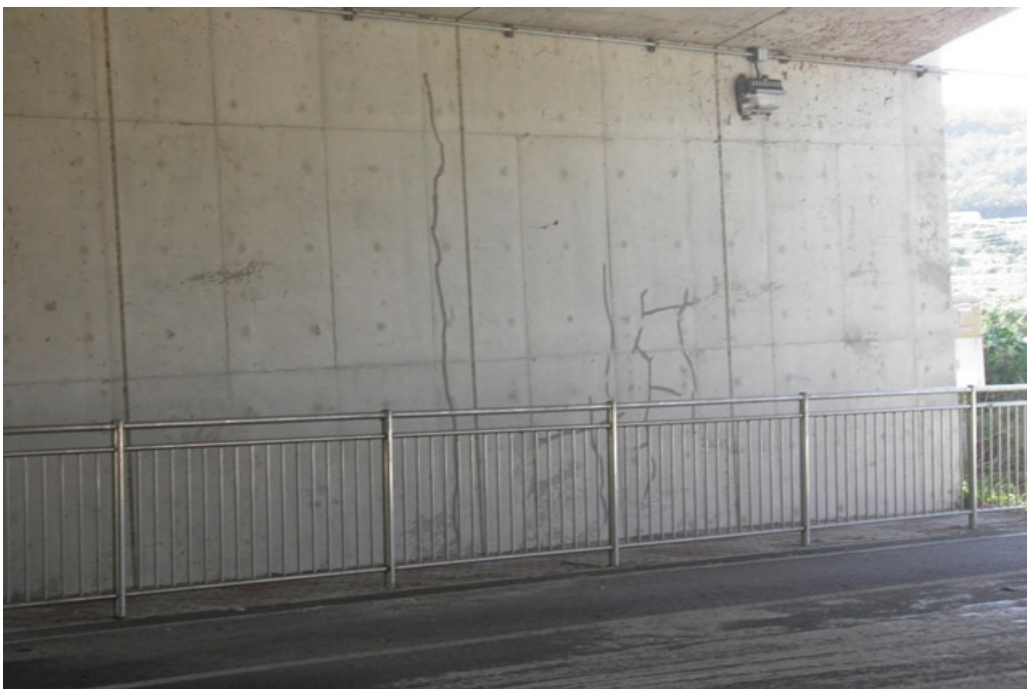
| 점검위치 | 상주 | 신화교(A1) | 사진번호 | #02 |

| No. | 위치 | | 점검 내용 | 사진번호 |
|---|---|---|---|---|
| 2 | 상주 | 신화교(A1) | STA 50.87k 교대 망상균열 보수 | #02 |

| 점검내용 | STA 50.87k 교대 망상균열 보수 | | | |

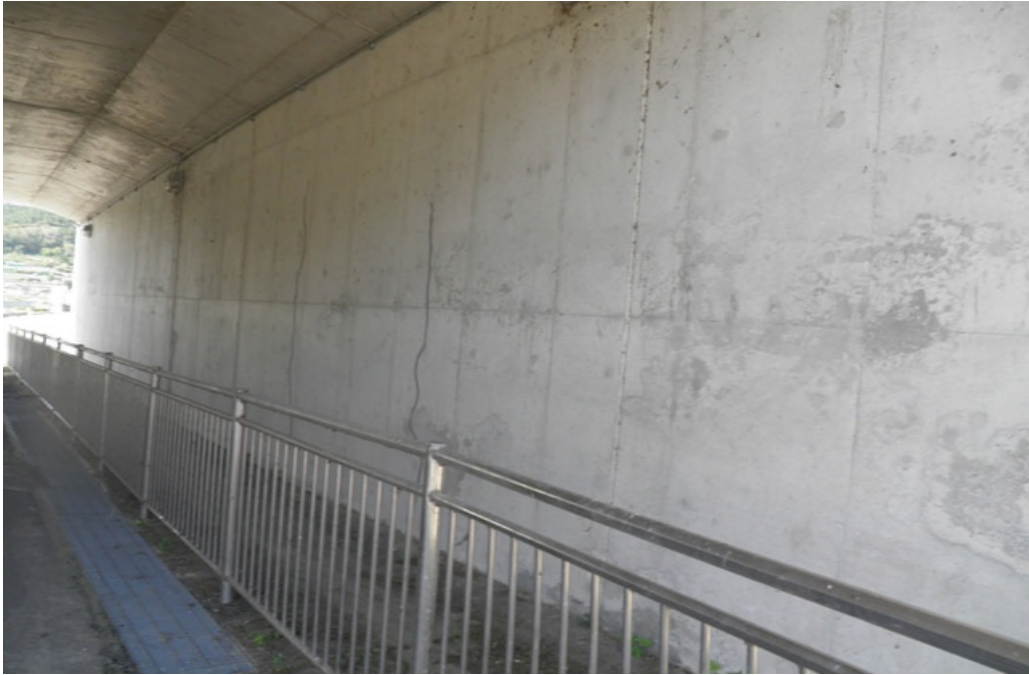
| 점검위치 | 영천 | 신화교(A2) | 사진번호 | #03 |

| No. | 위치 | | 점검 내용 | 사진번호 |
|---|---|---|---|---|
| 3 | 영천 | 신화교(A2) | STA 50.88k 교대 균열 보수 | #03 |

| 점검내용 | | STA 50.88k 교대 균열 보수 | | |

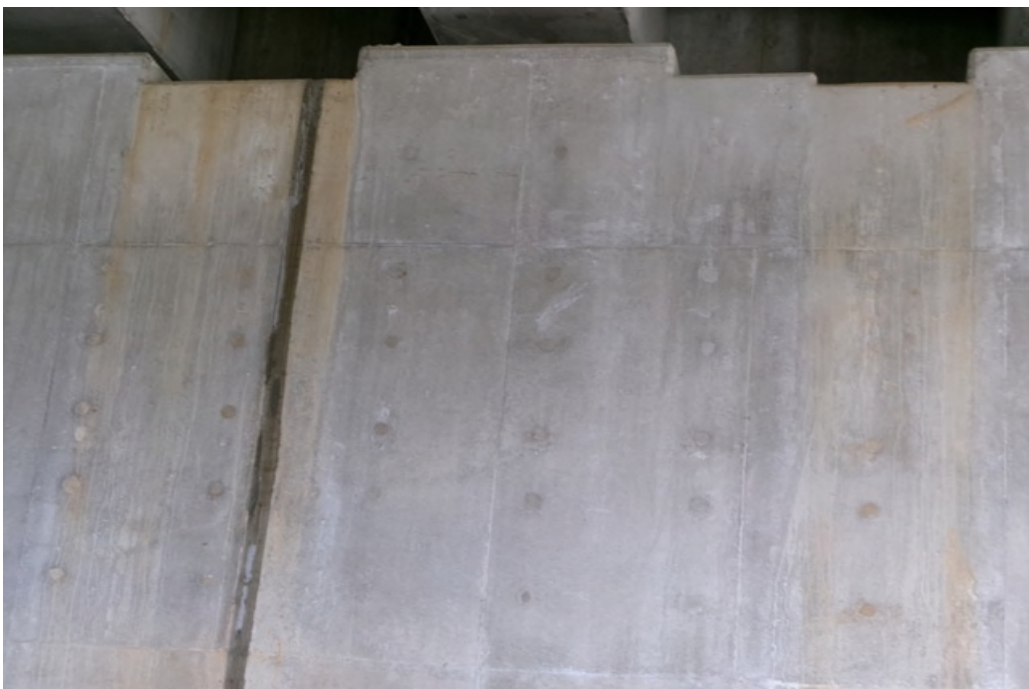
| 점검위치 | 영천 | 동군위IC교(A1) | 사진번호 | #04 |

| No. | 위치 | | 점검 내용 | 사진번호 |
|---|---|---|---|---|
| 4 | 영천 | 동군위IC교(A1) | STA 52.30k 교대 백태 | #04 |

| 점검내용 | | STA 52.30k 교대 백태 | | |

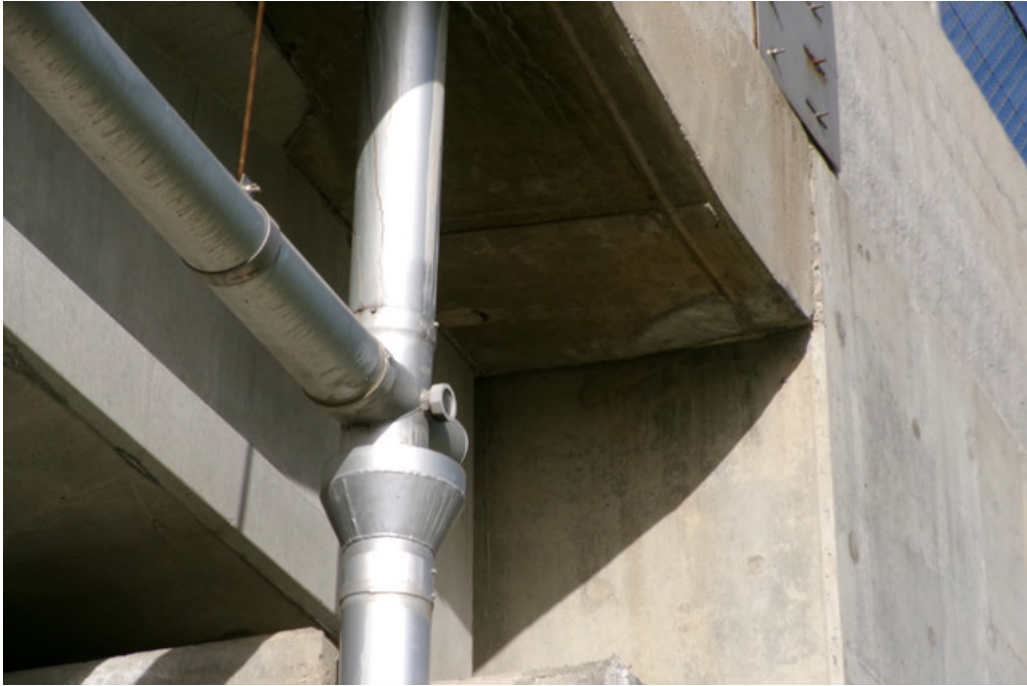
| 점검위치 | 상주 동군위IC교(S1) | 사진번호 | #05 |

| No. | 위치 | | 점검 내용 | 사진번호 |
|---|---|---|---|---|
| 5 | 상주 | 동군위IC교(S1) | STA 52.30k 바닥판하면 박락 보수 | #05 |

| 점검내용 | STA 52.30k 바닥판하면 박락 보수 | | |

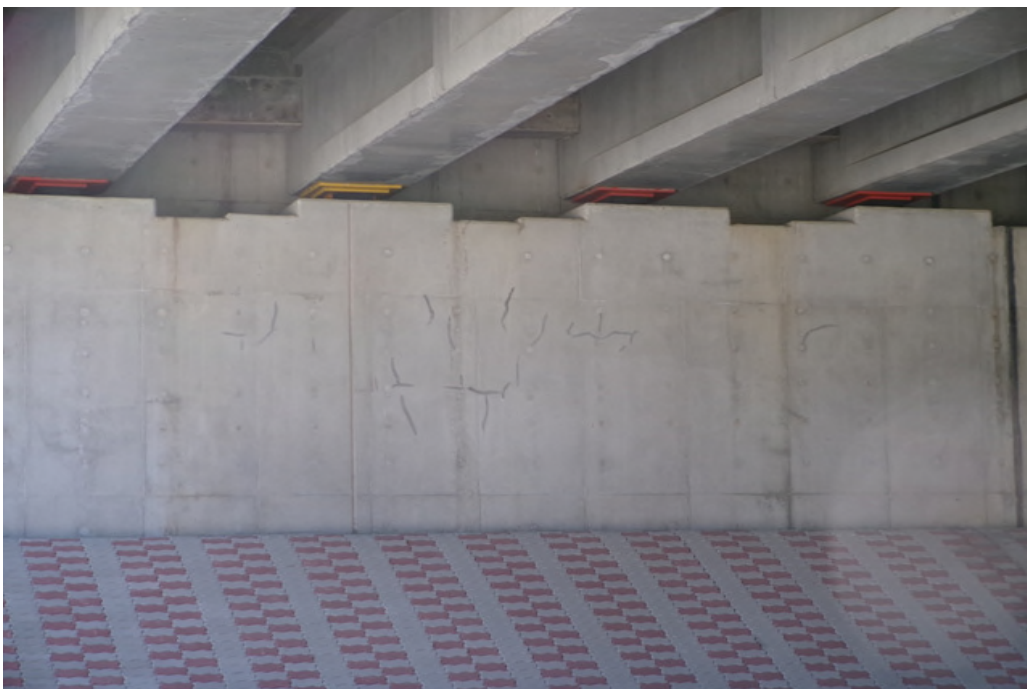
| 점검위치 | 양방향 동군위IC교(A2) | 사진번호 | #06 |

| No. | 위치 | | 점검 내용 | 사진번호 |
|---|---|---|---|---|
| 6 | 양방향 | 동군위IC교(A2) | STA 52.33k 교대 망상균열 보수 | #06 |

| 점검내용 | STA 52.33k 교대 망상균열 보수 | | |
