## 도로교량 하자 목록(8-1공구)

## 사진대지

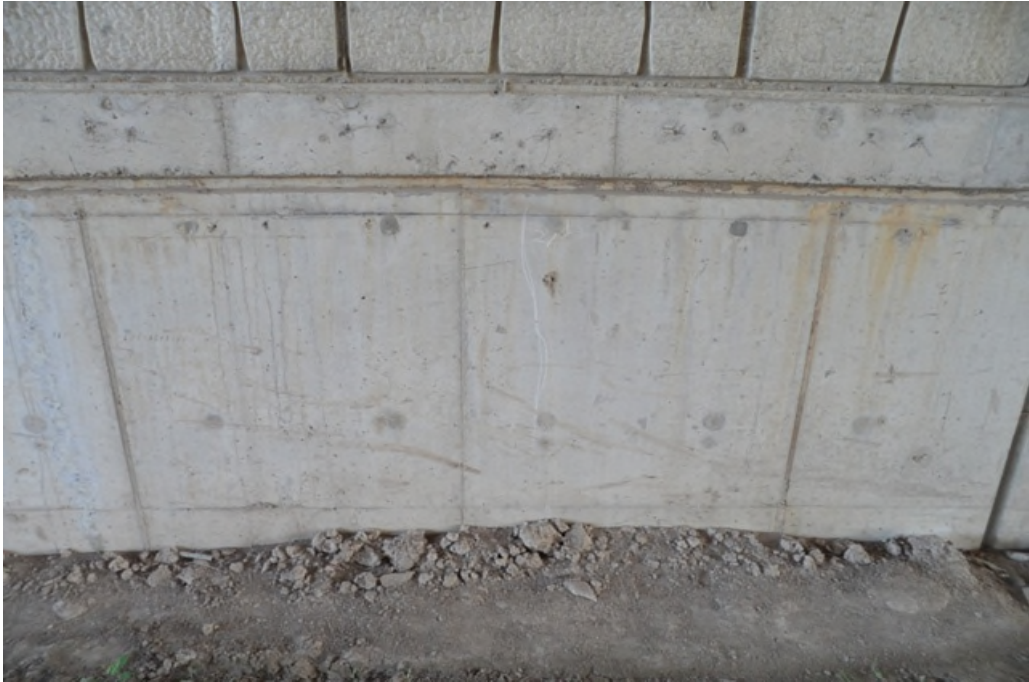
| 점검위치 | 상주 | 효정교(A2) | 사진번호 | #01 |

| No. | 위치 | | 점검 내용 | 사진번호 |
|---|---|---|---|---|
| 1 | 상주 | 효정교(A2) | STA 66.96k 교대 균열 | #01 |

| 점검내용 | | STA 66.96k 교대 균열 | | |

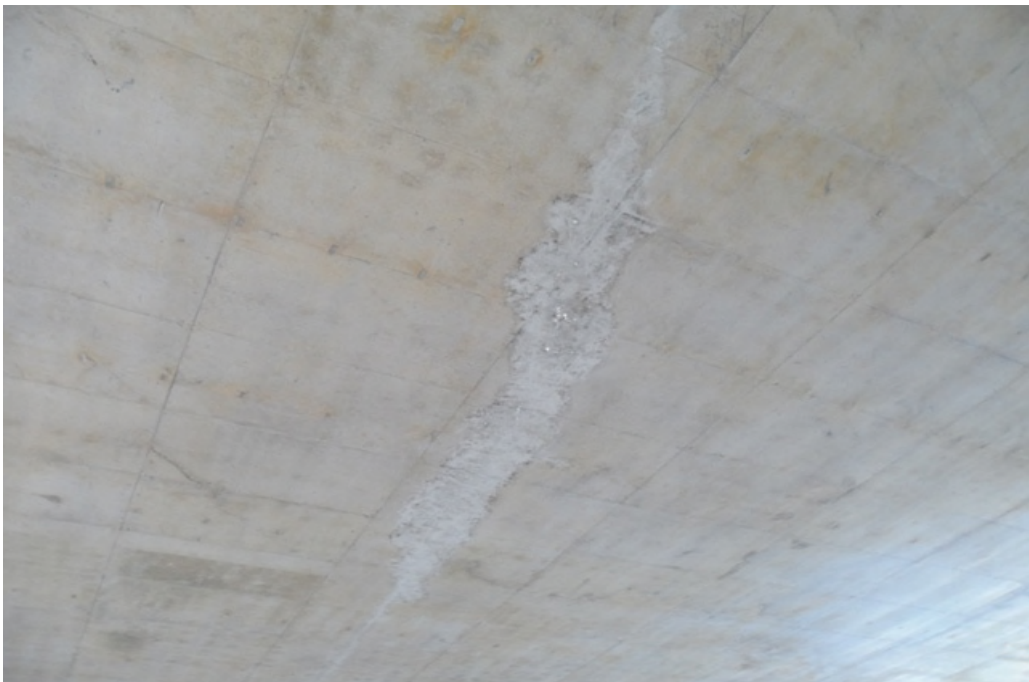
| 점검위치 | 상주 | 효정교(S1) | 사진번호 | #02 |

| No. | 위치 | | 점검 내용 | 사진번호 |
|---|---|---|---|---|
| 2 | 상주 | 효정교(S1) | STA 66.95k 교대 균열 | #02 |

| 점검내용 | | STA 66.95k 교대 균열 | | |

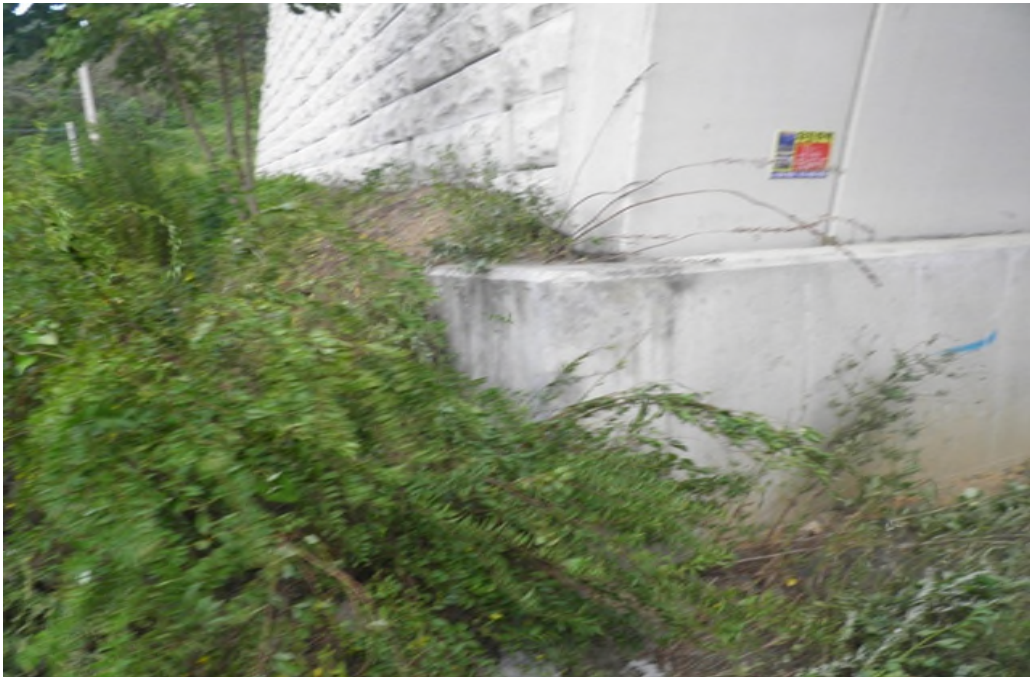
| 점검위치 | 상주 | 갈매교(A2) | 사진번호 | #03 |

| No. | 위치 | | 점검 내용 | 사진번호 |
|---|---|---|---|---|
| 3 | 상주 | 갈매교(A2) | STA 69.01k 교대 파손 보수 | #03 |

| 점검내용 | | STA 69.01k 교대 파손 보수 | | |
