## 도로교량 하자 목록(9공구)

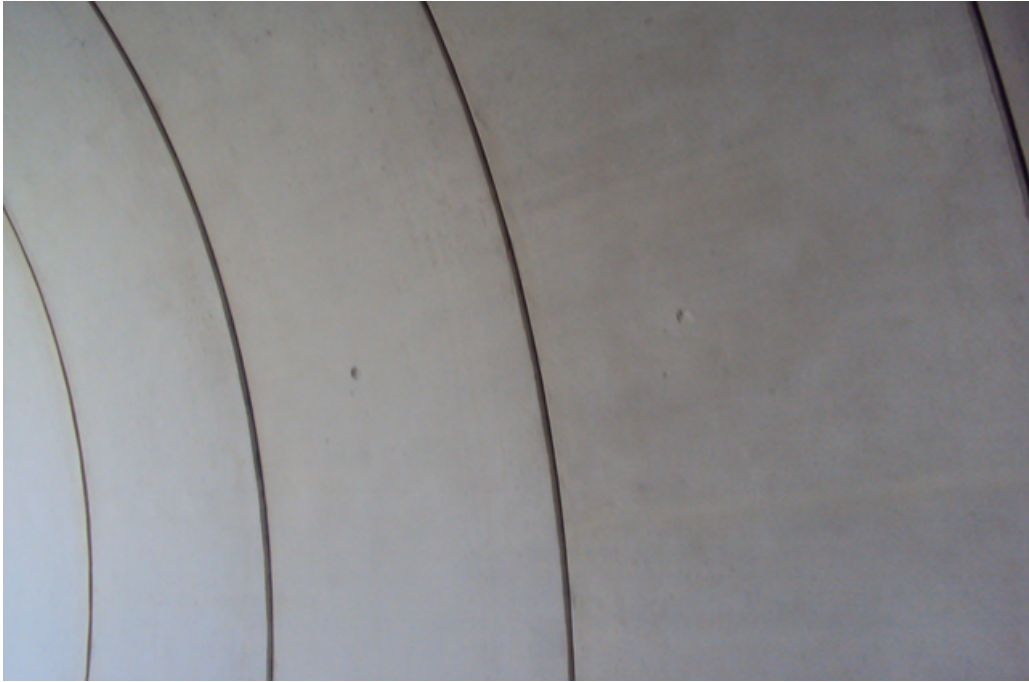
| 점검위치 | 상주 | 애병교(A2) | 사진번호 | #01 |

| No. | 위치 | | 점검 내용 | 사진번호 |
|---|---|---|---|---|
| 1 | 상주 | 애병교(A2) | STA 78.35k 교대 파손 | #01 |

| 점검내용 | | STA 78.35k 교대 파손 | | |

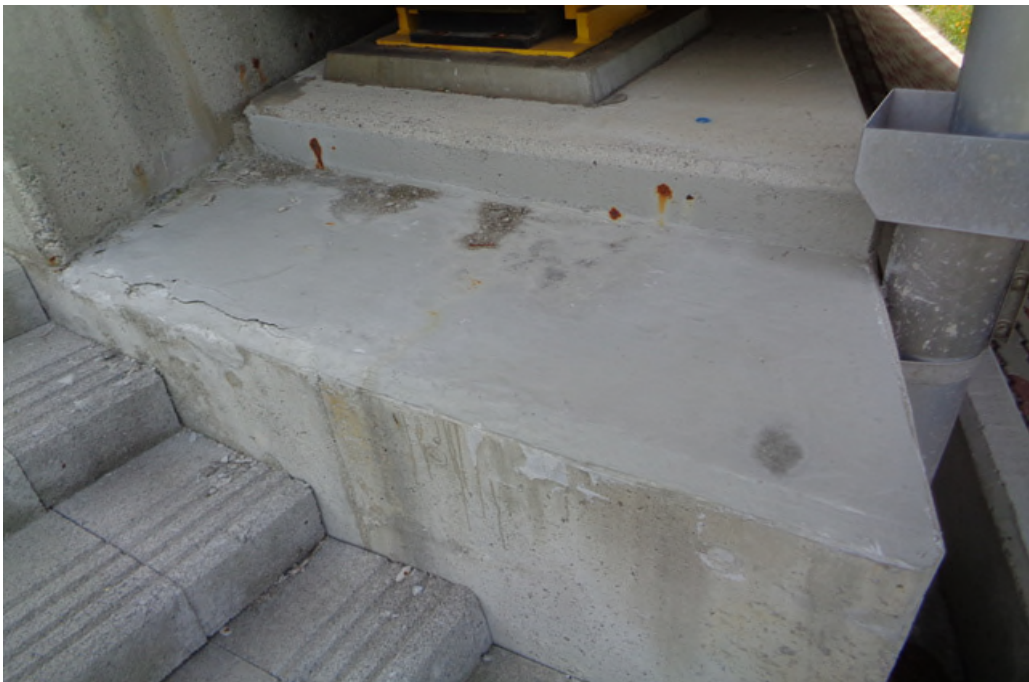
| 점검위치 | - | 동영천IC교(A1) | 사진번호 | #02 |

| No. | 위치 | | 점검 내용 | 사진번호 |
|---|---|---|---|---|
| 2 | - | 동영천IC교(A1) | 동영천IC연결로 교대 들뜸 보수 | #02 |

| 점검내용 | | 동영천IC연결로 교대 들뜸 보수 | | |

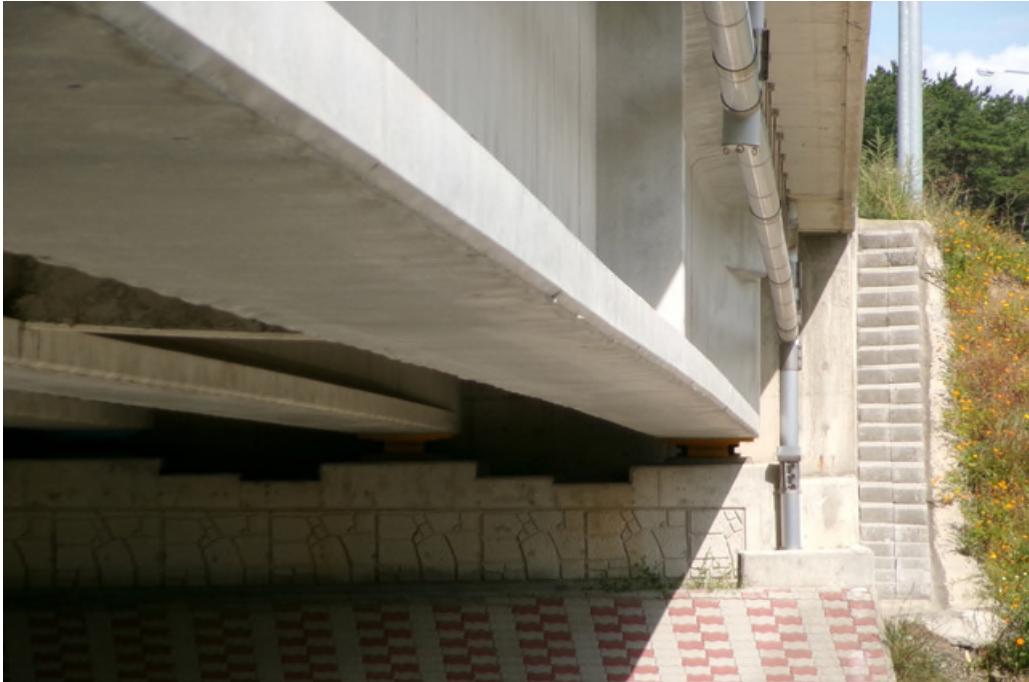
| 점검위치 | - | 동영천IC교(S1) | 사진번호 | #03 |

| No. | 위치 | | 점검 내용 | 사진번호 |
|---|---|---|---|---|
| 3 | - | 동영천IC교(S1) | 동영천IC연결로 거더 파손 | #03 |

| 점검내용 | | 동영천IC연결로 거더 파손 | | |

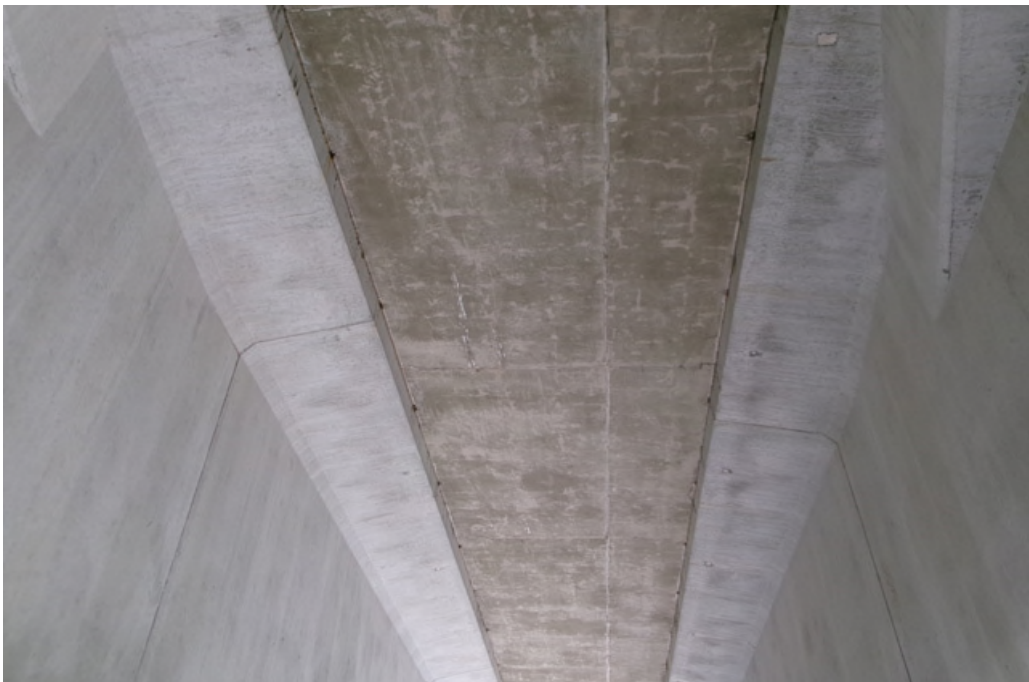
| 점검위치 | - | 동영천IC교(S1) | 사진번호 | #04 |

| No. | 위치 | | 점검 내용 | 사진번호 |
|---|---|---|---|---|
| 4 | - | 동영천IC교(S1) | 동영천IC연결로 바닥판하면 망상균열 | #04 |

| 점검내용 | | 동영천IC연결로 바닥판하면 망상균열 | | |

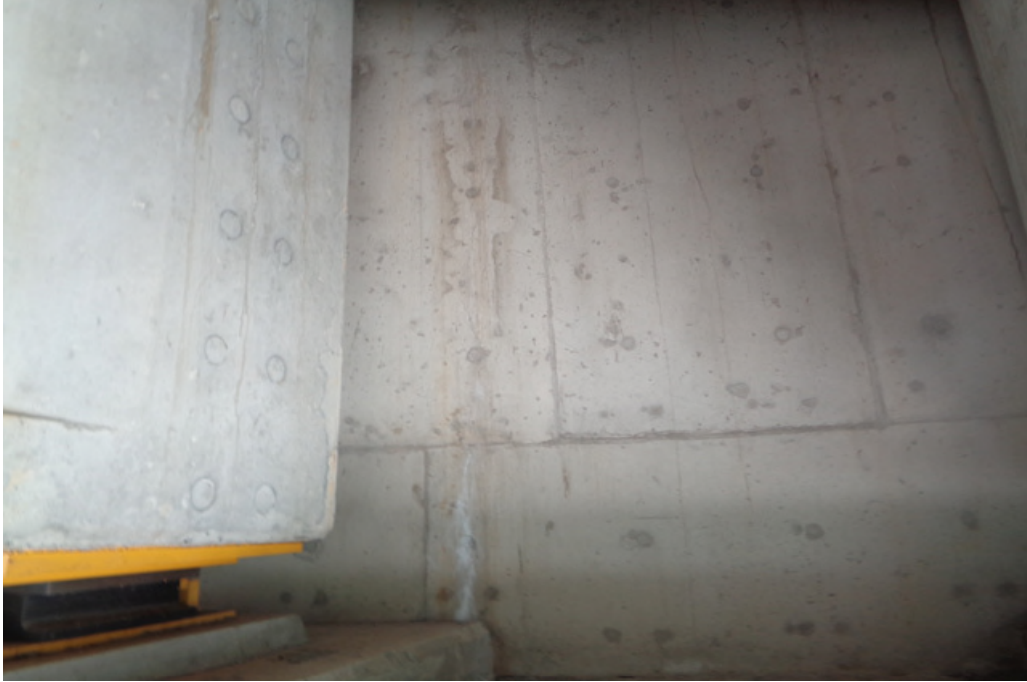
| 점검위치 | - | 동영천IC교(A1) | 사진번호 | #05 |

| No. | 위치 | | 점검 내용 | 사진번호 |
|---|---|---|---|---|
| 5 | - | 동영천IC교(A1) | 동영천IC연결로 교대 균열(cw=0.3mm미만) | #05 |

| 점검내용 | 동영천IC연결로 교대 균열(cw=0.3mm미만) | | | |

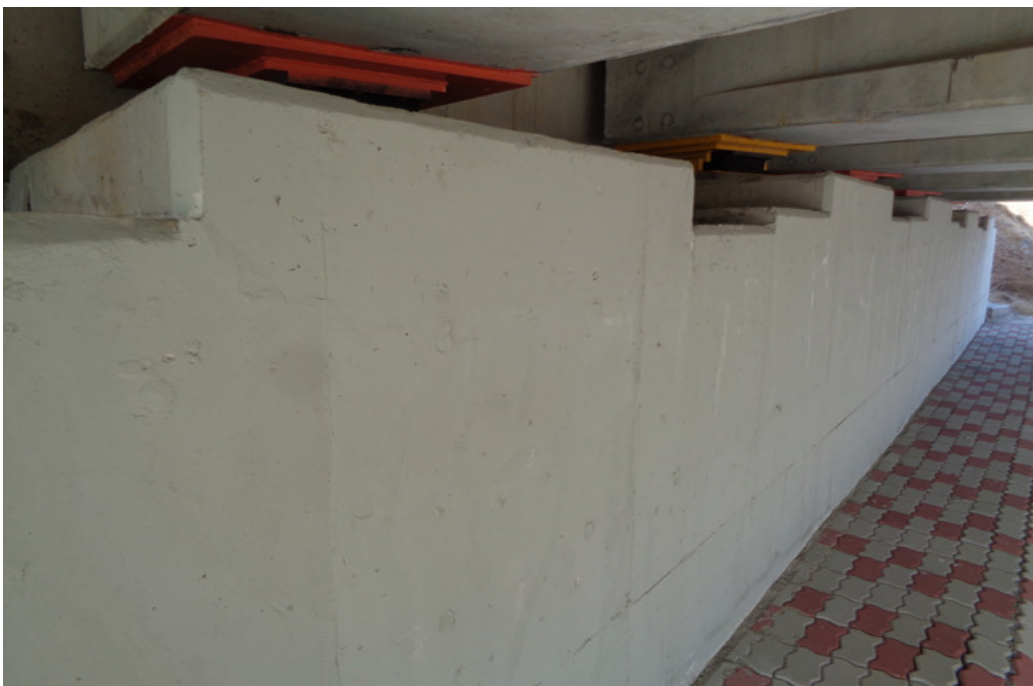
| 점검위치 | - | 동영천IC교(A2) | 사진번호 | #06 |

| No. | 위치 | | 점검 내용 | 사진번호 |
|---|---|---|---|---|
| 6 | - | 동영천IC교(A2) | 동영천IC연결로 교대 균열 보수 | #06 |

| 점검내용 | 동영천IC연결로 교대 균열 보수 | | | |

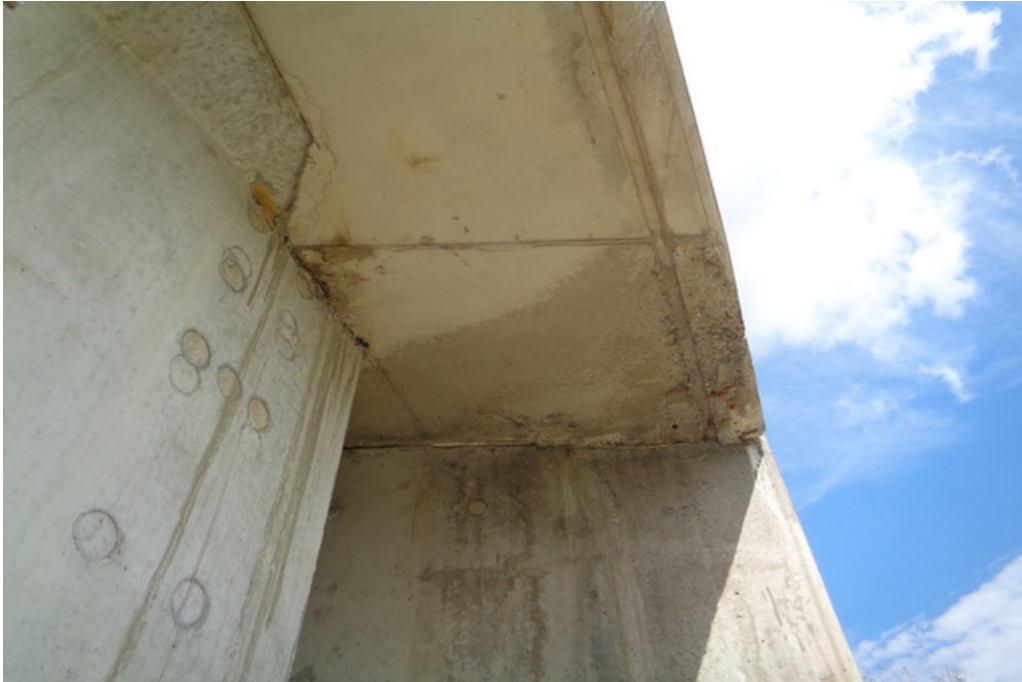
| 점검위치 | - | 동영천IC교(S1) | 사진번호 | #07 |

| No. | 위치 | | 점검 내용 | 사진번호 |
|---|---|---|---|---|
| 7 | - | 동영천IC교(S1) | 동영천IC연결로 바닥판하면 재료분리 | #07 |

| 점검내용 | | 동영천IC연결로 바닥판하면 재료분리 | | |

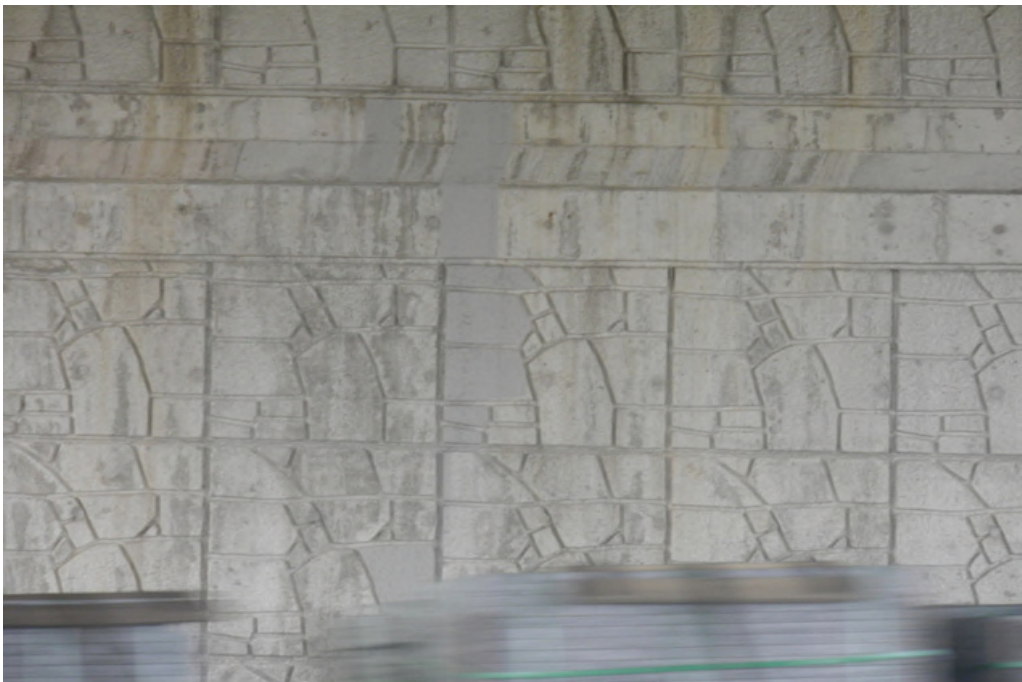
| 점검위치 | 상주,영천 | 언하1교(A1) | 사진번호 | #08 |

| No. | 위치 | | 점검 내용 | 사진번호 |
|---|---|---|---|---|
| 8 | 상주, 영천 | 언하1교(A1) | STA 84.010k 교대 균열 보수 | #08 |

| 점검내용 | | STA 84.010k 교대 균열 보수 | | |

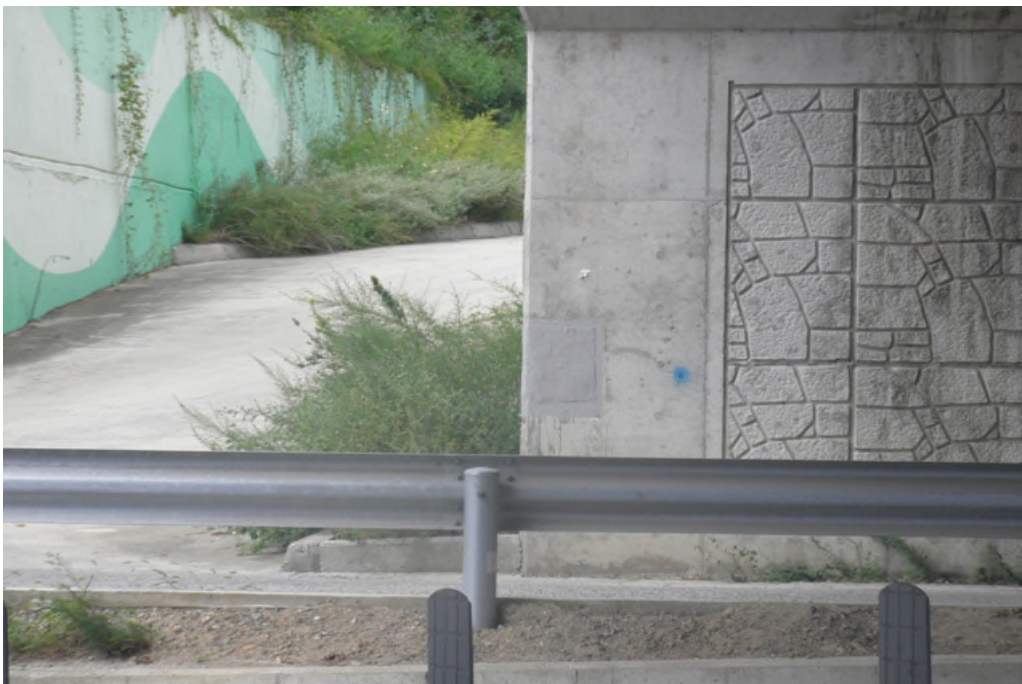
| 점검위치 | 영천 | 언하1교(A1) | 사진번호 | #09 |

| No. | 위치 | | 점검 내용 | 사진번호 |
|---|---|---|---|---|
| 9 | 영천 | 언하1교(A1) | STA 84.010k 교대 파손 보수 | #09 |

| 점검내용 | | STA 84.010k 교대 파손 보수 | | |
