## 2.22 화남1교 (7공구)

### 2) 현황표

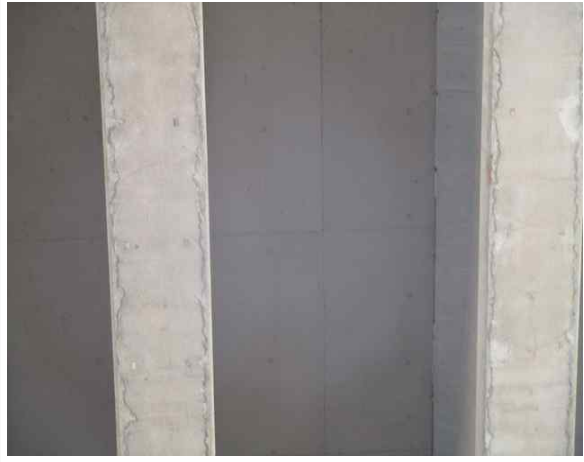
| 위 치 | 바닥판하면 상주방향 S4 | 위 치 | 바닥판하면 영천방향 S4 |

| 현 황 | 망상균열(A=15.0m×1.5m) | 현 황 | 망상균열(A=10.0m×1.5m) |

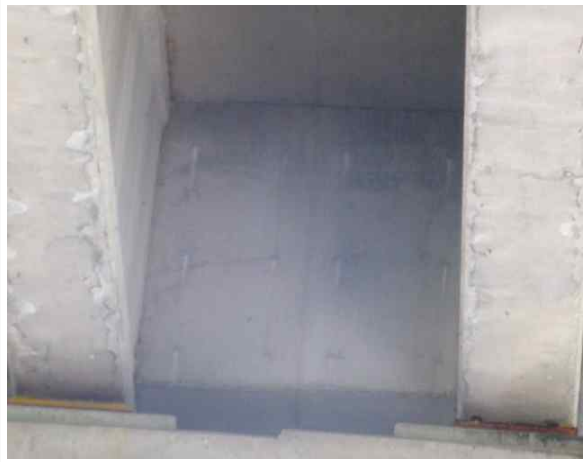
| 위 치 | 가로보 상주방향 S2-G4~5 | 위 치 | 신축이음 상주방향 A1 |

| 현 황 | 백태(A=0.1m×0.3m) | 현 황 | 후타재 파손(A=0.2m×0.2m×3EA) |

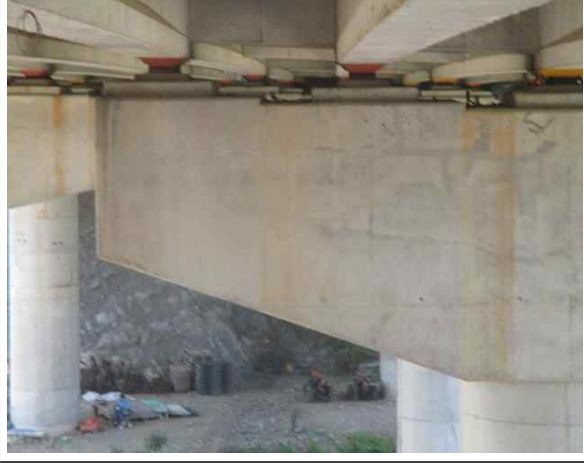
| 위 치 | 교각 상주방향 P3 | 위 치 | 교각 영천방향 P2 |

| 현 황 | 망상균열(A=2.0m×2.0m) | 현 황 | 표면오염(A=1.5m×1.5m) |

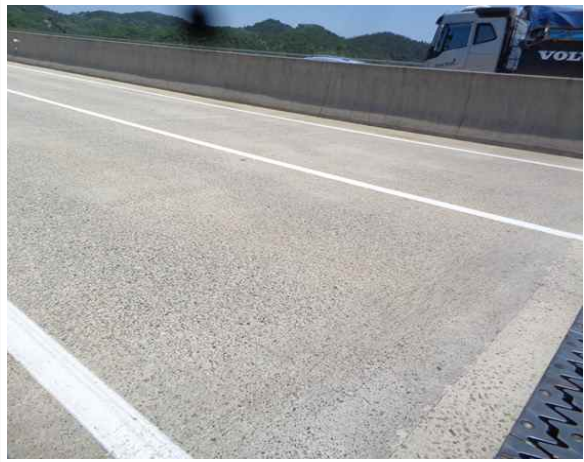
| 위 치 | 교면포장 상주방향 S4 | 위 치 | 교면포장 영천방향 S1 |

| 현 황 | 망상균열(A=35.0m×5.0m) | 현 황 | 망상균열(A=35.0m×5.0m) |

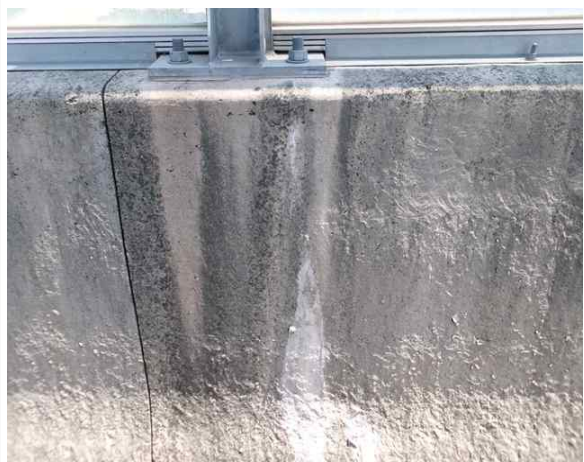
| 위 치 | 방호벽 영천방향 S3 | 위 치 | 신축이음 상주방향 A1 |

| 현 황 | 균열(Cw<0.3mm) | 현 황 | 후타재 균열(Cw<0.3mm) |

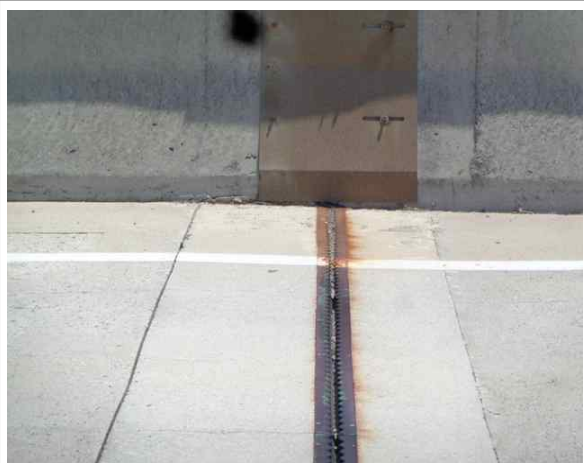
| 위 치 | 신축이음 상주방향 A2 | 위 치 | 신축이음 영천방향 A1 |

| 현 황 | 본체 부식(L=10.0m) | 현 황 | 후타재 파손(A=0.1m×0.2m) |

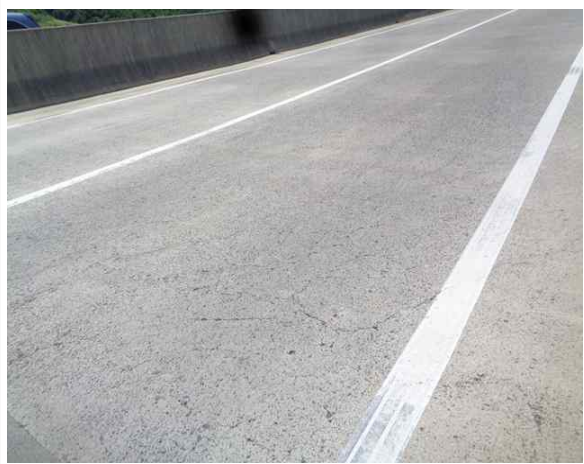
| 위 치 | 교면포장 상주방향 S4 | 위 치 | 방호벽 상주방향 S4 |

| 현 황 | 망상균열(A=35.0m×6.0m) | 현 황 | 균열(Cw≥0.3mm) |

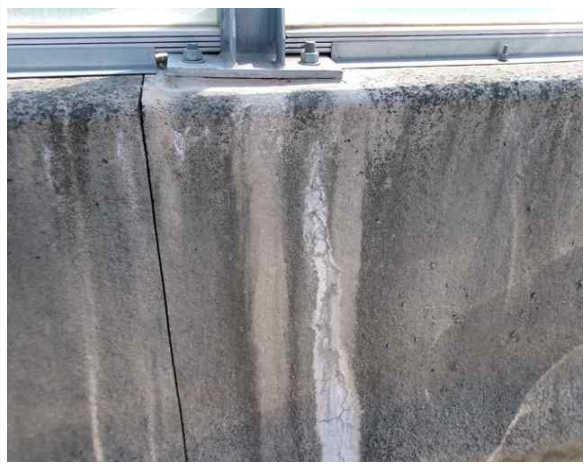
| 위 치 | 방호벽 영천방향 S1 | 위 치 | 신축이음 상주방향 A2 |

| 현 황 | 균열부백대(A=0.1m×1.0m) | 현 황 | 후타재 균열(Cw<0.3mm) |

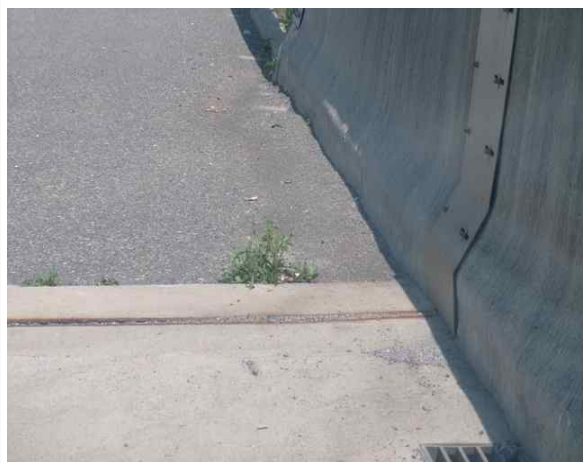
| 위 치 | 신축이음 영천방향 A1 | 위 치 | 거더 영천방향 S2-G1 |

| 현 황 | 이물질퇴적(L=2.0m) | 현 황 | 인양홀 박락(A=0.2m×0.2m) |

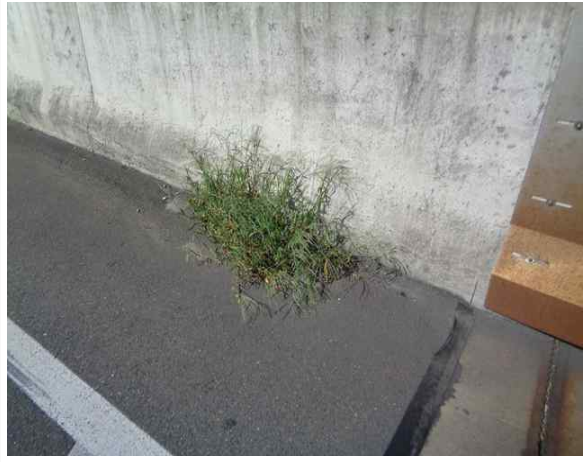
| 위 치 | 배수시설 S1 | 위 치 | 교대 A1 |

| 현 황 | 배수구 막힘 | 현 황 | 망상균열 (A=3.0m×1.0m) |

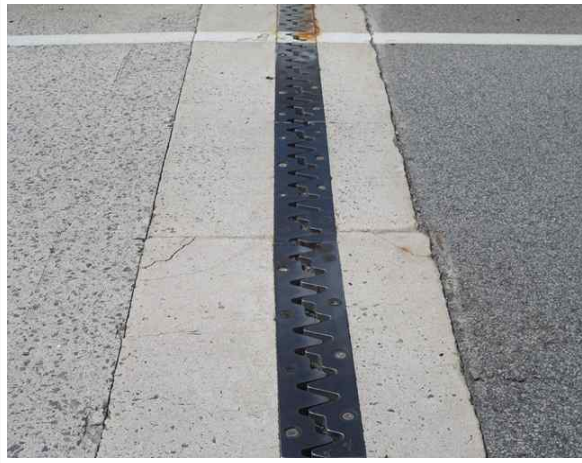
| 위 치 | 신축이음 A1 | 위 치 | 교량받침 A1 SH1 |

| 현 황 | 후타재 박리(A=0.3m×0.3m) | 현 황 | 받침콘크리트 박락(A=0.2m×0.2m) |

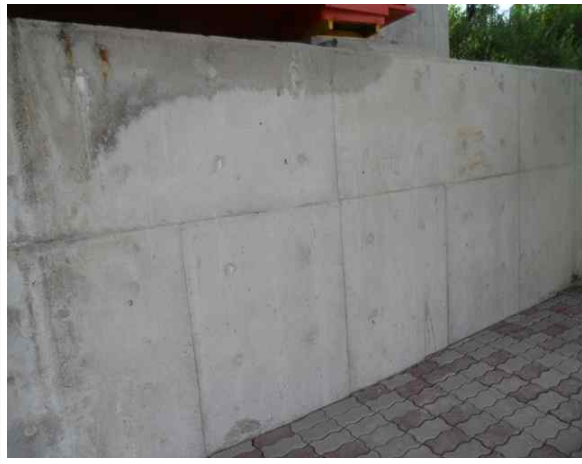
| 위 치 | 교대 A1 | 위 치 | 교각 P1 |

| 현 황 | 망상균열(A=5.0m×2.0m) | 현 황 | 망상균열(A=10.0m×0.5m) |

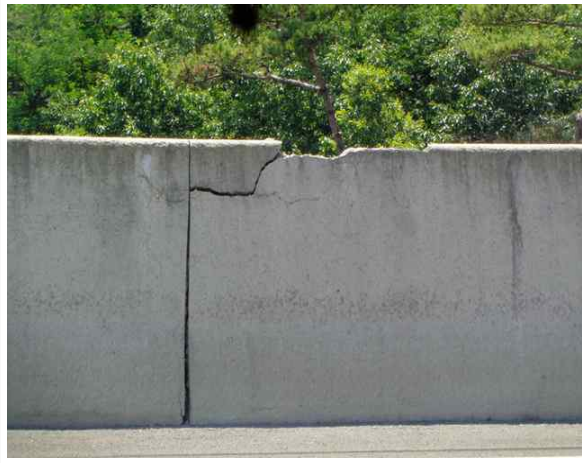
| 위 치 | 방호벽 상주방향 S1 | 위 치 | 방호벽 영천방향 S1 |

| 현 황 | 접속부 파손(A=1.5m×0.3m) | 현 황 | 균열(Cw<0.3mm) |

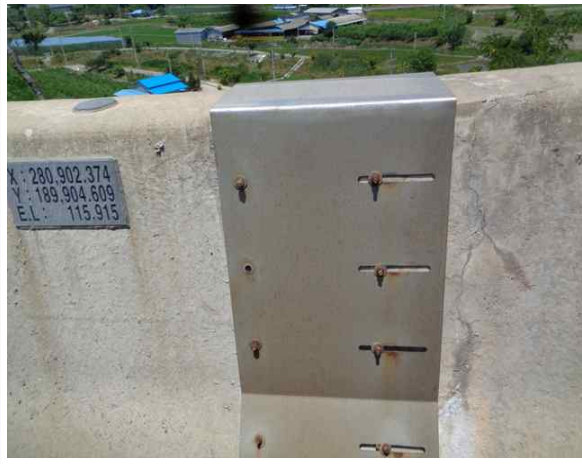
| 위 치 | 신축이음 상주방향 A1 | 위 치 | 신축이음 영천방향 A2 |

| 현 황 | 차수판 볼트 탈락 | 현 황 | 후타재 균열(Cw<0.3mm) |

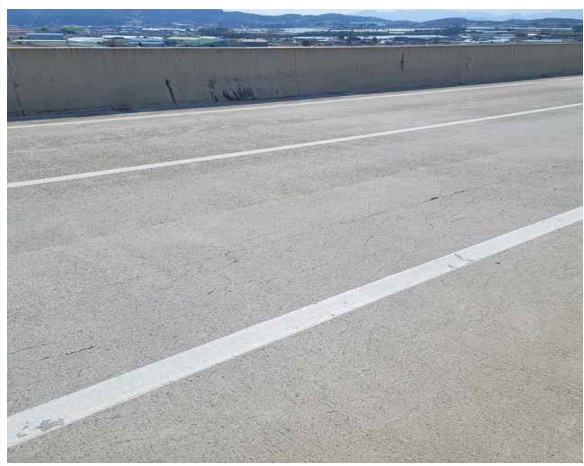
| 위 치 | 교면포장 상주방향 S09 | 위 치 | 교면포장 영천방향 S1 |

| 현 황 | 망상균열(A=40.0m×6.0m) | 현 황 | 망상균열(A=40.0m×5.0m) |

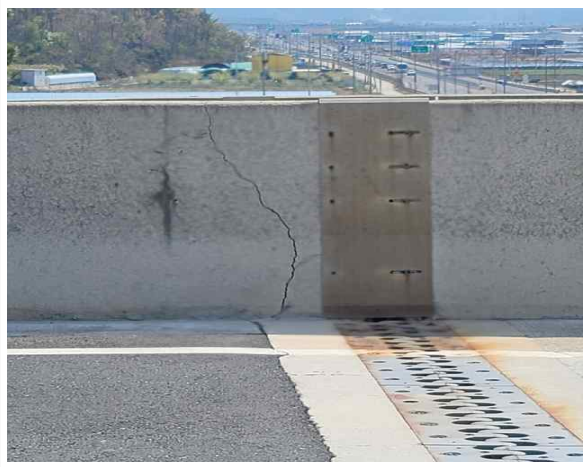
| 위 치 | 방호벽 상주방향 S12 | 위 치 | 방호벽 상주방향 S9 |

| 현 황 | 중분대 접속부 파손(A=0.3m×1.0m) | 현 황 | 균열(Cw<0.3mm) |

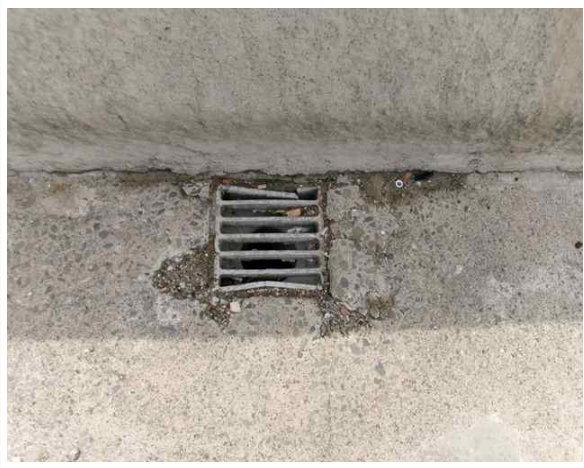
| 위 치 | 배수시설 영천방향 S4 | 위 치 | 신축이음 상주방향 A1 |

| 현 황 | 배수구 그레이팅 파손 4EA | 현 황 | 후타재 균열(Cw<0.3mm) |

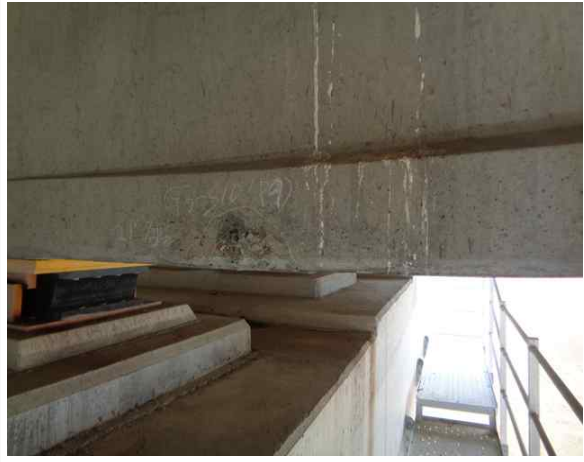
| 위 치 | 거더 S10-G3 | 위 치 | 배수시설 영천방향 S10 |

| 현 황 | 재료분리(A=0.5m×0.2m) | 현 황 | 배수구 그레이팅 파손 2EA |

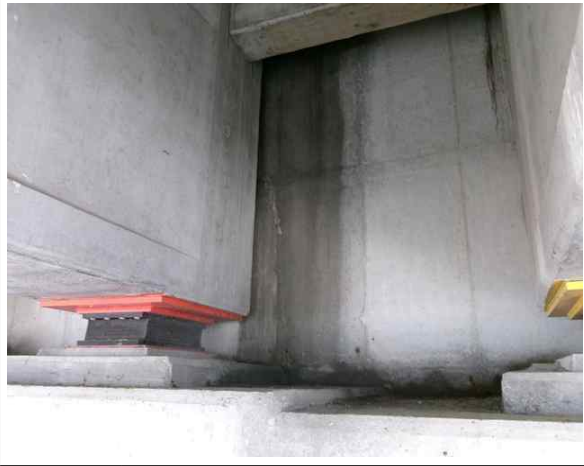
| 위 치 | 교대 A1 | 위 치 | 교대 A1 |

| 현 황 | 누수흔적(A=1.0m×3.0m) | 현 황 | 균열(Cw<0.3mm) |

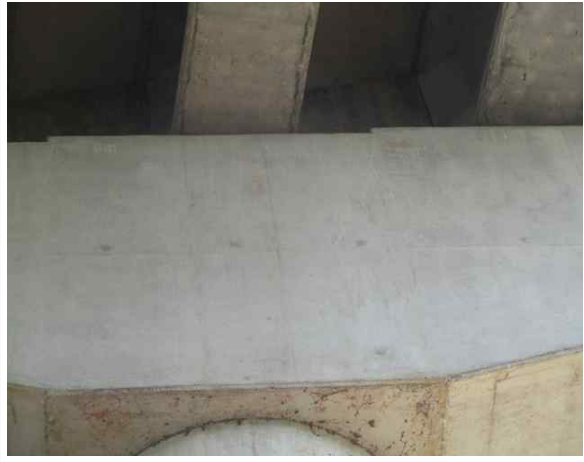
| 위 치 | 교각 상주방향 P1 | 위 치 | 교각 영천방향 P1 |

| 현 황 | 망상균열(A=8.0m×2.0m) | 현 황 | 균열(Cw<0.3mm) |

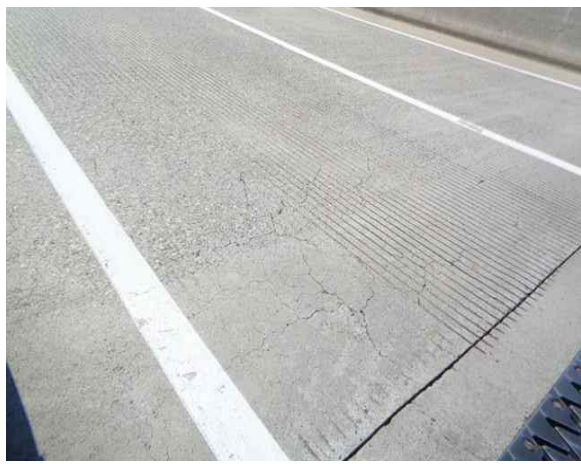
| 위 치 | 교면포장 상주방향 S09 | 위 치 | 교면포장 영천방향 S1 |

| 현 황 | 망상균열(A=35.0m×9.0m) | 현 황 | 망상균열(A=30.0m×8.0m) |

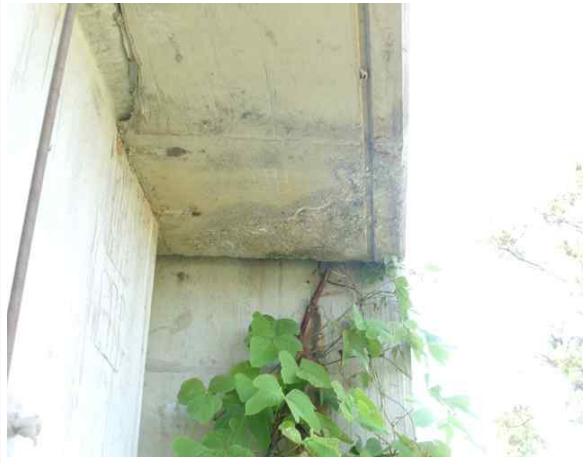
| 위 치 | 바닥판하면 상주방향 S1 | 위 치 | 거더 상주방향 S11-G1 |

| 현 황 | 표면열화(A=1.0m×1.0m) | 현 황 | 망상균열(A=2.0m×2.0m) |

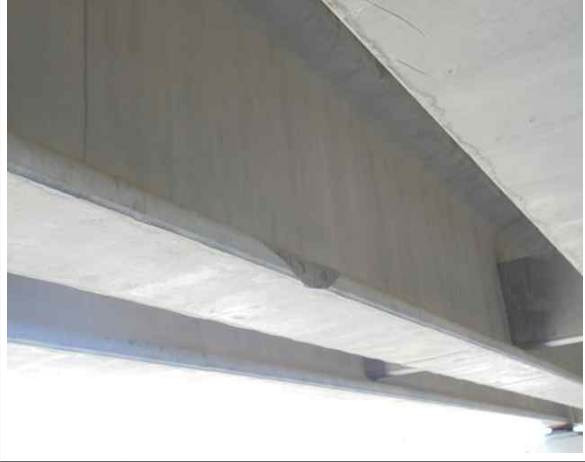
| 위 치 | 거더 영천방향 S11-G4 | 위 치 | 교량받침 상주방향 A2-SH3 |

| 현 황 | 파손 및 철근노출(A=0.3m×0.5m) | 현 황 | 받침콘크리트 파손(A=0.1m×0.1m) |

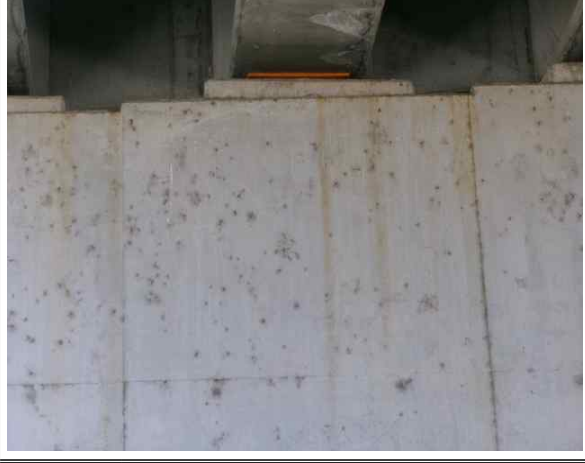
| 위 치 | 교각 상주방향 P10 | 위 치 | 교각 영천방향 P8 |

| 현 황 | 망상균열(A=10.0m×2.0m) | 현 황 | 백태(A=0.2m×1.0m) |

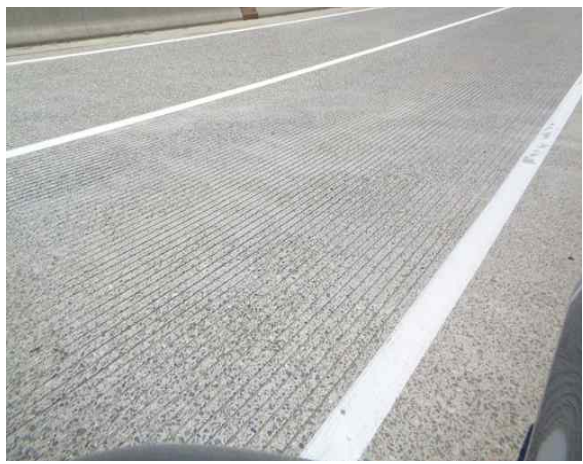
| 위 치 | 교면포장 상주방향 S2 | 위 치 | 교면포장 영천방향 S3 |

| 현 황 | 망상균열(A=45.0m×8.0m) | 현 황 | 망상균열(A=45.0m×8.0m) |

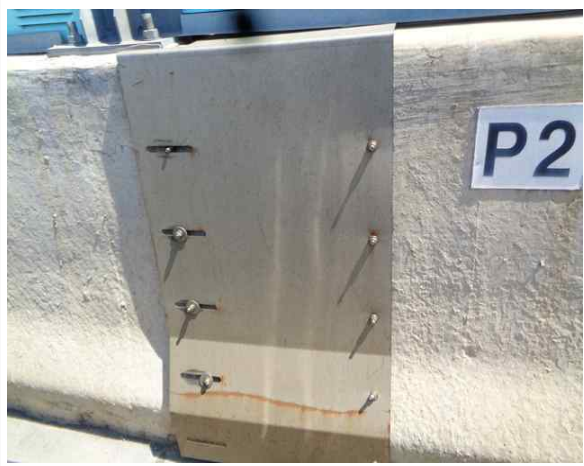
| 위 치 | 신축이음 상주방향 P2 | 위 치 | 신축이음 영천방향 P2 |

| 현 황 | 차수판 앵커탈락(2EA) | 현 황 | 차수판 앵커탈락(3EA) |

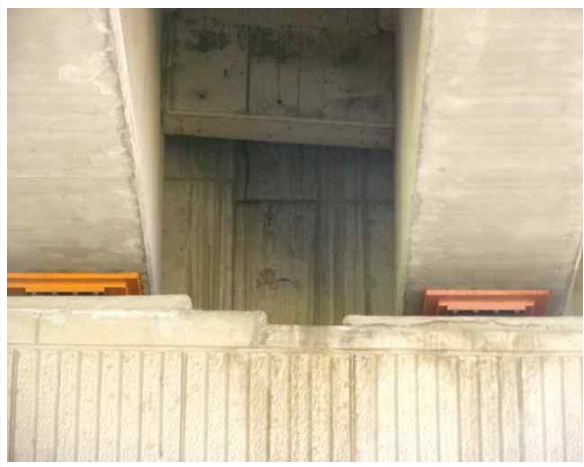
| 위 치 | 교대 상주방향 A1 | 위 치 | 교대 영천방향 A2 |

| 현 황 | 균열( $C_w > 0.3\text{mm}$ ) | 현 황 | 들뜸( $A = 0.1\text{m} \times 1.0\text{m}$ ) |

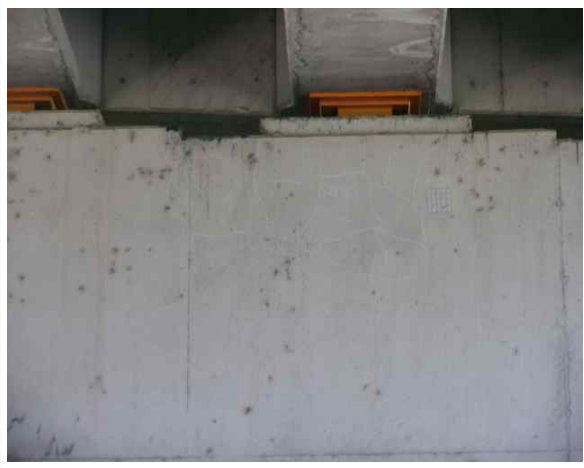
| 위 치 | 교각 상주방향 P3 | 위 치 | 교각 영천방향 P2 |

| 현 황 | 망상균열( $A = 10.0\text{m} \times 1.5\text{m}$ ) | 현 황 | 누수흔적( $A = 0.5\text{m} \times 2.0\text{m}$ ) |

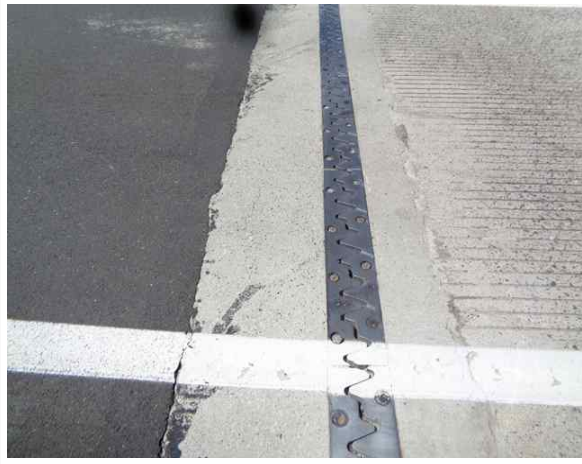
| 위 치 | 신축이음 상주방향 A2 | 위 치 | 신축이음 영천방향 A1 |

| 현 황 | 후타재 균열(Cw<0.3mm) | 현 황 | 후타재 망상균열(A=0.8m×2.0m) |

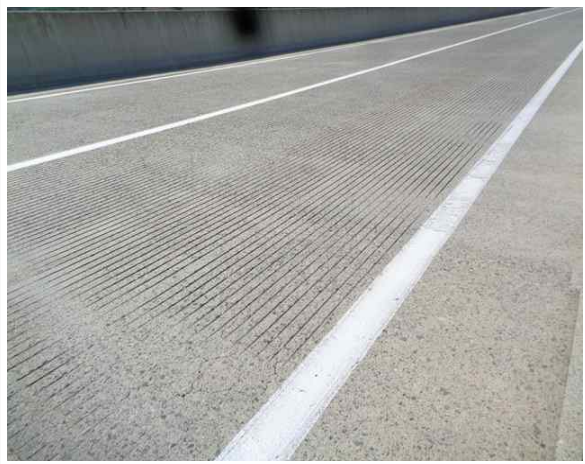
| 위 치 | 교면포장 영천방향 S1 | 위 치 | 교면포장 영천방향 S3 |

| 현 황 | 망상균열(A=2.0m×1.0m) | 현 황 | 망상균열(A=2.0m×1.0m) |

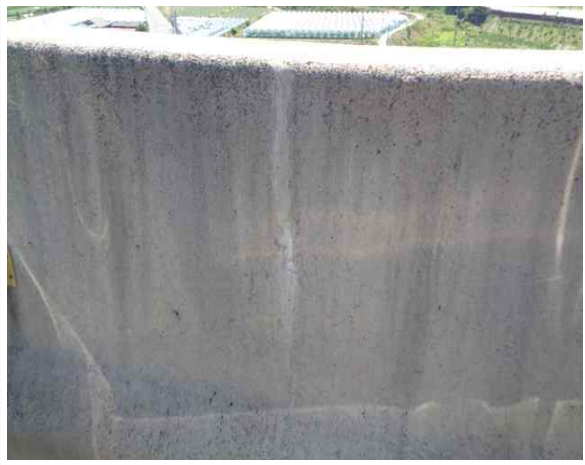
| 위 치 | 방호벽 상주방향 S2 | 위 치 | 신축이음 상주방향 A2 |

| 현 황 | 균열부백대(A=0.1m×1.0m) | 현 황 | 후타재 균열(Cw<0.3mm) |

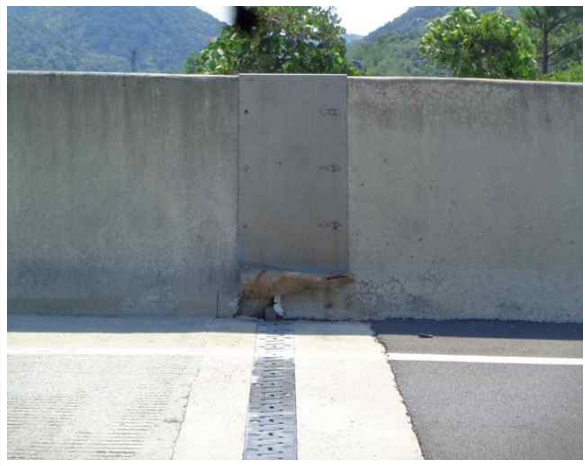
| 위 치 | 신축이음 영천방향 A2 | 위 치 | 교량받침 영천방향 A2-SH3 |

| 현 황 | 차수판 변형(1EA) | 현 황 | 스토퍼 간섭 |

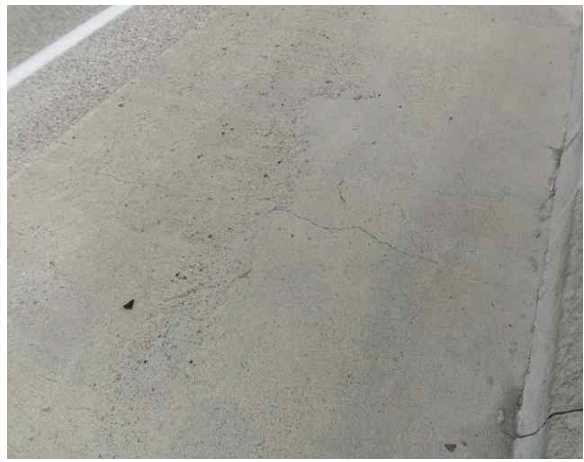
| 위 치 | 교면포장 상주방향 S2 | 위 치 | 교면포장 영천방향 S5 |

| 현 황 | 망상균열(A=50.0m×3.0m) | 현 황 | 망상균열 및 재료분리(A=50.0m×6.0m) |

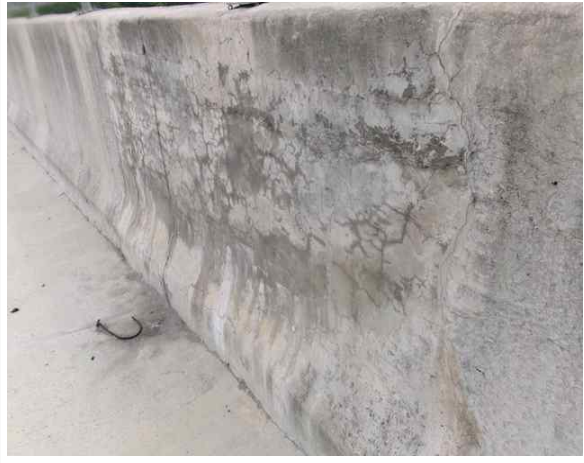
| 위 치 | 방호벽 상주방향 S2 | 위 치 | 방호벽 영천방향 S1 |

| 현 황 | 망상균열 및 백태(A=2.5m×1.0m) | 현 황 | 균열부백태(A=0.2m×1.0m) |

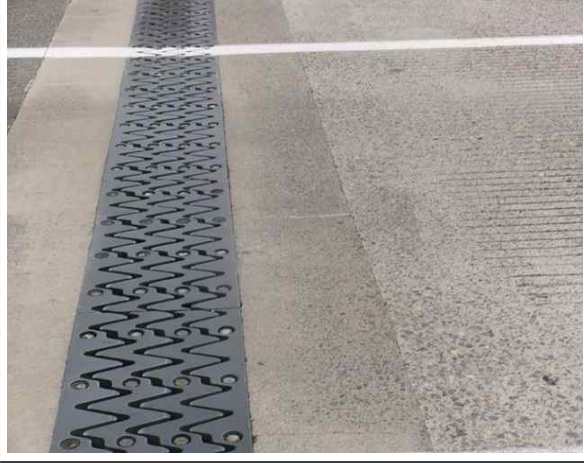
| 위 치 | 신축이음 상주방향 P7 | 위 치 | 신축이음 영천방향 A1 |

| 현 황 | 후타재 균열(Cw<0.3mm) | 현 황 | 후타재 파손(A=0.2m×0.8m) |

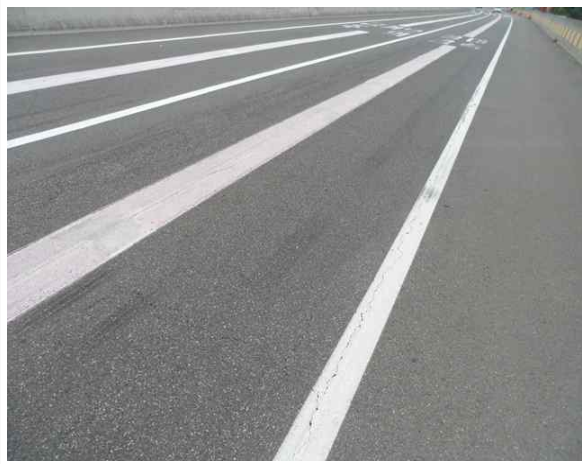
| 위 치 | 교면포장 S08 | 위 치 | 교면포장 S14 |

| 현 황 | 아스콘 망상균열(A=2.5m×20.0m) | 현 황 | 아스콘 파손(A=1.0m×0.2m) |
