시 설 물    안   전   점   검   용   역  
상주영천고속도로   2024 ~ 2025년

〈사면편〉

**상주영천고속도로 2024~2025년  
시설물 안전 점검 용역  
정기안전점검보고서**

**점검기관 : [주]명성엔지니어링**

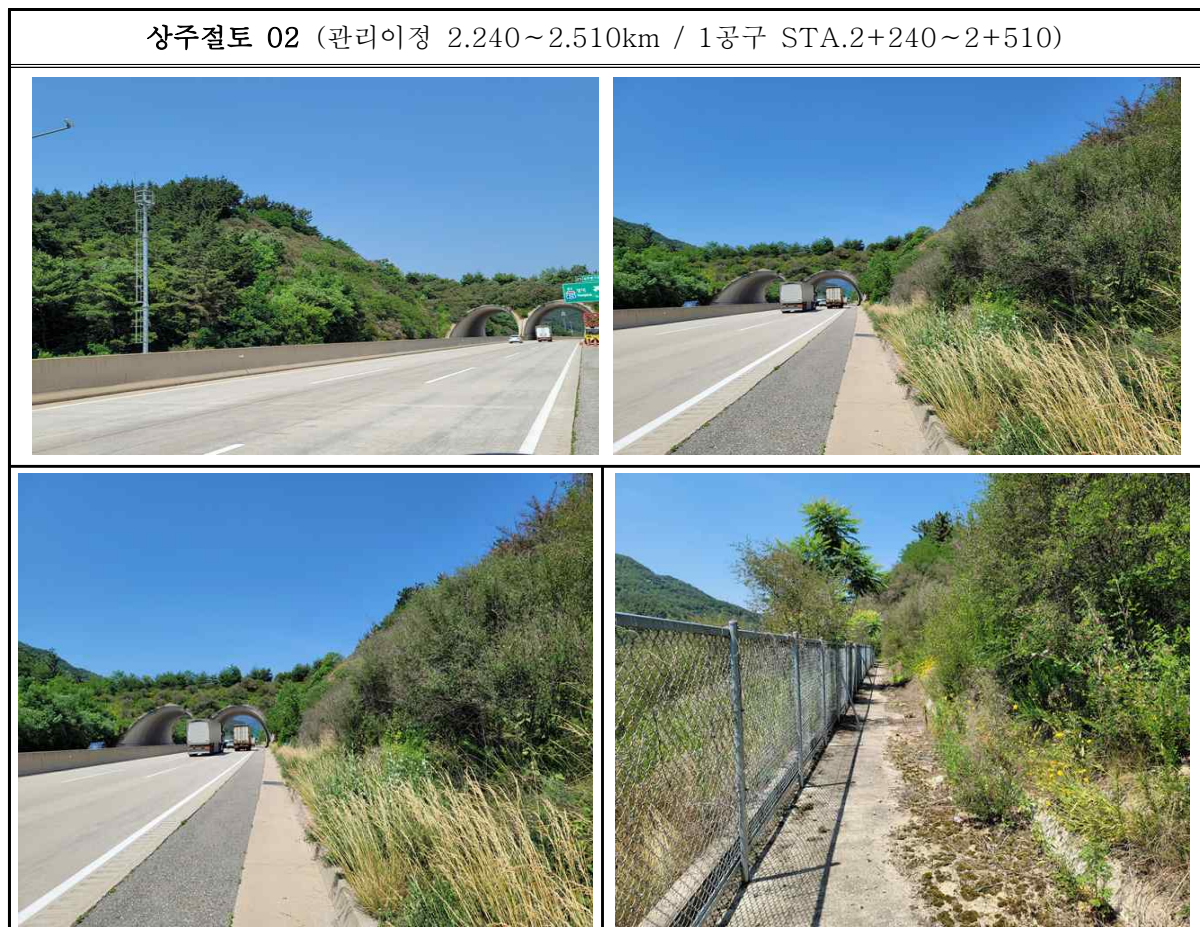
## 상주절토 02 전경 및 부위별사진

| 구 분 | 점검 결과 | 보수·보강 방안 |
|---|---|---|
| 배수시설 | 소단배수로 균열<br>소단배수로 토사퇴적 | 균열보수<br>청소 |

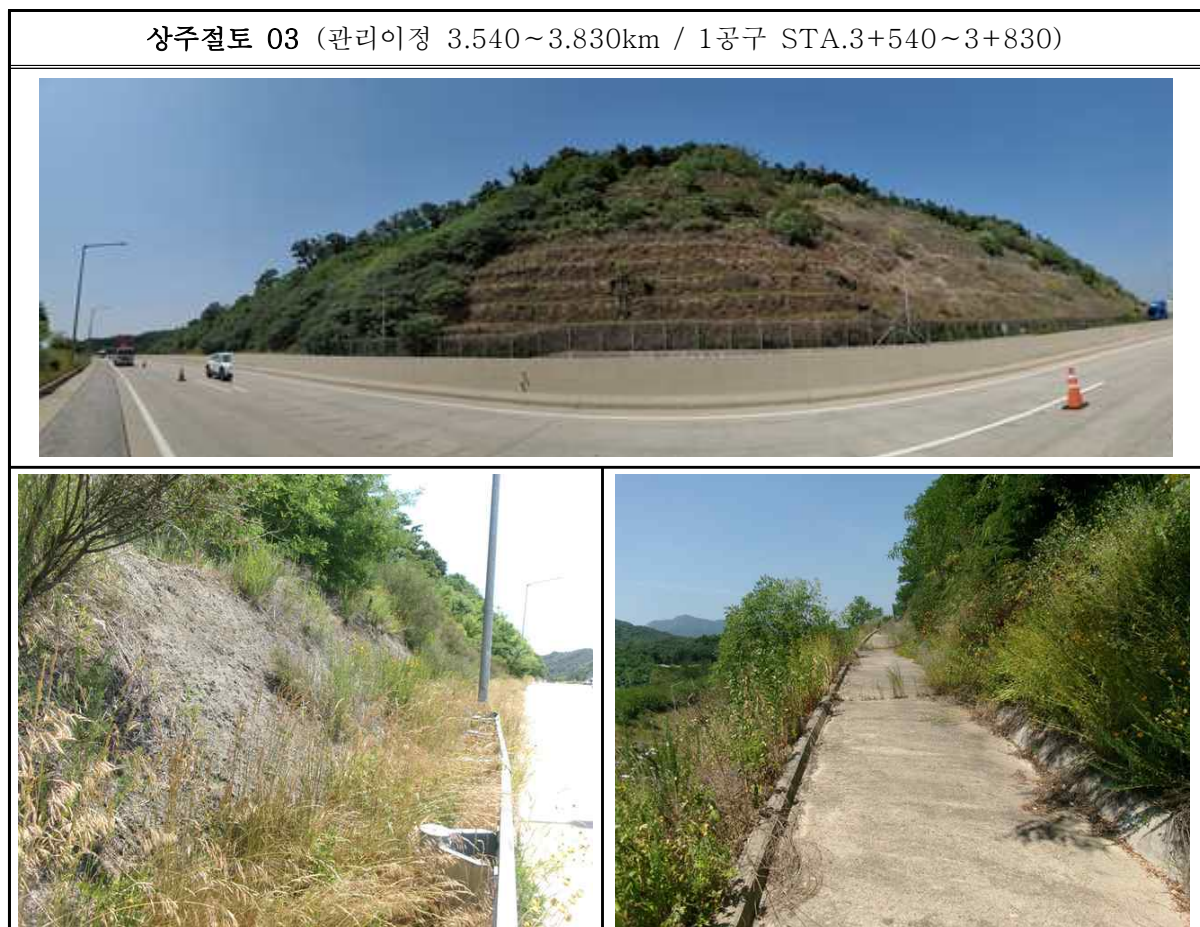
## 상주절토 03 전경 및 부위별사진

| 구 분 | 점검 결과 | 보수·보강 방안 |
|---|---|---|
| 배수시설 | 소단배수로 균열<br>소단배수로 파손<br>소단배수로 토사퇴적<br>산마루측구 균열<br>산마루측구 파손, 재료분리 | 주입보수<br>단면보수<br>청소<br>주입보수<br>단면보수 |

| 가. 일반현황 | | | | | |
|---|---|---|---|---|---|
| 주요<br>보수·보강 | 균열보수, 단면보수, 청소, 지속관찰 | | | | |

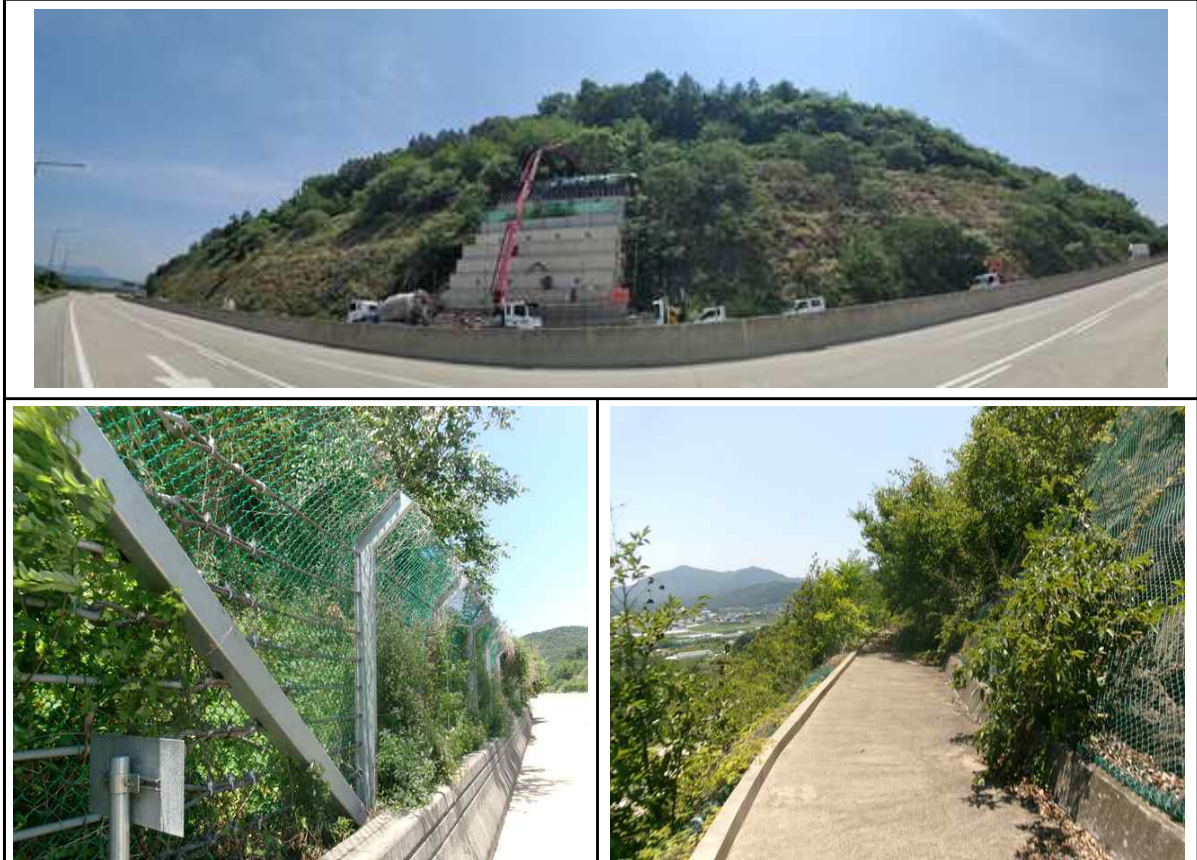
영천절토 04 (관리이정 4.300~5.120km / 1공구 STA.4+300~5+120)

| 가. 일반현황 | | | | | |
|---|---|---|---|---|---|
| 점검<br>주요결과 | - 개비온 및 계단식옹벽 설치중<br>- 배수시설 균열 발생 | | | | |

| 구 분 | 점검 결과 | 보수·보강 방안 |
|---|---|---|
| 배수시설 | 소단배수로 균열<br>수직도수로 균열 | 주입보수<br>주입보수 |

| 가. 일반현황 | | | | | |
|---|---|---|---|---|---|
| 주요<br>보수·보강 | 균열보수, 지속관찰 | | | | |

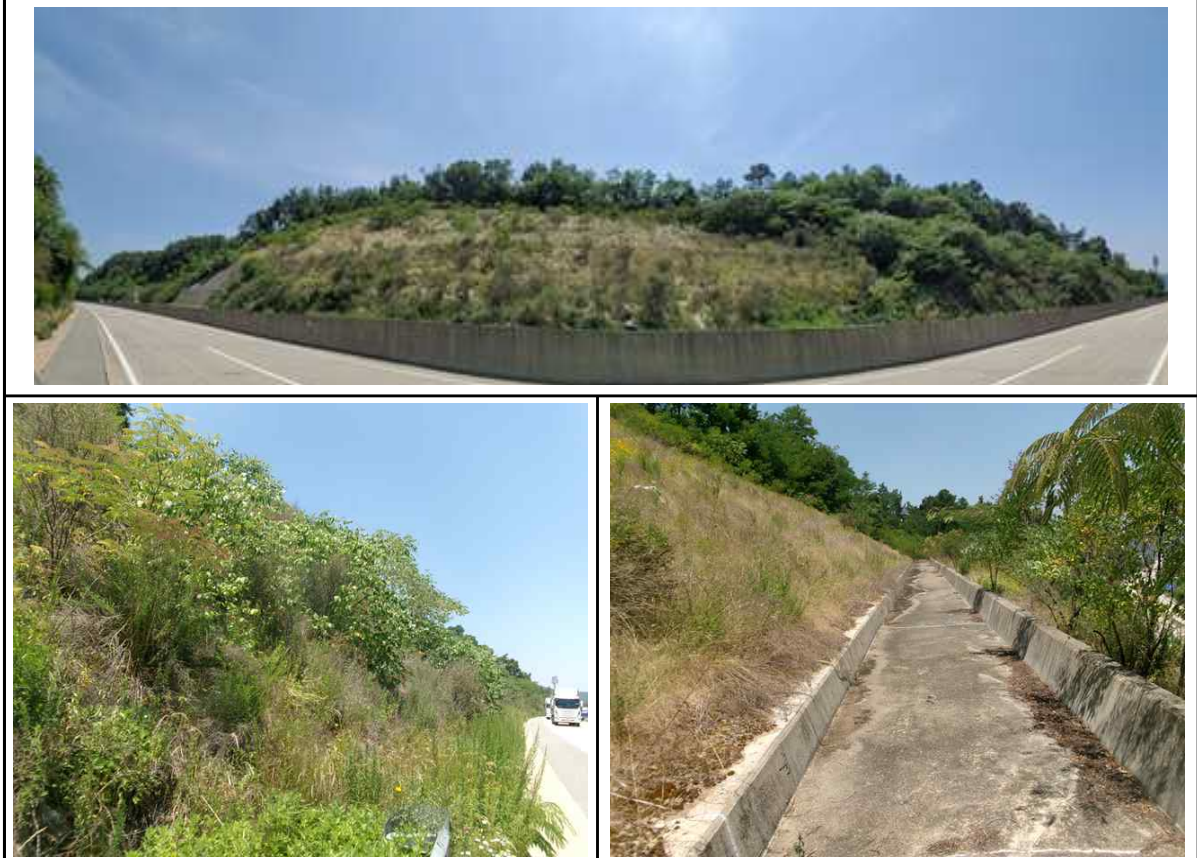
영천절토 06 (관리이정 9.074~9.394km / 2공구 STA.1+680~2+000)

| 구 분 | 점검 결과 | 보수·보강 방안 |
|---|---|---|
| 배수시설 | 소단배수로 균열<br>소단배수로 토사퇴적 | 주입보수<br>청소 |

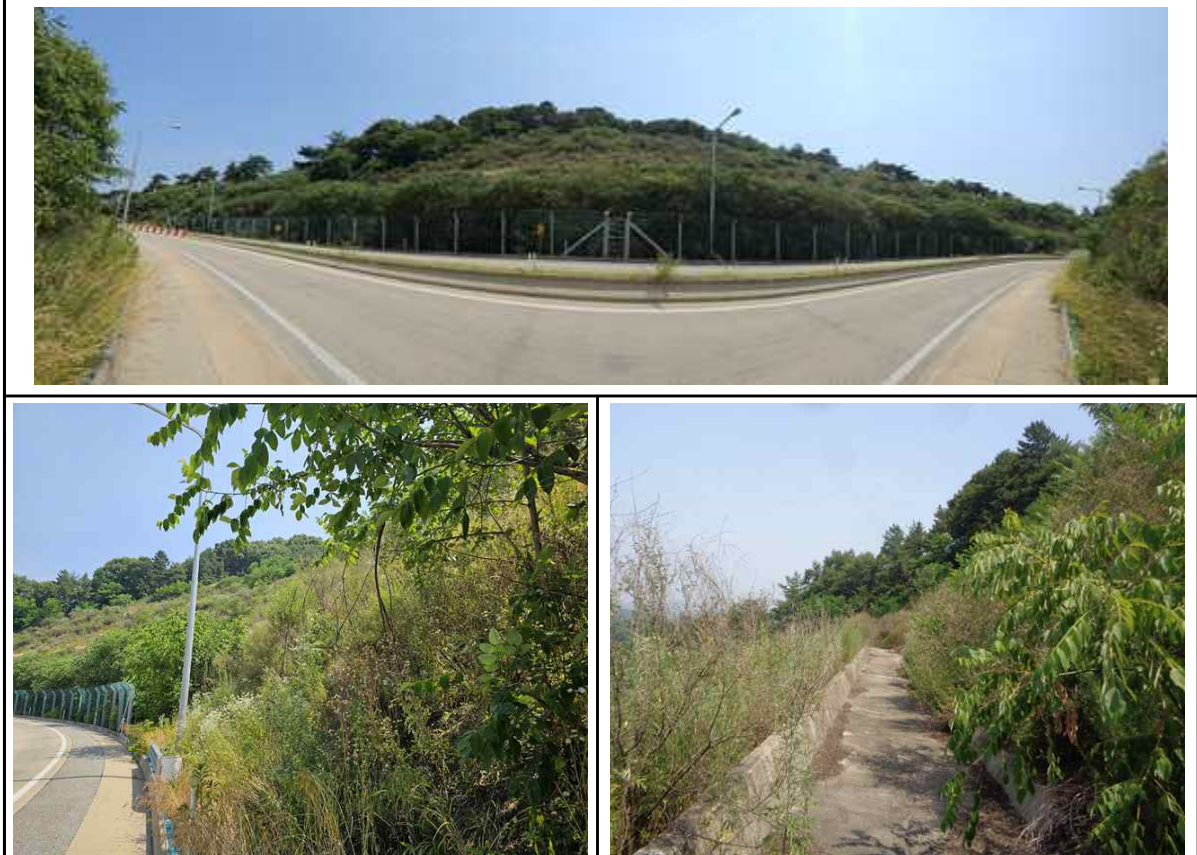
상주절토 07 (관리이정 도개IC R-A 0.070~0.330km / 2공구 도개IC R-A 0.070~0.330km)

| 가. 일반현황 | | | | | |
|---|---|---|---|---|---|
| 점검<br>주요결과 | - 배수시설 균열 | | | | |

| 구 분 | 점검 결과 | 보수·보강 방안 |
|---|---|---|
| 배수시설 | 소단배수로 균열<br>산마루측구 균열 | 균열보수<br>균열보수 |

| 가. 일반현황 | | | | | |
|---|---|---|---|---|---|
| 주요<br>보수·보강 | 균열보수 | | | | |

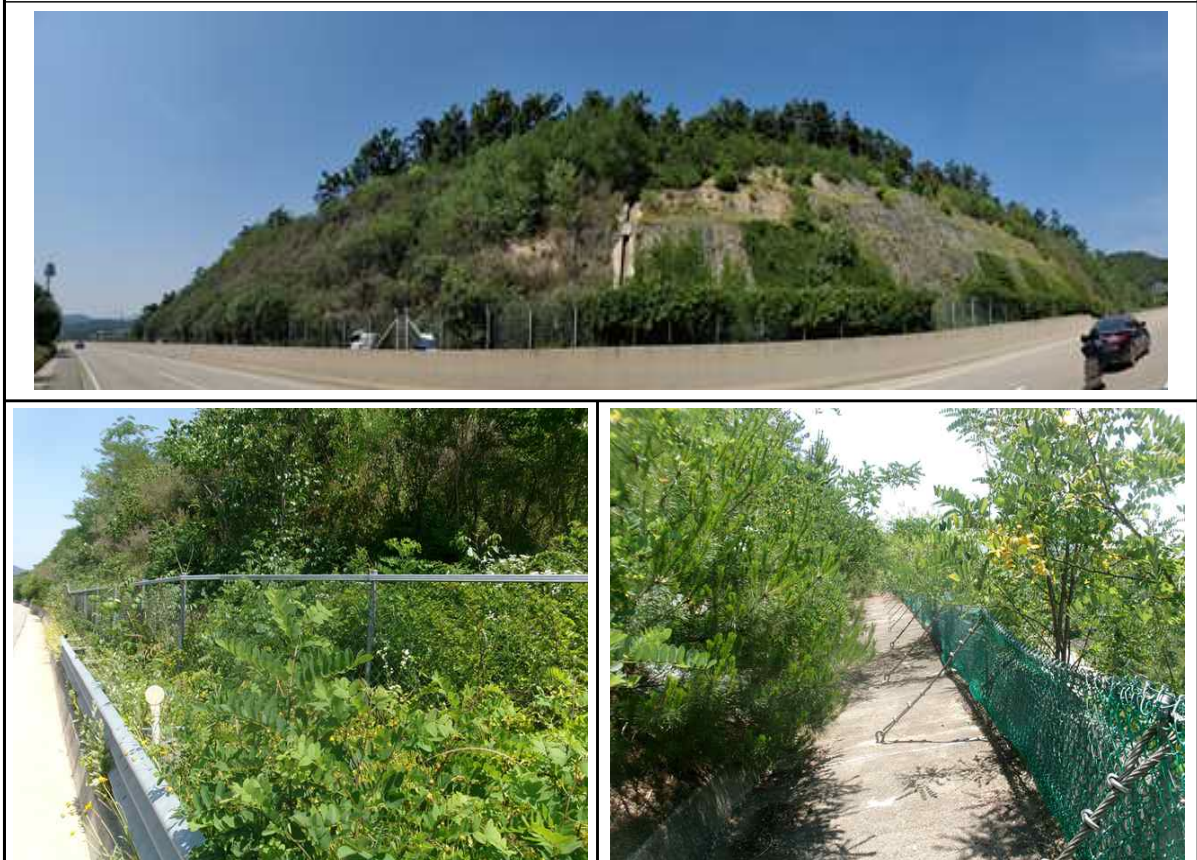
상주절토 08 (관리이정 14.074~14.334km / 2공구 STA.6+680~6+940)

| 가. 일반현황 | | | | | |
|---|---|---|---|---|---|
| 점검<br>주요결과 | - 배수시설 균열 및 들뜸 | | | | |

| 구 분 | 점검 결과 | 보수·보강 방안 |
|---|---|---|
| 배수시설 | 소단배수로 균열<br>소단배수로 들뜸<br>산마루측구 균열 | 균열보수<br>단면보수<br>균열보수 |

| 가. 일반현황 | | | | | |
|---|---|---|---|---|---|
| 주요<br>보수·보강 | 균열보수, 단면보수, 지속관찰 | | | | |

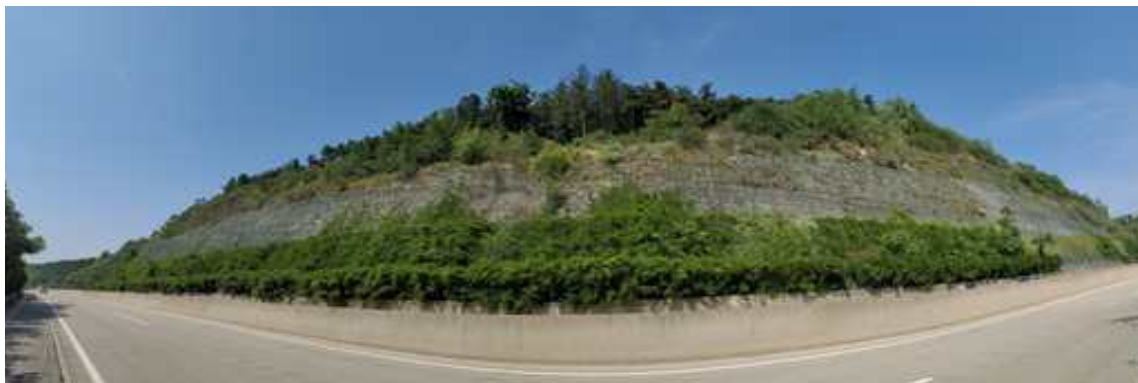
상주절토 09 (관리이정 14.494~14.934km / 2공구 STA.7+100~7+540)

| 가. 일반현황 | | | | | |
|---|---|---|---|---|---|
| 점검<br>주요결과 | - 사면부 파쇄<br>- 배수시설 균열 및 망상균열, 토사퇴적 | | | | |

| 구 분 | 점검 결과 | 보수·보강 방안 |
|---|---|---|
| 배수시설 | 소단배수로 균열<br>소단배수로 망상균열<br>소단배수로 파손<br>소단배수로 토사퇴적<br>산마루측구 균열 | 주입보수<br>주입보수<br>단면보수<br>정비<br>주입보수 |

| 가. 일반현황 | | | | | |
|---|---|---|---|---|---|
| 주요<br>보수·보강 | 균열보수, 청소, 지속관찰 | | | | |

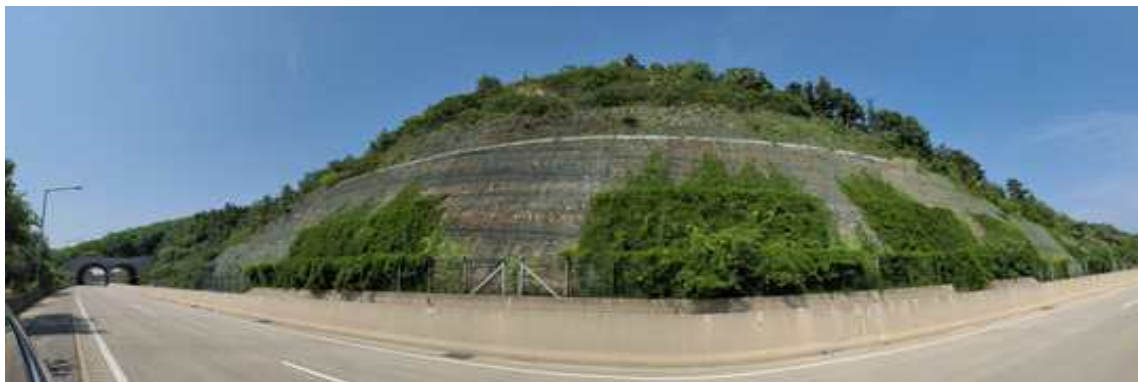
상주절토 10 (관리이정 15.314~15.514km / 2공구 STA.7+920~8+120)

| 가. 일반현황 | | | | | |
|---|---|---|---|---|---|
| 점검<br>주요결과 | - 배수시설 균열, 토사퇴적 | | | | |

| 구 분 | 점검 결과 | 보수·보강 방안 |
|---|---|---|
| 배수시설 | 소단배수로 균열<br>소단배수로 토사퇴적<br>산마루측구 파손<br>산마루측구 균열 | 주입보수<br>정비<br>단면보수<br>주입보수 |

| 가. 일반현황 | | | | | |
|---|---|---|---|---|---|
| 주요<br>보수·보강 | 균열보수, 청소, 지속관찰 | | | | |

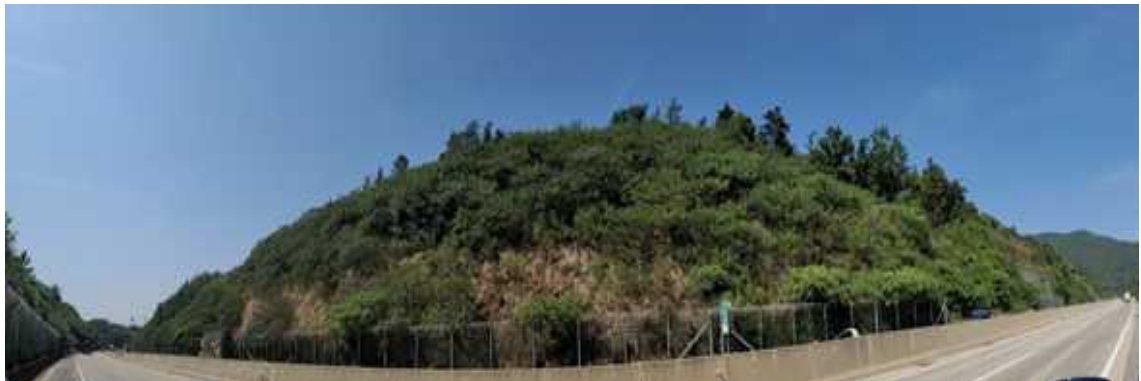
상주절토 11 (관리이정 15.894~16.014km / 2공구 STA.8+500~8+620)

| 점검<br>주요결과 | - 배수시설 균열 및 망상균열, 토사퇴적 | | | | |

| 구 분 | 점검 결과 | 보수·보강 방안 |
|---|---|---|
| 배수시설 | 소단배수로 균열<br>소단배수로 망상균열<br>소단배수로 토사퇴적<br>산마루측구 균열 | 균열보수<br>균열보수<br>청소<br>균열보수 |

| 주요<br>보수·보강 | 균열보수, 청소, 지속관찰 | | | | |

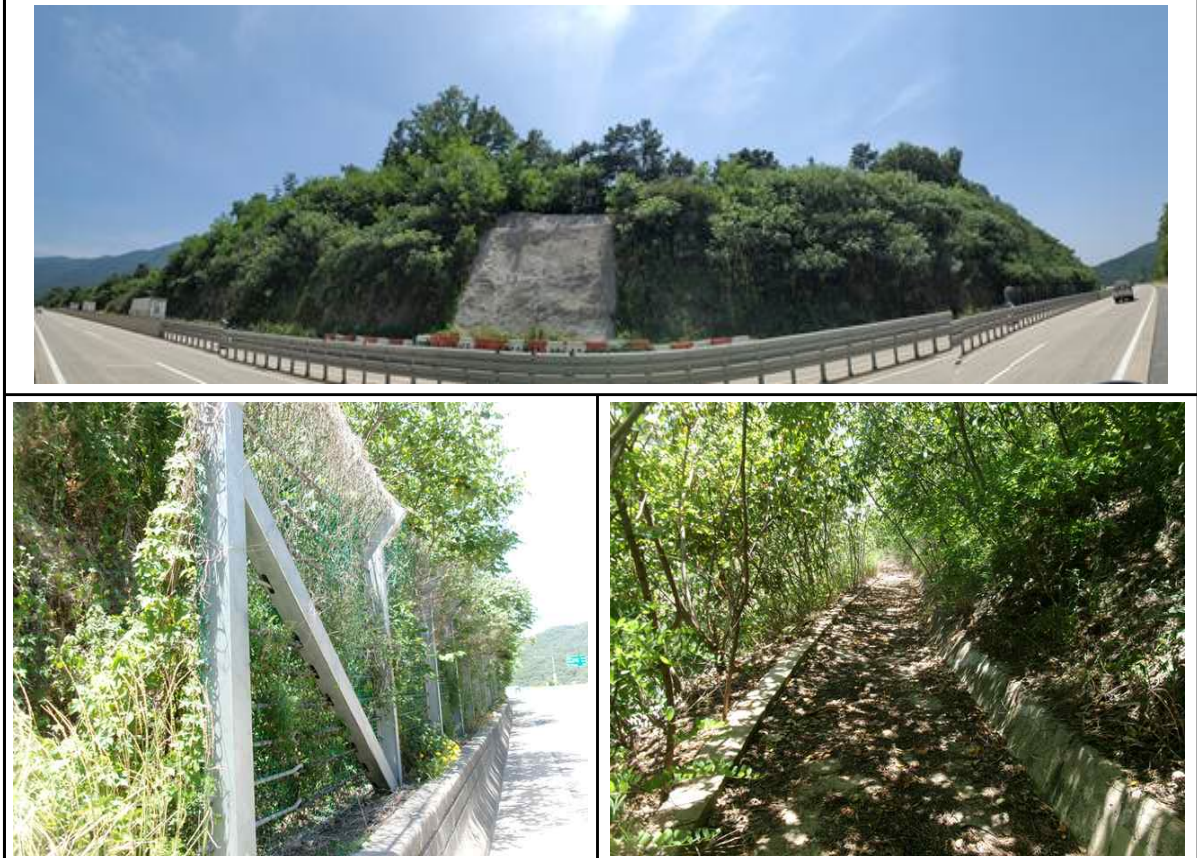
영천절토 12 (관리이정 16.844~17.264km / 3공구 STA.0+830~1+250)

| 가. 일반현황 | | | | | |
|---|---|---|---|---|---|
| 점검<br>주요결과 | - 배수시설 균열 | | | | |

| 구 분 | 점검 결과 | 보수·보강 방안 |
|---|---|---|
| 배수시설 | 소단배수로 균열<br>산마루측구 균열 | 균열보수<br>균열보수 |

| 가. 일반현황 | | | | | |
|---|---|---|---|---|---|
| 주요<br>보수·보강 | 균열보수, 지속관찰 | | | | |

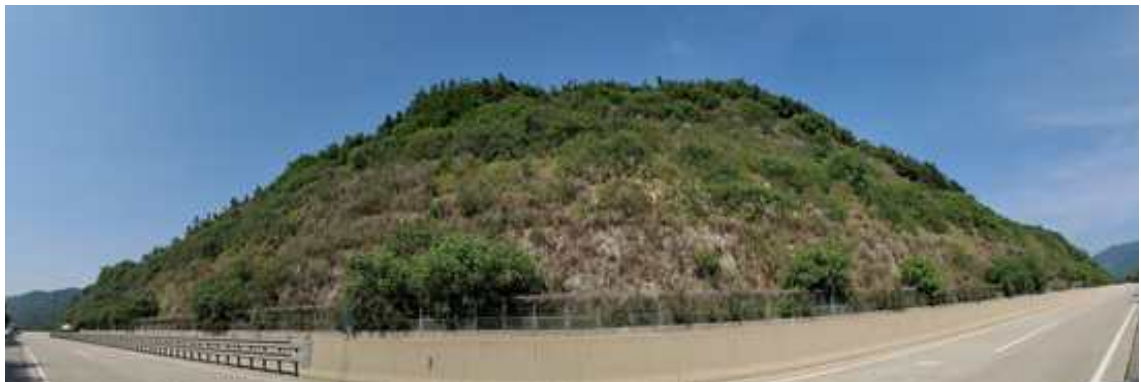
상주절토 13 (관리이정 16.864~17.284km / 3공구 STA.0+850~1+270)

| 점검<br>주요결과 | - 배수시설 균열, 파손 | | | | |

| 구 분 | 점검 결과 | 보수·보강 방안 |
|---|---|---|
| 배수시설 | 소단배수로 균열<br>산마루측구 균열<br>산마루측구 파손<br>산마루측구 재료분리 | 주입보수<br>주입보수<br>단면보수<br>단면보수 |

| 주요<br>보수·보강 | 균열보수, 단면보수 지속관찰 | | | | |

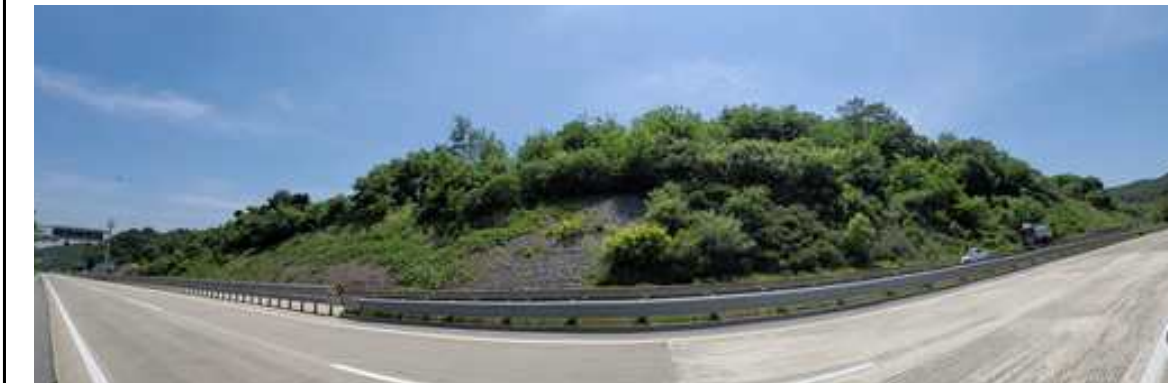
영천절토 18 (관리이정 22.924~23.494km / 3공구 STA.6+910~7+480)

| 점검<br>주요결과 | - 사면부 표층유실 임시보수<br>- 배수시설 균열 | | | | |

| 구 분 | 점검 결과 | 보수·보강 방안 |
|---|---|---|
| 배수시설 | 소단배수로 균열 | 주입보수 |

| 주요<br>보수·보강 | 균열보수, 지속관찰 | | | | |

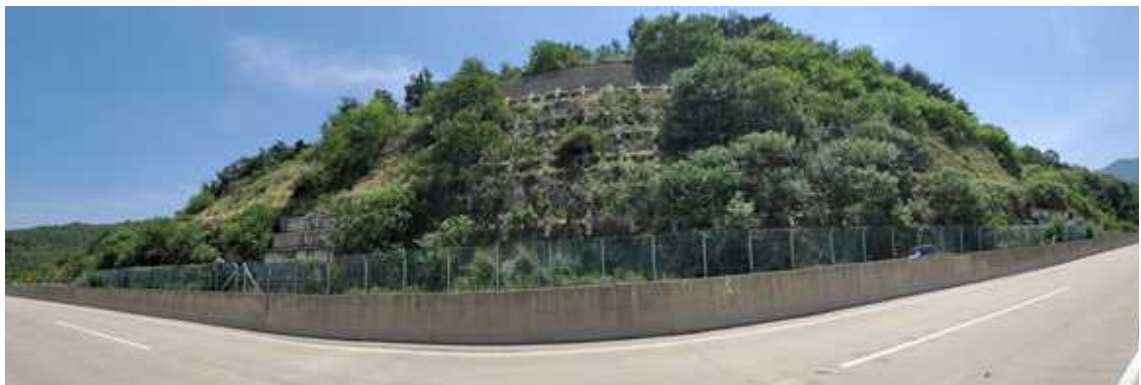
영천절토 19 (관리이정 24.754~24.974km / 3공구 STA.8+740~8+960)

| 가. 일반현황 | | | | | |
|---|---|---|---|---|---|
| 점검<br>주요결과 | - 사면부 표층유실 임시보수(현재양호)<br>- 배수시설 균열 및 토사퇴적, 파손 | | | | |

| 구 분 | 점검 결과 | 보수·보강 방안 |
|---|---|---|
| 배수시설 | 소단배수로 균열<br>소단배수로 토사퇴적<br>산마루측구 균열<br>산마루측구 파손 | 균열보수<br>청소<br>균열보수<br>단면보수 |

| 가. 일반현황 | | | | | |
|---|---|---|---|---|---|
| 주요<br>보수·보강 | 지속관찰, 균열보수, 청소 | | | | |

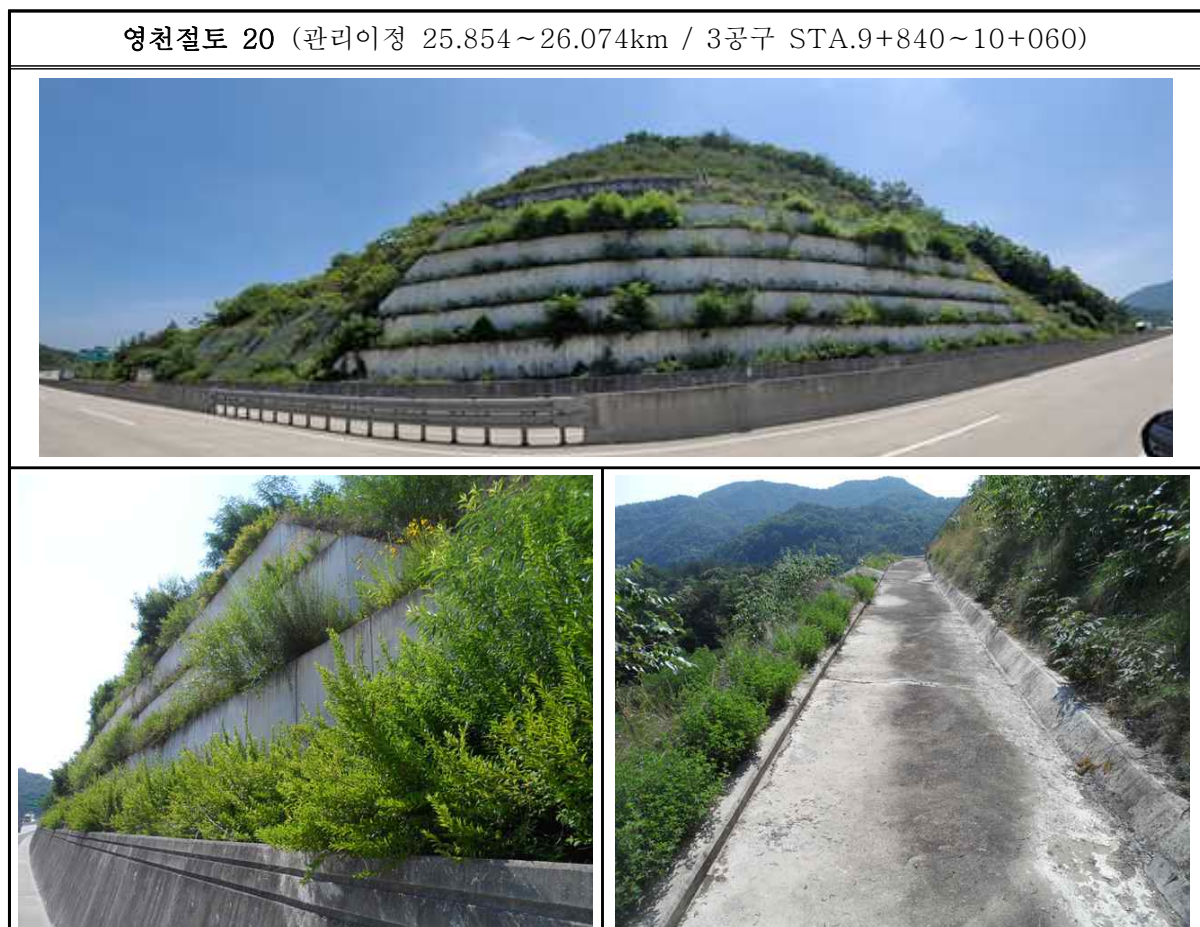
## 영천절토 20 전경 및 부위별사진

| 가. 일반현황 | | | | | |
|---|---|---|---|---|---|
| 점검<br>주요결과 | - 배수시설 균열 및 망상균열<br>- 절토부 옹벽 앵커캡 파손, 균열 | | | | |

| 구 분 | 점검 결과 | 보수·보강 방안 |
|---|---|---|
| 배수시설 | 소단배수로 균열<br>소단배수로 망상균열<br>산마루측구 균열<br>산마루측구 파손 | 주입보수<br>균열보수<br>주입보수<br>단면보수 |
| 보호시설 | 앵커캡 파손<br>옹벽 균열<br>울타리 변형 | 캡교체<br>주입보수<br>정비 |

| 가. 일반현황 | | | | | |
|---|---|---|---|---|---|
| 주요<br>보수·보강 | 균열보수, 캡교체 | | | | |

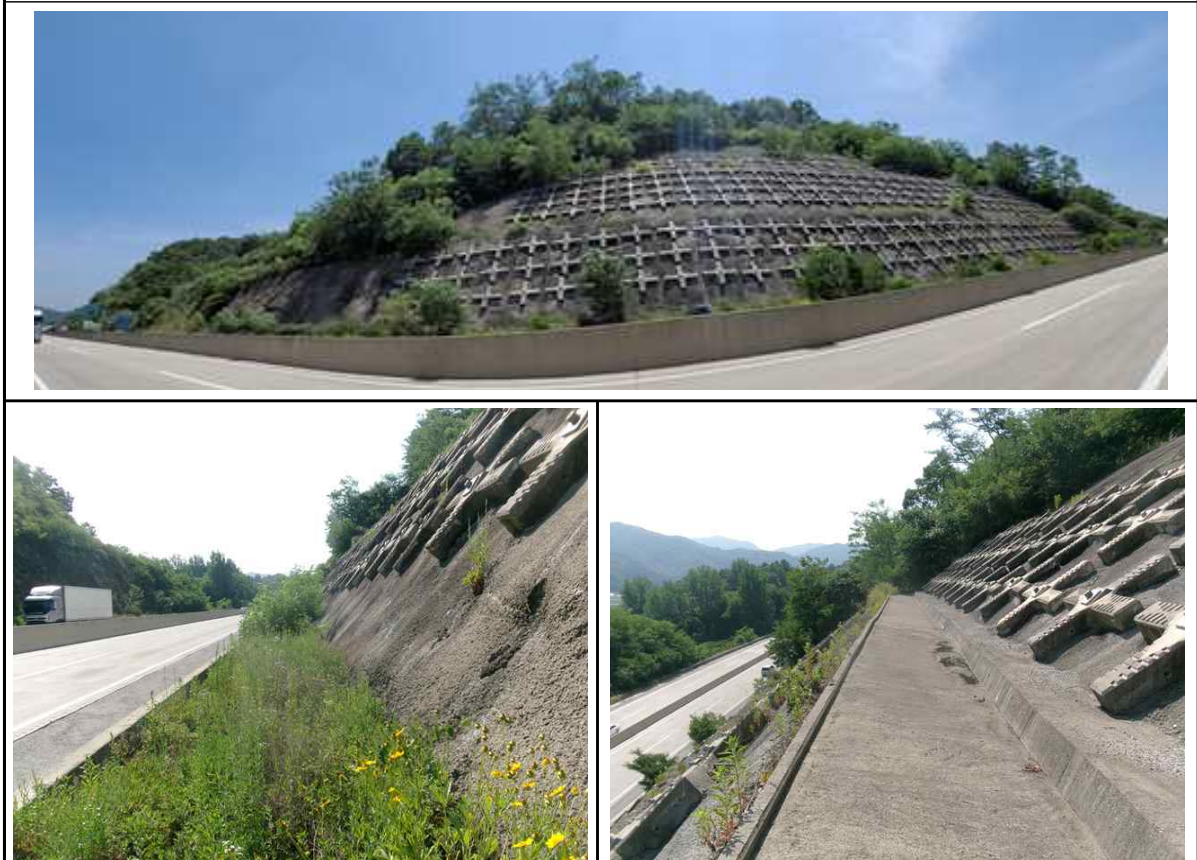
영천절토 22 (관리이정 27.484~27.674km / 3공구 STA.11+470~11+660)

| 점검<br>주요결과 | - 배수시설 균열, 파손 | | | | |

| 구 분 | 점검 결과 | 보수·보강 방안 |
|---|---|---|
| 배수시설 | 소단배수로 균열<br>소단배수로 파손<br>산마루측구 파손 | 주입보수<br>단면보수<br>단면보수 |

| 주요<br>보수·보강 | 균열보수, 단면보수 | | | | |

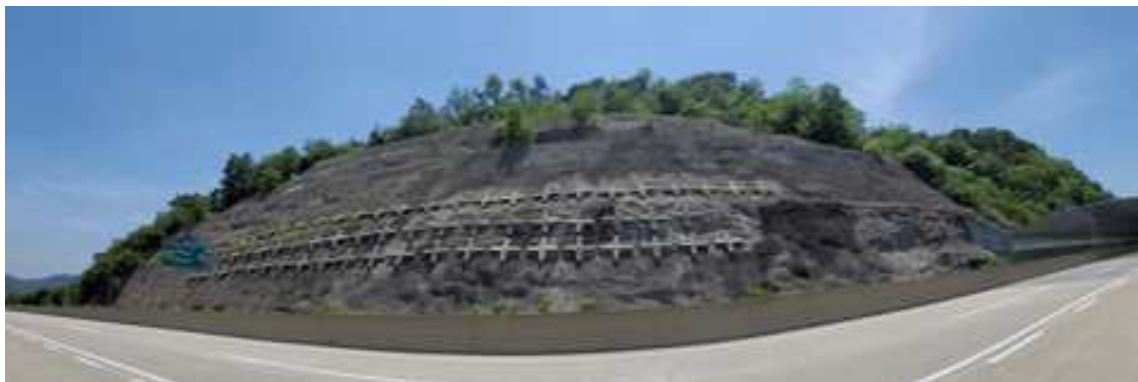
영천절토 23 (관리이정 27.674~28.114km / 3공구 STA.11+660~12+100)

| 가. 일반현황 | | | | | |
|---|---|---|---|---|---|
| 점검<br>주요결과 | - 사면부 이완암<br>- 슛크리트 백태<br>- 배수시설 균열 | | | | |

| 구 분 | 점검 결과 | 보수·보강 방안 |
|---|---|---|
| 배수시설 | 소단배수로 균열<br>산마루측구 균열 | 주입보수<br>주입보수 |

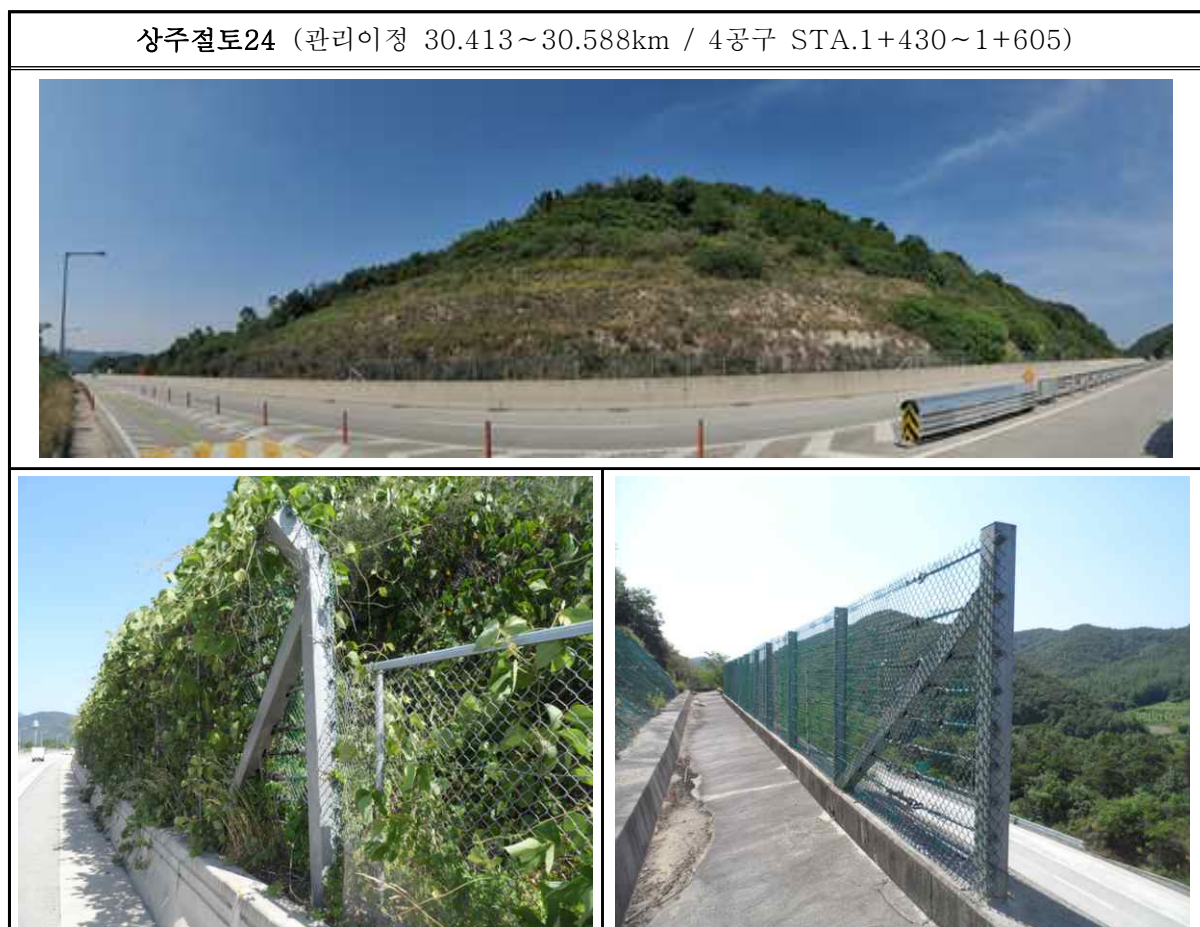
## 상주절토 24 전경 및 부위별사진

| 가. 일반현황 | | | | | |
|---|---|---|---|---|---|
| 점검<br>주요결과 | - 배수시설 균열, 망상균열, 파손, 재료분리 | | | | |

| 구 분 | 점검 결과 | 보수·보강 방안 |
|---|---|---|
| 배수시설 | 소단배수로 균열, 망상균열<br>소단배수로 파손<br>산마루측구 균열<br>산마루측구 재료분리 | 주입보수<br>단면보수<br>주입보수<br>단면보수 |

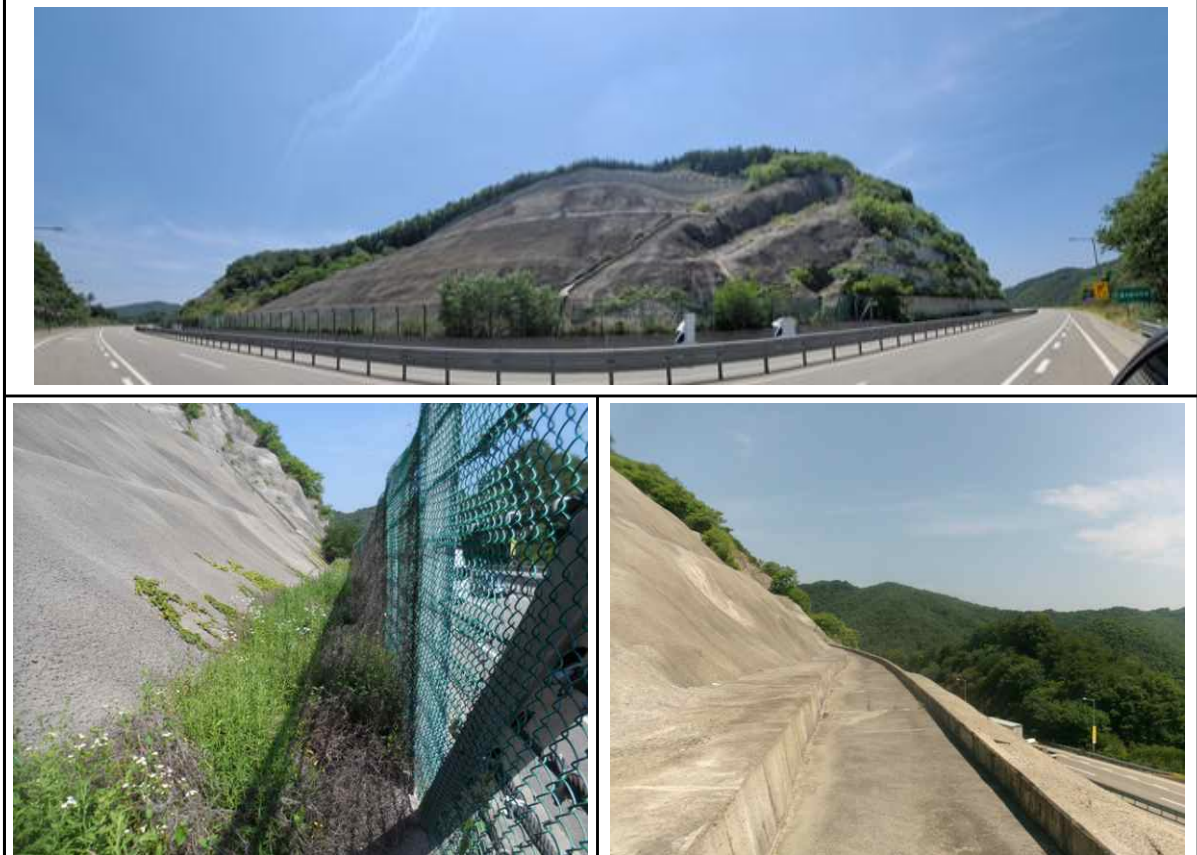
영천절토 25 (관리이정 31.213~31.733km / 4공구 STA.2+230~2+750)

| 점검<br>주요결과 | - 배수시설 균열, 토사퇴적<br>- 보호시설 앵커부 콘크리트 박락, 울타리 설치미흡 | | | | |

| 구 분 | 점검 결과 | 보수·보강 방안 |
|---|---|---|
| 배수시설 | 소단배수로 균열<br>소단배수로 토사퇴적 | 주입보수<br>청소 |

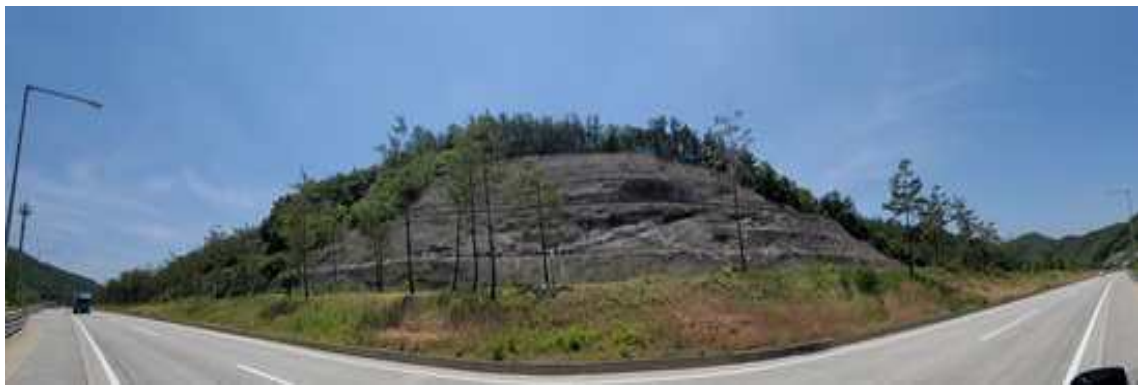
영천절토 26 (관리이정 33.628~33.933km / 4공구 STA.4+645~4+950)

| 가. 일반현황 | | | | | |
|---|---|---|---|---|---|
| 점검<br>주요결과 | - 사면부 표층유실 임시보수<br>- 보호시설 슛크리트 균열, 백태, 파손, 들뜸<br>- 배수시설 균열 | | | | |

| 구 분 | 점검 결과 | 보수·보강 방안 |
|---|---|---|
| 배수시설 | 소단배수로 균열 | 주입보수 |
| 보호시설 | 쑈크리트 균열, 파손, 들뜸<br>쑈크리트 백태 | 단면보수<br>지속관찰 후 조치 |

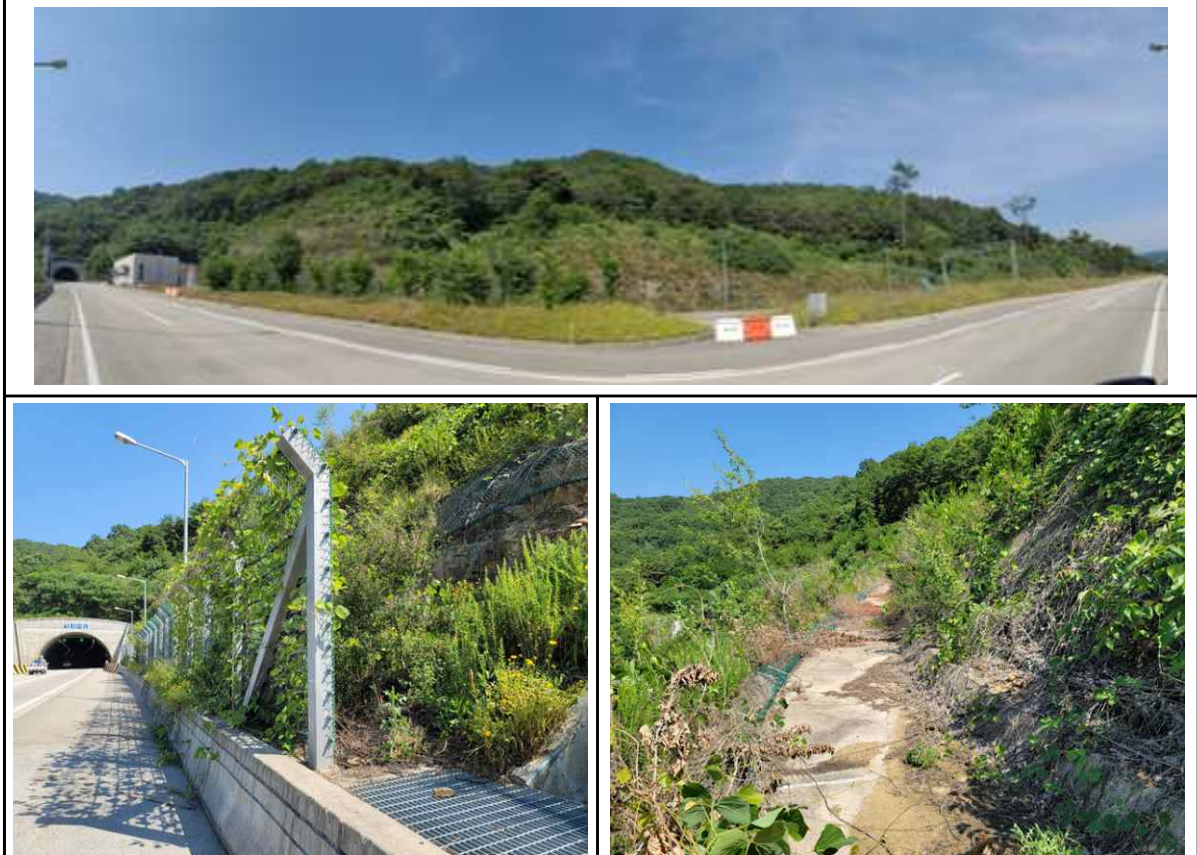
상주절토 27 (관리이정 36.235~36.375km / 5공구 STA.0+000~0+140)

| 가. 일반현황 | | | | | |
|---|---|---|---|---|---|
| 점검<br>주요결과 | - 사면부 표층유실부 임시보수<br>- 배수시설 균열 | | | | |

| 구 분 | 점검 결과 | 보수·보강 방안 |
|---|---|---|
| 배수시설 | 산마루측구 균열 | 주입보수 |

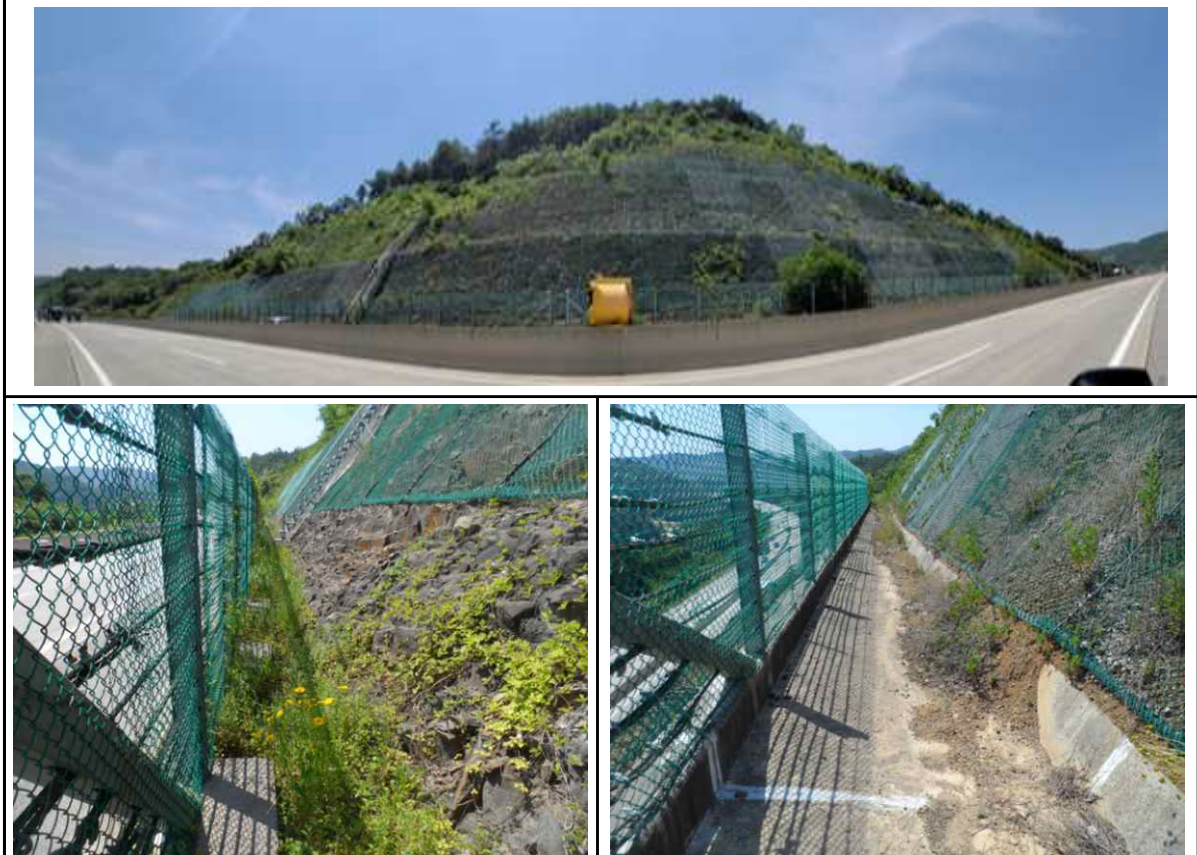
영천절토 28 (관리이정 37.175~37.415km / 5공구 STA.0+940~1+180)

| 점검<br>주요결과 | - 사면부 표층유실 임시보수, 켜기파괴 징후구간<br>- 배수시설 균열, 파손, 토사퇴적, 재료분리 | | | | |

| 구 분 | 점검 결과 | 보수·보강 방안 |
|---|---|---|
| 배수시설 | 소단배수로 균열<br>소단배수로 토사퇴적<br>산마루측구 파손<br>수직도수로 재료분리 | 주입보수<br>청소<br>단면보수<br>단면보수 |

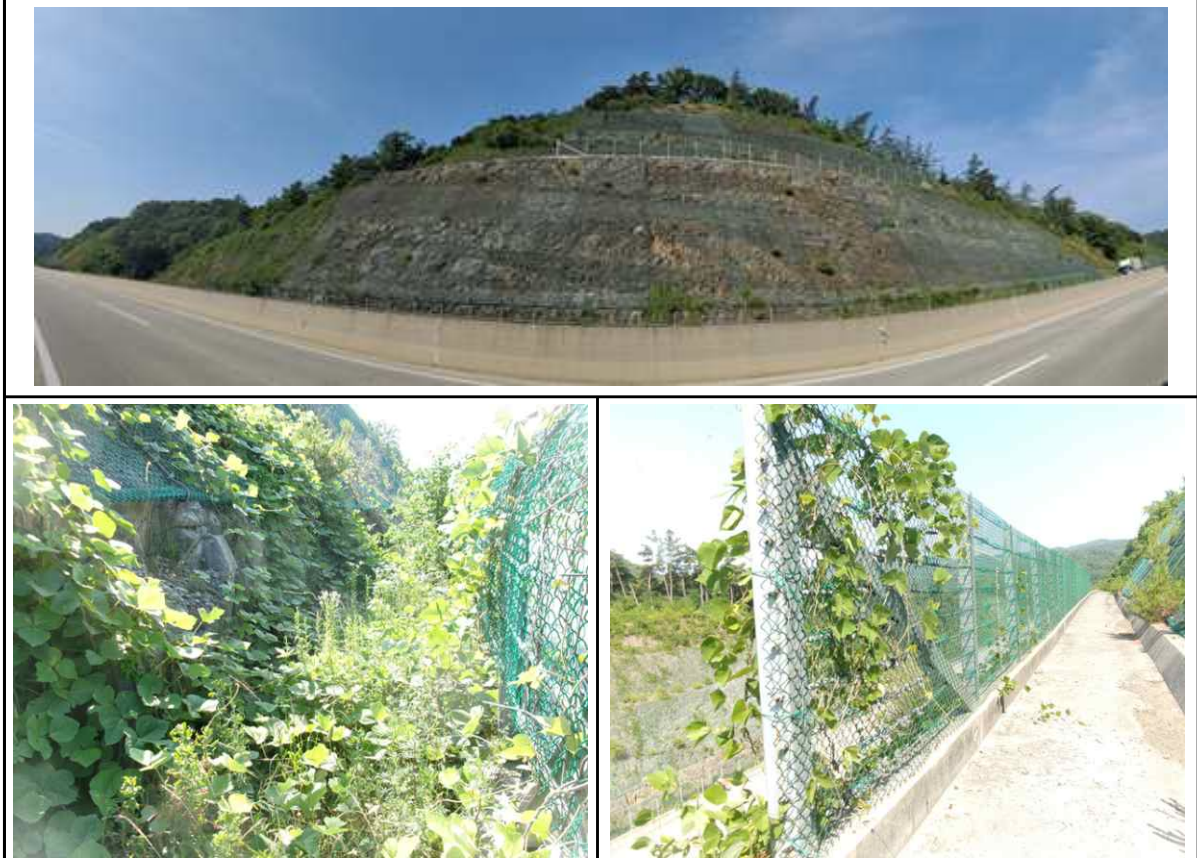
상주절토 30 (관리이정 38.525~38.685km / 5공구 STA.2+290~2+450)

| 가. 일반현황 | | | | | |
|---|---|---|---|---|---|
| 점검<br>주요결과 | - 배수시설 균열, 재료분리, 토사 및 낙석적치 | | | | |

| 구 분 | 점검 결과 | 보수·보강 방안 |
|---|---|---|
| 배수시설 | 소단배수로 균열<br>소단배수로 토사 및 낙석적치<br>산마루측구 재료분리 | 주입보수<br>청소<br>단면보수 |

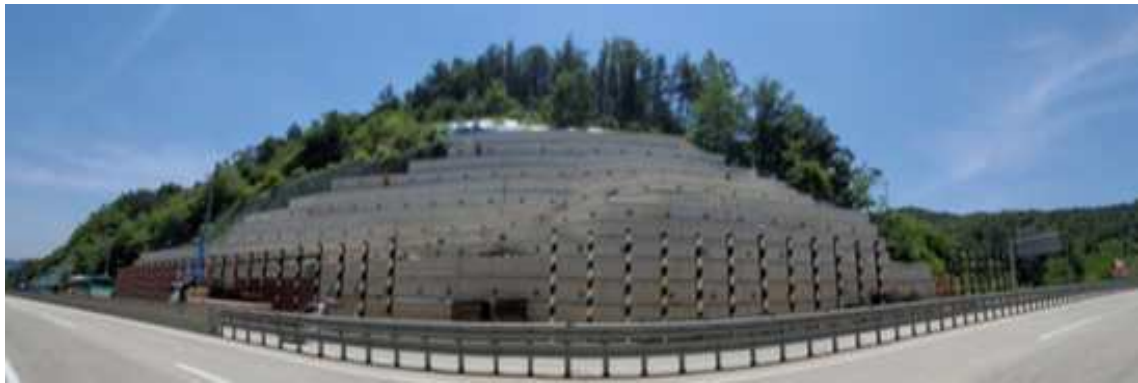
영천절토 31 (관리이정 40.025~40.175km / 5공구 STA.3+790~8+940)

| 점검<br>주요결과 | - 배수시설 균열 토사퇴적 | | | | |

| 구 분 | 점검 결과 | 보수·보강 방안 |
|---|---|---|
| 배수시설 | 소단배수로 균열<br>소단배수로 토사퇴적 | 주입보수<br>청소 |

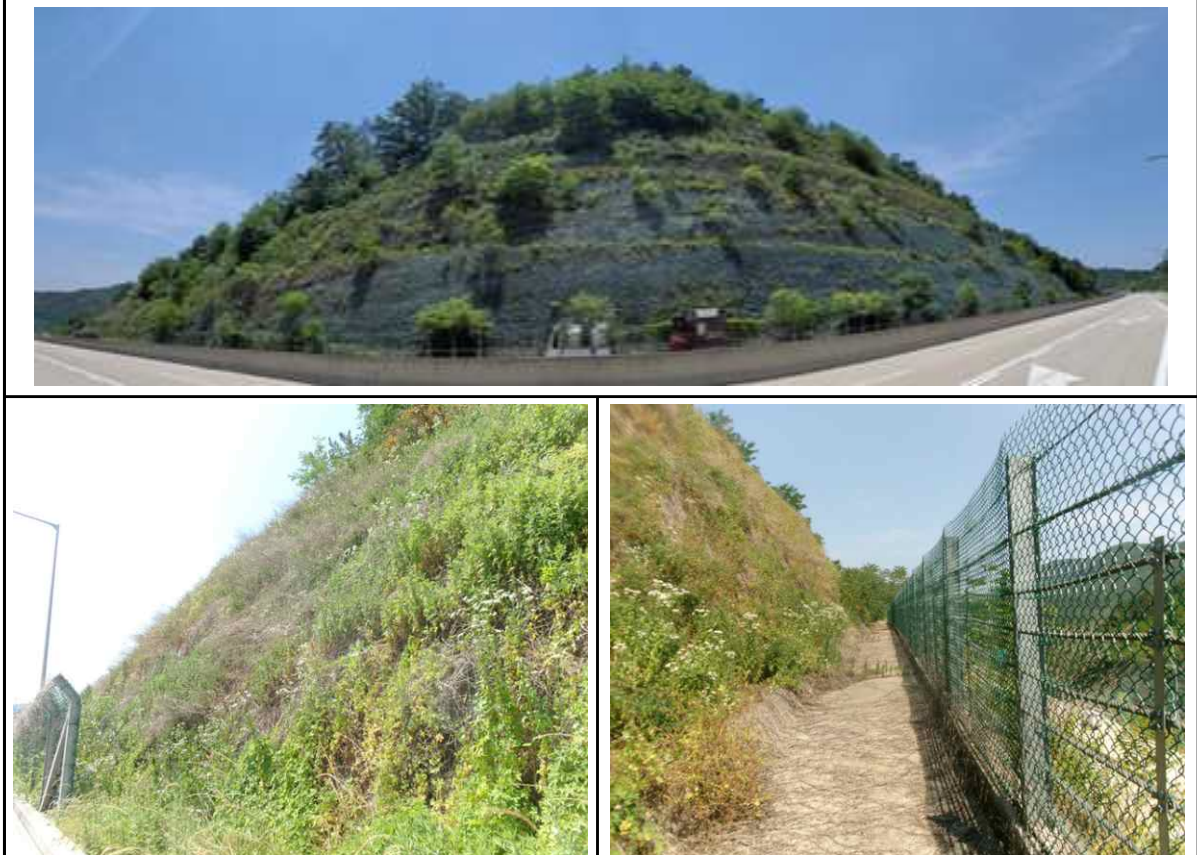
영천절토 32 (관리이정 40.545~40.895km / 5공구 STA.4+310~4+660)

| 가. 일반현황 | | | | | |
|---|---|---|---|---|---|
| 점검<br>주요결과 | - 사면부 뜬돌 및 이완암, 표층유실, 낙석<br>- 배수시설 균열, 파손, 토사 및 식생퇴적 | | | | |

| 구 분 | 점검 결과 | 보수·보강 방안 |
|---|---|---|
| 배수시설 | 소단배수로, 산마루측구 균열<br>소단배수로 토사 및 식생퇴적<br>산마루측구 파손 | 주입보수<br>청소<br>단면보수 |

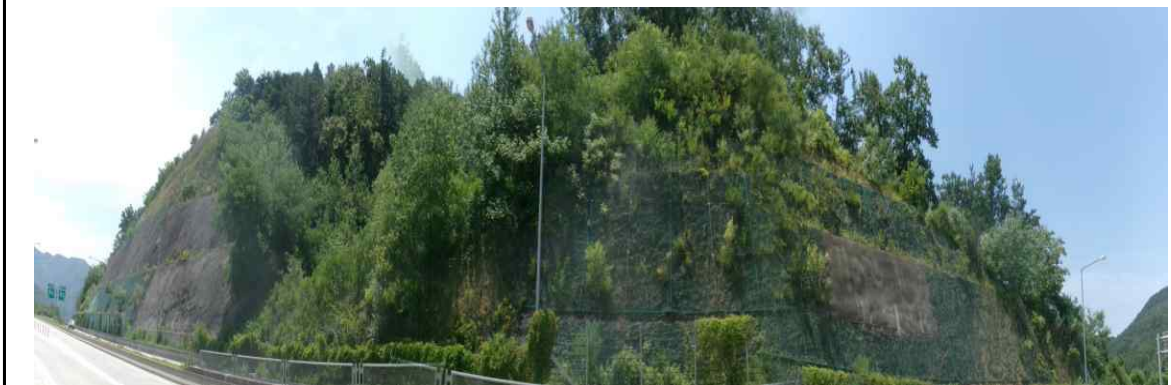
영천절토 33 (관리이정 0.360~0.690km / 5공구 군위R-A(본선)STA.0+360~0+690)

| 가. 일반현황 | | | | | |
|---|---|---|---|---|---|
| 점검<br>주요결과 | - 사면부 충전물 유실<br>- 보호시설 슛크리트 들뜸, 백태, 누수<br>- 배수시설 균열 | | | | |

| 구 분 | 점검 결과 | 보수·보강 방안 |
|---|---|---|
| 배수시설 | 소단배수로 균열 | 주입보수 |
| 보호시설 | 쑏크리트 들뜸<br>쑏크리트 백태, 누수 | 단면보수<br>지속관찰 |

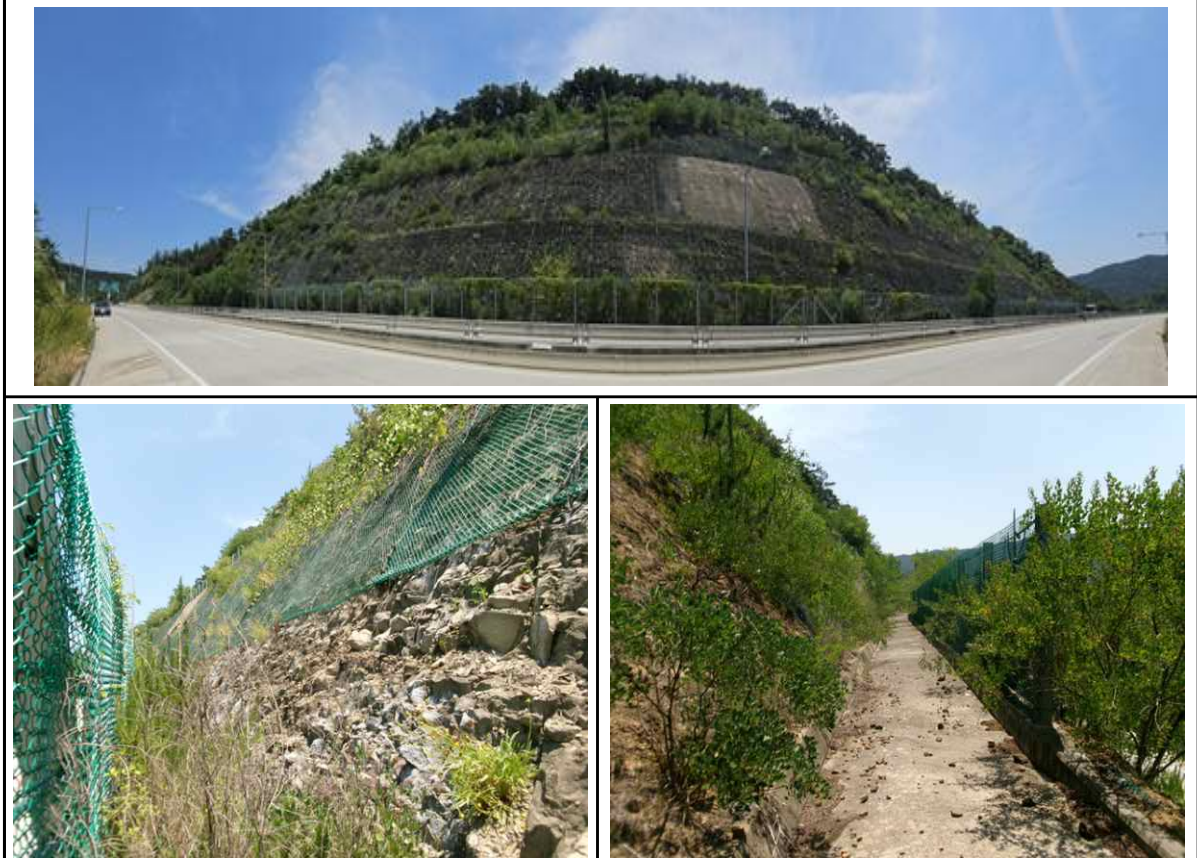
영천절토 34 (관리이정 1.890~2.150km / 5공구 군위R-A(중앙)STA.1+890~2+150)

| 점검<br>주요결과 | - 배수시설 균열, 망상균열 | | | | |

| 구 분 | 점검 결과 | 보수 · 보강 방안 |
|---|---|---|
| 배수시설 | 소단배수로 균열<br>소단배수로 망상균열<br>산마루측구 균열 | 주입보수<br>주입보수<br>주입보수 |
