시 설 물    안   전   점   검   용   역  
상주영천고속도로   2024 ~ 2025년

〈사면편〉

**상주영천고속도로 2024~2025년  
시설물 안전 점검 용역  
정기안전점검보고서**

**점검기관 : [주]명성엔지니어링**

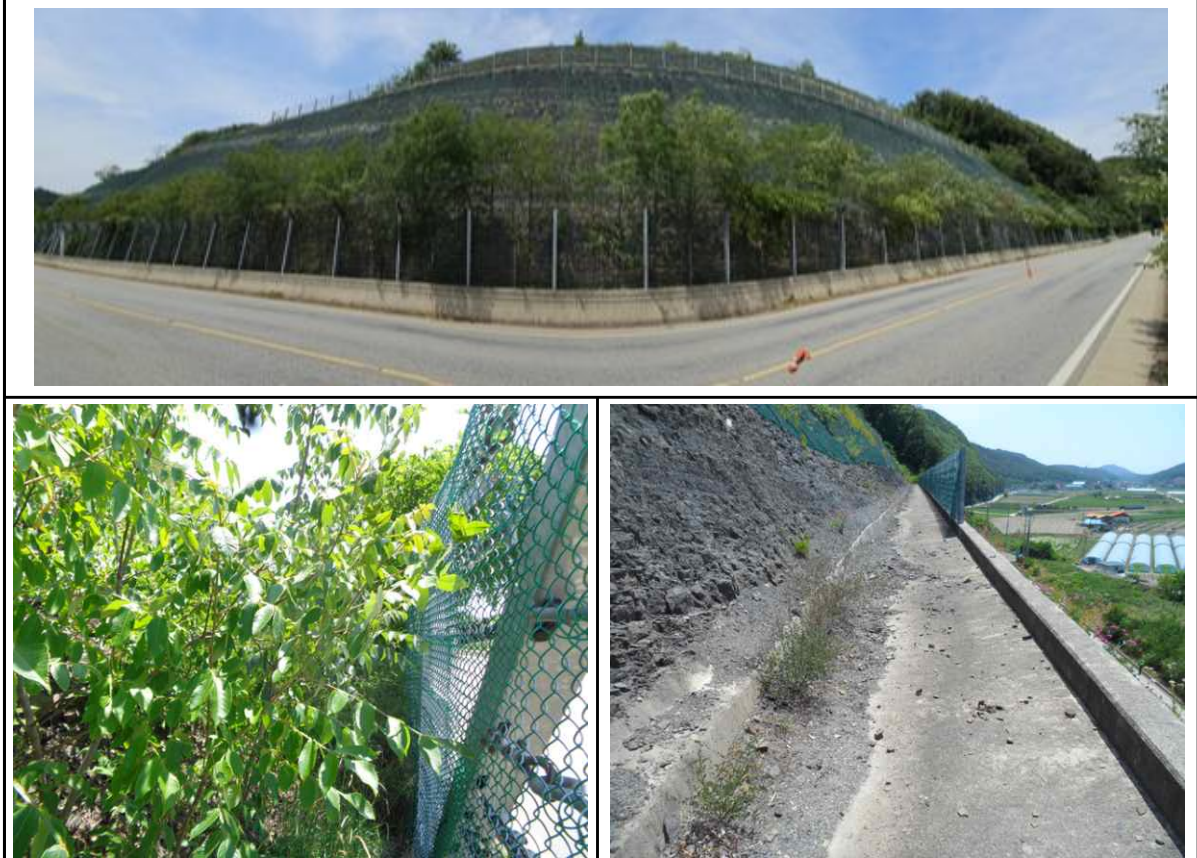
상주절토 35 (관리이정 0.160~0.42km / 6공구 STA.0+160~0+420(이설도로#2))

| 가. 일반현황 | | | | | |
|---|---|---|---|---|---|
| 점검<br>주요결과 | - 배수시설 균열, 망상균열, 낙석퇴적 | | | | |

| 구 분 | 점검 결과 | 보수·보강 방안 |
|---|---|---|
| 배수시설 | 소단배수로 균열<br>소단배수로 망상균열<br>소단배수로 낙석퇴적<br>산마루측구 균열 | 주입보수<br>주입보수<br>정비<br>주입보수 |

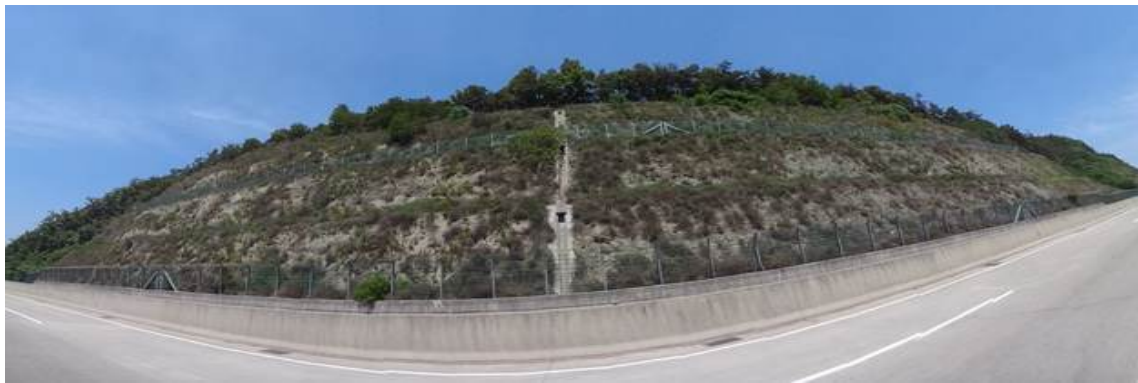
상주절토 36 (관리이정 53.068~53.448km / 6공구 STA.8+850~9+230)

| 가. 일반현황 | | | | | |
|---|---|---|---|---|---|
| 점검<br>주요결과 | - 사면부 녹생토 유실<br>- 배수시설 균열, 토사퇴적 | | | | |

| 구 분 | 점검 결과 | 보수 · 보강 방안 |
|---|---|---|
| 배수시설 | 소단배수로 균열<br>소단배수로 토사퇴적 | 주입보수<br>청소 |

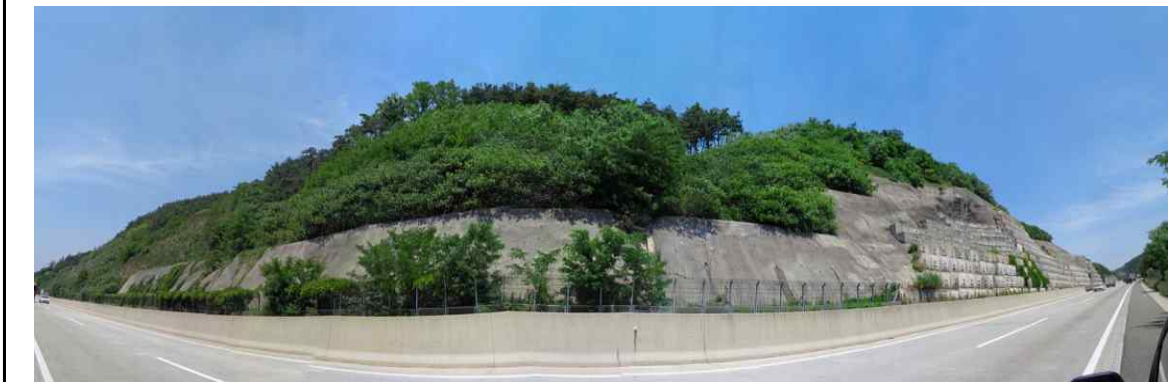
상주절토 37 (관리이정 54.038~54.798km / 6공구 STA.9+820~10+580)

| 가. 일반현황 | | | | | |
|---|---|---|---|---|---|
| 점검<br>주요결과 | - 배수시설 균열<br>- 보호시설 슛크리트 들뜸 | | | | |

| 구 분 | 점검 결과 | 보수·보강 방안 |
|---|---|---|
| 배수시설 | 소단배수로 균열<br>산마루측구 균열 | 주입보수<br>주입보수 |

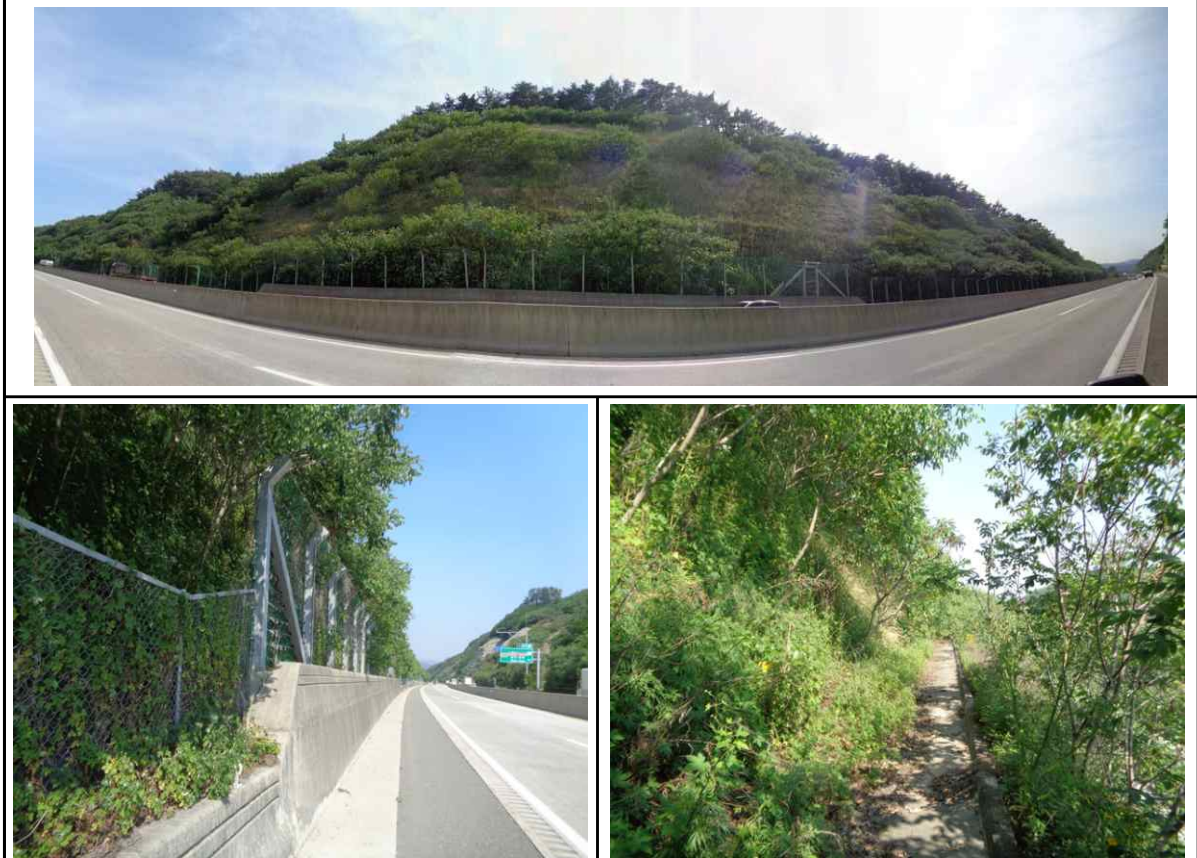
영천절토 38 (관리이정 54.478~54.928km / 6공구 STA.10+260~10+710)

| 점검<br>주요결과 | - 사면부 심한풍화<br>- 배수시설 균열, 파손, 토사퇴적 | | | | |

| 구 분 | 점검 결과 | 보수·보강 방안 |
|---|---|---|
| 배수시설 | 소단배수로 균열<br>소단배수로 파손<br>소단배수로 토사퇴적<br>산마루측구 균열<br>산마루측구 파손 | 주입보수<br>단면보수<br>정비<br>주입보수<br>단면보수 |

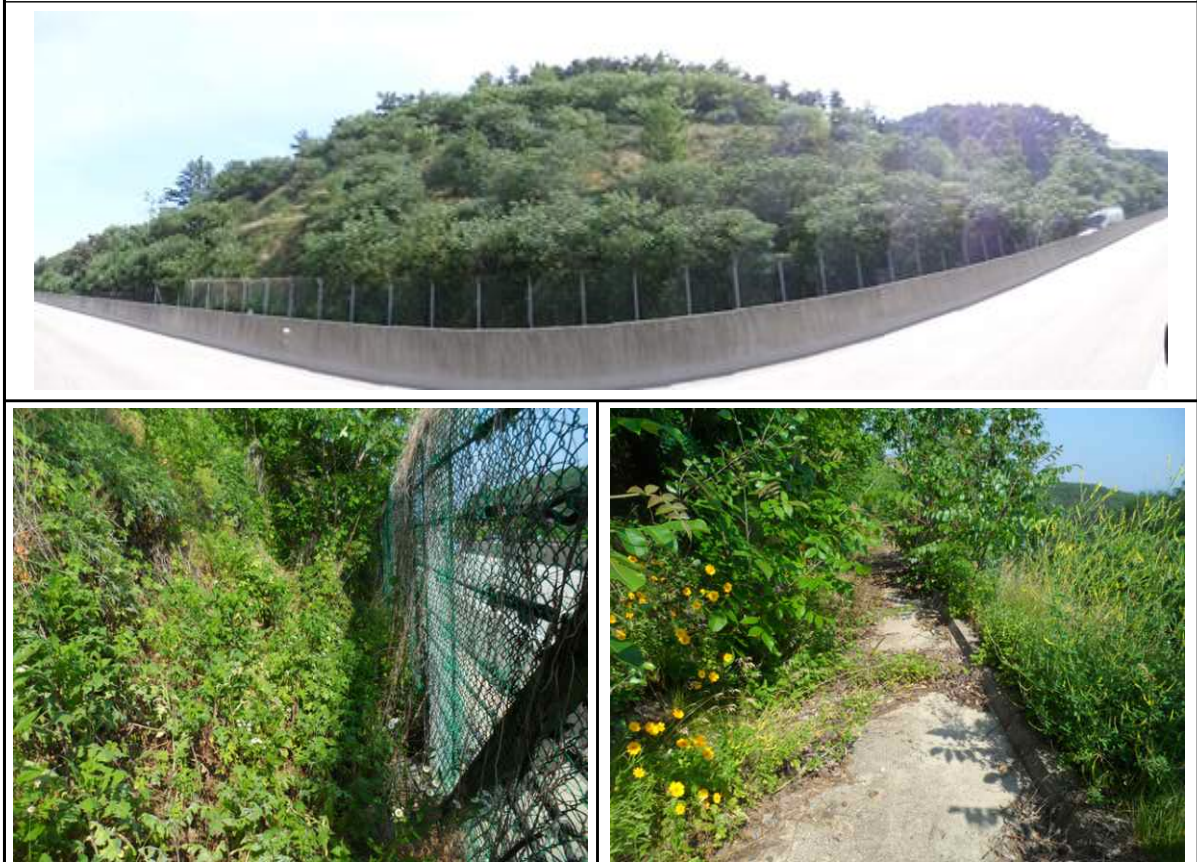
영천절토 39 (관리이정 55.188~55.448km / 6공구 STA.10+970~11+230)

| 가. 일반현황 | | | | | |
|---|---|---|---|---|---|
| 점검<br>주요결과 | - 배수시설 균열, 파손, 토사퇴적 | | | | |

| 구 분 | 점검 결과 | 보수 · 보강 방안 |
|---|---|---|
| 배수시설 | 소단배수로, 산마루측구 균열<br>소단배수로 토사퇴적<br>산마루측구 파손 | 주입보수<br>정비<br>단면보수 |

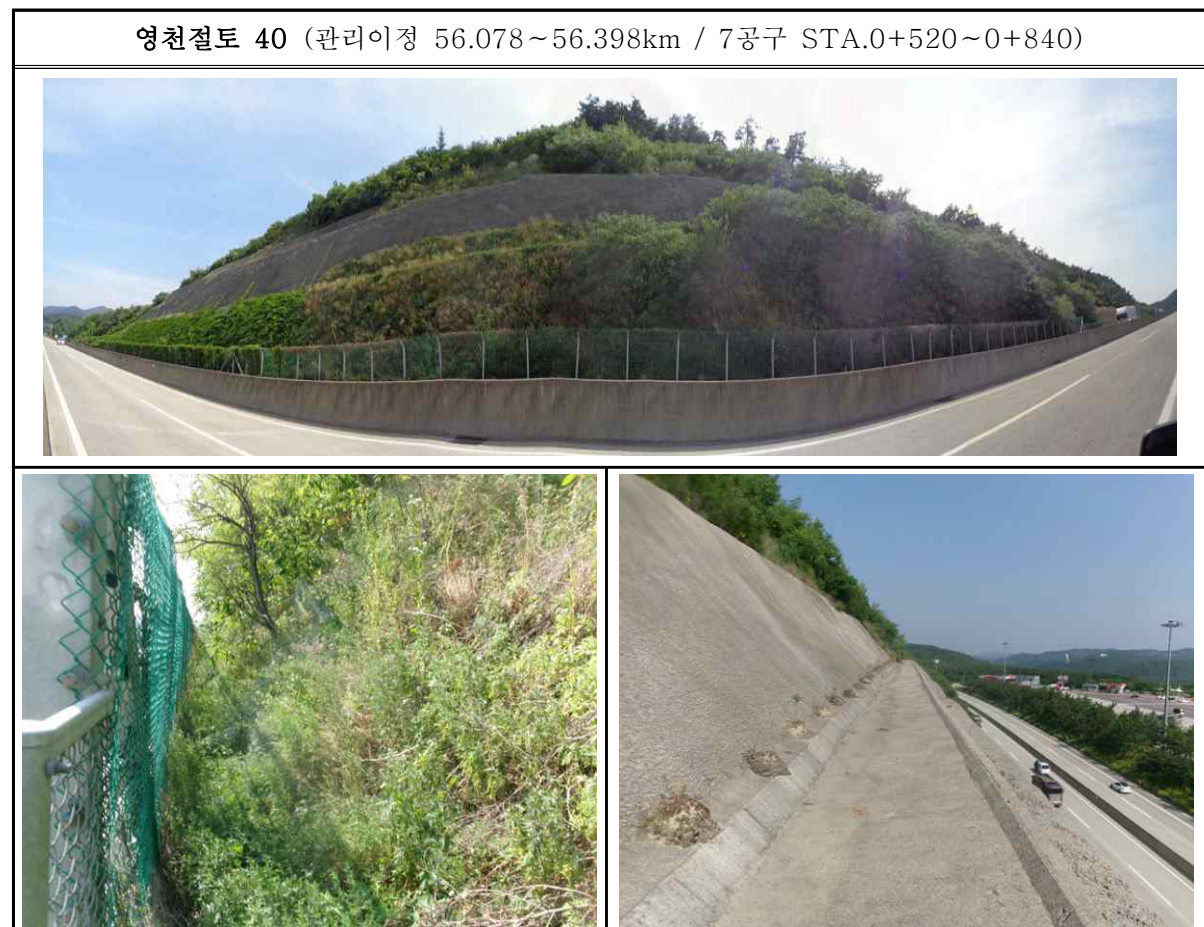
## 영천절토 40 전경 및 부위별사진

| 점검<br>주요결과 | - 배수시설 균열 | | | | |

| 구 분 | 점검 결과 | 보수 · 보강 방안 |
|---|---|---|
| 배수시설 | 소단배수로 균열<br>산마루측구 균열 | 주입보수<br>주입보수 |

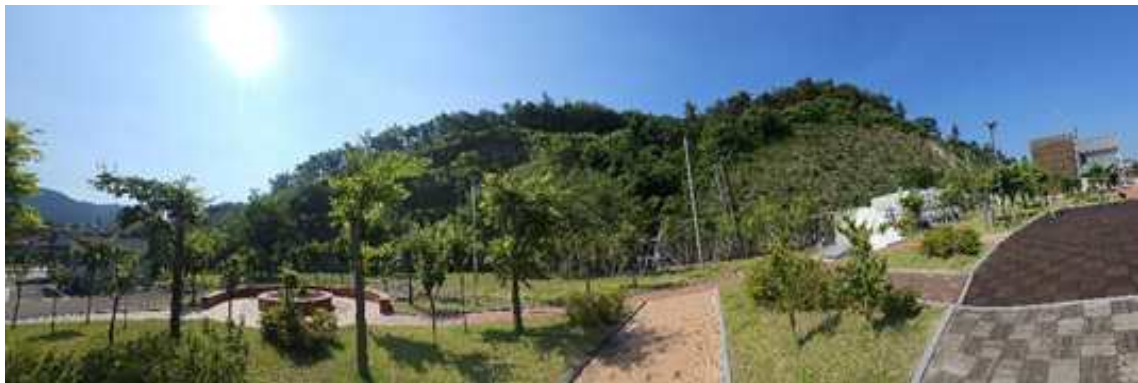
영천절토 41 (관리이정 0.349~0.540km / 7공구 STA.0+349~0+540)

| 점검<br>주요결과 | - 사면부 식생공 유실<br>- 배수시설 균열, 파손, 체수 | | | | |

| 구 분 | 점검 결과 | 보수 · 보강 방안 |
|---|---|---|
| 배수시설 | 소단배수로, 산마루측구 균열<br>소단배수로 체수<br>산마루측구, 수평배수로 파손 | 주입보수<br>지속관찰 후 조치<br>단면보수 |

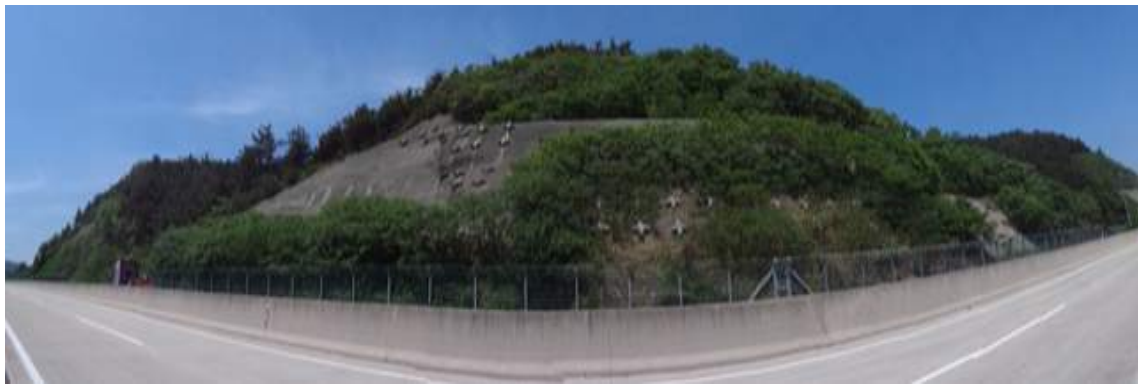
상주절토 42 (관리이정 58.638~58.798km / 7공구 STA.3+080~3+240)

| 가. 일반현황 | | | | | |
|---|---|---|---|---|---|
| 점검<br>주요결과 | - 배수시설 균열 | | | | |

| 구 분 | 점검 결과 | 보수 · 보강 방안 |
|---|---|---|
| 배수시설 | 산마루측구 균열 | 주입보수 |

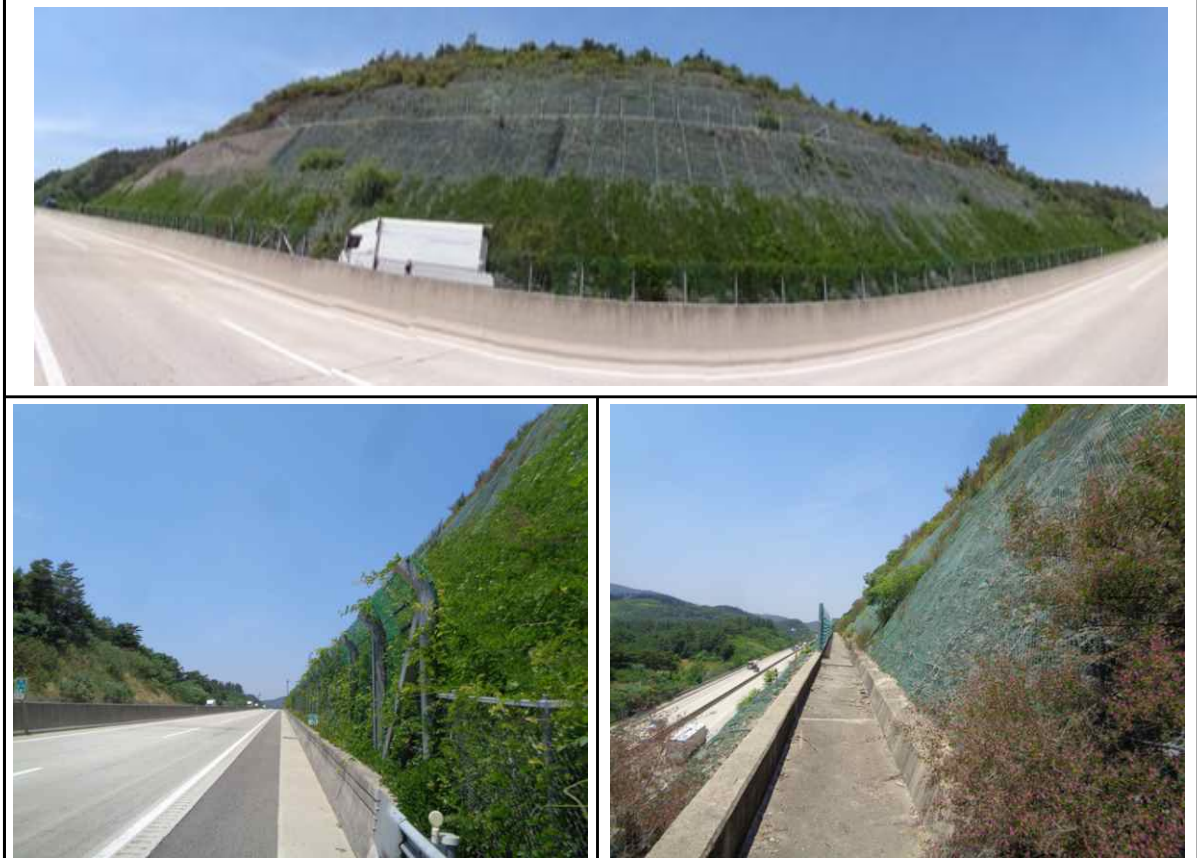
상주절토 43 (관리이정 58.858~59.078km / 7공구 STA.3+300~+3.520)

| 가. 일반현황 | | | | | |
|---|---|---|---|---|---|
| 점검<br>주요결과 | - 사면부 이완암 우려<br>- 배수시설 균열, 망상균열 | | | | |

| 구 분 | 점검 결과 | 보수 · 보강 방안 |
|---|---|---|
| 배수시설 | 소단배수로 균열<br>소단배수로 망상균열<br>산마루측구 균열 | 주입보수<br>지속관찰<br>주입보수 |

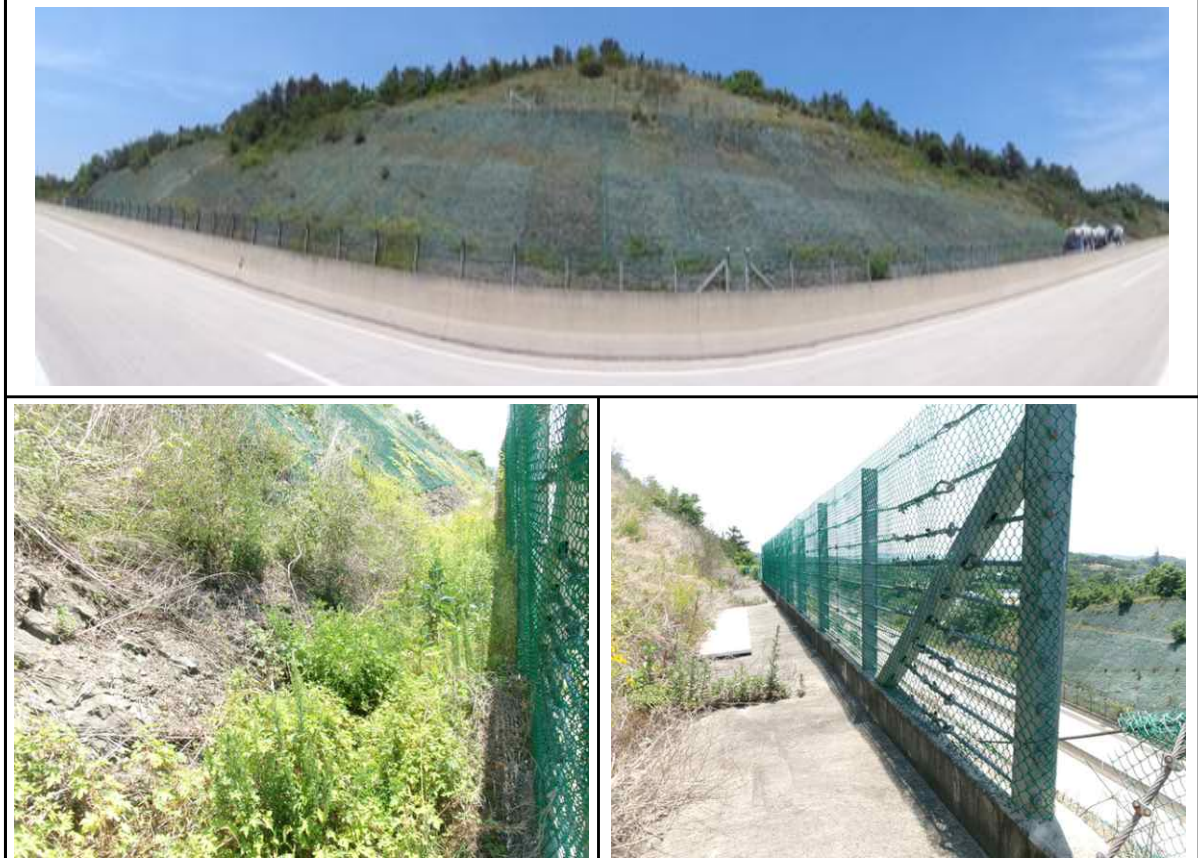
상주절토 44 (관리이정 66.378~66.678km / 8공구 STA.1+020~1+320)

| 점검<br>주요결과 | - 배수시설 균열, 토사퇴적, 자재 적치 | | | | |

| 구 분 | 점검 결과 | 보수 · 보강 방안 |
|---|---|---|
| 배수시설 | 소단배수로 균열<br>소단배수로 토사퇴적<br>소단배수로 자제적치 | 주입보수<br>정비<br>정비 |

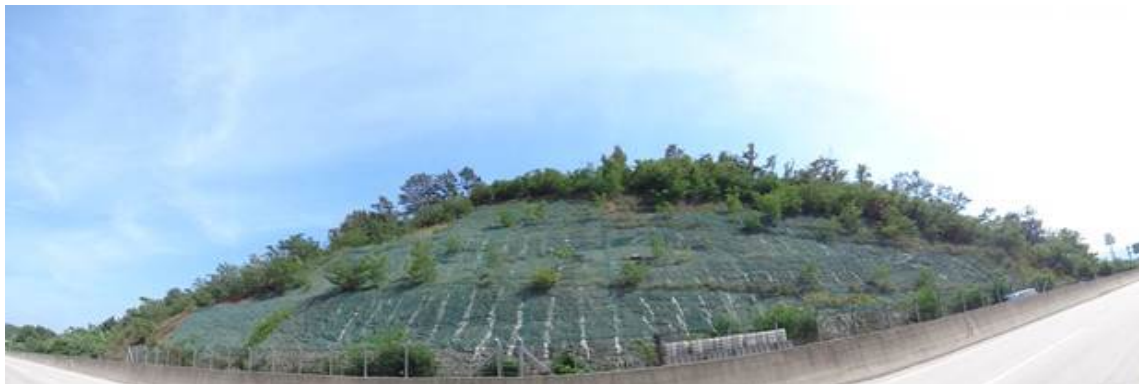
영천절토 45 (관리이정 69.078~69.258km / 8공구 STA.3+720~3+900)

| 가. 일반현황 | | | | | |
|---|---|---|---|---|---|
| 점검<br>주요결과 | - 뜯돌(망내퇴적)<br>- 배수시설 균열 | | | | |

| 구 분 | 점검 결과 | 보수 · 보강 방안 |
|---|---|---|
| 배수시설 | 소단배수로 균열<br>산마루측구 균열 | 주입보수<br>주입보수 |

| 가. 일반현황 | | | | | |
|---|---|---|---|---|---|
| 주요<br>보수·보강 | - 균열보수, 지속관찰 | | | | |

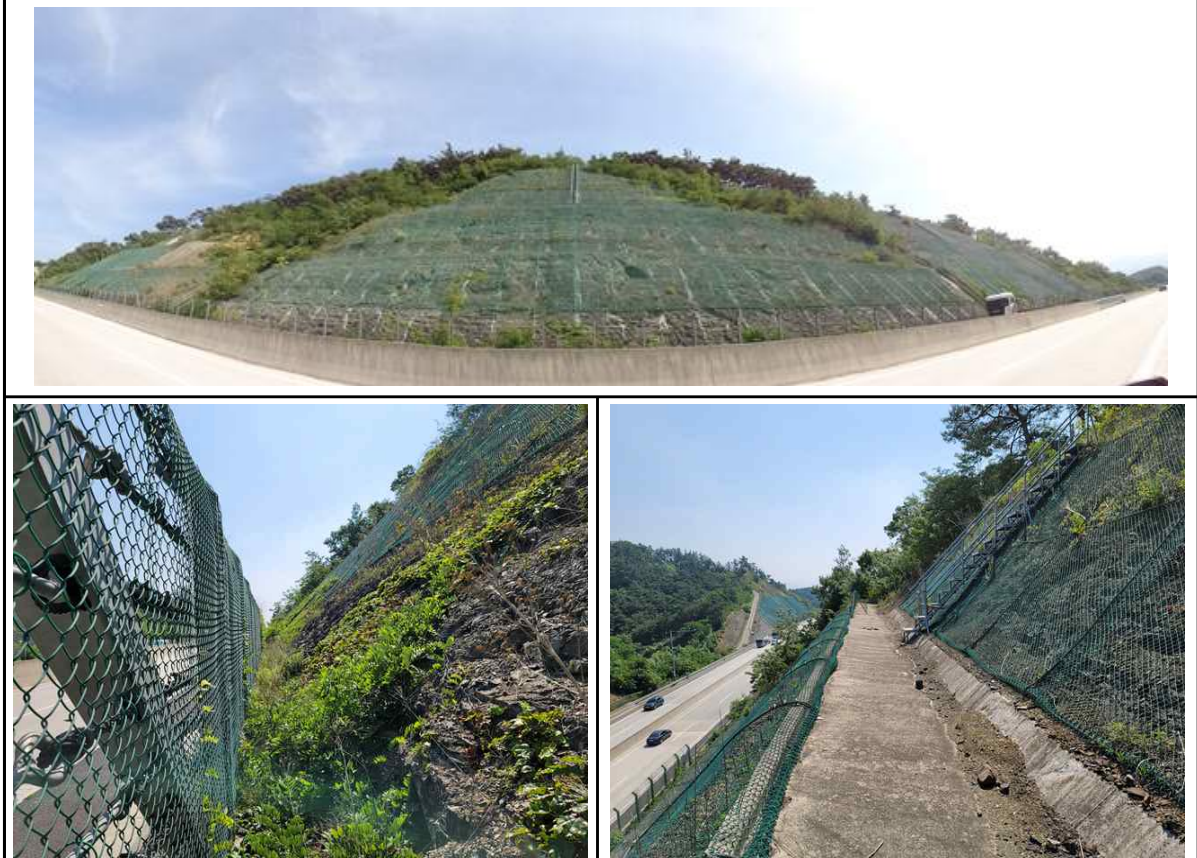
영천절토 46 (관리이정 70.058~70.418km / 8공구 STA.4+700~5+060)

| 점검<br>주요결과 | - 배수시설 균열, 토사퇴적 | | | | |

| 구 분 | 점검 결과 | 보수 · 보강 방안 |
|---|---|---|
| 배수시설 | 소단배수로 균열<br>소단배수로 토사퇴적<br>산마루측구 균열 | 주입보수<br>정비<br>주입보수 |

| 주요<br>보수·보강 | - 균열보수, 정비, 지속관찰 | | | | |

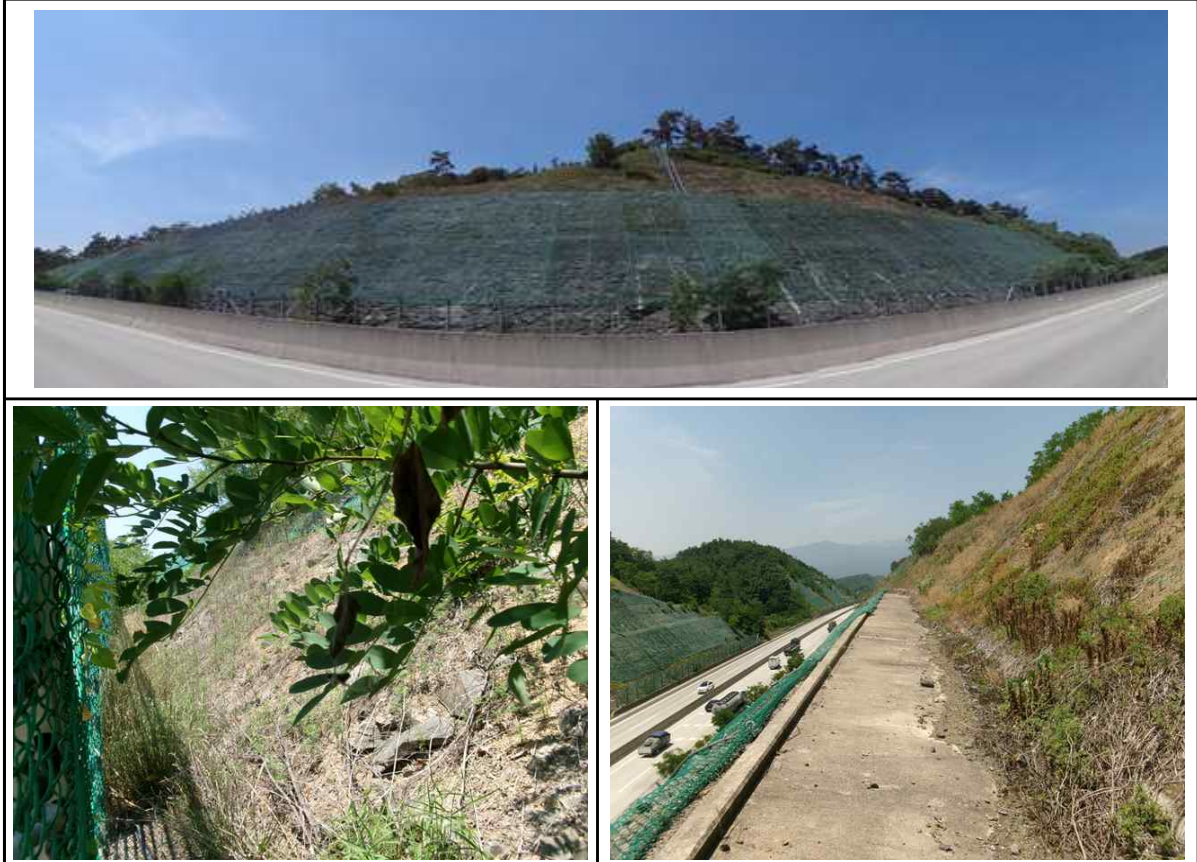
상주절토 47 (관리이정 70.498~70.778km / 8공구 STA.5+140~5+420)

| 가. 일반현황 | | | | | |
|---|---|---|---|---|---|
| 점검<br>주요결과 | － 배수시설 균열, 재료분리, 토사퇴적 | | | | |

| 구 분 | 점검 결과 | 보수·보강 방안 |
|---|---|---|
| 배수시설 | 소단배수로 균열<br>소단배수로 토사퇴적<br>산마루측구 균열<br>산마루측구 재료분리 | 주입보수<br>정비<br>주입보수<br>단면보수 |

| 가. 일반현황 | | | | | |
|---|---|---|---|---|---|
| 주요<br>보수·보강 | － 균열보수, 단면보수, 정비, 지속관찰 | | | | |

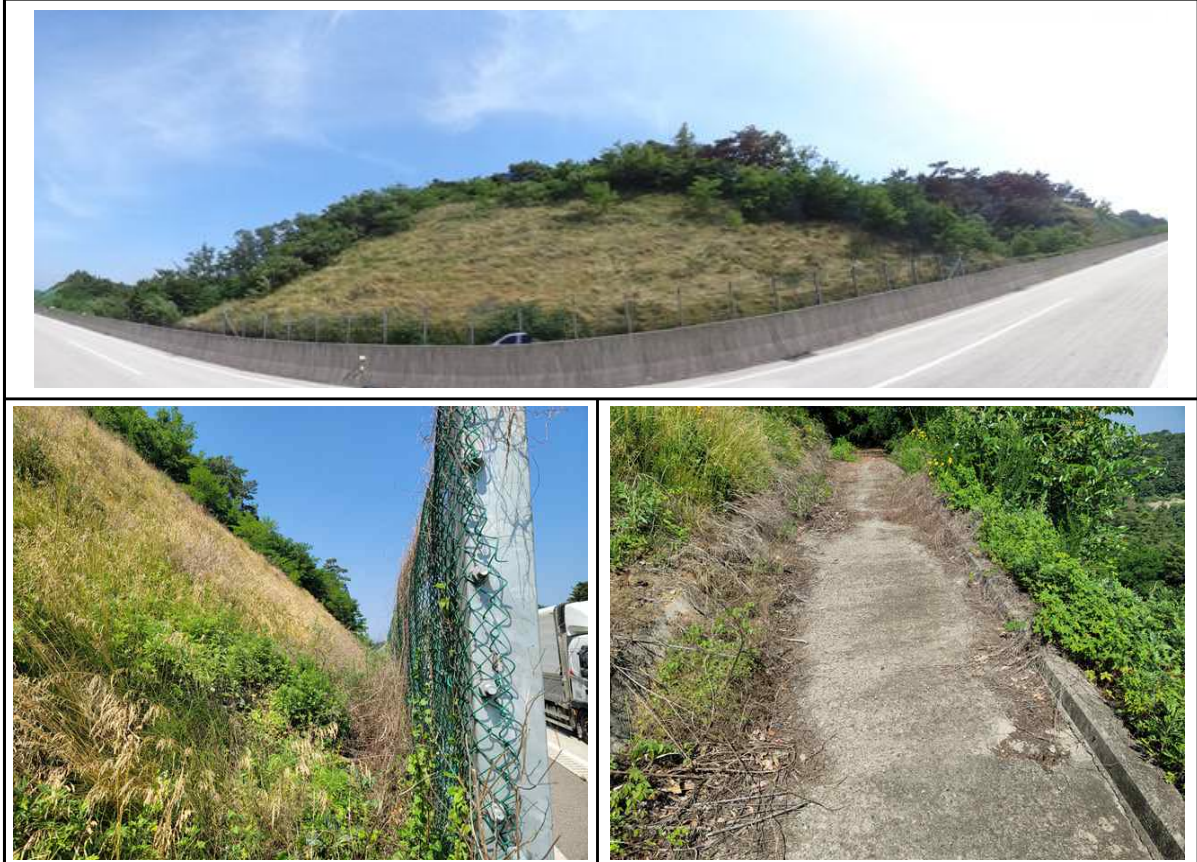
영천절토 48 (관리이정 71.058~71.178km / 8공구 STA.5+700~5+820)

| 가. 일반현황 | | | | | |
|---|---|---|---|---|---|
| 점검<br>주요결과 | - 배수시설 균열, 재료분리, 파손 | | | | |

| 가. 일반현황 | | | | | |
|---|---|---|---|---|---|
| 주요<br>보수·보강 | - 균열보수, 단면보수, 지속관찰 | | | | |
