## 2.45 영천절토 45

## 2) 현황표

| 시설물명 | 영천절토 45 | | 시설물구분 | 절토사면 | |

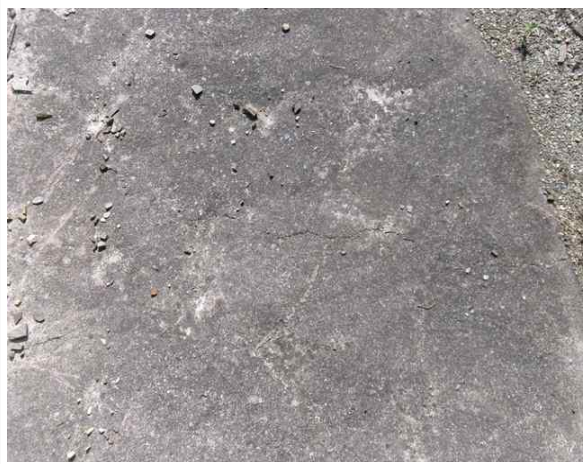
| 위 치 | STA 69.19k 1소단배수로 | 위 치 | STA 69.19k 1소단배수로 |
| 현 황 | 균열 (L=2.0m) | 현 황 | 균열 (L=2.0m) |

| 구 분 | 점검 결과 | 보수·보강 방안 |
|---|---|---|
| 배수시설 | 소단배수로 균열<br>산마루측구 균열 | 주입보수<br>주입보수 |

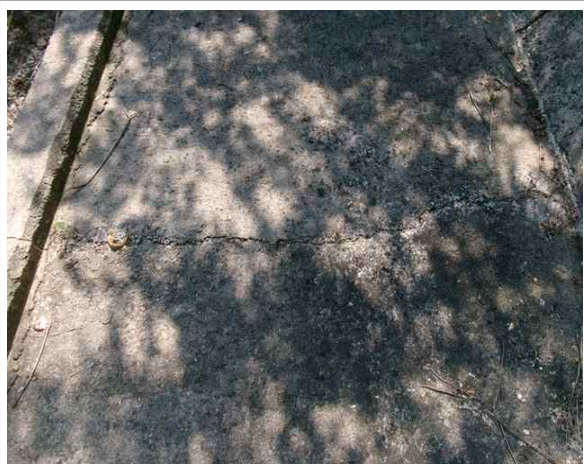
| 위 치 | STA 69.21k 1소단배수로 | 위 치 | STA 69.21k 산마루측구 |
| 현 황 | 균열 (L=2.0m) | 현 황 | 균열 (L=1.5m) |

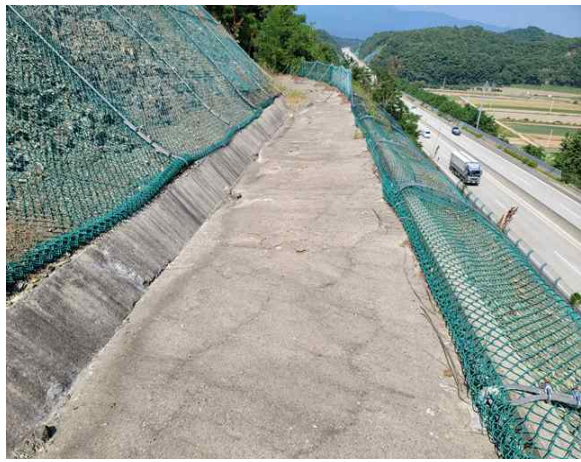
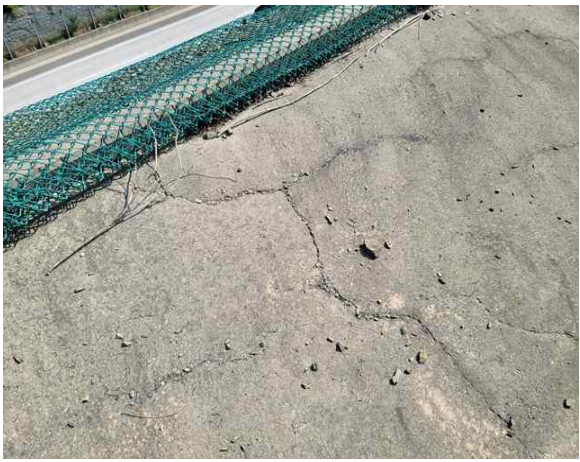
| 위 치 | STA 70.12~70.14k 1소단배수로 | 위 치 | STA 70.12~70.14k 1소단배수로 |

| 현 황 | 중균열 및 횡균열(L=40.0m) | 현 황 | 중균열 및 횡균열(L=40.0m) |

| 구 분 | 점검 결과 | 보수·보강 방안 |
|---|---|---|
| 배수시설 | 소단배수로 균열<br>소단배수로 토사퇴적<br>산마루측구 균열 | 주입보수<br>정비<br>주입보수 |

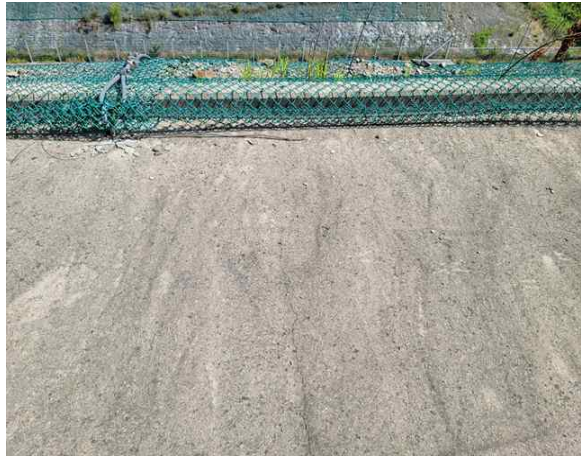
| 위 치 | STA 70.18k 1소단배수로 | 위 치 | STA 70.33k 1소단배수로 |

| 현 황 | 중균열 및 횡균열(L=3.0m) | 현 황 | 중균열 및 횡균열(L=3.0m) |

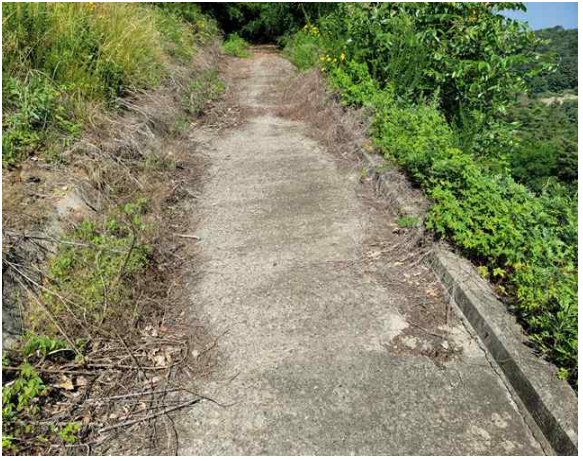
| 위 치 | 소단배수로 | 위 치 | STA 71.09k 1소단배수로 |

| 현 황 | 전경 | 현 황 | 균열 (L=2.0m) |

| 구 분 | 점검 결과 | 보수·보강 방안 |
|---|---|---|
| 배수시설 | 소단배수로 균열<br>소단배수로 재료분리<br>산마루측구 균열<br>산마루측구 파손 | 주입보수<br>단면보수<br>주입보수<br>주입보수 |

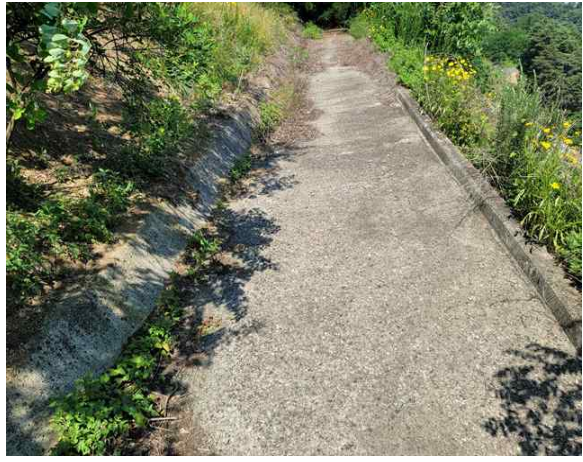
| 위 치 | STA 71.12k 1소단배수로 | 위 치 | STA 71.13k 산마루측구 |

| 현 황 | 균열 (L=1.0m) | 현 황 | 균열 (L=1.5m) |

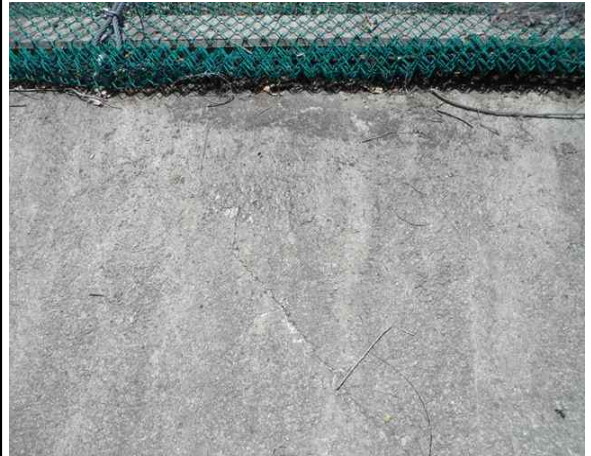
| 위 치 | 산마루측구 | 위 치 | STA 71.54k 1소단배수로 |

| 현 황 | 전경 | 현 황 | 균열 (L=2.0m) |

| 구 분 | 점검 결과 | 보수·보강 방안 |
|---|---|---|
| 배수시설 | 소단배수로 균열 | 주입보수 |

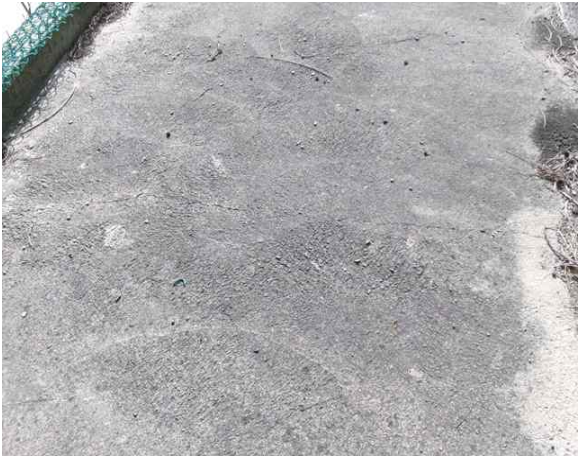
| 위 치 | 소단배수로 | 위 치 | STA 72.46k 1소단배수로 |

| 현 황 | 전경 | 현 황 | 균열 (L=3.0m) |

| 구 분 | 점검 결과 | 보수·보강 방안 |
|---|---|---|
| 배수시설 | 소단배수로 균열 | 주입보수 |

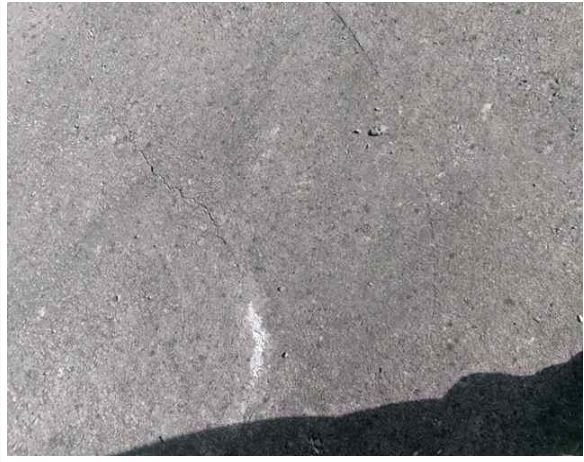
| 위 치 | STA 72.49k 1소단배수로 | 위 치 | STA 72.48k 3단 |

| 현 황 | 사균열 (L=1.0m) | 현 황 | 심한풍화 |

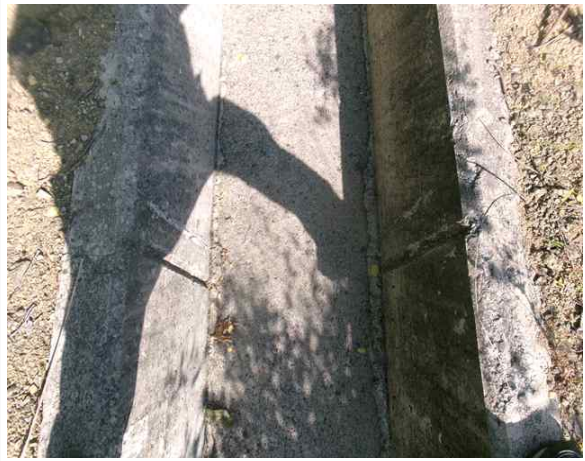
| 위 치 | STA 72.80k 산마루측구 | 위 치 | STA 72.89k 1소단배수로 |

| 현 황 | 균열 (L=1.5m) | 현 황 | 균열 (L=60.0m) |

| 구 분 | 점검 결과 | 보수·보강 방안 |
|---|---|---|
| 배수시설 | 소단배수로 균열<br>소단배수로 토사퇴적<br>산마루측구 균열 | 주입보수<br>정비<br>주입보수 |

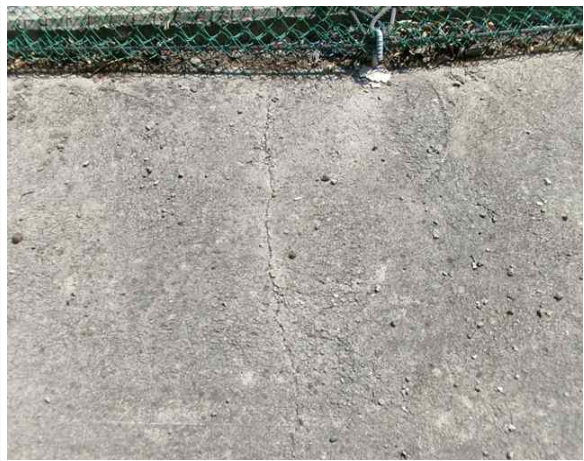
| 위 치 | STA 73.49k 1소단배수로 | 위 치 | STA 73.50k 1소단배수로 |

| 현 황 | 균열 (L=2.0m) | 현 황 | 균열 (L=2.0m) |

| 구 분 | 점검 결과 | 보수·보강 방안 |
|---|---|---|
| 배수시설 | 소단배수로 균열 | 주입보수 |

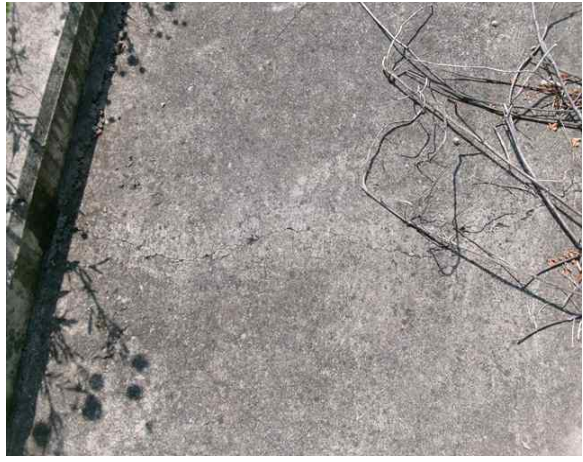
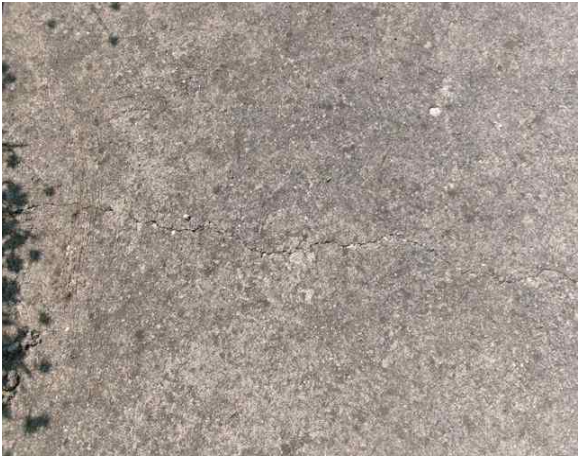
| 위 치 | STA 74.40k 1소단배수로 | 위 치 | STA 74.40k 1소단배수로 |

| 현 황 | 균열 (L=0.5m) | 현 황 | 균열 (L=0.5m) |

| 구 분 | 점검 결과 | 보수·보강 방안 |
|---|---|---|
| 배수시설 | 소단배수로 균열<br>소단배수로 토사퇴적<br>소단배수로 재료분리 | 주입보수<br>정비<br>단면보수 |

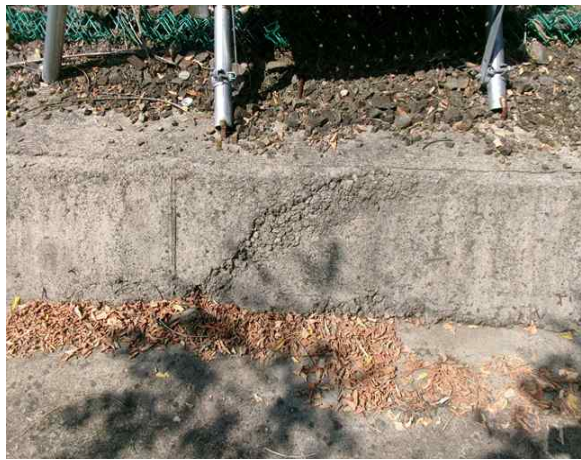
| 위 치 | STA 74.42k 1소단배수로 | 위 치 | STA 74.48k 1소단배수로 |

| 현 황 | 재료분리(A=0.5m×0.5m) | 현 황 | 균열(L=3.0m) |

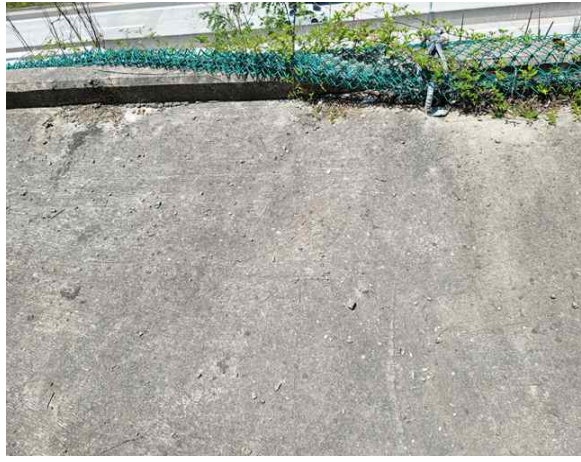
| 위 치 | STA 75.00k 소단배수로 | 위 치 | STA 75.01k 소단배수로 |

| 현 황 | 균열 (L=3.0m) | 현 황 | 망상균열 |

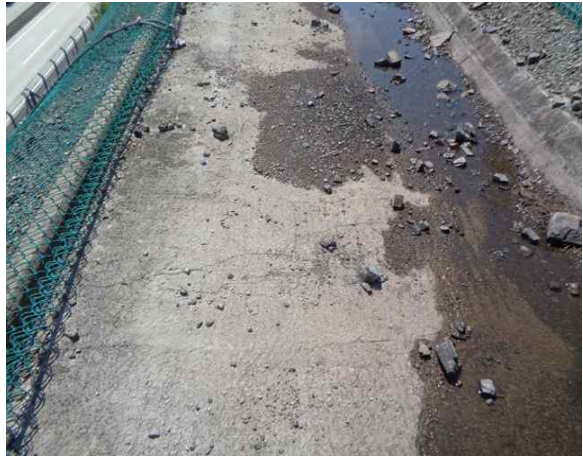
| 위 치 | STA 75.21k 1소단배수로 | 위 치 | STA 75.24k 1소단배수로 |

| 현 황 | 균열(L=2.0m) | 현 황 | 보수부박락(A=2.0m*20m) |

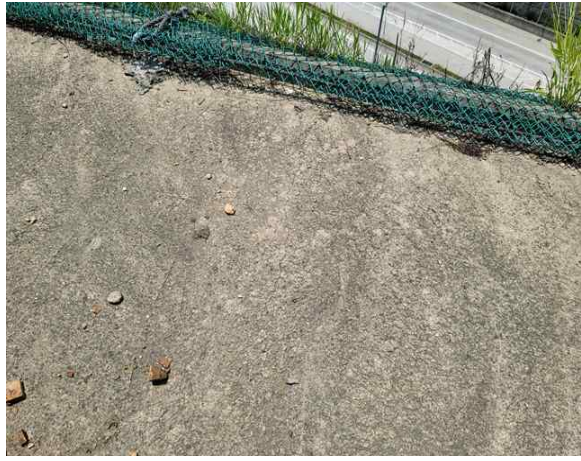
| 위 치 | STA 1+26 1소단배수로 | 위 치 | STA 1+28 1소단배수로 |

| 현 황 | 균열 (L=1.0m) | 현 황 | 균열 (L=2.0m) |

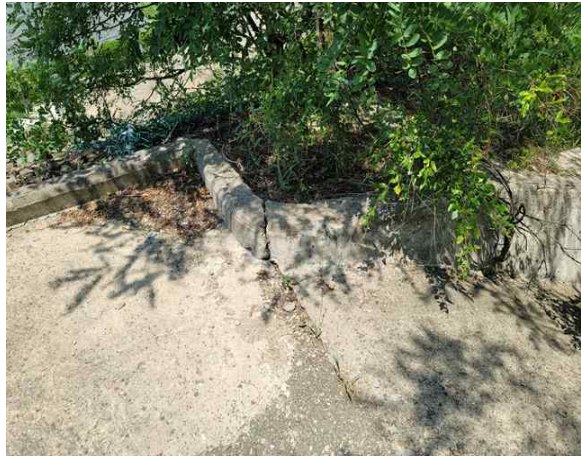
| 위 치 | STA 1+29 1소단배수로 | 위 치 | STA 1+32 산마루측구 |

| 현 황 | 파손 (A=0.2m*0.5m) | 현 황 | 균열 (L=1.5m) |

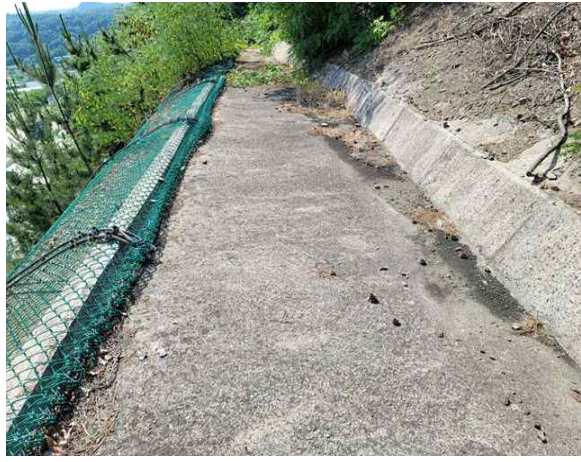
| 위 치 | STA 0+890 1소단배수로 | 위 치 | STA 0+950 2단 |

| 현 황 | 균열(L=0.5m) | 현 황 | 쑈크리트 파손(A=1.0m*2.0m) |

| 구 분 | 점검 결과 | 보수·보강 방안 |
|---|---|---|
| 배수시설 | 소단배수로 균열 | 주입보수 |

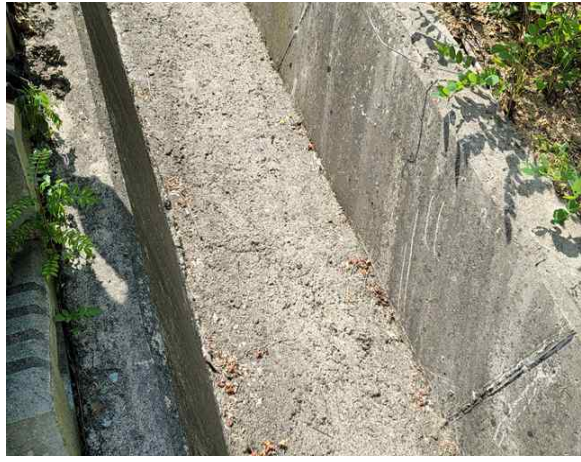
| 위 치 | STA 0+17 산마루측구 | 위 치 | STA 0+16~26 1단 |

| 현 황 | 균열(L=0.5m) | 현 황 | 심한풍화 |

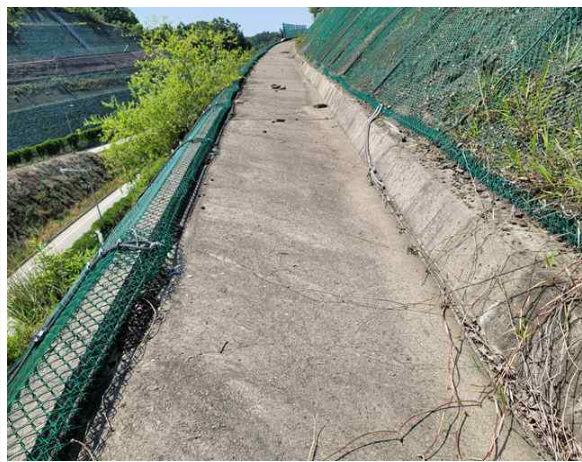
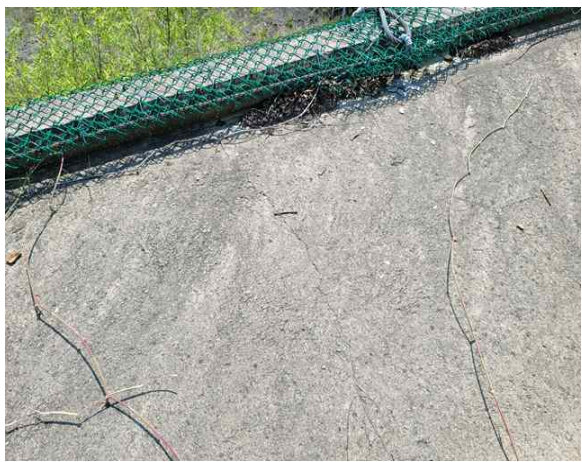
| 위 치 | STA 0+40 1소단배수로 | 위 치 | STA 0+40 1소단배수로 |

| 현 황 | 균열 (L=2.0m) | 현 황 | 균열 (L=2.0m) |

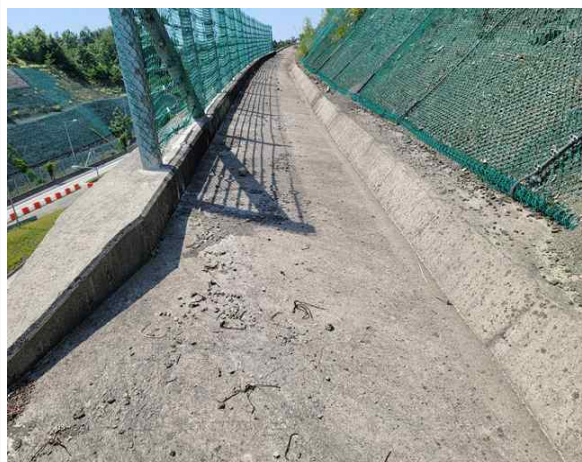
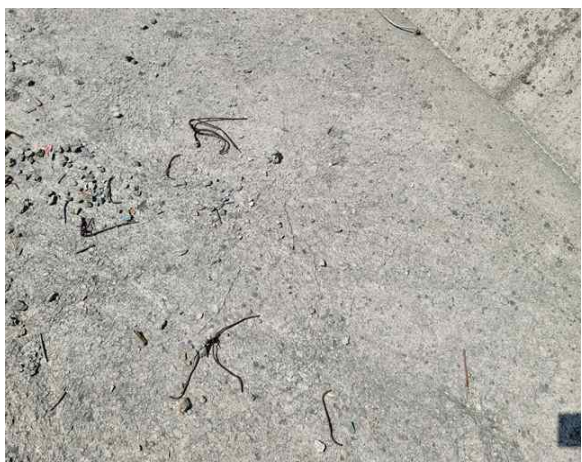
| 위 치 | STA 0+47 1소단배수로 | 위 치 | STA 0+47 1소단배수로 |

| 현 황 | 균열 (L=20.0m) | 현 황 | 균열 (L=20.0m) |

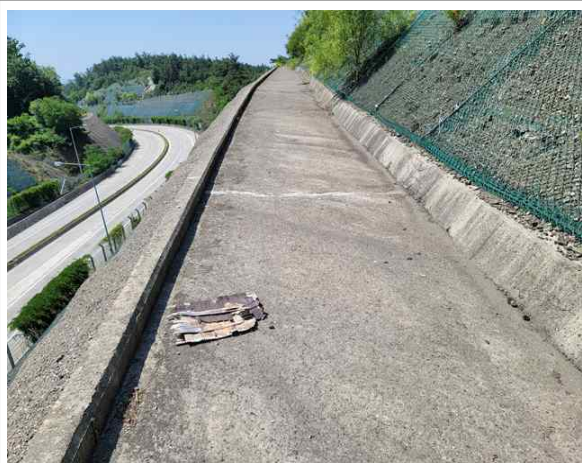
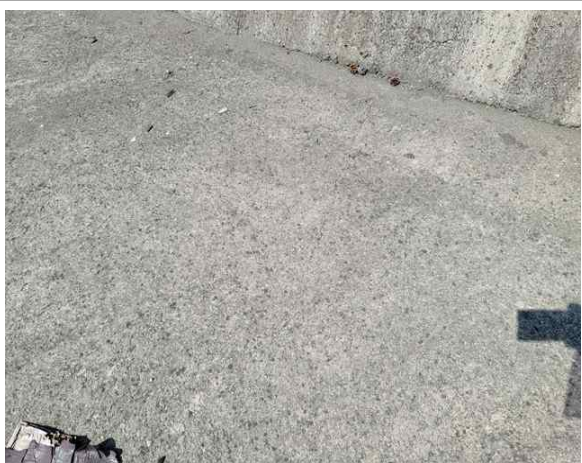
| 위 치 | STA 1+21 1소단배수로 | 위 치 | STA 1+21 1소단배수로 |

| 현 황 | 균열 (L=3.0m) | 현 황 | 균열 (L=3.0m) |

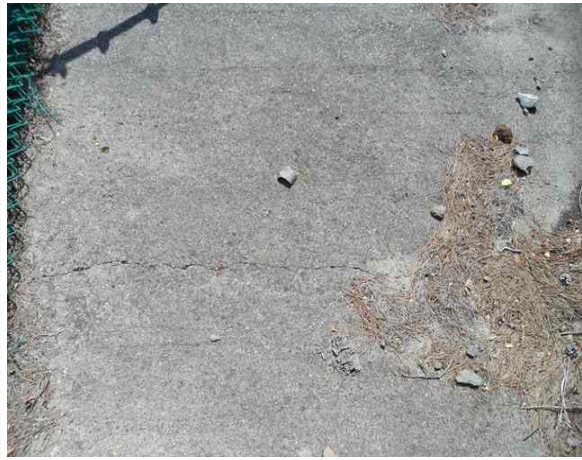
| 위 치 | STA 77.67k 1소단배수로 | 위 치 | STA 77.68k 1소단배수로 |

| 현 황 | 균열 (L=2.0m) | 현 황 | 균열 (L=2.0m) |

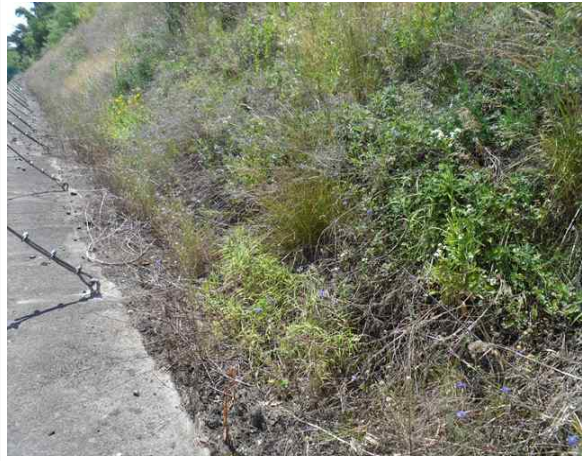
| 위 치 | STA 77.64k 1소단배수로 | 위 치 | — |

| 현 황 | 토사퇴적 (L=10.0m) | 현 황 | — |

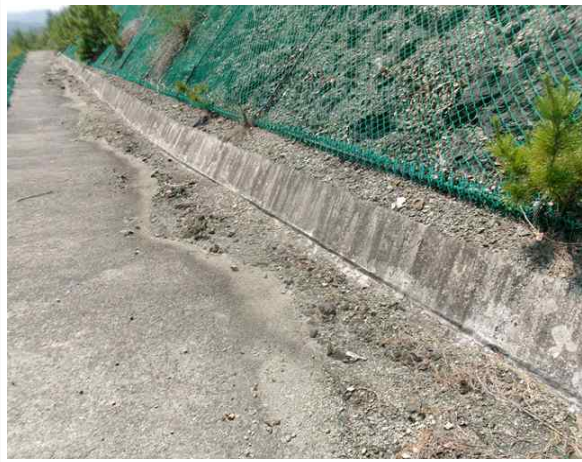
| 위 치 | STA 89.57k 1소단배수로 | 위 치 | STA 89.70k 1소단배수로 |

| 현 황 | 토사퇴적 (L=60.0m) | 현 황 | 균열 (L=2.0m) |

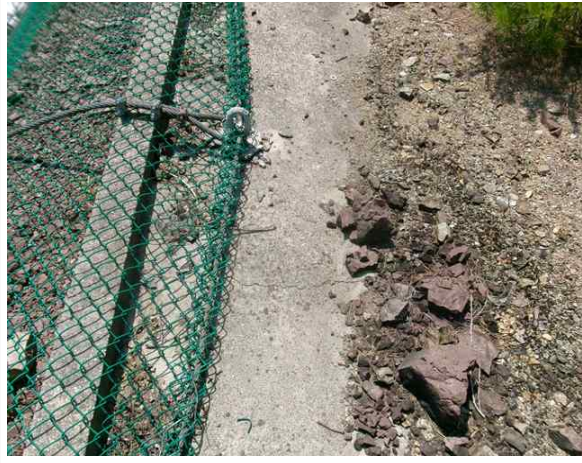
| 위 치 | STA 89.70k 1소단배수로 | 위 치 | STA 89.74k 1소단배수로 |

| 현 황 | 균열 (L=2.0m) | 현 황 | 균열 (L=2.0m) |

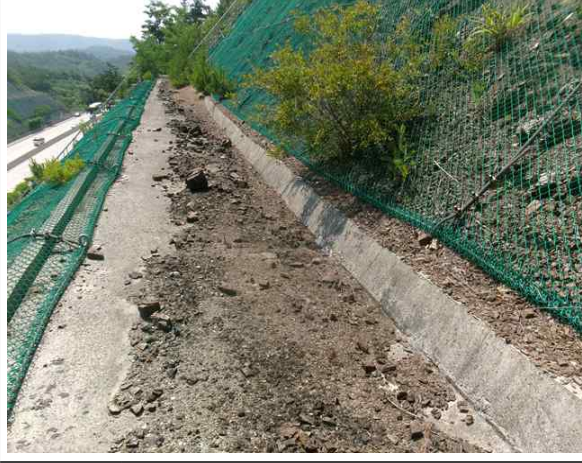
| 위 치 | STA 89.80k 1소단배수로 | 위 치 | STA 89.52k 산마루측구 |

| 현 황 | 토사 및 낙석퇴적 (L=90.0m) | 현 황 | 재료분리 (A=1.0×0.5) |

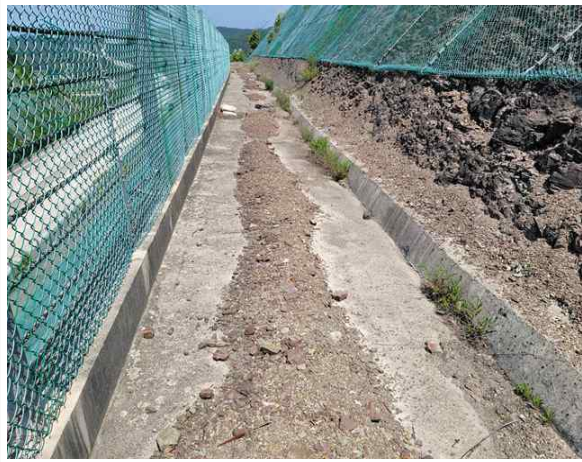
| 위 치 | STA 89.67k 1소단배수로 | 위 치 | STA 89.62k 산마루측구 |

| 현 황 | 토사퇴적 (L=60.0m) | 현 황 | 균열 (L=0.5m) |

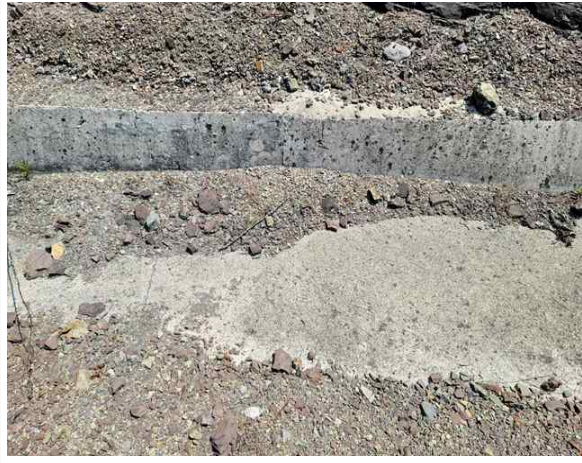
| 위 치 | STA 89.72k 1소단배수로 | 위 치 | STA 89.75k 1소단배수로 |

| 현 황 | 균열 (L=2.5m) | 현 황 | 균열 (L=2.5m) |

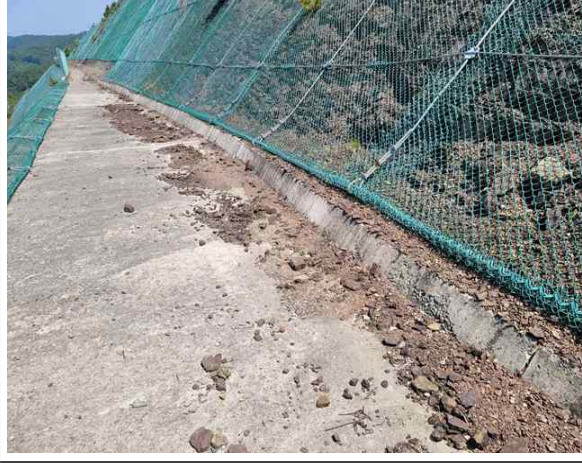
| 위 치 | STA 89.80k 1소단배수로 | 위 치 | STA 89.92k 1소단배수로 |

| 현 황 | 토사퇴적 (L=90.0m) | 현 황 | 토사퇴적 (L=80.0m) |

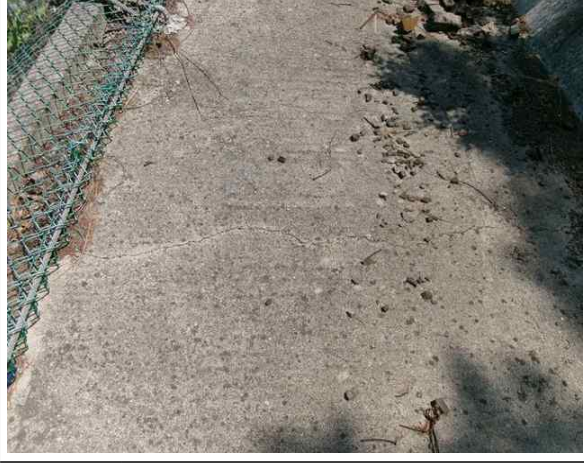
| 위 치 | STA 91.06k 1소단배수로 | 위 치 | STA 91.06~98k 1소단배수로 |

| 현 황 | 균열(L=2.5m) | 현 황 | 토사퇴적(L=80.0m) |

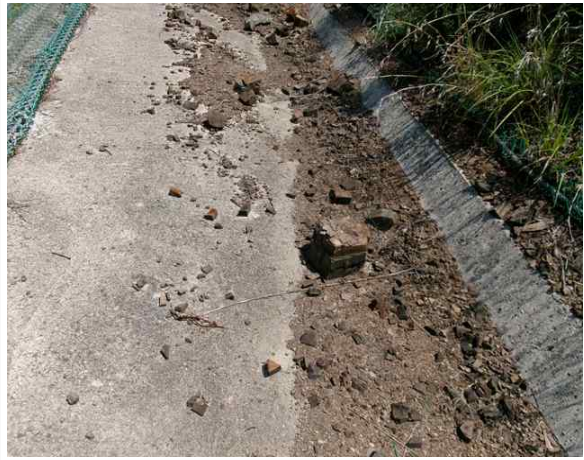
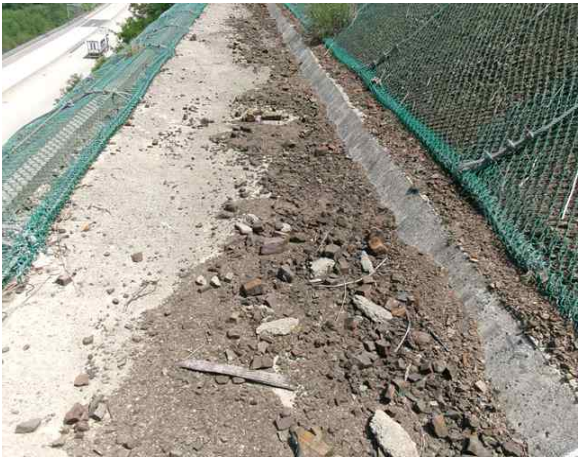
| 위 치 | STA 91.06~98k 1소단배수로 | 위 치 | STA 91.06~98k 1소단배수로 |

| 현 황 | 토사퇴적(L=80.0m) | 현 황 | 토사퇴적(L=80.0m) |

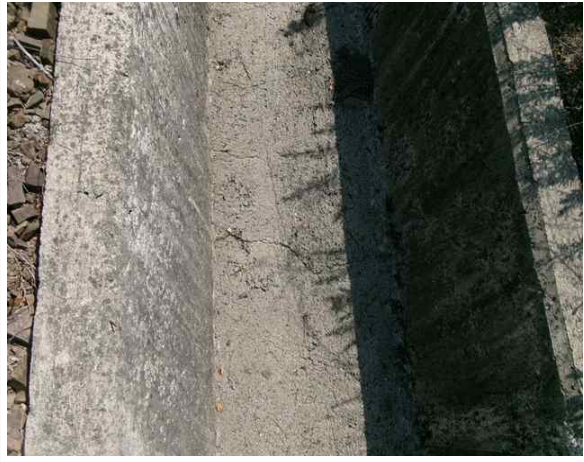
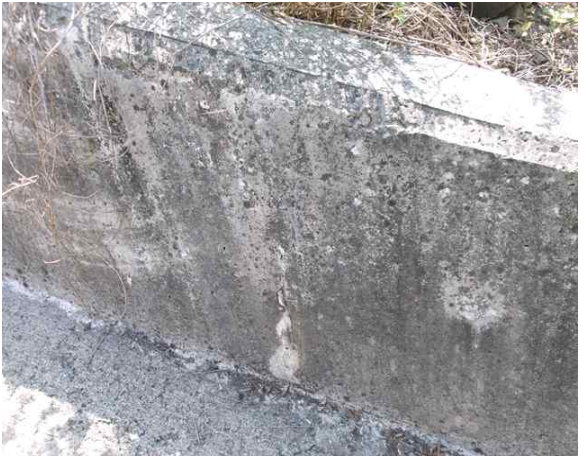
| 위 치 | STA 91.13k 산마루측구 | 위 치 | STA 91.13k 산마루측구 |

| 현 황 | 균열(L=0.5m) | 현 황 | 균열(L=0.5m) |

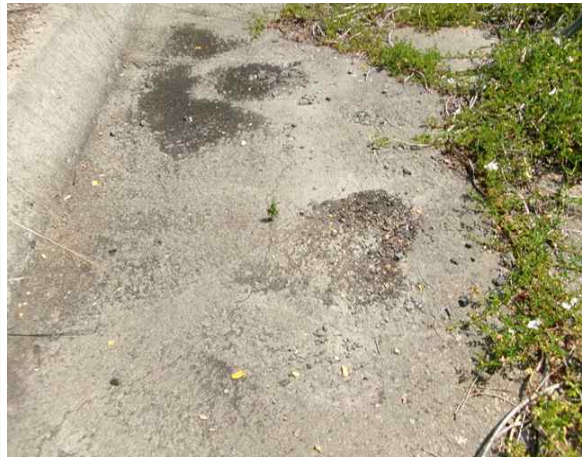
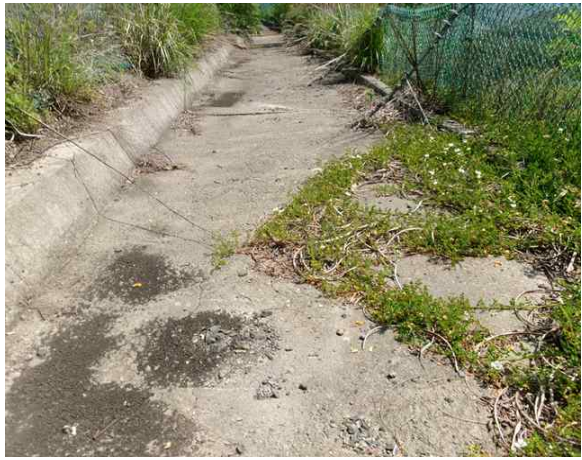
| 위 치 | STA 91.81~91.98k 1소단배수로 | 위 치 | STA 91.81~91.98k 1소단배수로 |

| 현 황 | 망상균열(A=200.0m×2.0m) | 현 황 | 망상균열(A=200.0m×2.0m) |

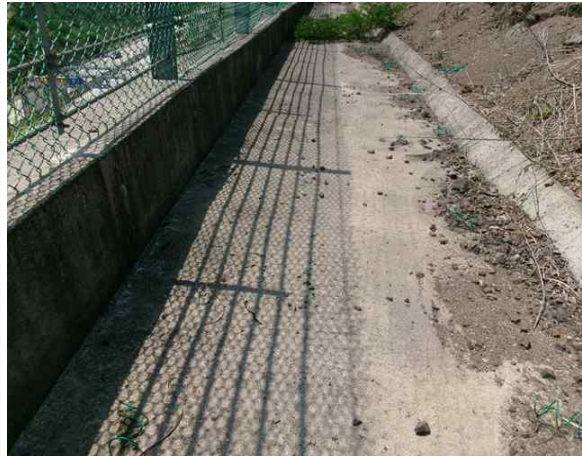
| 위 치 | STA 91.81~91.98k 1소단배수로 | 위 치 | STA 91.87k 1소단배수로 |

| 현 황 | 망상균열(A=200.0m×2.0m) | 현 황 | 폐자재 적치 |

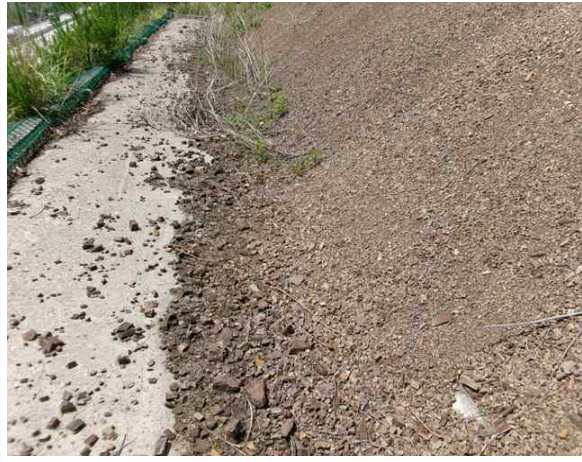
| 위 치 | STA 92.01~92.07k 1소단배수로 | 위 치 | — |

| 현 황 | 토사퇴적(A=40.0m×0.5m) | 현 황 | — |
