# 부 록

# 사 진 첩

## 1. 낙동JCT교

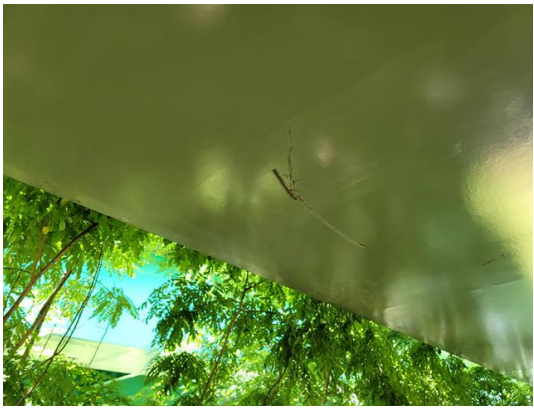
| 위 치 | 거터외부 S3-G4 | 위 치 | 교대 A1 |
| 현 황 | 도장긁힘 ( $A=0.1\text{m}\times 1.0\text{m}$ ) | 현 황 | 배수로 파손 및 하부유실 |

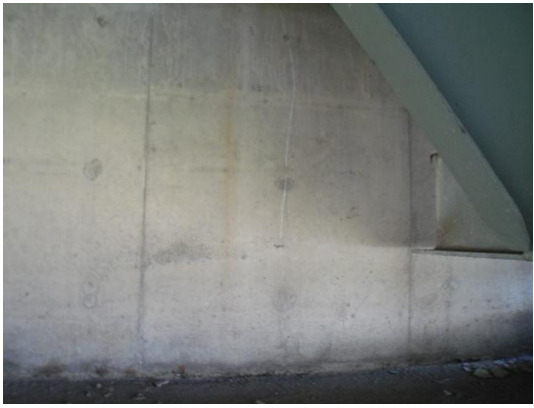
| 위 치 | 교대 A1 | 위 치 | 교대 A2 |
| 현 황 | 수직균열 ( $C_w<0.3\text{mm}$ ) | 현 황 | 파손 ( $A=0.1\text{m}\times 0.1\text{m}$ ) |

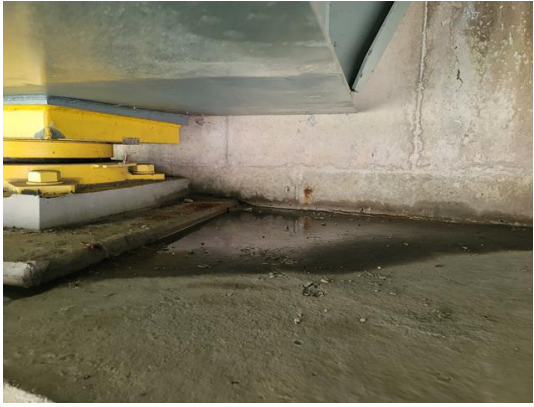
| 위 치 | 교대 A2 | 위 치 | 교각 P1 코핑부 |
| 현 황 | 체수 ( $A=1.0\text{m}\times 2.0\text{m}$ ) | 현 황 | 재료분리 ( $A=2.0\text{m}\times 0.5\text{m}$ ) |

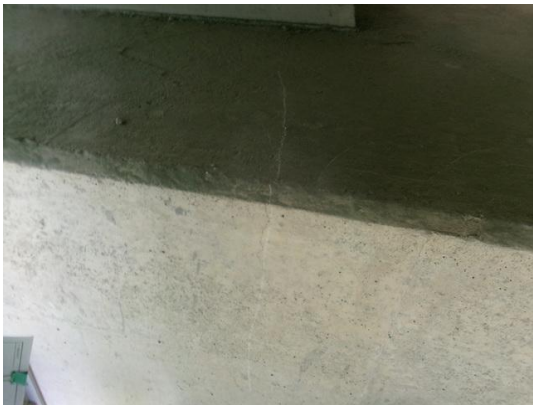
| 위 치 | 교각 P2 코핑부 | 위 치 | 교량받침 A2-SH1 |
| 현 황 | 균열( $Cw \geq 0.3\text{mm}$ ) | 현 황 | 받침콘크리트 들뜸( $A=0.1\text{m} \times 1.0\text{m}$ ) |

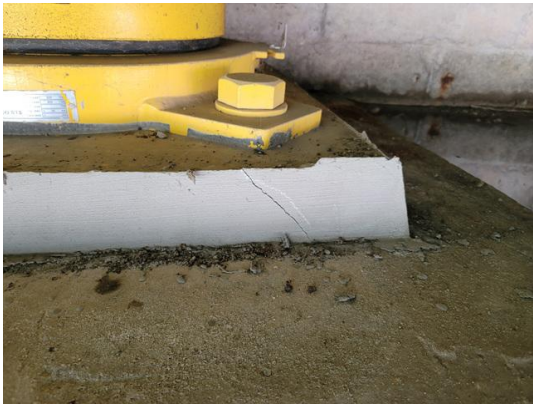
| 위 치 | 교량받침 A2-SH2 | 위 치 | 교면포장 S1 |
| 현 황 | 무수축물탈 균열( $Cw < 0.3\text{mm}$ ) | 현 황 | 접속부 파손( $A=0.4\text{m} \times 3.0\text{m}$ ) |

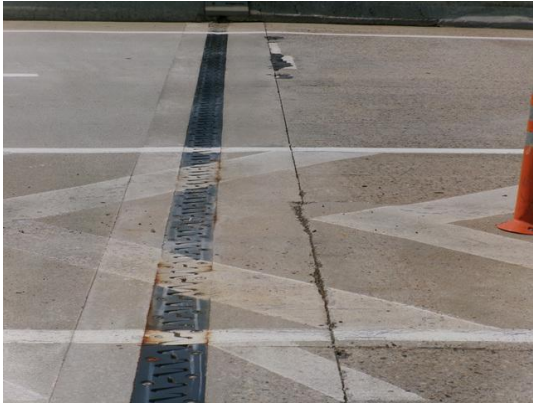
| 위 치 | 신축이음 상주방향 A1 | 위 치 | 신축이음 영천방향 A1 |
| 현 황 | 후타재 박락( $A=0.1\text{m} \times 0.5\text{m}$ ) | 현 황 | 접속부 이격( $L=10.0\text{m}$ ) |

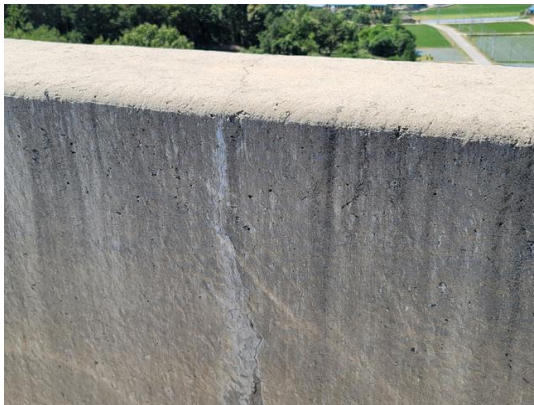
| 위 치 | 방호벽 상주방향 S2 | 위 치 | 방호벽 영천방향 S10 |
| 현 황 | 균열 ( $C_w \geq 0.3\text{mm}$ ) | 현 황 | 중분대 균열부백태 ( $A=0.1\text{m} \times 2.0\text{m}$ ) |

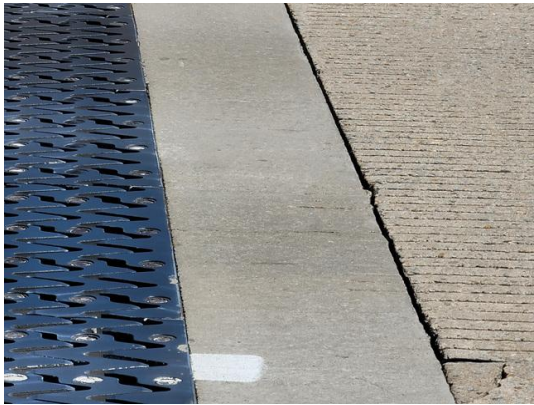
| 위 치 | 신축이음 상주방향 A1 | 위 치 | 신축이음 상주방향 A2 |
| 현 황 | 후타재 균열 ( $C_w < 0.3\text{mm}$ ) | 현 황 | 후타재 들뜸 ( $A=0.2\text{m} \times 0.8\text{m}$ ) |

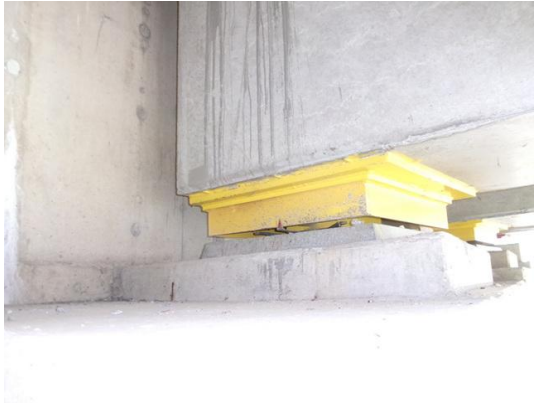
| 위 치 | 신축이음 상주방향 A1-SH3 | 위 치 | 교량반침 영천방향 A2-SH3 |
| 현 황 | 이동량표시판 탈락(5EA) | 현 황 | 반침콘크리트 재료분리 ( $A=0.2\text{m} \times 0.5\text{m}$ ) |

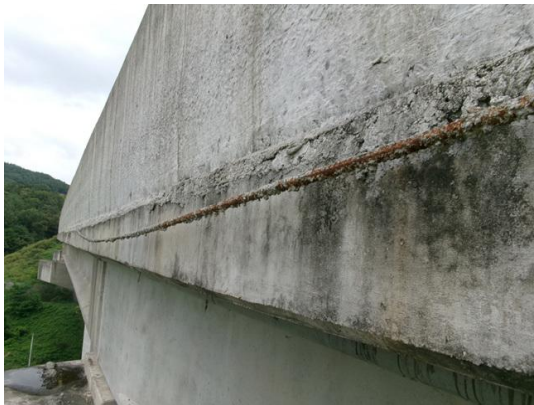
| 위 치 | 바닥판하면 상주방향 S7 | 위 치 | 교대 상주방향 A1 |
| 현 황 | 철근노출 ( $A=0.1\text{m} \times 6.0\text{m}$ ) | 현 황 | 균열 ( $C_w < 0.3\text{mm}$ ) |

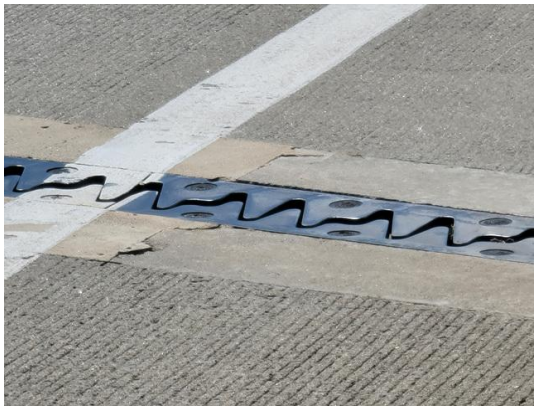
| 위 치 | 신축이음 상주방향 P3 | 위 치 | 신축이음 영천방향 A2 |
| 현 황 | 후타재 박리(A=0.1m×0.5m) | 현 황 | 망상균열(A=0.5m×0.5m) |

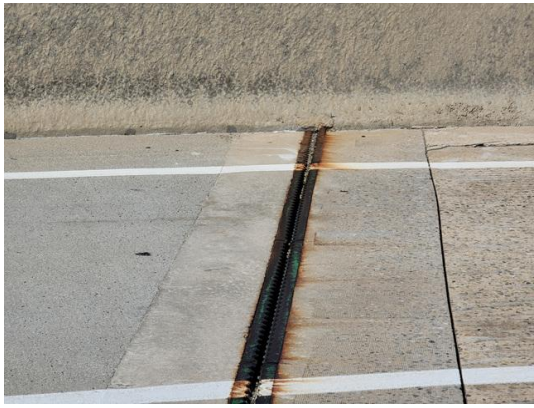
| 위 치 | 신축이음 영천방향 A2 | 위 치 | 교량반침 상주방향 A1-SH5 |
| 현 황 | 본체 부식(L=3.0m) | 현 황 | 반침콘크리트 재료분리(A=0.1m×0.1m) |

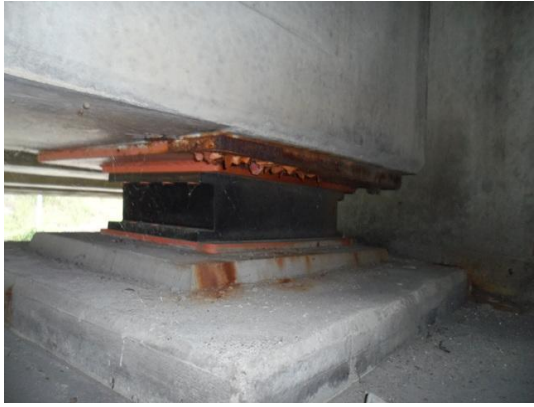
| 위 치 | 교량반침 상주방향 A1-SH5 | 위 치 | 교량반침 영천방향 P3-SH5 |
| 현 황 | 플레이트 부식 | 현 황 | 철근노출(A=0.1m×0.1m×2EA) |

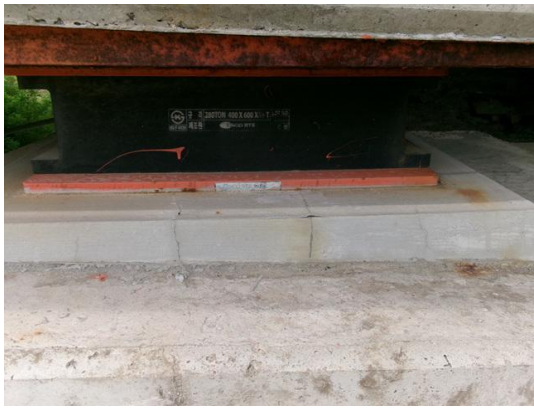
| 위 치 | 교량받침 영천방향 P3-SH5 | 위 치 | 바닥판하면 상주방향 S1 |
| 현 황 | 무수축물탈 균열( $Cw < 0.3\text{mm}$ ) | 현 황 | 파손 및 철근노출( $A=0.5\text{m} \times 0.5\text{m}$ ) |

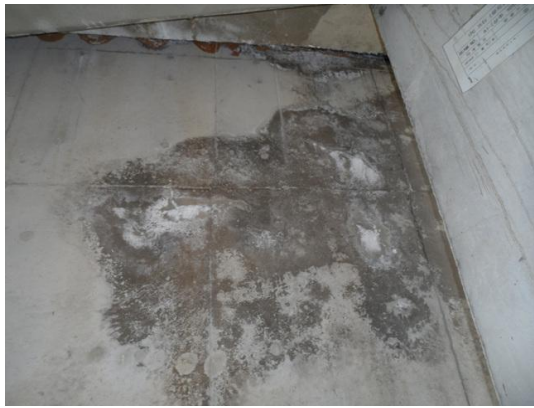
| 위 치 | 바닥판하면 영천방향 S3 | 위 치 | 교대 상주방향 A1 |
| 현 황 | 철근노출 (A=0.3m×0.2m) | 현 황 | 백태 (A=1.0m×1.0m) |

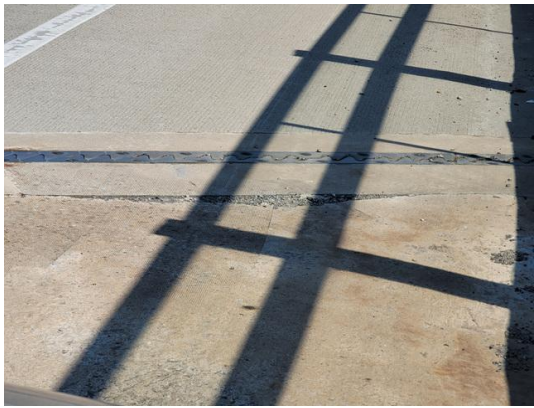
| 위 치 | 교면포장 영천방향 S1 | 위 치 | 교면포장 영천방향 S4 |
| 현 황 | 접속도로 파손 (A=0.3m×1.5m) | 현 황 | 망상균열 (A=45.0m×2.0m) |

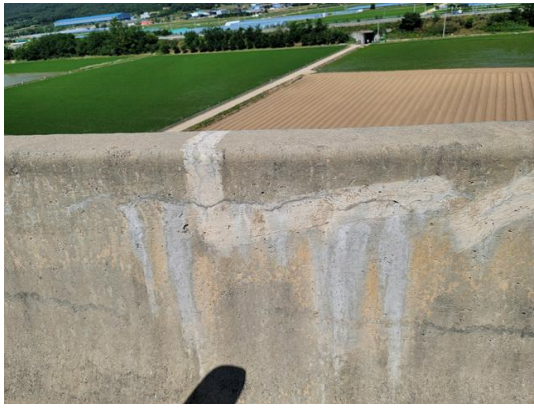
| 위 치 | 방호벽 상주방향 S4 | 위 치 | 방호벽 영천방향 S1 |
| 현 황 | 균열부백태 (A=1.0m×0.5m) | 현 황 | 백태 (A=1.0m×1.0m) |

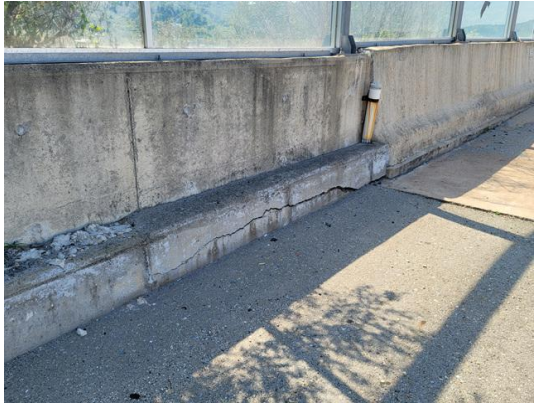
| 위 치 | 방호벽 영천방향 S6 | 위 치 | 방호벽 영천방향 S6 |
| 현 황 | 접속부 파손 (A=0.5m×2.5m) | 현 황 | 접속부 단차 (L=1.5m) |

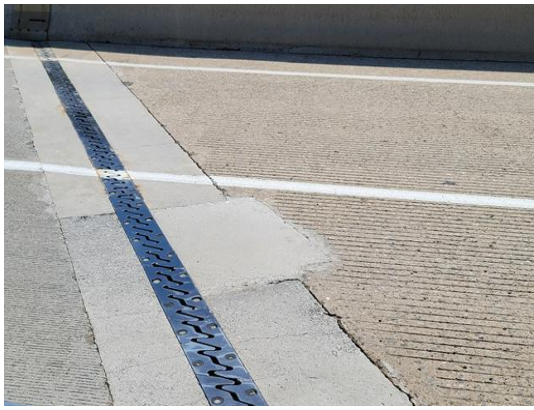
| 위 치 | 신축이음 상주방향 A1 | 위 치 | 신축이음 영천방향 A1 |
| 현 황 | 후타재 파손 보수실시 | 현 황 | 후타재 균열( $Cw < 0.3mm$ ) |

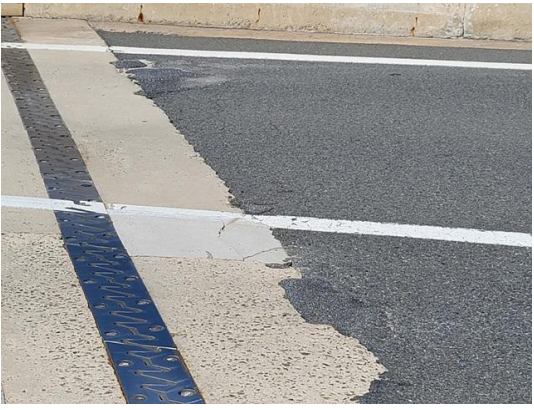
| 위 치 | 신축이음 영천방향 A1 | 위 치 | 교량받침 상주방향 P1-SH5 |
| 현 황 | 후타재 파손( $A=0.2m \times 0.2m$ ) | 현 황 | 플레이트 부식 |

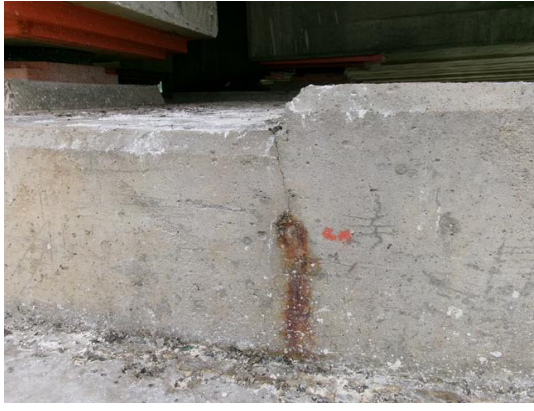
| 위 치 | 교량받침 상주방향 P3-SH1 | 위 치 | 교량받침 영천방향 P1-SH10 |
| 현 황 | 받침콘크리트 균열( $Cw < 0.3mm$ ) | 현 황 | 무수축물탈 균열( $Cw < 0.3mm$ ) |

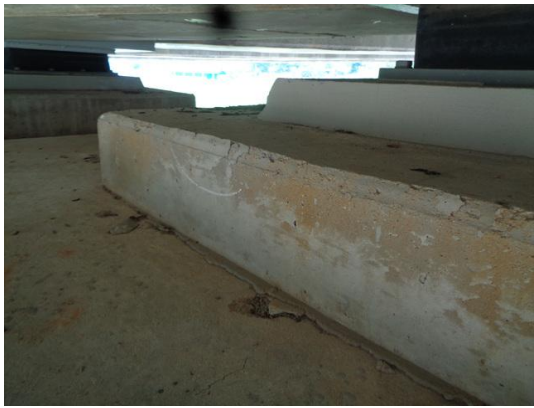
| 위 치 | 교량받침 영천방향 P1-SH7 | 위 치 | 바닥판하면 상주방향 S3 |
| 현 황 | 받침콘크리트 들뜸(A=0.1m×0.1m) | 현 황 | 철근부식(A=4.5m×0.1m) |

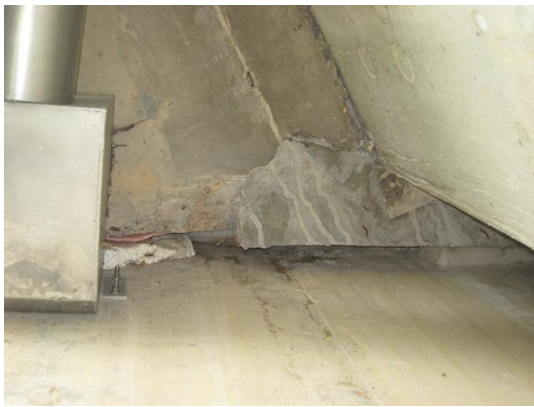
| 위 치 | 바닥판하면 영천방향 S1 | 위 치 | 교대 상주방향 A2 |
| 현 황 | 파손(A=0.2m×0.2m) | 현 황 | 구체 균열(Cw<0.3mm) |

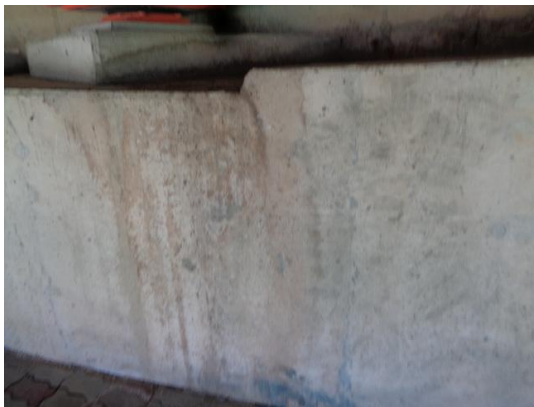
| 위 치 | 교대 영천방향 A1 | 위 치 | 교각 상주방향 P1 |
| 현 황 | 누수흔적(A=1.0m×2.0m) | 현 황 | 코핑부 균열(Cw<0.3mm) |

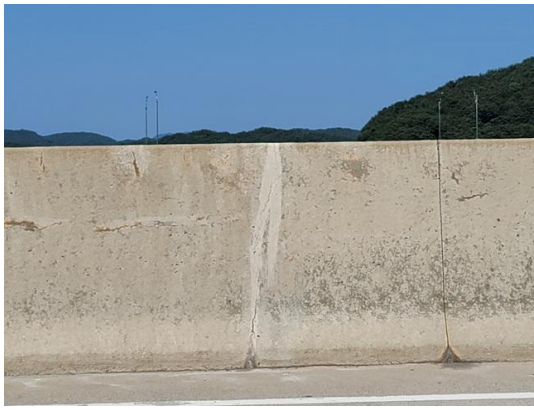
| 위 치 | 방호벽 영천방향 S6 | 위 치 | 신축이음 상주방향 A1 |
| 현 황 | 중분대 재균열( $C_w < 0.3\text{mm}$ ) | 현 황 | 후타재 박리( $A = 1.5\text{m} \times 0.2\text{m}$ ) |

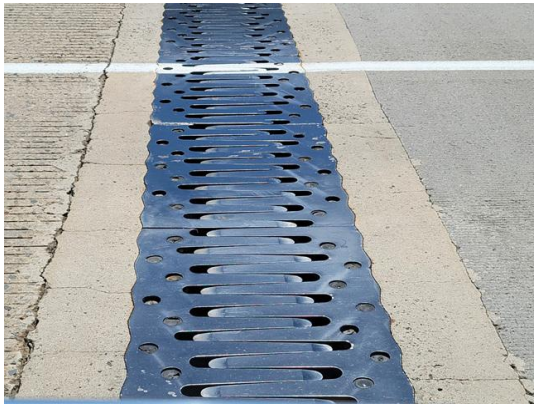
| 위 치 | 신축이음 상주방향 A2 | 위 치 | 신축이음 영천방향 A1 |
| 현 황 | 후타재 균열( $C_w \geq 0.3\text{mm}$ ) | 현 황 | 후타재 망상균열( $A = 0.5\text{m} \times 2.0\text{m}$ ) |

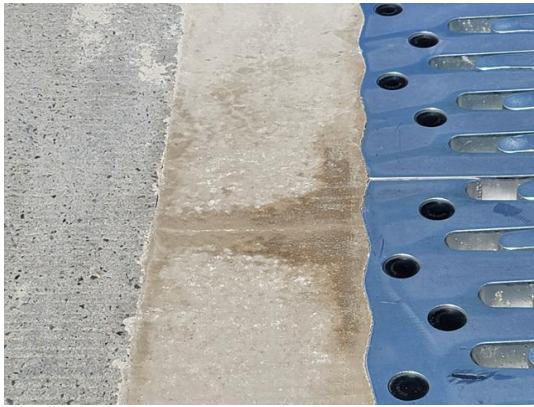
| 위 치 | 신축이음 영천방향 A2 | 위 치 | 신축이음 영천방향 A2 |
| 현 황 | 후타재 균열( $C_w < 0.3\text{mm}$ ) | 현 황 | 신축이음 교체 현황 |

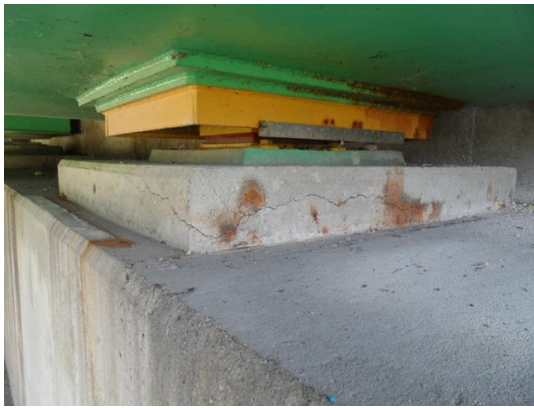
| 위 치 | 교량받침 A2-SH3 | 위 치 | 교량받침 P5-SH2 |
| 현 황 | 받침콘크리트 균열( $Cw \geq 0.3\text{mm}$ ) | 현 황 | 이동량 눈금자 탈락 |

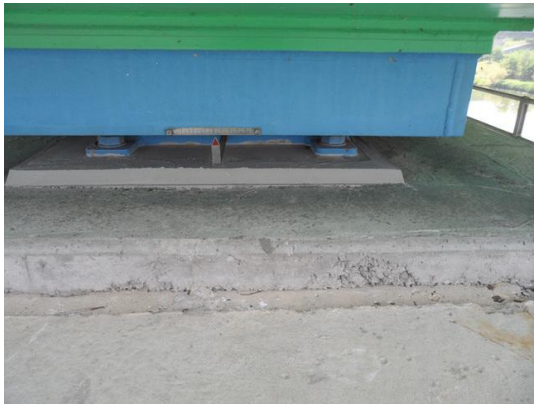
| 위 치 | 교량받침 P7-SH3 | 위 치 | 바닥판하면 S5 |
| 현 황 | 받침콘크리트 재료분리( $A=0.1\text{m} \times 0.2\text{m}$ ) | 현 황 | 균열부백태( $A=0.1\text{m} \times 1.0\text{m}$ ) |

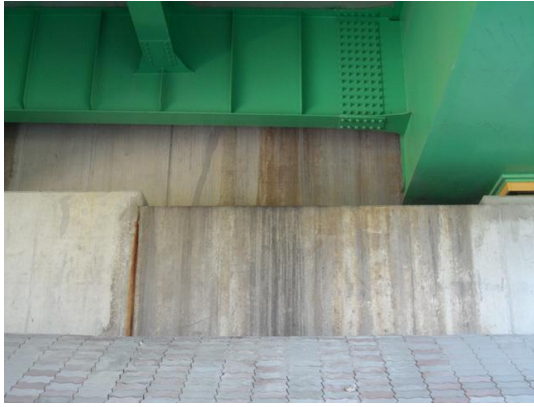
| 위 치 | 교대 A2 | 위 치 | 교각 P1 |
| 현 황 | 누수흔적( $A=1.0\text{m} \times 4.0\text{m}$ ) | 현 황 | 코핑부 균열( $Cw < 0.3\text{mm}$ ) |

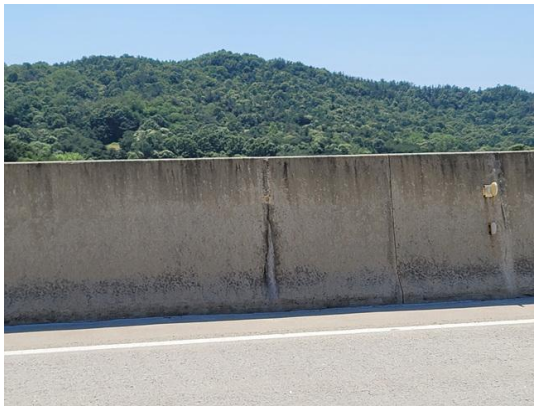
| 위 치 | 방호벽 상주방향 S2 | 위 치 | 신축이음 상주방향 A1 |
| 현 황 | 중분대 균열부백태(A=0.1m×1.0m) | 현 황 | 후타재 열화(A=0.5m×1.0m) |

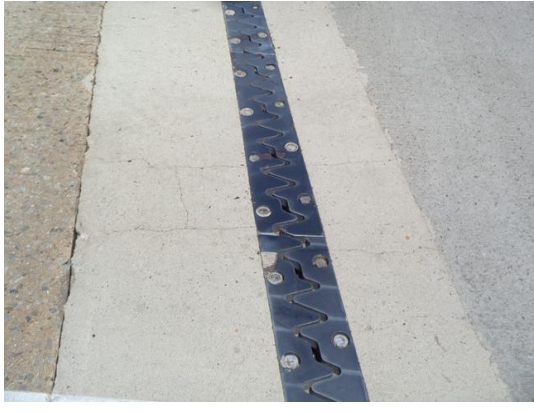
| 위 치 | 신축이음 영천방향 A1 | 위 치 | 교량받침 영천방향 A1-SH2 |
| 현 황 | 균열(Cw≥0.3mm) | 현 황 | 플레이트 부식 |

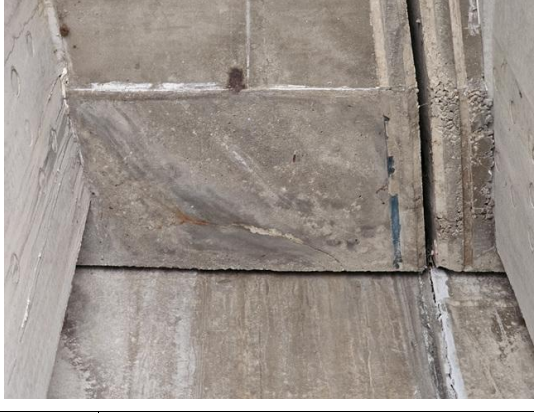
| 위 치 | 바닥판하면 영천방향 S1 | 위 치 | 거더 상주방향 S1-G4 |
| 현 황 | 박리(A=1.0m×0.3m) | 현 황 | 파손(A=0.2m×0.3m) |

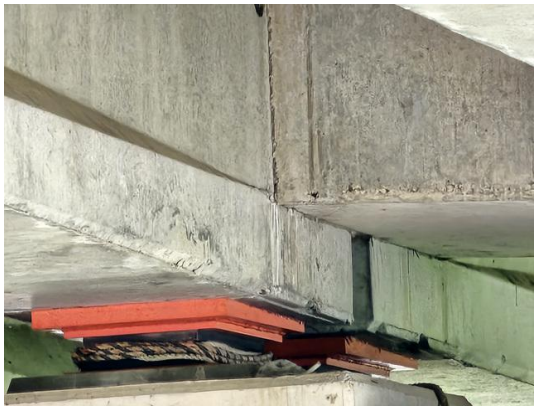
| 위 치 | 거더 영천방향 S1-G1 | 위 치 | 교대 상주방향 A2 |
| 현 황 | 백태(A=0.1m×0.3m) | 현 황 | 균열(Cw≥0.3mm) |

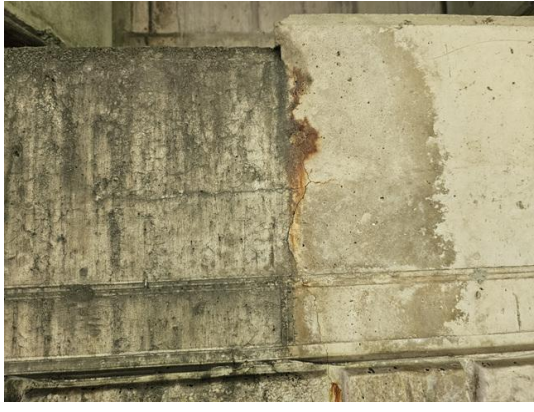
| 위 치 | 교대 영천방향 A1 | 위 치 | 교대 영천방향 A2 |
| 현 황 | 철근부식(A=0.1m×0.5m) | 현 황 | 실란트파손(L=2.5m) |

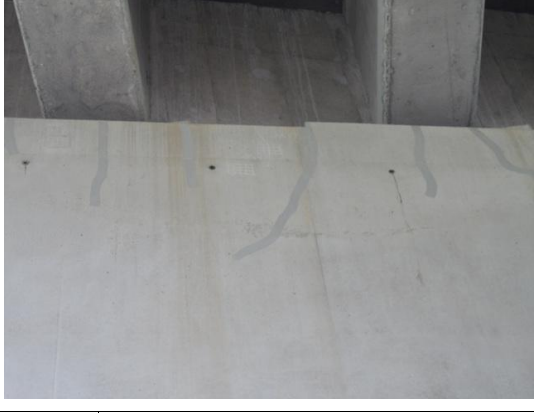
| 위 치 | 교각 상주방향 P2 | 위 치 | 교대 상주방향 P2 |
| 현 황 | 균열(Cw<0.3mm) | 현 황 | 표면박리(A=3.5m×0.3m) |
