## 8. 도개교

## 손상현황 사진

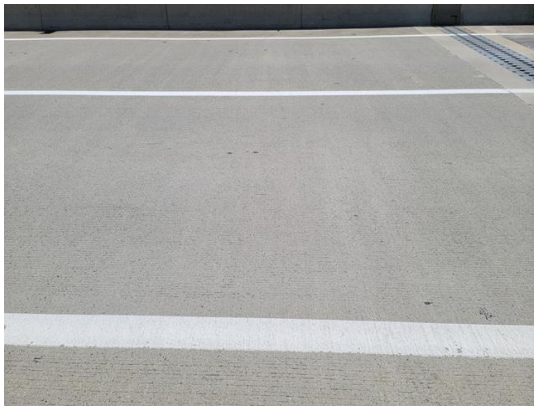
| 위 치 | 교면포장 상주방향 S7 | 위 치 | 교면포장 영천방향 S1 |
| 현 황 | 망상균열 (A=5.0m×2.0m) | 현 황 | 망상균열 (A=10.0m×2.0m) |

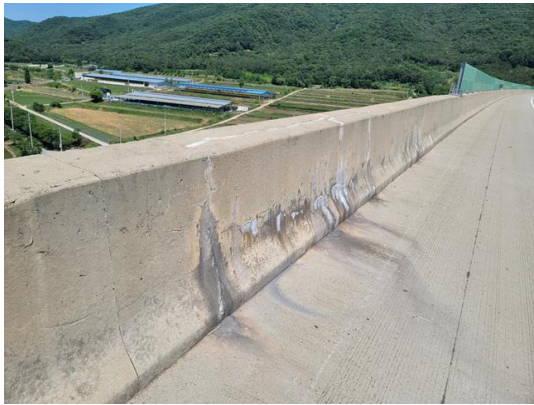
| 위 치 | 방호벽 상주방향 S1 | 위 치 | 방호벽 상주방향 S7 |
| 현 황 | 백태 (A=0.2m×0.3m, 12EA) | 현 황 | 균열부백태 (A=0.2m×1.0m) |

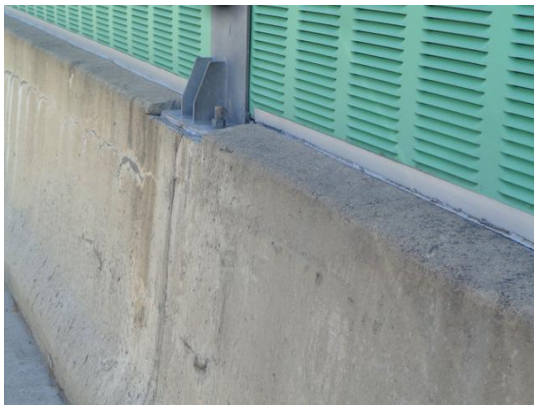
| 위 치 | 방호벽 영천방향 S4 | 위 치 | 신축이음 상주방향 A2 |
| 현 황 | 균열 (Cw<0.3mm) | 현 황 | 후타재 균열 (Cw<0.3mm) |

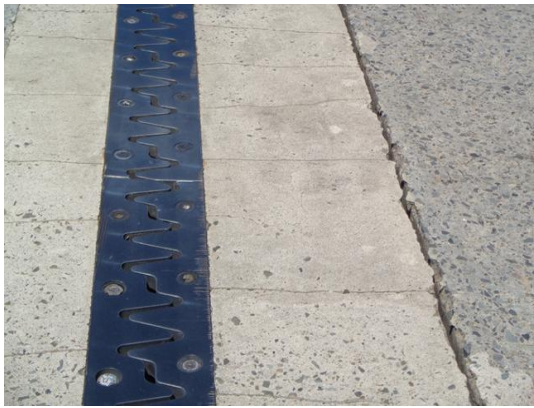
| 위 치 | 신축이음 상주방향 A2 | 위 치 | 교량받침 A1-SH5 |
| 현 황 | 후타재 망상균열(A=0.5m×1.0m) | 현 황 | Plate 부식 |

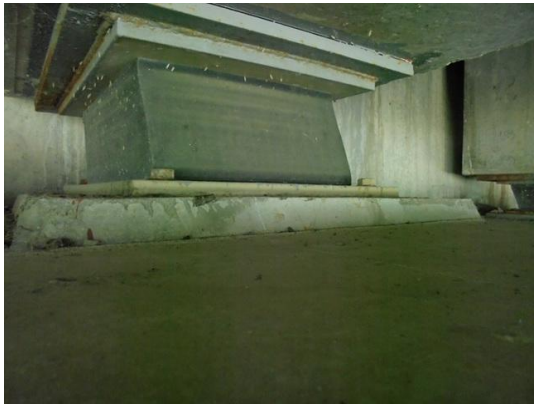
| 위 치 | 교량받침 A2-SH6 | 위 치 | 바닥판하면 S3 |
| 현 황 | 몰탈 균열(Cw<0.3mm) | 현 황 | 파손(A=0.5m×0.3m) |

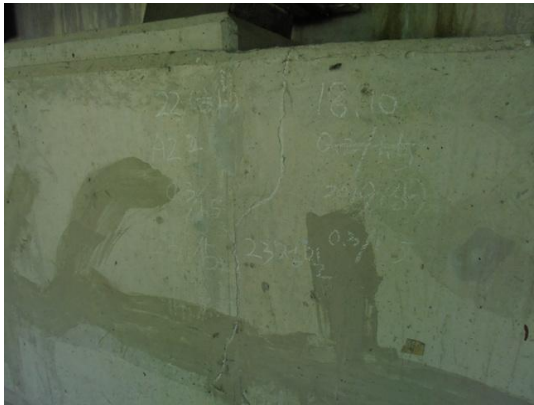
| 위 치 | 교대 A2 | 위 치 | 교각 P7 |
| 현 황 | 균열(Cw≥0.3mm) | 현 황 | 백태(A=0.5m×0.5m) |

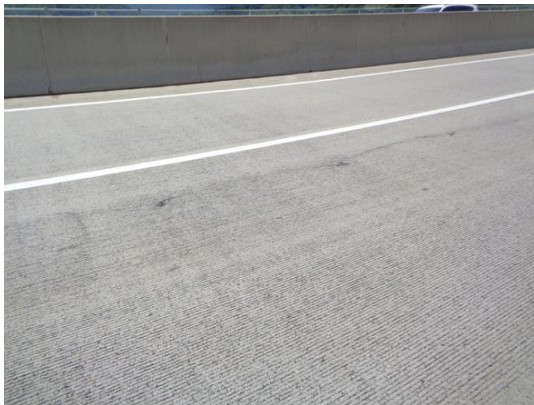
| 위 치 | 교면포장 상주방향 S5 | 위 치 | 방호벽 상주방향 S3 |
| 현 황 | 균열(L=20.0m) | 현 황 | 균열부백태(A=1.5m×0.5m) |

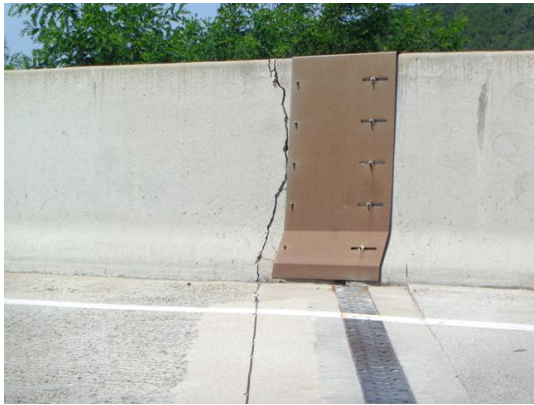
| 위 치 | 방호벽 영천방향 S1 | 위 치 | 신축이음 상주방향 A2 |
| 현 황 | 중분대 접속부<br>파손(A=0.2m×1.5m) | 현 황 | 후타재 열화(A=0.3m×2.0m) |

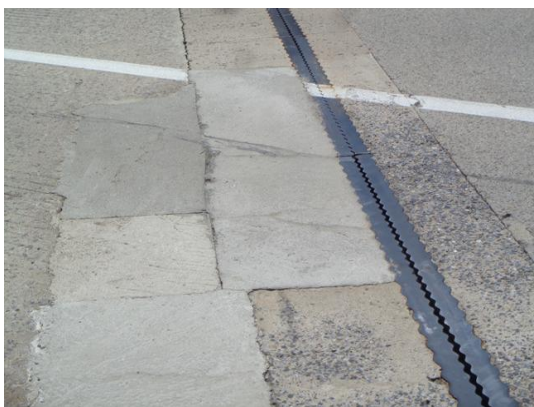
| 위 치 | 신축이음 상주방향 A2 | 위 치 | 교량받침 P3-SH1 |
| 현 황 | 후타재 들뜸(A=0.4m×0.4m) | 현 황 | 무수축물탈 균열(Cw<0.3mm) |

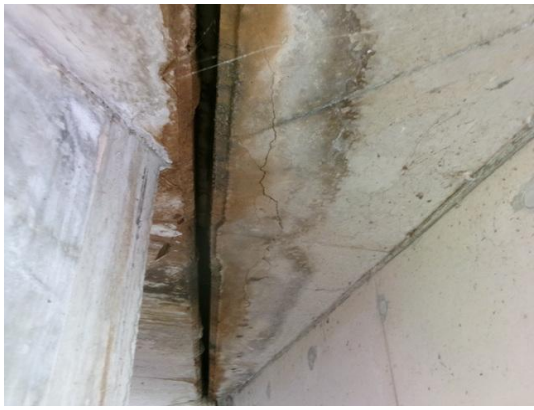
| 위 치 | 바닥판하면 S3 | 위 치 | 바닥판하면 S4 |
| 현 황 | 들뜸(A=2.0m×0.3m) | 현 황 | 균열(Cw<0.3mm) |

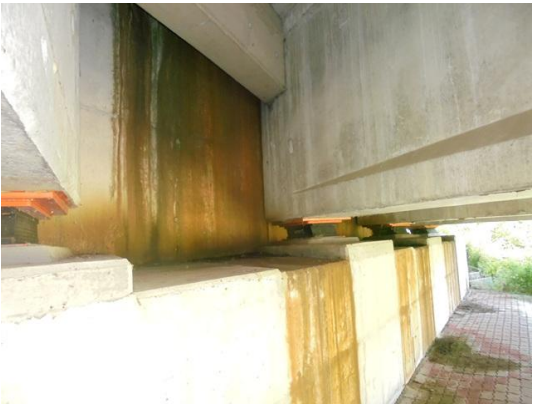
| 위 치 | 교대 A1 | 위 치 | 교대 A2 |
| 현 황 | 누수흔적(A=15.0m×4.0m) | 현 황 | 균열(Cw<0.3mm) |

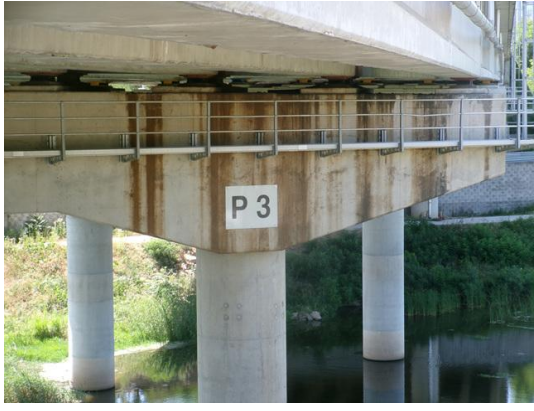
| 위 치 | 교각 P3 | 위 치 | 교각 P4 |
| 현 황 | 누수흔적(A=5.0m×2.0m) | 현 황 | 균열(Cw<0.3mm) |

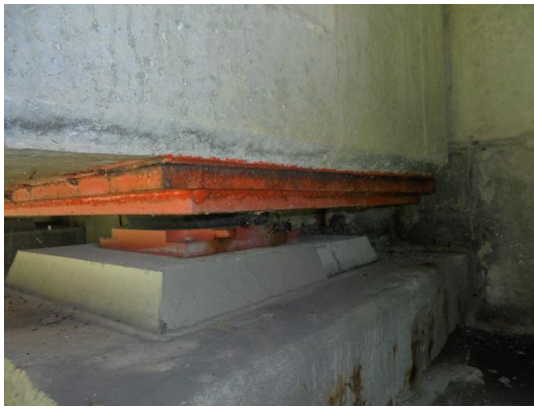
| 위 치 | 교량받침 영천방향 A2-SH3 | 위 치 | 바닥판하면 영천방향 S9 |
| 현 황 | 플레이트 부식 | 현 황 | 파손(A=0.2m×0.5m) |

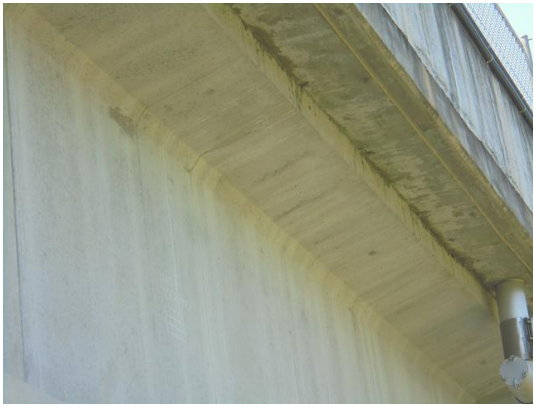
| 위 치 | 거더 상주방향 S9-G1 | 위 치 | 가로보 영천방향 S6-G4~G5 |
| 현 황 | 균열부백태(A=0.1m×0.5m) | 현 황 | 재료분리(A=0.5m×0.5m) |

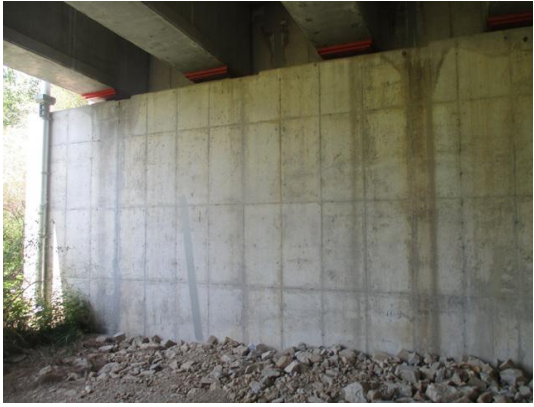
| 위 치 | 교대 영천방향 A1 | 위 치 | 교각 영천방향 P5 |
| 현 황 | 누수흔적(A=0.5m×5.0m) | 현 황 | 망상균열(A=2.0m×1.0m) |

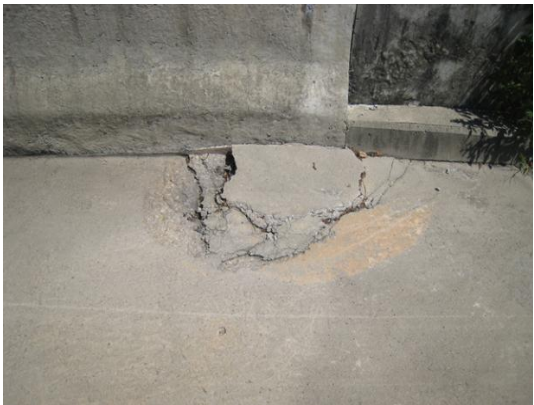
| 위 치 | 교면포장 상주방향 S11 | 위 치 | 방호벽 상주방향 S11 |
| 현 황 | 접속도로 파손(A=1.0m×1.0m) | 현 황 | 백태(A=0.1m×0.2m) |

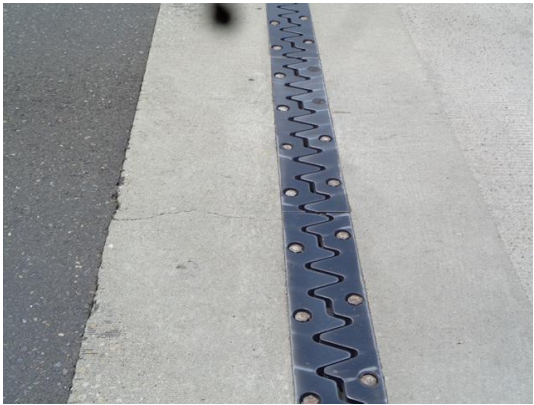
| 위 치 | 신축이음 상주방향 A2 | 위 치 | 신축이음 영천방향 A1 |
| 현 황 | 후타재 균열(Cw<0.3mm) | 현 황 | 후타재 균열(Cw<0.3mm) |

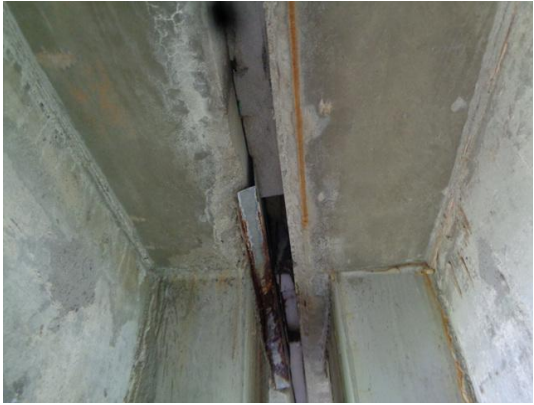
| 위 치 | 바닥판하면 상주방향 S4 | 위 치 | 바닥판하면 상주방향 S11 |
| 현 황 | 파손(A=0.1m×0.4m) | 현 황 | 철근노출(L=0.5m) |

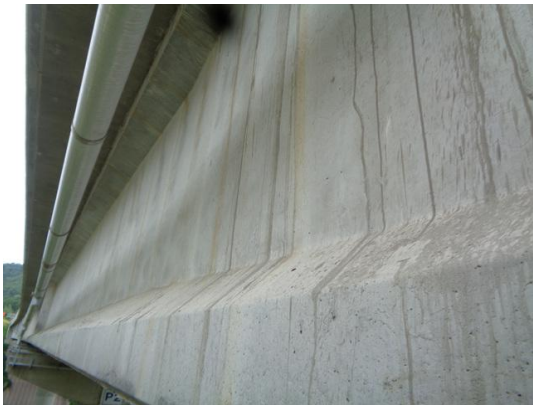
| 위 치 | 거더 상주방향 S3-G5 | 위 치 | 교량받침 상주방향 A2-SH5 |
| 현 황 | 표면볼량(A=30.0m×1.0m) | 현 황 | Plate부식 |

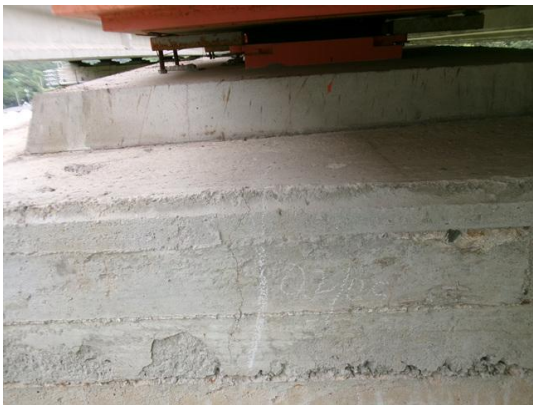
| 위 치 | 교량받침 영천방향 P3-SH1 | 위 치 | 교량받침 영천방향 P7-SH1 |
| 현 황 | 받침콘크리트 균열(Cw<0.3mm) | 현 황 | 무수축물탈박락 (A=0.1m×0.1m) |

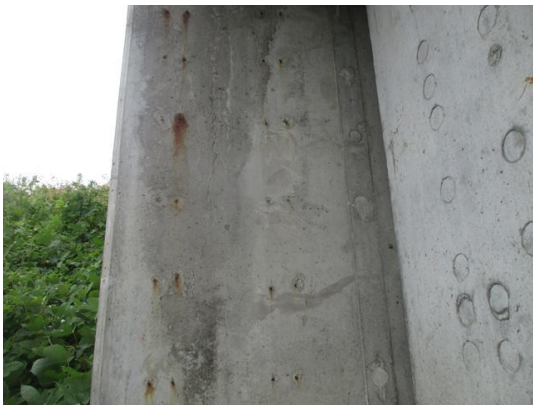
| 위 치 | 교대 상주방향 A1 | 위 치 | 교각 영천방향 P3 |
| 현 황 | 균열(Cw≥0.3mm) | 현 황 | 균열(Cw≥0.3mm) |

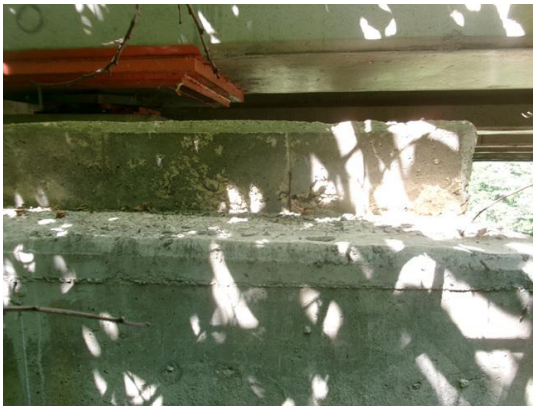
| 위 치 | 교량받침 영천방향 A1-SH5 | 위 치 | 가로보 영천방향 S6 |
| 현 황 | 받침콘크리트<br>재료분리 (A=0.2m×0.5m) | 현 황 | 파손 (A=1.5m×0.5m×2EA) |

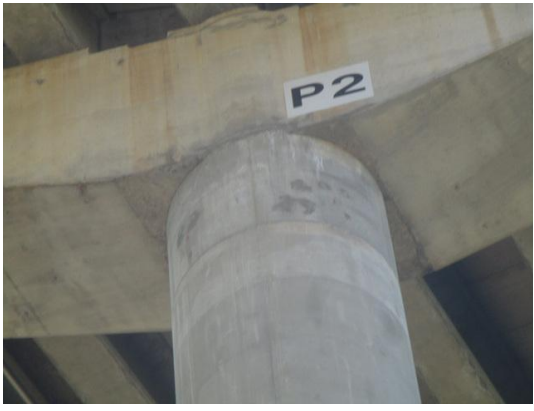
| 위 치 | 교각 상주방향 P2 | 위 치 | 교각 영천방향 P1 |
| 현 황 | 기둥부 백태 (A=0.3m×0.3m) | 현 황 | 망상균열 (A=10.0m×1.0m) |

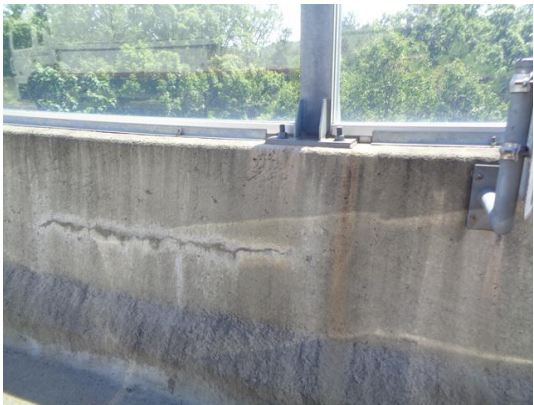
| 위 치 | 방호벽 영천방향 S5 | 위 치 | 신축이음 상주방향 A1 |
| 현 황 | 균열( $C_w < 0.3\text{mm}$ ) | 현 황 | 후타재 균열( $C_w < 0.3\text{mm}$ ) |

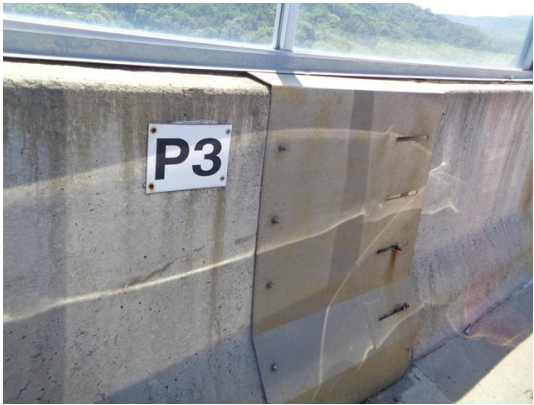
| 위 치 | 신축이음 영천방향 P3 | 위 치 | 교량반침 상주방향 A1-SH1 |
| 현 황 | 차수판 앵커탈락(2EA) | 현 황 | 이동량표시계 탈락(4EA) |

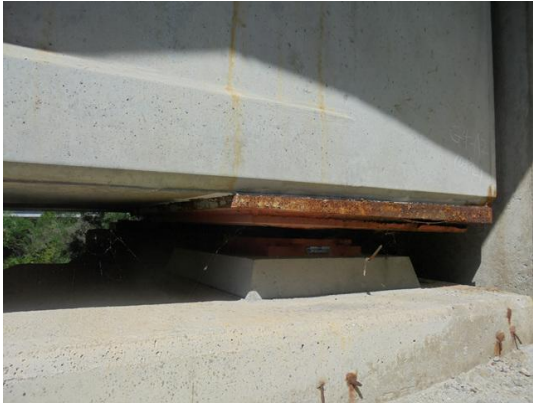
| 위 치 | 교량반침 영천방향 A2-SH4 | 위 치 | 배수시설 영천방향 S1 |
| 현 황 | 플레이트 부식(3EA) | 현 황 | 배수관 누수(1EA) |

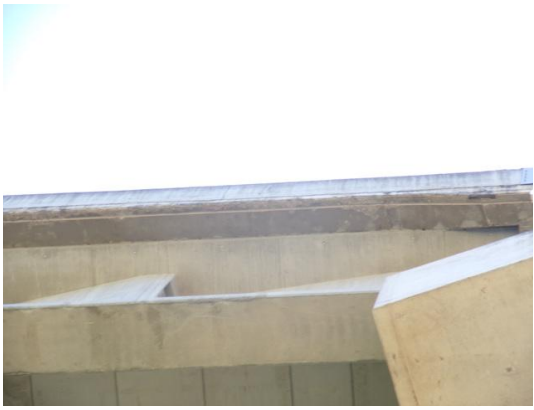
| 위 치 | 바닥관하면 상주방향 S4 | 위 치 | 거더 상주방향 S5-G1 |
| 현 황 | 재료분리 (A=30.0m×0.2m) | 현 황 | 균열 (Cw<0.3mm) |

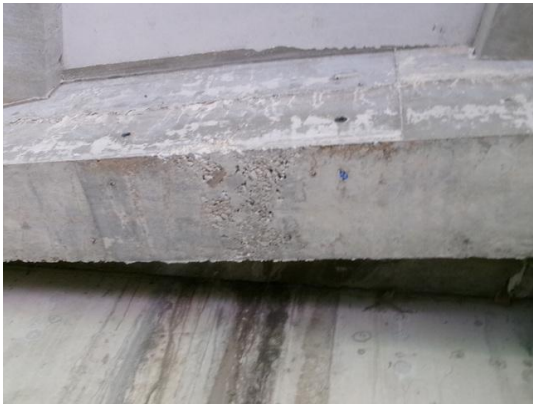
| 위 치 | 가로보 상주방향 S6 | 위 치 | 교대 상주방향 A1 |
| 현 황 | 재료분리 (A=0.5m×0.5m) | 현 황 | 균열 (Cw<0.3mm) |

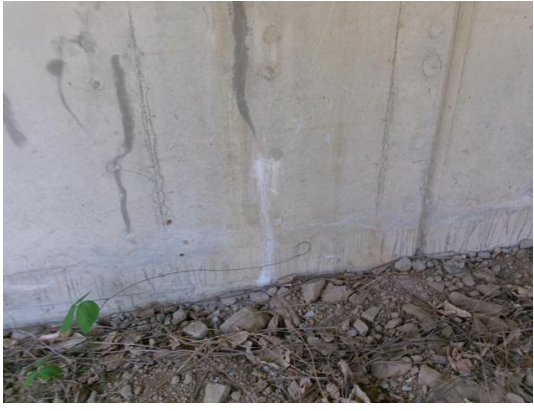
| 위 치 | 교대 상주방향 A1 | 위 치 | 교대 상주방향 A2 |
| 현 황 | 백태 (A=0.1m×0.5m) | 현 황 | 거푸집 미제거 (L=10.0m) |

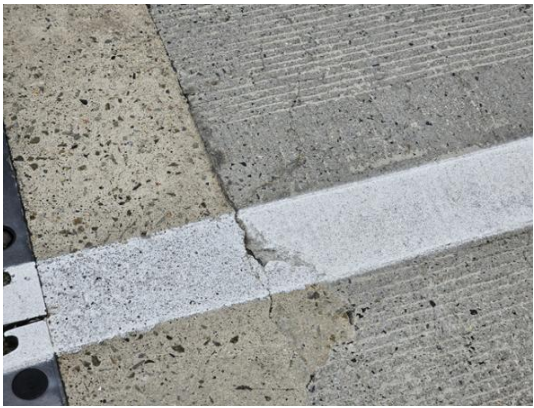
| 위 치 | 교면포장 상주방향 S3 | 위 치 | 교면포장 영천방향 S5 |
| 현 황 | 박리(A=0.1m×0.3m) | 현 황 | 망상균열(A=20.0m×3.0m) |

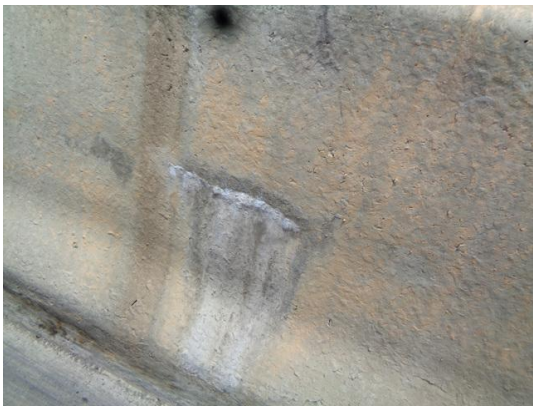
| 위 치 | 방호벽 상주방향 S4 | 위 치 | 방호벽 영천방향 S2 |
| 현 황 | 백태(A=1.0m×0.1m) | 현 황 | 균열부백태(A=0.1m×1.0m) |

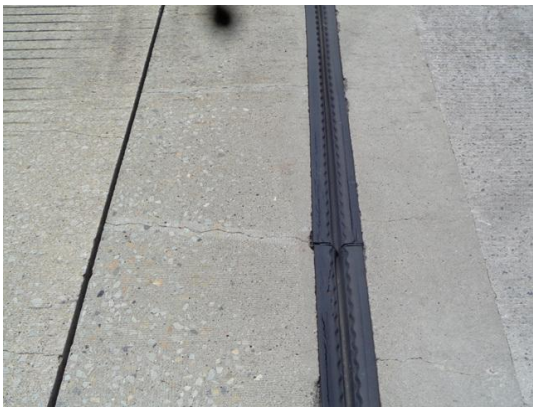
| 위 치 | 신축이음 상주방향 A2 | 위 치 | 신축이음 영천방향 A1 |
| 현 황 | 고무재파손(L=6.0m) | 현 황 | 후타재파손(A=0.5m×0.2m) |

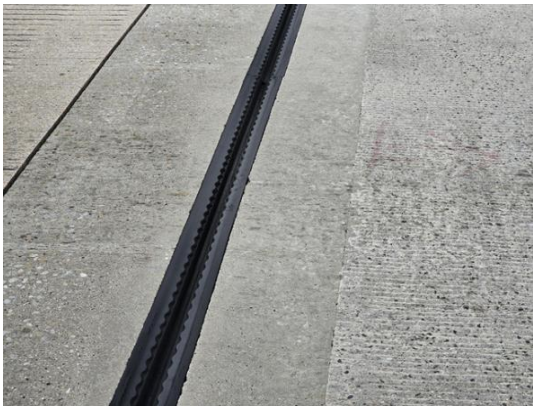
| 위 치 | 신축이음 상주방향 A2 | 위 치 | 신축이음 영천방향 P3 |
| 현 황 | 후타재 균열( $Cw < 0.3mm$ ) | 현 황 | 후타재 균열( $Cw < 0.3mm$ ) |

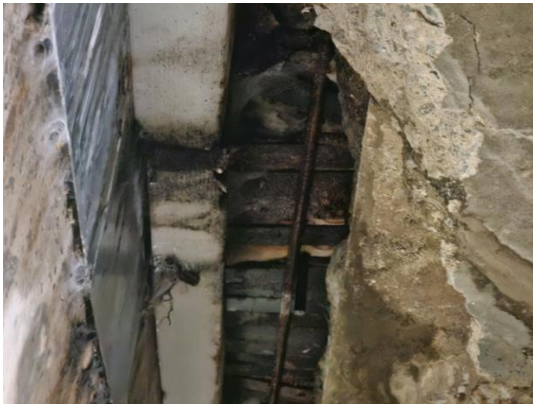
| 위 치 | 바닥판하면 영천방향 S1 | 위 치 | 거더 상주방향 S4-G2 |
| 현 황 | 파손 및 철근노출( $A=0.5m \times 2.0m$ ) | 현 황 | 균열부백태( $A=0.1m \times 0.5m$ ) |
