## 15. 군위JCT R-A4교

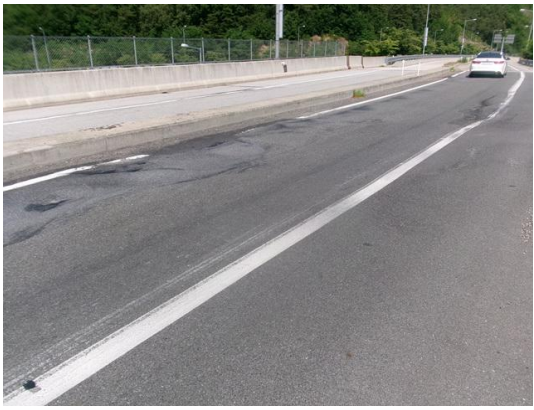
| 위 치 | 교면포장 본선방향 S1 | 위 치 | 교면포장 중앙고속도로방향 S1 |
| 현 황 | 보수부 소성변형(A=7.0m×50.0m) | 현 황 | 아스콘 균열(L=7.0m) |

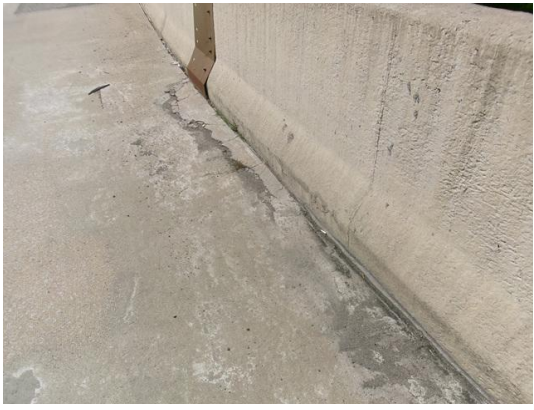
| 위 치 | 교면포장 중앙고속도로방향 S1 | 위 치 | 교면포장 접속도로 A1측 |
| 현 황 | 접속도로 박리(A=0.3m×2.0m) | 현 황 | 접속부 파손(A=0.5m×1.3m) |

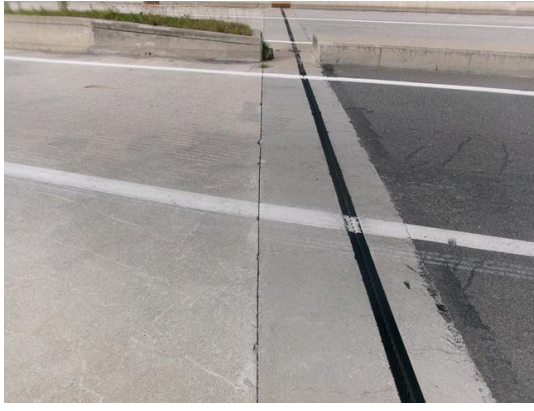
| 위 치 | 교면포장 접속도로 A2측 | 위 치 | 신축이음 A1 |
| 현 황 | 접속부 이격(L=14.0m) | 현 황 | 후타재 균열(Cw<0.3mm) |

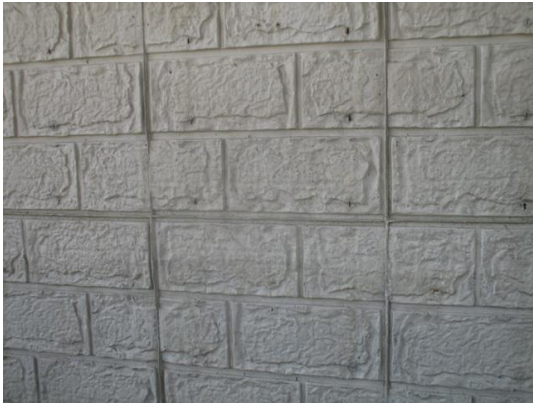
| 위 치 | 교대 A2 | 위 치 | 교대 A2 |
| 현 황 | 벽체 균열( $C_w < 0.3\text{mm}$ ) | 현 황 | 밀림( $L = 2.0\text{m}$ ) |

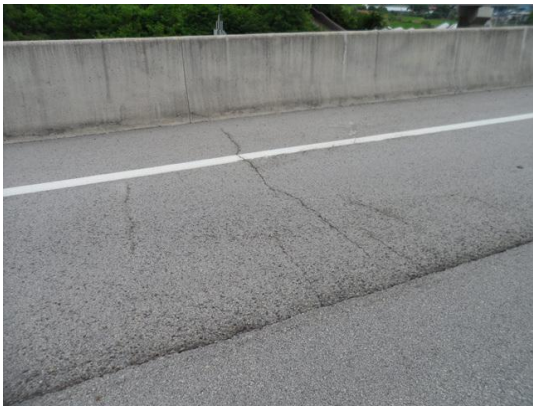
| 위 치 | 교면포장 S2 | 위 치 | 교면포장 S7 |
| 현 황 | 아스콘 균열(L=2.0m) | 현 황 | 아스콘 라벨링(A=1.0m×0.5m) |

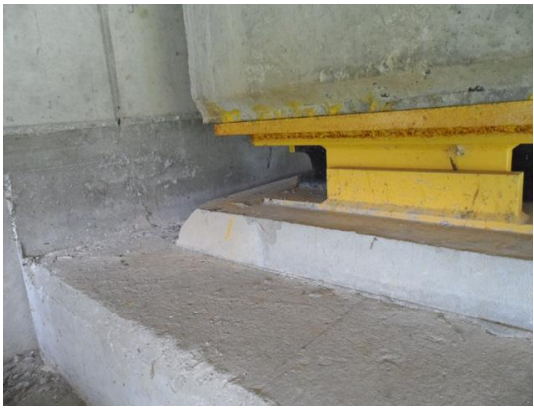
| 위 치 | 교량받침 A1-SH3 | 위 치 | 바닥판하면 S3 |
| 현 황 | 무수축물탈 파손(A=0.1m×0.1m) | 현 황 | 파손(A=0.3m×0.5m) |

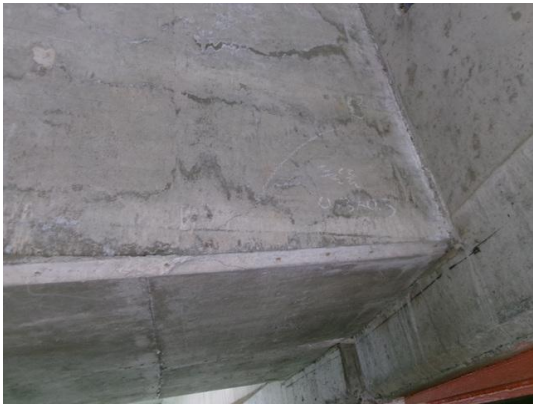
| 위 치 | 가로보 S6-G1~2 | 위 치 | 교대 A2 |
| 현 황 | 들뜸(A=0.3m×0.3m) | 현 황 | 망상균열(A=1.0m×1.0m) |

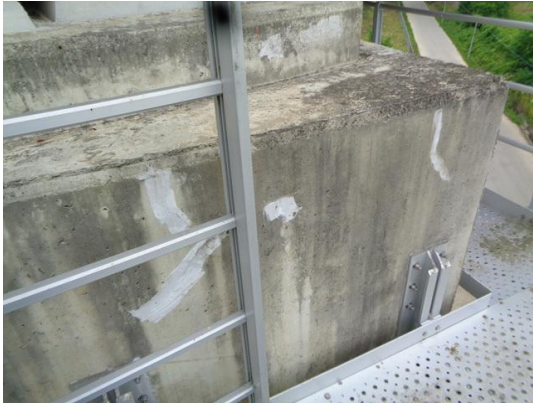
| 위 치 | 교각 P1 | 위 치 | 교각 P3 |
| 현 황 | 표면열화(A=1.0m×1.0m) | 현 황 | 균열(Cw<0.3mm) |

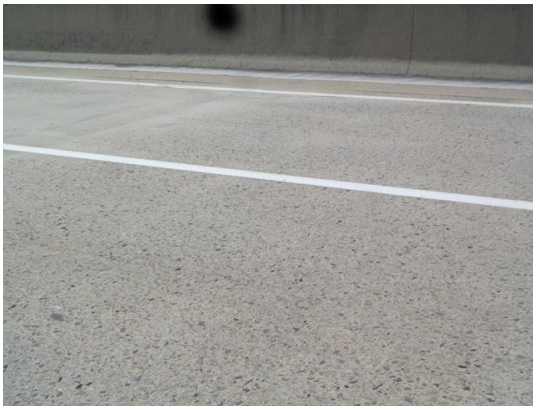
| 위 치 | 교면포장 상주방향 S1 | 위 치 | 교면포장 영천방향 S1 |
| 현 황 | 망상균열(A=40.0m×7.0m) | 현 황 | 파손(A=0.5m×0.1m) |

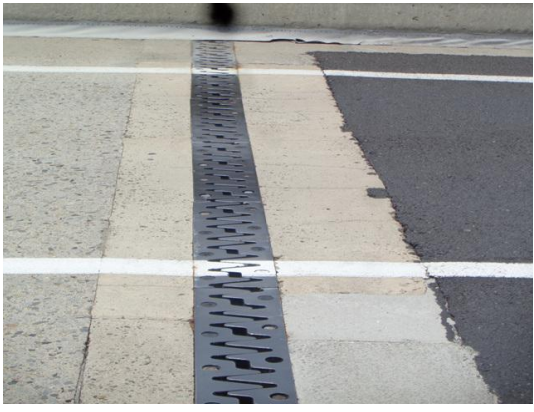
| 위 치 | 신축이음 상주방향 A1 | 위 치 | 신축이음 영천방향 A1 |
| 현 황 | 후타재 균열(Cw<0.3mm) | 현 황 | 후타재 파손(A=0.1m×0.5m) |

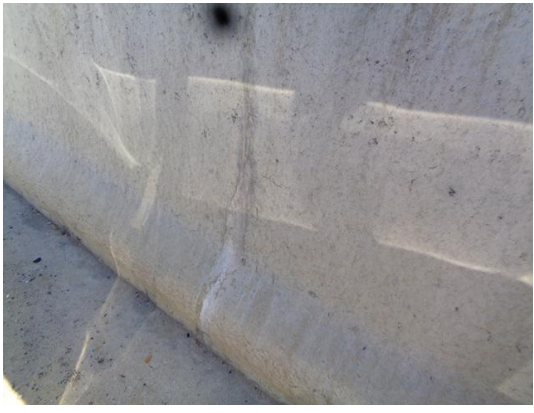
| 위 치 | 방호벽 영천방향 S2 | 위 치 | 가로보 상주방향 S1-G4~G5 |
| 현 황 | 균열부백태(A=0.1m×1.5m) | 현 황 | 재료분리(A=0.2m×0.3m) |

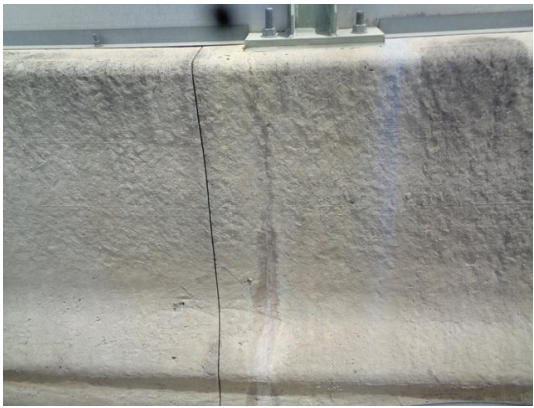
| 위 치 | 방호벽 상주방향 S3 | 위 치 | 신축이음 상주방향 A1 |
| 현 황 | 균열부백태 (A=0.1m×1.2m) | 현 황 | 후타재 파손 (A=0.1m×1.0m) |

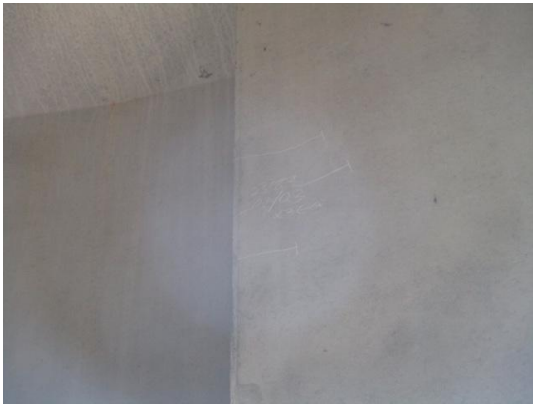
| 위 치 | 거더 영천방향 S1-G5 | 위 치 | 교량받침 영천방향 A1-SH2 |
| 현 황 | 균열 (Cw<0.3mm) | 현 황 | 받침콘크리트 파손 (A=0.1m×0.2m) |

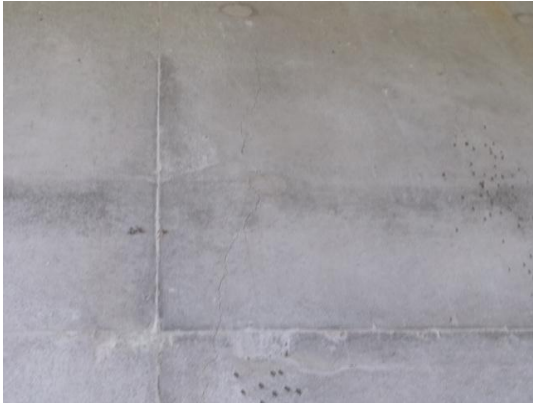
| 위 치 | 교대 상주방향 A2 | 위 치 | 교각 영천방향 P1 |
| 현 황 | 균열 (Cw<0.3mm) | 현 황 | 균열 (Cw<0.3mm) |

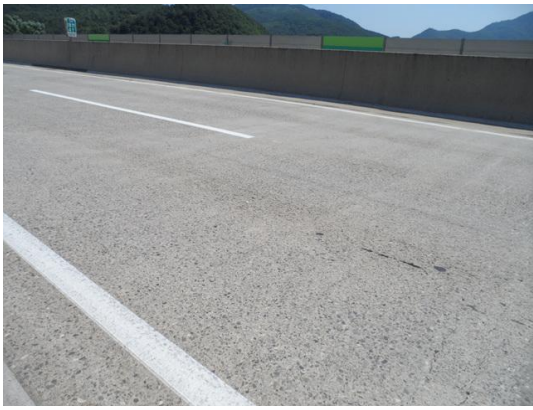
| 위 치 | 교면포장 상주방향 S3 | 위 치 | 방호벽 상주방향 S1 |
| 현 황 | 망상균열(A=40.0m×6.0m) | 현 황 | 중분대 파손(A=0.1m×1.5m) |

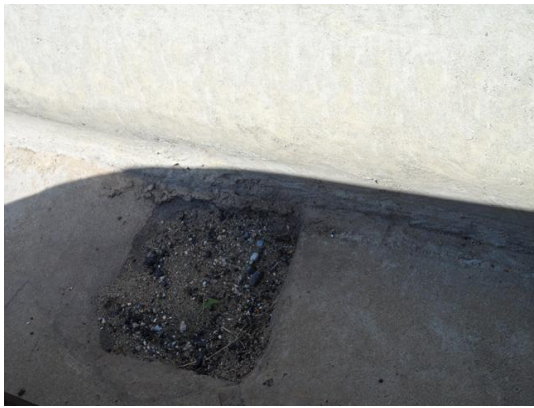
| 위 치 | 배수시설 상주방향 S3 | 위 치 | 바닥판하면 영천방향 S2 |
| 현 황 | 배수구 막힘(1EA) | 현 황 | 균열부백태 (A=0.2m×1.0m×2EA) |

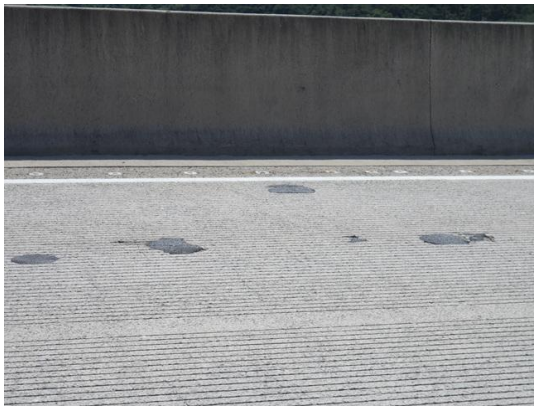
| 위 치 | 교면포장 상주방향 S4 | 위 치 | 방호벽 상주방향 S2 |
| 현 황 | 파손( $A=0.3\text{m}\times 1.0\text{m}$ ) 임시보수 | 현 황 | 균열( $C_w<0.3\text{mm}$ ) |

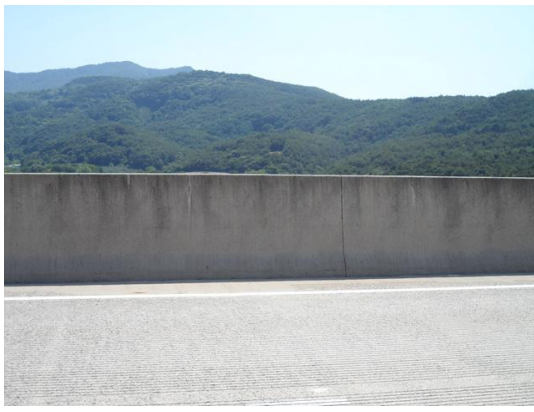
| 위 치 | 방호벽 상주방향 S6 | 위 치 | 방호벽 영천방향 S4 |
| 현 황 | 중분대 균열( $C_w<0.3\text{mm}$ ) | 현 황 | 균열( $C_w<0.3\text{mm}$ ) |

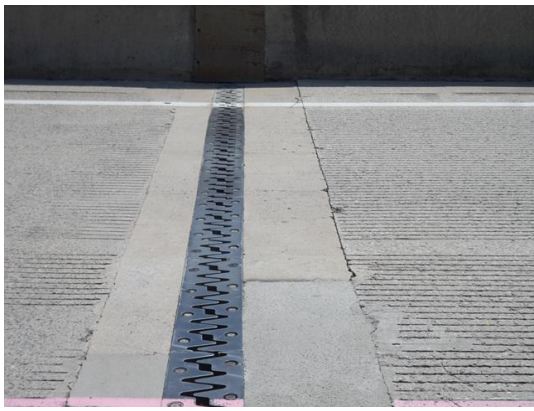
| 위 치 | 신축이음 상주방향 A1 | 위 치 | 신축이음 영천방향 A2 |
| 현 황 | 후타재 균열( $C_w<0.3\text{mm}$ ) | 현 황 | 후타재 파손( $A=0.5\text{m}\times 0.5\text{m}$ ) |

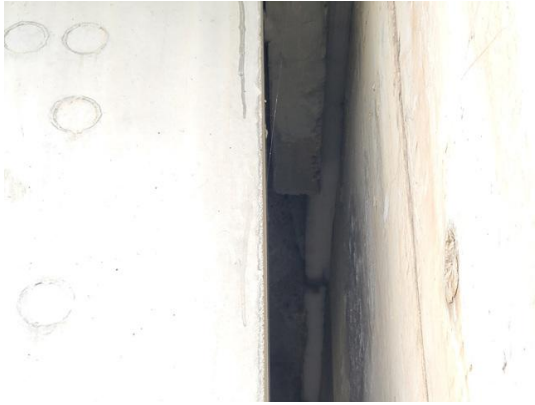
| 위 치 | 바닥판하면 상주방향 S1 | 위 치 | 바닥판하면 영천방향 S7 |
| 현 황 | 파손(A=0.3m×2.0m) | 현 황 | 파손(A=0.1m×0.2m) |

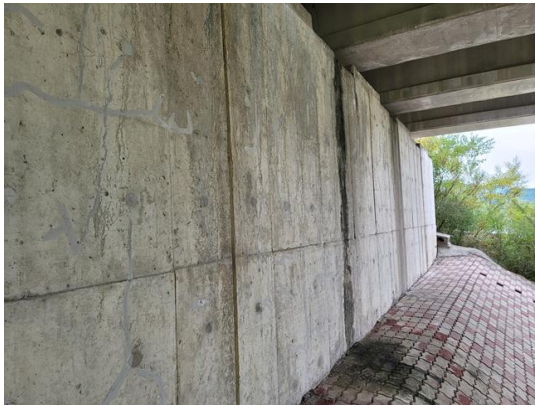
| 위 치 | 교대 상주방향 A1 | 위 치 | 교대 영천방향 A1 |
| 현 황 | 누수흔적(A=0.1m×2.0m×3EA) | 현 황 | 파손 및 철근노출(A=1.0m×0.3m) |

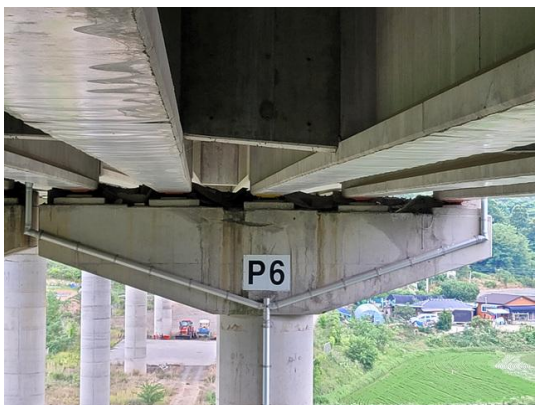
| 위 치 | 교각 상주방향 P6 | 위 치 | 교각 영천방향 P2 |
| 현 황 | 폐자재적치(A=1.0m×1.0m) | 현 황 | 균열(Cw≥0.3mm) |

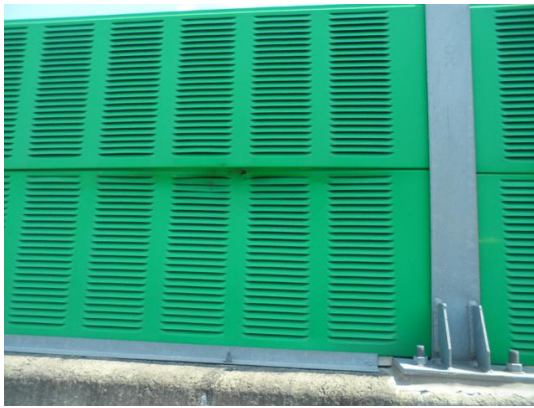
| 위 치 | 방호벽 영천방향 S2 | 위 치 | 방호벽 영천방향 S2 |
| 현 황 | 방음판 변형(1EA) | 현 황 | 균열( $C_w < 0.3\text{mm}$ ) |

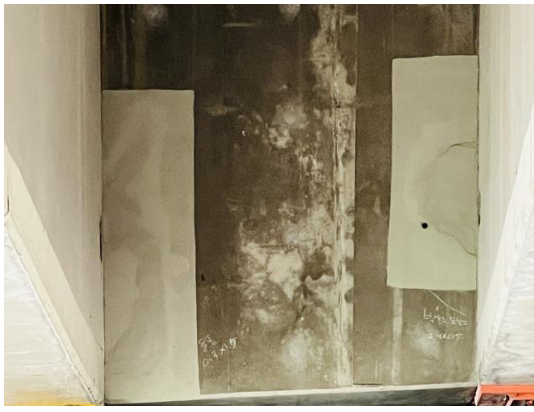
| 위 치 | 가로보 상주방향 S1-G3~4 | 위 치 | 가로보 상주방향 S1-G1~5 |
| 현 황 | 박락 및 철근노출 보수됨 | 현 황 | 박락 및 철근노출 보수됨 |

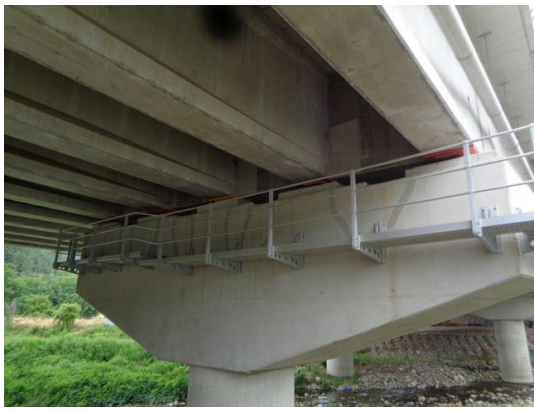
| 위 치 | 교각 상주방향 P2 | 위 치 | 교각 영천방향 P1 |
| 현 황 | 코핑부 균열 보수됨 | 현 황 | 망상균열(A=8.0m×2.0m) |

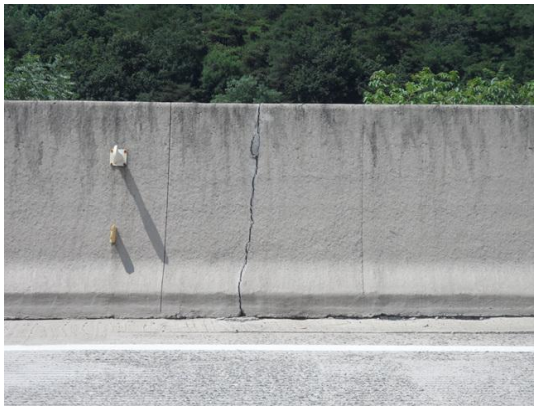
| 위 치 | 방호벽 영천방향 S1 | 위 치 | 방호벽 영천방향 S1 |
| 현 황 | 접속부 중분대<br>파손(A=0.1m×1.0m) | 현 황 | 균열(Cw≥0.3mm) |

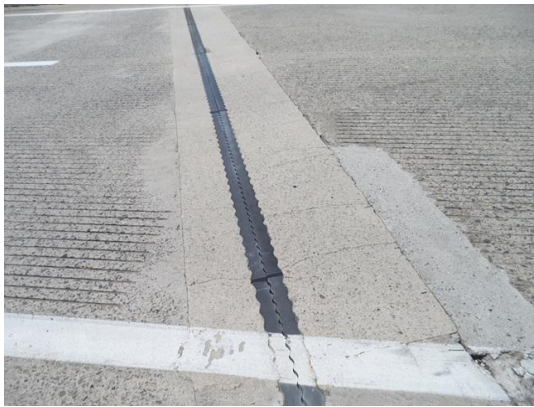
| 위 치 | 신축이음 영천방향 A2 | 위 치 | 바닥판하면 상주방향 S1 |
| 현 황 | 후타재 균열(Cw<0.3mm) | 현 황 | 균열(Cw<0.3mm) |

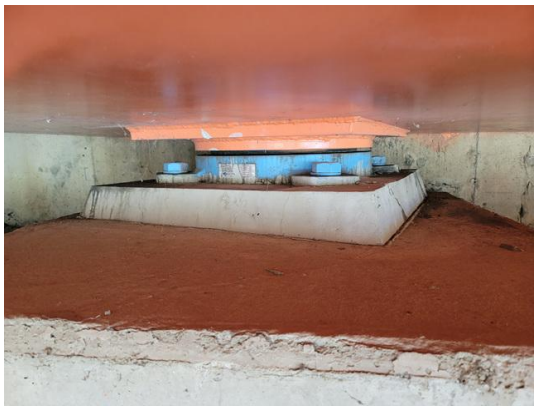
| 위 치 | 교량받침 상주방향 A1-SH2 | 위 치 | 교대 상주방향 A1 |
| 현 황 | 무수축물탈 균열(Cw<0.3mm) | 현 황 | 홍벽 백태 보수됨 |

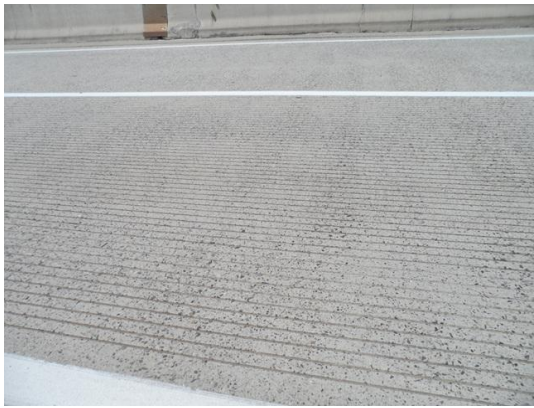
| 위 치 | 교면포장 영천방향 S1 | 위 치 | 교면포장 영천방향 S4 |
| 현 황 | 망상균열(A=50.0m×8.0m) | 현 황 | 접속부 파손(A=0.5m×10.0m) |

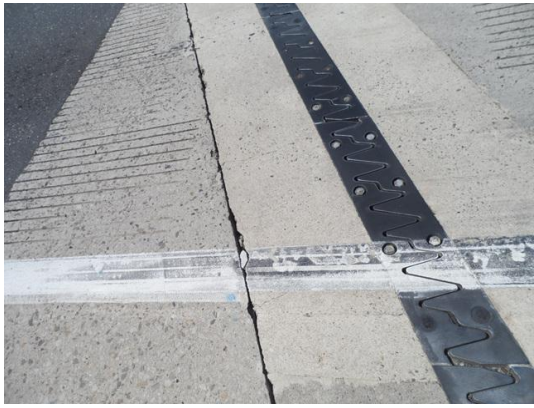
| 위 치 | 신축이음 영천방향 A1 | 위 치 | 거더외부 영천방향 S1-G1 |
| 현 황 | 후타재 파손(A=0.1m×0.5m) | 현 황 | 하부플렌지 변형 |

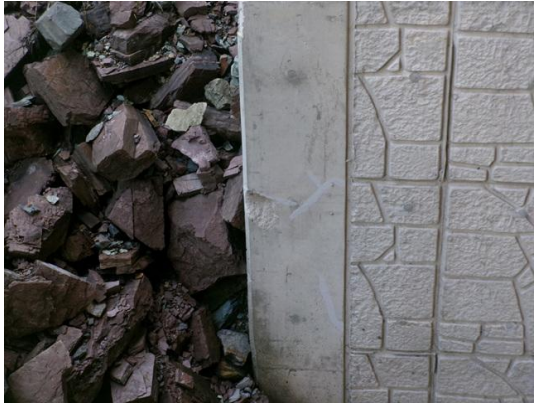
| 위 치 | 교대 상주방향 A2 | 위 치 | 교각 영천방향 P1 |
| 현 황 | 구체 파손(A=0.2m×0.3m) | 현 황 | 균열, 표면박리 보수 |

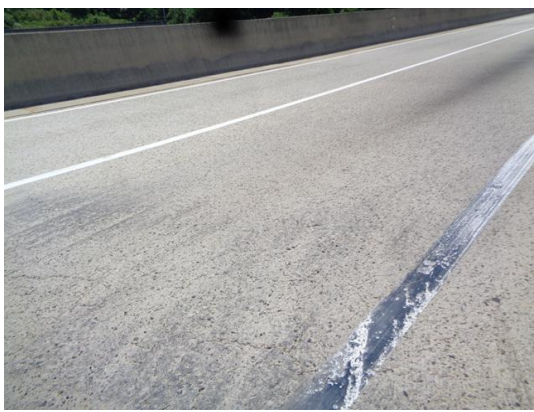
| 위 치 | 교면포장 상주방향 S1 | 위 치 | 교면포장 영천방향 S5 |
| 현 황 | 망상균열(A=35.0m×8.0m) | 현 황 | 망상균열(A=35.0m×3.0m) |

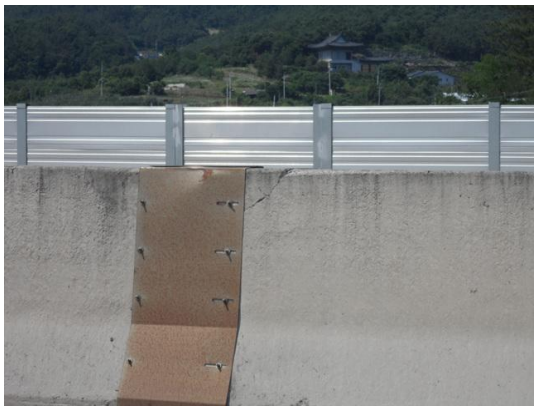
| 위 치 | 방호벽 영천방향 S9 | 위 치 | 거더 S1-G1 |
| 현 황 | 접속부 중분대<br>파손(A=0.3m×0.3m) | 현 황 | 파손(A=0.2m×0.2m) |

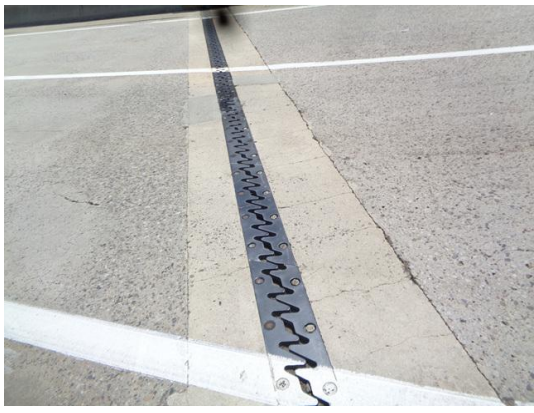
| 위 치 | 신축이음 상주방향 A1 | 위 치 | 신축이음 영천방향 A1 |
| 현 황 | 후타재 균열(Cw<0.3mm) | 현 황 | 후타재 망상균열(A=0.5m×1.0m) |

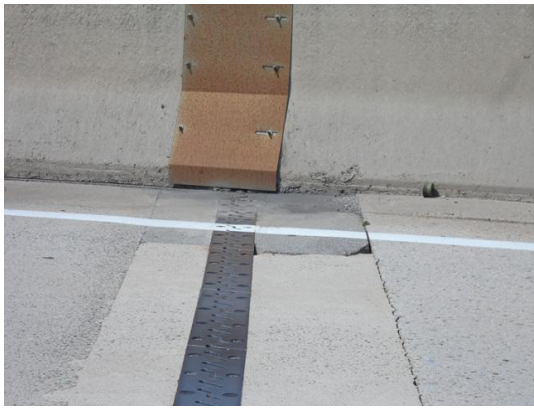
| 위 치 | 신축이음 영천방향 A2 | 위 치 | 교량받침 A1-SH2 |
| 현 황 | 후타재 파손(A=0.2m×0.2m) | 현 황 | 받침콘크리트<br>재료분리(A=0.3m×0.2m) |

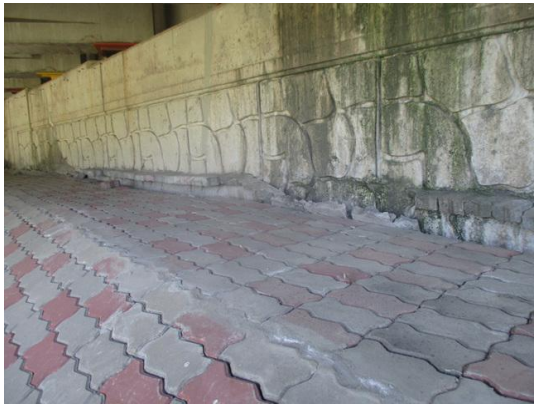
| 위 치 | 교대 A1 | 위 치 | 교대 A2 |
| 현 황 | 법면 침하 | 현 황 | 홍벽 백태(A=0.2m×1.0m) |
