## 25. 신녕교

## 26. 창정교

## 27. 중 들 교

## 28. 화산JCT R-A교

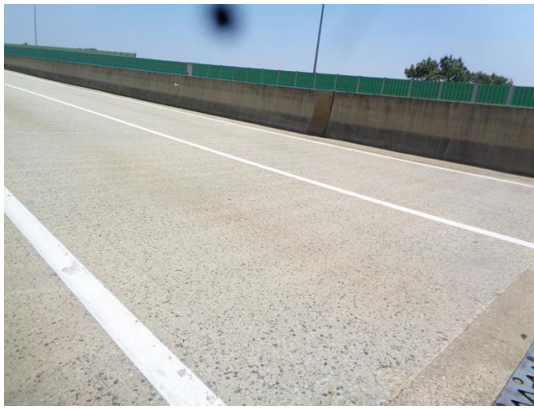
| 위 치 | 교면포장 상주방향 S1 | 위 치 | 방호벽 영천방향 S1 |

| 현 황 | 망상균열(A=30.0m×6.0m) | 현 황 | 중분대 균열(Cw≥0.3mm) |

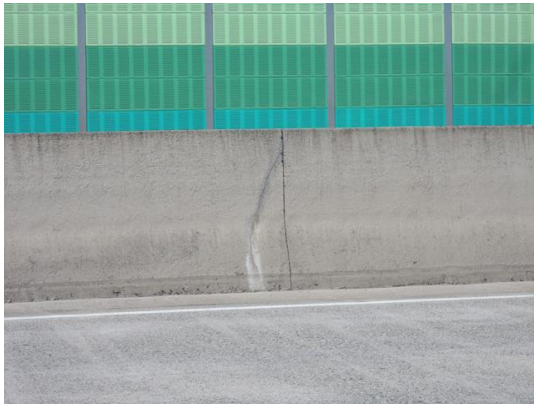
| 위 치 | 방호벽 영천방향 S2 | 위 치 | 방호벽 영천방향 S3 |

| 현 황 | 중분대 균열부백태(A=0.1m×1.0m) | 현 황 | 균열부백태(A=0.1m×1.0m) |

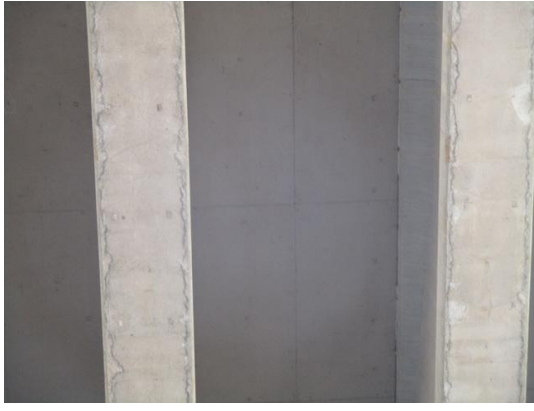
| 위 치 | 바닥판하면 상주방향 S4 | 위 치 | 바닥판하면 영천방향 S4 |

| 현 황 | 망상균열(A=15.0m×1.5m) | 현 황 | 망상균열(A=10.0m×1.5m) |

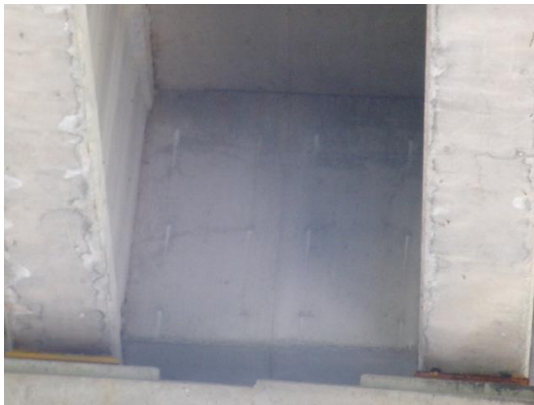
| 위 치 | 가로보 상주방향 S2-G4~5 | 위 치 | 신축이음 상주방향 A1 |

| 현 황 | 백태(A=0.1m×0.3m) | 현 황 | 후타재 파손(A=0.2m×0.2m×3EA) |

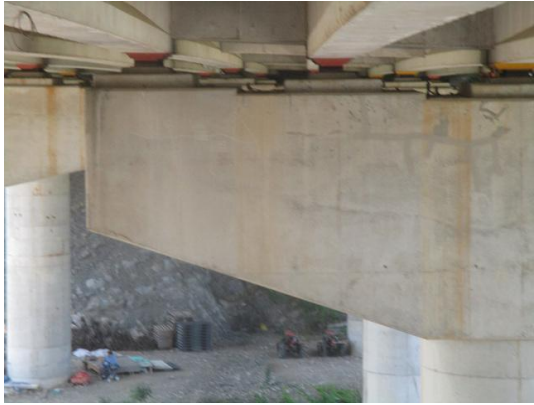
| 위 치 | 교각 상주방향 P3 | 위 치 | 교각 영천방향 P2 |

| 현 황 | 망상균열(A=2.0m×2.0m) | 현 황 | 표면오염(A=1.5m×1.5m) |

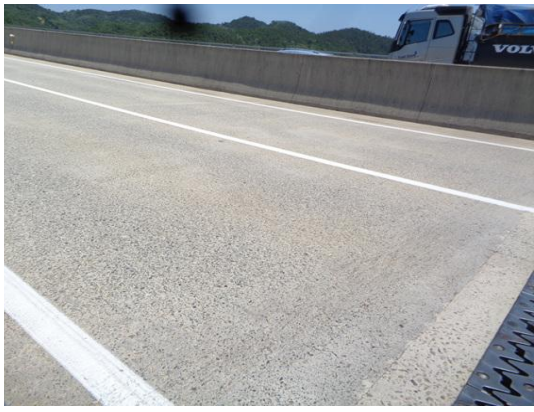
| 위 치 | 교면포장 상주방향 S4 | 위 치 | 교면포장 영천방향 S1 |

| 현 황 | 망상균열(A=35.0m×5.0m) | 현 황 | 망상균열(A=35.0m×5.0m) |

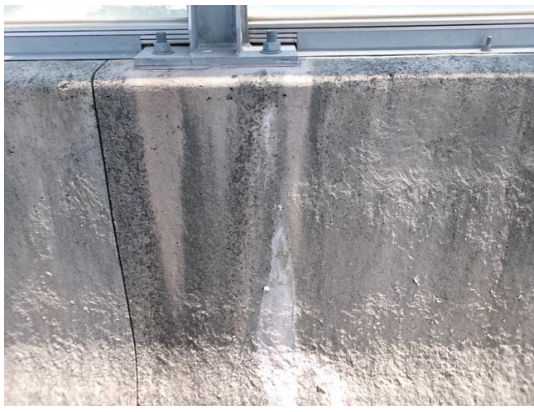
| 위 치 | 방호벽 영천방향 S3 | 위 치 | 신축이음 상주방향 A1 |

| 현 황 | 균열(Cw<0.3mm) | 현 황 | 후타재 균열(Cw<0.3mm) |

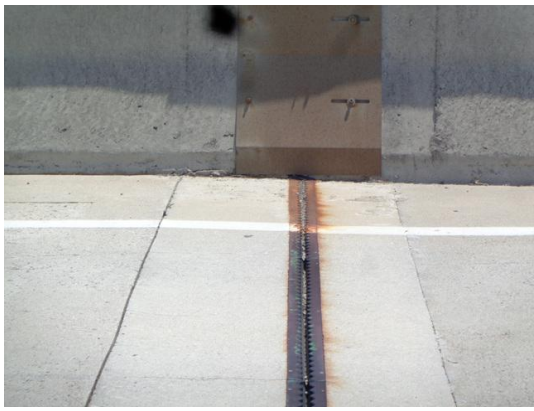
| 위 치 | 신축이음 상주방향 A2 | 위 치 | 신축이음 영천방향 A1 |

| 현 황 | 본체 부식(L=10.0m) | 현 황 | 후타재 파손(A=0.1m×0.2m) |

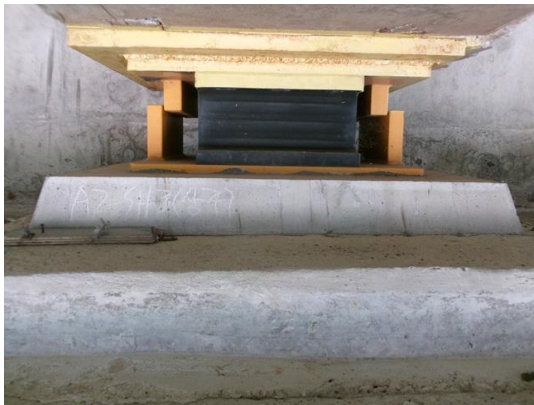
| 위 치 | 교량받침 상주방향 A2-SH3 | 위 치 | 교량받침 상주방향 A2-SH5 |

| 현 황 | 무수축물탈 균열( $C_w < 0.3\text{mm}$ ) | 현 황 | 받침콘크리트 들뜸( $A=0.2\text{m} \times 0.2\text{m}$ ) |

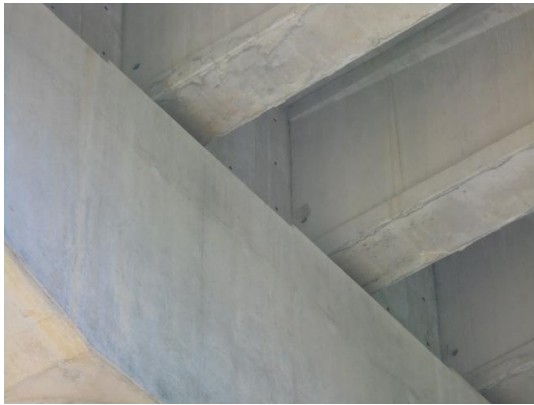
| 위 치 | 거더 상주방향 S2-G3 | 위 치 | 가로보 영천방향 S2-G3~4 |

| 현 황 | 인양홀 파손( $A=0.2\text{m} \times 0.2\text{m}$ ) | 현 황 | 박락 및 철근노출( $A=0.3\text{m} \times 0.3\text{m}$ ) |

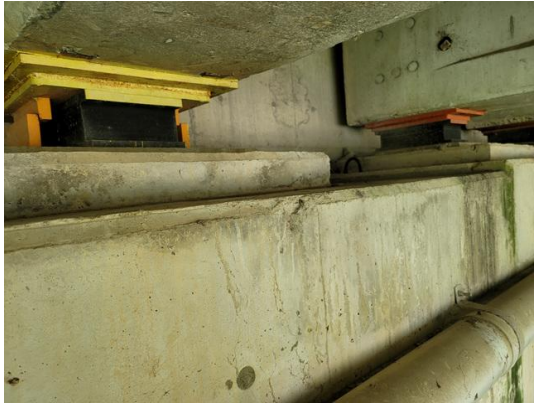
| 위 치 | 교대 영천방향 A1 | 위 치 | 교각 상주방향 P3 |

| 현 황 | 파손( $A=0.1\text{m} \times 0.1\text{m}$ ) | 현 황 | 망상균열( $A=10.0\text{m} \times 1.5\text{m}$ ) |

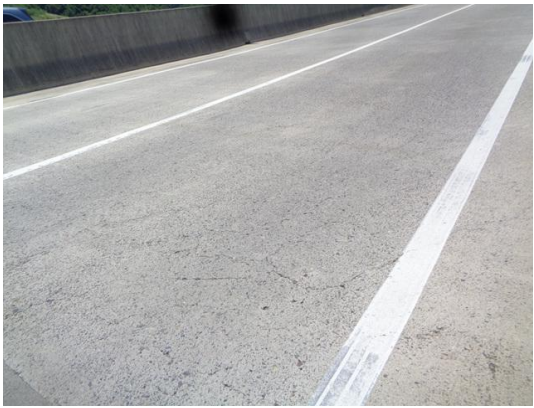
| 위 치 | 교면포장 상주방향 S4 | 위 치 | 방호벽 상주방향 S4 |

| 현 황 | 망상균열(A=35.0m×6.0m) | 현 황 | 균열(Cw≥0.3mm) |

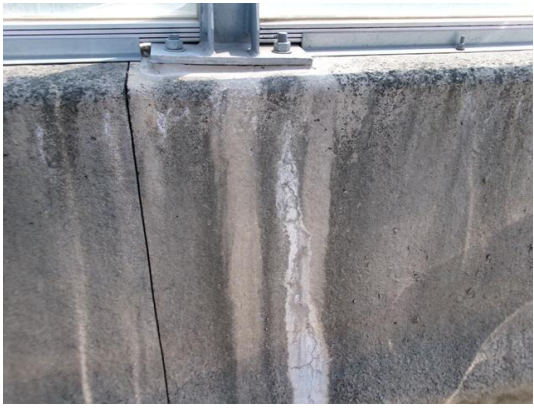
| 위 치 | 방호벽 영천방향 S1 | 위 치 | 신축이음 상주방향 A2 |

| 현 황 | 균열부백태(A=0.1m×1.0m) | 현 황 | 후타재 균열(Cw<0.3mm) |

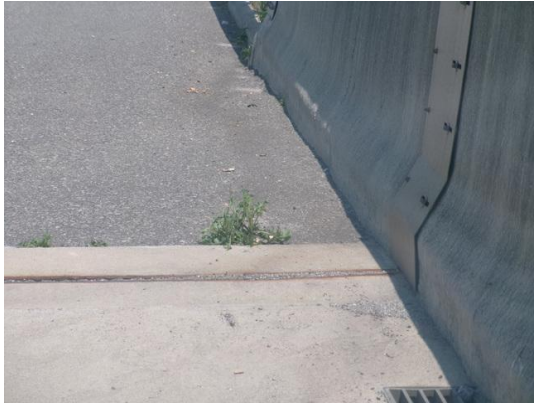
| 위 치 | 신축이음 영천방향 A1 | 위 치 | 거더 영천방향 S2-G1 |

| 현 황 | 이물질퇴적(L=2.0m) | 현 황 | 인양홀 박락(A=0.2m×0.2m) |

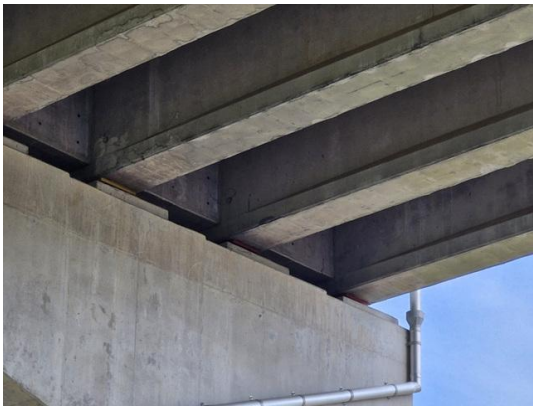
| 위 치 | 가로보 영천방향 S2-G1~3 | 위 치 | 교대 상주방향 A1 |

| 현 황 | 재료분리(A=1.5m×0.5m×2EA) | 현 황 | 구체 균열(Cw<0.3mm) |

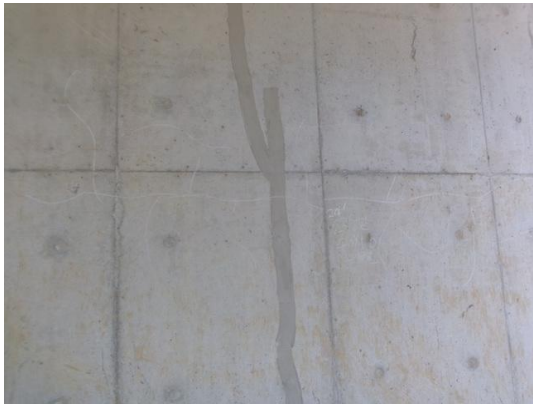
| 위 치 | 교대 상주방향 A1 | 위 치 | 교대 영천방향 A1 |

| 현 황 | 망상균열(A=4.0m×1.0m) | 현 황 | 백태(A=0.1m×0.3m) |

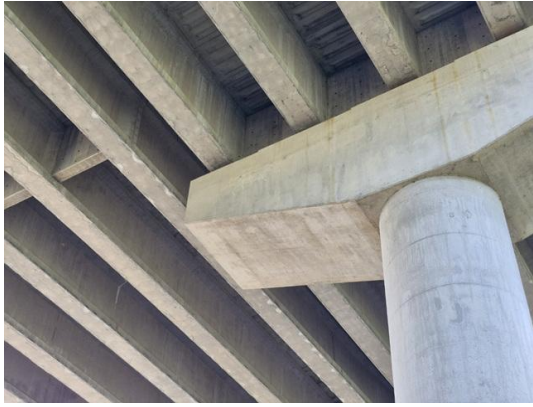
| 위 치 | 교각 영천방향 P1 | 위 치 | 교각 영천방향 P1 |

| 현 황 | 망상균열(A=10.0m×2.0m) | 현 황 | 망상균열(A=3.0m×5.0m) |

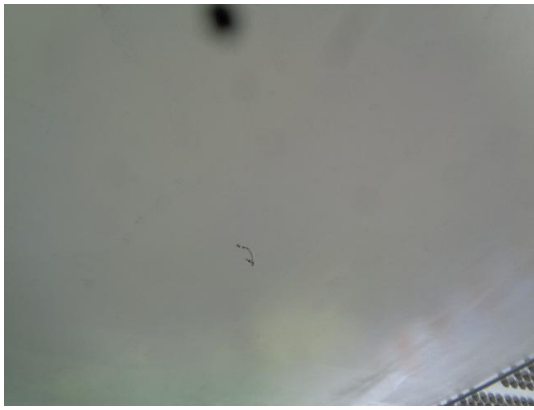
| 위 치 | 거더외부 S1 | 위 치 | 신축이음 A2 |

| 현 황 | 긁힘(A=0.1m×0.1m) | 현 황 | 후타재 균열균열(Cw<0.3mm) |

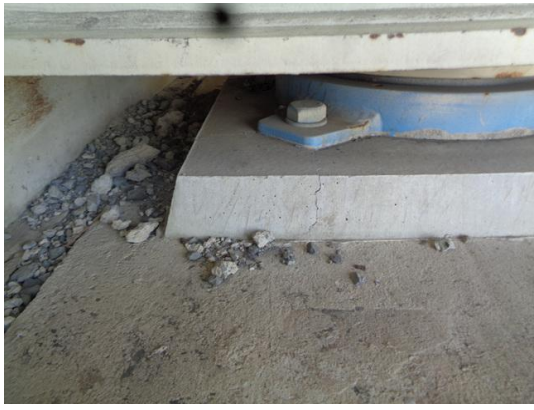
| 위 치 | 교량받침 A1-SH2 | 위 치 | 교량받침 A1-SH1 |

| 현 황 | 무수축물탈 들뜸(A=0.3m×0.3m) | 현 황 | 무수축물탈 들뜸(A=0.3m×0.3m) |

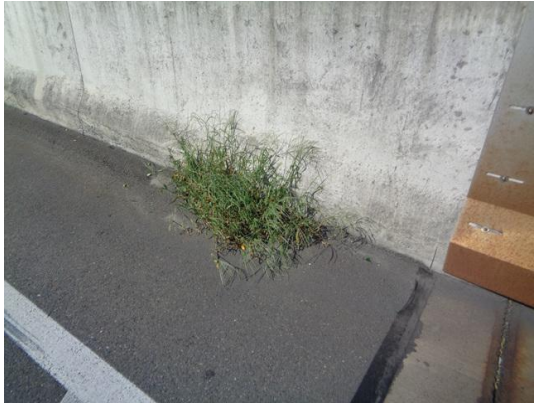
| 위 치 | 배수시설 S1 | 위 치 | 교대 A1 |

| 현 황 | 배수구 막힘 | 현 황 | 망상균열(A=3.0m×1.0m) |

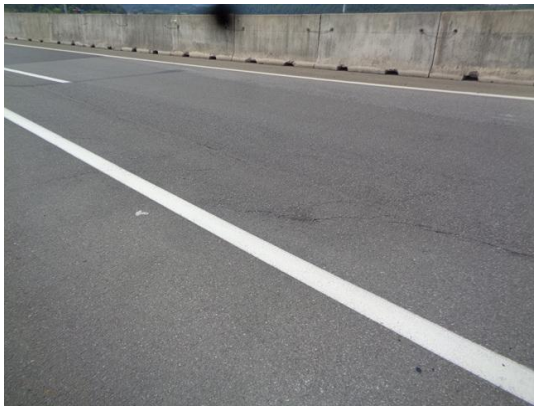
| 위 치 | 교면포장 본선방향 S3 | 위 치 | 교면포장 포항방향 S1 |

| 현 황 | 아스콘 소성변형 (A=5.0m×2.0m) | 현 황 | 접속부 포장파손 (A=0.2m×2.0m) |

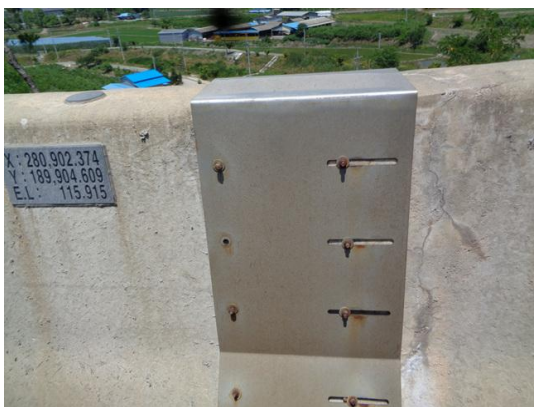
| 위 치 | 신축이음 상주방향 A1 | 위 치 | 신축이음 영천방향 A2 |

| 현 황 | 차수판 볼트 탈락 | 현 황 | 후타재 균열(Cw<0.3mm) |

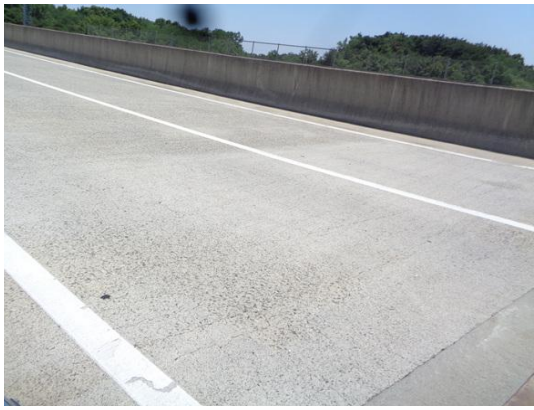
| 위 치 | 교면포장 상주방향 S3 | 위 치 | 교면포장 상주방향 S4 |

| 현 황 | 망상균열(A=30.0m×3.0m) | 현 황 | 망상균열(A=30.0m×3.0m) |

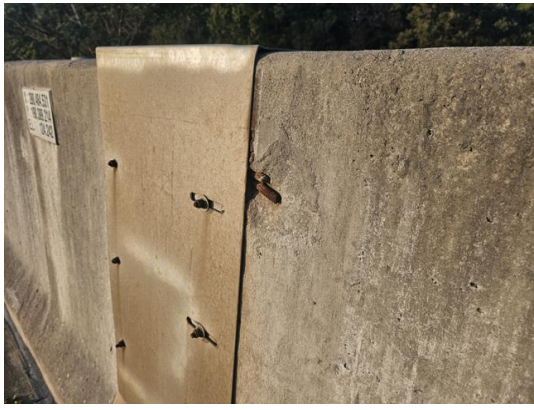
| 위 치 | 방호벽 상주방향 S1 | 위 치 | 방호벽 상주방향 S4 |

| 현 황 | 파손(A=0.1m×0.1m) | 현 황 | 백태(A=0.1m×1.0m) |

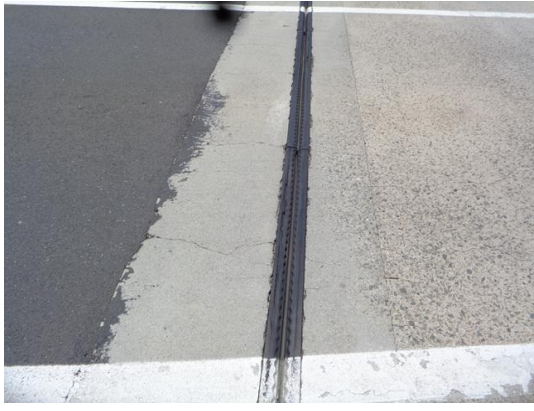
| 위 치 | 신축이음 상주방향 A2 | 위 치 | 신축이음 영천방향 A1 |

| 현 황 | 고무재 파손(L=0.5m) | 현 황 | 후타재 균열(Cw<0.3mm) |

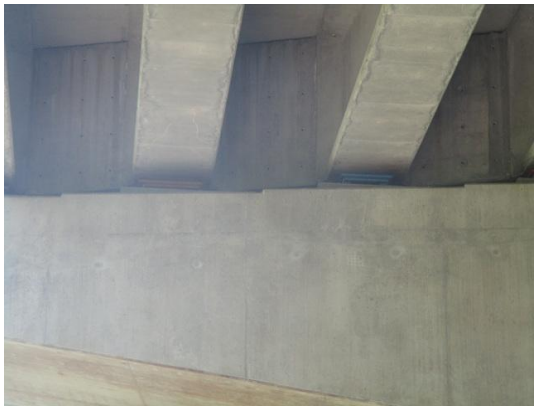
| 위 치 | 가로보 S1 | 위 치 | 가로보 S1 |

| 현 황 | 재료분리 (A=0.5m×0.5m) | 현 황 | 백태 (A=0.1m×1.5m) |

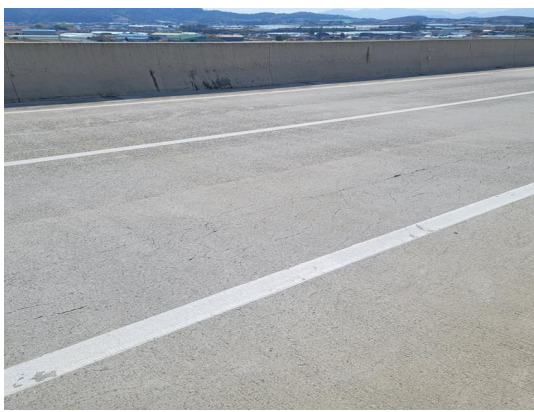
| 위 치 | 교면포장 상주방향 S09 | 위 치 | 교면포장 영천방향 S1 |

| 현 황 | 망상균열(A=40.0m×6.0m) | 현 황 | 망상균열(A=40.0m×5.0m) |

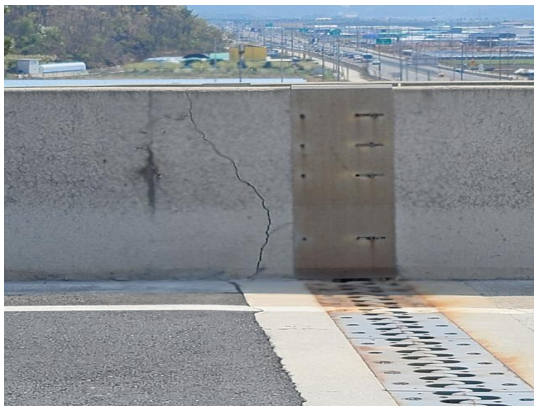
| 위 치 | 방호벽 상주방향 S12 | 위 치 | 방호벽 상주방향 S9 |

| 현 황 | 중분대 접속부<br>파손(A=0.3m×1.0m) | 현 황 | 균열(Cw<0.3mm) |

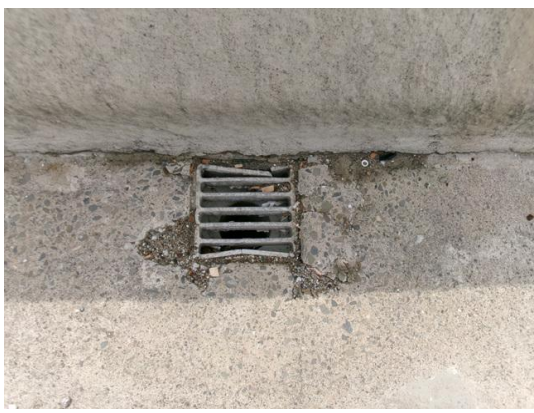
| 위 치 | 배수시설 영천방향 S4 | 위 치 | 신축이음 상주방향 A1 |

| 현 황 | 배수구 그레이팅 파손 4EA | 현 황 | 후타재 균열(Cw<0.3mm) |

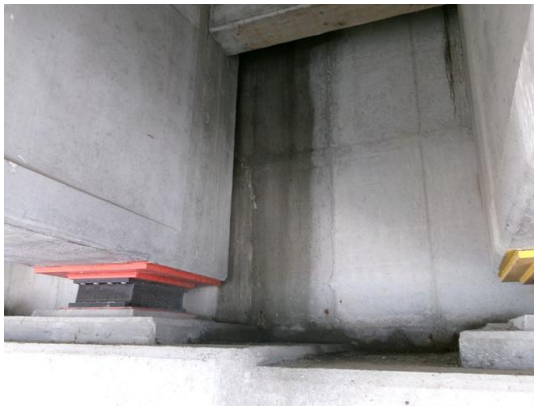
| 위 치 | 교대 A1 | 위 치 | 교대 A1 |

| 현 황 | 누수흔적 (A=1.0m×3.0m) | 현 황 | 균열 (Cw<0.3mm) |

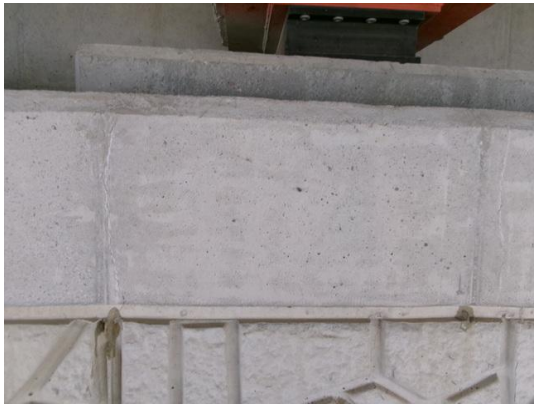
| 위 치 | 교대 A2 | 위 치 | 교각 P11 |

| 현 황 | 균열 (Cw<0.3mm) | 현 황 | 균열 (Cw≥0.3mm) |

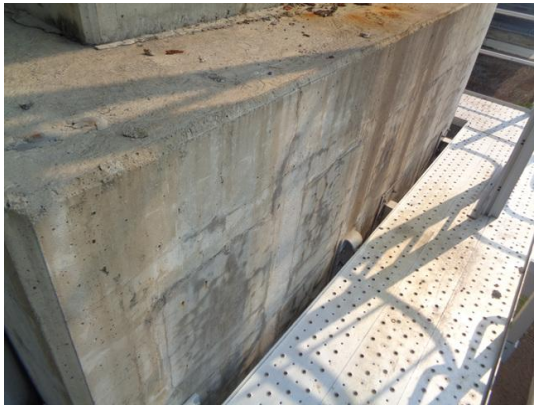
| 위 치 | 교각 P9 | 위 치 | 교각 P11 |

| 현 황 | 코핑부 망상균열 (A=3.0m×1.0m) | 현 황 | 파손 (A=0.2m×0.2m) |

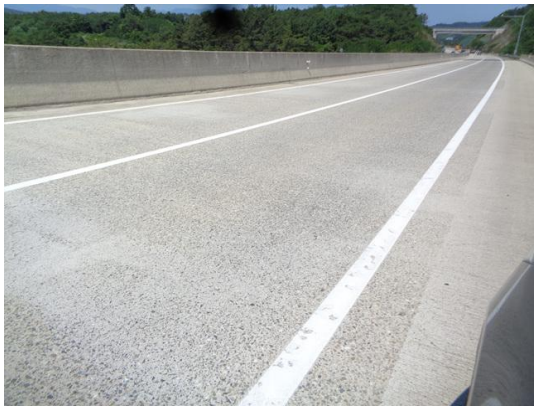
| 위 치 | 교면포장 상주방향 S2 | 위 치 | 교면포장 영천방향 S2 |

| 현 황 | 망상균열(A=40.0m×6.0m) | 현 황 | 포장박리(A=0.5m×0.3m) |

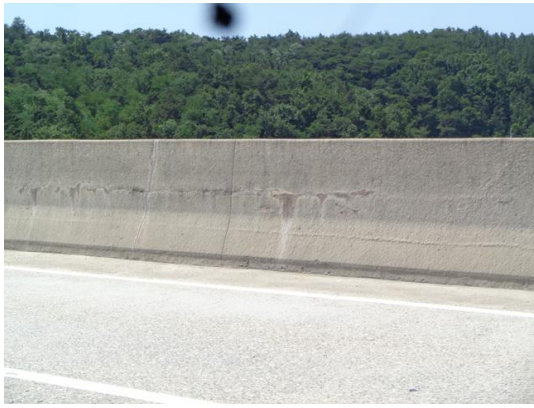
| 위 치 | 방호벽 상주방향 S1 | 위 치 | 방호벽 영천방향 S2 |

| 현 황 | 중분대 균열부백태(A=0.2m×1.5m) | 현 황 | 균열(Cw<0.3mm) |

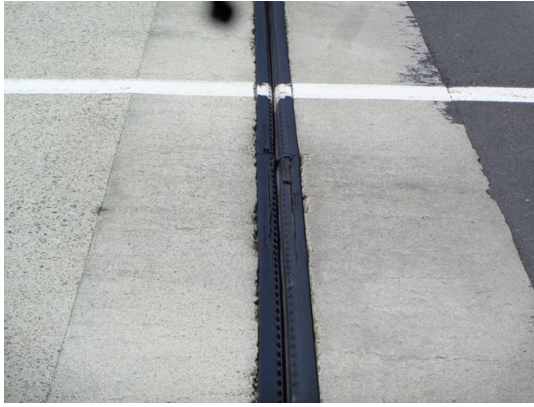
| 위 치 | 신축이음 상주방향 A1 | 위 치 | 신축이음 영천방향 A1 |

| 현 황 | 고무재파손(L=0.5m) | 현 황 | 후타재 균열(Cw<0.3mm) |
