## 35. 오미교

## 손상현황 사진

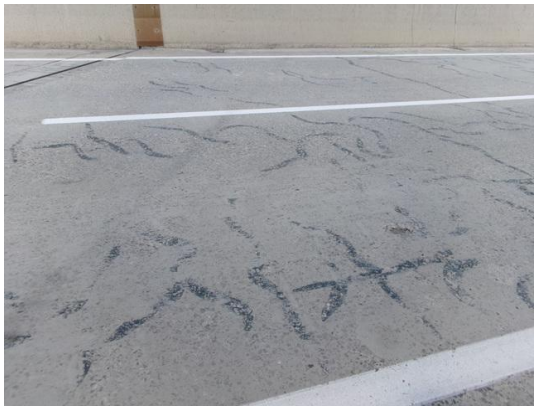
| 위 치 | 교면포장 영천방향 S1 | 위 치 | 교면포장 영천방향 S1 |
| 현 황 | 망상균열(A=11.0m×2.0m) | 현 황 | 보수재박리(A=45.0m×3.0m) |

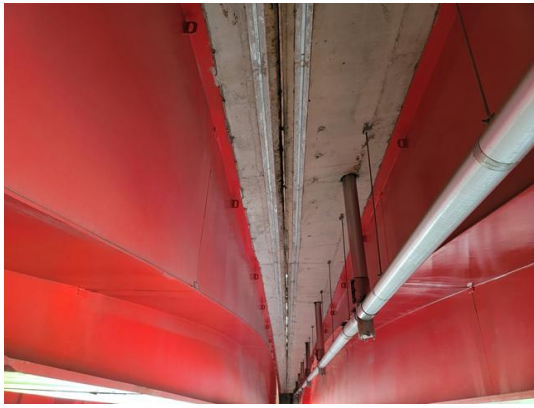
| 위 치 | 바닥판하면 상주방향 S1 | 위 치 | 신축이음 영천방향 A2 |
| 현 황 | 균열(Cw<0.3mm) | 현 황 | 본체 고무재 파손(L=0.5m) |

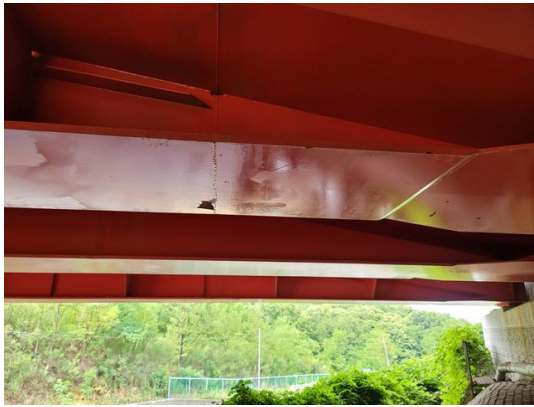
| 위 치 | 거터외부 상주방향 S1-G2 | 위 치 | 교대 영천방향 A2 |
| 현 황 | 도장박리(A=0.1m×0.2m) | 현 황 | 실란트 파손(L=2.0m) |

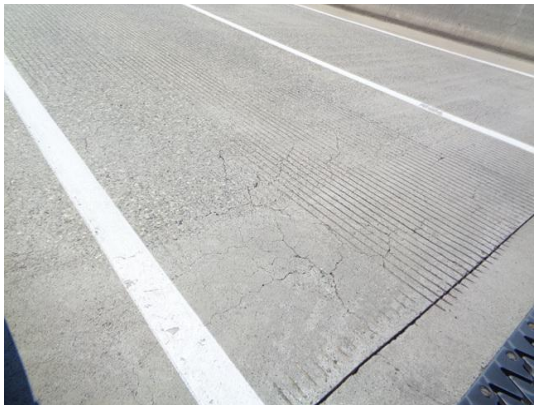
| 위 치 | 교면포장 상주방향 S09 | 위 치 | 교면포장 영천방향 S1 |
| 현 황 | 망상균열 (A=35.0m×9.0m) | 현 황 | 망상균열 (A=30.0m×8.0m) |

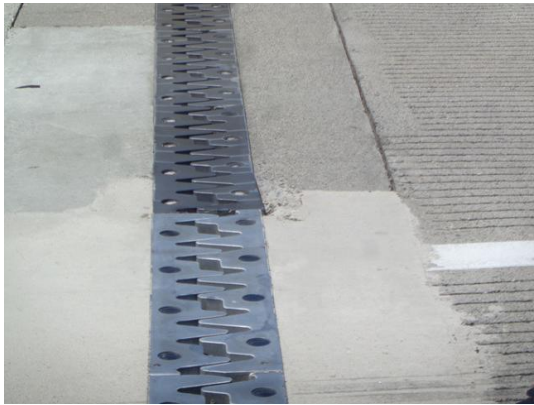
| 위 치 | 신축이음 상주방향 A1 | 위 치 | 신축이음 영천방향 P8 |
| 현 황 | 후타재 파손 (A=0.1m×0.5m) | 현 황 | 후타재 균열 (Cw<0.3mm) |

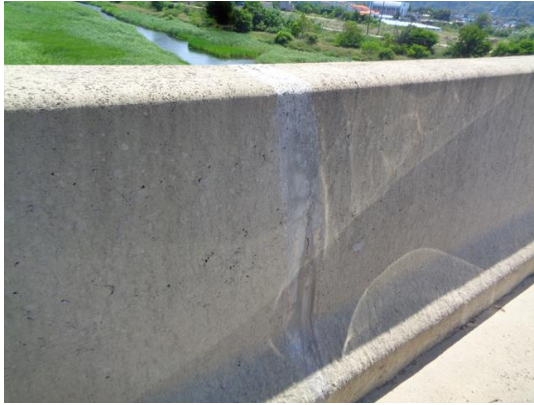
| 위 치 | 방호벽 상주방향 S1 | 위 치 | 방호벽 영천방향 S10 |
| 현 황 | 균열 (Cw<0.3mm) | 현 황 | 균열부백태 (A=0.2m×1.0m) |

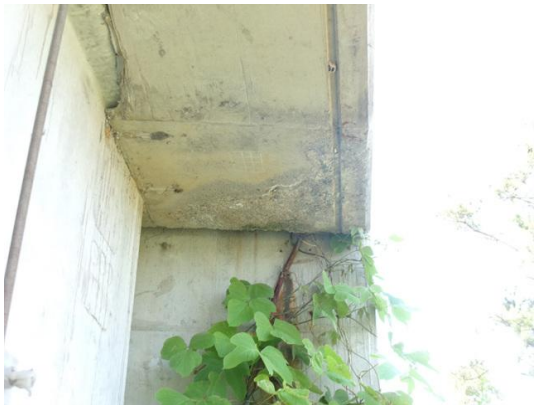
| 위 치 | 바닥판하면 상주방향 S1 | 위 치 | 거더 상주방향 S11-G1 |
| 현 황 | 표면열화(A=1.0m×1.0m) | 현 황 | 망상균열(A=2.0m×2.0m) |

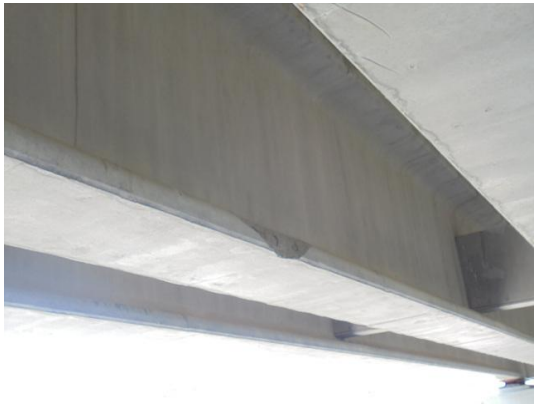
| 위 치 | 거더 영천방향 S11-G4 | 위 치 | 교량반침 상주방향 A2-SH3 |
| 현 황 | 파손 및 철근노출(A=0.3m×0.5m) | 현 황 | 반침콘크리트 파손(A=0.1m×0.1m) |

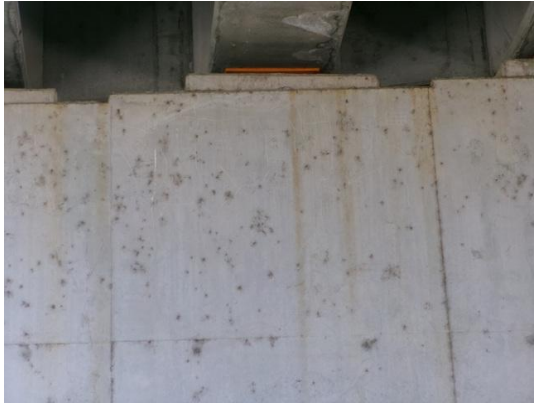
| 위 치 | 교각 상주방향 P10 | 위 치 | 교각 영천방향 P8 |
| 현 황 | 망상균열(A=10.0m×2.0m) | 현 황 | 백태(A=0.2m×1.0m) |

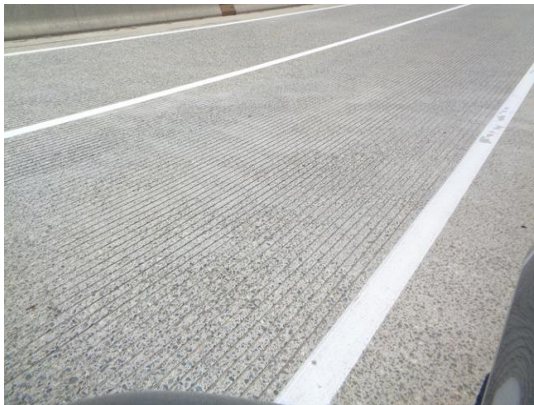
| 위 치 | 교면포장 상주방향 S2 | 위 치 | 교면포장 영천방향 S3 |
| 현 황 | 망상균열(A=45.0m×8.0m) | 현 황 | 망상균열(A=45.0m×8.0m) |

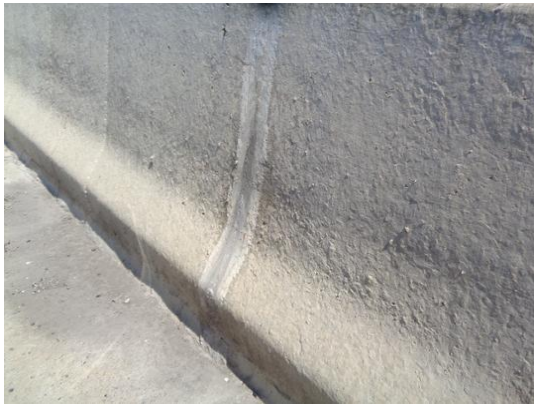
| 위 치 | 방호벽 상주방향 S4 | 위 치 | 방호벽 영천방향 S1 |
| 현 황 | 균열부백태(A=0.2m×1.0m) | 현 황 | 균열(Cw<0.3mm) |

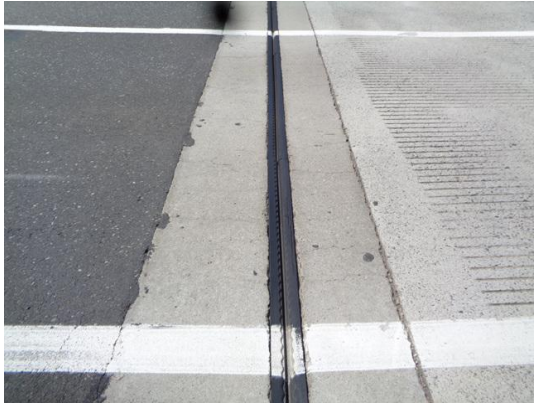
| 위 치 | 신축이음 상주방향 A2 | 위 치 | 신축이음 영천방향 A1 |
| 현 황 | 후타재 균열(Cw<0.3mm) | 현 황 | 고무재 손상(L=1.0m) |

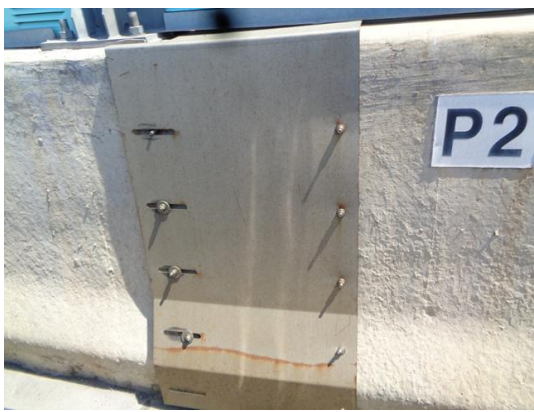
| 위 치 | 신축이음 상주방향 P2 | 위 치 | 신축이음 영천방향 P2 |
| 현 황 | 차수판 앵커탈락(2EA) | 현 황 | 차수판 앵커탈락(3EA) |

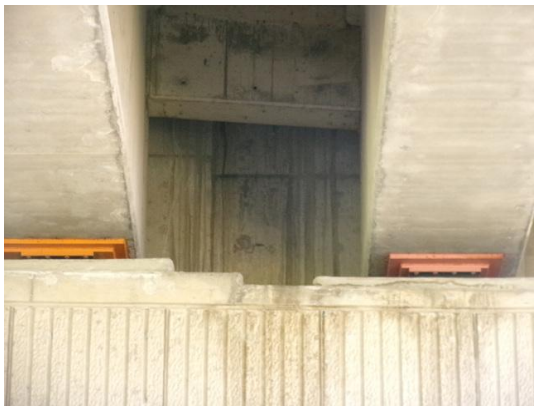
| 위 치 | 교대 상주방향 A1 | 위 치 | 교대 영천방향 A2 |
| 현 황 | 균열( $C_w > 0.3\text{mm}$ ) | 현 황 | 들뜸( $A = 0.1\text{m} \times 1.0\text{m}$ ) |

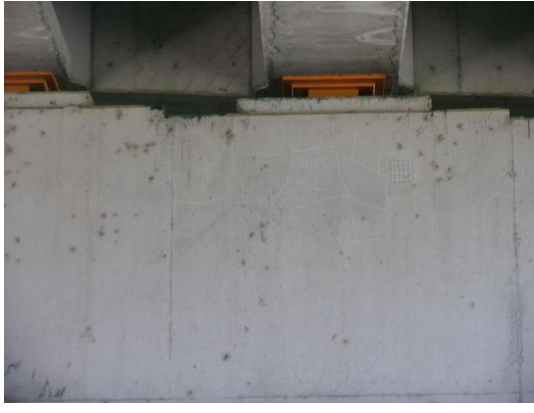
| 위 치 | 교각 상주방향 P3 | 위 치 | 교각 영천방향 P2 |
| 현 황 | 망상균열( $A = 10.0\text{m} \times 1.5\text{m}$ ) | 현 황 | 누수흔적( $A = 0.5\text{m} \times 2.0\text{m}$ ) |

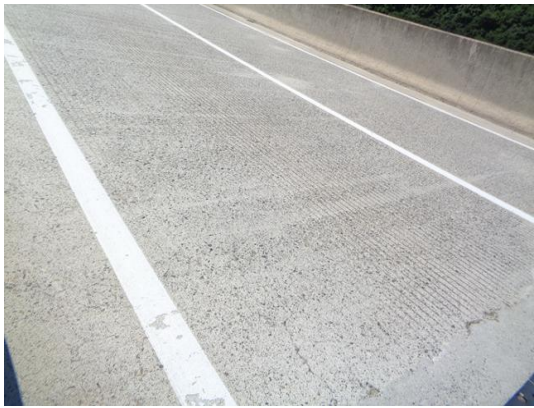
| 위 치 | 교면포장 상주방향 S1 | 위 치 | 교면포장 영천방향 S3 |
| 현 황 | 망상균열(A=30.0m×7.0m) | 현 황 | 망상균열(A=35.0m×3.0m) |

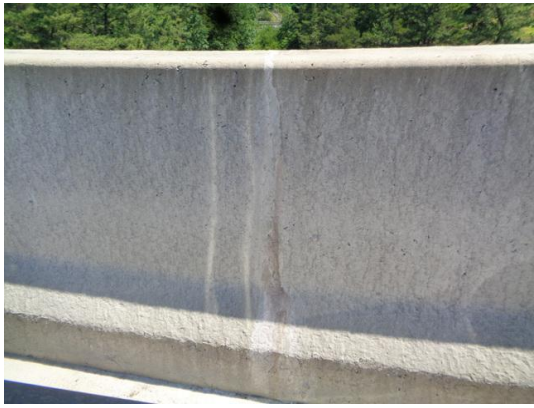
| 위 치 | 방호벽 상주방향 S2 | 위 치 | 방호벽 영천방향 S1 |
| 현 황 | 균열부백태(A=0.2m×2.0m) | 현 황 | 중분대 균열부백태(A=0.2m×2.0m) |

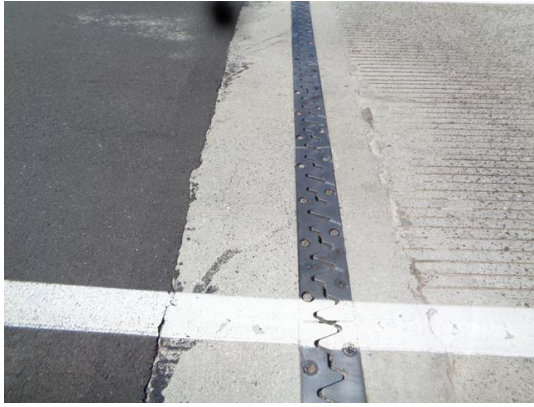
| 위 치 | 신축이음 상주방향 A2 | 위 치 | 신축이음 영천방향 A1 |
| 현 황 | 후타재 균열(Cw<0.3mm) | 현 황 | 후타재 망상균열(A=0.8m×2.0m) |

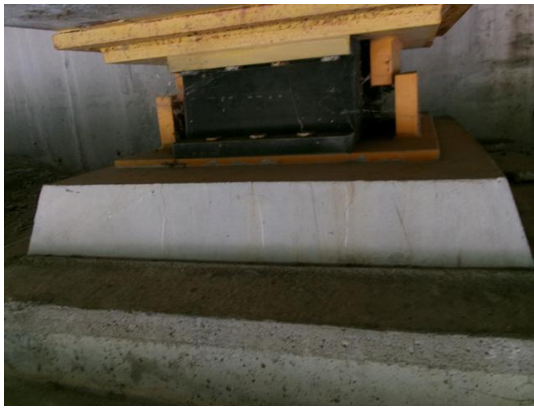
| 위 치 | 교량받침 상주방향 A2-SH3 | 위 치 | 교량받침 영천방향 A2-SH4 |
| 현 황 | 무수축물탈 균열( $Cw < 0.3\text{mm}$ ) | 현 황 | 무수축물탈 균열( $Cw < 0.3\text{mm}$ ) |

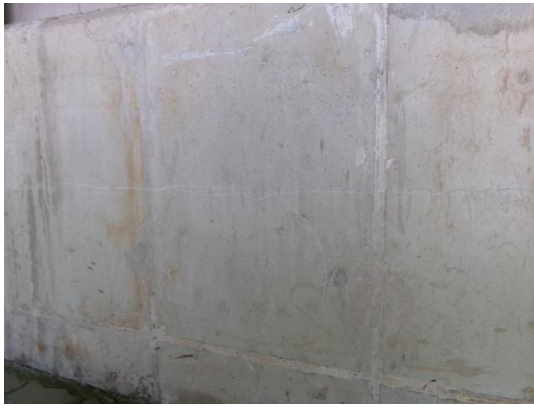
| 위 치 | 교대 상주방향 A2 | 위 치 | 교대 영천방향 A2 |
| 현 황 | 망상균열( $A=1.0\text{m} \times 1.0\text{m}$ ) | 현 황 | 파손( $A=0.2\text{m} \times 0.2\text{m}$ ) |

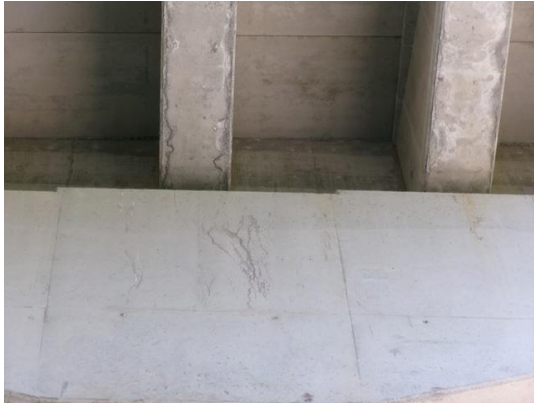
| 위 치 | 교대 상주방향 P2 | 위 치 | 교각 영천방향 P1 |
| 현 황 | 표면박리( $A=1.0\text{m} \times 9.0\text{m}$ ) | 현 황 | 재료분리( $A=0.5\text{m} \times 0.4\text{m}$ ) |

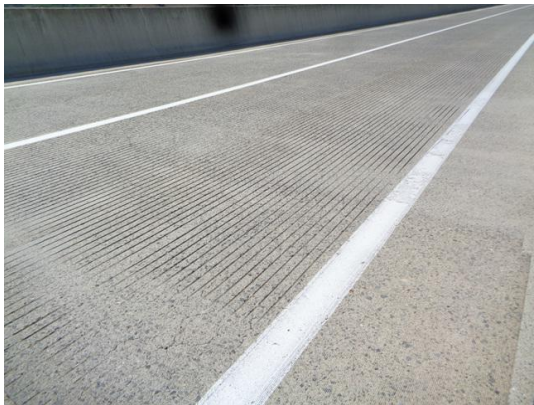
| 위 치 | 교면포장 영천방향 S1 | 위 치 | 교면포장 영천방향 S3 |
| 현 황 | 망상균열 (A=2.0m×1.0m) | 현 황 | 망상균열 (A=2.0m×1.0m) |

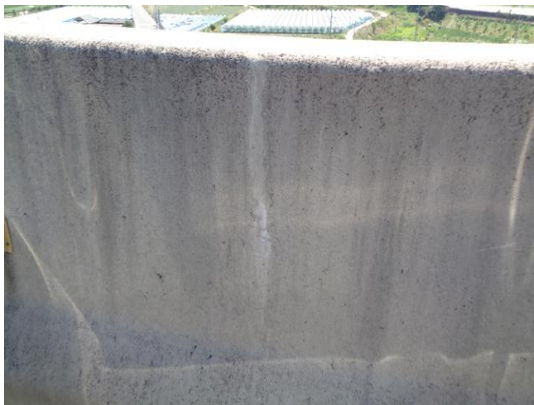
| 위 치 | 방호벽 상주방향 S2 | 위 치 | 신축이음 상주방향 A2 |
| 현 황 | 균열부백태 (A=0.1m×1.0m) | 현 황 | 후타재 균열 (Cw<0.3mm) |

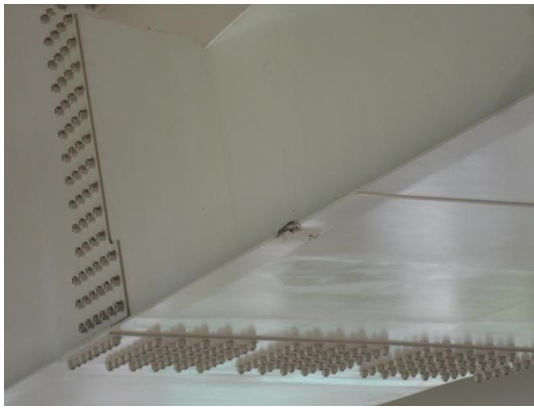
| 위 치 | 거더외부 상주방향 S1-G2 | 위 치 | 거더외부 영천방향 S1-G1 |
| 현 황 | 하부 플랜지변형 및 도장박락(A=0.5m×1.0m) | 현 황 | 하부 플랜지 도장탈락(A=0.5m×0.5m) |

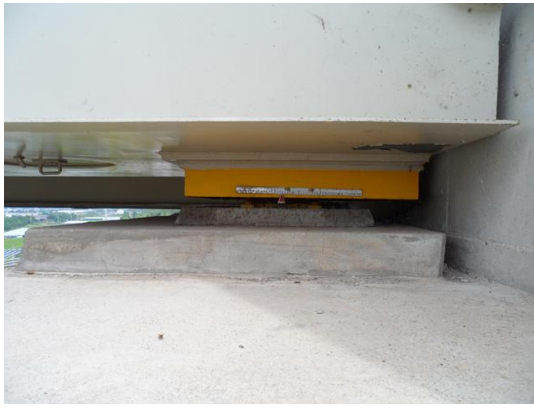
| 위 치 | 교량받침 상주방향 A1-SH1 | 위 치 | 교량받침 영천방향 P3-SH1 |
| 현 황 | 받침콘크리트 균열(Cw<0.3mm) | 현 황 | 받침콘크리트 균열(Cw<0.3mm) |

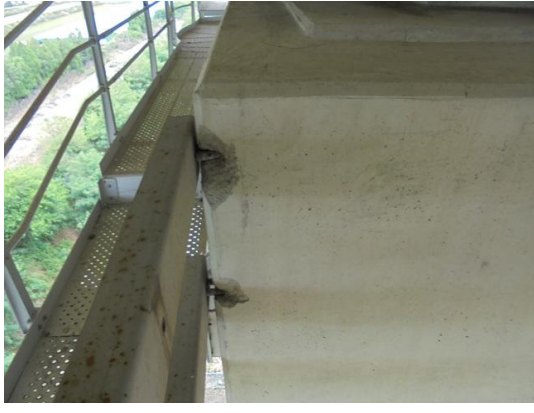
| 위 치 | 교대 상주방향 P3 | 위 치 | 교각 영천방향 P1 |
| 현 황 | 박락(A=0.3m×0.3m) | 현 황 | 코핑부 박락(A=0.3m×1.0m) |

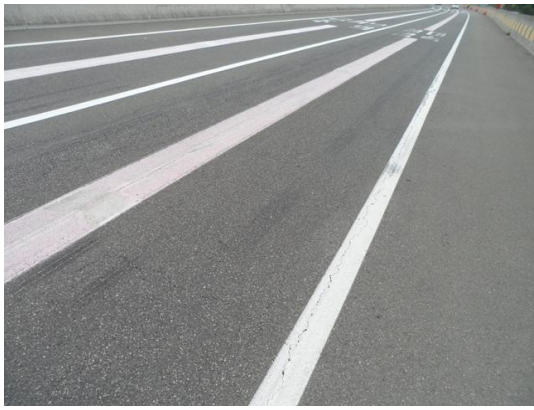
| 위 치 | 교면포장 S08 | 위 치 | 교면포장 S14 |
| 현 황 | 아스콘 망상균열(A=2.5m×20.0m) | 현 황 | 아스콘 파손(A=1.0m×0.2m) |

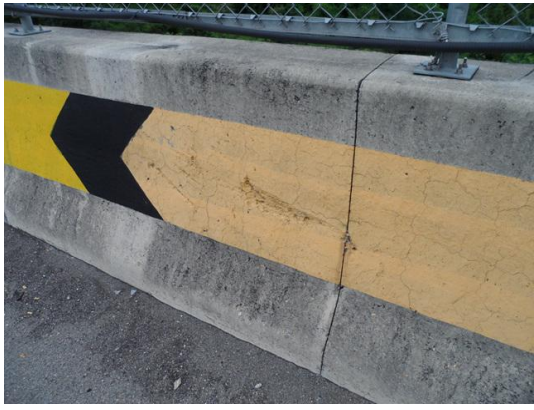
| 위 치 | 방호벽 S14 | 위 치 | 배수시설 S08 |
| 현 황 | 파손(A=2.0m×0.5m) | 현 황 | 그레이팅 파손 |

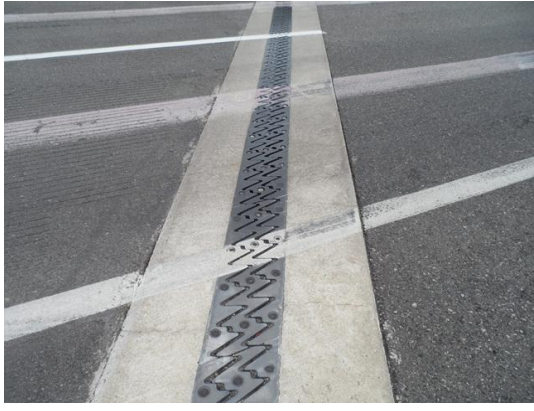
| 위 치 | 신축이음 A2 | 위 치 | 바닥판하면 S11 |
| 현 황 | 후타재 균열(Cw<0.3mm) | 현 황 | 균열부백태(A=0.1m×1.0m) |

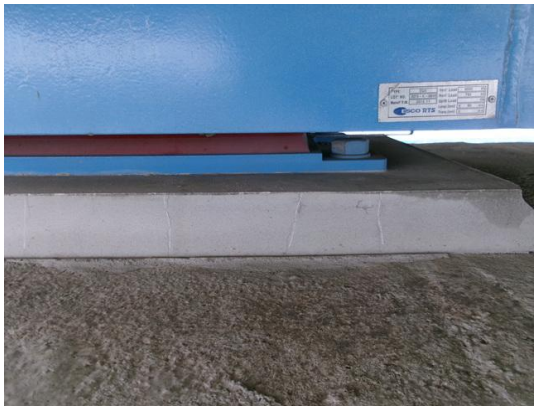
| 위 치 | 교량받침 P11-SH1 | 위 치 | 교량받침 P13-SH2 |
| 현 황 | 무수축물탈 균열( $C_w < 0.3\text{mm}$ ) | 현 황 | 받침콘크리트 재료분리( $A = 0.1\text{m} \times 0.1\text{m}$ ) |

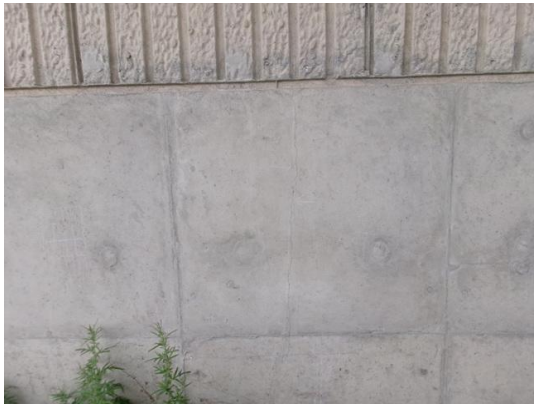
| 위 치 | 교대 A2 | 위 치 | 교각 P12 |
| 현 황 | 균열( $C_w > 0.3\text{mm}$ ) | 현 황 | 표면박리( $A = 3.5\text{m} \times 2.0\text{m}$ ) |

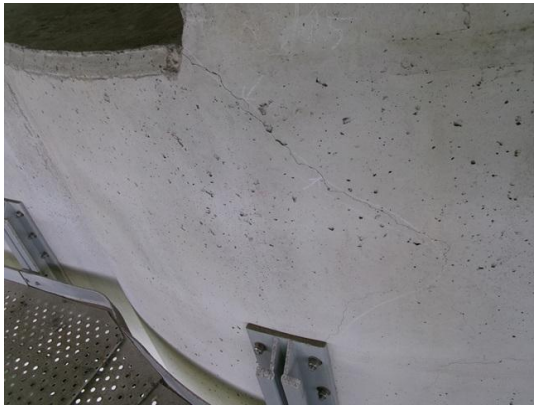
| 위 치 | 교각 P11 | 위 치 | 교각 P11 |
| 현 황 | 균열( $C_w > 0.3\text{mm}$ ) | 현 황 | 점검로 변형 |

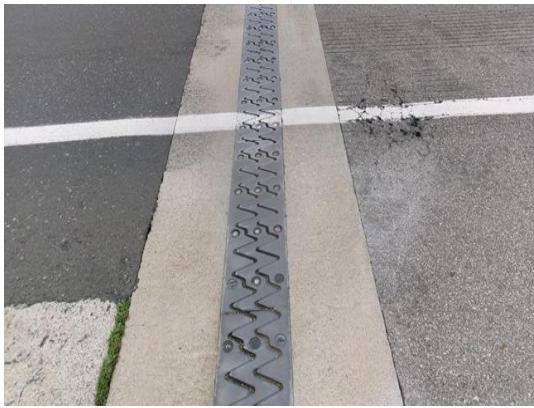
| 위 치 | 신축이음 A1 | 위 치 | 교량받침 P1-SH2 |
| 현 황 | 후타재 균열( $Cw < 0.3mm$ ) | 현 황 | 무수축물탈 균열( $Cw < 0.3mm$ ) |

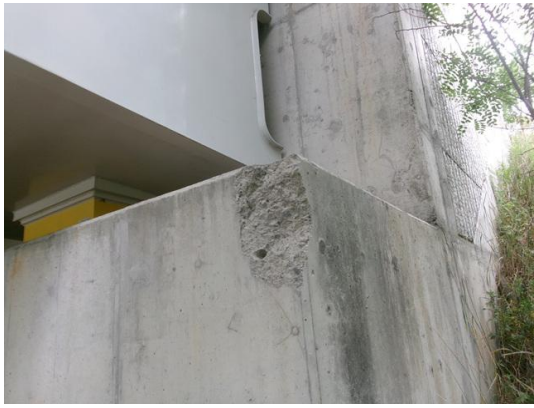
| 위 치 | 교대 A1 | 위 치 | 교대 A1 |
| 현 황 | 박락( $A=0.4m \times 0.5m$ ) | 현 황 | 박리( $A=1.5m \times 1.5m$ ) |

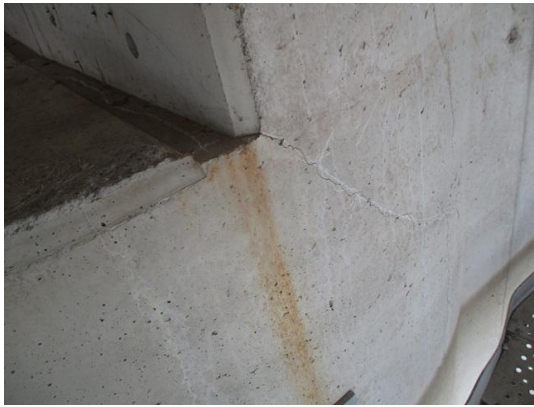
| 위 치 | 교각 P1 | 위 치 | 교각 P3 |
| 현 황 | 균열( $Cw > 0.3mm$ ) | 현 황 | 표면박리( $A=5.5m \times 0.1m$ ) |
