# 사 진 첩

## 1. 군위터널(상주방향)

## 전경 및 손상현황 사진

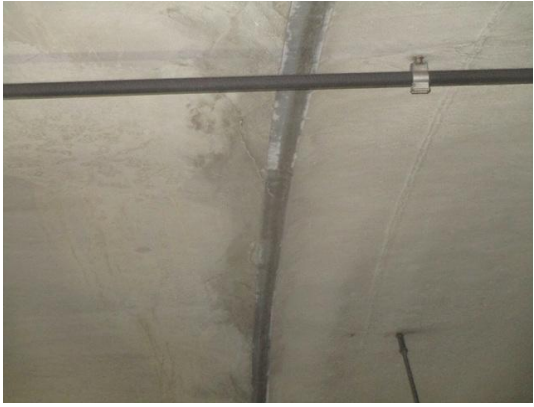
| 위 치 | J09 라이닝 콘크리트 | 위 치 | S75 라이닝 콘크리트 |

| 현 황 | 천단부 들뜸(A=0.1m×0.4m) | 현 황 | 천단부 균열(Cw=0.3mm이상) |

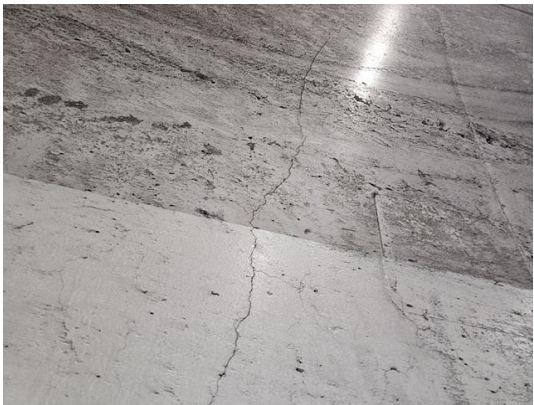
| 위 치 | S58 라이닝 콘크리트 | 위 치 | S02 라이닝 콘크리트 |

| 현 황 | 측벽부 균열( $Cw=0.3\text{mm}$ 미만) | 현 황 | 측벽부 백태( $A=0.3\text{m}\times1.0\text{m}$ ) |

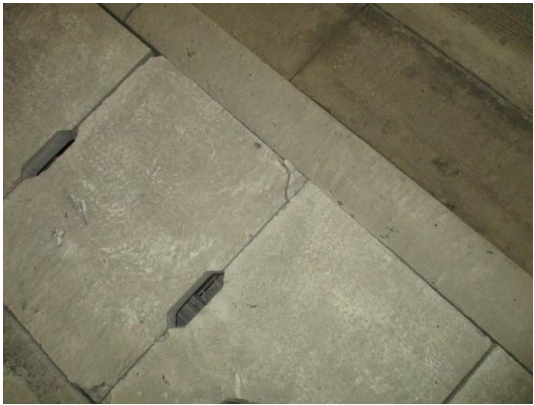
| 위 치 | S11 공동구 | 위 치 | S26 공동구 |

| 현 황 | 덮개 파손(1EA) | 현 황 | 재균열( $Cw=0.3\text{mm}$ 이상) |

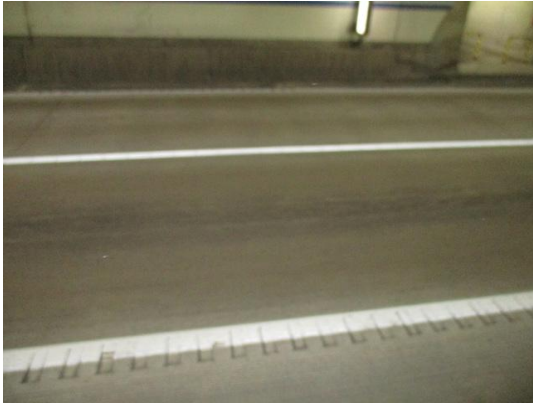
| 위 치 | S34 포장부 | 위 치 | S38 포장부 |

| 현 황 | 망상균열( $A=4.0\text{m}\times9.0\text{m}$ ) | 현 황 | 포장 박락( $A=0.1\text{m}\times0.2\text{m}$ ) |

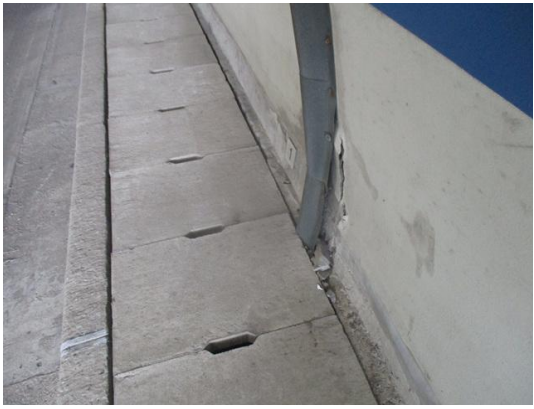
| 위 치 | S003 라이닝 콘크리트 | 위 치 | S094 라이닝 콘크리트 |

| 현 황 | 측벽부 들뜸(A=0.1m×0.3m) | 현 황 | 측벽부 백태(A=0.2m×0.3m) |

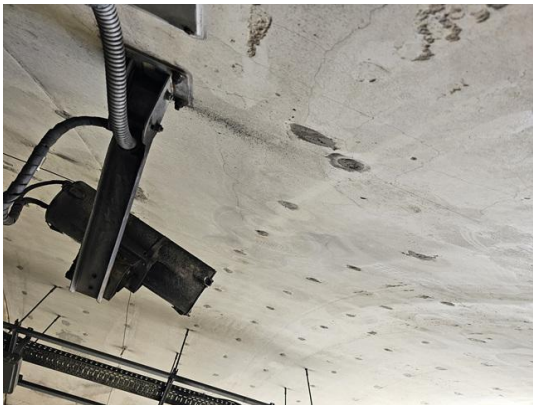
| 위 치 | S106 라이닝 콘크리트 | 위 치 | J061 라이닝 콘크리트 |

| 현 황 | 측벽부 망상균열(A=4.0m×5.0m) | 현 황 | 천단부 들뜸(A=0.3m×1.0m) |

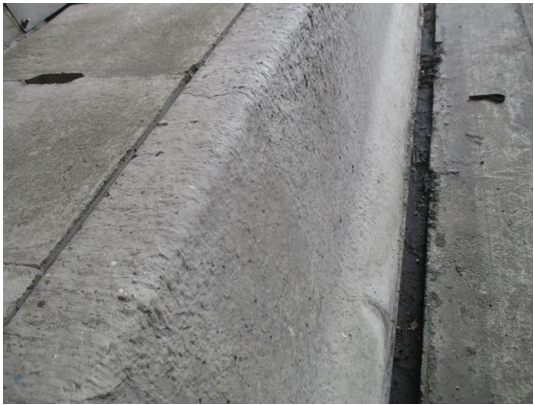
| 위 치 | S001 공동구 | 위 치 | S068 공동구 |

| 현 황 | 균열(Cw=0.3mm이상) | 현 황 | 덜개 파손(1EA) |

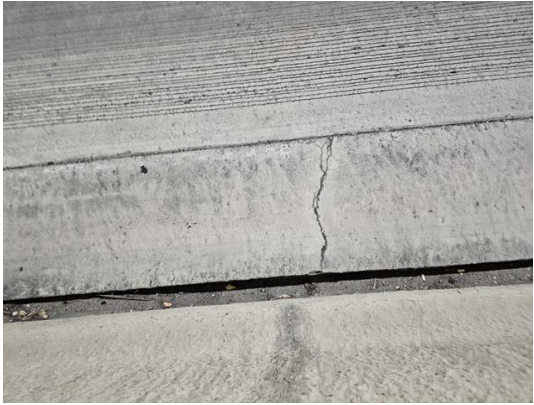
| 위 치 | S067 포장부 | 위 치 | S108 포장부 |

| 현 황 | 포장 균열(L=2.0m) | 현 황 | 포장 박리(A=0.2m×0.3m) |

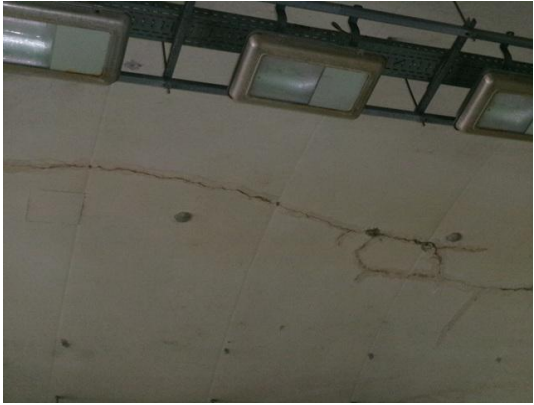
| 위 치 | S06 라이닝 콘크리트 | 위 치 | S40 라이닝 콘크리트 |

| 현 황 | 천단부 균열(Cw=0.3mm이상) | 현 황 | 천단부 표면오염(A=5.0m×2.0m) |

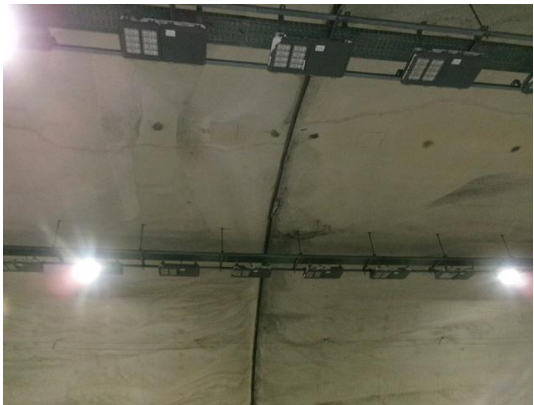
| 위 치 | J17 라이닝 콘크리트 | 위 치 | S08 라이닝 콘크리트 |

| 현 황 | 천단부 들뜸(A=0.1m×0.3m) | 현 황 | 측벽부 망상균열(A=1.0m×3.0m) |

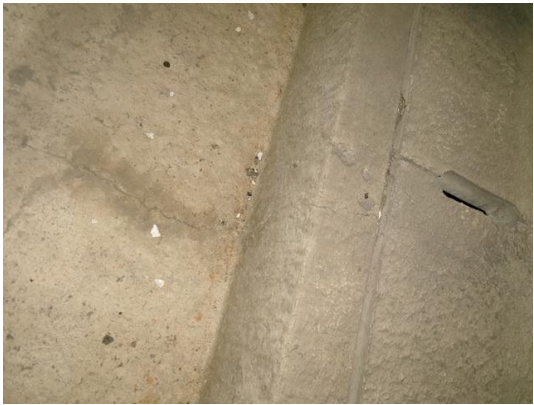
| 위 치 | S13 공동구 | 위 치 | S27 포장부 |

| 현 황 | 균열(Cw=0.3mm미만) | 현 황 | 포장 파손(A=0.2m×1.0) |

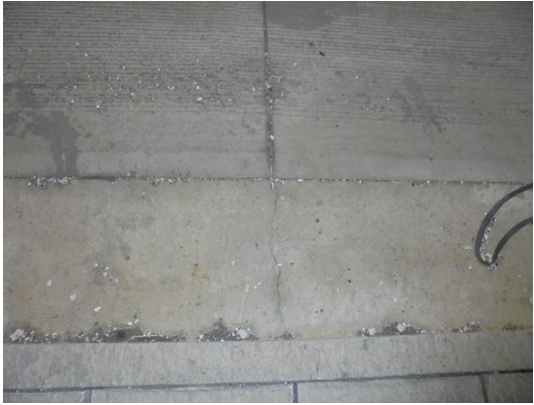
| 위 치 | S34 포장부 | 위 치 | S38 포장부 |

| 현 황 | 균열(L=1.0m) | 현 황 | 박락(A=0.1m×0.2m) |

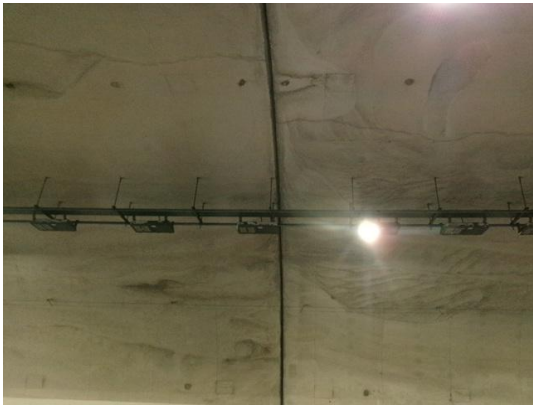
| 위 치 | S20 라이닝 콘크리트 | 위 치 | S03 라이닝 콘크리트 |

| 현 황 | 천단부 들뜸(A=0.1m×0.1m) | 현 황 | 측벽부 누수흔적(A=0.2m×0.4m) |

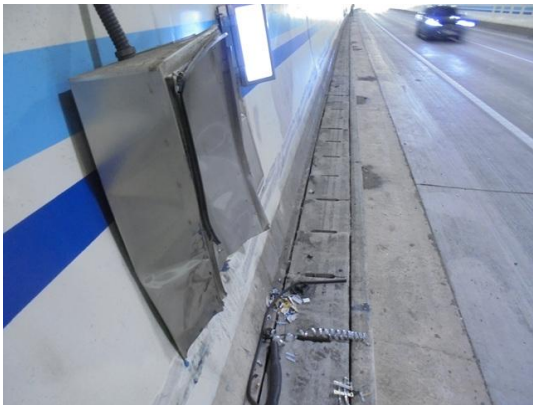
| 위 치 | S24 라이닝 콘크리트 | 위 치 | S6 라이닝 콘크리트 |

| 현 황 | 측벽부 소화전 파손 | 현 황 | 측벽부 망상균열(A=1.0m×5.0m) |

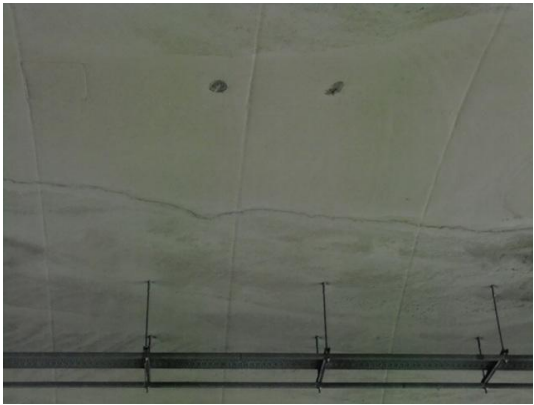
| 위 치 | S37 라이닝 콘크리트 | 위 치 | S10 공동구 |

| 현 황 | 천단부 균열(Cw=0.3mm미만) | 현 황 | 공동구 파손(A=0.2m×2.0m) |

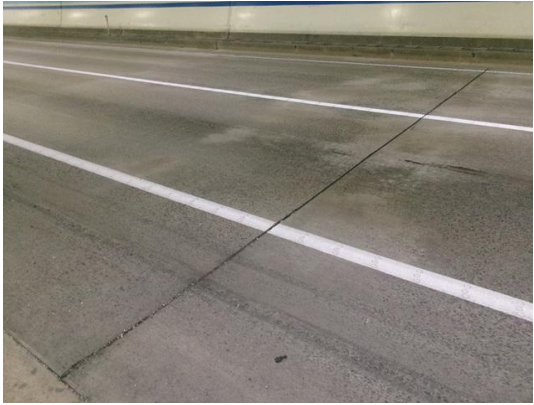
| 위 치 | S13 포장부 | 위 치 | S27 포장부 |

| 현 황 | 포장 마모(A=9.0m×10.0m) | 현 황 | 망상균열(A=1.0m×6.0m) |
