## 5. 평호터널(상주방향)

## 전경 및 손상현황 사진

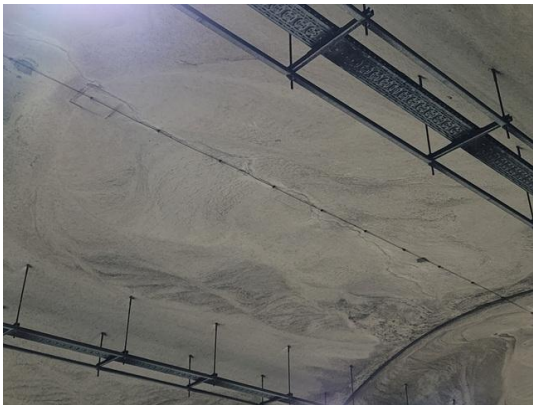
| 위 치 | S100 라이닝 콘크리트 | 위 치 | J087 라이닝 콘크리트 |

| 현 황 | 천단부 재균열(Cw=0.3mm이상) | 현 황 | 천단부 탈락(A=0.5m×0.5m) |

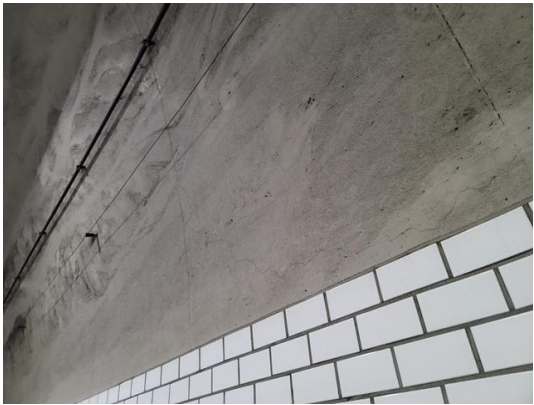
| 위 치 | J090 라이닝 콘크리트 | 위 치 | S190 라이닝 콘크리트 |

| 현 황 | 천단부 망상균열(A=8.0m×2.0m) | 현 황 | 측벽부 타일탈락(19EA) |

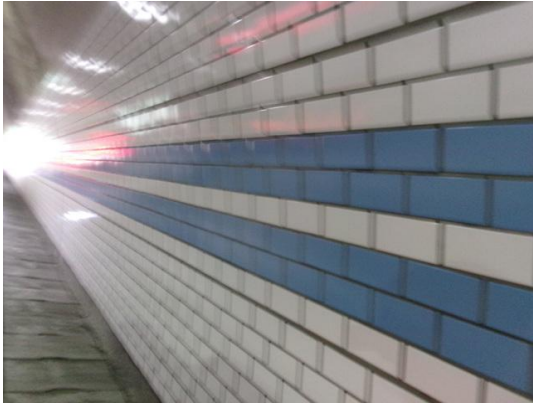
| 위 치 | S168 라이닝 콘크리트 | 위 치 | S197 라이닝 콘크리트 |

| 현 황 | 측벽부 타일균열-보수완료 | 현 황 | 천단부 균열(Cw=0.3mm이상) |

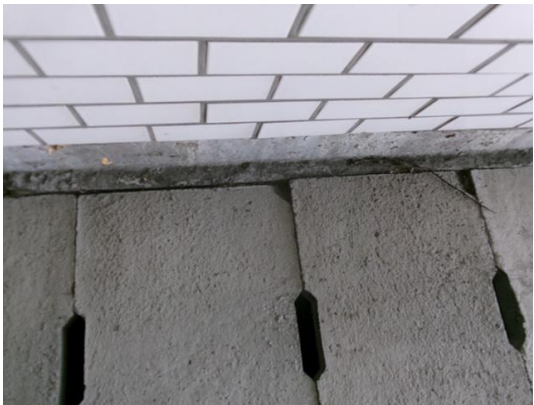
| 위 치 | S002 공동구 | 위 치 | S012 공동구 |

| 현 황 | 덧개 파손(1EA) | 현 황 | 균열(Cw=0.3mm이상) |

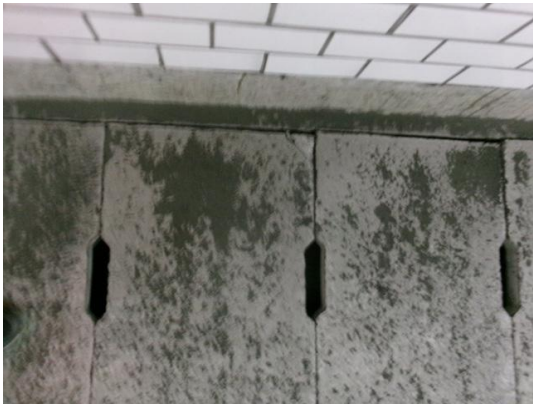
| 위 치 | S064 공동구 | 위 치 | S139 공동구 |

| 현 황 | 덧개 파손(1EA) | 현 황 | 타일 파손(50EA) |

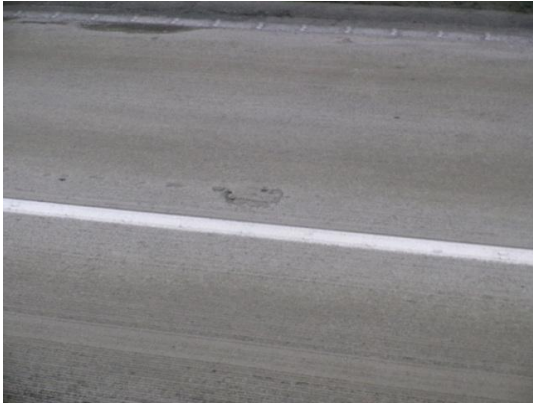
| 위 치 | S112 포장부 | 위 치 | S173 포장부 |

| 현 황 | 패임(A=0.5m×0.5m) | 현 황 | 균열(L=9.0m) |

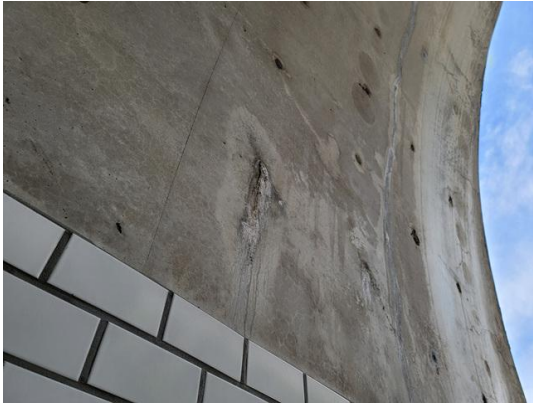
| 위 치 | S001 라이닝 콘크리트 | 위 치 | S021 라이닝 콘크리트 |

| 현 황 | 천단부 백태(A=0.2m×0.5m) | 현 황 | 천단부 재균열(Cw=0.3mm이상) |

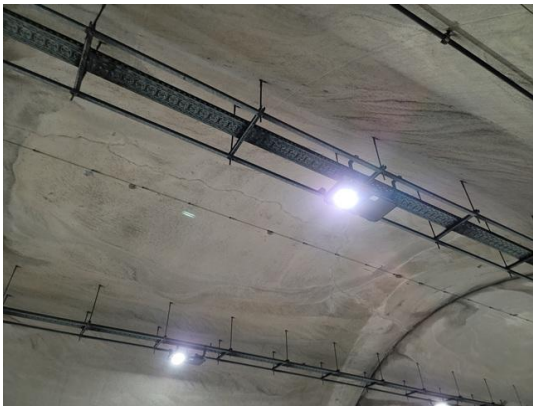
| 위 치 | S076 라이닝 콘크리트 | 위 치 | S076 라이닝 콘크리트 |

| 현 황 | 천단부 재균열( $Cw=0.3\text{mm}$ 이상) | 현 황 | 천단부 들뜸( $A=0.1\text{m}\times0.3\text{m}$ ) |

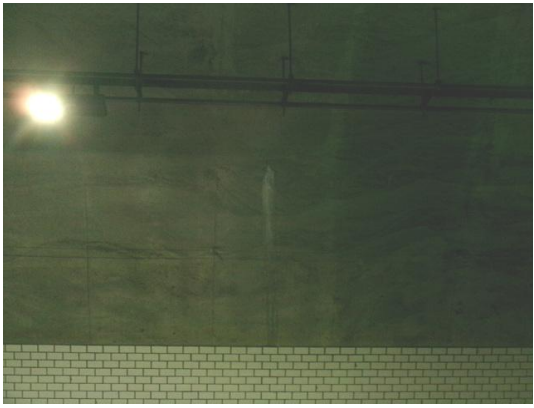
| 위 치 | S160 라이닝 콘크리트 | 위 치 | S184 라이닝 콘크리트 |

| 현 황 | 천단부 백태( $A=0.2\text{m}\times1.5\text{m}$ ) | 현 황 | 천단부 망상균열( $A=4.0\text{m}\times3.0\text{m}$ ) |

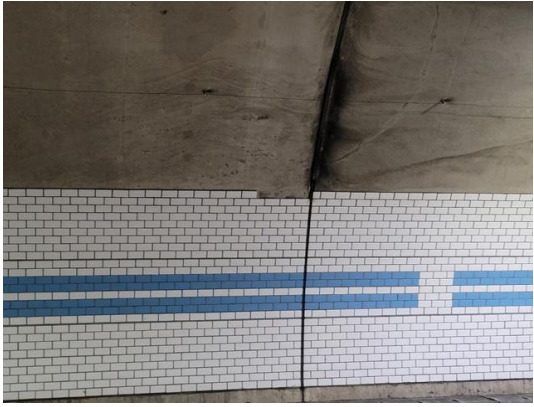
| 위 치 | S127 측벽부 | 위 치 | S153 측벽부 |

| 현 황 | 타일 탈락(4EA) | 현 황 | 타일 균열(3EA) |

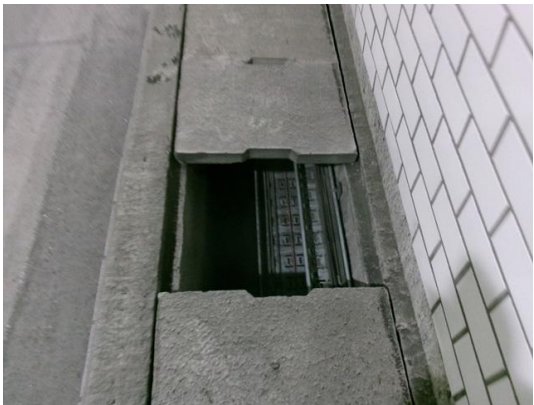
| 위 치 | S040 공동구 | 위 치 | S053 공동구 |

| 현 황 | 덮개 탈락(1EA) | 현 황 | 균열(Cw=0.3mm이상) |

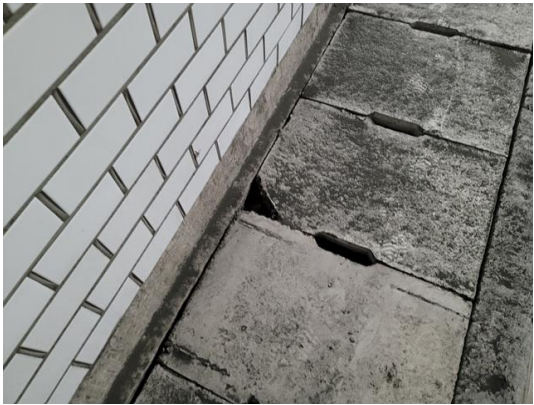
| 위 치 | S140 공동구 | 위 치 | S185 공동구 |

| 현 황 | 덮개 파손(1EA) | 현 황 | 타일 탈락(8EA) |

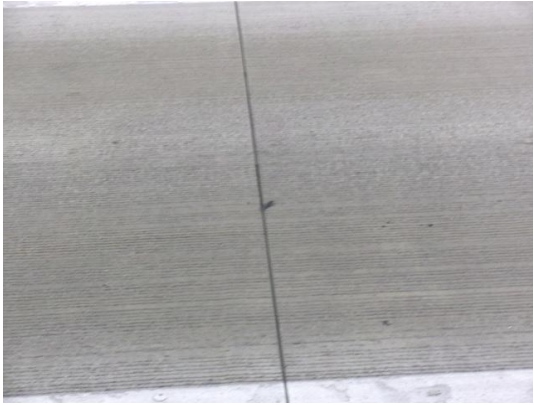
| 위 치 | S035 포장부 | 위 치 | S093 포장부 |

| 현 황 | 고무패드 이탈 (L=0.3m) | 현 황 | 포장균열(L=10.0m) |

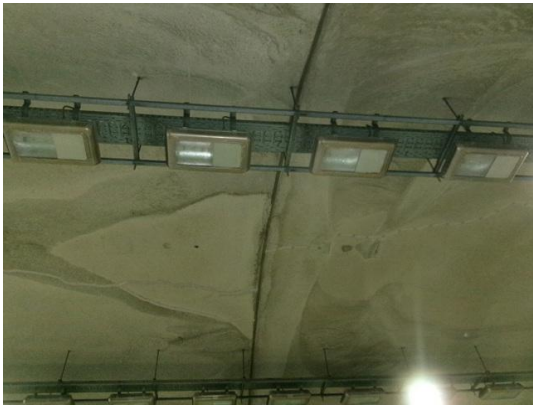
| 위 치 | J08 라이닝 콘크리트 | 위 치 | S10 라이닝 콘크리트 |

| 현 황 | 천단부 재들뜸(A=0.1m×0.3m) | 현 황 | 천단부 재균열(Cw=0.3mm이상) |

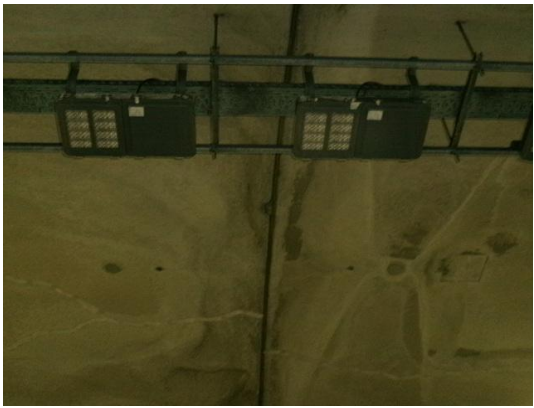
| 위 치 | J16 라이닝 콘크리트 | 위 치 | J36 라이닝 콘크리트 |

| 현 황 | 천단부 들뜸(A=0.1m×0.3m) | 현 황 | 천단부 들뜸(A=0.1m×0.3m) |

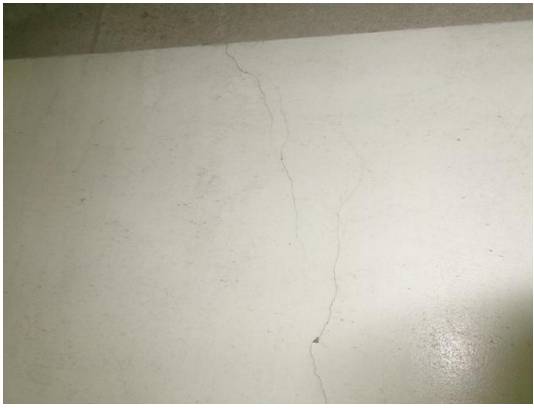
| 위 치 | S21 라이닝 콘크리트 | 위 치 | S42 라이닝 콘크리트 |

| 현 황 | 측벽부 균열(Cw=0.3mm미만) | 현 황 | 측벽부 균열(Cw=0.3mm이상) |

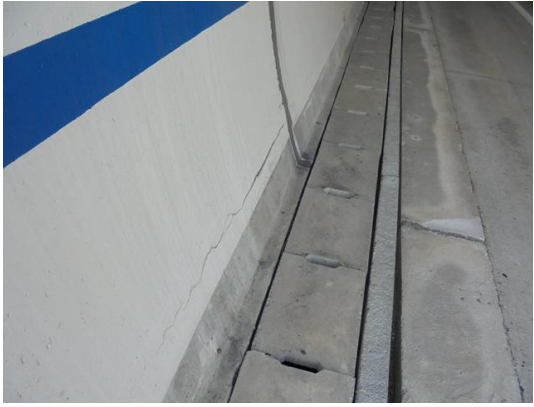
| 위 치 | S49 라이닝 콘크리트 | 위 치 | S48 라이닝 콘크리트 |

| 현 황 | 측벽부 균열(Cw=0.3mm미만) | 현 황 | 천단부 표면불량(A=15.00㎡) |

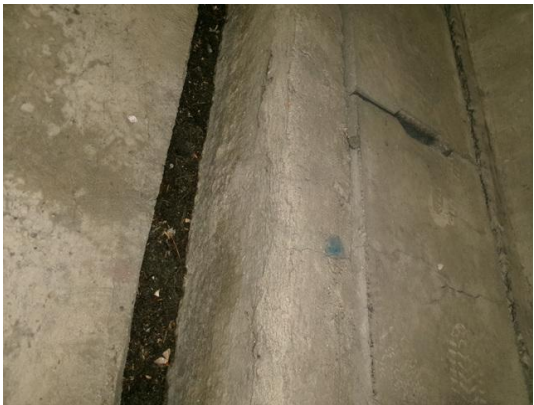
| 위 치 | S04 공동구 | 위 치 | S12 공동구 |

| 현 황 | 균열(Cw=0.3mm미만) | 현 황 | 뚫개 파손(1EA) |

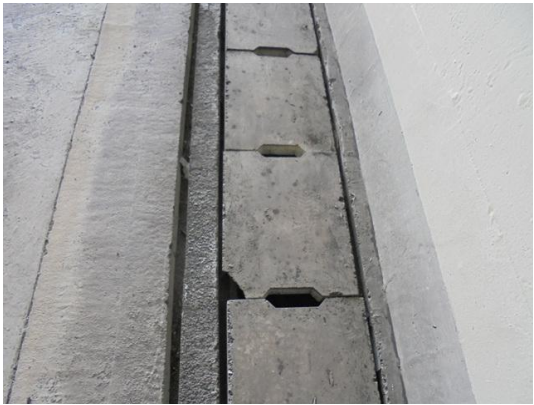
| 위 치 | S50 공동구 | 위 치 | S02 포장부 |

| 현 황 | 뚫개 박락(1EA) | 현 황 | 포장패임(A=1.0m×10.0m) |

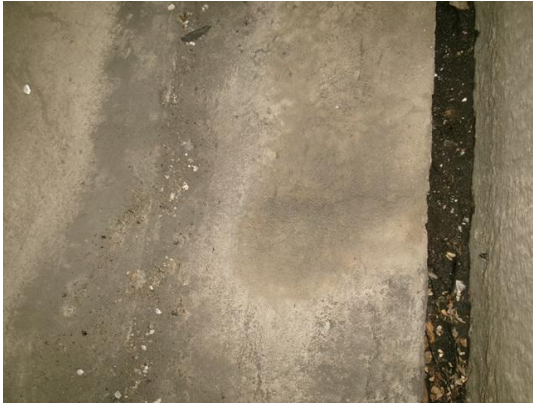
| 위 치 | S15 포장부 | 위 치 | S26 포장부 |

| 현 황 | 포장 균열(L=1.0m) | 현 황 | 포장 박락 (A=0.1m×0.3m) |

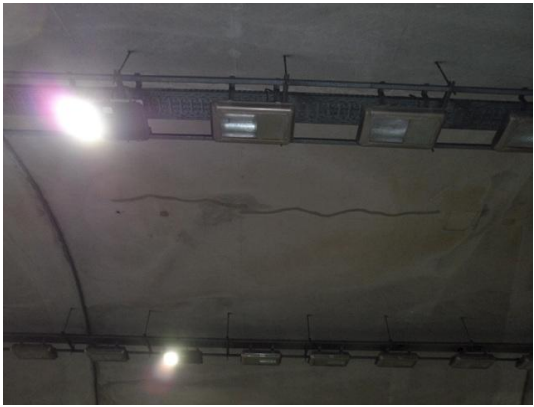
| 위 치 | S06 라이닝 콘크리트 | 위 치 | S32 라이닝 콘크리트 |

| 현 황 | 천단부 재균열(Cw=0.3mm미만) | 현 황 | 천단부 균열(Cw=0.3mm미만) |

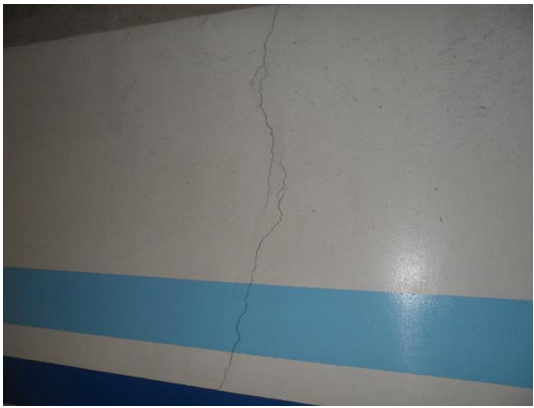
| 위 치 | S12 라이닝 콘크리트 | 위 치 | S45 라이닝 콘크리트 |

| 현 황 | 측벽부 균열( $Cw=0.3\text{mm}$ 미만) | 현 황 | 측벽부 누수흔적( $A=1.0\text{m}\times0.3\text{m}$ ) |

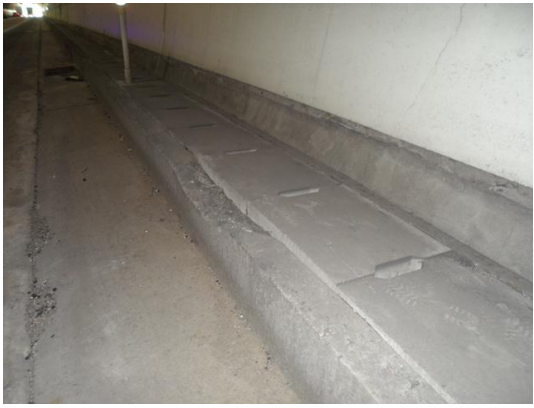
| 위 치 | S11 공동구 | 위 치 | S34 공동구 |

| 현 황 | 공동구 파손( $A=0.2\text{m}\times1.0\text{m}$ ) | 현 황 | 덧개 파손 (1EA) |

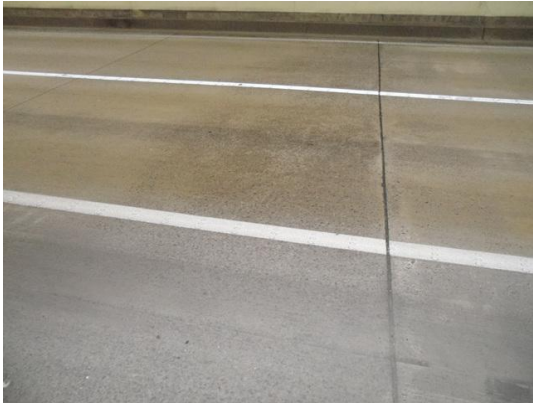
| 위 치 | S10 포장부 | 위 치 | S36 포장부 |

| 현 황 | 포장 마모( $A=5.0\text{m}\times10.0\text{m}$ ) | 현 황 | 균열( $L=5.0\text{m}$ ) |

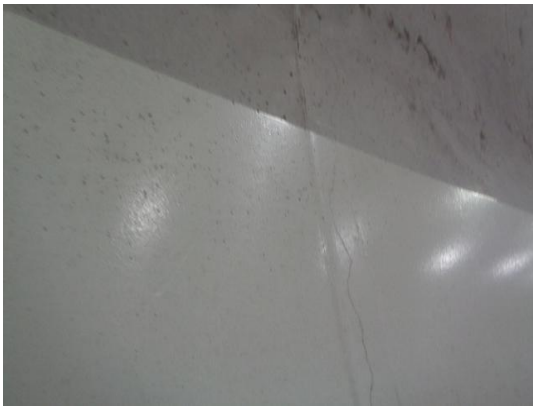
| 위 치 | S29 라이닝 콘크리트 | 위 치 | S31 라이닝 콘크리트 |

| 현 황 | 측벽부 균열(Cw=0.3mm미만) | 현 황 | 측벽부 망상균열(A=4.0m×0.5m) |

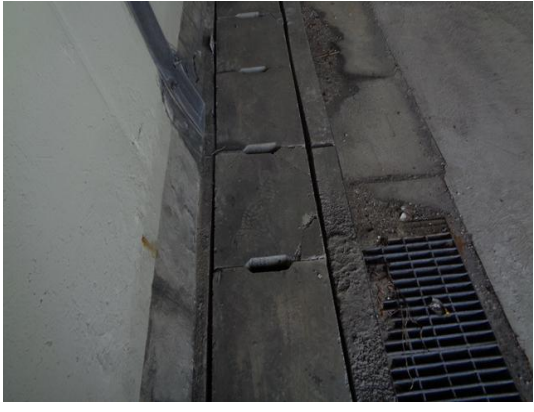
| 위 치 | S45 공동구 | 위 치 | S22 포장부 |

| 현 황 | 덧개 파손(1EA) | 현 황 | 스폴링 (A=0.1m×0.1m) |
