## 도로교량 하자 목록(1공구)

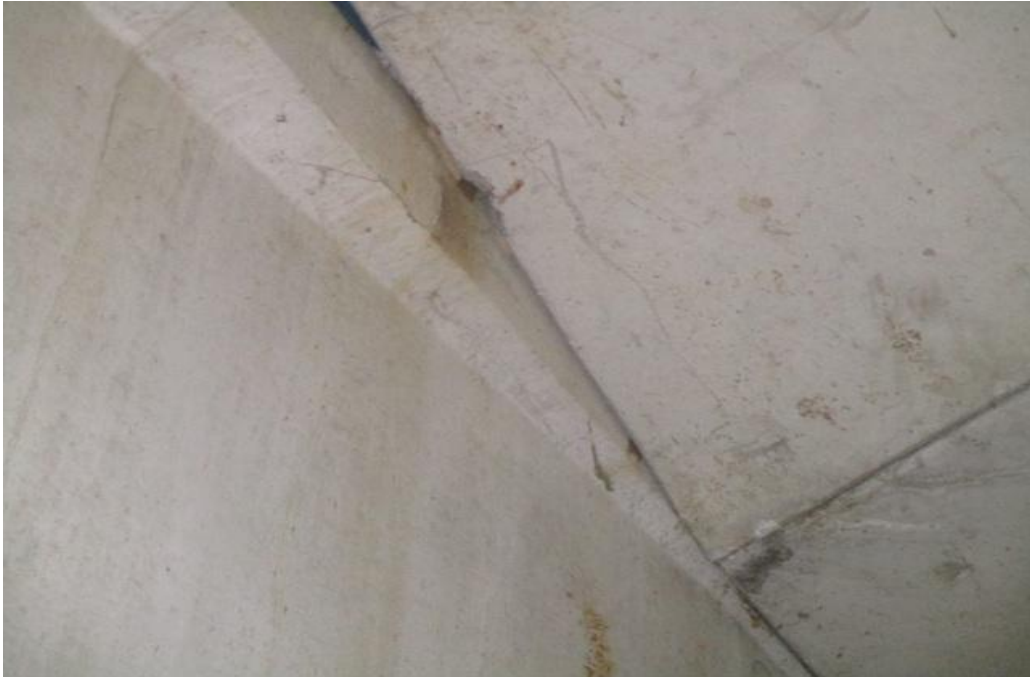
| 점검위치 | 영천 | 승곡교(S1) | 사진번호 | #01 |

| No. | 위치 | | 점검 내용 | 사진번호 |
|---|---|---|---|---|
| 1 | 영천 | 승곡교(S1) | STA 0.02K 바닥판하면 파손(0.1mX0.2m) | #01 |

| 점검내용 | | STA 0.02K 바닥판하면 파손(0.1mX0.2m) | | |

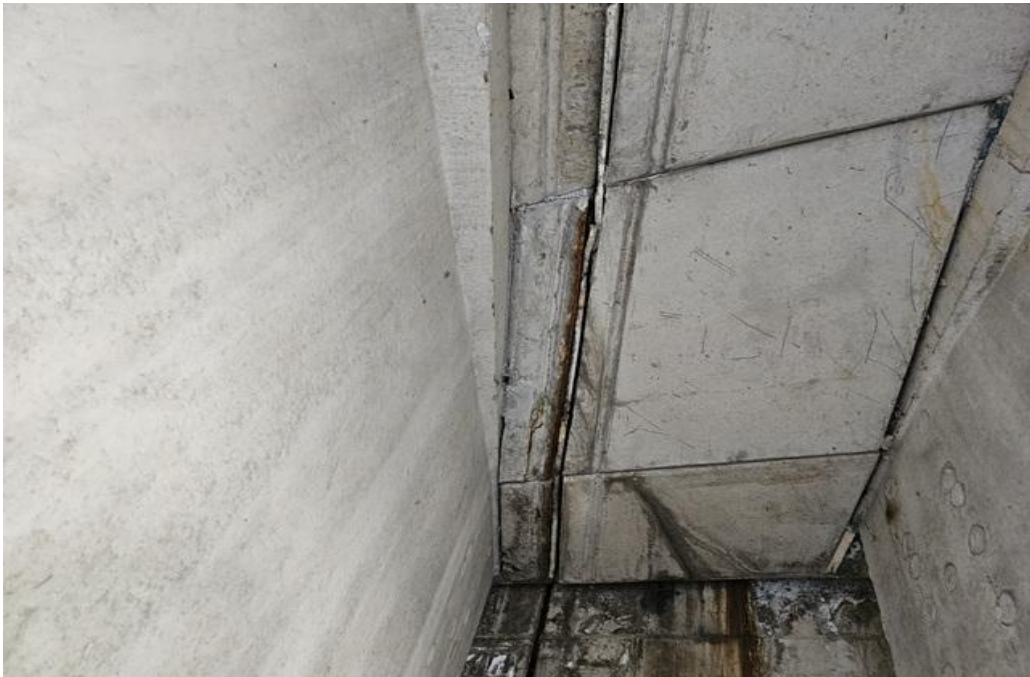
| 점검위치 | 상주 | 승곡교(S3) | 사진번호 | #02 |

| No. | 위치 | | 점검 내용 | 사진번호 |
|---|---|---|---|---|
| 2 | 상주 | 승곡교(S3) | STA 0.11K 바닥판하면 균열(0.2mm/1.0m) | #02 |

| 점검내용 | | STA 0.11K 바닥판하면 균열(0.2mm/1.0m) | | |

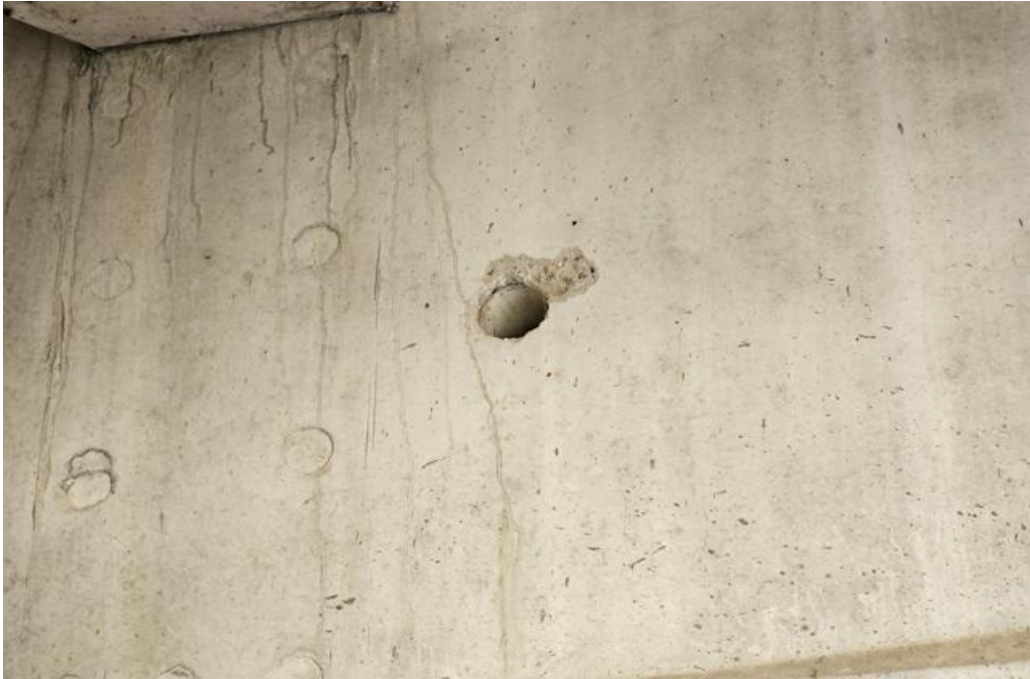
| 점검위치 | 영천 | 승곡교(S3) | 사진번호 | #03 |

| No. | 위치 | | 점검 내용 | 사진번호 |
|---|---|---|---|---|
| 3 | 영천 | 승곡교(S3) | STA 0.11K 거더 파손(0.2mX0.1m) | #03 |

| 점검내용 | | STA 0.11K 거더 파손(0.2mX0.1m) | | |

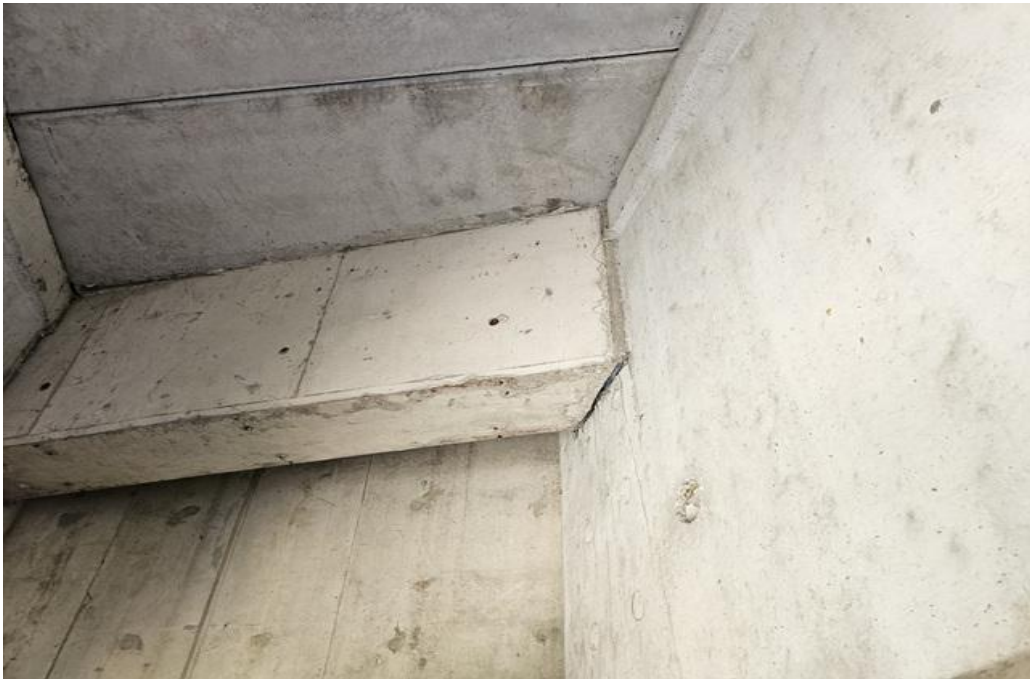
| 점검위치 | 상주 | 승곡교(S3) | 사진번호 | #04 |

| No. | 위치 | | 점검 내용 | 사진번호 |
|---|---|---|---|---|
| 4 | 상주 | 승곡교(S3) | STA 0.11K 가로보 균열(0.2mm/1.0m) | #04 |

| 점검내용 | | STA 0.11K 가로보 균열(0.2mm/1.0m) | | |

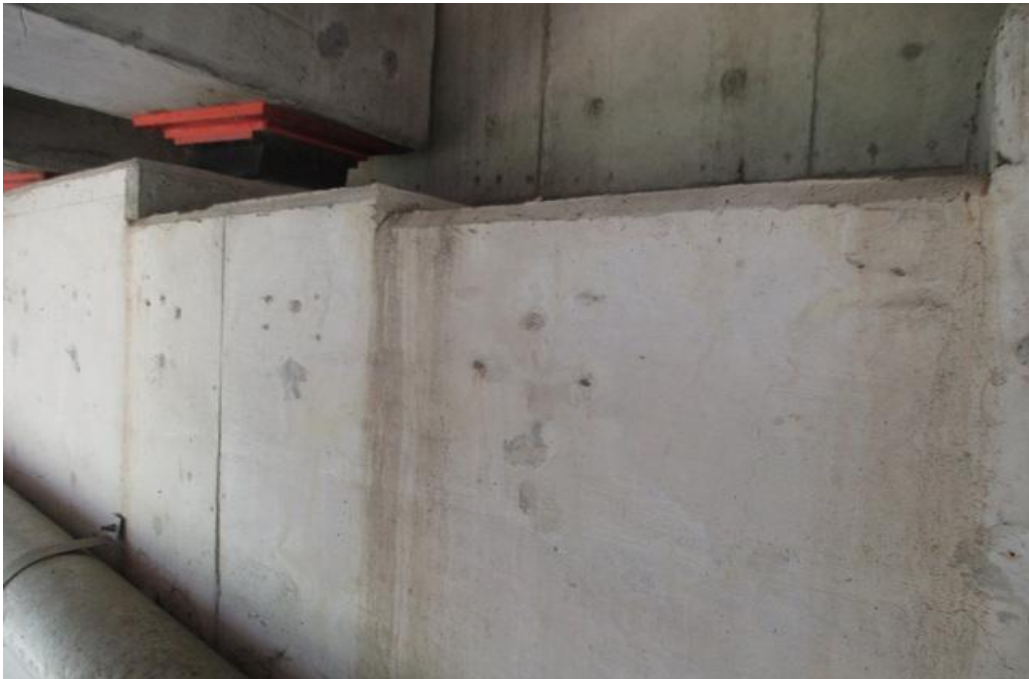
| 점검위치 | 상주 | 승곡교(A1) | 사진번호 | #05 |

| No. | 위치 | | 점검 내용 | 사진번호 |
|---|---|---|---|---|
| 5 | 상주 | 승곡교(A1) | STA 0.02k 교대 균열(0.2mm/1.0mX8EA) | #05 |

| 점검내용 | | STA 0.02k 교대 균열(0.2mm/1.0mmX8EA) | | |

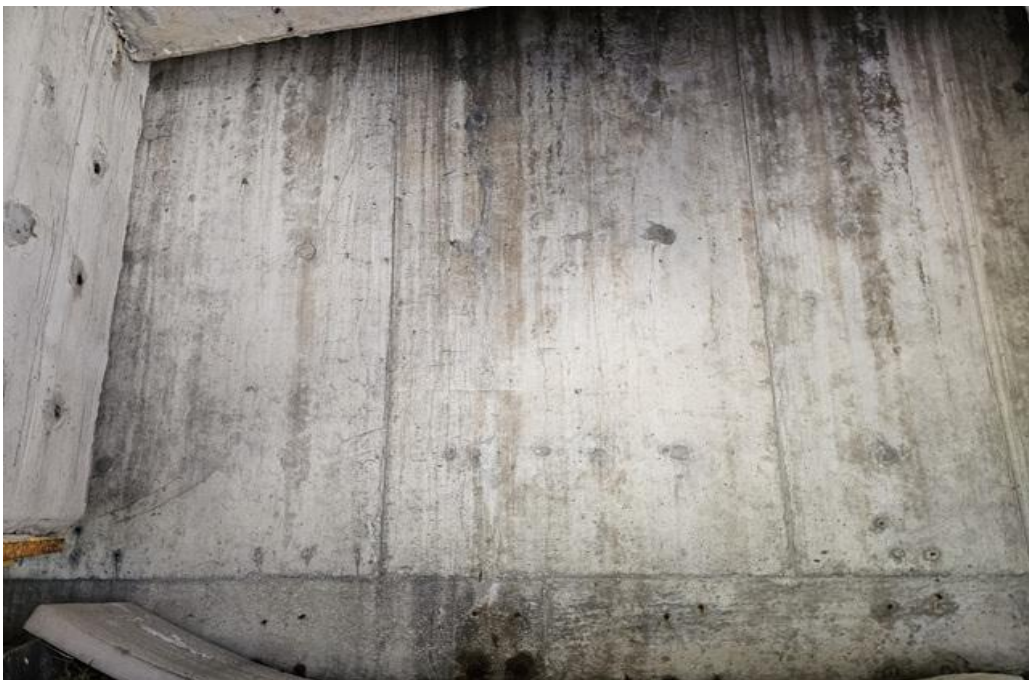
| 점검위치 | 상주 | 승곡교(A1) | 사진번호 | #06 |

| No. | 위치 | | 점검 내용 | 사진번호 |
|---|---|---|---|---|
| 6 | 상주 | 승곡교(A1) | STA 0.02k 교대 균열(0.2mm/2.0mm) | #06 |

| 점검내용 | | STA 0.02k 교대 균열(0.2mm/2.0mm) | | |

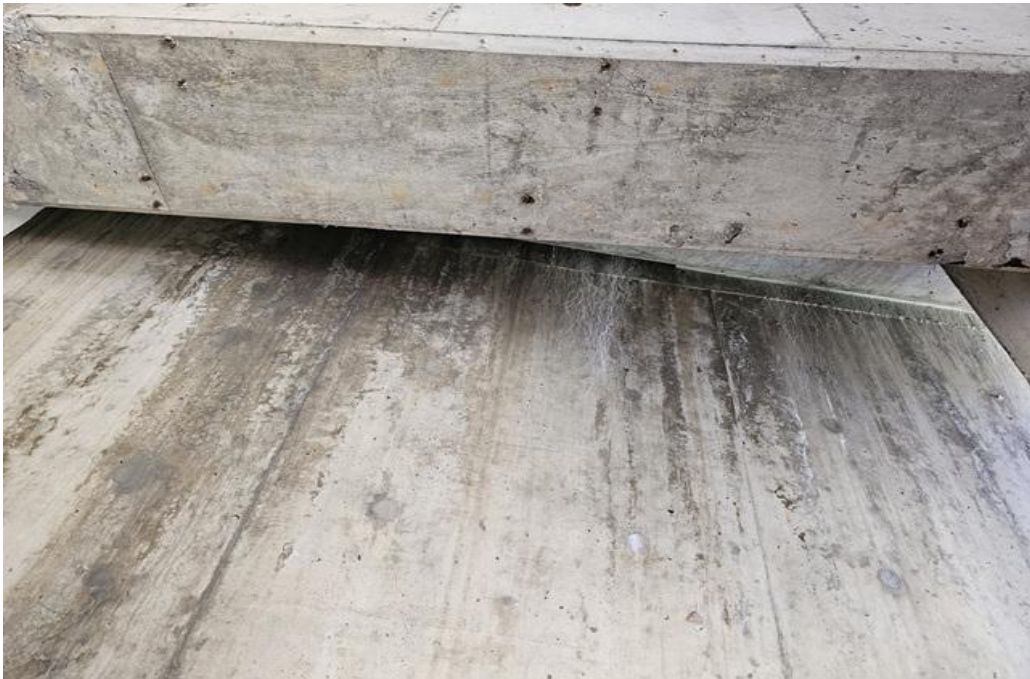
| 점검위치 | 상주 | 승곡교(A1) | 사진번호 | #07 |

| No. | 위치 | | 점검 내용 | 사진번호 |
|---|---|---|---|---|
| 7 | 상주 | 승곡교(A1) | STA 0.02k 교대 백태(0.3mX0.3m) | #07 |

| 점검내용 | | STA 0.02k 교대 백태(0.3mX0.3m) | | |

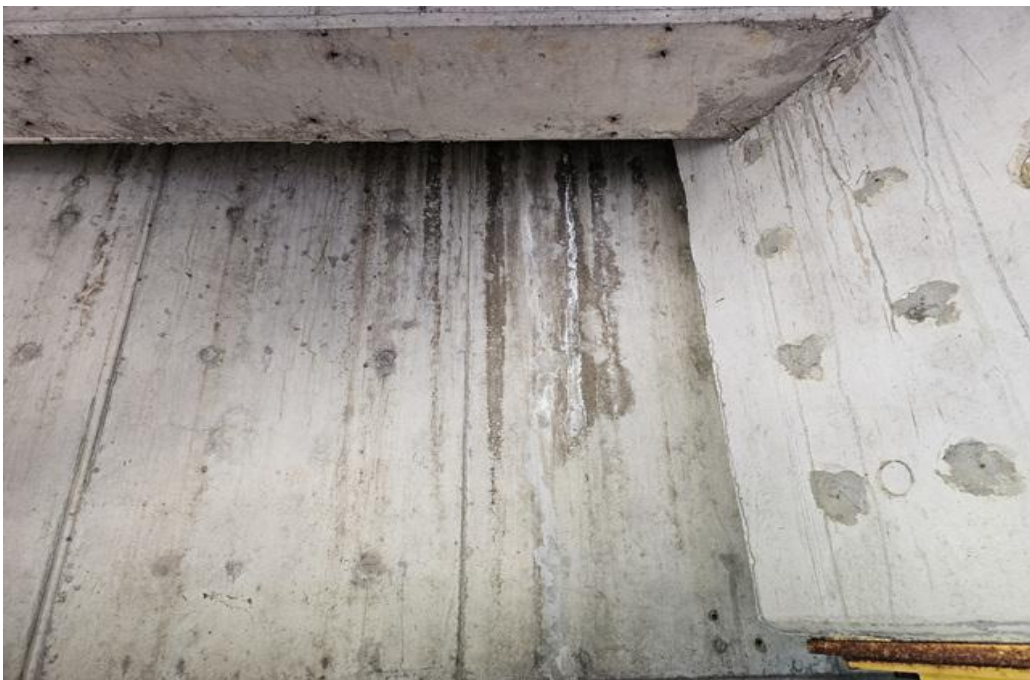
| 점검위치 | 상주 | 승곡교(A1) | 사진번호 | #08 |

| No. | 위치 | | 점검 내용 | 사진번호 |
|---|---|---|---|---|
| 8 | 상주 | 승곡교(A1) | STA 0.02k 교대 백태(0.5mX2.0m) | #08 |

| 점검내용 | | STA 0.02k 교대 백태(0.5mX2.0m) | | |

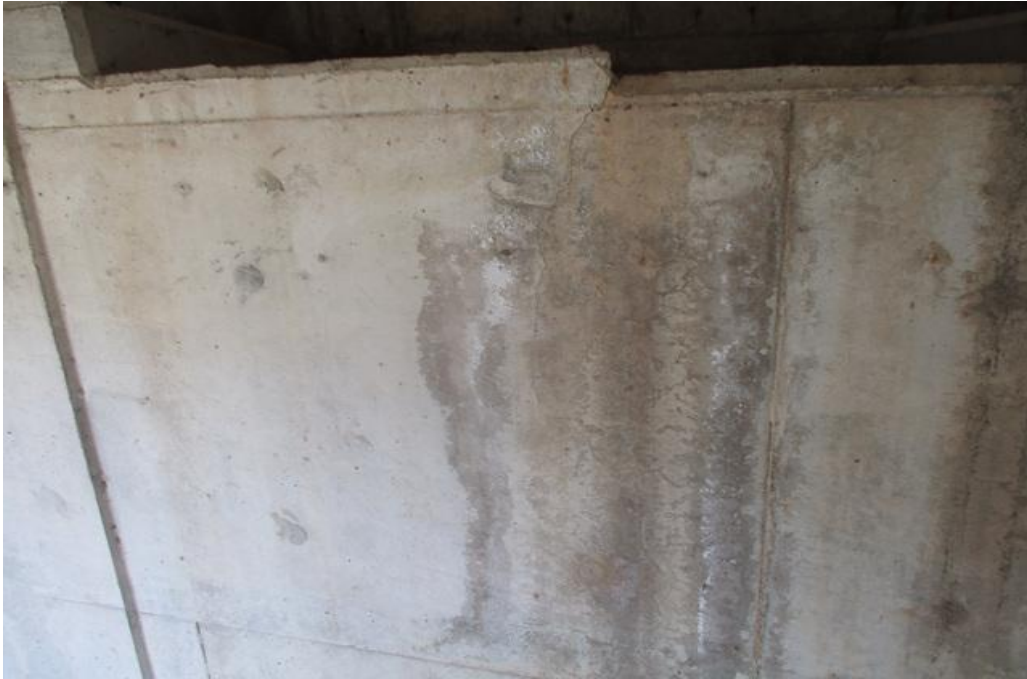
| 점검위치 | 영천 | 승곡교(A1) | 사진번호 | #09 |

| No. | 위치 | | 점검 내용 | 사진번호 |
|---|---|---|---|---|
| 9 | 영천 | 승곡교(A1) | STA 0.02k 교대 균열(0.3mm/0.5mm) | #09 |

| 점검내용 | STA 0.02k 교대 균열(0.3mm/0.5mm) | | | |

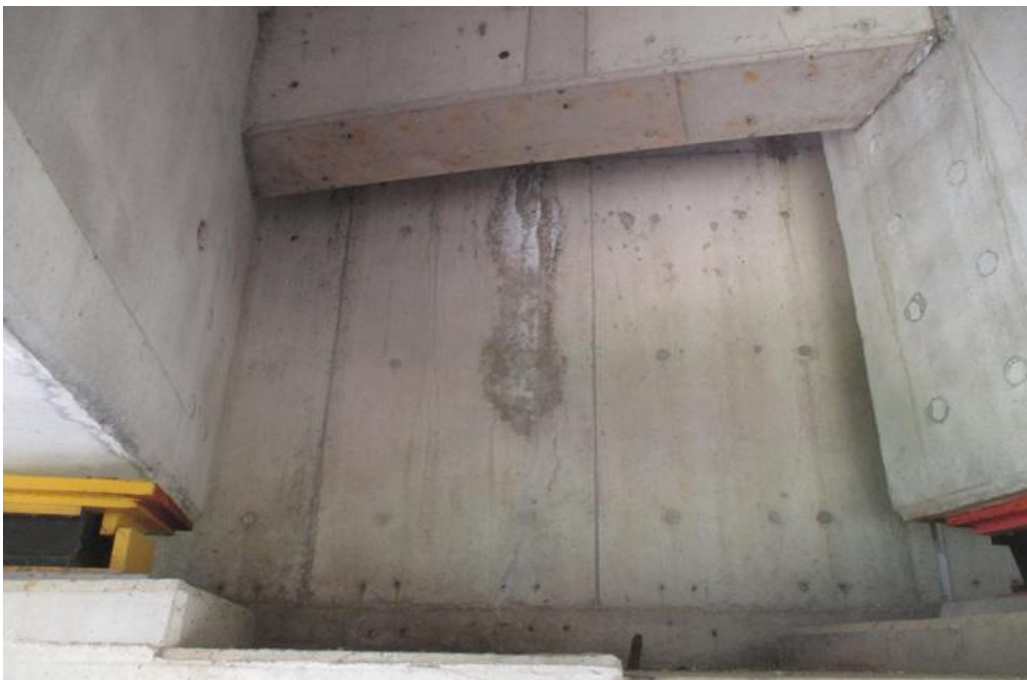
| 점검위치 | 영천 | 승곡교(A1) | 사진번호 | #10 |

| No. | 위치 | | 점검 내용 | 사진번호 |
|---|---|---|---|---|
| 10 | 영천 | 승곡교(A1) | STA 0.02k 교대 백태(0.3mX1.5m) | #10 |

| 점검내용 | STA 0.02k 교대 백태(0.3mX1.5m) | | | |

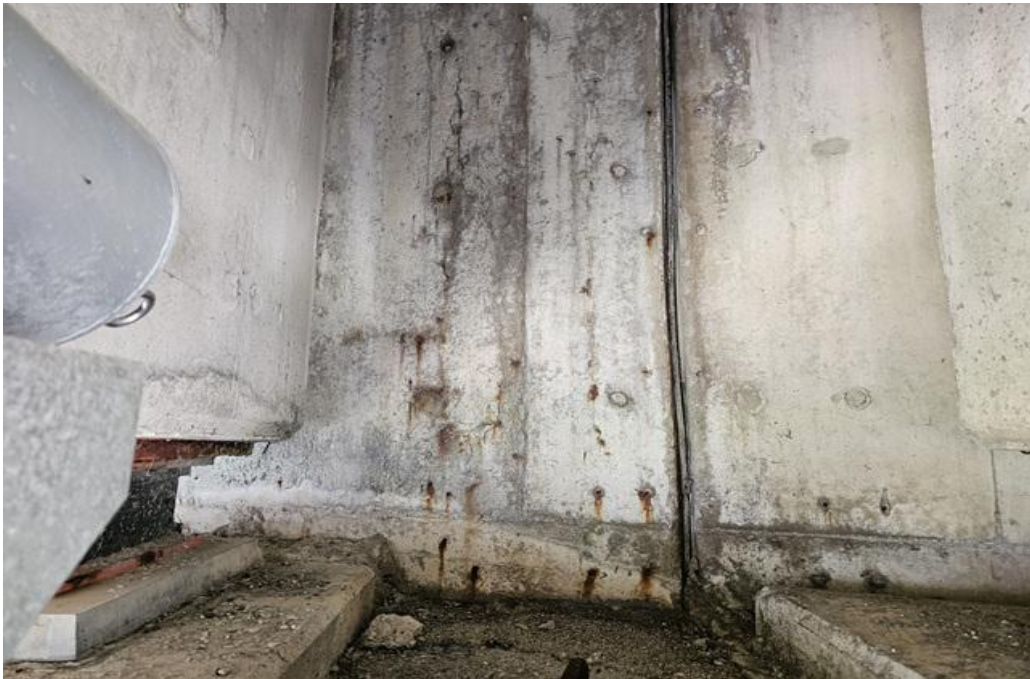
| 점검위치 | 영천 | 승곡교(A1) | 사진번호 | #11 |

| No. | 위치 | | 점검 내용 | 사진번호 |
|---|---|---|---|---|
| 11 | 영천 | 승곡교(A1) | STA 0.02k 교대 잡철물부식(1.0mX1.0m) | #11 |

| 점검내용 | | STA 0.02k 교대 잡철물부식(1.0mX1.0m) | | |

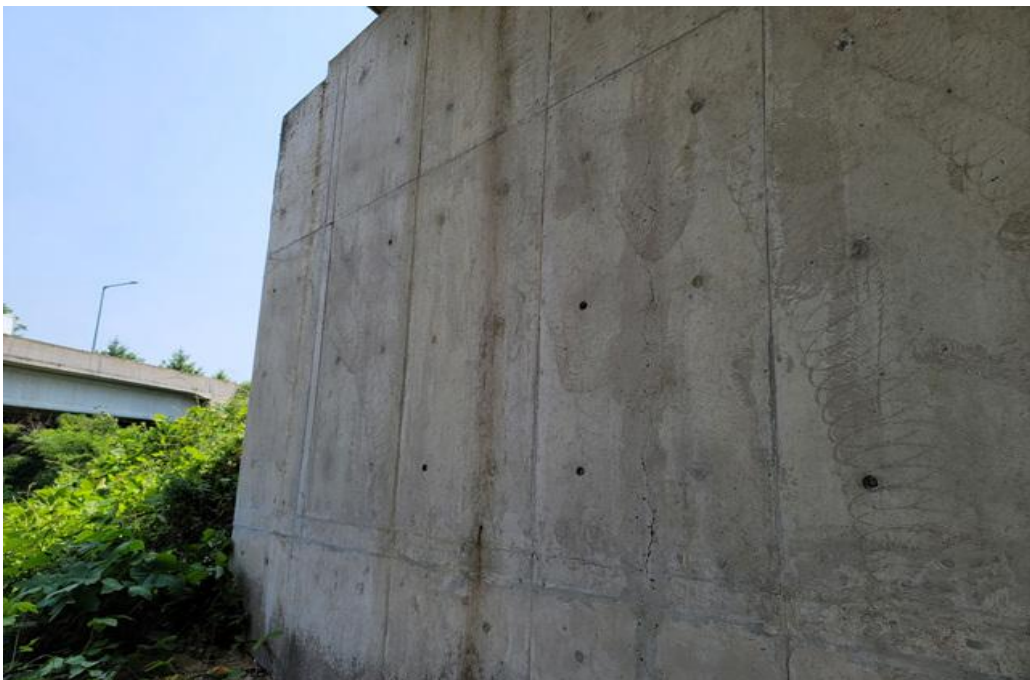
| 점검위치 | 상주 | 승곡교(A2) | 사진번호 | #12 |

| No. | 위치 | | 점검 내용 | 사진번호 |
|---|---|---|---|---|
| 12 | 상주 | 승곡교(A2) | STA 0.11k 교대 망상균열(Cw=0.2mm,3.0mX3.5m) | #12 |

| 점검내용 | | STA 0.11k 교대 망상균열(Cw=0.2mm,3.0mX3.5m) | | |

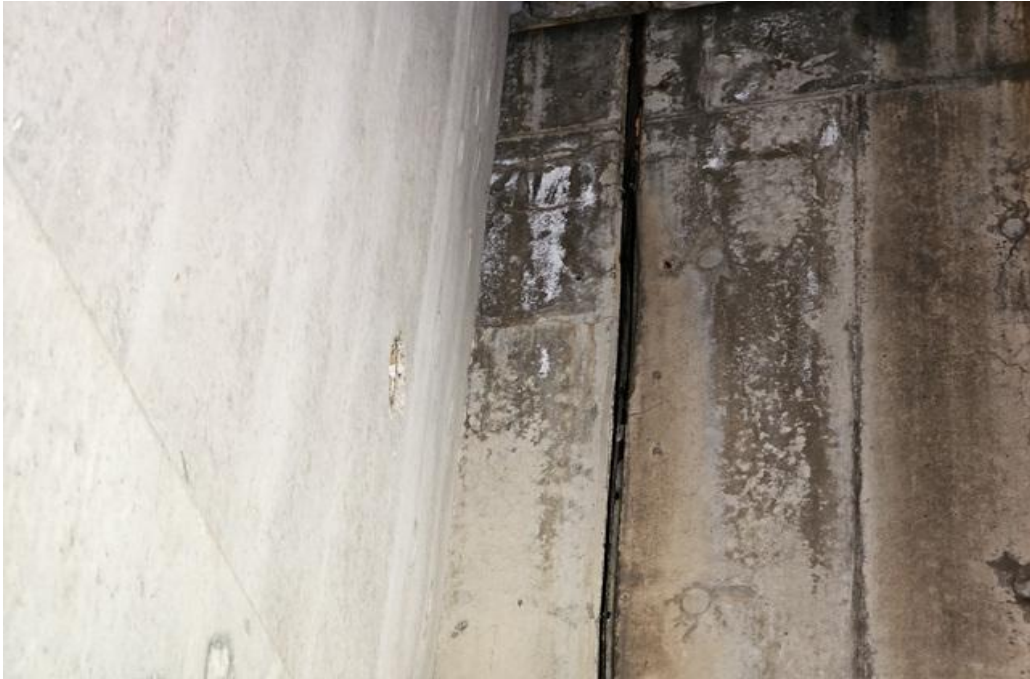
| 점검위치 | 상주 | 승곡교(A2) | 사진번호 | #13 |

| No. | 위치 | | 점검 내용 | 사진번호 |
|---|---|---|---|---|
| 13 | 상주 | 승곡교(A2) | STA 0.11k 교대 백태(0.3mX0.3m) | #13 |

| 점검내용 | | STA 0.11k 교대 백태(0.3mX0.3m) | | |

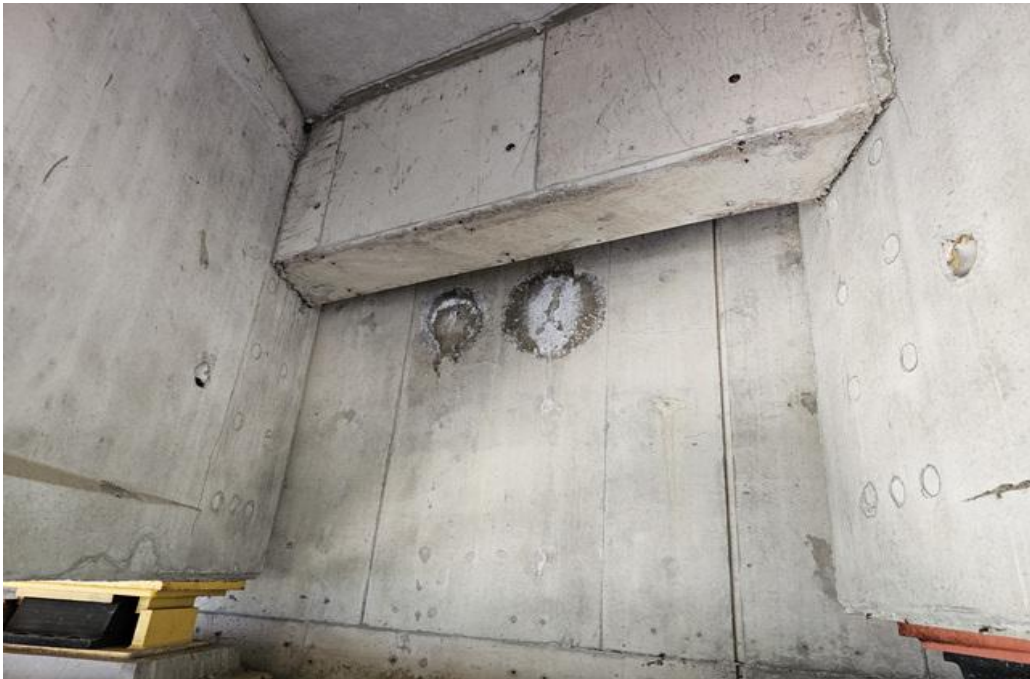
| 점검위치 | 상주 | 승곡교(A2) | 사진번호 | #14 |

| No. | 위치 | | 점검 내용 | 사진번호 |
|---|---|---|---|---|
| 14 | 상주 | 승곡교(A2) | STA 0.11k 교대 백태(0.5mX0.5mX2EA) | #14 |

| 점검내용 | | STA 0.11k 교대 백태(0.5mX0.5mX2EA) | | |

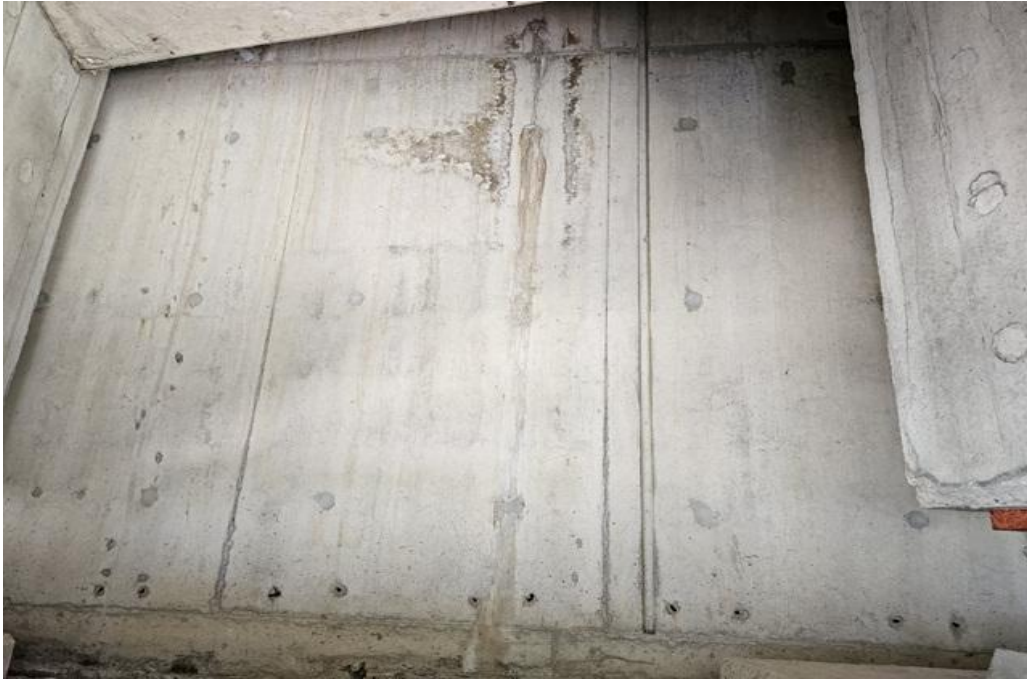
| 점검위치 | 영천 | 승곡교(A2) | 사진번호 | #15 |

| No. | 위치 | | 점검 내용 | 사진번호 |
|---|---|---|---|---|
| 15 | 영천 | 승곡교(A2) | STA 0.11k 교대 균열(0.2mm/2.0mX2EA) | #15 |

| 점검내용 | STA 0.11k 교대 균열(0.2mm/2.0mX2EA) | | | |

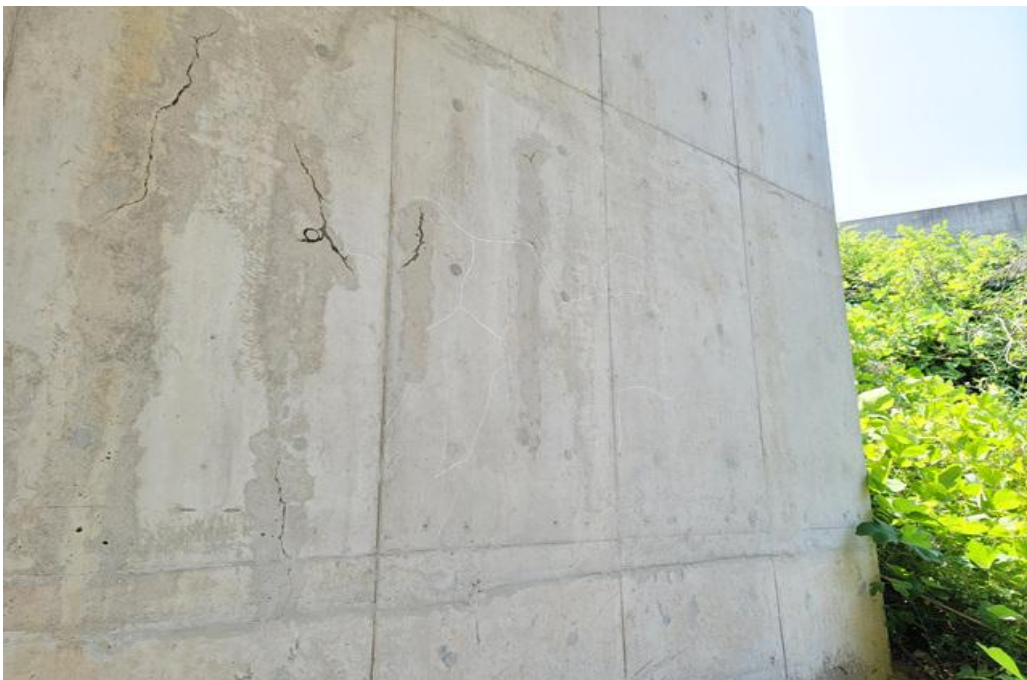
| 점검위치 | 영천 | 승곡교(A2) | 사진번호 | #16 |

| No. | 위치 | | 점검 내용 | 사진번호 |
|---|---|---|---|---|
| 16 | 영천 | 승곡교(A2) | STA 0.11k 교대 망상균열(Cw=0.2mm,5.0mX3.5m) | #16 |

| 점검내용 | STA 0.11k 교대 망상균열(Cw=0.2mm,5.0mX3.5m) | | | |

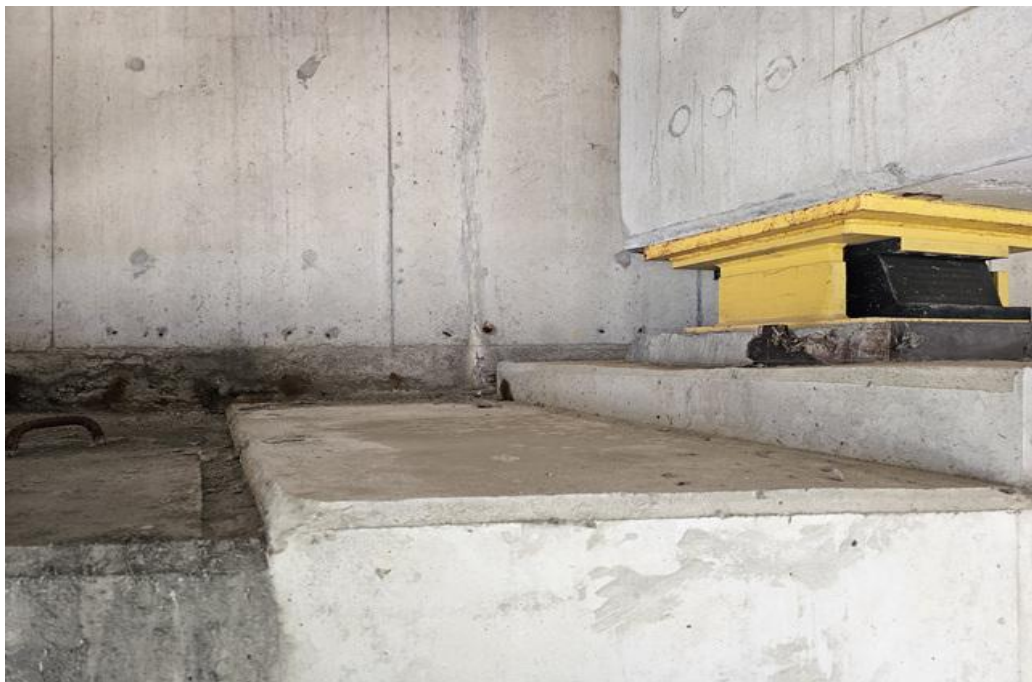
| 점검위치 | 영천 | 승곡교(A2) | 사진번호 | #17 |

| No. | 위치 | | 점검 내용 | 사진번호 |
|---|---|---|---|---|
| 17 | 영천 | 승곡교(A2) | STA 0.11k 교대 균열부백태(0.2mX0.5m) | #17 |

| 점검내용 | | STA 0.11k 교대 균열부백태(0.2mX0.5m) | | |

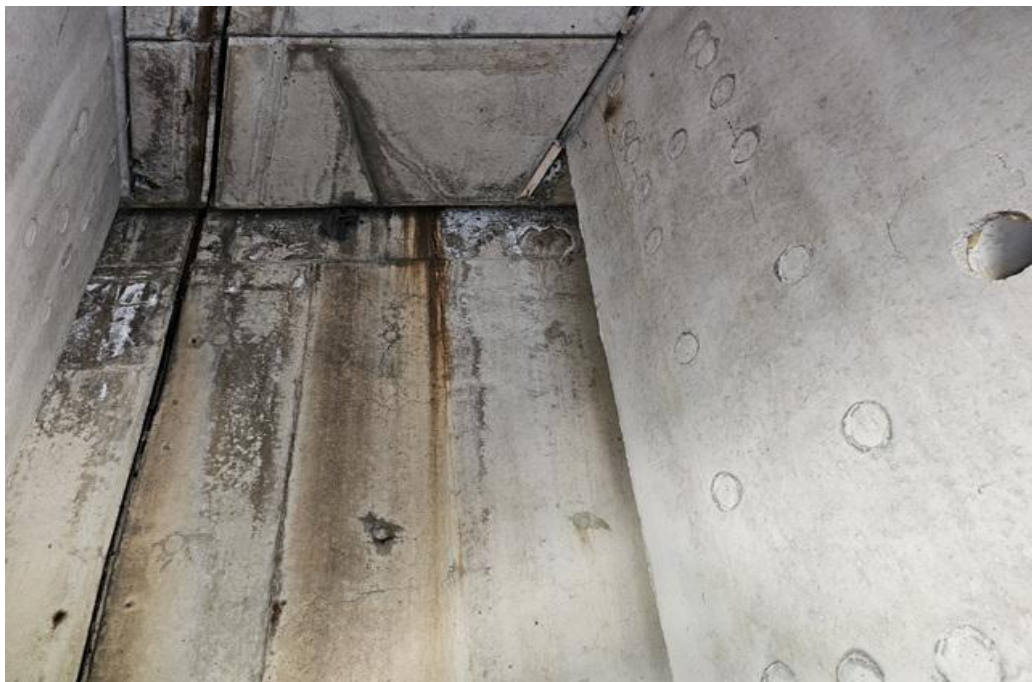
| 점검위치 | 영천 | 승곡교(A2) | 사진번호 | #18 |

| No. | 위치 | | 점검 내용 | 사진번호 |
|---|---|---|---|---|
| 18 | 영천 | 승곡교(A2) | STA 0.11k 교대 백태(1.0mX1.0m) | #18 |

| 점검내용 | | STA 0.11k 교대 백태(1.0mX1.0m) | | |

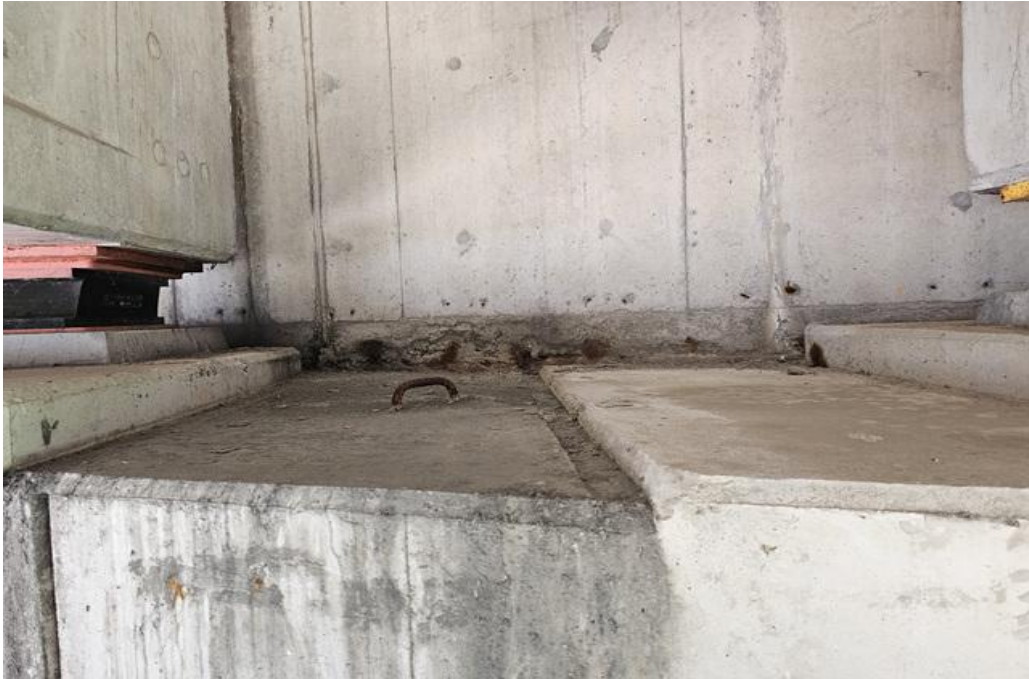
| 점검위치 | 19 | 승곡교(A2) | 사진번호 | #19 |

| No. | 위치 | | 점검 내용 | 사진번호 |
|---|---|---|---|---|
| 19 | 영천 | 승곡교(A2) | STA 0.11k 교대 철근노출(0.2mX1.0m) | #19 |

| 점검내용 | | STA 0.11k 교대 철근노출(0.2mX1.0m) | | |

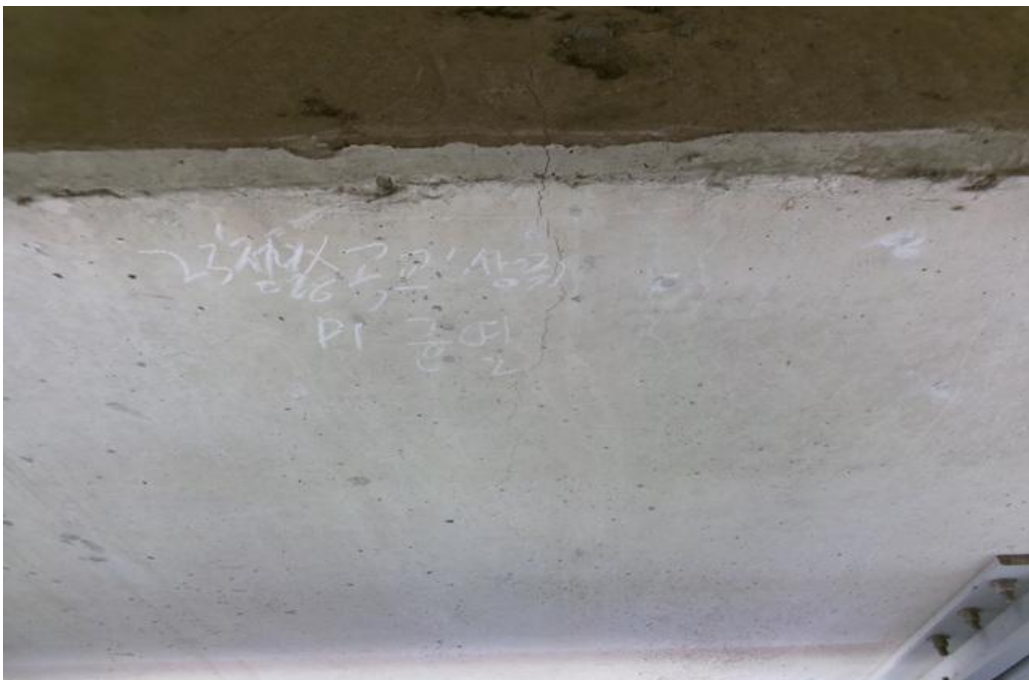
| 점검위치 | 상주 | 승곡교(P1) | 사진번호 | #20 |

| No. | 위치 | | 점검 내용 | 사진번호 |
|---|---|---|---|---|
| 20 | 상주 | 승곡교(P1) | STA 0.05k 교각 코핑부 균열(0.3mm/1.0mX7EA) | #20 |

| 점검내용 | | STA 0.05k 교각 코핑부 균열(0.3mm/1.0mmX7EA) | | |

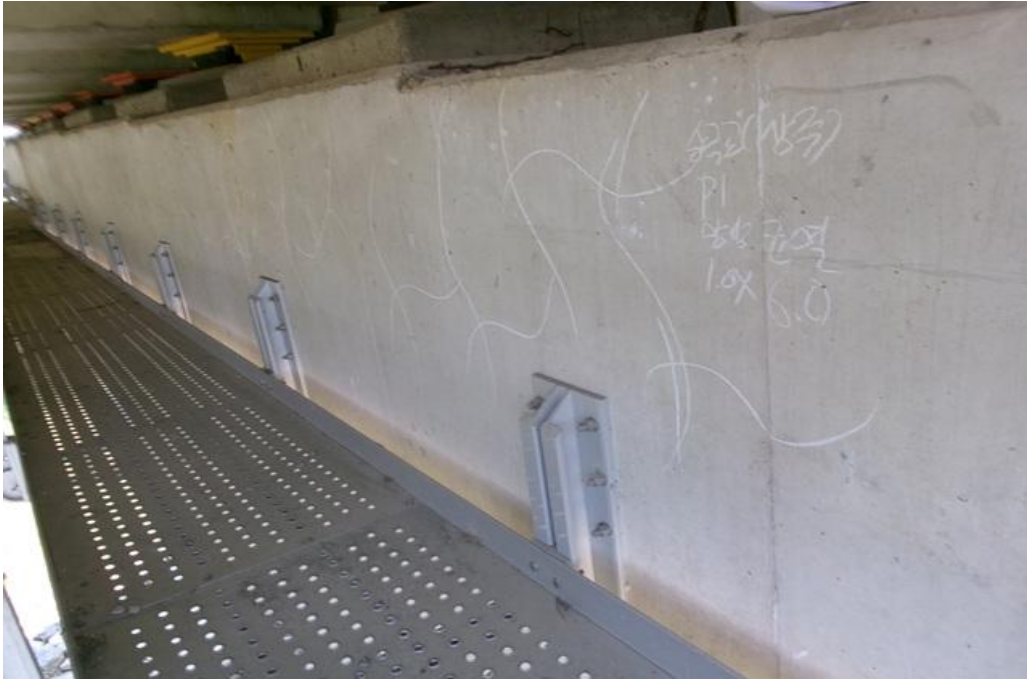
| 점검위치 | 상주 | 승곡교(P1) | 사진번호 | #21 |

| No. | 위치 | | 점검 내용 | 사진번호 |
|---|---|---|---|---|
| 21 | 상주 | 승곡교(P1) | STA 0.05k 교각 코핑부 망상균열(Cw=0.2mm,1.0mX6.0m) | #21 |

| 점검내용 | STA 0.05k 교각 코핑부 망상균열(Cw=0.2mm,1.0mX6.0m) | | | |

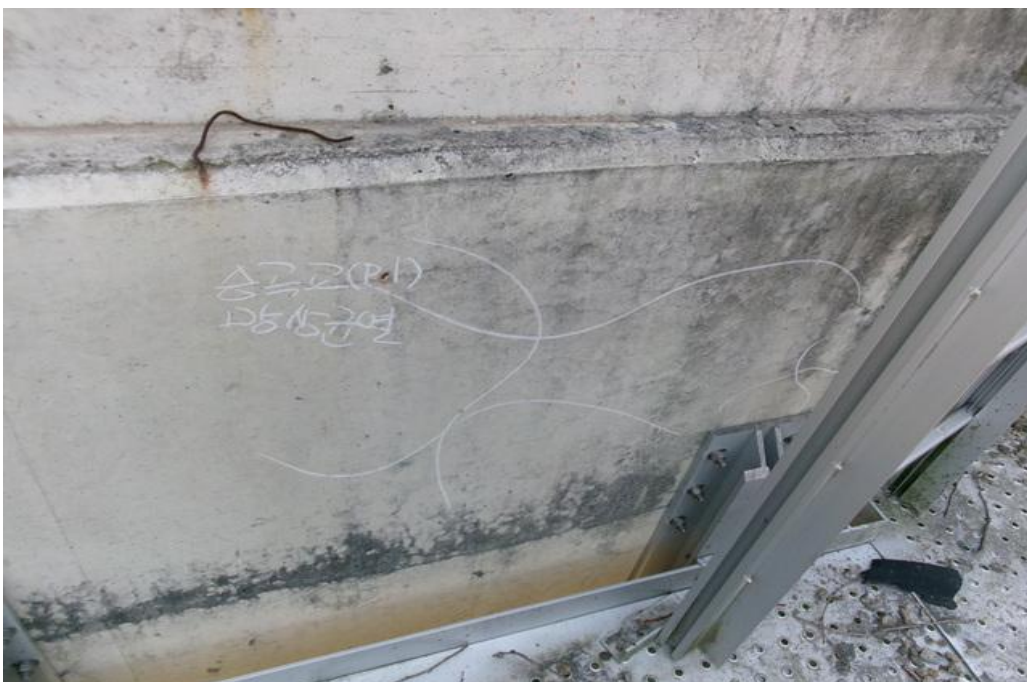
| 점검위치 | 상주 | 승곡교(P1) | 사진번호 | #22 |

| No. | 위치 | | 점검 내용 | 사진번호 |
|---|---|---|---|---|
| 22 | 상주 | 승곡교(P1) | STA 0.05k 교각 코핑부 망상균열(Cw=0.2mm,1.0mX2.0m) | #22 |

| 점검내용 | STA 0.05k 교각 코핑부 망상균열(Cw=0.2mm,1.0mX2.0m) | | | |

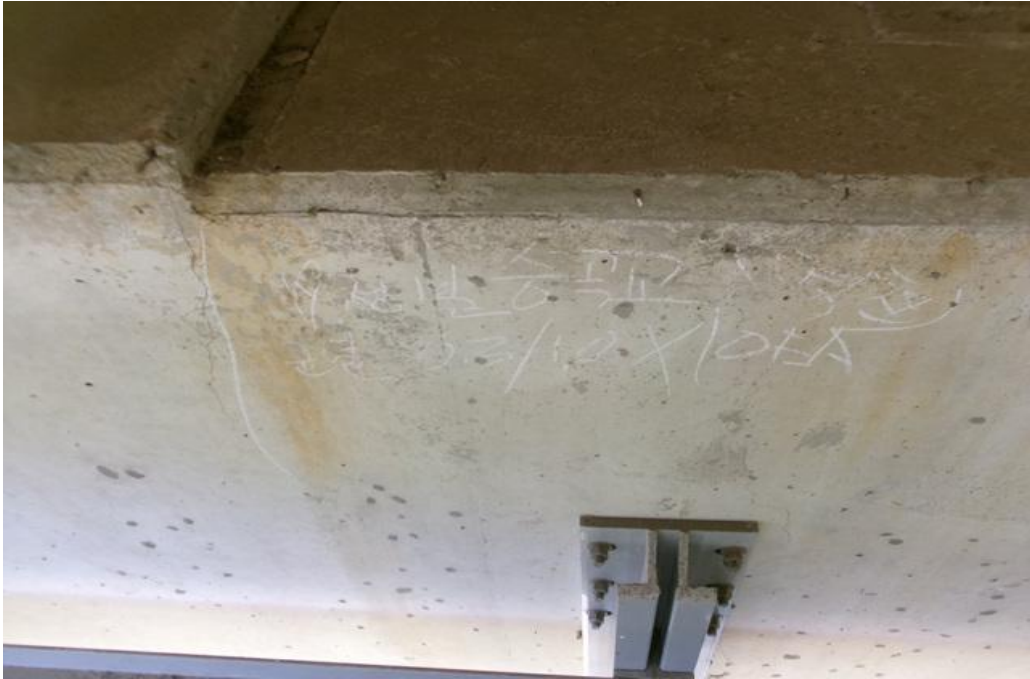
| 점검위치 | 영천 | 승곡교(P1) | 사진번호 | #23 |

| No. | 위치 | | 점검 내용 | 사진번호 |
|---|---|---|---|---|
| 23 | 영천 | 승곡교(P1) | STA 0.05k 교각 코핑부 균열(0.3mm/1.0mX16EA) | #23 |

| 점검내용 | | STA 0.05k 교각 코핑부 균열(0.3mm/1.0mX16EA) | | |

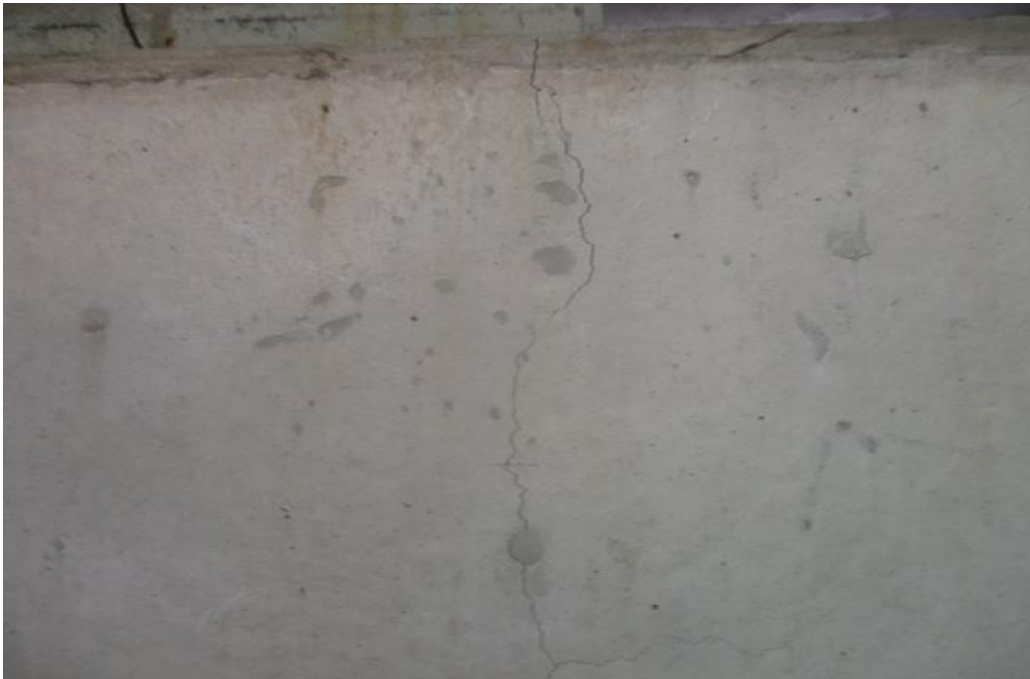
| 점검위치 | 상주 | 승곡교(P2) | 사진번호 | #24 |

| No. | 위치 | | 점검 내용 | 사진번호 |
|---|---|---|---|---|
| 24 | 상주 | 승곡교(P2) | STA 0.08k 교각 코핑부 균열(0.5mm/2.0mm) | #24 |

| 점검내용 | | STA 0.08k 교각 코핑부 균열(0.5mm/2.0mm) | | |

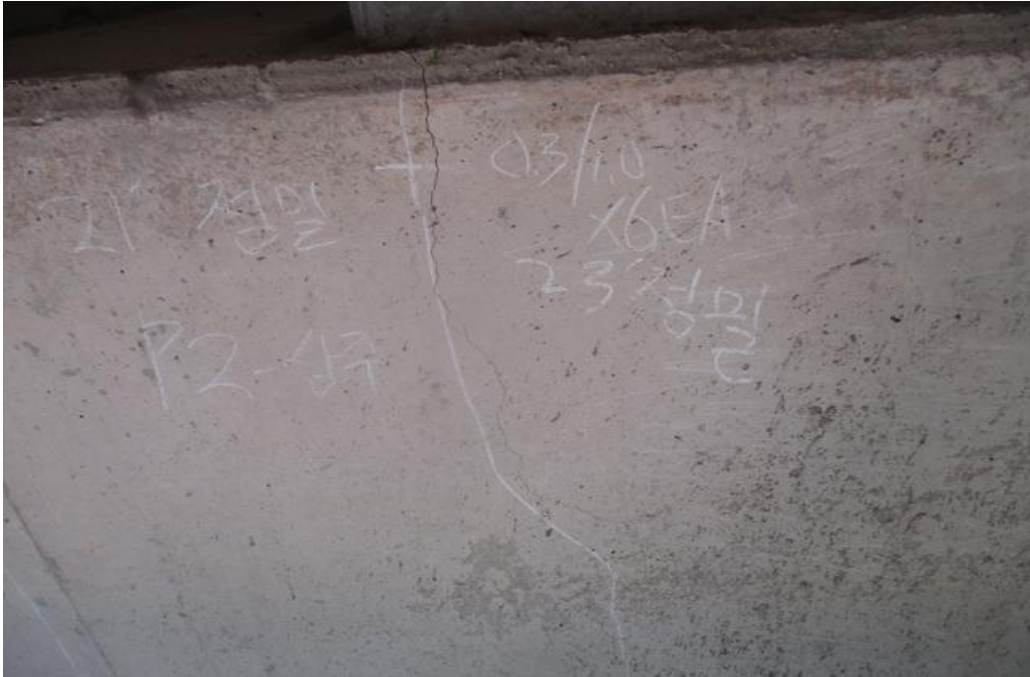
| 점검위치 | 상주 | 승곡교(P2) | 사진번호 | #25 |

| No. | 위치 | | 점검 내용 | 사진번호 |
|---|---|---|---|---|
| 25 | 상주 | 승곡교(P2) | STA 0.08k 교각 코핑부 균열(0.3mm/1.0mX6EA) | #25 |

| 점검내용 | | STA 0.08k 교각 코핑부 균열(0.3mm/1.0mX6EA) | | |

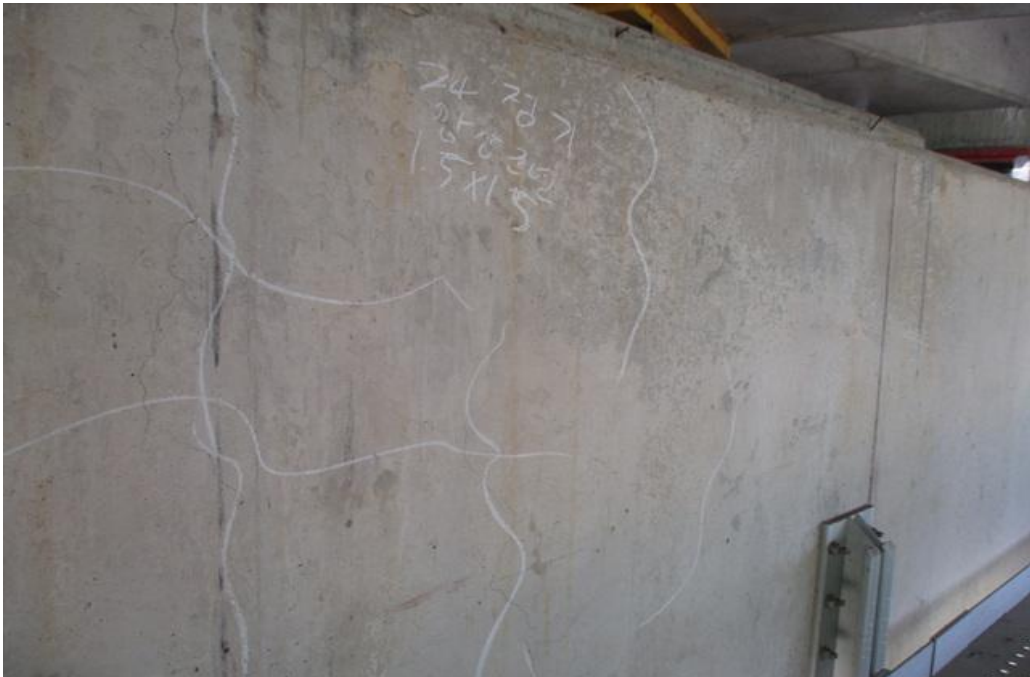
| 점검위치 | 상주 | 승곡교(P2) | 사진번호 | #26 |

| No. | 위치 | | 점검 내용 | 사진번호 |
|---|---|---|---|---|
| 26 | 상주 | 승곡교(P2) | STA 0.08k 교각 코핑부 망상균열(Cw=0.2mm,1.5mX1.5m) | #26 |

| 점검내용 | | STA 0.08k 교각 코핑부 망상균열(Cw=0.2mm,1.5mX1.5m) | | |

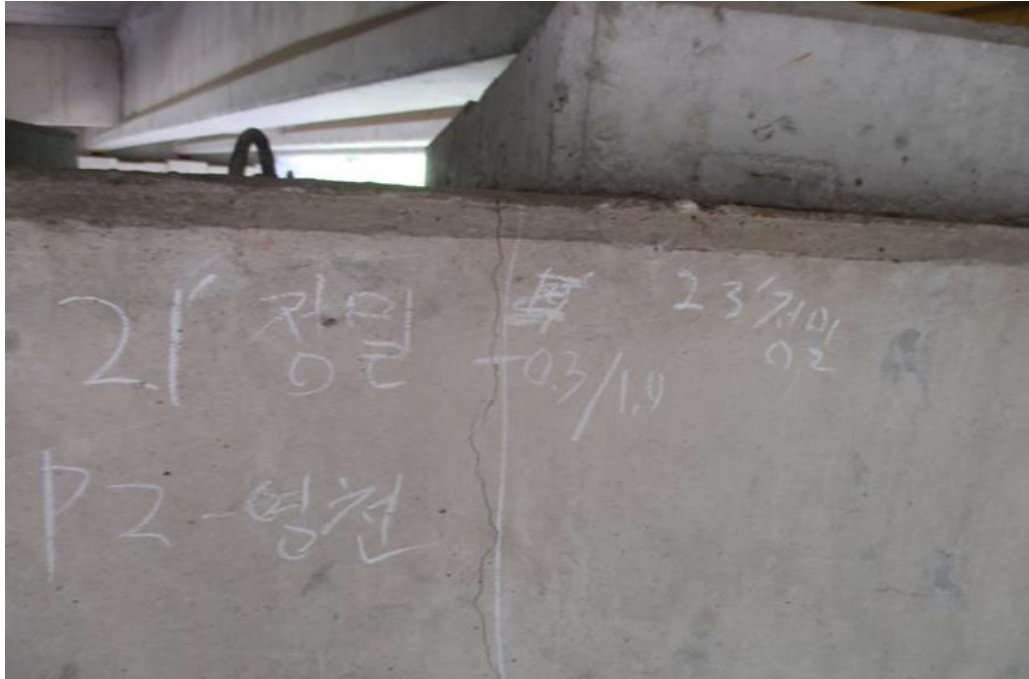
| 점검위치 | 영천 | 승곡교(P2) | 사진번호 | #27 |

| No. | 위치 | | 점검 내용 | 사진번호 |
|---|---|---|---|---|
| 27 | 영천 | 승곡교(P2) | STA 0.08k 교각 코핑부 균열(0.3mm/1.0mX17EA) | #27 |

| 점검내용 | | STA 0.08k 교각 코핑부 균열(0.3mm/1.0mX17EA) | | |

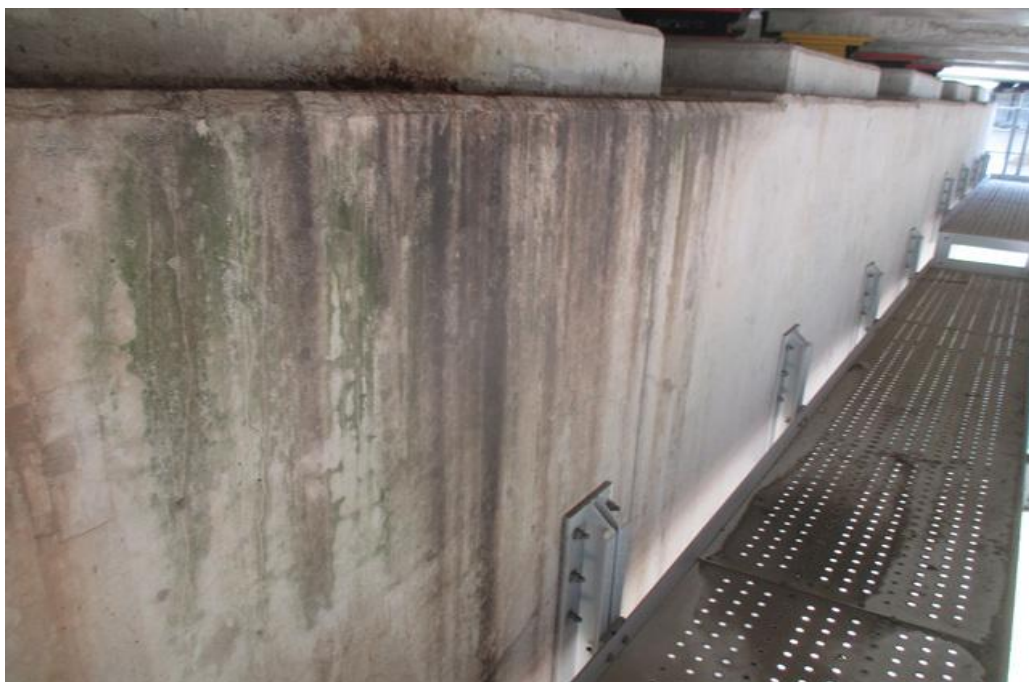
| 점검위치 | 영천 | 승곡교(P2) | 사진번호 | #28 |

| No. | 위치 | | 점검 내용 | 사진번호 |
|---|---|---|---|---|
| 28 | 영천 | 승곡교(P2) | STA 0.08k 교각 누수흔적(0.5mX1.5m) | #28 |

| 점검내용 | | STA 0.08k 교각 누수흔적(0.5mX1.5m) | | |

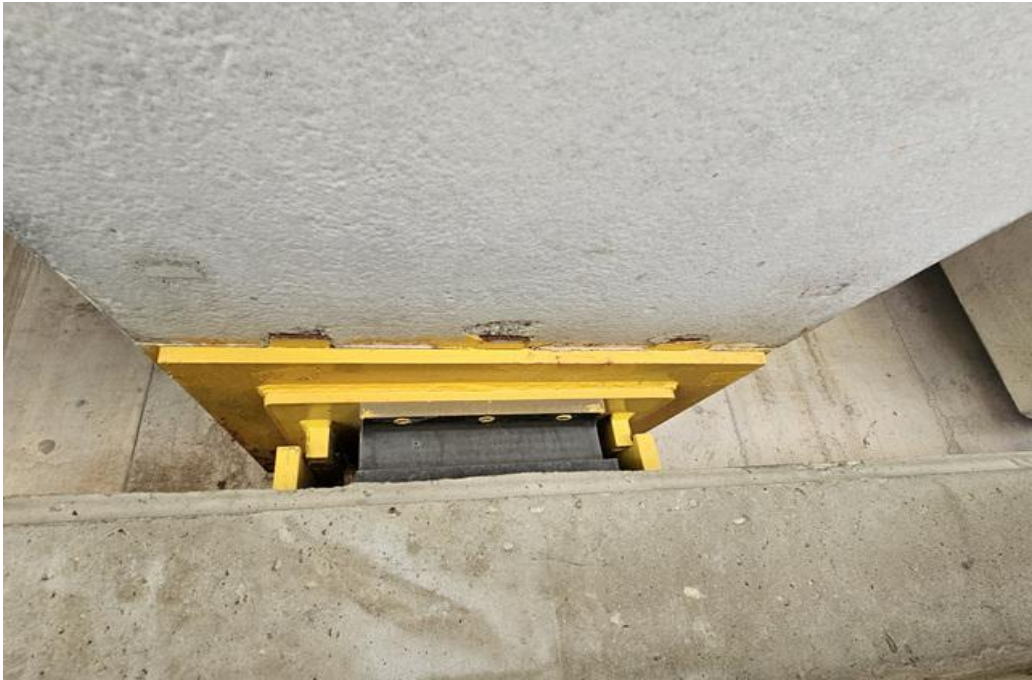
| 점검위치 | 영천 | 상원교(S1) | 사진번호 | #01 |

| No. | 위치 | | 점검 내용 | 사진번호 |
|---|---|---|---|---|
| 29 | 영천 | 상원교(S1) | STA 0.69K 거더 파손(0.1mX0.1mX3EA) | #01 |

| 점검내용 | STA 0.69K 거더 파손(0.1mX0.1mX3EA) |

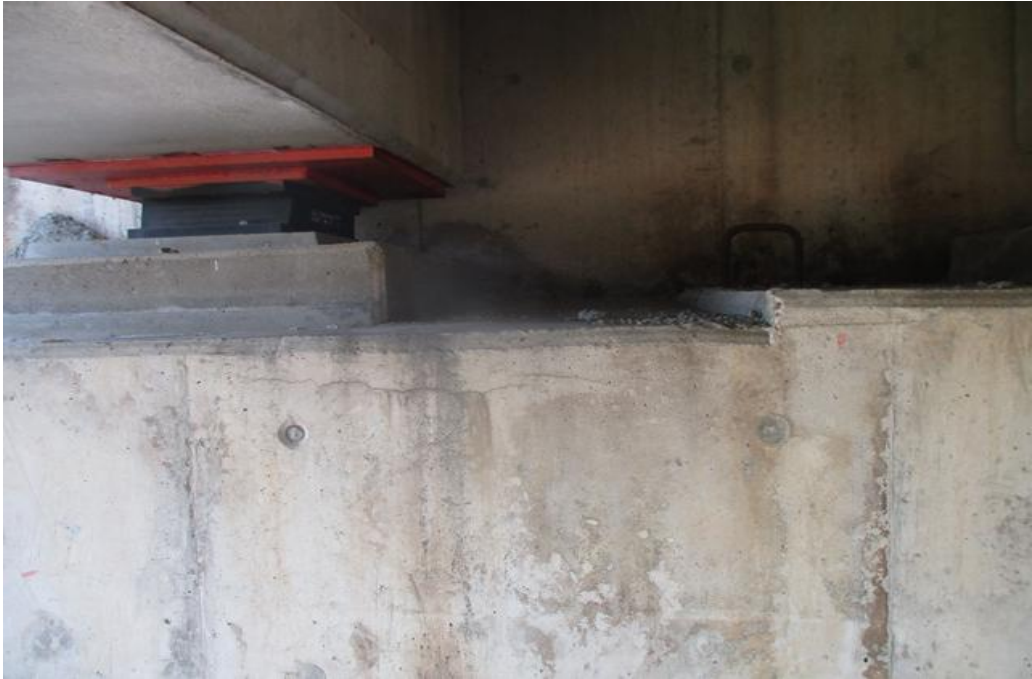
| 점검위치 | 상주 | 상원교(A2) | 사진번호 | #02 |

| No. | 위치 | | 점검 내용 | 사진번호 |
|---|---|---|---|---|
| 30 | 상주 | 상원교(A2) | STA 0.69K 교대 균열(0.2mm/0.5m) | #02 |

| 점검내용 | STA 0.69K 교대 균열(0.2mm/0.5m) |
