## 도로교량 하자 목록(1공구)

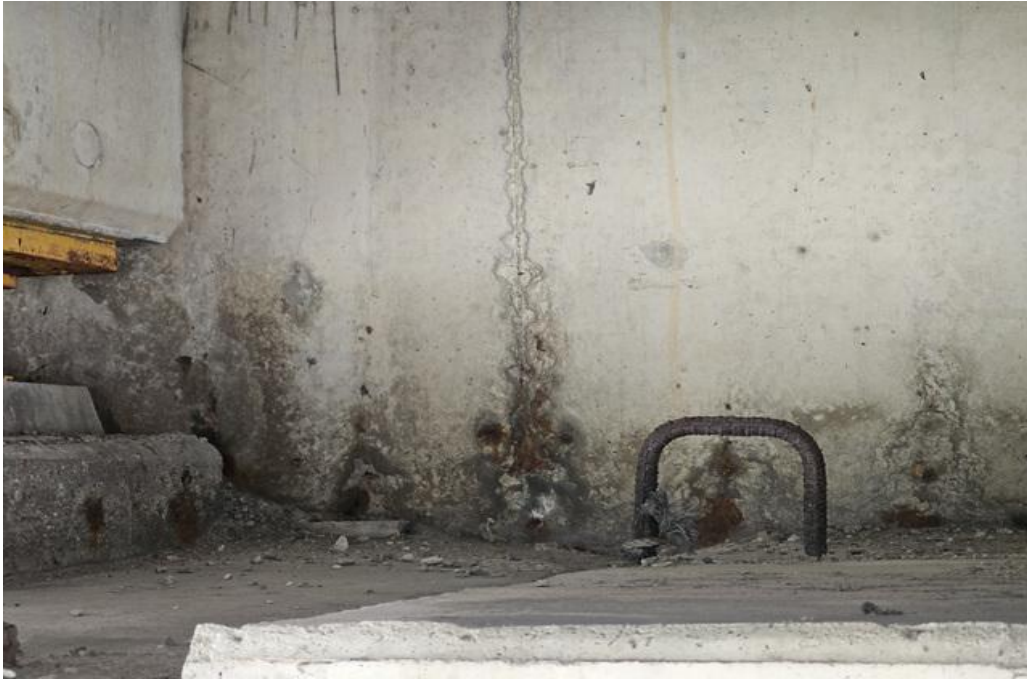
| 점검위치 | 상주 | 상원교(A2) | 사진번호 | #03 |

| No. | 위치 | | 점검 내용 | 사진번호 |
|---|---|---|---|---|
| 31 | 상주 | 상원교(A2) | STA 0.69K 교대 잡철물부식(0.3mX 1.0m) | #03 |

| 점검내용 | | STA 0.69K 교대 잡철물부식(0.3mX 1.0m) | | |

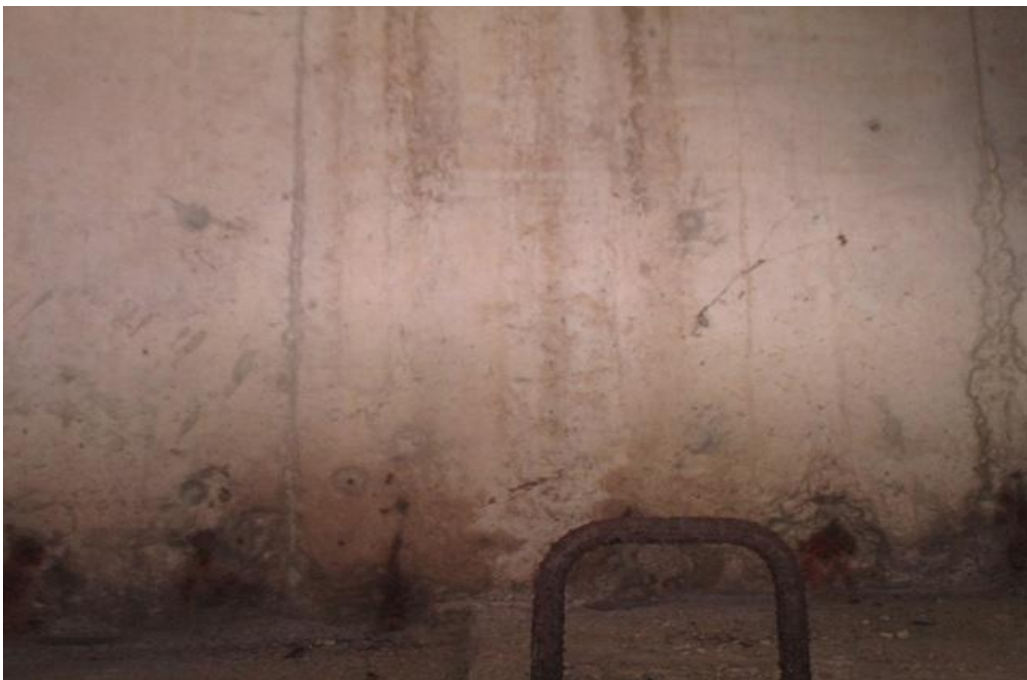
| 점검위치 | 영천 | 상원교(A2) | 사진번호 | #04 |

| No. | 위치 | | 점검 내용 | 사진번호 |
|---|---|---|---|---|
| 32 | 영천 | 상원교(A2) | STA 0.69K 교대 균열(0.2mm/1.0mm) | #04 |

| 점검내용 | | STA 0.69K 교대 균열(0.2mm/1.0mm) | | |

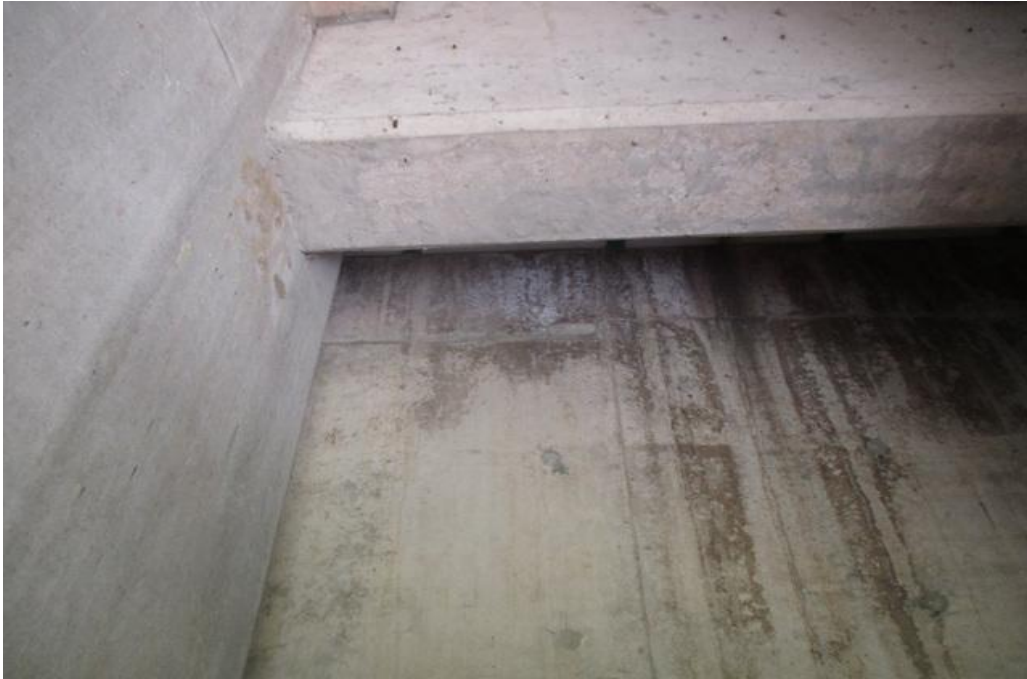
| 점검위치 | 영천 | 상원교(A2) | 사진번호 | #05 |

| No. | 위치 | | 점검 내용 | 사진번호 |
|---|---|---|---|---|
| 33 | 영천 | 상원교(A2) | STA 0.69K 교대 백태(0.5mX0.5m) | #05 |

| 점검내용 | | STA 0.69K 교대 백태(0.5mX0.5m) | | |

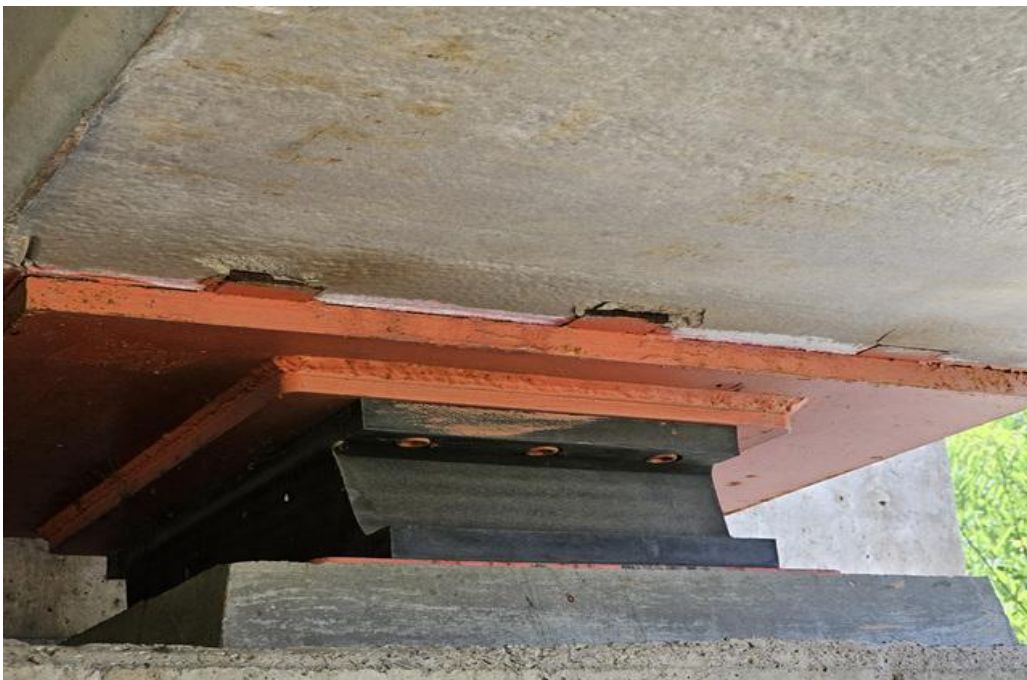
| 점검위치 | - | 낙동JCT R-F교(S1) | 사진번호 | #01 |

| No. | 위치 | | 점검 내용 | 사진번호 |
|---|---|---|---|---|
| 34 | - | 낙동JCT R-F교(S1) | 낙동JCT연결로[청주상주(청주)⇒본선] 거더 파손(0.1mX0.1mX3EA) | #01 |

| 점검내용 | | 낙동JCT연결로[청주상주(청주)⇒본선] 거더 파손(0.1mX0.1mX3EA) | | |

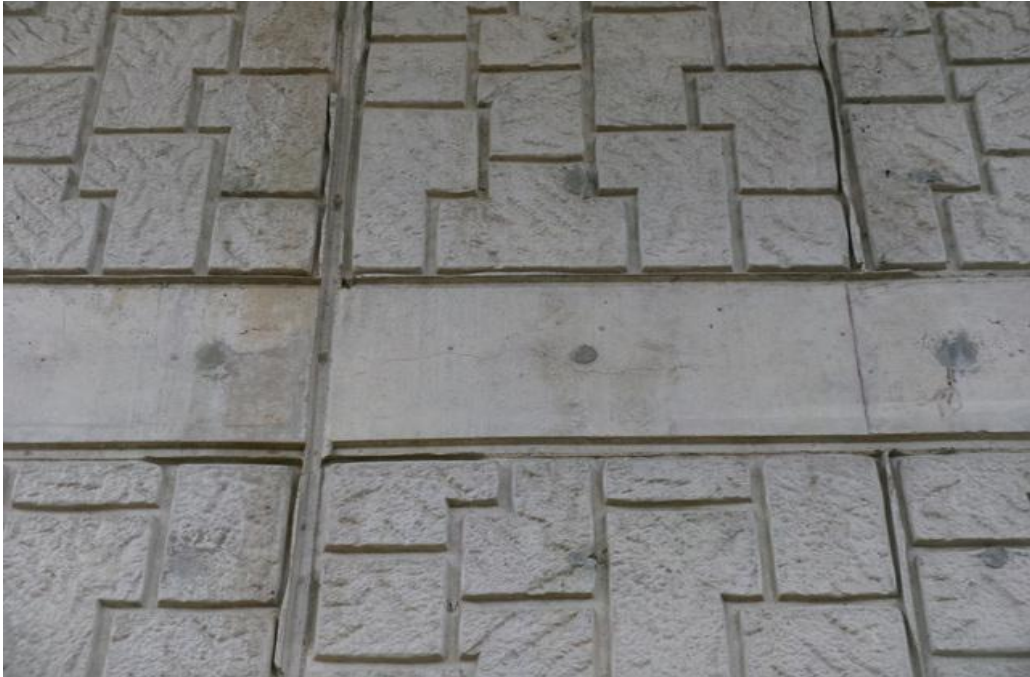
| 점검위치 | - | 낙동JCT R-F교(A1) | 사진번호 | #02 |

| No. | 위치 | | 점검 내용 | 사진번호 |
|---|---|---|---|---|
| 35 | - | 낙동JCT R-F교(A1) | 낙동JCT연결로[청주상주(청주)⇒본선] 교대 균열(0.2mm/2.0m) | #02 |

| 점검내용 | | 낙동JCT연결로[청주상주(청주)⇒본선] 교대 균열(0.2mm/2.0m) | | |

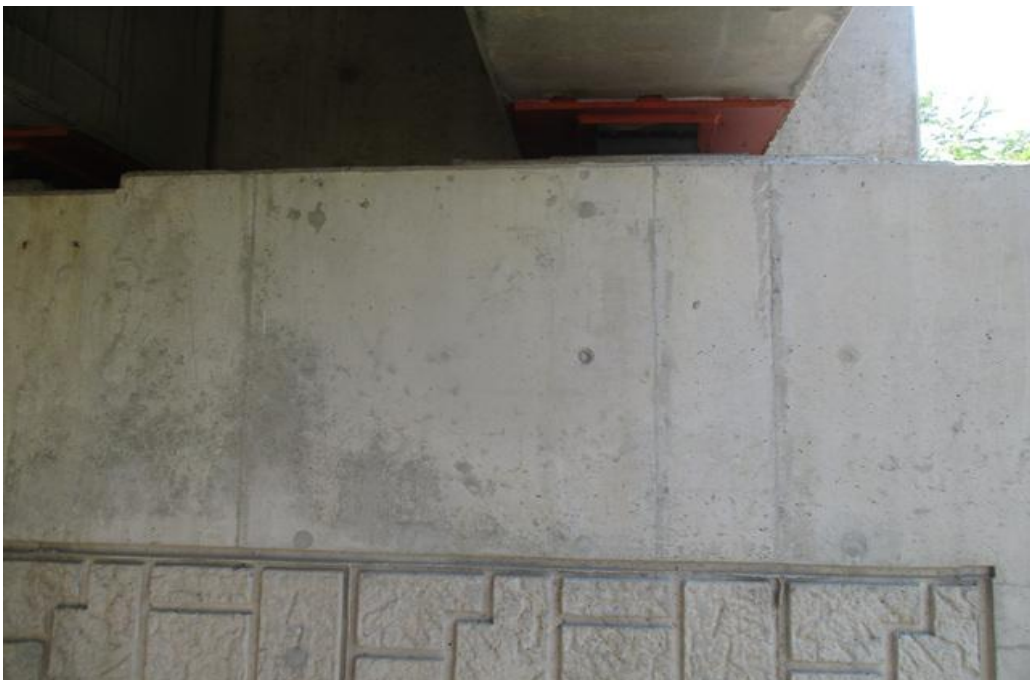
| 점검위치 | - | 낙동JCT R-F교(A2) | 사진번호 | #03 |

| No. | 위치 | | 점검 내용 | 사진번호 |
|---|---|---|---|---|
| 36 | - | 낙동JCT R-F교(A2) | 낙동JCT연결로[청주상주(청주)⇒본선] 교대 균열(0.2mm/1.0m) | #03 |

| 점검내용 | | 낙동JCT연결로[청주상주(청주)⇒본선] 교대 균열(0.2mm/1.0m) | | |

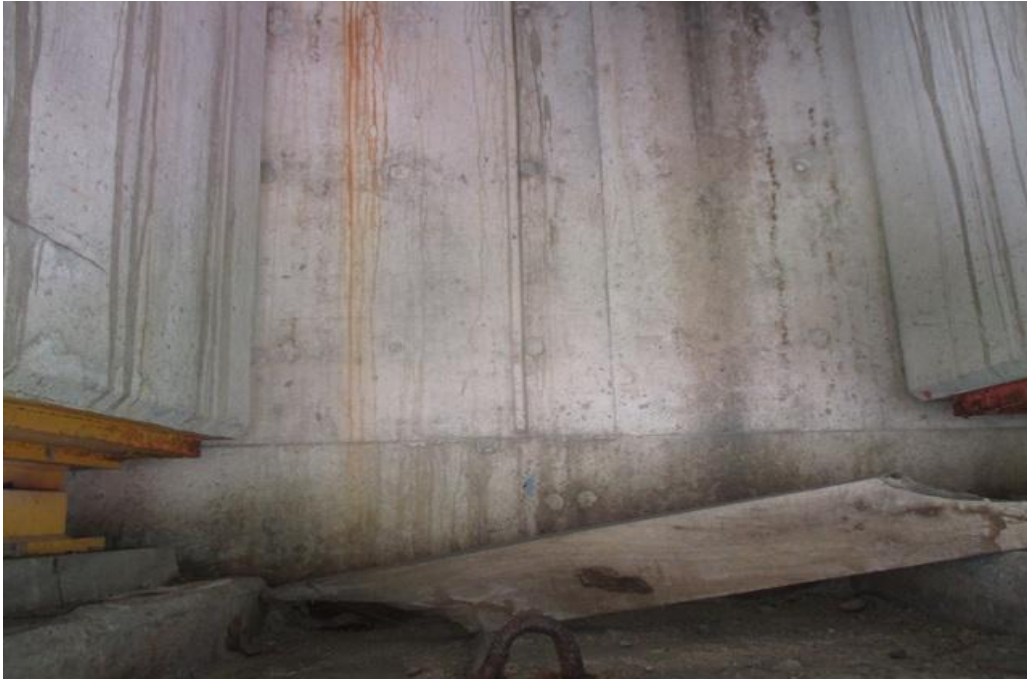
| 점검위치 | - | 낙동JCT R-F교(A2) | 사진번호 | #04 |

| No. | 위치 | | 점검 내용 | 사진번호 |
|---|---|---|---|---|
| 37 | - | 낙동JCT R-F교(A2) | 낙동JCT연결로[청주상주(청주)⇒본선] 교대 균열(0.2mm/1.5m) | #04 |

| 점검내용 | | 낙동JCT연결로[청주상주(청주)⇒본선] 교대 균열(0.2mm/1.5m) | | |

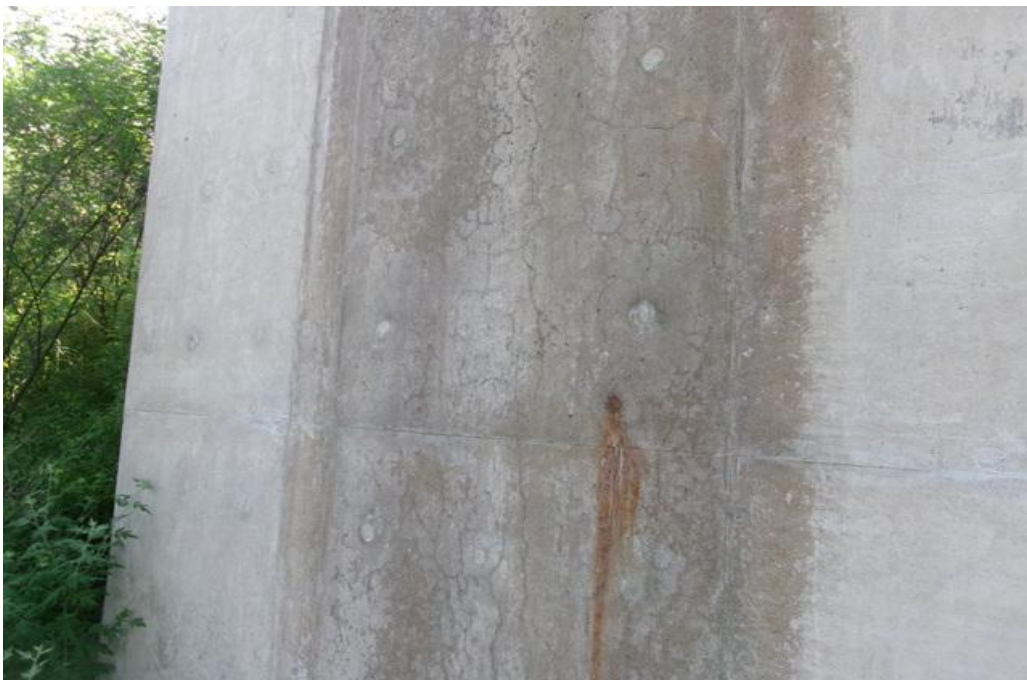
| 점검위치 | - | 낙동JCT R-F교(A2) | 사진번호 | #05 |

| No. | 위치 | | 점검 내용 | 사진번호 |
|---|---|---|---|---|
| 38 | - | 낙동JCT R-F교(A2) | 낙동JCT연결로[청주상주(청주)⇒본선] 교대 망상균열(Cw=0.2mm, 2.0mX5.0m) | #05 |

| 점검내용 | | 낙동JCT연결로[청주상주(청주)⇒본선] 교대 망상균열(Cw=0.2mm, 2.0mX5.0m) | | |

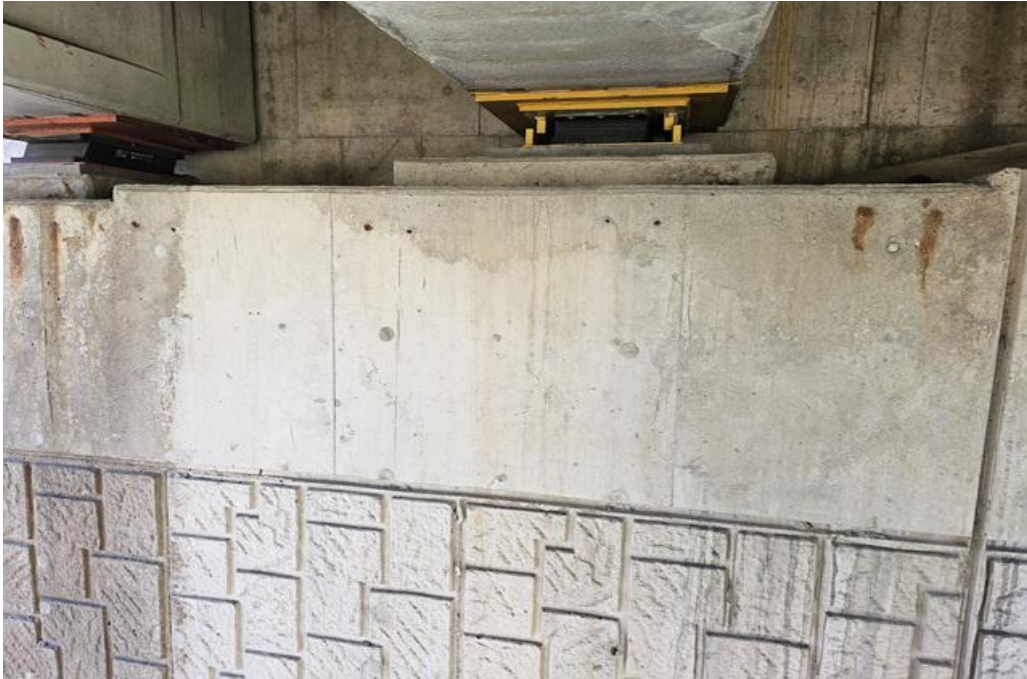
| 점검위치 | - | 낙동JCT R-F교(A2) | 사진번호 | #06 |

| No. | 위치 | | 점검 내용 | 사진번호 |
|---|---|---|---|---|
| 39 | - | 낙동JCT R-F교(A2) | 낙동JCT연결로[청주상주(청주)⇒본선] 교대 망상균열(Cw=0.2mm, 1.5mX1.0m) | #06 |

| 점검내용 | | 낙동JCT연결로[청주상주(청주)⇒본선] 교대 망상균열(Cw=0.2mm,1.5mX1.0m) | | |

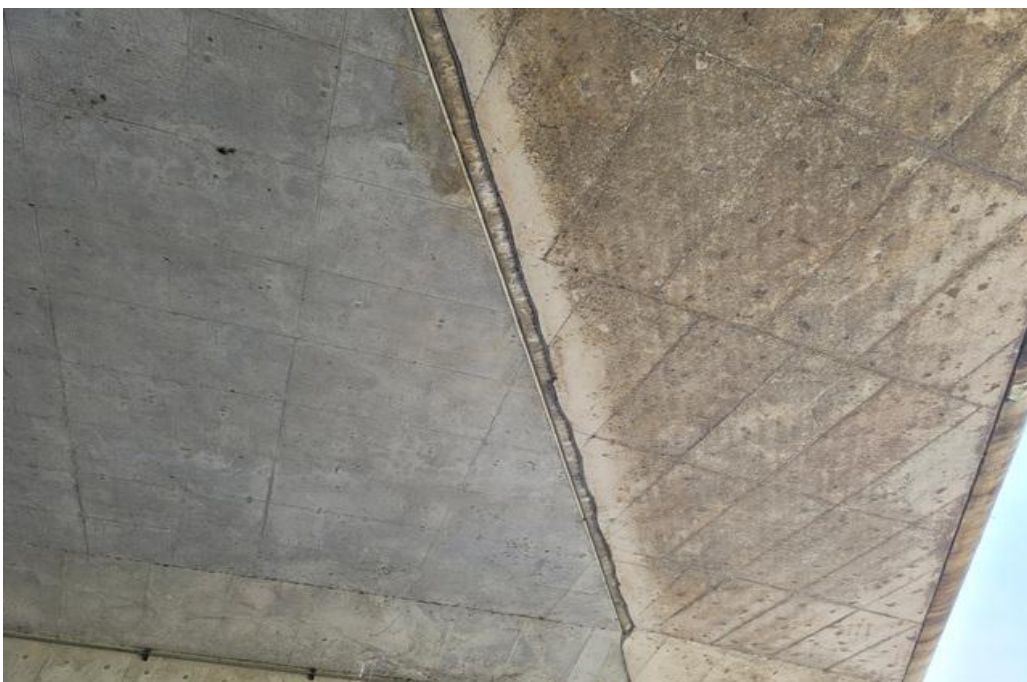
| 점검위치 | - | 낙동JCT R-G교(S1) | 사진번호 | #01 |

| No. | 위치 | | 점검 내용 | 사진번호 |
|---|---|---|---|---|
| 40 | - | 낙동JCT R-G교(S1) | 낙동JCT연결로[충부내륙(김천)] 바닥판하면 백태(0.1mX10.0m) | #01 |

| 점검내용 | | 낙동JCT연결로[중부내륙(김천)] 바닥판하면 백태(0.1mX10.0m) | | |

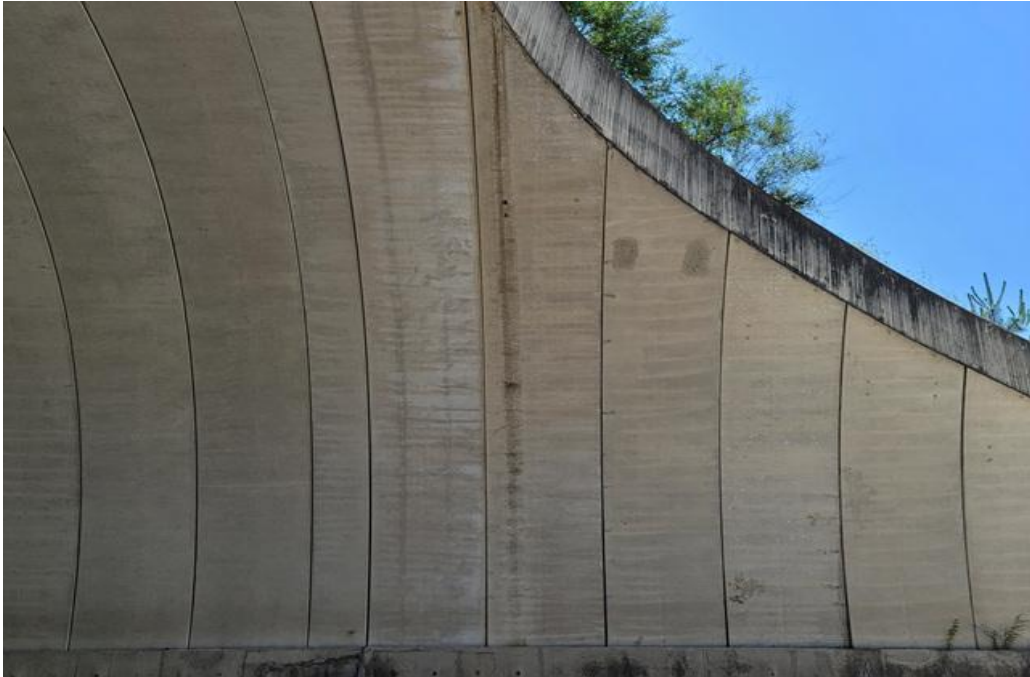
| 점검위치 | 상주 | 상촌생태육교(S) | 사진번호 | #01 |

| No. | 위치 | | 점검 내용 | 사진번호 |
|---|---|---|---|---|
| 41 | 상주 | 상촌생태육교(S) | STA 2.33K 바닥판하면 망상균열(Cw=0.2mm, 10.0X1.0X2EA) | #01 |

| 점검내용 | | STA 2.33K 바닥판하면 망상균열(Cw=0.2mm,10.0X1.0X2EA) | | |

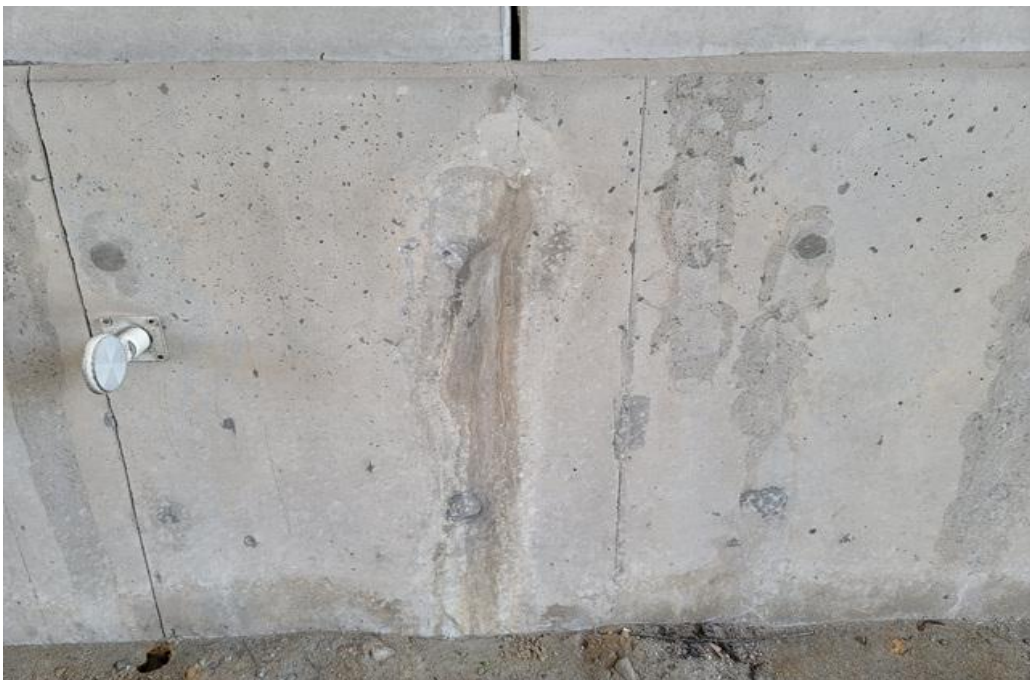
| 점검위치 | 상주 | 상촌생태육교(A) | 사진번호 | #02 |

| No. | 위치 | | 점검 내용 | 사진번호 |
|---|---|---|---|---|
| 42 | 상주 | 상촌생태육교(A) | STA 2.33K 교대 균열(0.3mm/1.5mX6EA) | #02 |

| 점검내용 | | STA 2.33K 교대 균열(0.3mm/1.5mX6EA) | | |

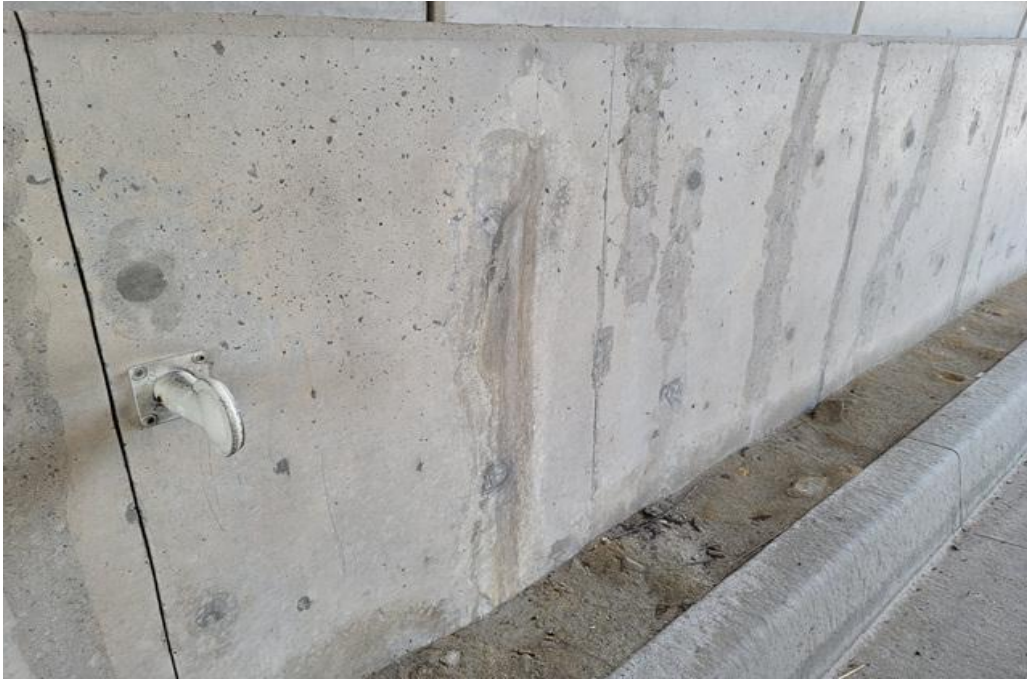
| 점검위치 | 상주 | 상촌생태육교(A) | 사진번호 | #03 |

| No. | 위치 | | 점검 내용 | 사진번호 |
|---|---|---|---|---|
| 43 | 상주 | 상촌생태육교(A) | STA 2.33K 교대 누수흔적(0.2mX1.5mX6EA) | #03 |

| 점검내용 | | STA 2.33K 교대 누수흔적(0.2mX1.5mX6EA) | | |

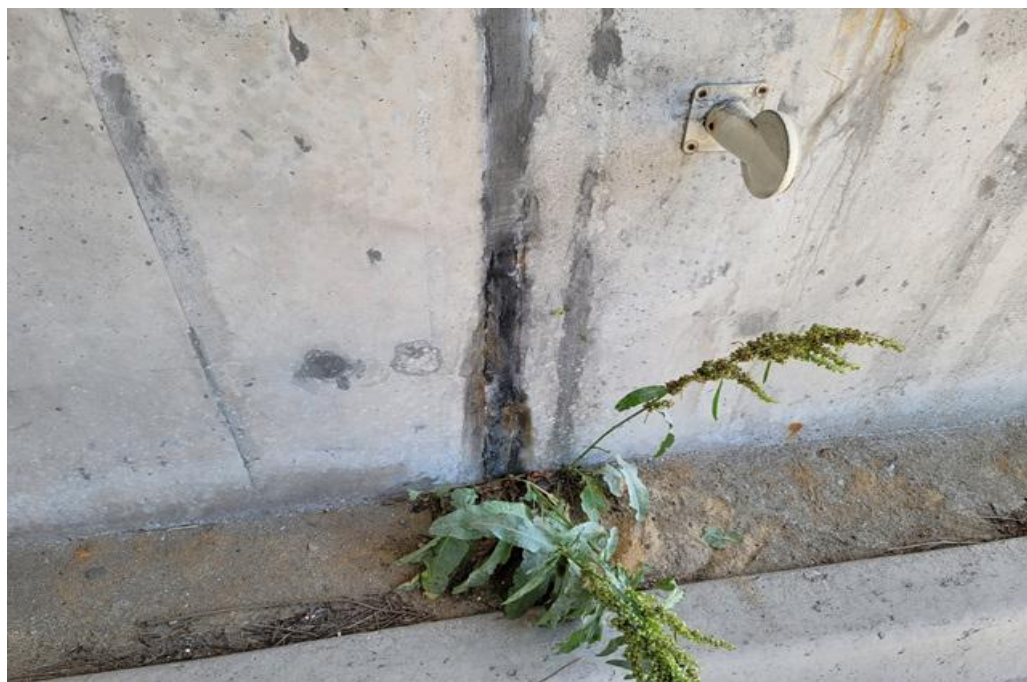
| 점검위치 | 상주 | 상촌생태육교(A) | 사진번호 | #04 |

| No. | 위치 | | 점검 내용 | 사진번호 |
|---|---|---|---|---|
| 44 | 상주 | 상촌생태육교(A) | STA 2.33K 교대 누수흔적(0.2mX0.5m) | #04 |

| 점검내용 | | STA 2.33K 교대 누수흔적(0.2mX0.5m) | | |

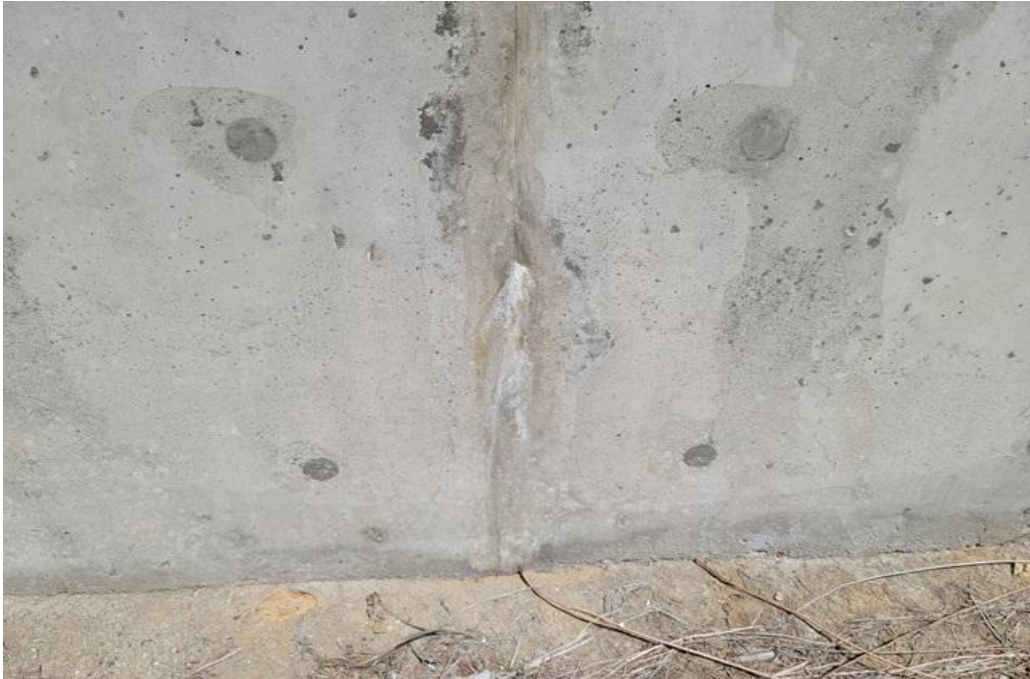
| 점검위치 | 상주 | 상촌생태육교(A) | 사진번호 | #05 |

| No. | 위치 | | 점검 내용 | 사진번호 |
|---|---|---|---|---|
| 45 | 상주 | 상촌생태육교(A) | STA 2.33K 교대 백태(0.1mX0.5m) | #05 |

| 점검내용 | | STA 2.33K 교대 백태(0.1mX0.5m) | | |

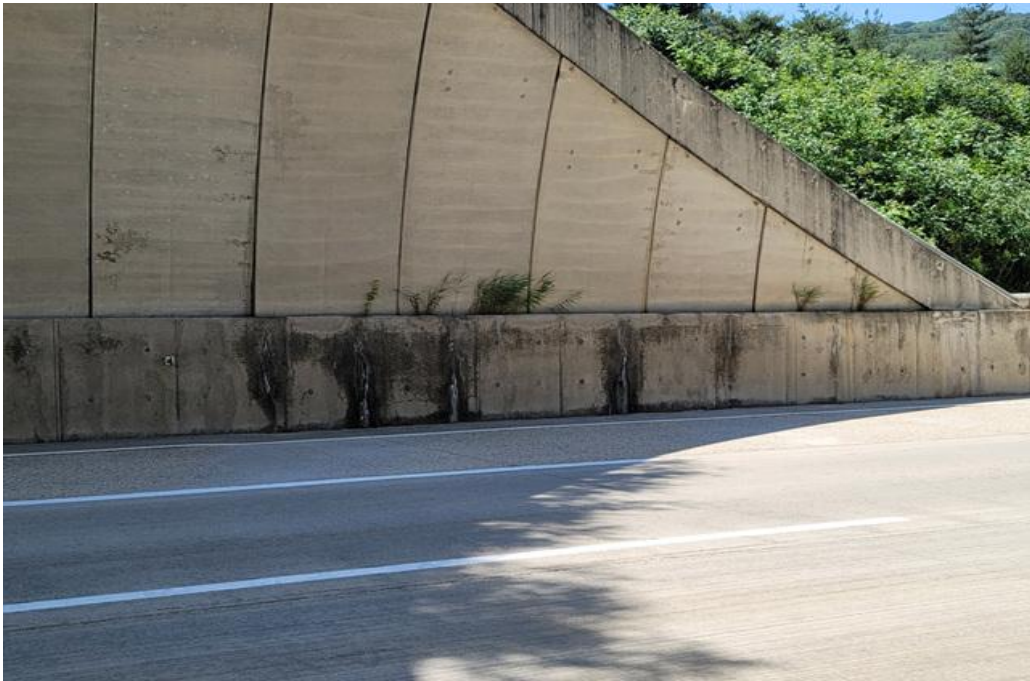
| 점검위치 | 상주 | 상촌생태육교(P) | 사진번호 | #06 |

| No. | 위치 | | 점검 내용 | 사진번호 |
|---|---|---|---|---|
| 46 | 상주 | 상촌생태육교(P) | STA 2.33K 교각 균열부백태(0.2X1.5mX6EA) | #06 |

| 점검내용 | | STA 2.33K 교각 균열부백태(0.2X1.5mX6EA) | | |

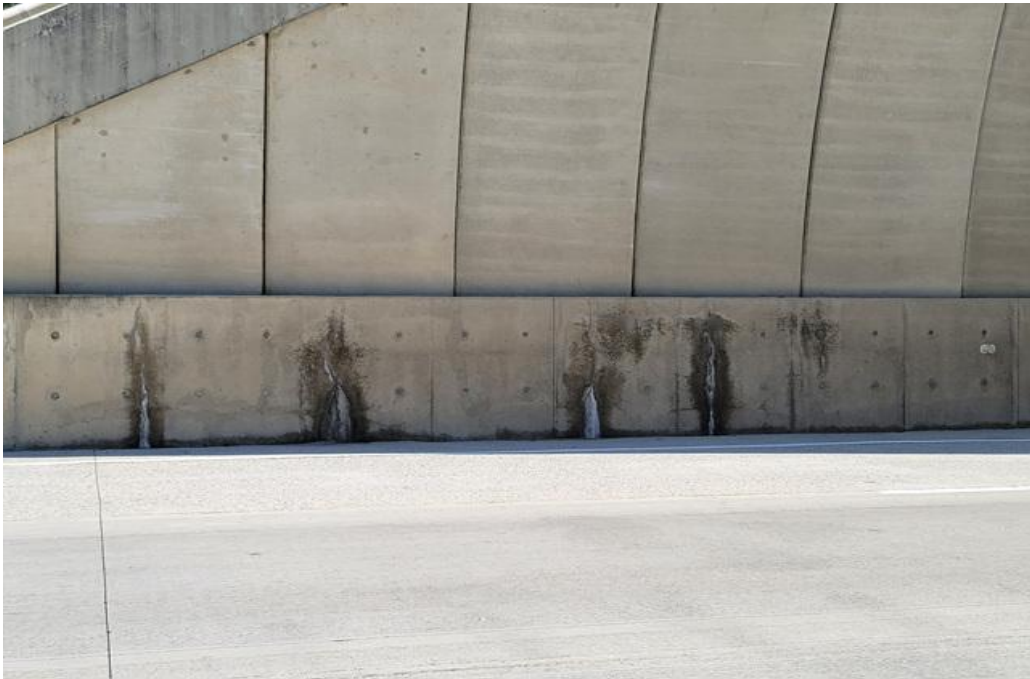
| 점검위치 | 영천 | 상촌생태육교(P) | 사진번호 | #07 |

| No. | 위치 | | 점검 내용 | 사진번호 |
|---|---|---|---|---|
| 47 | 영천 | 상촌생태육교(P) | STA 2.33K 교각 균열부백태(0.2X1.5mX4EA) | #07 |

| 점검내용 | | STA 2.33K 교각 균열부백태(0.2X1.5mX4EA) | | |
