## 도로교량 하자 목록(2공구)

## 사진대지

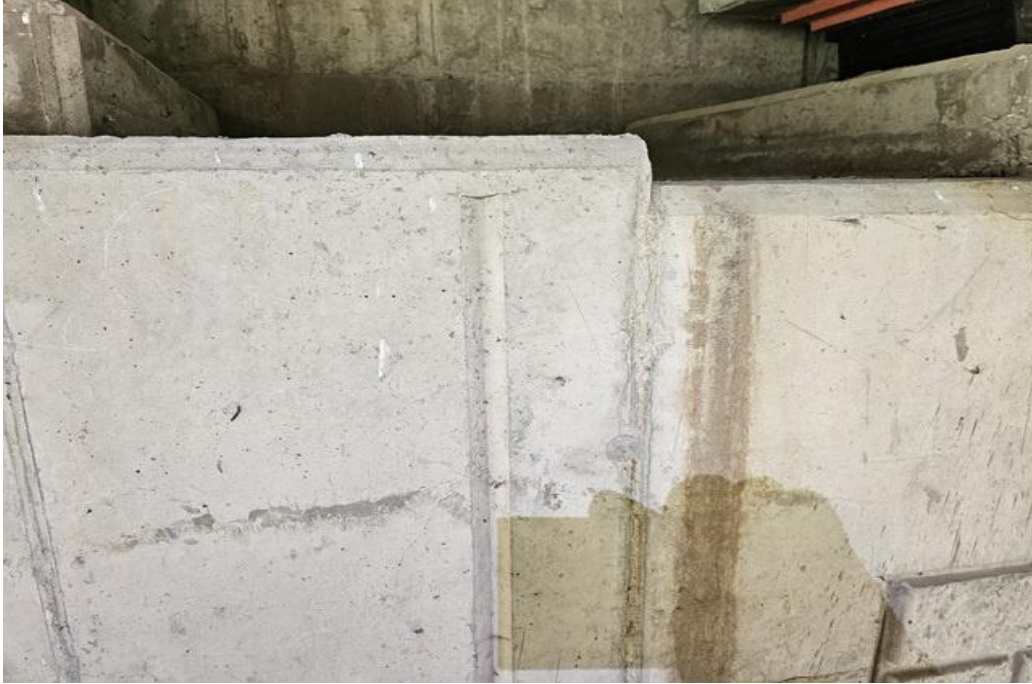
| 점검위치 | 영천 | 용내교(A1) | 사진번호 | #05 |

| No. | 위치 | | 점검 내용 | 사진번호 |
|---|---|---|---|---|
| 5 | 영천 | 용내교(A1) | STA 7.43k 교대 균열 (0.2mm/0.5m) | #05 |

| 점검내용 | | STA 7.43k 교대 균열 (0.2mm/0.5m) | | |

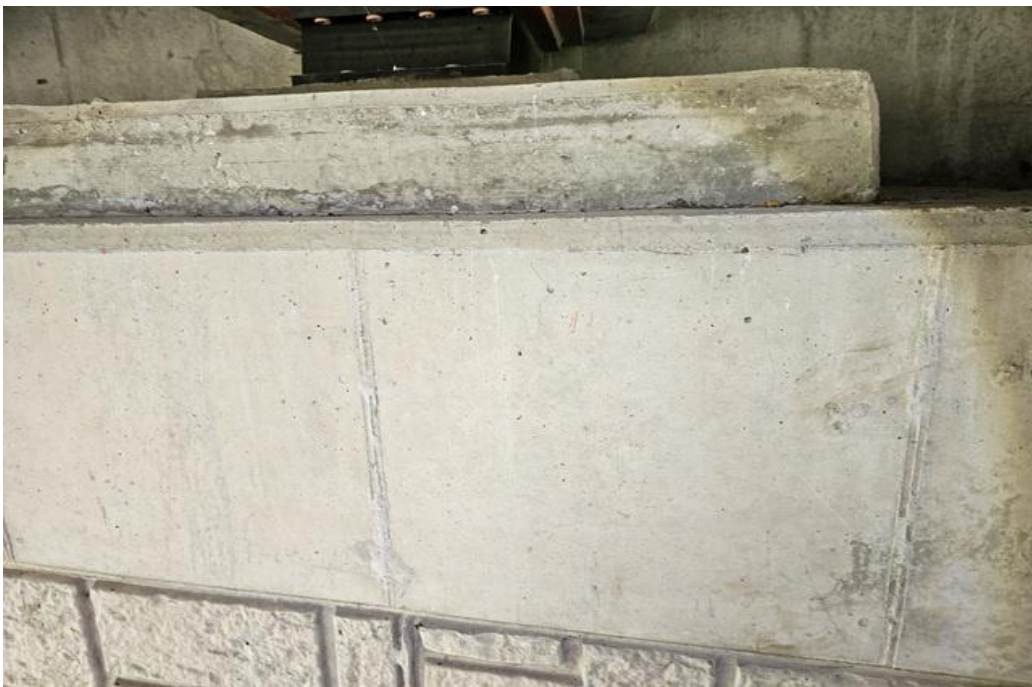
| 점검위치 | 영천 | 용내교(A1) | 사진번호 | #06 |

| No. | 위치 | | 점검 내용 | 사진번호 |
|---|---|---|---|---|
| 6 | 영천 | 용내교(A1) | STA 7.43k 교대 균열 (0.2mm/0.5m) | #06 |

| 점검내용 | | STA 7.43k 교대 균열 (0.2mm/0.5m) | | |

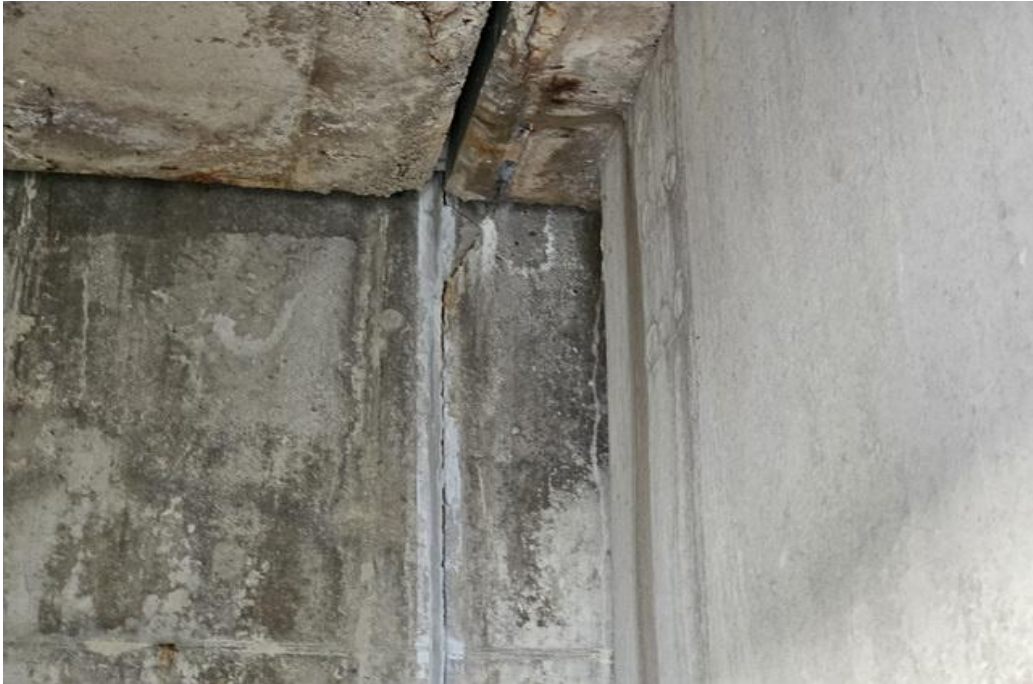
| 점검위치 | 영천 | 용내교(A1) | 사진번호 | #07 |

| No. | 위치 | | 점검 내용 | 사진번호 |
|---|---|---|---|---|
| 7 | 영천 | 용내교(A1) | STA 7.43 교대 균열부 백태 (0.2mX0.5m) | #07 |

| 점검내용 | | STA 7.43 교대 균열부 백태 (0.2mX0.5m) | | |

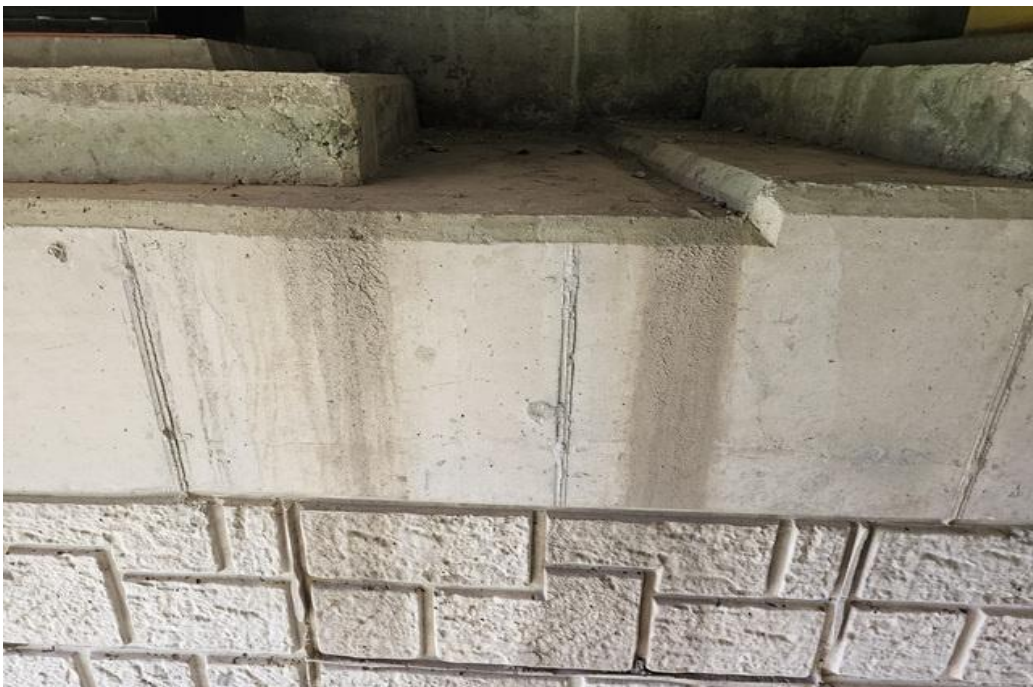
| 점검위치 | 영천 | 용내교(A1) | 사진번호 | #08 |

| No. | 위치 | | 점검 내용 | 사진번호 |
|---|---|---|---|---|
| 8 | 영천 | 용내교(A1) | STA 7.43k 교대 균열 (0.2mm/0.5mX3EA) | #08 |

| 점검내용 | | STA 7.43k 교대 균열 (0.2mm/0.5mX3EA) | | |

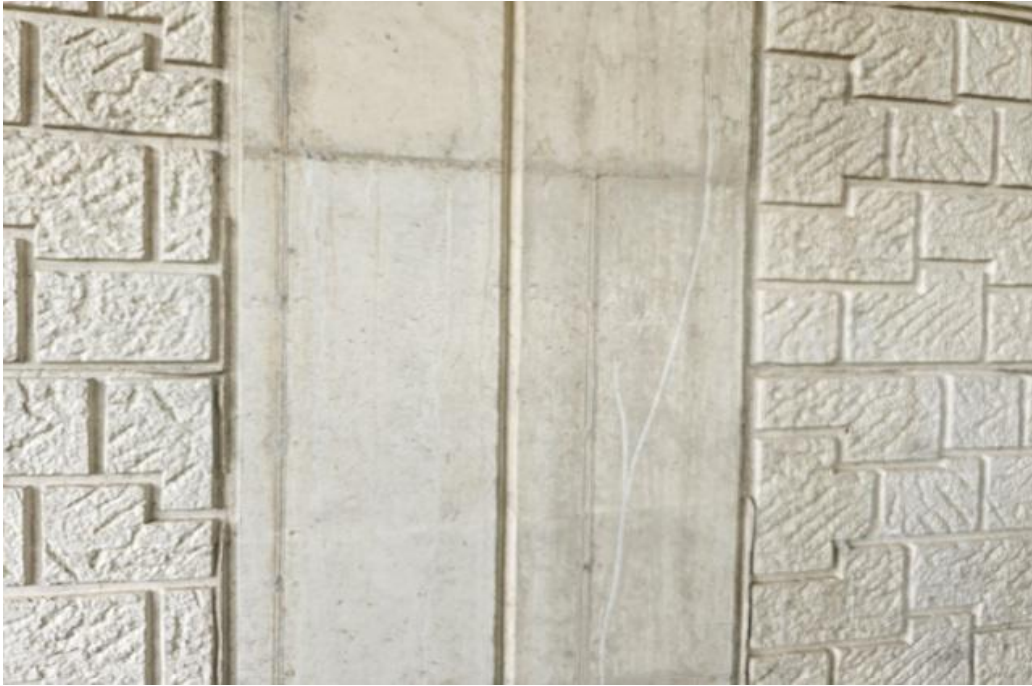
| 점검위치 | 영천 | 용내교(A1) | 사진번호 | #09 |

| No. | 위치 | | 점검 내용 | 사진번호 |
|---|---|---|---|---|
| 9 | 영천 | 용내교(A1) | STA 7.43k 교대 균열 (0.2mm/2.0m) | #09 |

| 점검내용 | STA 7.43k 교대 균열 (0.2mm/2.0m) | | | |

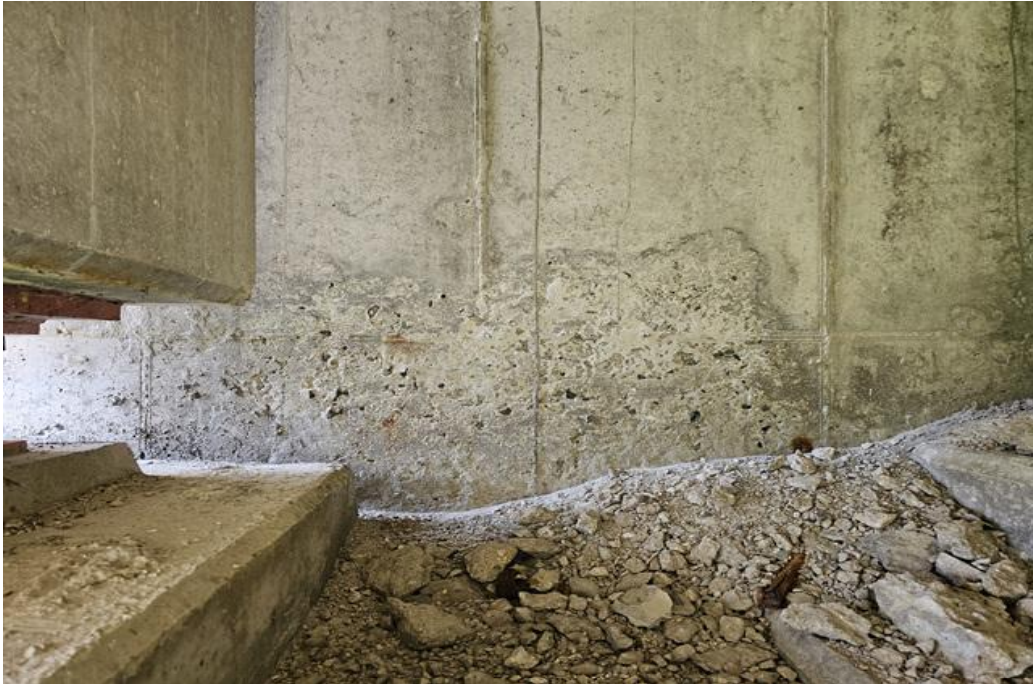
| 점검위치 | 영천 | 용내교(A1) | 사진번호 | #13 |

| No. | 위치 | | 점검 내용 | 사진번호 |
|---|---|---|---|---|
| 13 | 영천 | 용내교(A1) | STA 7.43k 교대 재료분리(1.0mX0.5m) | #13 |

| 점검내용 | | STA 7.43k 교대 재료분리(1.0mX0.5m) | | |

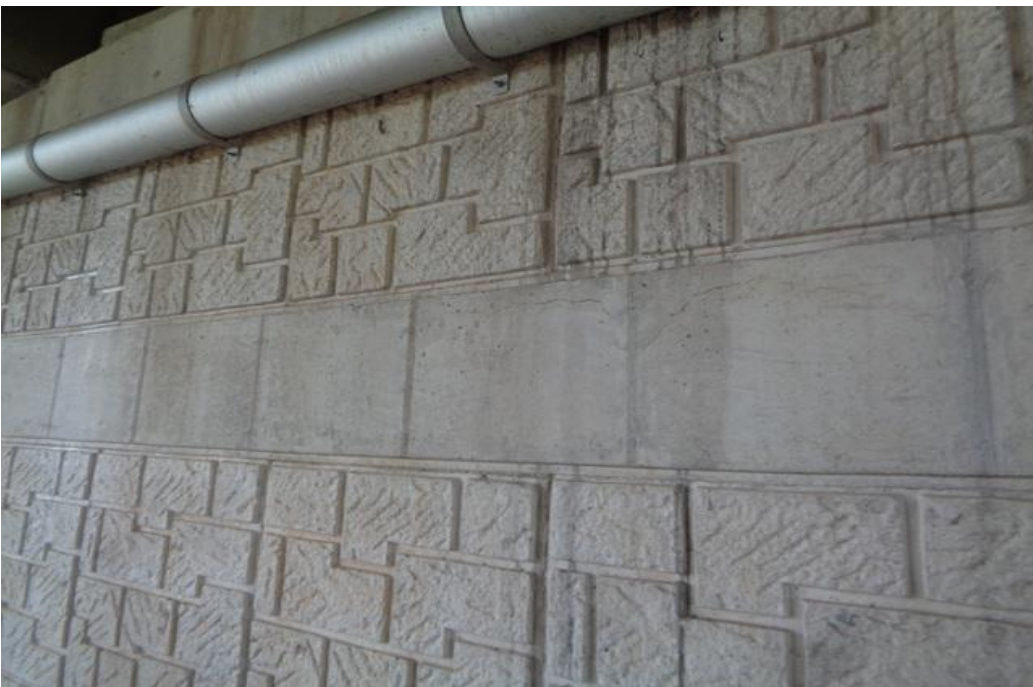
| 점검위치 | 상주 | 용내교(A2) | 사진번호 | #14 |

| No. | 위치 | | 점검 내용 | 사진번호 |
|---|---|---|---|---|
| 14 | 상주 | 용내교(A2) | STA 7.52k 교대 균열(0.2mm/1.0m) | #14 |

| 점검내용 | | STA 7.52k 교대 균열(0.2mm/1.0m) | | |

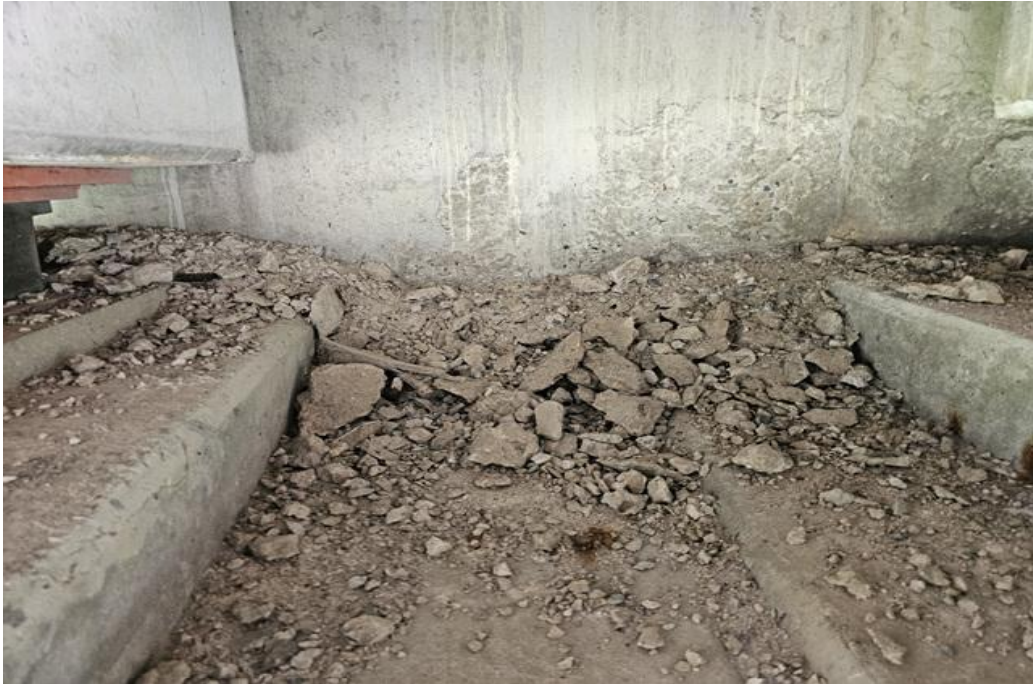
| 점검위치 | 영천 | 용내교(A2) | 사진번호 | #15 |

| No. | 위치 | | 점검 내용 | 사진번호 |
|---|---|---|---|---|
| 15 | 영천 | 용내교(A2) | STA 7.52k 교대 폐콘크리트퇴적(0.5mX10.0m) | #15 |

| 점검내용 | | STA 7.52k 교대 폐콘크리트퇴적(0.5mX10.0m) | | |

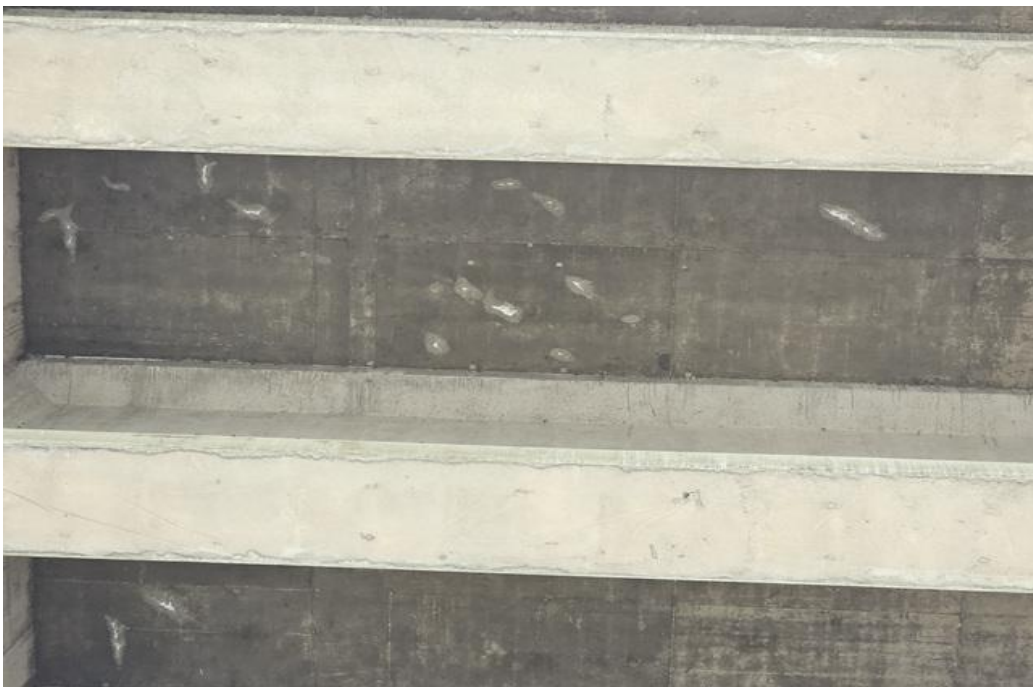
| 점검위치 | 상주 | 용산교(S1) | 사진번호 | #16 |

| No. | 위치 | | 점검 내용 | 사진번호 |
|---|---|---|---|---|
| 16 | 상주 | 용산교(S1) | STA 8.73k 바닥판 균열부 백태 (0.2mX0.3mX3EA) | #01 |

| 점검내용 | | STA 8.73k 바닥판 균열부 백태 (0.2mX0.3mX3EA) | | |

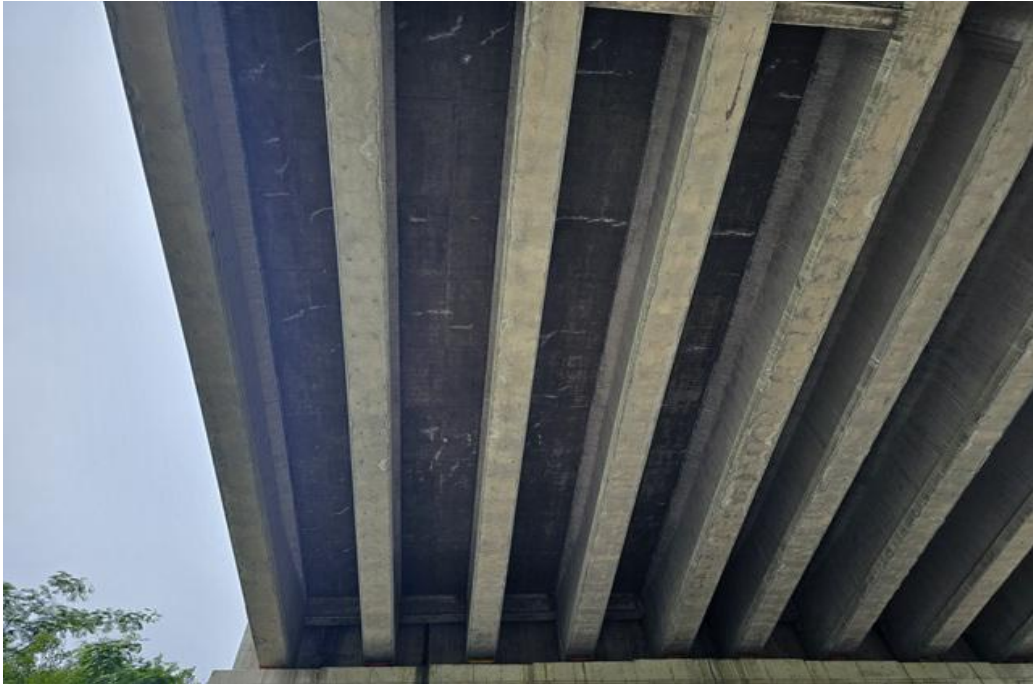
| 점검위치 | 상주 | 용산교(S1) | 사진번호 | #17 |

| No. | 위치 | | 점검 내용 | 사진번호 |
|---|---|---|---|---|
| 17 | 상주 | 용산교(S1) | STA 8.73k 바닥판 균열부 백태 (0.2mX0.5mX10EA) | #02 |

| 점검내용 | | STA 8.73k 바닥판 균열부 백태 (0.2mX0.5mX10EA) | | |

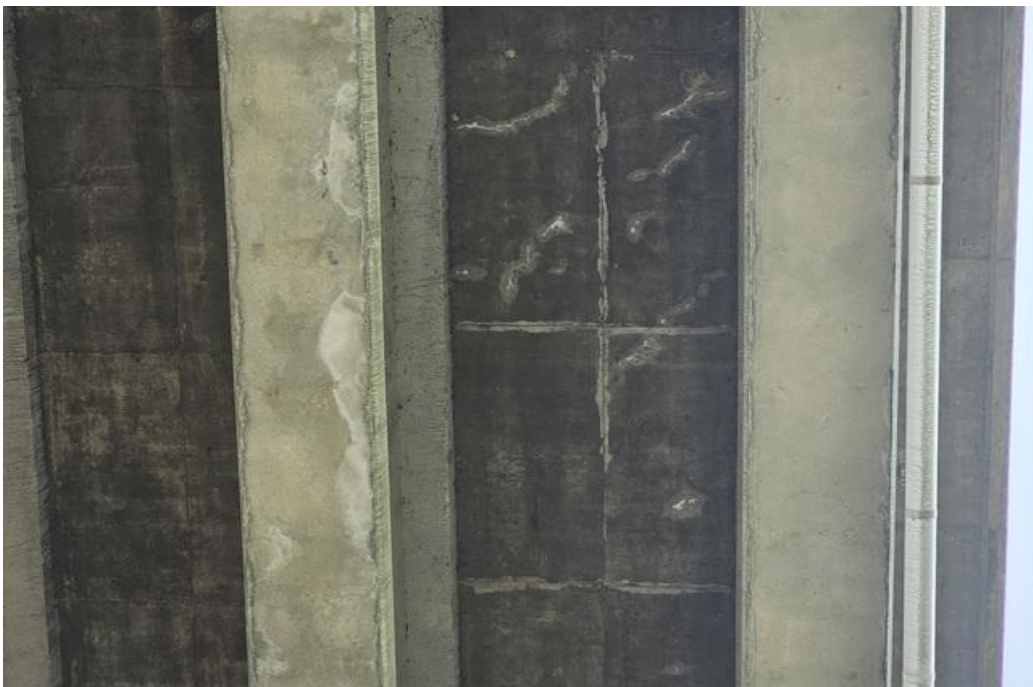
| 점검위치 | 상주 | 용산교(S1) | 사진번호 | #18 |

| No. | 위치 | | 점검 내용 | 사진번호 |
|---|---|---|---|---|
| 18 | 상주 | 용산교(S1) | STA 8.73k 바닥판 균열부 백태 (0.2mX0.5mX5EA) | #03 |

| 점검내용 | | STA 8.73k 바닥판 균열부 백태 (0.2mX0.5mX5EA) | | |

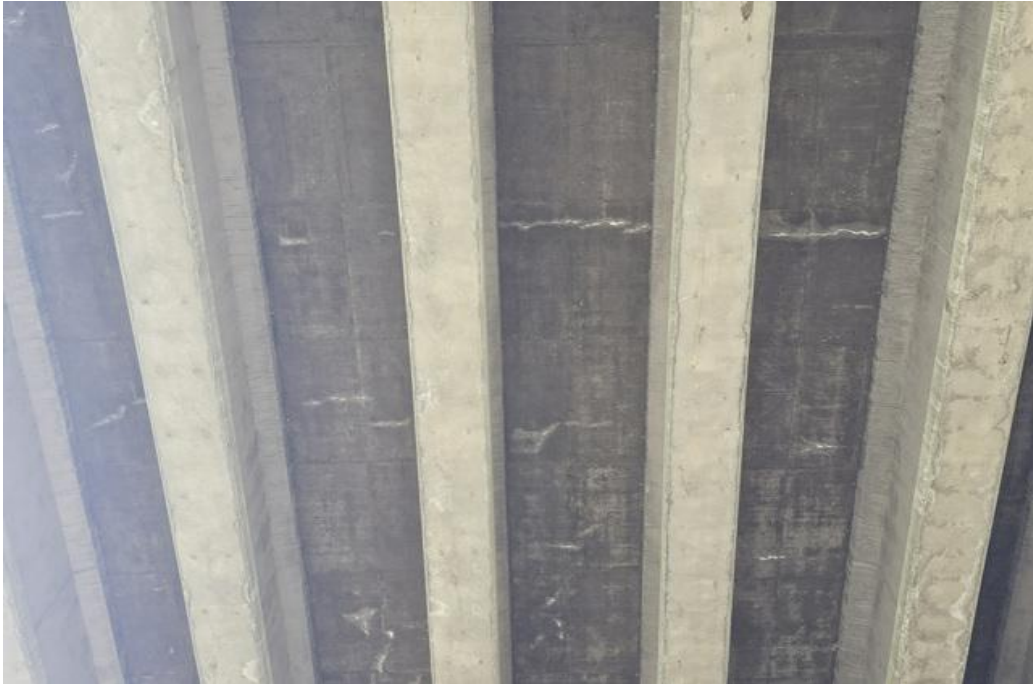
| 점검위치 | 상주 | 용산교(S1) | 사진번호 | #19 |

| No. | 위치 | | 점검 내용 | 사진번호 |
|---|---|---|---|---|
| 19 | 상주 | 용산교(S1) | STA 8.73k 바닥판 균열부 백태 (0.2mX1.0mX4EA) | #04 |

| 점검내용 | | STA 8.73k 바닥판 균열부 백태 (0.2mX1.0mX4EA) | | |

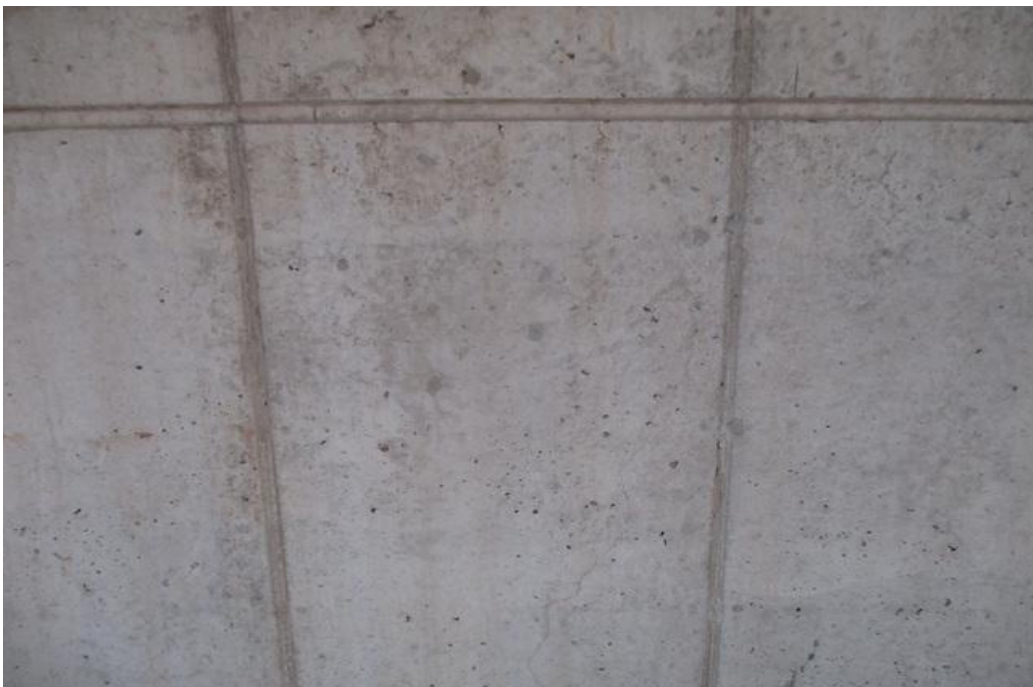
| 점검위치 | 상주 | 용산교(A2) | 사진번호 | #20 |

| No. | 위치 | | 점검 내용 | 사진번호 |
|---|---|---|---|---|
| 20 | 상주 | 용산교(A2) | STA 8.79k 교대 균열(0.2mm/2.0m) | #05 |

| 점검내용 | | STA 8.79k 교대 균열(0.2mm/2.0m) | | |

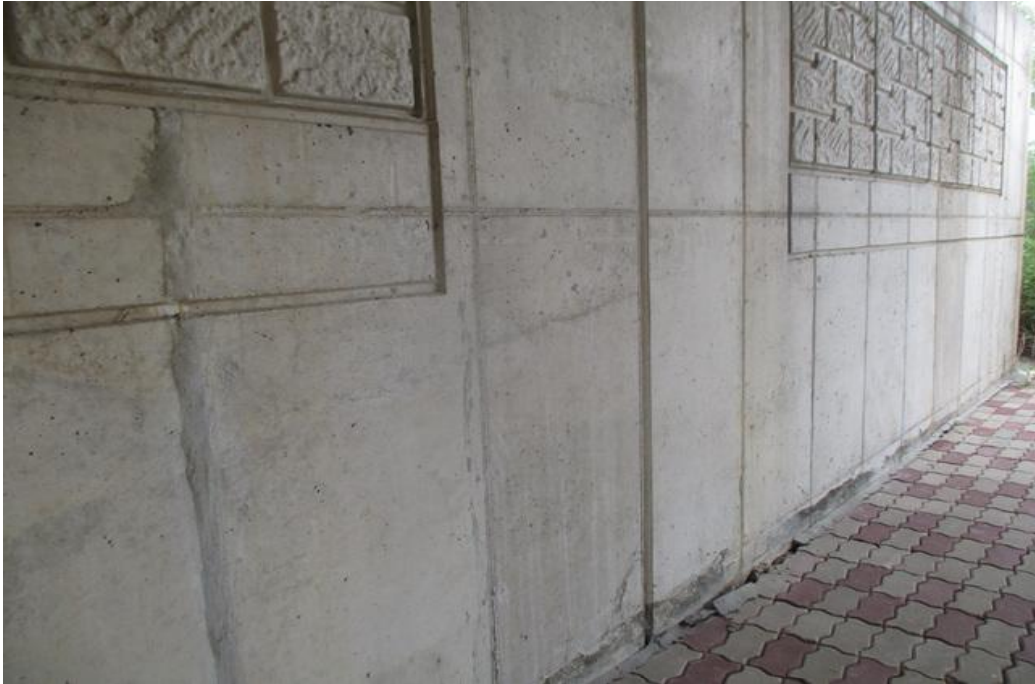
| 점검위치 | 영천 | 용산교(A2) | 사진번호 | #21 |

| No. | 위치 | | 점검 내용 | 사진번호 |
|---|---|---|---|---|
| 21 | 영천 | 용산교(A2) | STA 8.79k 교대 균열(0.5mm/3.0m) | #06 |

| 점검내용 | | STA 8.79k 교대 균열(0.5mm/3.0m) | | |

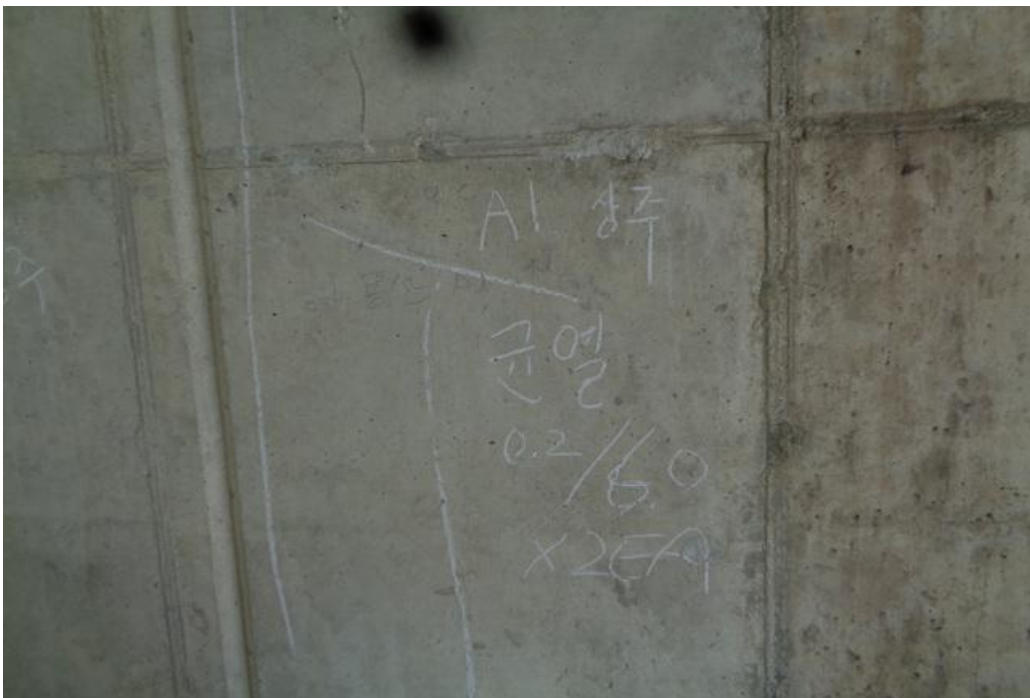
| 점검위치 | 상주 | 용산교(A1) | 사진번호 | #22 |

| No. | 위치 | | 점검 내용 | 사진번호 |
|---|---|---|---|---|
| 22 | 상주 | 용산교(A1) | STA 8.73k 교대 균열(0.2mm/6.0mX2EA) | #07 |

| 점검내용 | | STA 8.73k 교대 균열(0.2mm/6.0mX2EA) | | |

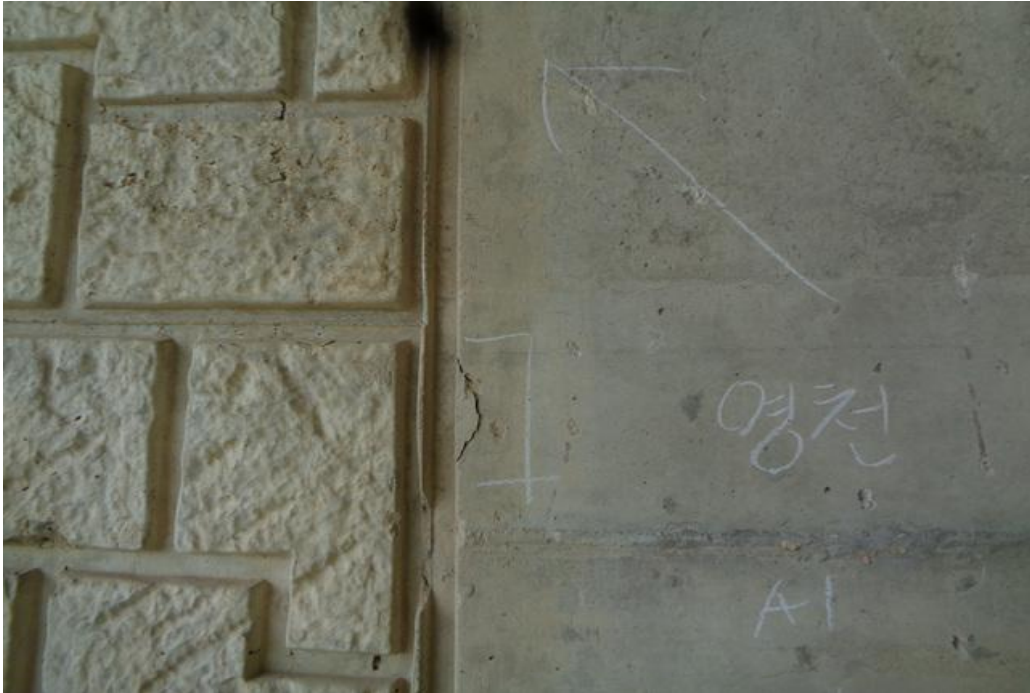
| 점검위치 | 영천 | 용산교(A1) | 사진번호 | #23 |

| No. | 위치 | | 점검 내용 | 사진번호 |
|---|---|---|---|---|
| 23 | 영천 | 용산교(A1) | STA 8.73k 교대 파손(0.1mX0.2m) | #08 |

| 점검내용 | | STA 8.73k 교대 파손(0.1mX0.2m) | | |

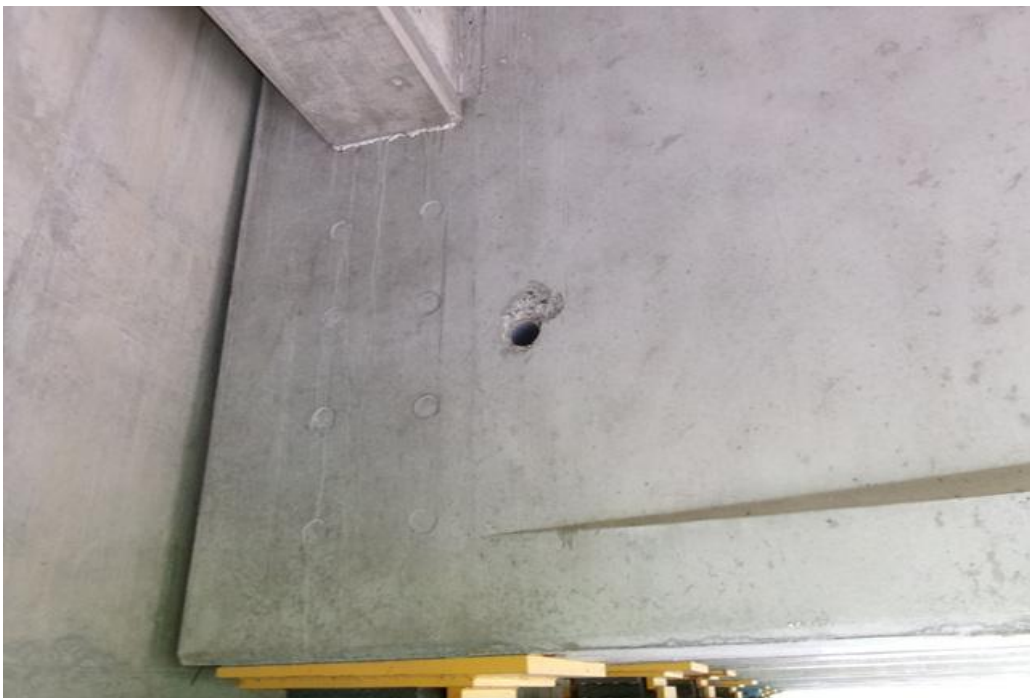
| 점검위치 | 영천 | 용산교(S1) | 사진번호 | #24 |

| No. | 위치 | | 점검 내용 | 사진번호 |
|---|---|---|---|---|
| 24 | 영천 | 용산교(S1) | STA 8.79k 거더 인양홀 파손(0.2mX0.2mX6EA) | #09 |

| 점검내용 | | STA 8.79k 거더 인양홀 파손(0.2mX0.2mX6EA) | | |

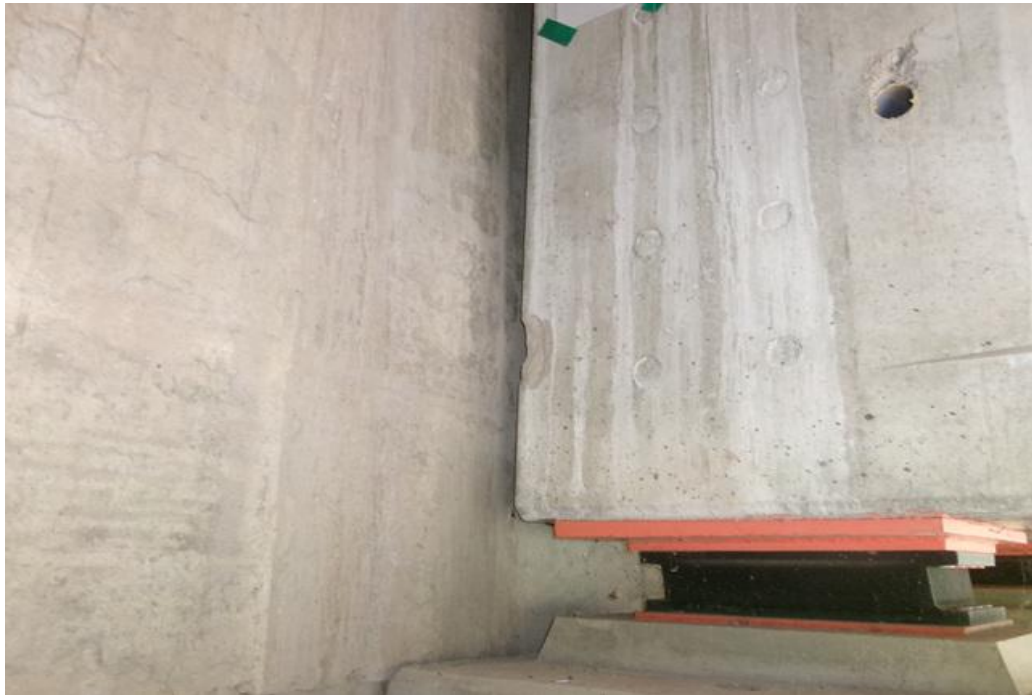
| 점검위치 | 영천 | 용산교(S1) | 사진번호 | #25 |

| No. | 위치 | | 점검 내용 | 사진번호 |
|---|---|---|---|---|
| 25 | 영천 | 용산교(S1) | STA 8.79k 거더 파손(0.2mX0.3m) | #10 |

| 점검내용 | | STA 8.79k 거더 파손(0.2mX0.3m) | | |

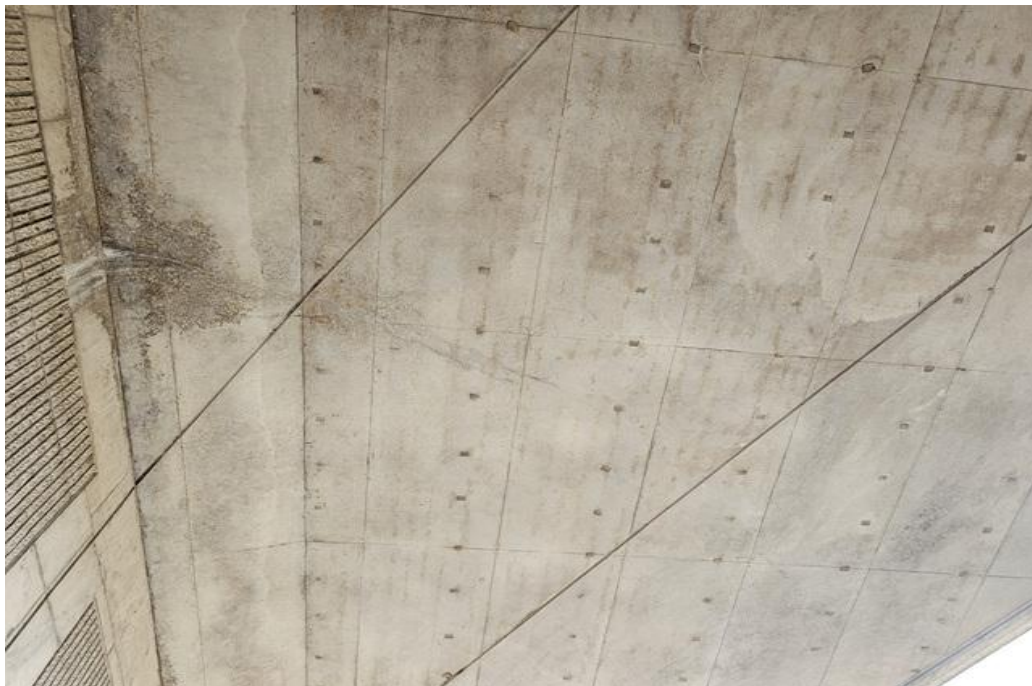
| 점검위치 | - | 신두교(S1) | 사진번호 | #01 |

| No. | 위치 | | 점검 내용 | 사진번호 |
|---|---|---|---|---|
| 26 | - | 신두교(S1) | STA 10.07k 바닥판하면 균열(0.2mm/5.0m) | #01 |

| 점검내용 | | STA 10.07k 바닥판하면 균열(0.2mm/5.0m) | | |

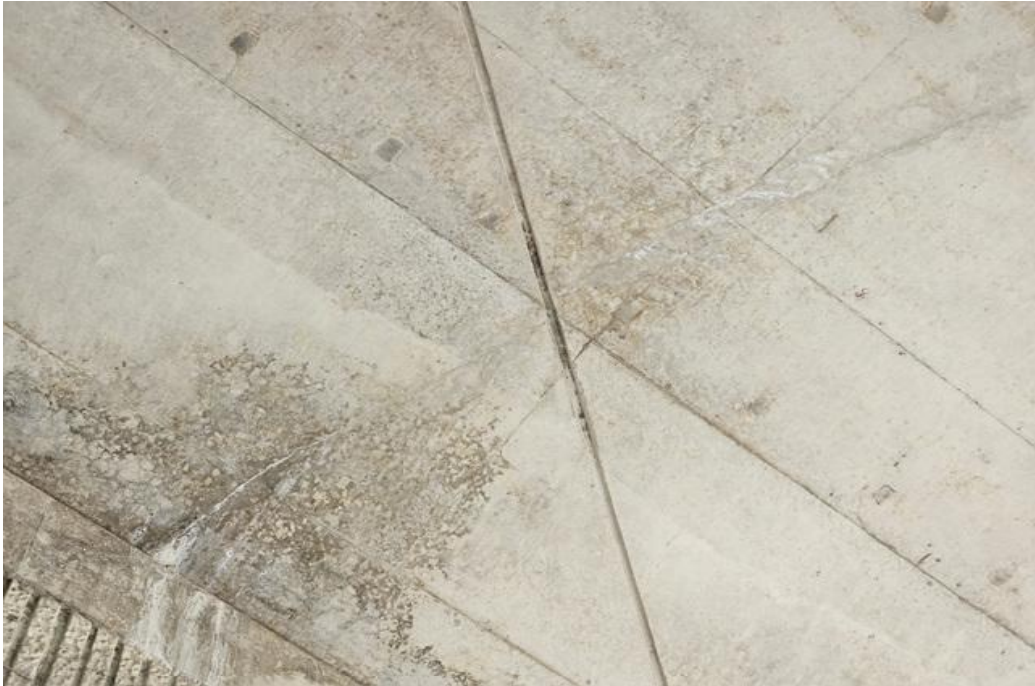
| 점검위치 | - | 신두교(S1) | 사진번호 | #02 |

| No. | 위치 | | 점검 내용 | 사진번호 |
|---|---|---|---|---|
| 27 | - | 신두교(S1) | STA 10.07k 바닥판하면 균열부백태(0.2mX2.0m) | #02 |

| 점검내용 | | STA 10.07k 바닥판하면 균열부백태(0.2mX2.0m) | | |

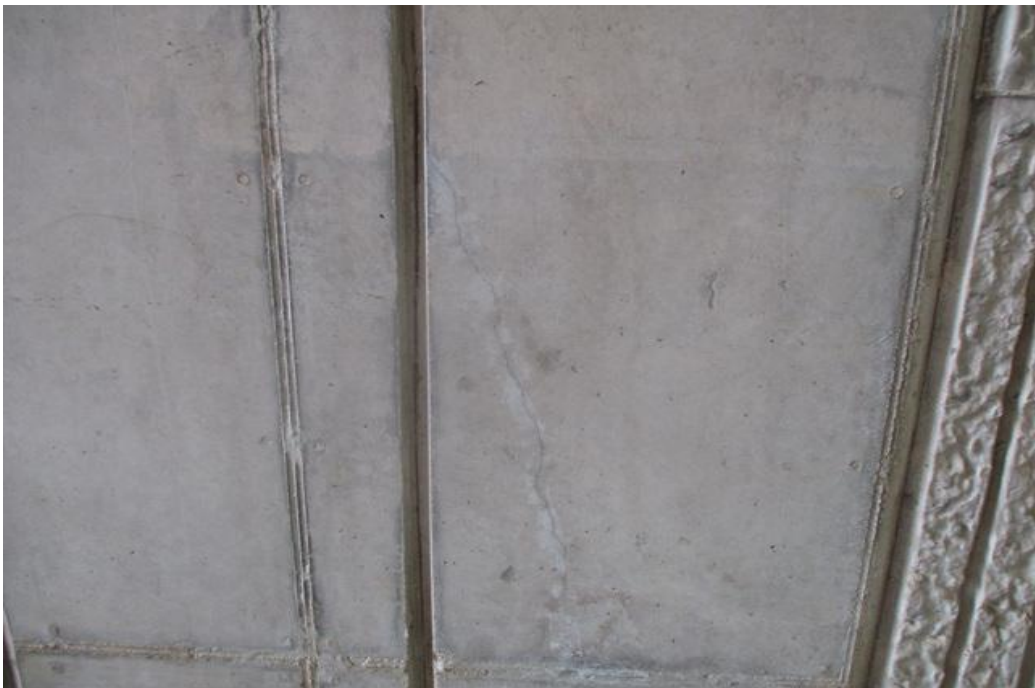
| 점검위치 | - | 신두교(A1) | 사진번호 | #03 |

| No. | 위치 | | 점검 내용 | 사진번호 |
|---|---|---|---|---|
| 28 | - | 신두교(A1) | STA 10.07k 교대 균열 (0.2mm/0.6m) | #03 |

| 점검내용 | | STA 10.07k 교대 균열 (0.2mm/0.6m) | | |

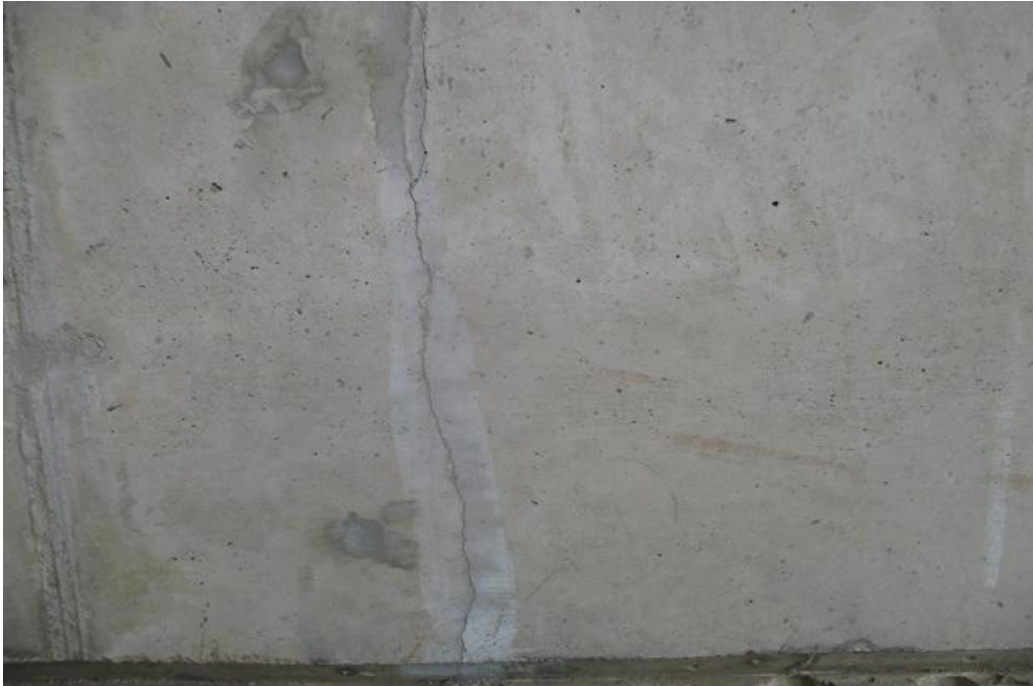
| 점검위치 | - | 신두교(A1) | 사진번호 | #04 |

| No. | 위치 | | 점검 내용 | 사진번호 |
|---|---|---|---|---|
| 29 | - | 신두교(A1) | STA 10.07k 교대 균열 (0.2mm/2.0mX3EA) | #04 |

| 점검내용 | | STA 10.07k 교대 균열 (0.2mm/2.0mX3EA) | | |

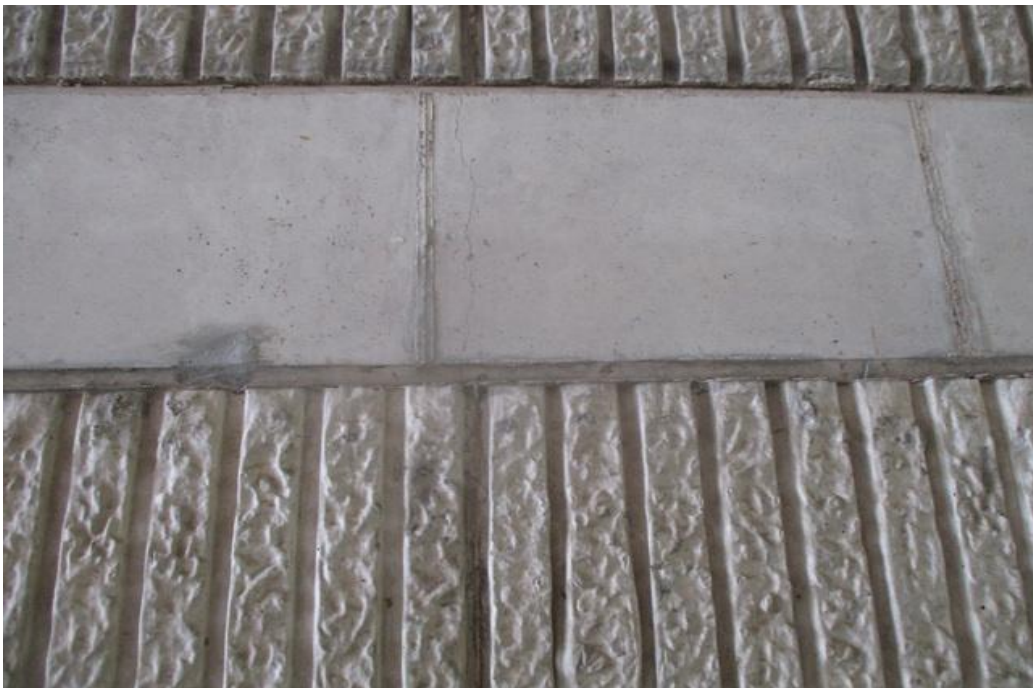
| 점검위치 | - | 신두교(A1) | 사진번호 | #05 |

| No. | 위치 | | 점검 내용 | 사진번호 |
|---|---|---|---|---|
| 30 | - | 신두교(A1) | STA 10.07k 교대 균열 (0.3mm/2.3m) | #05 |

| 점검내용 | | STA 10.07k 교대 균열 (0.3mm/2.3m) | | |

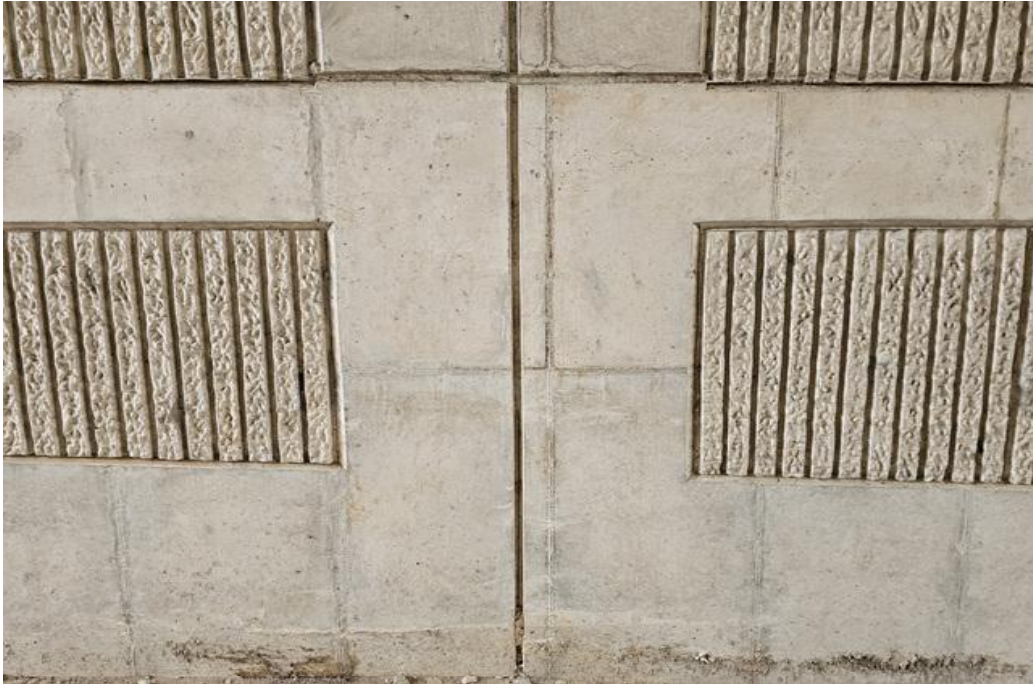
| 점검위치 | - | 신두교(A2) | 사진번호 | #06 |

| No. | 위치 | | 점검 내용 | 사진번호 |
|---|---|---|---|---|
| 31 | - | 신두교(A2) | STA 10.09k 교대 균열 (0.3mm/2.0mX2EA) | #06 |

| 점검내용 | | STA 10.09k 교대 균열 (0.3mm/2.0mX2EA) | | |

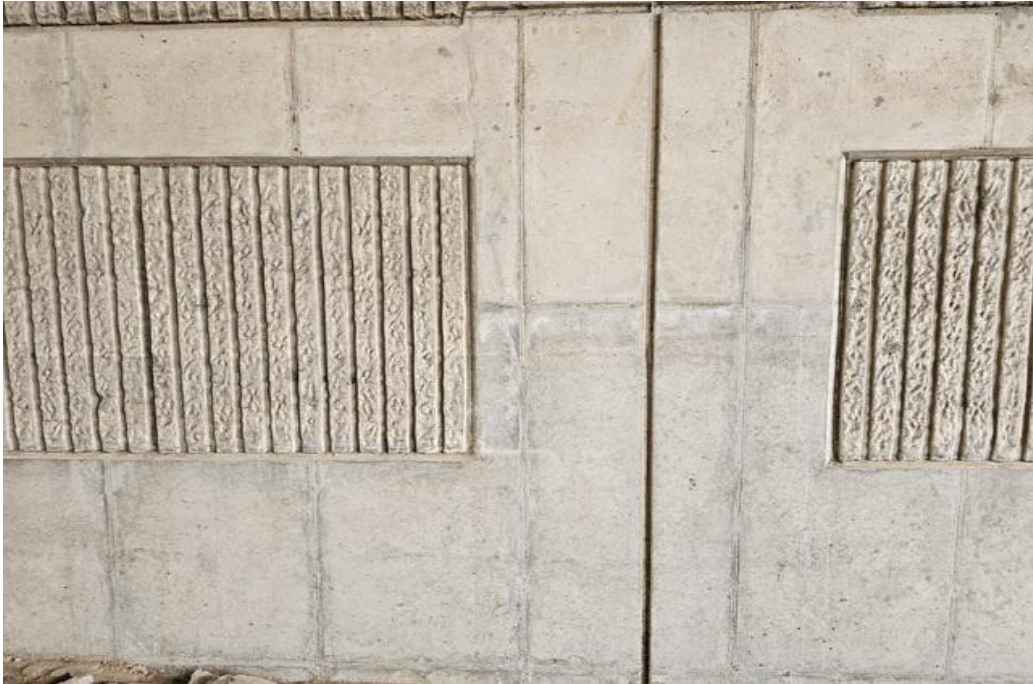
| 점검위치 | - | 신두교(A2) | 사진번호 | #08 |

| No. | 위치 | | 점검 내용 | 사진번호 |
|---|---|---|---|---|
| 33 | - | 신두교(A2) | STA 10.09k 교대 재균열 (0.2mm/2.0mX5EA) | #08 |

| 점검내용 | | STA 10.09k 교대 재균열 (0.2mm/2.0mX5EA) | | |

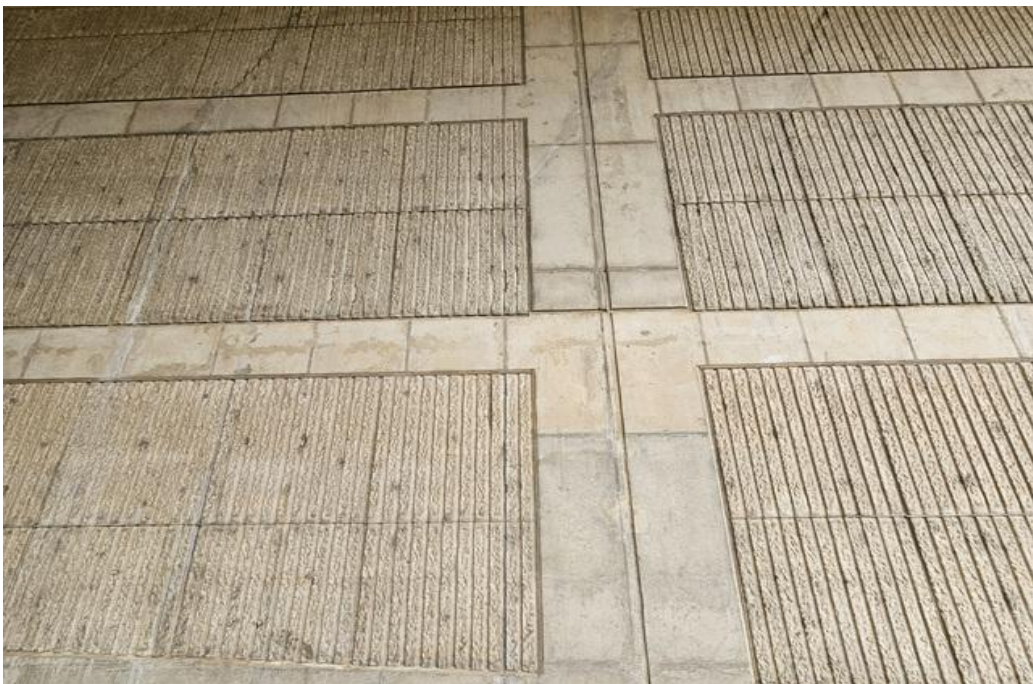
| 점검위치 | - | 신두교(A1) | 사진번호 | #09 |

| No. | 위치 | | 점검 내용 | 사진번호 |
|---|---|---|---|---|
| 34 | - | 신두교(A1) | STA 10.09k 교대 재균열 (0.2mm/5.0mX3EA) | #09 |

| 점검내용 | | STA 10.09k 교대 재균열 (0.2mm/5.0mX3EA) | | |

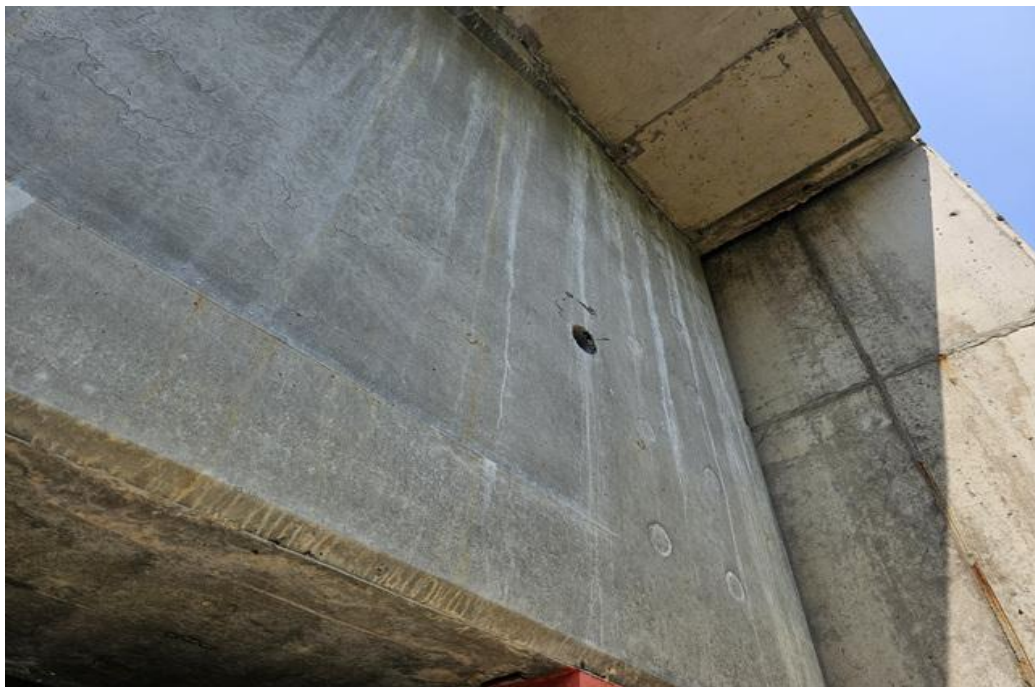
| 점검위치 | 상주 도개IC교(S1-G1) | 사진번호 | #01 |

| No. | 위치 | | 점검 내용 | 사진번호 |
|---|---|---|---|---|
| 35 | 상주 | 도개IC교(S1-G1) | STA 12.10k 거더 들뜸 (0.2mX0.2m) | #01 |

| 점검내용 | STA 12.10k 거더 들뜸 (0.2mX0.2m) | | |

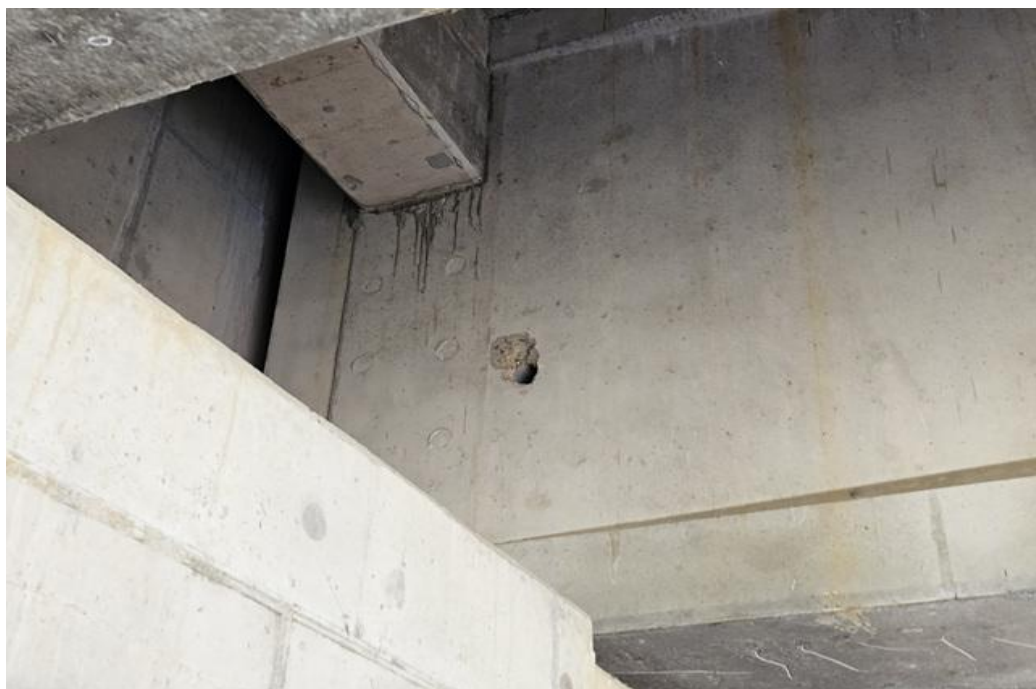
| 점검위치 | 영천 | 도개IC교(S1-G4) | 사진번호 | #04 |

| No. | 위치 | | 점검 내용 | 사진번호 |
|---|---|---|---|---|
| 38 | 영천 | 도개IC교(S1-G4) | STA 12.10k 거더 인양홀파손 (0.2mX0.2mX6EA) | #04 |

| 점검내용 | | STA 12.10k 거더 인양홀파손 (0.2mX0.2mX6EA) | | |

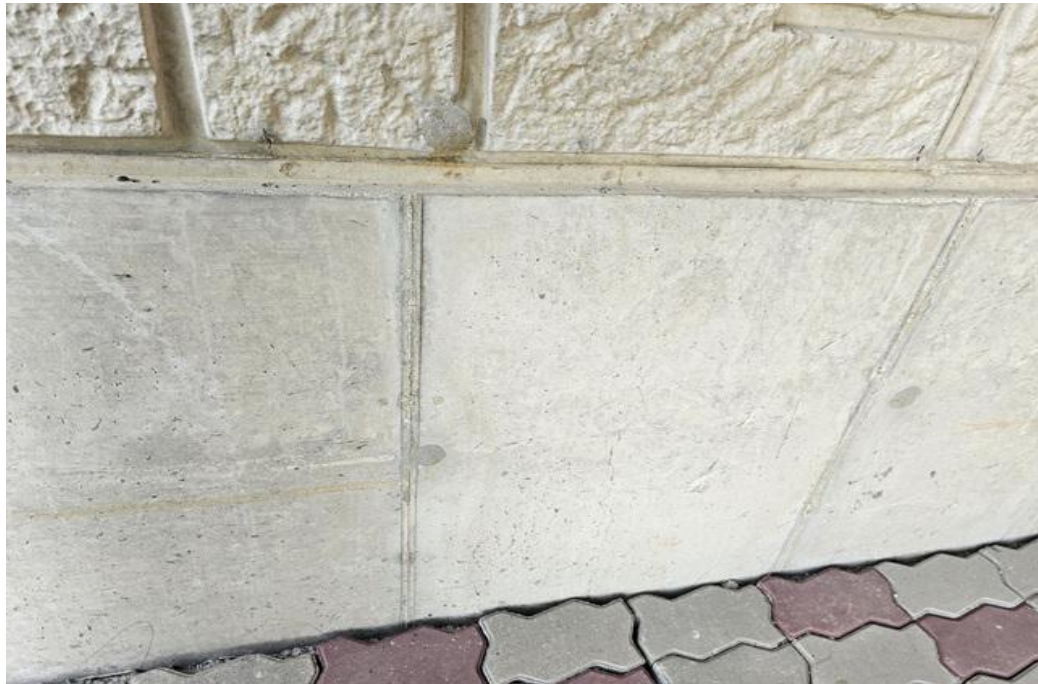
| 점검위치 | 영천 | 도개IC교(A1) | 사진번호 | #07 |

| No. | 위치 | | 점검 내용 | 사진번호 |
|---|---|---|---|---|
| 41 | 영천 | 도개IC교(A1) | STA 12.10k 교대 균열 (0.2mm/1.0mX2EA) | #07 |

| 점검내용 | | STA 12.10k 교대 균열 (0.2mm/1.0mX2EA) | | |

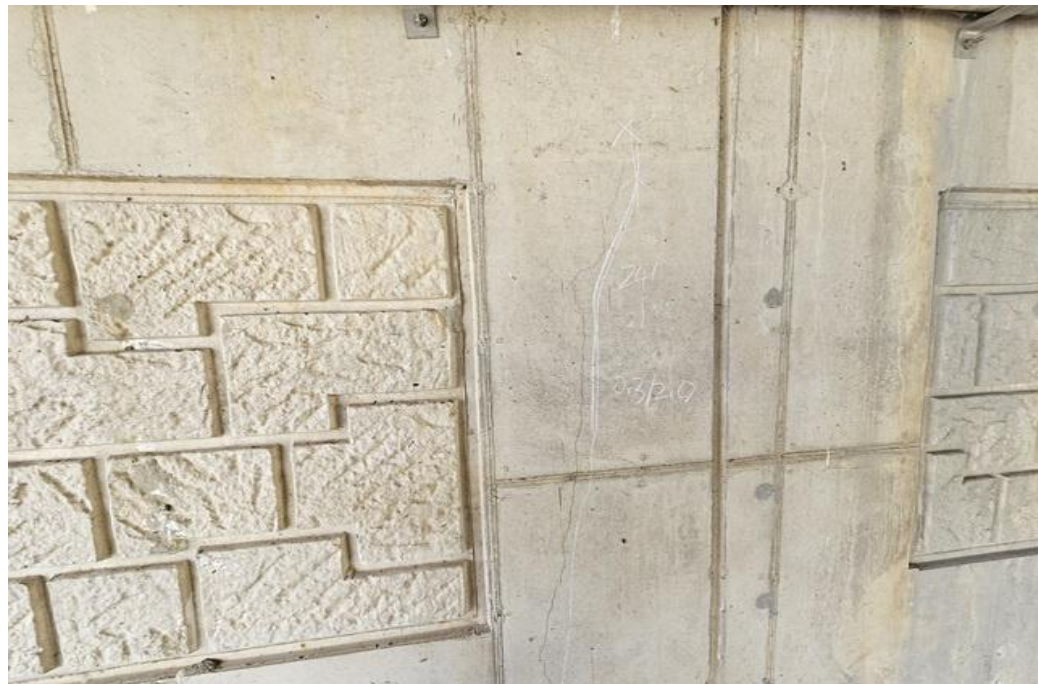
| 점검위치 | 영천 | 도개IC교(A1) | 사진번호 | #08 |

| No. | 위치 | | 점검 내용 | 사진번호 |
|---|---|---|---|---|
| 42 | 영천 | 도개IC교(A1) | STA 12.10k 교대 균열 (0.3mm/2.0m) | #08 |

| 점검내용 | | STA 12.10k 교대 균열 (0.3mm/2.0m) | | |
