## 도로교량 하자 목록(2공구)

## 사진대지

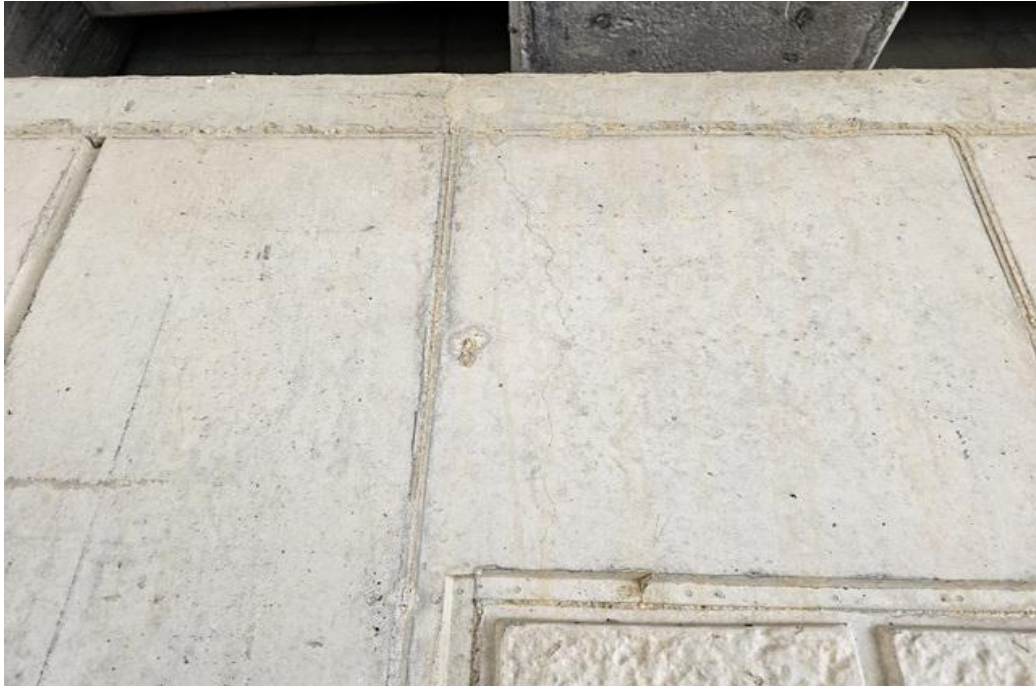
| 점검위치 | 상주 | 도개IC교(A2) | 사진번호 | #09 |

| No. | 위치 | | 점검 내용 | 사진번호 |
|---|---|---|---|---|
| 43 | 상주 | 도개IC교(A2) | STA 12.10k 교대 균열 (0.2mm/0.5mX6EA) | #09 |

| 점검내용 | | STA 12.10k 교대 균열 (0.2mm/0.5mX6EA) | | |

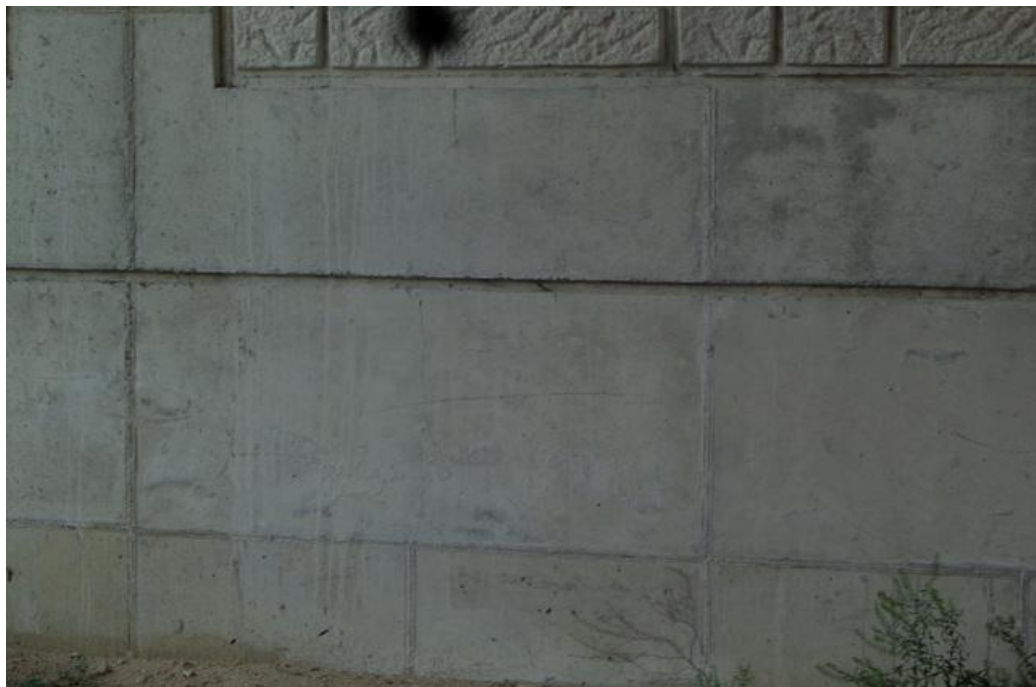
| 점검위치 | - | 도개IC R-A1교(A1) | 사진번호 | #01 |

| No. | 위치 | | 점검 내용 | 사진번호 |
|---|---|---|---|---|
| 44 | - | 도개IC R-A1교(A1) | 도개IC 연결로(국도횡단육교) 교대 균열 (0.2mm/1.5m) | #01 |

| 점검내용 | | 도개IC 연결로(국도횡단육교) 교대 균열 (0.2mm/1.5m) | | |

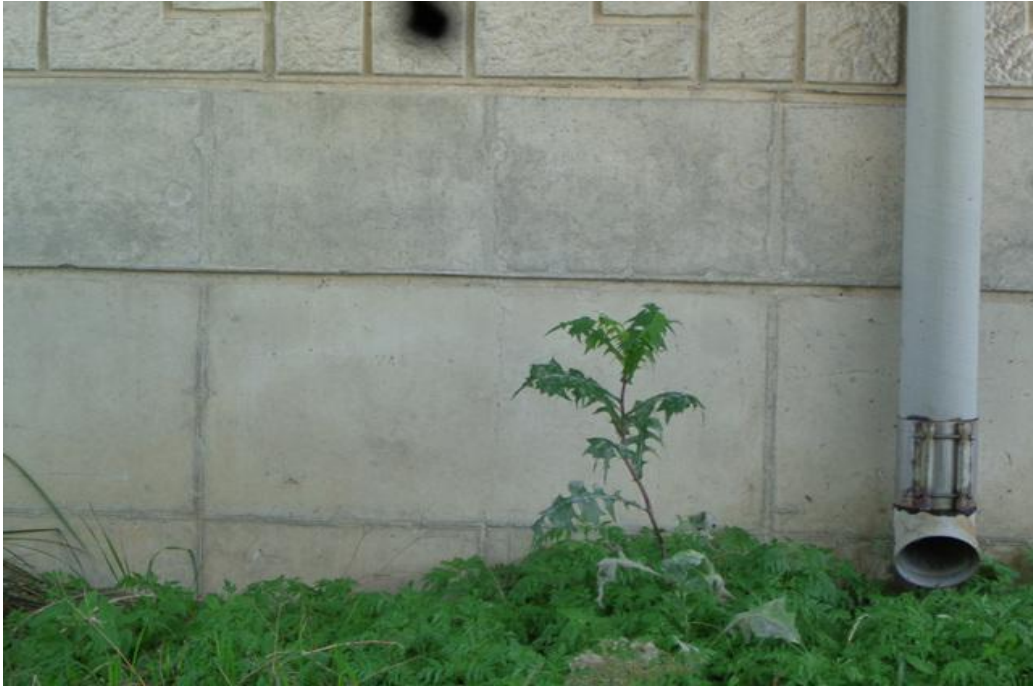
| 점검위치 | - 3개IC R-A1교(A2 | 사진번호 | #02 |

| No. | 위치 | | 점검 내용 | 사진번호 |
|---|---|---|---|---|
| 45 | - | 도개IC R-A1교(A2) | 도개IC 연결로(국도횡단육교) 교대 균열 (0.2mm/1.5m) | #02 |

| 점검내용 | 도개IC 연결로(국도횡단육교) 교대 균열 (0.2mm/1.5m) | | |

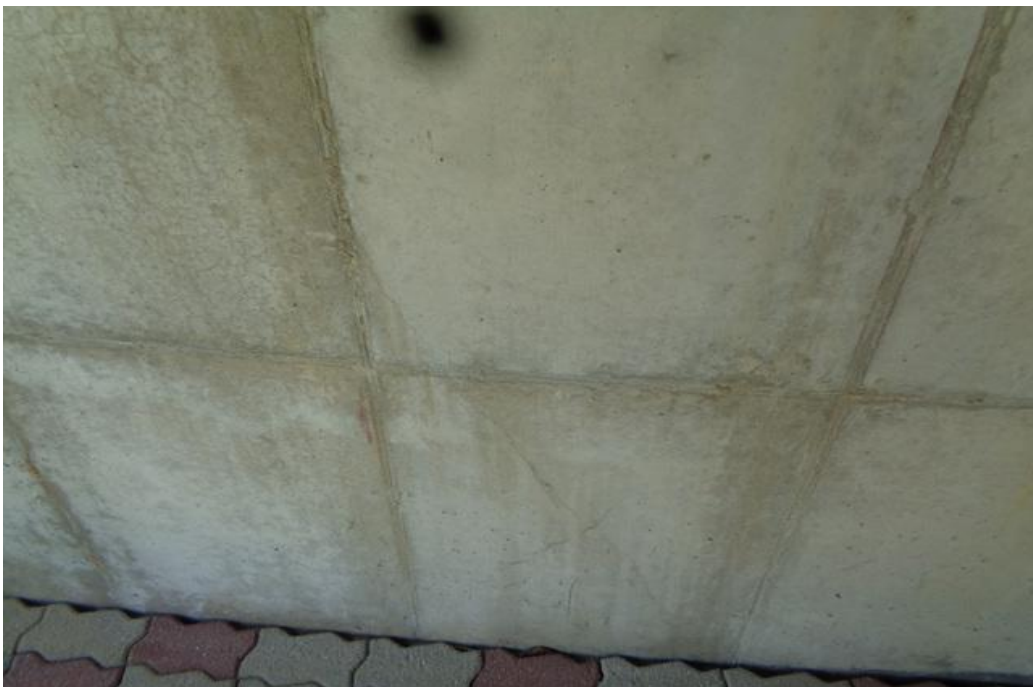
| 점검위치 | - 3개IC R-A2교(A1 | 사진번호 | #01 |

| No. | 위치 | | 점검 내용 | 사진번호 |
|---|---|---|---|---|
| 46 | - | 도개IC R-A2교(A1) | 도개IC 연결로(국도↔영업소) 교대 균열 (0.2mm/1.5m) | #01 |

| 점검내용 | 도개IC 연결로(국도↔영업소) 교대 균열 (0.2mm/1.5m) | | |

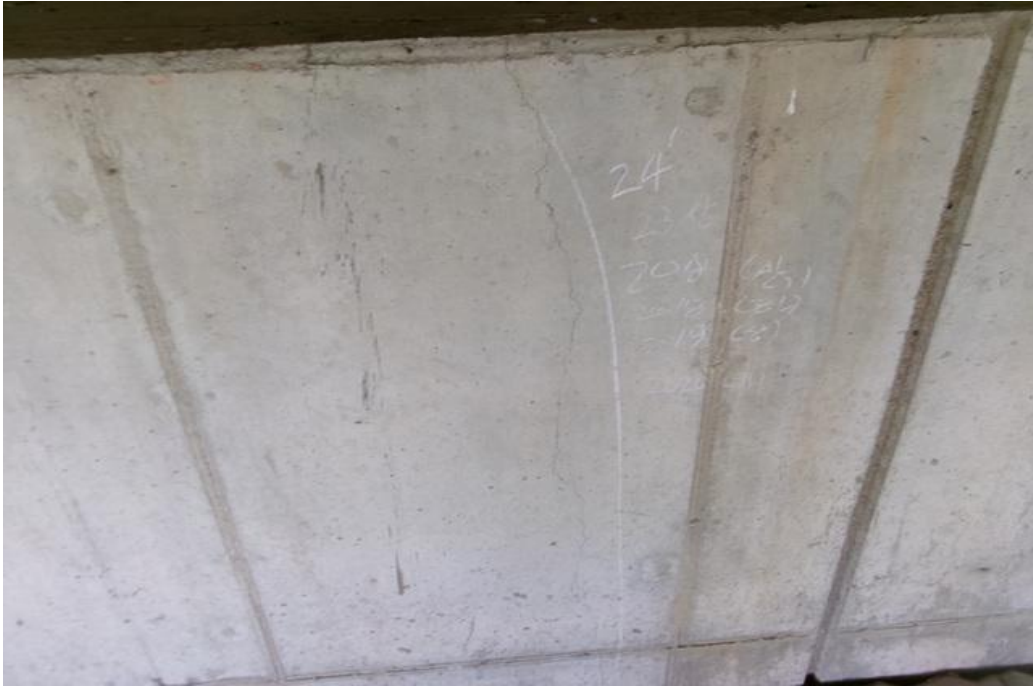
| 점검위치 | - 3개IC R-A2교(A1 | 사진번호 | #02 |

| No. | 위치 | | 점검 내용 | 사진번호 |
|---|---|---|---|---|
| 47 | - | 도개IC R-A2교(A1) | 도개IC 연결로(국도↔영업소) 교대 균열 (0.2mm/1.0mX20EA) | #02 |

| 점검내용 | 도개IC 연결로(국도↔영업소) 교대 균열 (0.2mm/1.0mX20EA) | | |

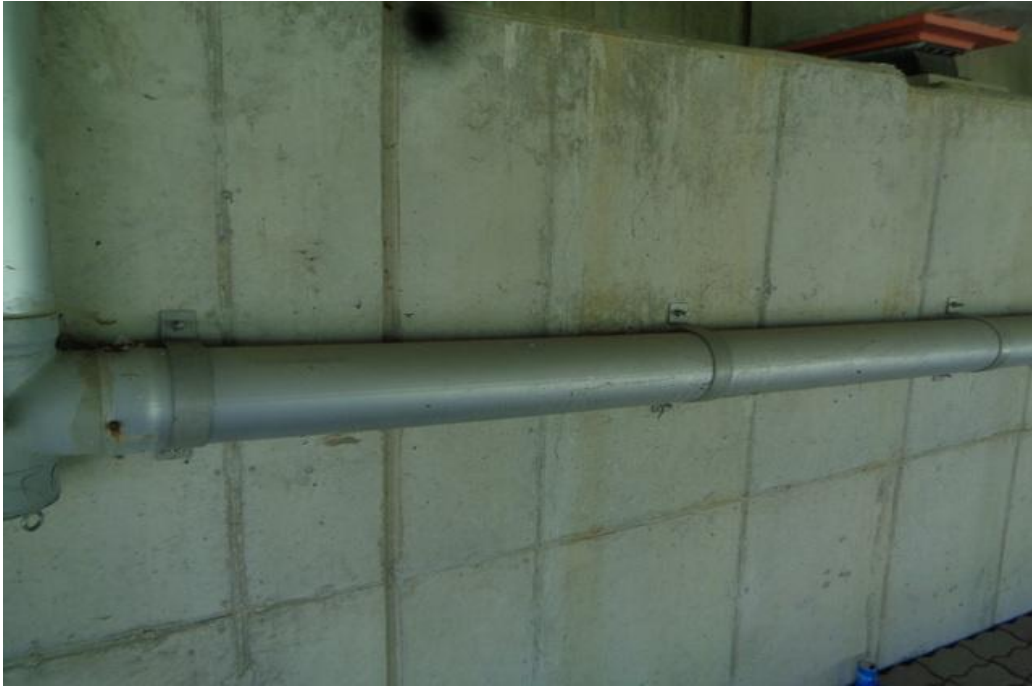
| 점검위치 | - 3개IC R-A2교(A2) | 사진번호 | #04 |

| No. | 위치 | | 점검 내용 | 사진번호 |
|---|---|---|---|---|
| 49 | - | 도개IC R-A2교(A2) | 도개IC 연결로(국도↔영업소) 교대 균열 (0.2mm/2.0m) | #04 |

| 점검내용 | 도개IC 연결로 (국도↔영업소) 교대 균열 (0.2mm/2.0m) | | |

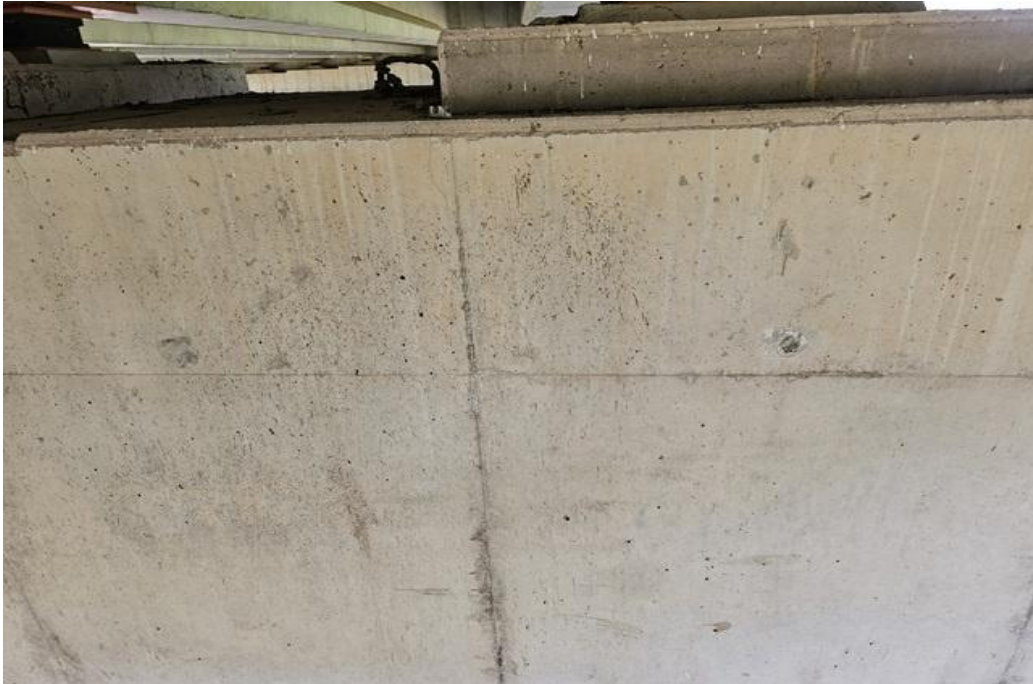
| 점검위치 | - | 개IC R-A2교(P1 | 사진번호 | #06 |

| No. | 위치 | | 점검 내용 | 사진번호 |
|---|---|---|---|---|
| 51 | - | 도개IC R-A2교(P1) | 도개IC 연결로(국도↔영업소) 교각 균열 (0.2mm/0.5mX2EA) | #06 |

| 점검내용 | | 도개IC 연결로(국도↔영업소) 교각 균열 (0.2mm/0.5mX2EA) | | |

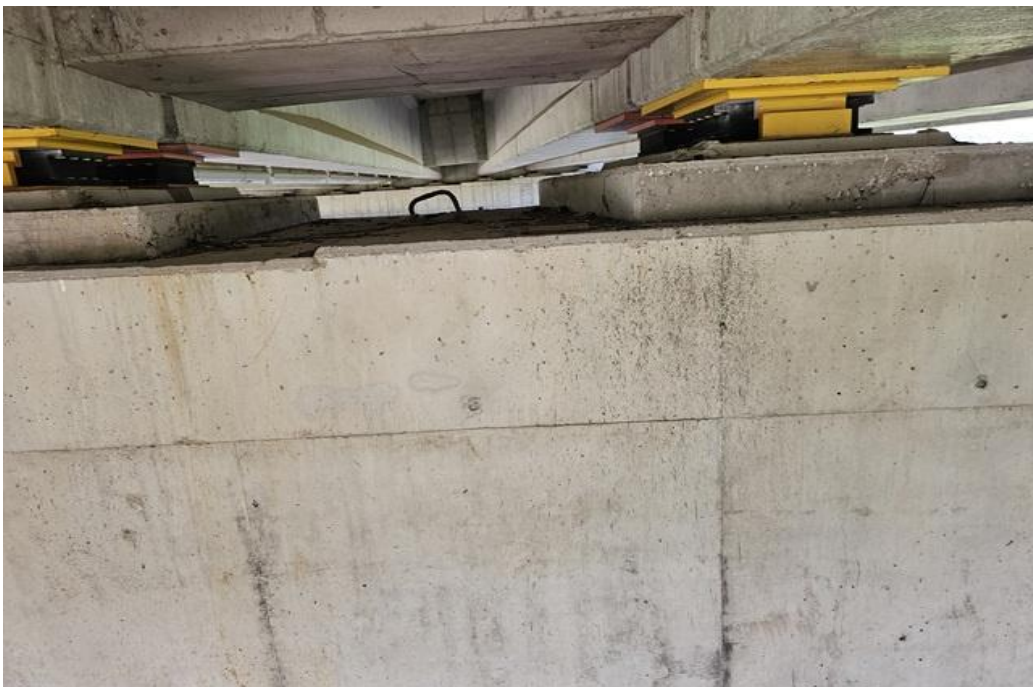
| 점검위치 | - | 개IC R-A2교(P1 | 사진번호 | #07 |

| No. | 위치 | | 점검 내용 | 사진번호 |
|---|---|---|---|---|
| 52 | - | 도개IC R-A2교(P1) | 도개IC 연결로(국도↔영업소) 교각 균열 (0.2mm/1.0mX4EA) | #07 |

| 점검내용 | | 도개IC 연결로(국도↔영업소) 교각 균열 (0.2mm/1.0mX4EA) | | |

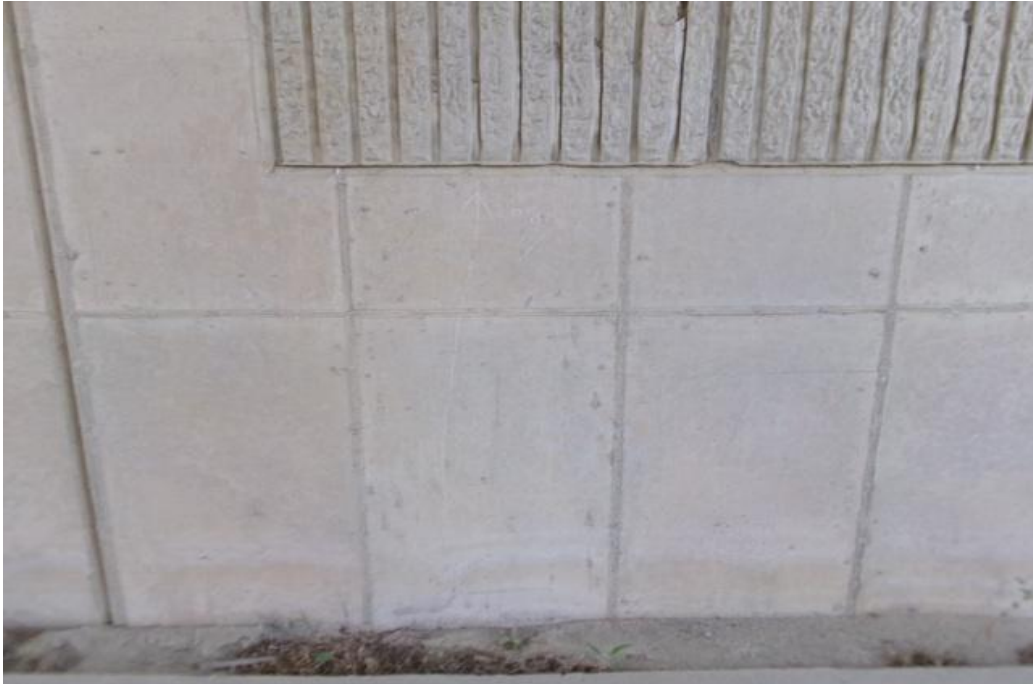
| 점검위치 | - 3개IC R-A3교(A1 | 사진번호 | #01 |

| No. | 위치 | | 점검 내용 | 사진번호 |
|---|---|---|---|---|
| 53 | - | 도개IC R-A3교(A1) | 도개IC 연결로(영업소↔본선) 교대 균열 (0.2mm/2.0mX5EA) | #01 |

| 점검내용 | 도개IC 연결로(영업소↔본선) 교대 균열 (0.2mm/2.0mX5EA) | | |

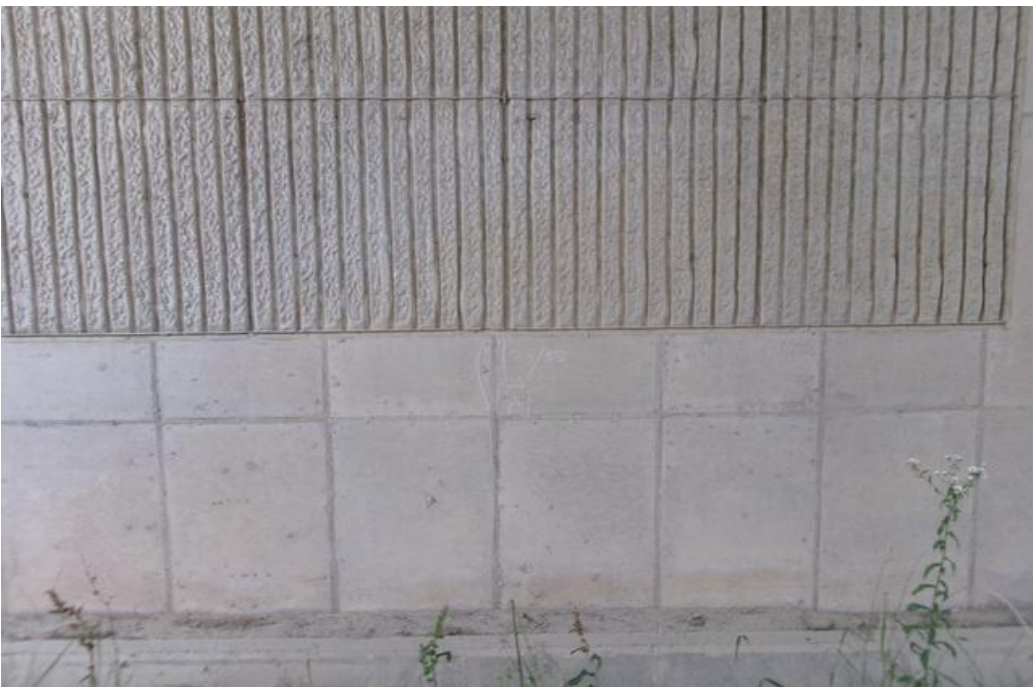
| 점검위치 | - 3개IC R-A3교(A1 | 사진번호 | #02 |

| No. | 위치 | | 점검 내용 | 사진번호 |
|---|---|---|---|---|
| 54 | - | 도개IC R-A3교(A1) | 도개IC 연결로(영업소↔본선) 교대 균열 (0.3mm/3.5m) | #02 |

| 점검내용 | 도개IC 연결로(영업소↔본선) 교대 균열 (0.3mm/3.5m) | | |

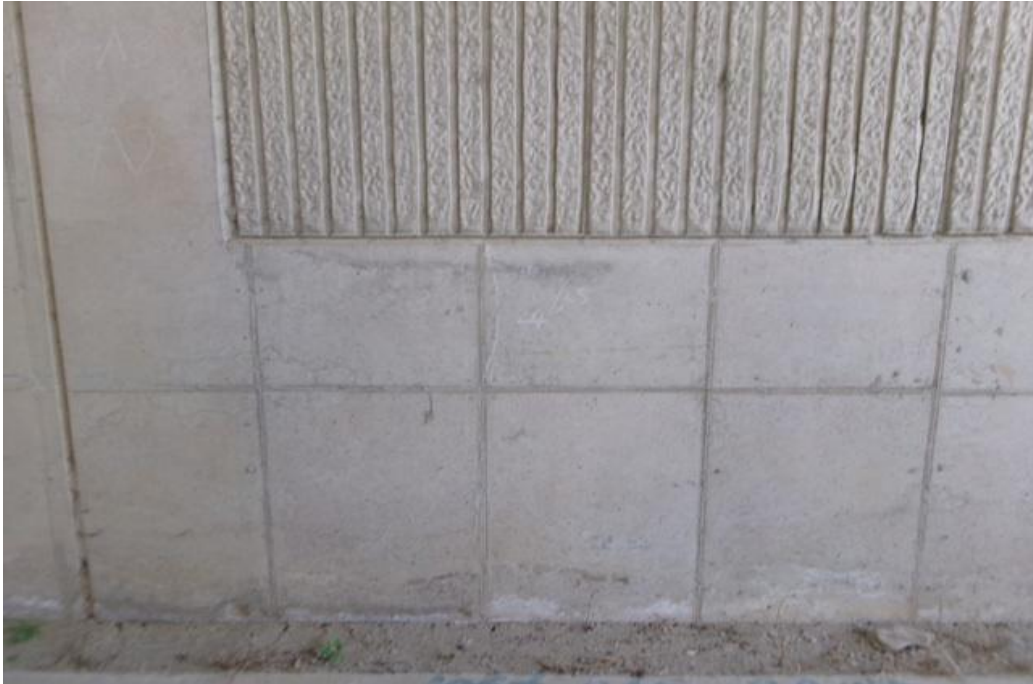
| 점검위치 | - | 도개IC R-A3교(A2) | 사진번호 | #03 |

| No. | 위치 | | 점검 내용 | 사진번호 |
|---|---|---|---|---|
| 55 | - | 도개IC R-A3교(A2) | 도개IC 연결로(영업소↔본선) 교대 균열 (0.3mm/3.5m) | #03 |

| 점검내용 | | 도개IC 연결로(영업소↔본선) 교대 균열 (0.3mm/3.5m) | | |

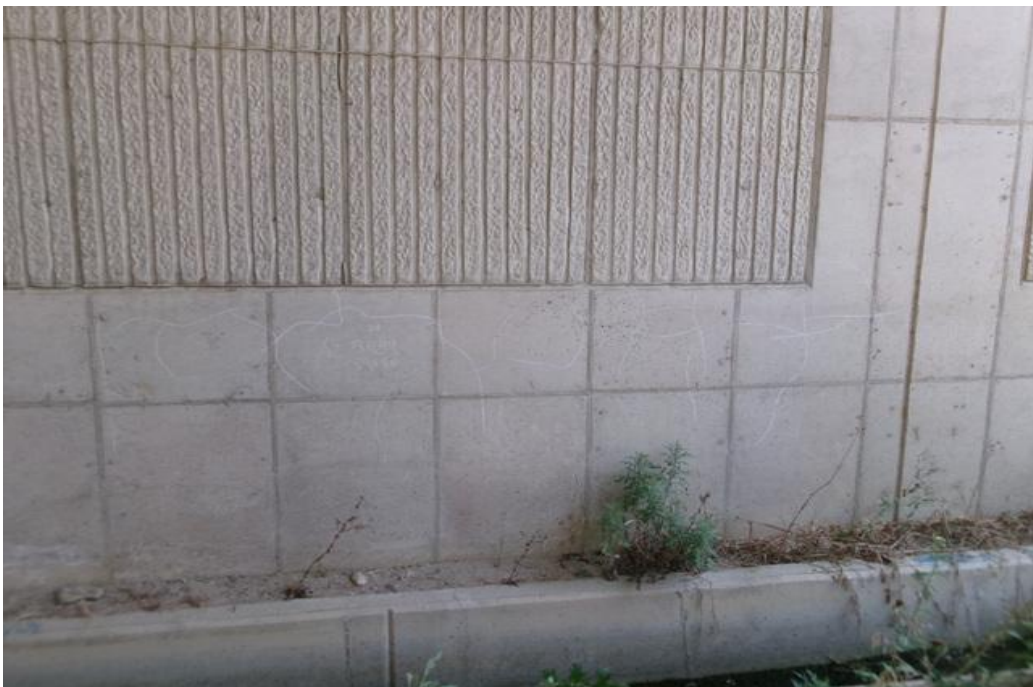
| 점검위치 | - | 도개IC R-A3교(A2) | 사진번호 | #04 |

| No. | 위치 | | 점검 내용 | 사진번호 |
|---|---|---|---|---|
| 56 | - | 도개IC R-A3교(A2) | 도개IC 연결로(영업소↔본선) 교대 망상균열 (3.0mX1.0m) | #04 |

| 점검내용 | | 도개IC 연결로(영업소↔본선) 교대 망상균열 (3.0mX1.0m) | | |

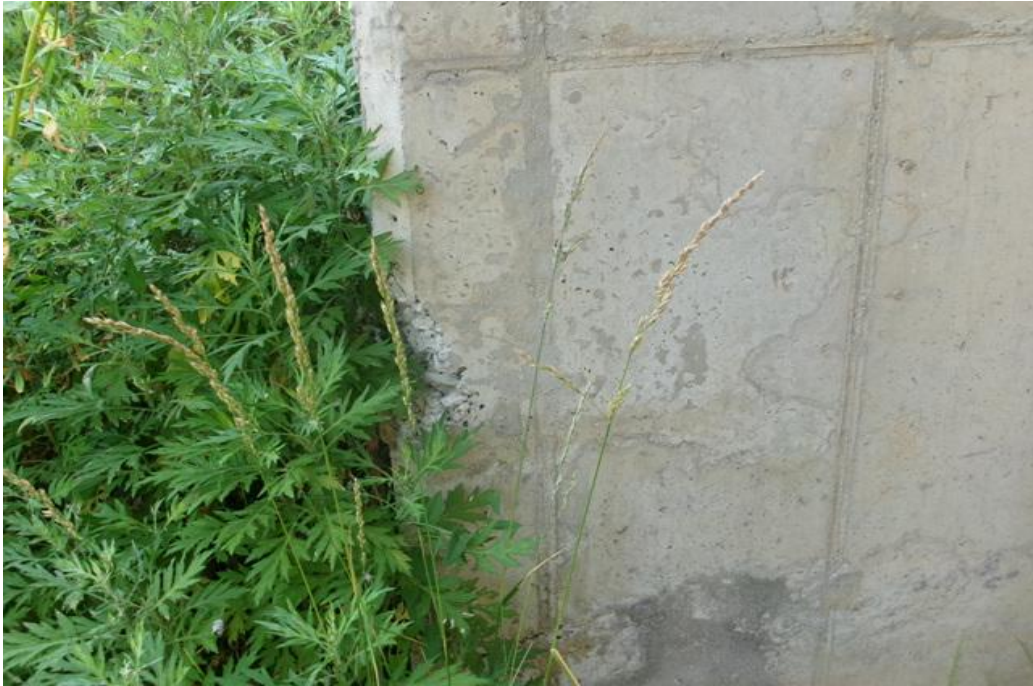
| 점검위치 | - | 도개IC R-A3교(A2) | 사진번호 | #05 |

| No. | 위치 | | 점검 내용 | 사진번호 |
|---|---|---|---|---|
| 57 | - | 도개IC R-A3교(A2) | 도개IC 연결로(영업소↔본선) 교대 파손 (0.2mX0.3m) | #05 |

| 점검내용 | | 도개IC 연결로(영업소↔본선) 교대 파손 (0.2mX0.3m) | | |

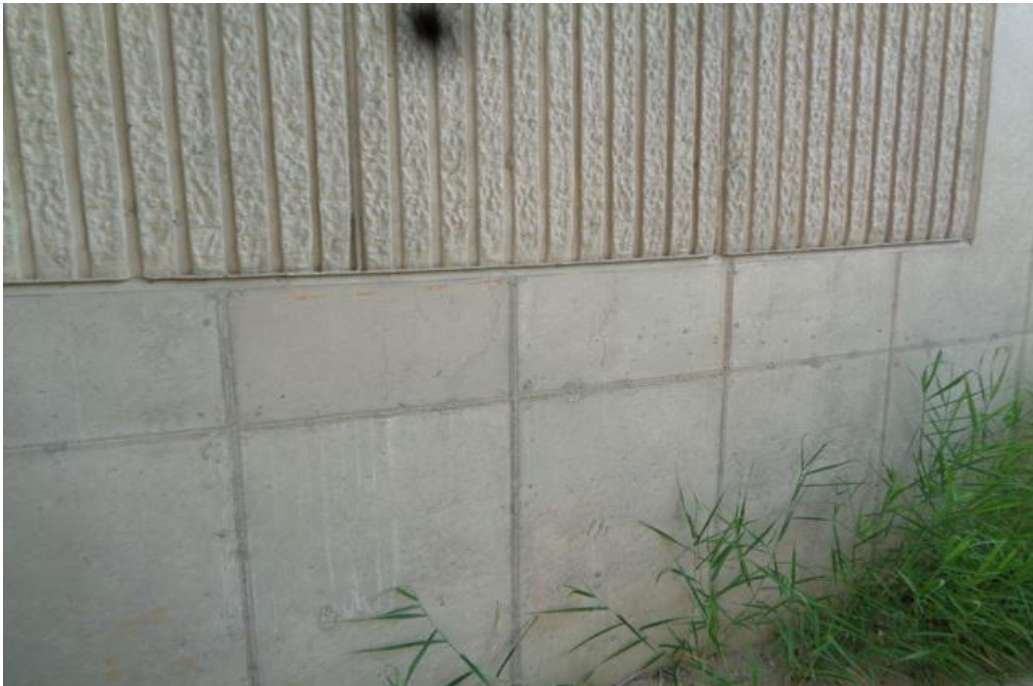
| 점검위치 | - | 도개IC R-D교(A1) | 사진번호 | #01 |

| No. | 위치 | | 점검 내용 | 사진번호 |
|---|---|---|---|---|
| 58 | - | 도개IC R-D교(A1) | 도개IC 연결로(본선↔영업소) 교대 균열 (0.2mm/3.0mX4.0EA) | #01 |

| 점검내용 | | 도개IC 연결로(본선↔영업소) 교대 균열 (0.2mm/3.0mX4.0EA) | | |

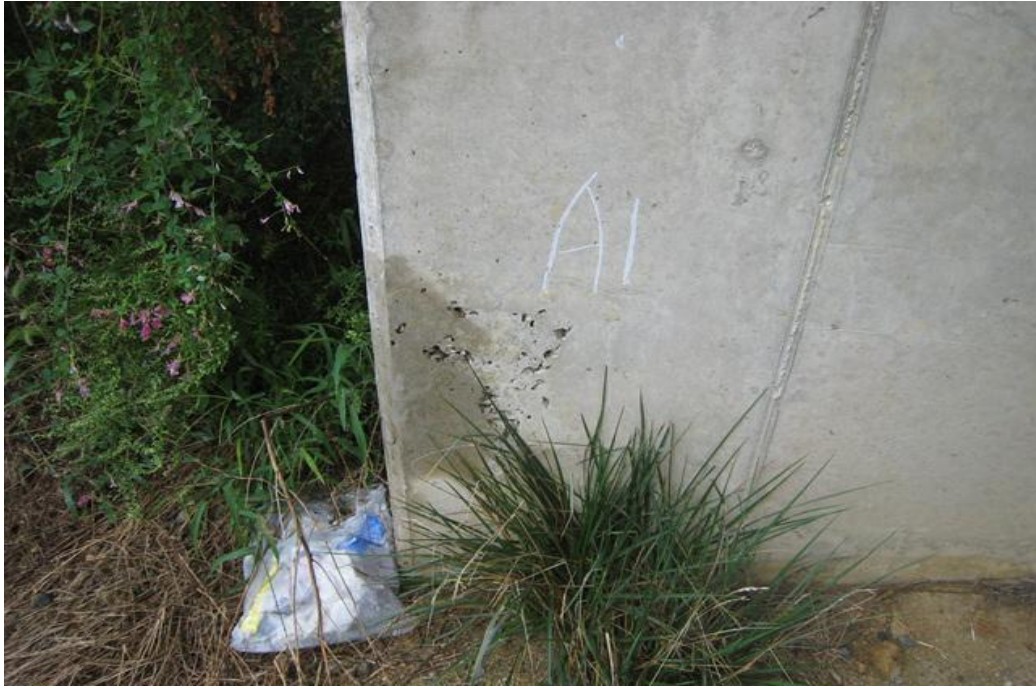
| 점검위치 | - | 도개IC R-D교(A1 | 사진번호 | #02 |

| No. | 위치 | | 점검 내용 | 사진번호 |
|---|---|---|---|---|
| 59 | - | 도개IC R-D교(A1) | 도개IC(본선↔영업소) 연결로 재료분리 (0.3mX0.3m) | #02 |

| 점검내용 | | 도개IC(본선↔영업소) 연결로 재료분리 (0.3mX0.3m) | | |

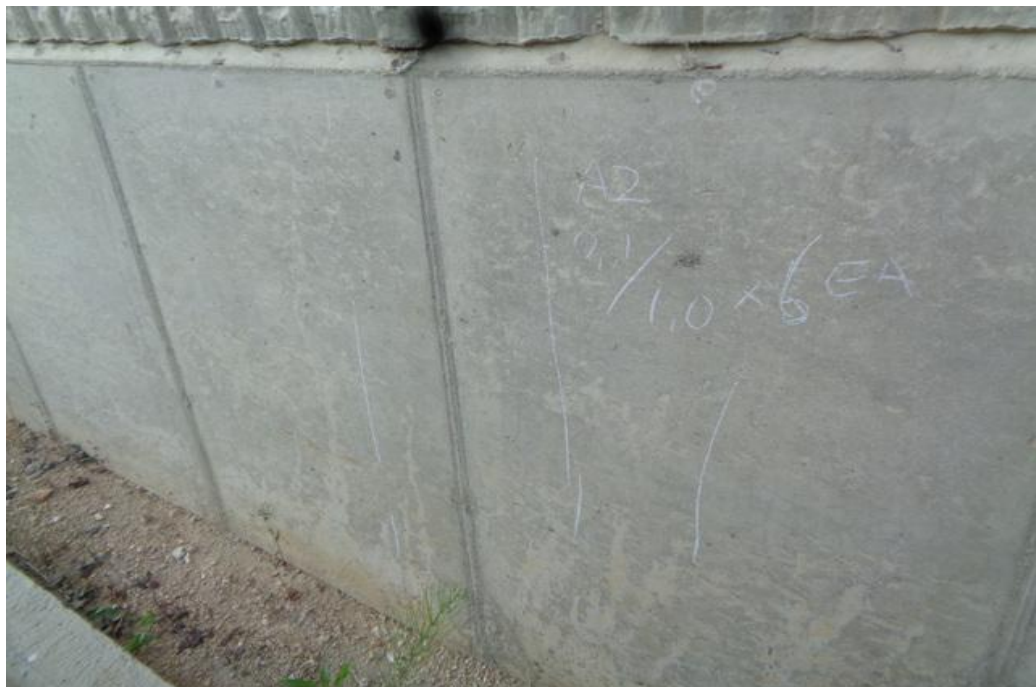
| 점검위치 | - | 도개IC R-D교(A2 | 사진번호 | #03 |

| No. | 위치 | | 점검 내용 | 사진번호 |
|---|---|---|---|---|
| 60 | - | 도개IC R-D교(A2) | 도개IC 연결로(본선↔영업소) 교대 균열 (0.2mm/3.0mX6.0EA) | #03 |

| 점검내용 | | 도개IC 연결로(본선↔영업소) 교대 균열 (0.2mm/3.0mX6.0EA) | | |

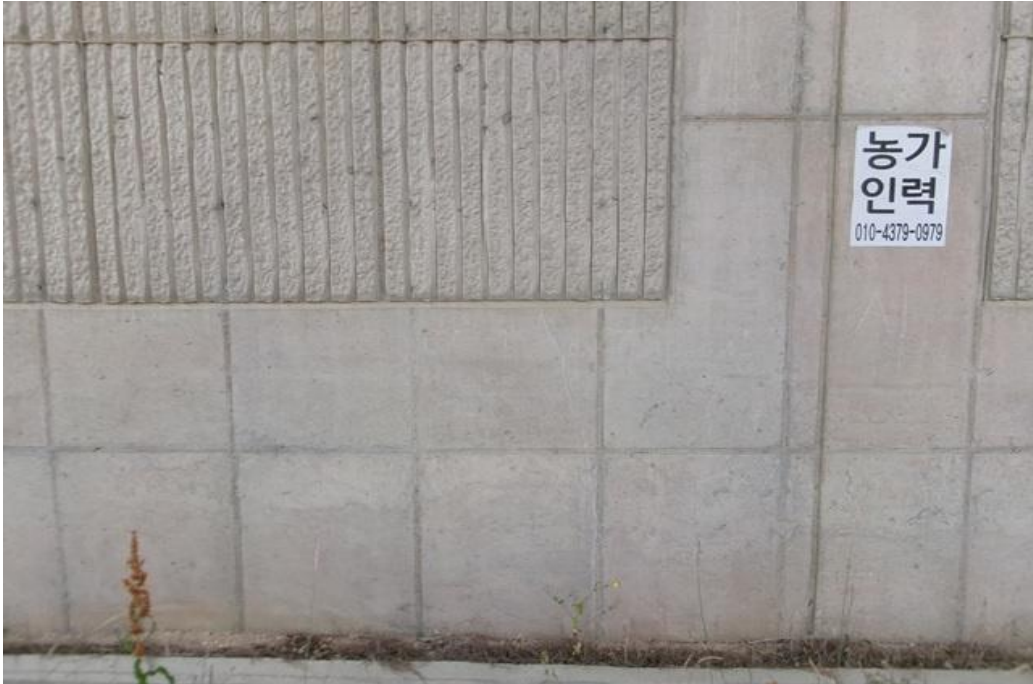
| 점검위치 | - | 도개IC R-E교(A1) | 사진번호 | #01 |

| No. | 위치 | | 점검 내용 | 사진번호 |
|---|---|---|---|---|
| 61 | - | 도개IC R-E교(A1) | 도개IC 연결로(영업소↔본선) 교대 균열 (0.3mm/2.5m) | #01 |

| 점검내용 | | 도개IC 연결로(영업소↔본선) 교대 균열 (0.3mm/2.5m) | | |

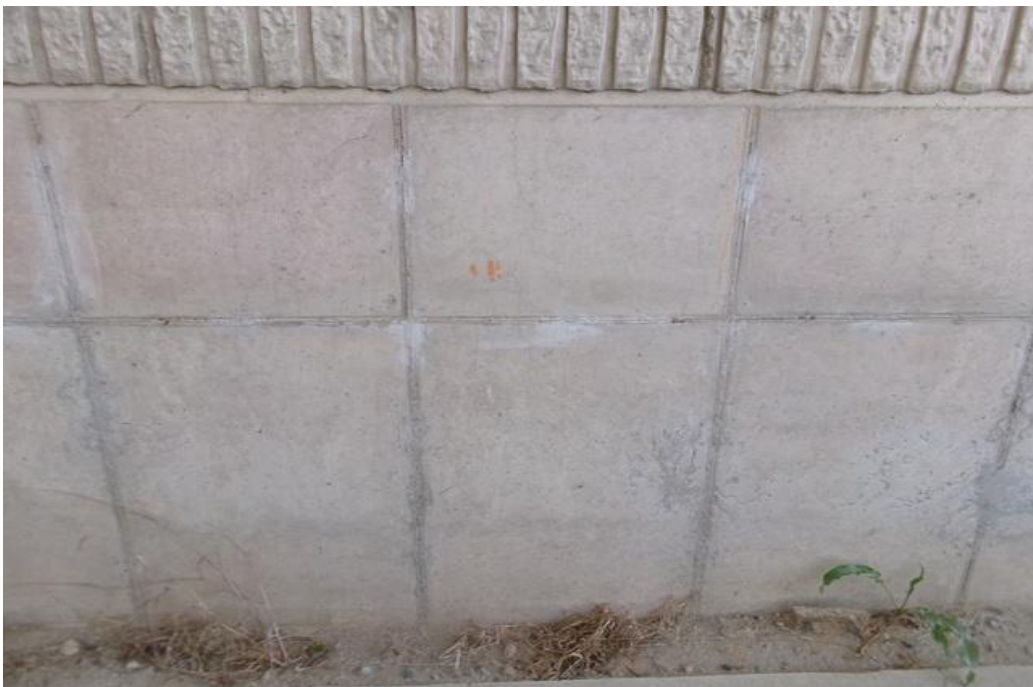
| 점검위치 | - | 도개IC R-E교(A2) | 사진번호 | #02 |

| No. | 위치 | | 점검 내용 | 사진번호 |
|---|---|---|---|---|
| 62 | - | 도개IC R-E교(A2) | 도개IC 연결로(영업소↔본선) 교대 균열 (0.2mm/1.0mX7EA) | #02 |

| 점검내용 | | 도개IC 연결로(영업소↔본선) 교대 균열 (0.2mm/1.0mX7EA) | | |

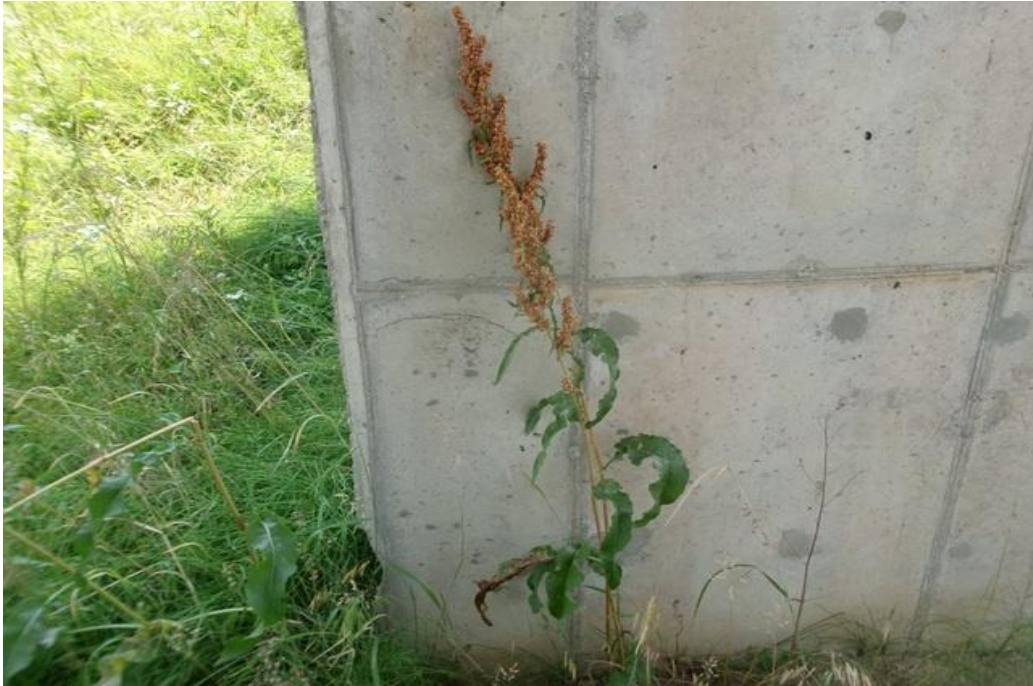
| 점검위치 | - | 도개IC R-E교(A2) | 사진번호 | #03 |

| No. | 위치 | | 점검 내용 | 사진번호 |
|---|---|---|---|---|
| 63 | - | 도개IC R-E교(A2) | 도개IC 연결로(영업소↔본선) 교대 균열 (0.3mm/0.5m) | #03 |

| 점검내용 | | 도개IC 연결로(영업소↔본선) 교대 균열 (0.3mm/0.5m) | | |

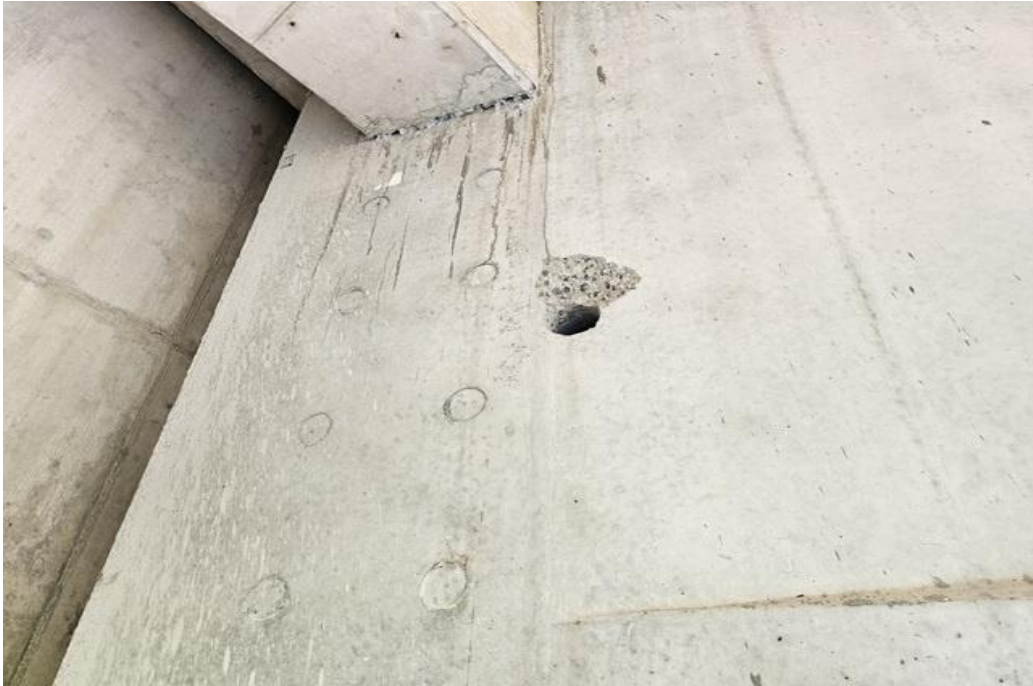
| 점검위치 | 영천 | 신천교(S2-G4) | 사진번호 | #02 |

| No. | 위치 | | 점검 내용 | 사진번호 |
|---|---|---|---|---|
| 65 | 영천 | 신천교(S2-G4) | STA 13.18k 거더 인양홀파손 (0.2mX0.2mX3EA) | #02 |

| 점검내용 | | STA 13.18k 거더 인양홀파손 (0.2mX0.2mX3EA) | | |

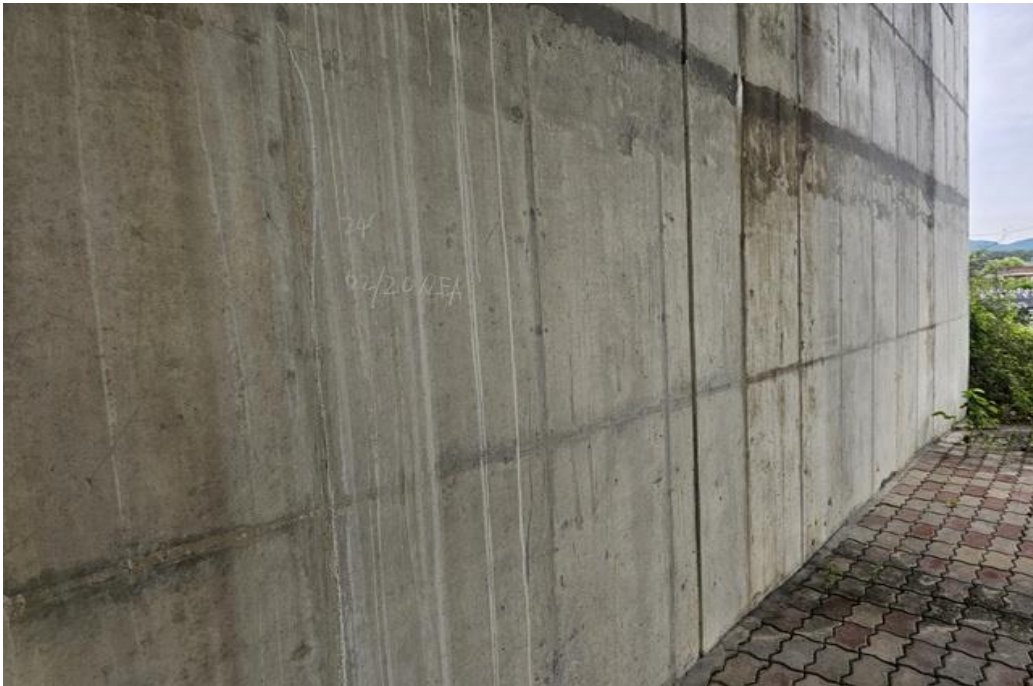
| 점검위치 | 상주 | 신천교(A1) | 사진번호 | #03 |

| No. | 위치 | | 점검 내용 | 사진번호 |
|---|---|---|---|---|
| 66 | 상주 | 신천교(A1) | STA 13.11k 교대 균열 (0.2m/2.0mX2EA) | #03 |

| 점검내용 | | STA 13.11k 교대 균열 (0.2m/2.0mX2EA) | | |

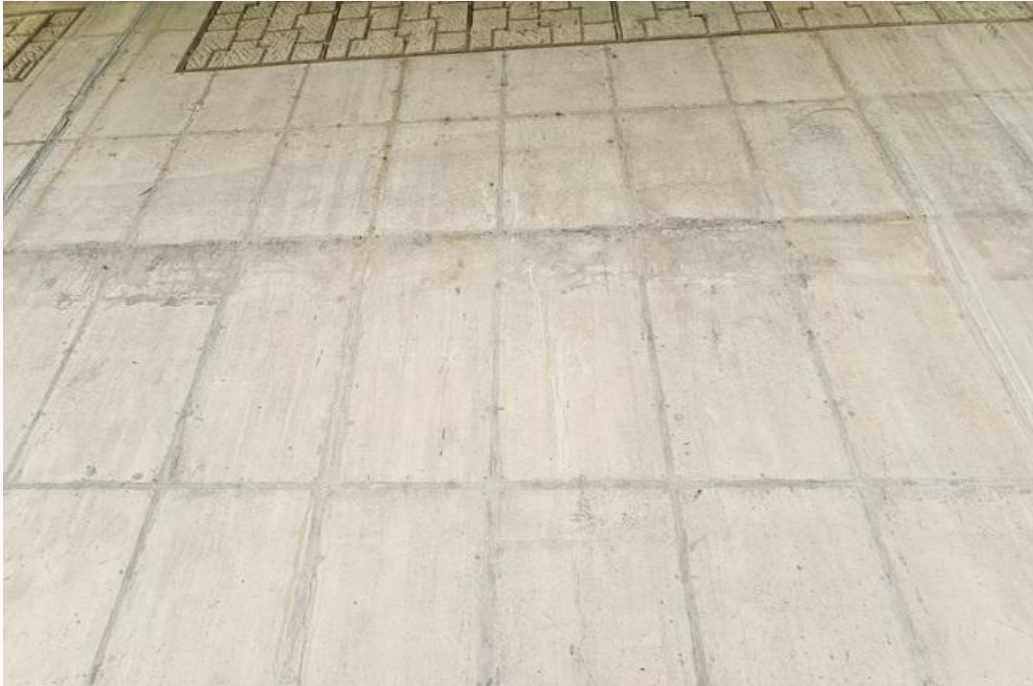
| 점검위치 | 상주 | 신천교(A1) | 사진번호 | #04 |

| No. | 위치 | | 점검 내용 | 사진번호 |
|---|---|---|---|---|
| 67 | 상주 | 신천교(A1) | STA 13.11k 교대 균열 (0.2m/5.0m) | #04 |

| 점검내용 | | STA 13.11k 교대 균열 (0.2m/5.0m) | | |

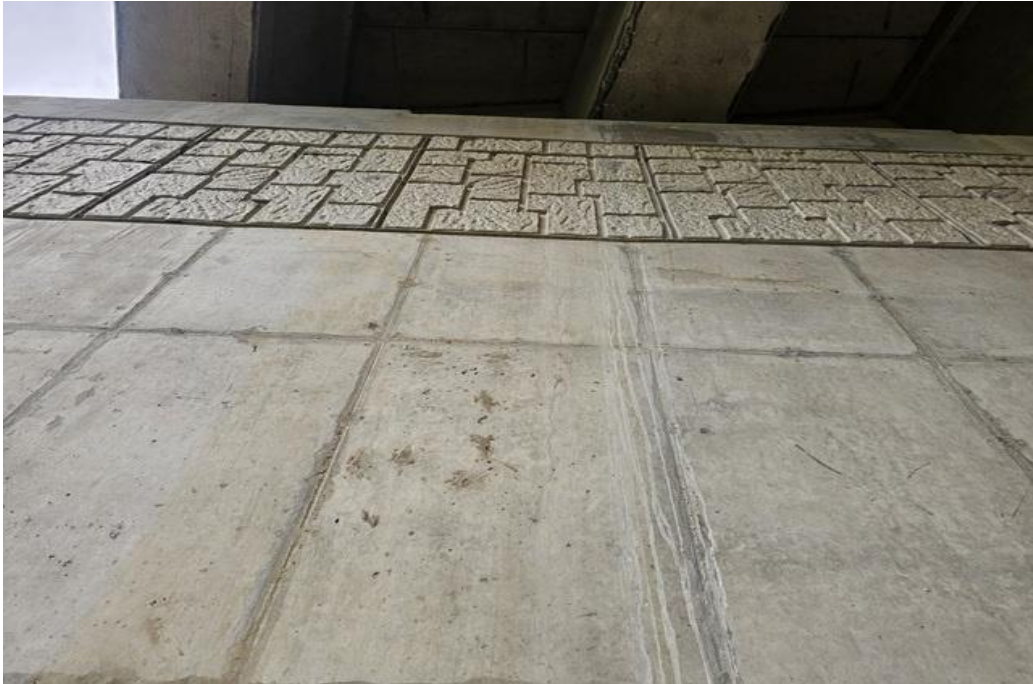
| 점검위치 | 영천 | 신천교(A1) | 사진번호 | #06 |

| No. | 위치 | | 점검 내용 | 사진번호 |
|---|---|---|---|---|
| 69 | 영천 | 신천교(A1) | STA 13.11k 교대 균열 (0.2m/1.5m) | #06 |

| 점검내용 | | STA 13.11k 교대 균열 (0.2m/1.5m) | | |

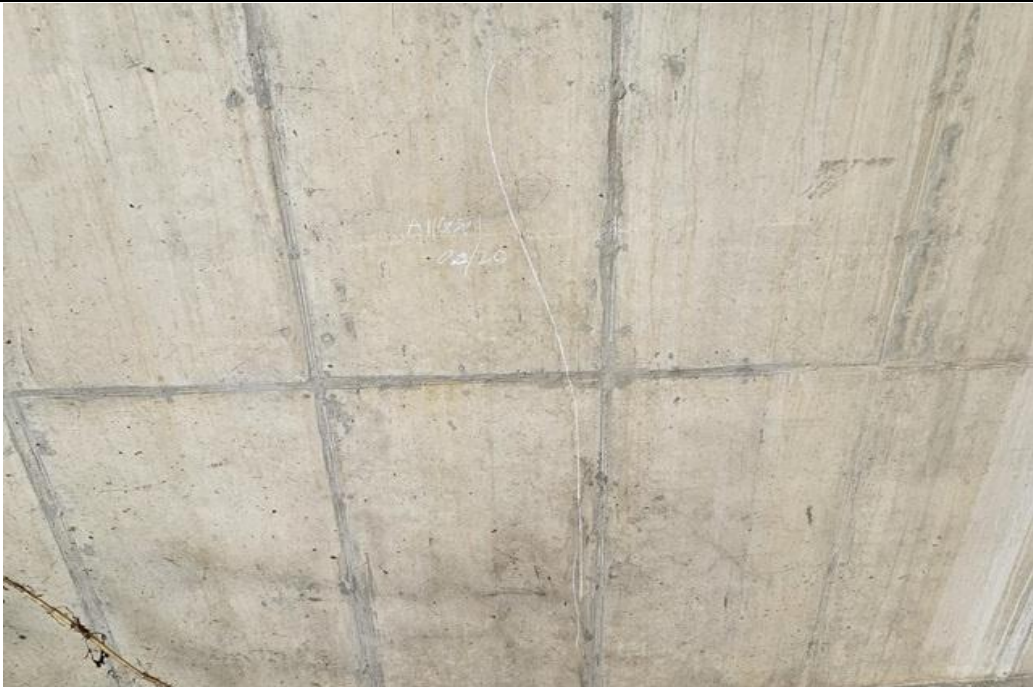
| 점검위치 | 영천 | 신천교(A1) | 사진번호 | #07 |

| No. | 위치 | | 점검 내용 | 사진번호 |
|---|---|---|---|---|
| 70 | 영천 | 신천교(A1) | STA 13.11k 교대 균열 (0.2m/2.0mX3EA) | #07 |

| 점검내용 | | STA 13.11k 교대 균열 (0.2m/2.0mX3EA) | | |

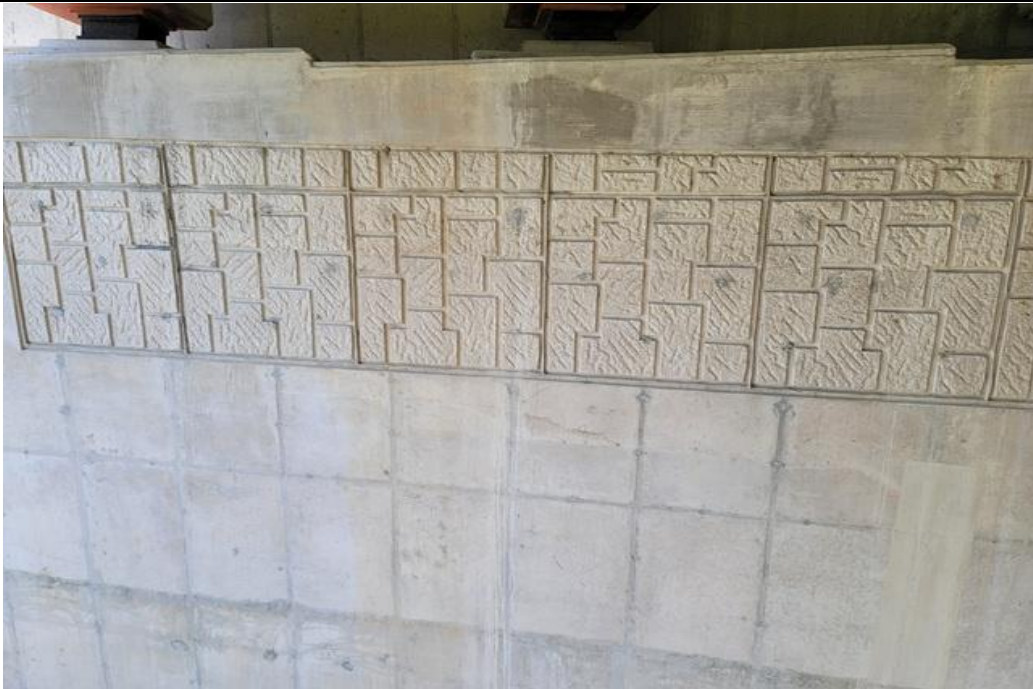
| 점검위치 | 영천 | 신천교(A1) | 사진번호 | #08 |

| No. | 위치 | | 점검 내용 | 사진번호 |
|---|---|---|---|---|
| 71 | 영천 | 신천교(A1) | STA 13.11k 교대 균열 (0.2m/3.0m) | #08 |

| 점검내용 | | STA 13.11k 교대 균열 (0.2m/3.0m) | | |

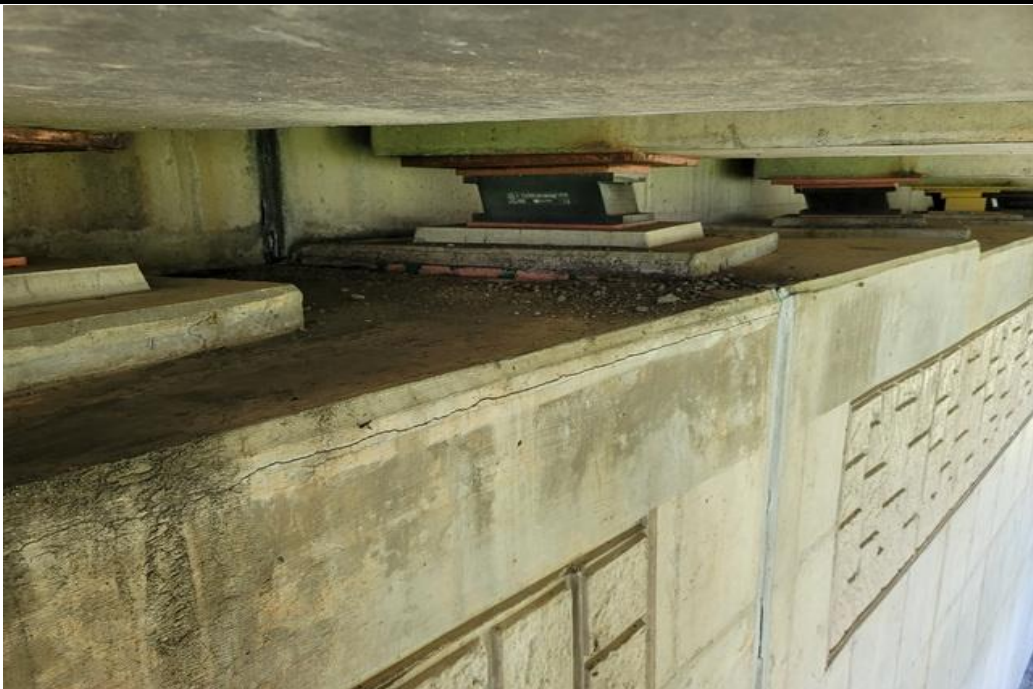
| 점검위치 | 영천 | 신천교(A1) | 사진번호 | #09 |

| No. | 위치 | | 점검 내용 | 사진번호 |
|---|---|---|---|---|
| 72 | 영천 | 신천교(A1) | STA 13.11k 교대 보수부 들뜸 (1.5mX2.0mX3EA) | #09 |

| 점검내용 | | STA 13.11k 교대 보수부 들뜸 (1.5mX2.0mX3EA) | | |

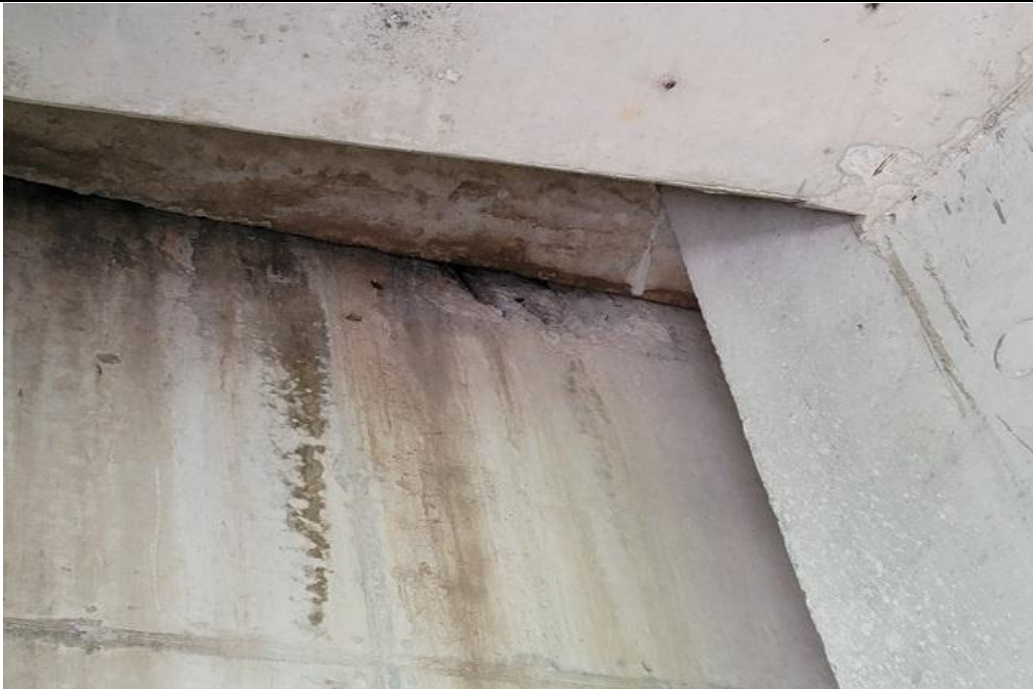
| 점검위치 | 영천 | 신천교(A1) | 사진번호 | #10 |

| No. | 위치 | | 점검 내용 | 사진번호 |
|---|---|---|---|---|
| 73 | 영천 | 신천교(A1) | STA 13.11k 교대 파손 (0.3mX0.3m) | #10 |

| 점검내용 | | STA 13.11k 교대 파손 (0.3mX0.3m) | | |

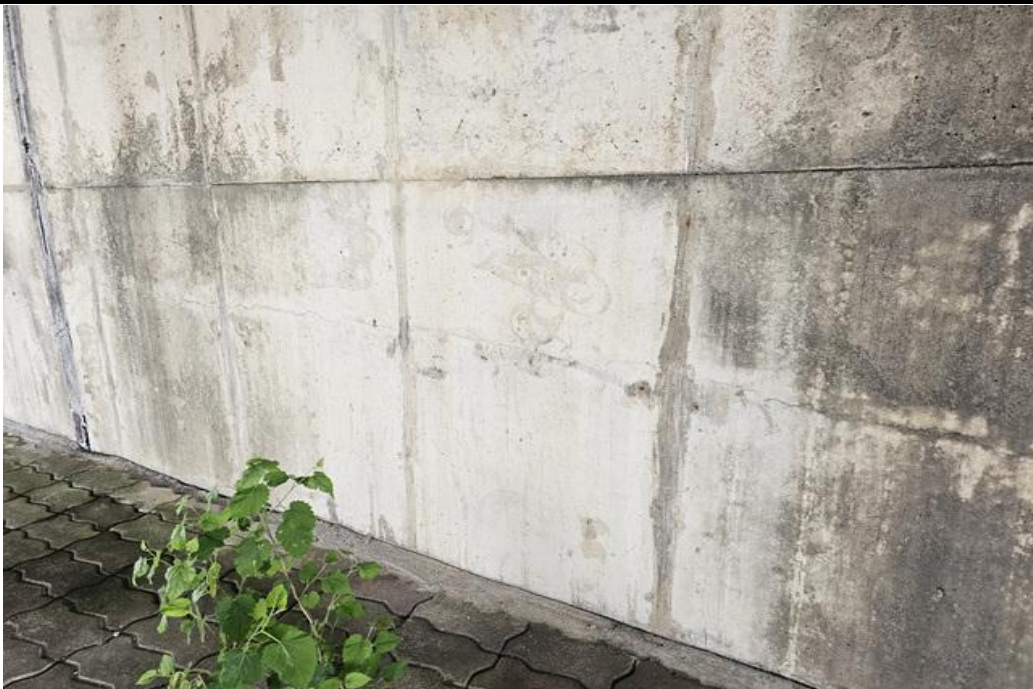
| 점검위치 | 영천 | 신천교(A2) | 사진번호 | #11 |

| No. | 위치 | | 점검 내용 | 사진번호 |
|---|---|---|---|---|
| 74 | 영천 | 신천교(A2) | STA 13.18k 교대 교대 균열 (0.2m/3.0m) | #11 |

| 점검내용 | | STA 13.18k 교대 교대 균열 (0.2m/3.0m) | | |

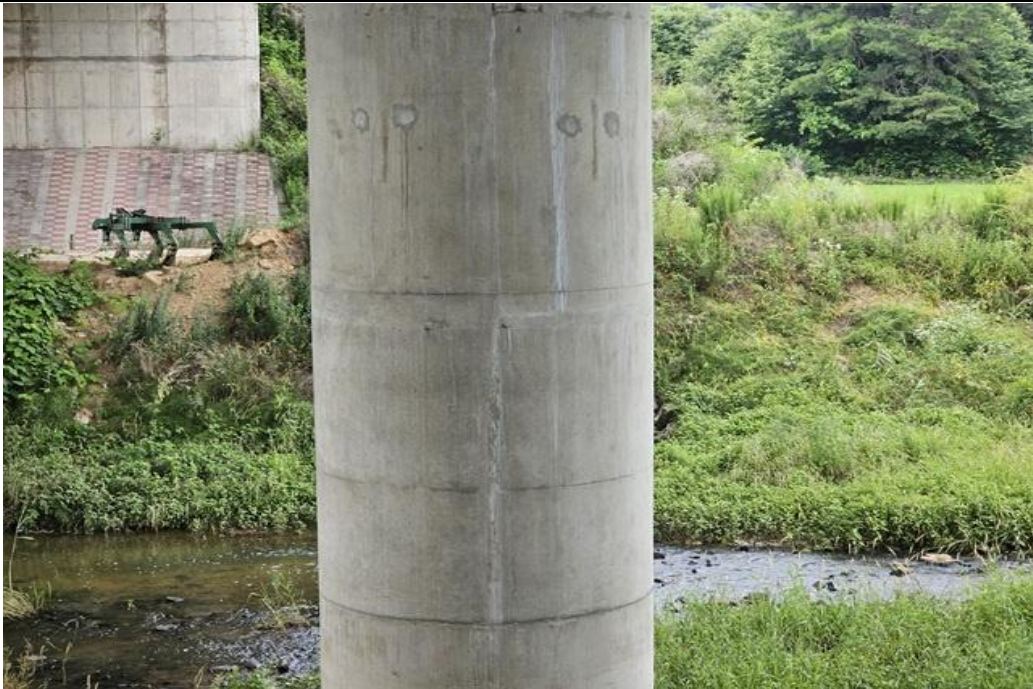
| 점검위치 | 상주 | 신천교(P1) | 사진번호 | #12 |

| No. | 위치 | | 점검 내용 | 사진번호 |
|---|---|---|---|---|
| 75 | 상주 | 신천교(P1) | STA 13.11k 교각 백태 (0.5mX2.0m) | #12 |

| 점검내용 | | STA 13.11k 교각 백태 (0.5mX2.0m) | | |

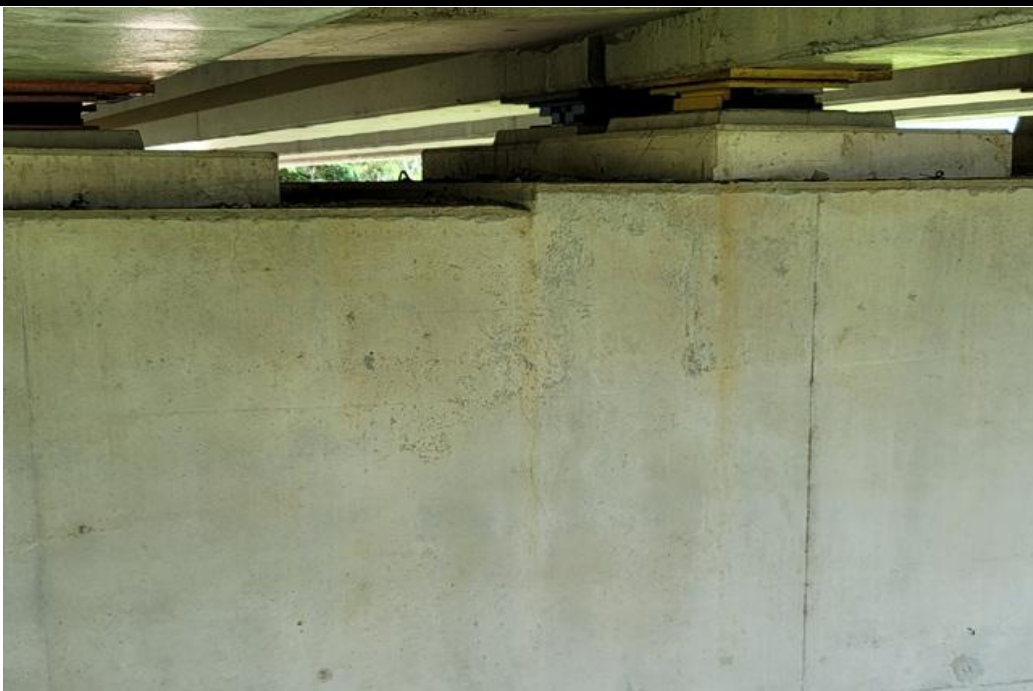
| 점검위치 | 영천 | 신천교(P1) | 사진번호 | #13 |

| No. | 위치 | | 점검 내용 | 사진번호 |
|---|---|---|---|---|
| 76 | 영천 | 신천교(P1) | STA 13.11k 교각 코핑부 균열 (0.2m/2.0mX2EA) | #13 |

| 점검내용 | | STA 13.11k 교각 코핑부 균열 (0.2m/2.0mX2EA) | | |
